Comissão Extraordinária de Defesa dos Direitos Humanos e Cidadania

**Assunto:** Envio de relatório referente às visitas prediais em ocupações ameaçadas de remoção na cidade de São Paulo

## **RELATÓRIO SOBRE VISITAS PREDIAIS EM OCUPAÇÕES AMEAÇADAS DE REMOÇÃO**

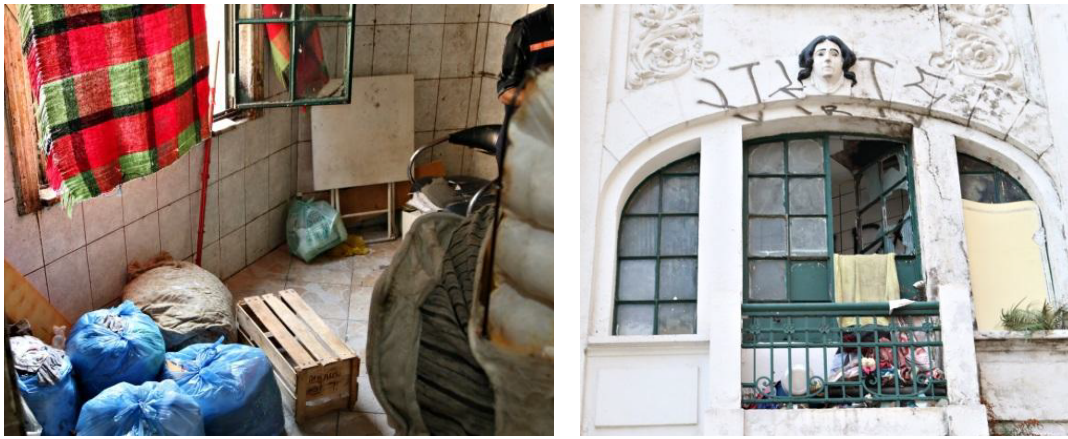
Vale destacar também que nas fotos de registro da visita do COMDEC presentes no relatório de 2021, é possível observar a presença de acúmulo de lixo e detritos nas áreas de circulação. Após recomendação dos agentes da Defesa Civil, os corredores, janelas e áreas de circulação foram limpos e desobstruídos.

Figura 32 e 33: acúmulo de materiais nas áreas de circulação e nas janelas. **Imagem extraída do relatório do COMDEC de 2021**
