Comissão Extraordinária de Defesa dos Direitos Humanos e Cidadania

**Assunto:** Envio de relatório referente às visitas prediais em ocupações ameaçadas de remoção na cidade de São Paulo

## **RELATÓRIO SOBRE VISITAS PREDIAIS EM OCUPAÇÕES AMEAÇADAS DE REMOÇÃO**

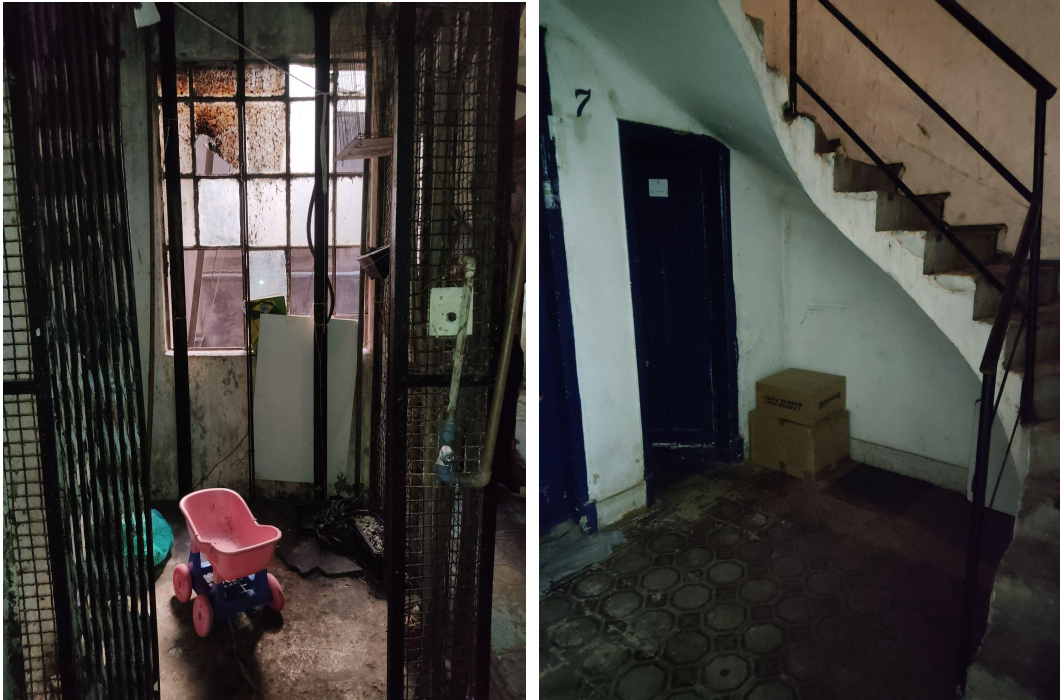
A edificação não conta com extintores ou treinamento de brigada de incêndio. Não há sinalização de saídas de emergência ou fita antiderrapante nos degraus das escadas.

Nas áreas comuns, é importante verificar se existe a presença de extintores (pó ou água) ou qualquer aparato para apagar o fogo em caso de incêndio. De maneira geral, as áreas de circulação estão desobstruídas, não havendo obstáculos em caso de necessidade de fuga. Os degraus das escadas estão em más condições de conservação, mas já existem trechos em que os moradores começaram a fazer reformas. Foram instalados, pelos moradores, corrimão nas escadas. Foi verificada a presença de detritos no vão do elevador.

Figuras 06 e 07: vão do elevador com presença de detritos e desimpedida e escada do primeiro para o segundo pavimento, com corrimão instalado em um dos lados.

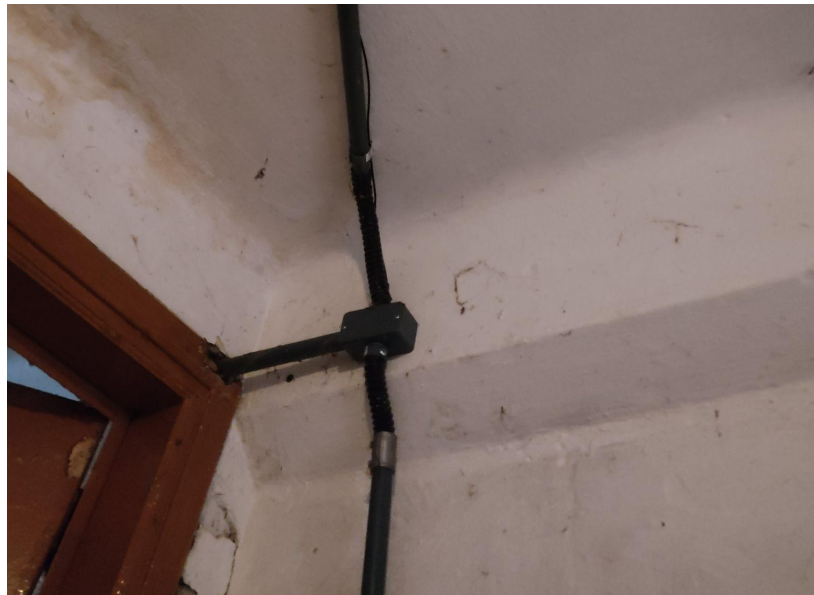
Energia elétrica regularizada junto a concessionária e individualizada. Demais questões referentes à questão elétrica devem ser analisadas posteriormente.

Figura 08: fiação elétrica acomodada em conduítes na entrada de uma das unidades.

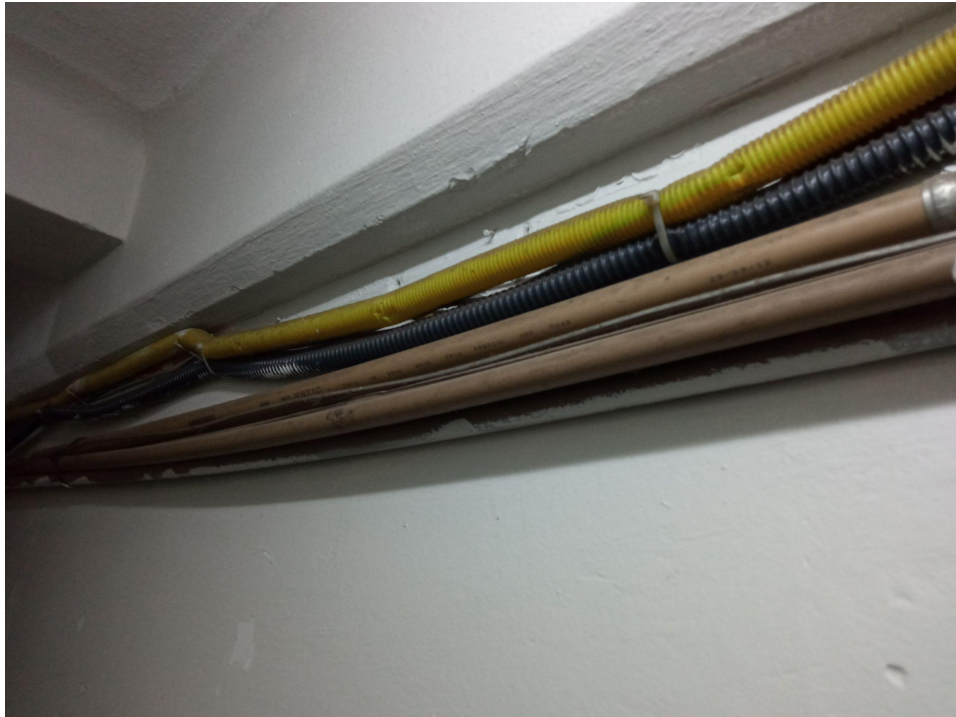
Patologias relacionadas a mofo e infiltrações são decorrentes da falta de manutenção predial, decorrentes do longo tempo de abandono do edifício. Para corrigir estes problemas é necessário criar uma rede alternativa e externa e na maioria das vezes inviável, pois tubos e conexões tem um alto custo no orçamento das famílias.

Figura 09: Prumadas individuais de água no primeiro pavimento.

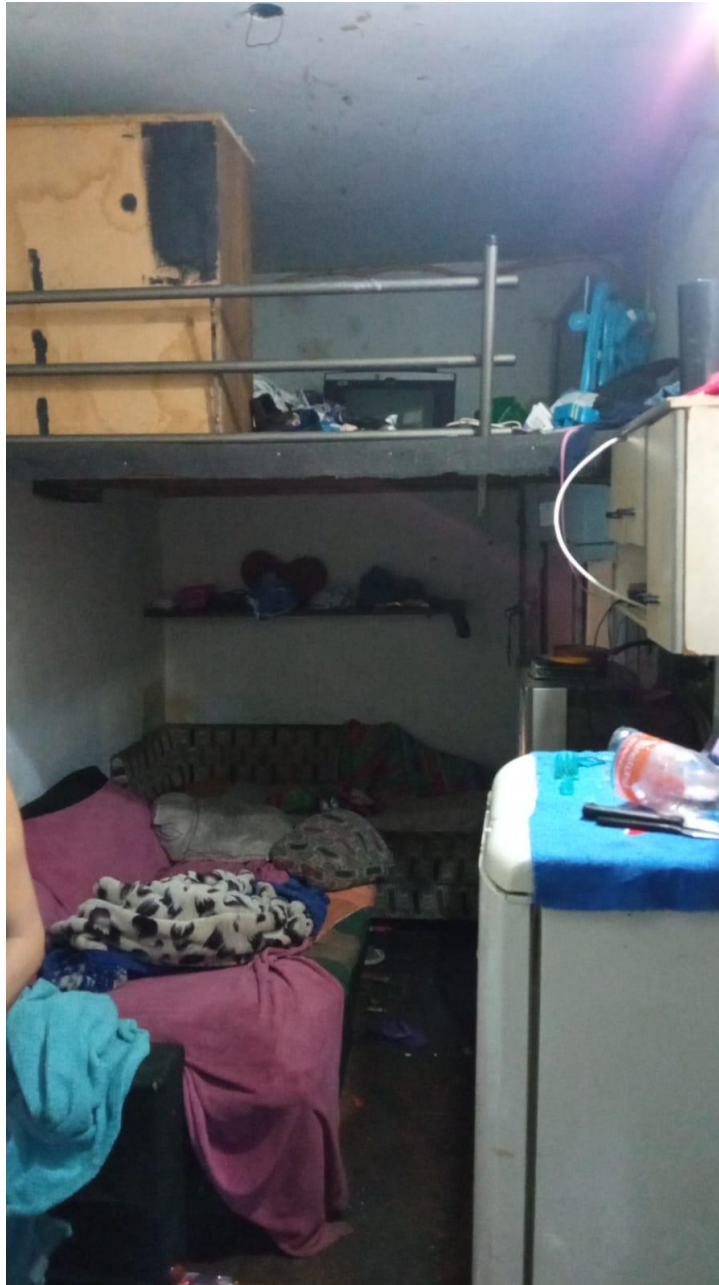
Figura 13: interior de uma das unidades, com mezanino autoconstruído.

Os moradores foram orientados pela equipe técnica para não deixarem materiais ou objetos que impeçam as rotas de fuga do edifício, assim como tapetes ou carpetes.

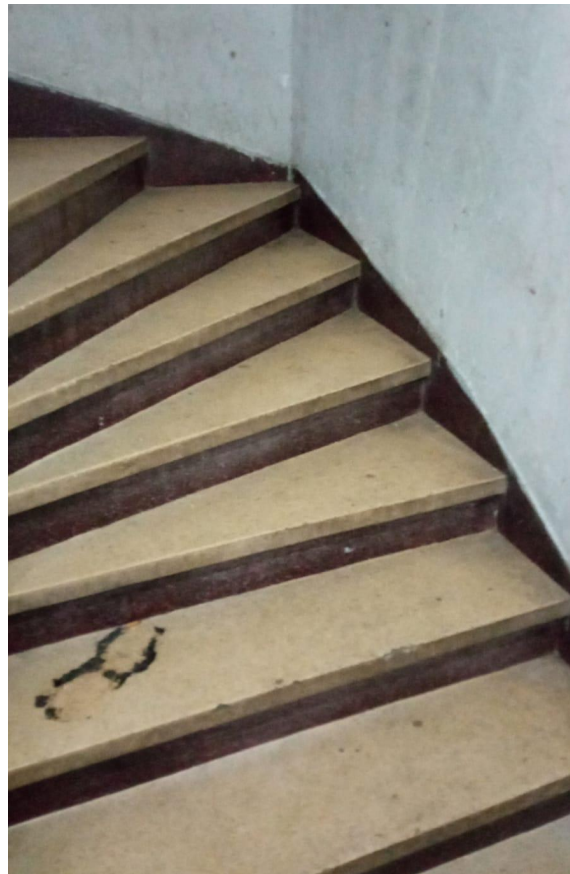
Este é o item mais grave e que deveria ser olhado para uma mitigação de risco. Não há a presença de extintores ou qualquer aparato para apagar o fogo em caso de incêndio nas áreas comuns do edifício. Também não há a presença de sinalização de emergência, rotas de fuga e tampouco brigada de incêndio.

Figura 14: escada da edificação, em bom estado de conservação, mas sem fita antiderrapante e corrimão.

Com relação às condições para propagação de incêndios, algumas das divisórias internas precisam ser substituídas por material não inflamável (usualmente placas de gesso acartonado). Existe também o acúmulo de material combustível que precisa ser eliminado nas coberturas de fibrocimento dos andares inferiores.

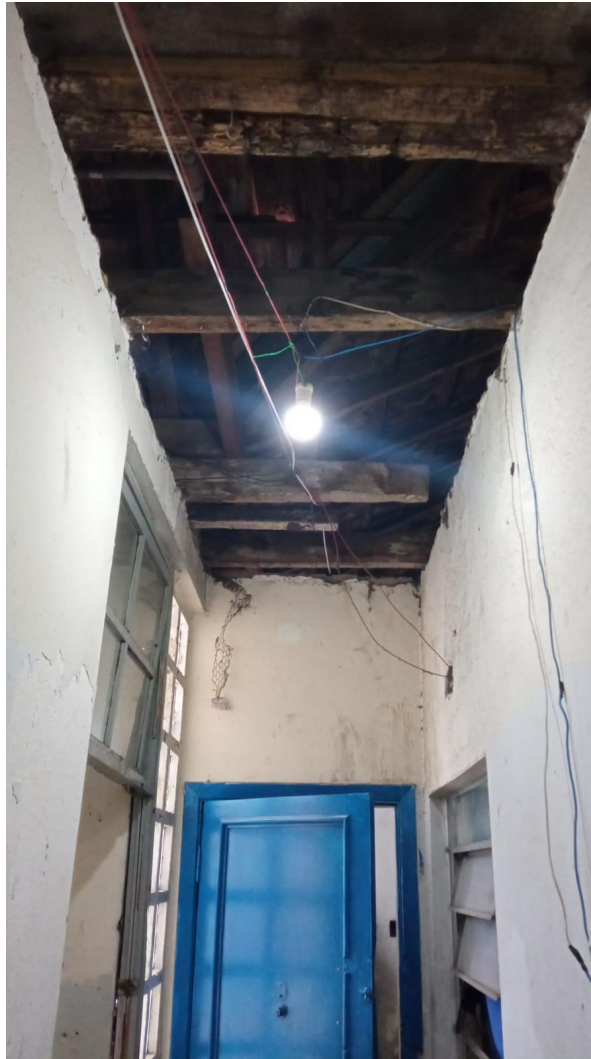
Figura 15: fiação elétrica exposta no segundo pavimento, sem forro.

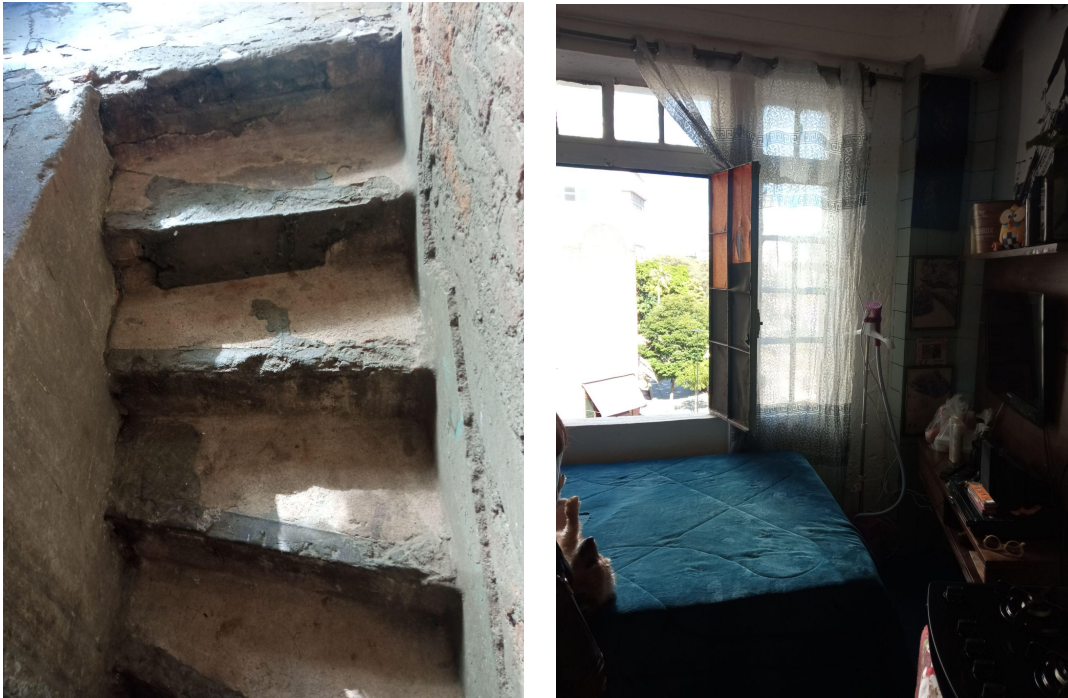
Figuras 20 e 21: à esquerda, escada sem revestimento em um dos pavimentos; à direita vista de uma das unidades, na qual é possível verificar amplitude das janelas e condições de iluminação e ventilação.

A ocupação não apresenta mecanismos de combate à incêndio como extintores, hidrantes ou treinamento da brigada de incêndio realizado pelos moradores. Não há sinalização de emergência nas escadas, com indicação de saída, bem como guarda corpo ou fita antiderrapante. Ainda a respeito das escadas, destaca-se que suas dimensões são reduzidas, o que poderia dificultar a fuga dos moradores em caso de emergência. O edifício não possui elevador, visto que esse foi desativado e que o fosso foi fechado, ampliando o espaço de circulação dos andares - a dita reforma foi feita por ocupantes prévios à ocupação.

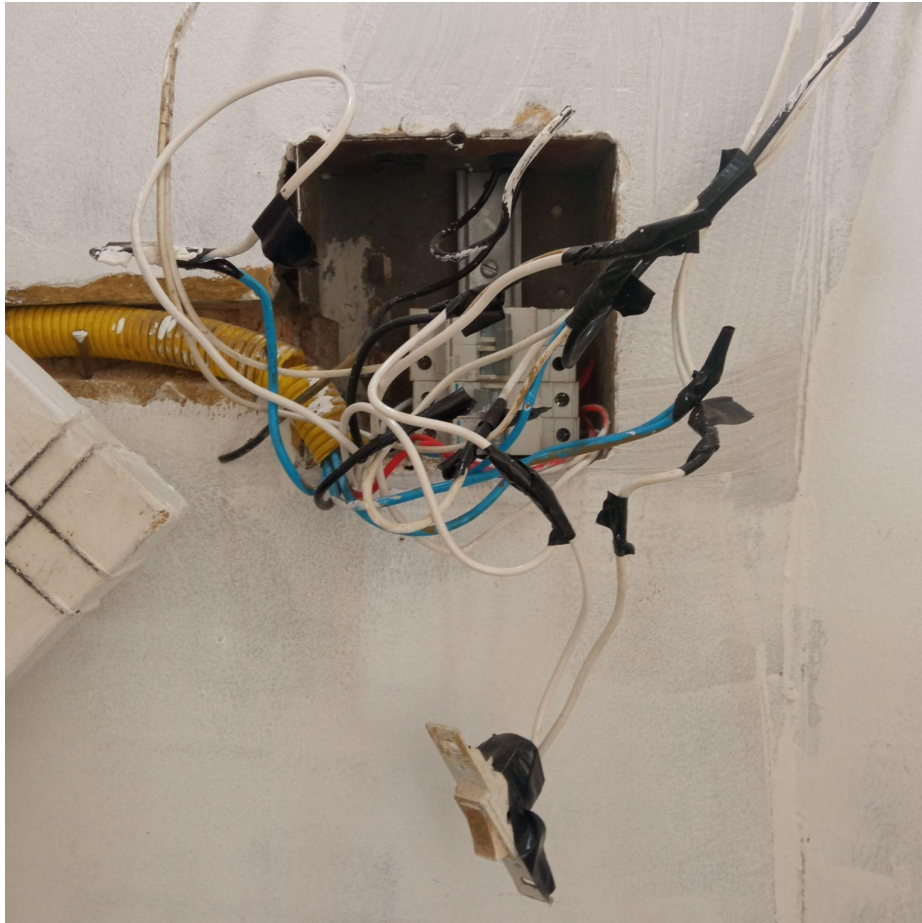
Fornecimento de energia não é regularizado junto à concessionária. A fiação do prédio está exposta e com ligações irregulares em diversos pontos, mas moradores já deram início à compra e substituição do cabeamento. Foi verificado o uso excessivo de "benjamins" nas unidades habitacionais, cuja substituição por filtros de linha foi aconselhada durante a visita. Não parece haver sobrecarga da rede por uso excessivo de aparelhos simultaneamente.

Figura 22: ligações elétricas irregulares, mas presença de conduíte na acomodação de parte da fiação.

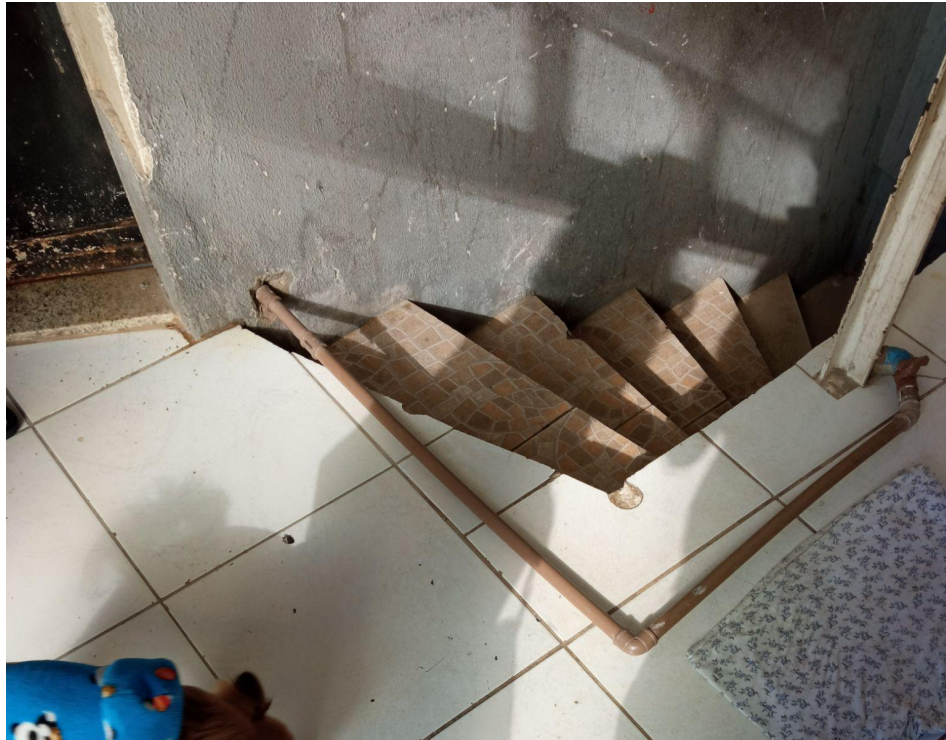
Figura 23: instalação de água e vista da escada.

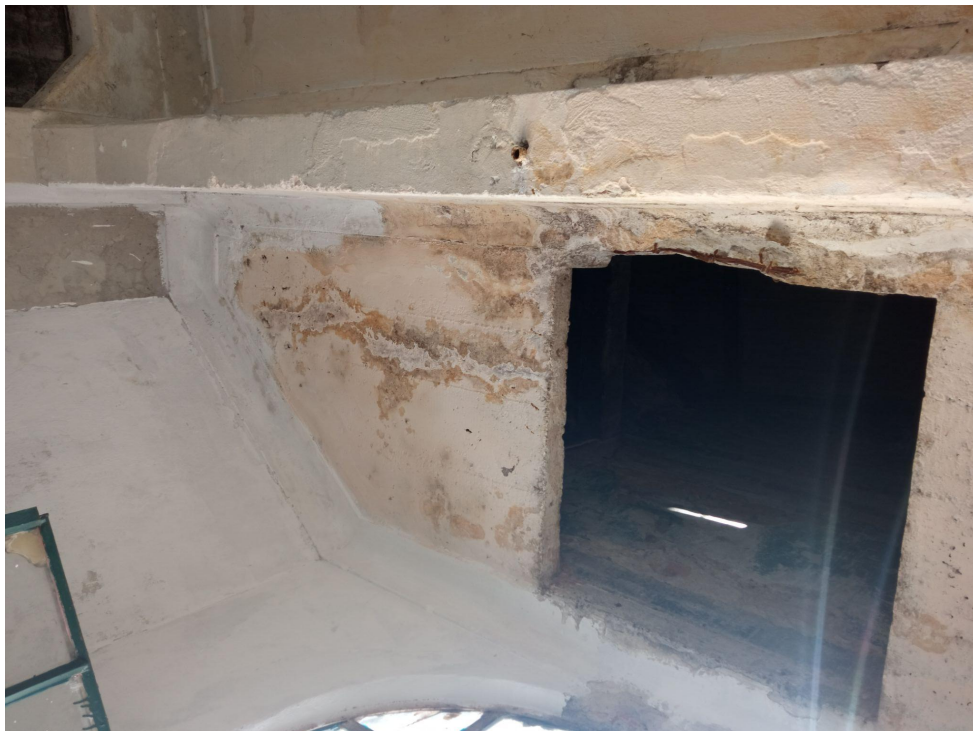
Foram verificadas marcas de infiltração no primeiro e no último pavimento, por causas distintas. As marcas de mofo no primeiro pavimento são decorrentes de infiltração por vazamentos em um banheiro instalado no pavimento superior dentro da unidade habitacional. Assim que a infiltração foi verificada, a utilização do banheiro foi interrompida e a saída de esgoto fechada pela moradora. Aconselhou-se que a camada de revestimento que apresenta marcas de mofo seja raspada e refeita, evitando-se assim, possíveis problemas respiratórios por inalação de mofo. No último pavimento há marcas de infiltração no teto, em decorrência, supõe-se, de furos nas telhas, que puderam ser verificados por uma abertura no teto. A recomendação feita foi a substituição das telhas danificadas, evitando maiores problemas em decorrência da infiltração de água.

Figura 24: marcas de infiltração no último andar da edificação.

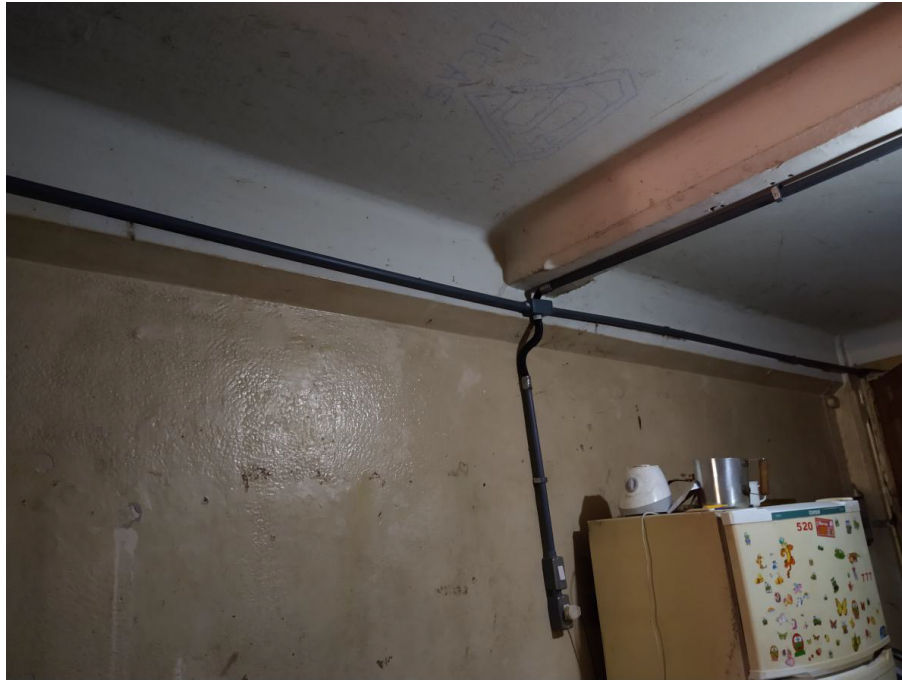
*Toda fiação elétrica foi acomodada em eletrodutos e a distribuição de energia foi regularizada junto à concessionária responsável, sem implementação de tarifa social - ainda que, pela faixa de renda dos moradores, esse fosse um direito - e somente pela participação e cobrança dos moradores para que a regularização fosse feita.*

Figura 25: Fios elétricos acomodados em eletrodutos. **Imagem extraída do relatório do COMDEC de 2021**

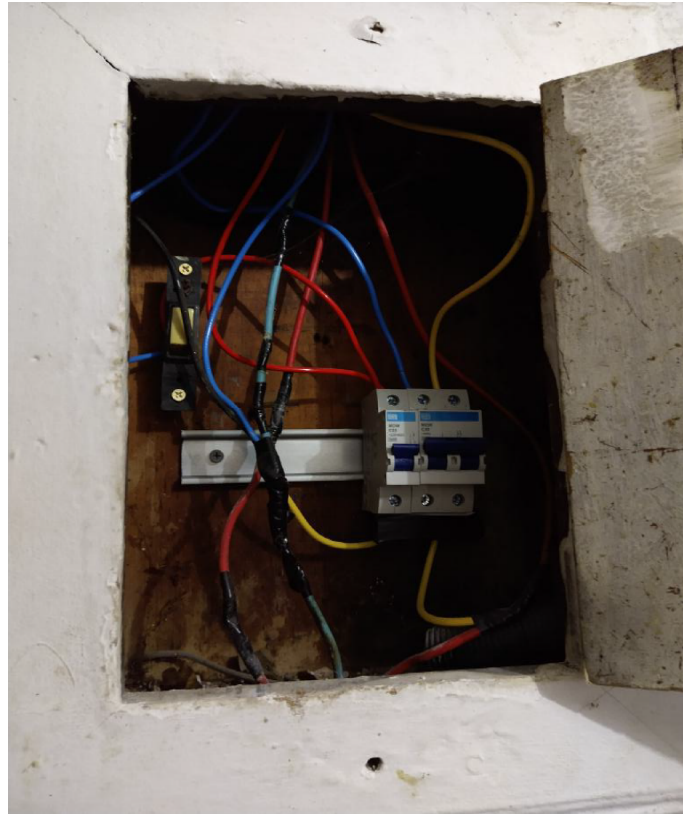
Figura 26: quadro de energia com disjuntor instalado no segundo pavimento. **Imagem extraída do relatório do COMDEC de 2021**

*A medida foi novamente indicada aos moradores, que se comprometeram com sua realização em caráter de urgência. Essa e as demais medidas de urgência indicadas se encontram listadas em item futuro do presente relatório.*
- ☒ No quadro de força e luz, organizar os condutores espaçando-os entre si, organizar disjuntores e informar quais são as fases, neutros e terra, instalar barramentos e proteção mecânica nos barramentos, por andar, revendo bitola dos condutores.

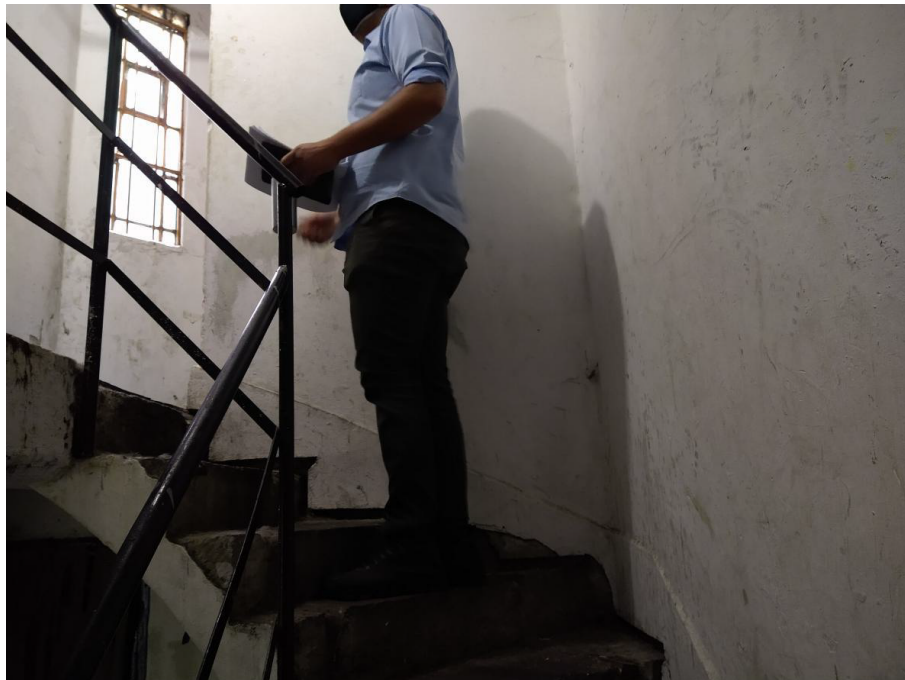
Ainda que não fosse uma das demandas listadas no relatório, foi realizada a instalação de corrimão tubular em metal nas escadas, conforme imagem abaixo.

Figura 27:: guarda corpo metálico instalado entre o segundo e quinto pavimento. **Imagem extraída do relatório do COMDEC de 2021**

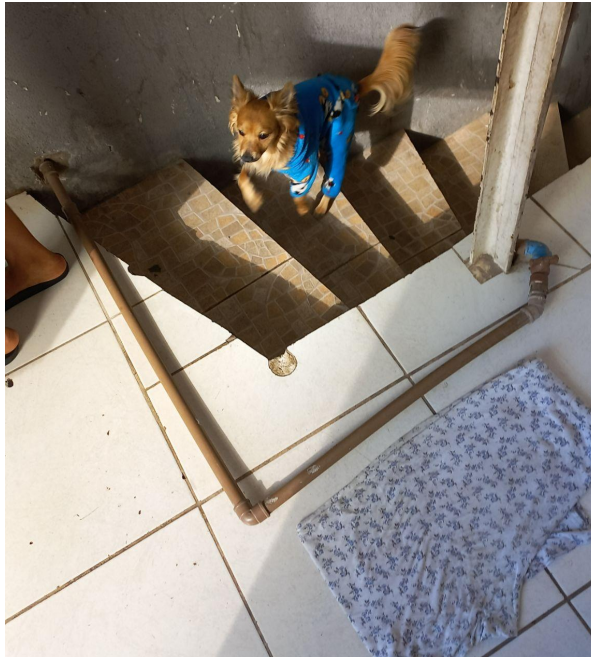
Foram observadas diversas reformas nas paredes internas e troca de tubulação que, no entanto, segue inadequada pela ausência de acompanhamento técnico ao longo da reforma, como pode ser observado na imagem abaixo, tirada pela equipe técnica.

Figura 28: cano de água, de instalação nova.

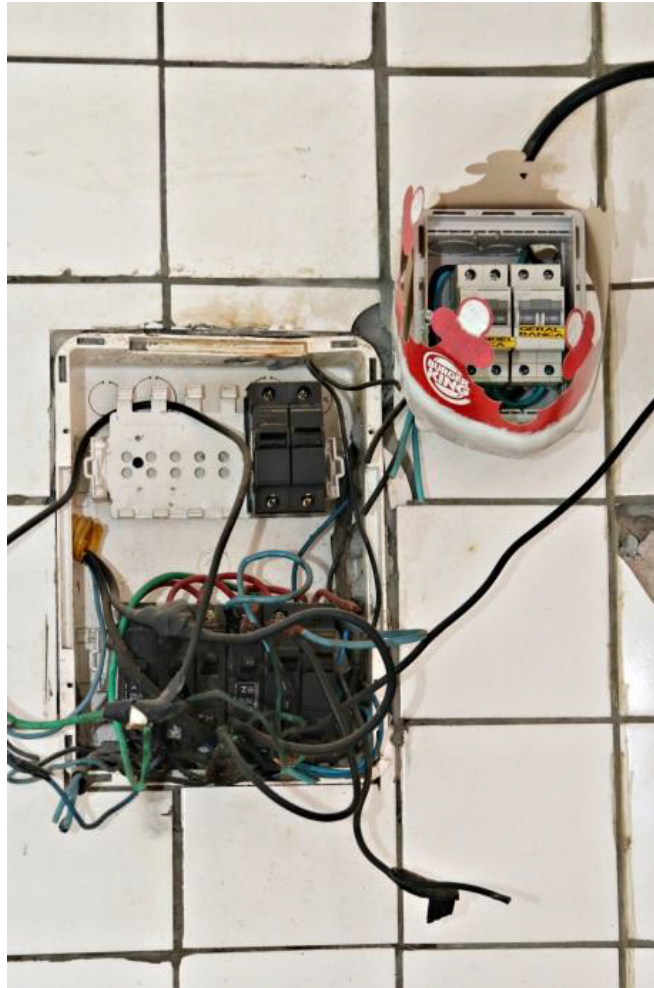
Figura 30: imagem do quadro de forma. **Imagem extraída do relatório do COMDEC de 2021**

- ☐ Minimizar o número de emendas nas instalações e melhorar as emendas necessárias.
- ☐ Nos chuveiros, além dos cuidados em geral com a fiação, instalar aterramento e utilizar conector de porcelana adequado nas emendas.
- ☐ No quadro de força e luz, organizar os condutores espaçando-os entre si, organizar disjuntores e informar quais são as fases, neutros e terra, instalar barramentos e proteção mecânica nos barramentos, por andar, revendo bitola dos condutores.

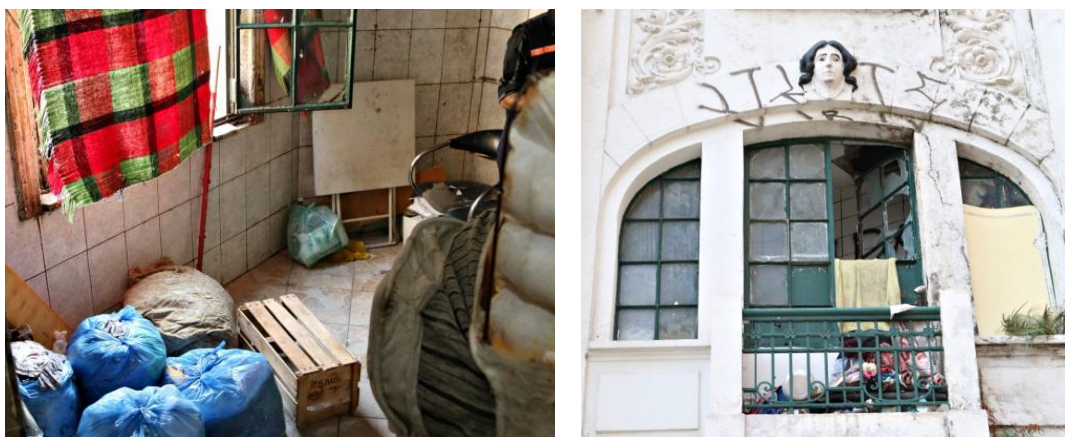
Vale destacar também que nas fotos de registro da visita do COMDEC presentes no relatório de 2021, é possível observar a presença de acúmulo de lixo e detritos nas áreas de circulação. Após recomendação dos agentes da Defesa Civil, os corredores, janelas e áreas de circulação foram limpos e desobstruídos.

Figura 32 e 33: acúmulo de materiais nas áreas de circulação e nas janelas. **Imagem extraída do relatório do COMDEC de 2021**

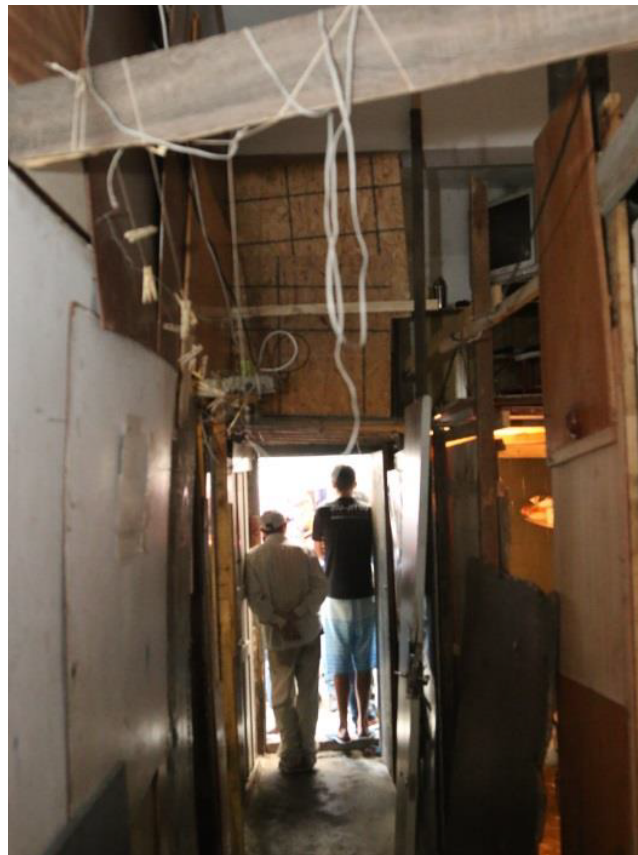
Figura 34: corredor de acesso da ocupação, com divisórias em madeira. Imagem extraída do relatório do COMDEC de 2021

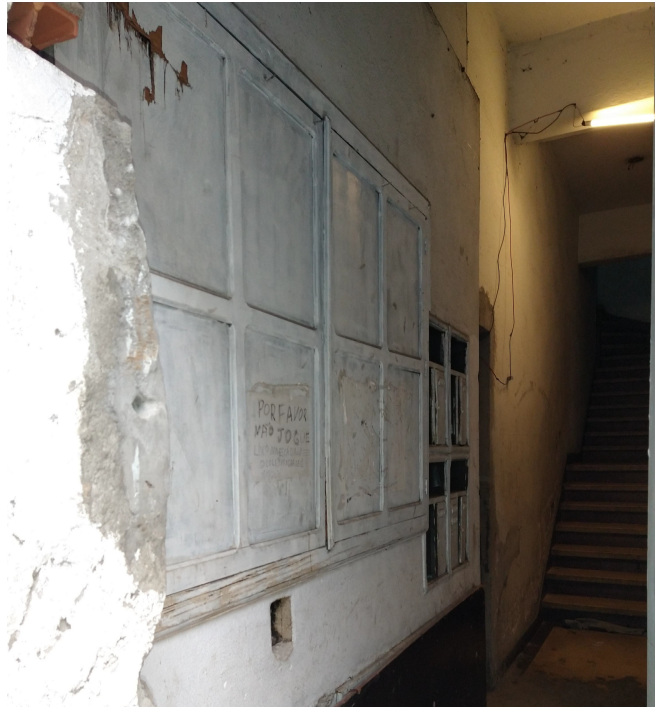
Outra inconsistência grave presente no relatório diz respeito ao trecho: “O imóvel dispõe de sistema de alarme sonoro, iluminação de emergência, sinalização de emergência e sistema de combate a incêndio;”, o que não condiz com a realidade, visto que a ocupação apresenta condições risíveis de combate à incêndio, sem alarme sonoro, iluminação e sinalização de emergência e sistema de combate a incêndio.

Figura 35: corredor de entrada da ocupação, onde se verifica ausência de corrimão nas escadas, caixas de forma vazias e sem extintor. **Imagem extraída do relatório do COMDEC de 2021**

Na imagem anterior observa-se ainda, que nesse trecho, a rota de fuga se encontra limpa e desobstruída, fato que se repete nas escadas dos demais pavimentos. Diferente do potencial de mitigação de risco observado em 2018, no de 2021, lê-se:
