**DOCREC - DOCUMENTO RECEBIDO 719/2018 DE  
05/09/2018**

ENCAMINHA RELATÓRIO DE AUDITORIA REFERENTE À O.S. Nº 099-A/2016, INERENTE À ANÁLISE SOBRE A CONFORMIDADE NA EXECUÇÃO DOS CONTRATOS RELACIONADOS À MANUTENÇÃO DE PASSEIOS NO MUNICÍPIO DE SÃO PAULO, BEM COMO RESPOSTA OFICIAL DE SMPR - SECRETARIA MUNICIPAL DAS PREFEITURAS REGIONAIS - COMPREENDENDO ESCLARECIMENTOS ACERCA DO TEM.

**RELATÓRIO DE AUDITORIA**

| Ordem de Serviço: | Nº 99-A/2016/CGM |

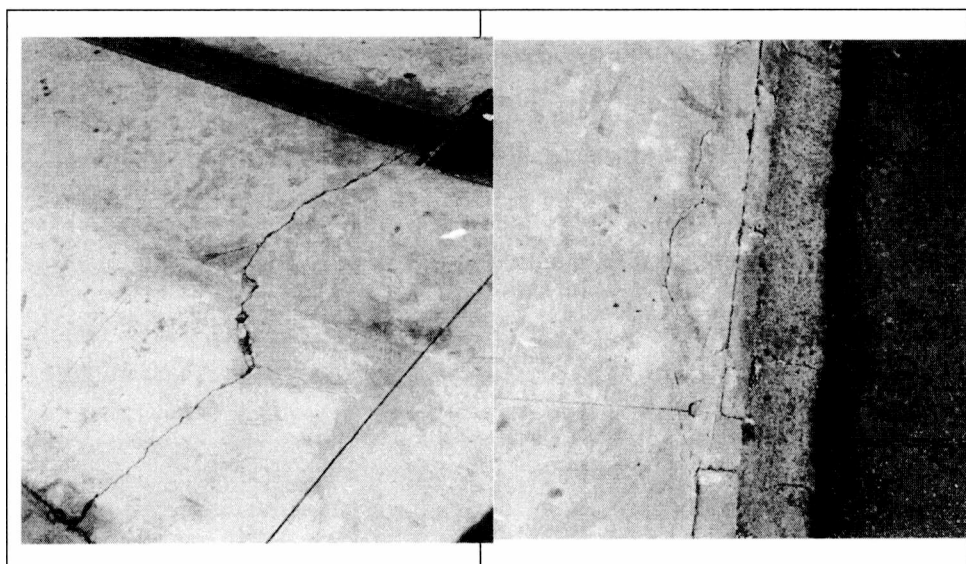
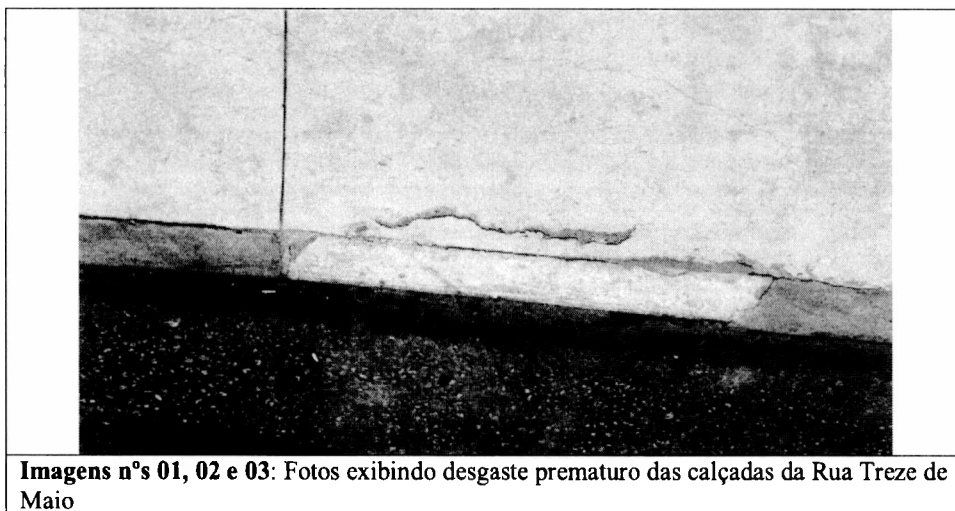
As prováveis causas da deterioração precoce podem estar relacionadas a falhas na execução do serviço, como a provável falta da realização do procedimento de cura do concreto ou a ocorrência de excesso de água no concreto durante a sua execução.

Em inspeção física realizada pela CGM em fevereiro de 2017, foi possível evidenciar o desgaste prematuro das reformas realizadas, observando-se fissuras causadas por esforços de tração e compressão (Fotos nºs 01, 02 e 03 abaixo):

**Imagens n°s 01, 02 e 03:** Fotos exibindo desgaste prematuro das calçadas da Rua Treze de Maio

Dessa forma, diante do exposto, entende-se que a falha na forma de detalhamento/contratação dos serviços tenha resultado menor durabilidade, evidenciada pelas fissuras constantes nas fotos acima.

Cumprе salientar que uma das principais causas de fissuras no concreto é a retração. Devido ao processo de endurecimento e secagem (evaporação da água presente no concreto), o concreto tende a se retrair. Em suma, quanto mais úmido for o concreto, maior será a retração. Essa retração produz certas tensões que resultam em pequenas fissuras em várias direções.

Recomenda-se que a SMPR promova avaliação quanto à atual condição das reformas realizadas, como por exemplo, a reforma da calçada da Rua 13 de Maio, visitada pela equipe de Auditoria, além de pesquisa para determinação conclusiva quanto às causas das fissuras ocorridas, para que, caso necessário, sejam moldados corpos de provas dos materiais utilizados e procedidos aos ensaios de

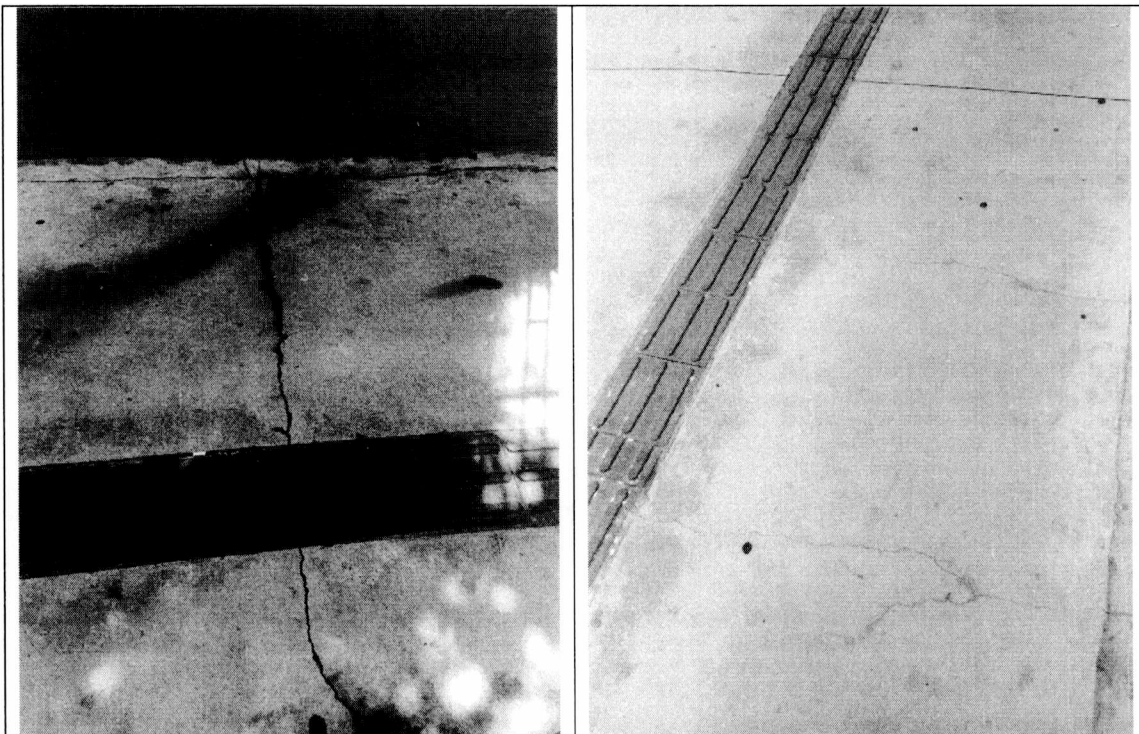
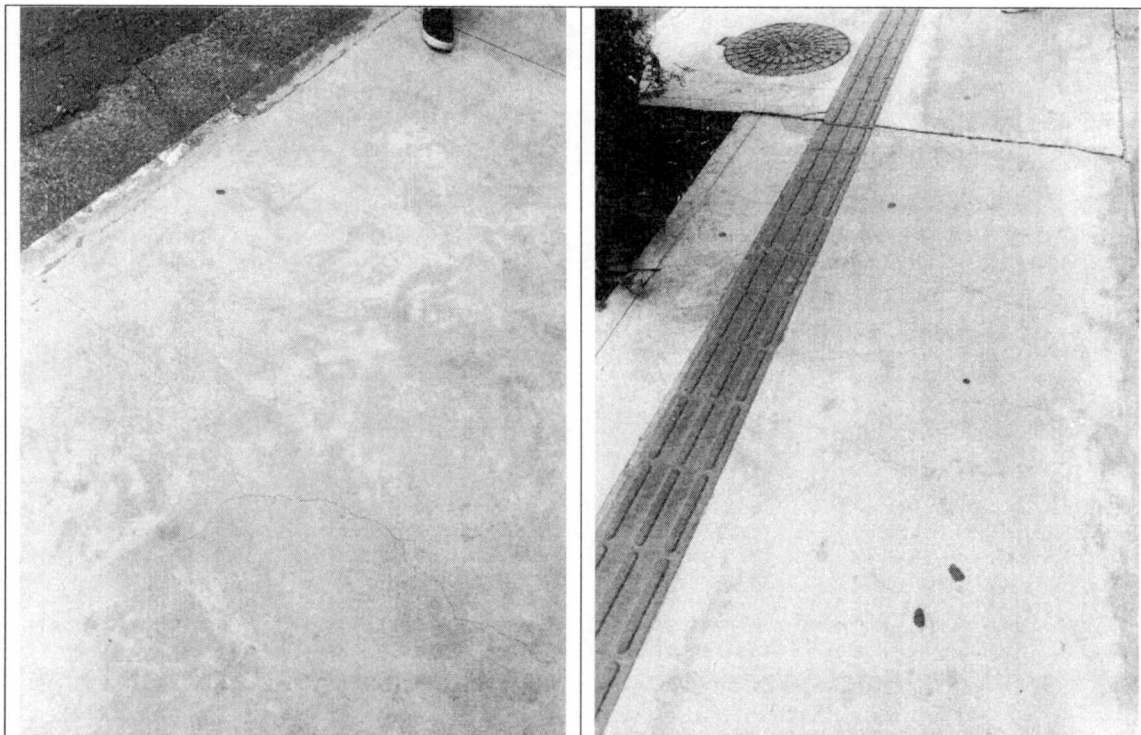
Fotos adicionais do dia 15/12/2017 reforçam as constatações supraexpostas, conforme abaixo:

Imagens n°s 04, 05, 06 e 07: Apresentação de deformações nas calçadas em diversos pontos

Ademais, as fotos acima elencadas demonstram falhas na execução do piso podotátil, com descolamento de algumas placas, presença de fissuras e sinais de má instalação, dentre outros problemas. Mostra também a excessiva fissuração superficial supra explicada.

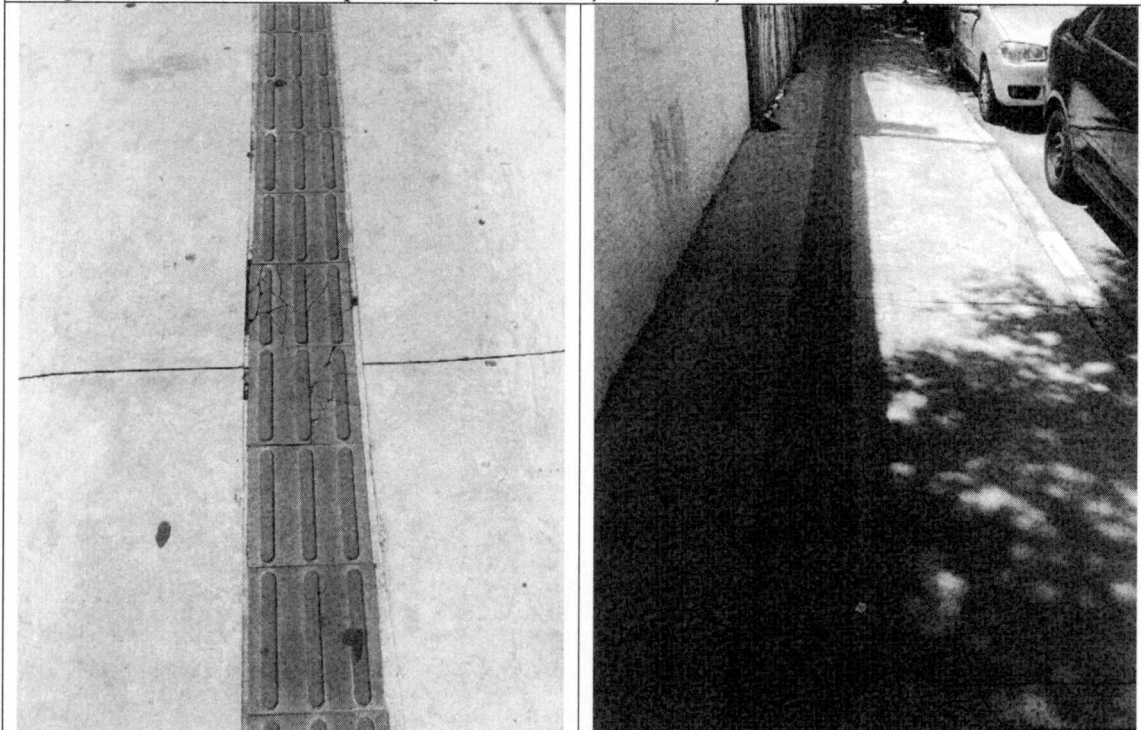
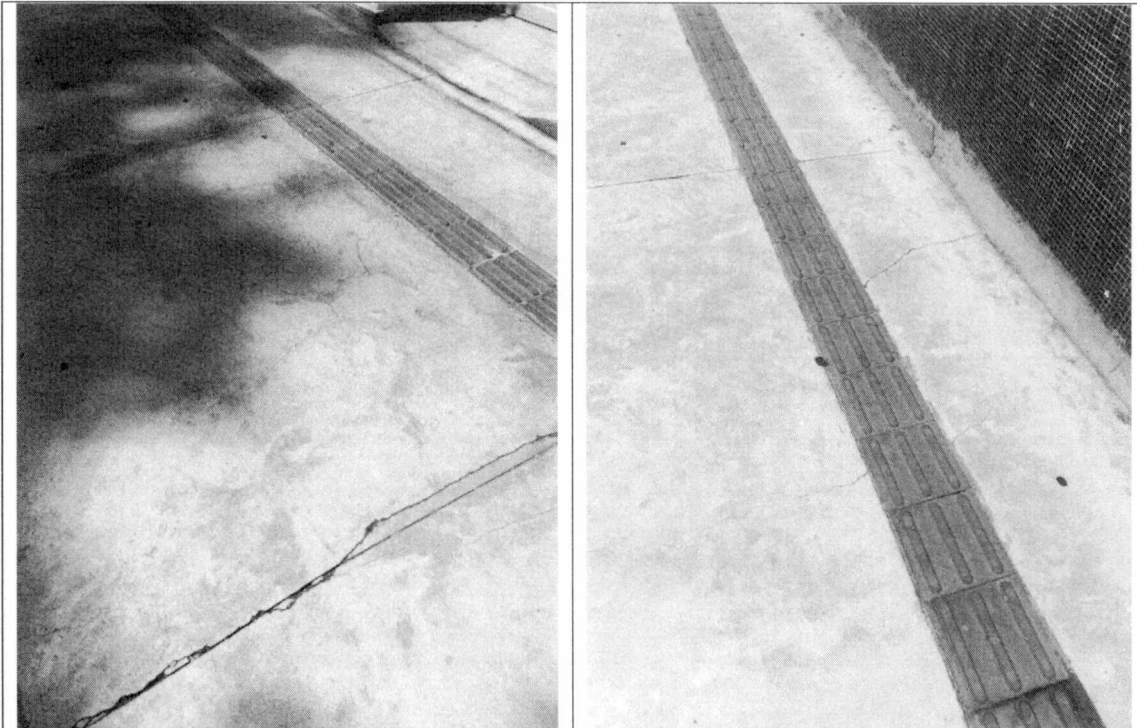
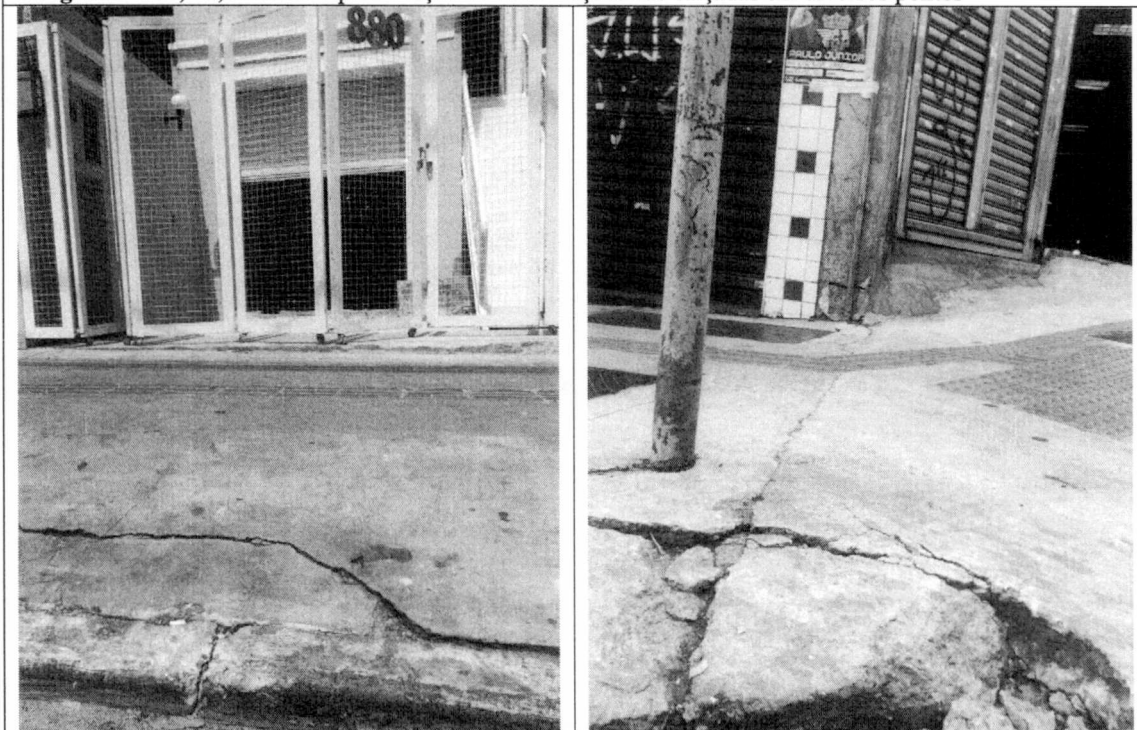
Imagens n°s 08, 09, 10 e 11: Apresentação de deformações nas calçadas em diversos pontos

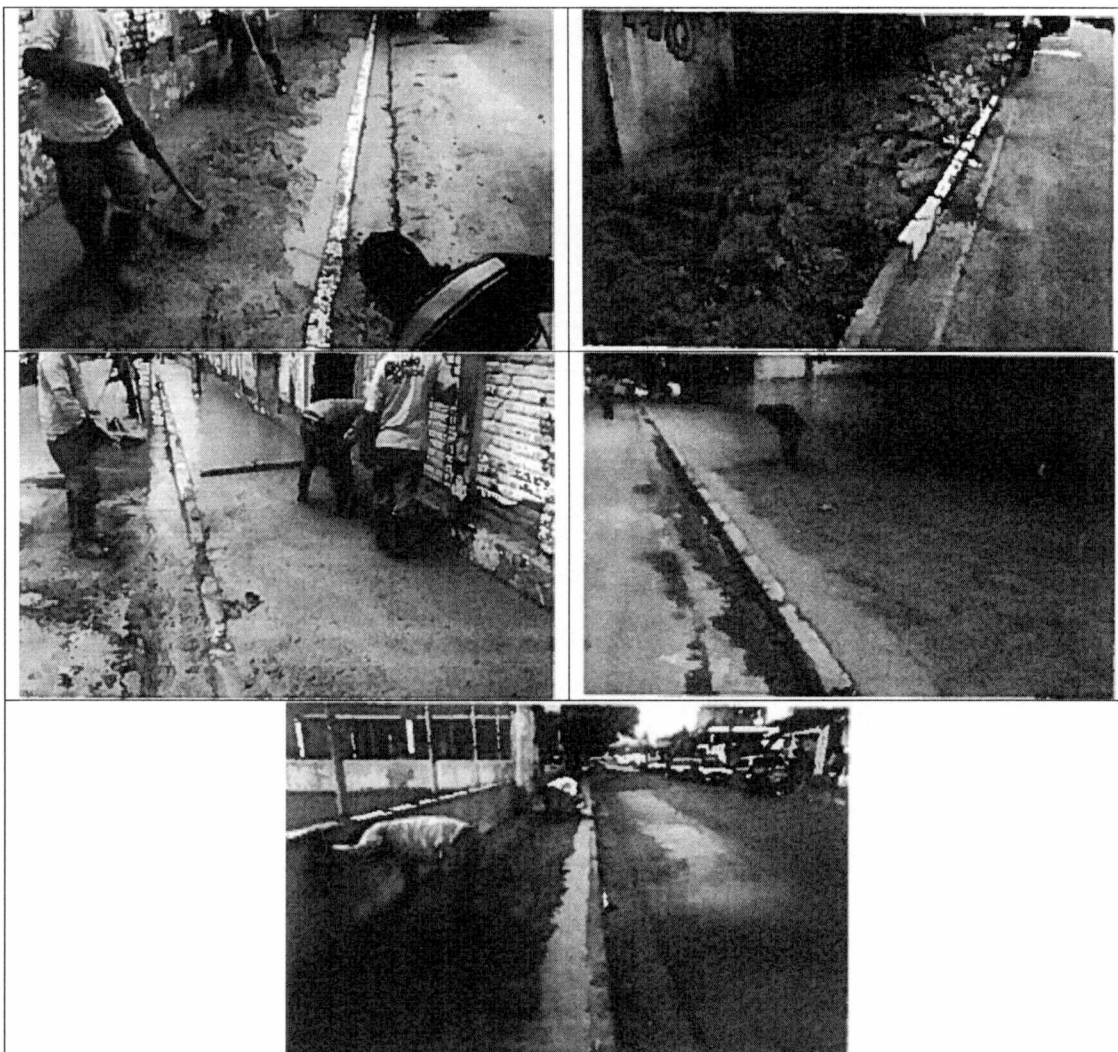
**Imagens n°s 20, 21, 22, 23 e 24:** Fotos contidas no processo, que demonstram a execução parcial do serviço contratado.

Diante do exposto, tem-se que o serviço supracitado não foi executado, o que corrobora com o exposto na Constatação 001 deste relatório quanto à individualização indevida dos serviços.

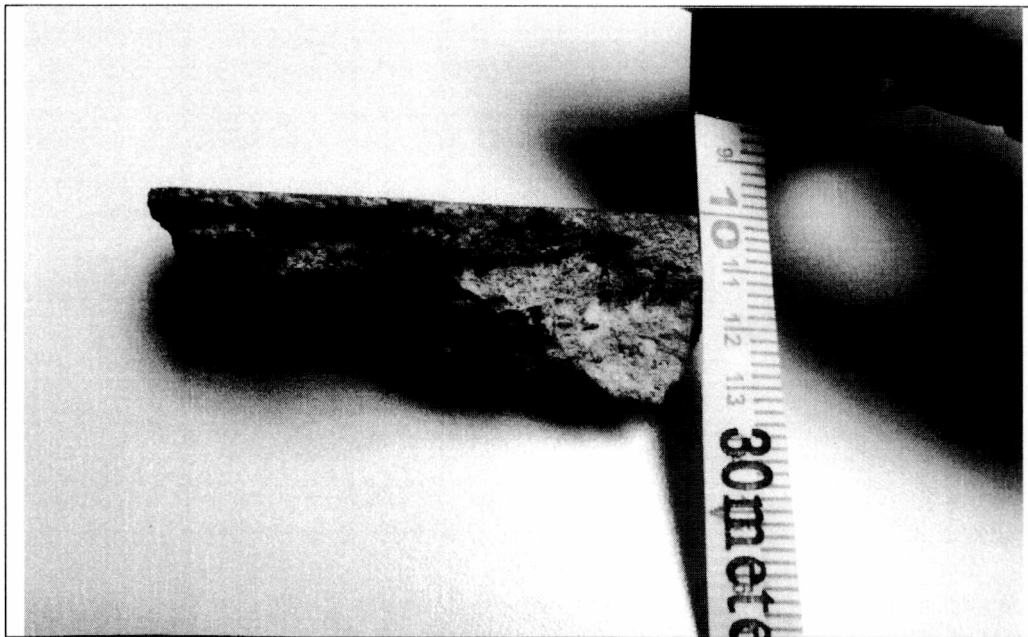
Nas visitas supracitadas, identificou-se o desprendimento de algumas placas de concreto, sendo que, conforme fotos nºs 13 e 14 abaixo, é possível observar que o concreto foi executado com espessura inferior a 4 cm, o que pode ser uma das causas do desgaste prematuro observado nas fotos nºs 01, 02 e 03 que ilustram o Item 02 deste Relatório de Auditoria.

**Imagem nº 26:** Calçada executada com espessura inferior a 4 cm.

Diante do exposto, configura-se falha na execução dos serviços, tendo em vista terem sido executadas camadas de concreto em espessura inferior à prevista no contrato, situação que pode ter provocado os desgastes prematuros apontados no Item 04 deste Relatório.

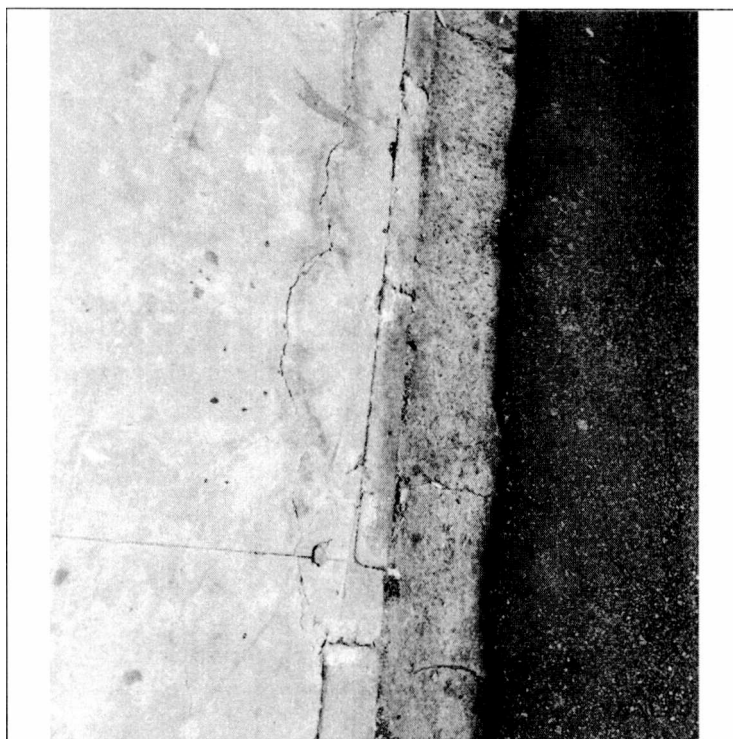
**Imagem nº 27:** Desgaste prematuro em parte da calçada contemplada pela recente reforma da Rua Treze de Maio.

Considerando o curto prazo entre a finalização da reforma nos passeios e o surgimento de fissuras e deterioração avançada, recomenda-se que a SMPR realize cobrança junto à contratada para que promova manutenção das áreas que apresentam desgaste prematuro.

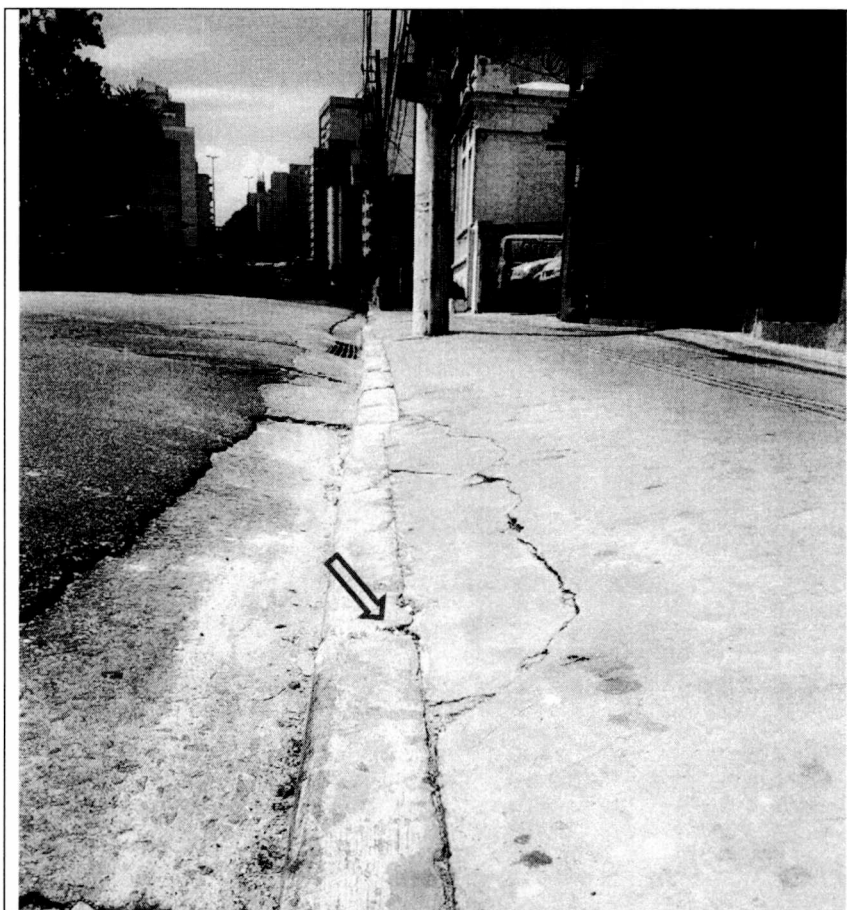
Segue abaixo a foto do local no qual foi extraída a amostra que evidencia a execução parcial dos serviços, visto que a espessura do concreto mostra-se inferior ao especificado no contrato:

**Imagem nº 28:** Foto do local onde foi extraída a amostra, evidenciando desgaste avançado na calçada.

Demonstra-se, a partir da foto, desgaste avançado da calçada recém-reformada, com pouco mais de um ano da execução dos serviços contratados. A presença de fissuras e deterioração avançada indica má execução de serviço e/ou utilização de materiais inadequados.

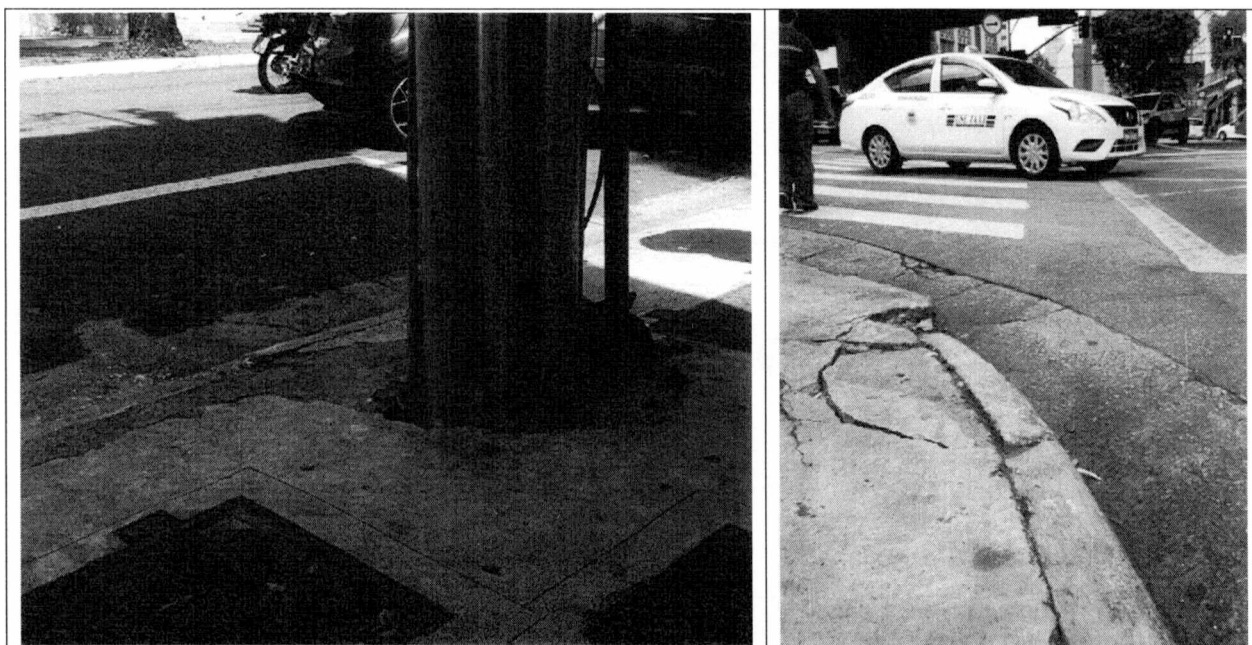
**Imagens nºs 30 e 31:** Fotos da calçada em trechos da Rua Treze de Maio, que evidenciam deterioração avançada, indicando, possivelmente, má execução de serviço ou utilização de materiais inadequados.

Em relação à manifestação da SMPR, vale ressaltar que as regiões nas quais foi encontrada a maior parte das fissuras se encontram nas extremidades da calçada, mas não se restringiram somente a estas. Foram observados diversos sinais de desgaste em vários outros locais que evidenciam a irregularidade na execução do serviço ou na qualidade dos materiais empregados.

O fato de serem observadas diversas fissuras e desprendimento de material em curto espaço de tempo desde a realização dos serviços e em diversos pontos da calçada evidencia que não se trata de uma questão pontual, mas de uma irregularidade relacionada à execução do serviço como um todo.

Recomenda-se que a SMPR preveja, em suas próximas contratações, cláusula de garantia sobre os serviços executados, prevendo prazo mínimo de 02 anos, com base na Norma ABNT NBR 15575 (Norma de Desempenho) e no Código de Defesa do Consumidor, que determina tal garantia para *“Piso cimentado, piso acabado em concreto, contrapiso”*, especialmente em relação a destacamentos, fissuras e desgaste excessivo.

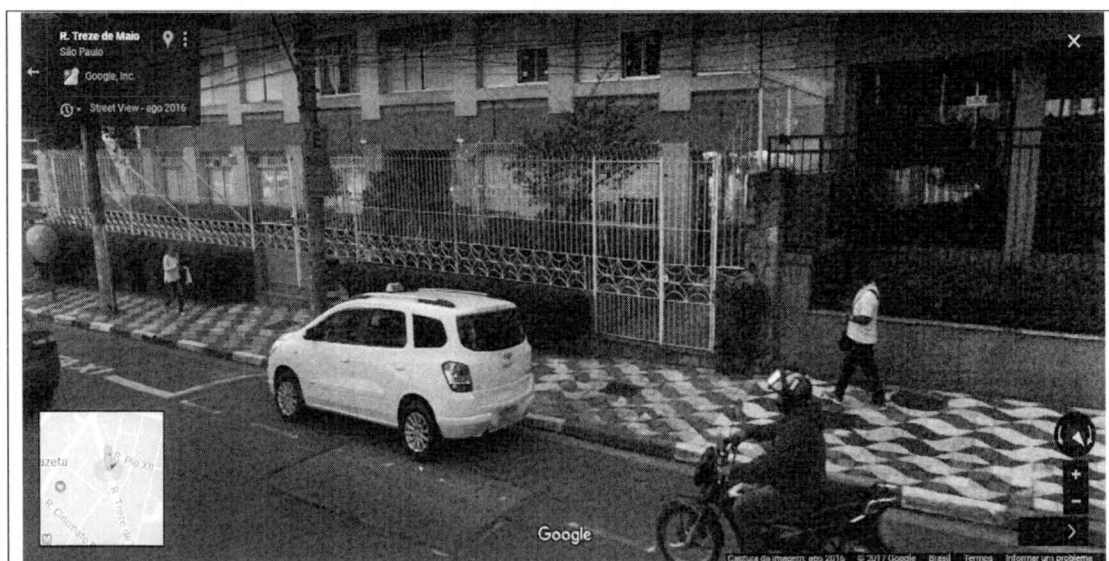
**Imagem nº 32:** Foto de trecho da calçada na Rua Treze de Maio, previamente à reforma e apresentando qualidade adequada, sugerindo a falta de necessidade dos serviços executados.

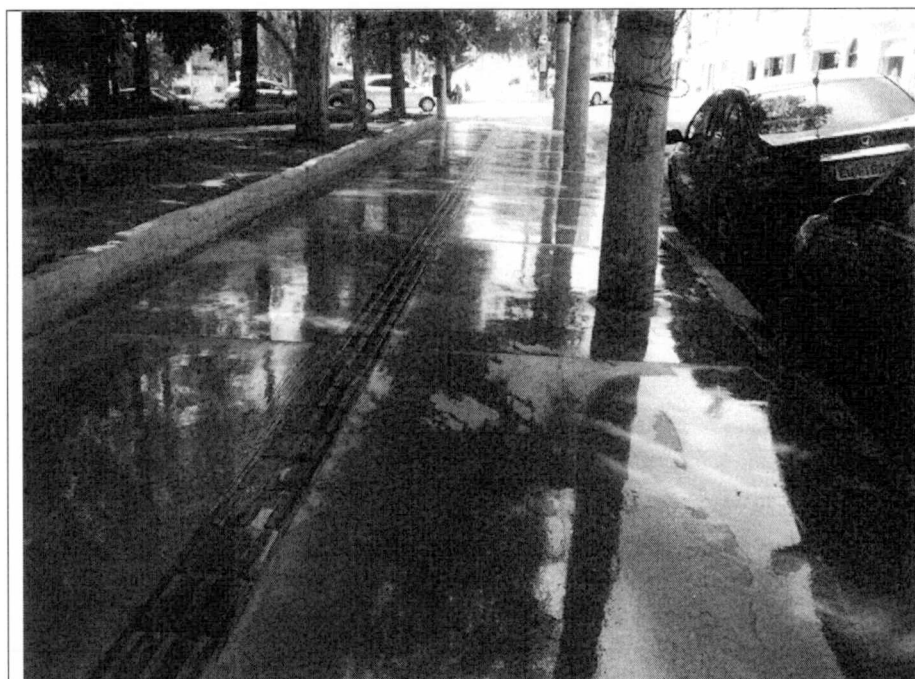
A foto nº 33, a seguir, ilustra as condições da calçada, enquanto molhada, e as fotos nºs 34, 35 e 36 comprovam a boa qualidade do passeio em momento anterior à reforma, sugerindo a falta de necessidade da obra.

**Imagem nº 33:** Calçada com acabamento superficial bambolê após a reforma.

Dessa maneira, observa-se a ausência de justificativa técnica para a execução da reforma, bem como possível comprometimento da segurança dos usuários das calçadas, devido à ausência de aderência no piso do passeio, especialmente quando molhado, fato leva os transeuntes a quedas.

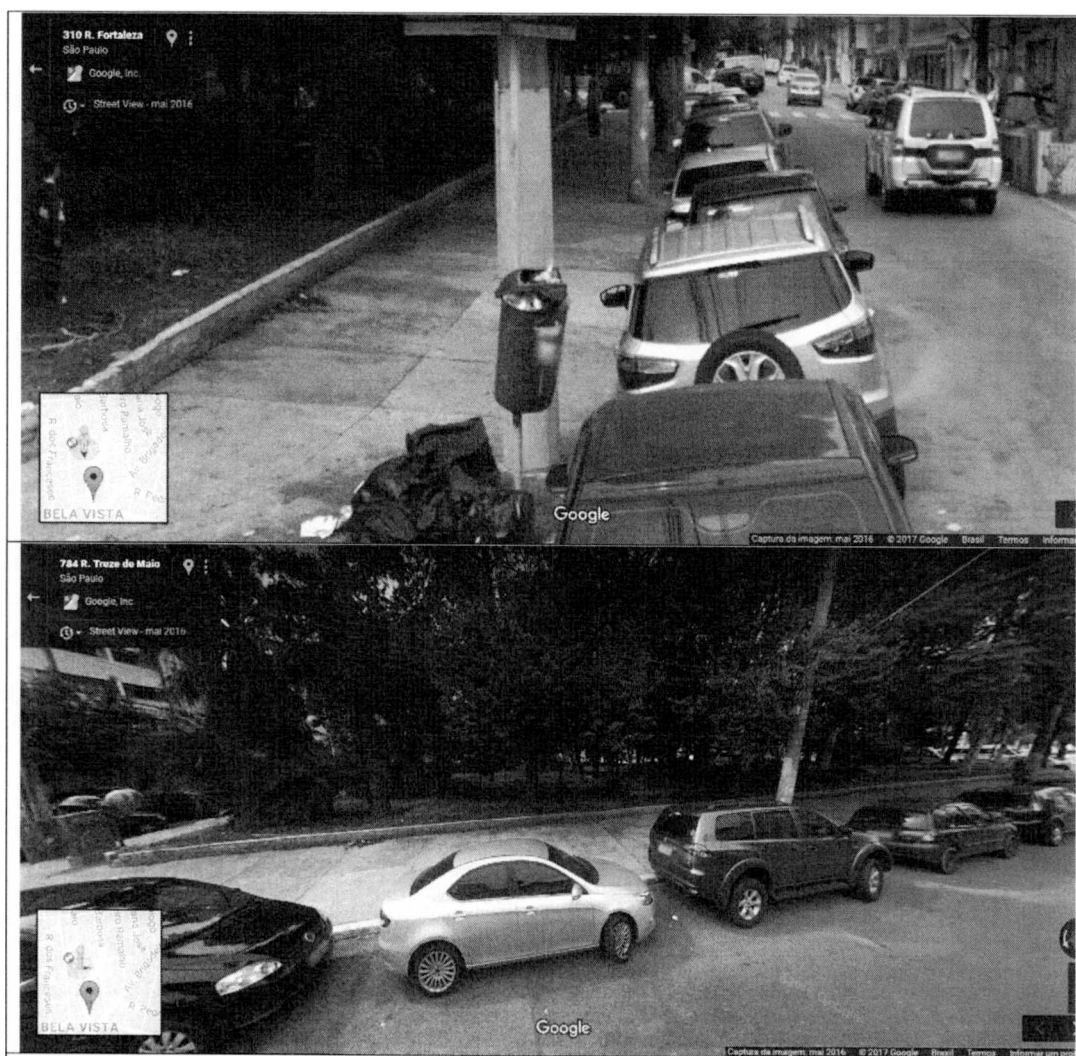
**Imagens n°s 34 e 35:** Fotos da calçada no mesmo local da Foto n° 17, em momento anterior à reforma, sugerindo a falta de necessidade dos serviços executados.

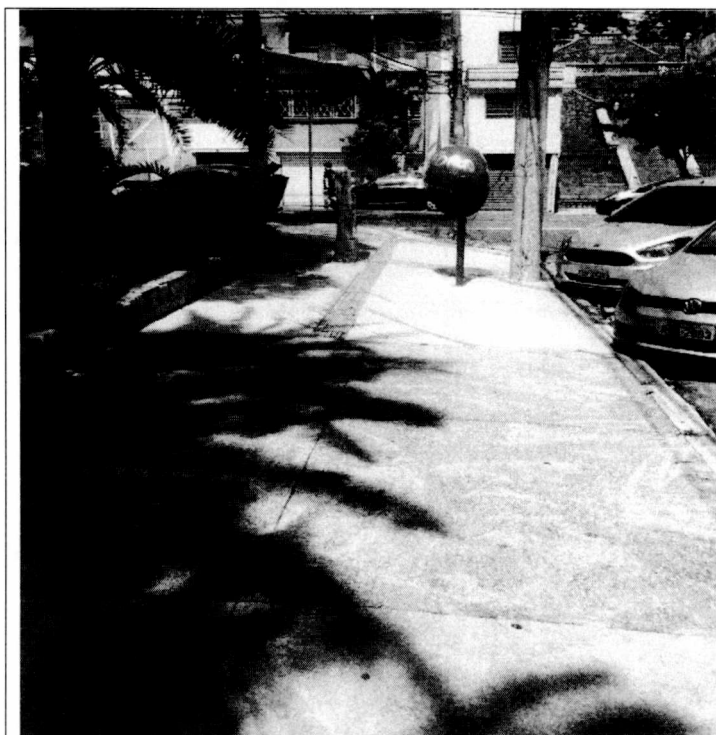
**Imagem nº 36:** Trecho da calçada, demonstrando trecho não reformado de boa qualidade, exemplificando a boa qualidade da existente anteriormente.

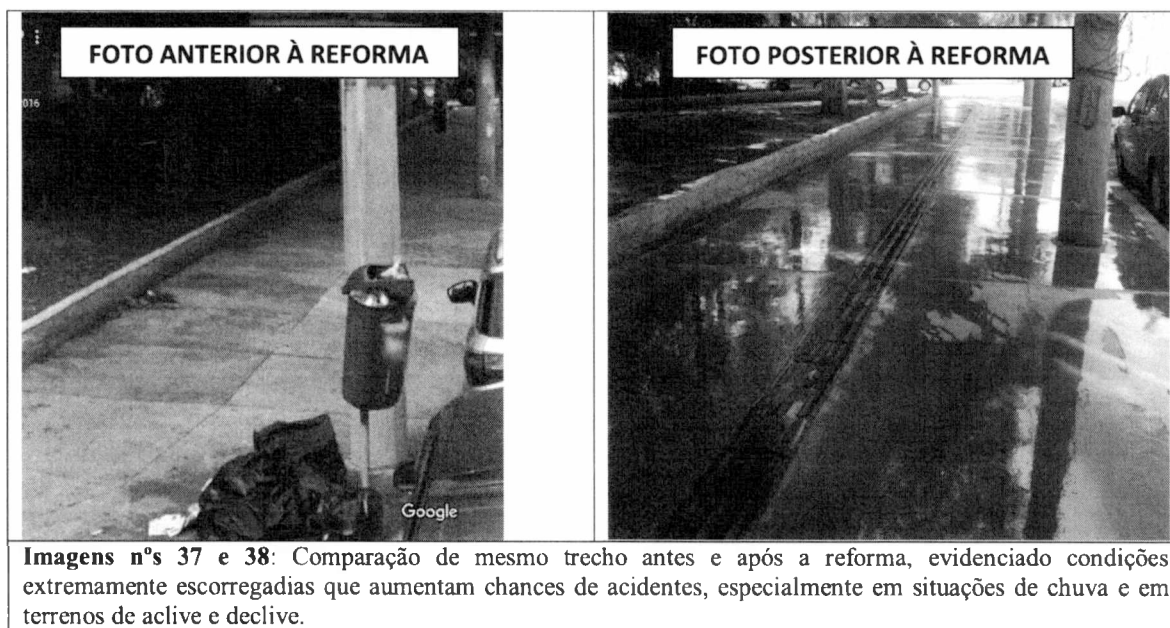
Dessa maneira, entende-se ter sido comprometida a segurança dos usuários das calçadas devido à ausência de aderência no piso do passeio, especialmente quando molhado, levando-os a quedas.

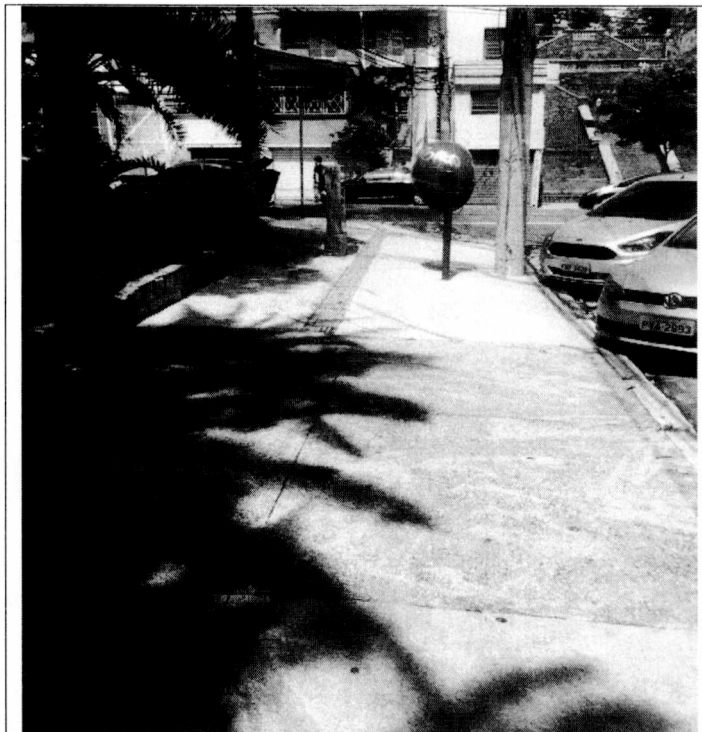
**Imagem n° 39:** Foto que confirma a adequação da calçada anterior que, neste trecho, não foi reformada.

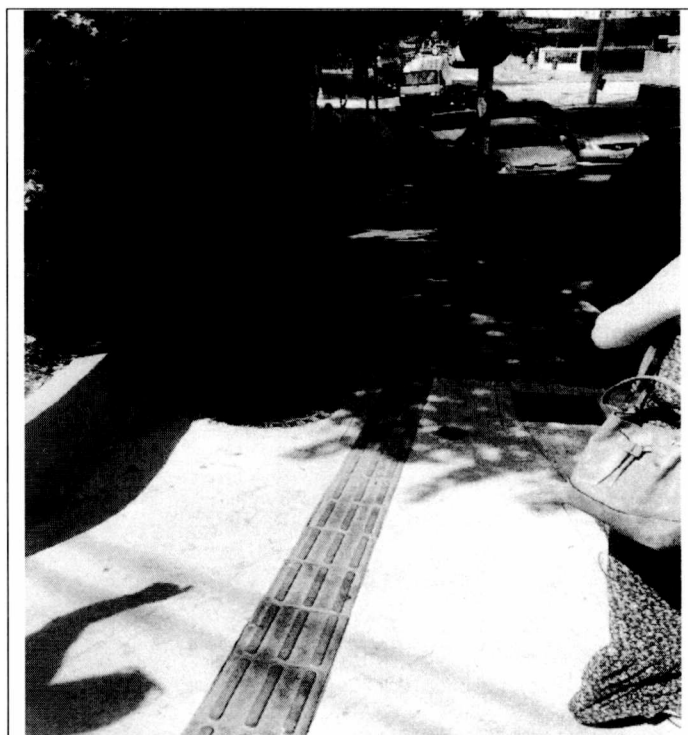
Apesar de, segundo a manifestação da contratada, o acabamento em bambolê ser considerado antiderrapante, foi possível constatar situação contrária na visita ao local, inclusive corroborada por pronunciamentos de comerciantes da própria região.

**Imagem nº 40:** Foto que demonstra trecho de declive, onde o lixamento da superfície resultou em acidente aos munícipes.

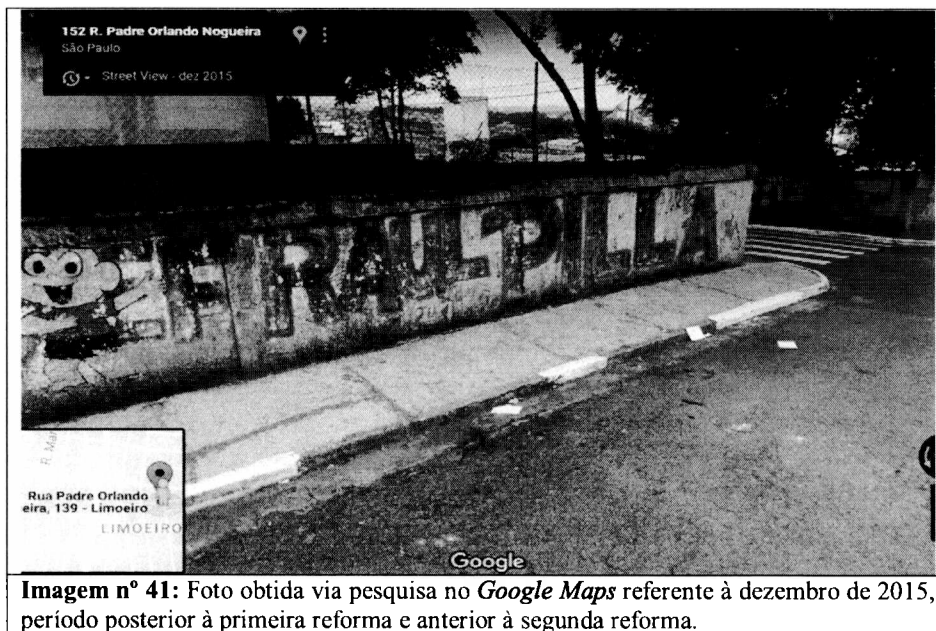
Conforme a foto acima ilustra, a calçada apresentava condições adequadas no período anterior à realização do Contrato nº 17/SMSP/COGEL/2016, razão pela qual não parece haver justificativa para um novo serviço em local que havia sido reformado há pouco mais de um ano. O valor empreendido na obra, assim, por representar uma realização desnecessária de manutenção, enseja possível desperdício de recursos públicos.

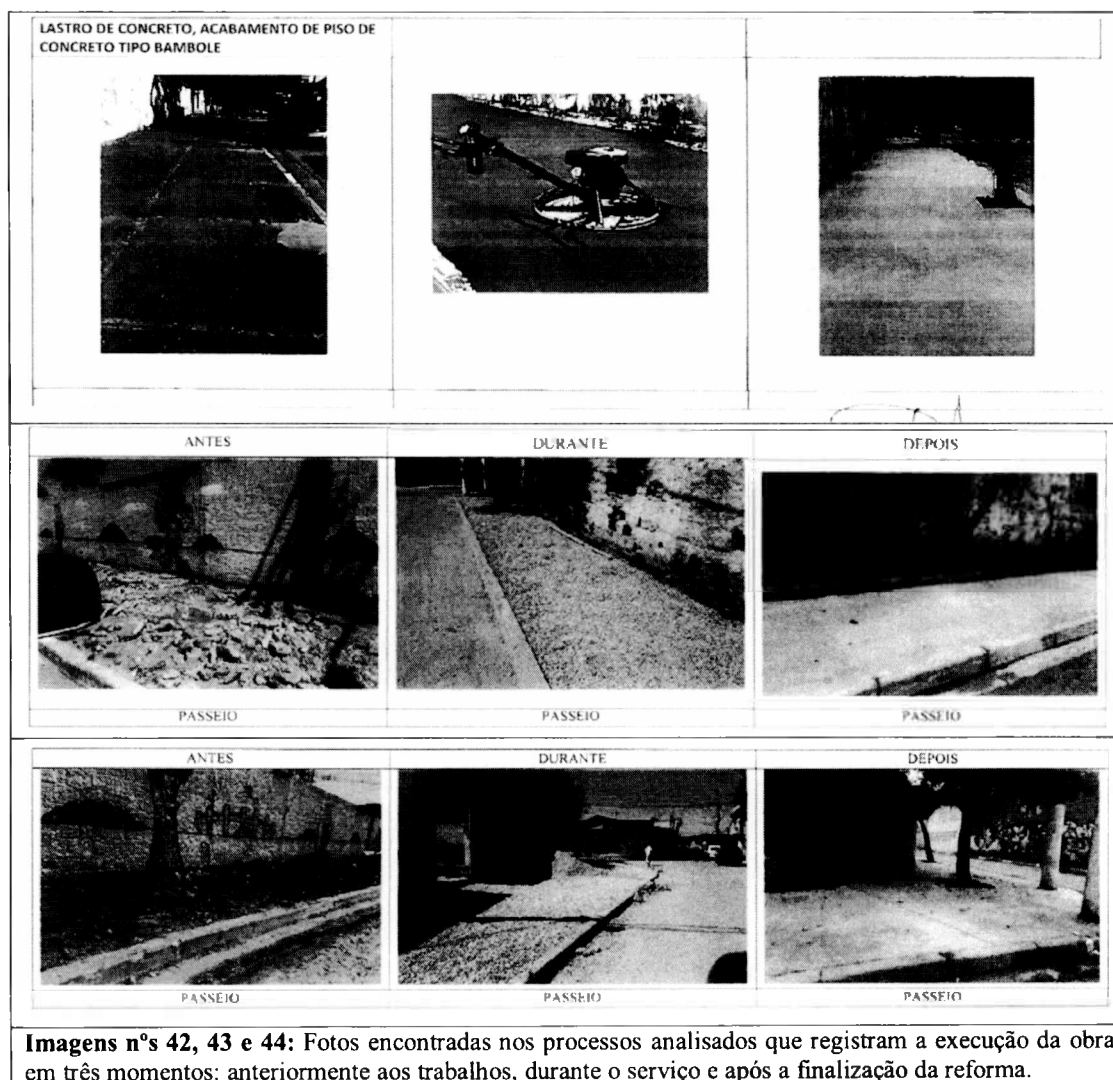
Nos registros acima, apresentam-se fotos que registram três momentos da execução do acabamento tipo bambolê do piso de concreto. Verifica-se que as três imagens foram tiradas em ângulos distintos, fato que dificulta a comparação entre os três momentos da execução do serviço. Como consequência, não é perceptível a evolução do serviço especificamente no local designado, situação que deveria ser o principal objetivo do relatório fotográfico.

Cumprе destacar que as fotos devem registrar os três momentos (antes, durante e depois) de forma que seja possível a identificação do progresso da execução do serviço, demonstrando a efetiva necessidade do serviço (registro do antes), a devida realização da obra (registro do durante) e o resultado proporcionado com a finalização da reforma (registro do depois) em ângulos similares, registrando a mesma área nos três diferentes momentos.
