CÂMARA MUNICIPAL DE  
SÃO PAULO

37/2017

**REQUER A CRIAÇÃO E INSTALAÇÃO DE COMISSÃO PARLAMENTAR DE INQUÉRITO COM A FINALIDADE DE APURAR EVENTUAIS DANOS AO ERÁRIO NA APLICAÇÃO DE RECURSOS CAUSADOS POR IRREGULARIDADES NAS OBRAS DO VIADUTO ÂLCANTARA MACHADO.**

| RELATÓRIO DE AUDITORIA | |

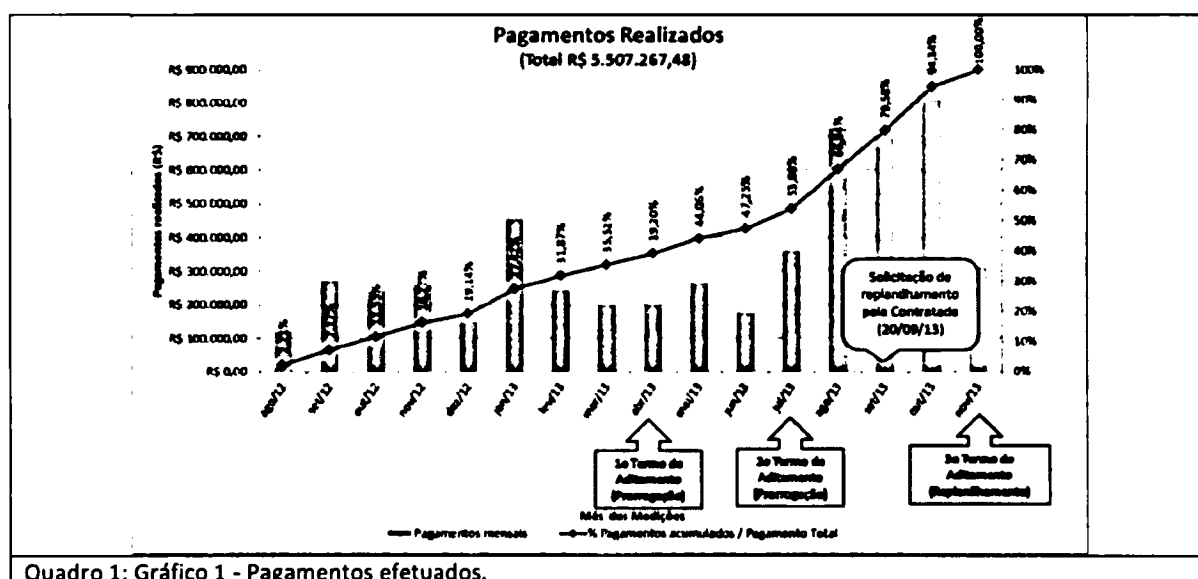
O gráfico do quadro 1 a seguir ilustra a situação encontrada:

Ainda pelo gráfico acima, pode-se constatar que, quando da emissão do Termo de Aditamento nº 003/102/SIURB/12/2013, em 18/11/2013, aprovando a nova planilha, mais de 95% do valor orçado já havia sido pago. Na prática, entende-se que os trabalhos da Contratada já estavam considerando a não substituição das juntas de dilatação, antes mesmo da aprovação conforme o respectivo Termo de Aditamento.

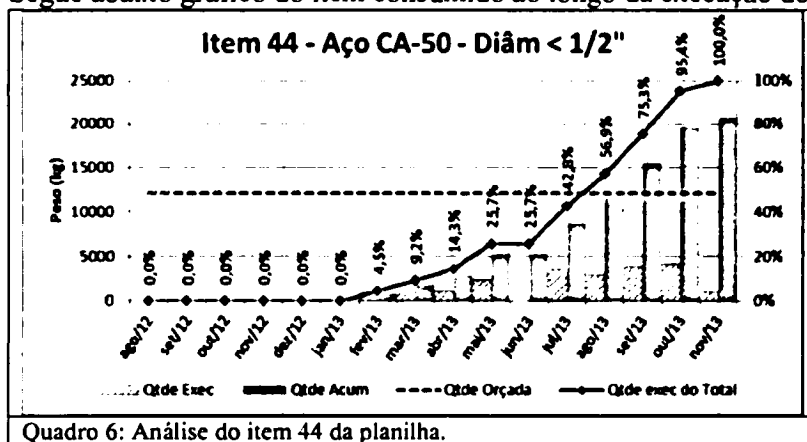
Quadro 6: Análise do item 44 da planilha.

Os registros de medição indicam que o aço consumido foi 3,1 vezes maior do que o previsto no orçamento inicial modificado, com custo adicional de R\$ 93.461,29. Aproximadamente 57,2% do aço total foi consumido nos últimos 4 meses.

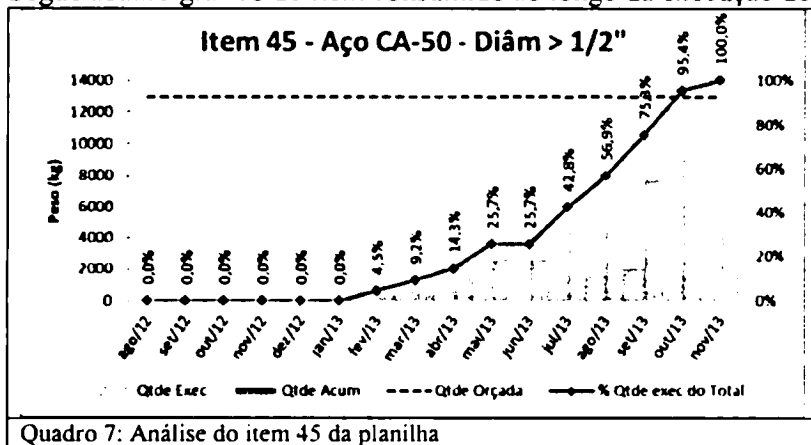
Os registros de medição indicam que o aço consumido foi 2,5 vezes maior do que o previsto no orçamento inicial modificado, com custo adicional de R\$ 41.077,11. Aproximadamente 57,2% do aço total foi consumido nos últimos 4 meses.

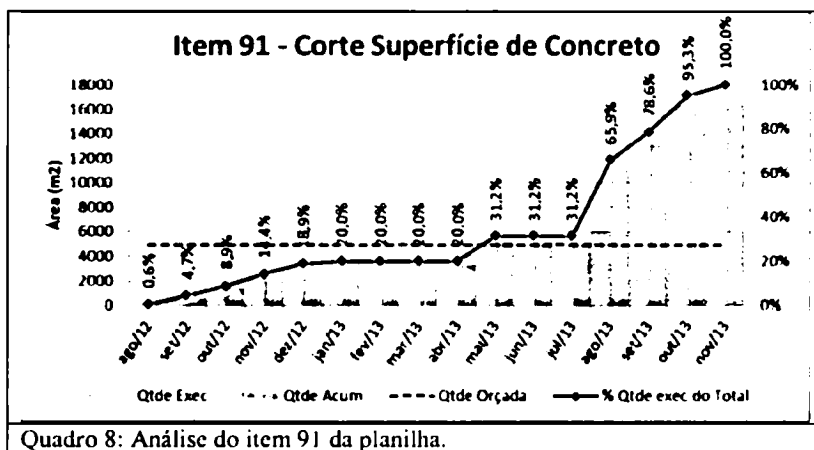
Os registros de medição indicam que a área de corte superficial de concreto executado foi 4,4 vezes maior do que o previsto no orçamento inicial modificado, com custo adicional de R\$ 559.158,63. Aproximadamente 68,8% da área total retrabalhada foi realizada nos últimos 4 meses.

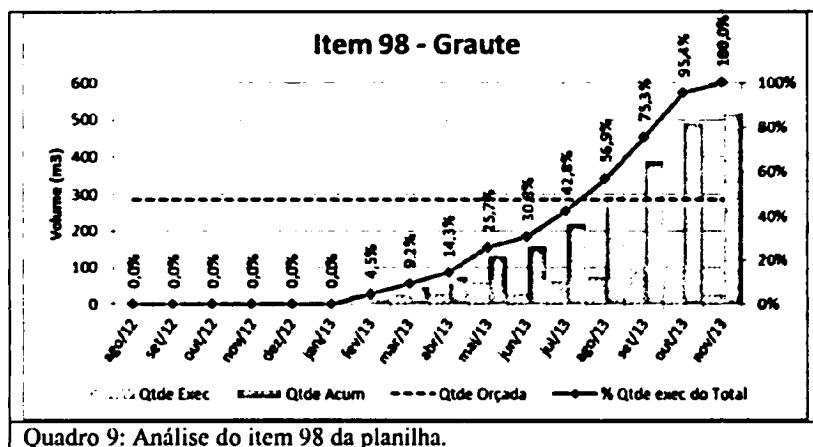
Os registros de medição indicam que o volume de graute aplicado foi 3,4 vezes maior do que o previsto no orçamento inicial modificado, com custo adicional de R\$ 1.007,893,55. Aproximadamente 57,2% da área total retrabalhada foi realizada nos últimos 4 meses.

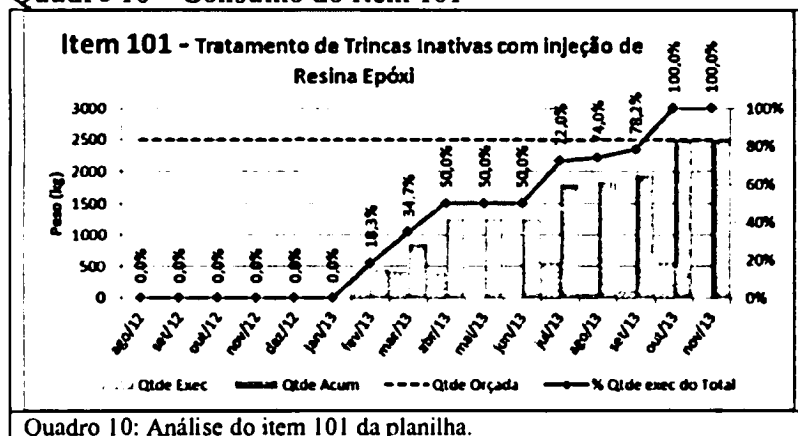
**Quadro 10 – Consumo do Item 101**

Os registros de medição indicam que a quantidade de resina epóxi aplicada foi a mesma quantidade orçada inicialmente. Apesar de ter havido um aumento expressivo nos serviços de reparação estrutural correlatos, não houve consumo adicional desse item.
