Reportando-me ao ofício acima referenciado, em atenção ao Requerimento RDS nº 685/2022, de autoria do Vereador André Santos, encaminho a essa Presidência cópias das informações prestadas pela Secretaria Municipal de Segurança Urbana a respeito da obra de restauração na Rua Sinhá Moça - Jardim da Conquista, onde estão ocorrendo deslizamentos.

**PROCESSO 6010.2022/0001399-8****Informação SMSU/COMDEC/DPREV Nº 064254590**

| <br><b>CIDADE DE<br/>SÃO PAULO</b><br><b>DEFESA CIVIL</b> | Mapeamento de risco de escorregamento e solapamento em assentamentos precários |
| | <p align="center"><b>Relatório SM-14 – 23/03/2022</b></p> <p>Subprefeitura: São Mateus<br/> Área: SM-14 - Jardim Vila Carrão<br/> Localização: Rua da Amizade e Travessa Sinhá Moça<br/> Equipe: Silvana Costa Ferreira Senaha e Thaís Feitosa Trevisani<br/> Data da vistoria: 23/03/2022</p> |

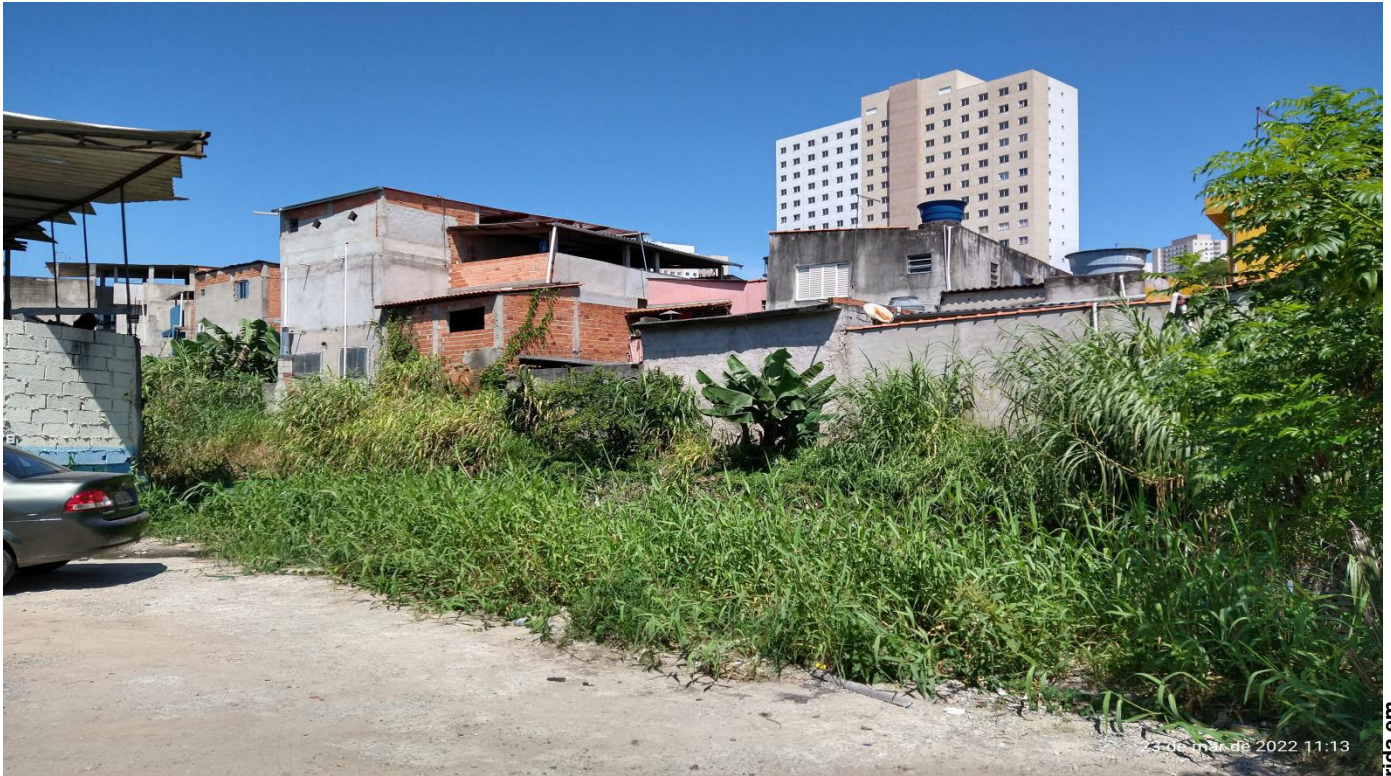
FC.SM-14-01.1: Vista geral do setor.

O talude marginal possui cerca de 3,0 m de altura máxima, com inclinação de 90°, com moradias distando entre 0 m e 5 m de seu do topo (FC.SM-14-01.1).

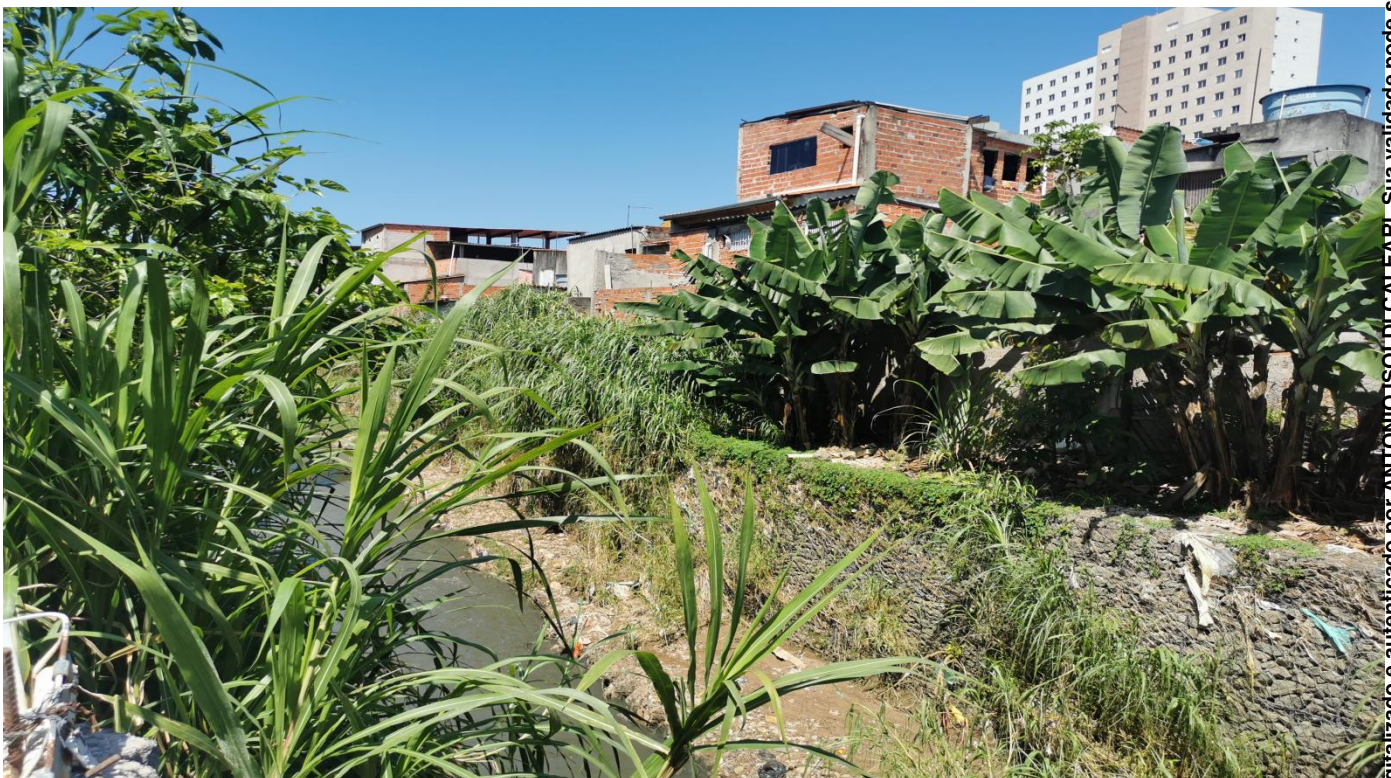
O Córrego Caguaçu, antes meandrante no setor, encontra-se retificado e suas margens contidas por muros de gabião. Não se observou deformação ou rompimento dos gabiões. Não há, ainda, evidências de movimentação. No entanto, em alguns pontos ocorre a concentração de água de chuva em superfície. Há presença de vegetação rasteira e o canal do córrego encontra-se assoreado.(FC.SM-14-01.2).

FC.SM-14-01.2 Vista geral do setor: observar a distância das moradias ao topo do talude.

- ✓ Executar sistemas de drenagem superficial (águas pluviais, servidas e/ou esgoto);
- ✓ Executar manutenção nas obras observadas no setor;
- ✓ Executar obras de limpeza e zeladoria no setor;
- ✓ Realizar o monitoramento periódico do setor.

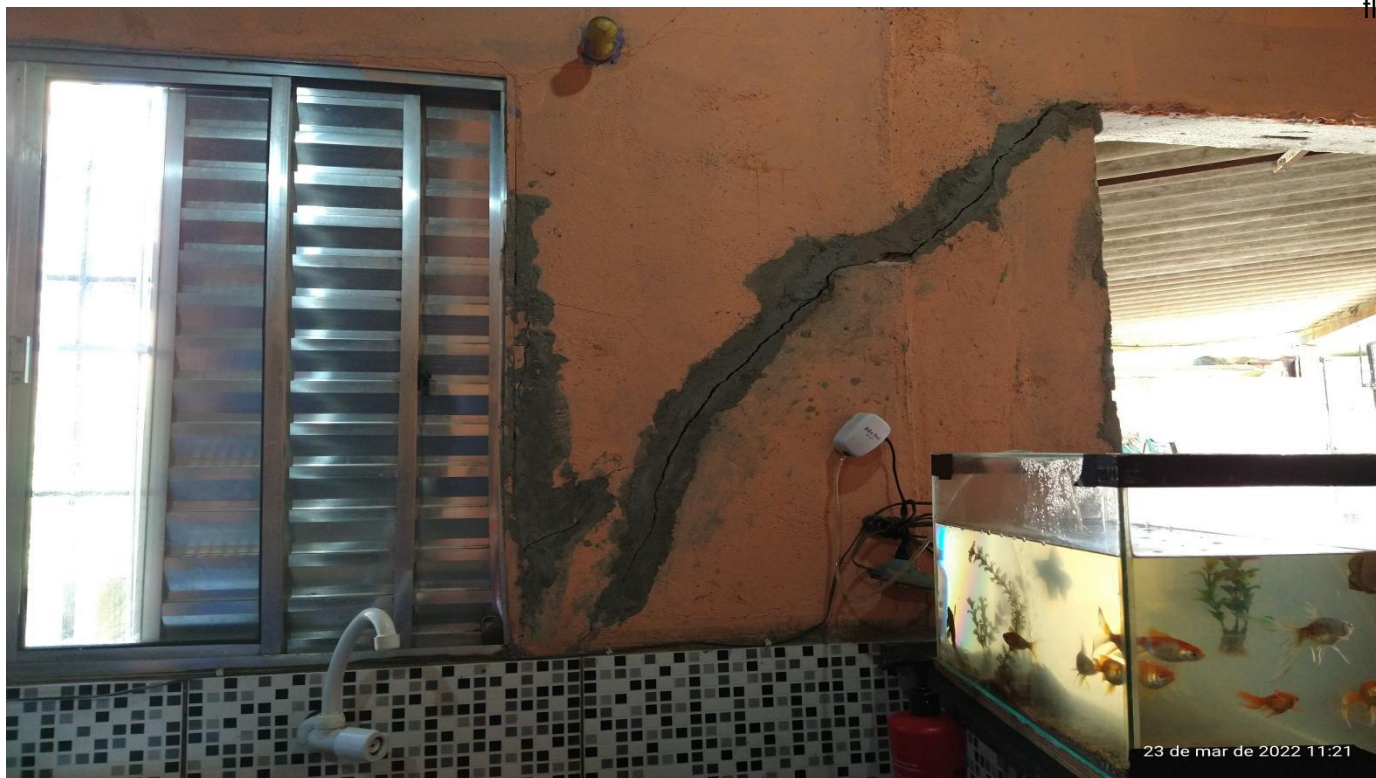
Foram observados indícios de movimentação em moradias (rachaduras e trincas em paredes e piso) ao longo do córrego, principalmente naquelas construídas sobre a contenção por gabiões (FC.SM-14-02.3). Foi observado, ainda, que o aterro onde foram construídas as moradias é composto majoritariamente por aterro de entulho, pouco compactado.

FC.SM-14-02.3: Vista do setor: observar a presença de rachaduras em parede.

- ✓ Executar e redimensionar os sistemas de drenagem superficial (águas pluviais, servidas e/ou esgoto);
- ✓ Executar serviços de zeladoria e desassoreamento do córrego;
- ✓ Executar manutenção nas obras observadas no setor
- ✓ Executar obras de reparo e contenção na margem do Córrego Caguaçu que escorregou;
- ✓ Realizar o monitoramento frequente do setor, sobretudo durante o período de chuvas.

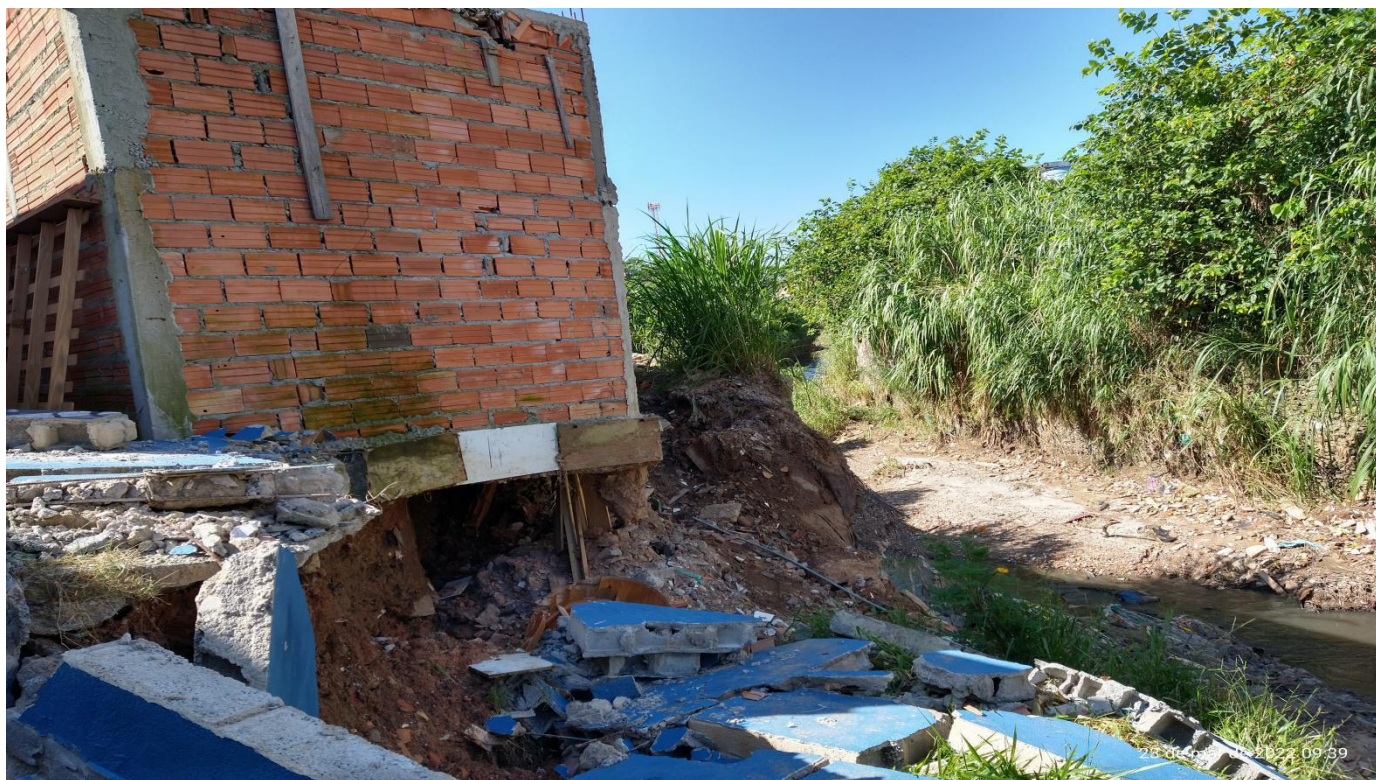
O Córrego Caguaçu, antes meandrante, foi retificado e suas margens contidas por muros de gabião. O talude marginal tem até 3 m de altura e as moradias distam entre 0 m e 2 m de seu topo. Foi observado entulho e assoreamento do canal (FC.SM-14-03.1).

FC.SM-14-03.1: Vista do setor: observar a distância das moradias ao topo do talude.

- ✓ Executar e redimensionar os sistemas de drenagem superficial (águas pluviais, servidas e/ou esgoto);
- ✓ Executar serviços de zeladoria e desassoreamento do córrego;
- ✓ Executar manutenção nas obras observadas no setor
- ✓ Executar obras de reparo e contenção na margem do Córrego Caguaçu que escorregou;
- ✓ Remover as moradias que desabaram, evitando que seu colapso atinja as demais moradias;
- ✓ Promover atendimento habitacional adequado às famílias desalojadas;
- ✓ Realizar o monitoramento frequente do setor, sobretudo durante o período de chuvas.

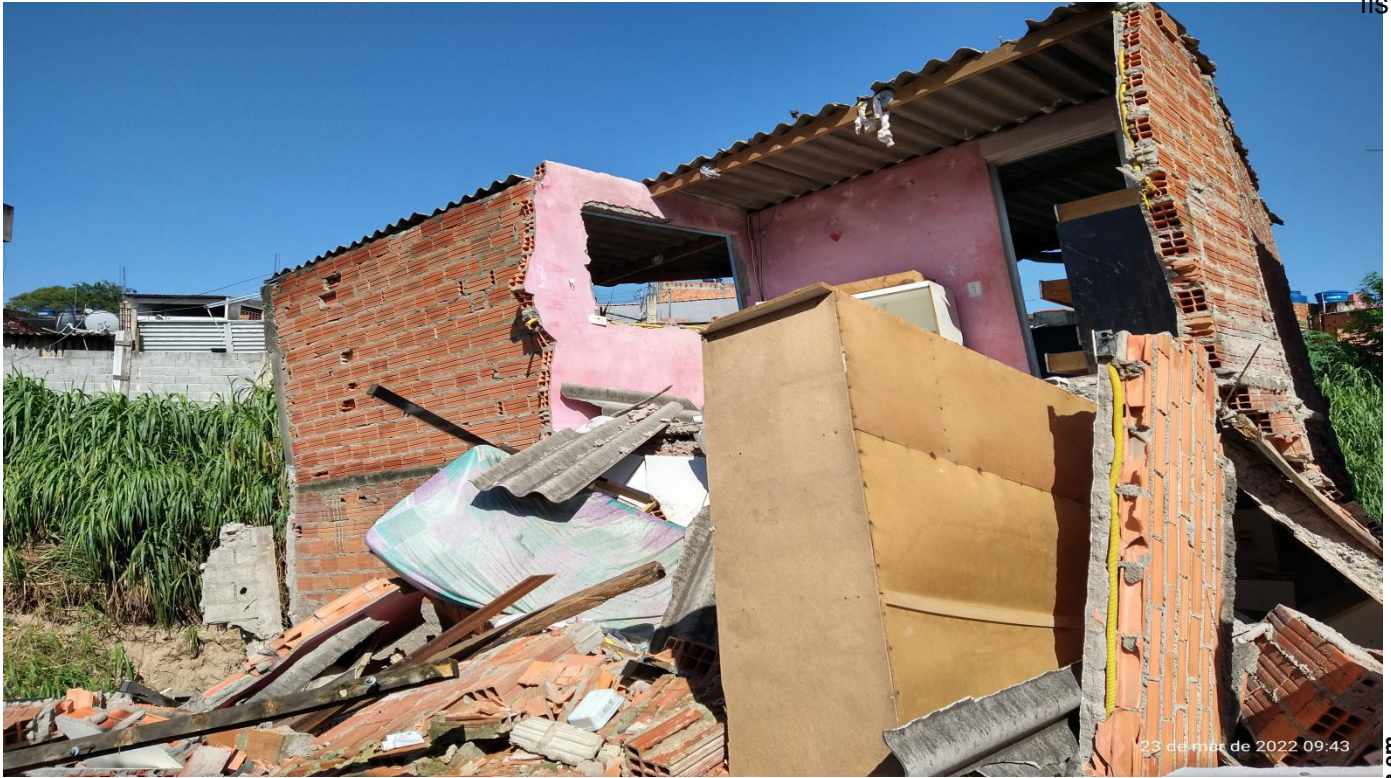
No início da Travessa A Banda, cerca de seis moradias delimitadas por este setor desabaram parcialmente após as chuvas do dia 12/03/2022, quando parte da contenção por gabiões tombou com consequente escorregamento da margem (FC.SM-14-03.2). Foram observadas rachaduras no solo e, deslocamentos e rachaduras nas moradias (FC.SM-14-03.3). Os moradores relataram que ainda é possível ouvir estalos nos escombros e nas moradias, indicando que o processo ainda está ativo, podendo se agravar, principalmente por conta da proximidade com as demais edificações.

Com base na vistoria técnica realizada, mantidas as condições atuais, e considerando a ausência de interferência de elementos de natureza externa e de eventos extraordinários, atípicos e imprevisíveis, entendemos que os condicionantes geológico-geotécnicos (declividade, tipo de terreno, etc.) e o nível de ocupação/intervenção predisponentes resultam em **Risco Muito Alto (R4)** para o desenvolvimento de processos de solapamento de margem de córrego.

FC.SM-14-03.2: Vista do setor: observar o tombamento de edificação.

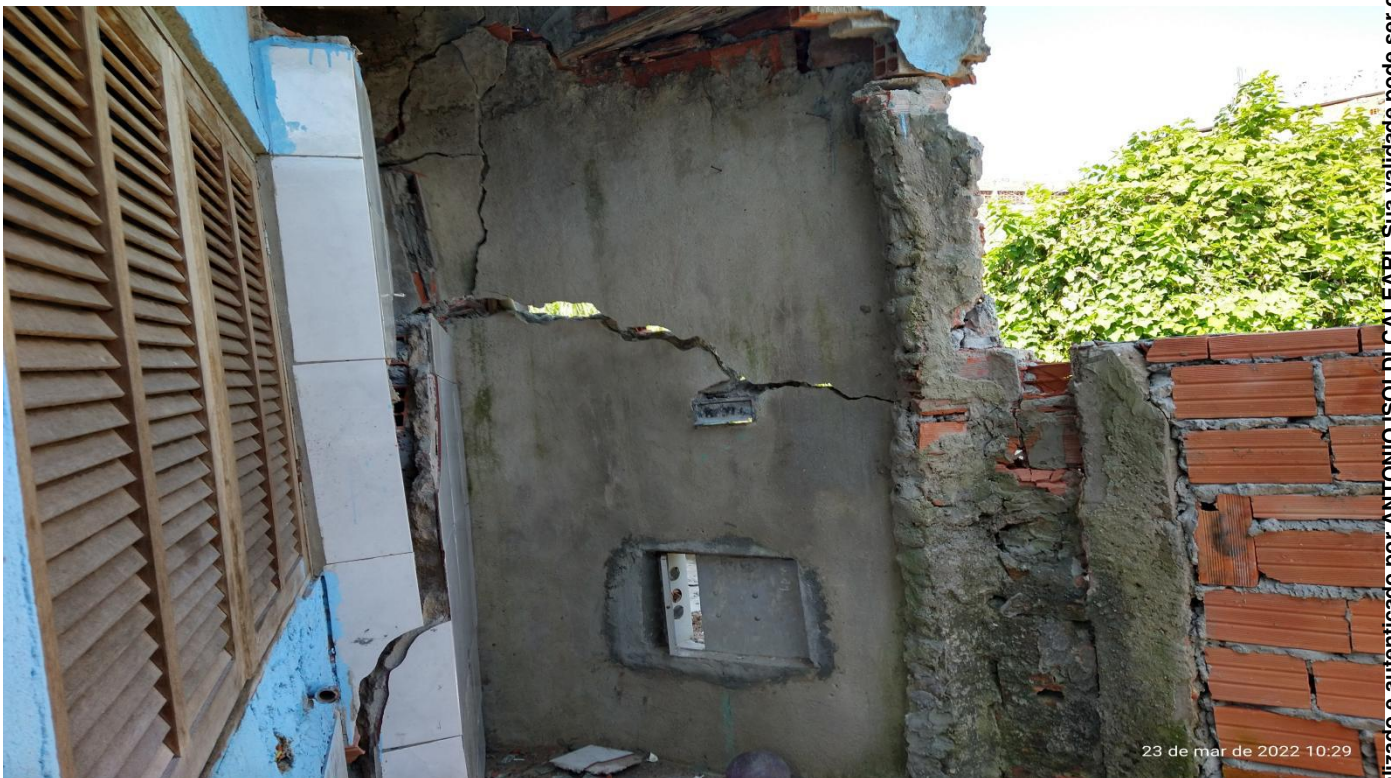
FC.SM-14-03.3: Vista do setor: observar a presença de rachadura em parede de alvenaria.
