Reportando-me ao ofício acima referenciado, em atenção ao Requerimento RDS nº 685/2022, de autoria do Vereador André Santos, encaminho a essa Presidência cópias das informações prestadas pela Secretaria Municipal de Segurança Urbana a respeito da obra de restauração na Rua Sinhá Moça - Jardim da Conquista, onde estão ocorrendo deslizamentos.

**PROCESSO 6010.2022/0001399-8****Informação SMSU/COMDEC/DPREV Nº 064254590**

| <br><b>CIDADE DE<br/>SÃO PAULO</b><br><b>DEFESA CIVIL</b> | Mapeamento de risco de escorregamento e solapamento em assentamentos precários |
| | <p align="center"><b>Relatório SM-14 – 23/03/2022</b></p> <p>Subprefeitura: São Mateus<br/> Área: SM-14 - Jardim Vila Carrão<br/> Localização: Rua da Amizade e Travessa Sinhá Moça<br/> Equipe: Silvana Costa Ferreira Senaha e Thaís Feitosa Trevisani<br/> Data da vistoria: 23/03/2022</p> |

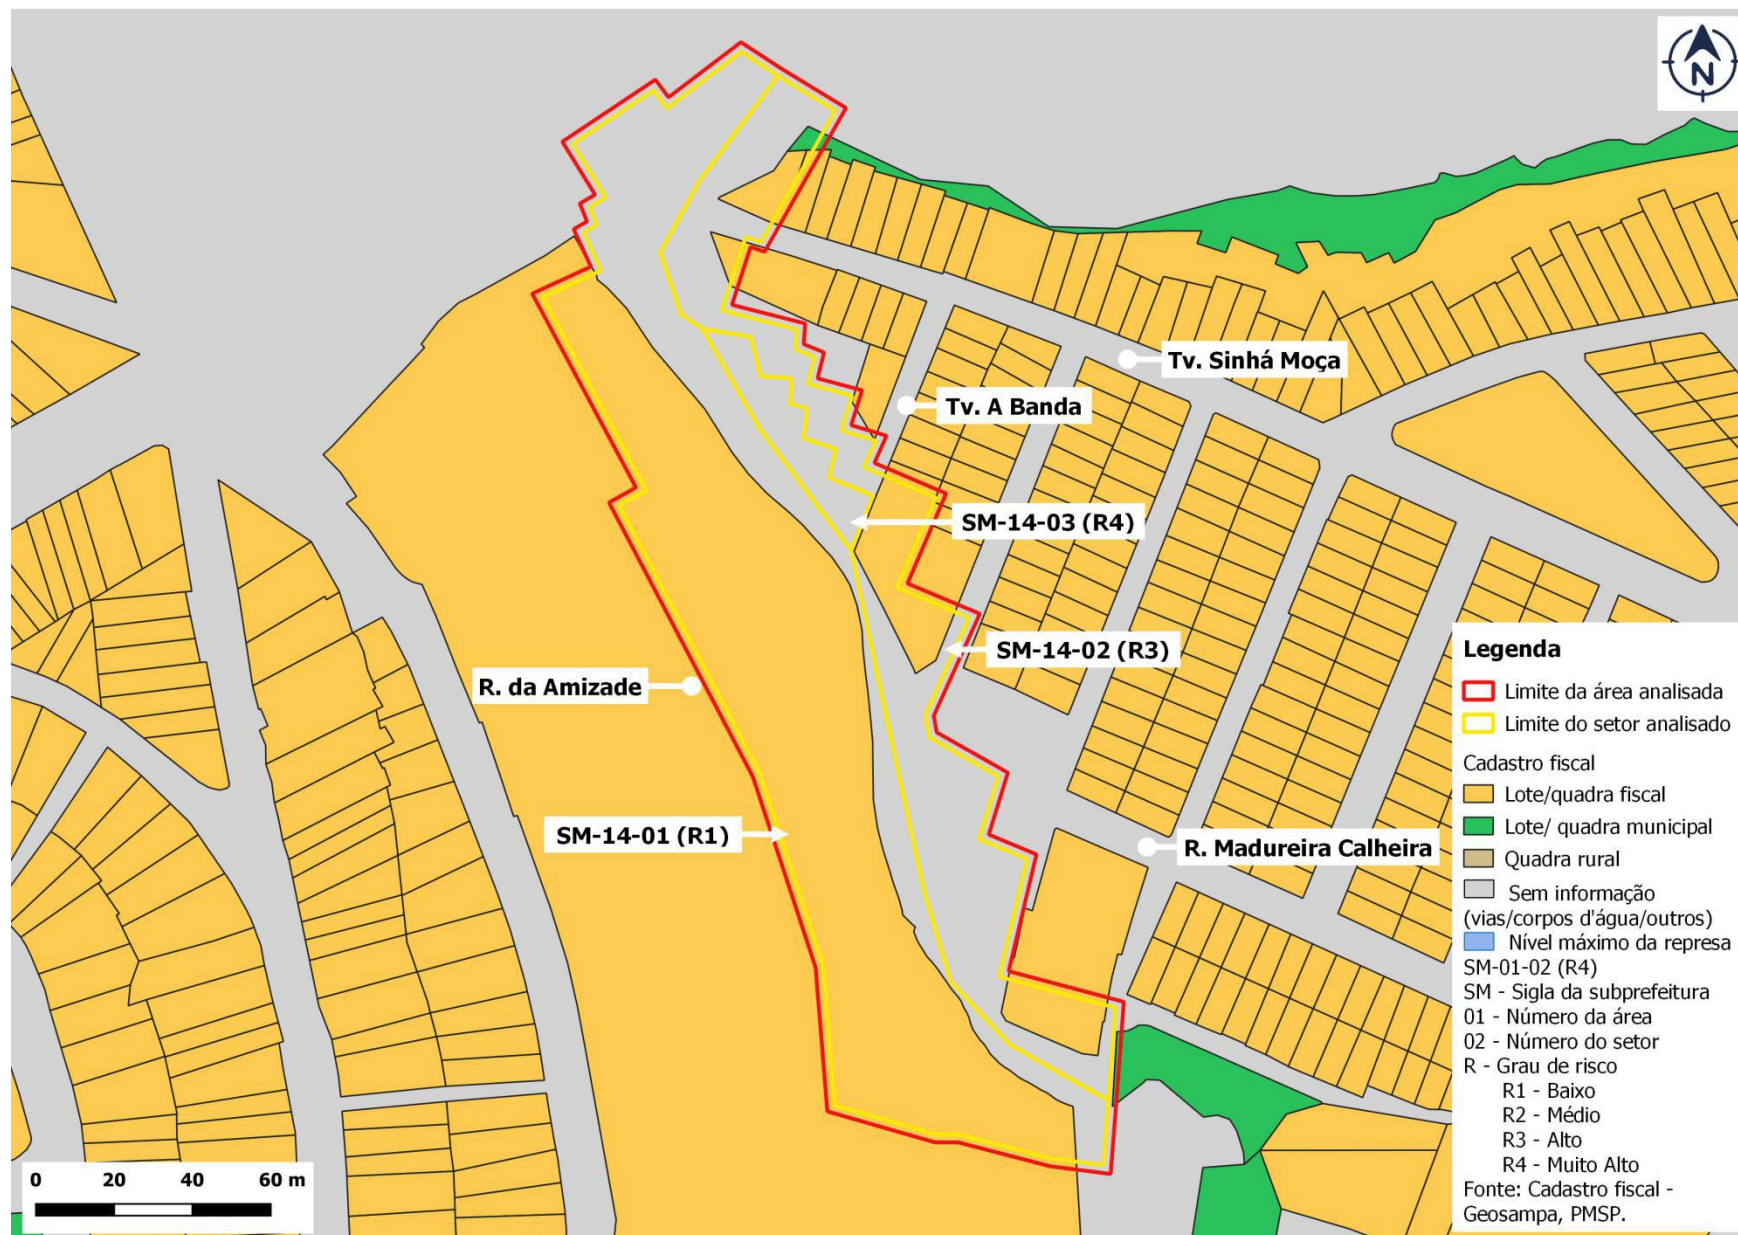
Segundo consulta realizada no dia 25/03/2022, no Cadastro Fiscal que consta no portal GeoSampa, trata-se de lote fiscal e sem informação (FT.SM-14).

FT.SM-14: Vista geral da situação do cadastro fiscal dos setores mapeados.

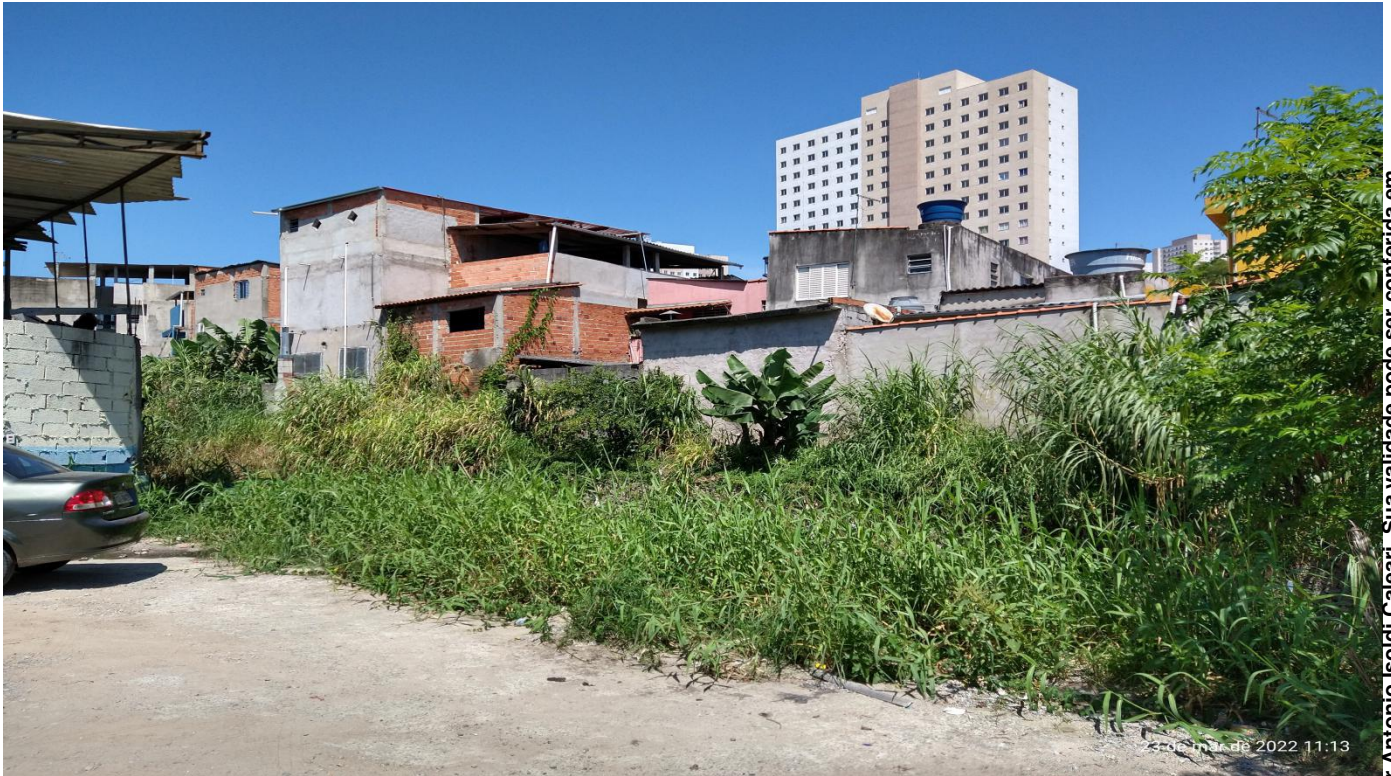
O talude marginal possui cerca de 3,0 m de altura máxima, com inclinação de 90°, com moradias distando entre 0 m e 5 m de seu do topo (FC.SM-14-01.1).

FC.SM-14-01.1: Vista geral do setor.

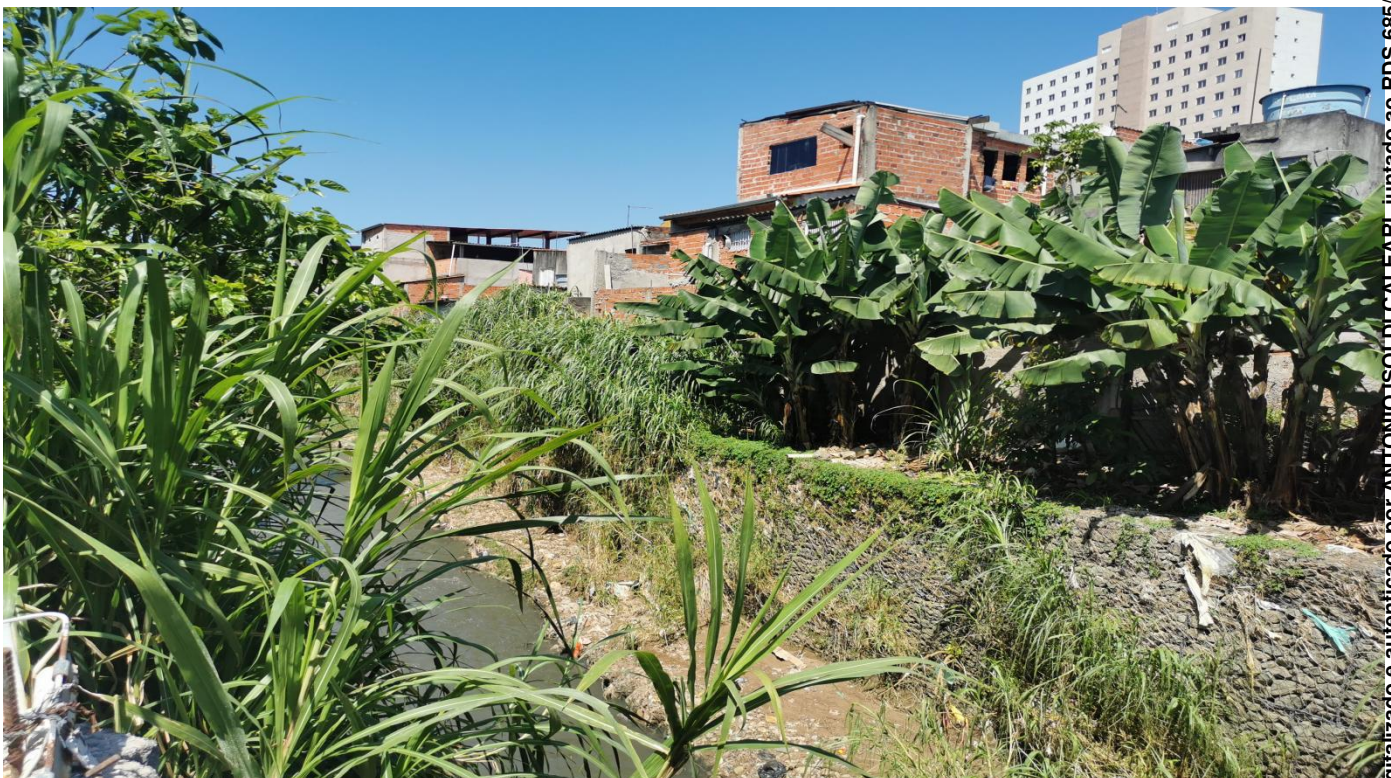
O Córrego Caguaçu, antes meandrante no setor, encontra-se retificado e suas margens contidas por muros de gabião. Não se observou deformação ou rompimento dos gabiões. Não há, ainda, evidências de movimentação. No entanto, em alguns pontos ocorre a concentração de água de chuva em superfície. Há presença de vegetação rasteira e o canal do córrego encontra-se assoreado.(FC.SM-14-01.2).

FC.SM-14-01.2 Vista geral do setor: observar a distância das moradias ao topo do talude.

- ✓ Executar sistemas de drenagem superficial (águas pluviais, servidas e/ou esgoto);
- ✓ Executar manutenção nas obras observadas no setor;
- ✓ Executar obras de limpeza e zeladoria no setor;
- ✓ Realizar o monitoramento periódico do setor.

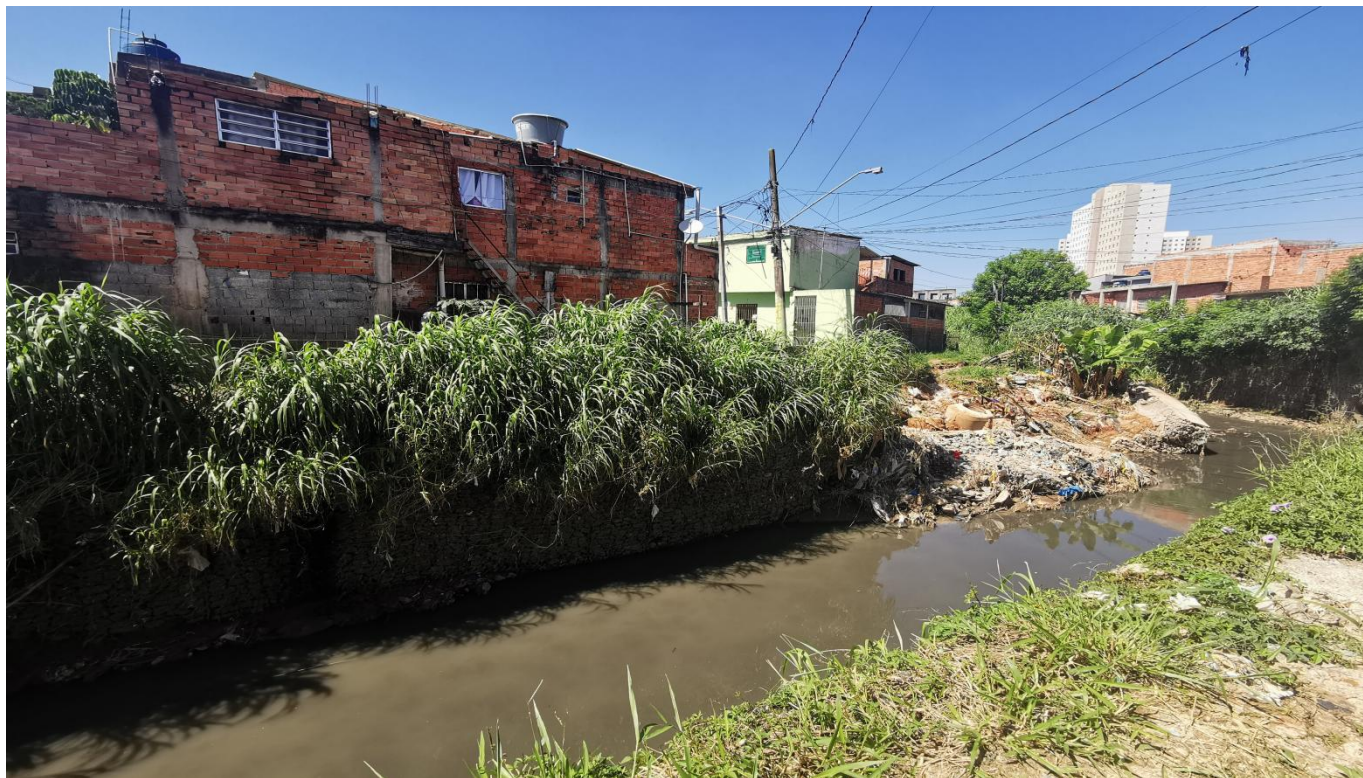
O Córrego Caguaçu, antes meandrante, foi retificado e suas margens contidas por muros de gabião. O talude marginal tem até 3 m de altura e as moradias distam entre 0 m e 15 m de seu topo (FC.SM-14-02.1).

FC.SM-14-02.1: Vista geral do setor.

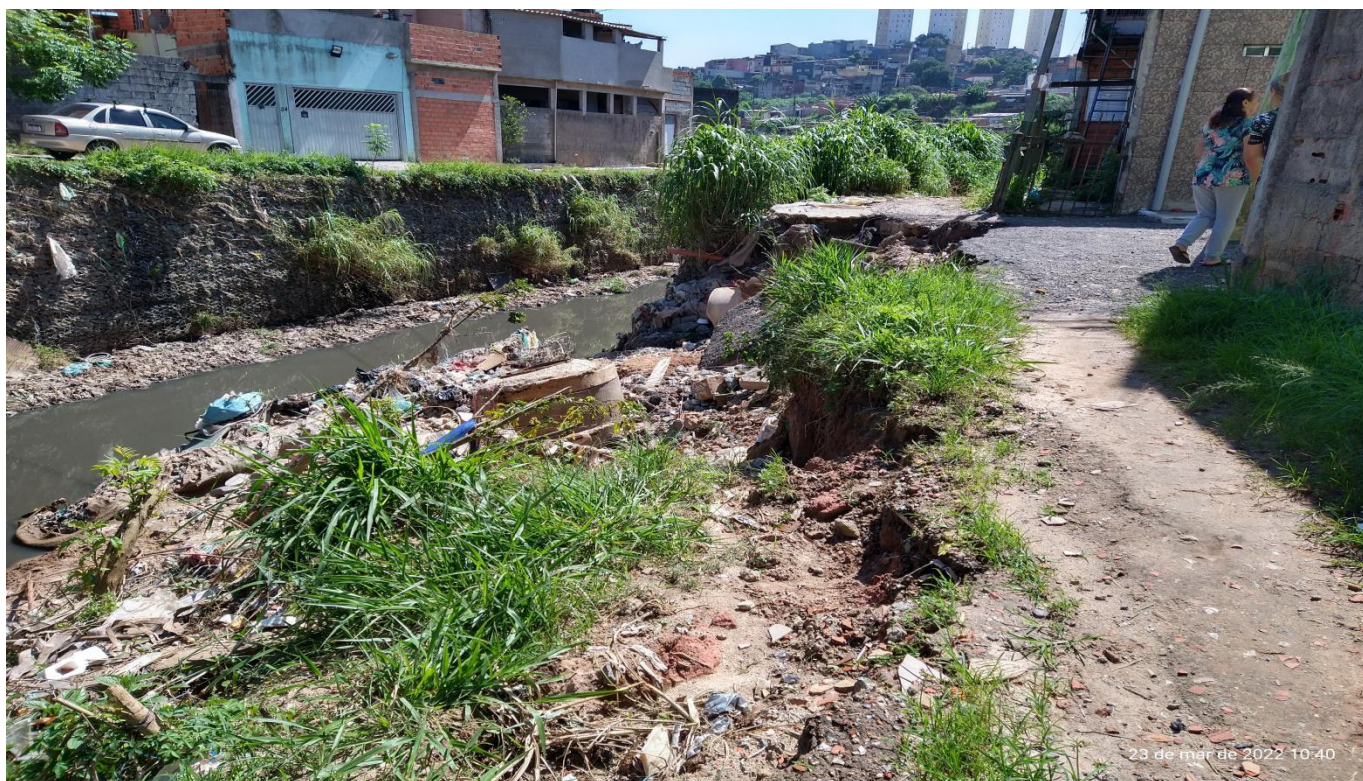
Conforme informado por moradores, no início da Travessa Sinhá Moça foram realizadas obras de readequação da rede de esgoto da Sabesp e do sistema de drenagem pela Prefeitura, com término no início de 2022. No entanto, era observado que durante os períodos de maior pluviosidade havia vazamento das caixas de inspeção próximas ao córrego. Assim, em fevereiro/março, após chuvas intensas, parte do gabião que continha as margens tombou com consequente escorregamento da margem. Degraus de abatimento foram observados próximos às duas moradias mais próximas do córrego, estas interditadas, além da inclinação da contenção por gabiões em direção ao canal de drenagem. A rede de esgoto foi rompida, havendo lançamento de esgoto *in-natura* diretamente no Córrego Caguaçu (FC.SM-14-02.2).

FC.SM-14-02.2: Vista do setor: observar a ruptura do sistema de drenagem.

- ✓ Executar e redimensionar os sistemas de drenagem superficial (águas pluviais, servidas e/ou esgoto);
- ✓ Executar serviços de zeladoria e desassoreamento do córrego;
- ✓ Executar manutenção nas obras observadas no setor
- ✓ Executar obras de reparo e contenção na margem do Córrego Caguaçu que escorregou;
- ✓ Realizar o monitoramento frequente do setor, sobretudo durante o período de chuvas.

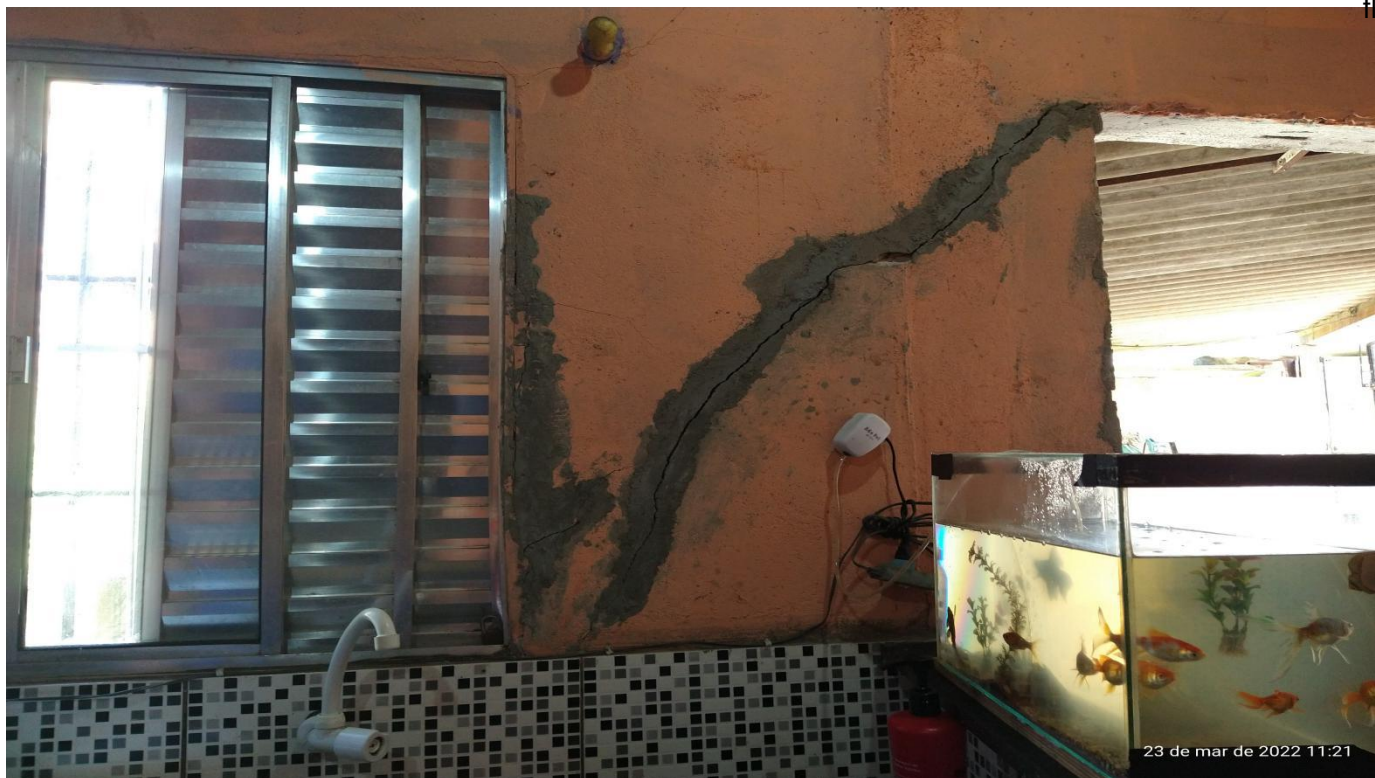
Foram observados indícios de movimentação em moradias (rachaduras e trincas em paredes e piso) ao longo do córrego, principalmente naquelas construídas sobre a contenção por gabiões (FC.SM-14-02.3). Foi observado, ainda, que o aterro onde foram construídas as moradias é composto majoritariamente por aterro de entulho, pouco compactado.

Considerando a recente ocorrência de escorregamento da margem do córrego onde foram realizadas obras de drenagem (sejam elas parte do sistema de drenagem de águas pluviais seja a rede de coleta e afastamento de esgoto) e da instalação das moradias sobre material inadequado é importante que haja revisão e manutenção do sistema de drenagem na área. O material (aterro) no qual as moradias estão assentadas apresenta alta porosidade e, além disso em alguns trechos, estas edificações se encontram apoiadas sobre o muro de gabião, estrutura que não está dimensionada para suportar cargas adicionais.

FC.SM-14-02.3: Vista do setor: observar a presença de rachaduras em parede.

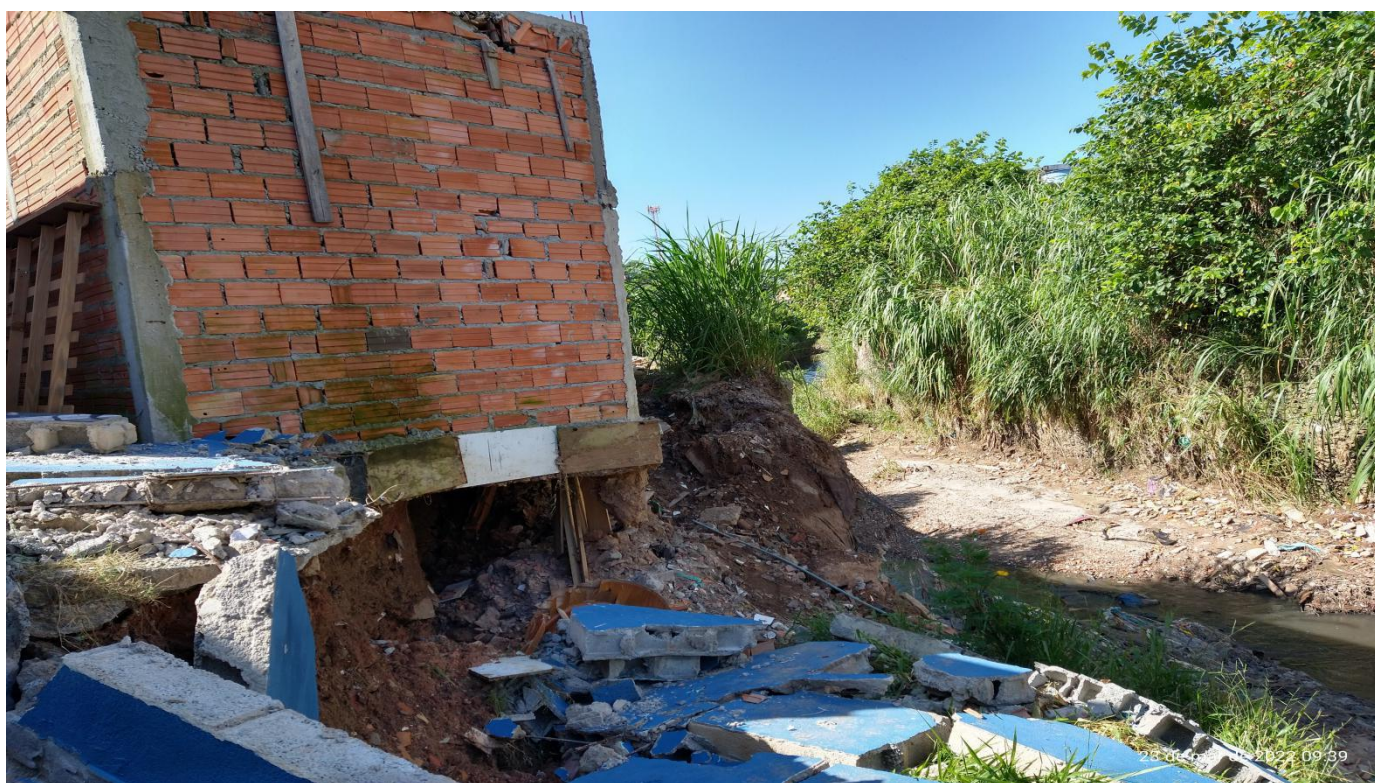
O Córrego Caguaçu, antes meandrante, foi retificado e suas margens contidas por muros de gabião. O talude marginal tem até 3 m de altura e as moradias distam entre 0 m e 2 m de seu topo. Foi observado entulho e assoreamento do canal (FC.SM-14-03.1).

FC.SM-14-03.1: Vista do setor: observar a distância das moradias ao topo do talude.

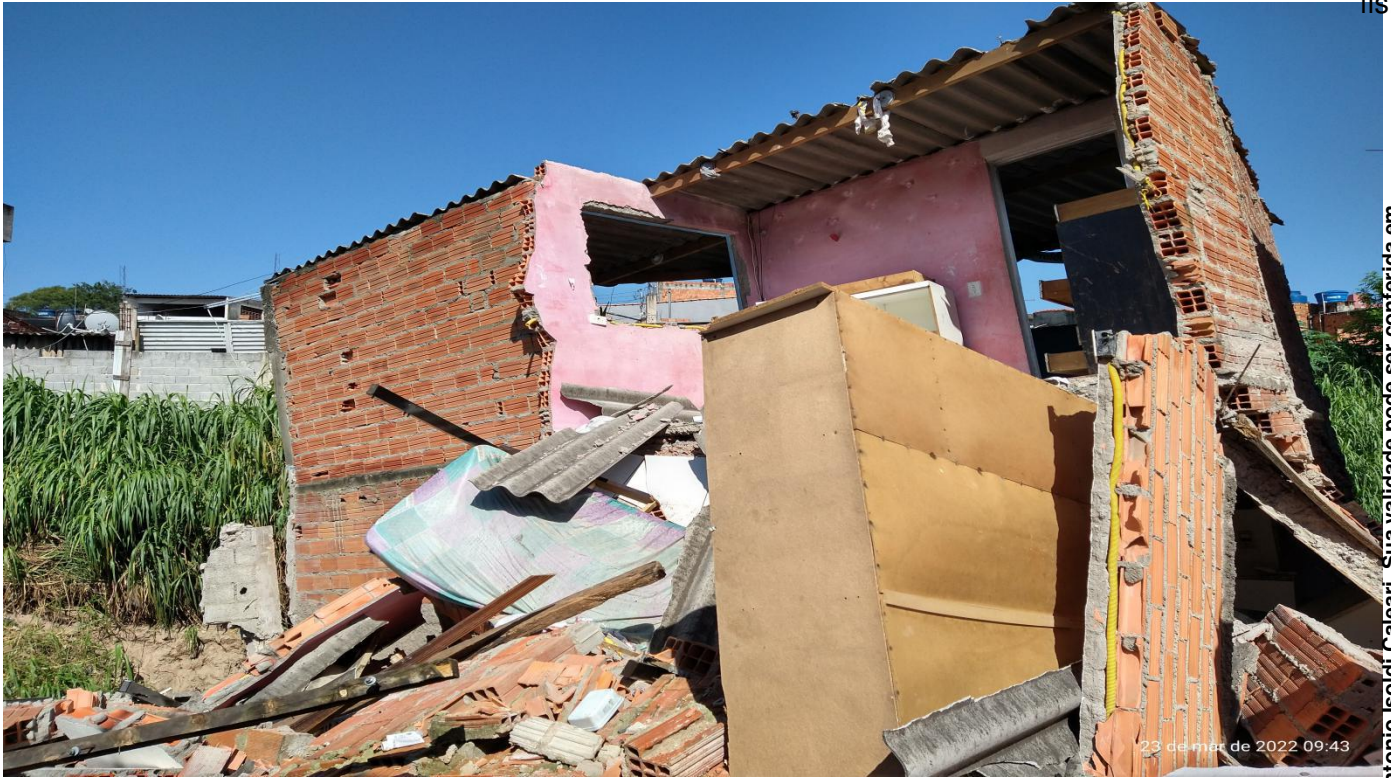
No início da Travessa A Banda, cerca de seis moradias delimitadas por este setor desabaram parcialmente após as chuvas do dia 12/03/2022, quando parte da contenção por gabiões tombou com consequente escorregamento da margem (FC.SM-14-03.2). Foram observadas rachaduras no solo e, deslocamentos e rachaduras nas moradias (FC.SM-14-03.3). Os moradores relataram que ainda é possível ouvir estalos nos escombros e nas moradias, indicando que o processo ainda está ativo, podendo se agravar, principalmente por conta da proximidade com as demais edificações.

Com base na vistoria técnica realizada, mantidas as condições atuais, e considerando a ausência de interferência de elementos de natureza externa e de eventos extraordinários, atípicos e imprevisíveis, entendemos que os condicionantes geológico-geotécnicos (declividade, tipo de terreno, etc.) e o nível de ocupação/intervenção predisponentes resultam em **Risco Muito Alto (R4)** para o desenvolvimento de processos de solapamento de margem de córrego.

FC.SM-14-03.2: Vista do setor: observar o tombamento de edificação.

- ✓ Executar e redimensionar os sistemas de drenagem superficial (águas pluviais, servidas e/ou esgoto);
- ✓ Executar serviços de zeladoria e desassoreamento do córrego;
- ✓ Executar manutenção nas obras observadas no setor
- ✓ Executar obras de reparo e contenção na margem do Córrego Caguaçu que escorregou;
- ✓ Remover as moradias que desabaram, evitando que seu colapso atinja as demais moradias;
- ✓ Promover atendimento habitacional adequado às famílias desalojadas;
- ✓ Realizar o monitoramento frequente do setor, sobretudo durante o período de chuvas.

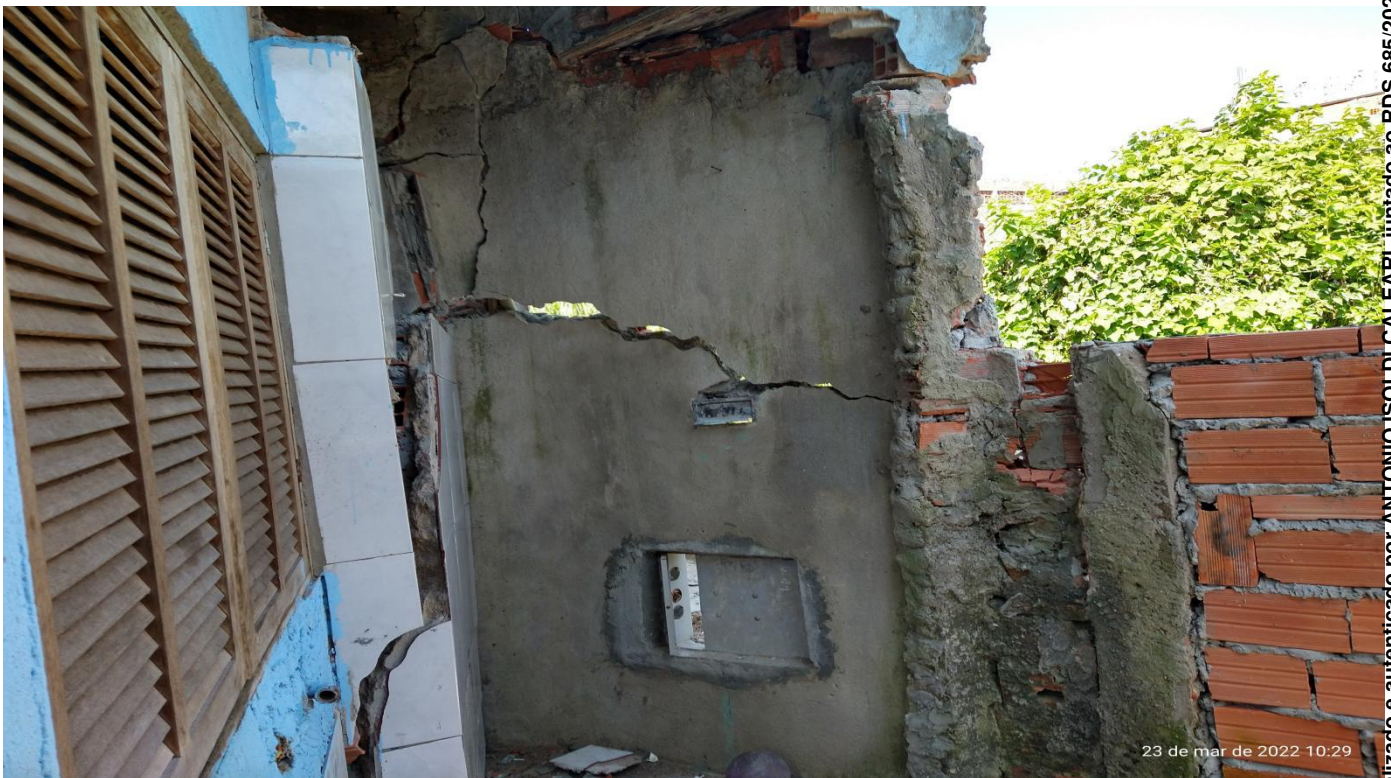
FC.SM-14-03.3: Vista do setor: observar a presença de rachadura em parede de alvenaria.
