**CÂMARA MUNICIPAL DE  
SÃO PAULO**

**COMISSÃO EXTRAORDINÁRIO DA  
DEFESA DOS DIREITOS HUMANOS E  
CIDADANIA**

## **RELATÓRIO SOBRE VISITAS PREDIAIS EM OCUPAÇÕES AMEAÇADAS DE REMOÇÃO**

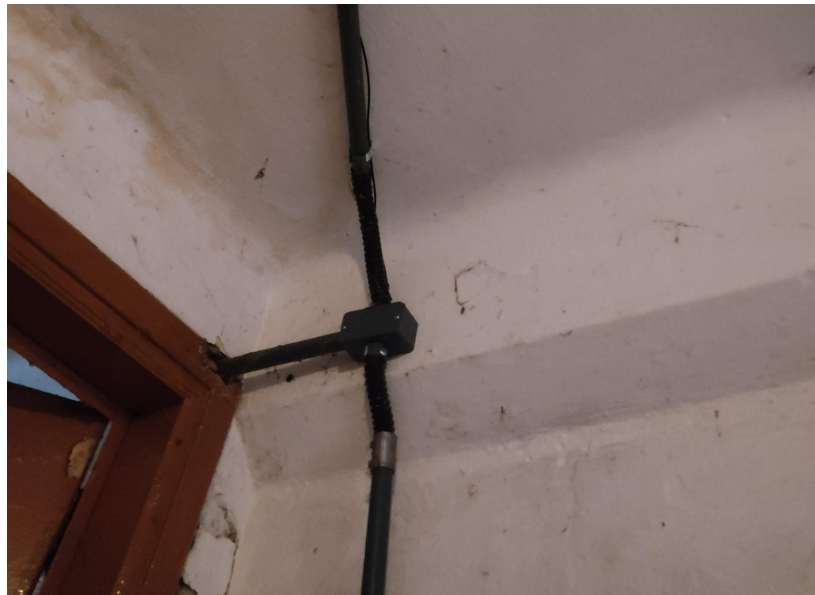
Figura 08: fiação elétrica acomodada em conduítes na entrada de uma das unidades.

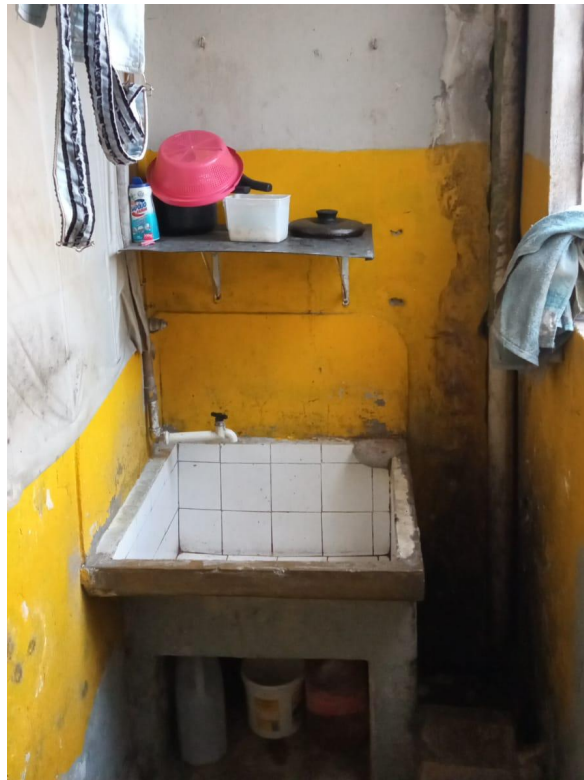
Figura 16: ponto de água, com infiltração nas laterais do cano.

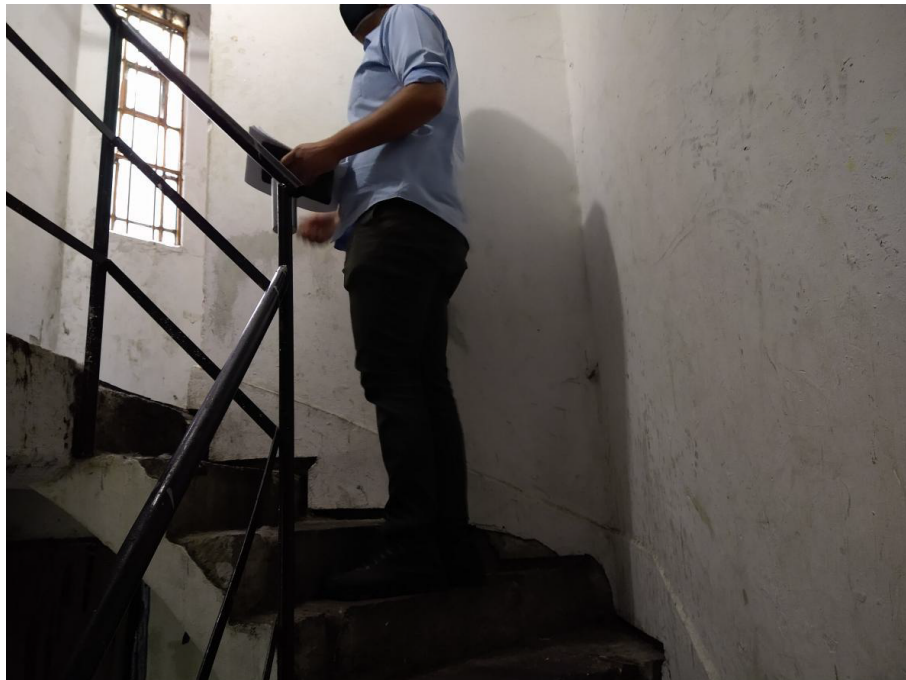
Ainda que não fosse uma das demandas listadas no relatório, foi realizada a instalação de corrimão tubular em metal nas escadas, conforme imagem abaixo.

Figura 27:: guarda corpo metálico instalado entre o segundo e quinto pavimento. **Imagem extraída do relatório do COMDEC de 2021**

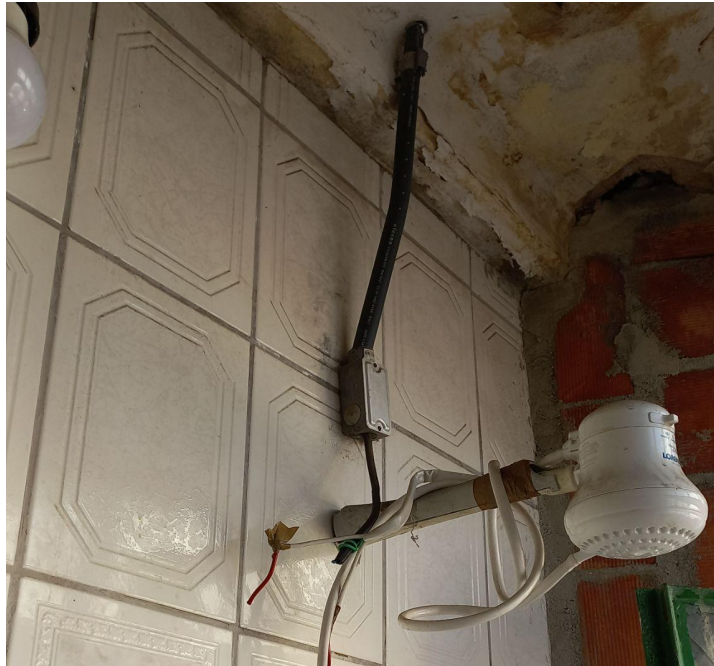
Figura 28: início do processo de acomodação da fiação elétrica, iniciada pelos próprios moradores, sem acompanhamento técnico.

Processo de acomodação dos fios e reforma da parte elétrica também foi iniciada e, segundo informações dos moradores, já havia sido quando da realização da visita de 2021.

- ☐ Acondicionar fiação exposta em eletrodutos, para proteção dos condutores elétricos contra influências externas, também com a função de confinar princípio de incêndio provocado por curto circuito e ainda isolar a fiação de materiais combustíveis (divisórias, forro e outros).

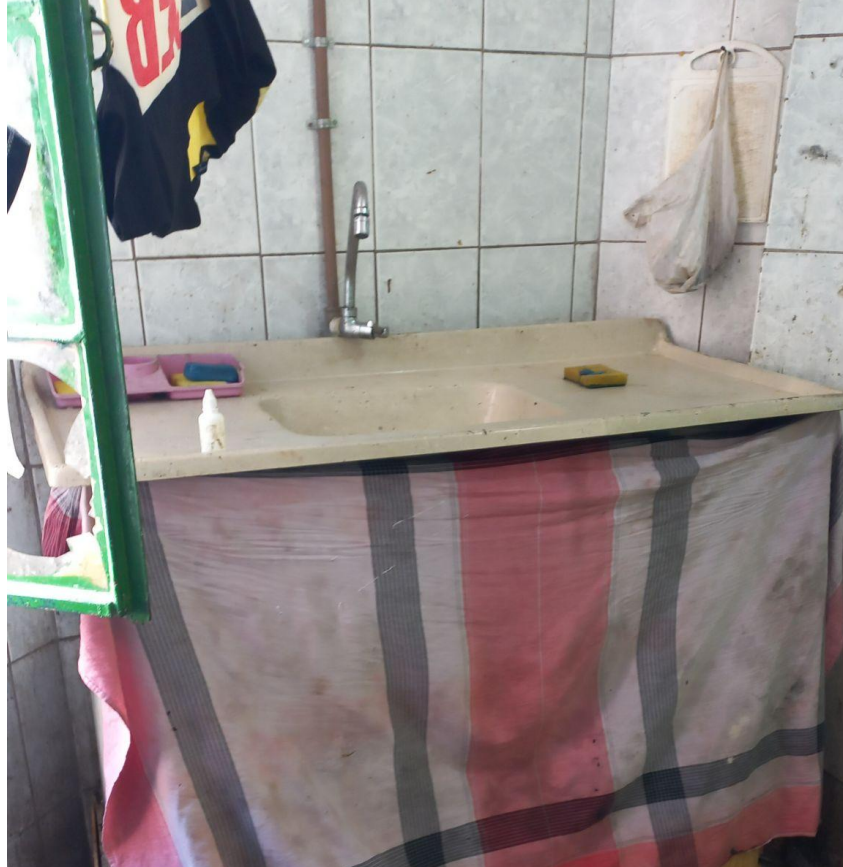
Em algumas unidades, os equipamentos da cozinha estão na parte externa da unidade habitacional, em um pequeno hall de circulação, que possui janela ampla, conforme imagem abaixo, tirada durante uma das visitas da equipe técnica.

Figura 31: pia instalada na parte externa da unidade, com espaço para instalação do fogão.

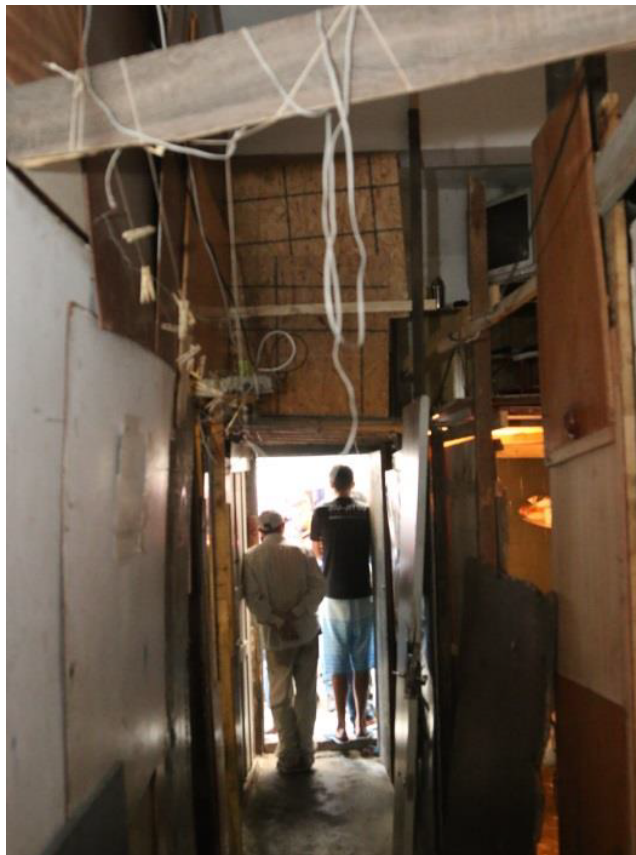
Figura 34: corredor de acesso da ocupação, com divisórias em madeira. Imagem extraída do relatório do COMDEC de 2021
