**PREFEITURA DO MUNICÍPIO DE SÃO PAULO****GABINETE DO PREFEITO****OFÍCIO AO LEGISLATIVO****Ofício ATL SEI nº 082716698**

**VISITA TÉCNICA DE REQUALIFICAÇÃO DE SEGURANÇA**  
**RELATÓRIO Nº COMDEC - 049/PORT.353/18**

ENDEREÇO:  
Av. São João 112

## RELATÓRIO DE INSPEÇÃO PREDIAL

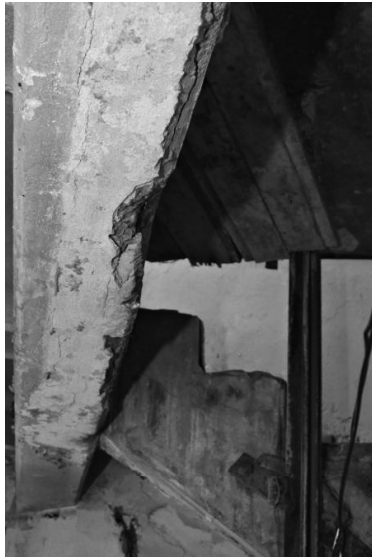
Trata-se de um imóvel particular de 5 pavimentos, construído antes de 1960, com estrutura em concreto armado, concebido para uso comercial. Observam-se infiltrações no telhado, umidade em banheiros, desagregação de materiais de revestimento e fissuras nas vigas da escadaria, reforçadas com pilaretes de aço tipo “T”, em todos os pavimentos (FOTO 1).

FOTO 1 – Exposição de armadura da viga, reforço estrutural da escada.

Reparar revestimentos de paredes e elementos estruturais e revisar tubulações hidráulicas e impermeabilizações.

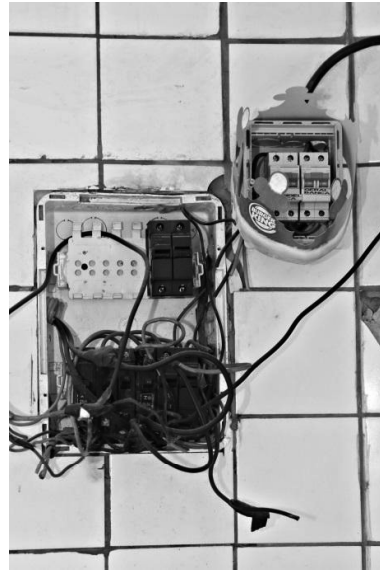
FOTO 2 – Quadro com vários circuitos ligados a poucos disjuntores

No quadro de força e luz, organizar os condutores espaçando-os entre si, organizar disjuntores e informar quais são as fases, neutros e terra, instalar barramentos e proteção mecânica nos barramentos, por andar, revendo bitola dos condutores.

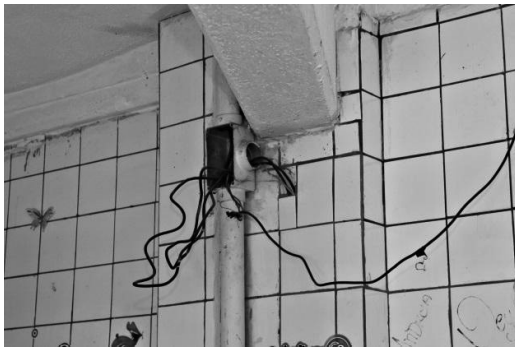
Emendas mal executadas ou partes expostas de condutores, sem proteção mecânica adequada, podem ocasionar choques, bem como, em caso de curto circuito,

FOTO 3 - Exposição da fiação e emendas

Acondicionar fiação exposta em eletrodutos, para proteção dos condutores elétricos contra influências externas, também com a função de confinar princípio de incêndio provocado por curto circuito e ainda isolar a fiação de materiais combustíveis (divisórias, forro e outros).

Minimizar o número de emendas nas instalações e melhorar as emendas necessárias.

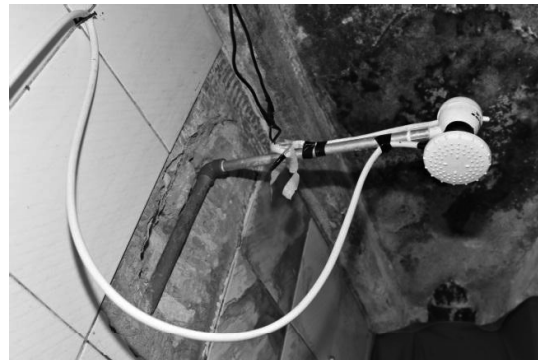
A ausência de aterramento de chuveiros, a falta de organização dos disjuntores e condutores, e a falta de informação quanto aos condutores (diferenciando-se fases e terra) acarretam risco de choque elétrico.

FOTO 4 – Instalação do chuveiro sem aterramento e infiltração no teto

Nos chuveiros, além dos cuidados em geral com a fiação, instalar aterramento e utilizar conector de porcelana adequado nas emendas.

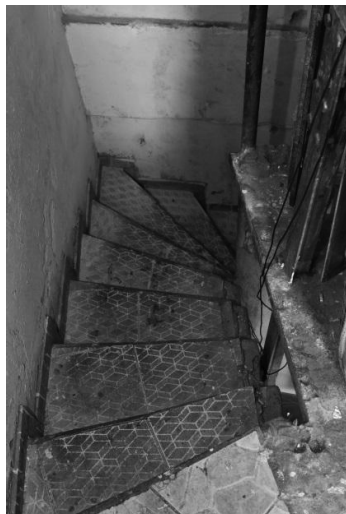
FOTO 5 - Vista da escada

Instalar corrimãos nas escadas, conforme norma, instalar fitas antiderrapantes nos degraus.

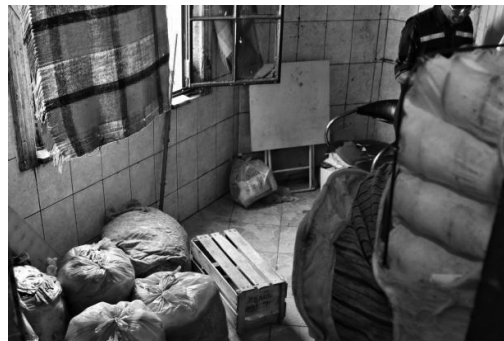
As instalações de água e esgoto são irregulares. Observou-se acúmulo de matérias e lixo em alguns pontos (FOTO 6 e 7).

FOTO 6 – Acúmulo de lixo

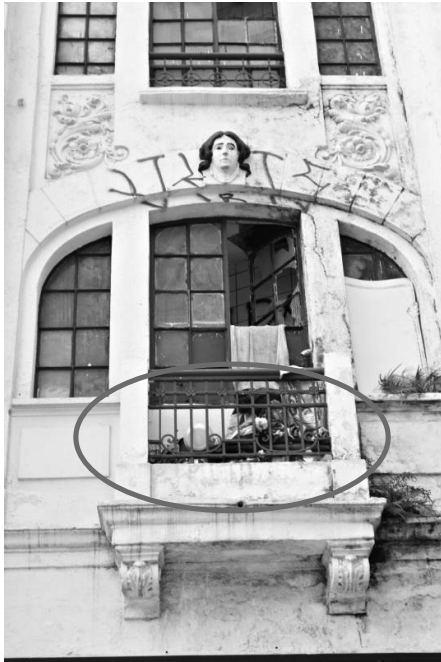
FOTO 7 – Acúmulo de lixo em sacada

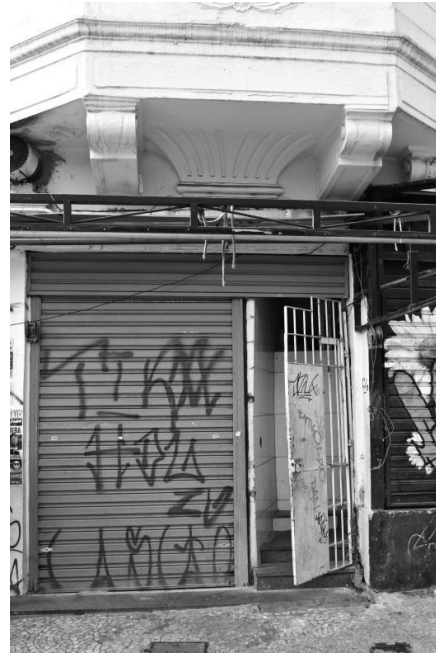
Há uma única saída para a rua, os corredores são maiores do que 1,20m, inexistindo obstruções nesse trajeto (FOTO 8).

FOTO 8 – Vista externa da saída

Prover portão de saída de fechadura que não necessite de chaves para abertura pelo lado interno, facilitando o abandono, em caso de necessidade.

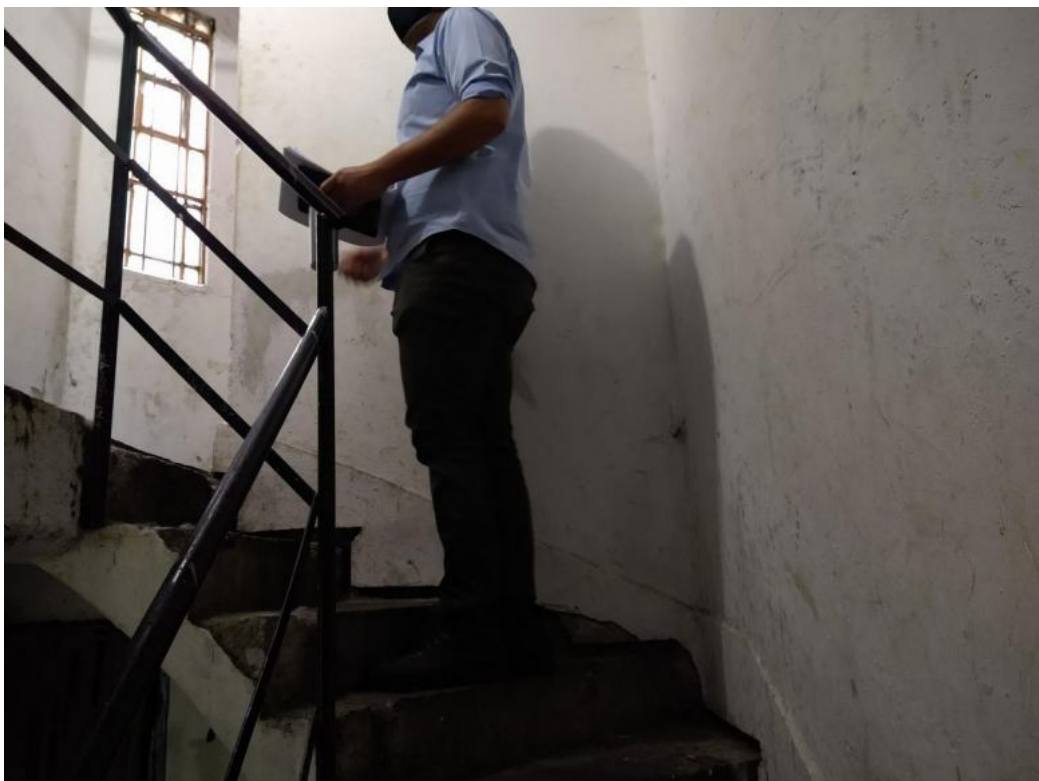
Foto 2. Condições de segurança: observar a escada desprovida de corrimão em um dos lados.

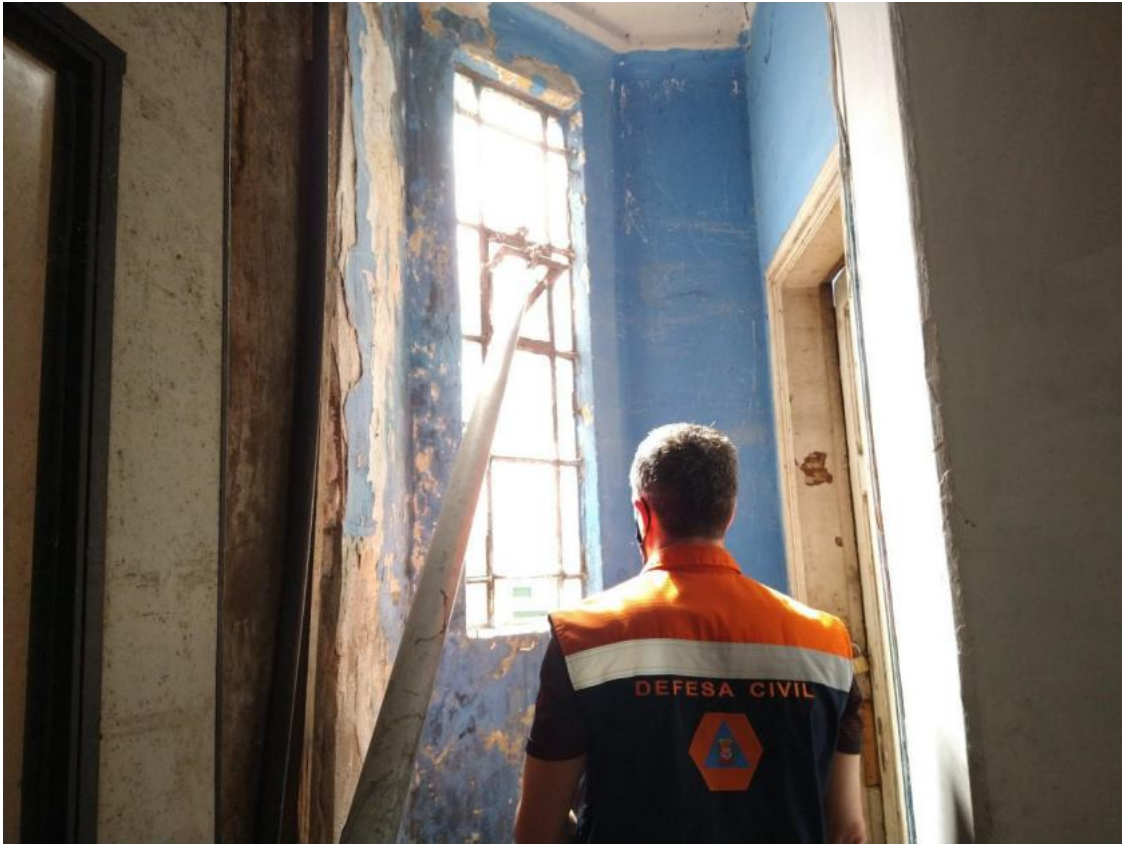
Foto 3. Padrão construtivo: observar as habitações em alvenaria.

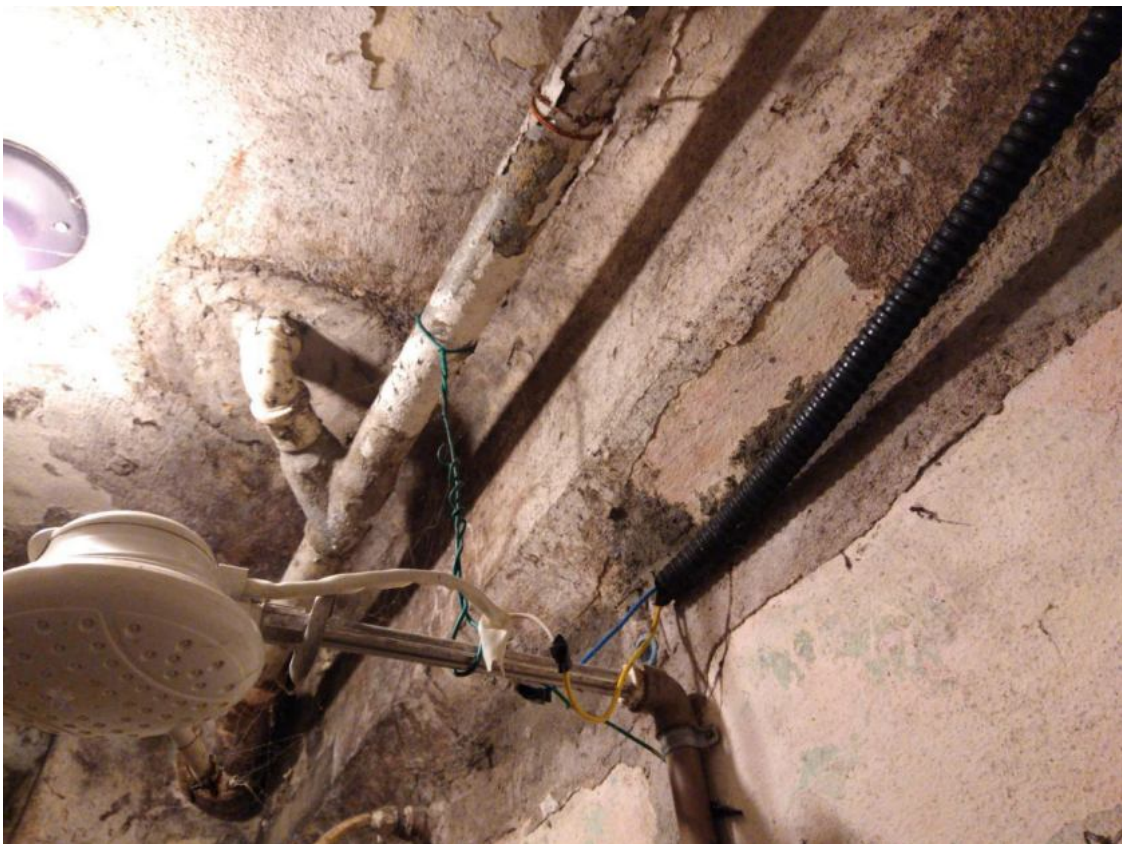
Foto 4. Manifestações patológicas: observar a presença de umidade na parede e forro do banheiro.

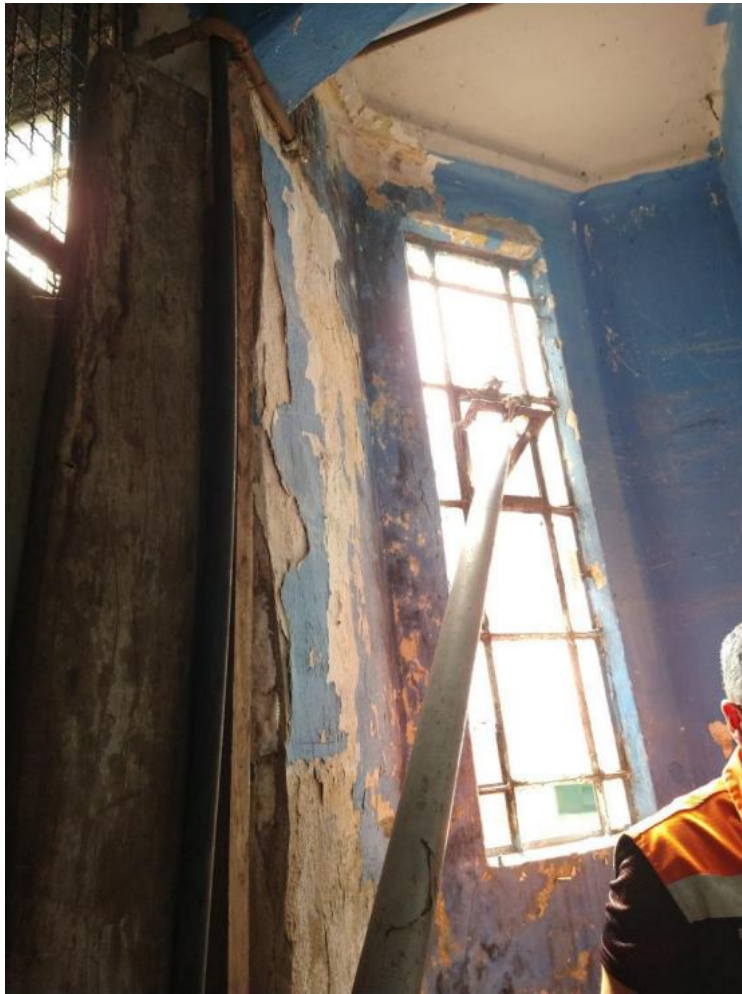
Foto 5. Manifestações patológicas: observar a falta de impermeabilização e destacamento do revestimento em área interna.

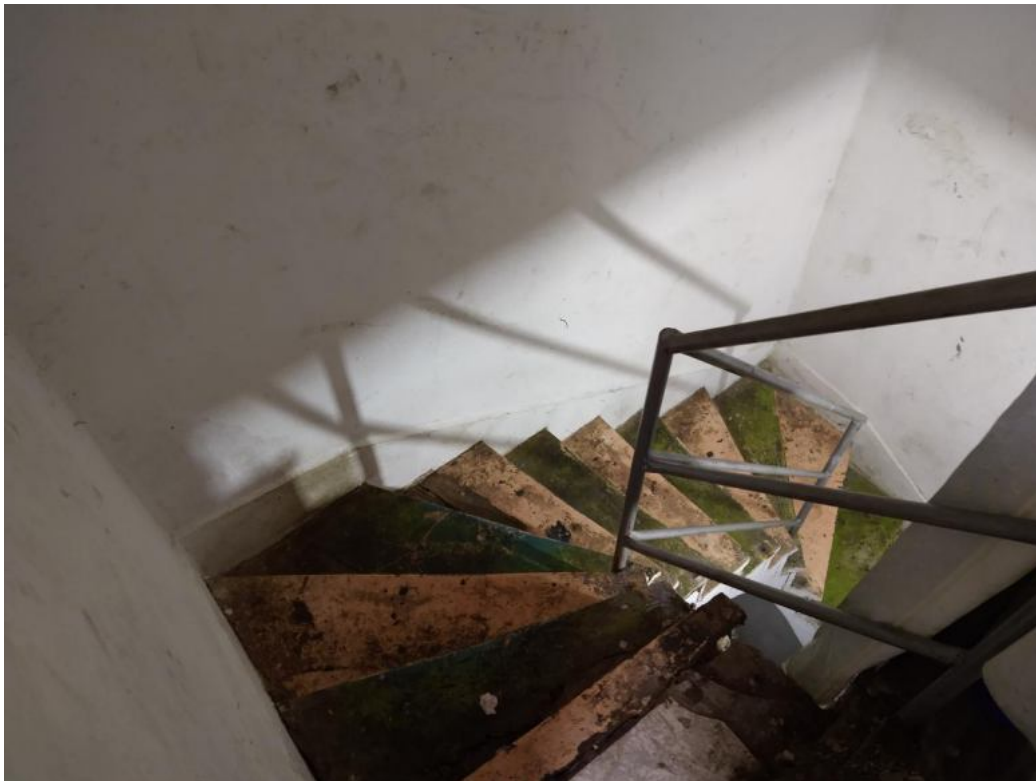
Foto 6. Condições de segurança: observar os degraus de madeiras em péssimas condições de utilização.

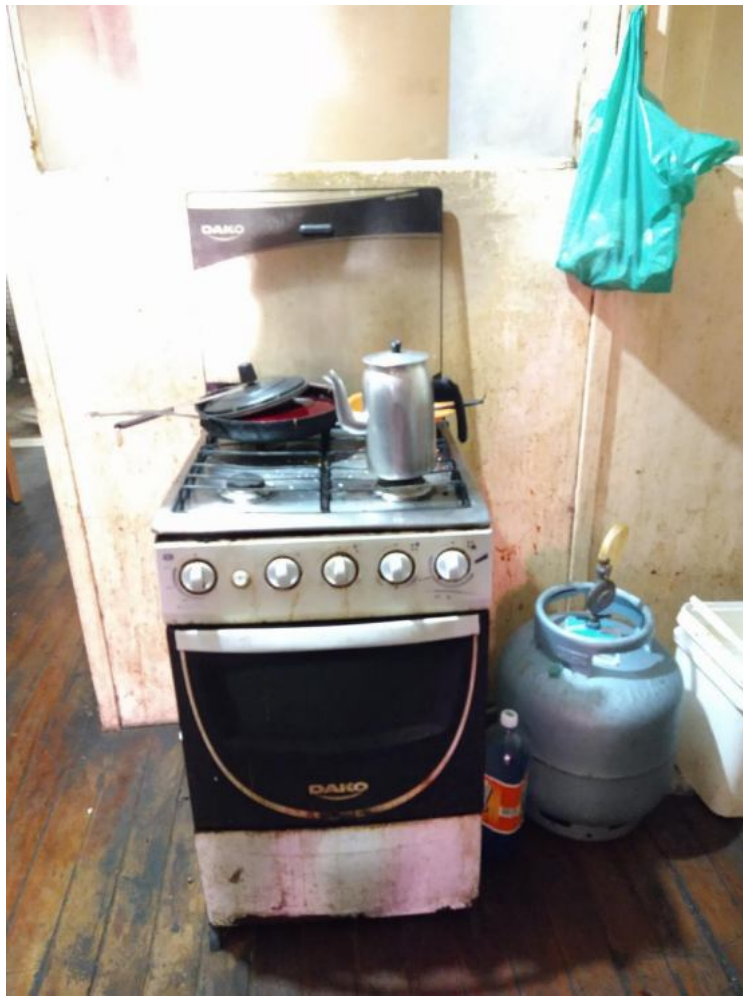
Foto 7. Condições de segurança: observar a presença de botijão de gás confinado nas moradias.

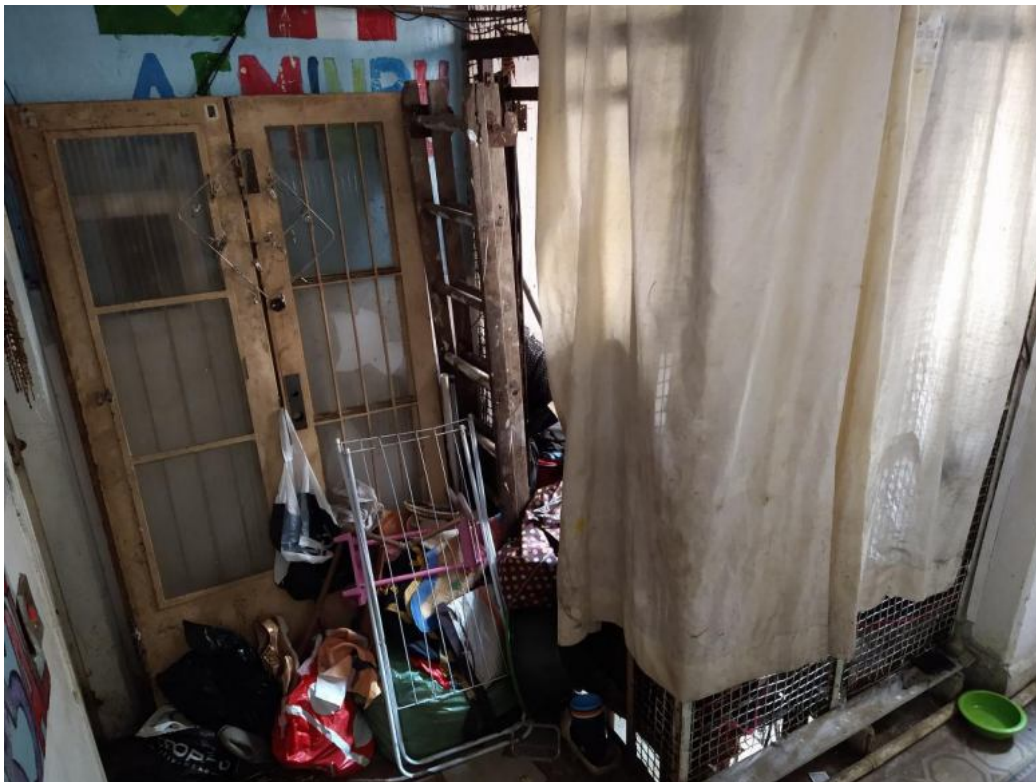
Foto 8. Condições de segurança: observar o excesso de material em poço de elevador.

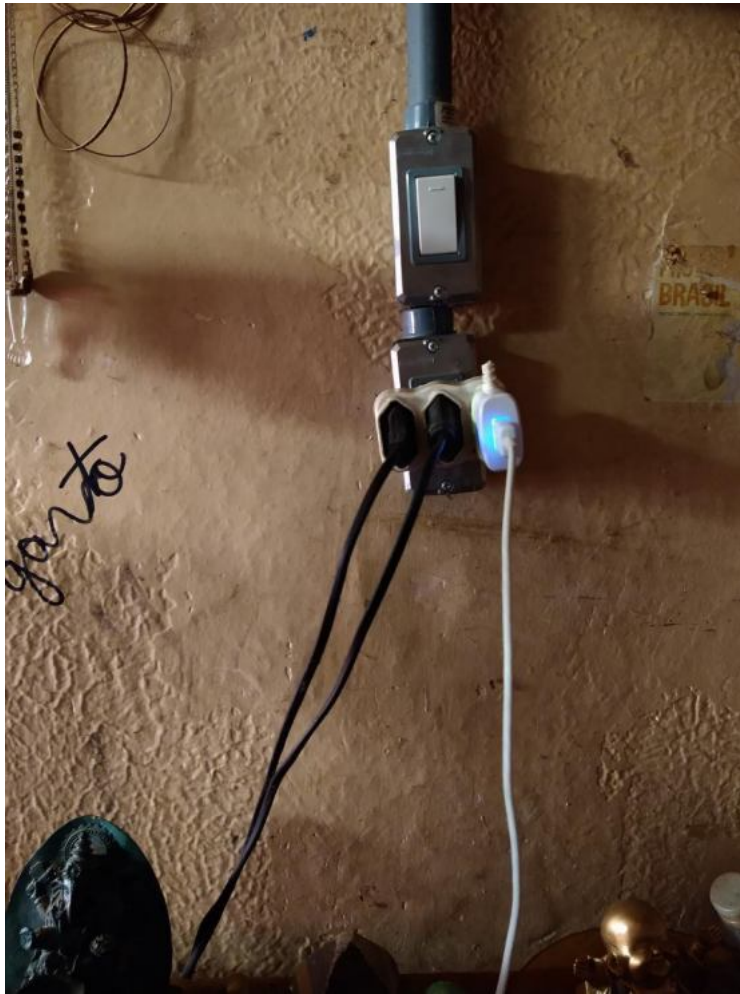
Foto 9. Condições de segurança: observar a presença recorrente de benjamin.

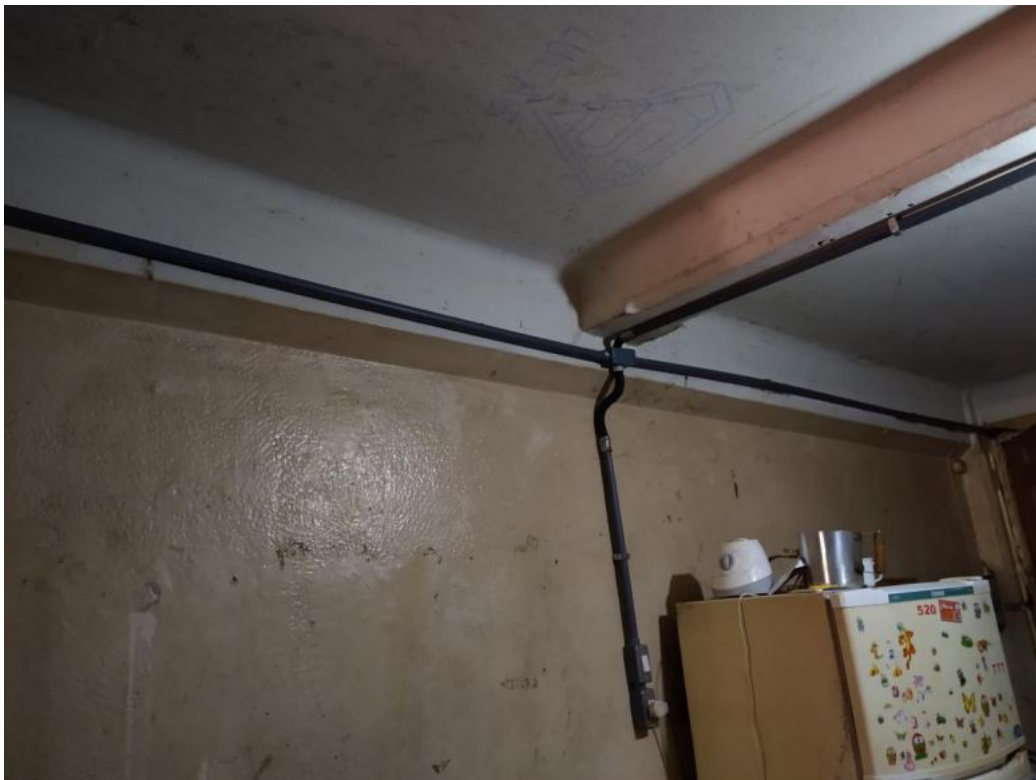
Foto 10. Instalações elétricas: observar o acondicionamento da fiação em eletroduto.

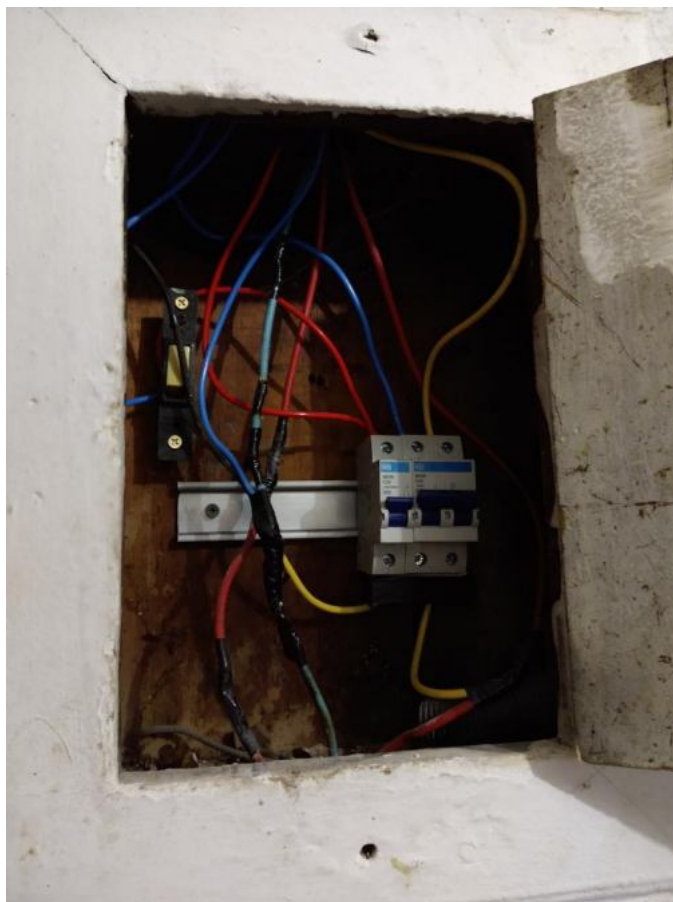
Foto 11. Instalações elétricas: observar o quadro de energia, localizado em 2º pavimento.

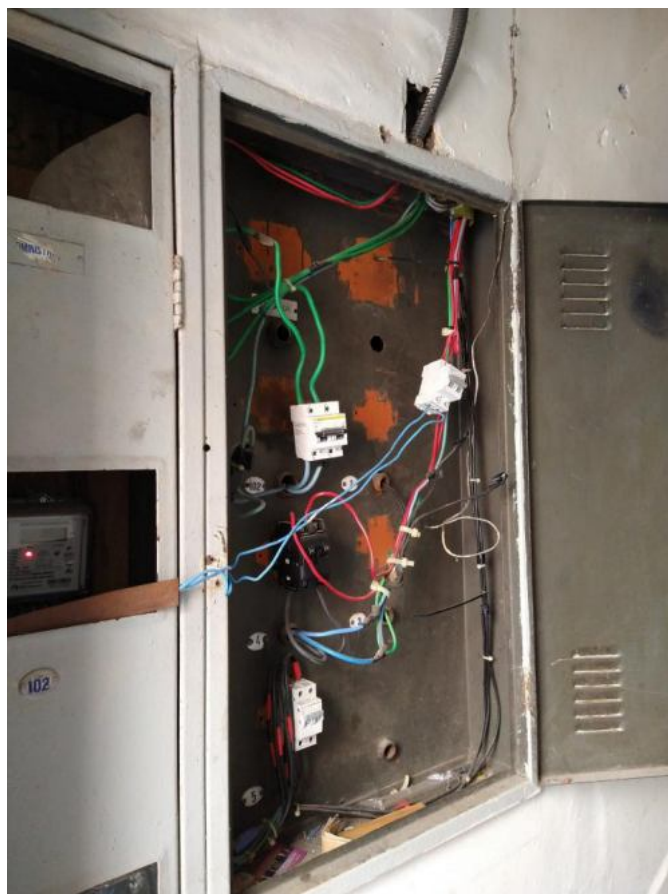
Foto 12. Instalações elétricas: observar o quadro de energia com disjuntores desorganizados, localizado na entrada do imóvel.

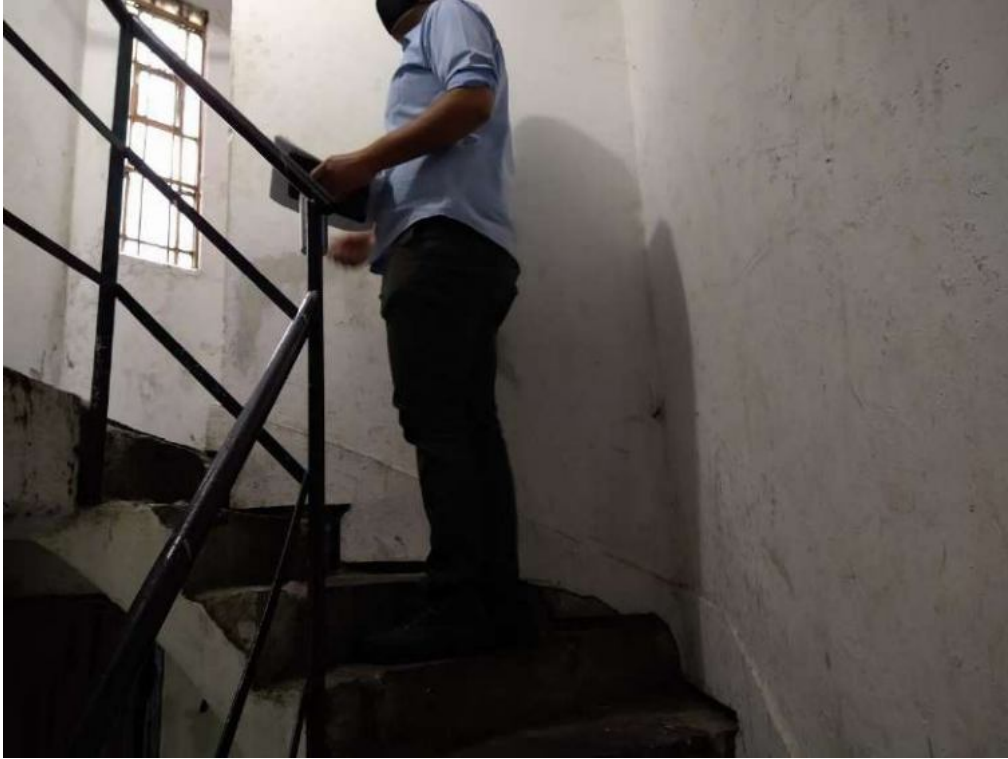
Figura 5:: guarda corpo metálico instalado entre o segundo e quinto pavimento.

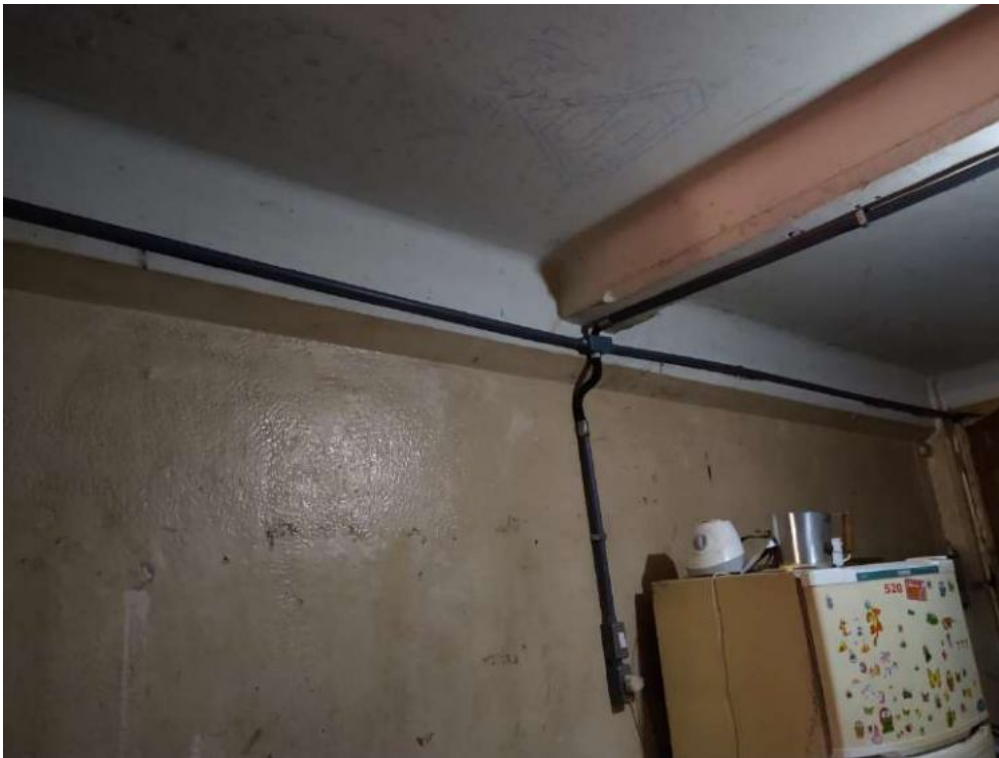
Figura 6: Fios elétricos acomodados em condutores.

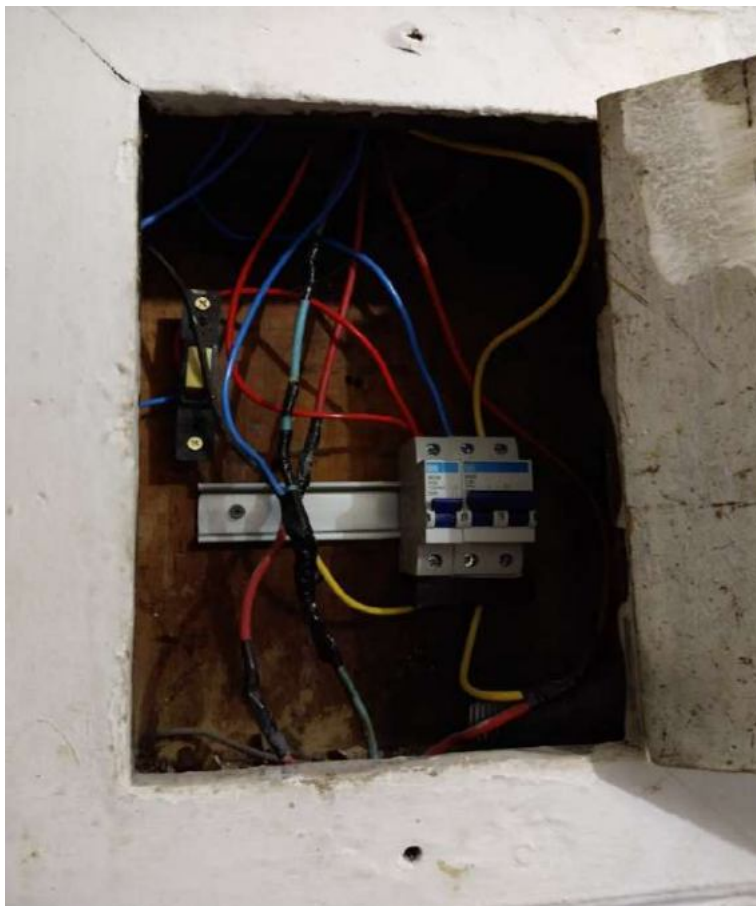
Figura 7: quadro de energia com disjuntor instalado no segundo pavimento.

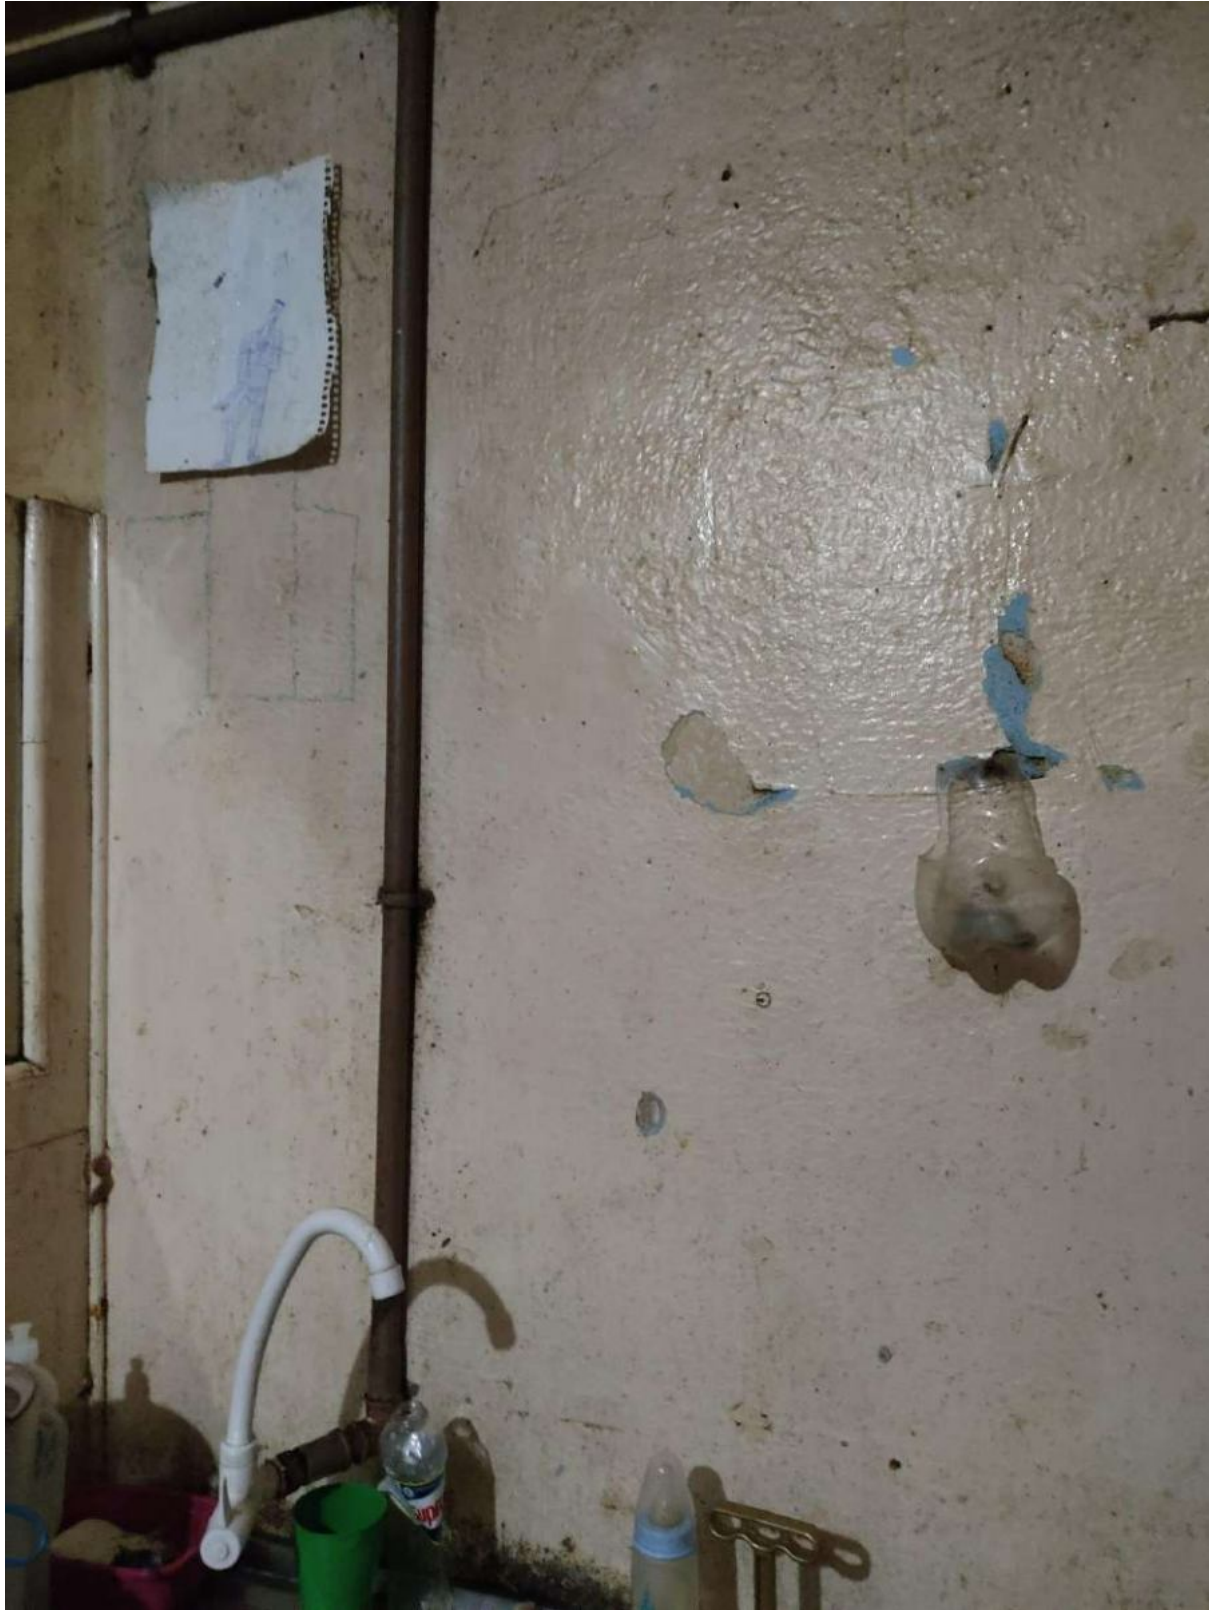
Figura 10: tubulação de água no interior de uma das unidades.

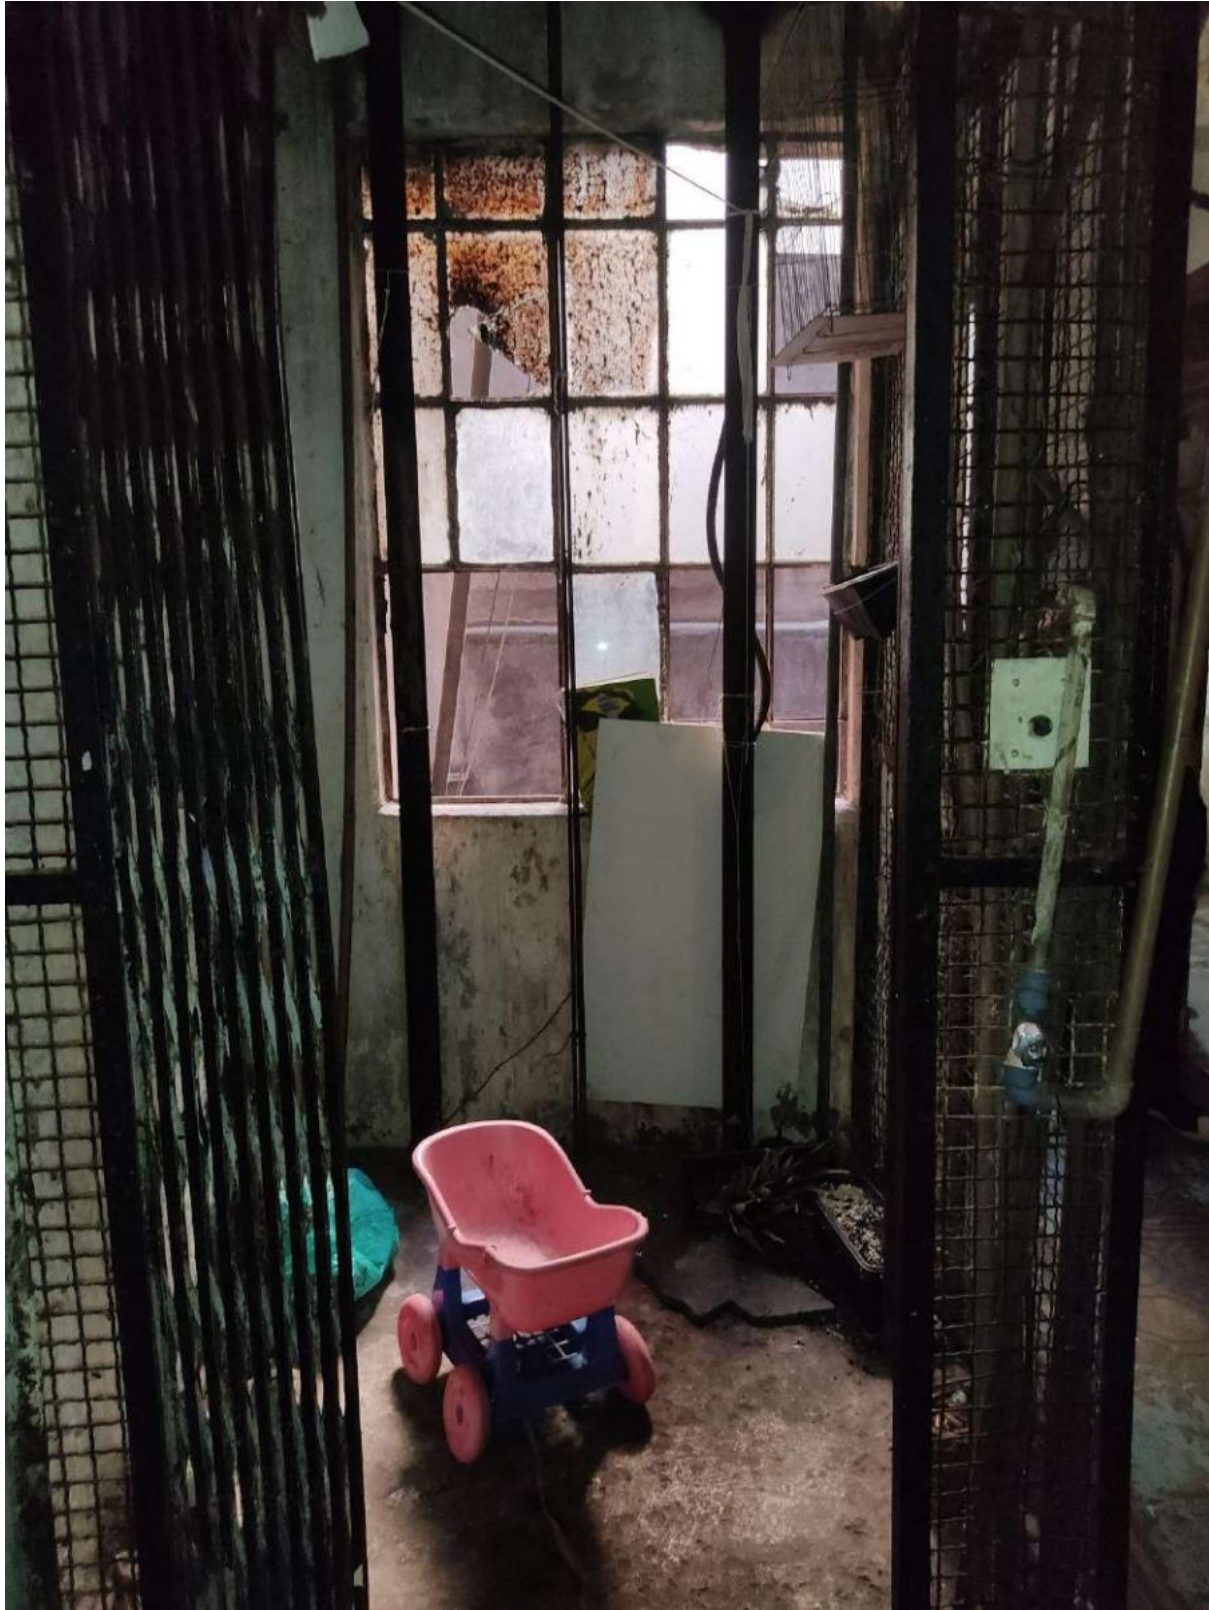
Nas áreas comuns, é importante verificar se existe a presença de extintores (pó ou água) ou qualquer aparato para apagar o fogo em caso de incêndio. De maneira geral, as áreas de circulação estão desobstruídas, não havendo obstáculos em caso de necessidade de fuga. Os degraus das escadas estão em más condições de conservação, mas já existem trechos em que os moradores começaram a fazer reformas. Foram instalados, pelos moradores, corrimão nas escadas. Foi verificada a presença de detritos no vão do elevador.

Figura 13: vão do elevador, aberto e com alguns materiais remanescentes.
