**Ofício ATL SEI nº 087352363**

**Assunto:** Ofício SGP-12 nº 357/2023 - Requerimento EDUC nº 12/2023. Solicitação de informações e providências a respeito dos Centros Educacionais Unificados.

Contrato de Prestação de serviços de Gerenciamento e Supervisão da contratação de empresa especializada na prestação de serviços de manutenção preventiva e corretiva de natureza simples, para demandas de mecânica, hidráulica, elétrica, cabine primária, de equipamentos mecânicos, e outras manutenções prediais tais como pinturas corretivas realizadas de forma programada, troca de fechaduras e demais manutenções preventiva e corretiva nas dependências de 12 Centros Educacionais Unificados (CEUS)

## RELATÓRIO DE ATIVIDADES MENSAL

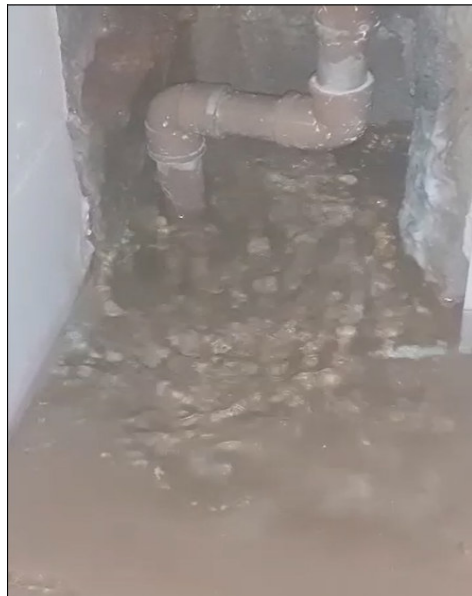
**CT 1267 C 1 PiscInf Hidr - Manutenção Urgente  
Bomba da Piscina - Foto A1**

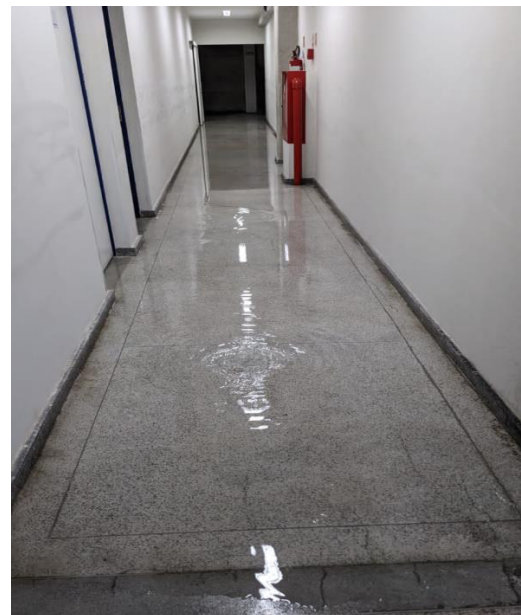
FG 1450 B 4 Vários ObrCiv - Infiltração na salas, corredores e teatro devido a forte chuva  
Foto A4

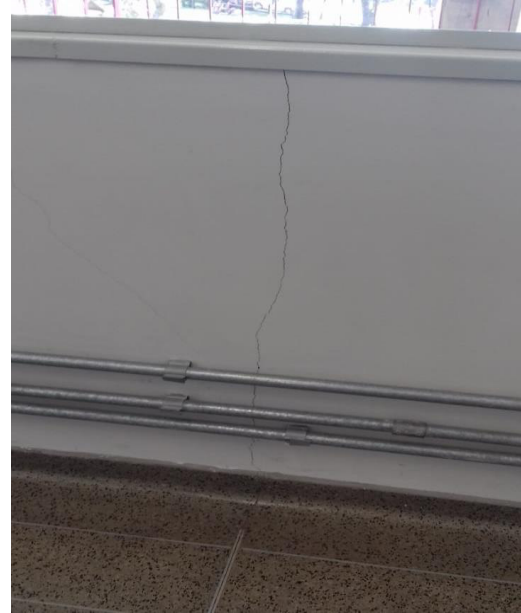
**JB 1276 B 1 Biblio ObrCiv - Rachaduras na parede da biblioteca - Foto A1**

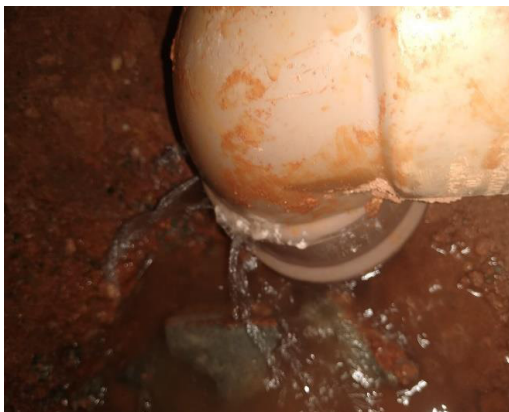
Tubulação com vazamento

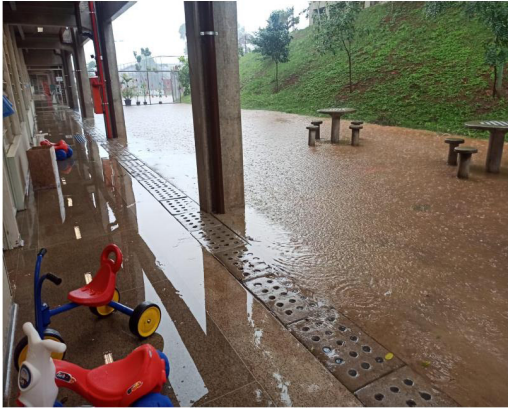
| CEU JOSÉ BONIFÁCIO | |
|---|---|
| <p><i>Alagamento na área do CEMEI</i></p> | <p><i>Desabamento do forro do teatro</i></p> |

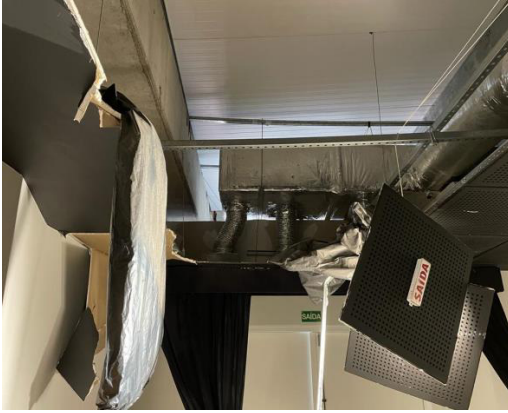
| CEU JOSÉ BONIFÁCIO | |
|---|---|
| <p><i>Desabamento do forro do teatro</i></p> | <p><i>Infiltração na parede da biblioteca</i></p> |

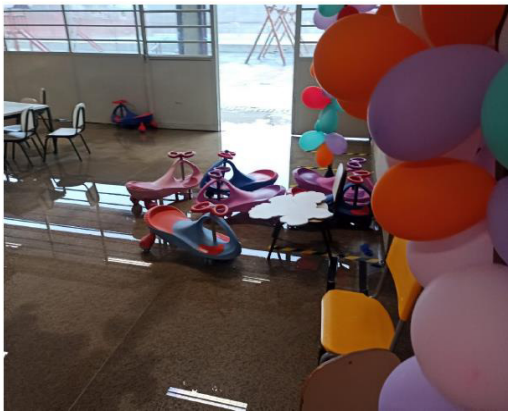
| CEU JOSÉ BONIFÁCIO | |
|---|---|
| <p><i>Alagamento na área do CEMEI</i></p> | <p><i>Alagamento no CEU</i></p> |

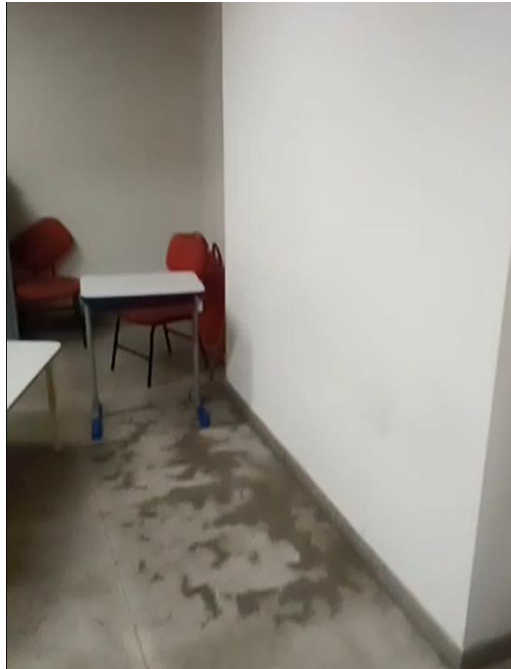
**Foto 1:** Piso da sala molhada

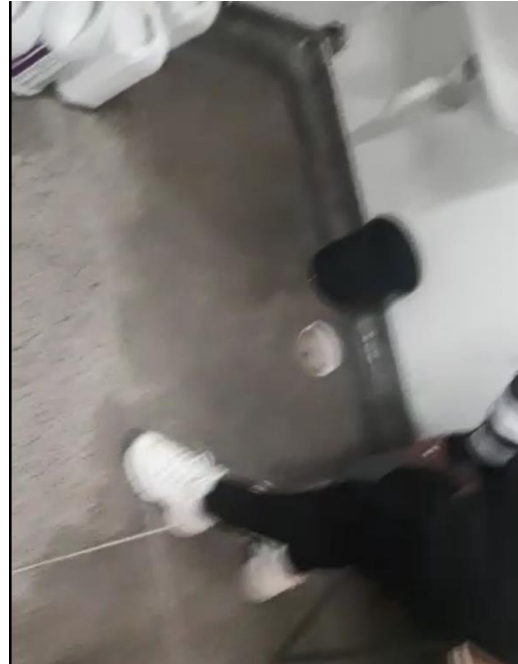
**Foto 6:** Sala da Limpeza com piso enxarcado e água brotando do rodapé

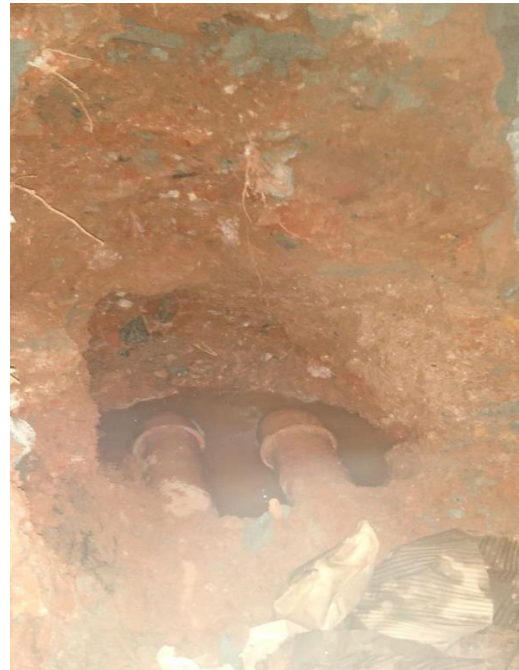
**Foto 18:** Tubulação com vazamento encontrada

Em 20.03, retirada da tubulação com vazamento e reparo com conexões novas, ramal de tubulação novo realizado com cola recomendada pelo fabricante (fotos 24 a 26).

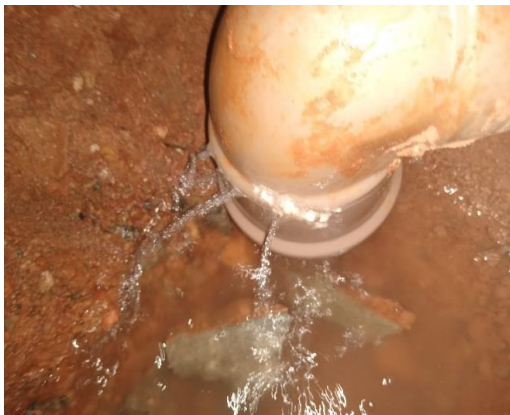
**Foto 19:** Tubulação com vazamento

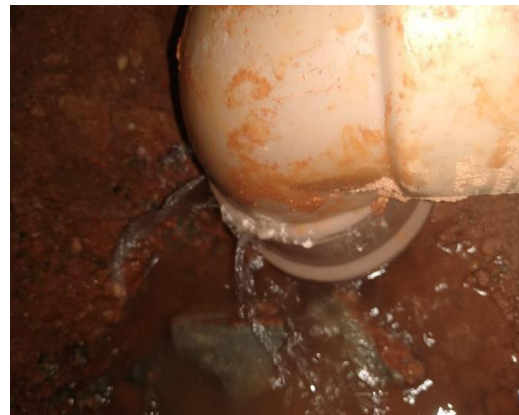
**Foto 20:** Tubulação com vazamento

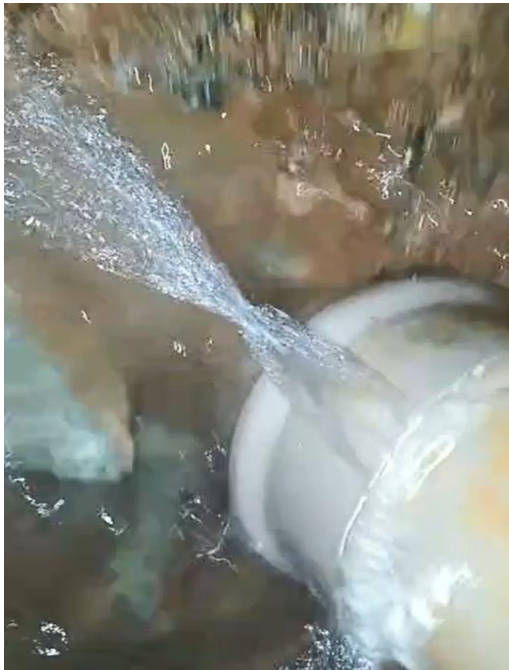
**Foto 21:** Tubulação com vazamento

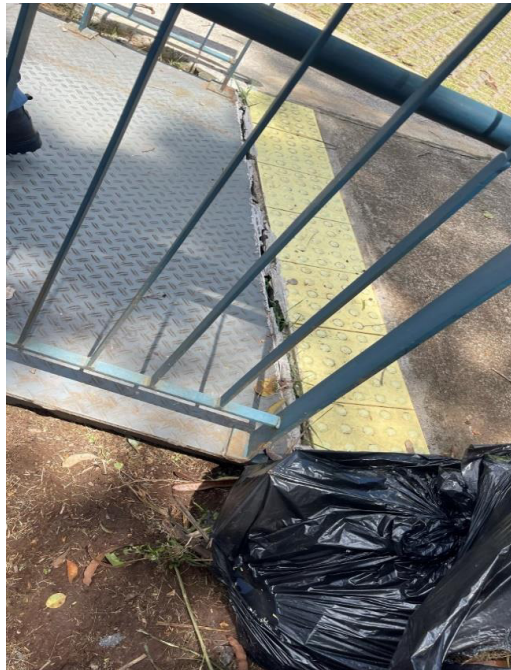
TR - Fissura - Junta de dilatação diferença de material - Estacionamento e Passarela - 09.03.23

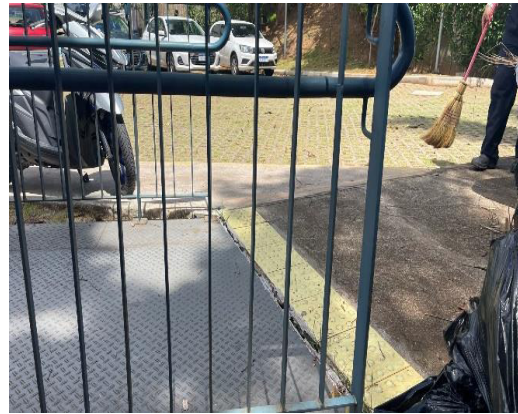
TR - Fissura - Junta de dilatação diferença de material - Estacionamento e Passarela - 09.03.23

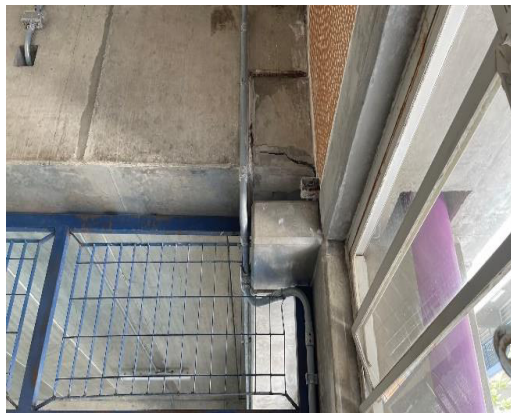
Trinca - Estrutura na piscina interna - 09.03.23

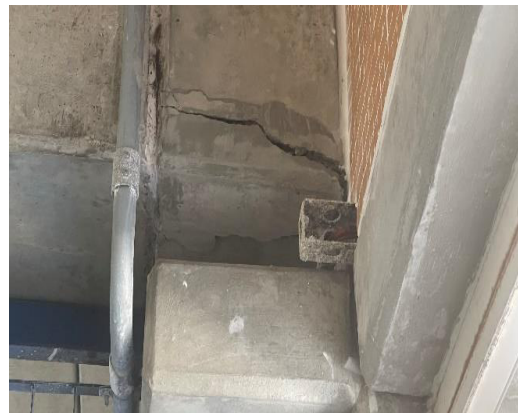
Trinca - Estrutura na piscina interna - 09.03.23

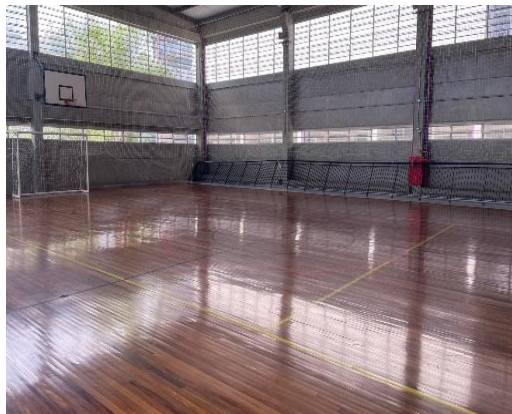
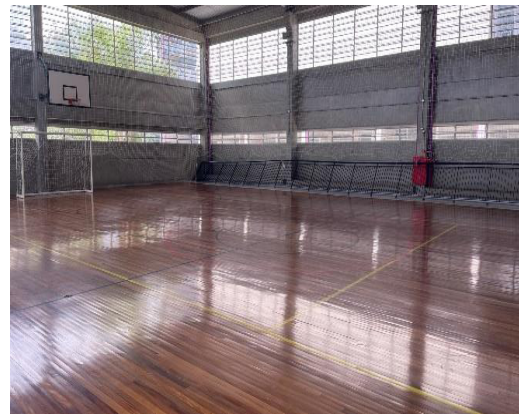
Quadra - Gradil solto - 09.03.23

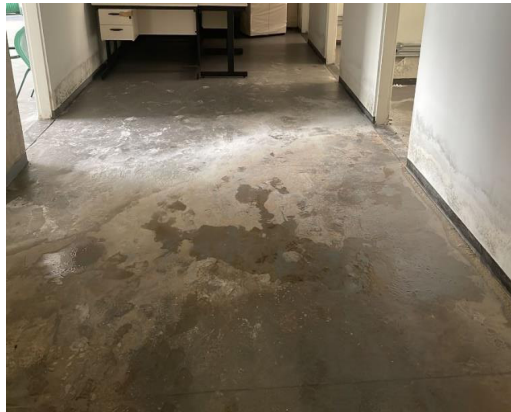
Manchas no piso causadas pela umidade no solo.

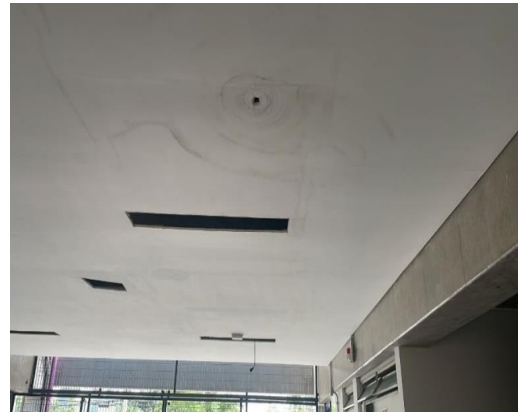
Umidade no forro causada por vazamento na rede Hidráulica.

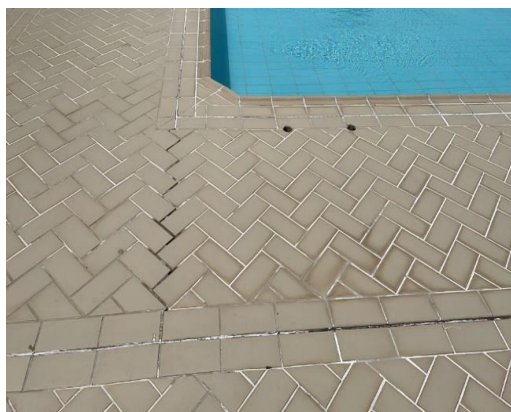
Trincas no deck da piscina, foram apontadas como manutenção.

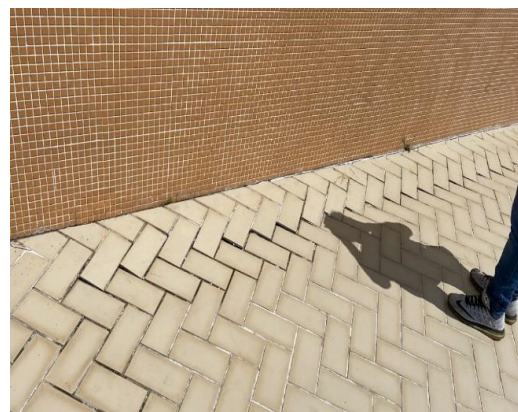
Recalque do muro (Região da piscina).

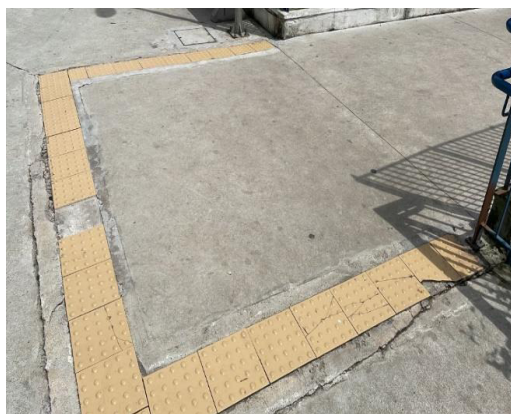
Trinca entre a junção da passarela metálica e o piso de concreto.

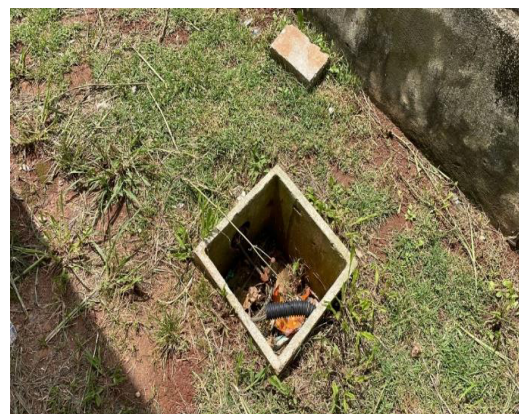
Caixas sem tampa, podendo ocasionar acidentes.

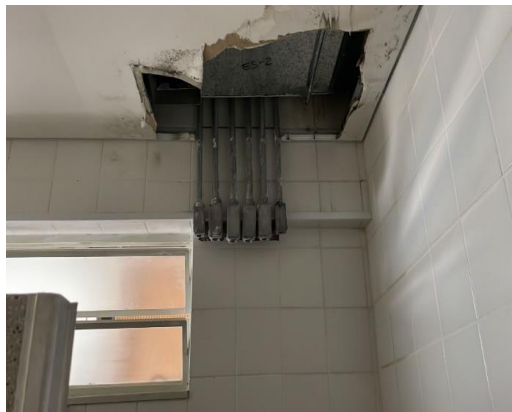
Forro danificado devido a infiltração na cobertura.

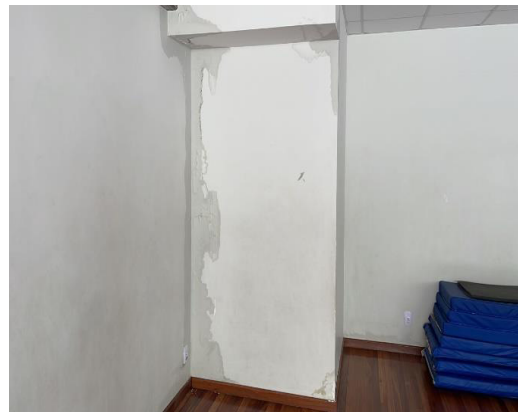
Umidade na parede da sala de dança 1, causada pela infiltração na cobertura.

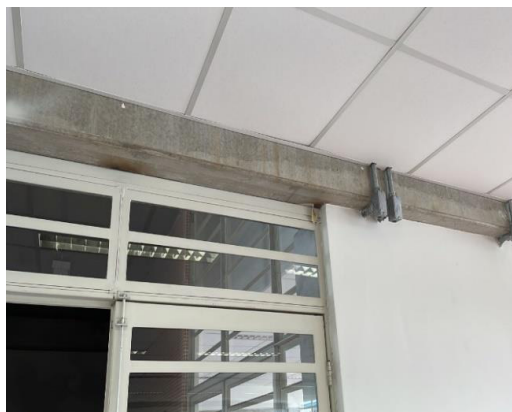
Umidade na parede da sala de dança 2, causada pela infiltração na cobertura.

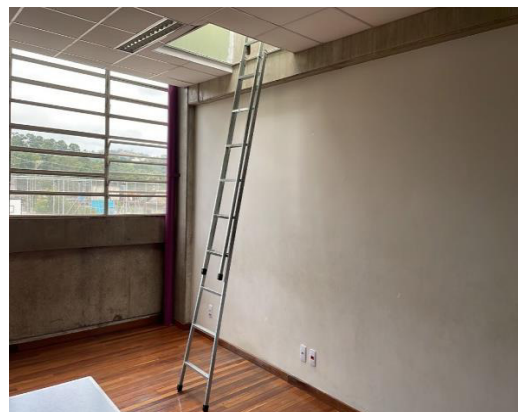
Infiltração no acesso a cobertura, sala de dança 3.

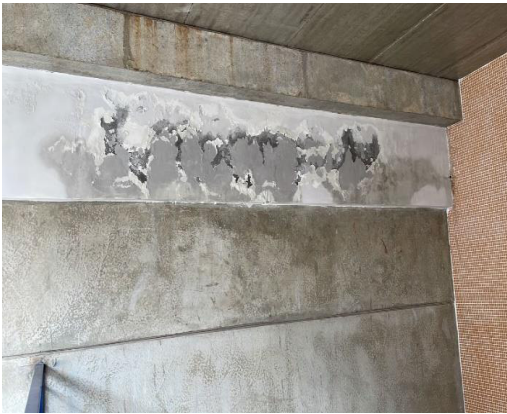
Umidade constante na parede.

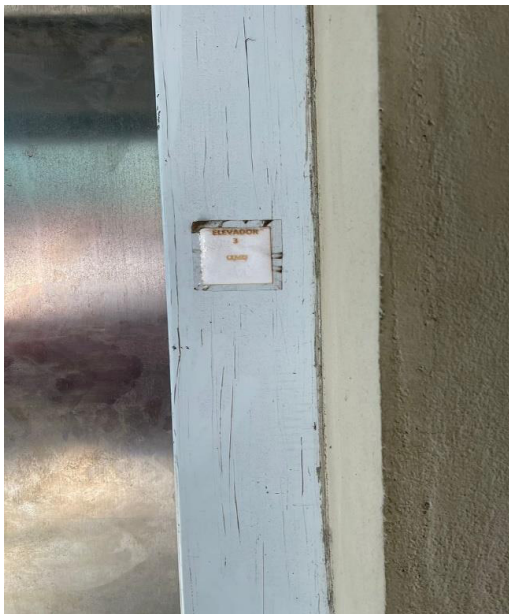
**Foto 9**  
**Elevador 3 CEMEI** – Elevador externo com infiltração por deficiência de impermeabilização da laje e paredes

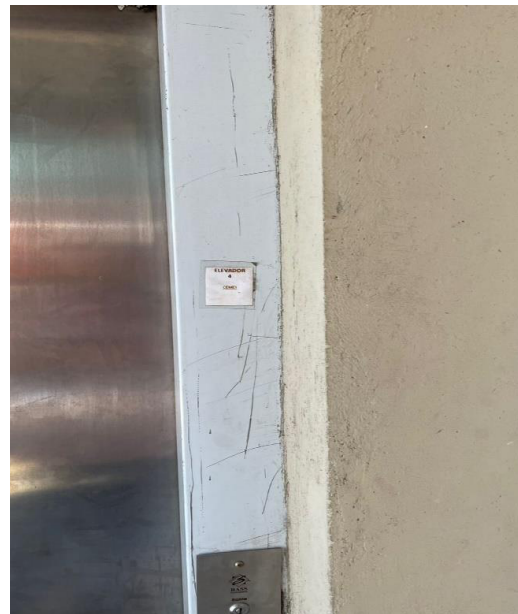
**Foto 10**  
**Elevador 4 CEMEI** – Elevador externo com infiltração por deficiência de impermeabilização da laje e paredes

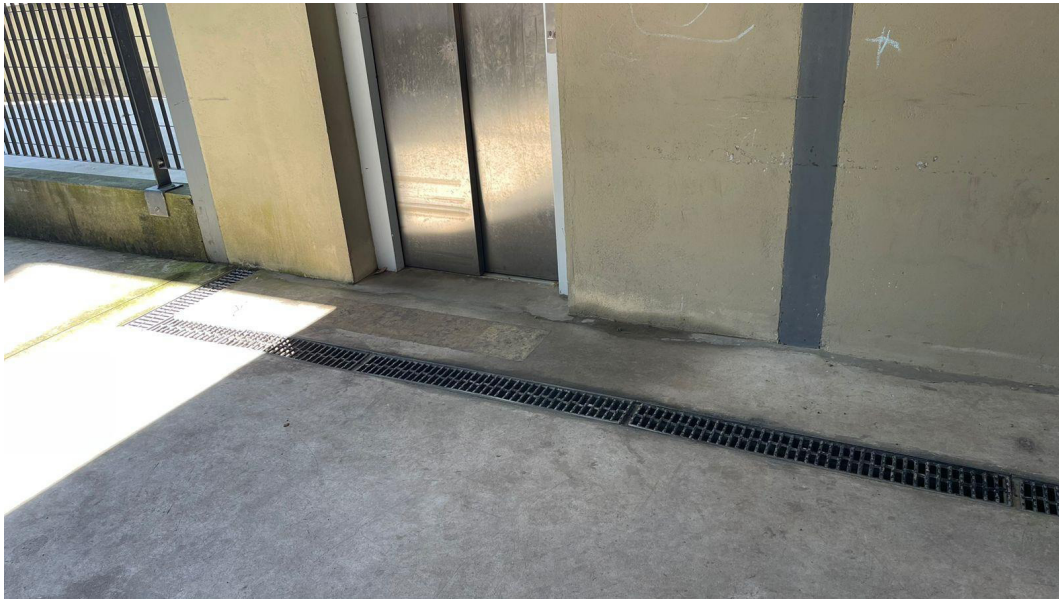
**Foto 11**

**Elevador 3 CEMEI** – Elevador externo área aberta sofre impacto direto com umidade causada na ocorrência de chuvas com vento, observar umidade excessiva na mureta e chão com empossamento de água, falta caimento adequado para a drenagem.

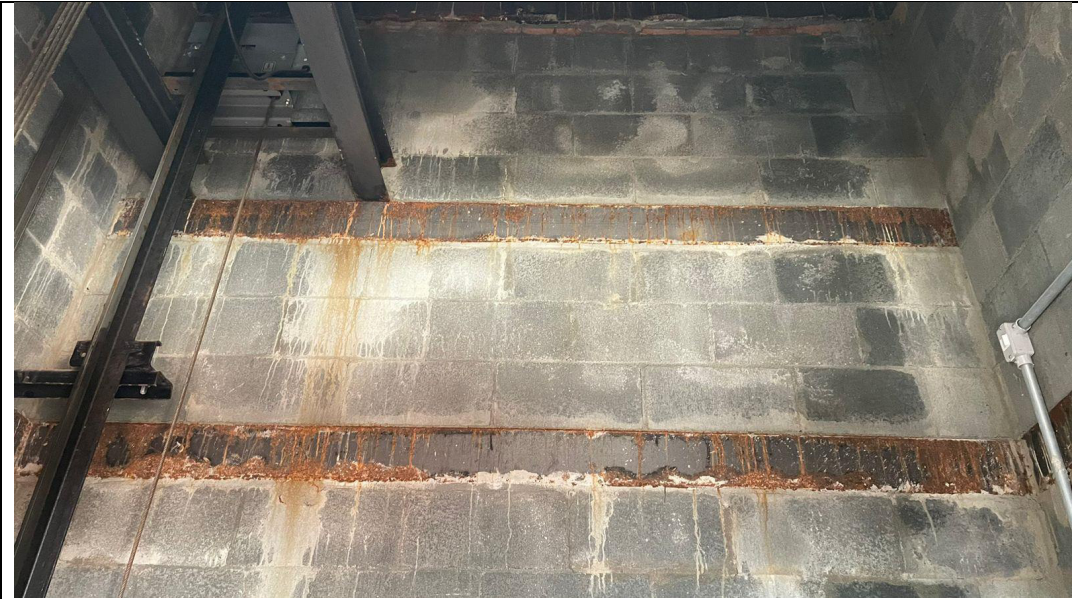
**Foto 16**

**Elevador 3 CEMEI** – Caixa Estrutural do Elevador apresenta infiltração devido a deficiência da impermeabilização e enferrujamento da estrutura metálica

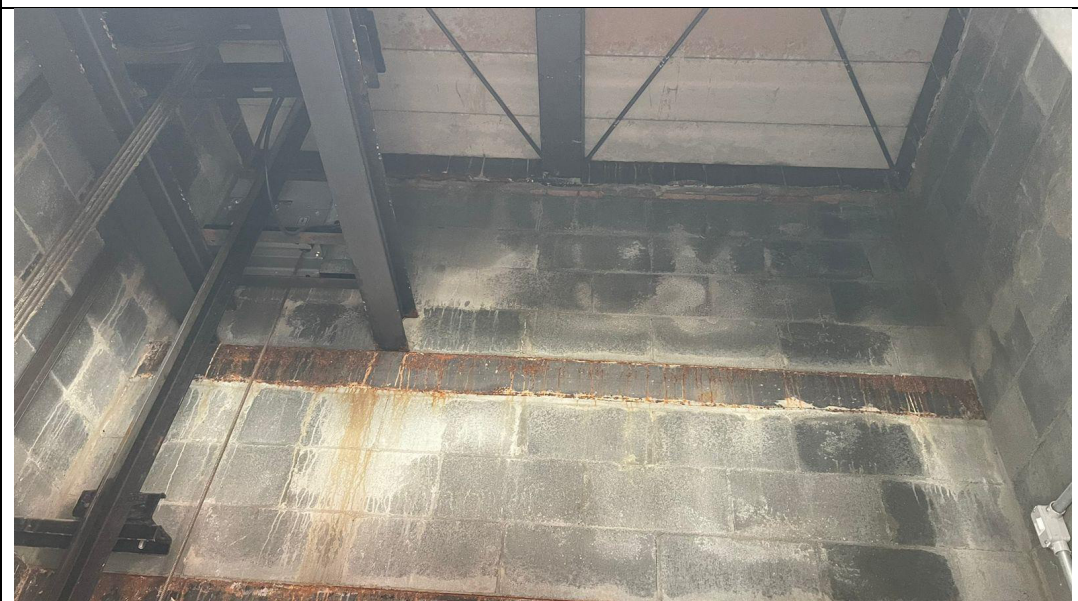
**Foto 17**

**Elevador 9 CEMEI** – Caixa Estrutural do Elevador apresenta infiltração devido a deficiência da impermeabilização e enferrujamento da estrutura metálica
