**PREFEITURA DO MUNICÍPIO DE SÃO PAULO****GABINETE DO PREFEITO****OFÍCIO AO LEGISLATIVO****Ofício ATL SEI nº 100314329**

Reportando-me ao Ofício acima referenciado, em atenção ao Requerimento RDS nº 39/2023, de autoria do Vereador Rubinho Nunes, restituo-lhe o presente instruído com cópia das informações prestadas pelo Departamento de Zeladoria Urbana (DZU), vinculado a Secretaria Municipal das Subprefeituras (SMSUB), a respeito da Operação Tapa-Buraco, diante da noticiada precariedade das condições do asfalto da Rua Campeadores, altura do nº 180 - Jardim Santa Emília.

**PROCESSO 6010.2023/0000200-9****Informação SMSUB/DZU/GAB Nº 091058041****À PREF/CASA CIVIL/ATL****Sra. Chefe de Gabinete****À SMSUB/GAB****Sra. Chefe de Gabinete****INTERESSADO:** Câmara Municipal de São Paulo/Vereador Rubinho Nunes.**ASSUNTO:** Ofício SGP-23 nº 34/2023 - Requerimento RDS nº 39/2023. Solicitação de informações a respeito da Operação Tapa-Buraco, diante da noticiada precariedade das condições do asfalto da Rua Campeadores, altura do nº 180 - Jardim Santa Emília.

Informamos que o serviço de Tapa-buraco na Rua Campeadores, altura do nº 180 - Jardim Santa Emília foi realizado, conforme fotos encarta

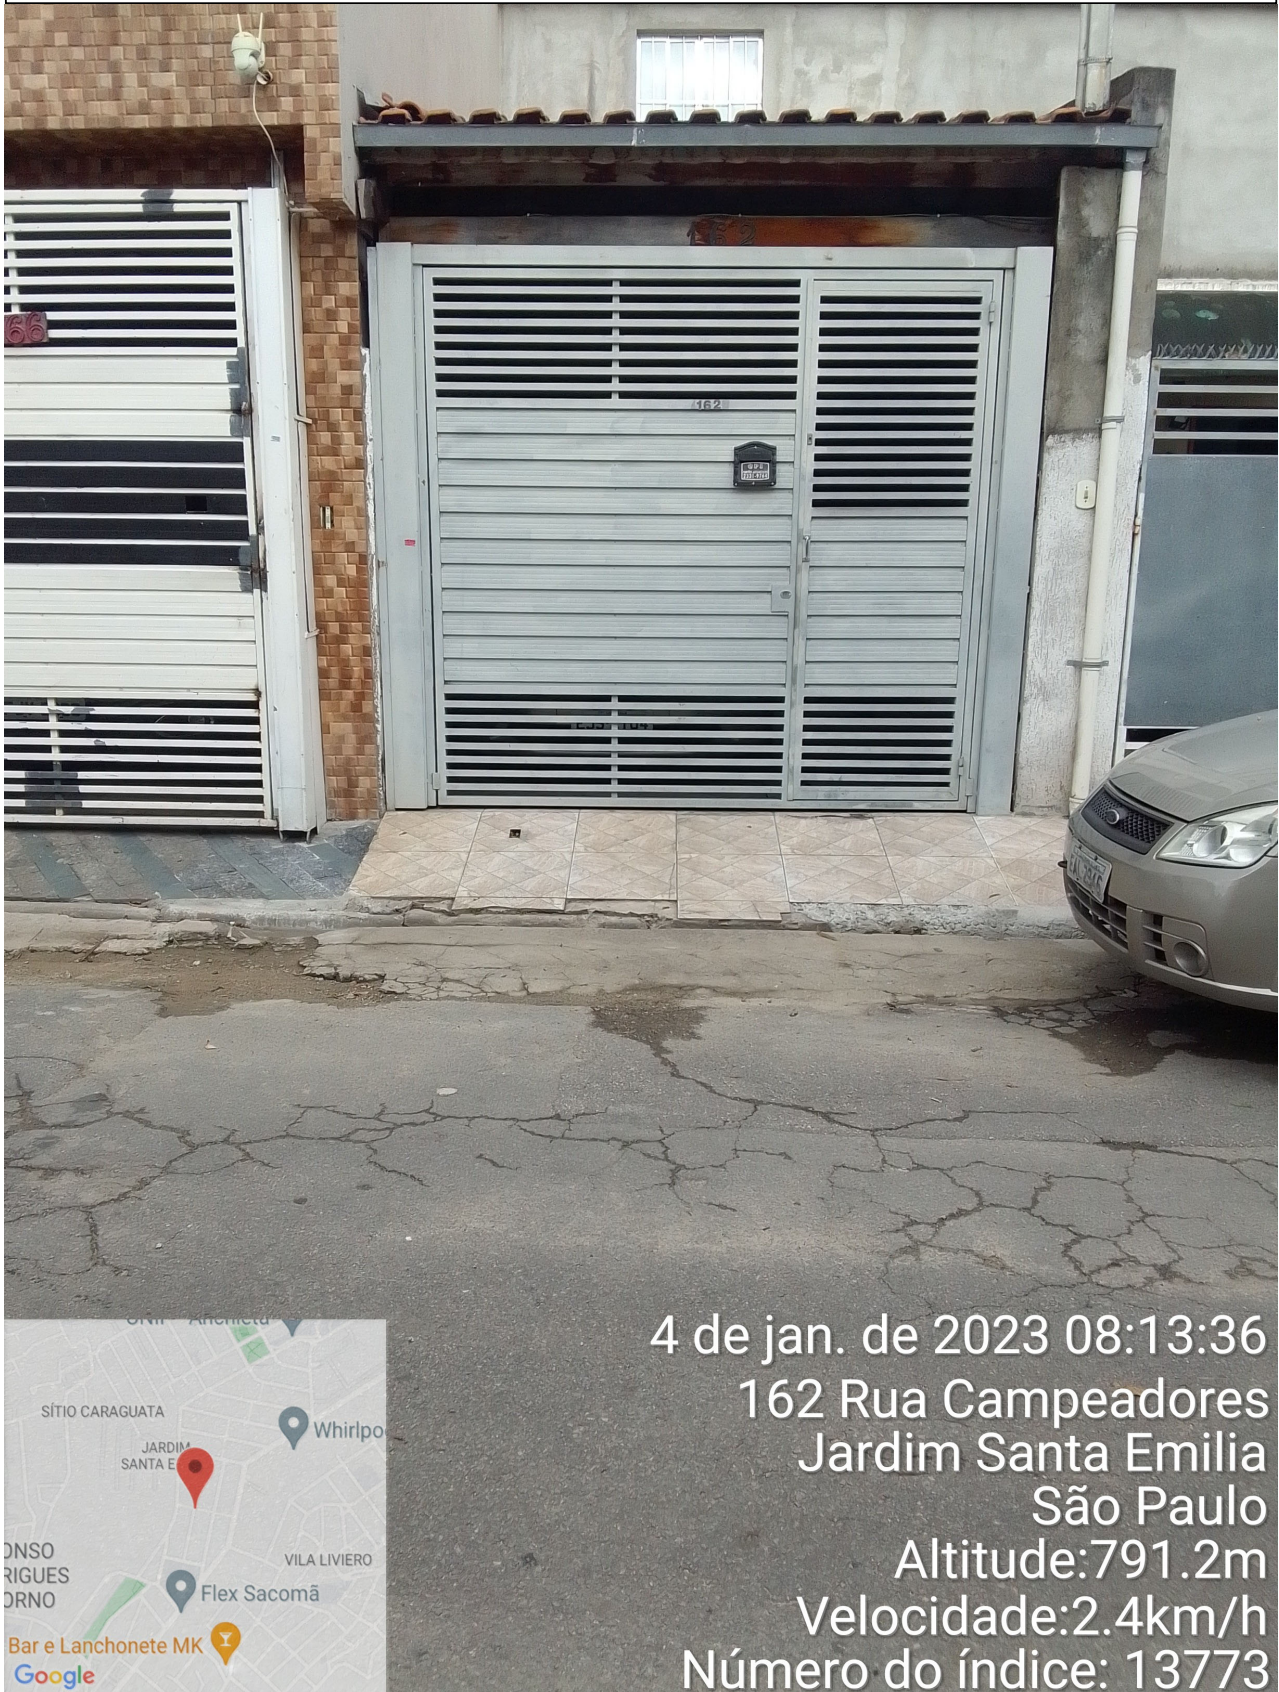
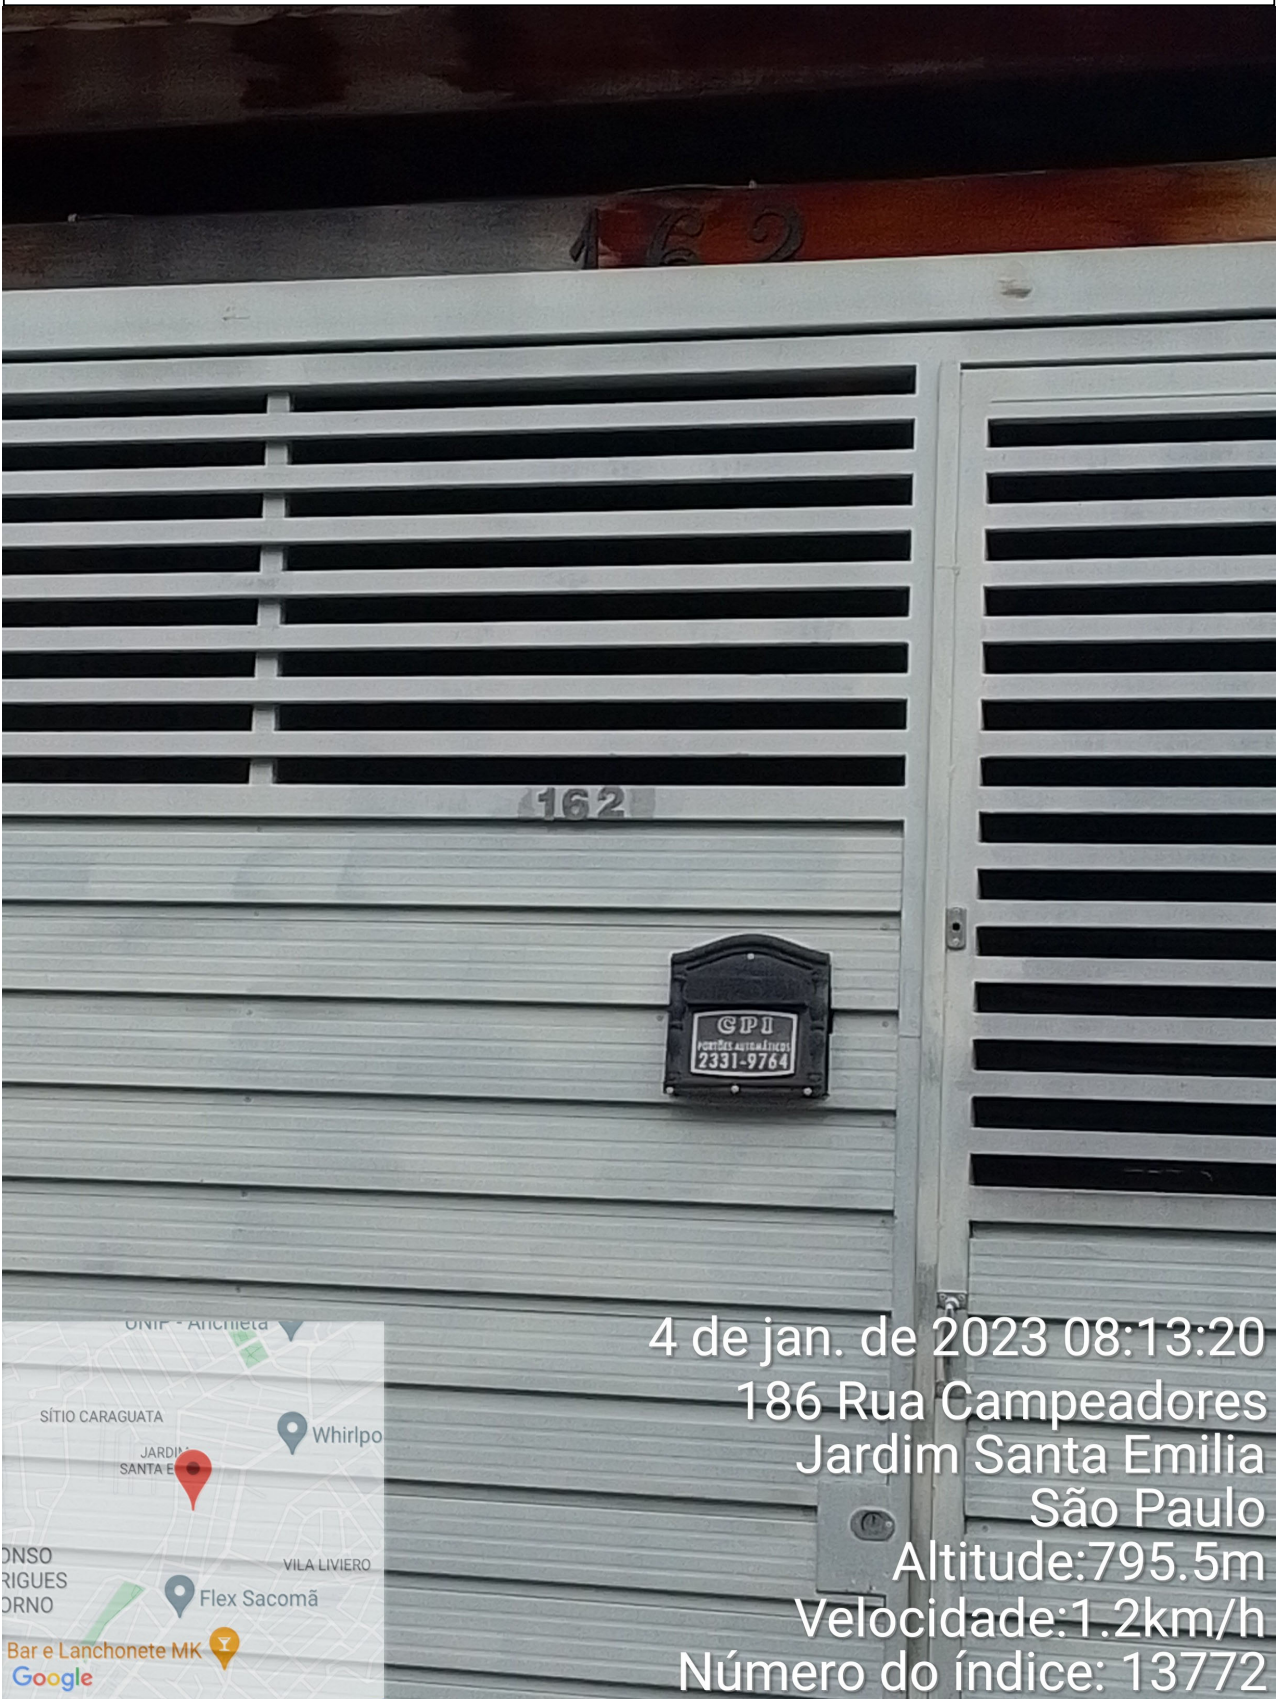
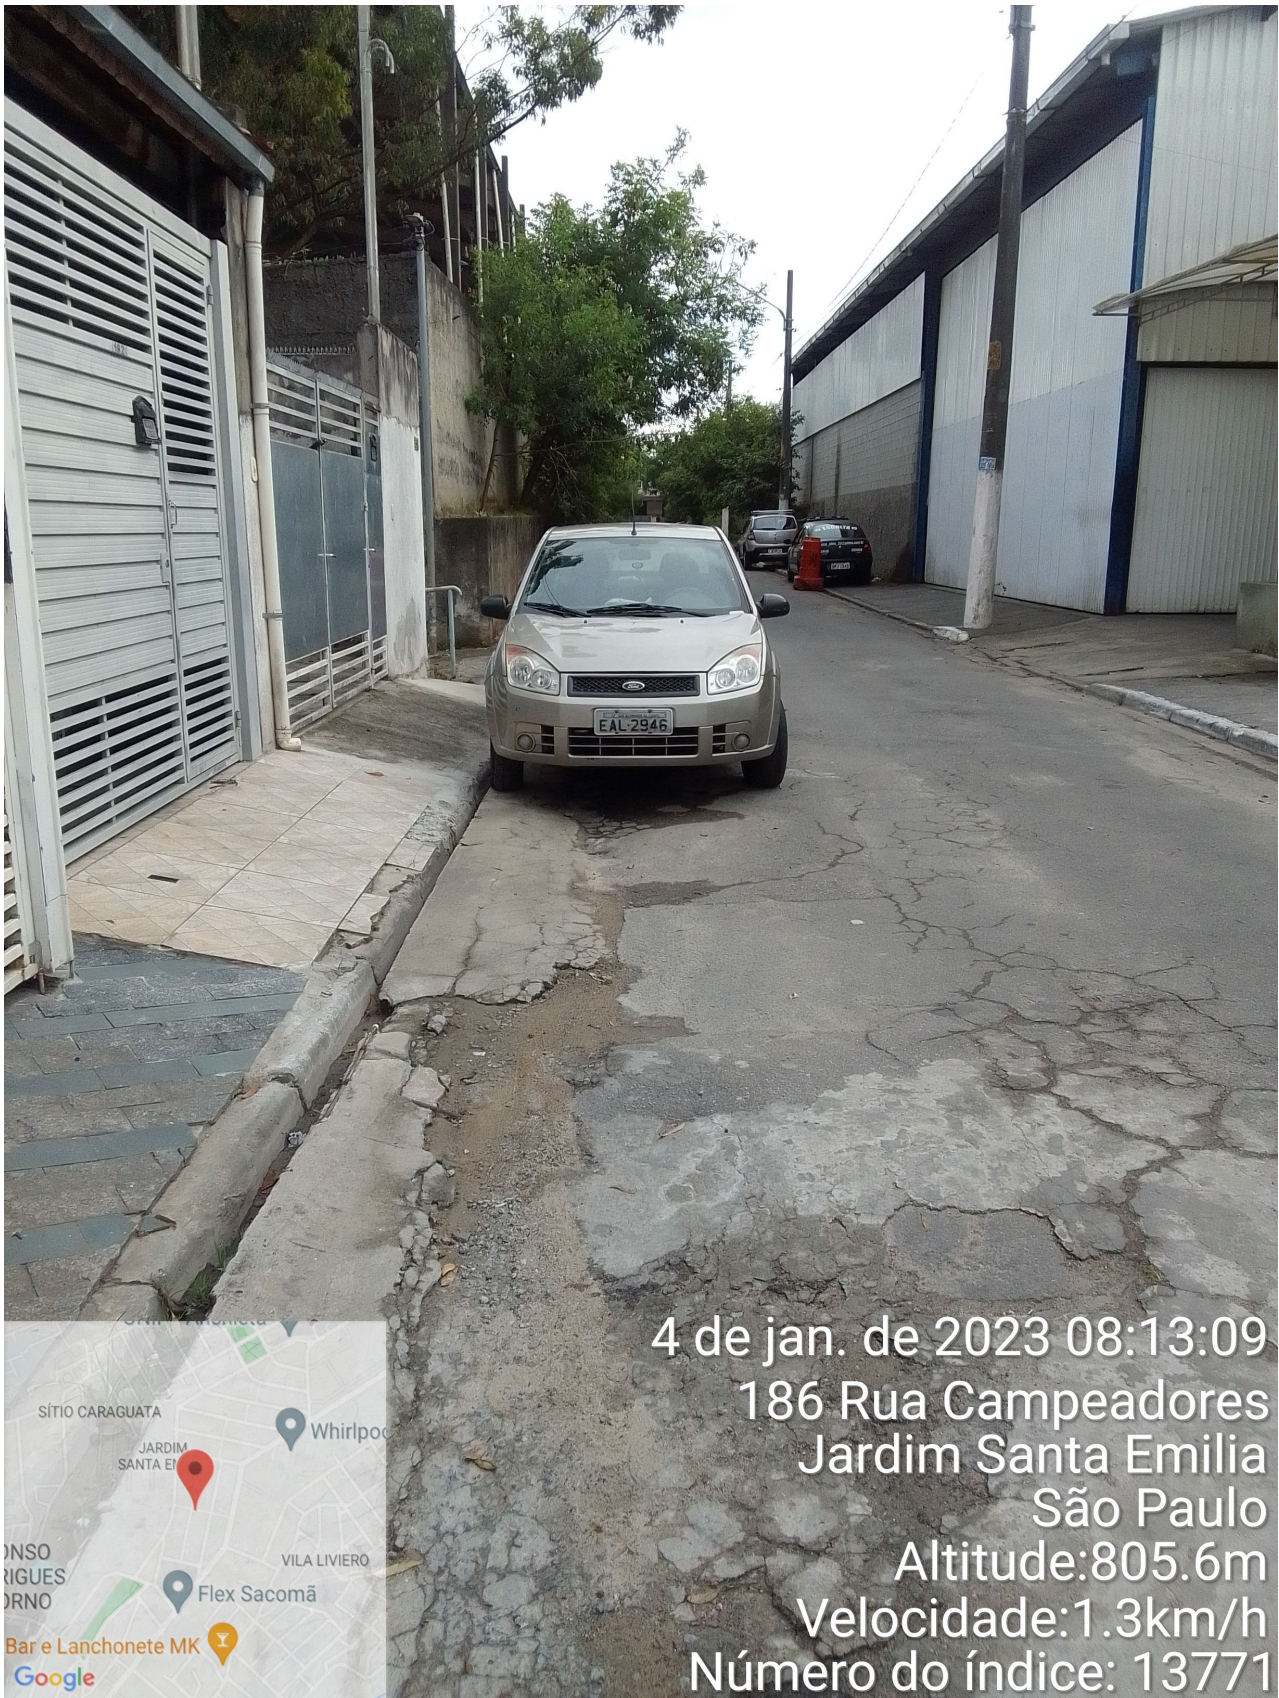
1 | OS TÁPA BURACO CONSERVAÇÃO PAVIMENTO Origem: 6599715 - (Foto Capturada Em: 04/01/23 14:03, Por: Maícon Bispo Fontes Rodrigues)

2 | OS TAPA BURACO CONSERVACAO PAVIMENTO Origem: 6599715 - (Foto Capturada Em: 04/01/23 14:03, Por: Malcon Bispo Fontes Rodrigues)

3 | OS TAPA BURACO CONSERVACAO PAVIMENTO Origem: 6599715 - (Foto Capturada Em: 04/01/23 14:03, Por: Malcon Bispo Fontes Rodrigues)

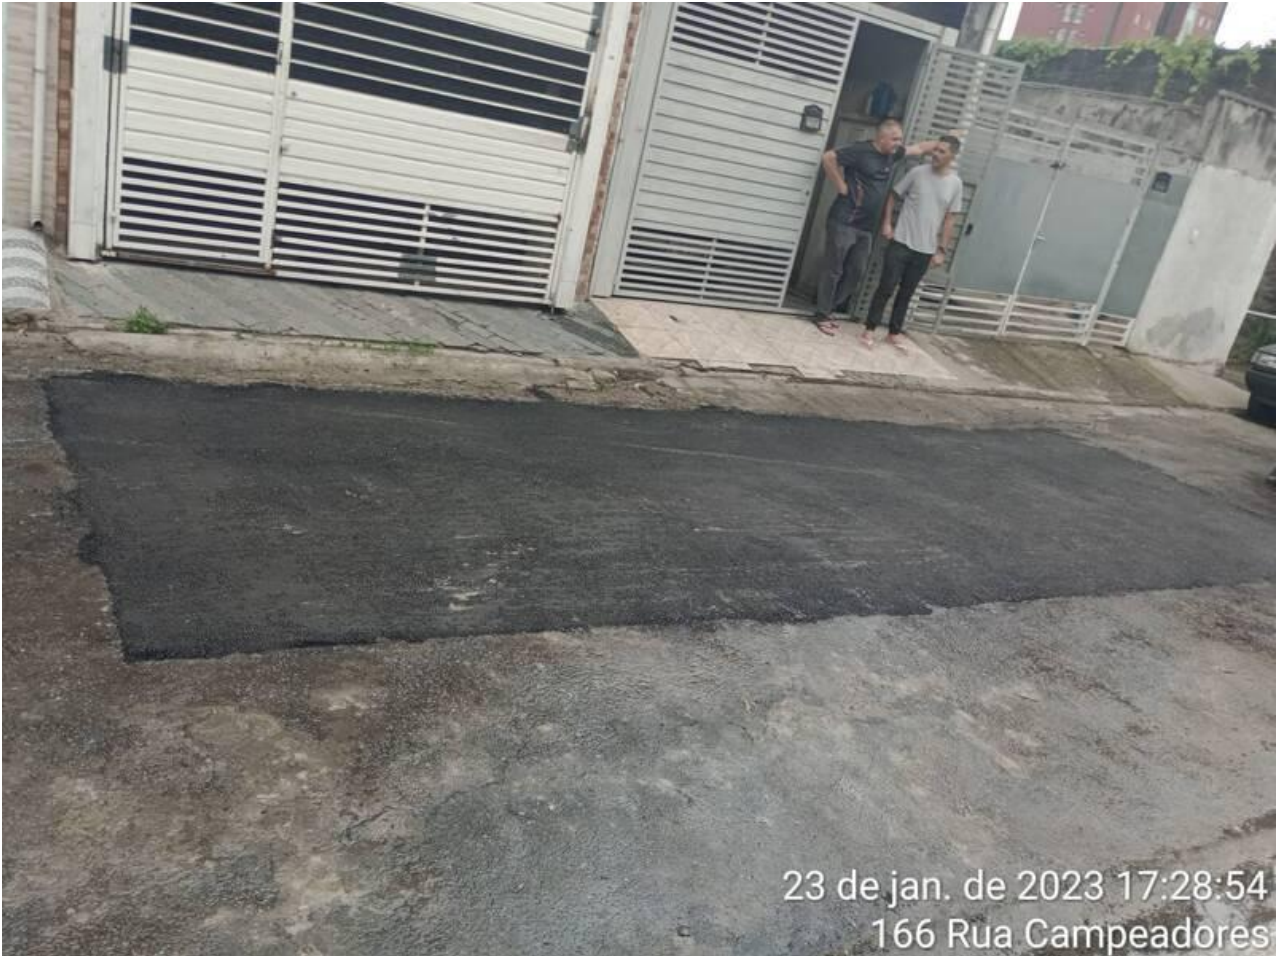
3 | ACABAMENTO → Irregularidade da via após caixa pronta: Item de OS APLICAÇÃO DE MASSA Origem: 6608901 -  
(Foto Capturada Em: 26/01/23 08:56, Por: mxintadm)

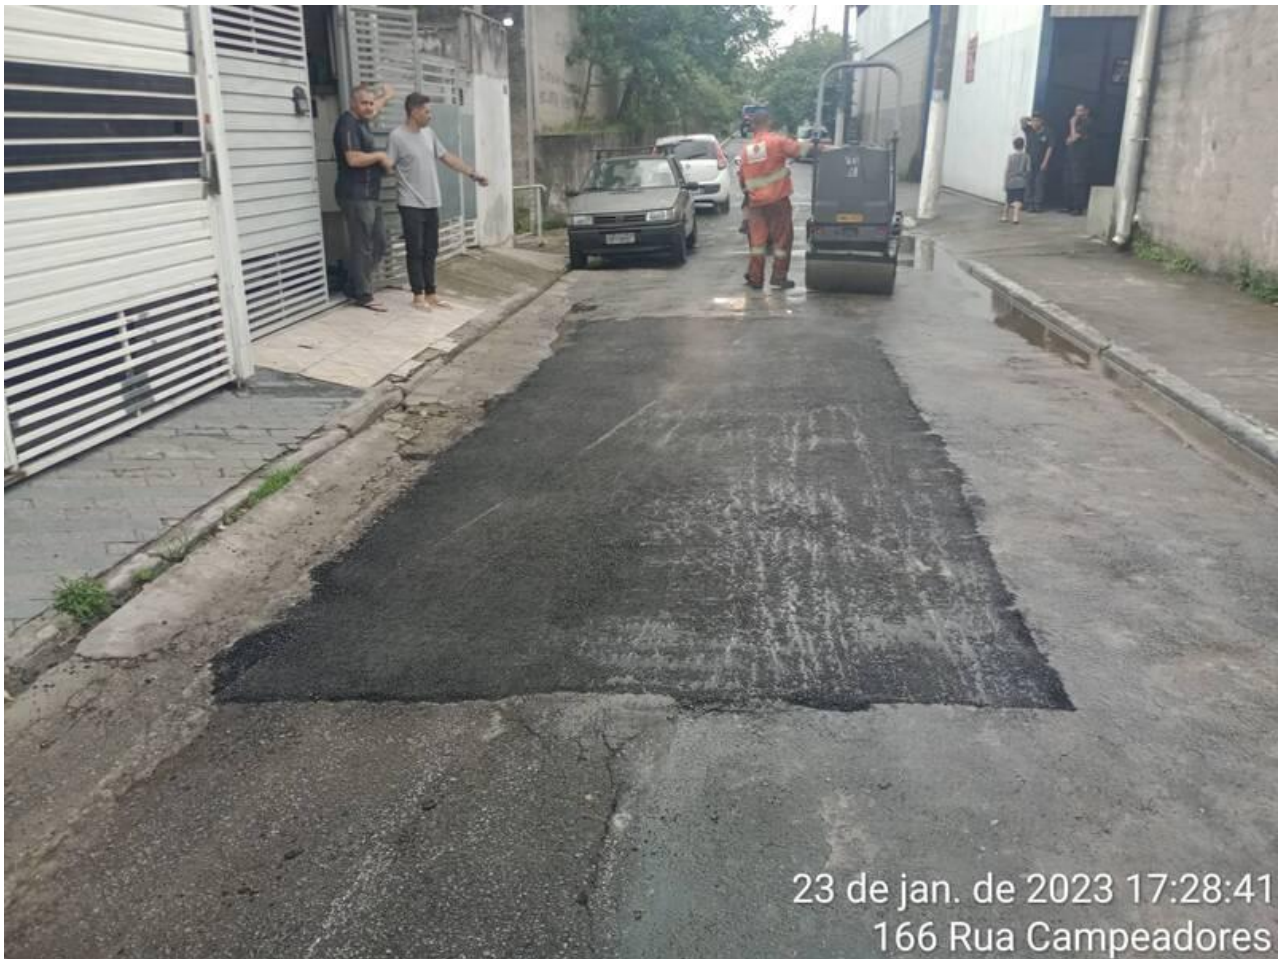
4 | **ACABAMENTO** → Irregularidade da via após caixa pronta: Item de OS **APLICAÇÃO DE MASSA** Origem: 6608901 - (Foto Capturada Em: 26/01/23 08:56, Por: mxintadm)

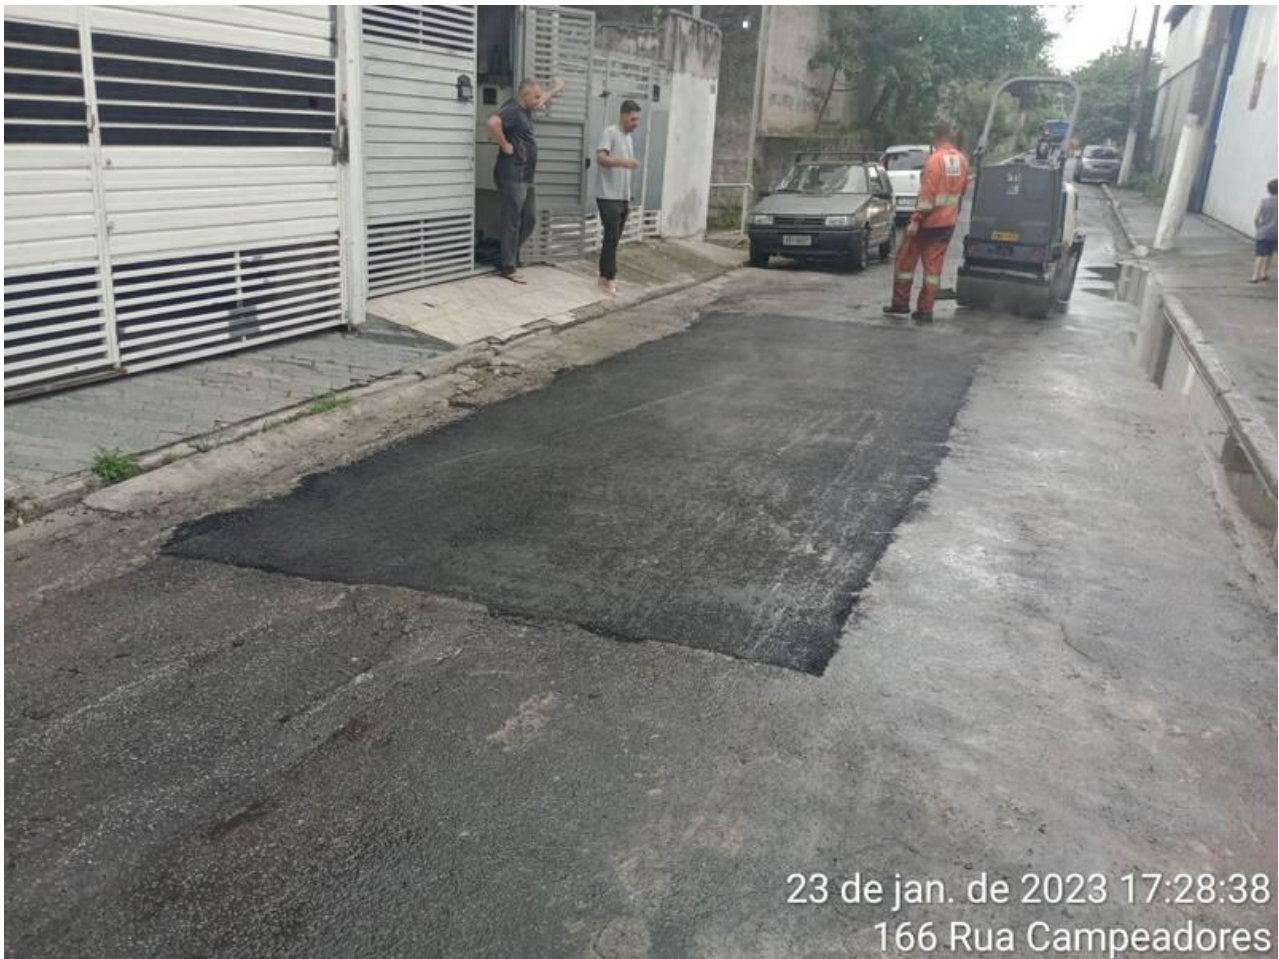
5 | ACABAMENTO → Irregularidade da via após caixa pronta: Item de OS APLICAÇÃO DE MASSA Origem: 6608901 -  
(Foto Capturada Em: 26/01/23 08:56, Por: mxintadm)

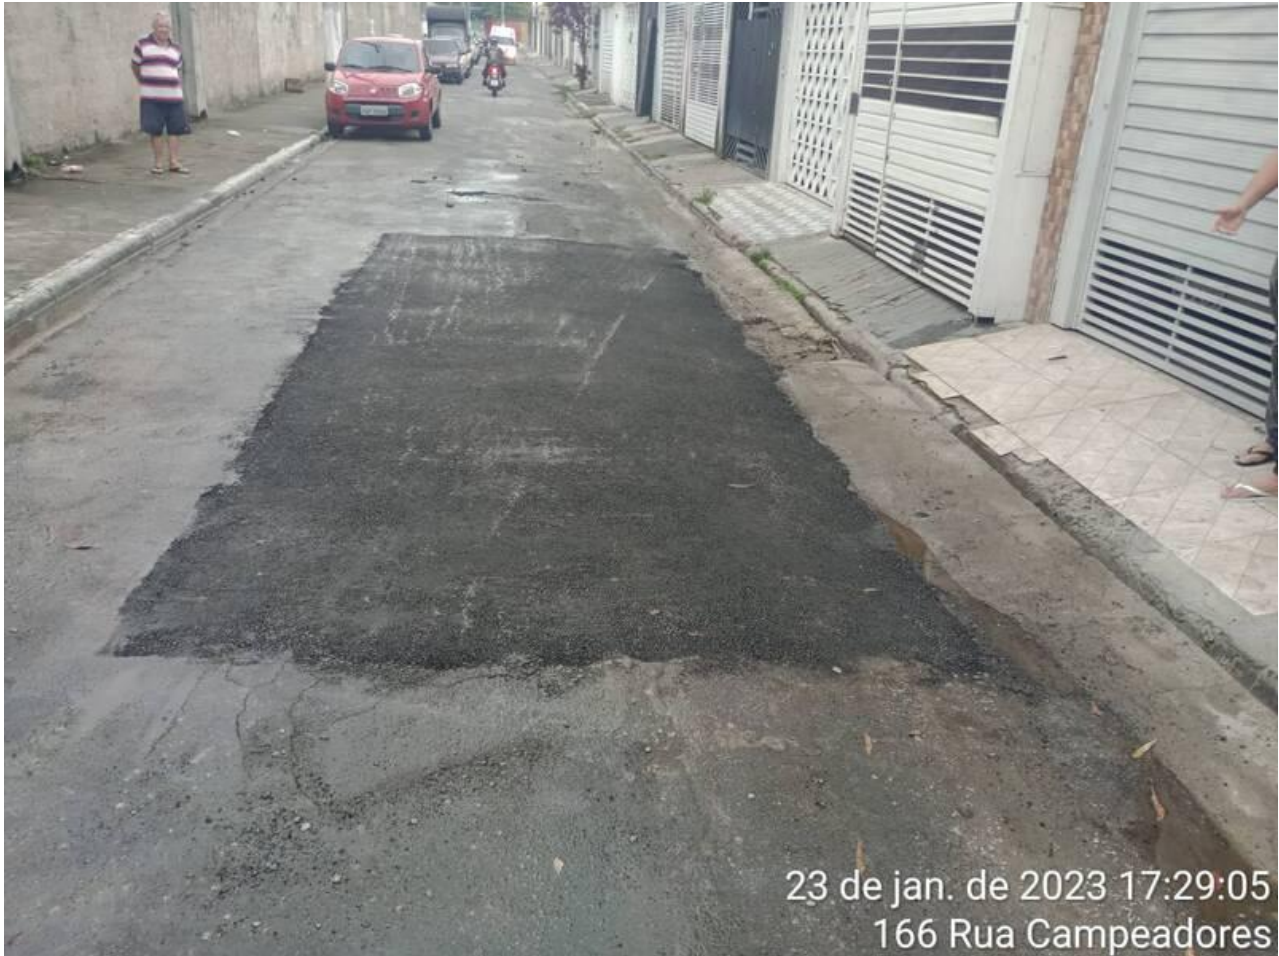
7 | ACABAMENTO → Irregularidade da via após caixa pronta: Item de OS APLICAÇÃO DE MASSA Origem: 6608901 -  
(Foto Capturada Em: 26/01/23 08:56, Por: mxintadm)

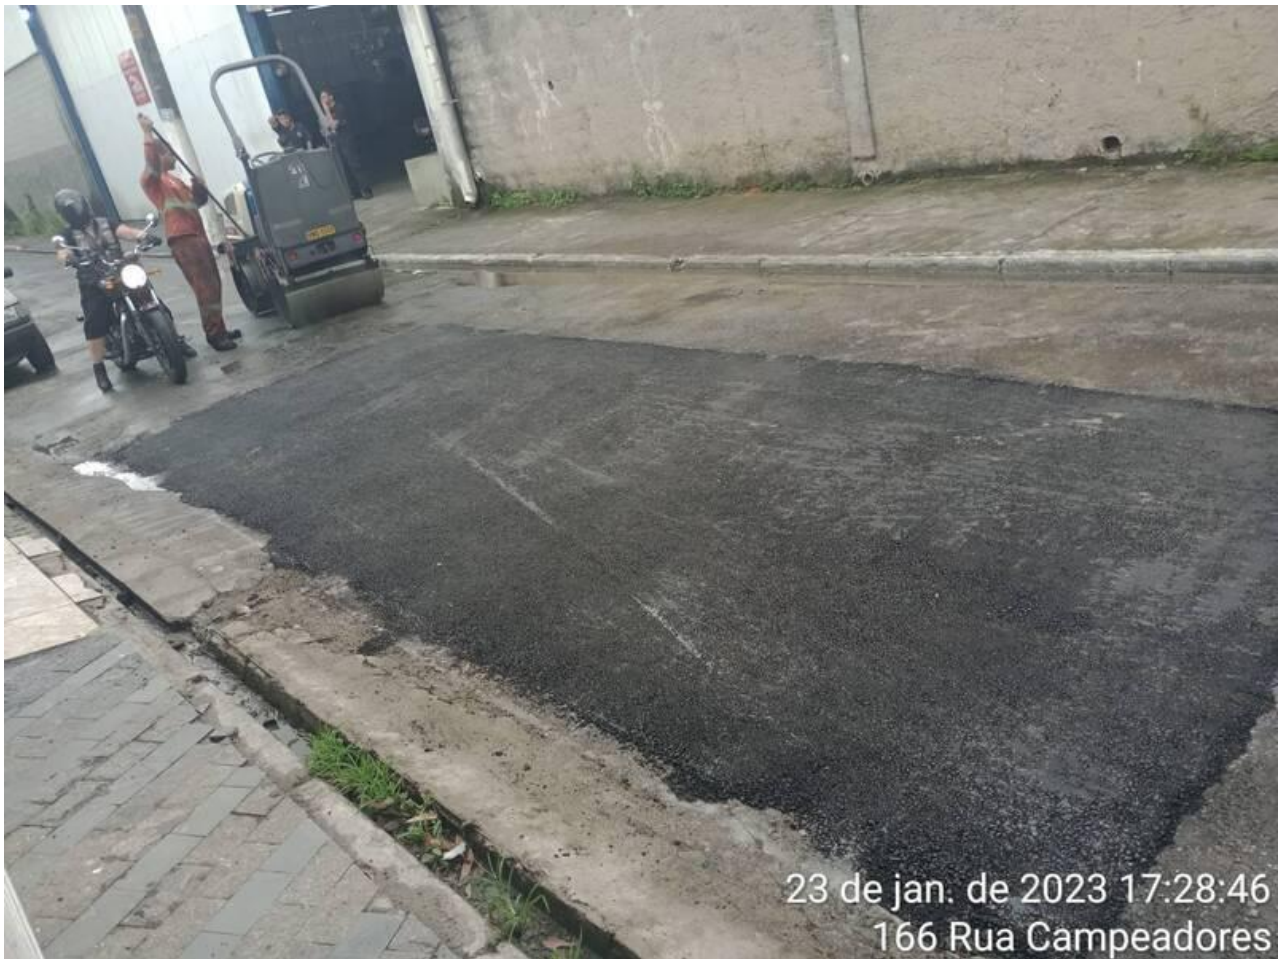
10 | ACABAMENTO → Irregularidade da via após caixa pronta: Item de OS APLICAÇÃO DE MASSA Origem: 6608901 - (Foto Capturada Em: 26/01/23 08:56, Por: mxintadm)

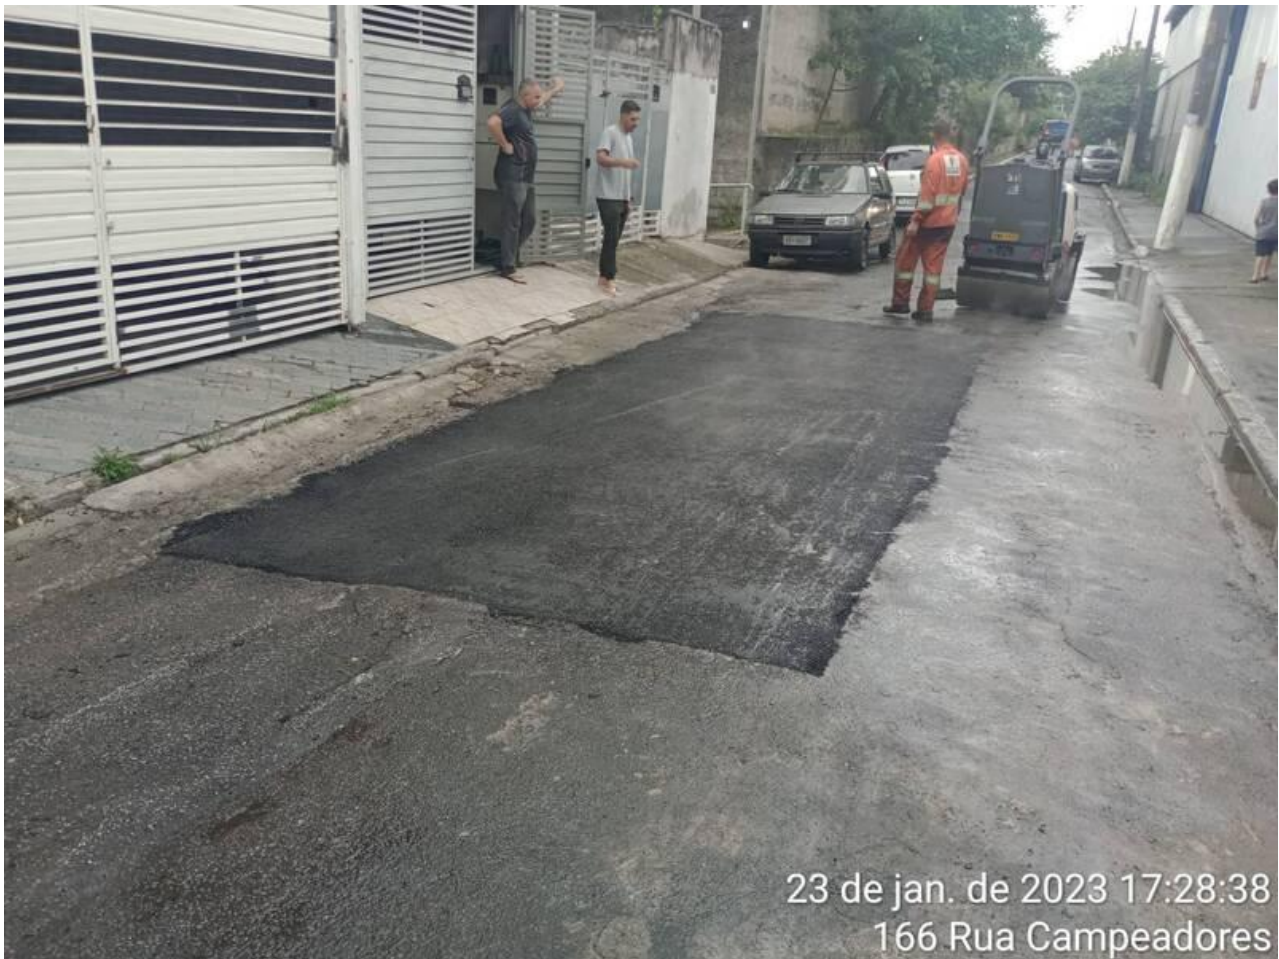
14 | ACABAMENTO → Irregularidade da via após caixa pronta: Item de OS APLICAÇÃO DE MASSA Origem: 6608901 -  
(Foto Capturada Em: 08/03/23 12:59, Por: mxintadm)

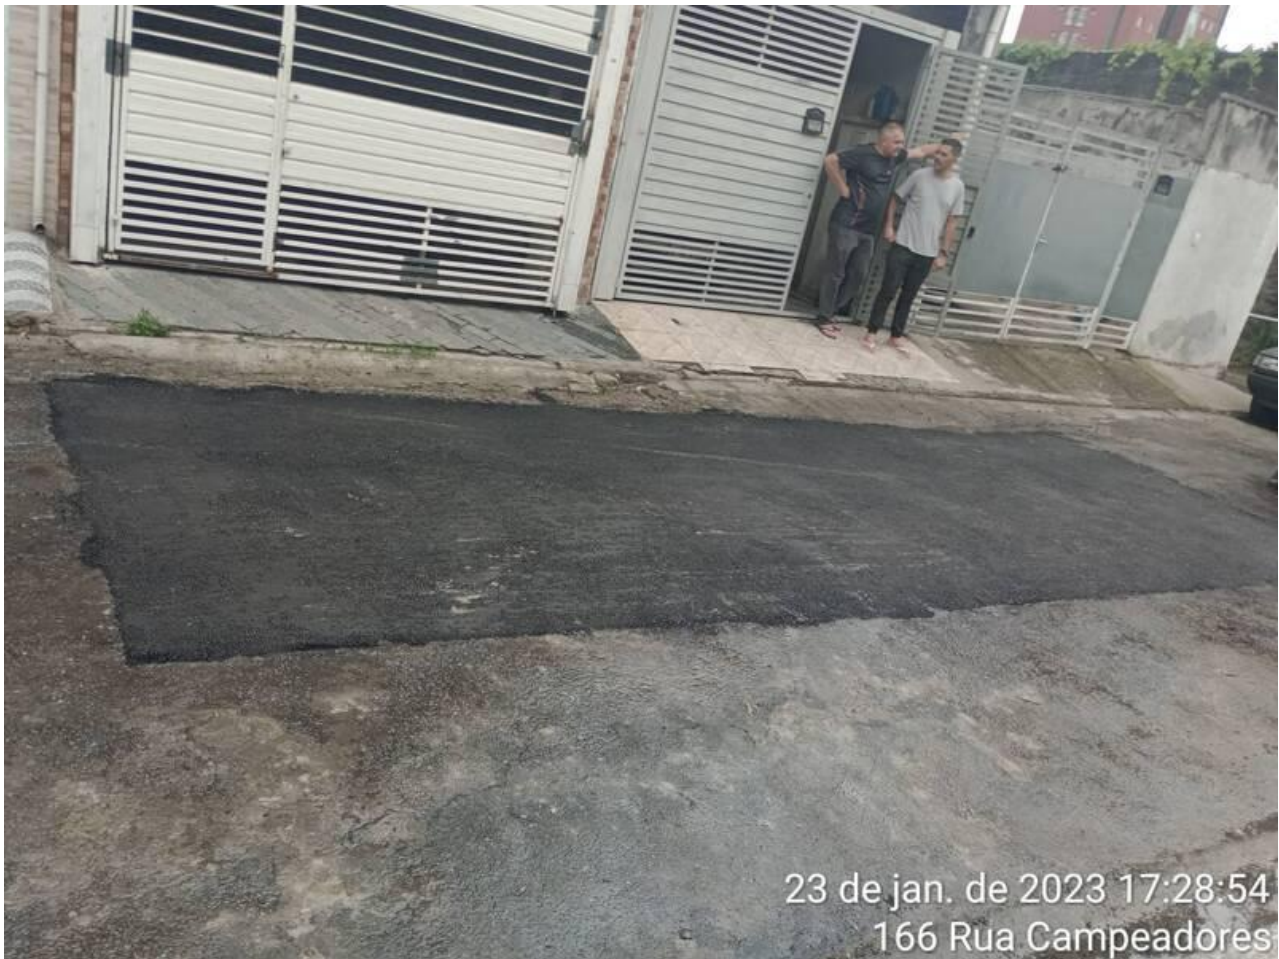
17 | ACABAMENTO → Irregularidade da via após caixa pronta: Item de OS APLICAÇÃO DE MASSA Origem: 6608901 -  
(Foto Capturada Em: 08/03/23 12:59, Por: mxintadm)

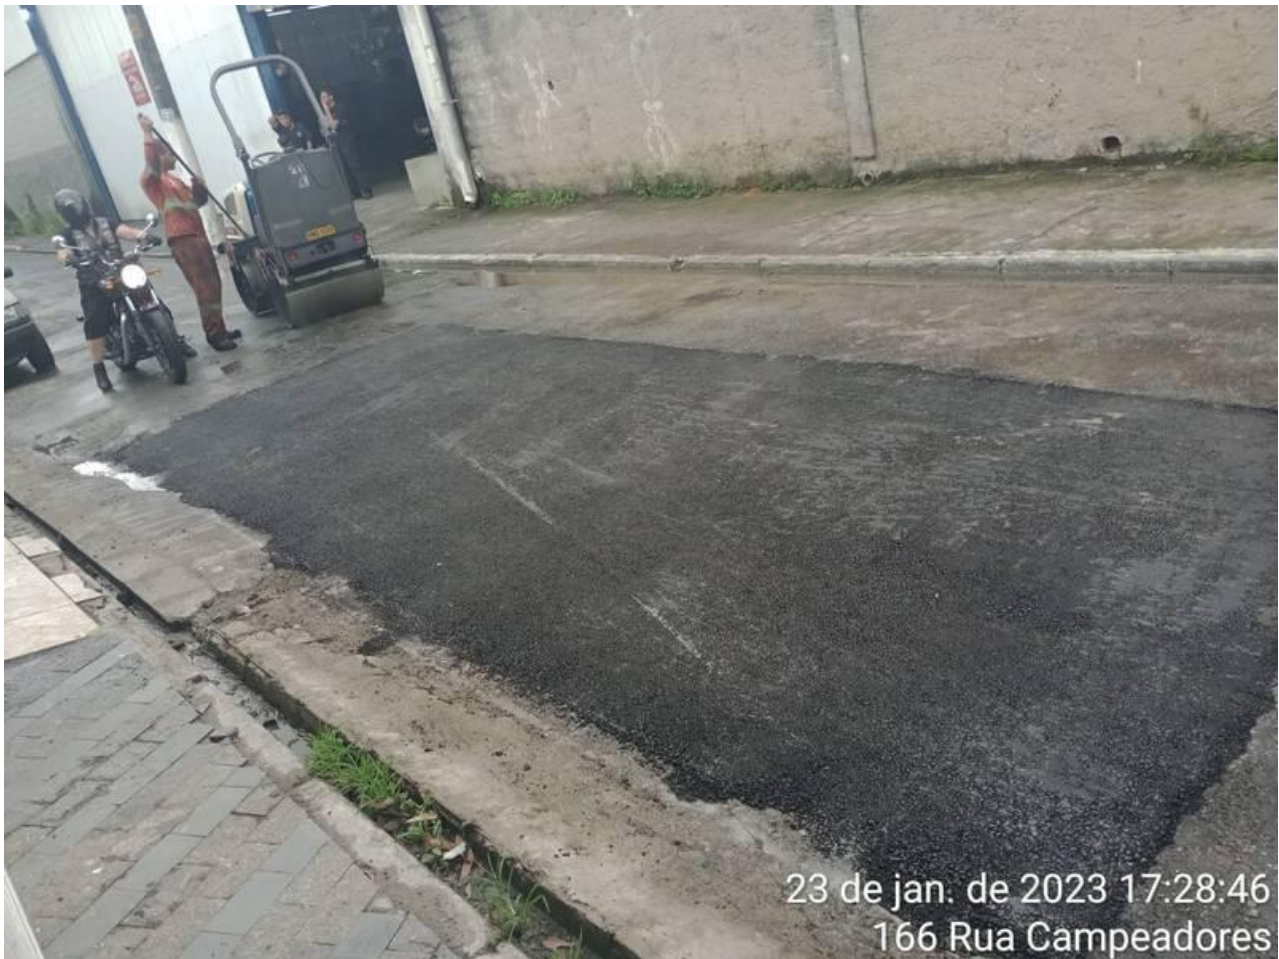
19 | ACABAMENTO → Irregularidade da via após caixa pronta: Item de OS APLICAÇÃO DE MASSA Origem: 6608901 - (Foto Capturada Em: 08/03/23 12:59, Por: mxintadm)

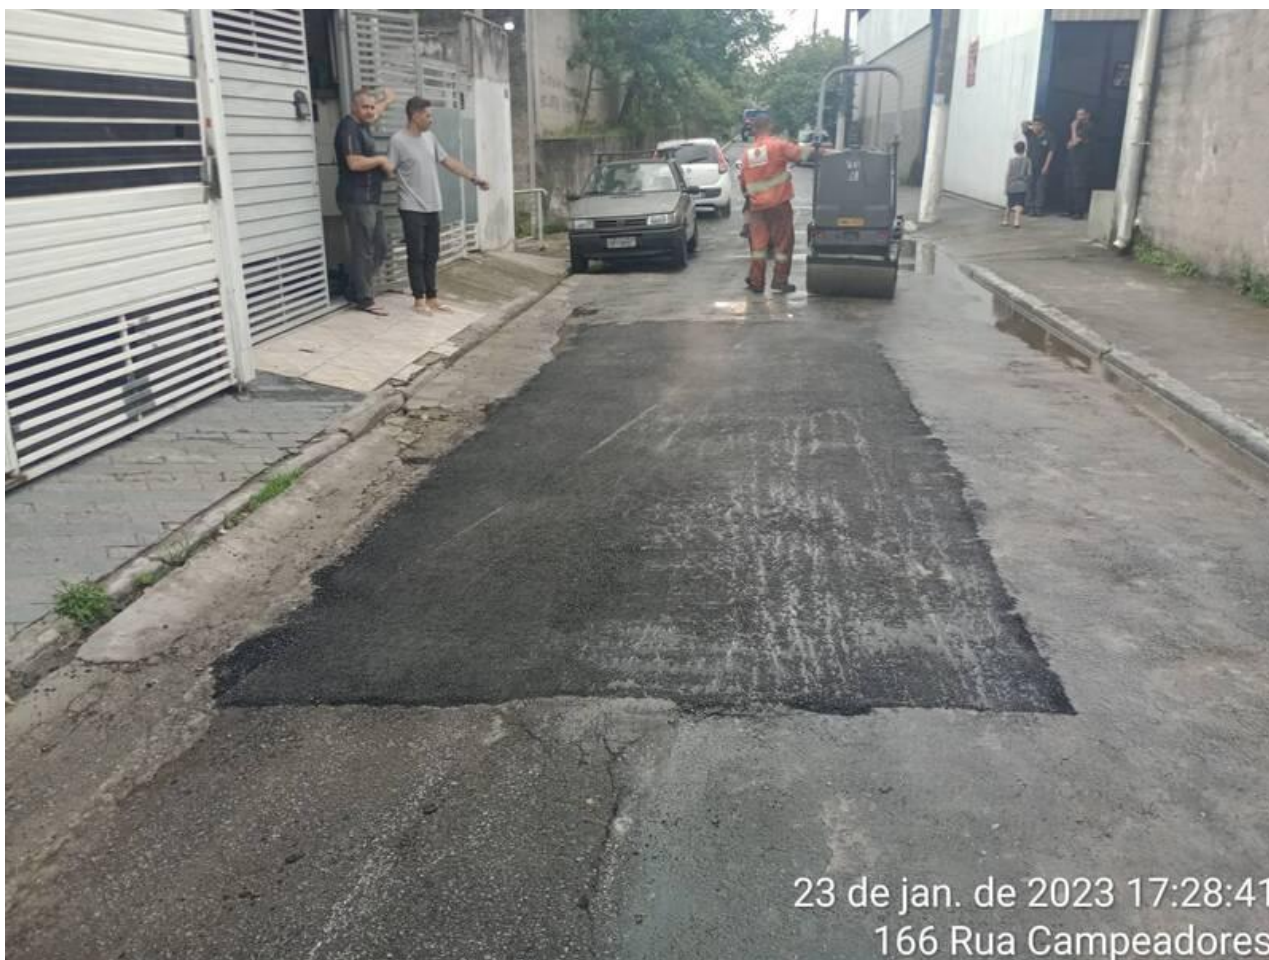
21 | ACABAMENTO → Irregularidade da via após caixa pronta: Item de OS APLICAÇÃO DE MASSA Origem: 6608901 - (Foto Capturada Em: 08/03/23 12:59, Por: mxintadm)

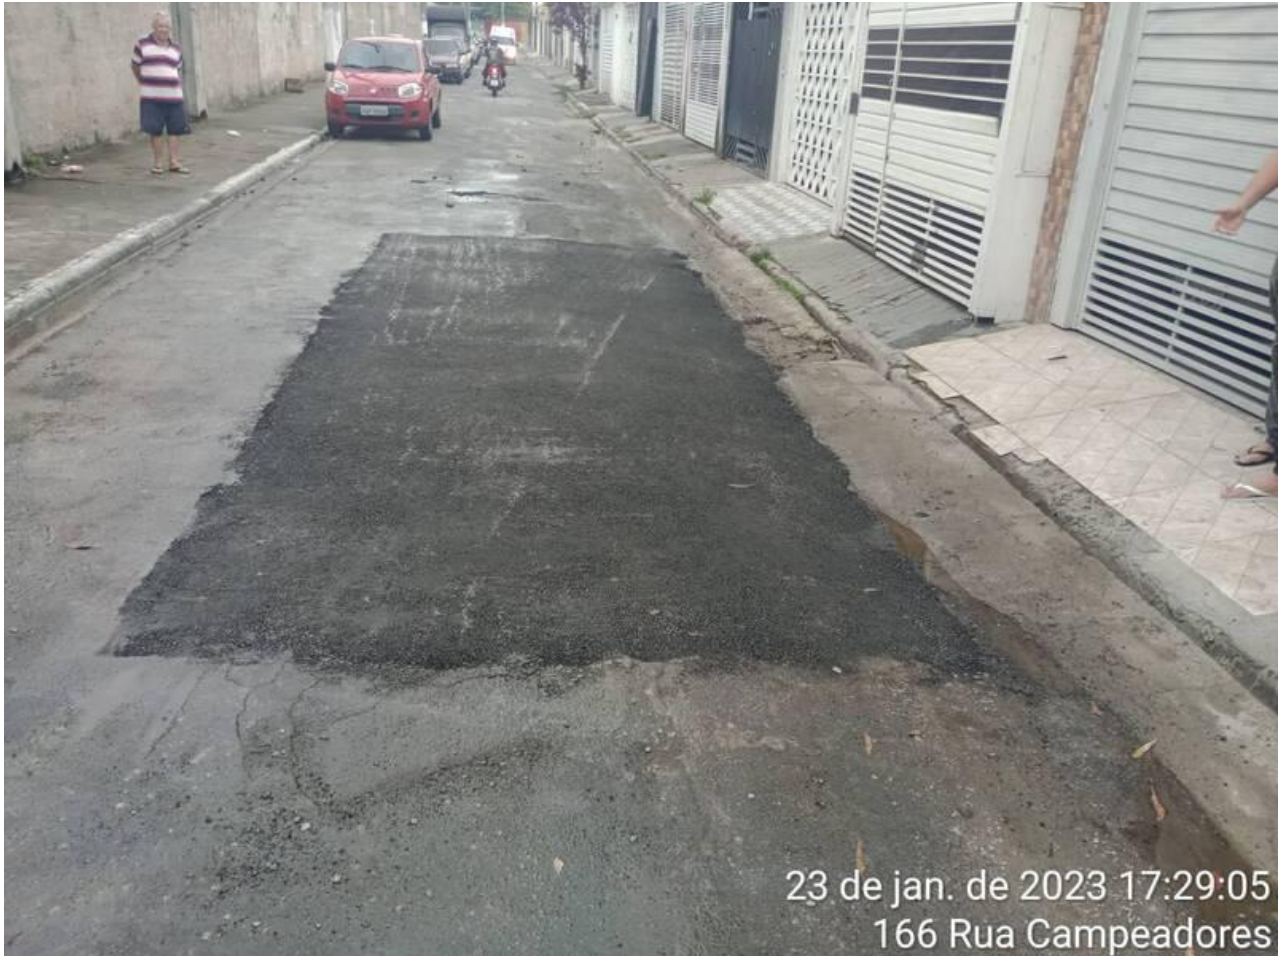
22 | ACABAMENTO → Irregularidade da via após caixa pronta: Item de OS APLICAÇÃO DE MASSA Origem: 6608901 - (Foto Capturada Em: 08/03/23 12:59, Por: mxintadm)
