**PREFEITURA DO MUNICÍPIO DE SÃO PAULO****GABINETE DO PREFEITO****OFÍCIO ATL 100934904****Ofício ATL SEI nº 100934904**

**ASSUNTO:**Ofícios SGP-23 nº 384/2023 e nº 385/2023 - Requerimentos RDS nº 690/2023 e 691/2023. Prot./OF – 224.A/2023 – Requerimento de Informações – Sr. Rubinho Nunes (vereador – UNIÃO). Processo SEI 6010.2023/0001048-6. Solicitação de informações e providências a respeito de relatos de munícipes sobre a Rua Miranda Jordão, altura do nº 57, que apresenta condições precárias de tráfego devido aos buracos, onde moradores sinalizam ou tentam fechá-los com pedras e tábuas.

## III. RUA MIRANDA JORDÃO (ALTURA DO Nº 57)

TAPA BURACO CONSERVACAO PAVIMENTO - 7198956

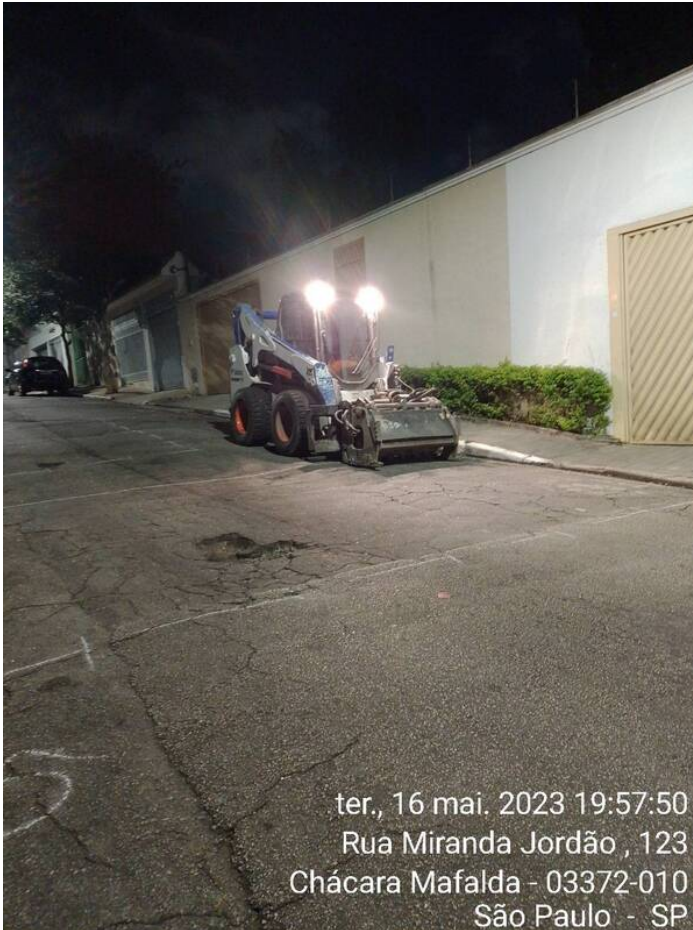
4 | RECORTE → FRESADORA (USO): Item de OS RECORTE Origem: 7412769 - (Foto Capturada Em: 16/05/23 21:37, Por: mxintadm)

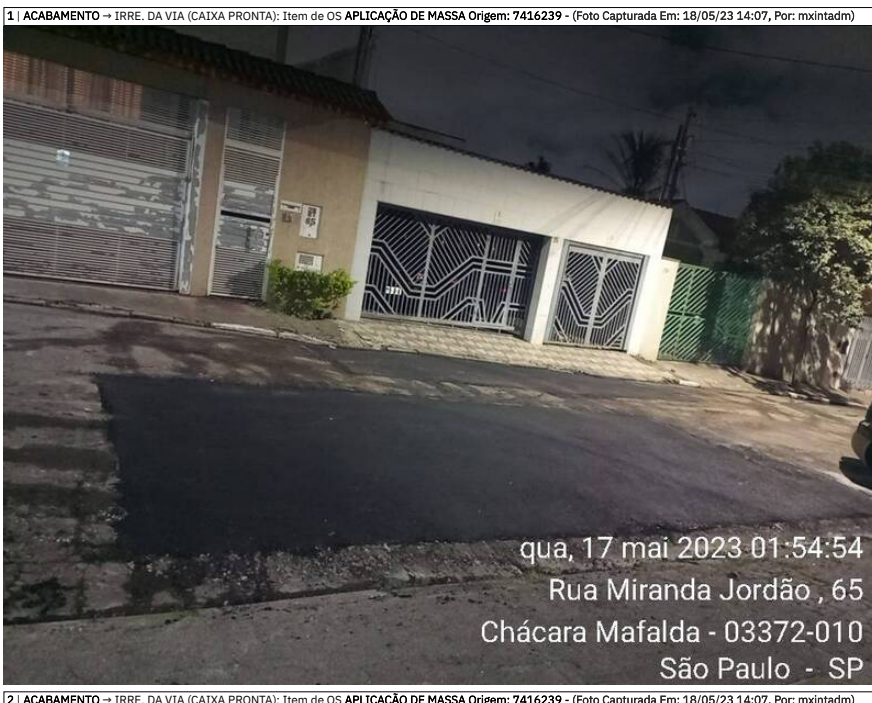
2 | ACABAMENTO → IRRE. DA VIA (CAIXA PRONTA); Item de OS APLICAÇÃO DE MASSA Origem: 7416239 - (Foto Capturada Em: 18/05/23 14:07, Por: mxintadm)

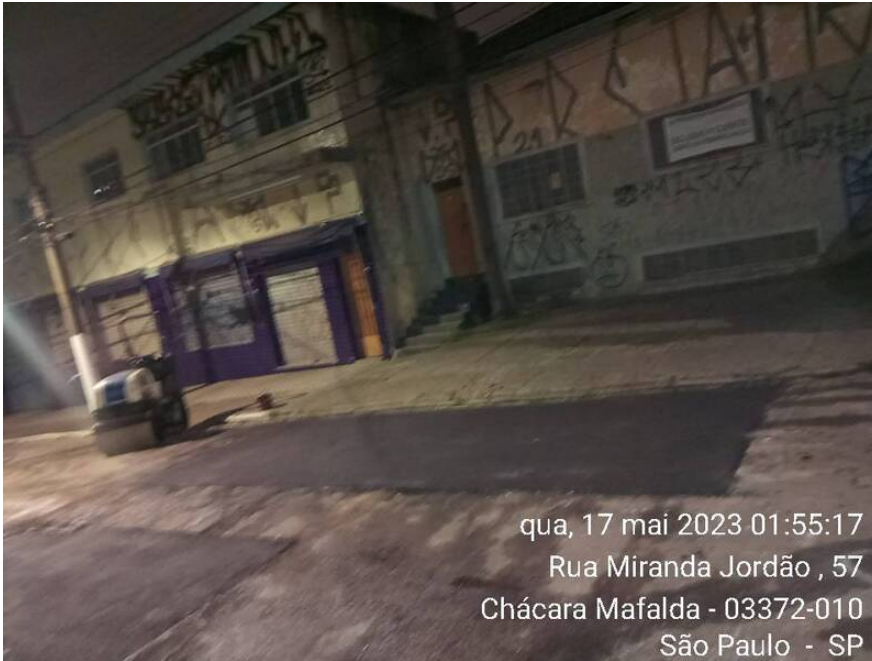
3 | ACABAMENTO → IRRE. DA VIA (CAIXA PRONTA): Item de OS APLICAÇÃO DE MASSA Origem: 7416239 - (Foto Capturada Em: 18/05/23 14:07, Por: mxintadm)

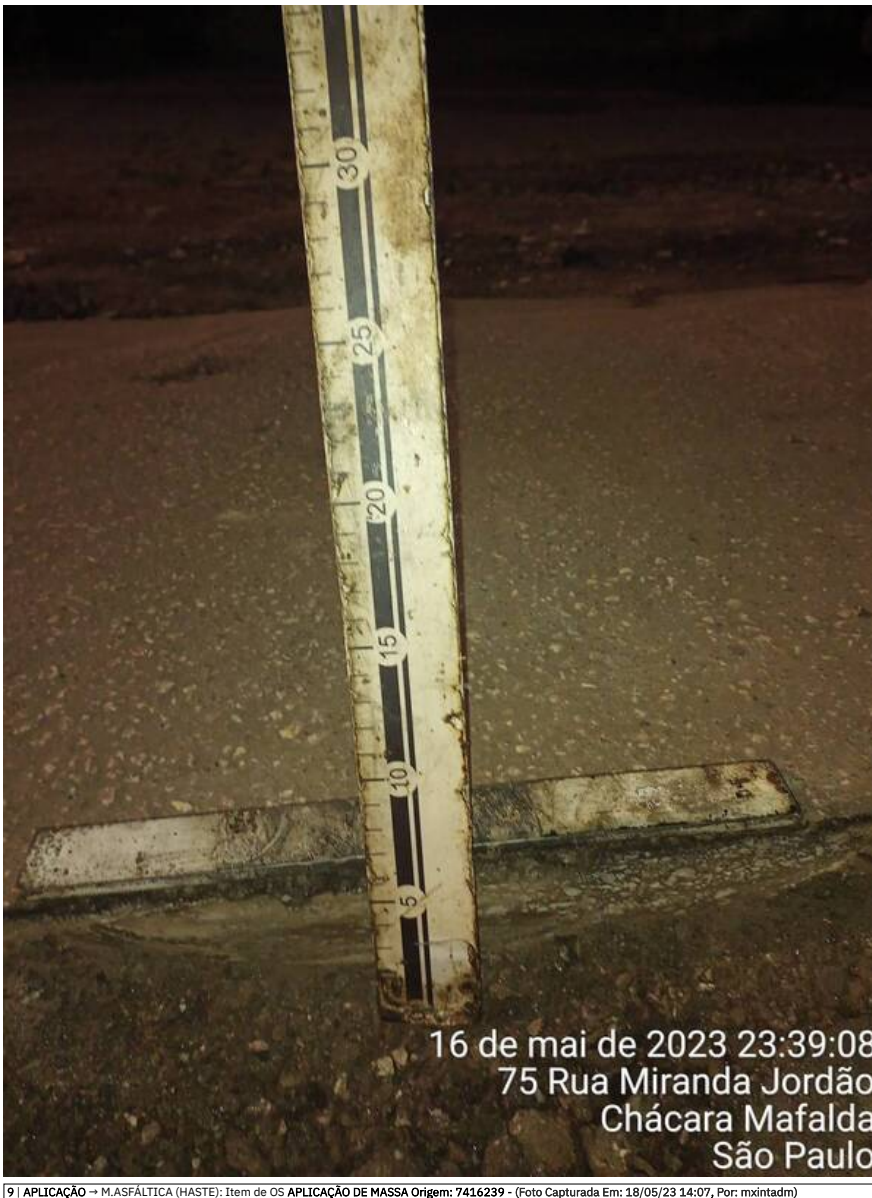
9 | APLICAÇÃO → M.ASFÁLTICA (HASTE): Item de OS APLICAÇÃO DE MASSA Origem: 7416239 - (Foto Capturada Em: 18/05/23 14:07, Por: mxintadm)

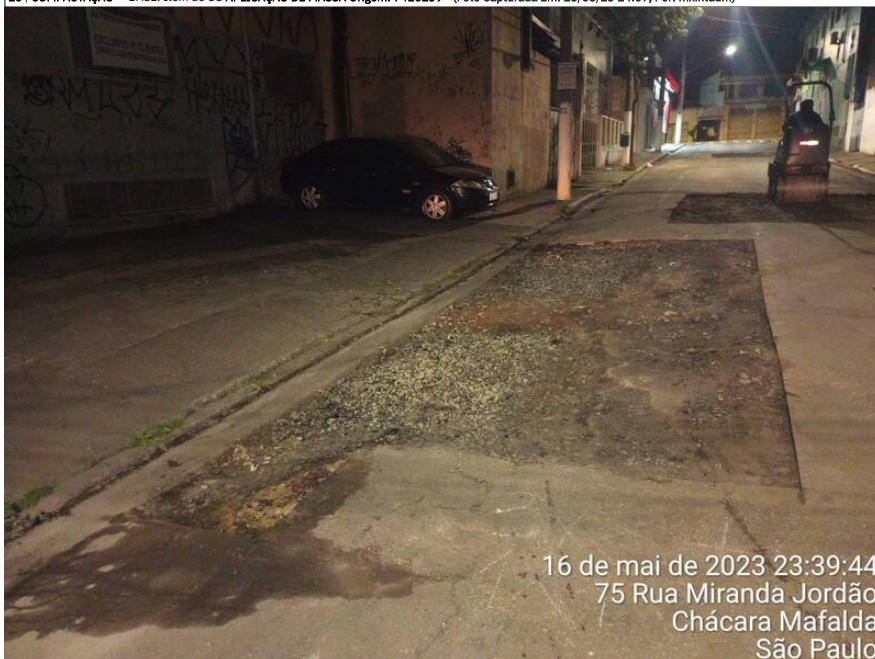
11 | COMPACTAÇÃO → BASE: Item de OS APLICAÇÃO DE MASSA Origem: 7416239 - (Foto Capturada Em: 18/05/23 14:07, Por: mxintadm)

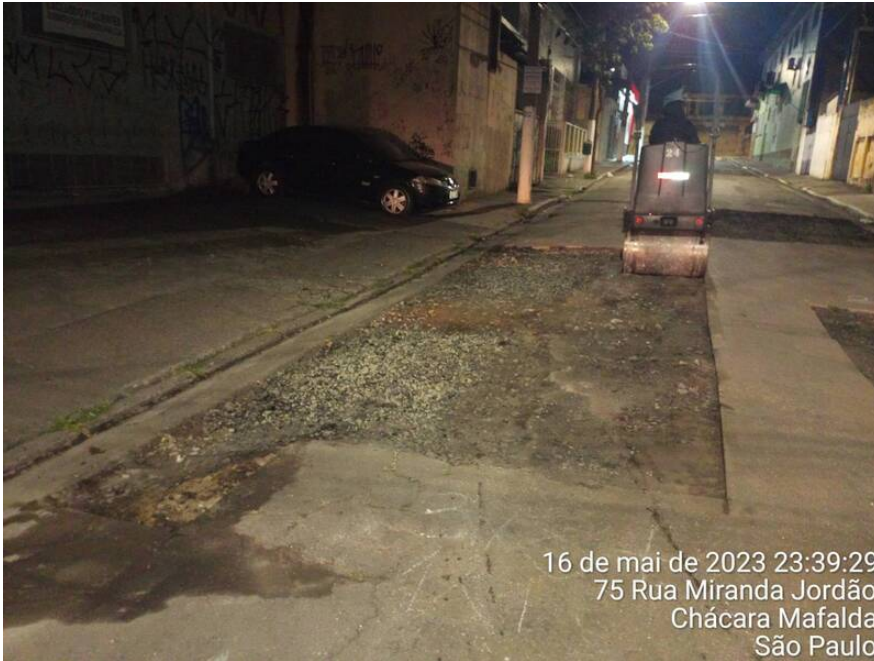
12 | ACABAMENTO → IRRE. DA VIA (CAIXA PRONTA): Item de OS APLICAÇÃO DE MASSA Origem: 7416239 - (Foto Capturada Em: 18/05/23 14:07, Por: mxintadm)

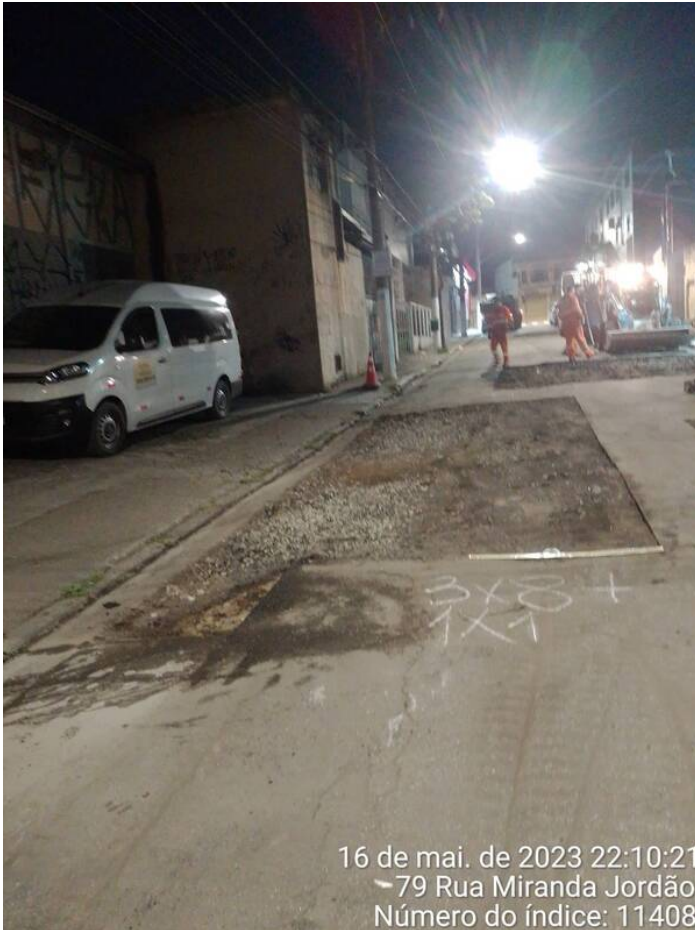
4 | RECORTE → FRESADORA (USO): Item de OS RECORTE Origem: 7416238 - (Foto Capturada Em: 18/05/23 14:07, Por: mxintadm)

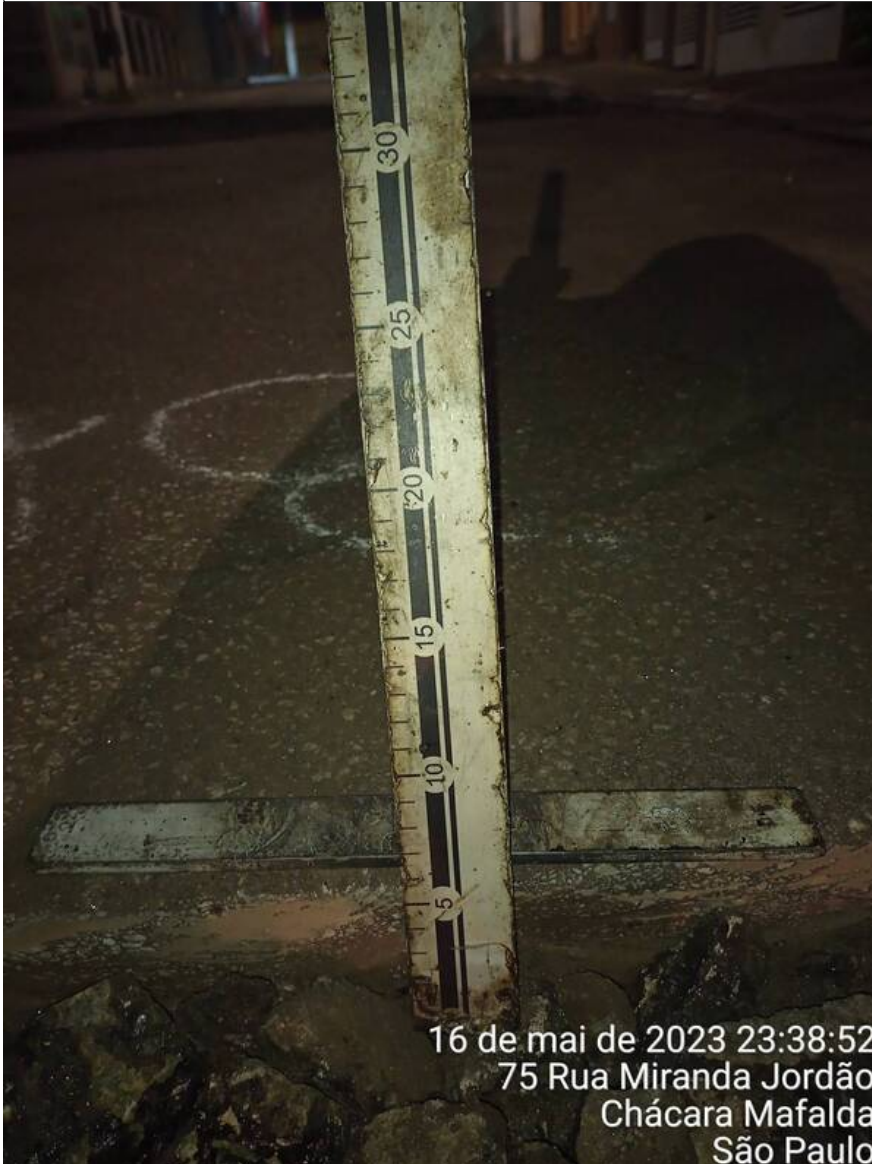
8 | ACABAMENTO → NÍVEL C/RÉGUA (CAIXA PRONTA): Item de OS APLICAÇÃO DE MASSA Origem: 7416236 - (Foto Capturada Em: 18/05/23 13:51, Por: mxintadm)

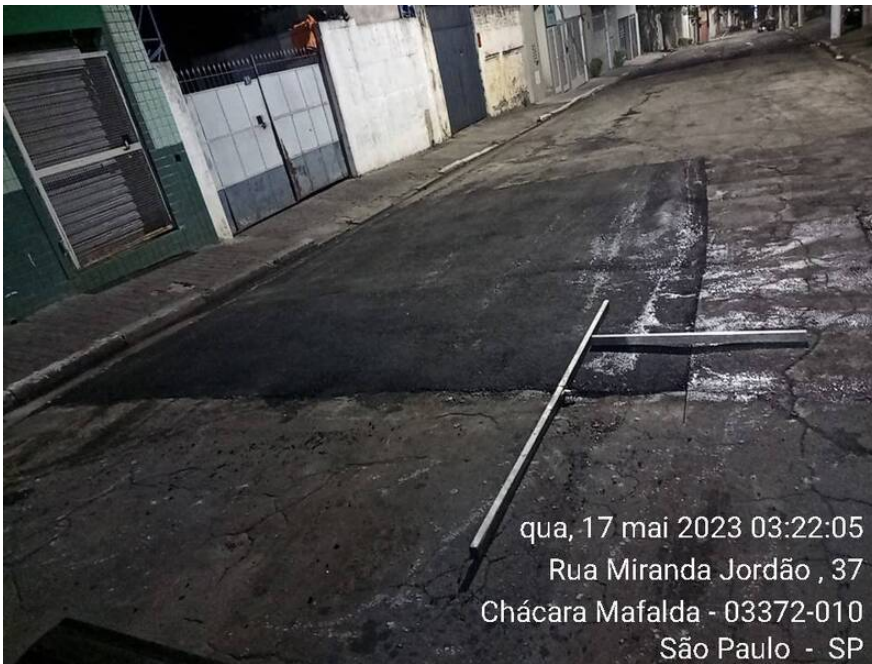
9 | APLICAÇÃO → EMULSÃO: Item de OS APLICAÇÃO DE MASSA Origem: 7416236 - (Foto Capturada Em: 18/05/23 13:51, Por: mxintadm)

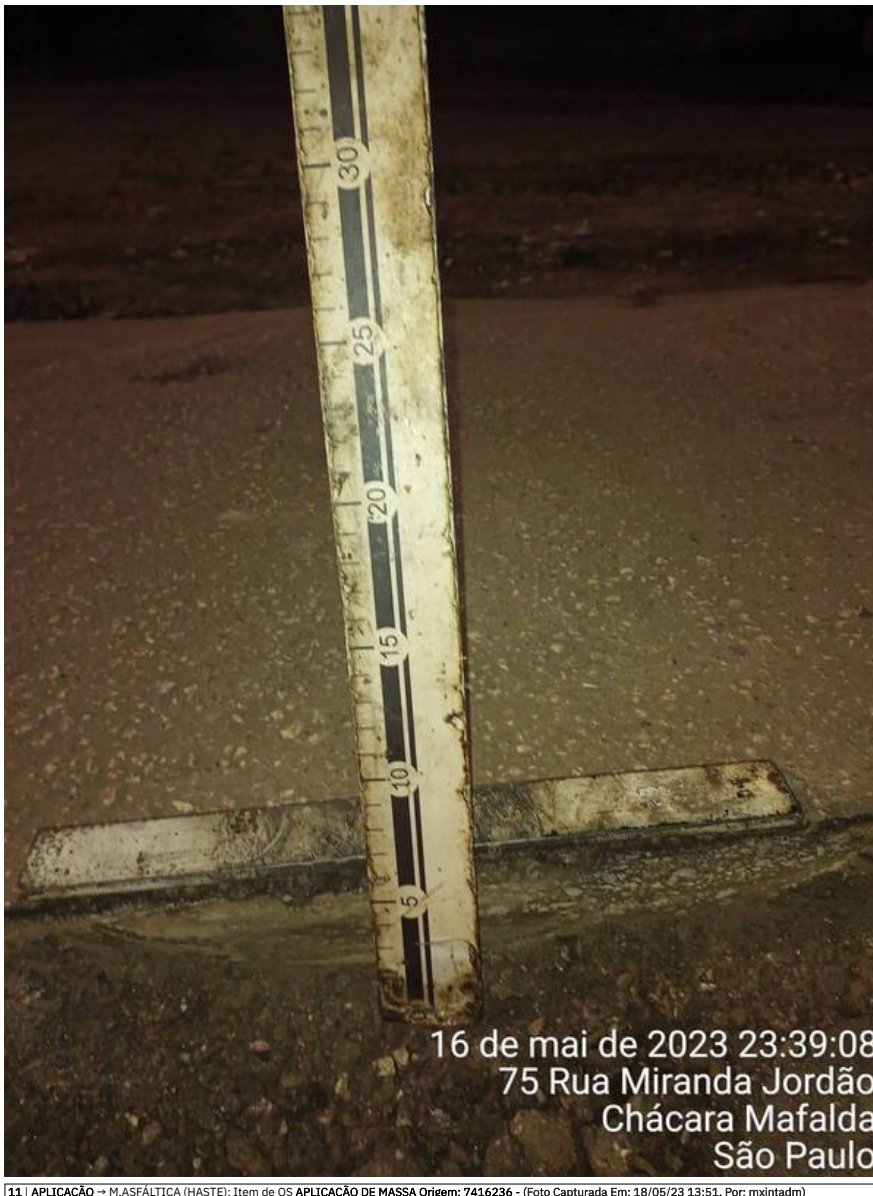
11 | APLICAÇÃO → M.ASFÁLTICA (HASTE): Item de OS APLICAÇÃO DE MASSA Origem: 7416236 - (Foto Capturada Em: 18/05/23 13:51, Por: mxintadm)

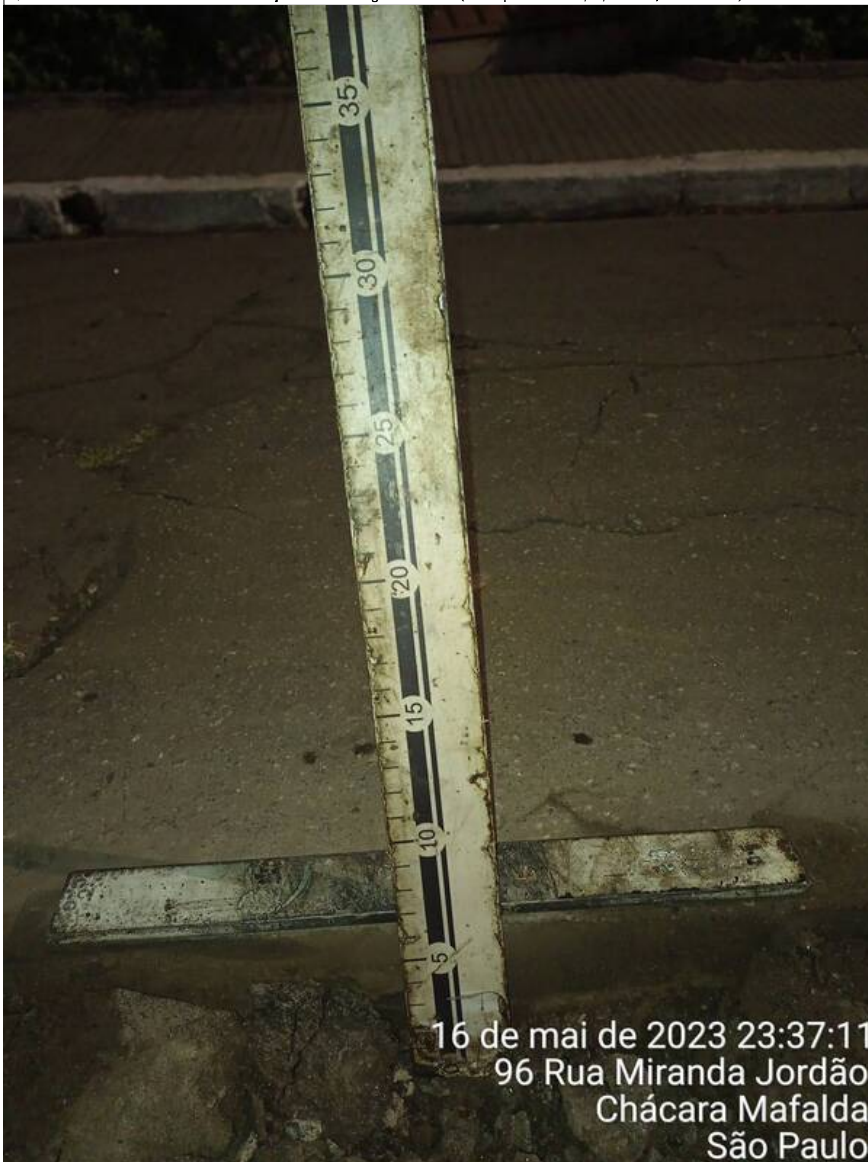
8 | PROFUNDIDADE → RASA: Item de OS APLICAÇÃO DE MASSA Origem: 7416241 - (Foto Capturada Em: 18/05/23 14:07, Por: mxintadm)

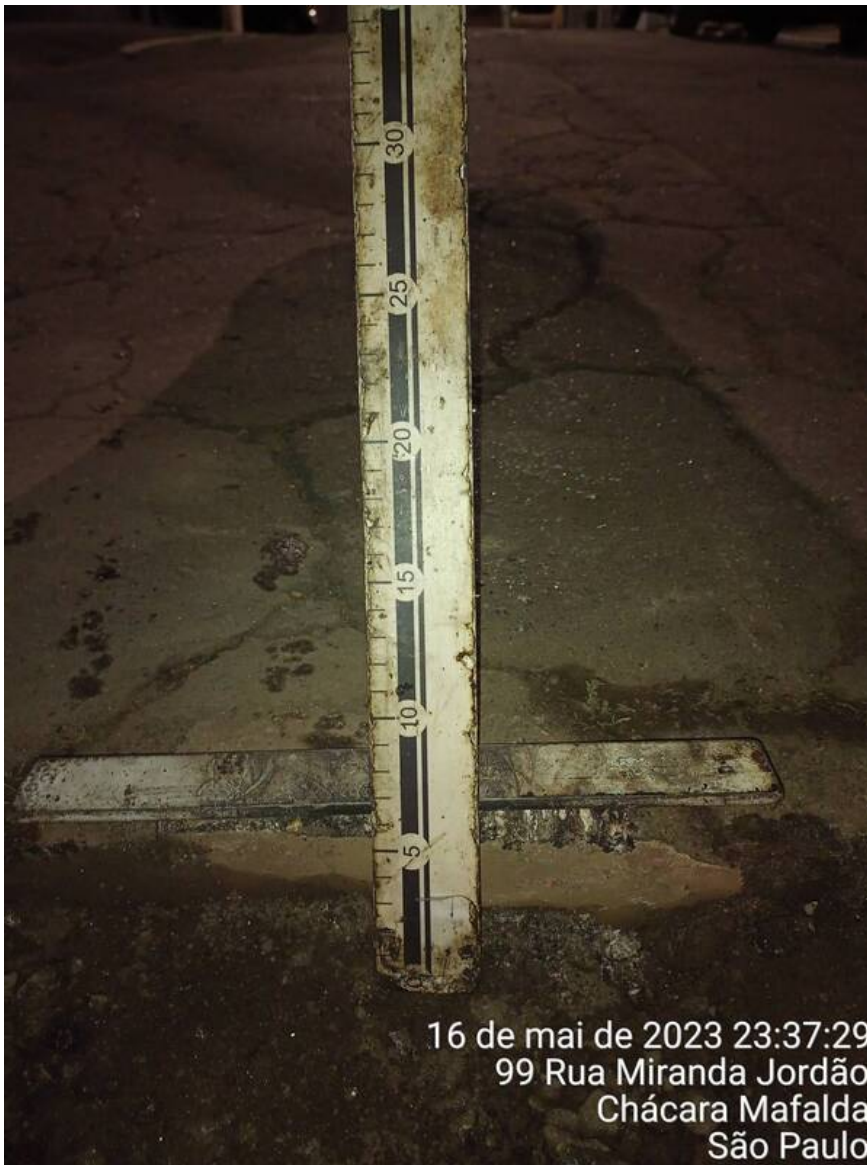
9 | ACABAMENTO → IRRE, DA VIA (CAIXA PRONTA): Item de OS APLICAÇÃO DE MASSA Origem: 7416241 - (Foto Capturada Em: 18/05/23 14:07, Por: mxintadm)
