**PREFEITURA DO MUNICÍPIO DE SÃO PAULO****GABINETE DO PREFEITO****OFÍCIO ATL 100934904****Ofício ATL SEI nº 100934904**

#### Ofício nº 413/2023/SMSUB

**ASSUNTO:** Ofícios SGP-23 nº 384/2023 e nº 385/2023 - Requerimentos RDS nº 690/2023 e 691/2023. Prot./OF – 224.A/2023 – Requerimento de Informações – Sr. Rubinho Nunes (vereador – UNIÃO). Processo SEI 6010.2023/0001048-6. Solicitação de informações e providências a respeito de relatos de munícipes sobre a Rua Miranda Jordão, altura do nº 57, que apresenta condições precárias de tráfego devido aos buracos, onde moradores sinalizam ou tentam fechá-los com pedras e tábuas.

## III. RUA MIRANDA JORDÃO (ALTURA DO Nº 57)

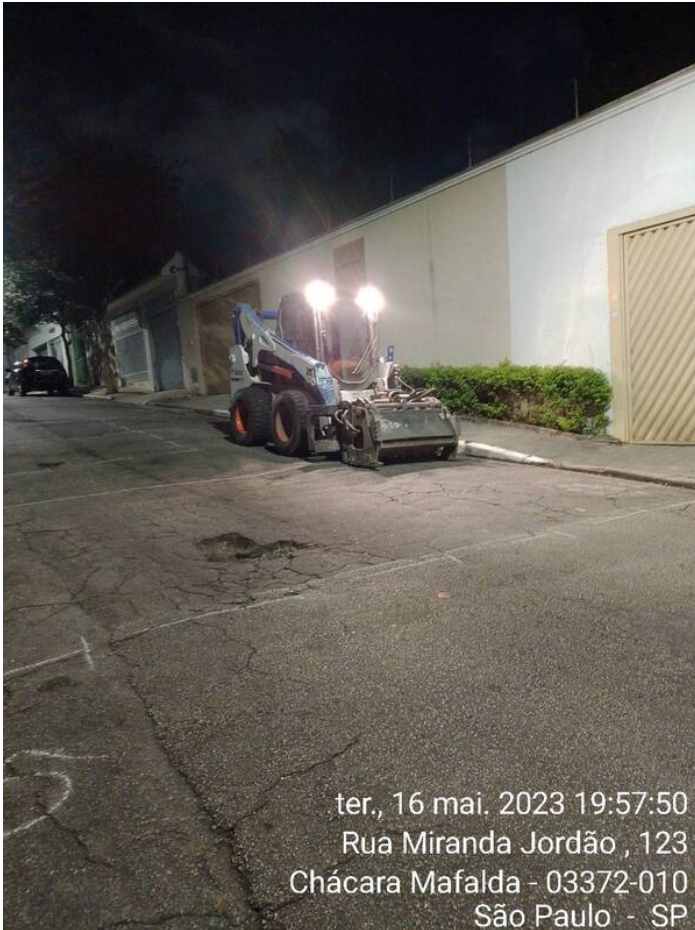
4 | RECORTE → FRESADORA (USO): Item de OS RECORTE Origem: 7412769 - (Foto Capturada Em: 16/05/23 21:37, Por: mxintadm)

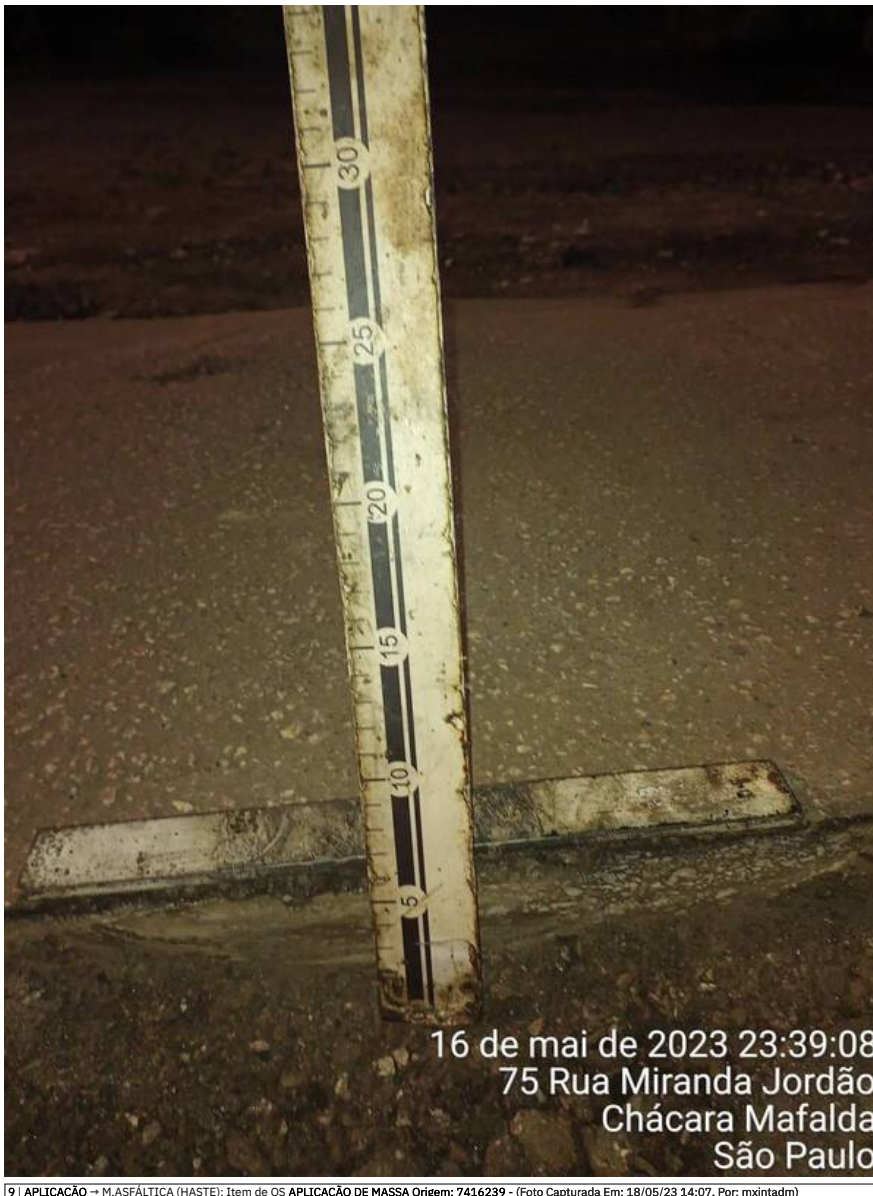
9 | APLICAÇÃO → M.ASFÁLTICA (HASTE): Item de OS APLICAÇÃO DE MASSA Origem: 7416239 - (Foto Capturada Em: 18/05/23 14:07, Por: mxintadm)

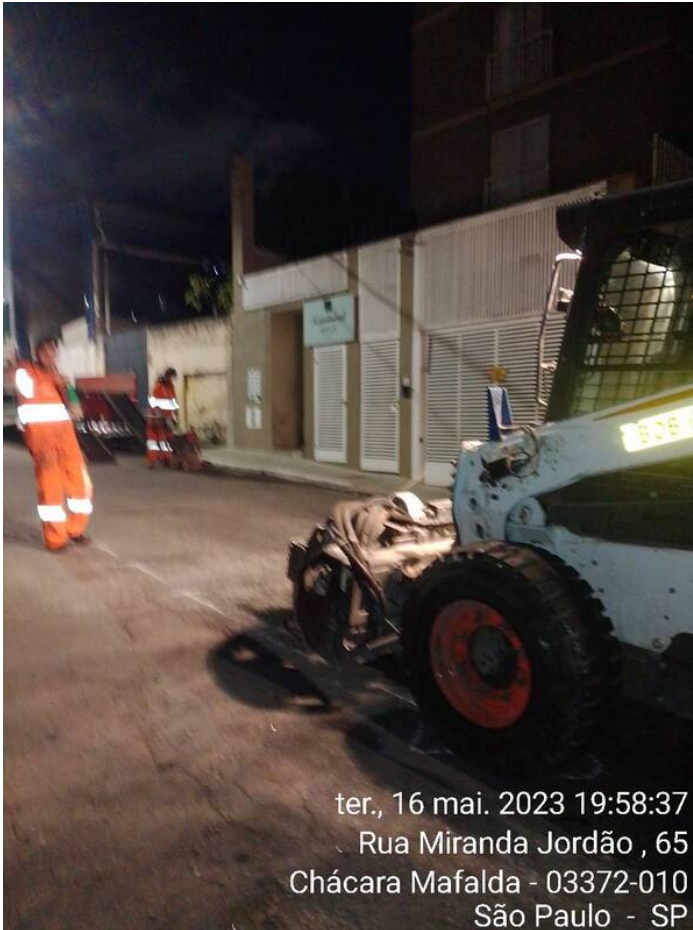
5 | RECORTE -> LIMPEZA CXA: Item de OS RECORTE Origem: 7416237 - (Foto Capturada Em: 18/05/23 13:51, Por: mxintadm)

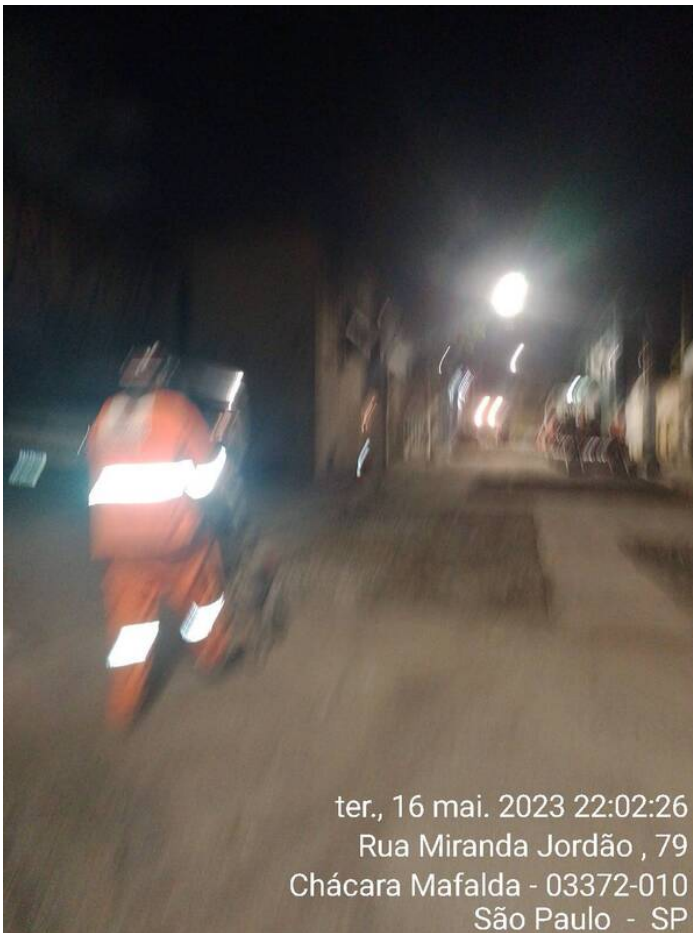
3 | RECORTE → LIMPEZA CXA: Item de OS RECORTE Origem: 7416238 - (Foto Capturada Em: 18/05/23 14:07, Por: mxintadm)

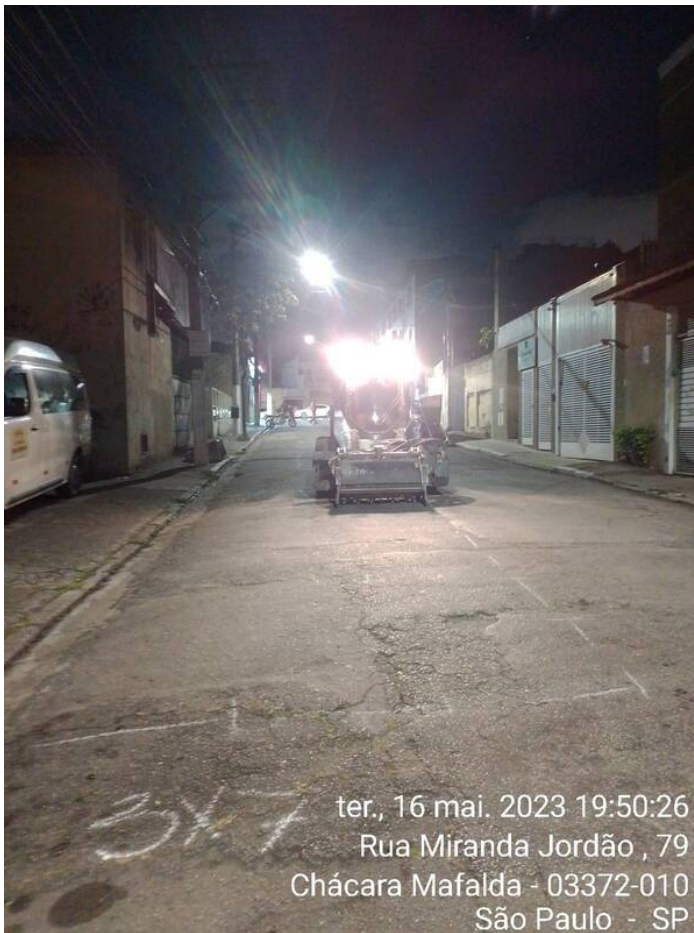
5 | INSPEÇÃO: Item de OS RECORTE Origem: 7416238 - (Foto Capturada Em: 18/05/23 14:07, Por: mxintadm)

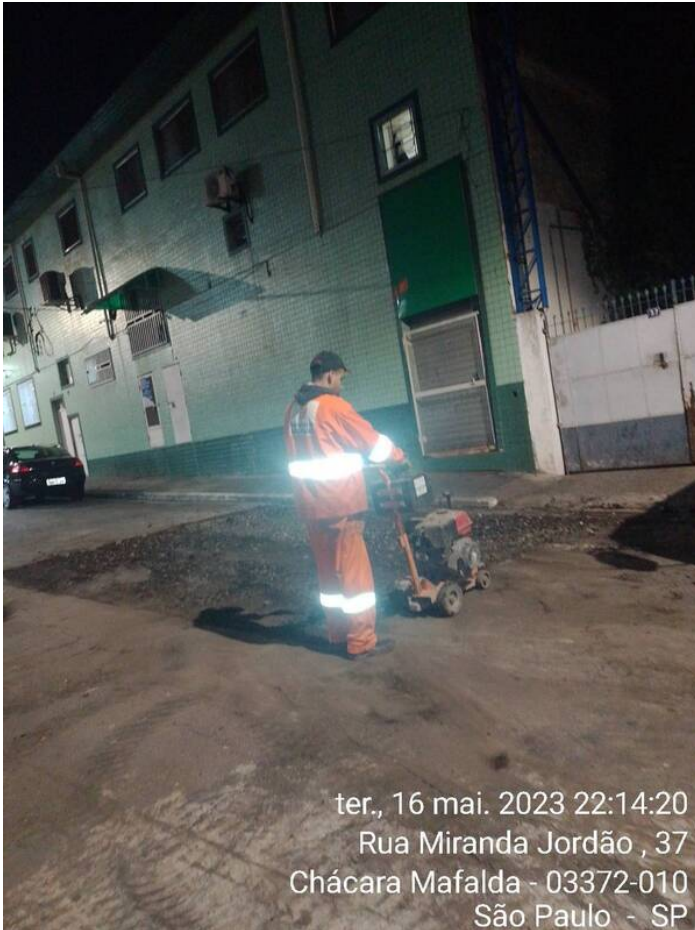
2 | RECORTE → FRESADORA (USO): Item de OS RECORTE Origem: 7416235 - (Foto Capturada Em: 18/05/23 13:51, Por: mxintadm)

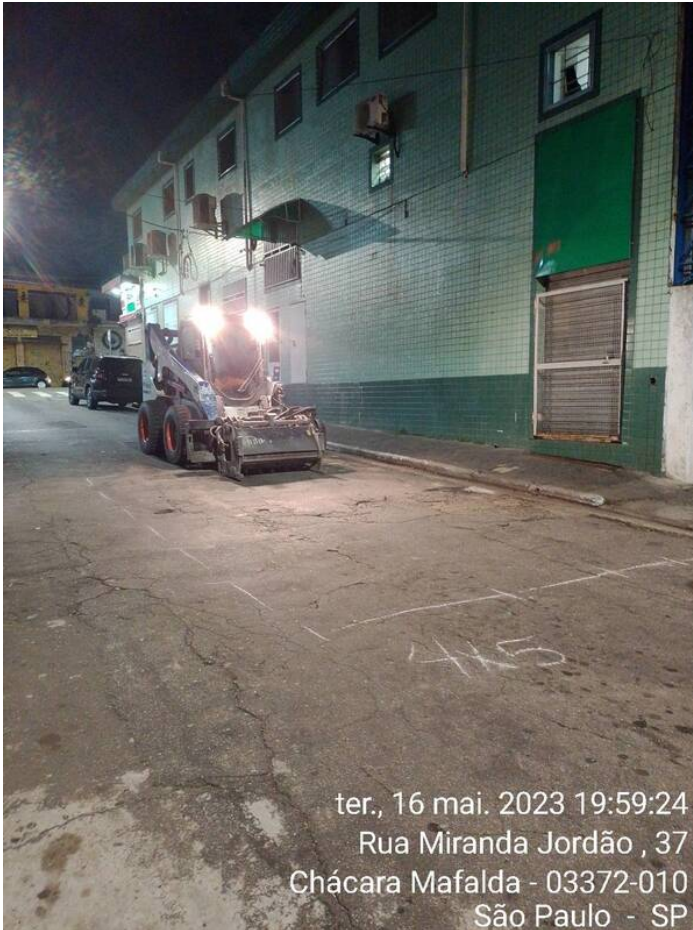
3 | RECORTE → LIMPEZA CXA: Item de OS RECORTE Origem: 7416235 - (Foto Capturada Em: 18/05/23 13:51, Por: mxintadm)

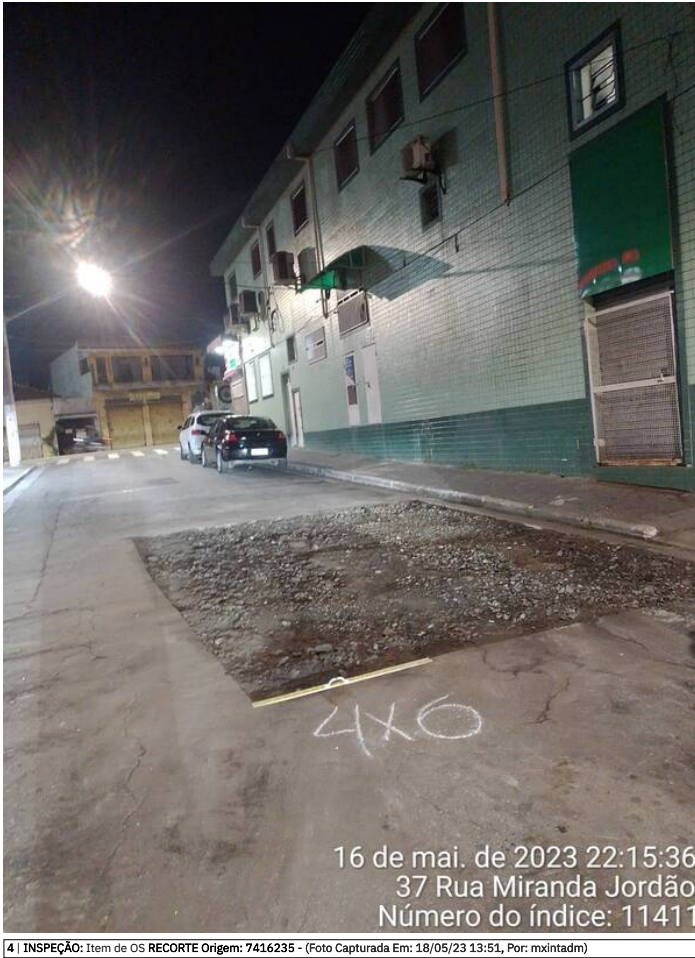
4 | INSPEÇÃO: Item de OS RECORTE Origem: 7416235 - (Foto Capturada Em: 18/05/23 13:51, Por: mxintadm)

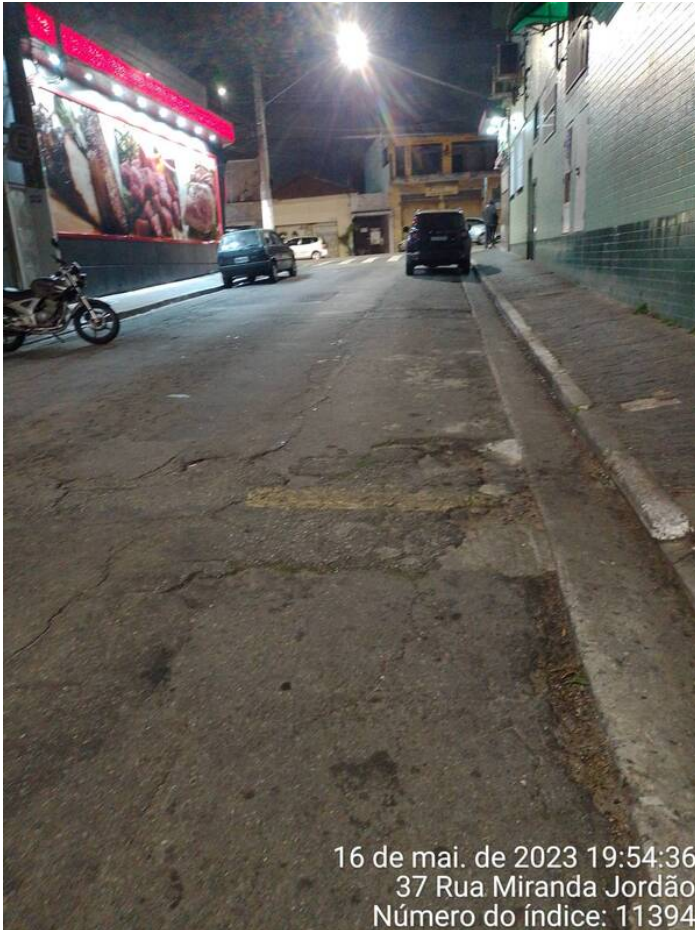
5 | DESMARC. CXA.; Item de OS RECORTE Origem: 7416235 - (Foto Capturada Em: 18/05/23 13:51, Por: mxintadm)

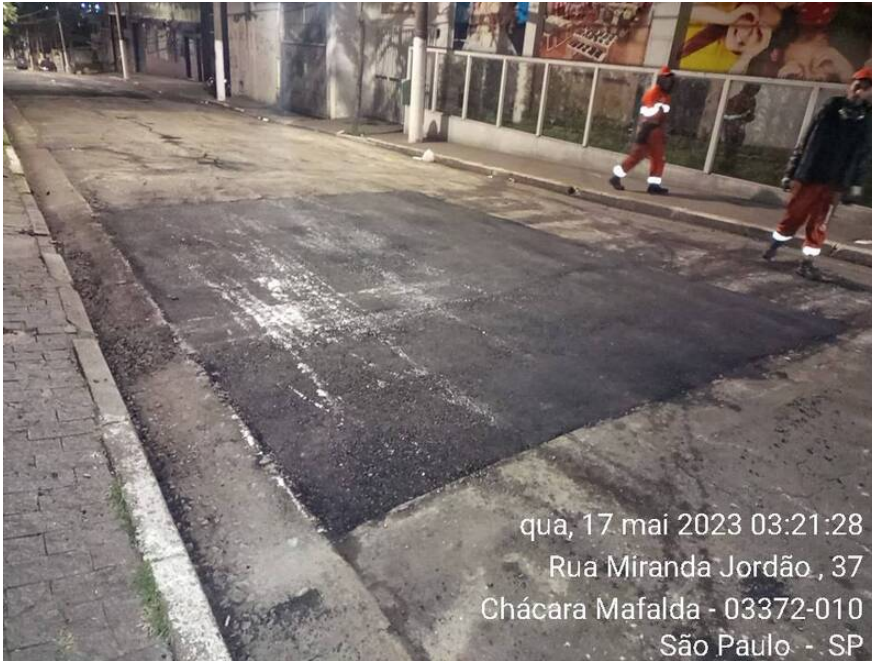
3 | ACABAMENTO → IRRE. DA VIA (CAIXA PRONTA): Item de OS APLICAÇÃO DE MASSA Origem: 7416236 - (Foto Capturada Em: 18/05/23 13:51, Por: mxintadm)

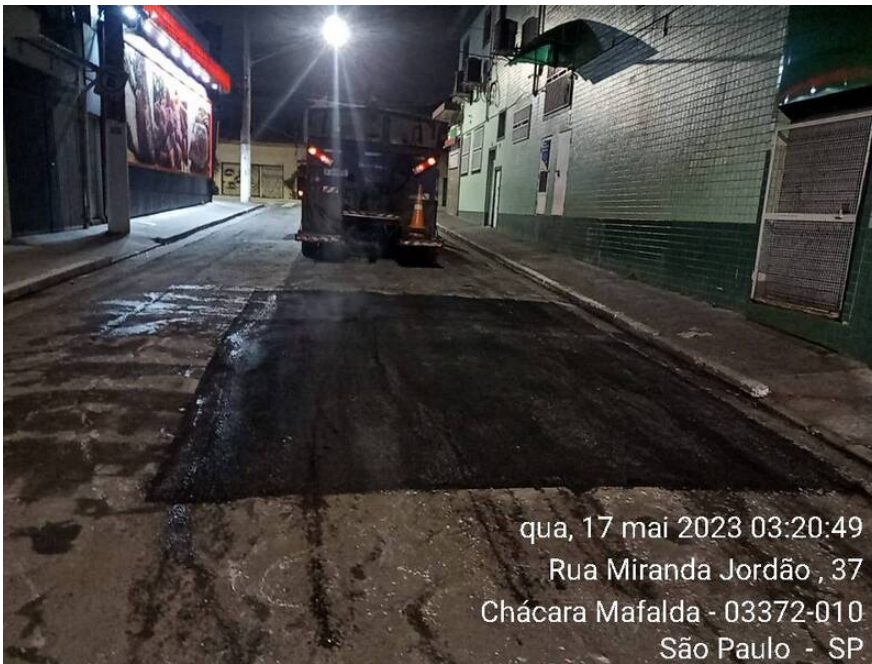
5 | ACABAMENTO → IRRE, DA VIA (CAIXA PRONTA): Item de OS APLICAÇÃO DE MASSA Origem: 7416236 - (Foto Capturada Em: 18/05/23 13:51, Por: mxintadm)

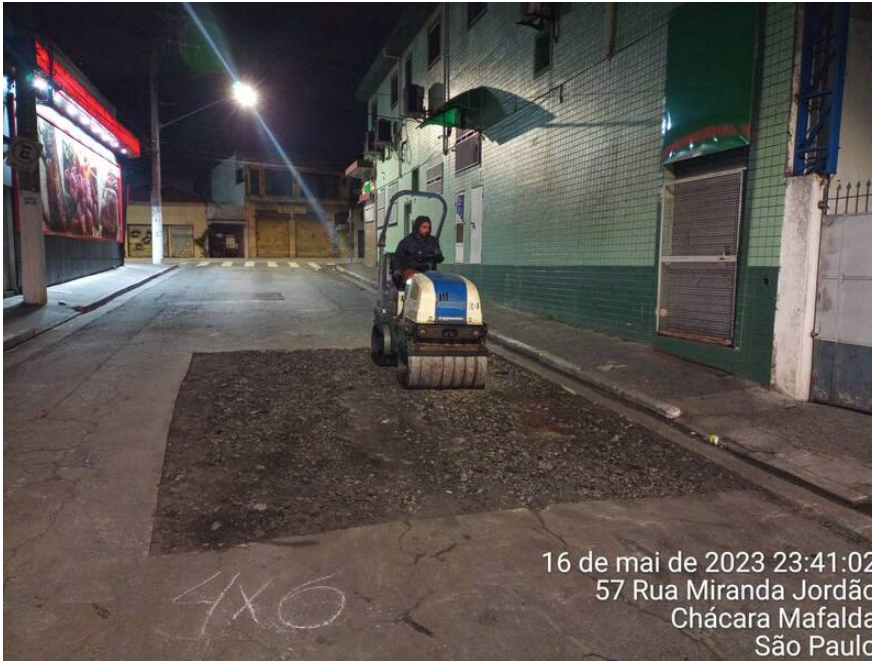
7 | PROFUNDIDADE → FUNDA: Item de OS APLICAÇÃO DE MASSA Origem: 7416236 - (Foto Capturada Em: 18/05/23 13:51, Por: mxintadm)

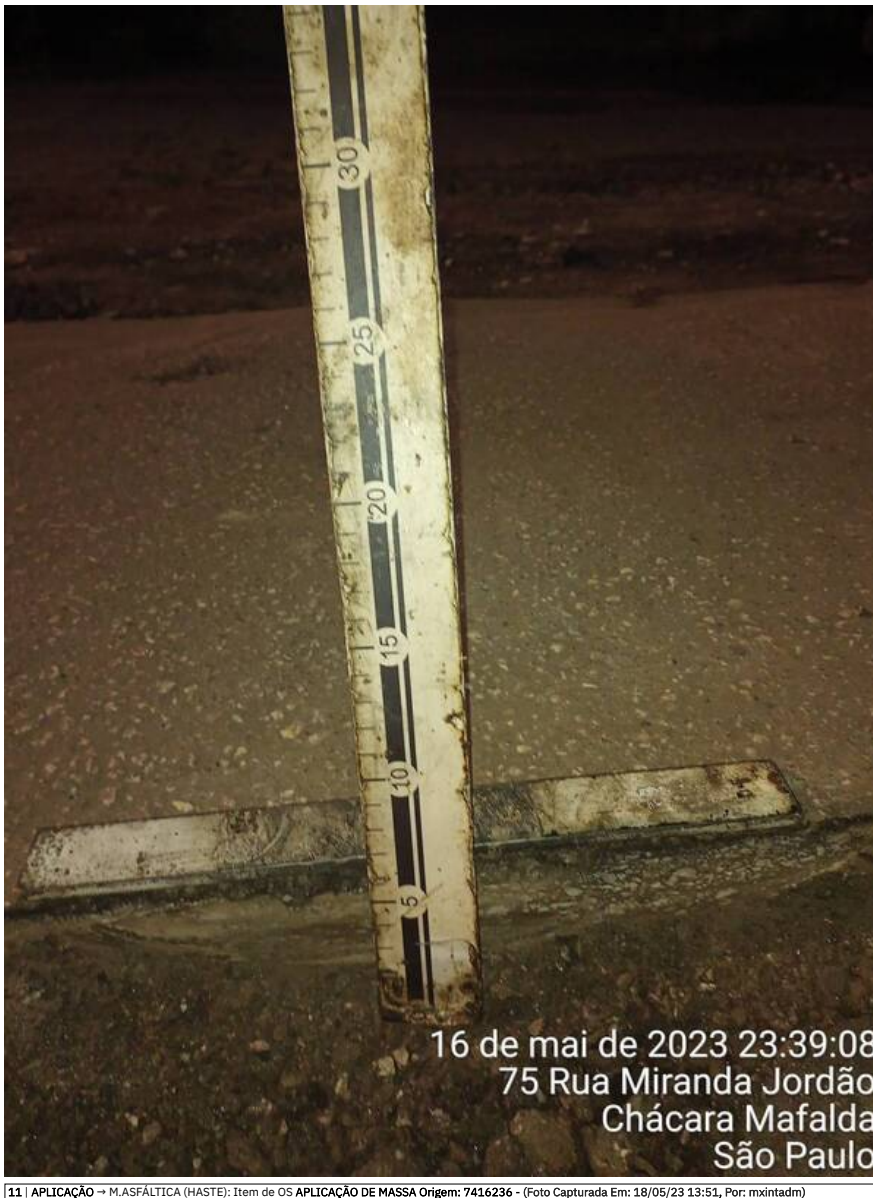
11 | APLICAÇÃO → M.ASFÁLTICA (HASTE): Item de OS APLICAÇÃO DE MASSA Origem: 7416236 - (Foto Capturada Em: 18/05/23 13:51, Por: mxintadm)

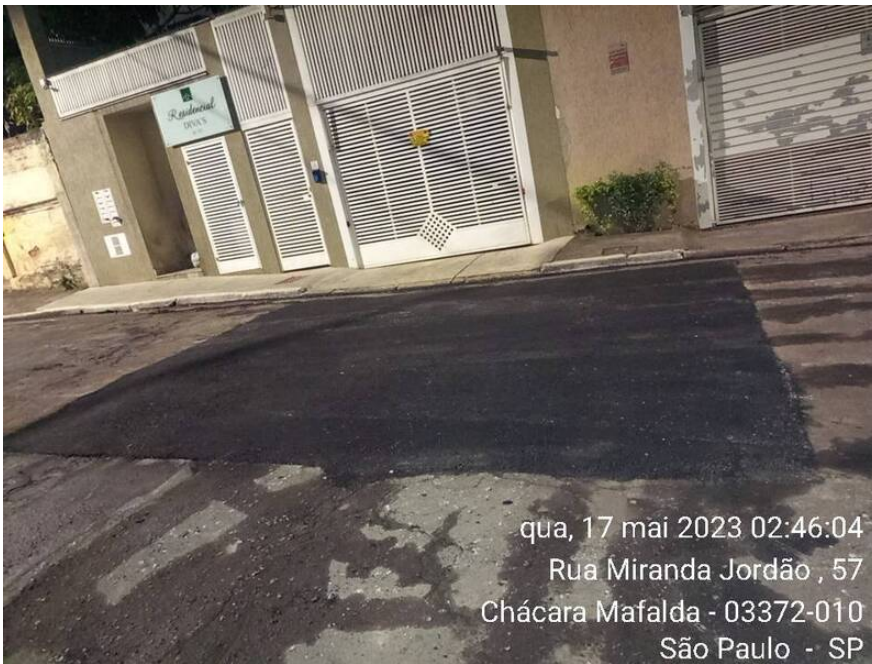
3 | COMPACTAÇÃO → BASE: Item de OS APLICAÇÃO DE MASSA Origem: 7416233 - (Foto Capturada Em: 18/05/23 13:51, Por: mxintadm)

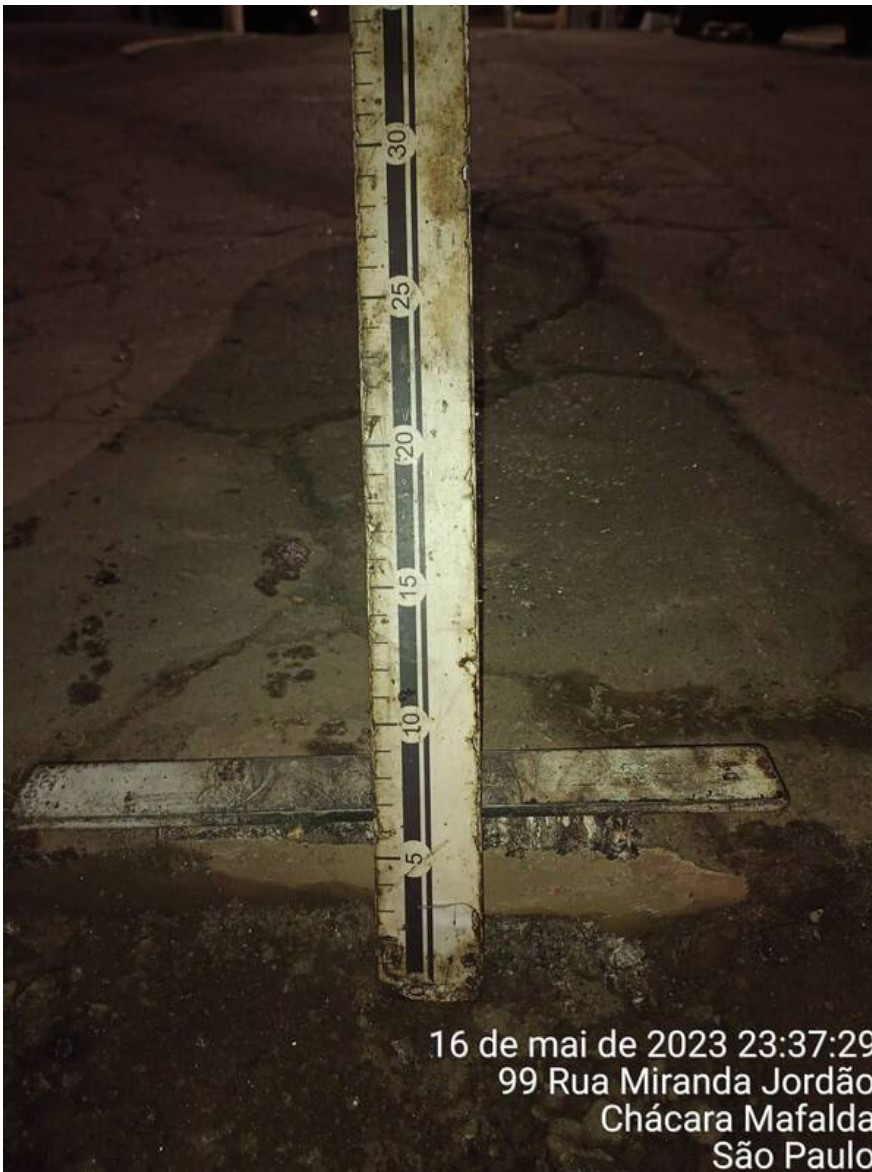
5 | ACABAMENTO → NÍVEL C/RÉGUA (CAIXA PRONTA): Item de OS APLICAÇÃO DE MASSA Origem: 7416233 - (Foto Capturada Em: 18/05/23 13:51, Por: mxintadm)

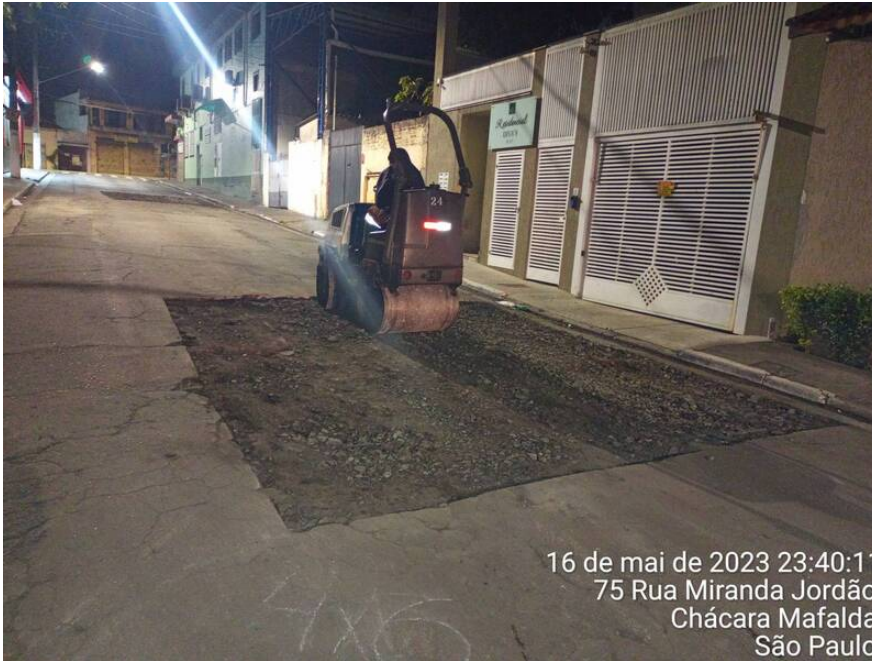
7 | APLICAÇÃO → M.ASFÁLTICA (HASTE): Item de OS APLICAÇÃO DE MASSA Origem: 7416233 - (Foto Capturada Em: 18/05/23 13:51, Por: mxintadm)

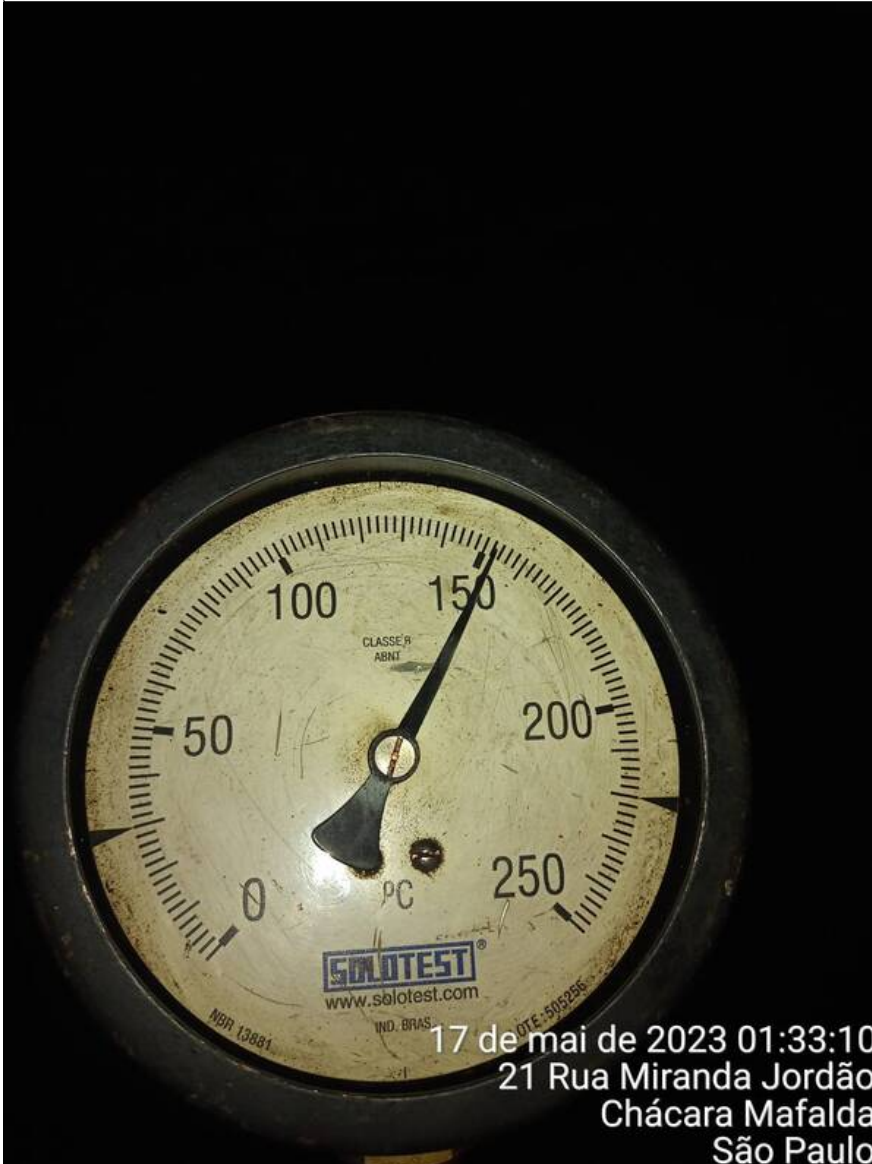
8 | ACABAMENTO → IRRE. DA VIA (CAIXA PRONTA): Item de OS APLICAÇÃO DE MASSA Origem: 7416233 - (Foto Capturada Em: 18/05/23 13:51, Por: mxintadm)

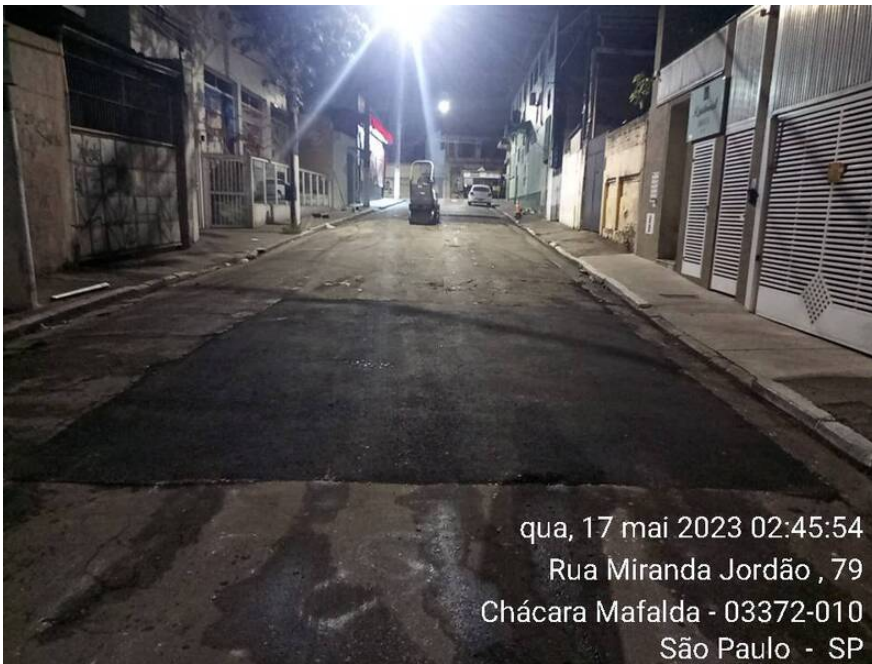
9 | ACABAMENTO → IRRE, DA VIA (CAIXA PRONTA): Item de OS APLICAÇÃO DE MASSA Origem: 7416233 - (Foto Capturada Em: 18/05/23 13:51, Por: mxintadm)

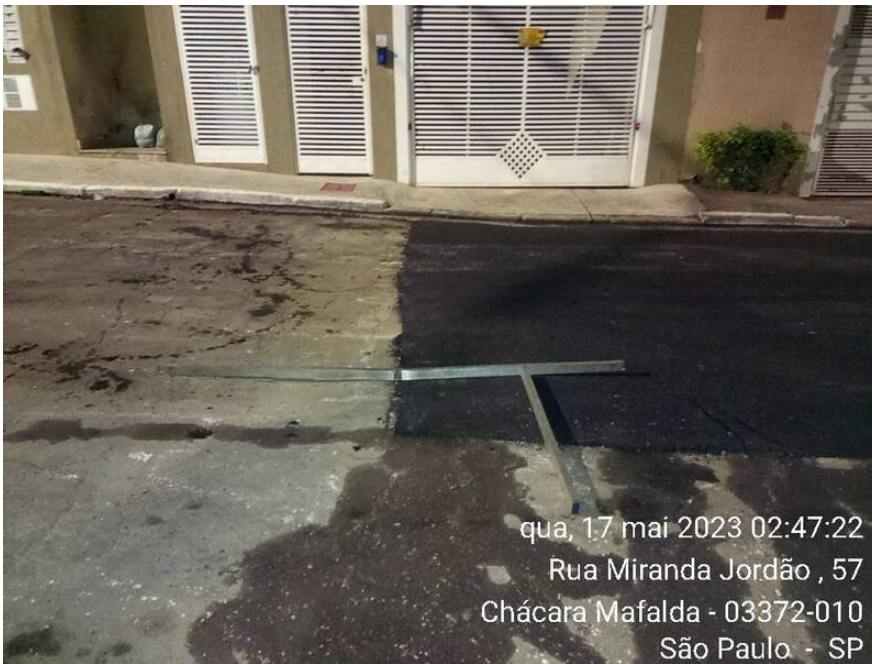
11 | APLICAÇÃO → EMULSÃO: Item de OS APLICAÇÃO DE MASSA Origem: 7416233 - (Foto Capturada Em: 18/05/23 13:51, Por: mxintadm)

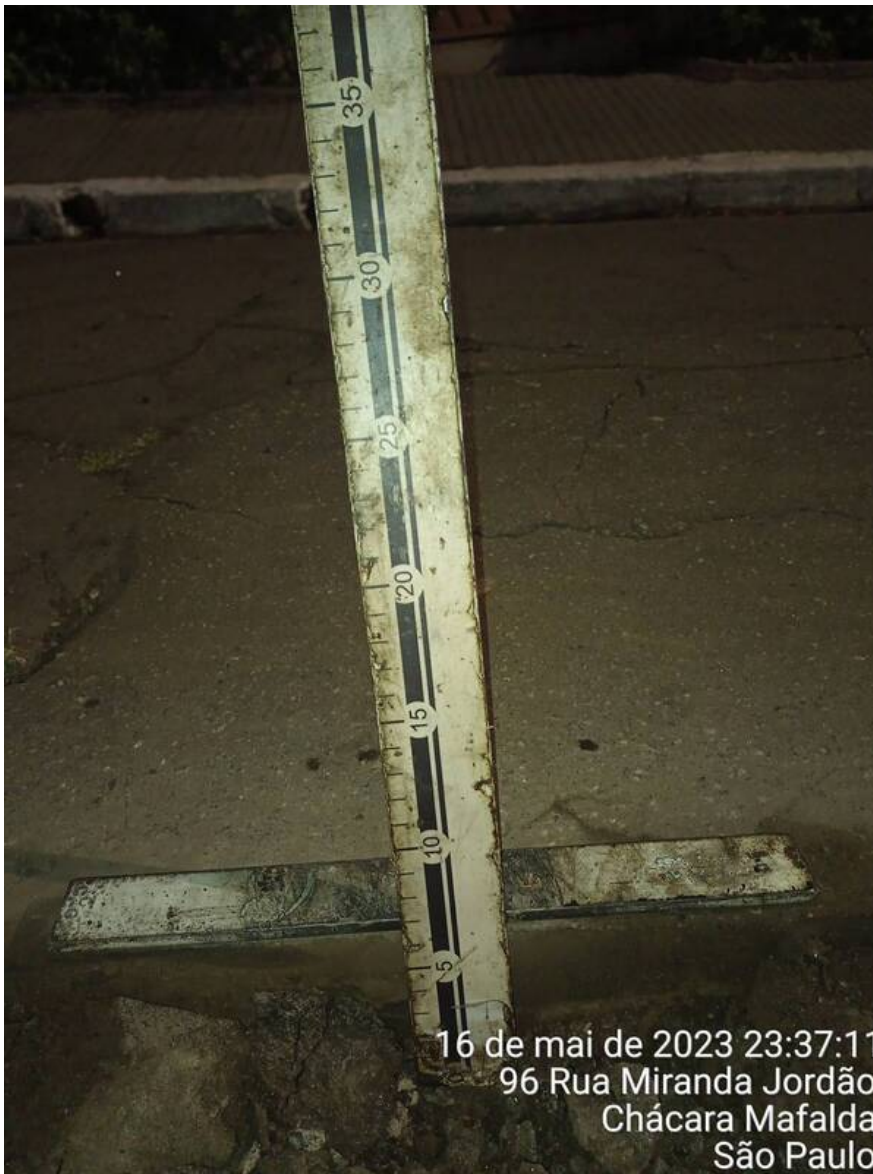
13 | ACABAMENTO → IRRE. DA VIA (CAIXA PRONTA): Item de OS APLICAÇÃO DE MASSA Origem: 7416233 - (Foto Capturada Em: 18/05/23 13:51, Por: mxintadm)

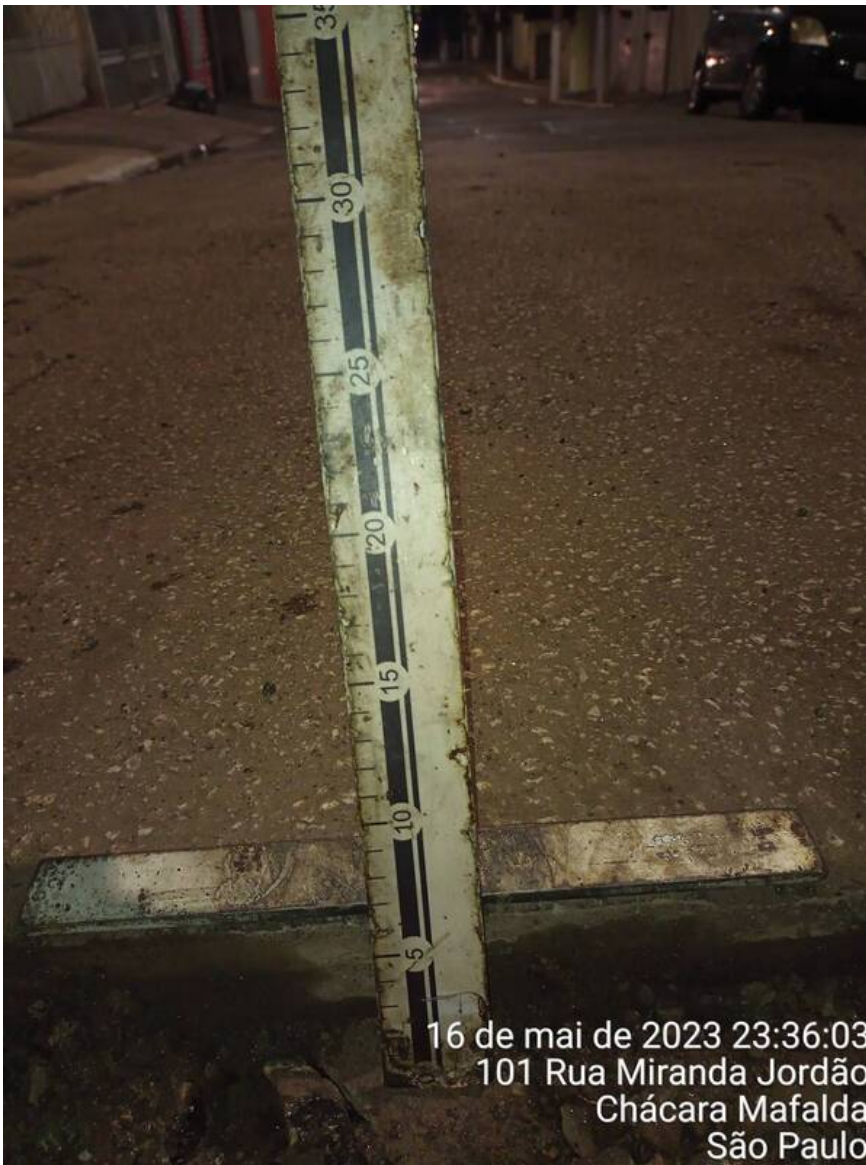
3 | COMPACTAÇÃO → BASE: Item de OS APLICAÇÃO DE MASSA Origem: 7412770 - (Foto Capturada Em: 18/05/23 14:07, Por: mxintadm)

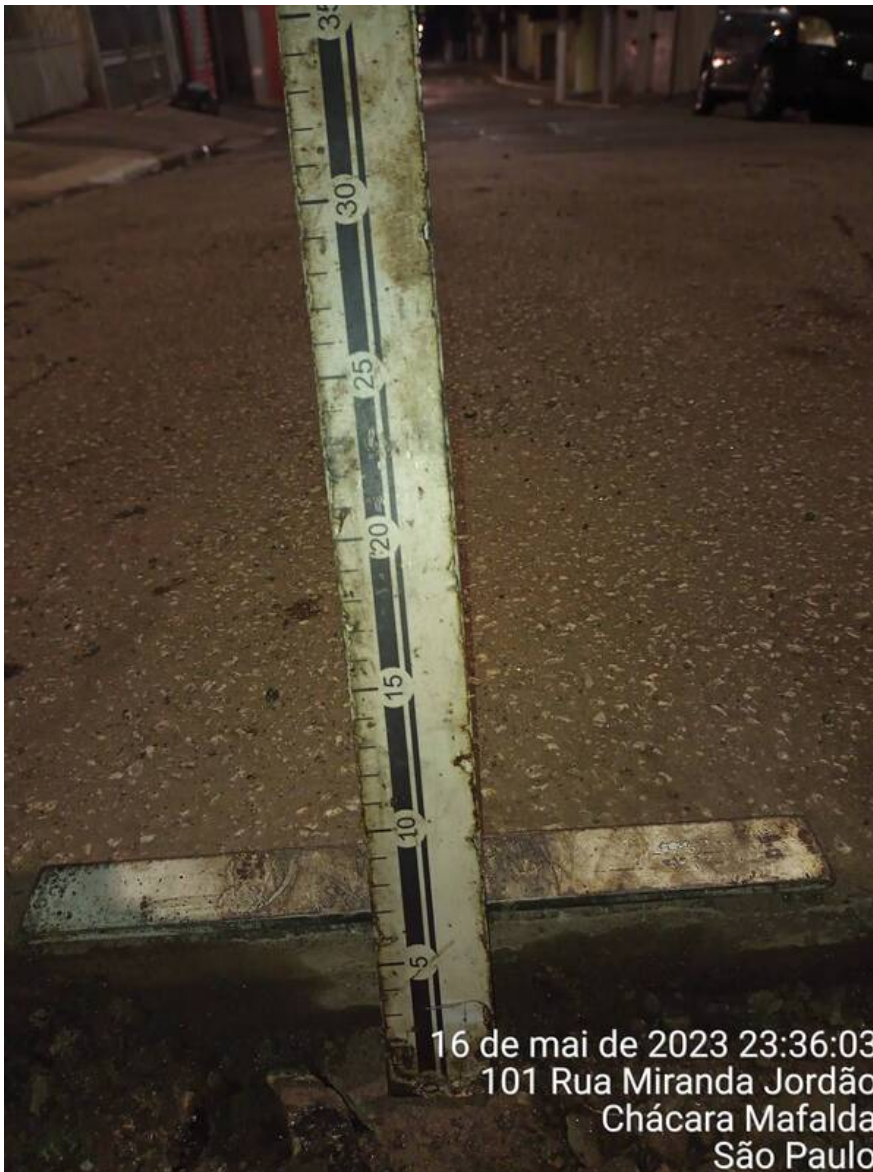
2 | ACABAMENTO → IRRE. DA VIA (CAIXA PRONTA): Item de OS APLICAÇÃO DE MASSA Origem: 7416234 - (Foto Capturada Em: 18/05/23 13:51, Por: mxintadm)

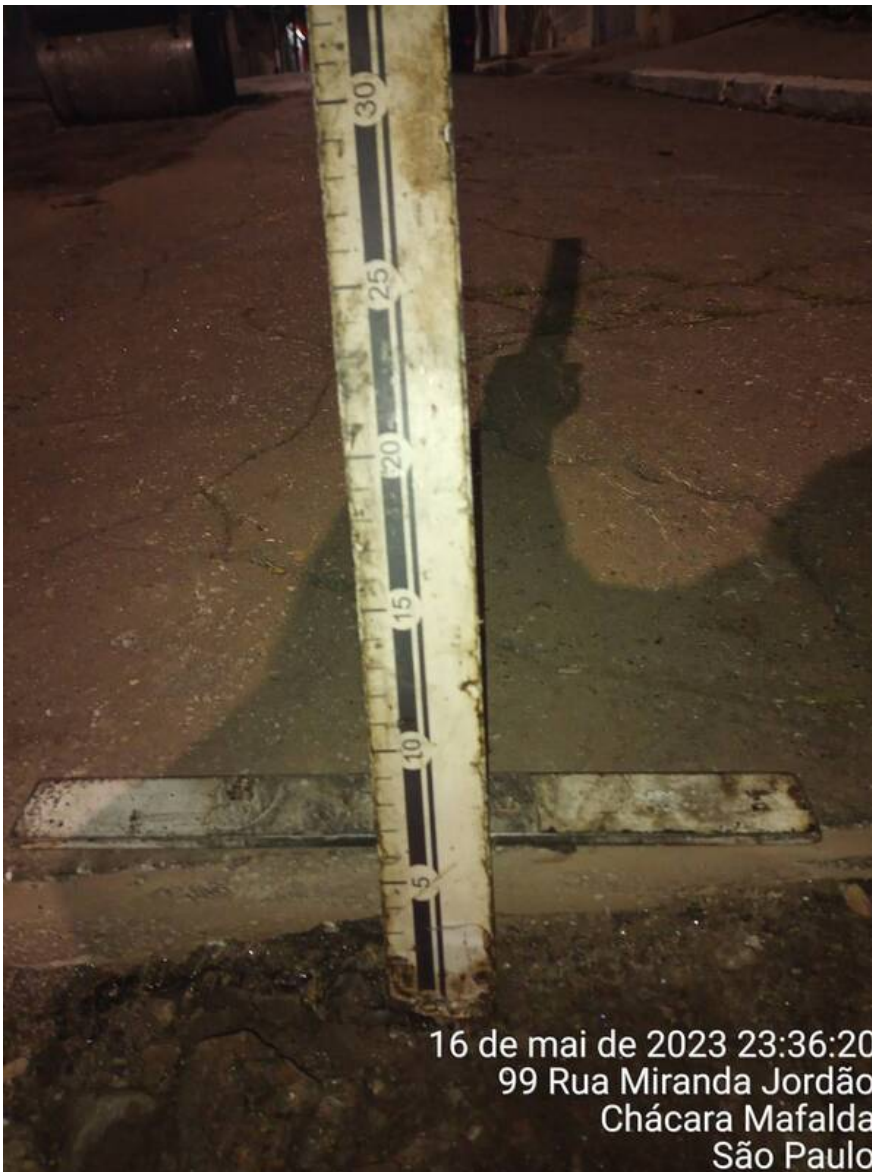
5 | APLICAÇÃO → M.ASFÁLTICA (HASTE): Item de OS APLICAÇÃO DE MASSA Origem: 7416234 - (Foto Capturada Em: 18/05/23 13:51, Por: mxintadm)

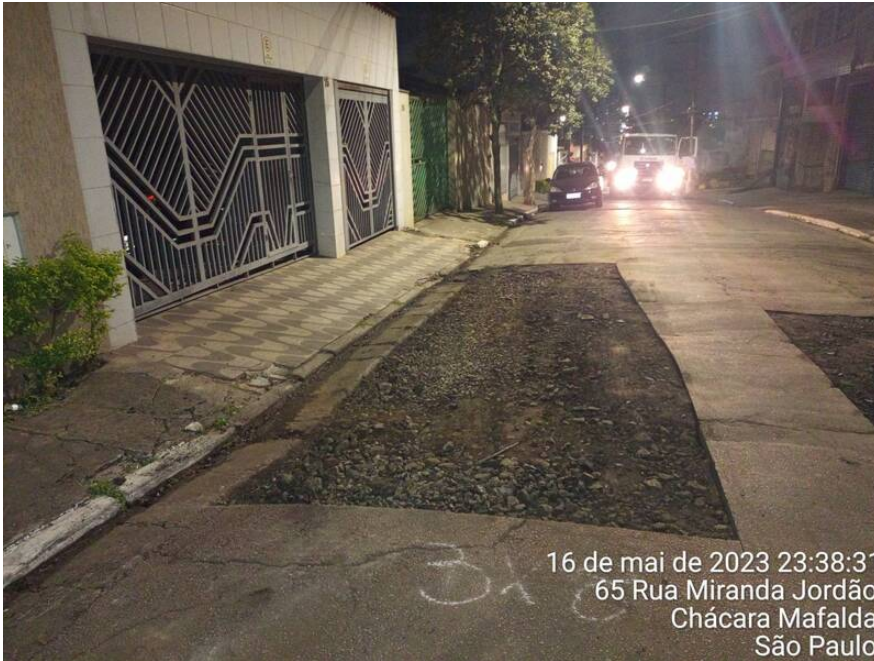
8 | ACABAMENTO → NÍVEL C/RÉGUA (CAIXA PRONTA): Item de OS APLICAÇÃO DE MASSA Origem: 7416234 - (Foto Capturada Em: 18/05/23 13:51, Por: mxintadm)

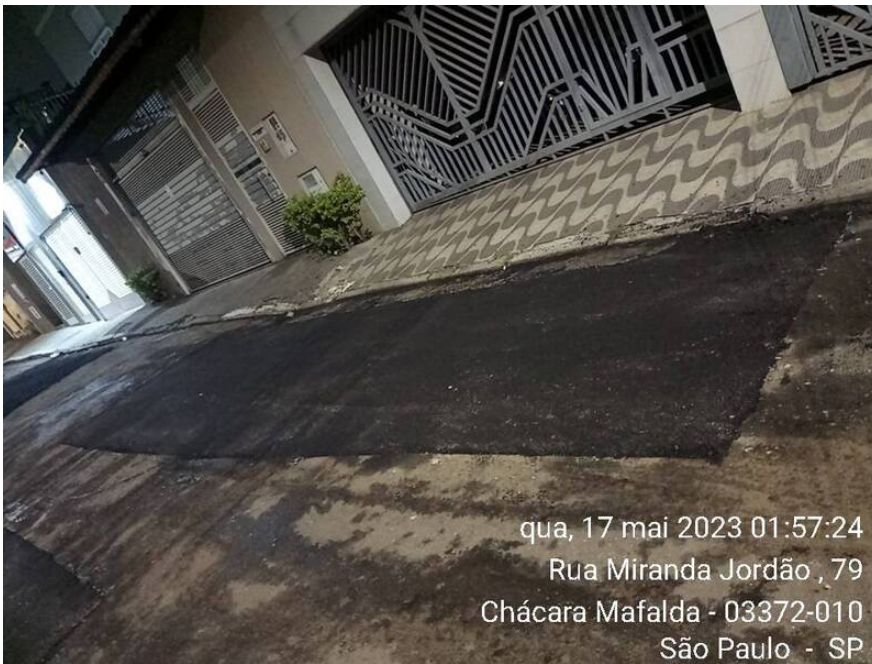
10 | ACABAMENTO → NÍVEL C/RÉGUA (CAIXA PRONTA): Item de OS APLICAÇÃO DE MASSA Origem: 7416234 - (Foto Capturada Em: 18/05/23 13:51, Por: mxintadm)

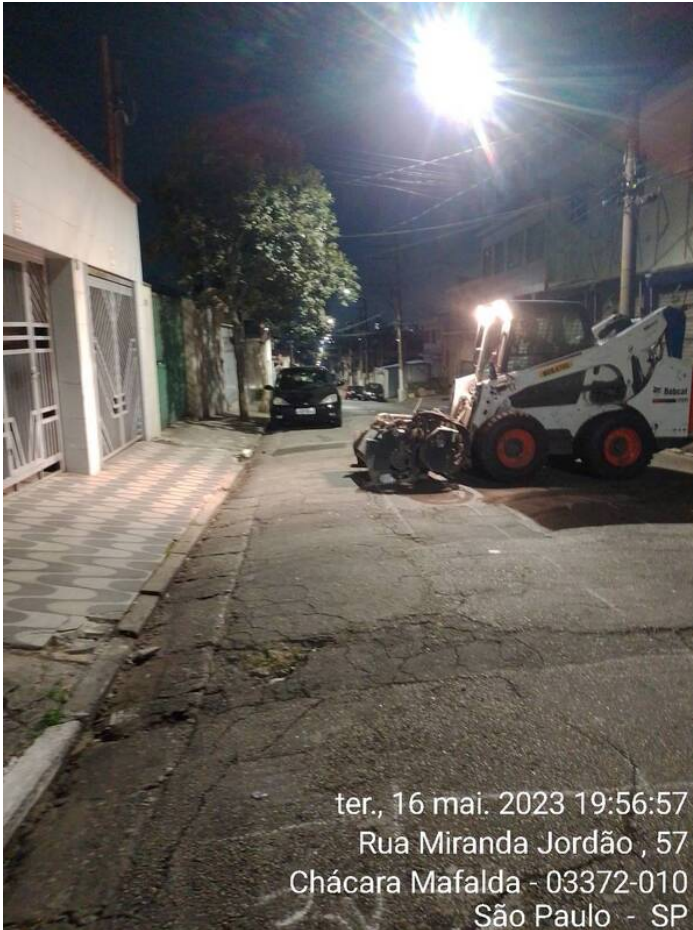
3 | RECORTE → FRESADORA (USO): Item de OS RECORTE Origem: 7416232 - (Foto Capturada Em: 18/05/23 13:51, Por: mxintadm)

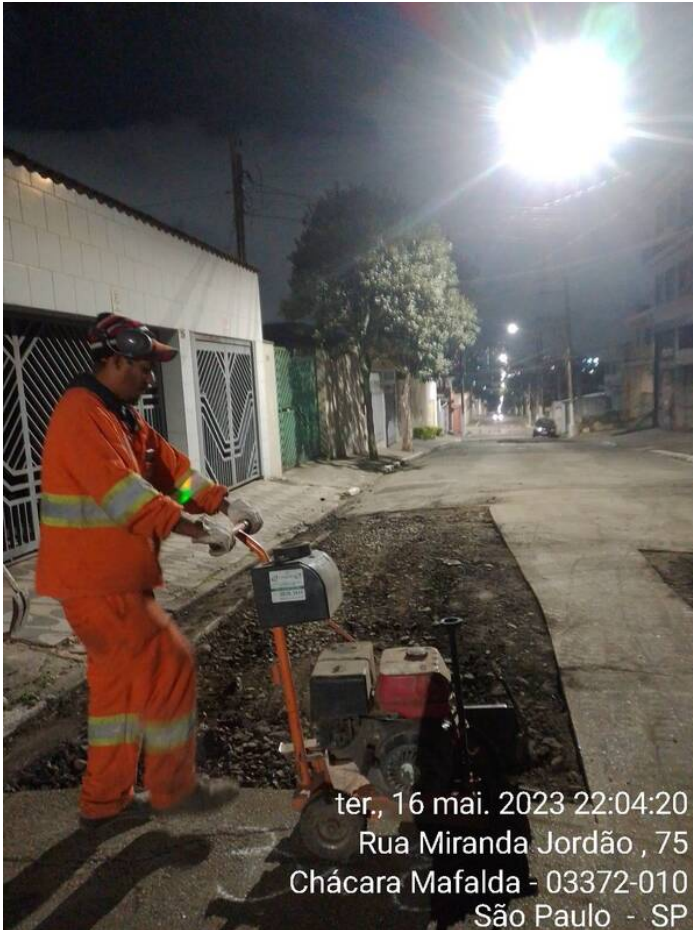
4 | DESMARC. CXA.; Item de OS RECORTE Origem: 7416232 - (Foto Capturada Em: 18/05/23 13:51, Por: mxintadm)

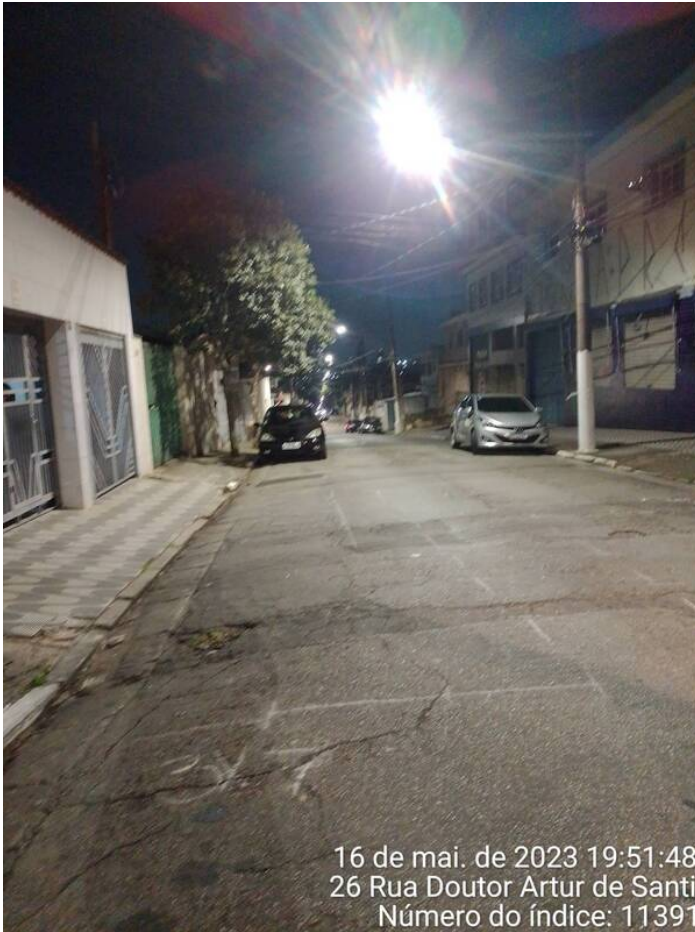
5 | RECORTE → LIMPEZA CXA: Item de OS RECORTE Origem: 7416232 - (Foto Capturada Em: 18/05/23 13:51, Por: mxintadm)

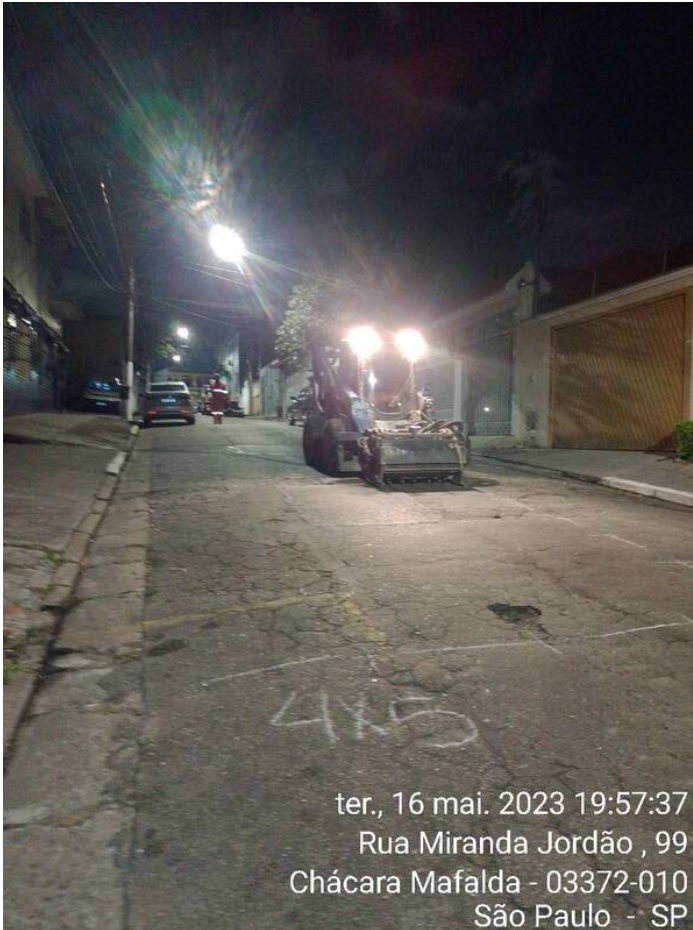
2 | RECORTE → LIMPEZA CXA: Item de OS RECORTE Origem: 7416240 - (Foto Capturada Em: 18/05/23 14:07, Por: mxintadm)

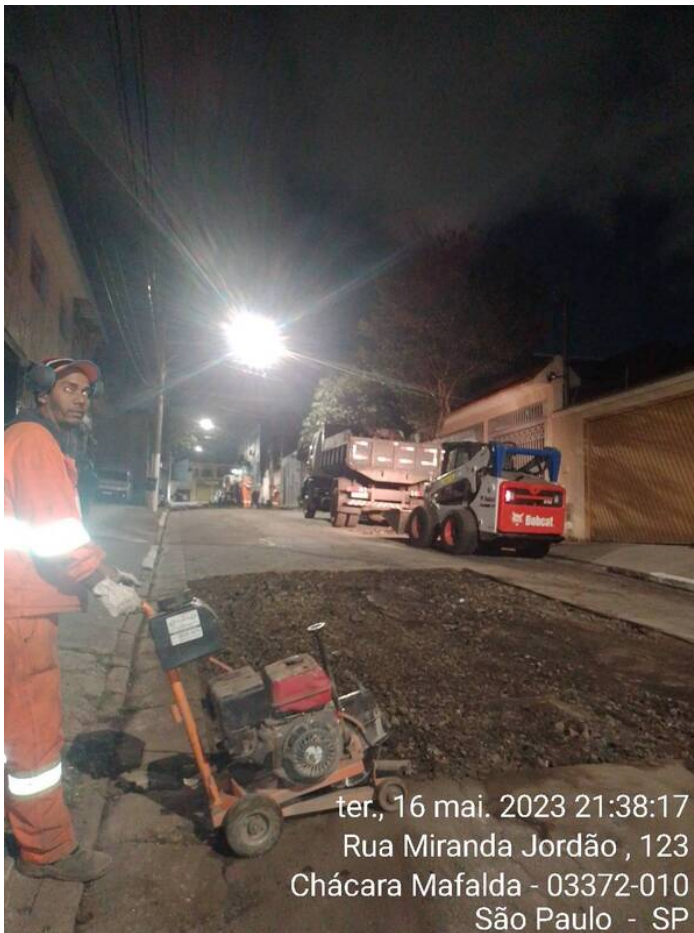
4 | INSPEÇÃO: Item de OS RECORTE Origem: 7416240 - (Foto Capturada Em: 18/05/23 14:07, Por: mxintadm)
