**PREFEITURA DO MUNICÍPIO DE SÃO PAULO****GABINETE DO PREFEITO****OFÍCIO ATL 100934904****Ofício ATL SEI nº 100934904**

#### Ofício nº 413/2023/SMSUB

**ASSUNTO:** Ofícios SGP-23 nº 384/2023 e nº 385/2023 - Requerimentos RDS nº 690/2023 e 691/2023. Prot./OF – 224.A/2023 – Requerimento de Informações – Sr. Rubinho Nunes (vereador – UNIÃO). Processo SEI 6010.2023/0001048-6. Solicitação de informações e providências a respeito de relatos de munícipes sobre a Rua Miranda Jordão, altura do nº 57, que apresenta condições precárias de tráfego devido aos buracos, onde moradores sinalizam ou tentam fechá-los com pedras e tábuas.

## III. RUA MIRANDA JORDÃO (ALTURA DO Nº 57)

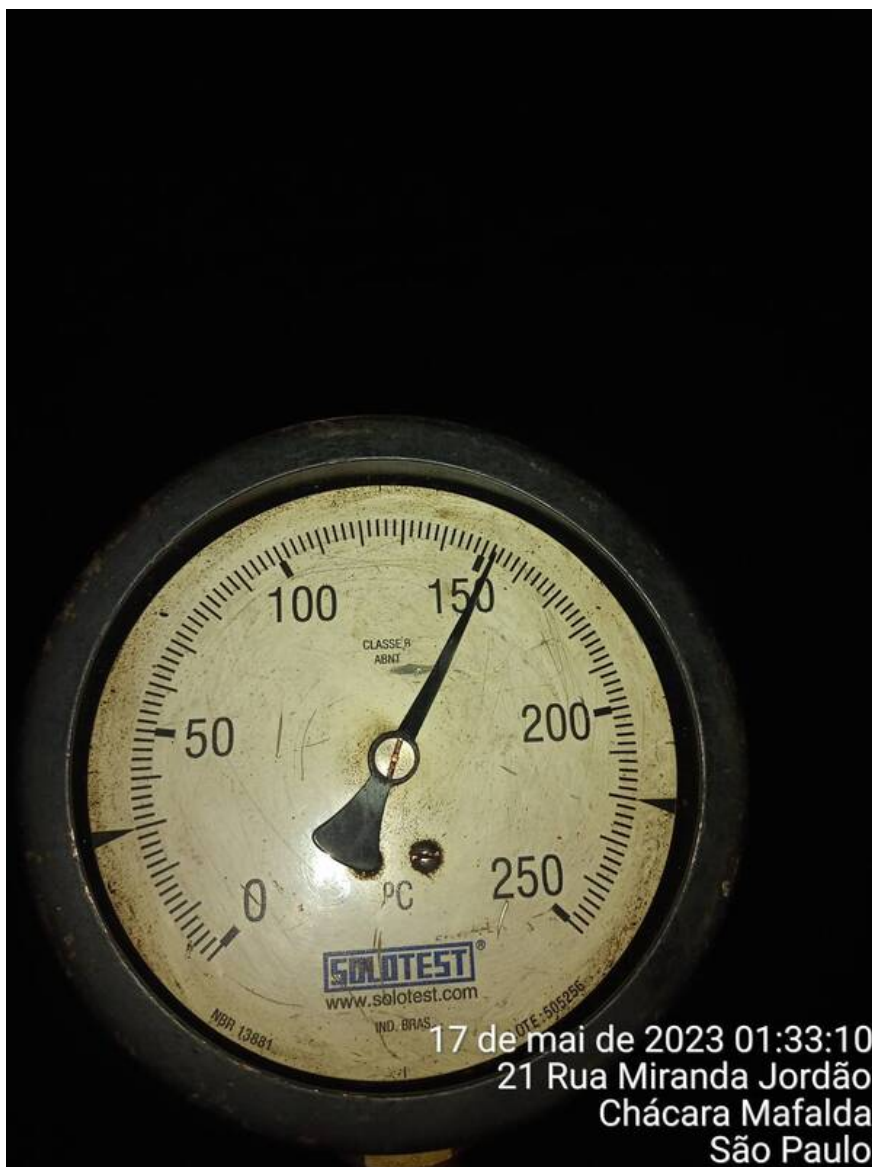
5 | ACABAMENTO → IRRE. DA VIA (CAIXA PRONTA): Item de OS APLICAÇÃO DE MASSA Origem: 7416241 - (Foto Capturada Em: 18/05/23 14:07, Por: mxintadm)

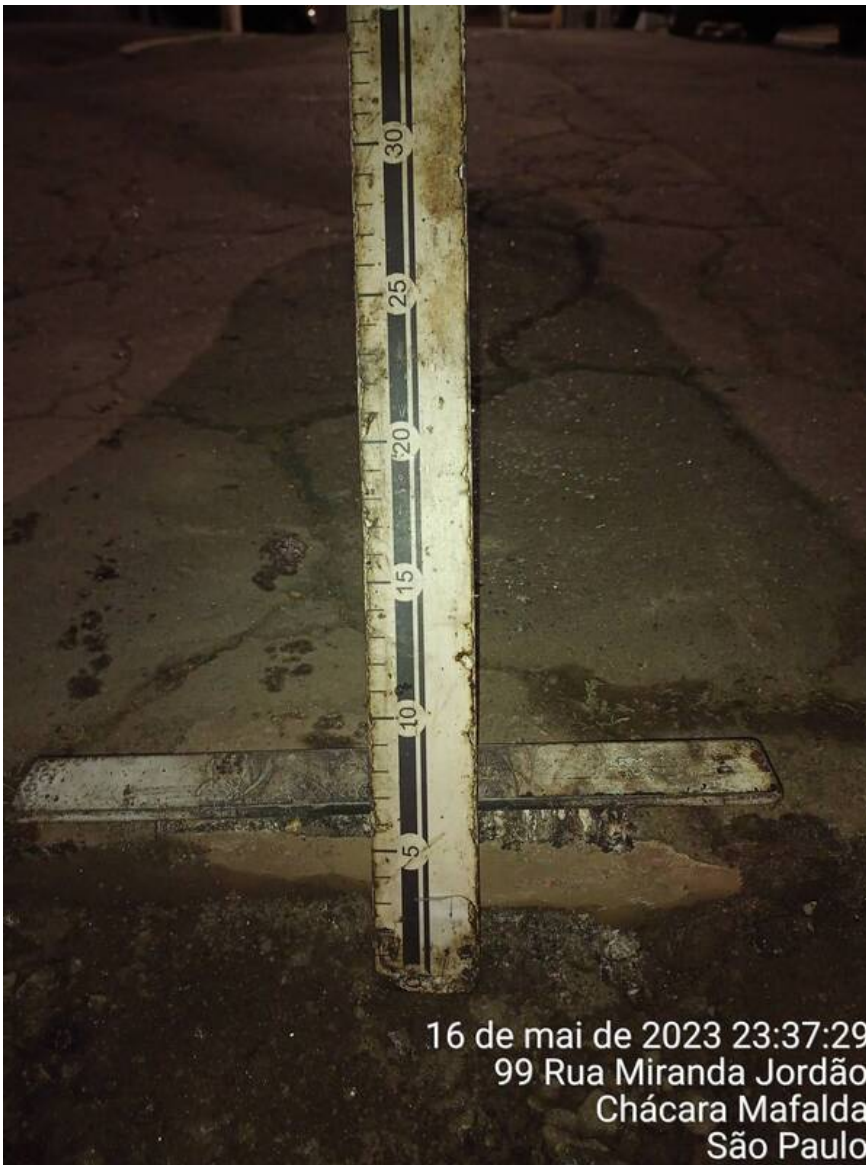
9 | ACABAMENTO → IRRE, DA VIA (CAIXA PRONTA): Item de OS APLICAÇÃO DE MASSA Origem: 7416241 - (Foto Capturada Em: 18/05/23 14:07, Por: mxintadm)
