**PREFEITURA DO MUNICÍPIO DE SÃO PAULO****GABINETE DO PREFEITO****OFÍCIO AO LEGISLATIVO****Ofício ATL SEI nº 102722212**

**PROCESSO 6010.2023/0000235-1**

**Assunto:** Atendimento ao ofício OF-SGP23 n. 40/2023 – Rua Urarema, 19

**ANÁLISE IN LOCO**

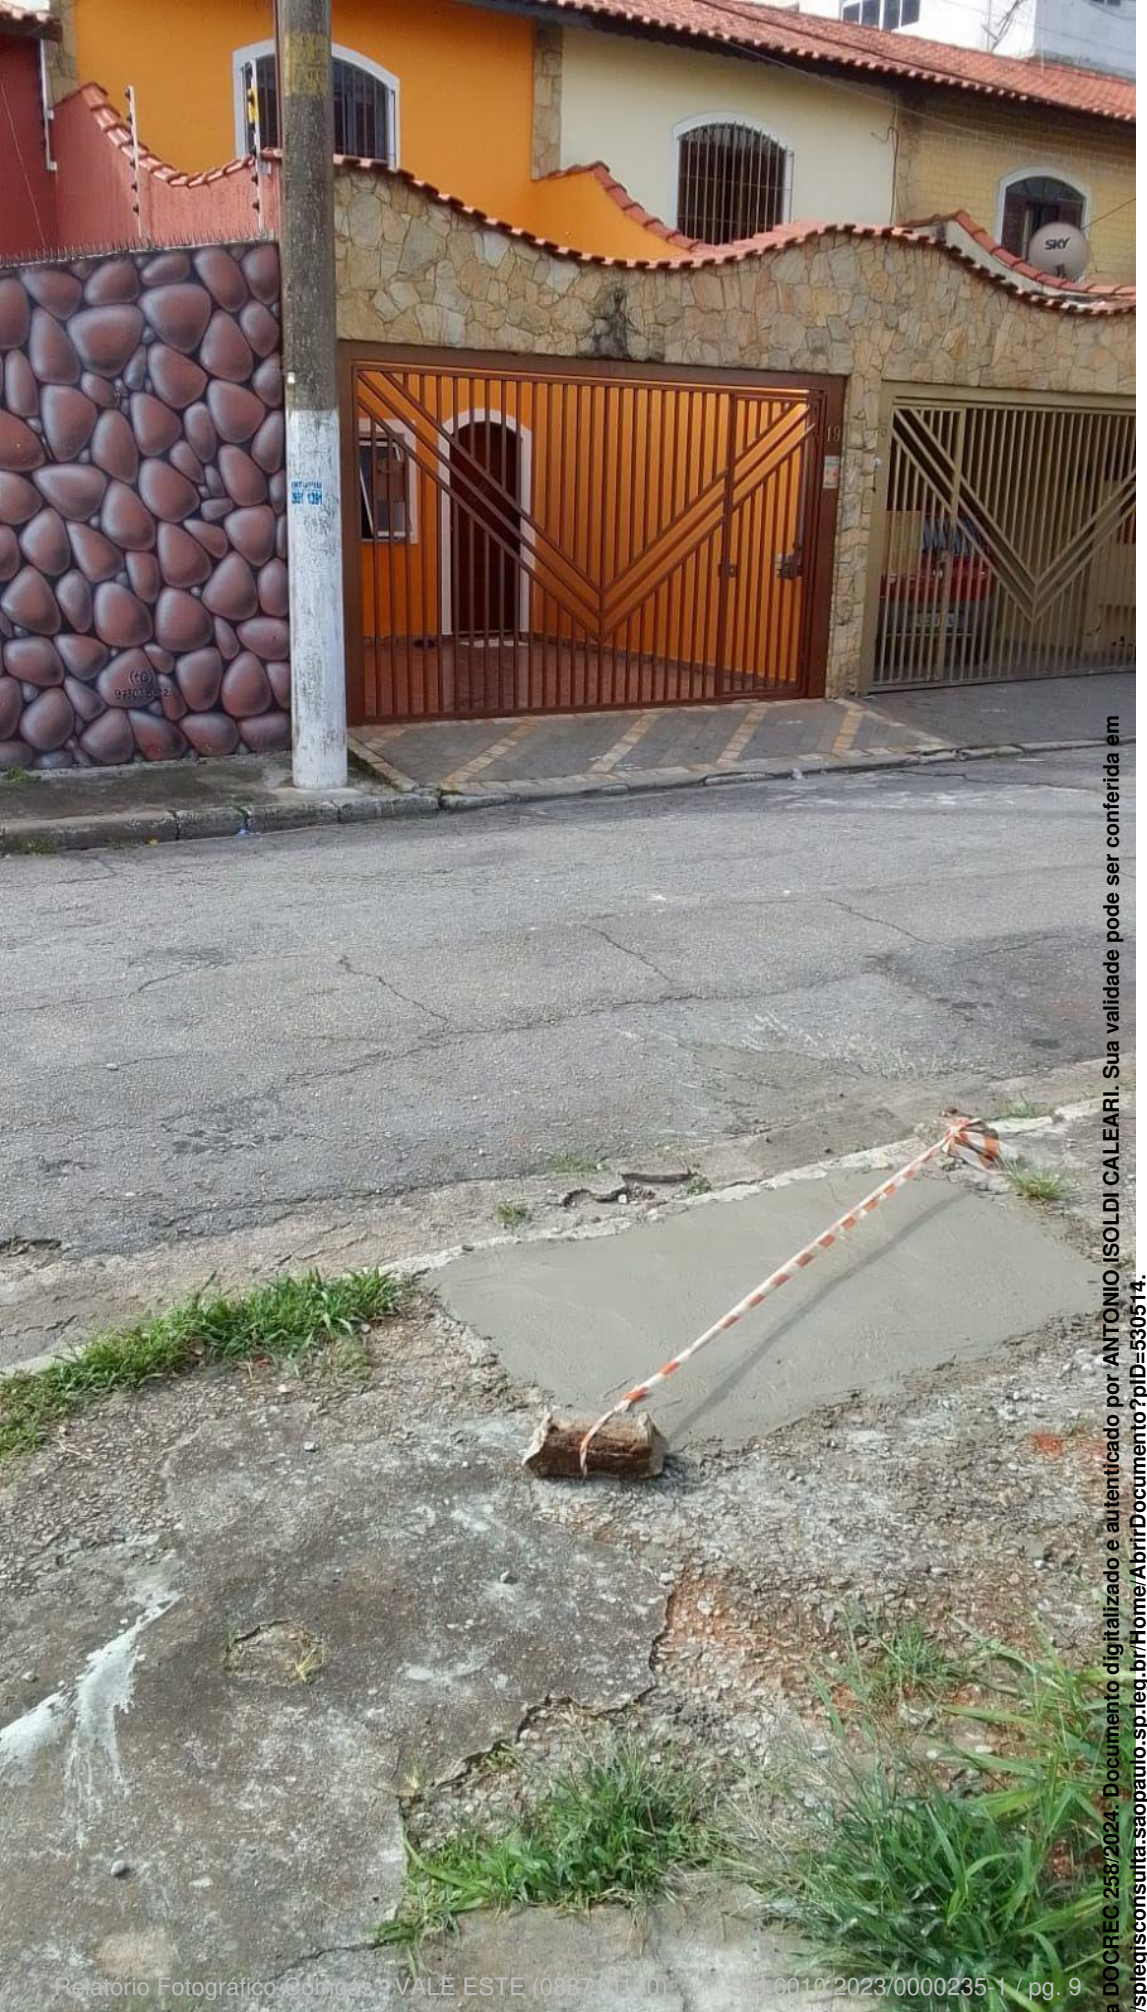
Relatório Fotográfico Comgás - VALE ESTE (088710130)

Informamos que quanto a solicitação acima, a companhia atendeu a recomposição solicitada (Urarema, 19) no dia 17/02/2023, bem como seu respectivo nivelamento, conforme relatório fotográfico anexo.

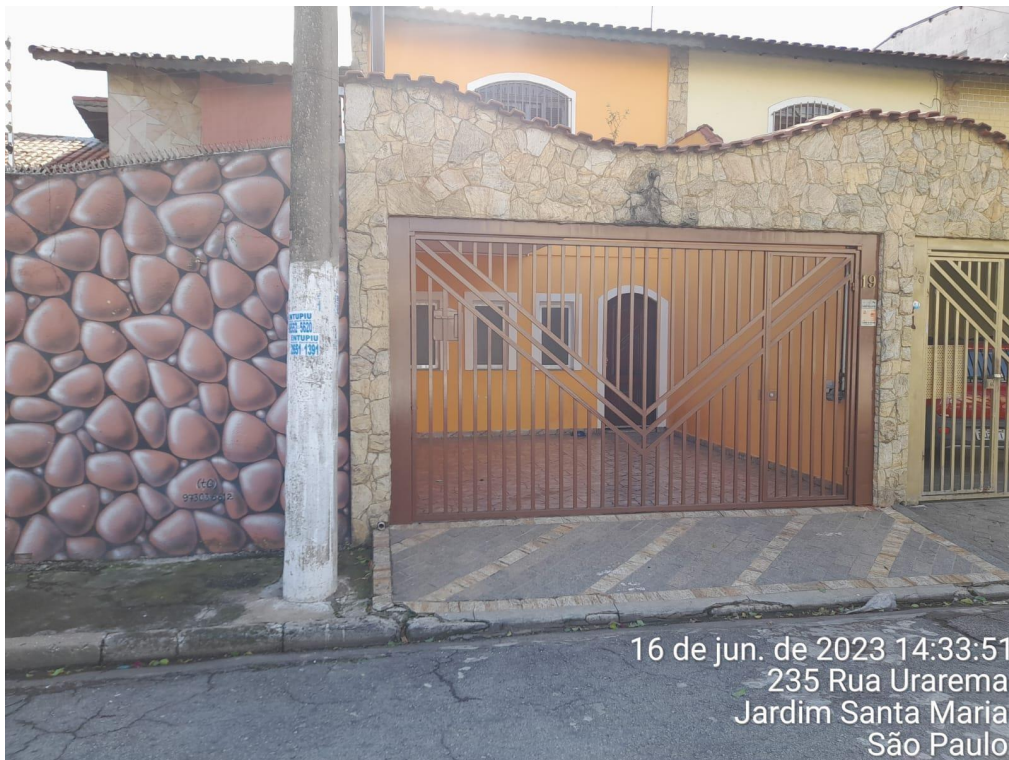
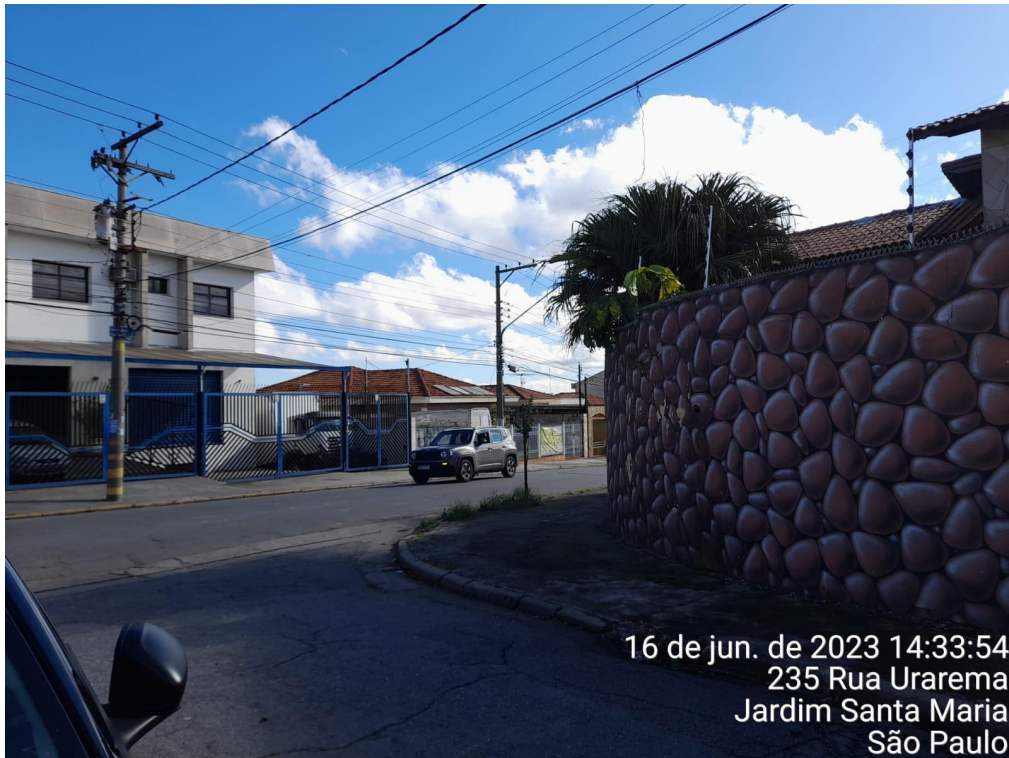
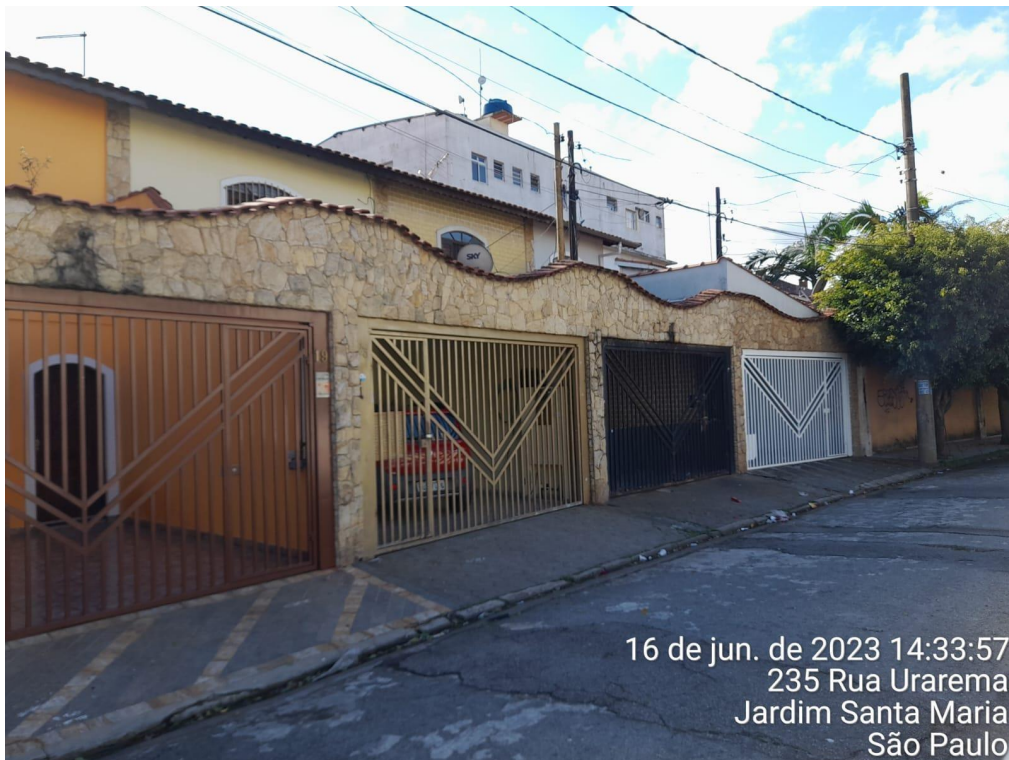
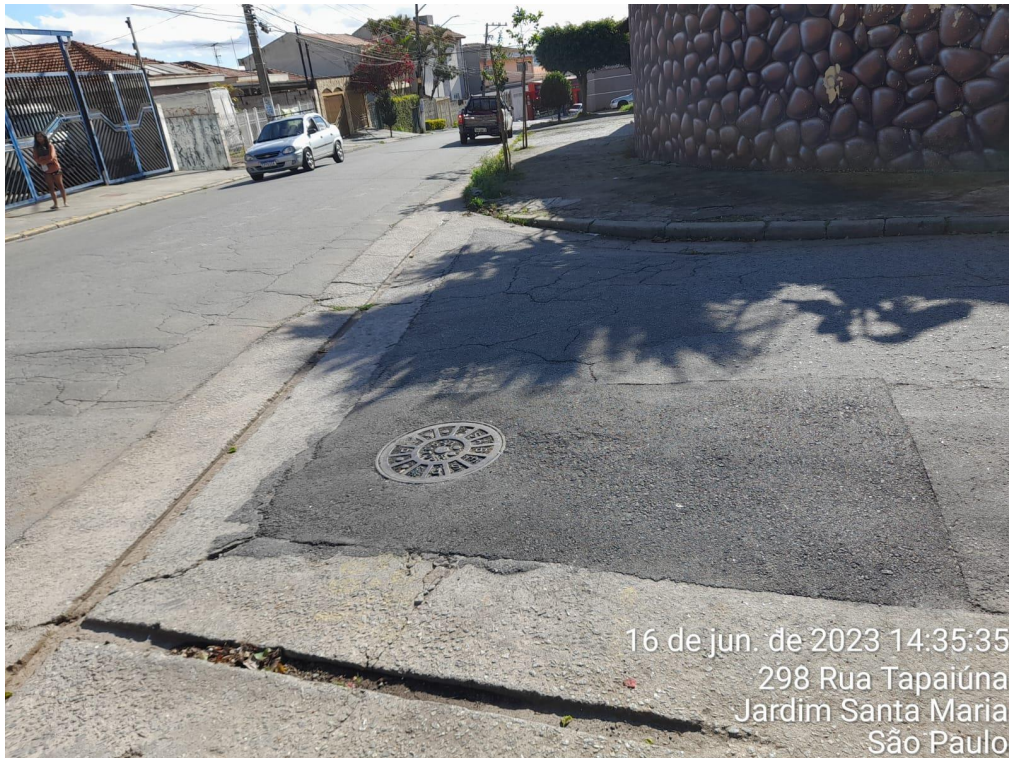
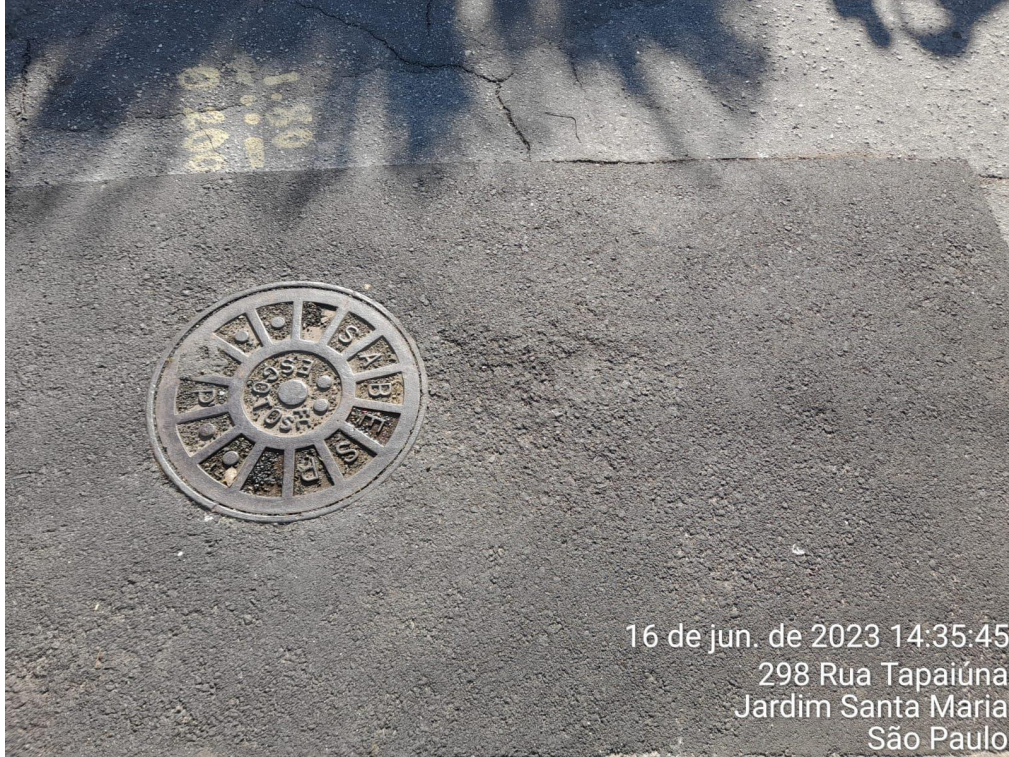
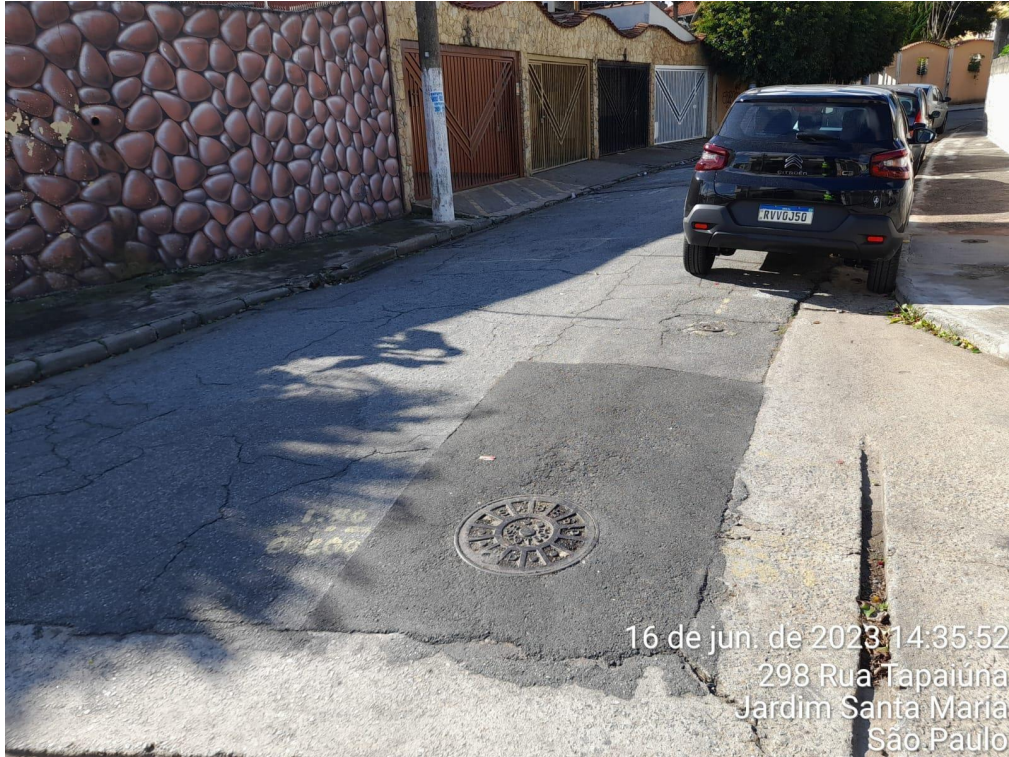
**VALA LEITO CARROÇÁVEL N° 1 NUMERAL 19:** A recomposição no pavimento foi reprovada pelo **PREFEITURA** por supostamente não ter sido recomposta conforme padrão anterior, na vistoria em campo foram observadas as seguintes condições:

**OBSERVAÇÃO:** O local Informado, não é de responsabilidade da Comgás, como se vê nas fotos a baixo o Pv é de outra prestadora de serviços.

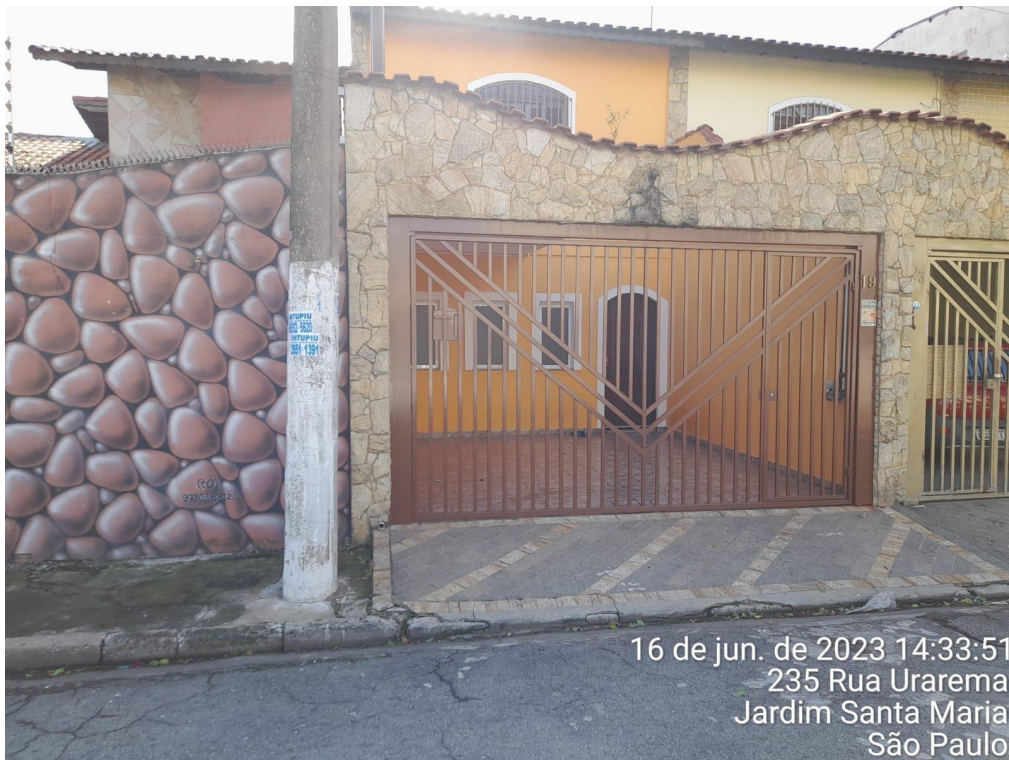
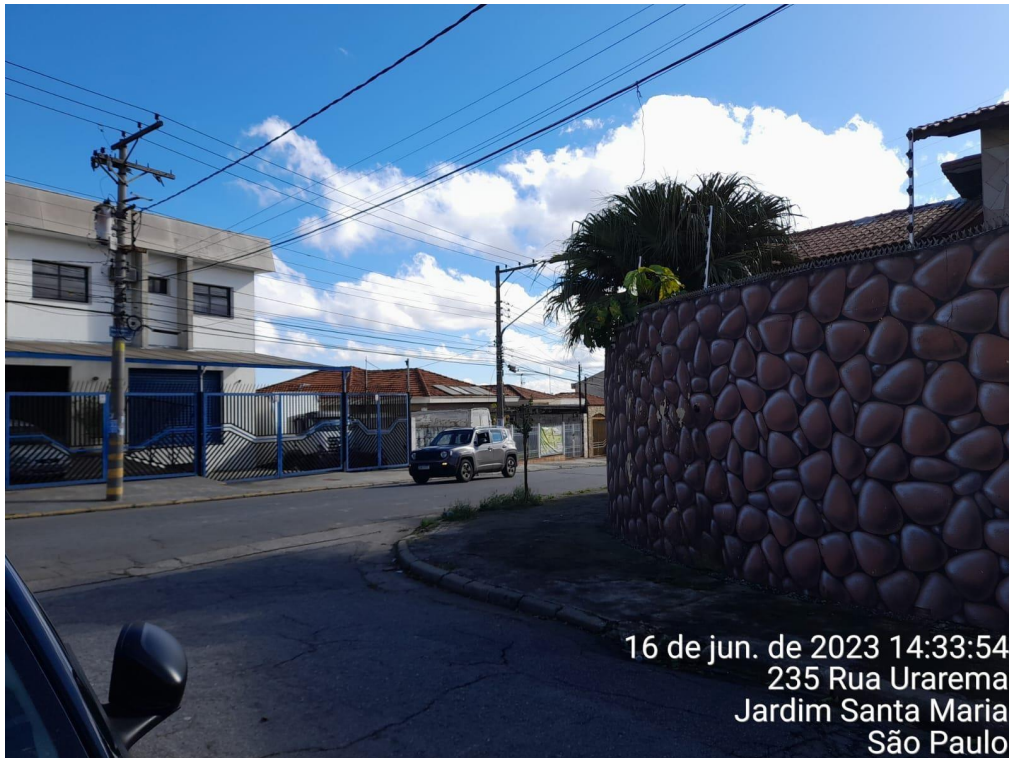
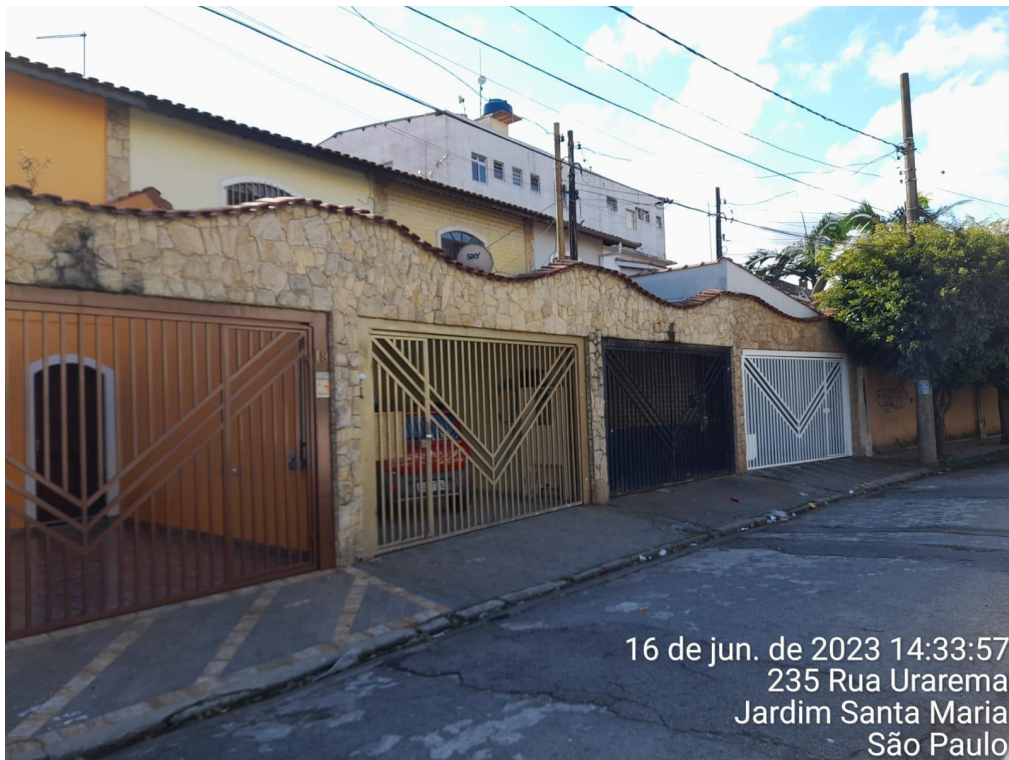
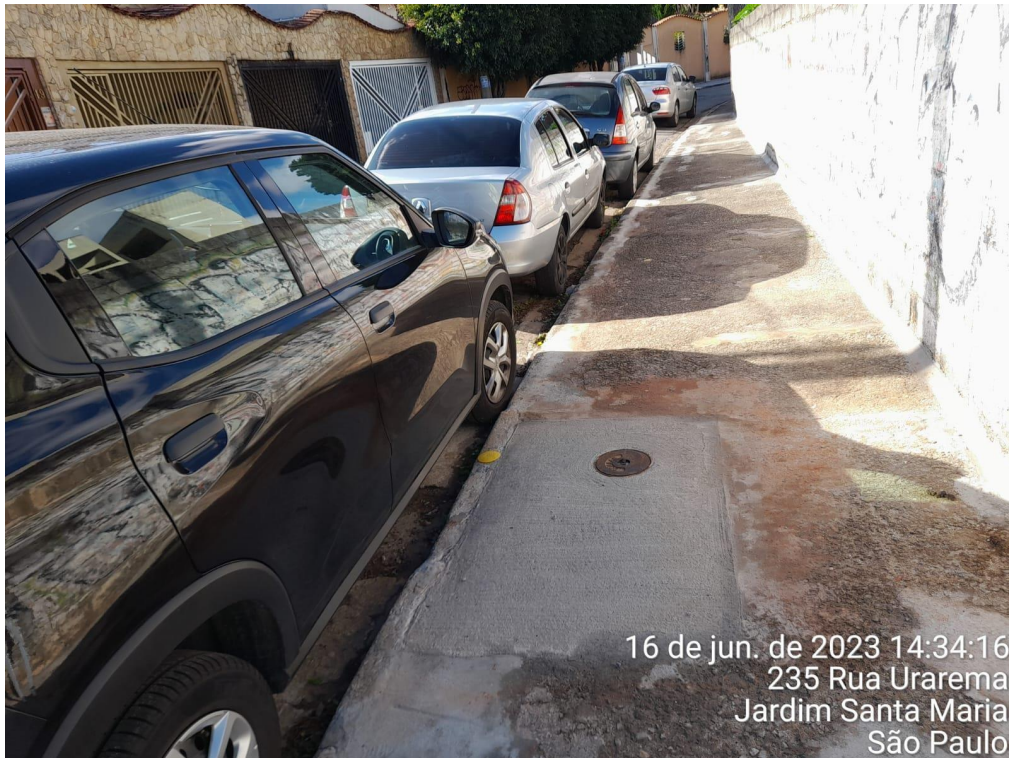
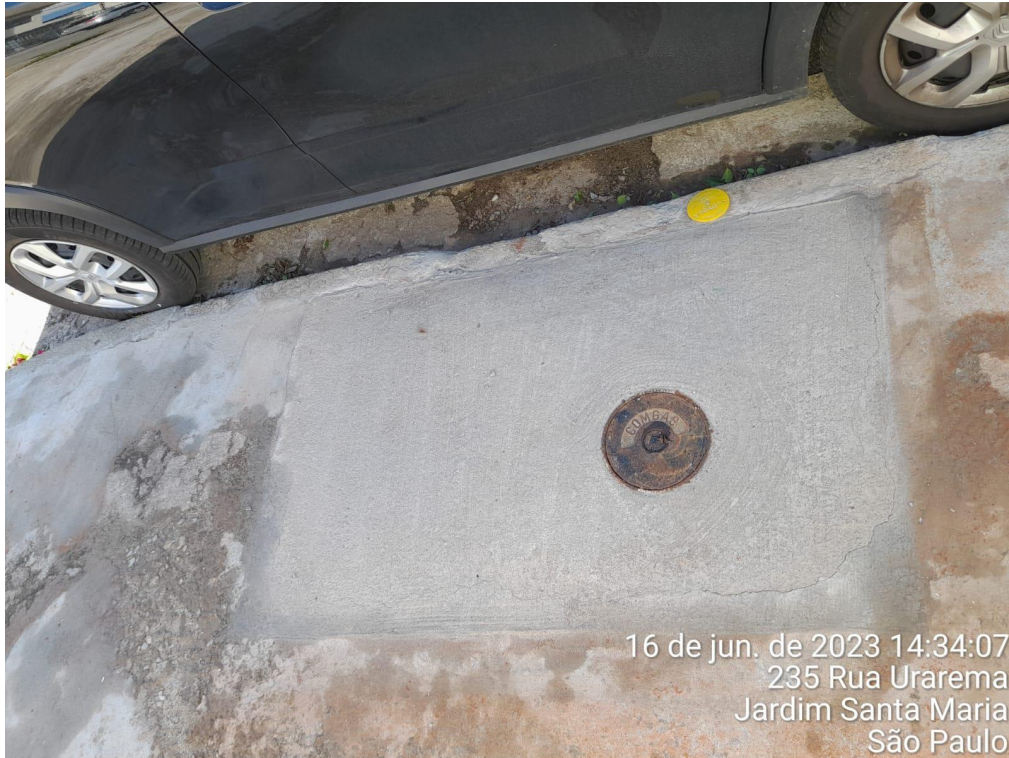
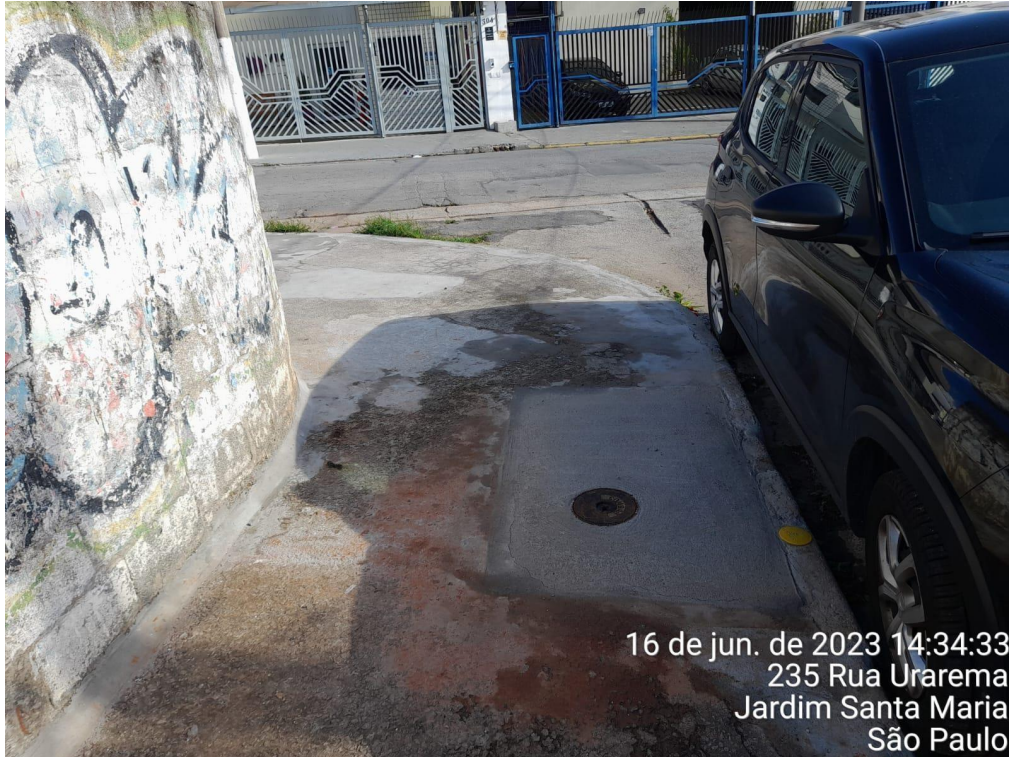
**VALA PASSEIO N° 1 NUMERAL 19:** A recomposição no pavimento foi reprovada pelo **PREFEITURA** por supostamente não ter sido recomposta conforme padrão anterior, na vistoria em campo foram observadas as seguintes condições:

**OBSERVAÇÃO:** No decreto não informa sobre realizar medição com régua no passeio ou refere-se a IR-01/2018, logo o nivelamento deve seguir conforme a topografia da calçada.

1,40m x 1,00m
