**Ofício ATL SEI nº 102354757**

Reportando-me ao ofício acima referenciado, em atenção às Indicações do então Vereador Faria de Sá, encaminho-lhe cópia das informações prestadas pela Subprefeitura Penha (SUB-PE), pela Subprefeitura Itaquera (SUB-IQ) e pelo Departamento de Zeladoria Urbana (DZU), vinculado a Secretaria Municipal das Subprefeituras (SMSUB), a respeito dos serviços de zeladoria nos endereços que especifica.

Nos elementos apresentados, as Pastas citadas informam que os serviços de manutenção em sarjetão na região da Penha foram executados, bem como os serviços de tapa buraco da Vila Prudente e Itaquera.

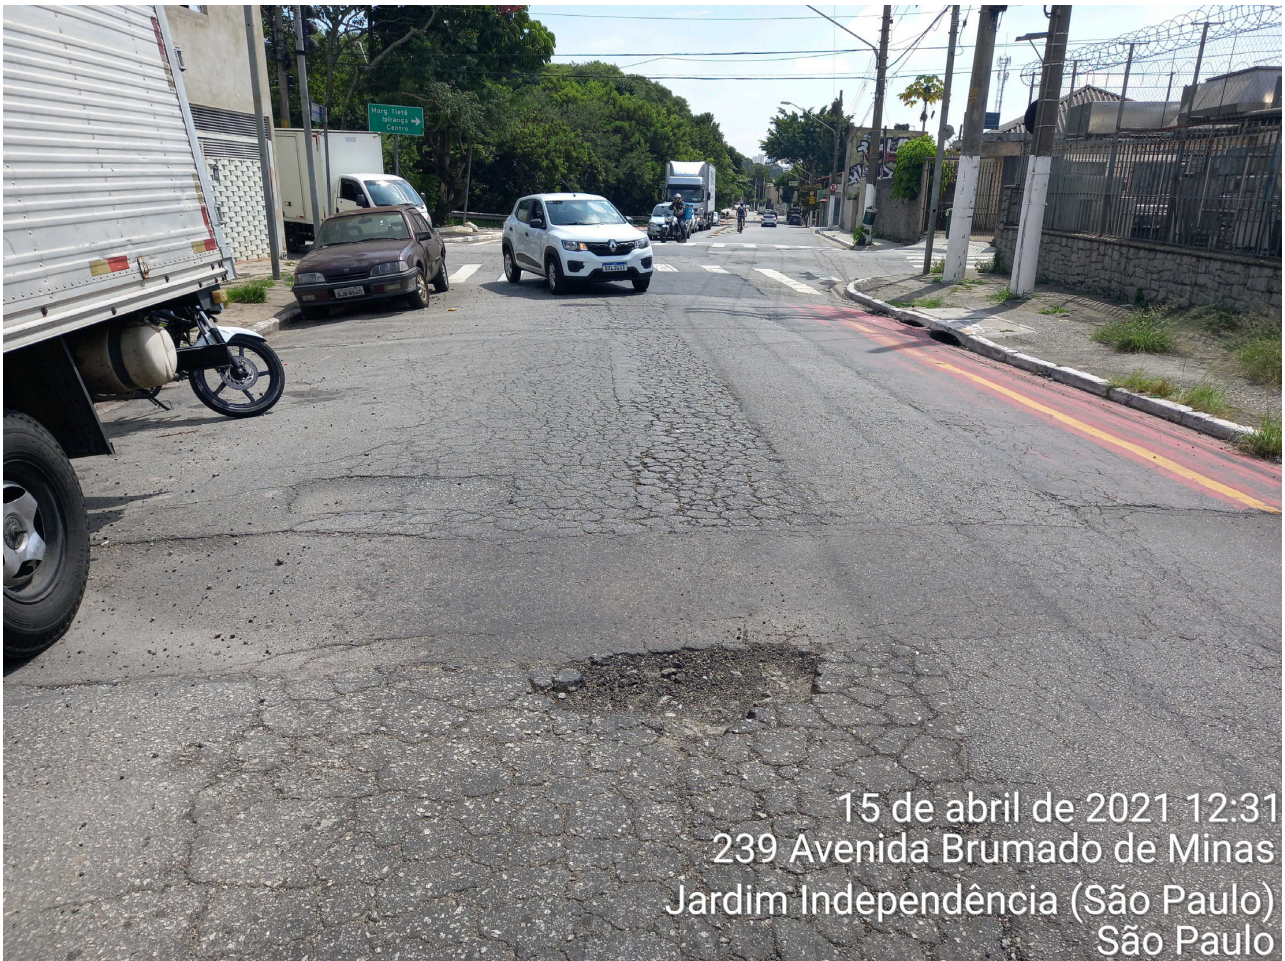
TAPA BURACO CONSERVACAO PAVIMENTO - 4688384

1 | OS TAPA BURACO CONSERVACAO PAVIMENTO Origem: 4688384 - (Foto Capturada Em: 15/04/21 12:30, Por: Dean Daniel Messias)

2 | OS TAPA BURACO CONSERVACAO PAVIMENTO Origem: 4688384 - (Foto Capturada Em: 15/04/21 12:30, Por: Dean Daniel Messias)

3 | OS TAPA BURACO CONSERVACAO PAVIMENTO Origem: 4688384 - (Foto Capturada Em: 15/04/21 12:31, Por: Dean Daniel Messias)

4 | OS TAPA BURACO CONSERVACAO PAVIMENTO Origem: 4688384 - (Foto Capturada Em: 15/04/21 12:31, Por: Dean Daniel Messias)

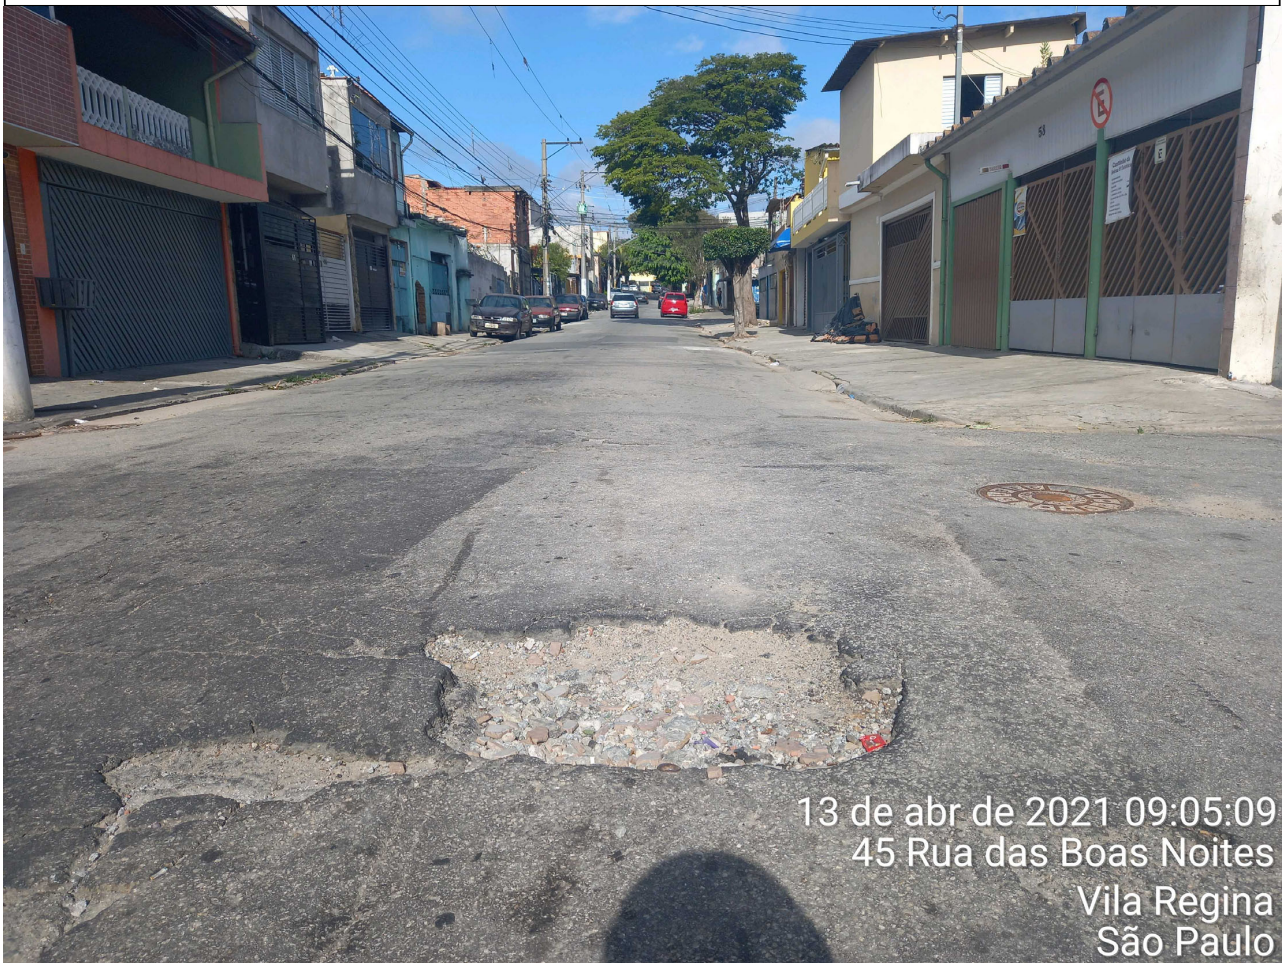
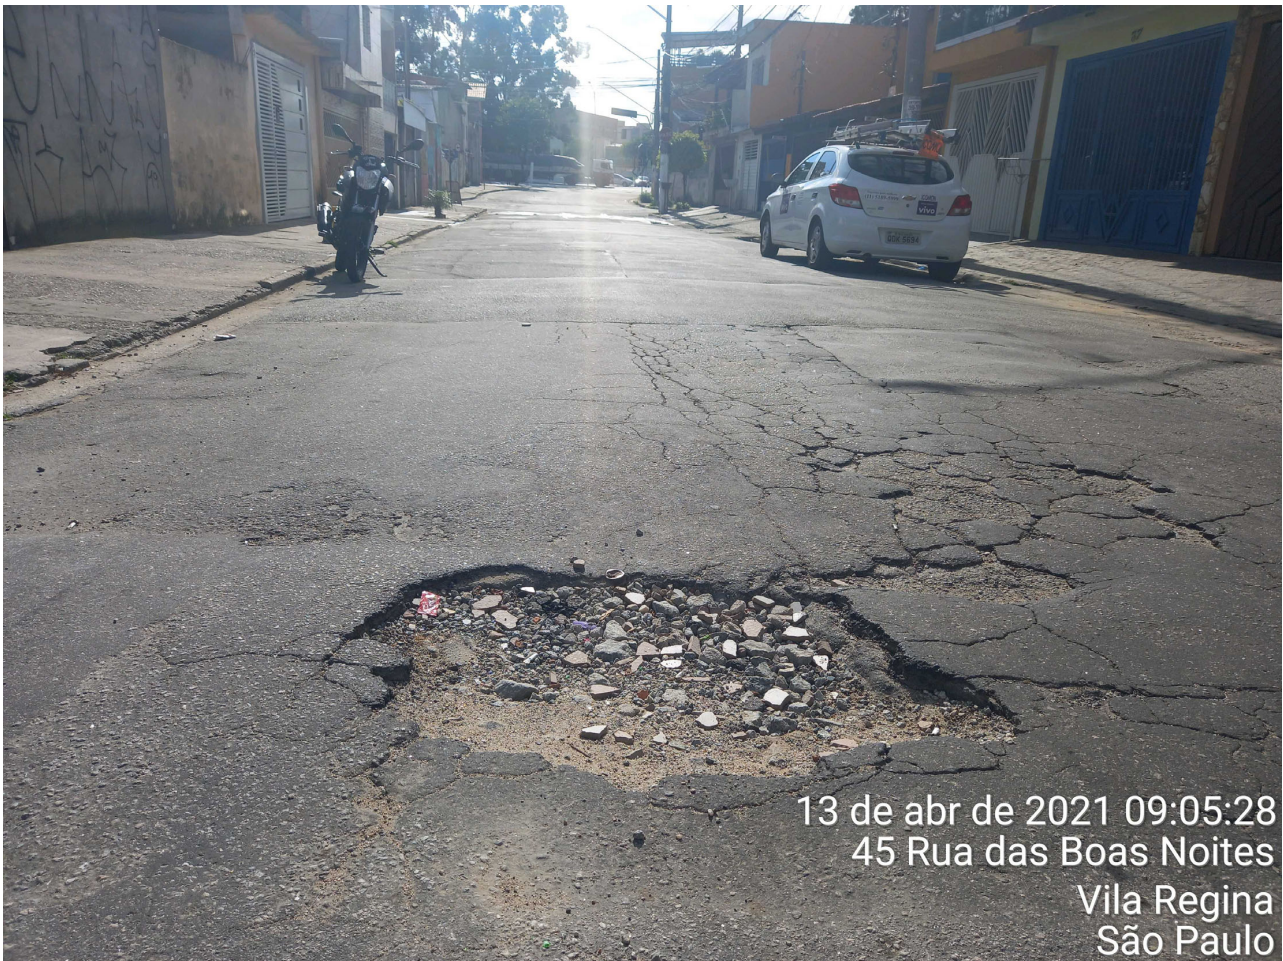
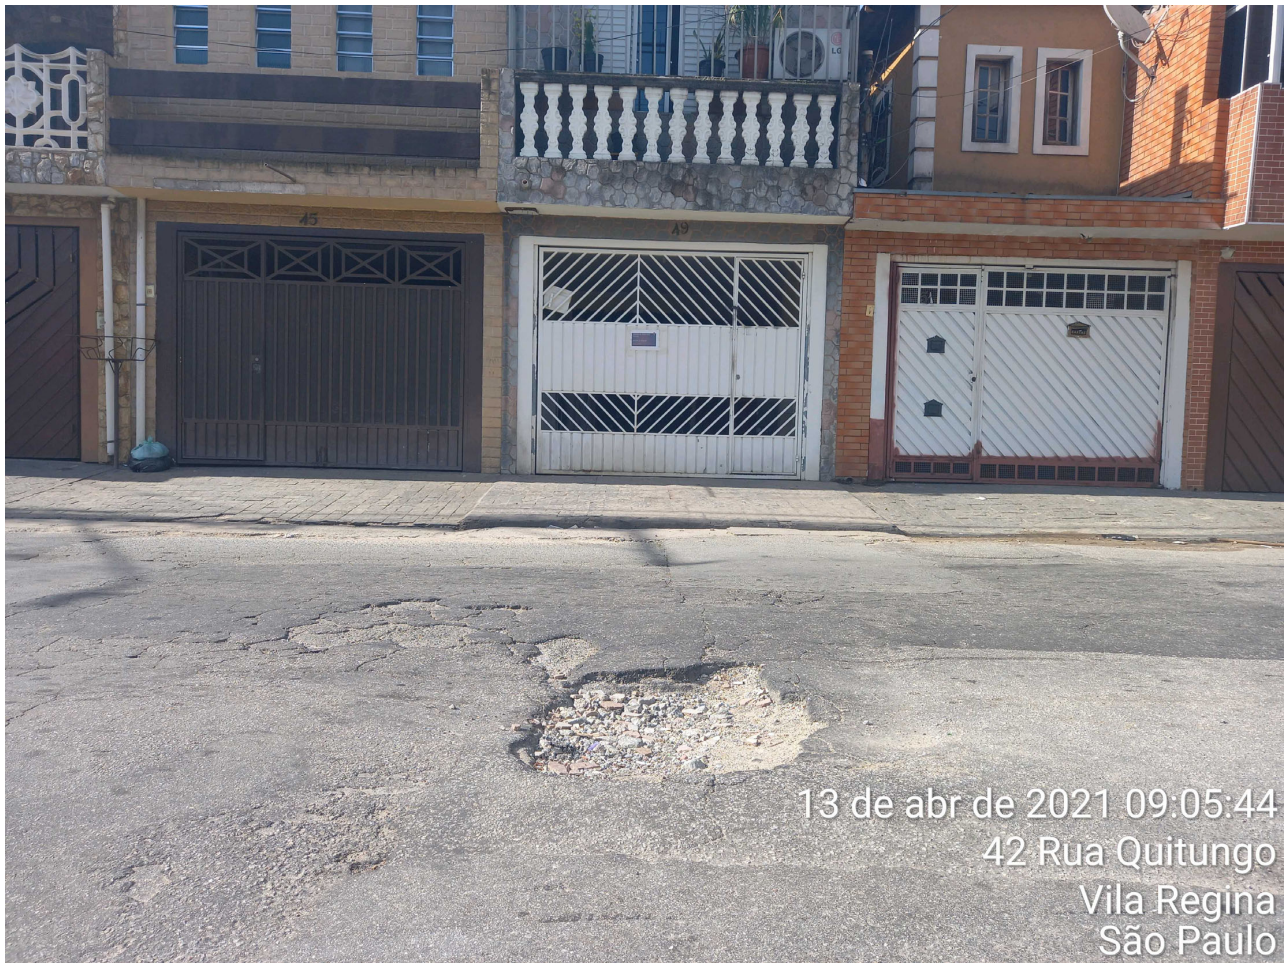
### TAPA BURACO CONSERVACAO PAVIMENTO - 4680534

1 | OS TAPA BURACO CONSERVACAO PAVIMENTO Origem: 4680534 - (Foto Capturada Em: 13/04/21 09:05, Por: Adriano Mota da Silva)

2 | OS TAPA BURACO CONSERVACAO PAVIMENTO Origem: 4680534 - (Foto Capturada Em: 13/04/21 09:05, Por: Adriano Mota da Silva)

3 | OS TAPA BURACO CONSERVACAO PAVIMENTO Origem: 4680534 - (Foto Capturada Em: 13/04/21 09:05, Por: Adriano Mota da Silva)
