**PREFEITURA DO MUNICÍPIO DE SÃO PAULO**  
**GABINETE DO PREFEITO**  
**OFÍCIO AO LEGISLATIVO**

**Ofício ATL SEI nº 102354757**

**PROCESSO 6010.2021/0000922-0**

**ASSUNTO:** Indicações nº 332/21, 333/21, 334/21, 335/21, 336/21, 338/21, 339/21 e 340/21, para que o Poder Executivo efetue os serviços de zeladoria, conforme especifica.

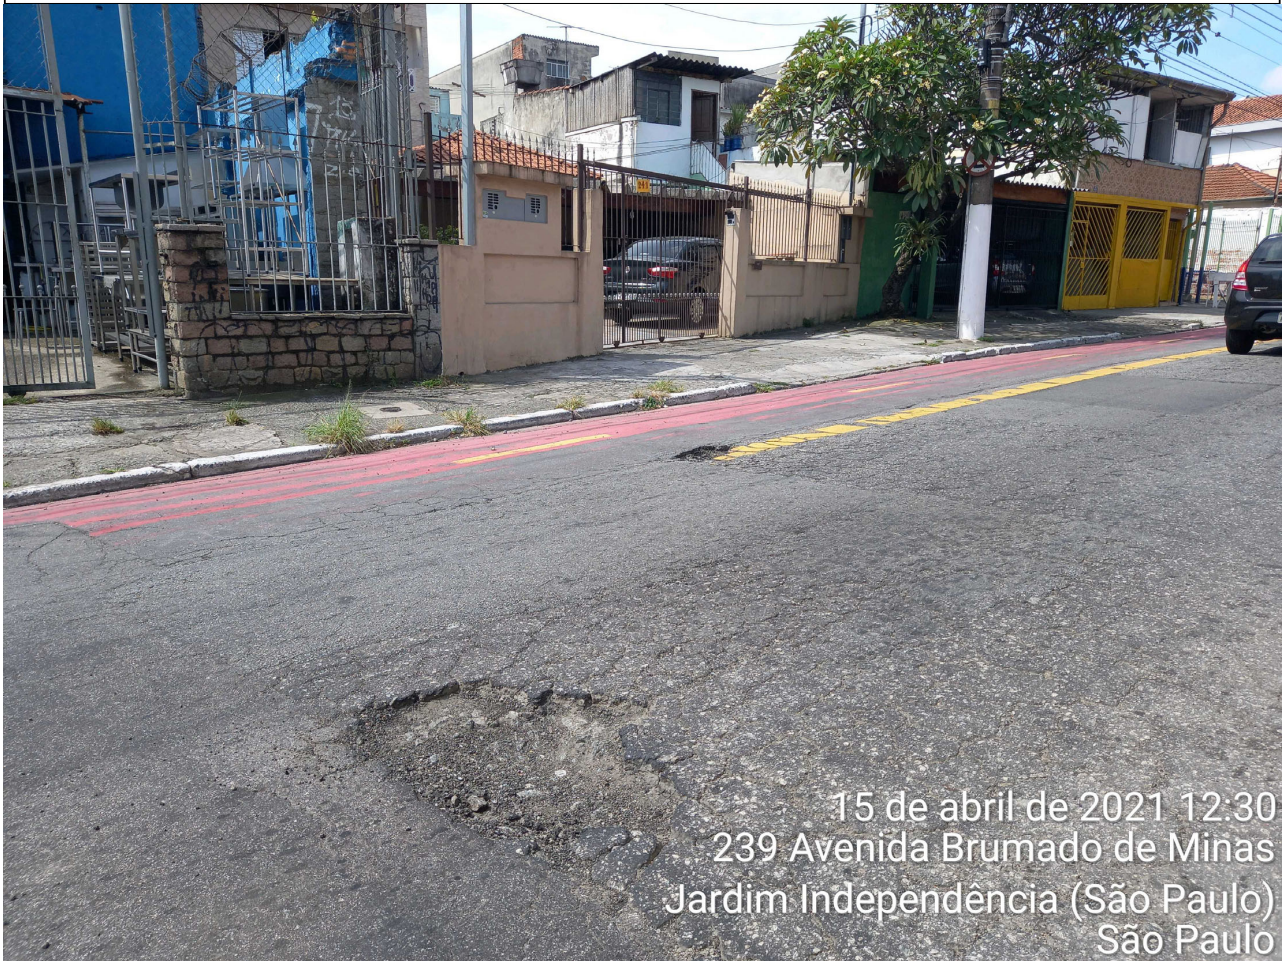
TAPA BURACO CONSERVACAO PAVIMENTO - 4688384

1 | OS TAPA BURACO CONSERVACAO PAVIMENTO Origem: 4688384 - (Foto Capturada Em: 15/04/21 12:30, Por: Dean Daniel Messias)

2 | OS TAPA BURACO CONSERVACAO PAVIMENTO Origem: 4688384 - (Foto Capturada Em: 15/04/21 12:30, Por: Dean Daniel Messias)

3 | OS TAPA BURACO CONSERVACAO PAVIMENTO Origem: 4688384 - (Foto Capturada Em: 15/04/21 12:31, Por: Dean Daniel Messias)

4 | OS TAPA BURACO CONSERVACAO PAVIMENTO Origem: 4688384 - (Foto Capturada Em: 15/04/21 12:31, Por: Dean Daniel Messias)

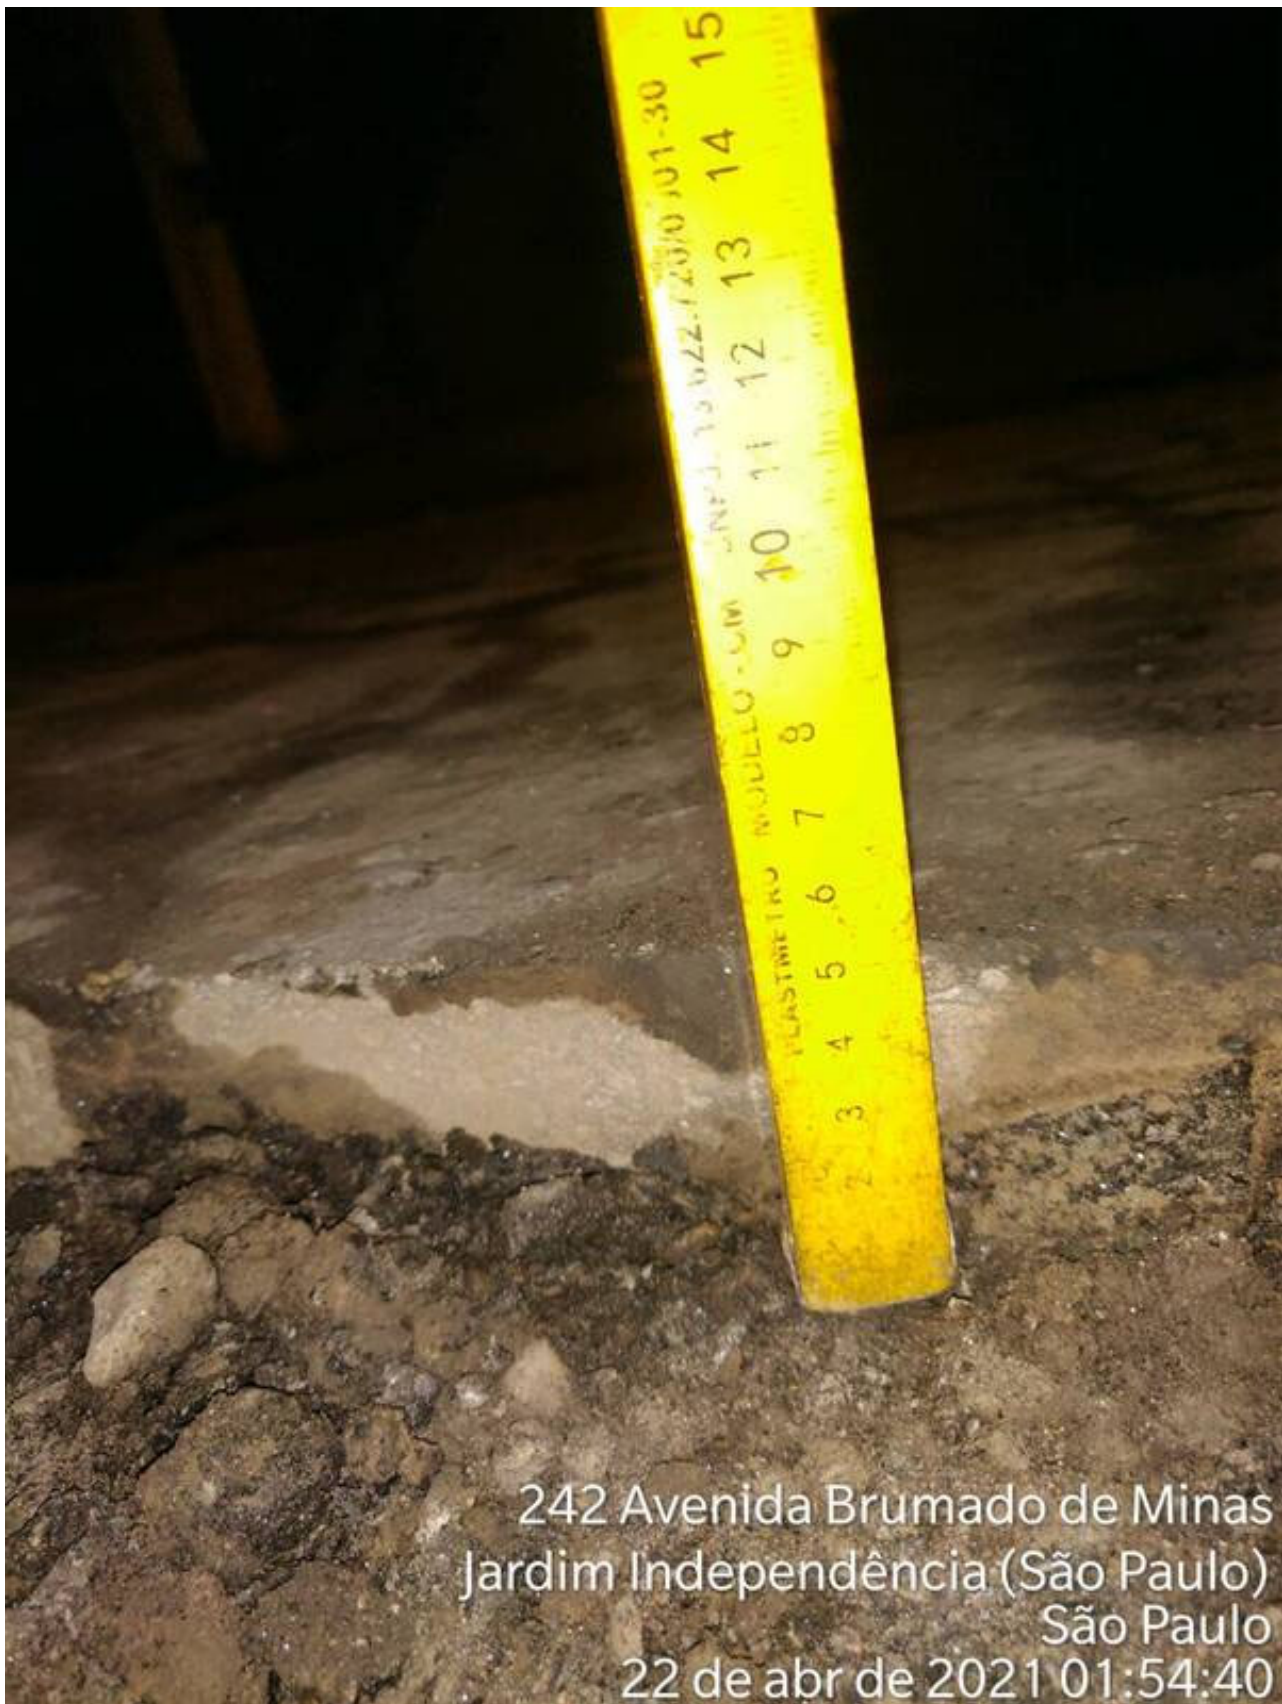
RECORTE - 4703900

1 | Item de OS RECORTE Origem: 4703900 - (Foto Capturada Em: 22/04/21 03:38, Por: mxintadm)

2 | Item de OS RECORTE Origem: 4703900 - (Foto Capturada Em: 22/04/21 03:38, Por: mxintadm)

3 | Item de OS RECORTE Origem: 4703900 - (Foto Capturada Em: 22/04/21 03:38, Por: mxintadm)

4 | Item de OS RECORTE Origem: 4703900 - (Foto Capturada Em: 22/04/21 03:38, Por: mxintadm)

5 | Item de OS RECORTE Origem: 4703900 - (Foto Capturada Em: 22/04/21 03:38, Por: mxintadm)

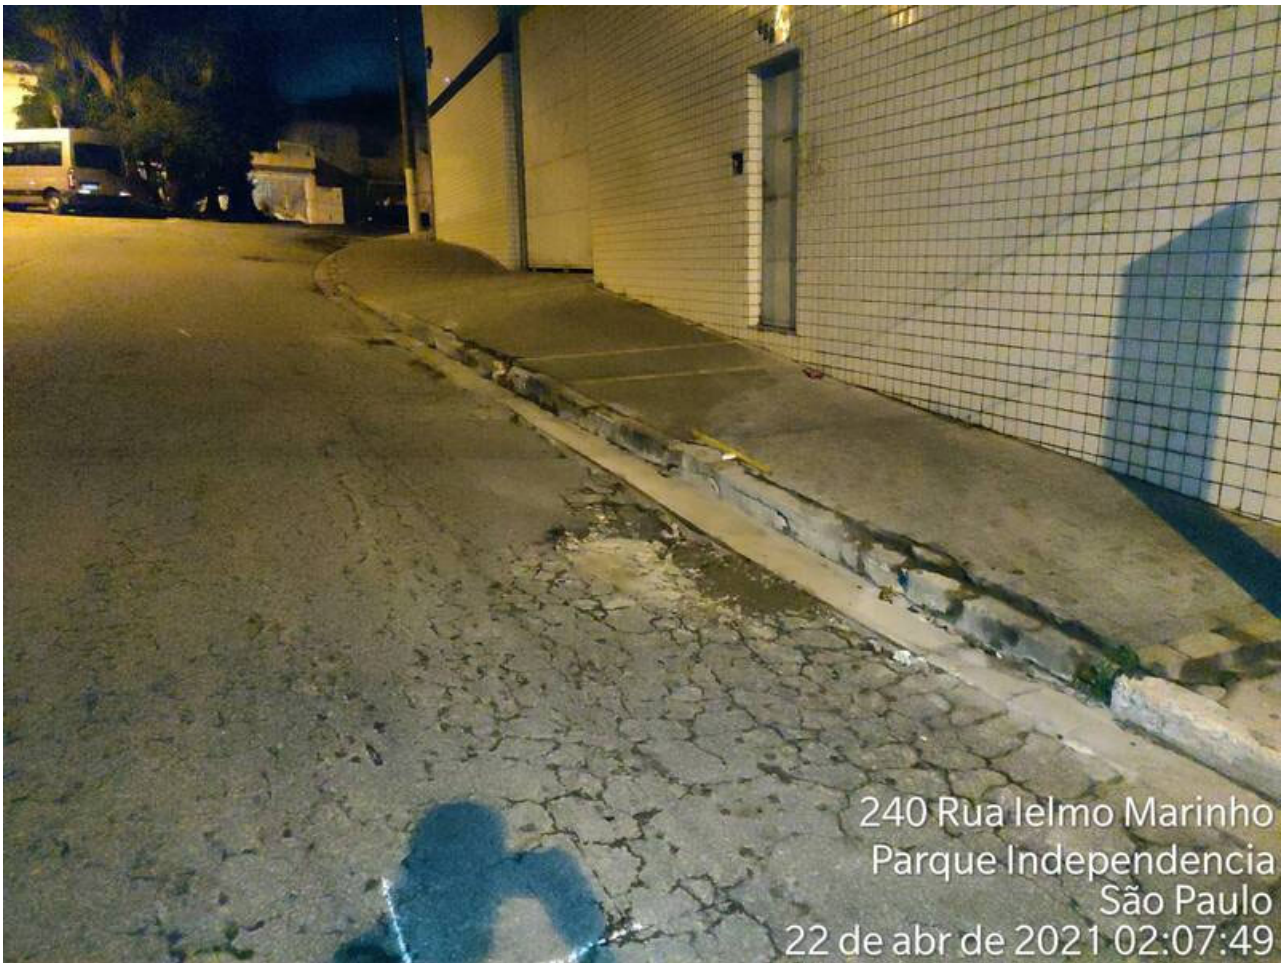
RECORTE - 4703899

| 1 Item de OS RECORTE Origem: 4703899 - (Foto Capturada Em: 22/04/21 03:38, Por: mxintadm) |

2 | Item de OS RECORTE Origem: 4703899 - (Foto Capturada Em: 22/04/21 03:38, Por: mxintadm)

3 | Item de OS RECORTE Origem: 4703899 - (Foto Capturada Em: 22/04/21 03:38, Por: mxintadm)

4 | Item de OS RECORTE Origem: 4703899 - (Foto Capturada Em: 22/04/21 03:38, Por: mxintadm)

5 | Item de OS RECORTE Origem: 4703899 - (Foto Capturada Em: 22/04/21 03:38, Por: mxintadm)

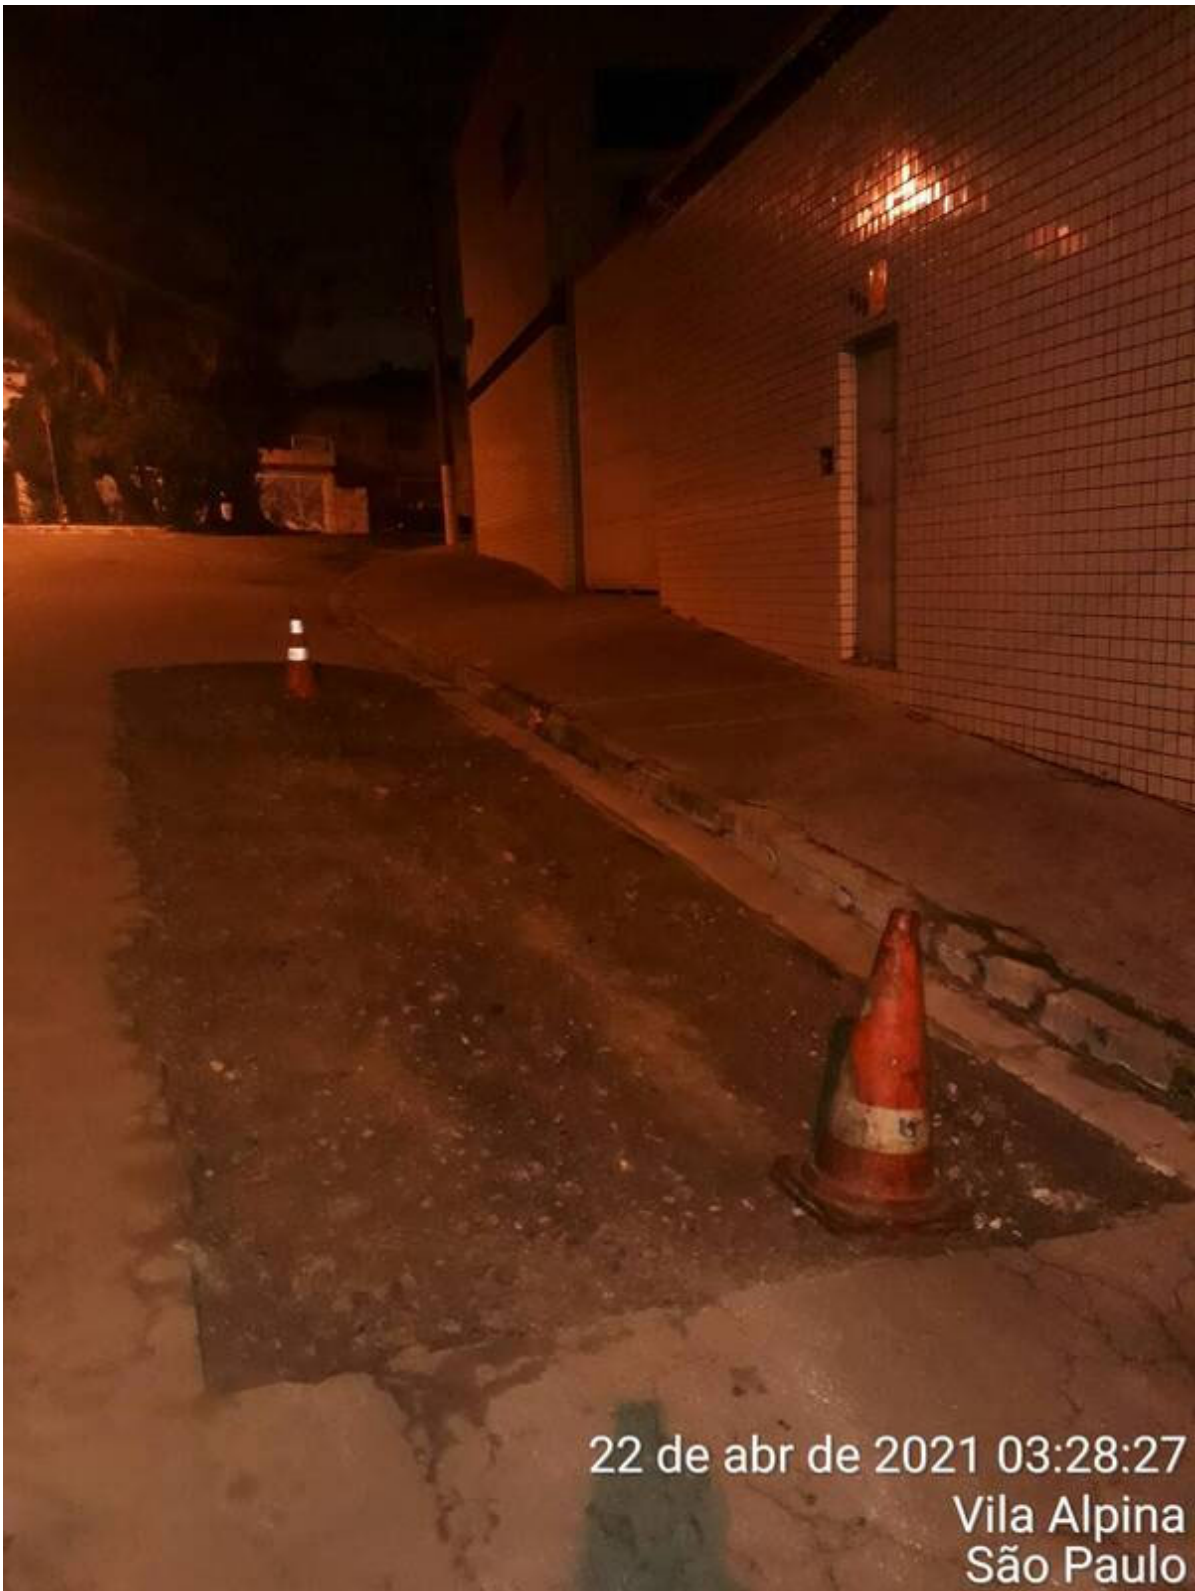
APLICAÇÃO DE MASSA - 4703898

1 | Item de OS APLICAÇÃO DE MASSA Origem: 4703898 - (Foto Capturada Em: 22/04/21 04:21, Por: mxintadm)

2 | Item de OS APLICAÇÃO DE MASSA Origem: 4703898 - (Foto Capturada Em: 22/04/21 04:21, Por: mxintadm)

3 | Item de OS APLICAÇÃO DE MASSA Origem: 4703898 - (Foto Capturada Em: 22/04/21 04:21, Por: mxintadm)

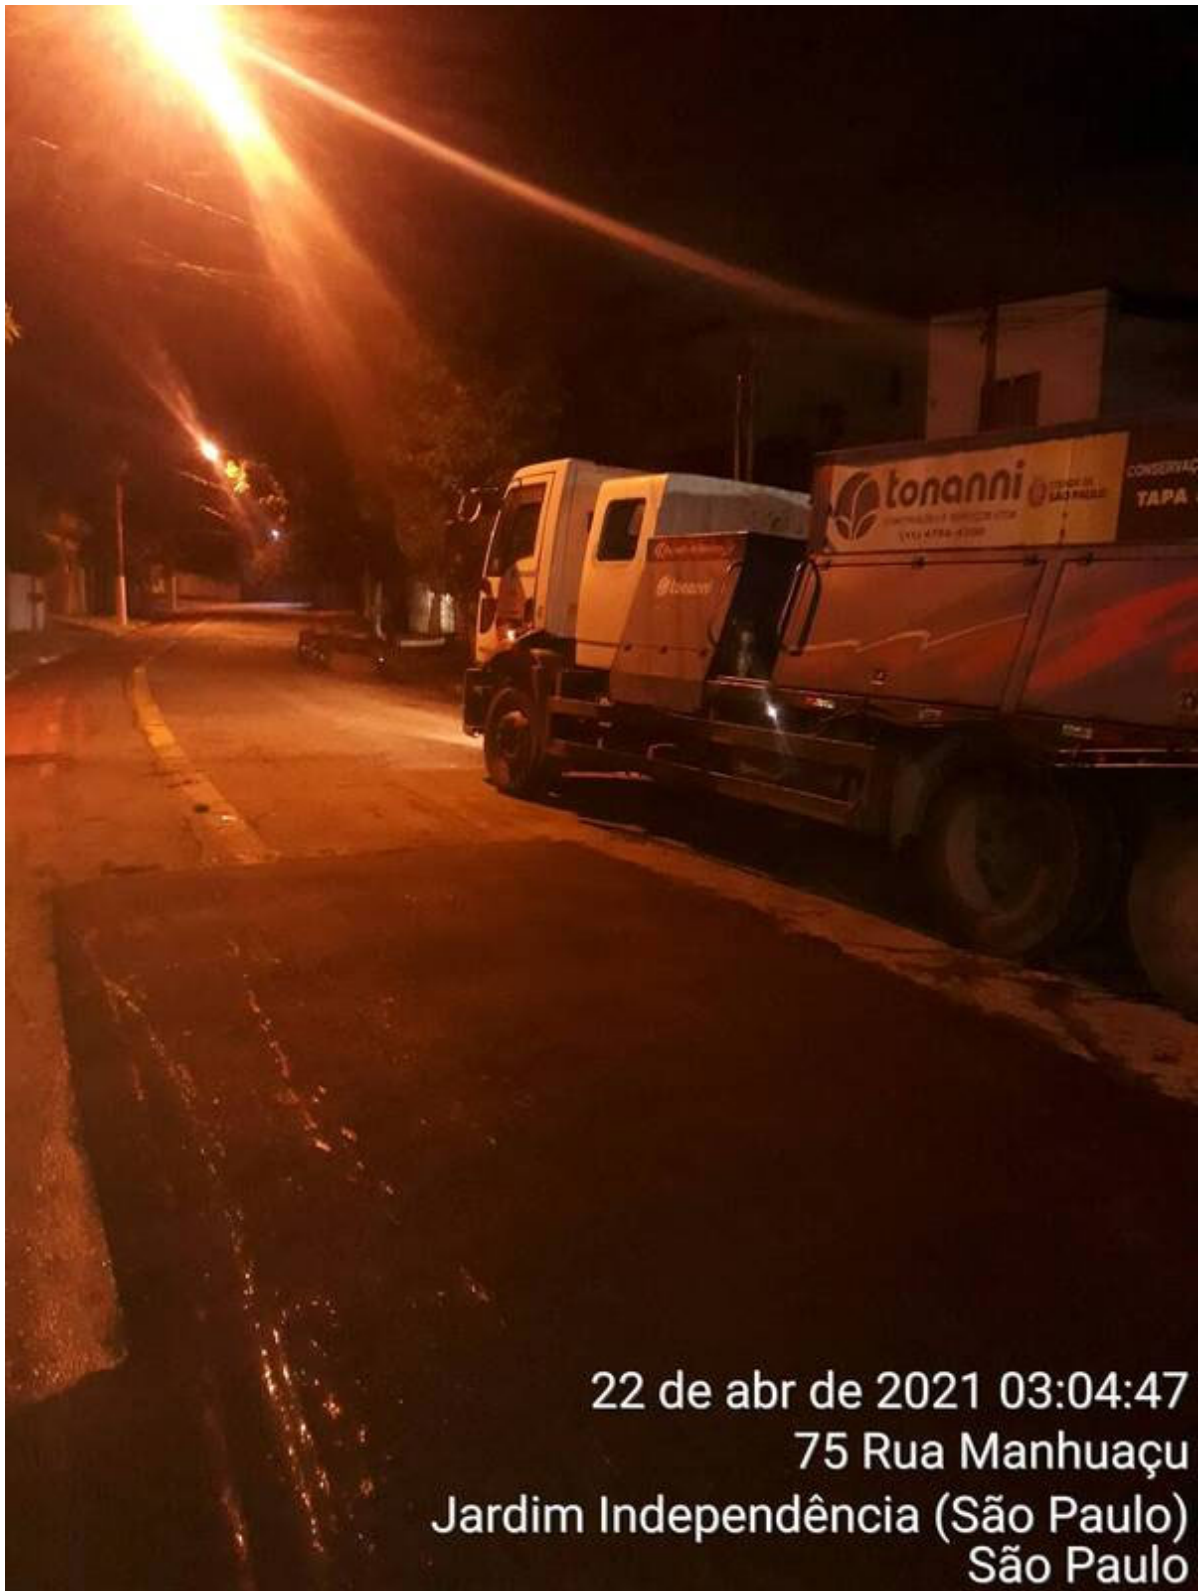
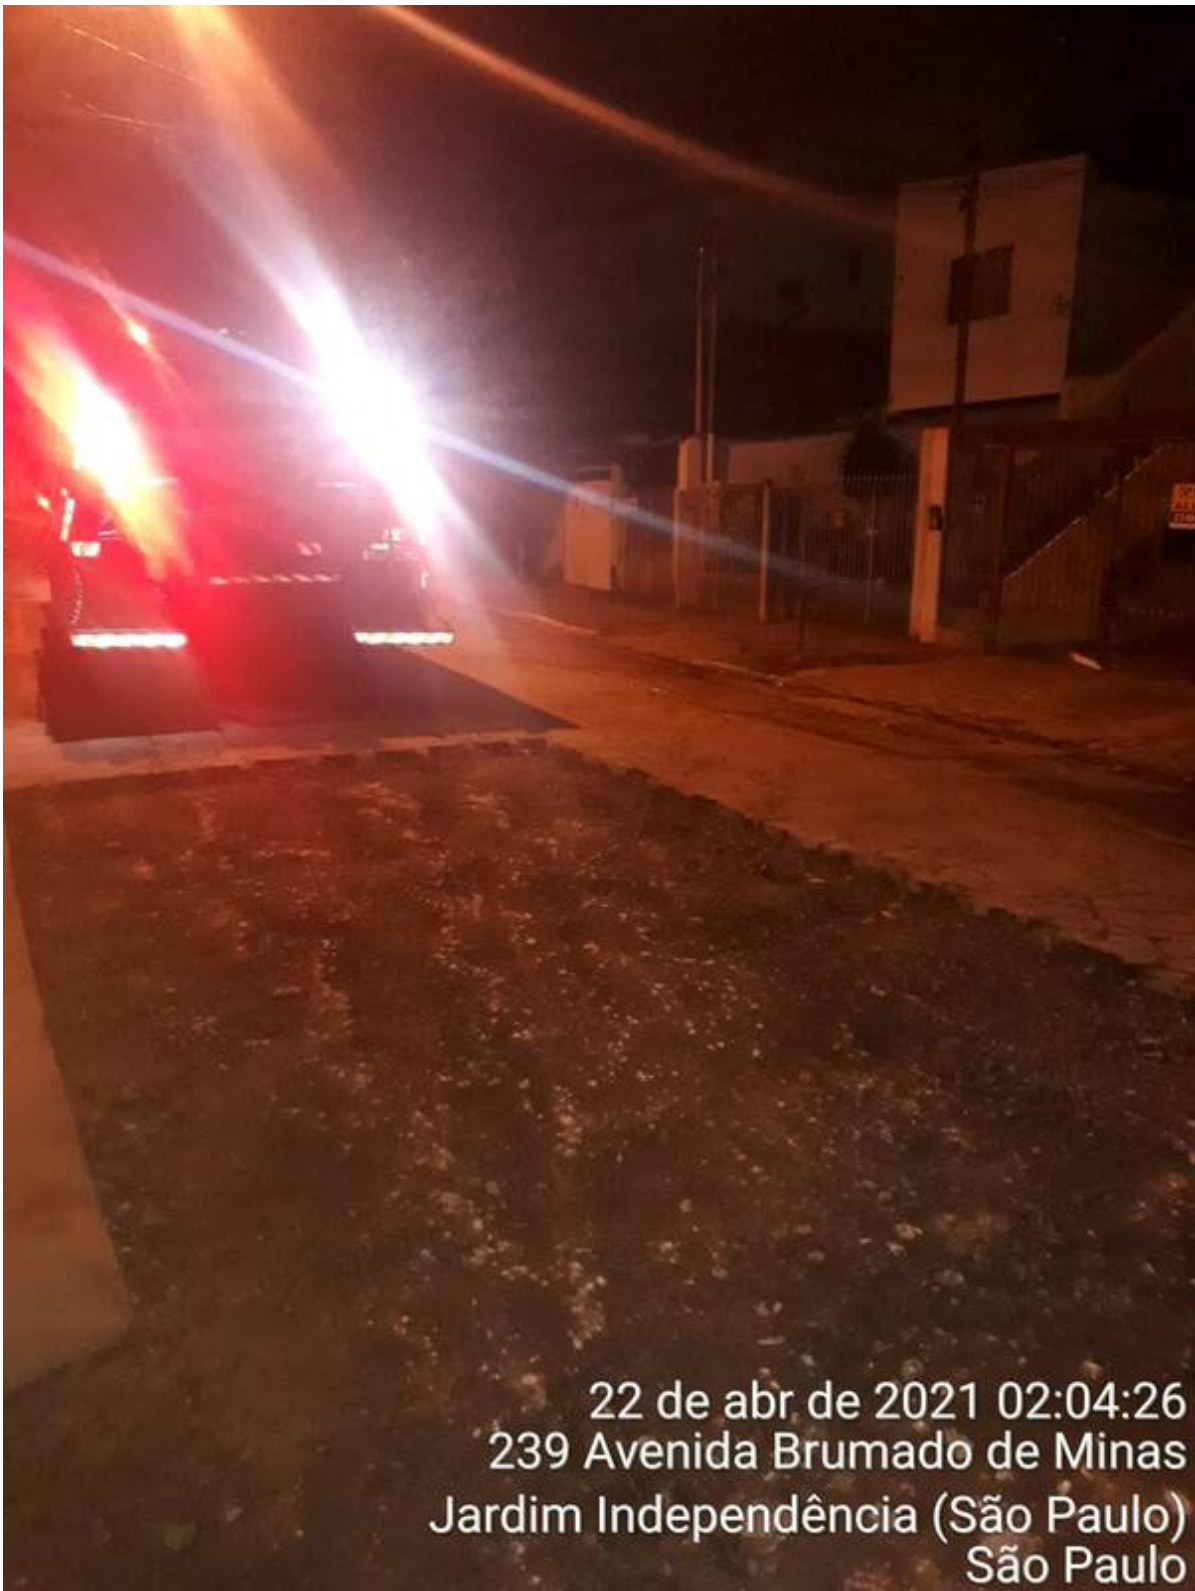
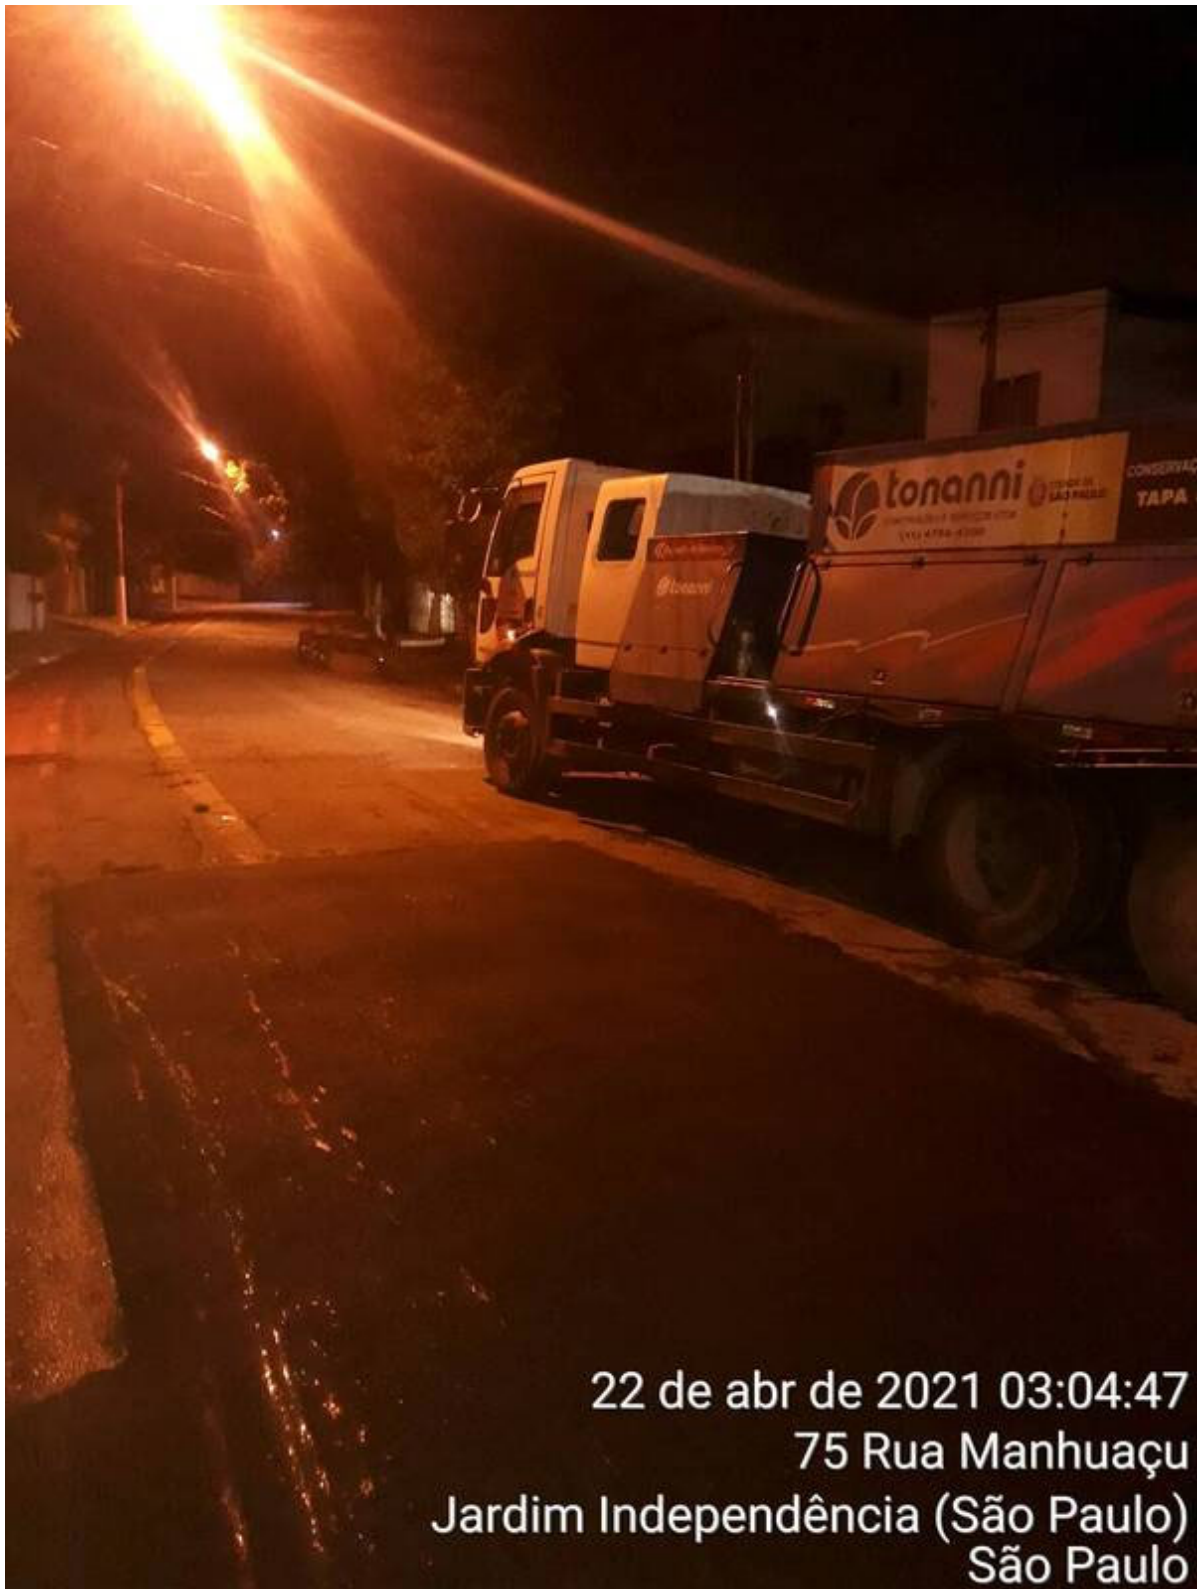
APLICAÇÃO DE MASSA - 4703901

1 | Item de OS APLICAÇÃO DE MASSA Origem: 4703901 - (Foto Capturada Em: 22/04/21 04:19, Por: mxintadm)

2 | Item de OS APLICAÇÃO DE MASSA Origem: 4703901 - (Foto Capturada Em: 22/04/21 04:19, Por: mxintadm)

3 | Item de OS APLICAÇÃO DE MASSA Origem: 4703901 - (Foto Capturada Em: 22/04/21 04:19, Por: mxintadm)

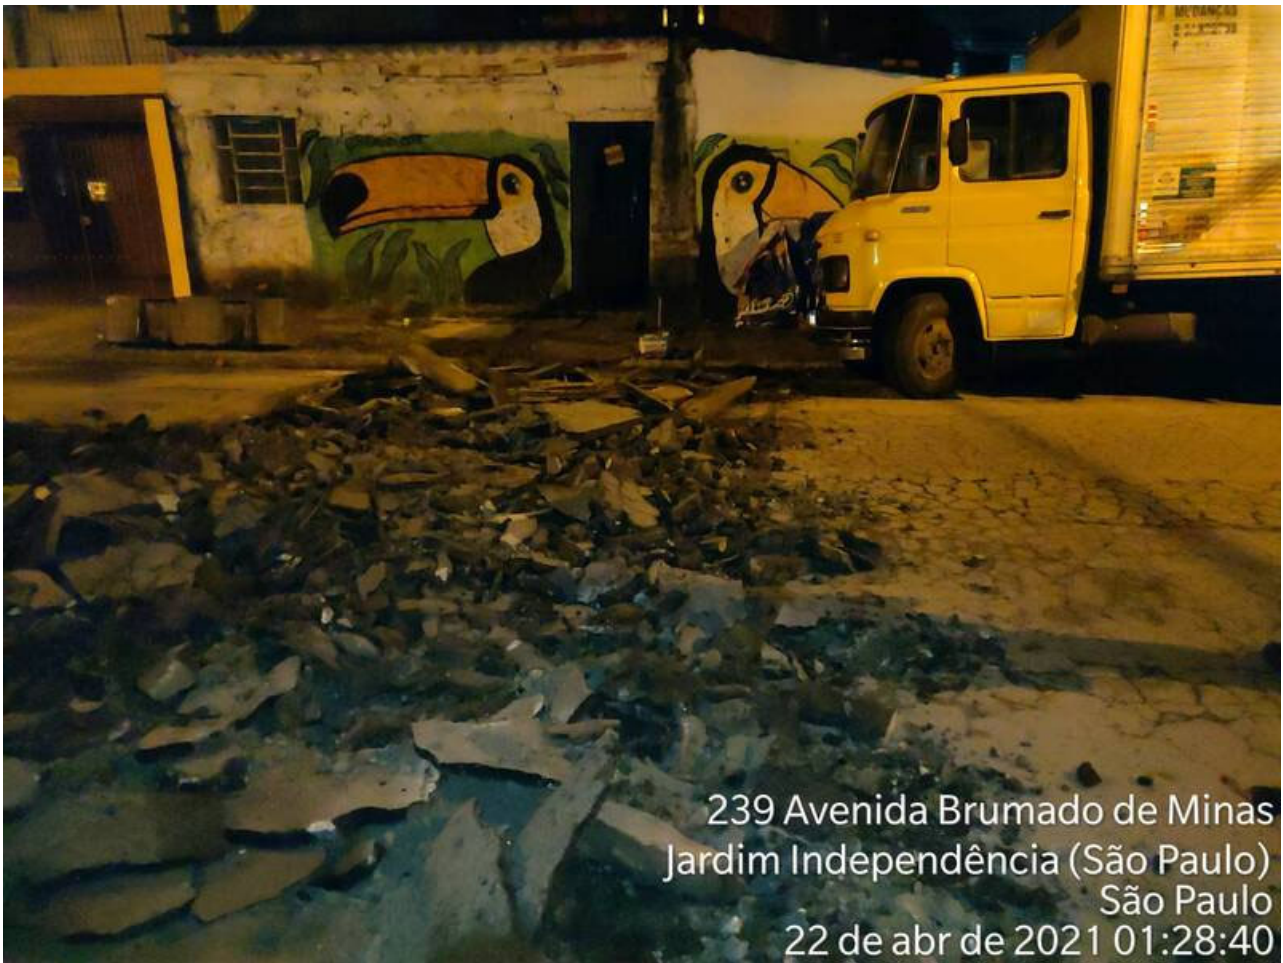
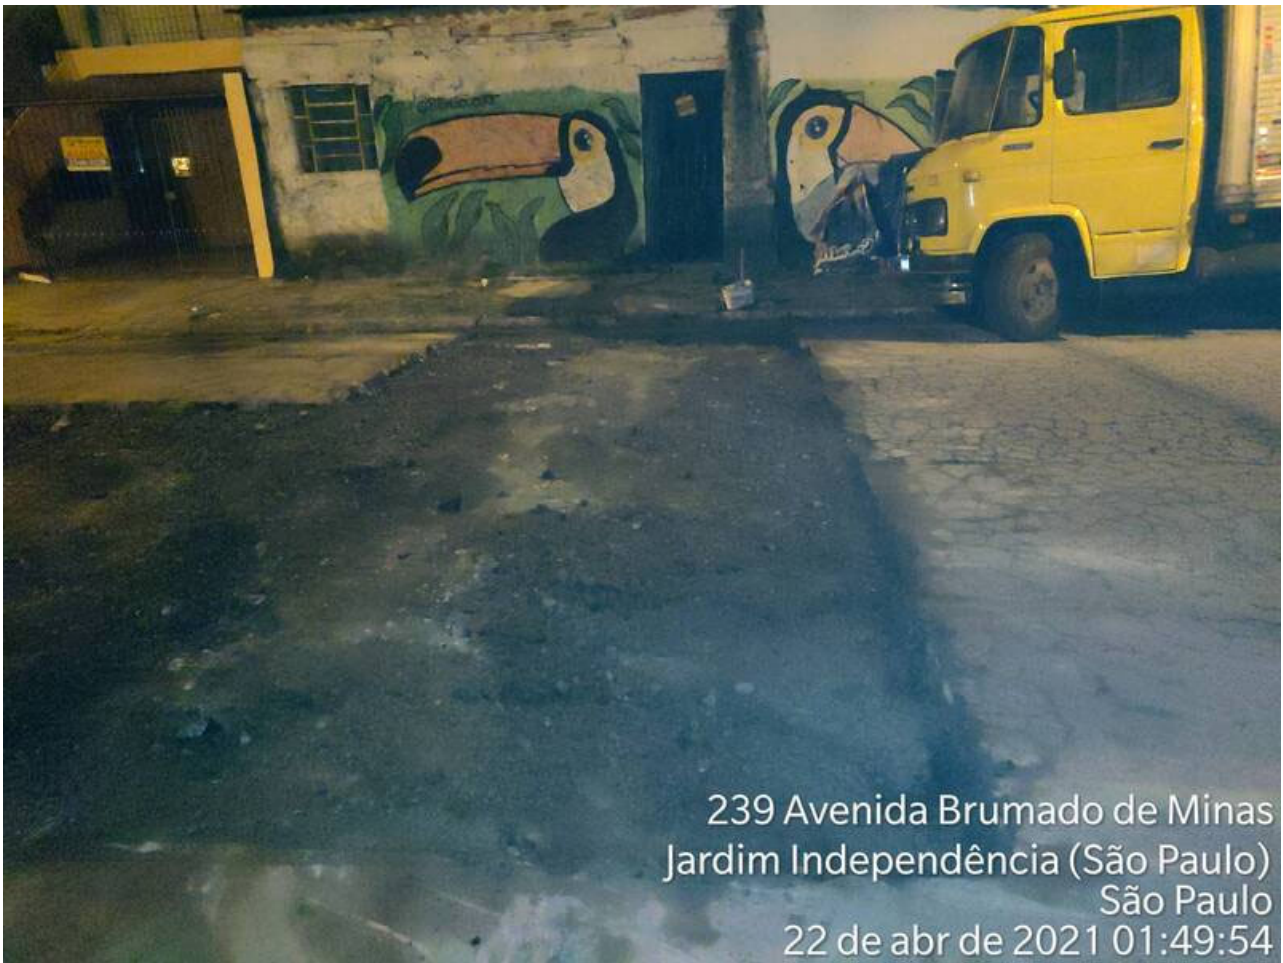
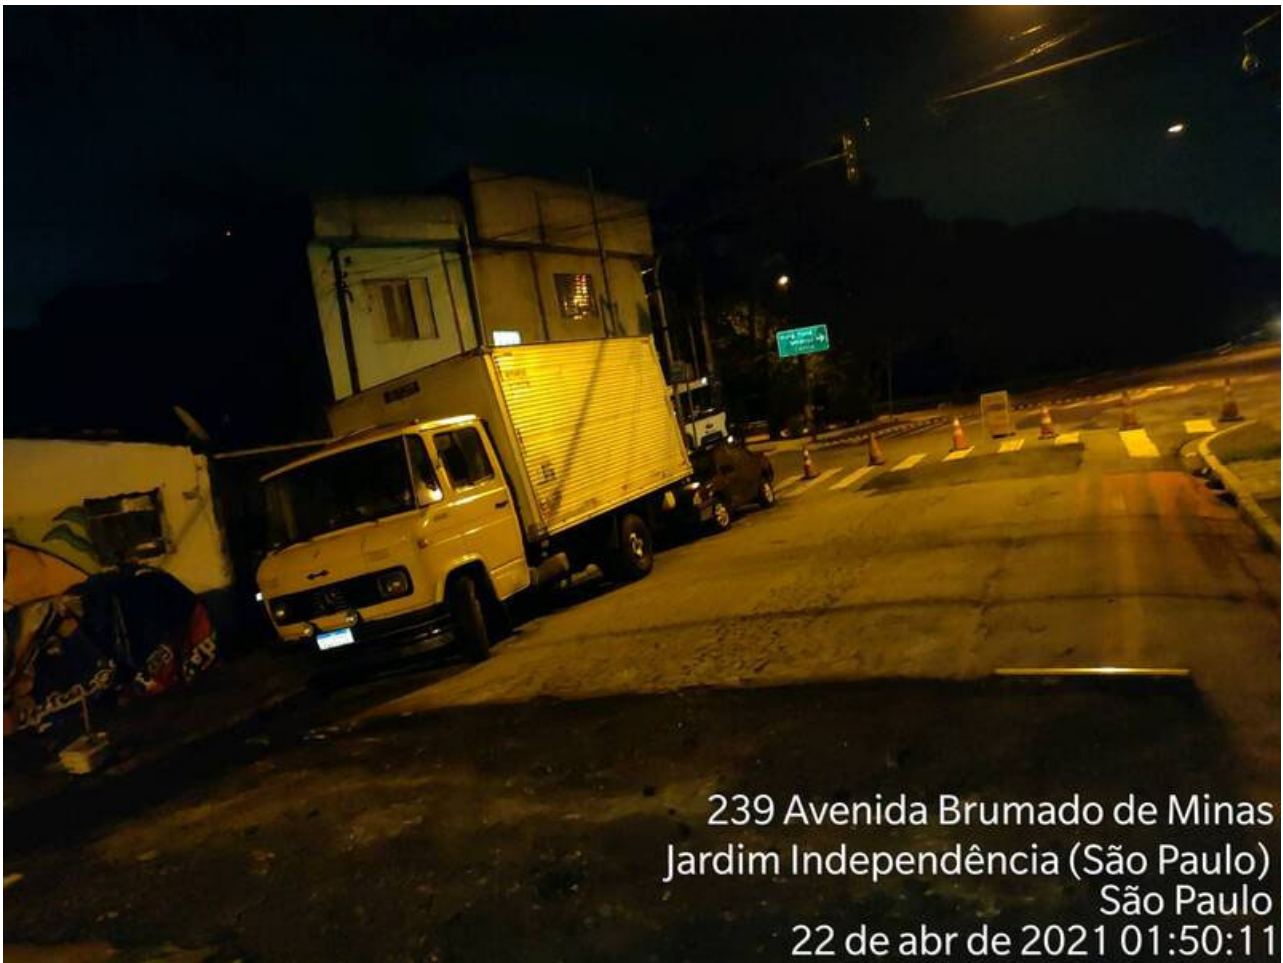
RECORTE - 4692899

1 | Item de OS RECORTE Origem: 4692899 - (Foto Capturada Em: 22/04/21 03:38, Por: mxintadm)

2 | Item de OS RECORTE Origem: 4692899 - (Foto Capturada Em: 22/04/21 03:38, Por: mxintadm)

3 | Item de OS RECORTE Origem: 4692899 - (Foto Capturada Em: 22/04/21 03:38, Por: mxintadm)

4 | Item de OS RECORTE Origem: 4692899 - (Foto Capturada Em: 22/04/21 03:38, Por: mxintadm)

5 | Item de OS RECORTE Origem: 4692899 - (Foto Capturada Em: 22/04/21 03:38, Por: mxintadm)

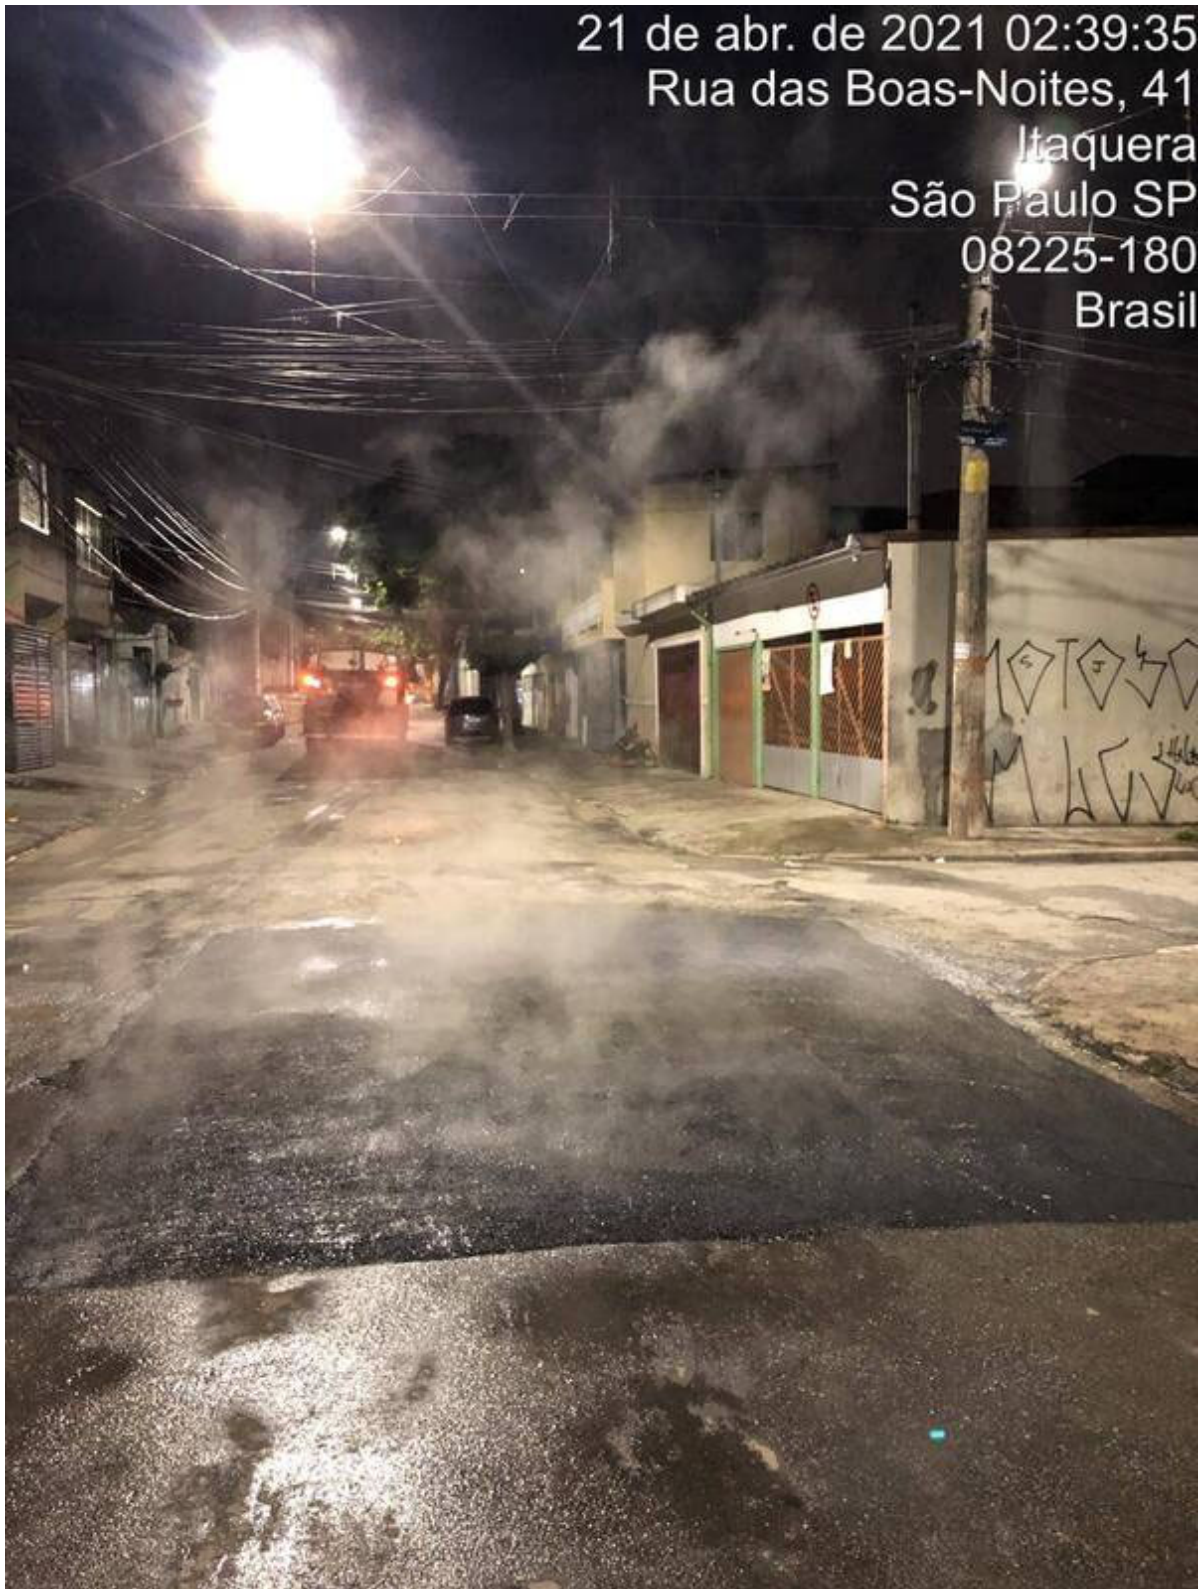
APLICAÇÃO DE MASSA - 4684932

1 | Item de OS APLICAÇÃO DE MASSA Origem: 4684932 - (Foto Capturada Em: 21/04/21 04:58, Por: mxintadm)

2 | Item de OS APLICAÇÃO DE MASSA Origem: 4684932 - (Foto Capturada Em: 21/04/21 04:58, Por: mxintadm)

3 | Item de OS APLICAÇÃO DE MASSA Origem: 4684932 - (Foto Capturada Em: 21/04/21 04:58, Por: mxintadm)
