**PREFEITURA DO MUNICÍPIO DE SÃO PAULO**  
**GABINETE DO PREFEITO**  
**OFÍCIO AO LEGISLATIVO**

**Ofício ATL SEI nº 102354757**

**PROCESSO 6010.2021/0000922-0**

**ASSUNTO:** Indicações nº 332/21, 333/21, 334/21, 335/21, 336/21, 338/21, 339/21 e 340/21, para que o Poder Executivo efetue os serviços de zeladoria, conforme especifica.

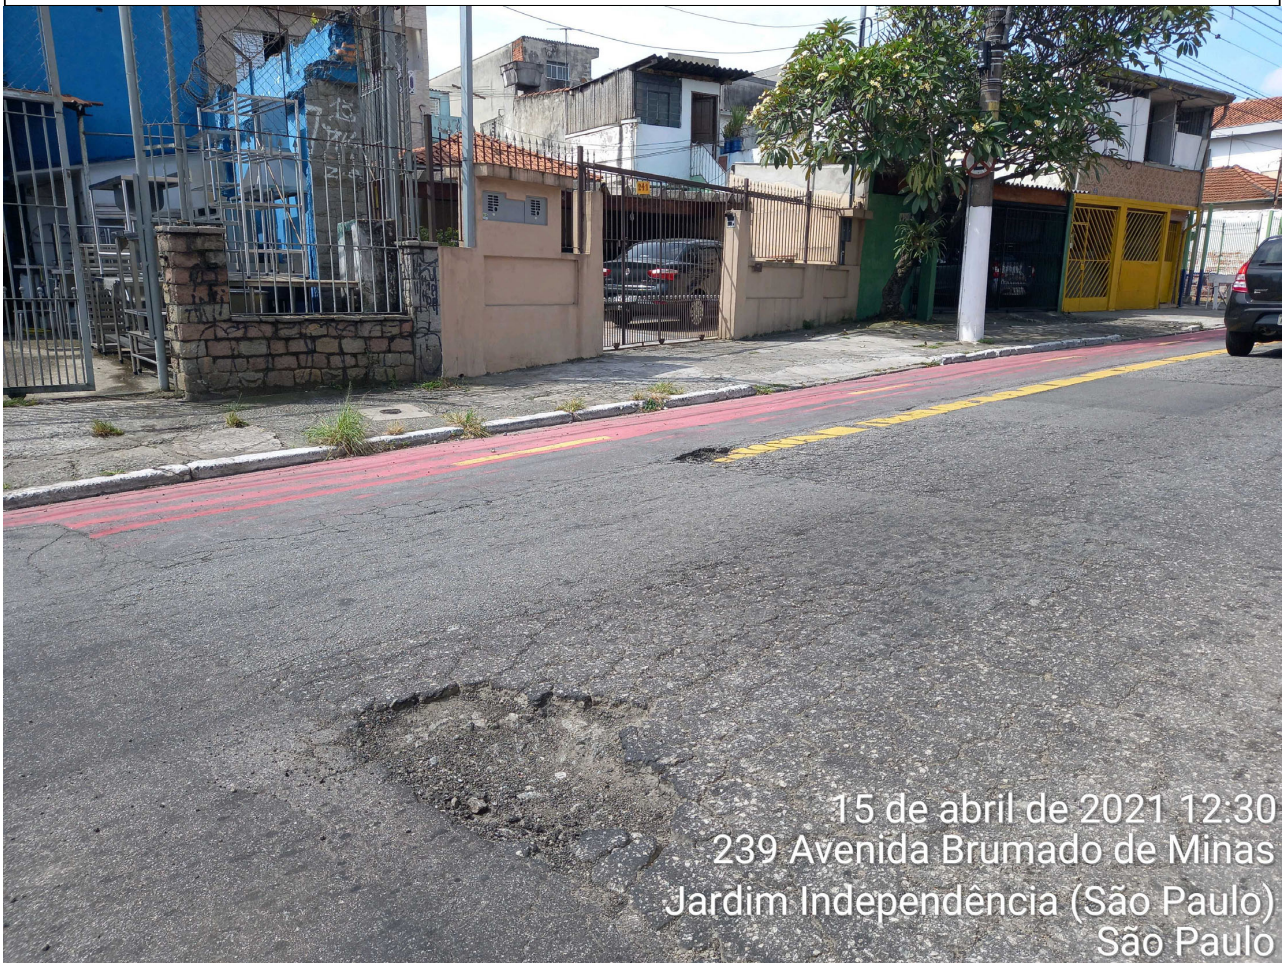
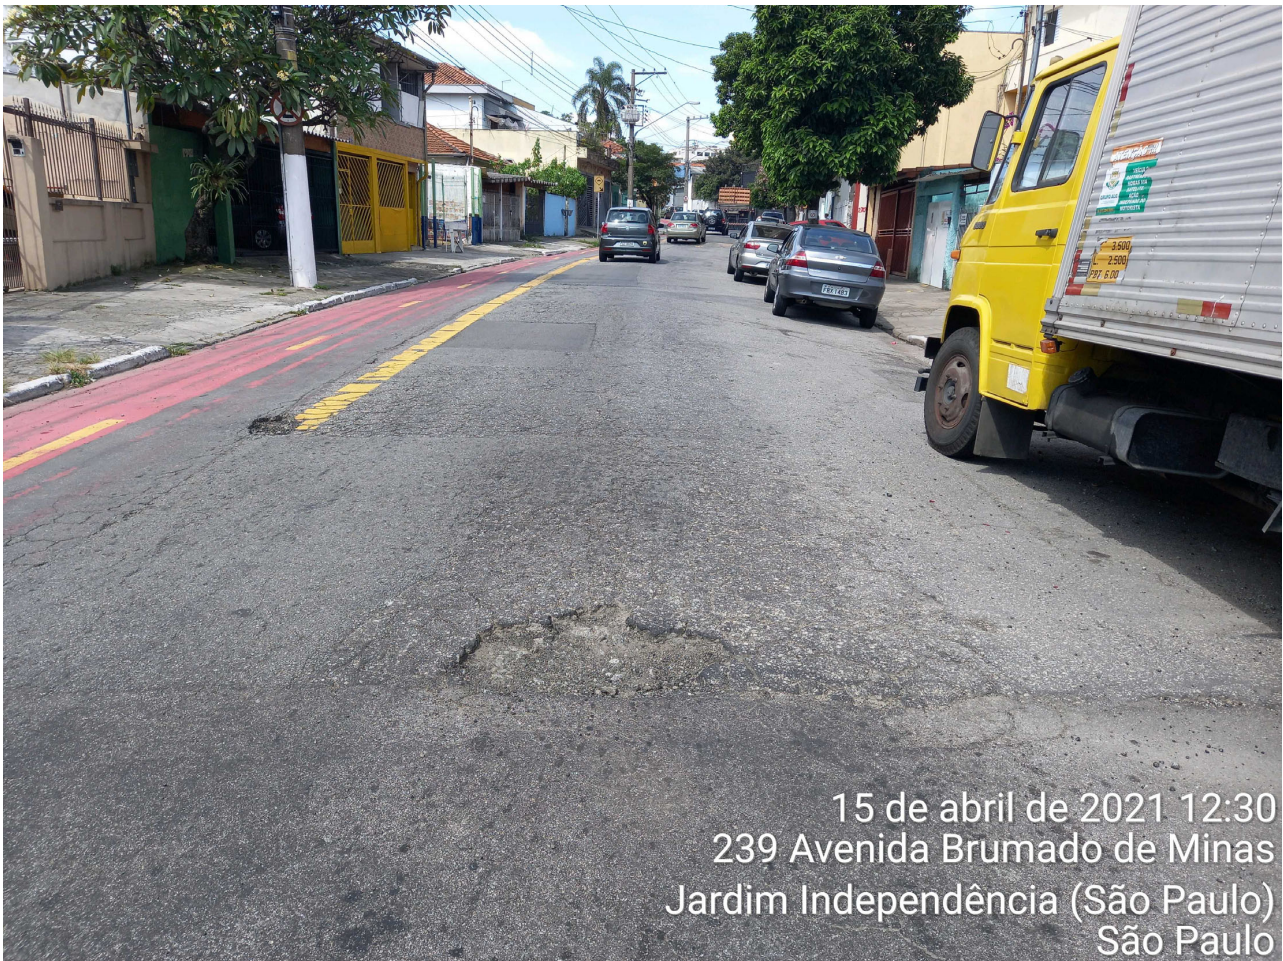
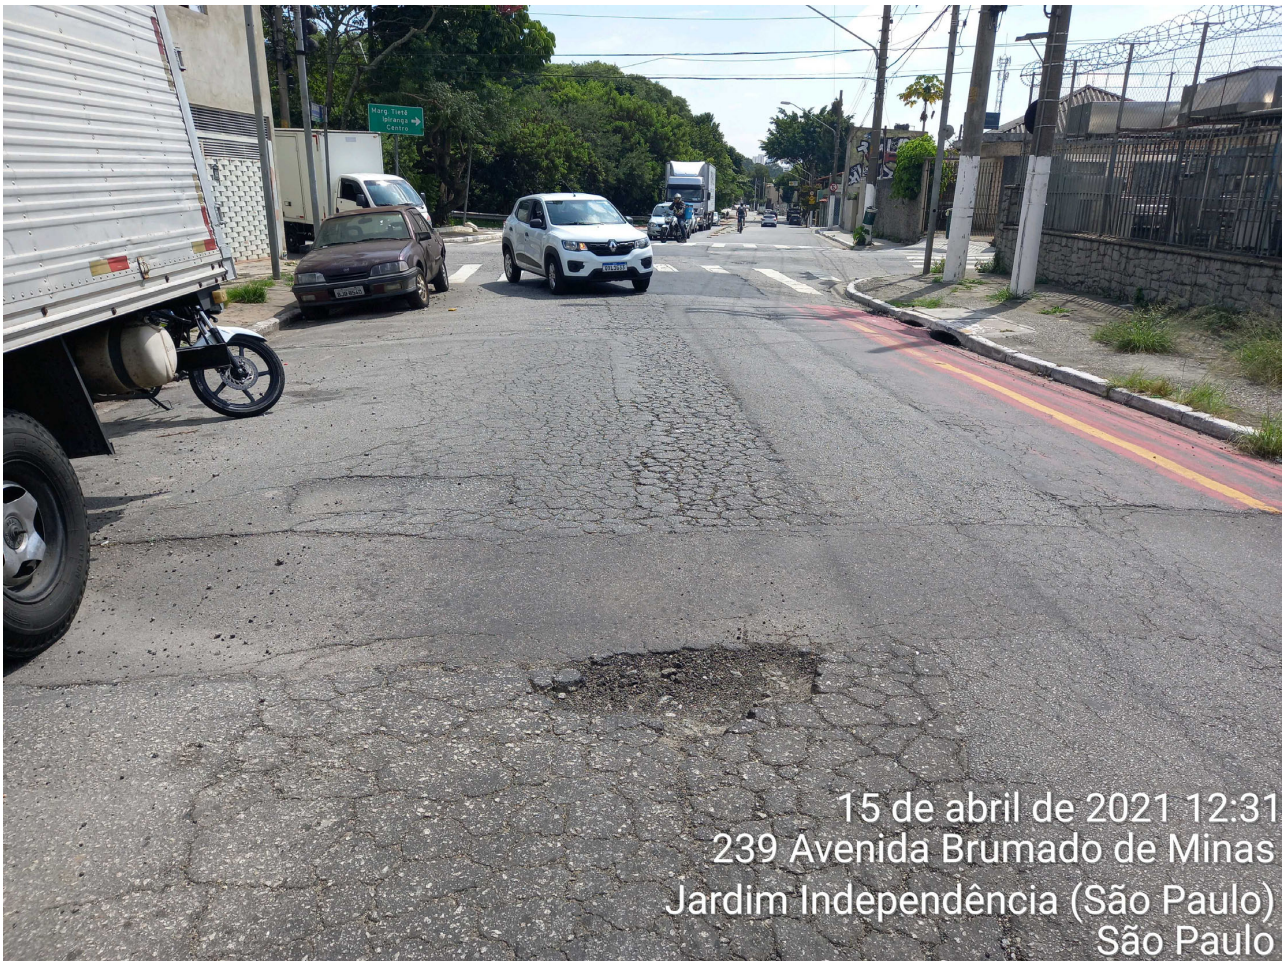
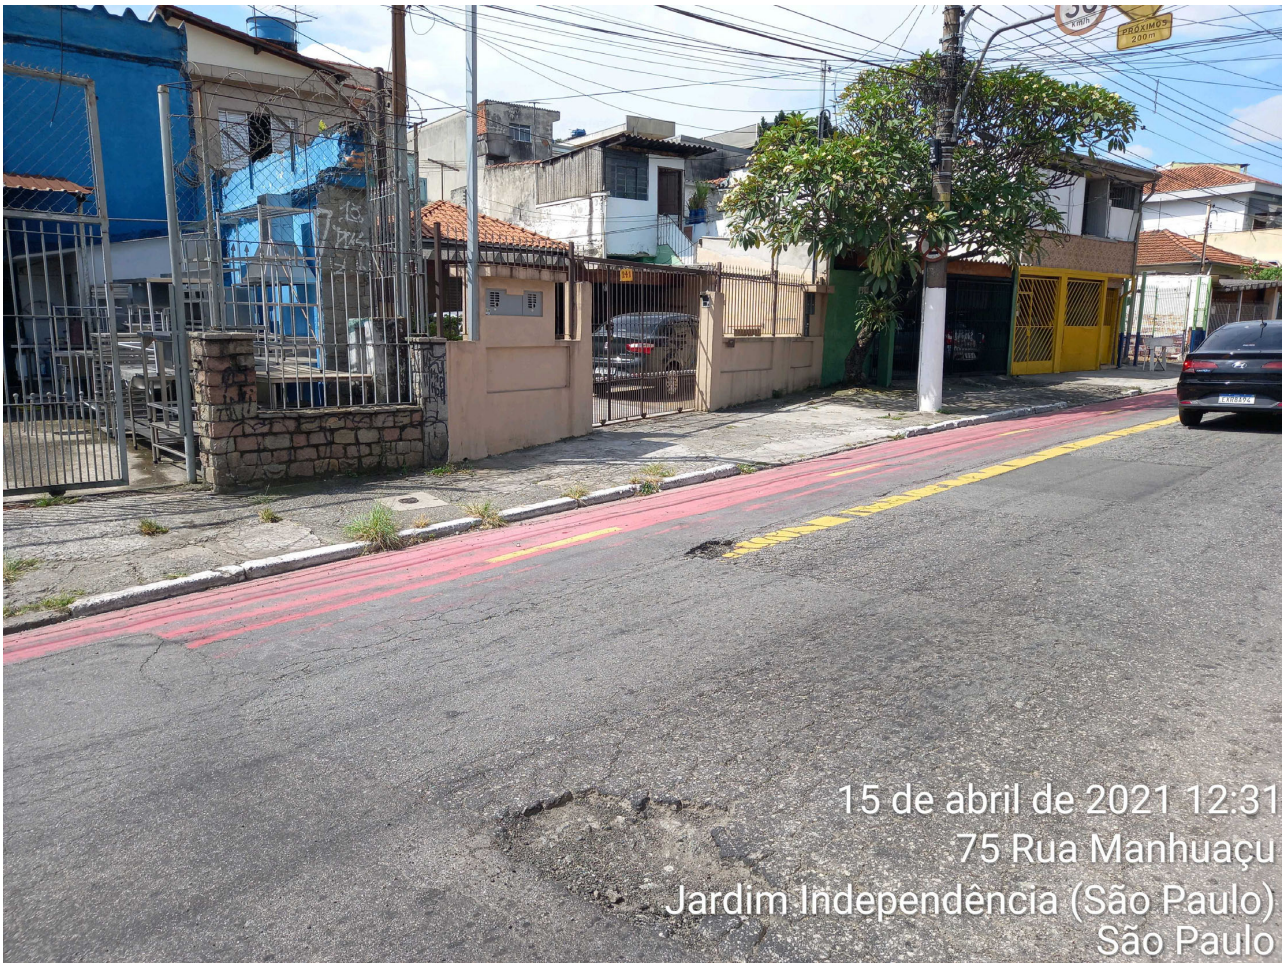
TAPA BURACO CONSERVACAO PAVIMENTO - 4688384

1 | OS TAPA BURACO CONSERVACAO PAVIMENTO Origem: 4688384 - (Foto Capturada Em: 15/04/21 12:30, Por: Dean Daniel Messias)

2 | OS TAPA BURACO CONSERVACAO PAVIMENTO Origem: 4688384 - (Foto Capturada Em: 15/04/21 12:30, Por: Dean Daniel Messias)

3 | OS TAPA BURACO CONSERVACAO PAVIMENTO Origem: 4688384 - (Foto Capturada Em: 15/04/21 12:31, Por: Dean Daniel Messias)

4 | OS TAPA BURACO CONSERVACAO PAVIMENTO Origem: 4688384 - (Foto Capturada Em: 15/04/21 12:31, Por: Dean Daniel Messias)

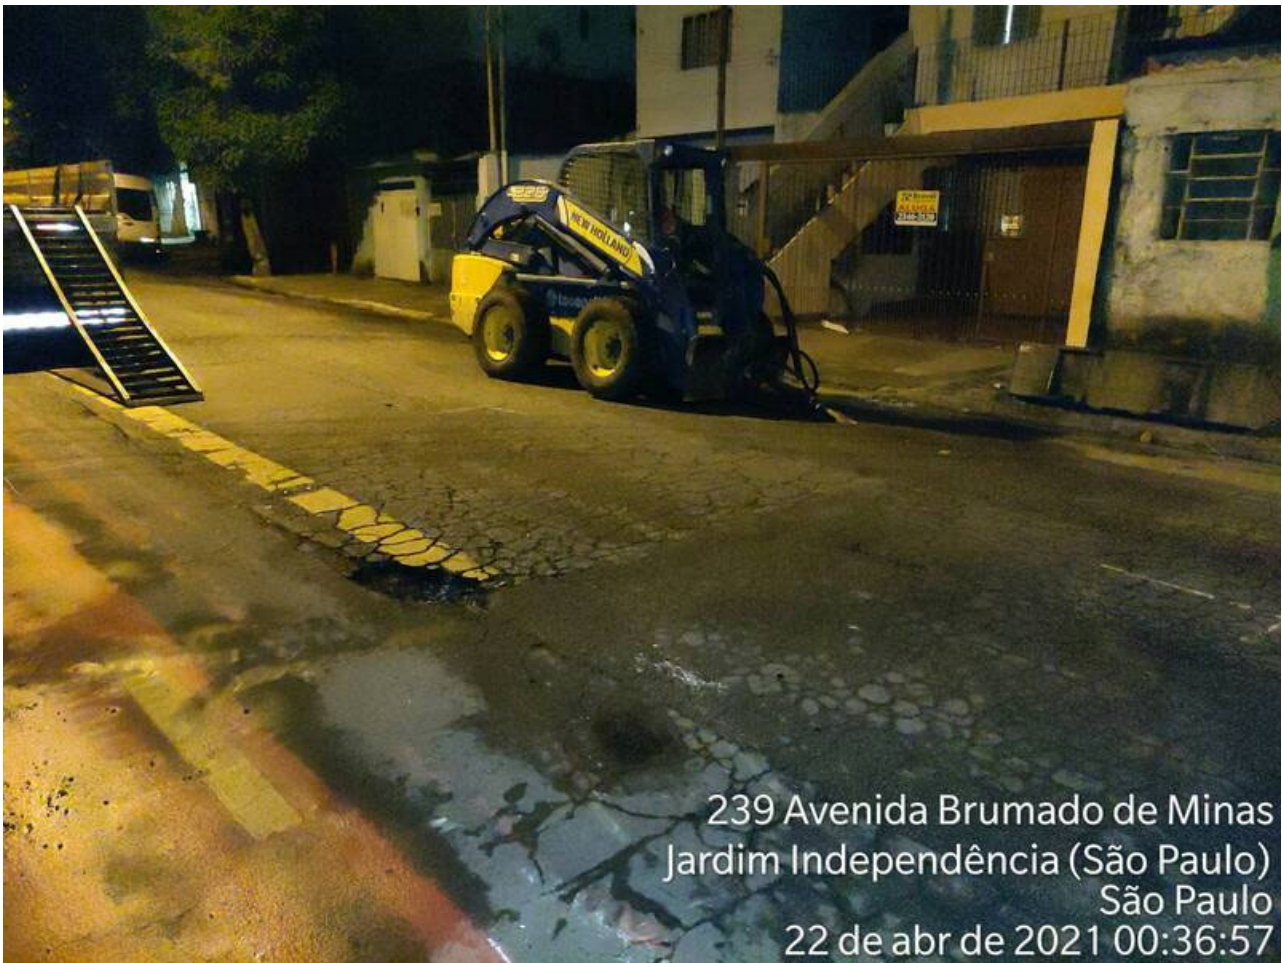
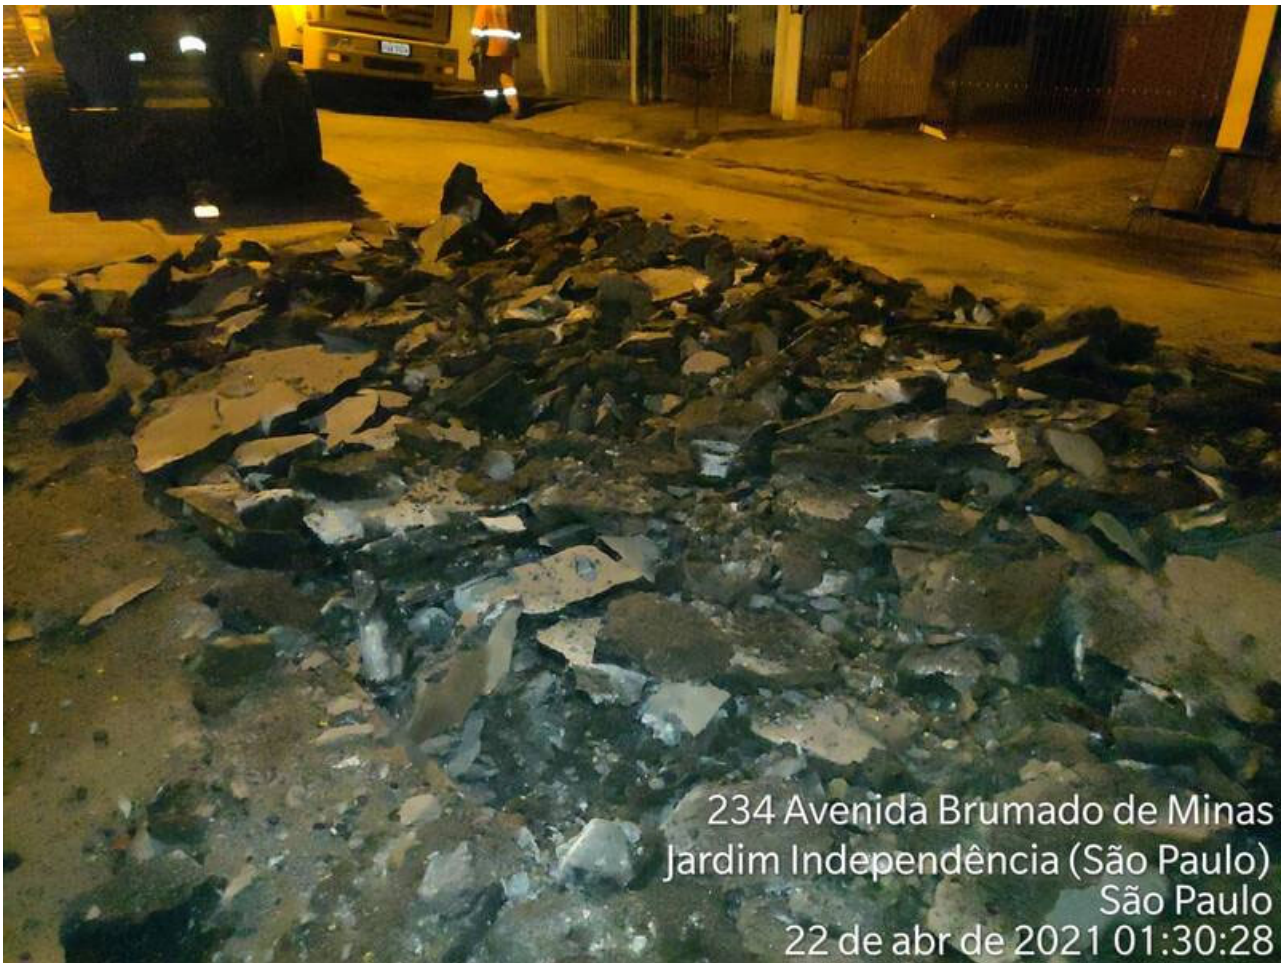
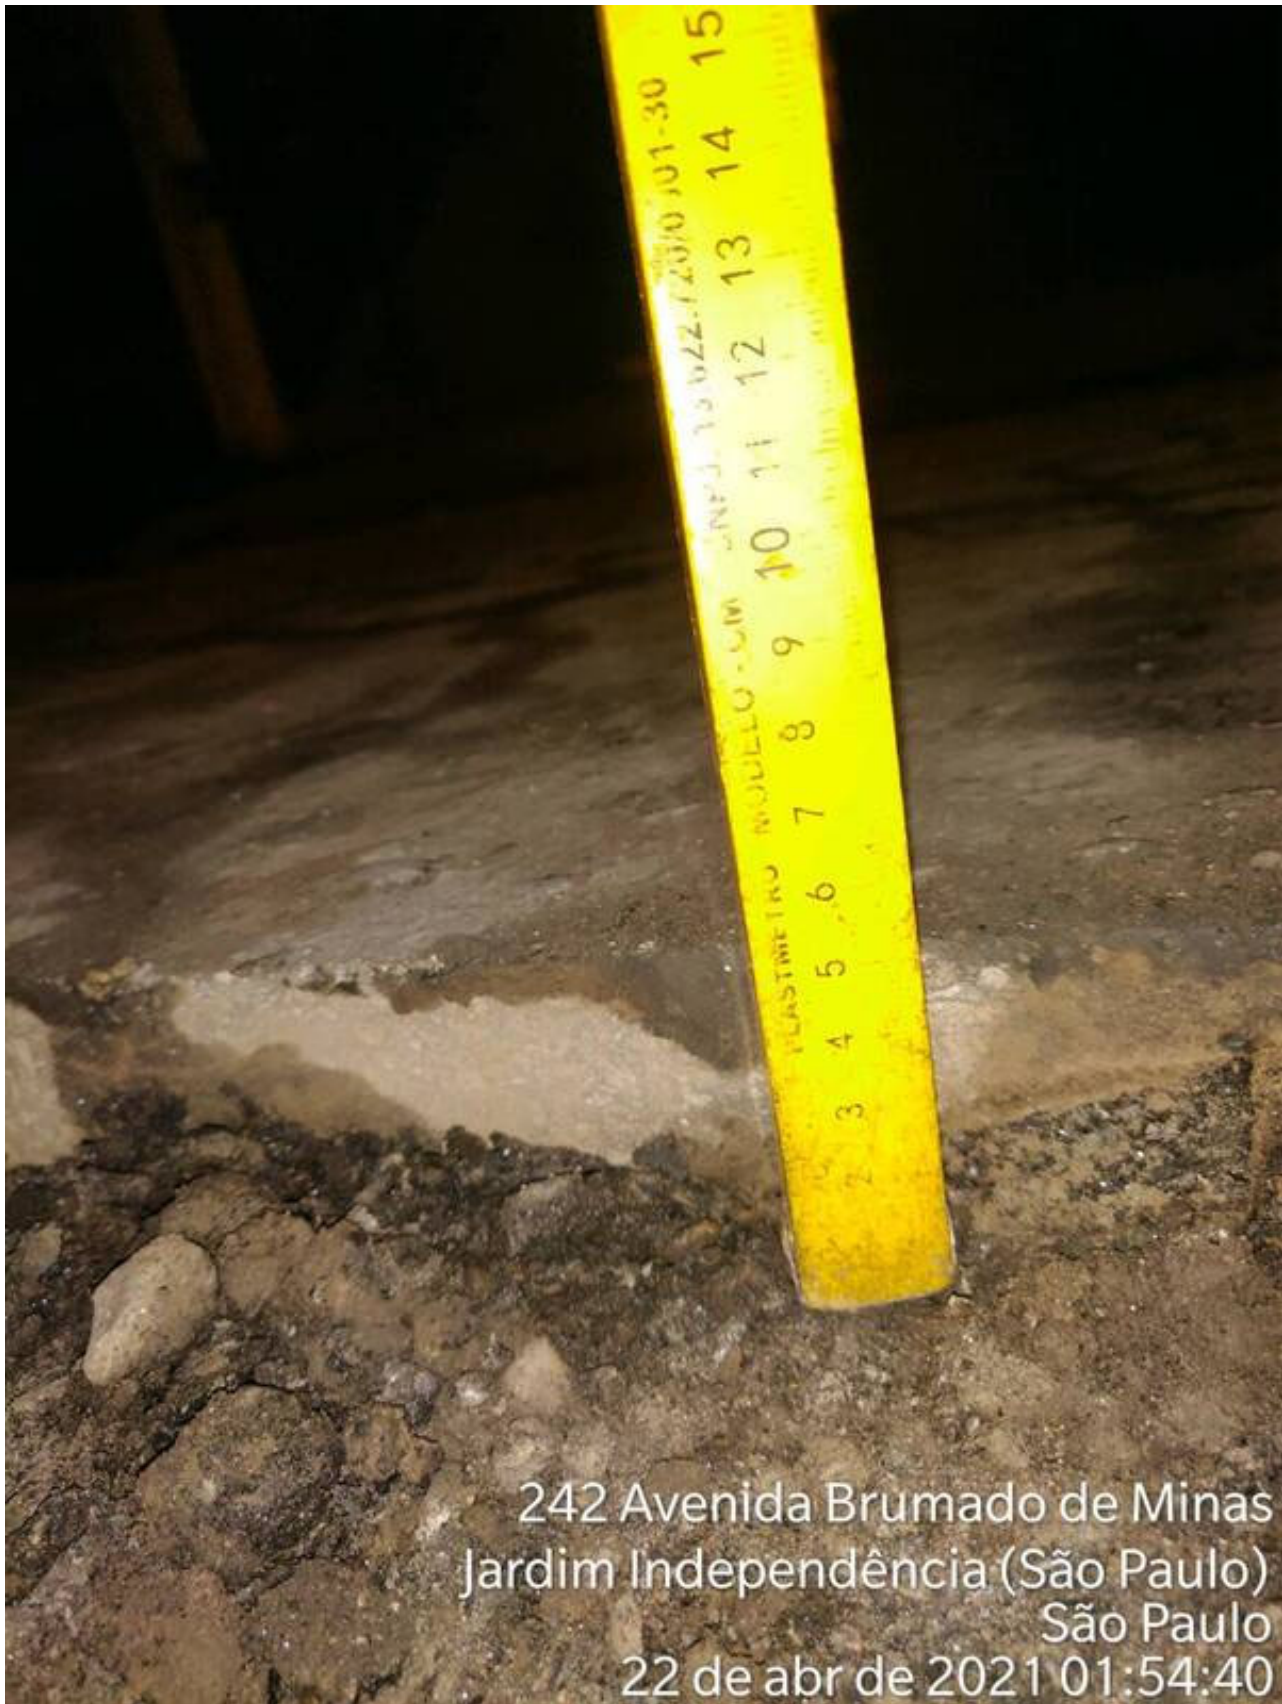
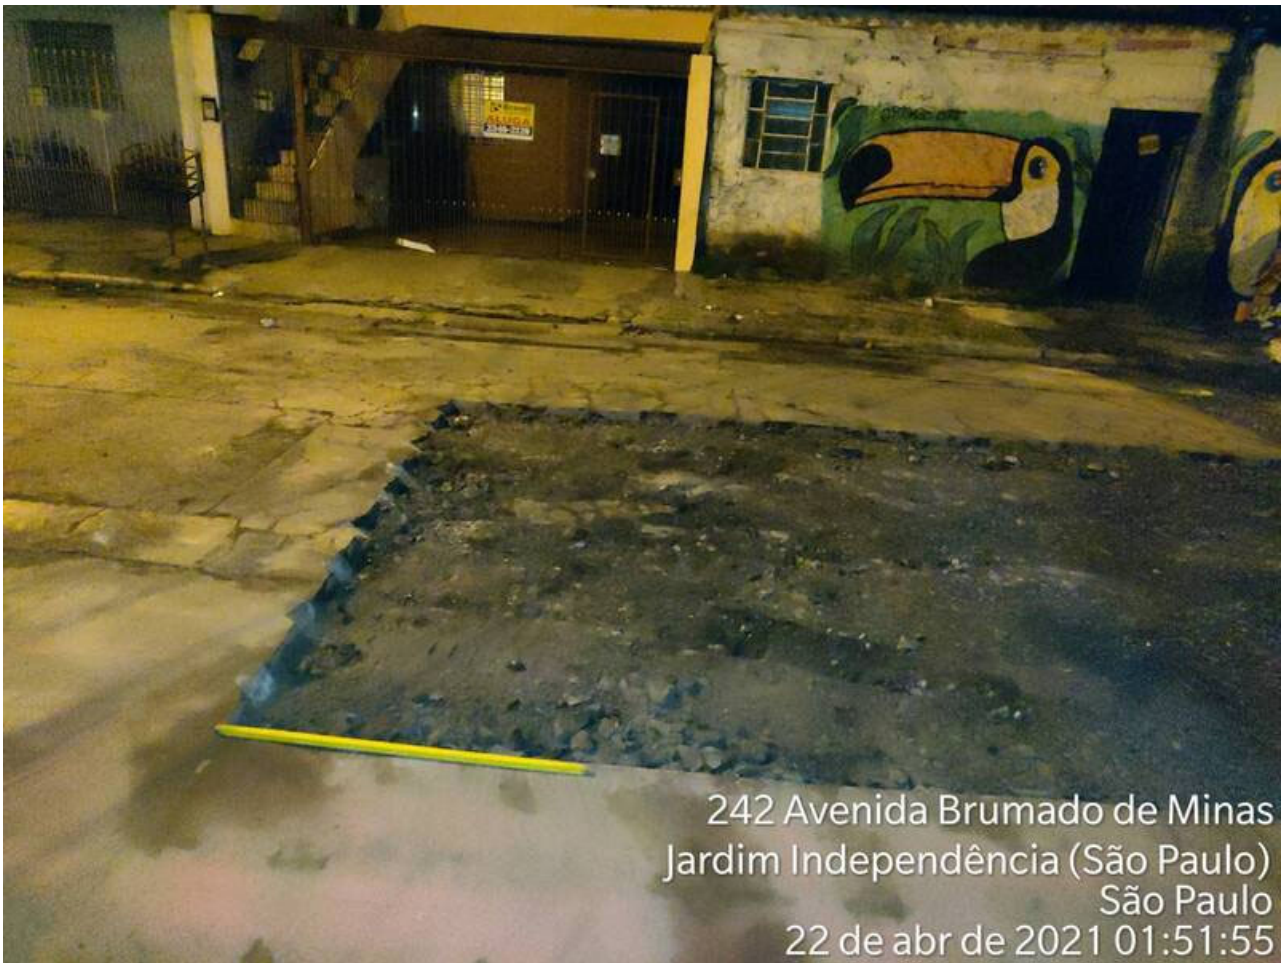
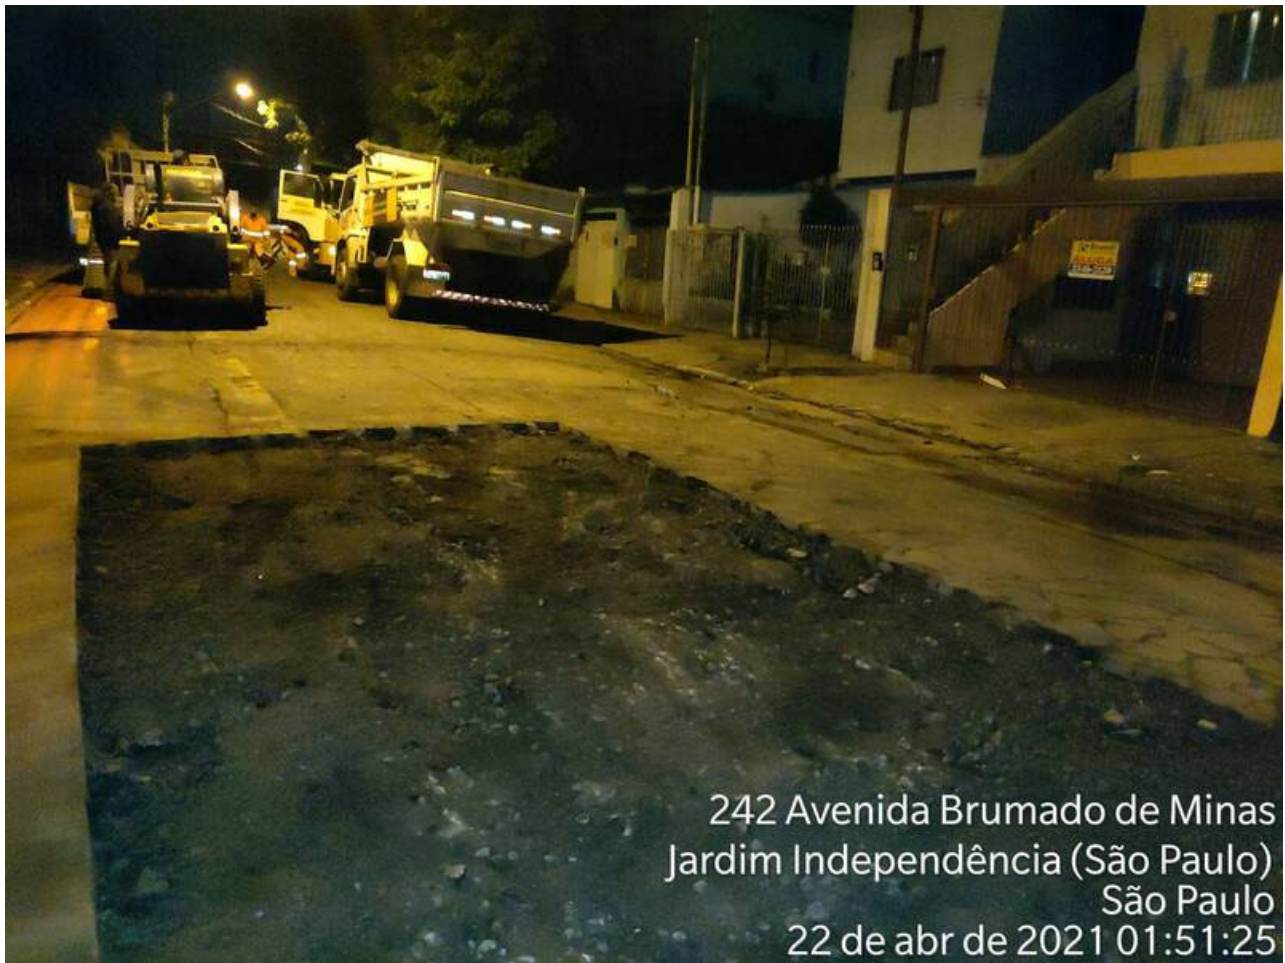
RECORTE - 4703900

1 | Item de OS RECORTE Origem: 4703900 - (Foto Capturada Em: 22/04/21 03:38, Por: mxintadm)

2 | Item de OS RECORTE Origem: 4703900 - (Foto Capturada Em: 22/04/21 03:38, Por: mxintadm)

3 | Item de OS RECORTE Origem: 4703900 - (Foto Capturada Em: 22/04/21 03:38, Por: mxintadm)

4 | Item de OS RECORTE Origem: 4703900 - (Foto Capturada Em: 22/04/21 03:38, Por: mxintadm)

5 | Item de OS RECORTE Origem: 4703900 - (Foto Capturada Em: 22/04/21 03:38, Por: mxintadm)

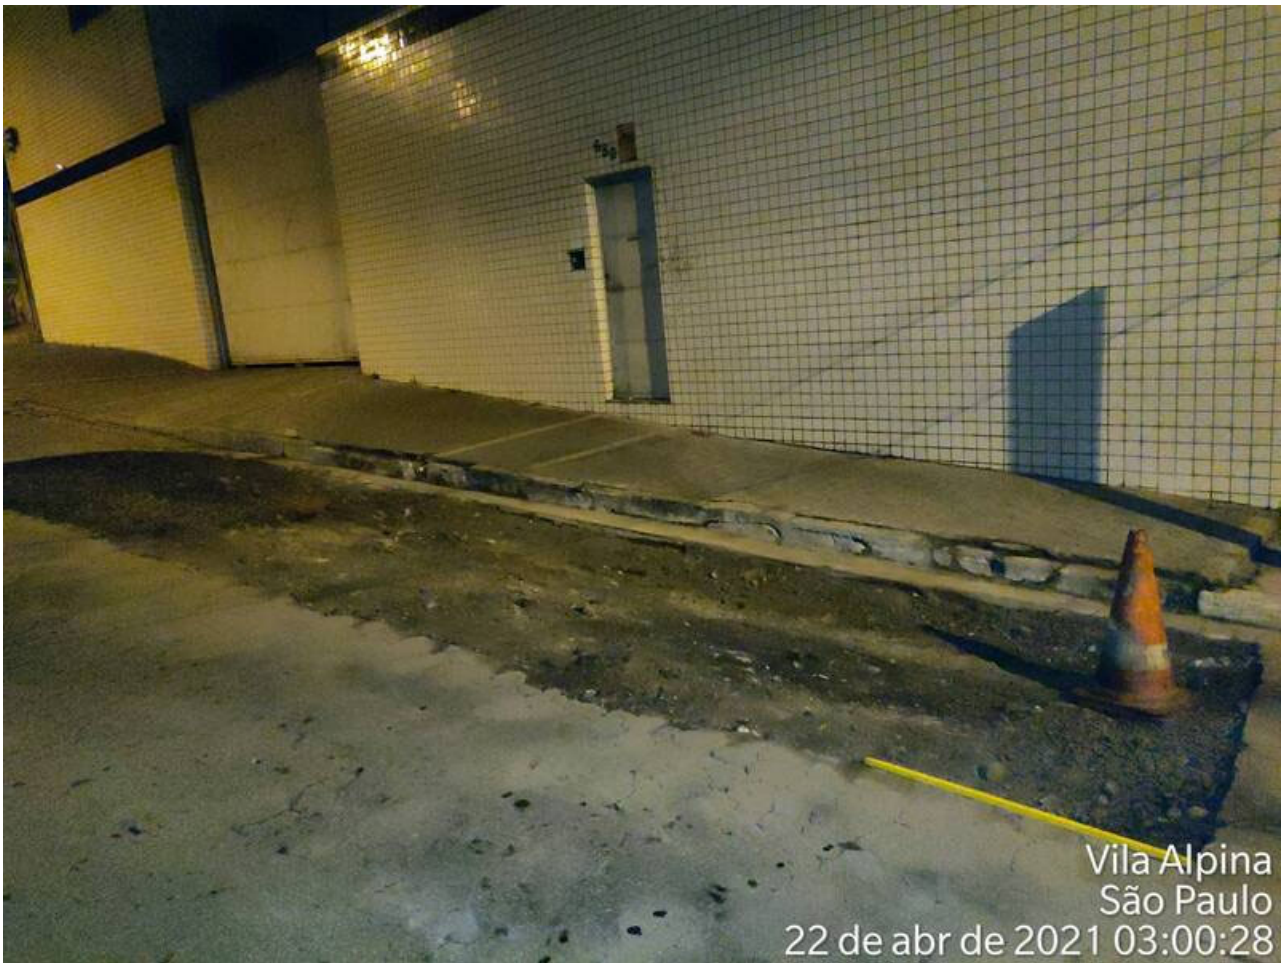
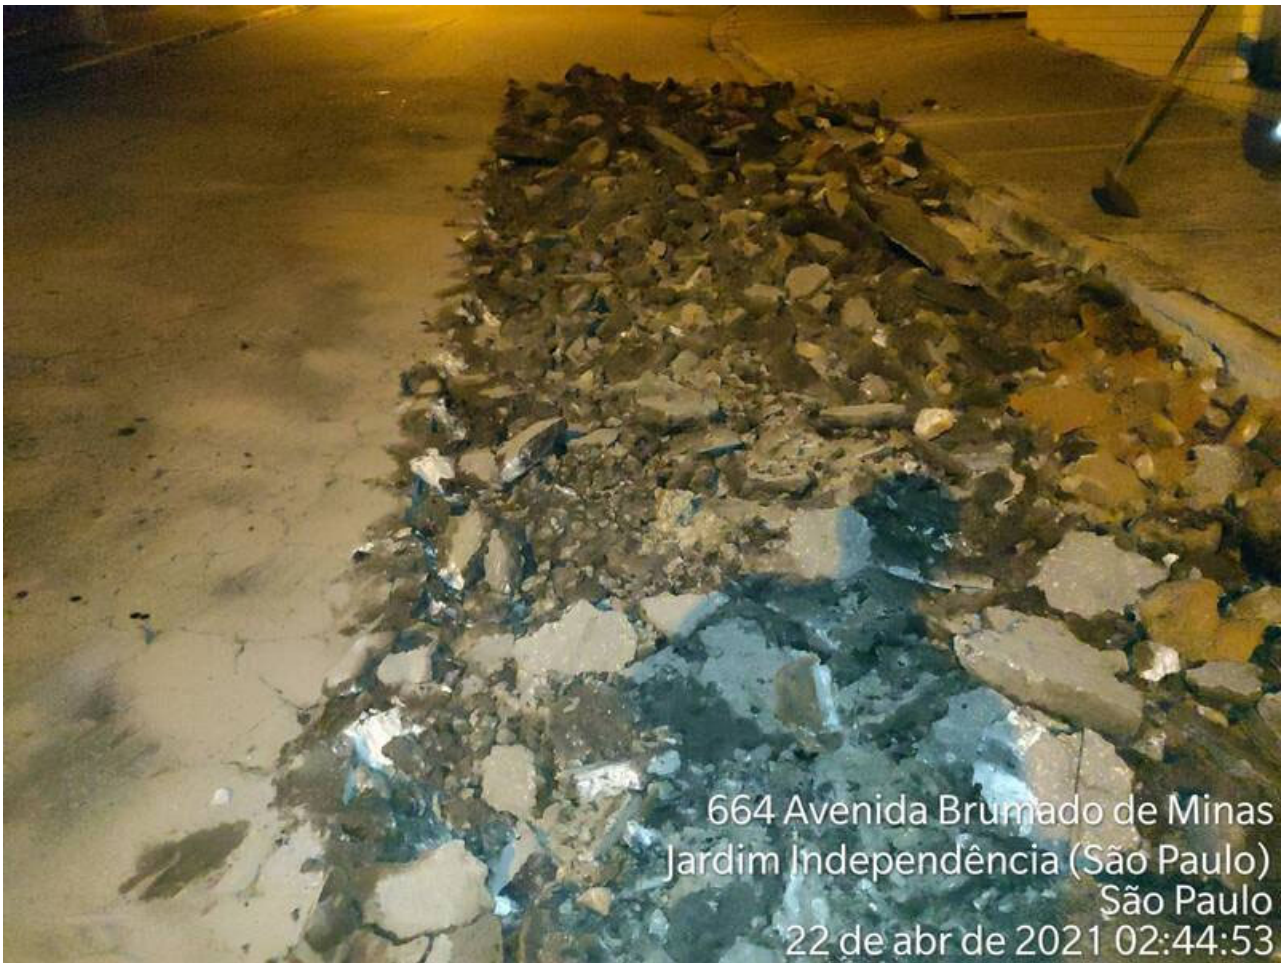
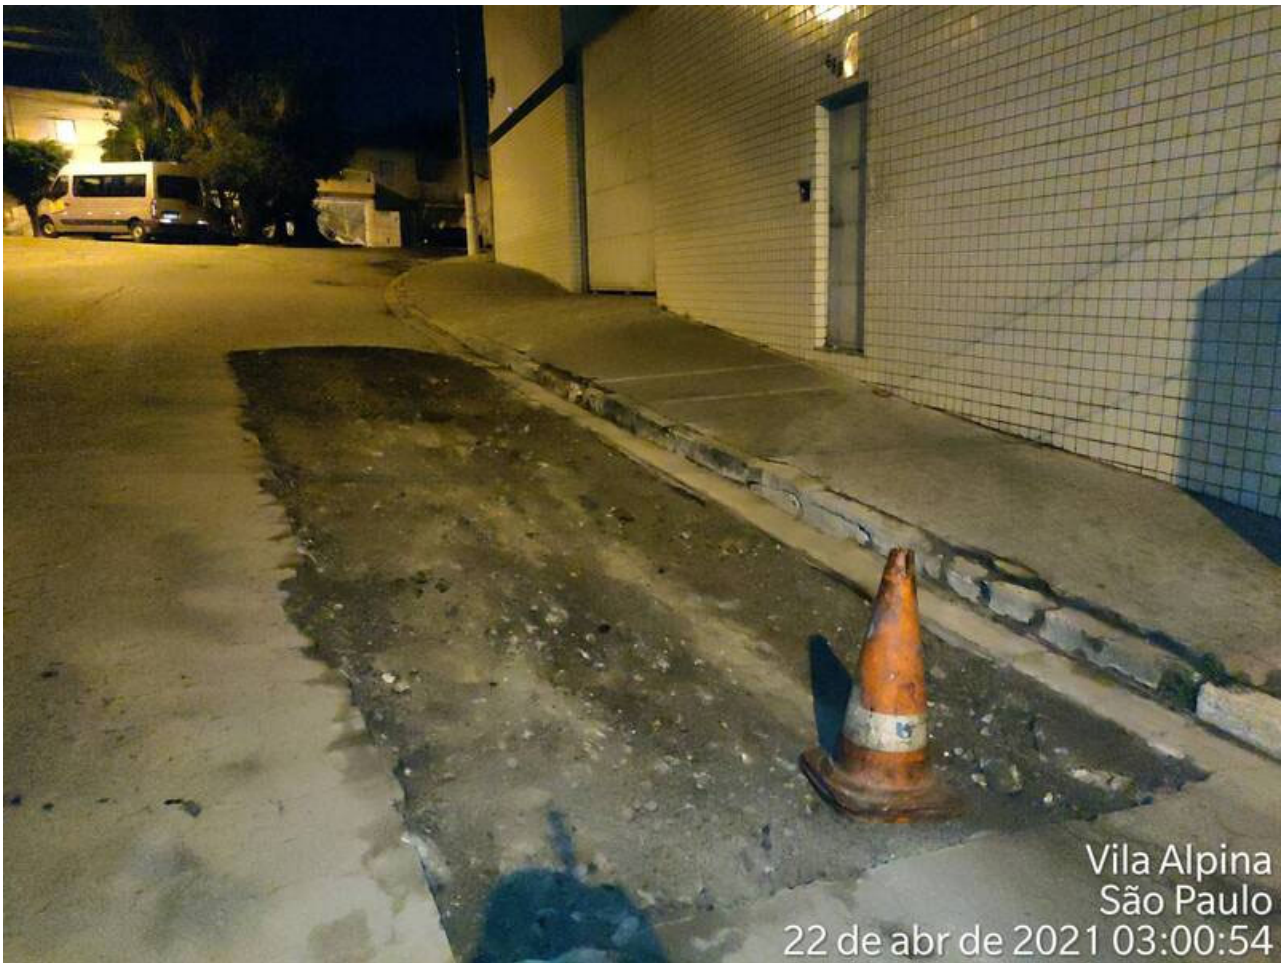
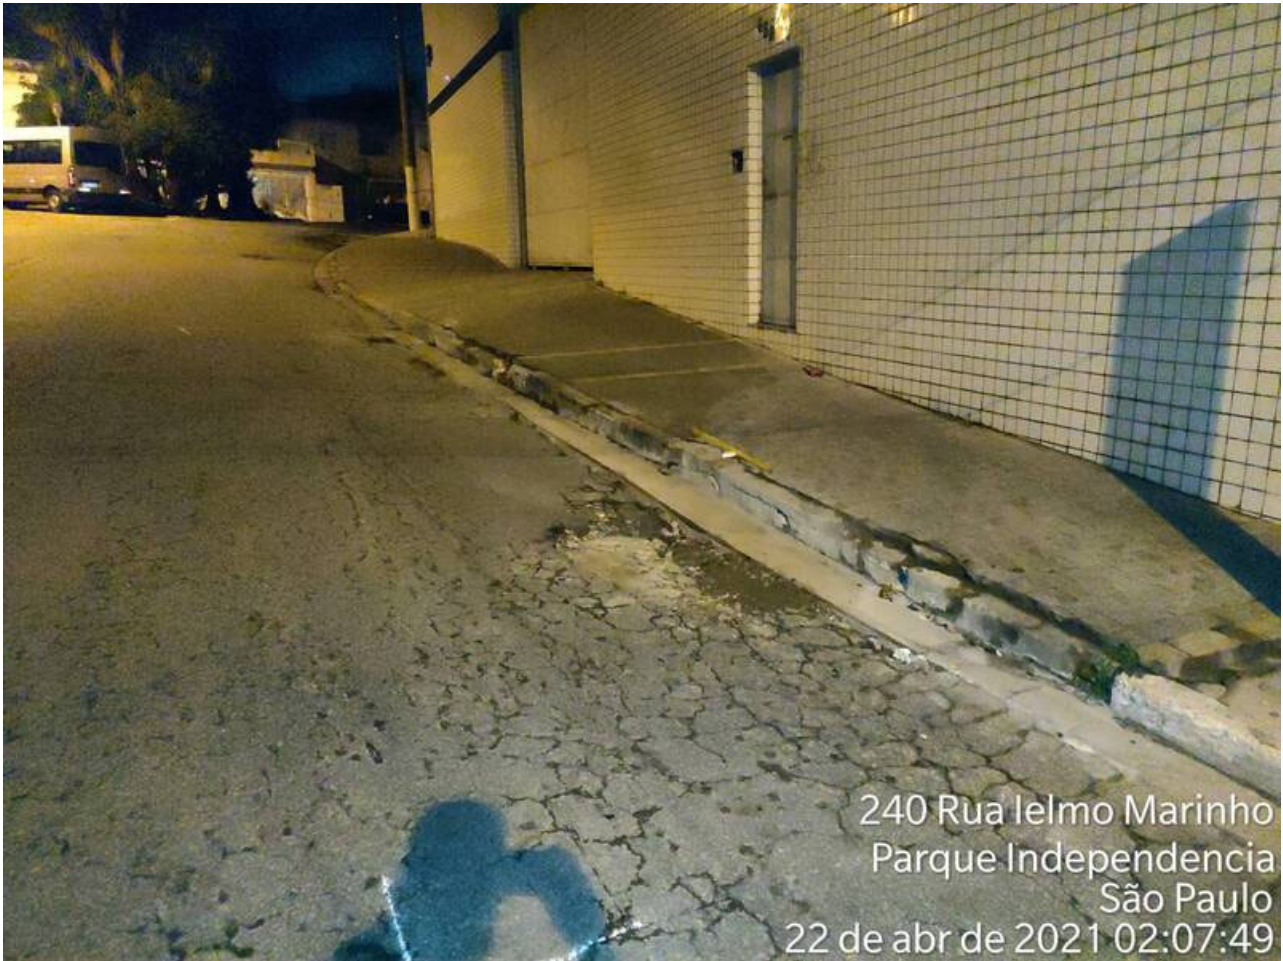
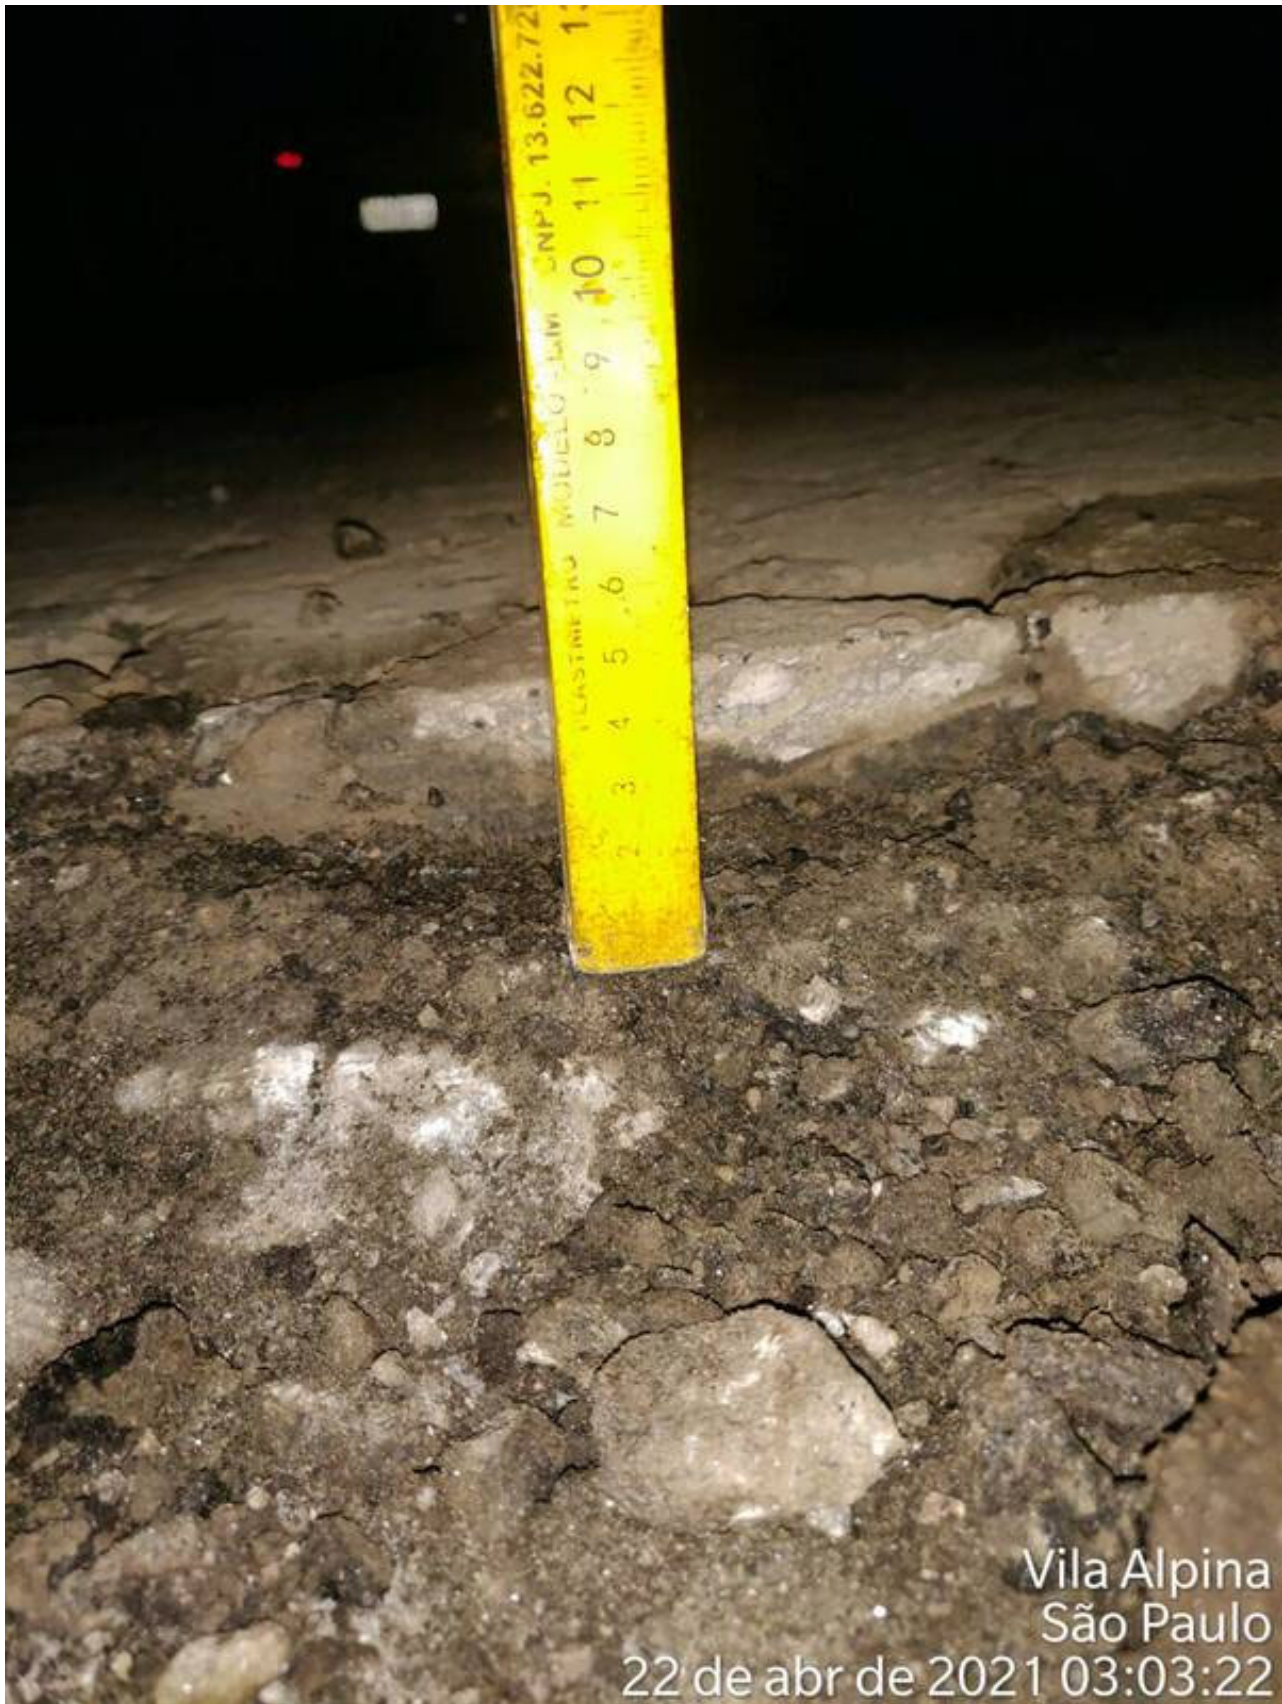
RECORTE - 4703899

| 1 Item de OS RECORTE Origem: 4703899 - (Foto Capturada Em: 22/04/21 03:38, Por: mxintadm) |

2 | Item de OS RECORTE Origem: 4703899 - (Foto Capturada Em: 22/04/21 03:38, Por: mxintadm)

3 | Item de OS RECORTE Origem: 4703899 - (Foto Capturada Em: 22/04/21 03:38, Por: mxintadm)

4 | Item de OS RECORTE Origem: 4703899 - (Foto Capturada Em: 22/04/21 03:38, Por: mxintadm)

5 | Item de OS RECORTE Origem: 4703899 - (Foto Capturada Em: 22/04/21 03:38, Por: mxintadm)
