**PREFEITURA DO MUNICÍPIO DE SÃO PAULO**  
**GABINETE DO PREFEITO**  
**OFÍCIO AO LEGISLATIVO**

**Ofício ATL SEI nº 102354757**

**PROCESSO 6010.2021/0000922-0**

**ASSUNTO:** Indicações nº 332/21, 333/21, 334/21, 335/21, 336/21, 338/21, 339/21 e 340/21, para que o Poder Executivo efetue os serviços de zeladoria, conforme especifica.

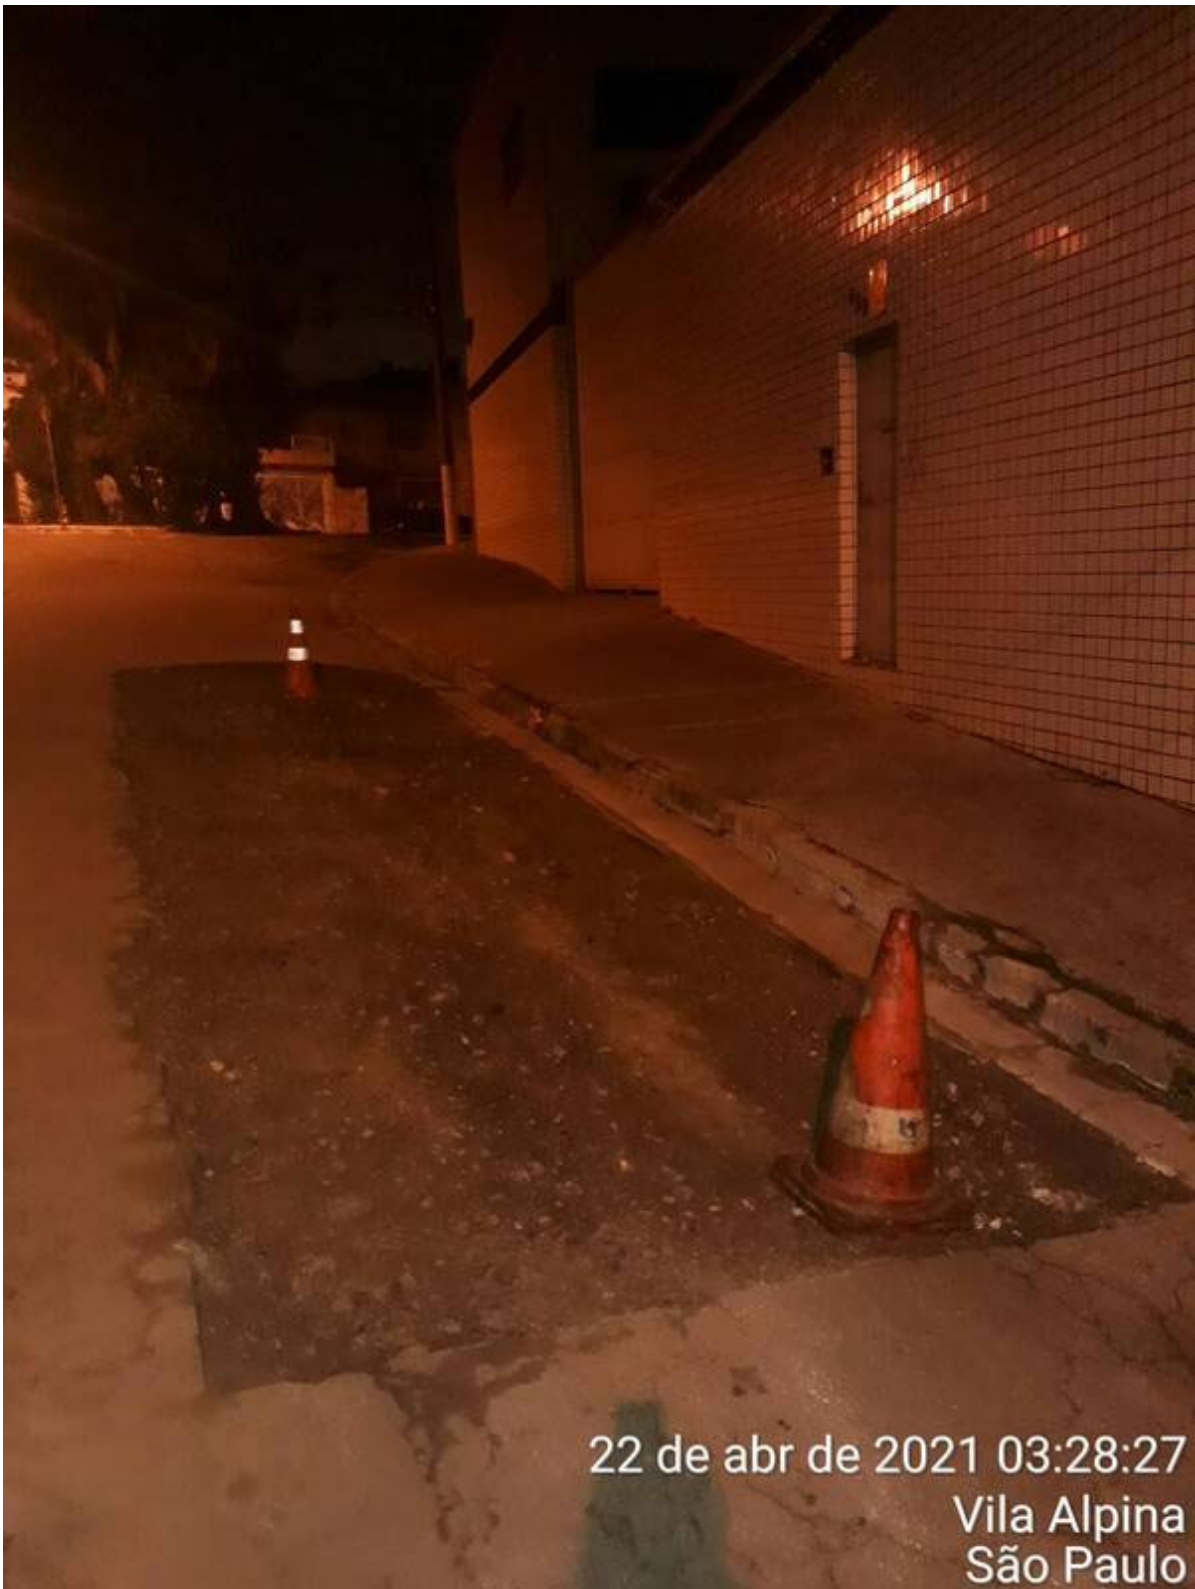
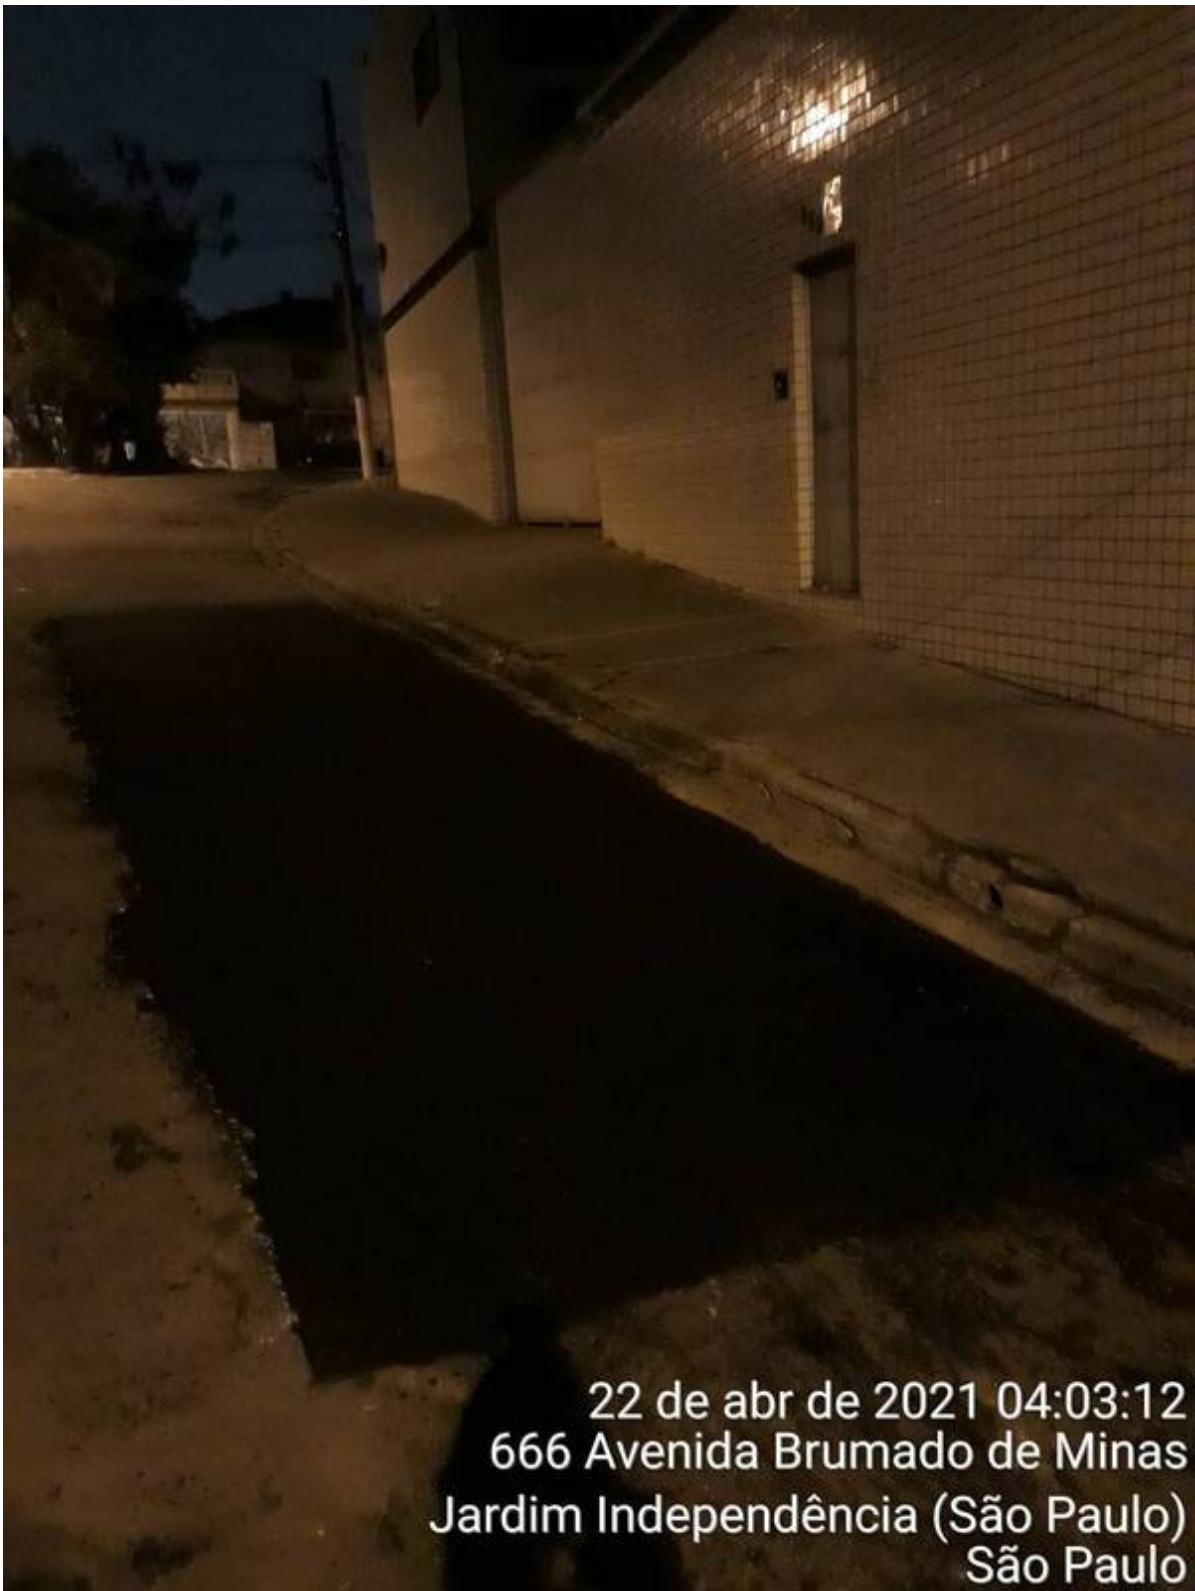
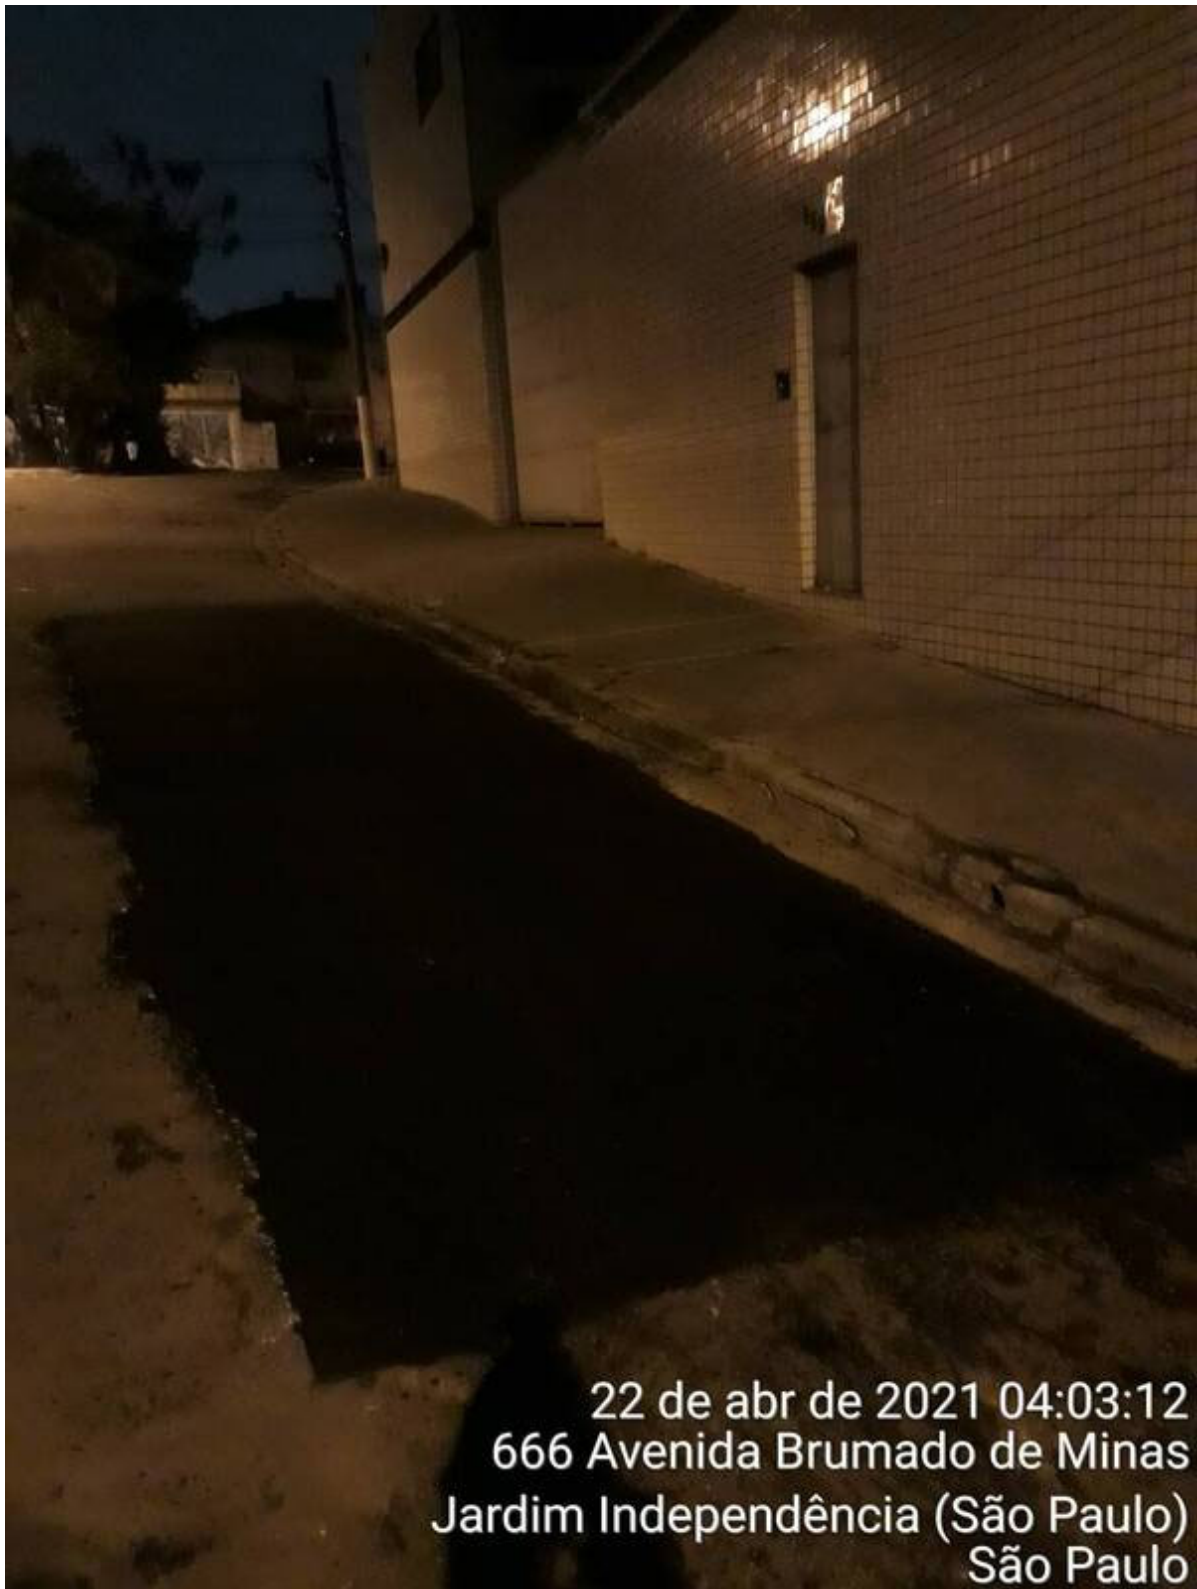
APLICAÇÃO DE MASSA - 4703898

1 | Item de OS APLICAÇÃO DE MASSA Origem: 4703898 - (Foto Capturada Em: 22/04/21 04:21, Por: mxintadm)

2 | Item de OS APLICAÇÃO DE MASSA Origem: 4703898 - (Foto Capturada Em: 22/04/21 04:21, Por: mxintadm)

3 | Item de OS APLICAÇÃO DE MASSA Origem: 4703898 - (Foto Capturada Em: 22/04/21 04:21, Por: mxintadm)

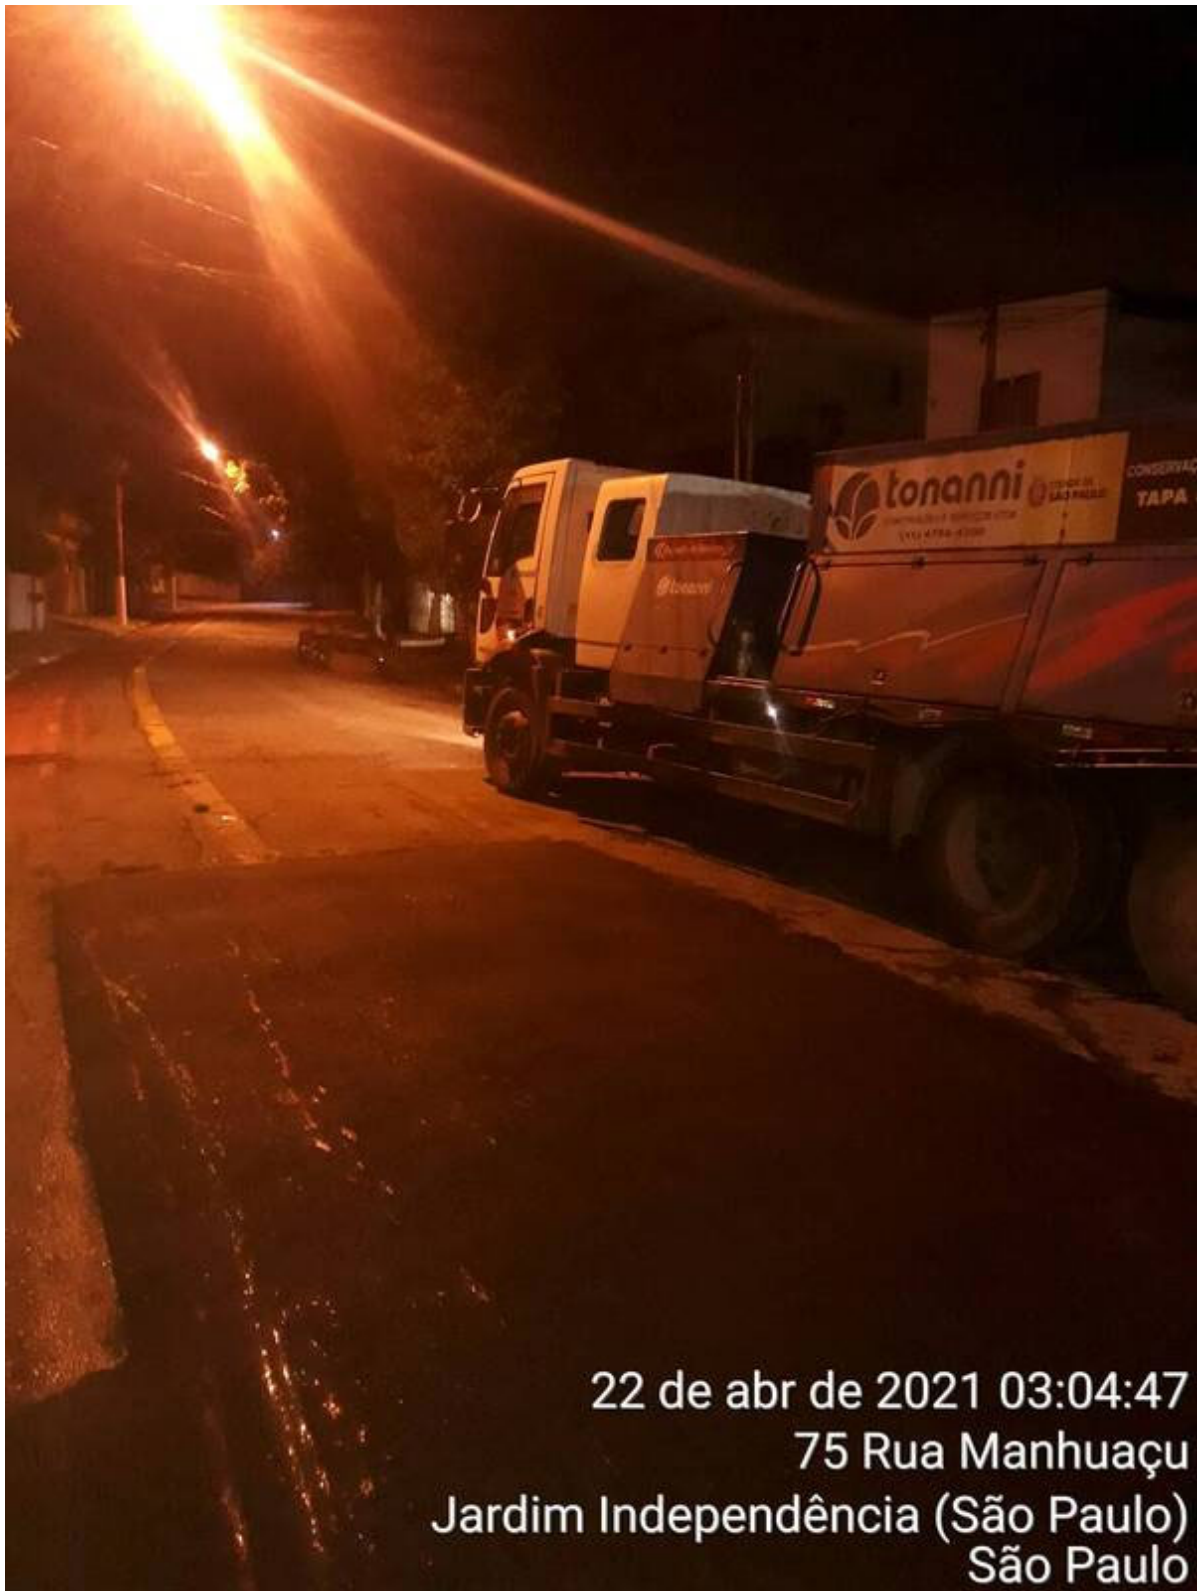
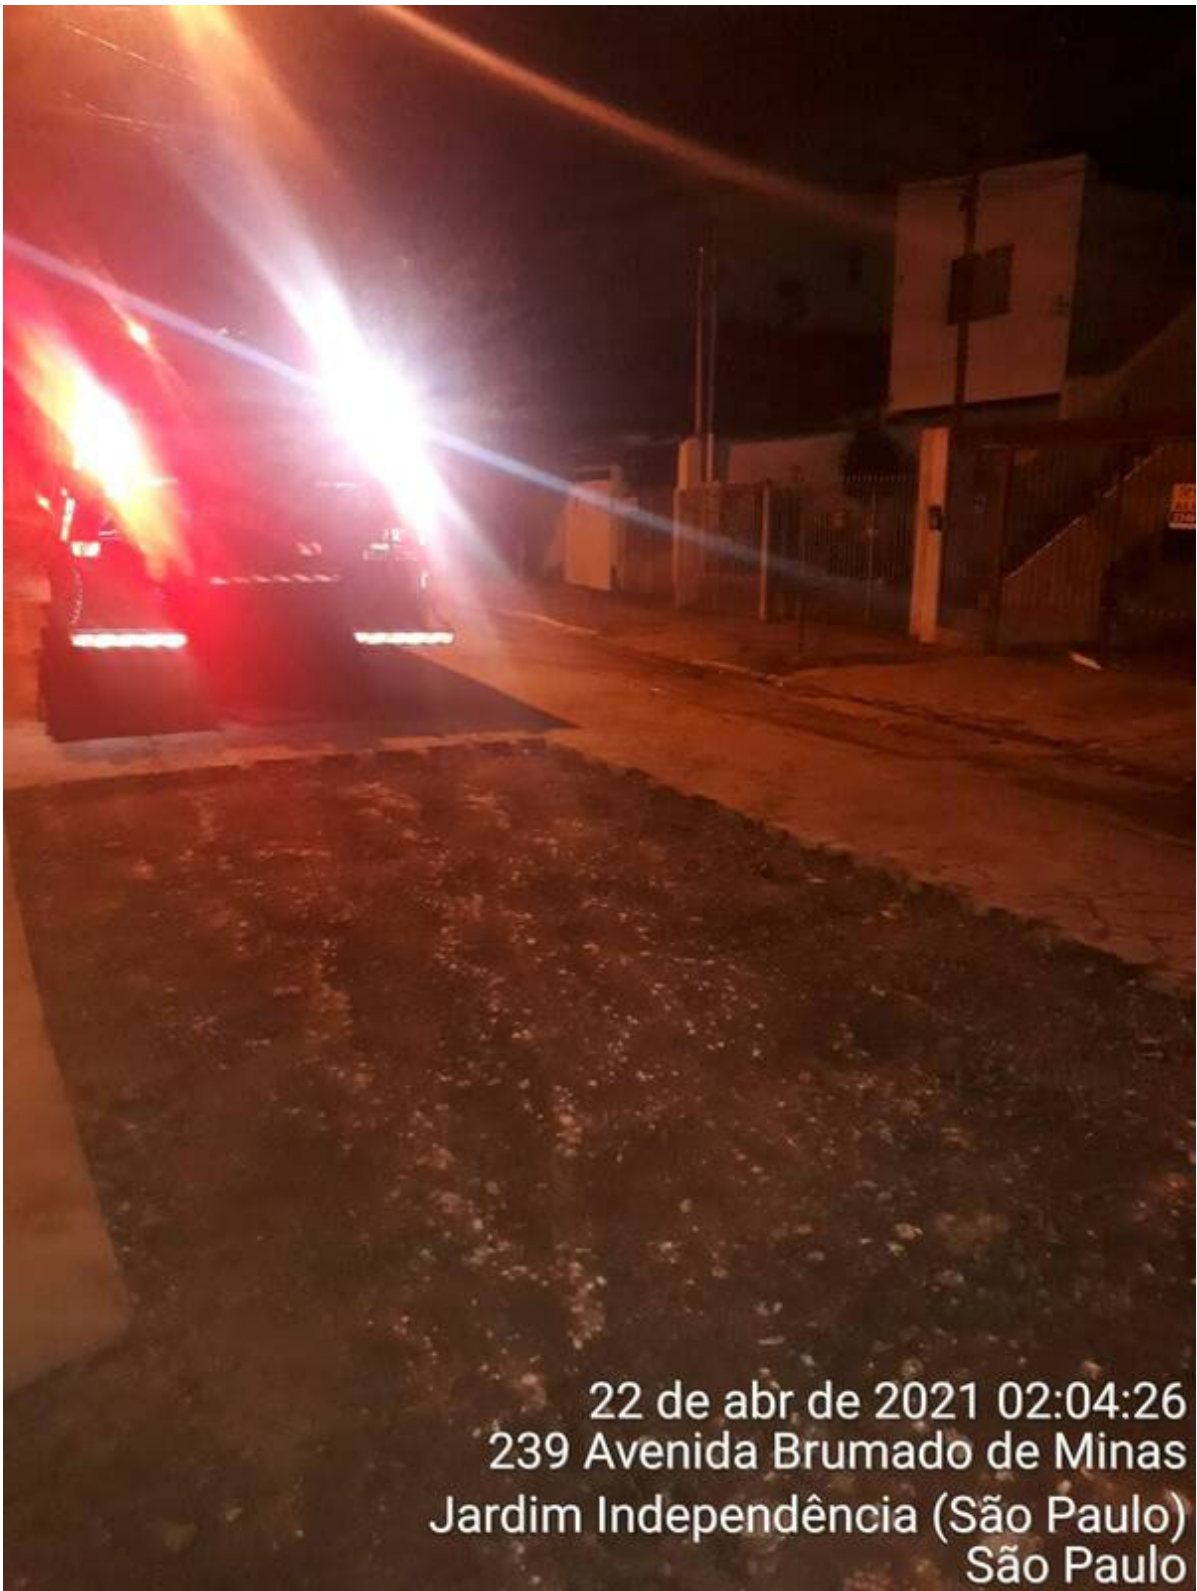
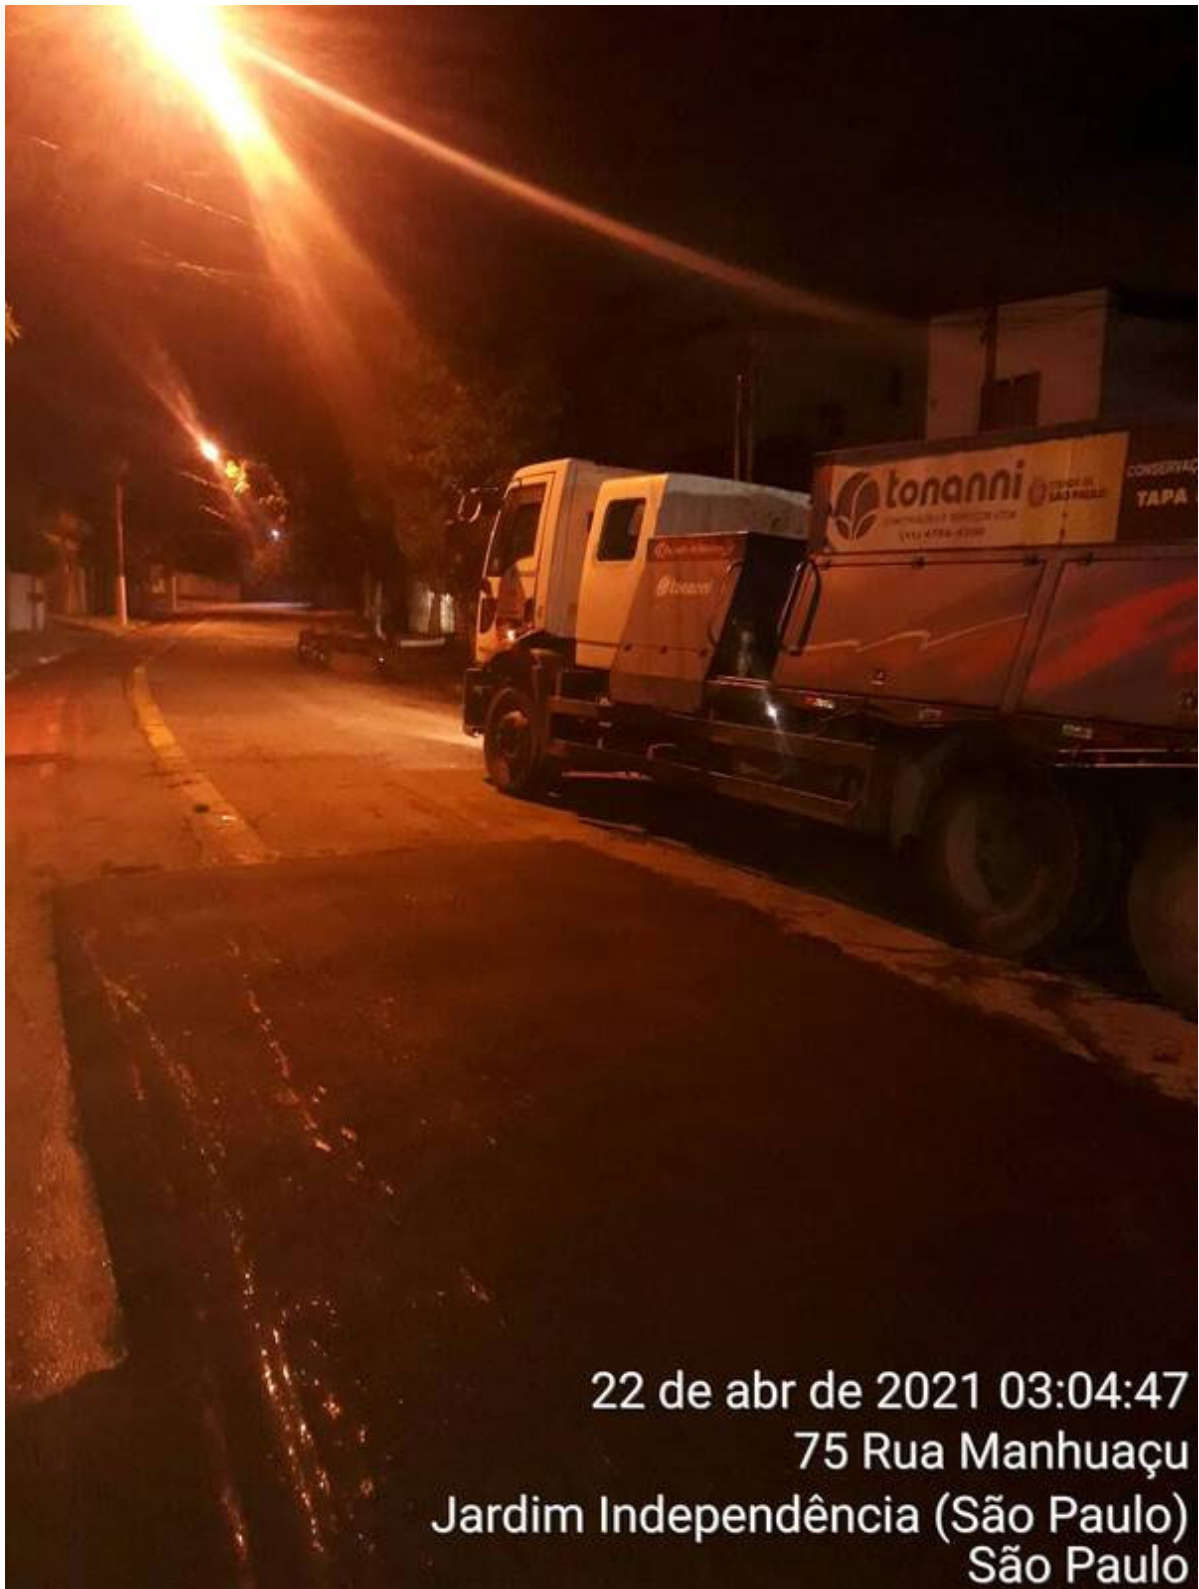
APLICAÇÃO DE MASSA - 4703901

1 | Item de OS APLICAÇÃO DE MASSA Origem: 4703901 - (Foto Capturada Em: 22/04/21 04:19, Por: mxintadm)

2 | Item de OS APLICAÇÃO DE MASSA Origem: 4703901 - (Foto Capturada Em: 22/04/21 04:19, Por: mxintadm)

3 | Item de OS APLICAÇÃO DE MASSA Origem: 4703901 - (Foto Capturada Em: 22/04/21 04:19, Por: mxintadm)

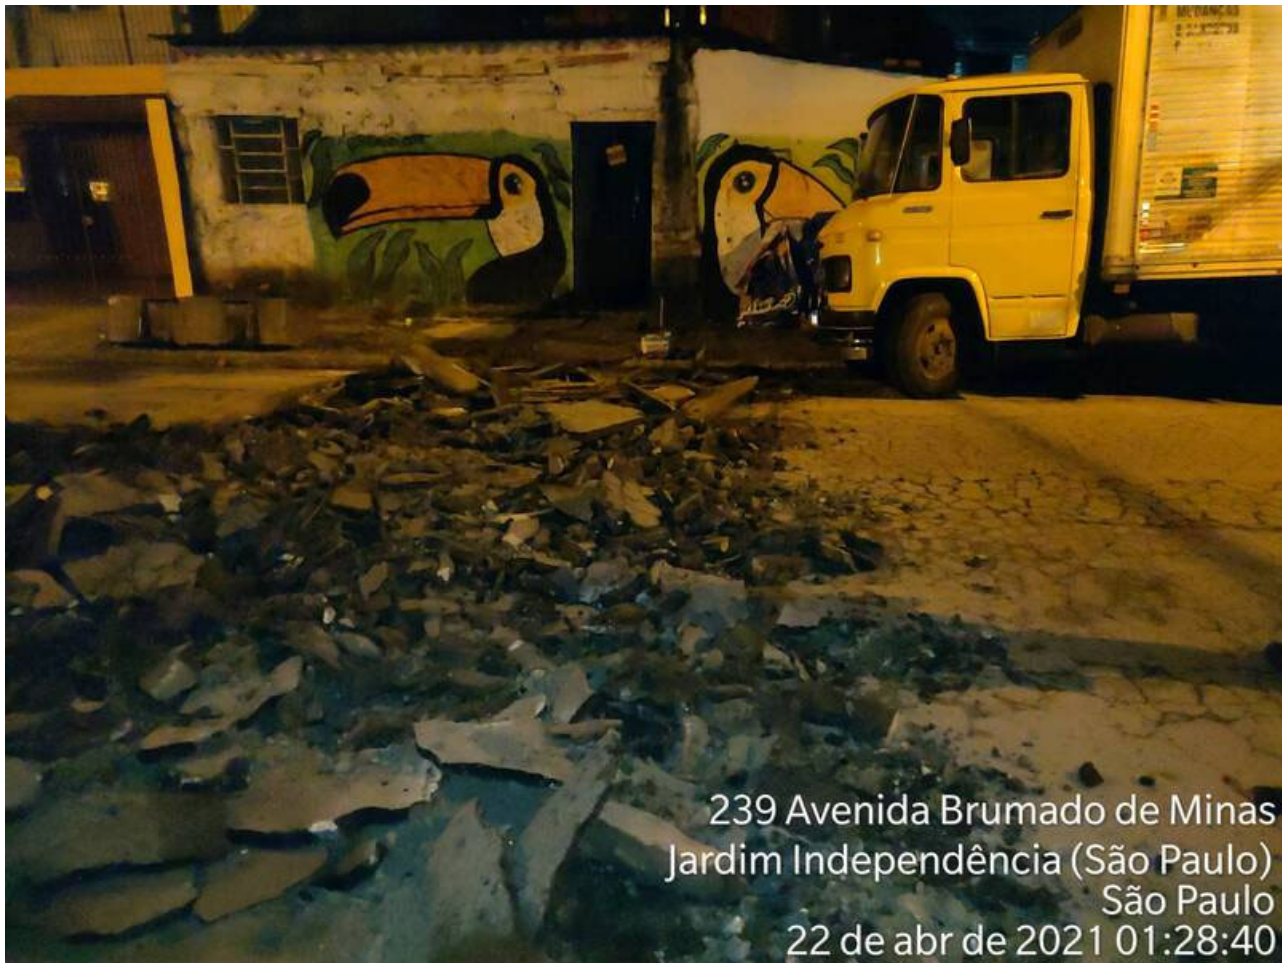
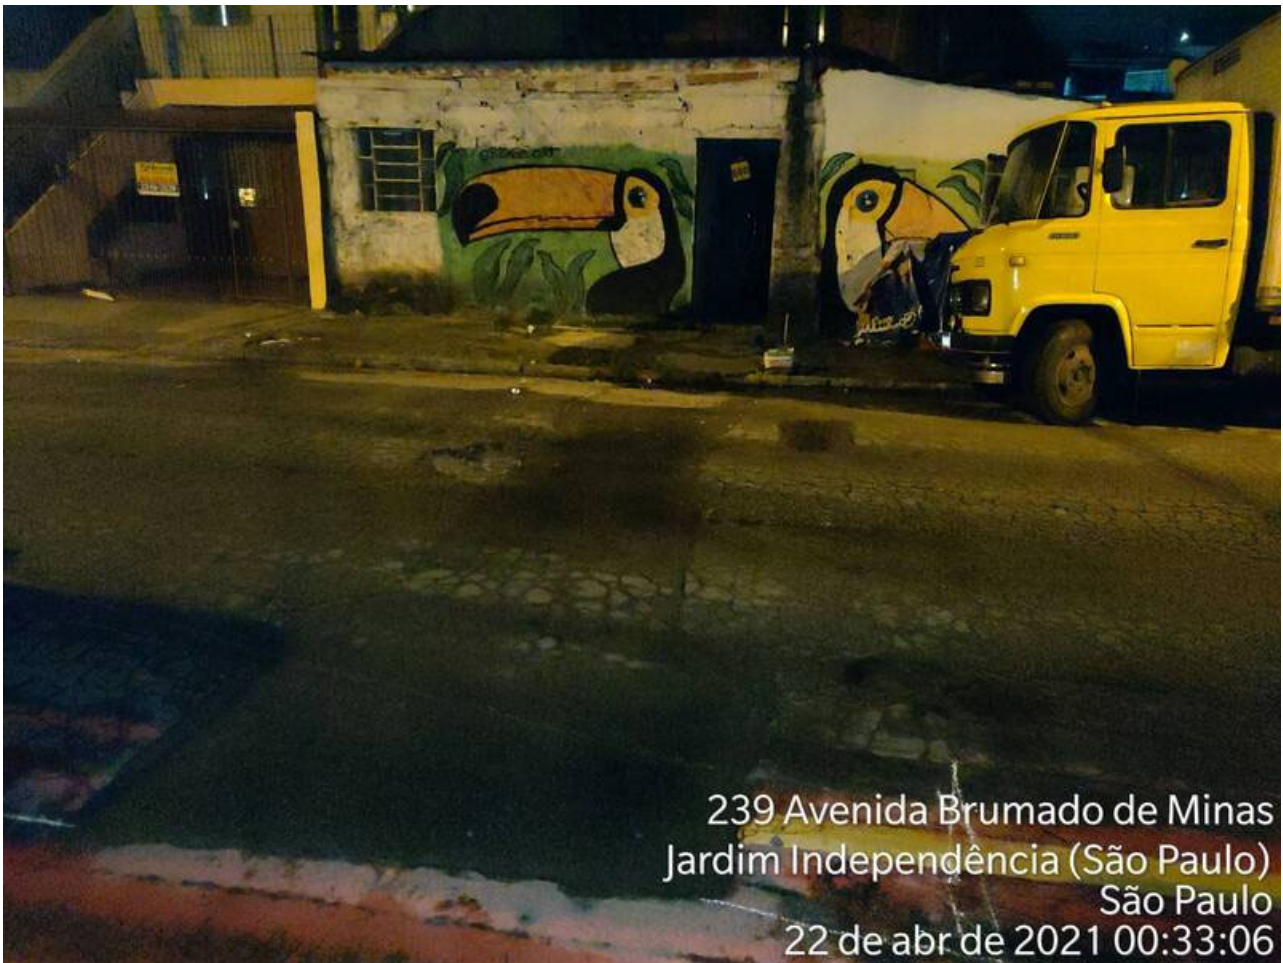
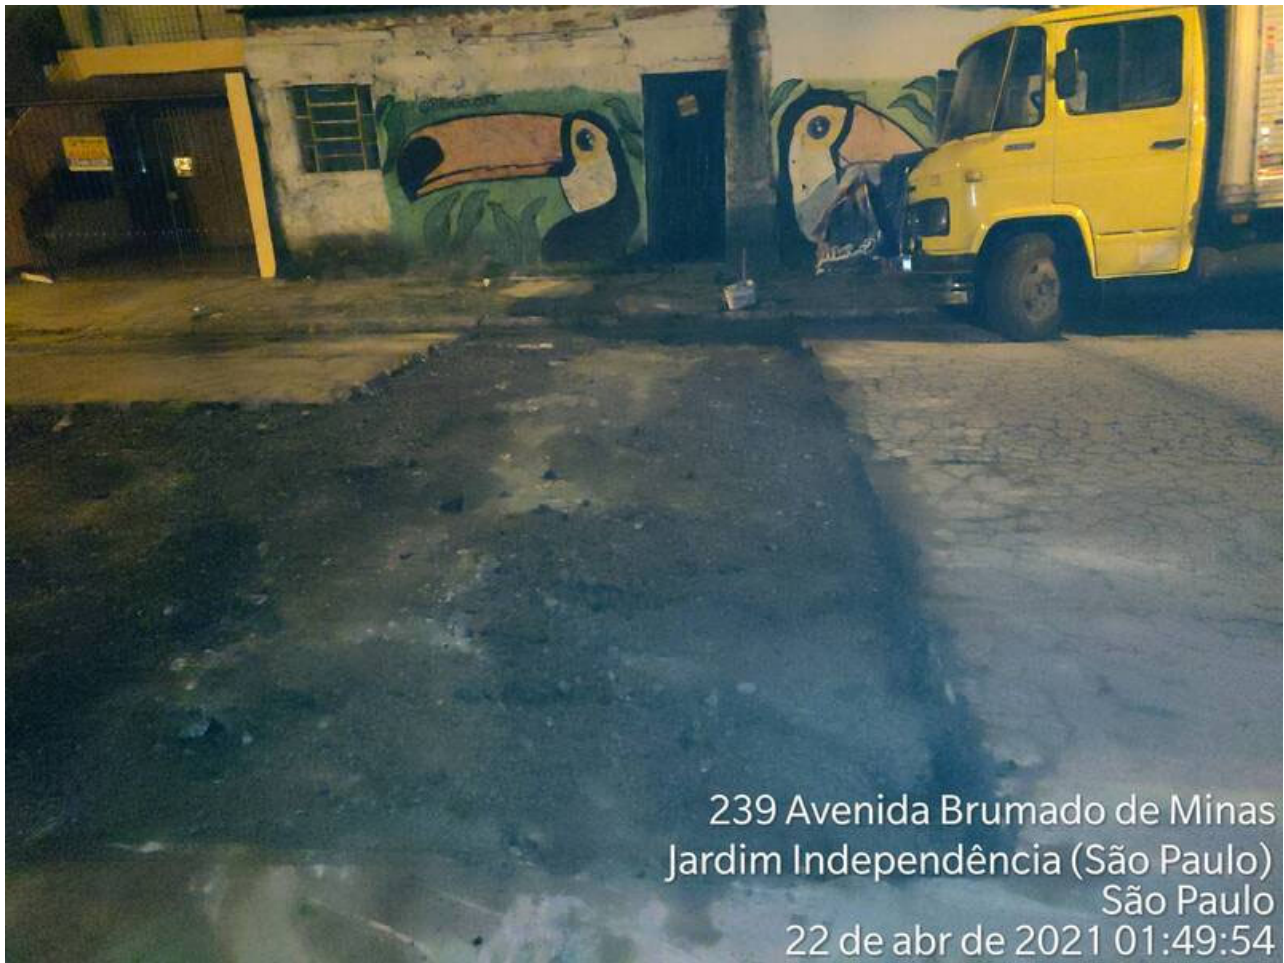
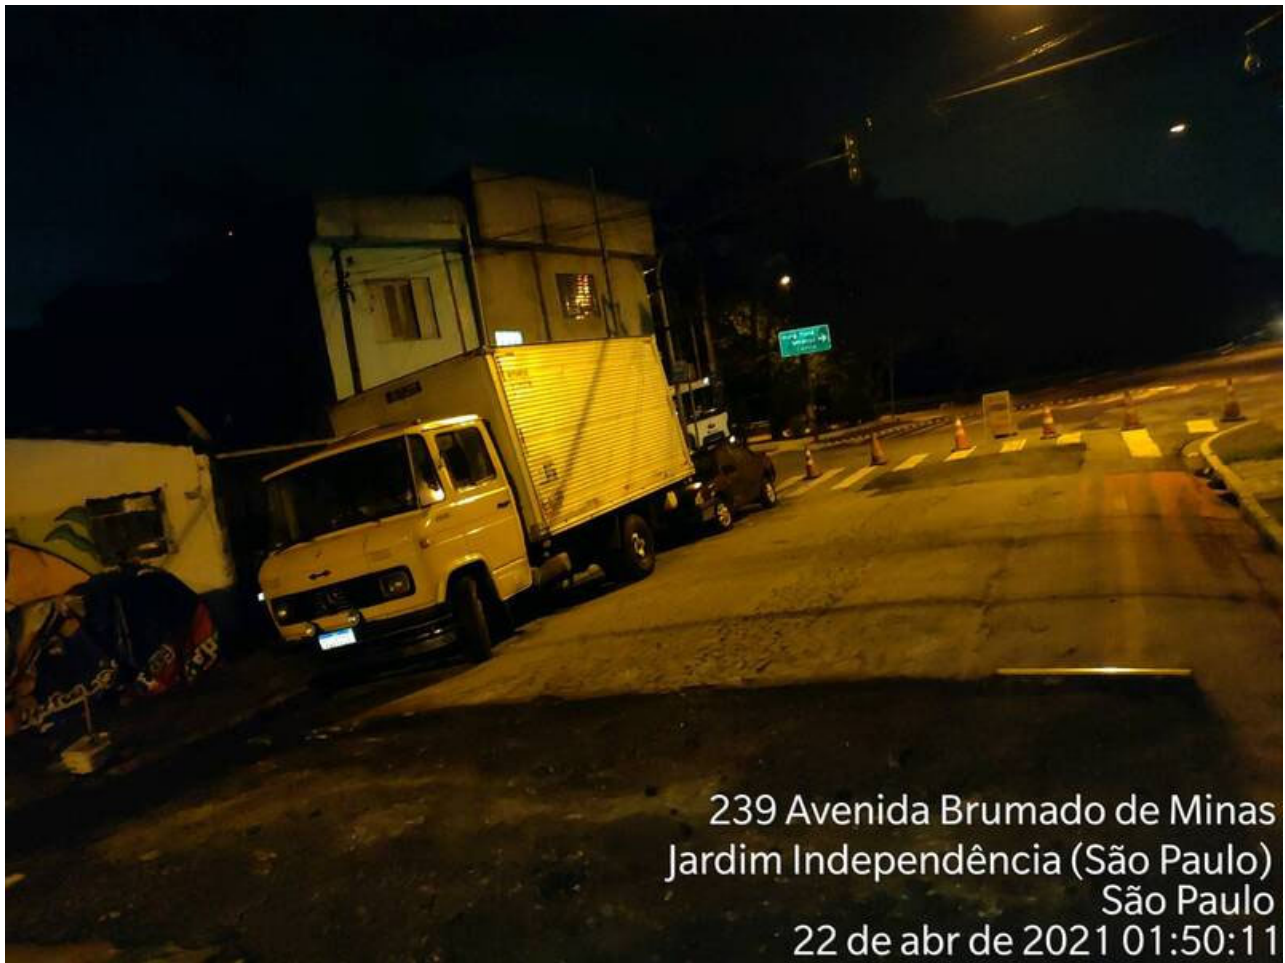
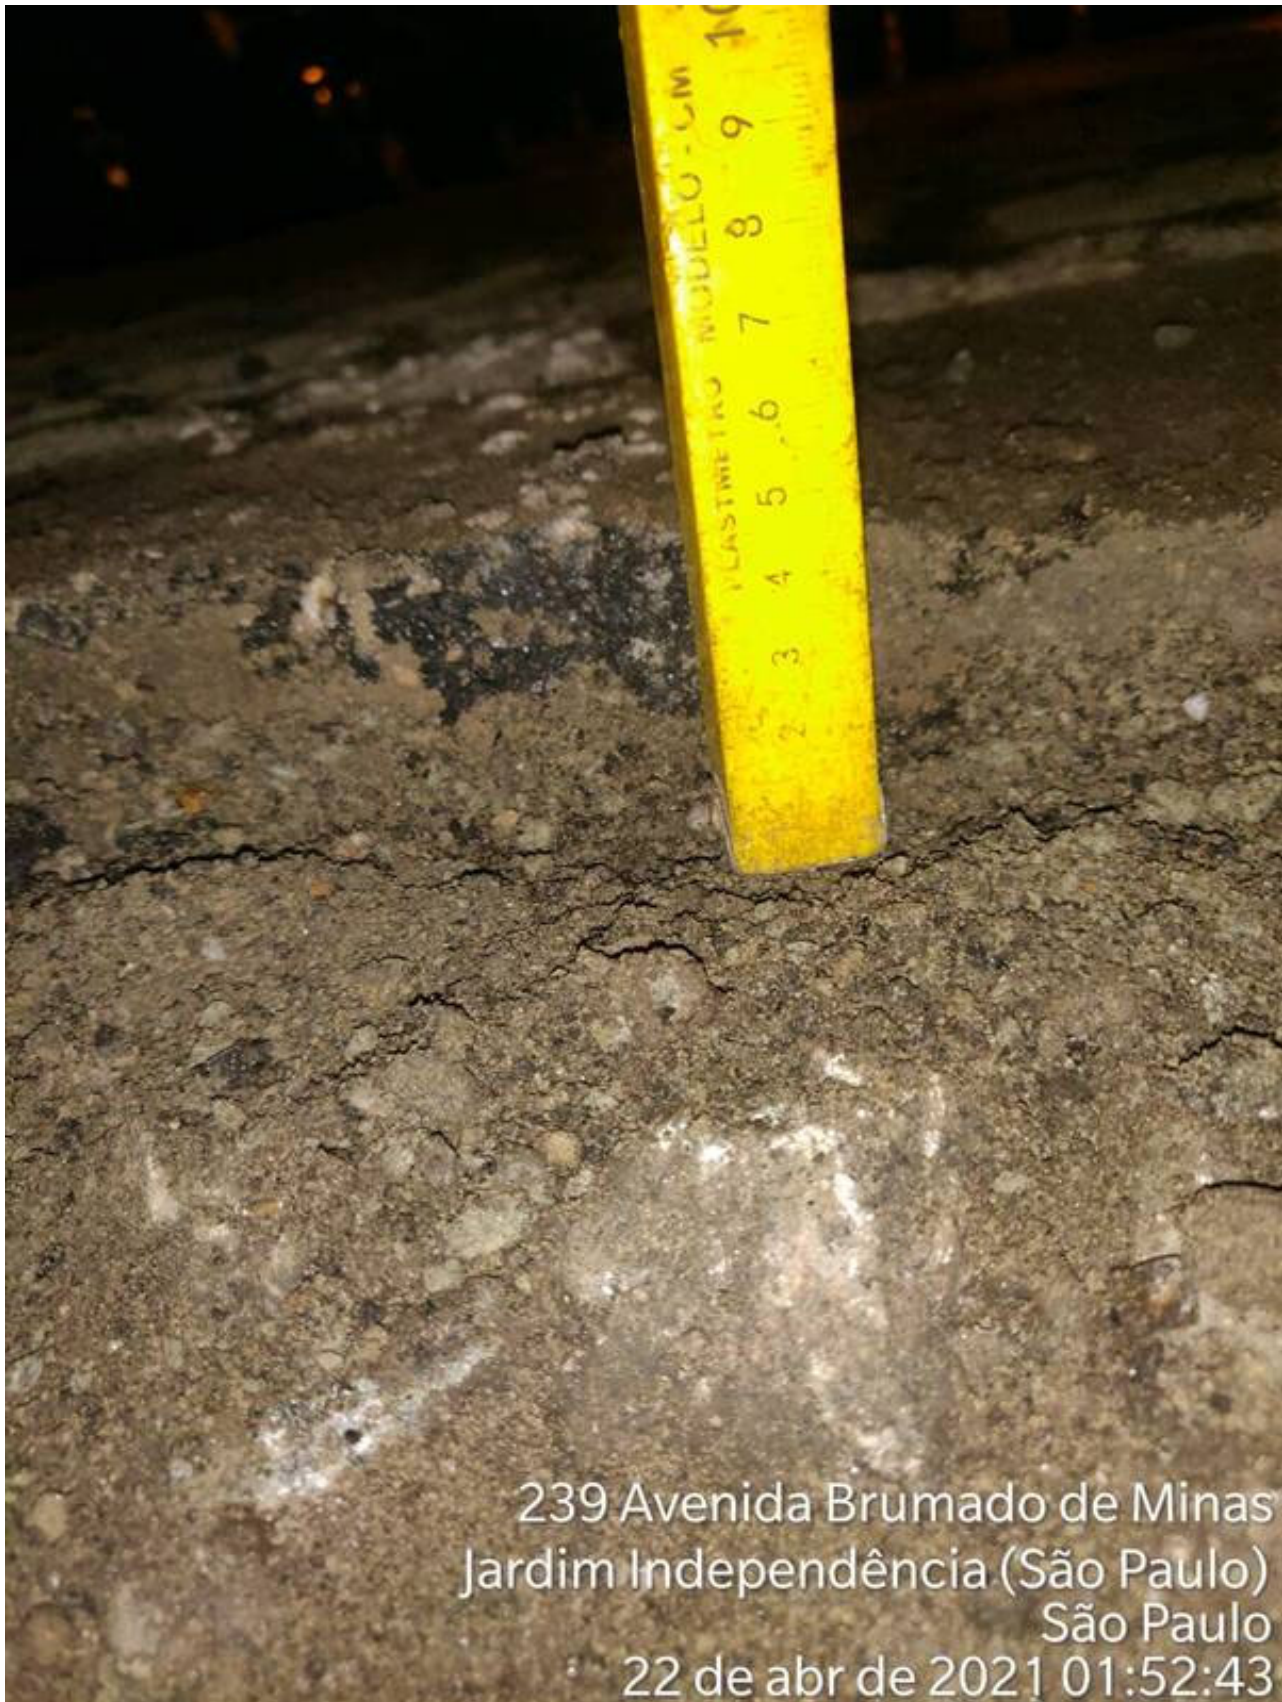
RECORTE - 4692899

1 | Item de OS RECORTE Origem: 4692899 - (Foto Capturada Em: 22/04/21 03:38, Por: mxintadm)

2 | Item de OS RECORTE Origem: 4692899 - (Foto Capturada Em: 22/04/21 03:38, Por: mxintadm)

3 | Item de OS RECORTE Origem: 4692899 - (Foto Capturada Em: 22/04/21 03:38, Por: mxintadm)

4 | Item de OS RECORTE Origem: 4692899 - (Foto Capturada Em: 22/04/21 03:38, Por: mxintadm)

5 | Item de OS RECORTE Origem: 4692899 - (Foto Capturada Em: 22/04/21 03:38, Por: mxintadm)
