**PREFEITURA DO MUNICÍPIO DE SÃO PAULO**  
**GABINETE DO PREFEITO**  
**OFÍCIO AO LEGISLATIVO**

**Ofício ATL SEI nº 102354757**

**PROCESSO 6010.2021/0000922-0**

**ASSUNTO:** Indicações nº 332/21, 333/21, 334/21, 335/21, 336/21, 338/21, 339/21 e 340/21, para que o Poder Executivo efetue os serviços de zeladoria, conforme especifica.

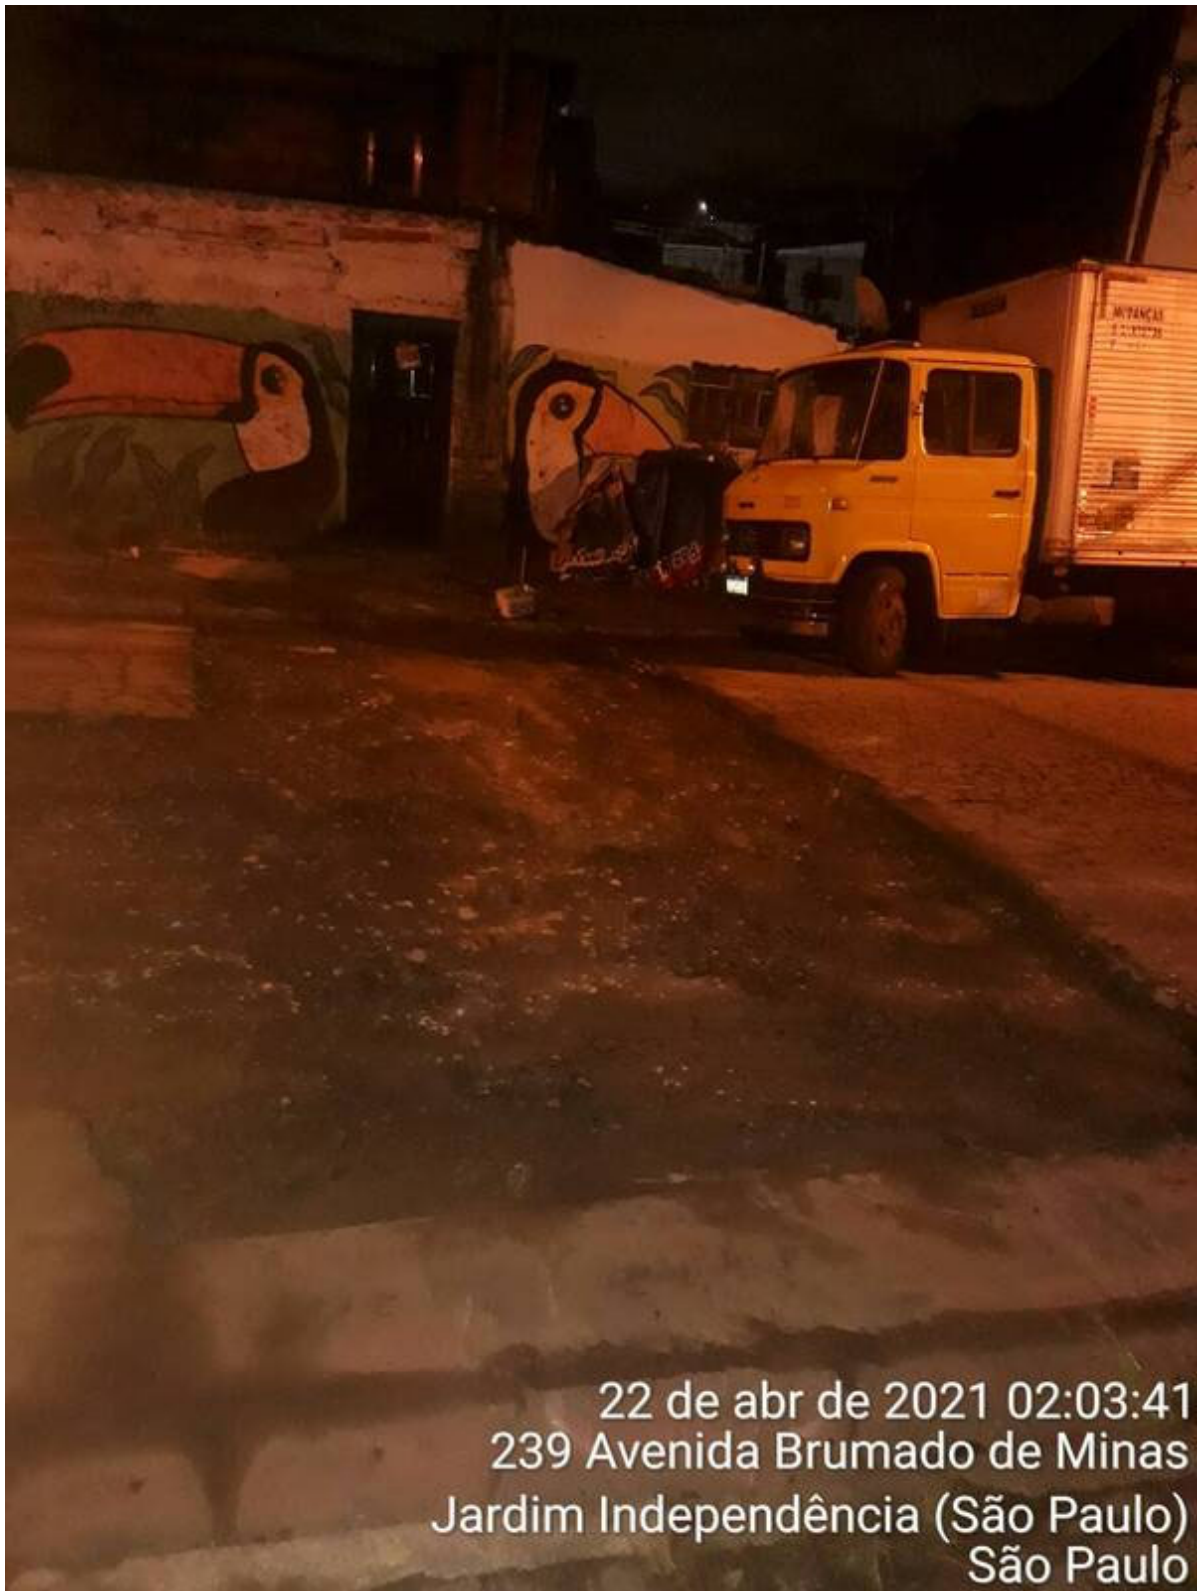
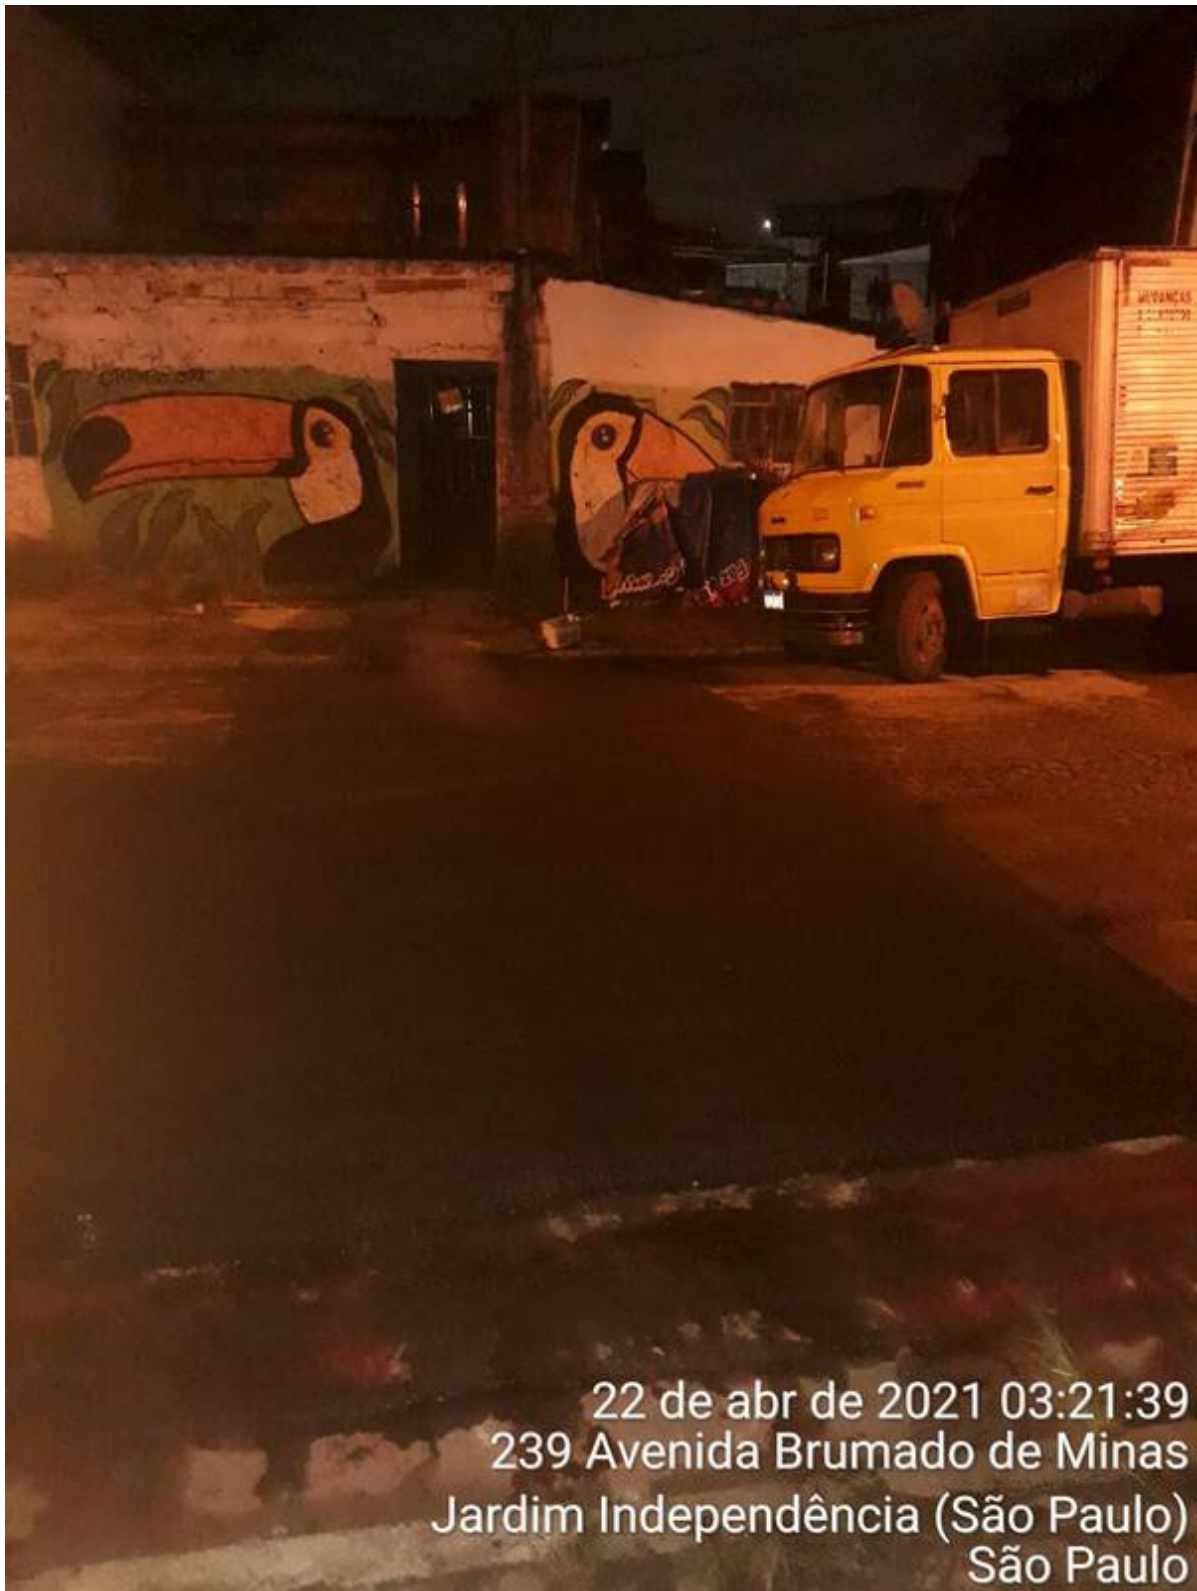
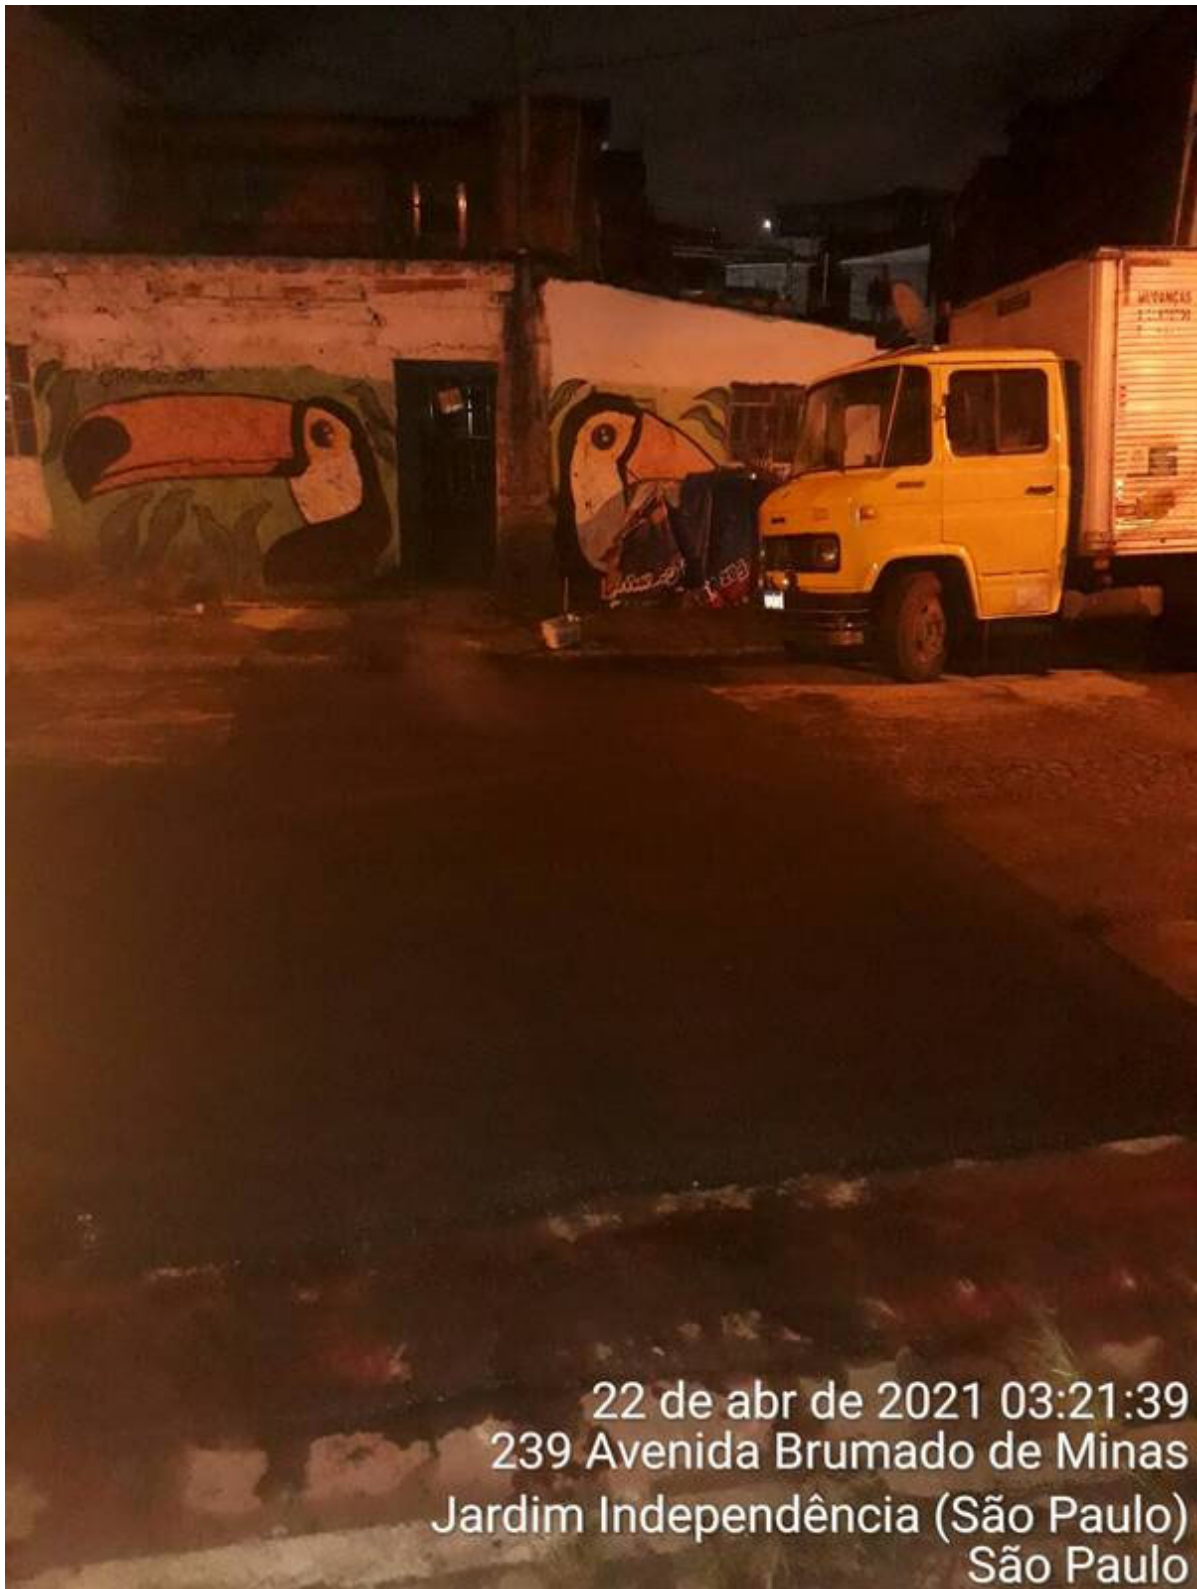
APLICAÇÃO DE MASSA - 4692900

1 | Item de OS APLICAÇÃO DE MASSA Origem: 4692900 - (Foto Capturada Em: 22/04/21 04:13, Por: mxintadm)

2 | Item de OS APLICAÇÃO DE MASSA Origem: 4692900 - (Foto Capturada Em: 22/04/21 04:13, Por: mxintadm)

3 | Item de OS APLICAÇÃO DE MASSA Origem: 4692900 - (Foto Capturada Em: 22/04/21 04:13, Por: mxintadm)

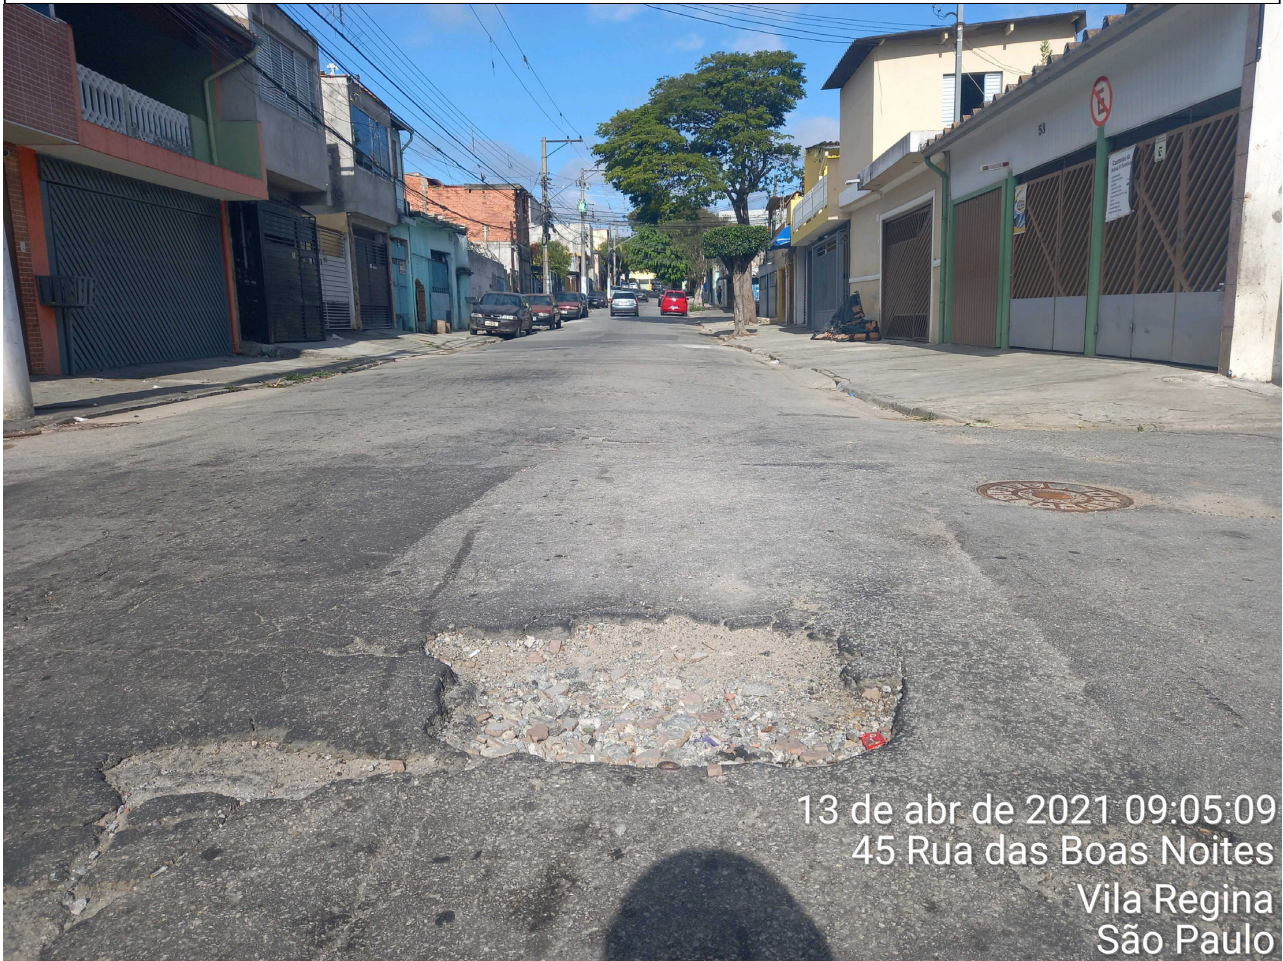
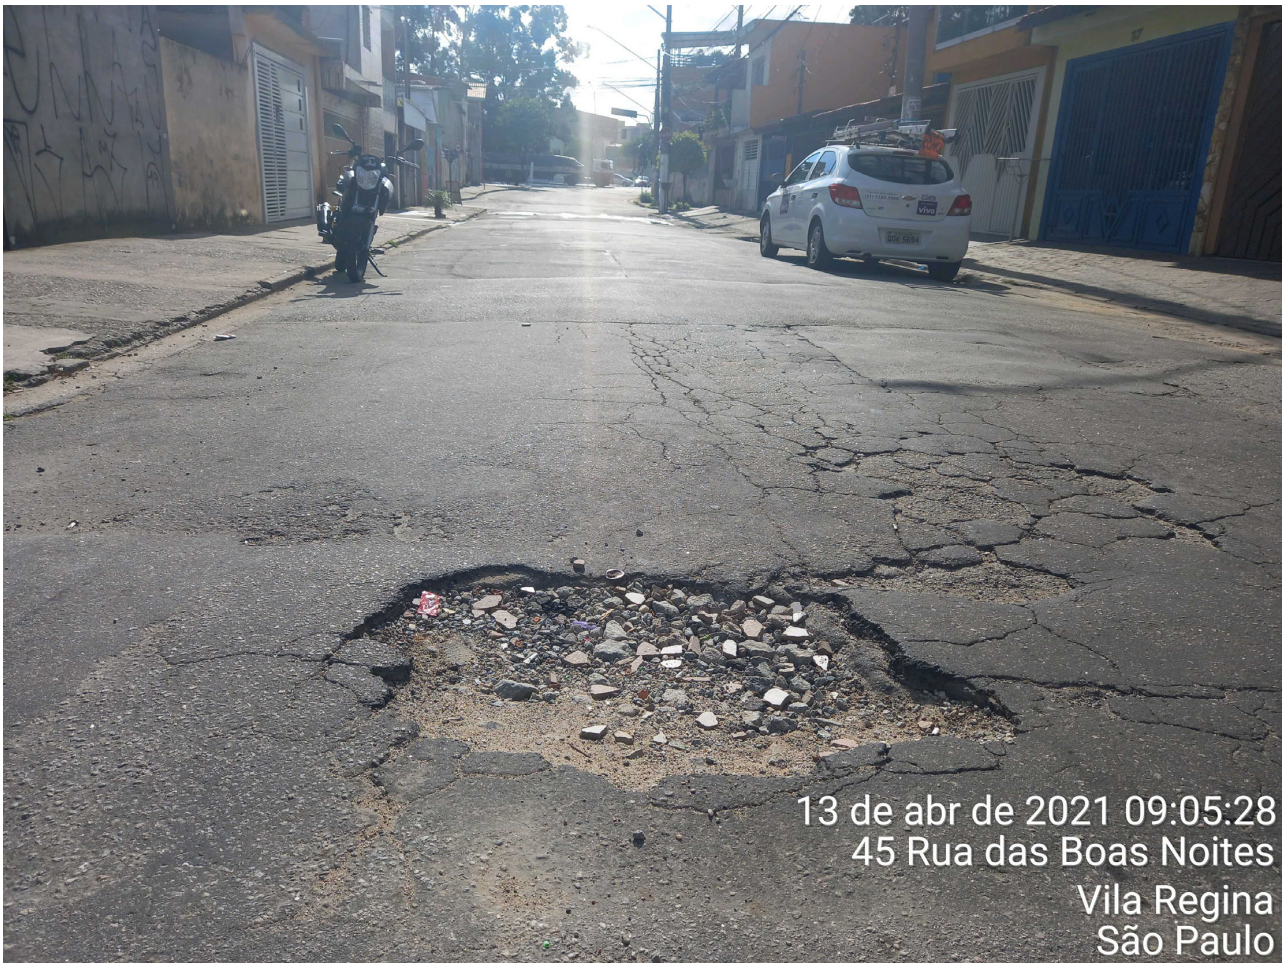
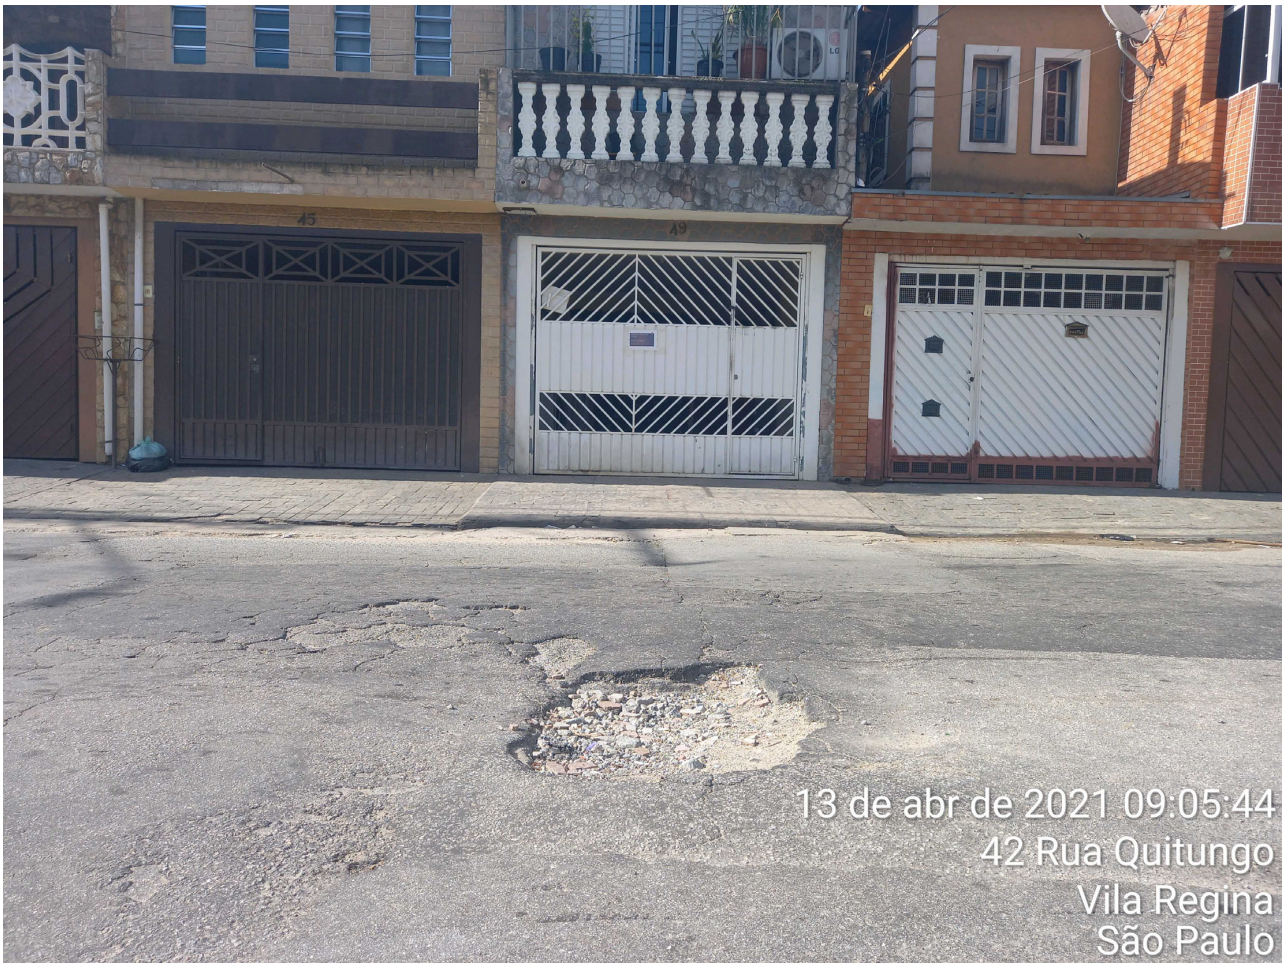
### TAPA BURACO CONSERVACAO PAVIMENTO - 4680534

1 | OS TAPA BURACO CONSERVACAO PAVIMENTO Origem: 4680534 - (Foto Capturada Em: 13/04/21 09:05, Por: Adriano Mota da Silva)

2 | OS TAPA BURACO CONSERVACAO PAVIMENTO Origem: 4680534 - (Foto Capturada Em: 13/04/21 09:05, Por: Adriano Mota da Silva)

3 | OS TAPA BURACO CONSERVACAO PAVIMENTO Origem: 4680534 - (Foto Capturada Em: 13/04/21 09:05, Por: Adriano Mota da Silva)

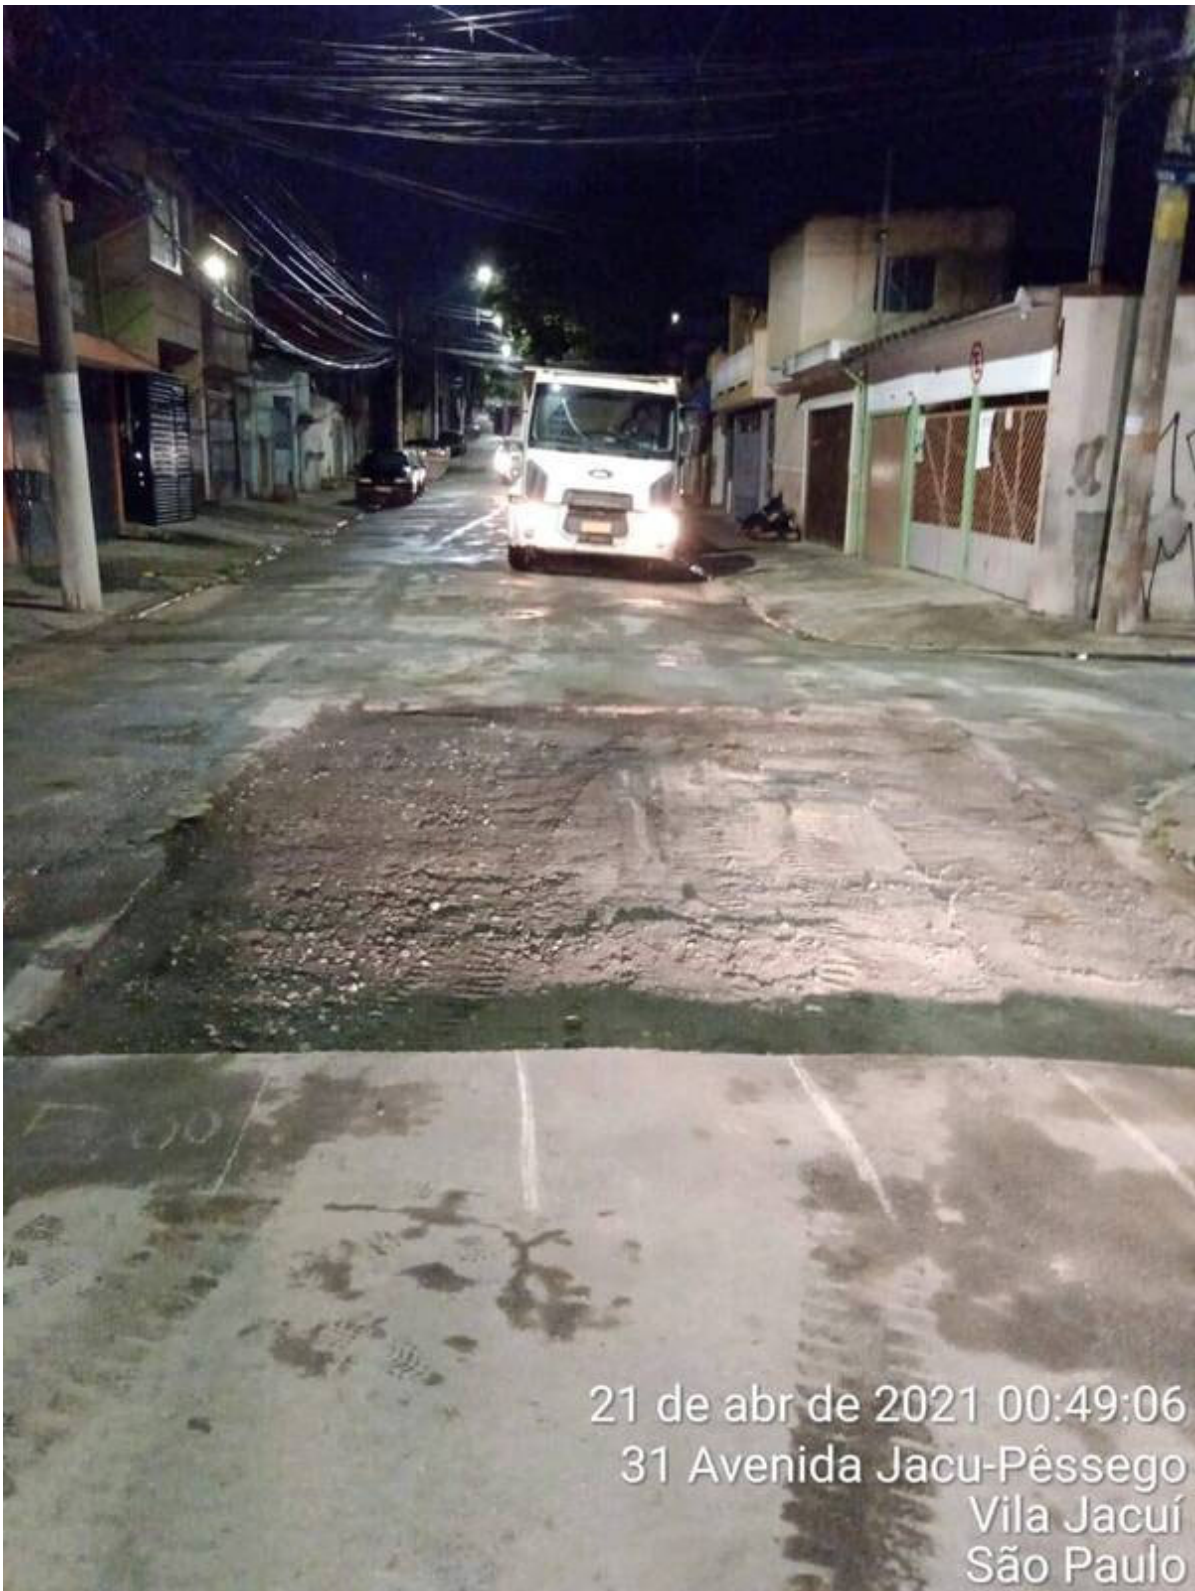
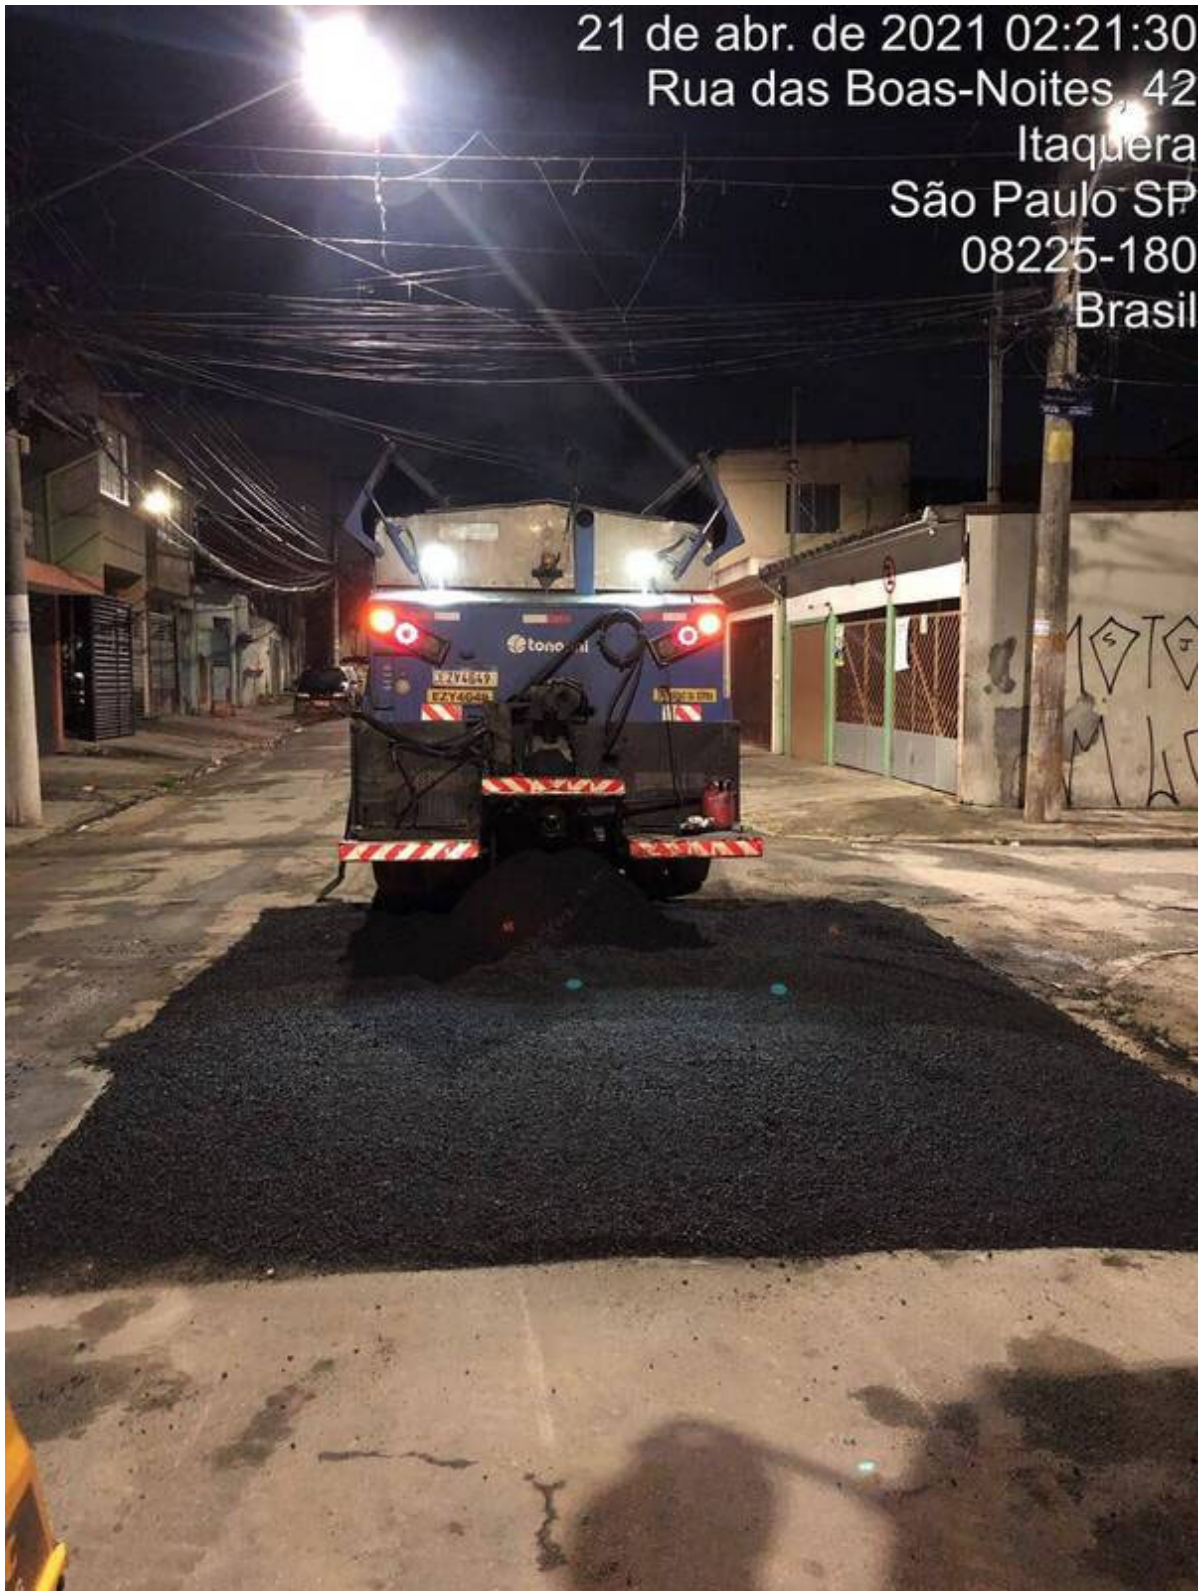
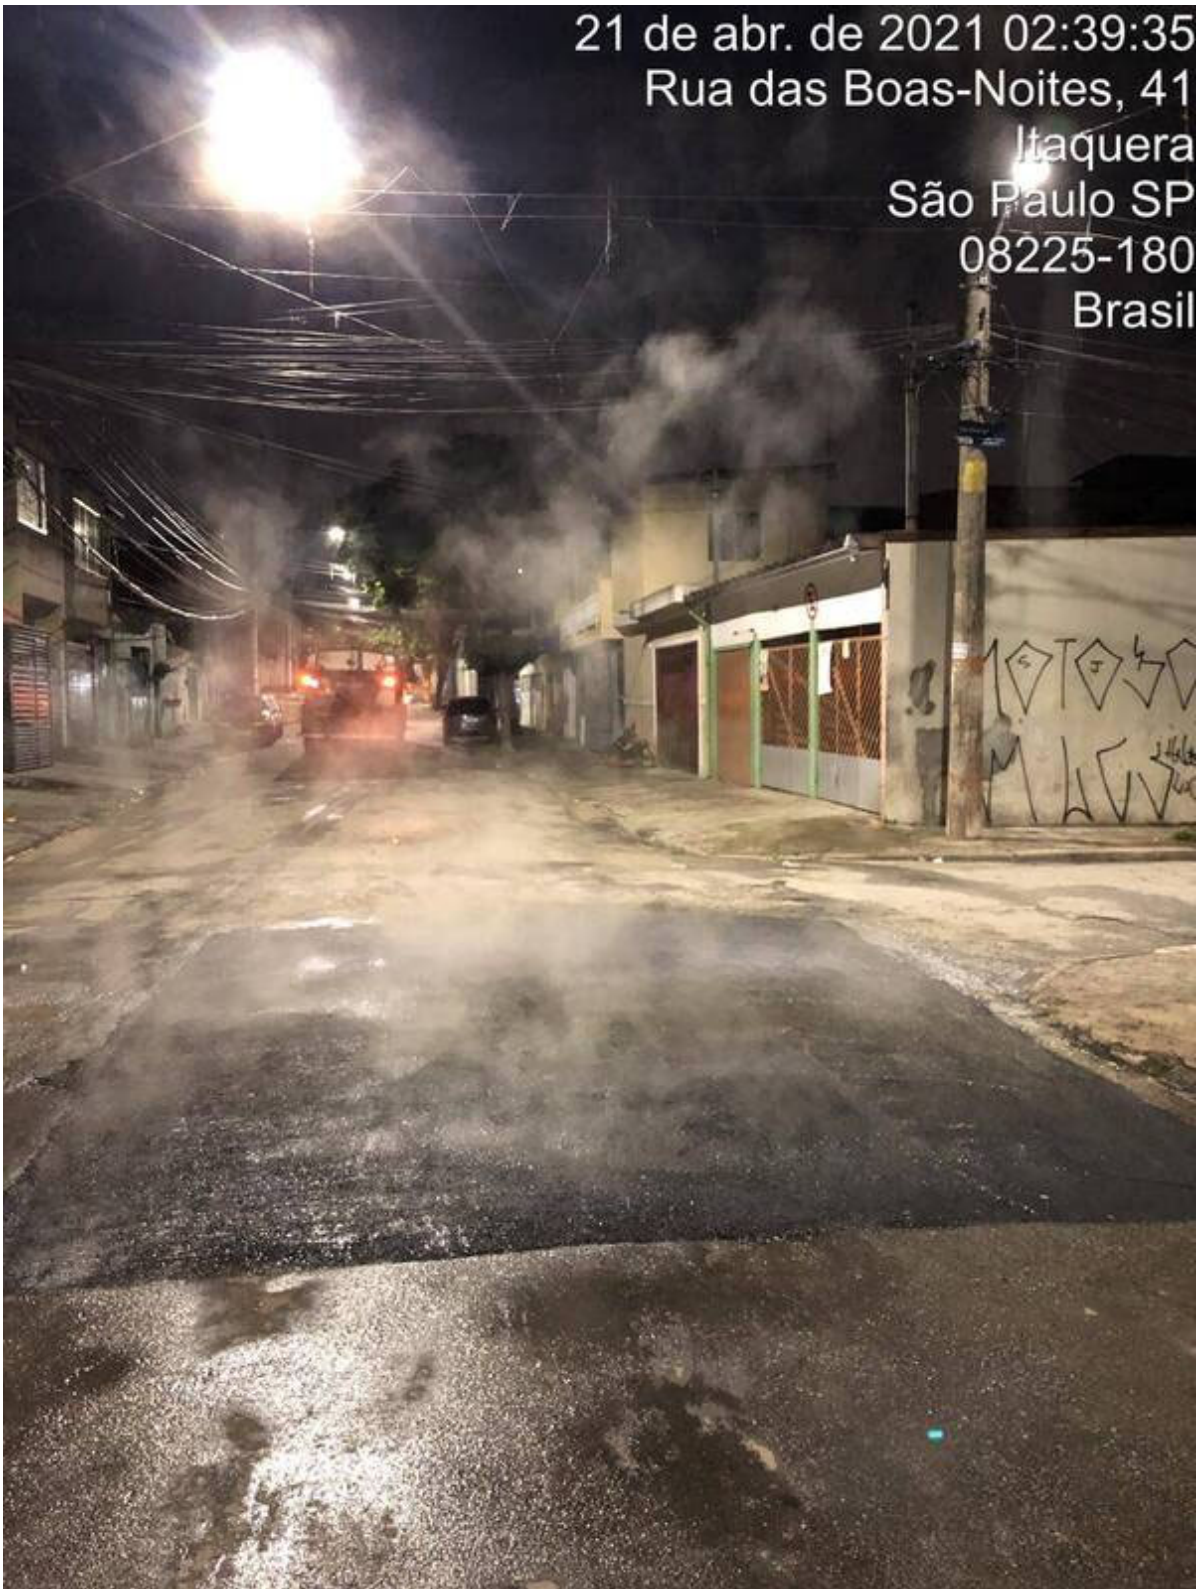
APLICAÇÃO DE MASSA - 4684932

1 | Item de OS APLICAÇÃO DE MASSA Origem: 4684932 - (Foto Capturada Em: 21/04/21 04:58, Por: mxintadm)

2 | Item de OS APLICAÇÃO DE MASSA Origem: 4684932 - (Foto Capturada Em: 21/04/21 04:58, Por: mxintadm)

3 | Item de OS APLICAÇÃO DE MASSA Origem: 4684932 - (Foto Capturada Em: 21/04/21 04:58, Por: mxintadm)

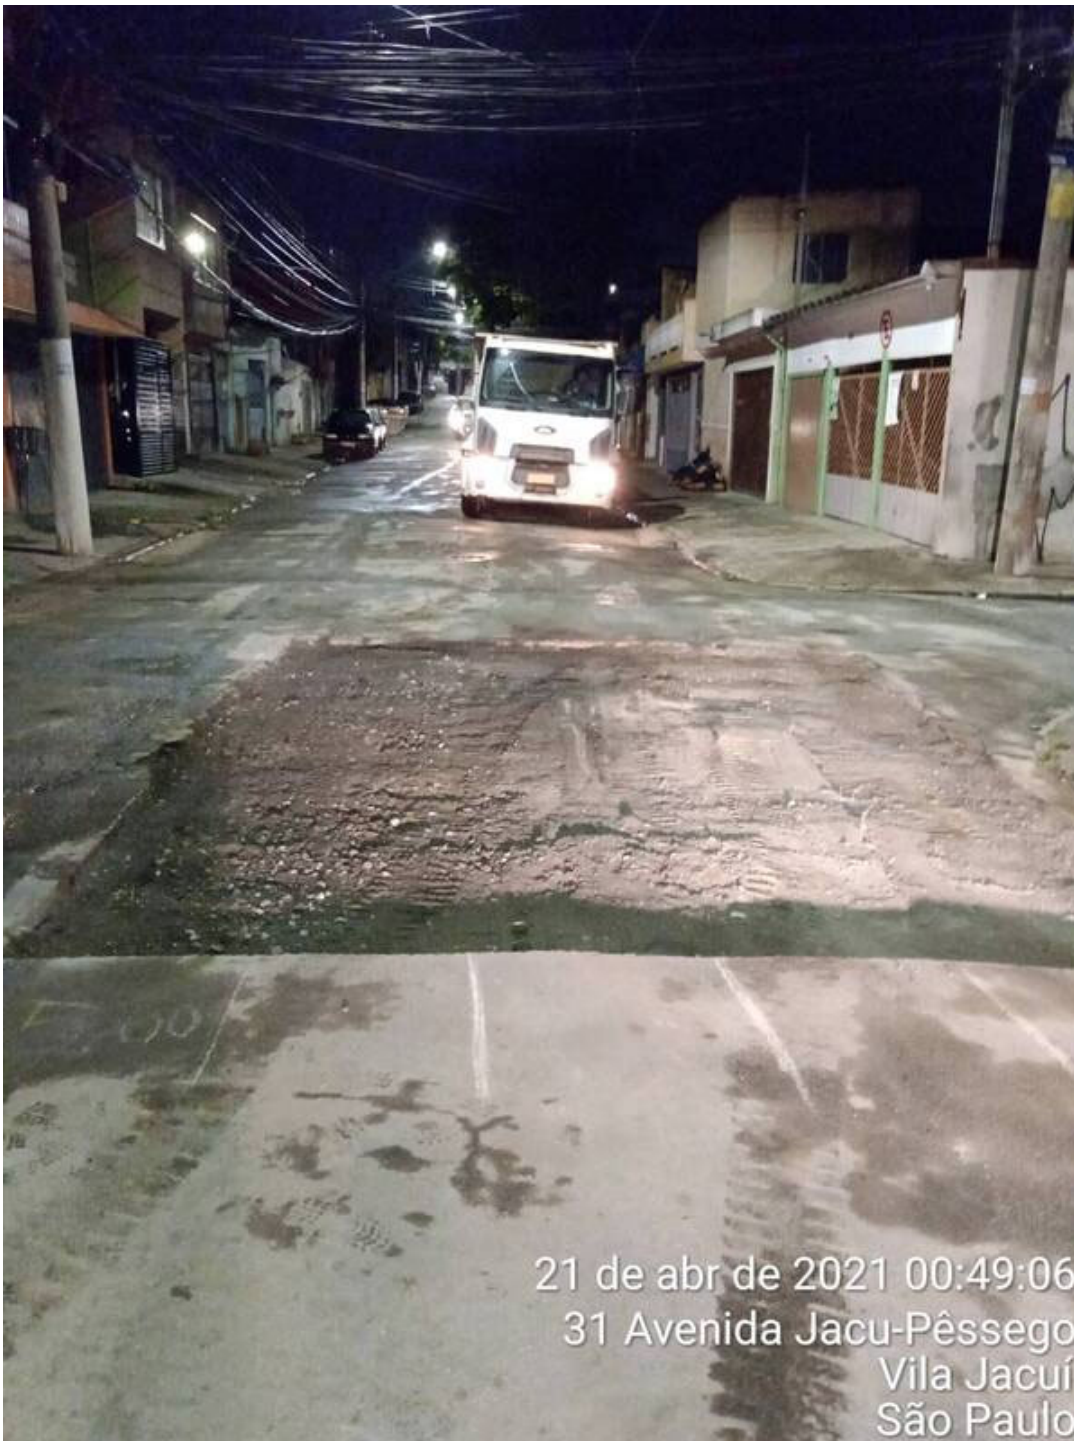
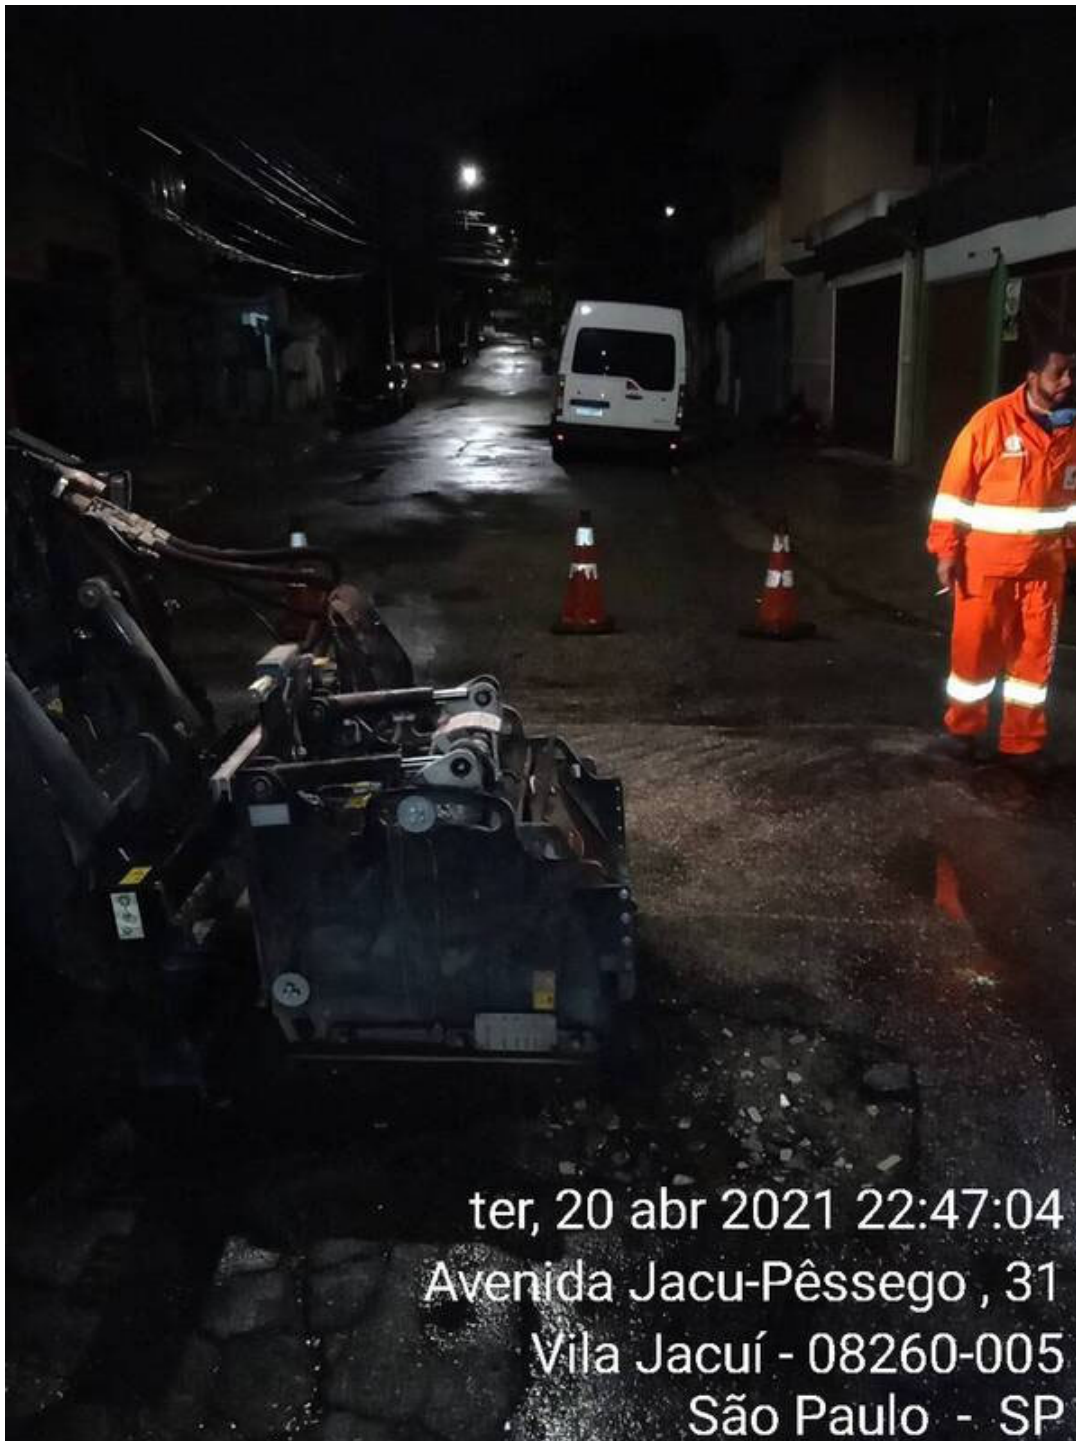
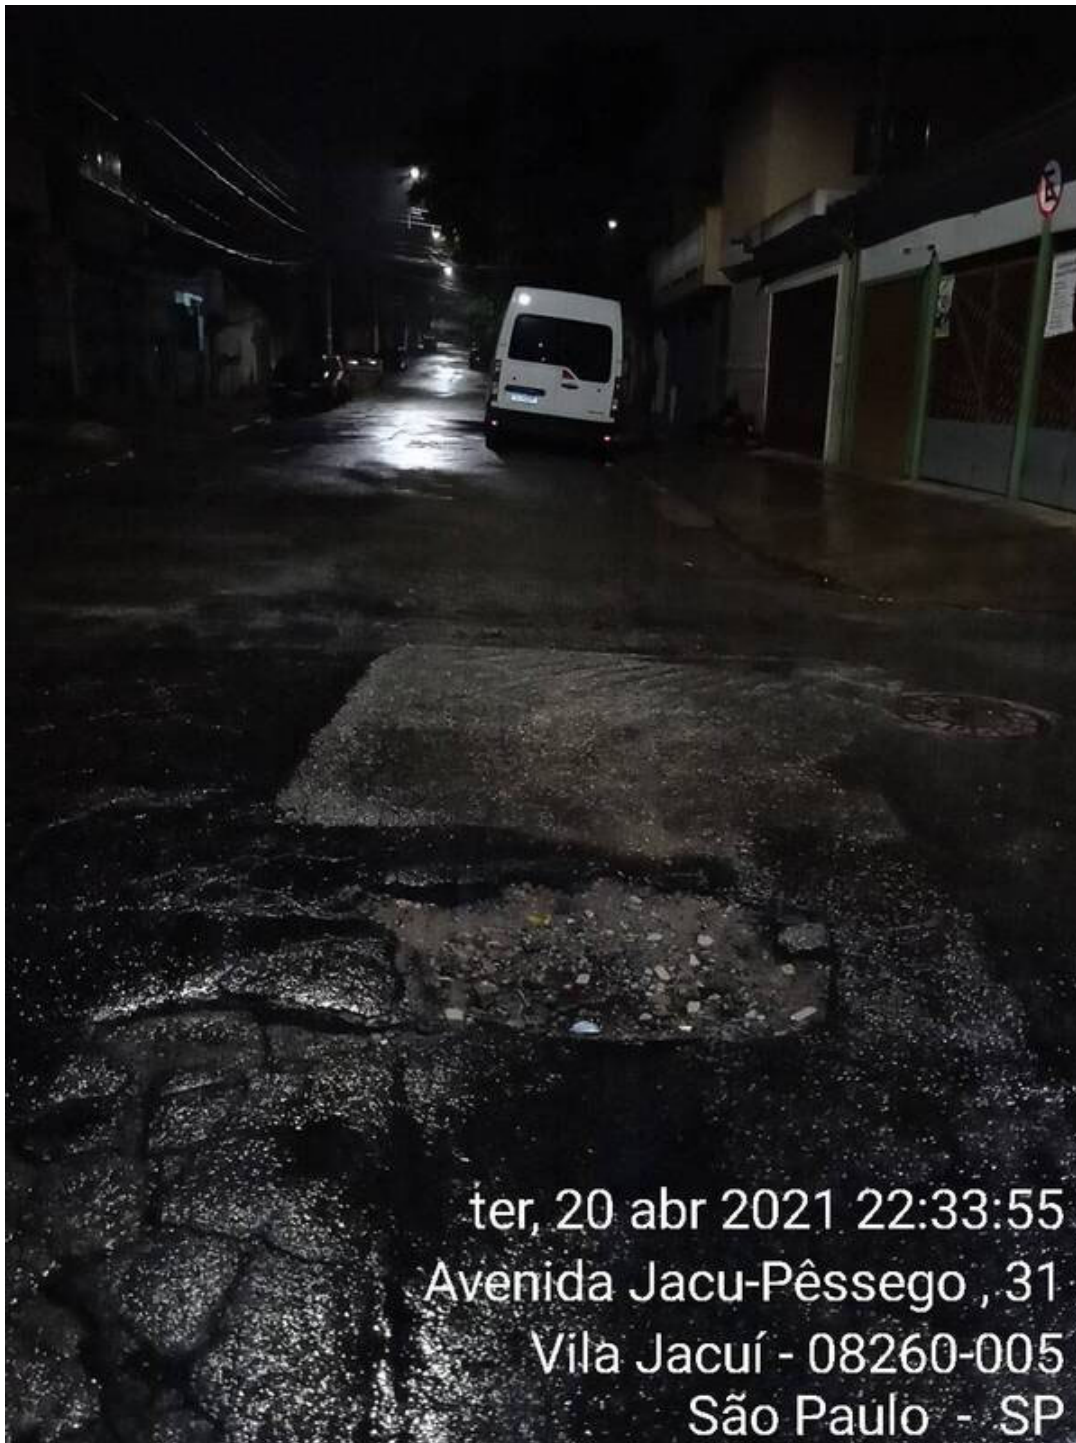
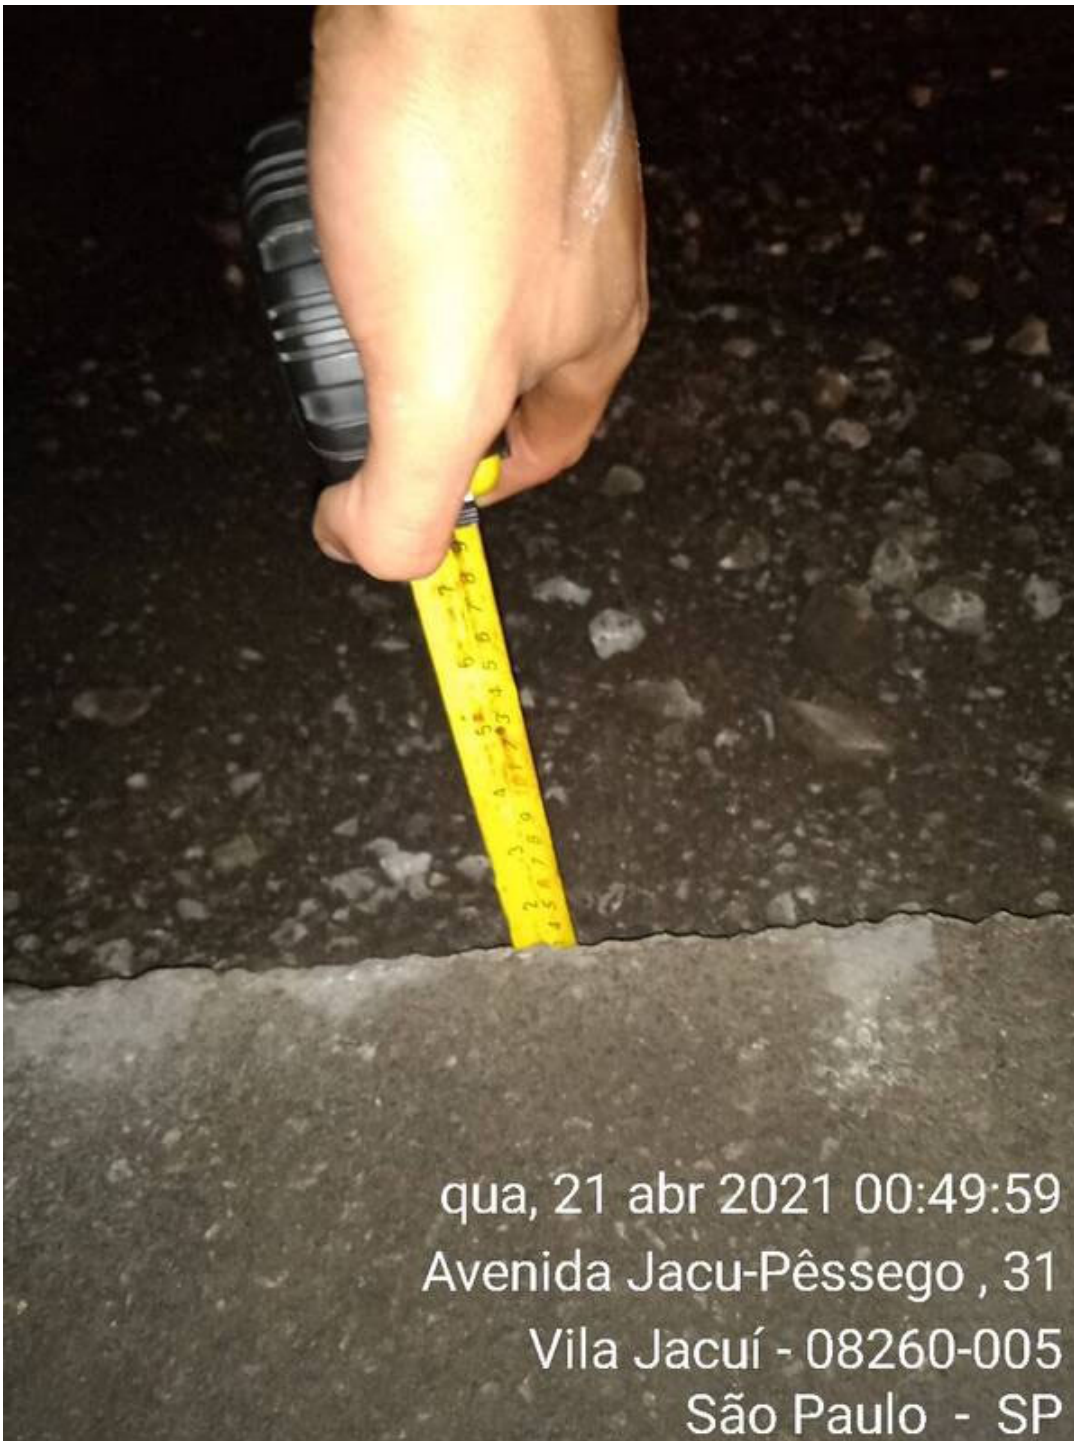
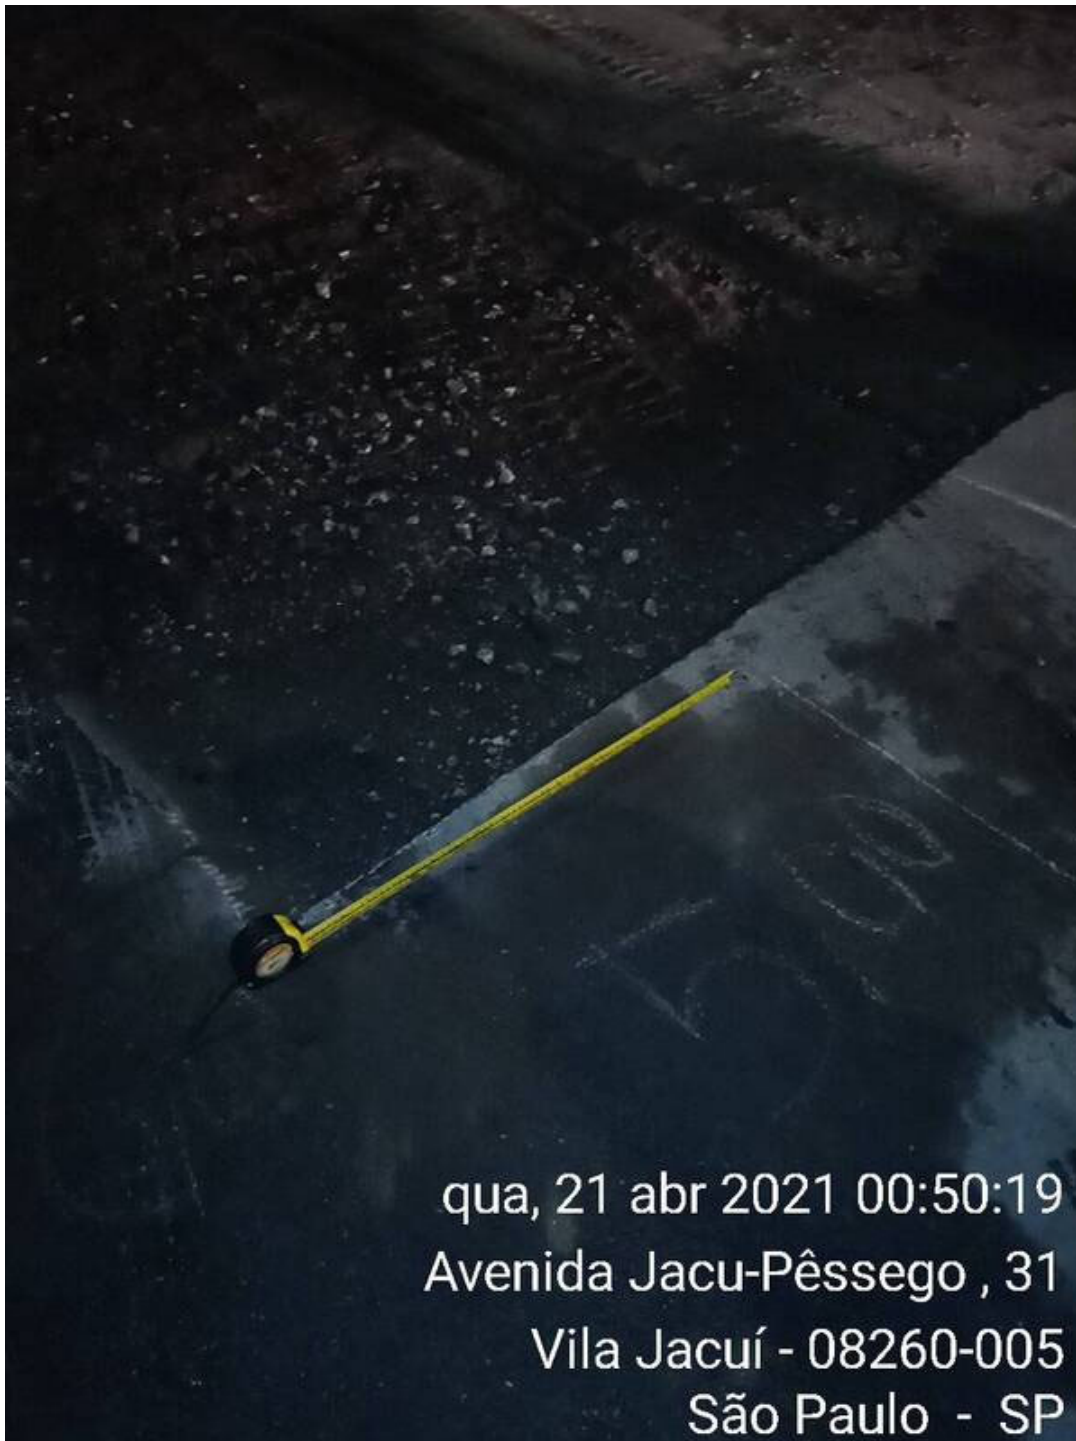
RECORTE - 4684931

1 | Item de OS RECORTE Origem: 4684931 - (Foto Capturada Em: 21/04/21 00:51, Por: mxintadm)

2 | Item de OS RECORTE Origem: 4684931 - (Foto Capturada Em: 21/04/21 00:51, Por: mxintadm)

3 | Item de OS RECORTE Origem: 4684931 - (Foto Capturada Em: 21/04/21 00:51, Por: mxintadm)

4 | Item de OS RECORTE Origem: 4684931 - (Foto Capturada Em: 21/04/21 00:51, Por: mxintadm)

5 | Item de OS RECORTE Origem: 4684931 - (Foto Capturada Em: 21/04/21 00:51, Por: mxintadm)
