## PREFEITURA DO MUNICÍPIO DE SÃO PAULO

**Ofício ATL SEI nº 110693470**

**PROCESSO 6010.2024/0003765-3****Informação SEME/DGEE/PACAEMBU Nº 110255930**

ASSUNTO: Ofício SGP-12 nº 526/2024 – Requerimento EDUC nº 16/2024. Solicitação de informações a respeito do Contrato de Concessão nº 01/SME/2019, que tem como objeto a prestação de “[...] ‘serviços de modernização, gestão, operação e manutenção no Complexo do Pacaembu’ [...]”, conforme especifica.

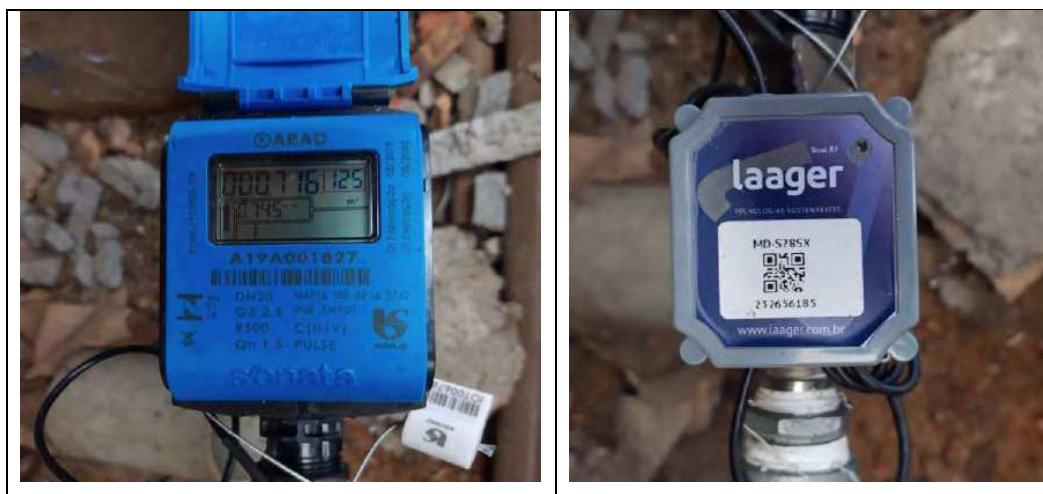
#### Hidrômetro do museu:

O único hidrômetro em atividade é o do museu, o mesmo abastece o museu, 2 banheiros da arquibancada norte e sistema de irrigação

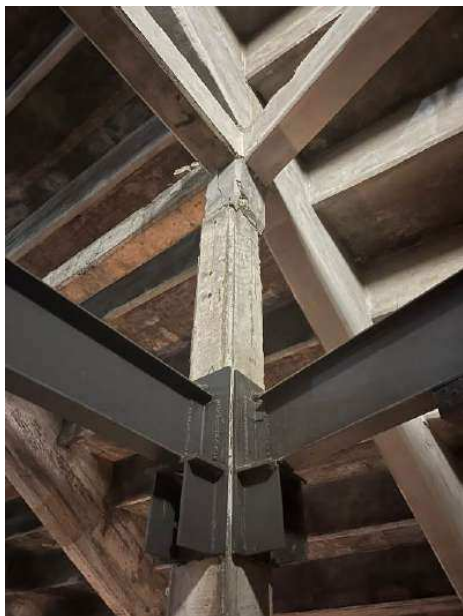
**ES - 16 – Vigas metálicas fixadas nos pilares da arquibancada**

Observa-se uma trinca no topo do pilar

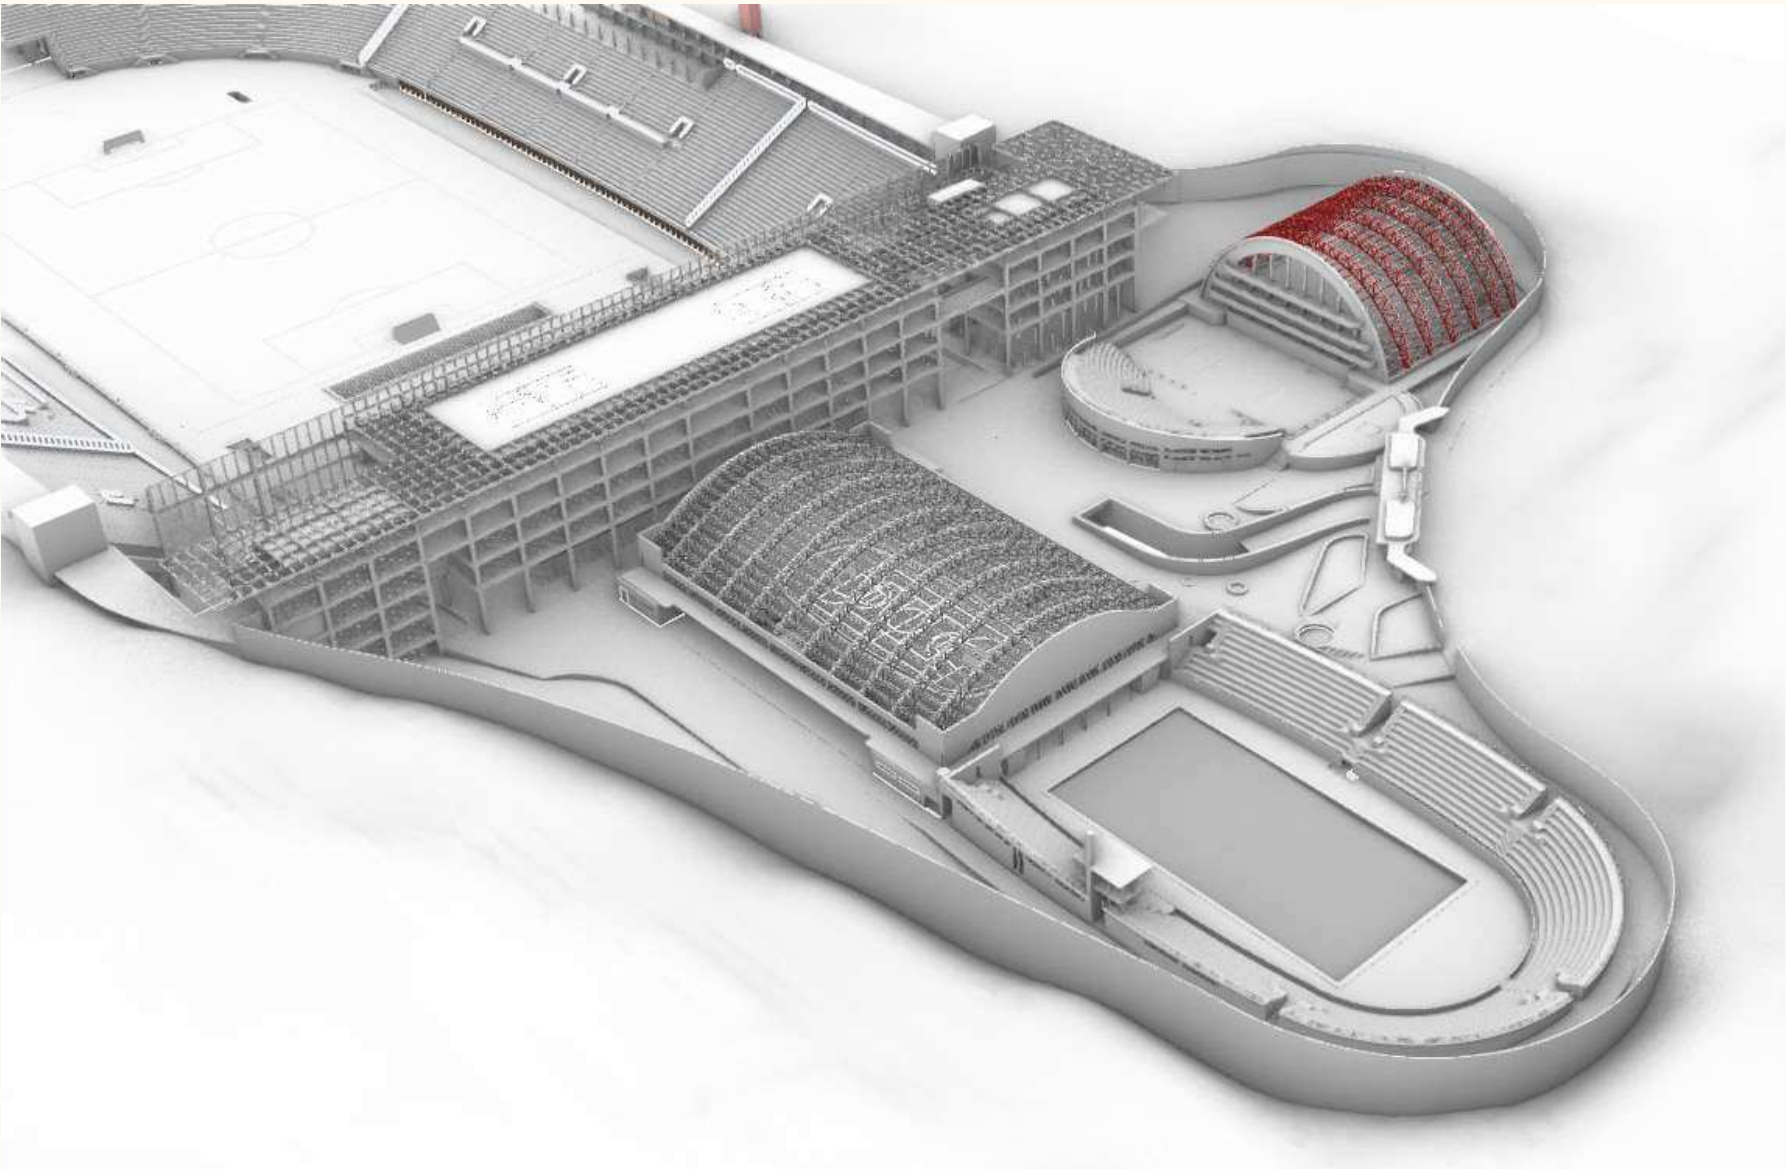
**PATOLOGIA 1 - APOIOS COM DIFERENTES NÍVEIS DE APODRECIMENTO**

Classificação: Falha operacional/gerencial, Risco Crítico

Para resolução das patologias são propostos reforços e complementos estruturais, além da substituição de componentes comprometidos, decupinização e remoção das tintas.

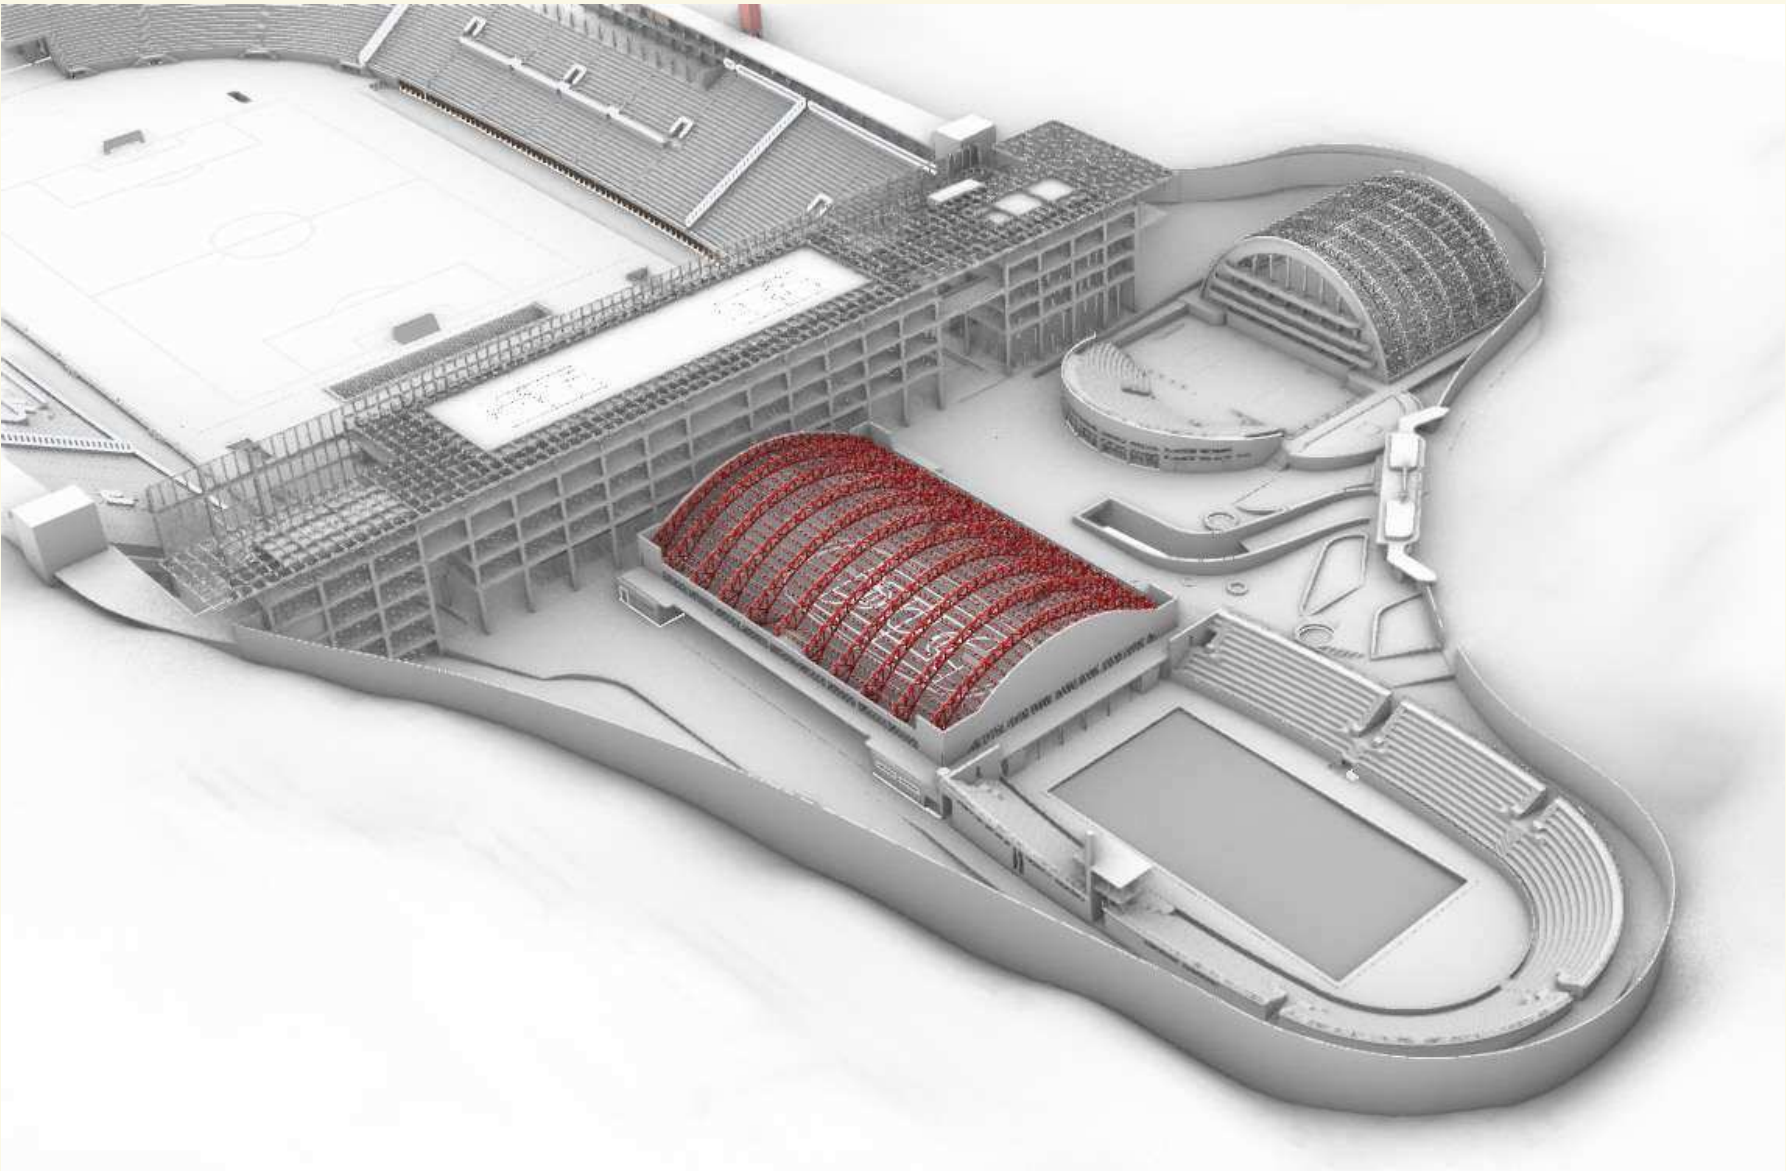
PATOLOGIA 9 - AUSÊNCIA DE TRAVAMENTO DAS TERÇAS NO BANZO INFERIOR

Classificação: Anomalia endógena, Risco Regular

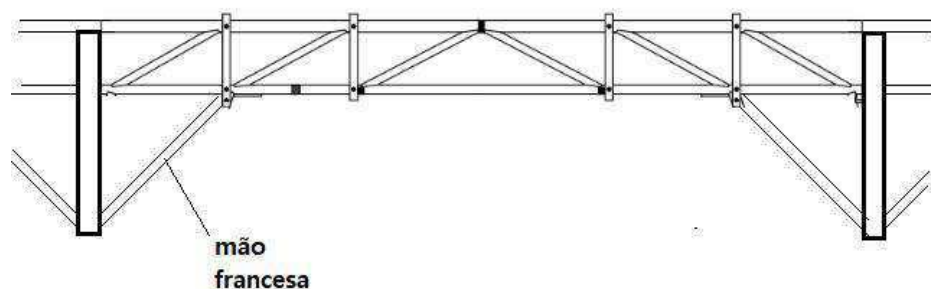
**corte esquemático - reforço das terças com mãos francesas**

Trata-se um situação que existem indícios de ruptura interna de peças, e o atual equilíbrio seja instável. Para uma avaliação exata, teria que se desmontar o nó, o que não é viável economicamente e nem pelos riscos envolvidos num operação desta natureza. O que se recomenda fazer é imediatamente travar este nó com mãos francesas, e para que isto funcione a terça na qual as mãos francesas se apoiarão, deverão receber mão francesas ao longo de todo o seu comprimento, ou seja introduzindo 12 mãos francesas. Adicionalmente recomenda-se estender esta prática para as duas terças vizinhas. E ainda se deve parafusar na face inferior do nó a ser travado, uma chapa de aço de 1500 mm x 320 mm x 6,3.

francesas. Essas mãos francesas irão unir o nó inferior do arco ao primeiro nó inferior das terças, como mostra o esquema abaixo

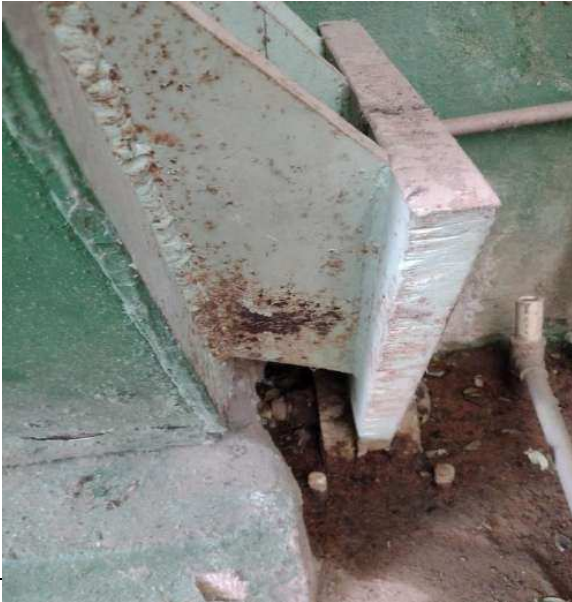
- ✓ Principio de corrosão superficial na chapa de ligação lateral.

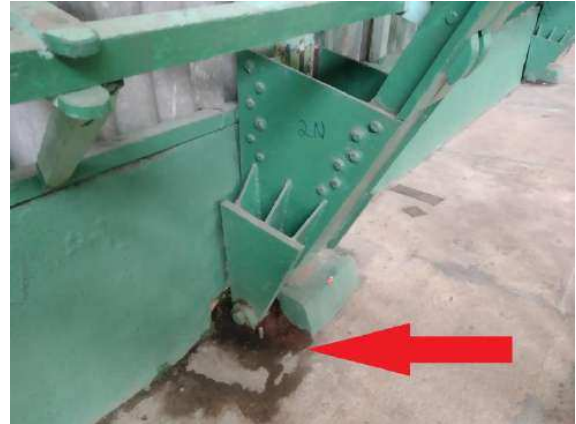
- ✓ Principio de corrosão superficial nas chapas laterais faces internas.

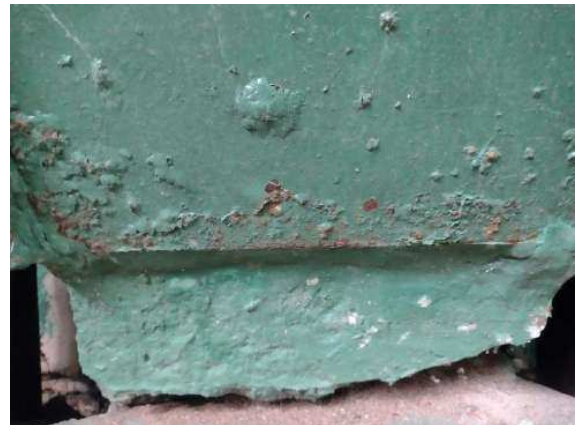
- ✓ Umidade na região do apoio 2N que ocorre pela infiltração de águas pluviais da cobertura.

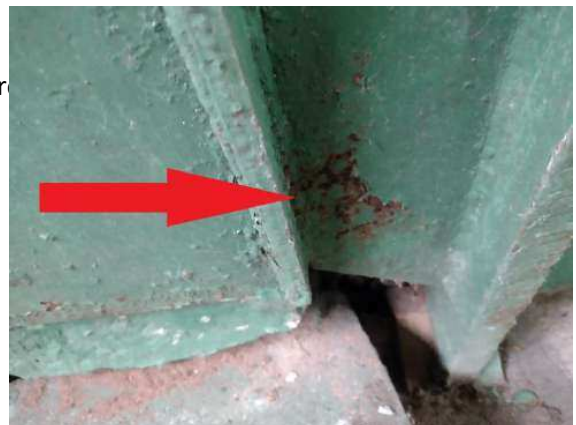
- ✓ Principio de corrosão superficial na base da chapa fr

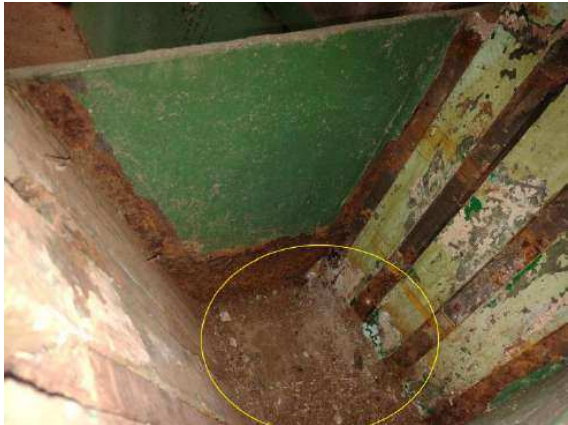
- ✓ Interior do apoio preenchido, inadequadamente, com concreto e resina, impedindo troca de umidade com o meio podendo afetar diversas características da madeira (trabalhabilidade, estabilidade dimensional, resistência mecânica e durabilidade natural).

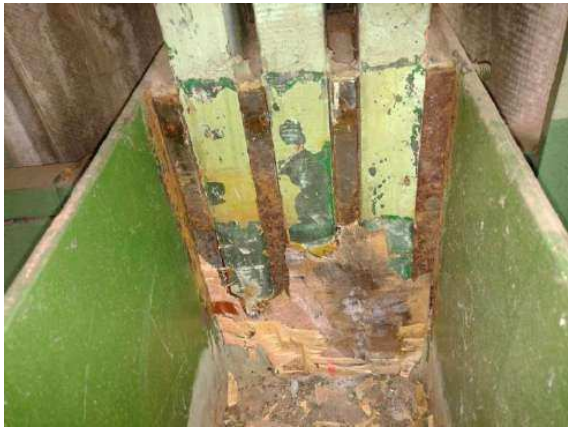
| Avaliação e Intervenção: Descrição | Característica Visual |
|---|---|
| <p>CPI: </p> <ul style="list-style-type: none"> <li>✓ Foi constatado ausência de manutenção e pintura de proteção superficial, como stains hidrofugantes e hidro-repelentes, no elemento estrutural de madeira.</li> <li>✓ O ponto de apoio em questão apresenta desgaste superficial do elemento de madeira.</li> </ul> | |

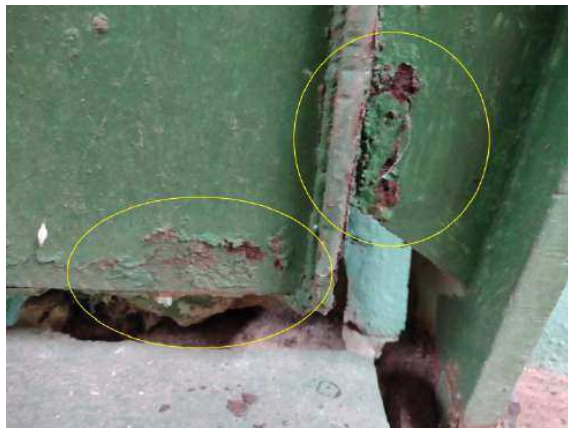
| Avaliação e Intervenção: Descrição | Característica Visual |
|---|---|
| <p>CPI: </p> <ul style="list-style-type: none"> <li>✓ Corrosão superficial na base da chapa frontal.</li> </ul> | |

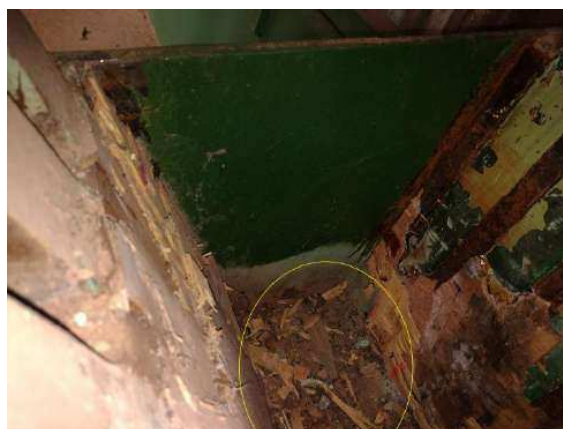
- ✓ Interior do apoio preenchido, inadequadamente, com concreto e resina, impedindo troca de umidade com o meio podendo afetar diversas características da madeira (trabalhabilidade, estabilidade dimensional, resistência mecânica e durabilidade natural).

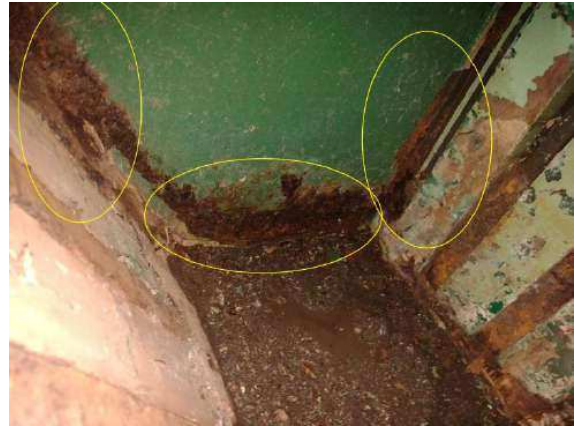
- ✓ Princípio de corrosão superficial nas chapas laterais faces internas.

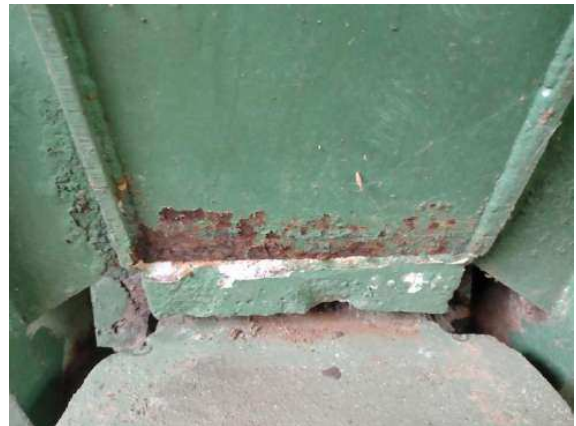
- ✓ Corrosão superficial na base da chapa frontal.

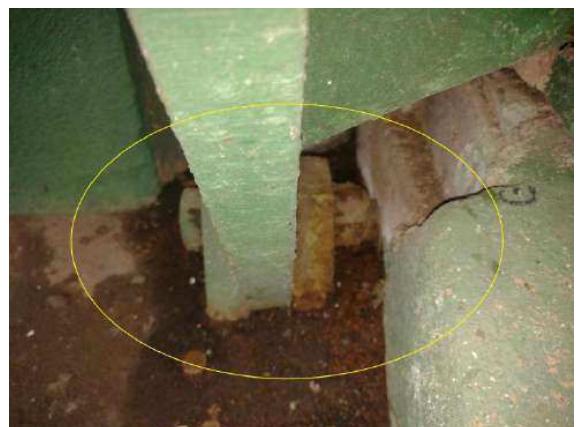
- ✓ Corrosão superficial nos parafusos da rótula.

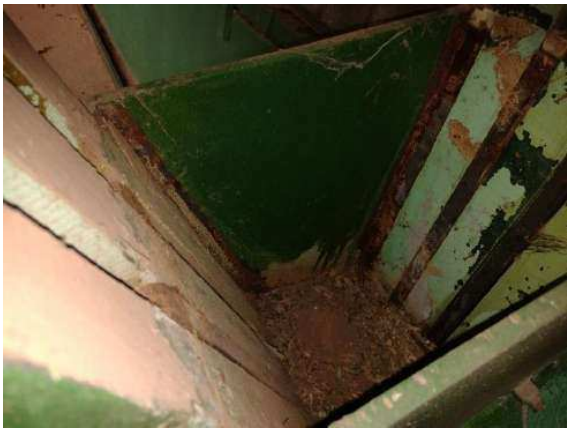
| Avaliação e Intervenção: Descrição | Característica Visual |
|---|---|
| <p>CPI: </p> <ul style="list-style-type: none"> <li>✓ Ausência de manutenção e pintura de proteção superficial incorreta.</li> <li>✓ Foram detectados sinais escuros na madeira, com características visuais de fungos manchadores e emboloradores, evidenciando o caminho de percolação de águas pluviais.</li> </ul> | |

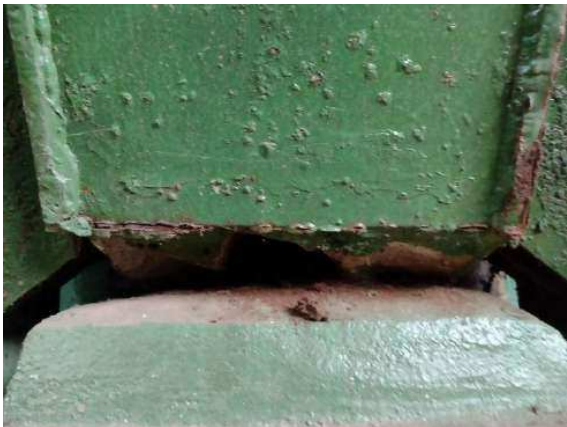
| Avaliação e Intervenção: Descrição | Característica Visual |
|---|---|
| <p>CPI: </p> <ul style="list-style-type: none"> <li>✓ Corrosão superficial na base da chapa frontal.</li> </ul> | |

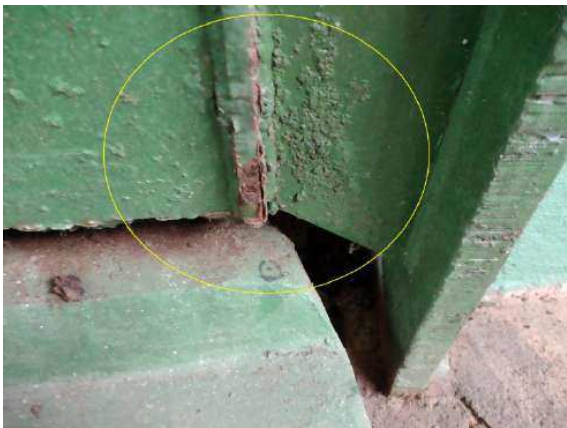
| Avaliação e Intervenção: Descrição | Característica Visual |
|---|---|
| <p>CPI: </p> <ul style="list-style-type: none"> <li>✓ Princípio de corrosão superficial na chapa de ligação lateral.</li> </ul> | |

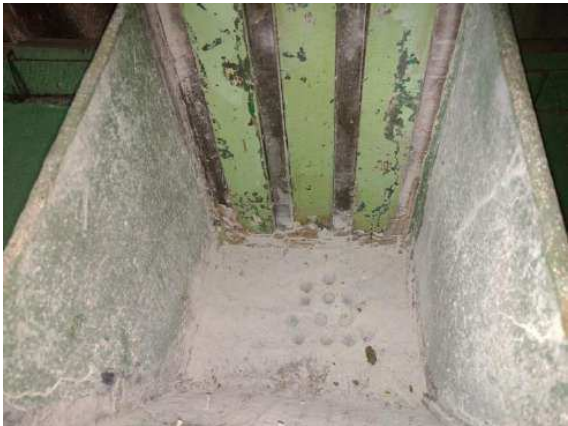
| Avaliação e Intervenção: Descrição | Característica Visual |
|---|---|
| <p>CPI: </p> <ul style="list-style-type: none"> <li>✓ Ausência de manutenção e pintura de proteção superficial incorreta.</li> <li>✓ Foram detectados sinais escuros na madeira, com características visuais de fungos manchadores e emboloradores, evidenciando o caminho de percolação de águas pluviais.</li> </ul> | |

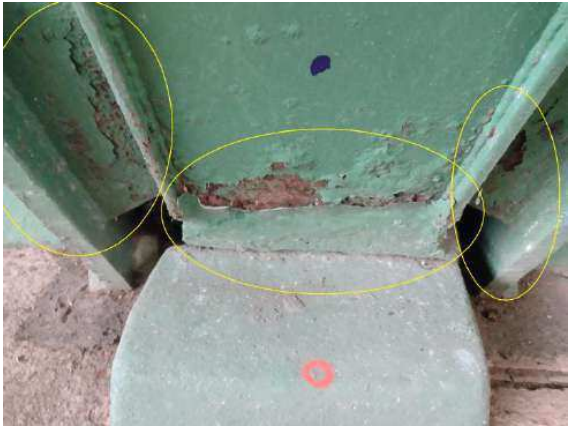
| Avaliação e Intervenção: Descrição | Característica Visual |
|---|---|
| <p>CPI: </p> <ul style="list-style-type: none"> <li>✓ Corrosão superficial na base da chapa frontal.</li> </ul> | |

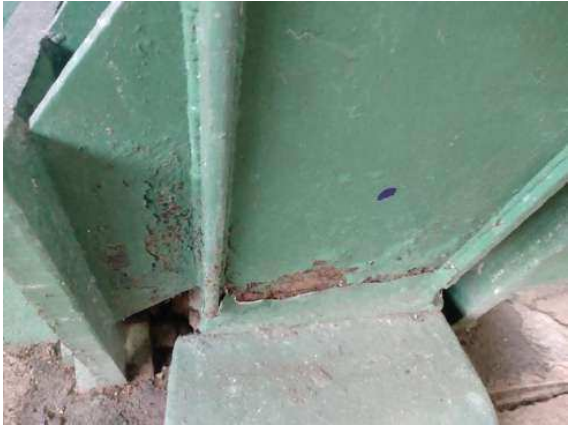
| Avaliação e Intervenção: Descrição | Característica Visual |
|---|---|
| <p>CPI: </p> <ul style="list-style-type: none"> <li>✓ Principio de corrosão superficial na chapa de ligação lateral esquerda.</li> </ul> | |

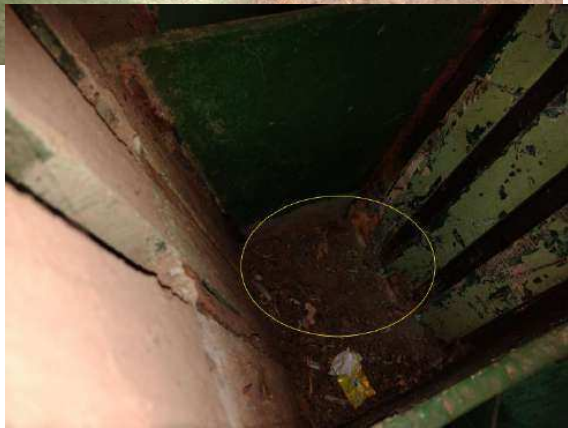
- ✓ Interior do apoio preenchido, inadequadamente, com concreto e resina, impedindo troca de umidade com o meio podendo afetar diversas características da madeira (trabalhabilidade, estabilidade dimensional, resistência mecânica e durabilidade natural).

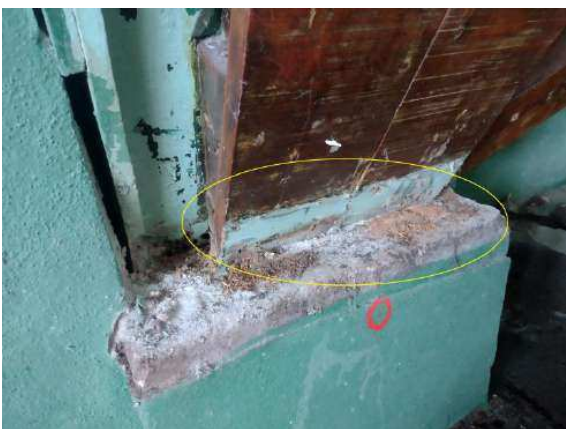
| Avaliação e Intervenção: Descrição | Característica Visual |
|---|---|
| <p>CPI: ●</p> <p>✓ O biodeterioração secciona o elemento estrutural na ligação madeira x concreto.</p> | |

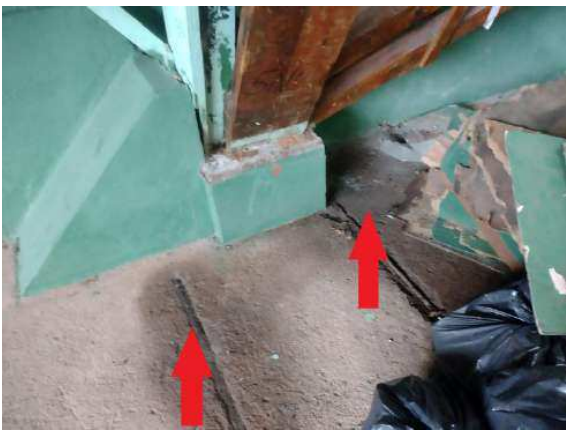
| Avaliação e Intervenção: Descrição | Característica Visual |
|---|---|
| <p>CPI: ●</p> <p>✓ Umidade ascendente agravada pela ineficiência do sistema de drenagem das águas pluviais.</p> | |

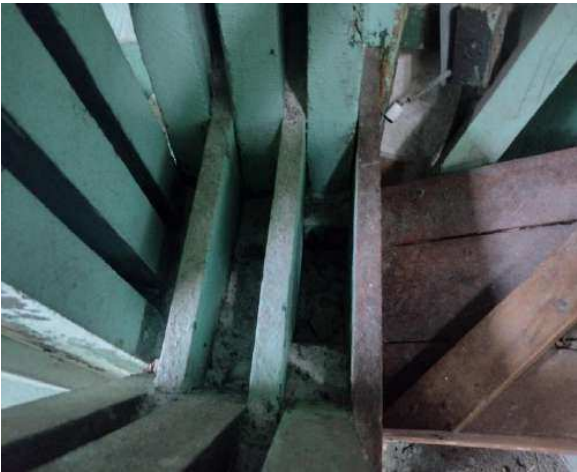
- ✓ Ausência de manutenção;
- ✓ Pintura de proteção superficial incorreta, como stains hidrofugantes e hidro-repelentes, no elemento estrutural de madeira;
- ✓ Foram detectados sinais escuros na madeira, com características visuais de fungos manchadores e emboloradores, evidenciando o caminho de percolação de águas pluviais.

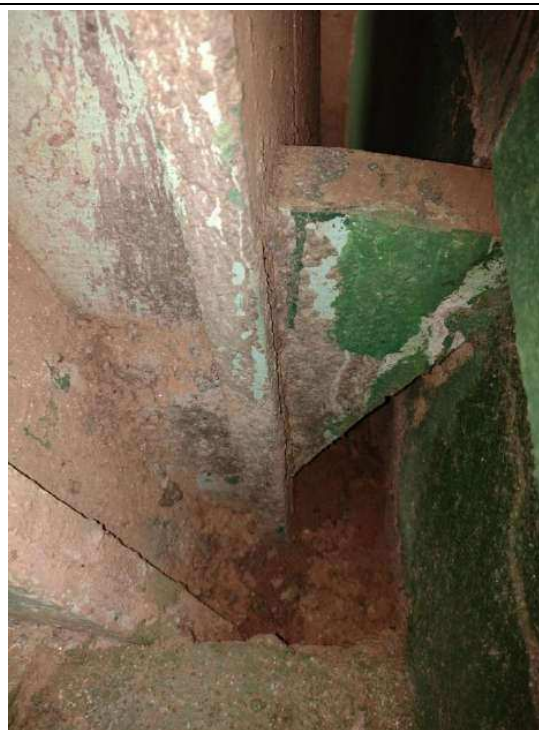
- ✓ Sinais escuros na madeira com características visuais de fungos manchadores e emboloradores, evidenciam o caminho de percolação de águas pluviais.
- ✓ Ausência de manutenção e pintura de proteção superficial, como stains hidrofugantes e hidrorepelente, no elemento estrutural.

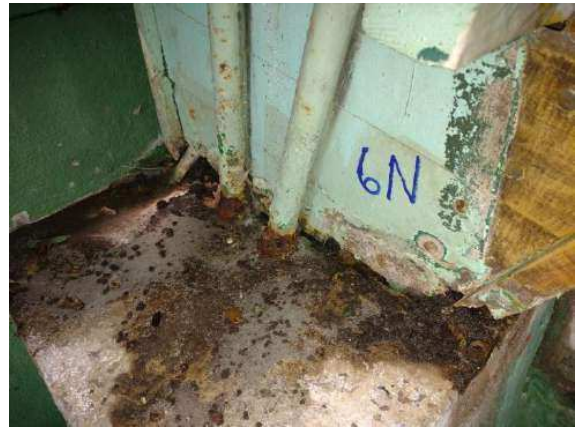
- ✓ A biodeterioração atinge toda seção transversal do apoio 6 N.

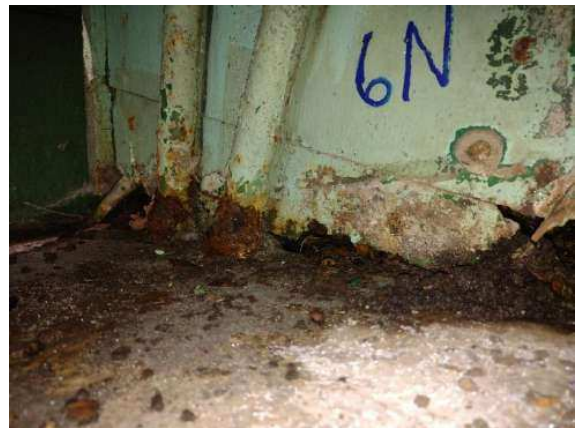
- ✓ As barras metálicas de fixação lateral apresentam alto nível de corrosão.

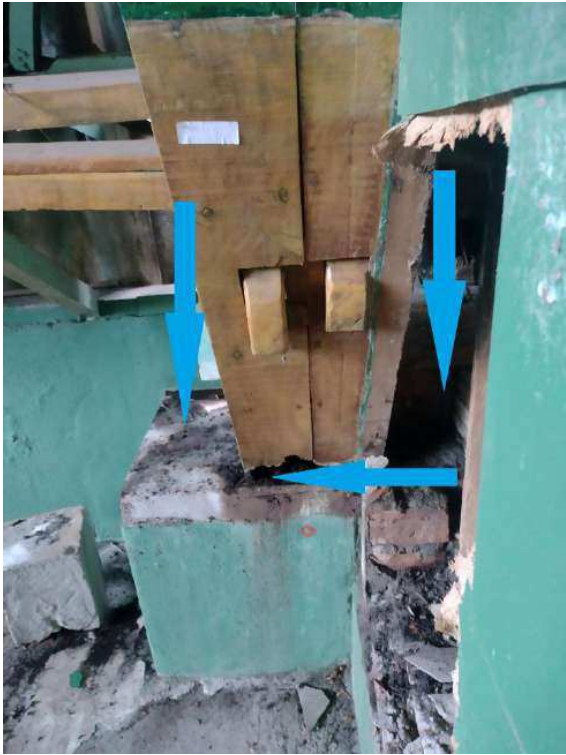
| Avaliação e Intervenção: Descrição | Característica Visual |
|---|---|
| <div>CPI: </div> <div>✓ As setas azuis indicam os caminhos de percolação das águas pluviais</div> | |

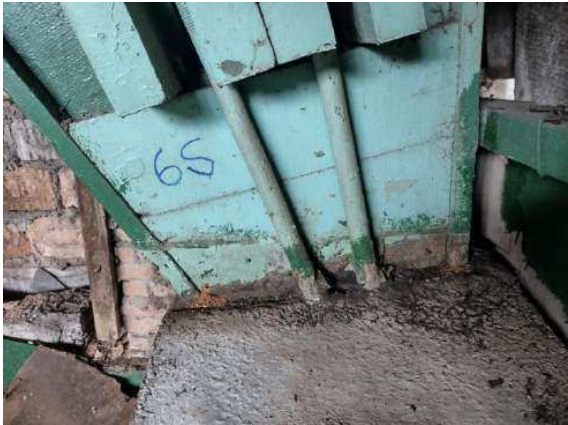
| Avaliação e Intervenção: Descrição | Característica Visual |
|---|---|
| <p>CPI: </p> <p>✓ Nos testes de perfuração colheu se amostras sem vestígios de biodeterioração por fungos apodrecedores.</p> | |
