**PREFEITURA DO MUNICÍPIO DE SÃO PAULO**  
**GABINETE DO PREFEITO**  
**OFÍCIO AO LEGISLATIVO**

**Ofício ATL SEI nº 119733272**

Reportando-me ao Ofício acima referenciado, em atenção à Indicação do Vereador André Santos, encaminho-lhe cópia das informações prestadas pelo Departamento de Zeladoria Urbana, vinculado à Secretaria Municipal das Subprefeituras - SMSUB/DZU, a respeito da solicitação de serviço de tapa-buraco na Rua Xavier da Silva Ferrão, nº 16 ao 469 - Sítio Morro Grande.

TAPA BURACO CONSERVACAO PAVIMENTO

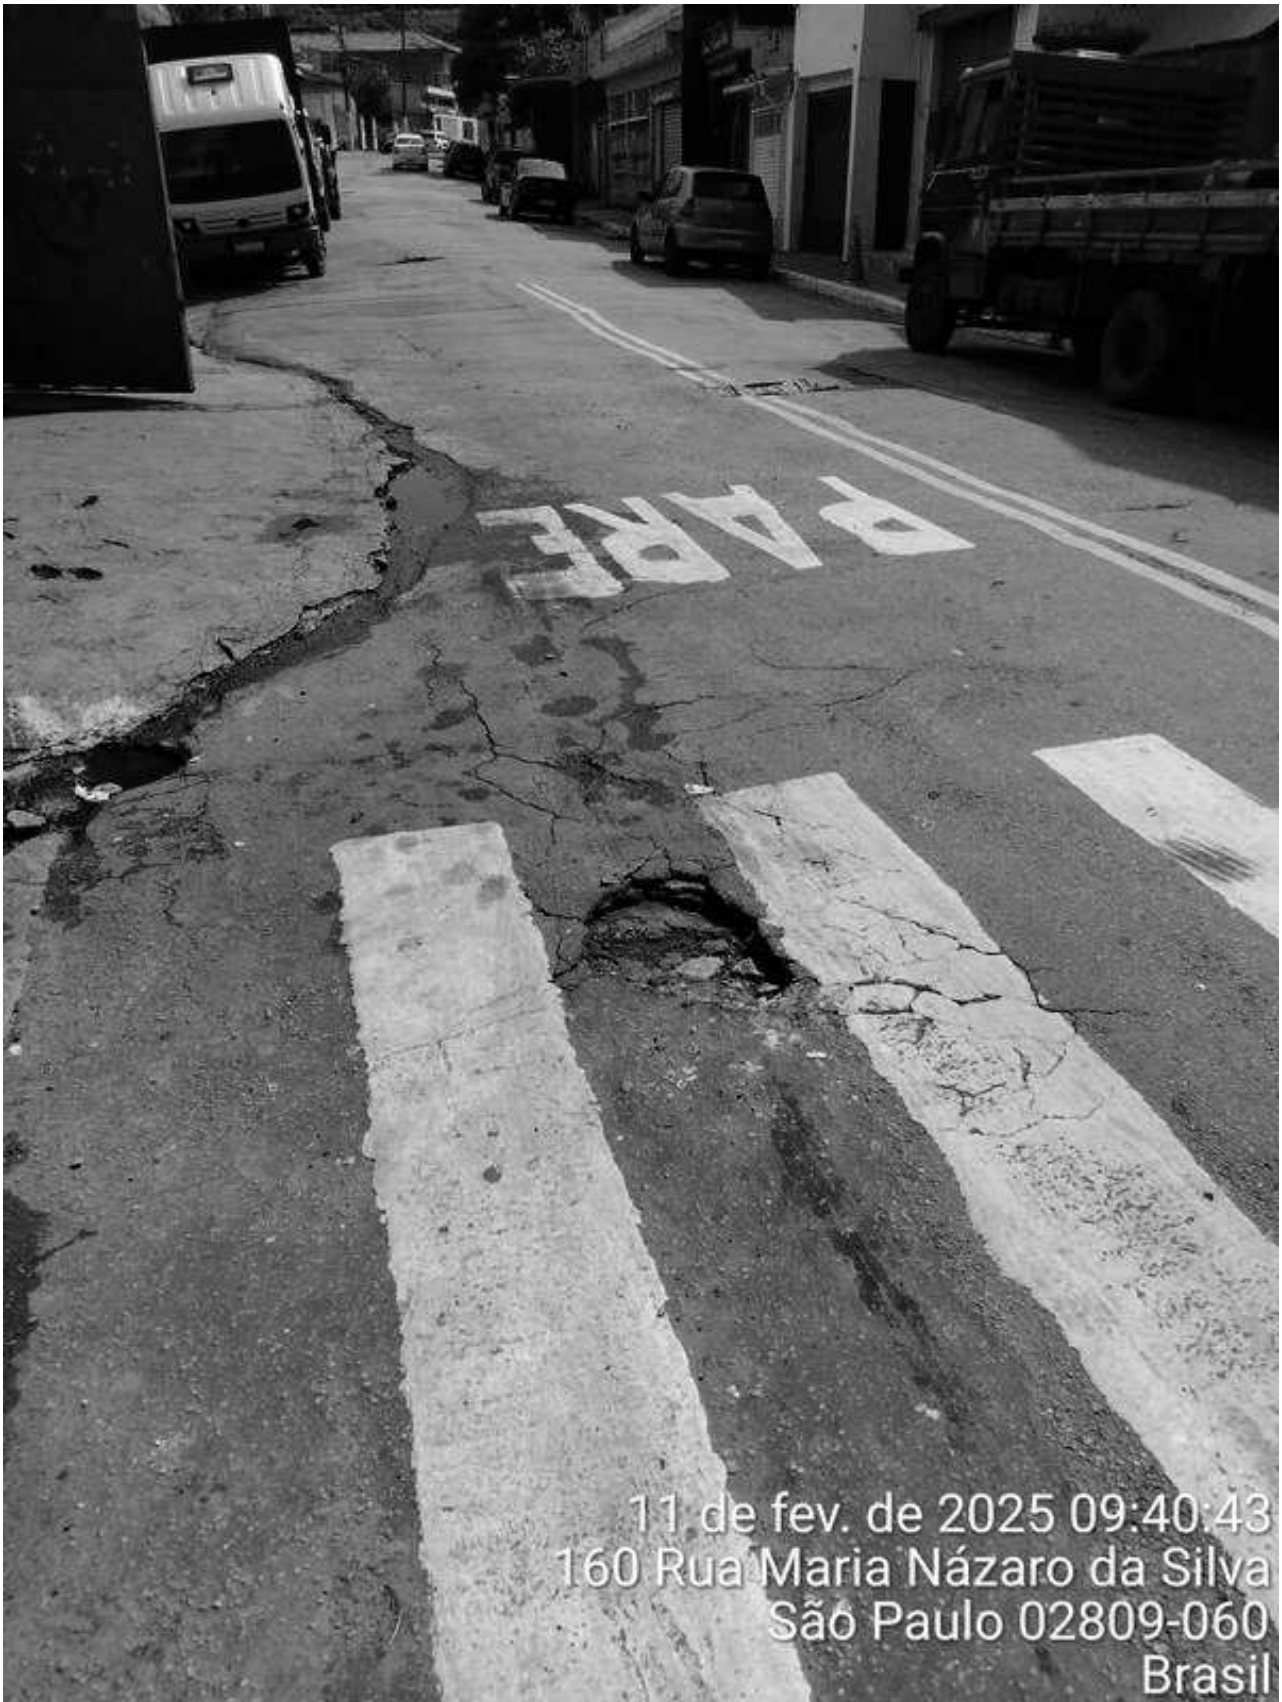
2 | Demarcação da caixa: Item de OS RECORTE Origem: 11195485 - (Foto Capturada Em: 11/02/25 09:41, Por: mxintadm)

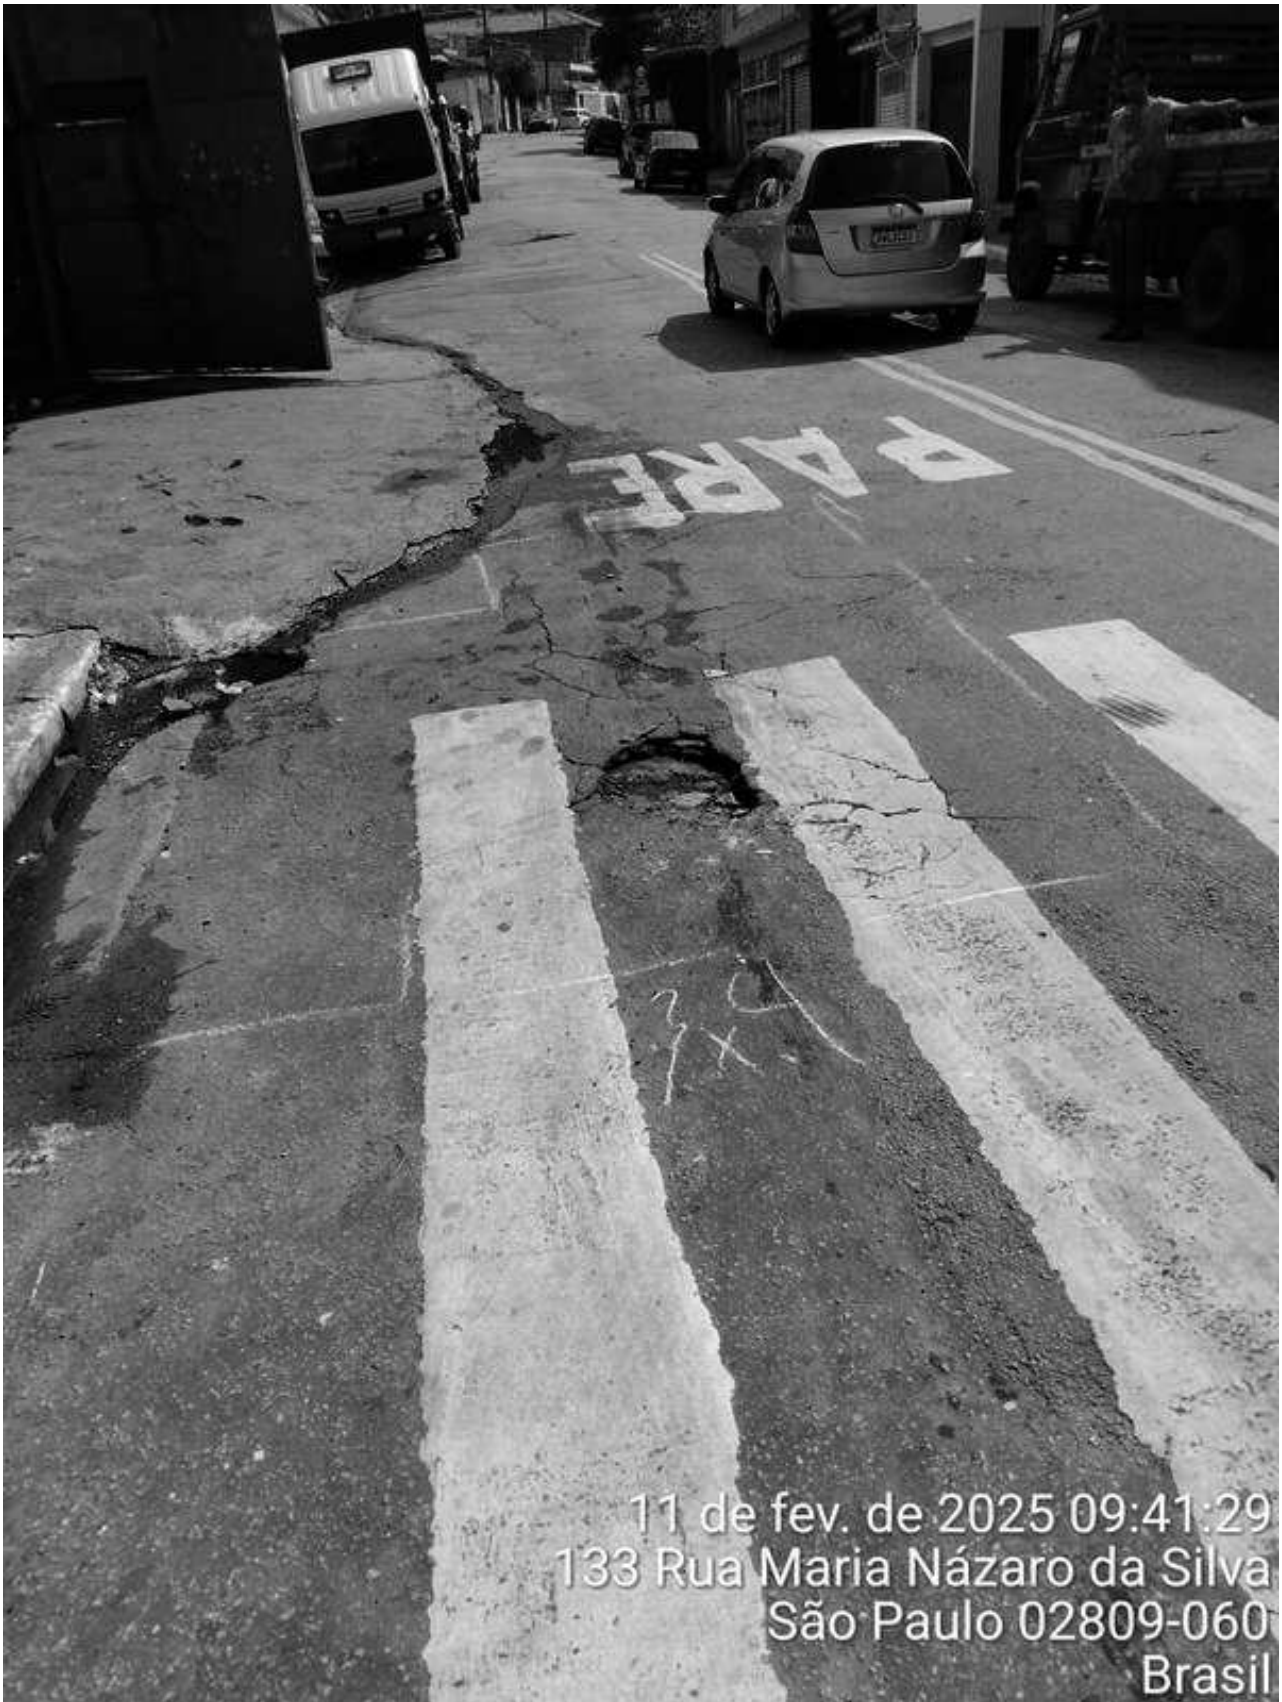
3 | RECORTE → Fresadora e serra clipper: Item de OS RECORTE Origem: 11195485 - (Foto Capturada Em: 11/02/25 12:34, Por: mxintadm)

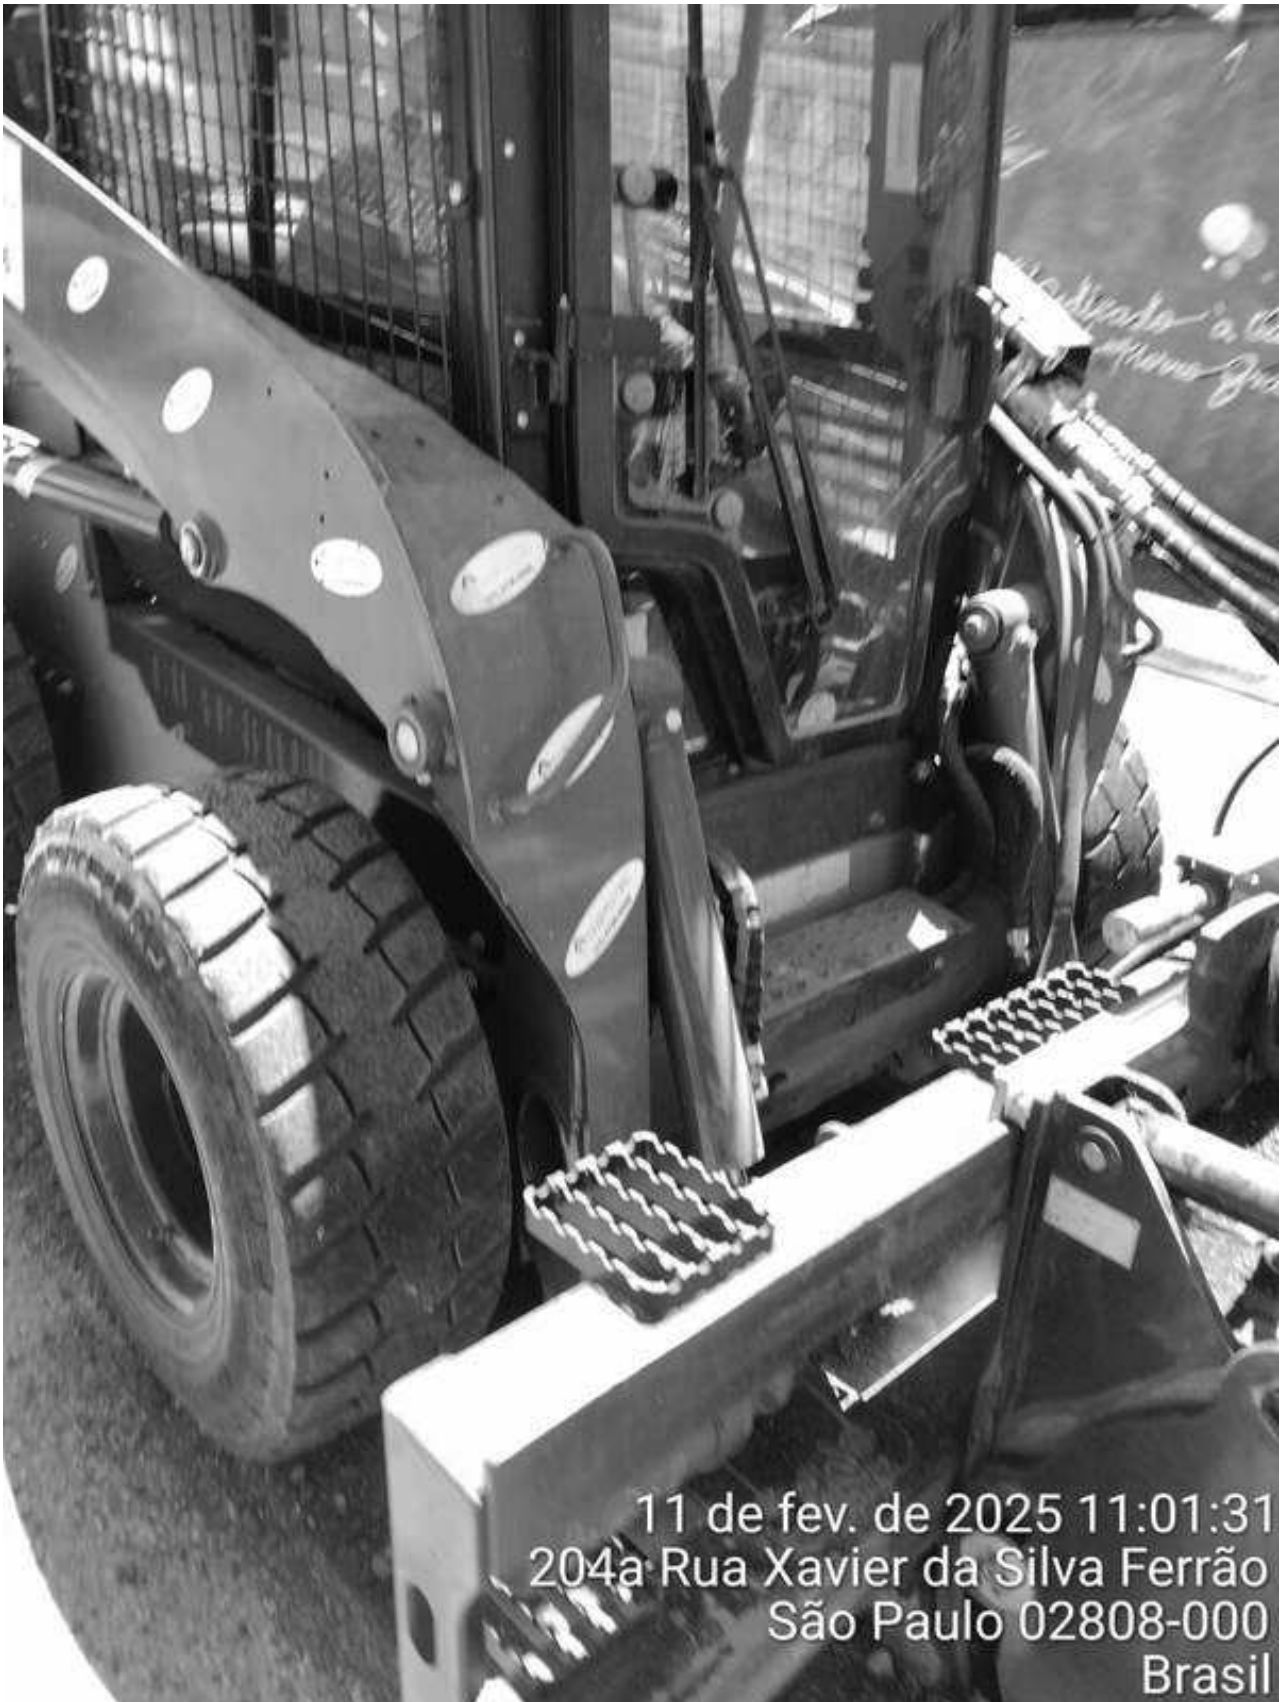
4 | RECORTE → Fresadora e serra clipper: Item de OS RECORTE Origem: 11195485 - (Foto Capturada Em: 11/02/25 12:34, Por: mxintadm)

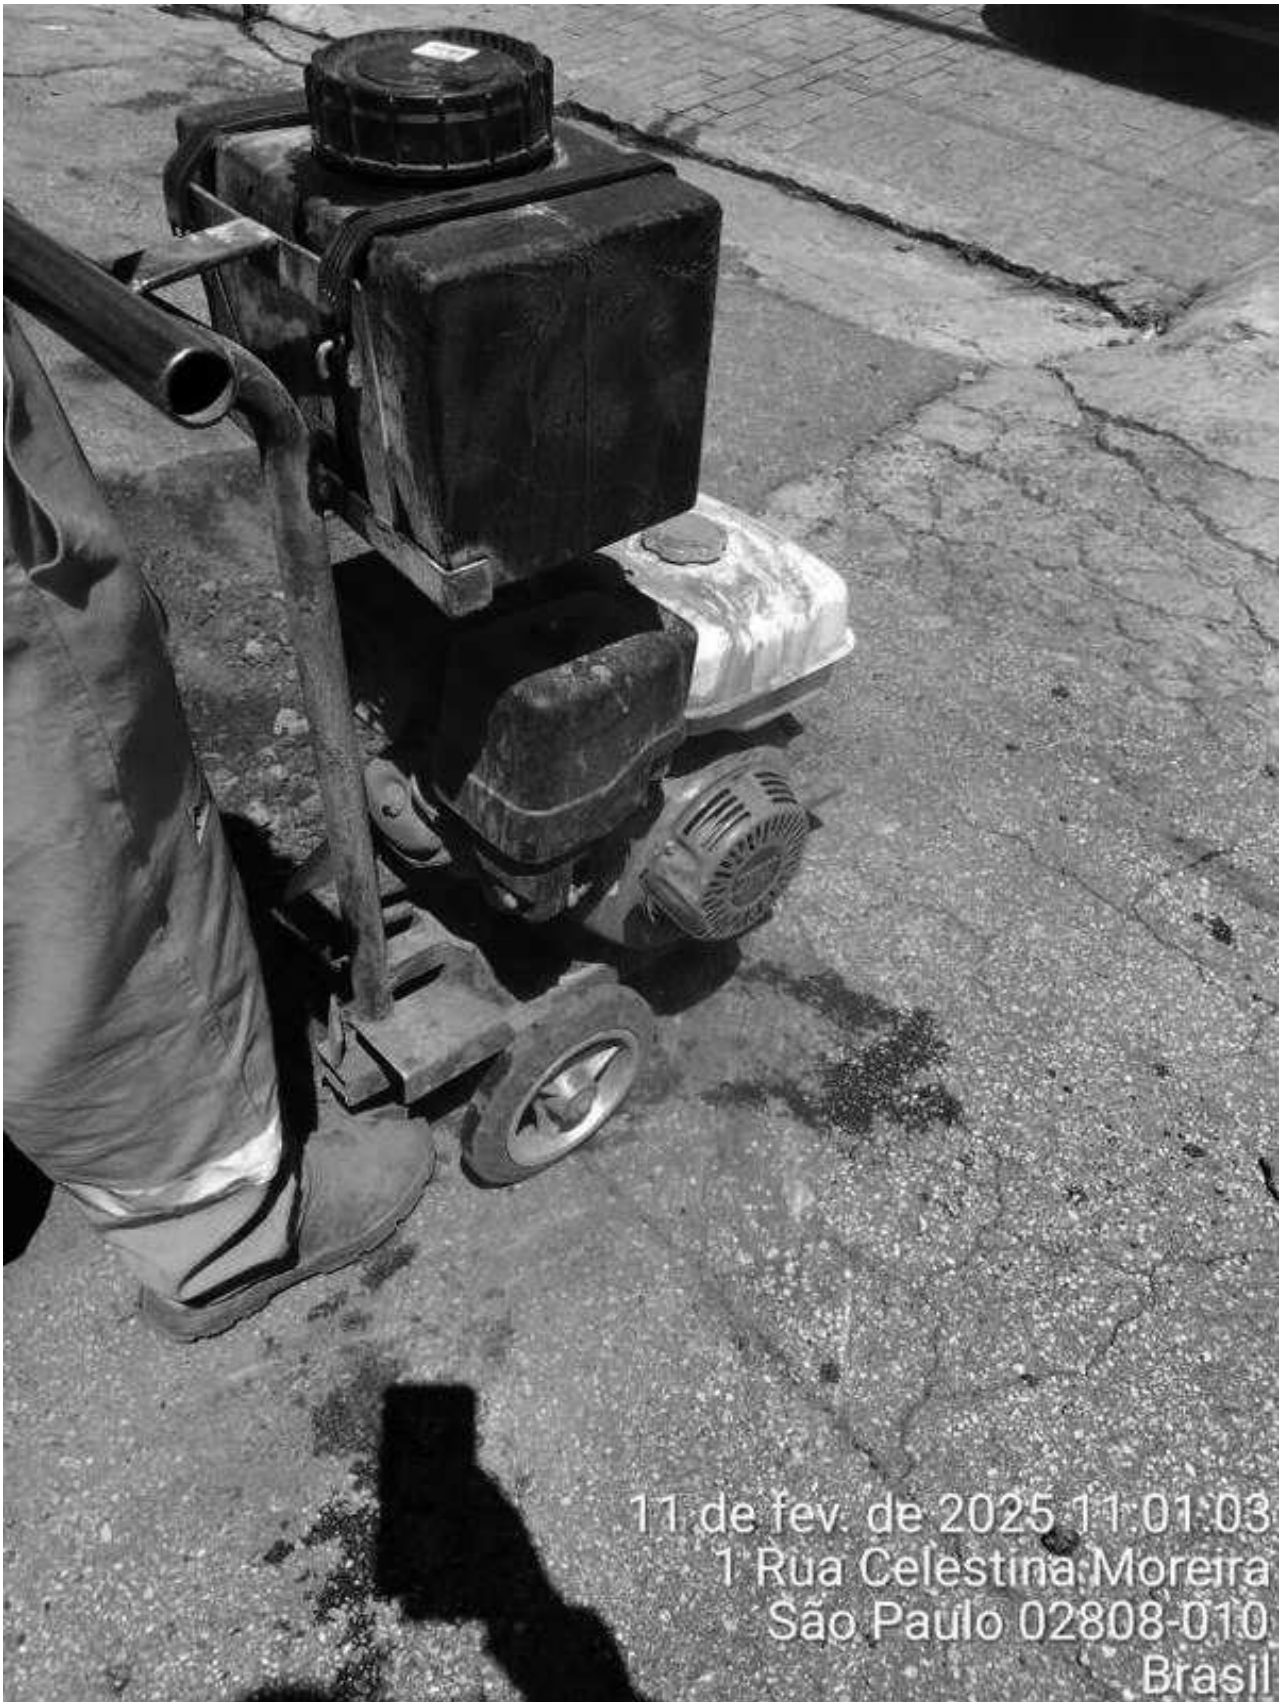
5 | RECORTE → Limpeza da caixa com a trena de 1m, após a serra clipper: Item de OS RECORTE Origem: 11195485 - (Foto Capturada Em: 11/02/25 12:34, Por: mxintadm)

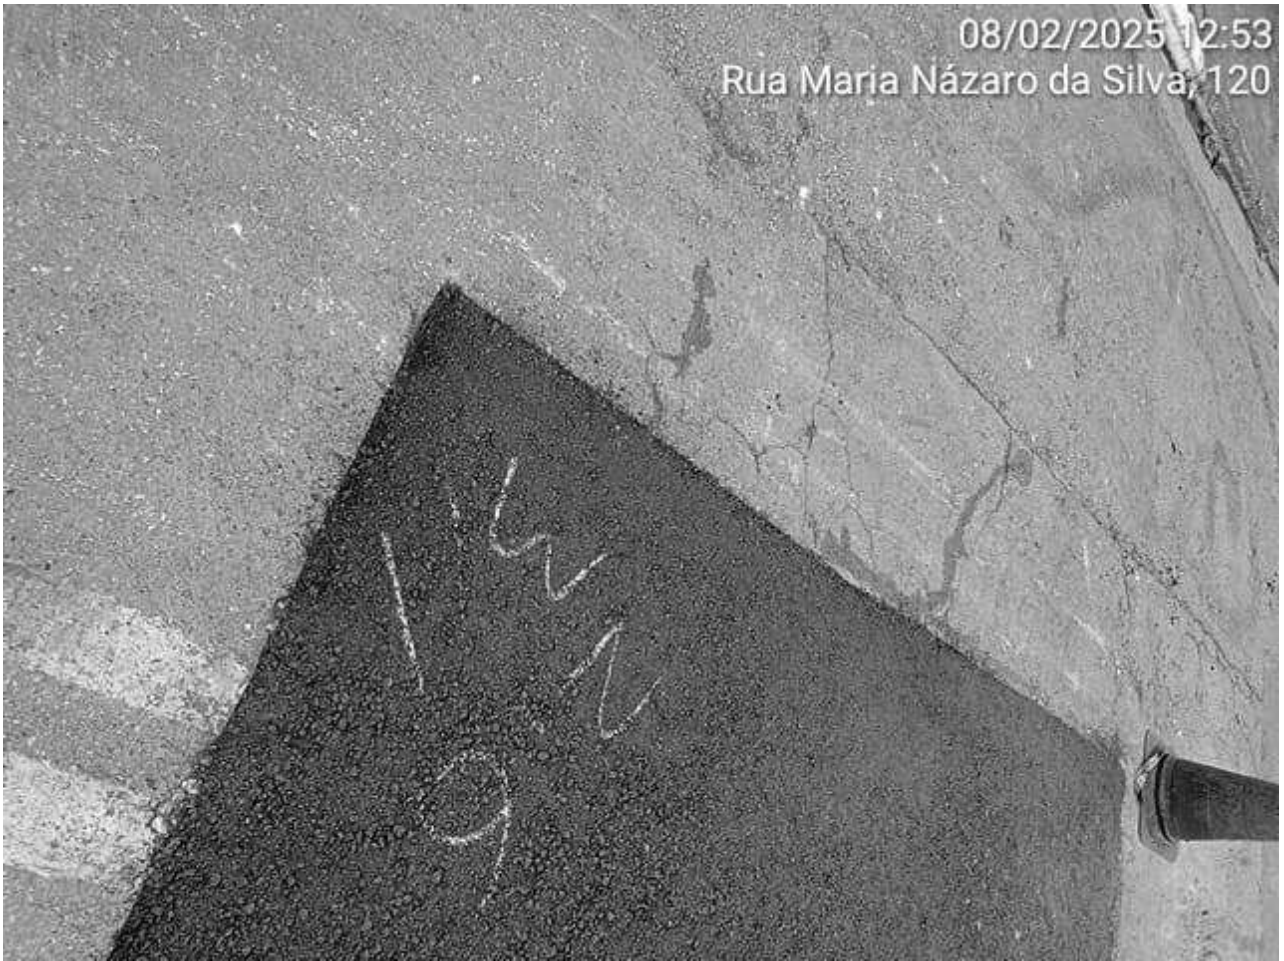
5 | ACABAMENTO → Irregularidade da via após caixa pronta: Item de OS Origem: 11195497 - (Foto Capturada Em: 09/02/25 21:50, Por: mxintadm)

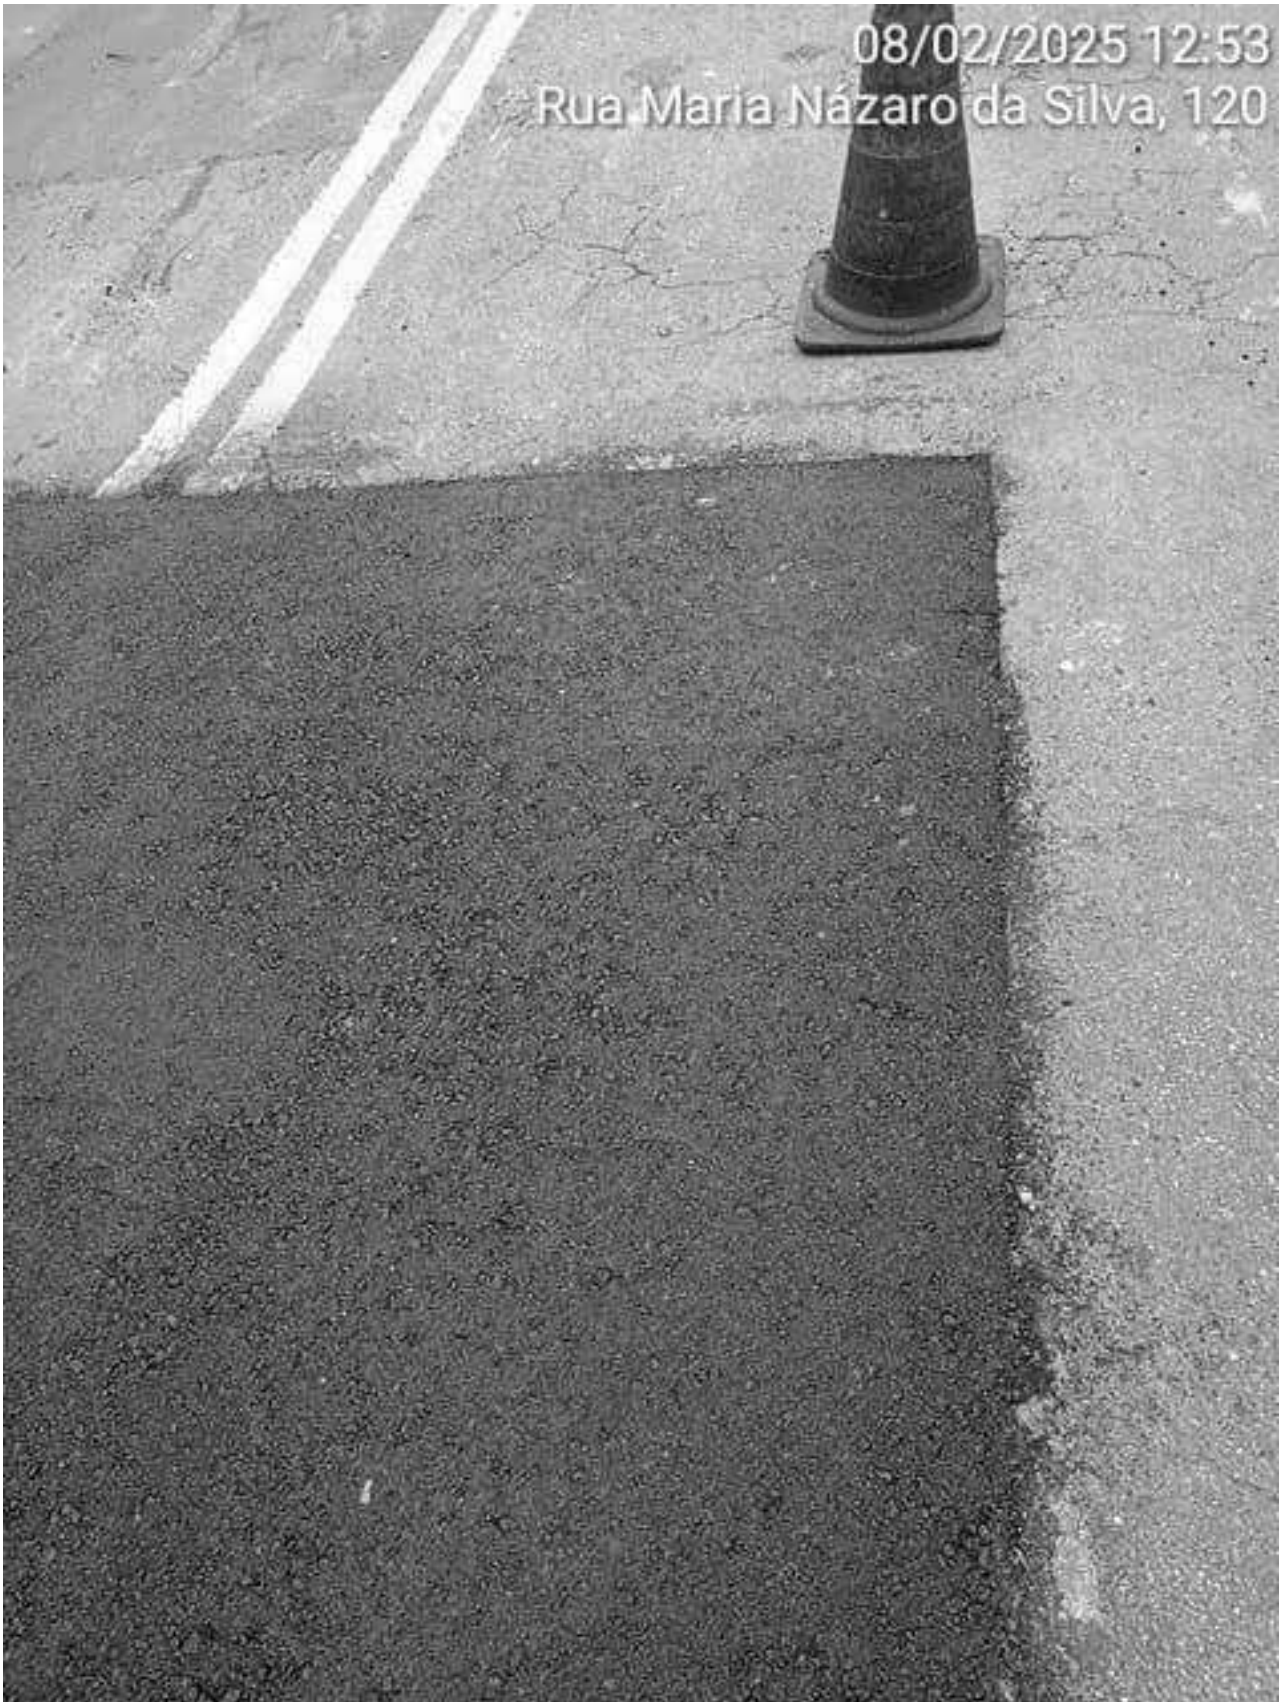
6 | ACABAMENTO → Irregularidade da via após caixa pronta: Item de OS Origem: 11195497 - (Foto Capturada Em: 09/02/25 21:50, Por: mxintadm)

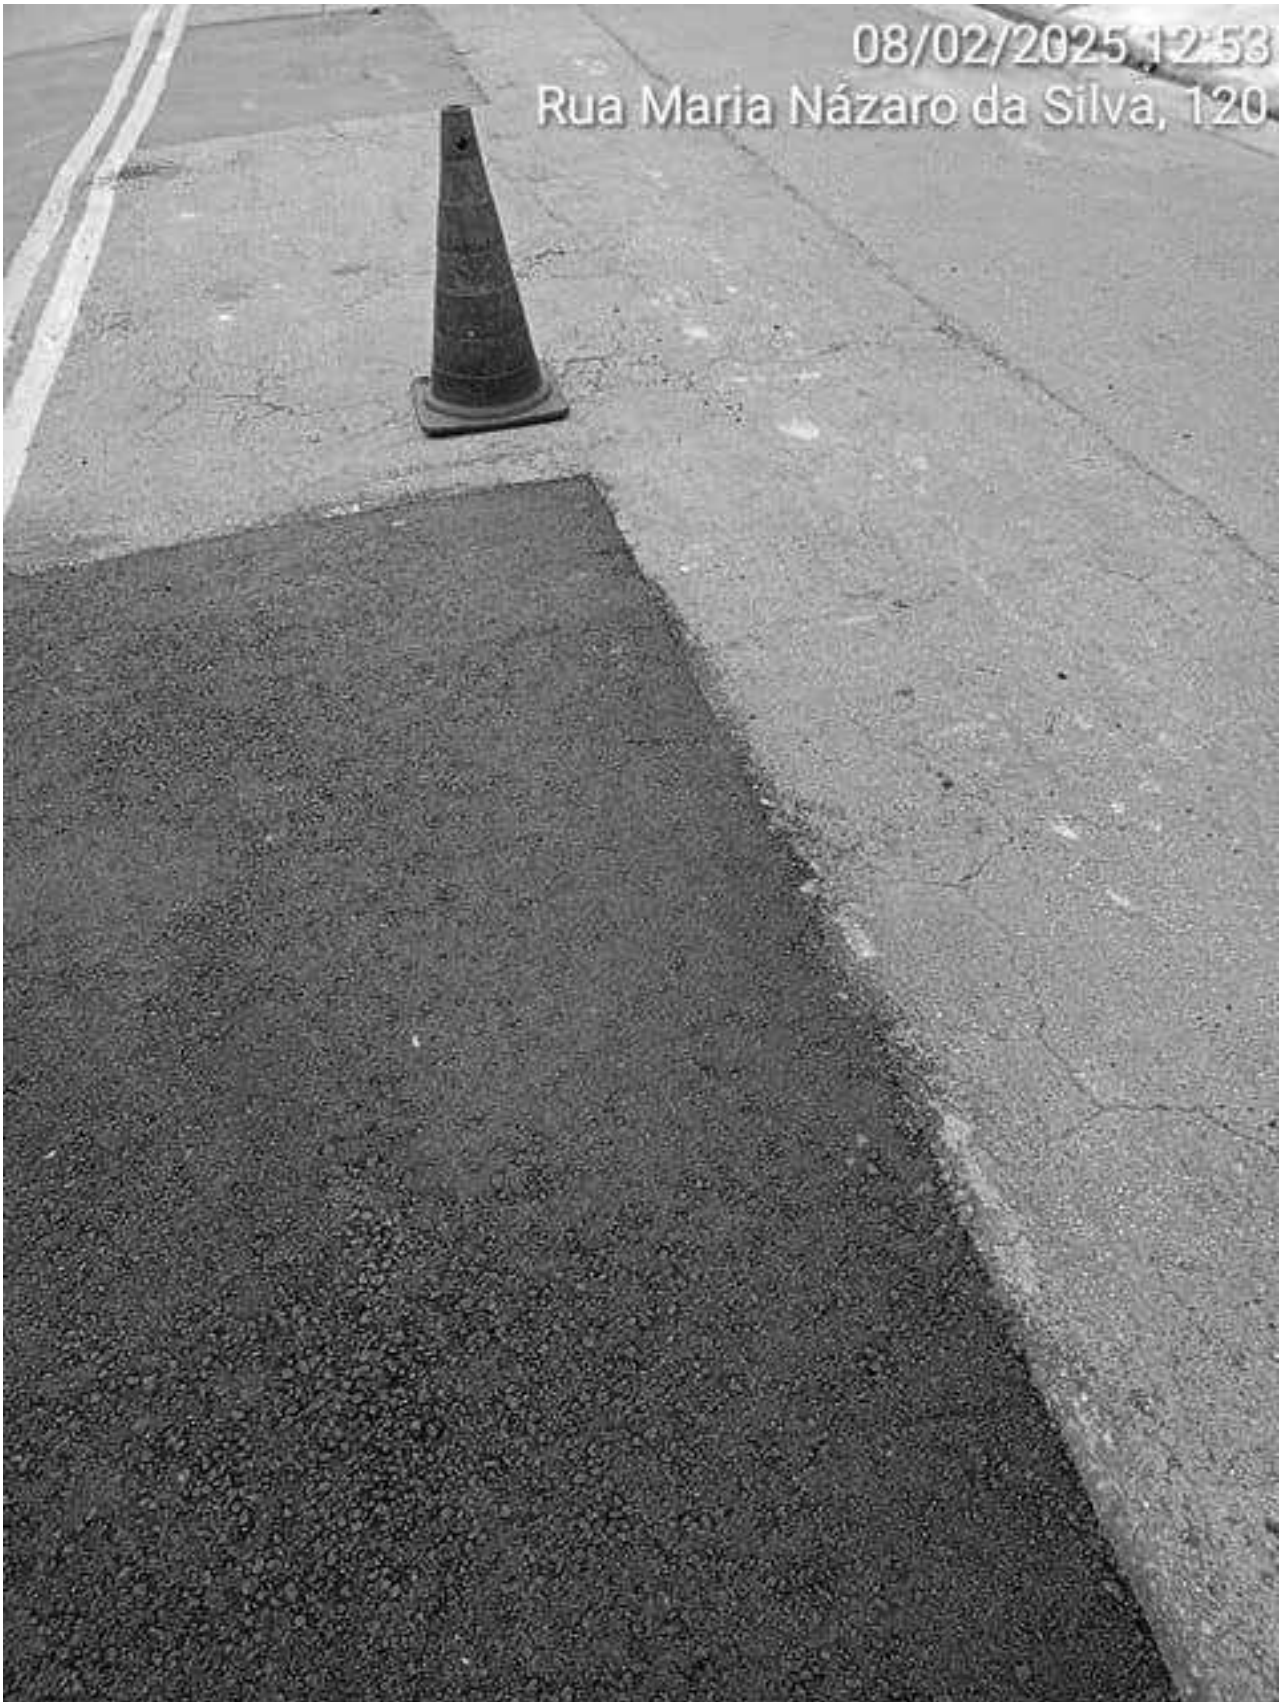
7 | ACABAMENTO → Irregularidade da via após caixa pronta: Item de OS Origem: 11195497 - (Foto Capturada Em: 09/02/25 21:50, Por: mxintadm)

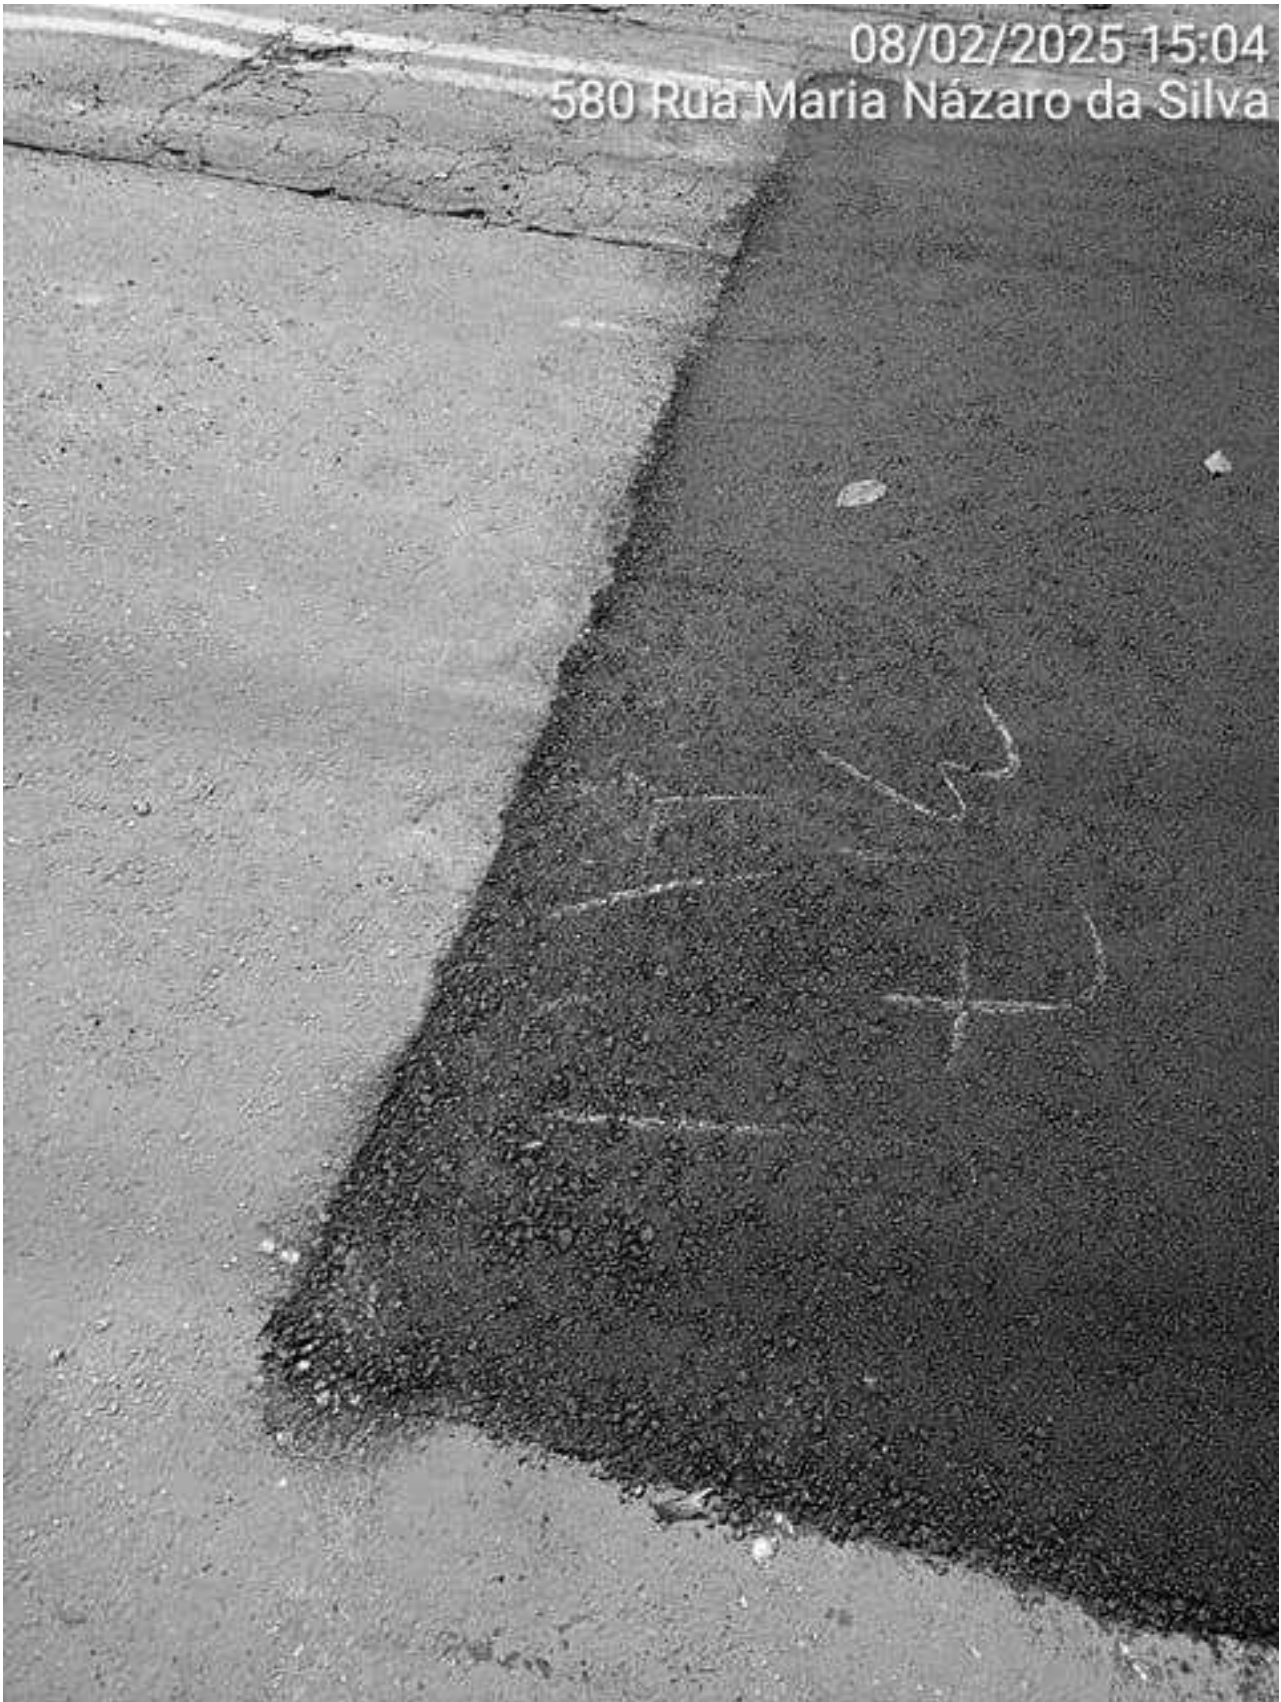
5 | ACABAMENTO → Irregularidade da via após caixa pronta: Item de OS Origem: 11201836 - (Foto Capturada Em: 10/02/25 22:27, Por: mxintadm)

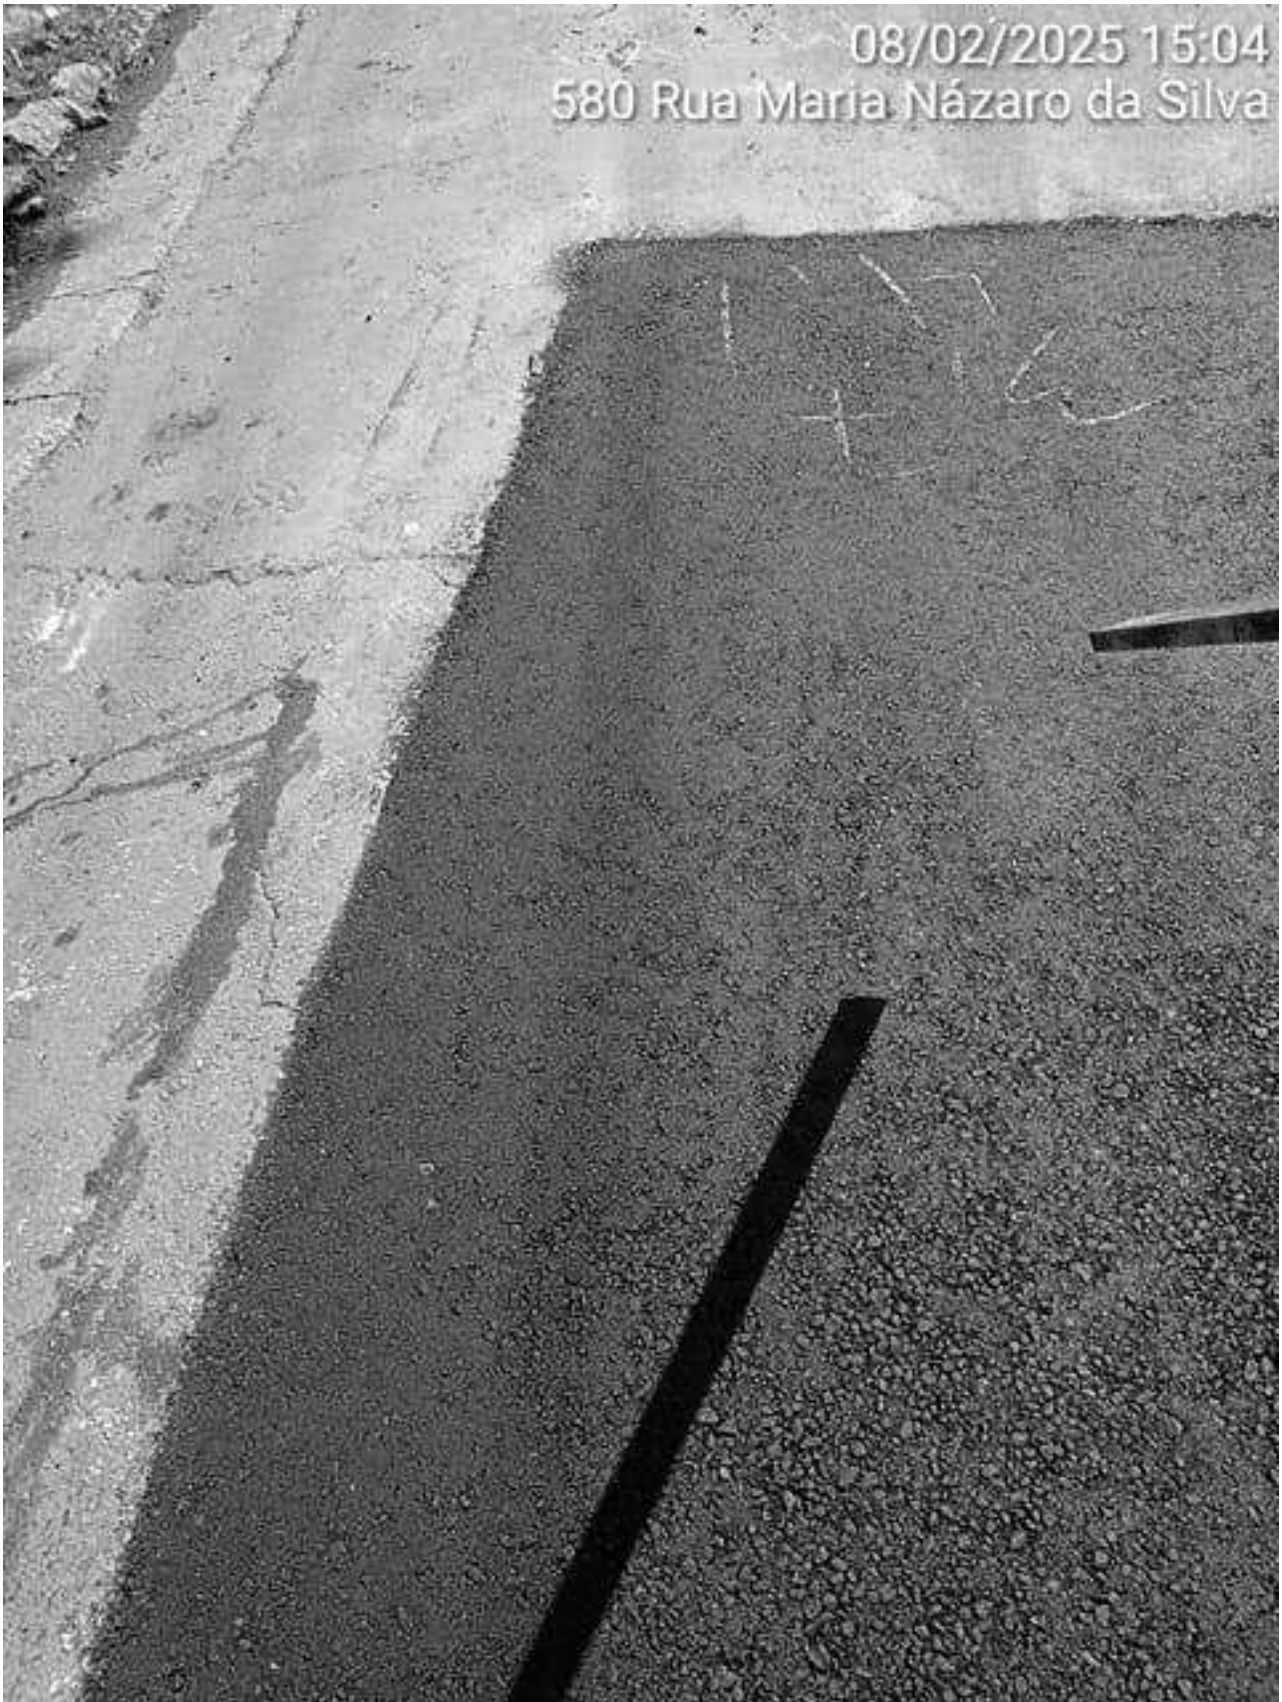
6 | ACABAMENTO → Irregularidade da via após caixa pronta: Item de OS Origem: 11201836 - (Foto Capturada Em: 10/02/25 22:27, Por: mxintadm)

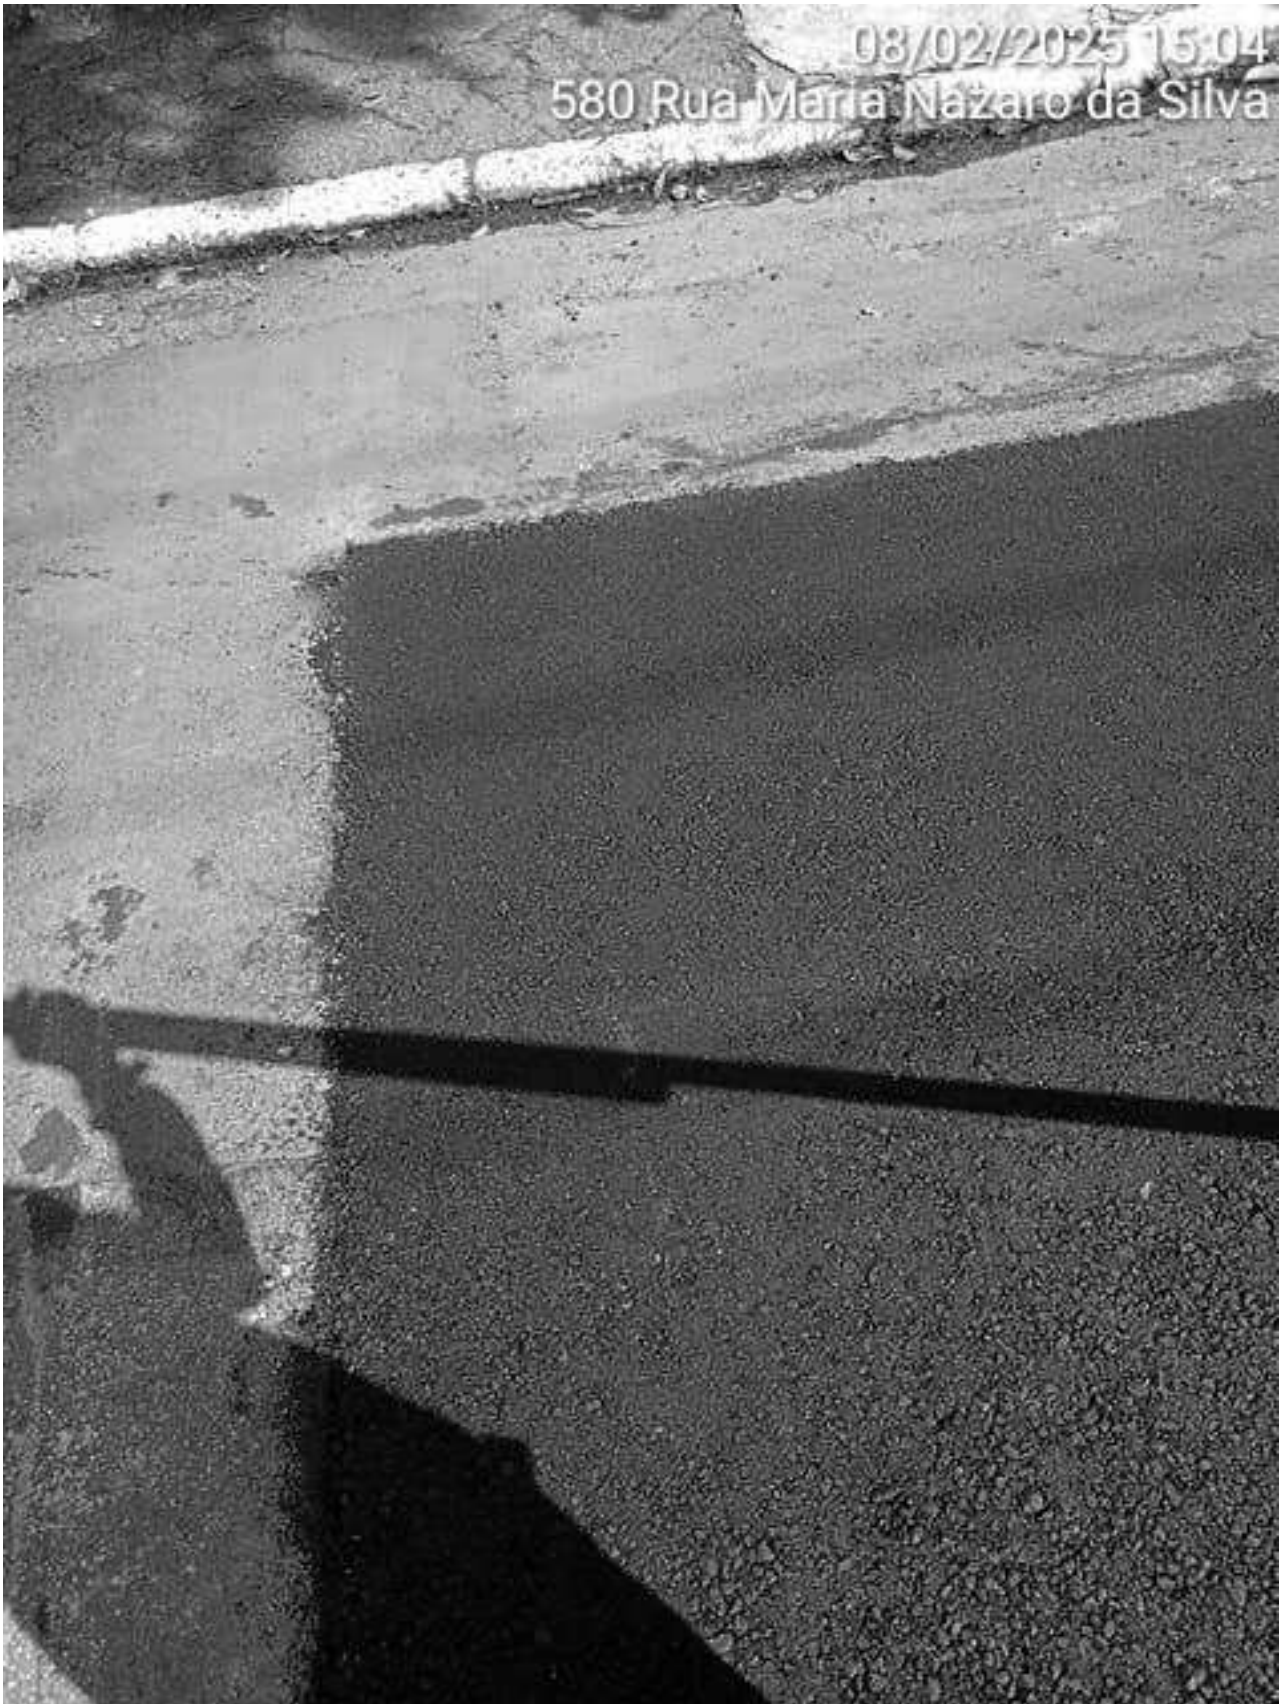
7 | ACABAMENTO → Irregularidade da via após caixa pronta: Item de OS Origem: 11201836 - (Foto Capturada Em: 10/02/25 22:27, Por: mxintadm)
