**PREFEITURA DO MUNICÍPIO DE SÃO PAULO**  
**GABINETE DO PREFEITO**  
**OFÍCIO AO LEGISLATIVO**

**Ofício ATL SEI nº 119733272**

Reportando-me ao Ofício acima referenciado, em atenção à Indicação do Vereador André Santos, encaminho-lhe cópia das informações prestadas pelo Departamento de Zeladoria Urbana, vinculado à Secretaria Municipal das Subprefeituras - SMSUB/DZU, a respeito da solicitação de serviço de tapa-buraco na Rua Xavier da Silva Ferrão, nº 16 ao 469 - Sítio Morro Grande.

TAPA BURACO CONSERVACAO PAVIMENTO

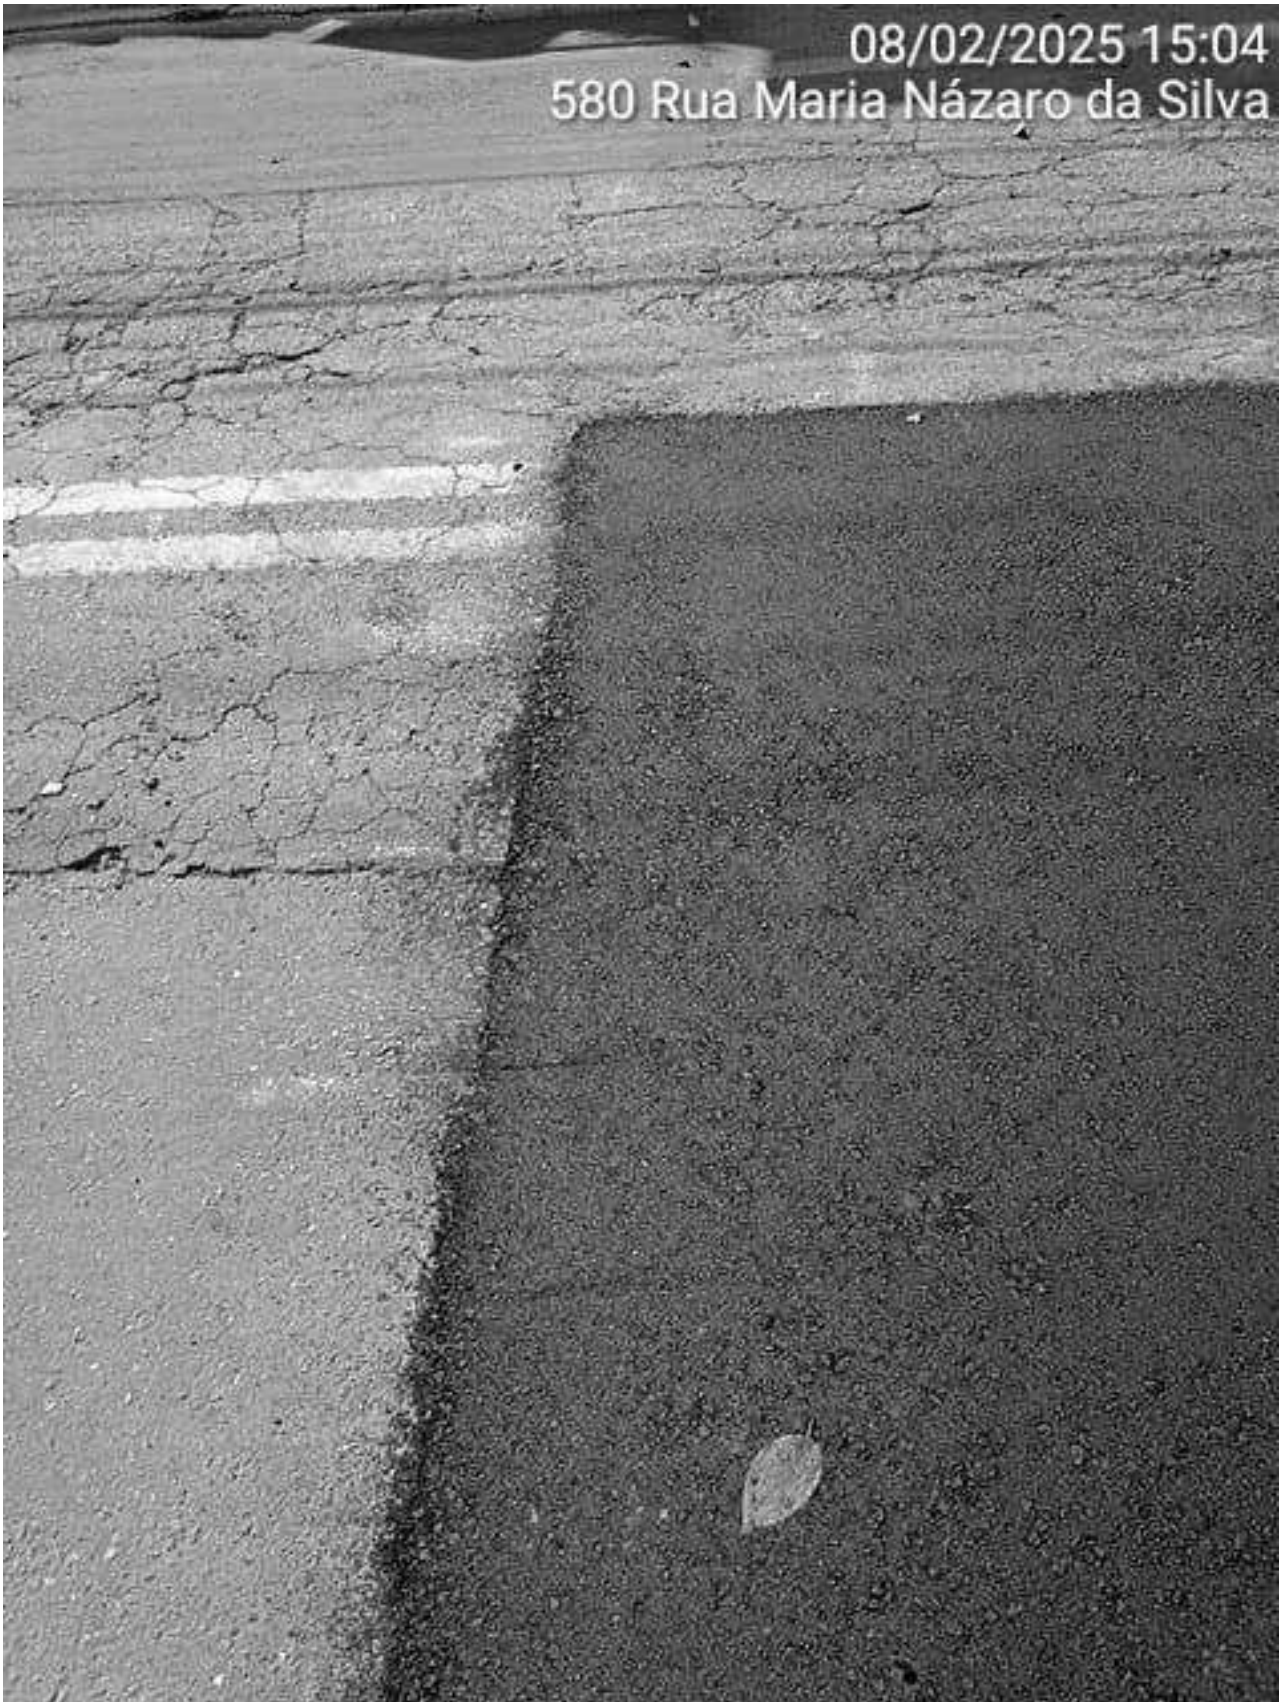
8 | ACABAMENTO → Irregularidade da via após caixa pronta: Item de OS Origem: 11201836 - (Foto Capturada Em: 10/02/25 22:27, Por: mxintadm)

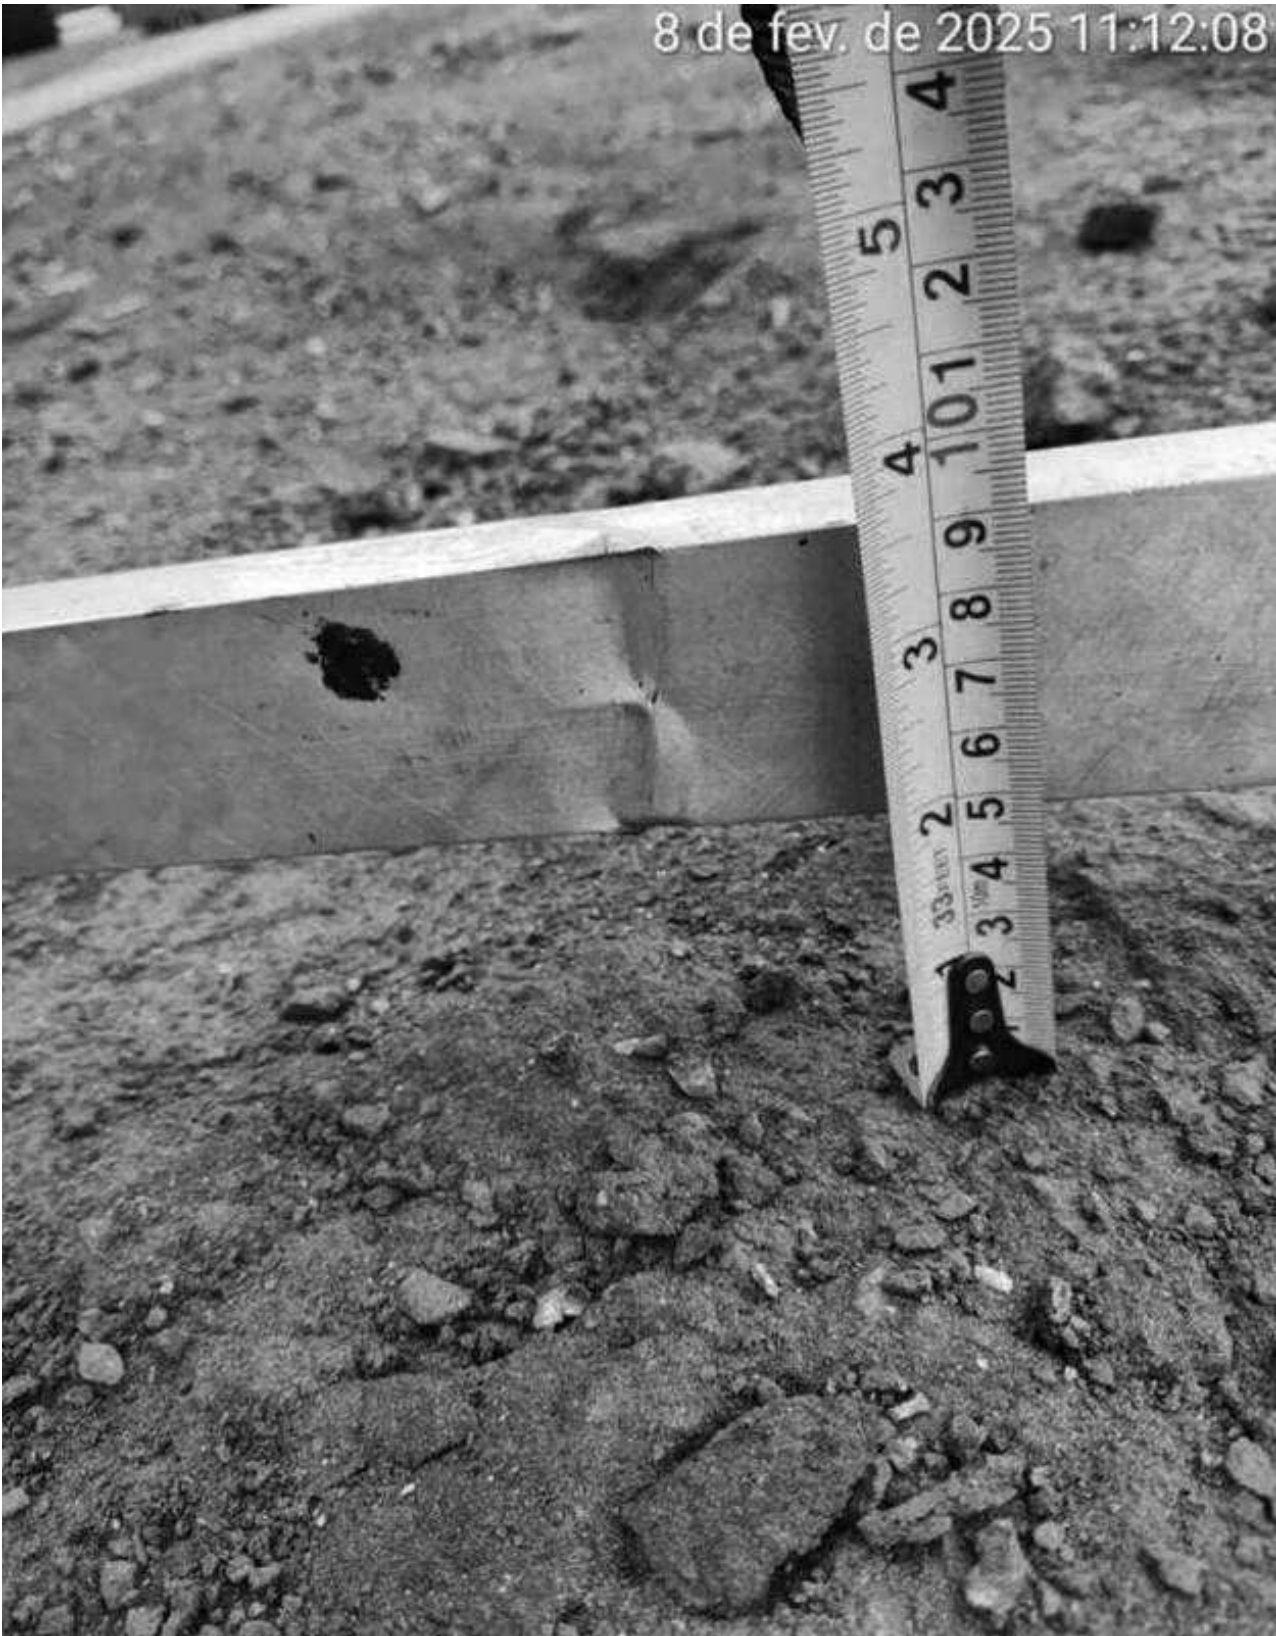
12 | **PROFUNDIDADE** → Registro da profundidade mais rasa da caixa com uso da trena: Item de OS Origem: 11201836 - (Foto Capturada Em: 10/02/25 22:28, Por: mxintadm)

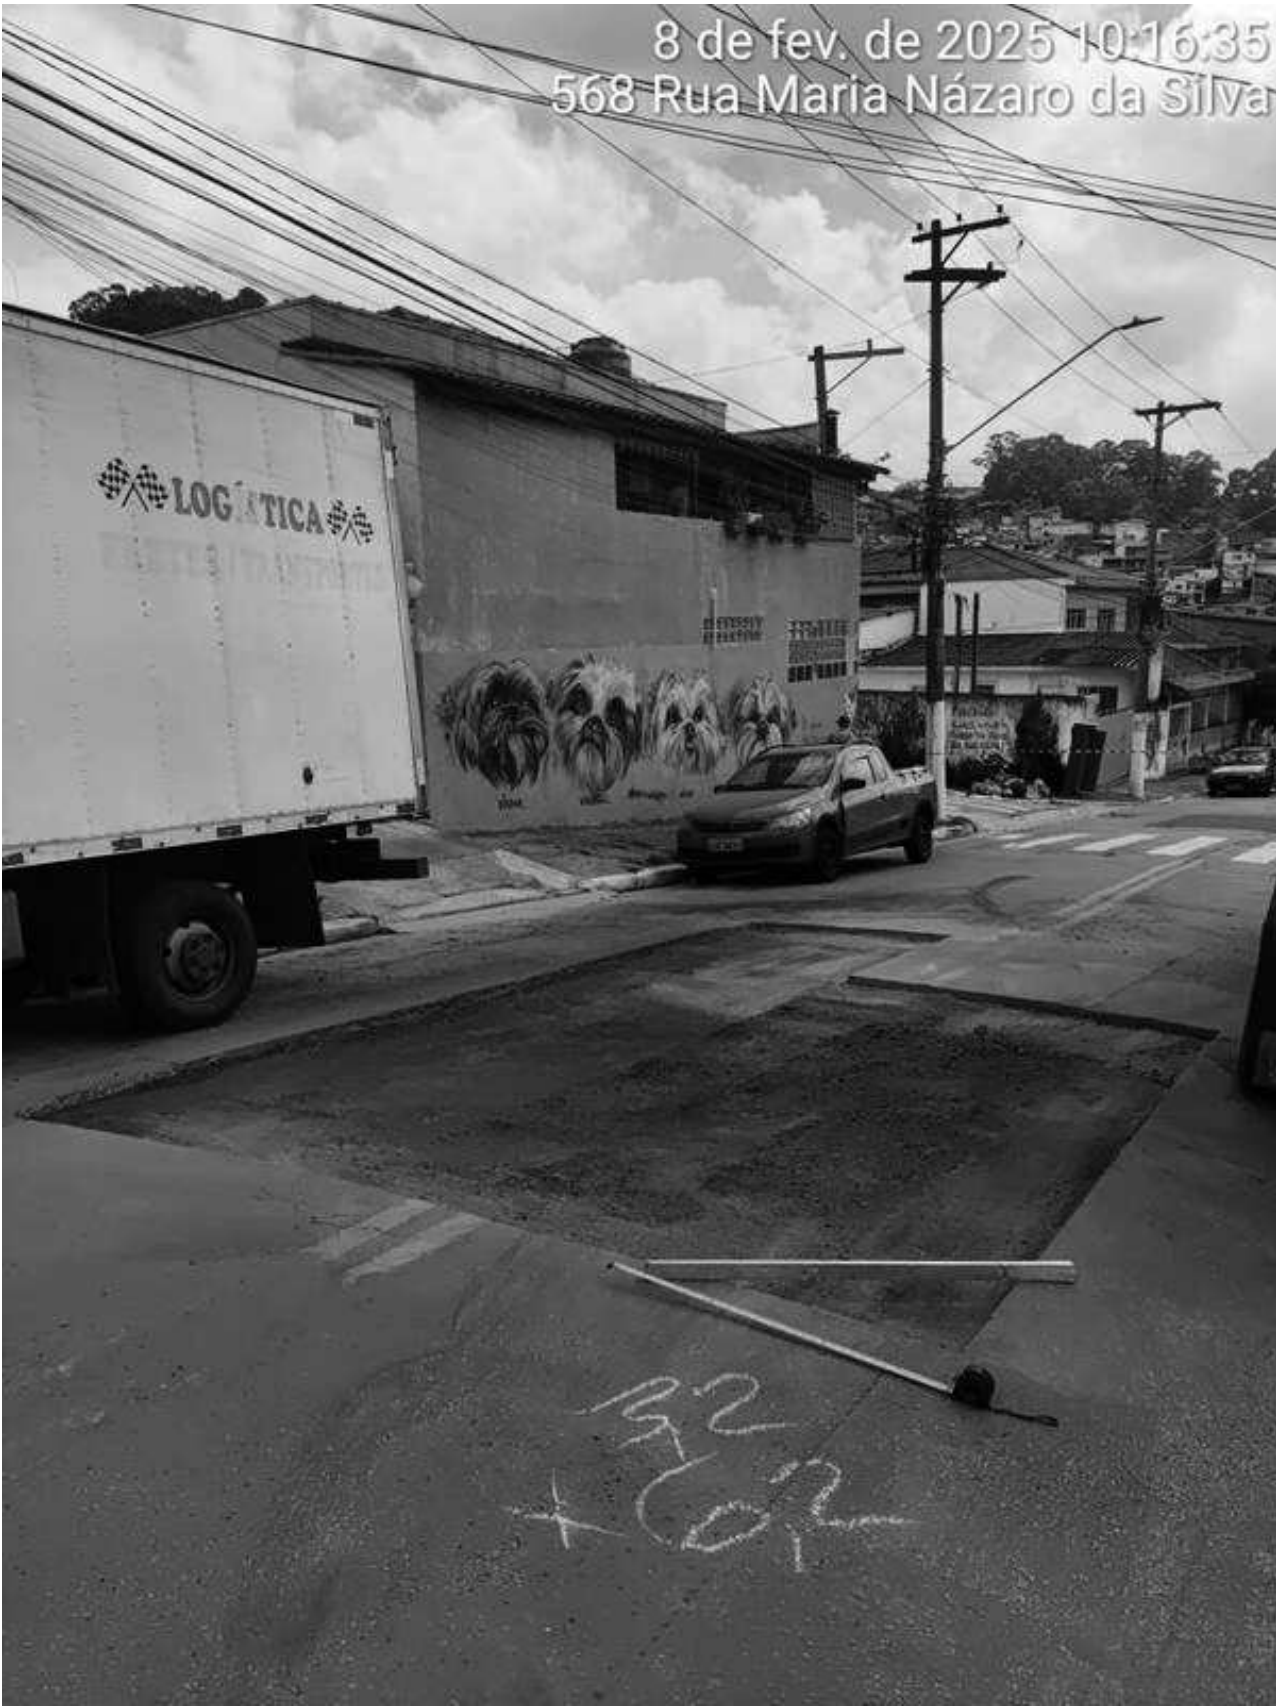
1 | PROFUNDIDADE → Registro da profundidade mais funda da caixa com uso da trena: Item de OS Origem: 11201838 - (Foto Capturada Em: 10/02/25 22:24, Por: mxintadm)

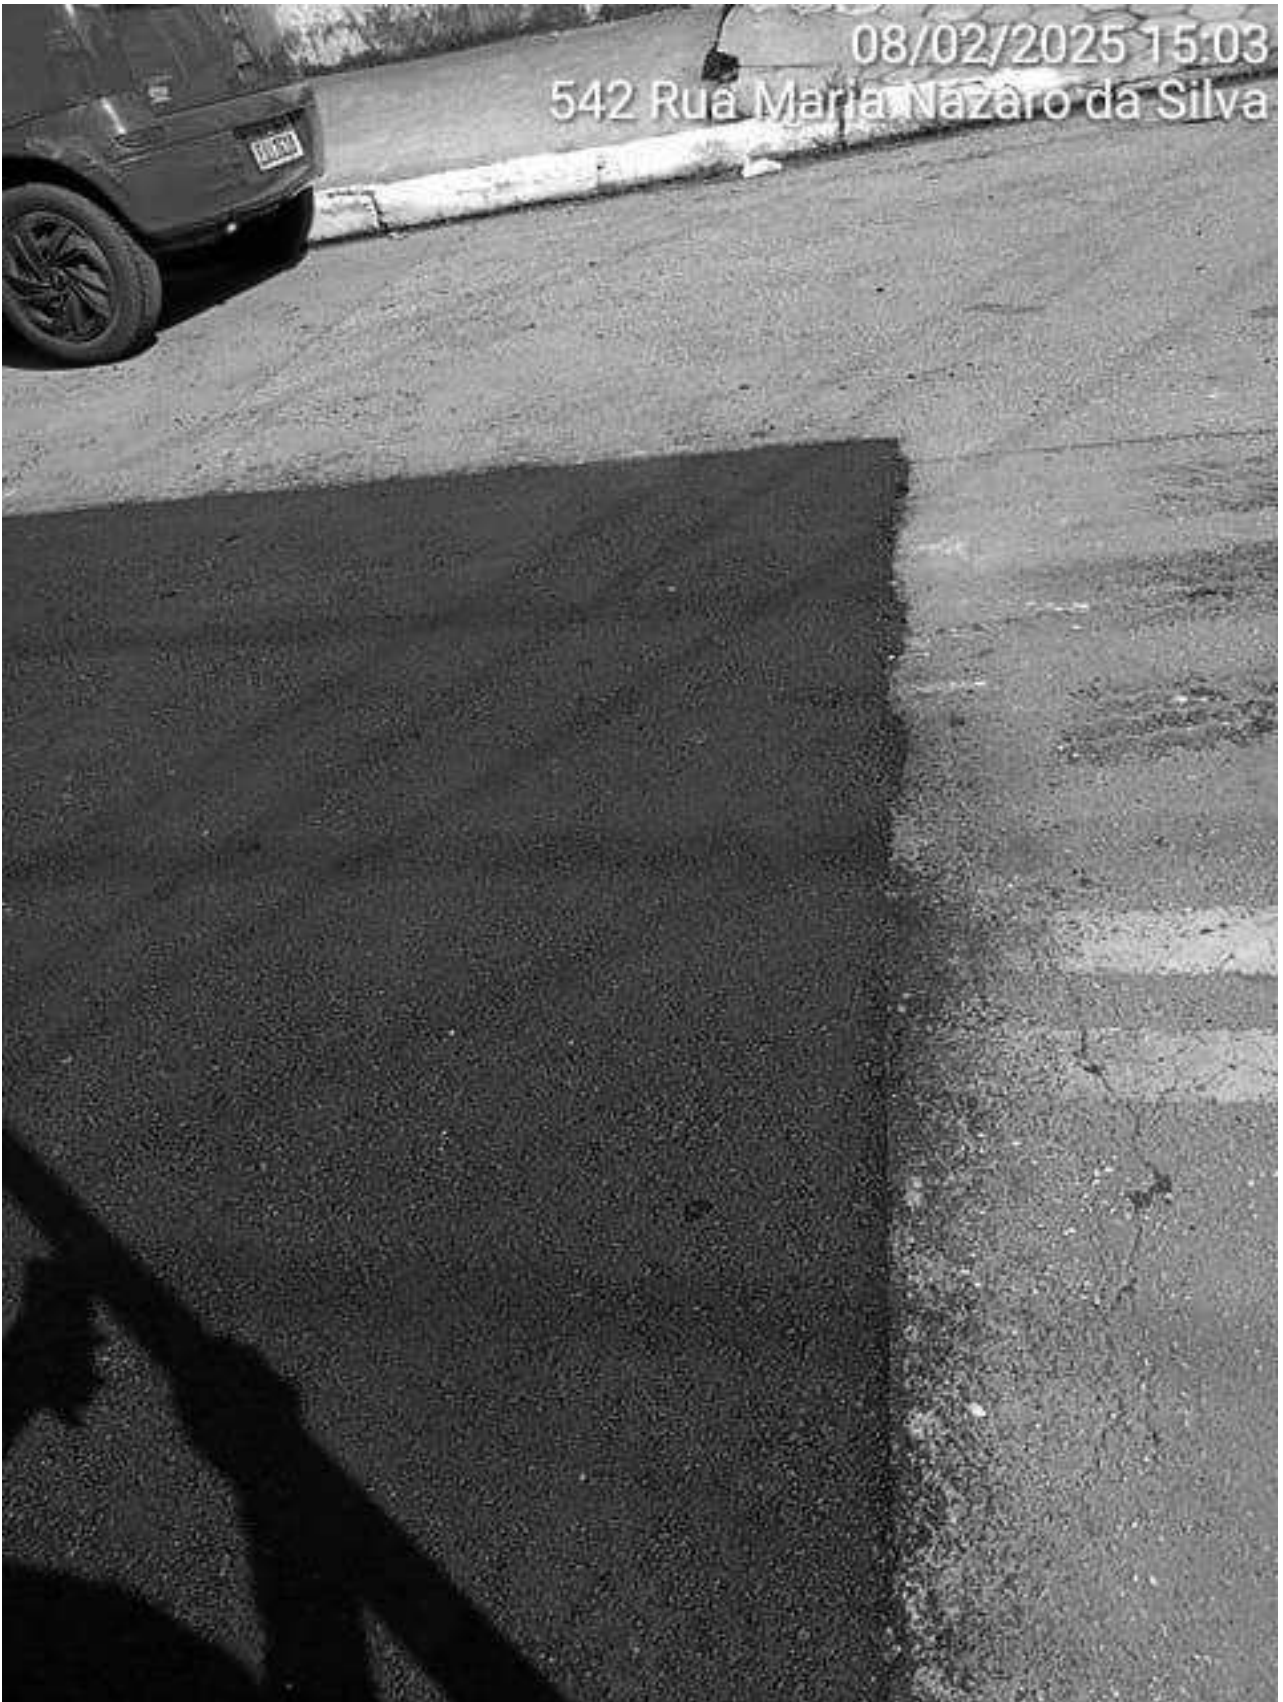
5 | ACABAMENTO → Irregularidade da via após caixa pronta: Item de OS Origem: 11201838 - (Foto Capturada Em: 10/02/25 22:24, Por: mxintadm)

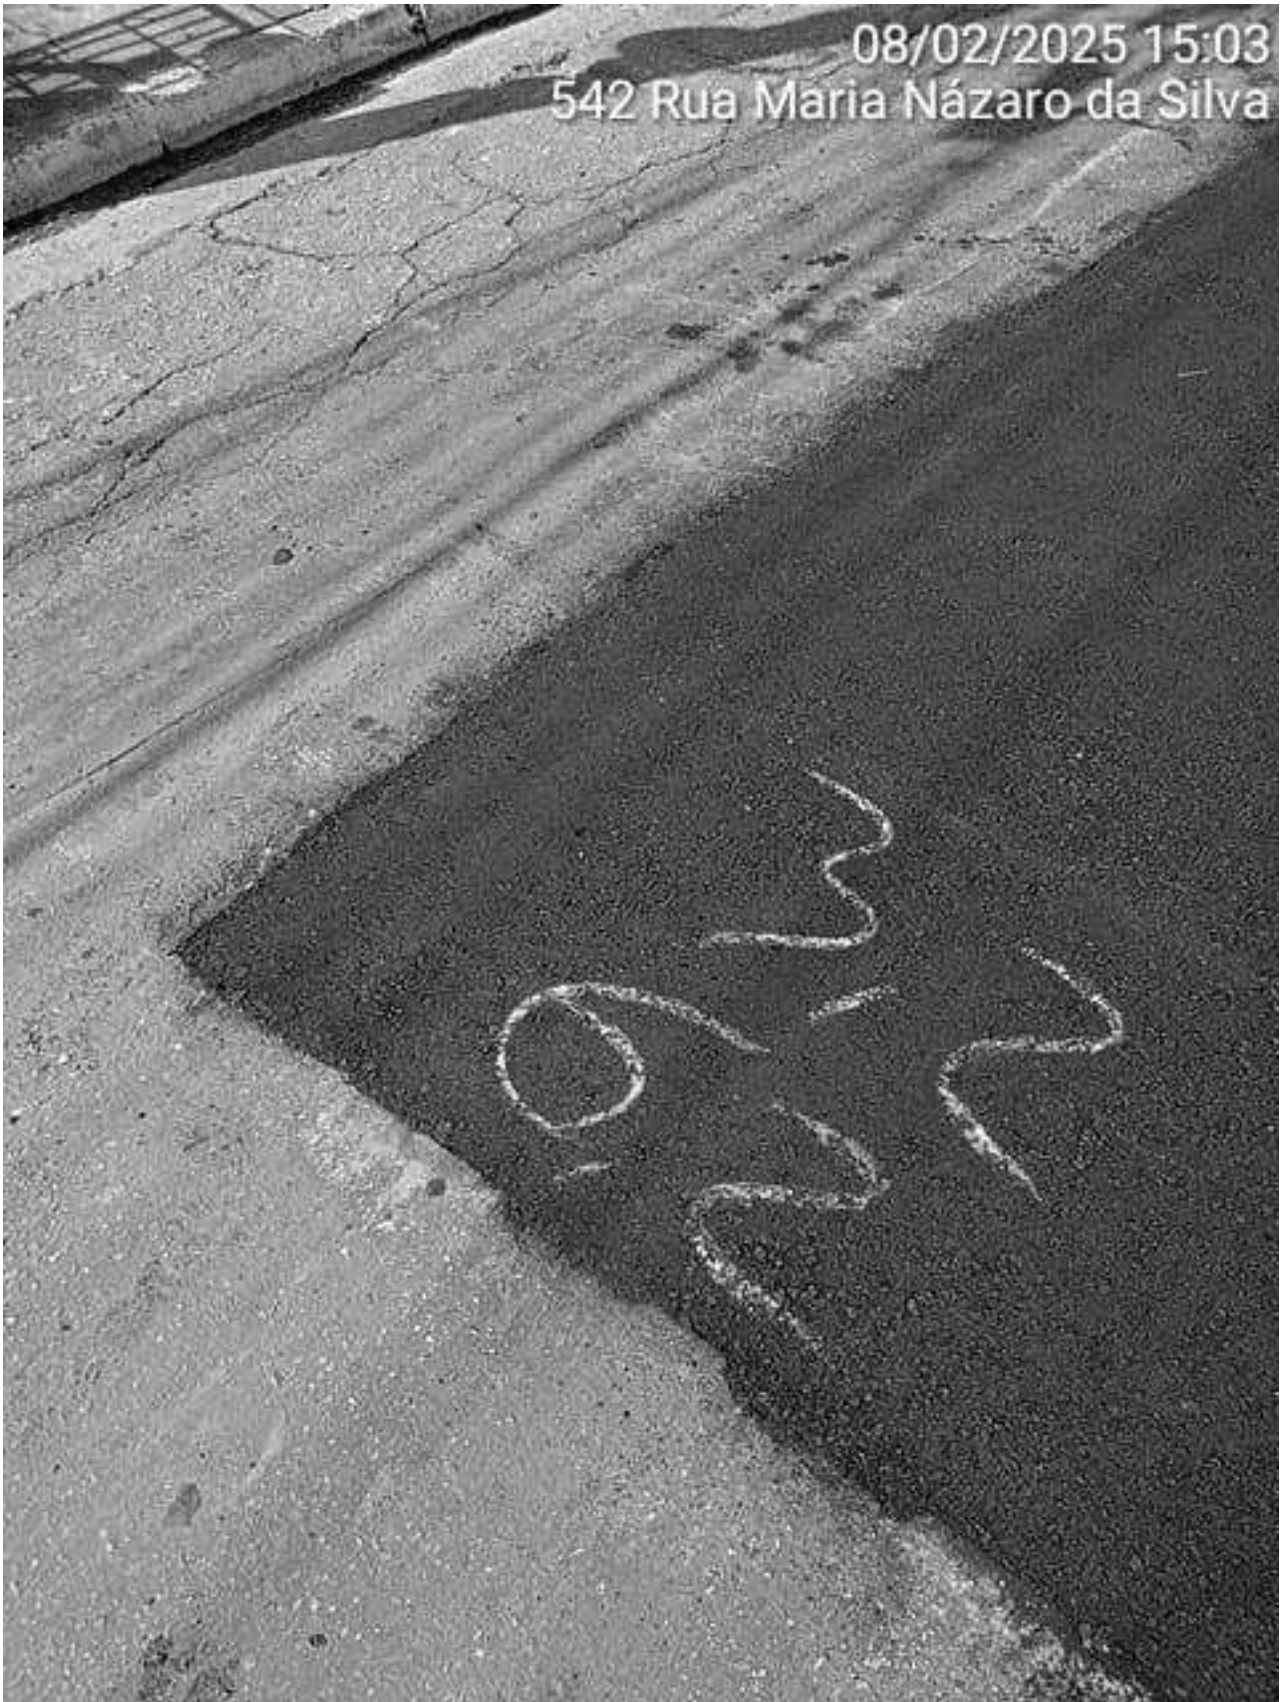
6 | ACABAMENTO → Irregularidade da via após caixa pronta: Item de OS Origem: 11201838 - (Foto Capturada Em: 10/02/25 22:24, Por: mxintadm)

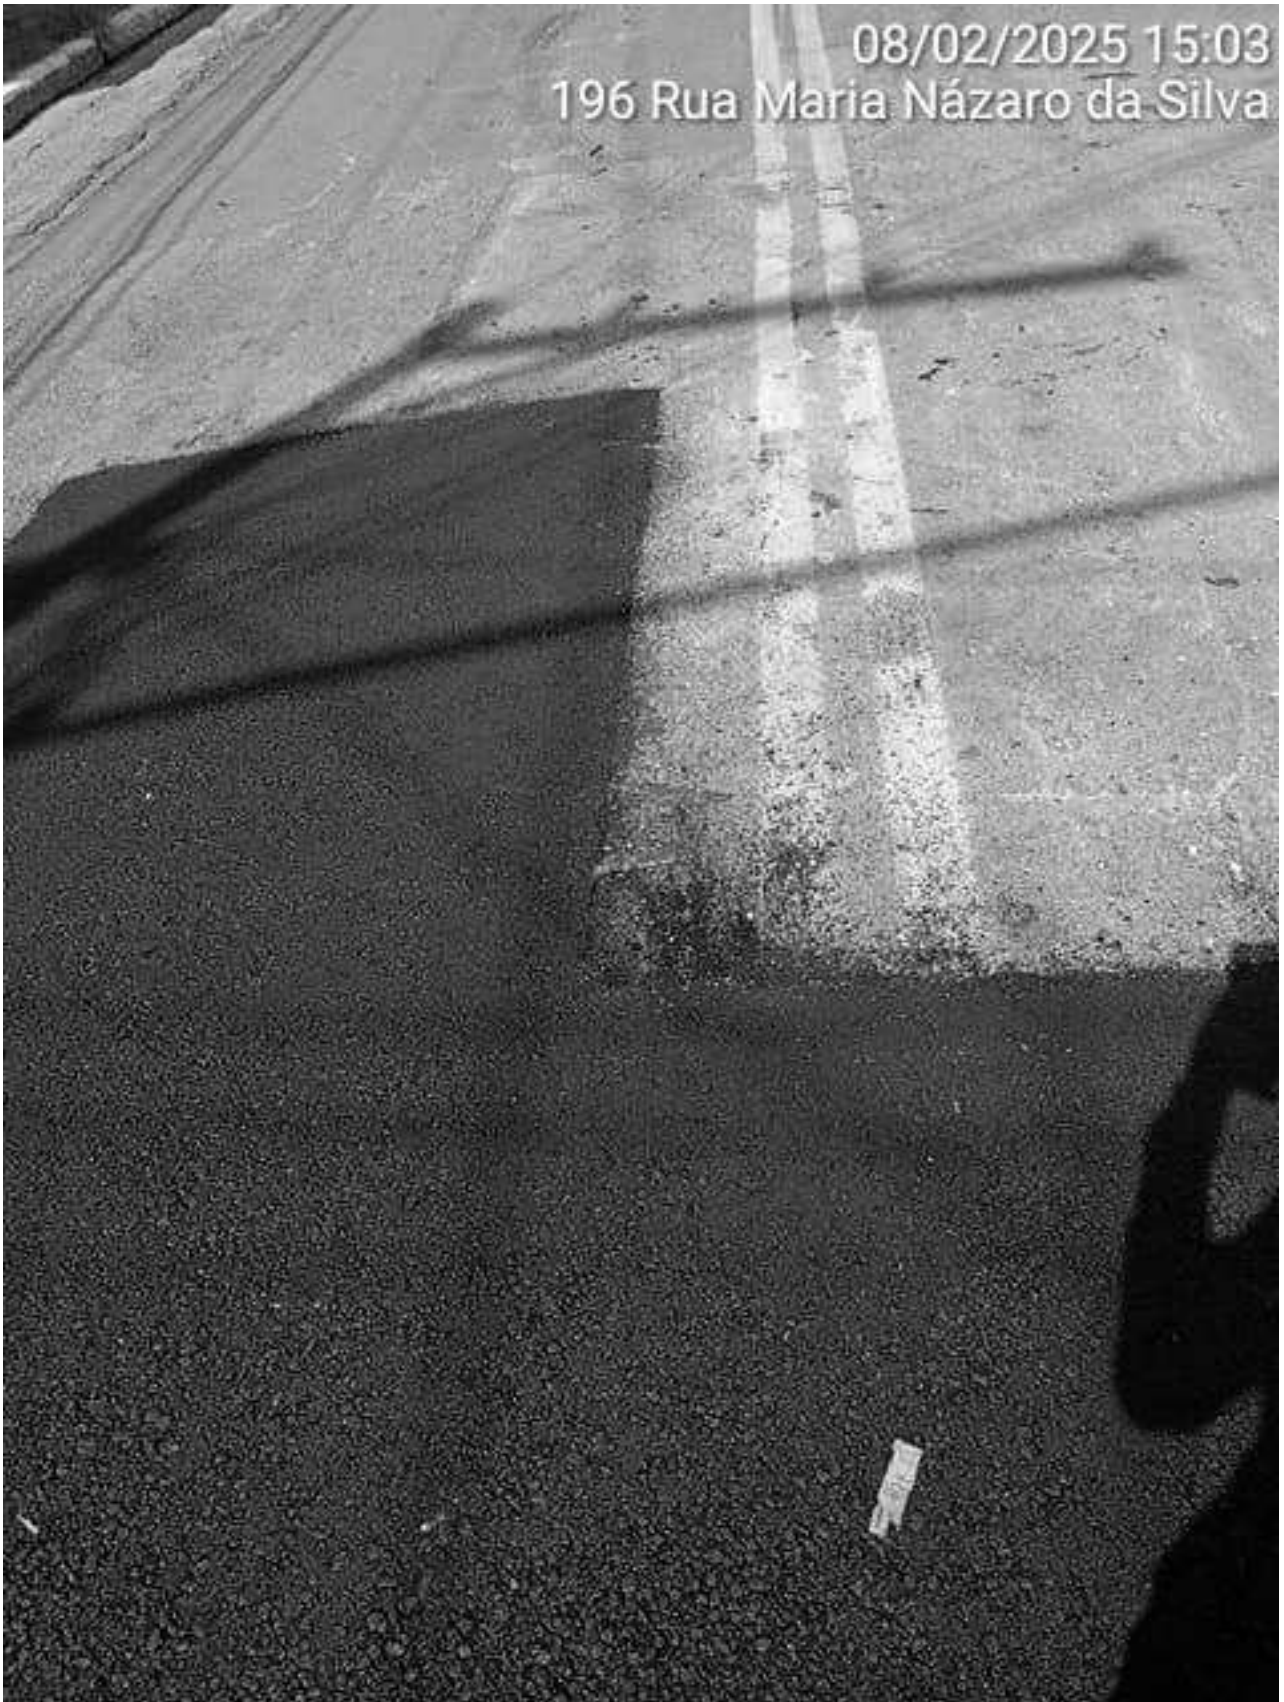
7 | ACABAMENTO → Irregularidade da via após caixa pronta: Item de OS Origem: 11201838 - (Foto Capturada Em: 10/02/25 22:24, Por: mxintadm)

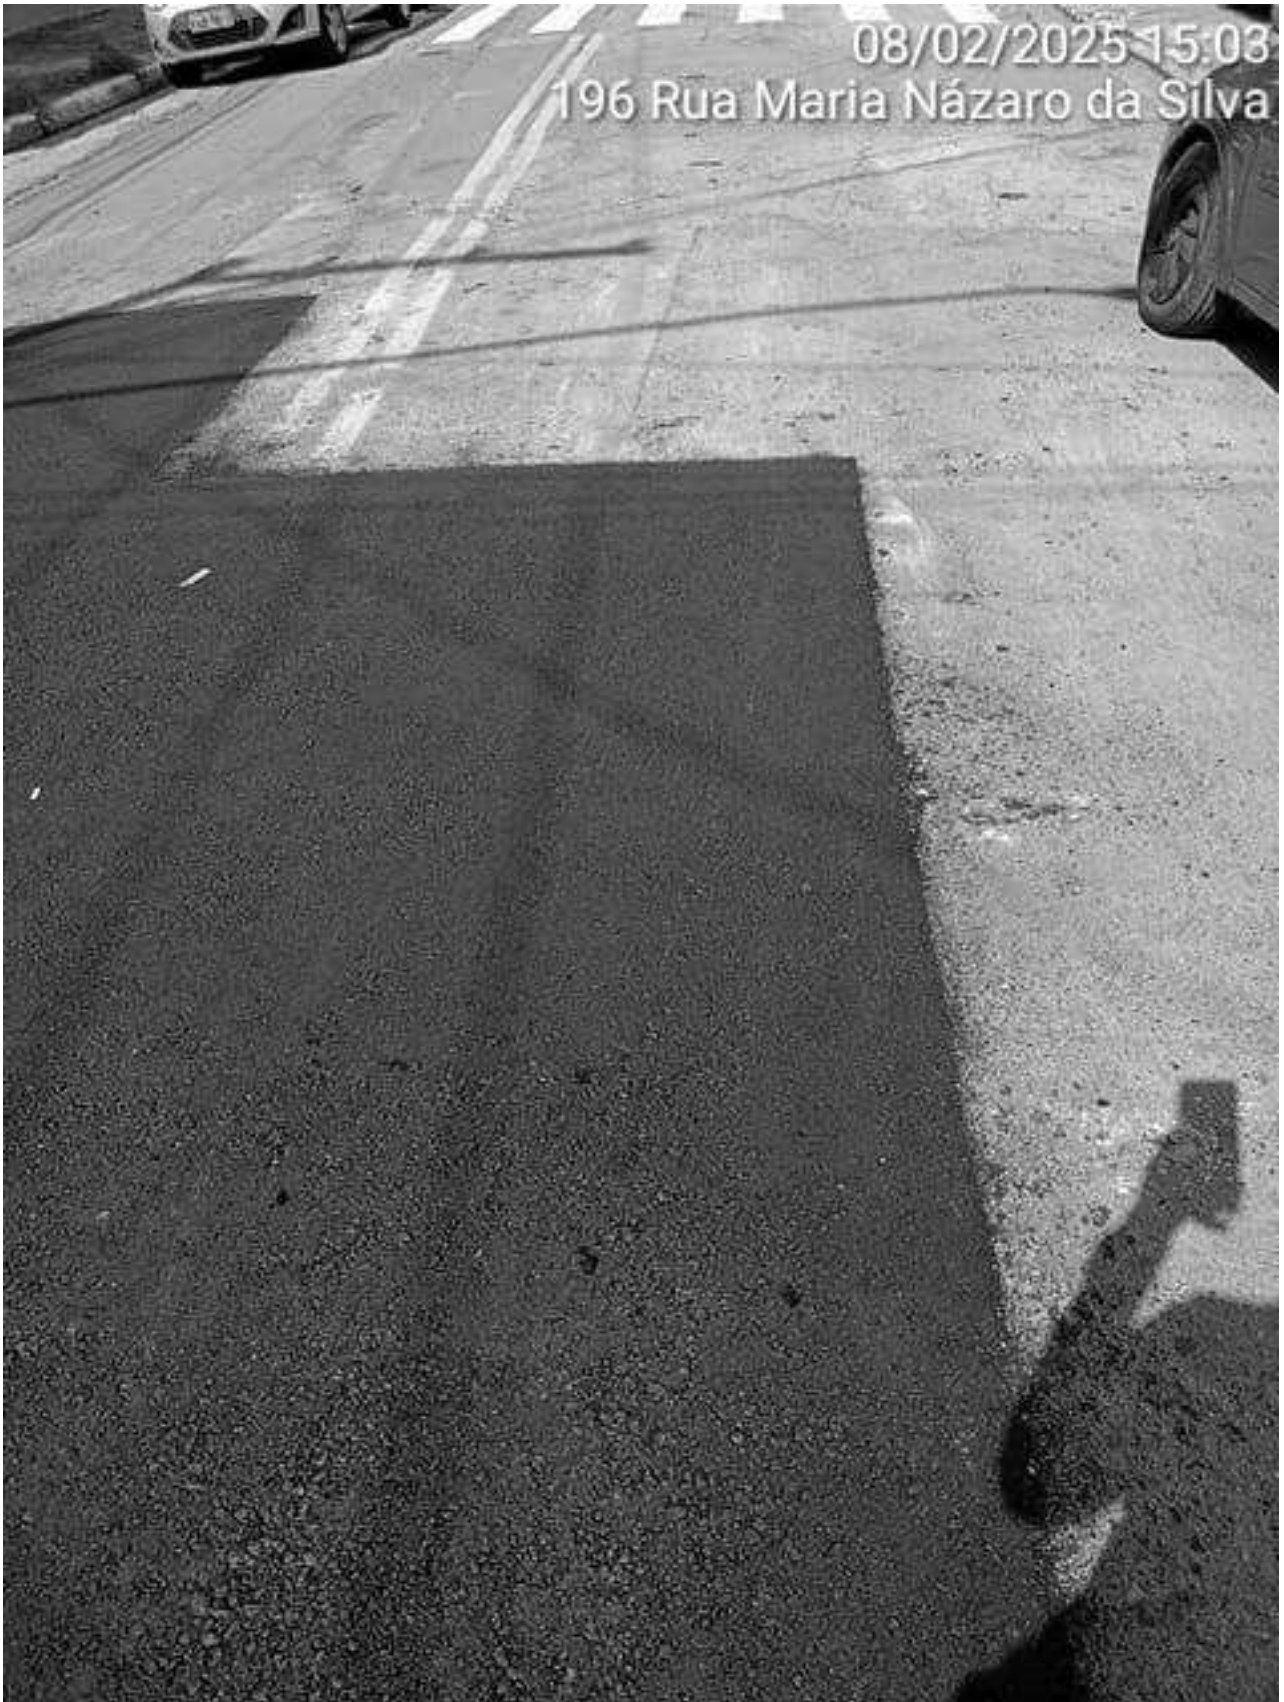
8 | ACABAMENTO → Irregularidade da via após caixa pronta: Item de OS Origem: 11201838 - (Foto Capturada Em: 10/02/25 22:24, Por: mxintadm)

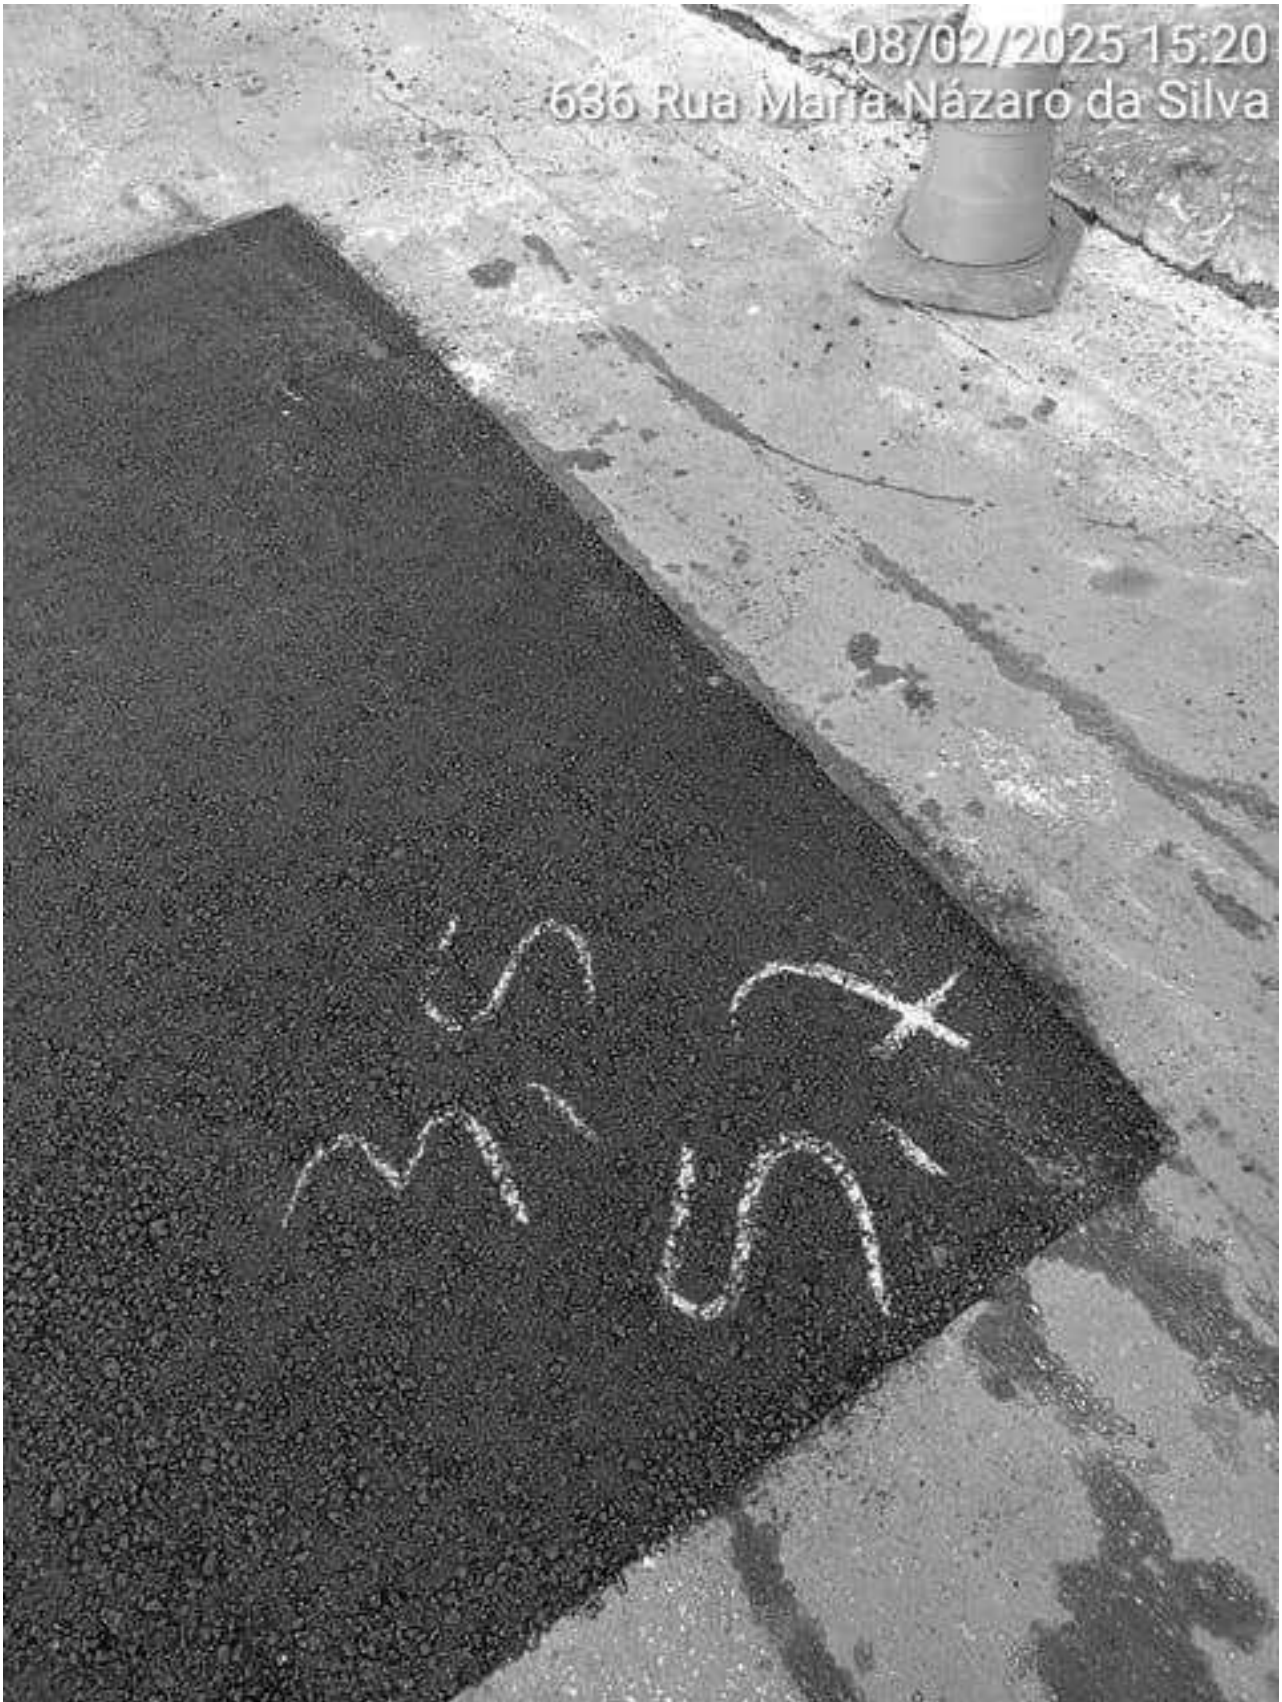
6 | ACABAMENTO → Irregularidade da via após caixa pronta: Item de OS Origem: 11201798 - (Foto Capturada Em: 10/02/25 22:32, Por: mxintadm)

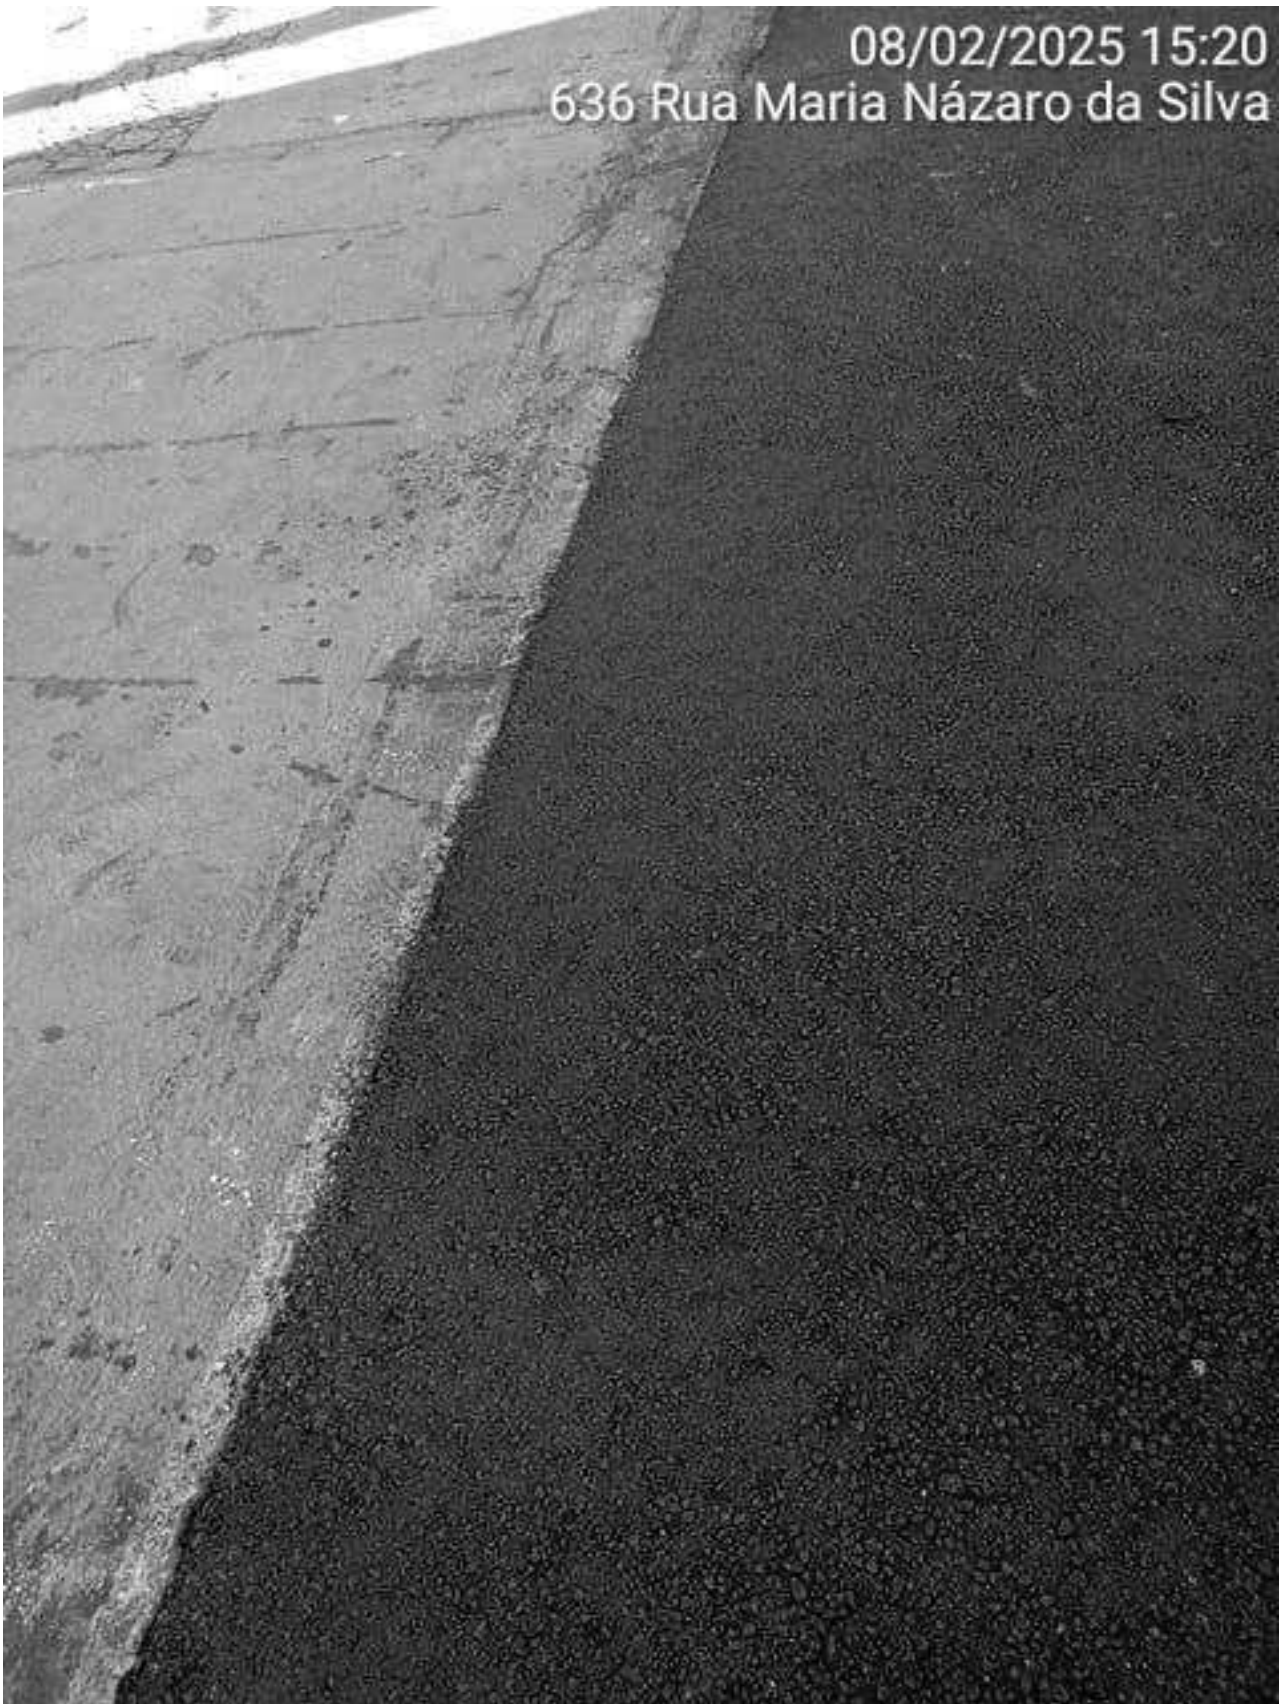
7 | ACABAMENTO → Irregularidade da via após caixa pronta: Item de OS Origem: 11201798 - (Foto Capturada Em: 10/02/25 22:32, Por: mxintadm)

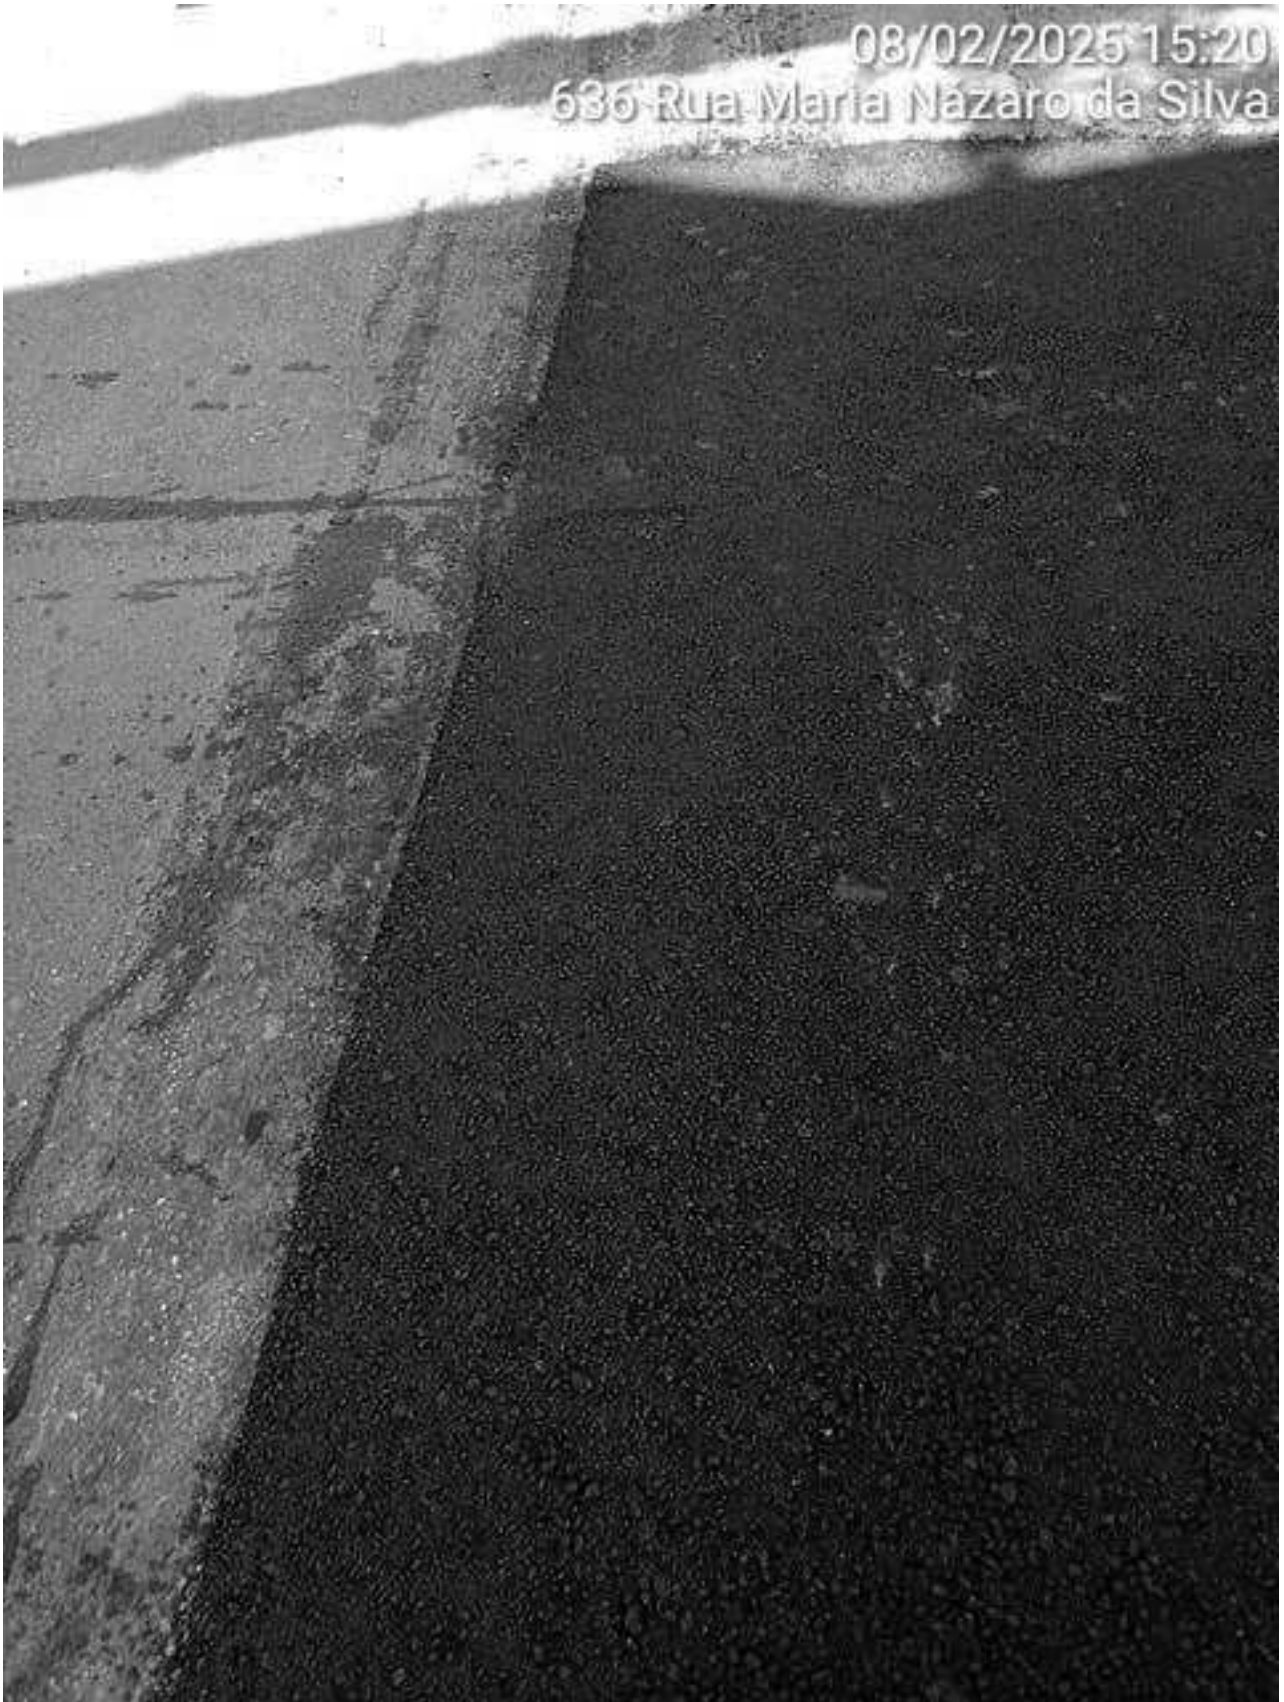
8 | ACABAMENTO → Irregularidade da via após caixa pronta: Item de OS Origem: 11201798 - (Foto Capturada Em: 10/02/25 22:32, Por: mxintadm)
