**PREFEITURA DO MUNICÍPIO DE SÃO PAULO**  
**GABINETE DO PREFEITO**  
**OFÍCIO AO LEGISLATIVO**

**Ofício ATL SEI nº 119733272**

Reportando-me ao Ofício acima referenciado, em atenção à Indicação do Vereador André Santos, encaminho-lhe cópia das informações prestadas pelo Departamento de Zeladoria Urbana, vinculado à Secretaria Municipal das Subprefeituras - SMSUB/DZU, a respeito da solicitação de serviço de tapa-buraco na Rua Xavier da Silva Ferrão, nº 16 ao 469 - Sítio Morro Grande.

TAPA BURACO CONSERVACAO PAVIMENTO

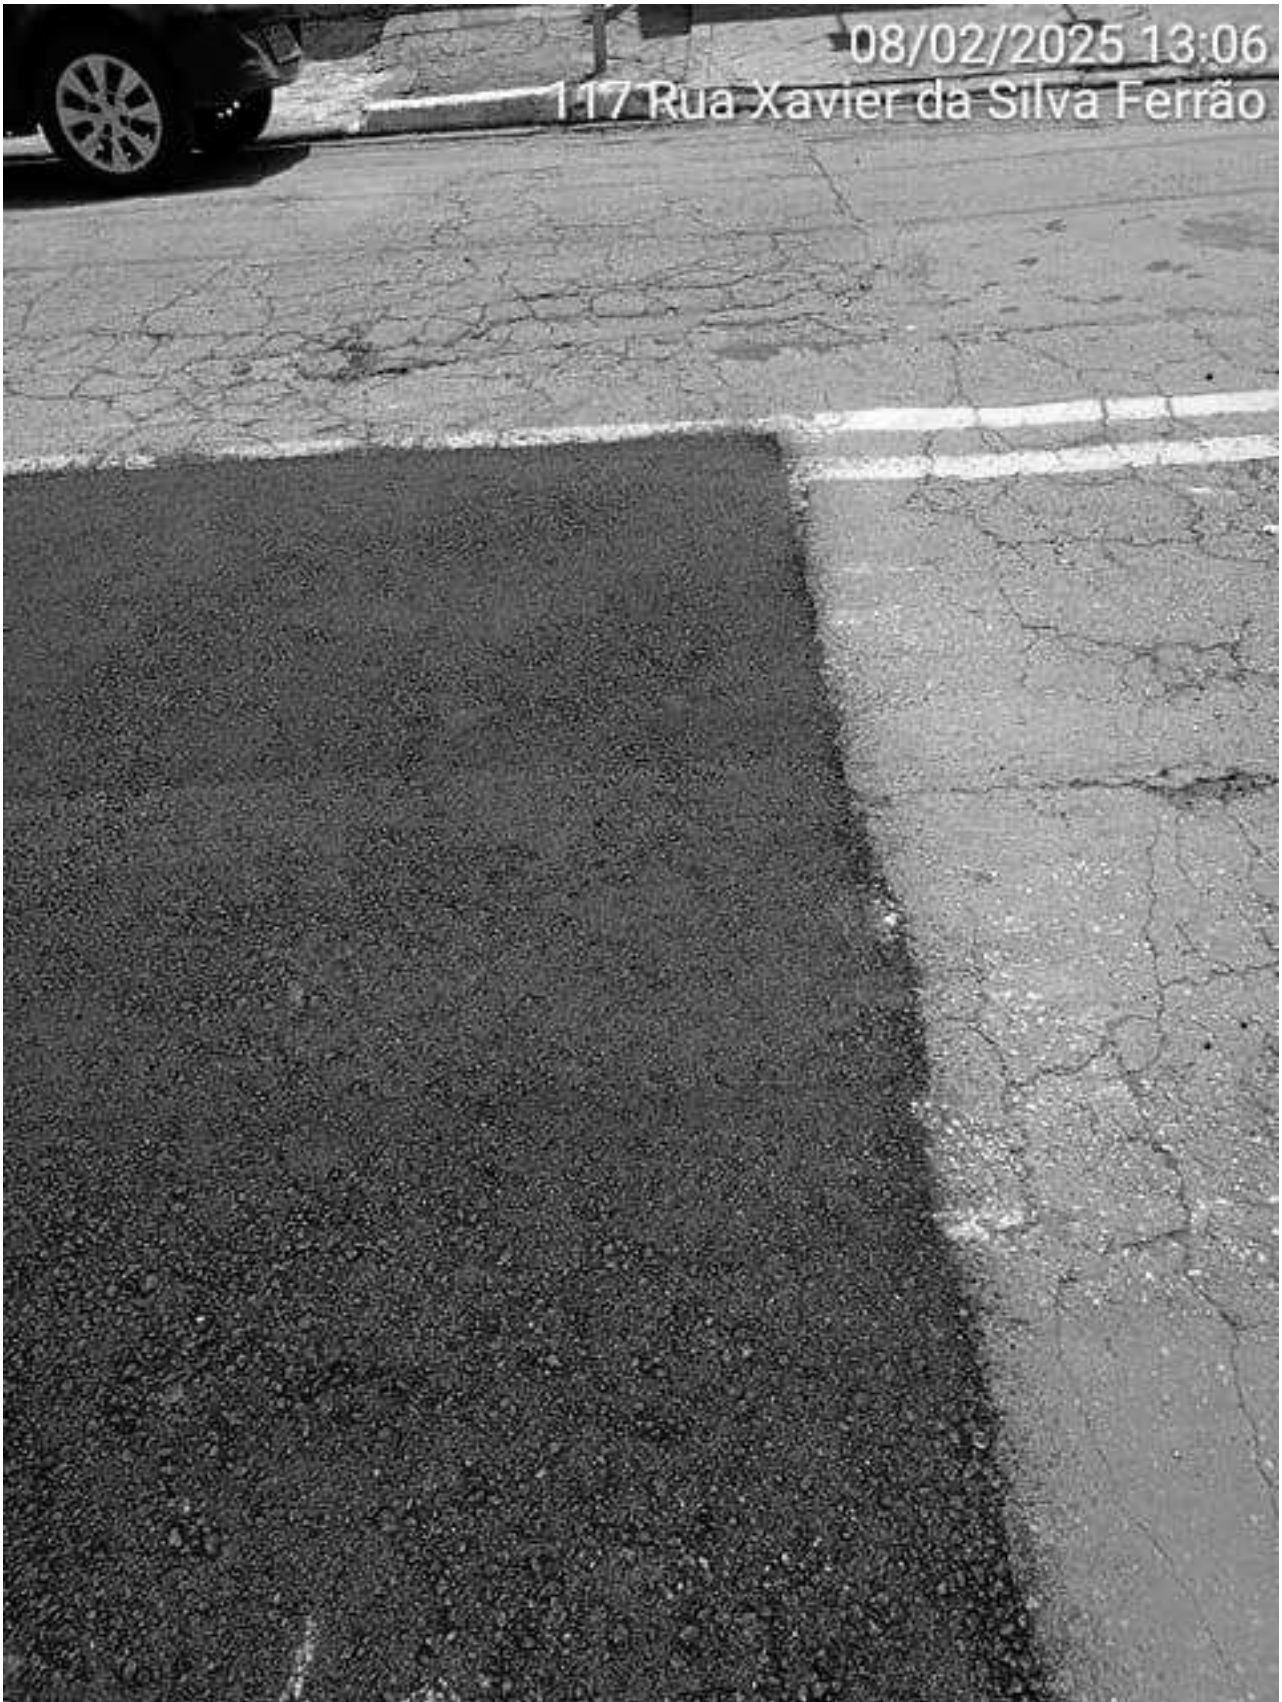
5 | ACABAMENTO → Irregularidade da via após caixa pronta: Item de OS APLICAÇÃO DE MASSA Origem: 11195535 - (Foto Capturada Em: 10/02/25 22:16, Por: mxintadm)

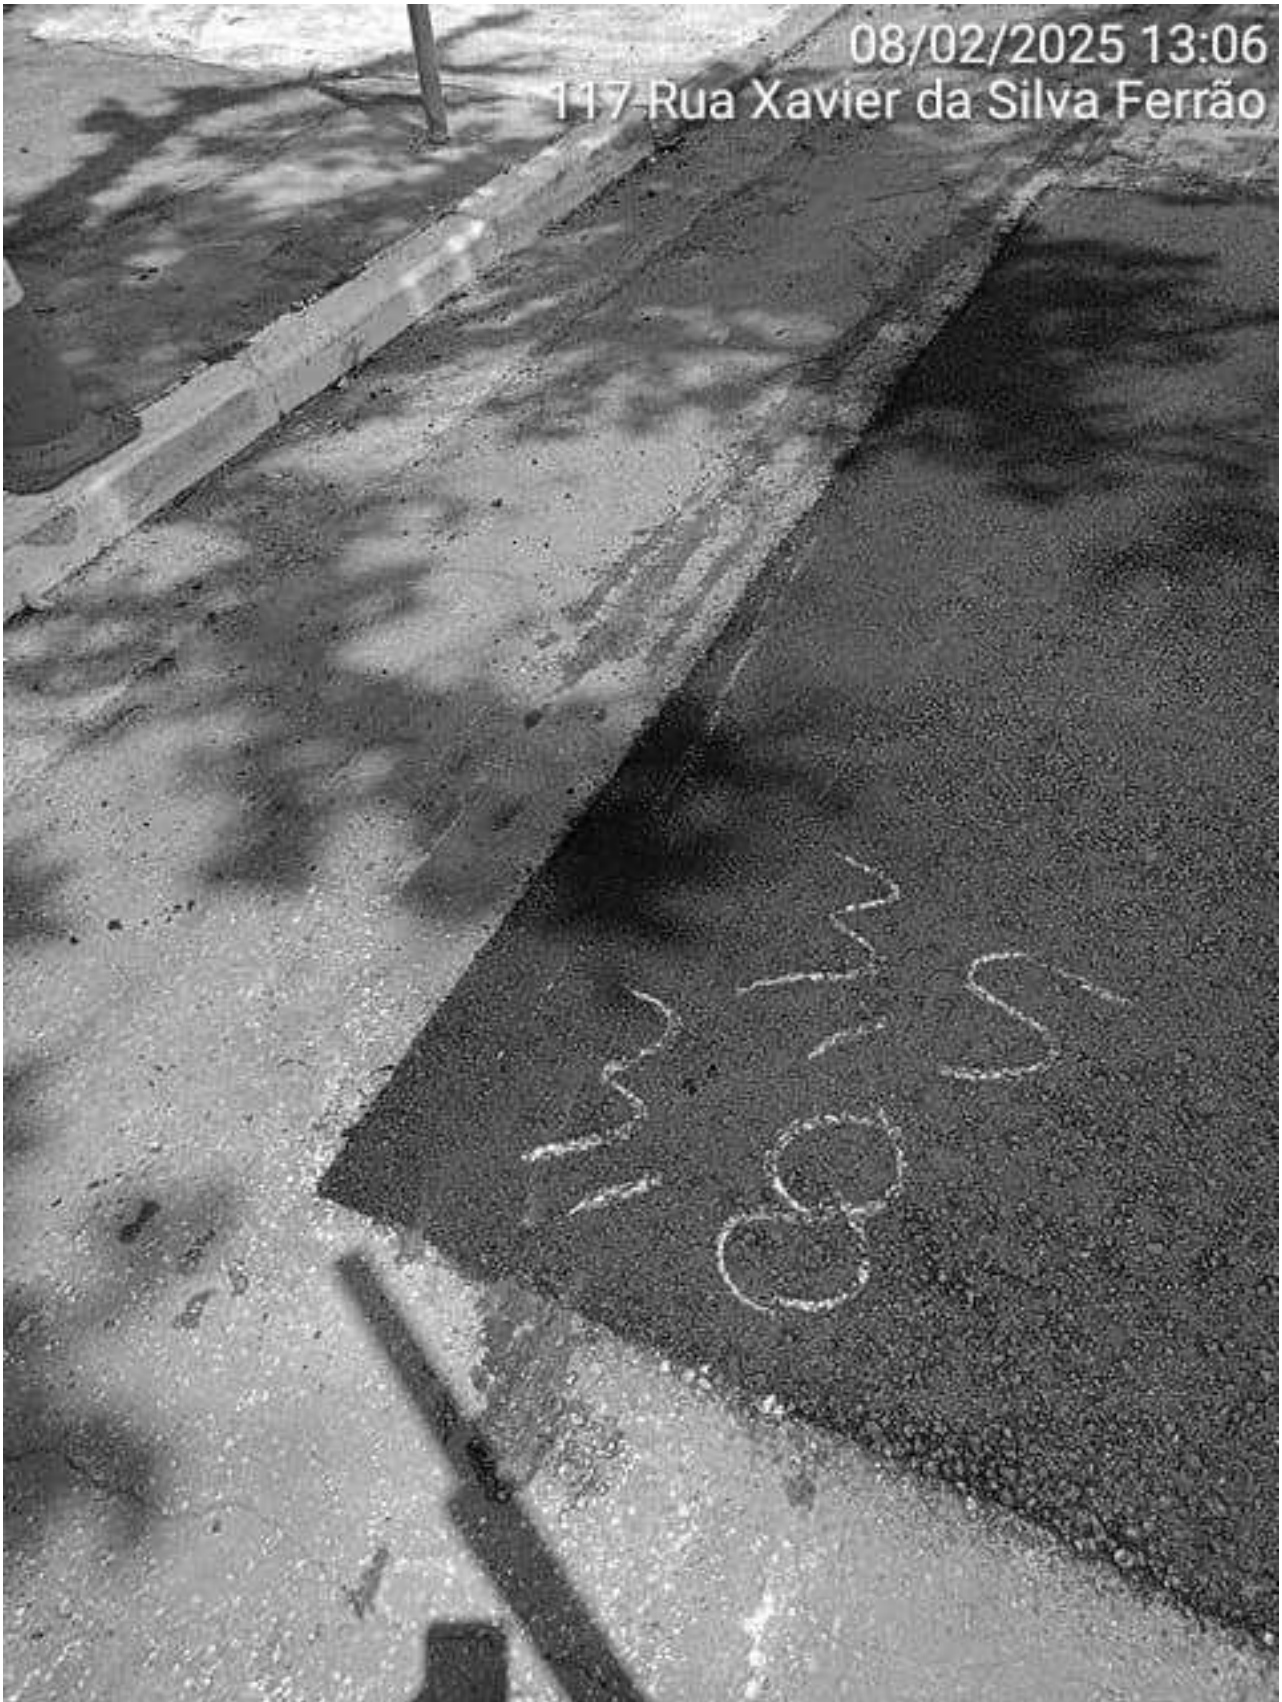
6 | ACABAMENTO → Irregularidade da via após caixa pronta: Item de OS APLICAÇÃO DE MASSA Origem: 11195535 - (Foto Capturada Em: 10/02/25 22:16, Por: mxintadm)
