**ASSUNTO: SOLICITAÇÃO DE TROCA DE POSTE**

**Referência: Rua dos Buritis, 825 - Jardim Oriental - Jabaquara**

## Laudo de Vistoria Técnica

### ASSUNTO: Análise de inclinação de poste e sua relação com galerias de águas pluviais

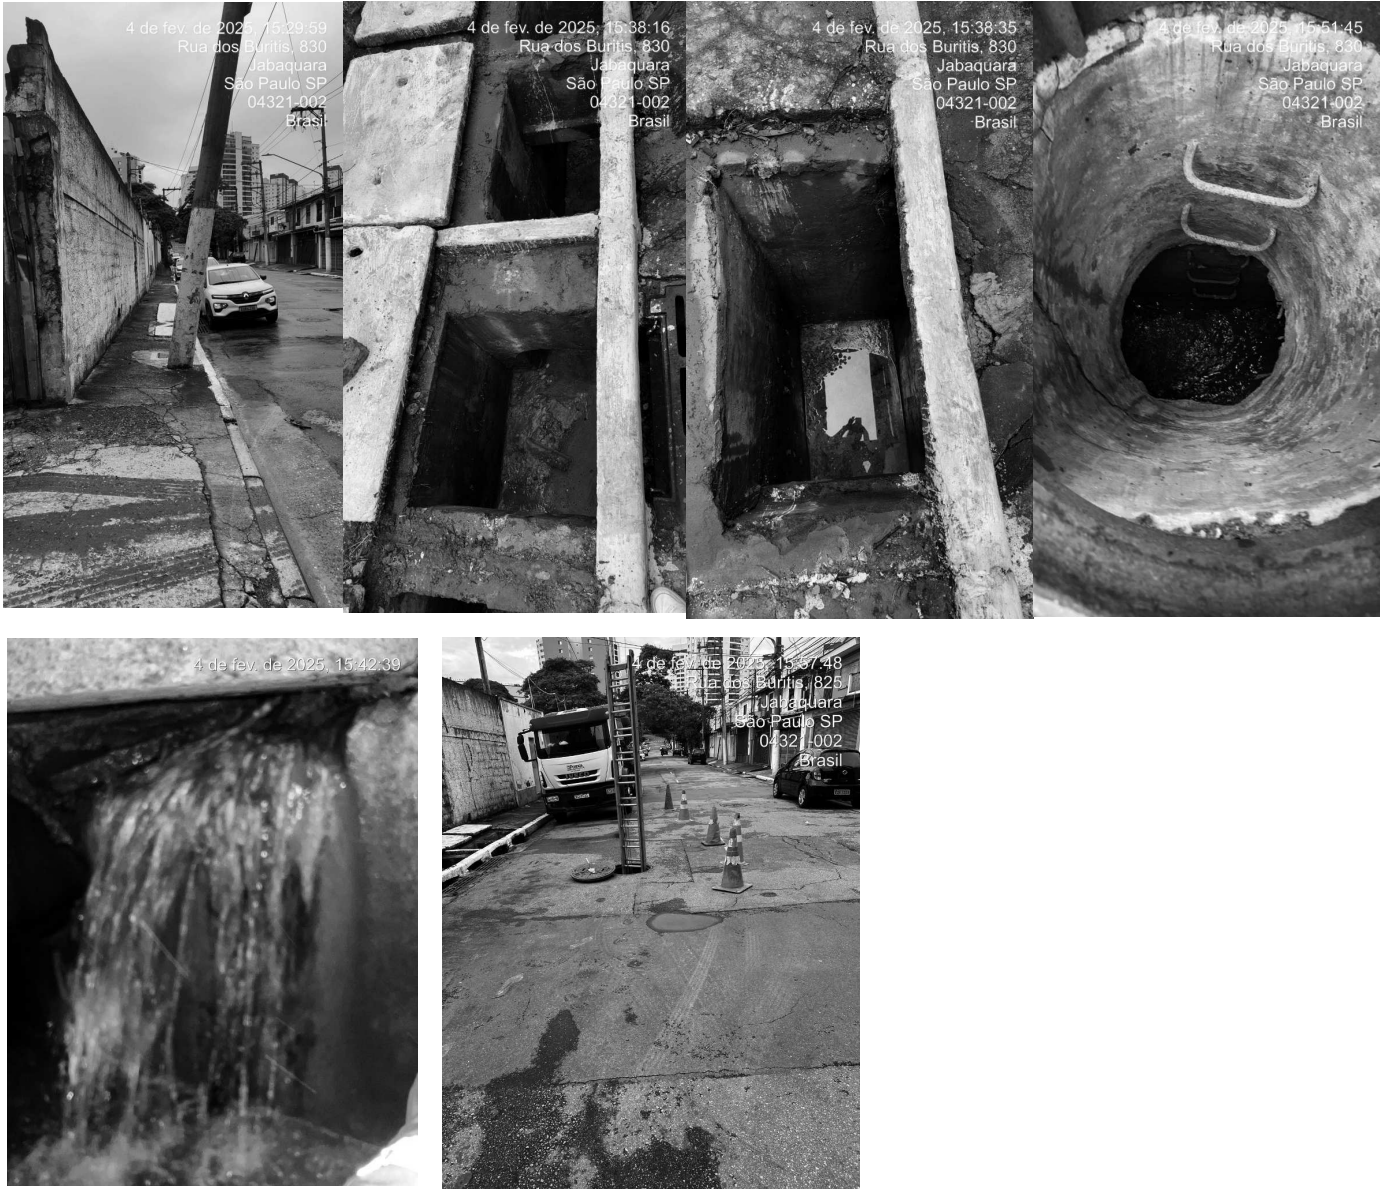
## 6. IMAGENS:

- Não foram encontradas evidências de erosão ou rebaixamento do solo ao redor da base do poste que pudessem indicar impacto das galerias de águas pluviais.
- As galerias de águas pluviais estão localizadas a uma distância de 2m do poste, sem sinais de infiltração ou desestabilização estrutural.
- Foi identificado um vazamento grande de esgoto nas proximidades, o que pode estar contribuindo para o rebaixamento do solo e a inclinação do poste.
- A inclinação do poste pode estar relacionada a outros fatores, como impacto veicular, movimentação natural do solo ou acomodação estrutural ao longo do tempo.

Com base nos dados coletados e na análise realizada, não há indícios de que a inclinação do poste esteja diretamente relacionada à presença ou influência das galerias de águas pluviais. No entanto, foi identificado um vazamento significativo de esgoto nas

proximidades, que pode estar contribuindo para o rebaixamento do solo e consequente inclinação do poste. Recomenda-se monitoramento periódico para avaliação de possíveis alterações futuras e, se necessário, medidas corretivas.
