**Ofício ATL SEI nº 127113371**

TAPA BURACO CONSERVACAO PAVIMENTO

Ordem de Serviço: 11725143   Relatado Em: 10/04/25 15:42   Relatado Por: MAXADMIN   Status: FECHAR   Data do Status: 28/04/25 20:33   Dias: 18   Subprefeitura: FO

**ASSUNTO:** Ofício SGP-23 nº 730/2025 - Indicação nº 227/2025. Solicitação de tapa-buraco na Rua Paulo Garcia Aquiline, nº 423.

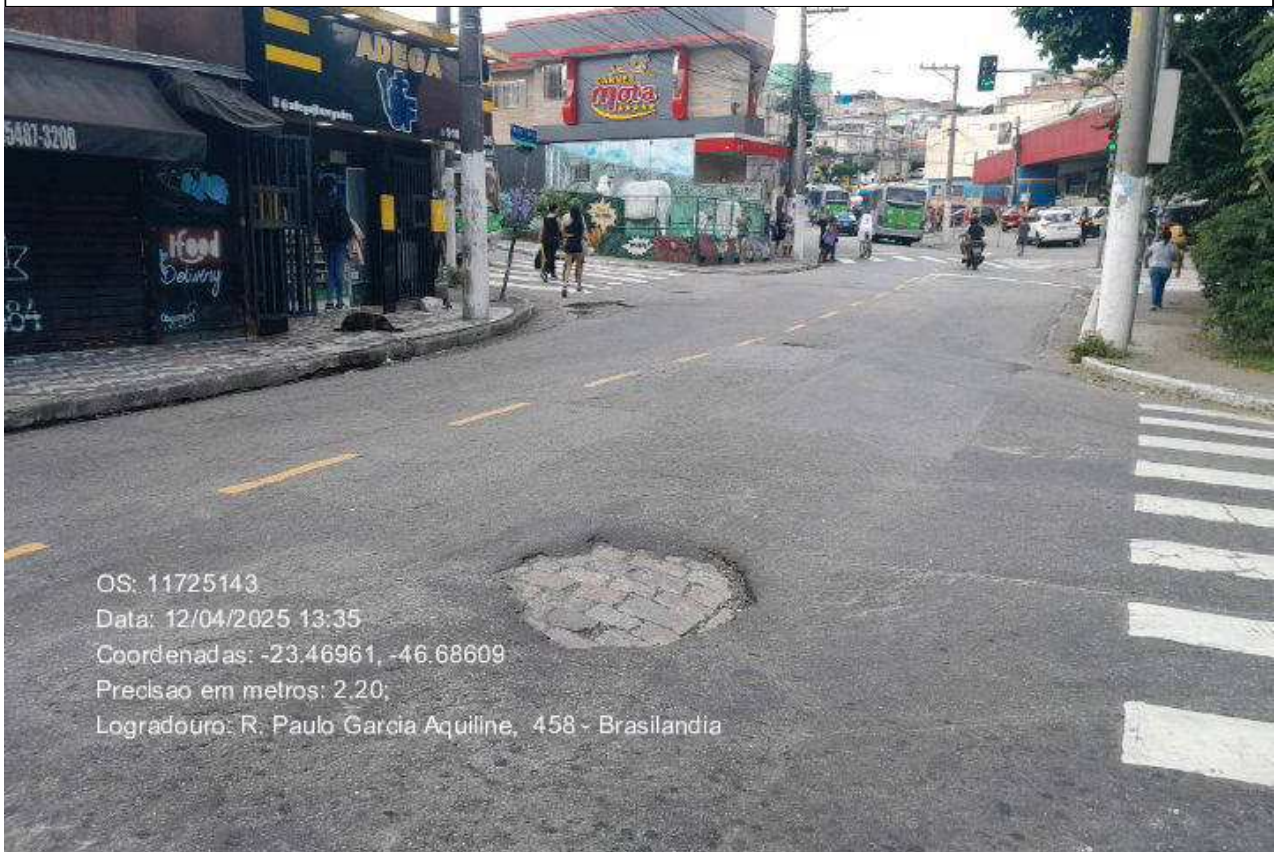
**1 | OS TAPA BURACO CONSERVACAO PAVIMENTO Origem: 11725143 - (Foto Capturada Em: 12/04/25 13:35, Por: GUSTAVO DOS SANTOS NUNES SILVA)**

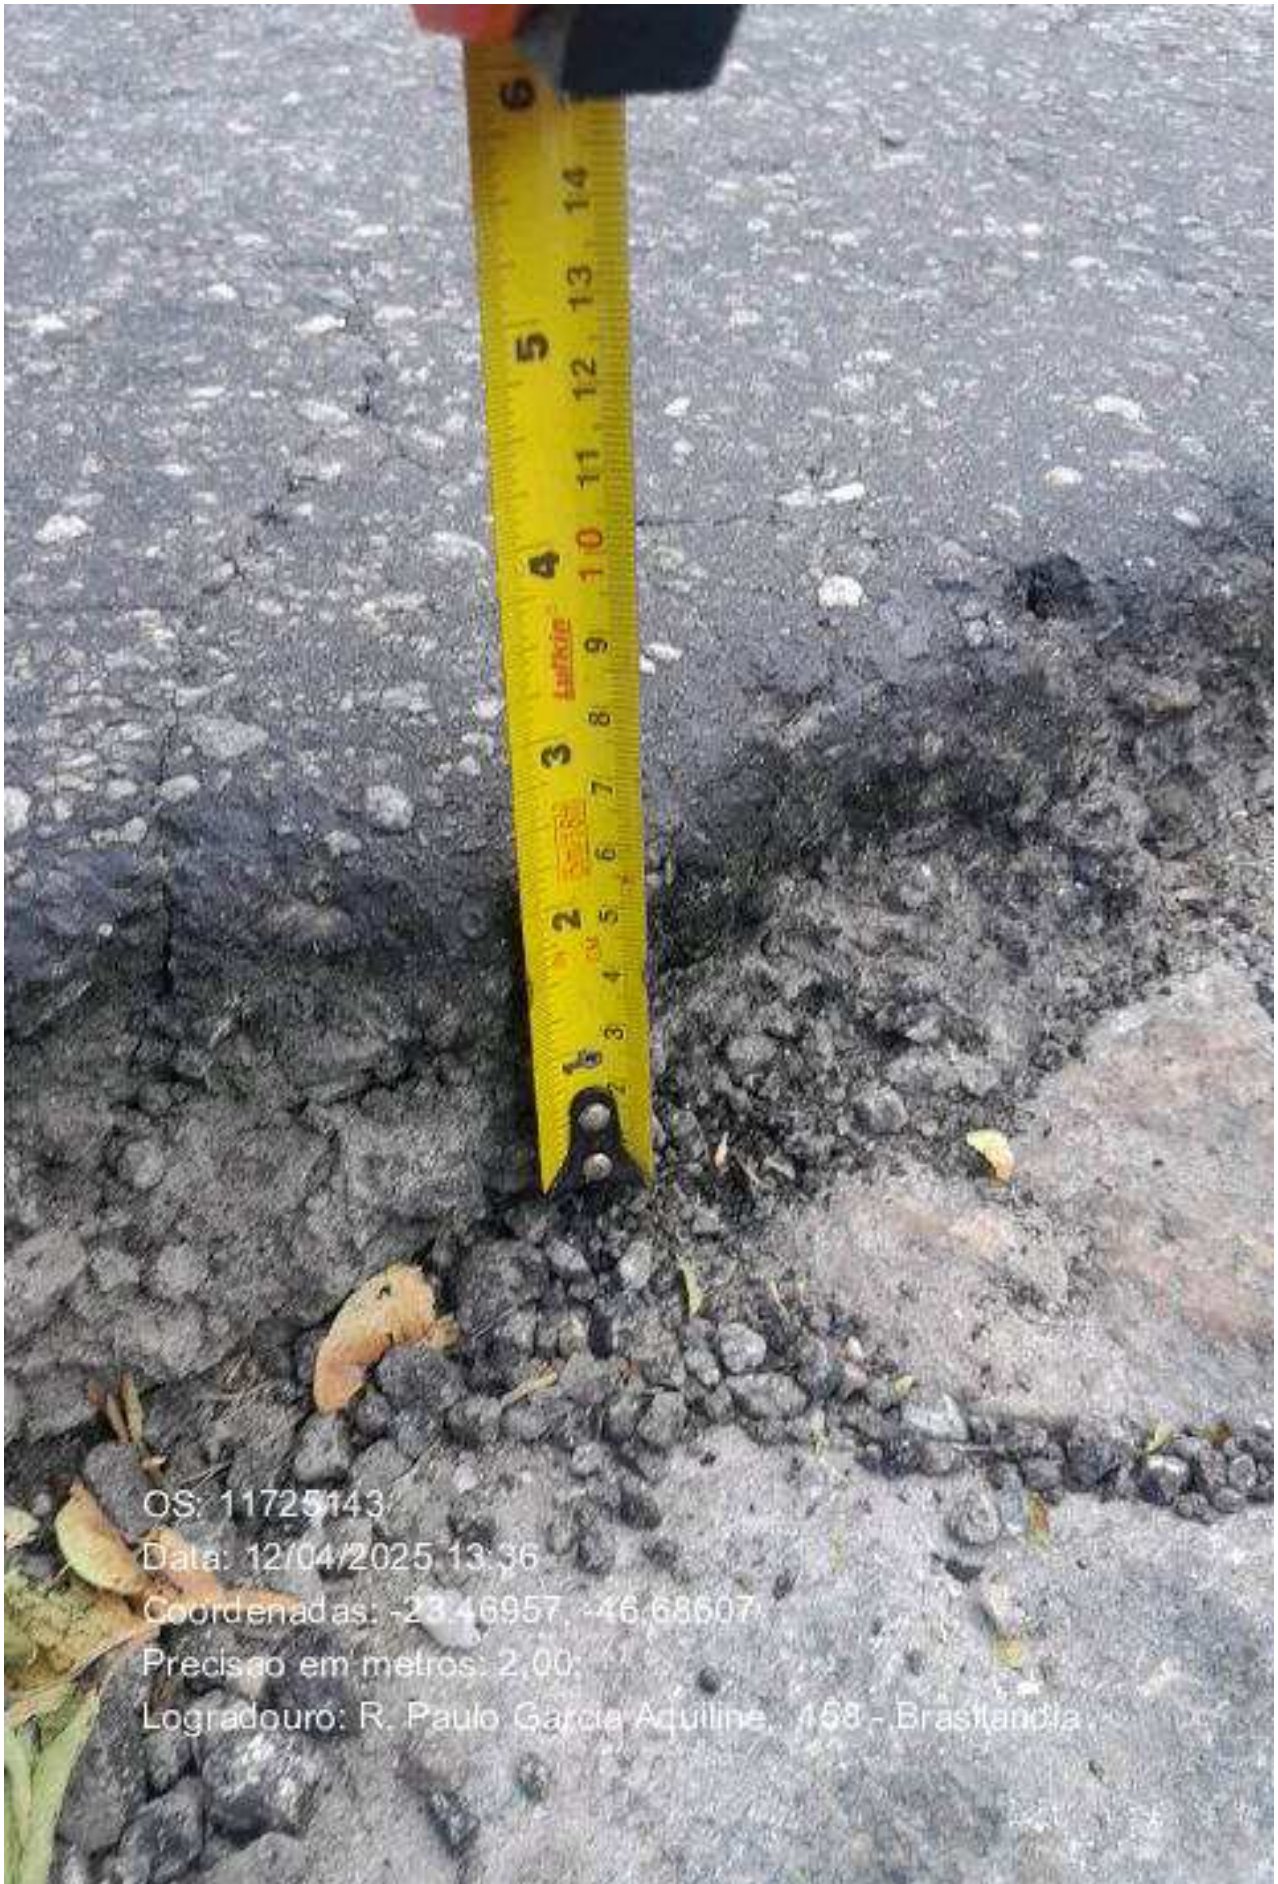
**2 | OS TAPA BURACO CONSERVACAO PAVIMENTO Origem: 11725143 - (Foto Capturada Em: 12/04/25 13:36, Por: GUSTAVO DOS SANTOS NUNES SILVA)**

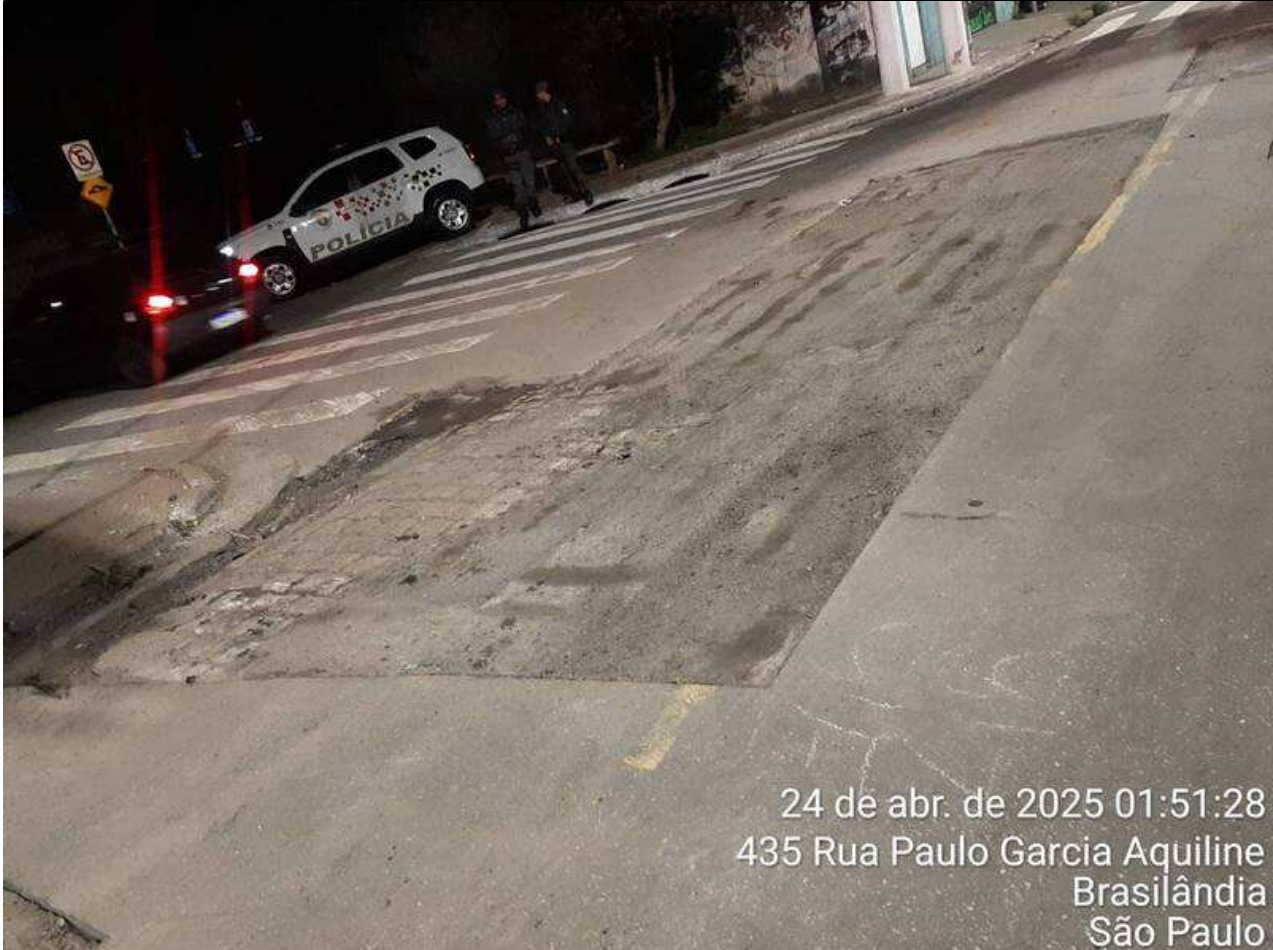
1 | COMPACTAÇÃO → Base: Item de OS APLICAÇÃO DE MASSA Origem: 11900485 - (Foto Capturada Em: 24/04/25 15:05, Por: mxintadm)

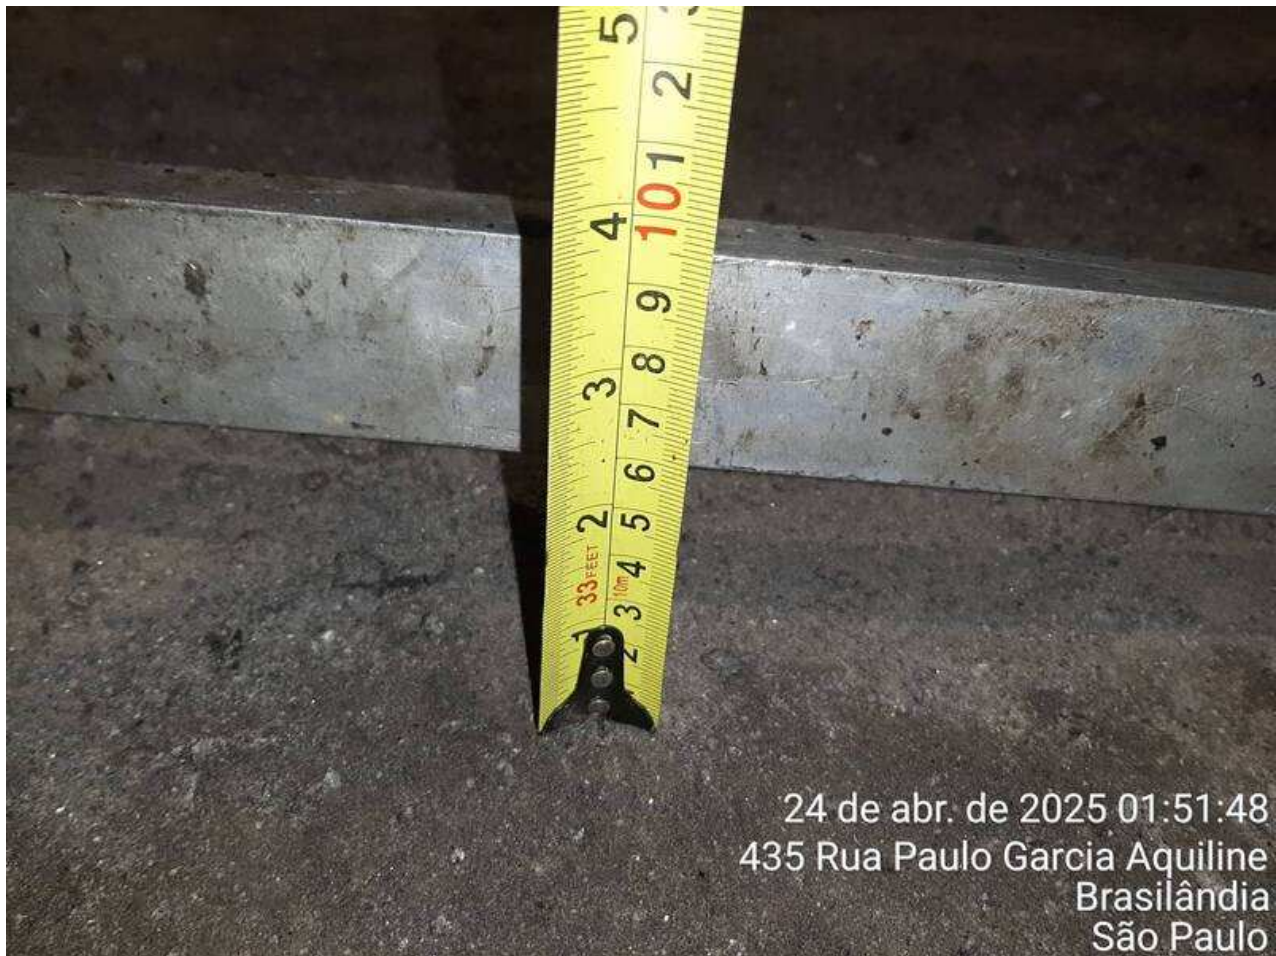
2 | PROFUNDIDADE → Registro da profundidade mais funda da caixa com uso da trena: Item de OS APLICAÇÃO DE MASSA Origem: 11900485 - (Foto Capturada Em: 24/04/25 15:05, Por: mxintadm)

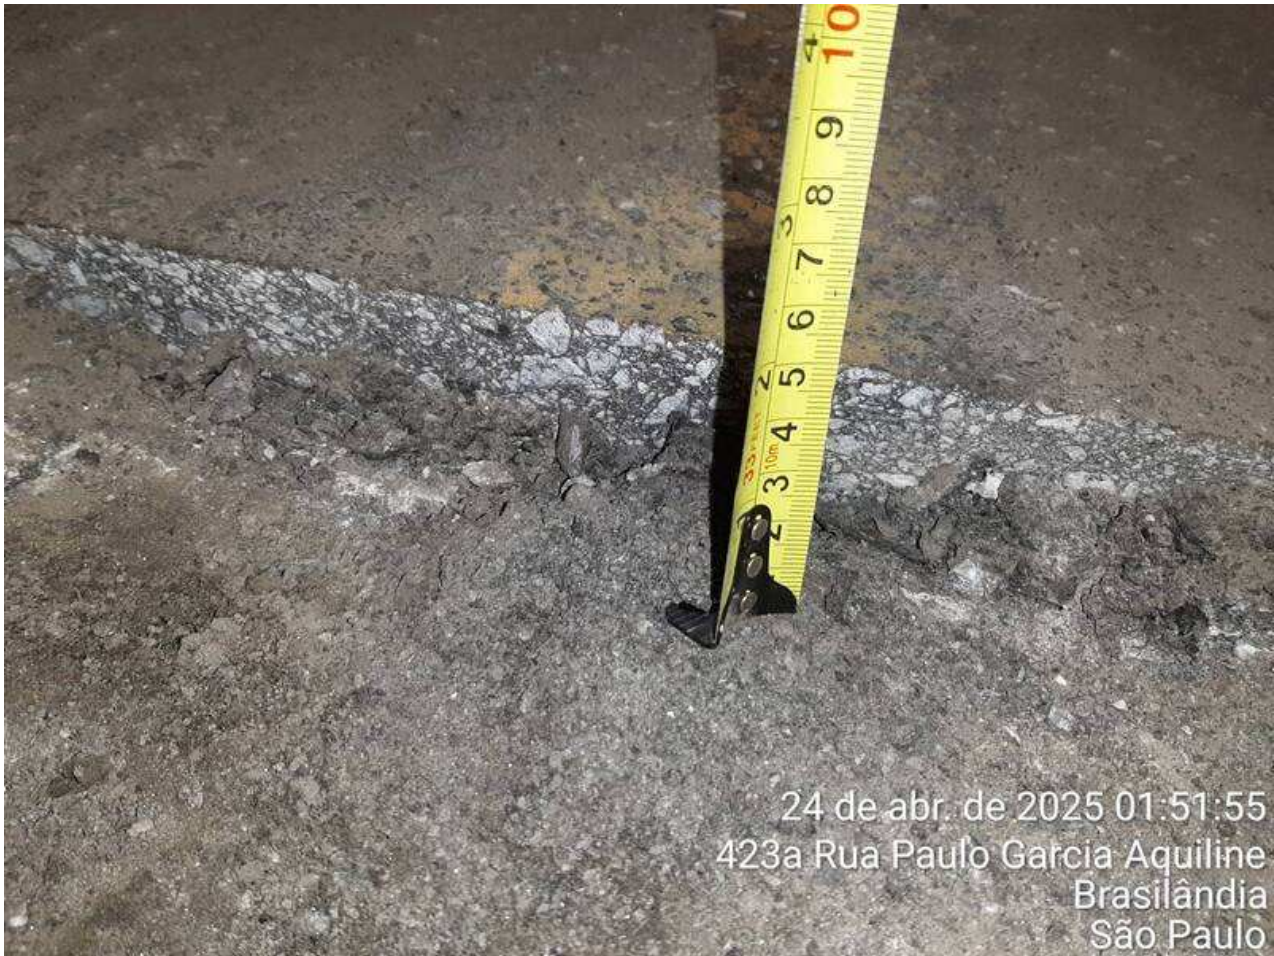
3 | **PROFUNDIDADE** → Registro da profundidade mais rasa da caixa com uso da trena: Item de OS **APLICAÇÃO DE MASSA** Origem: 11900485 - (Foto Capturada Em: 24/04/25 15:05, Por: mxintadm)

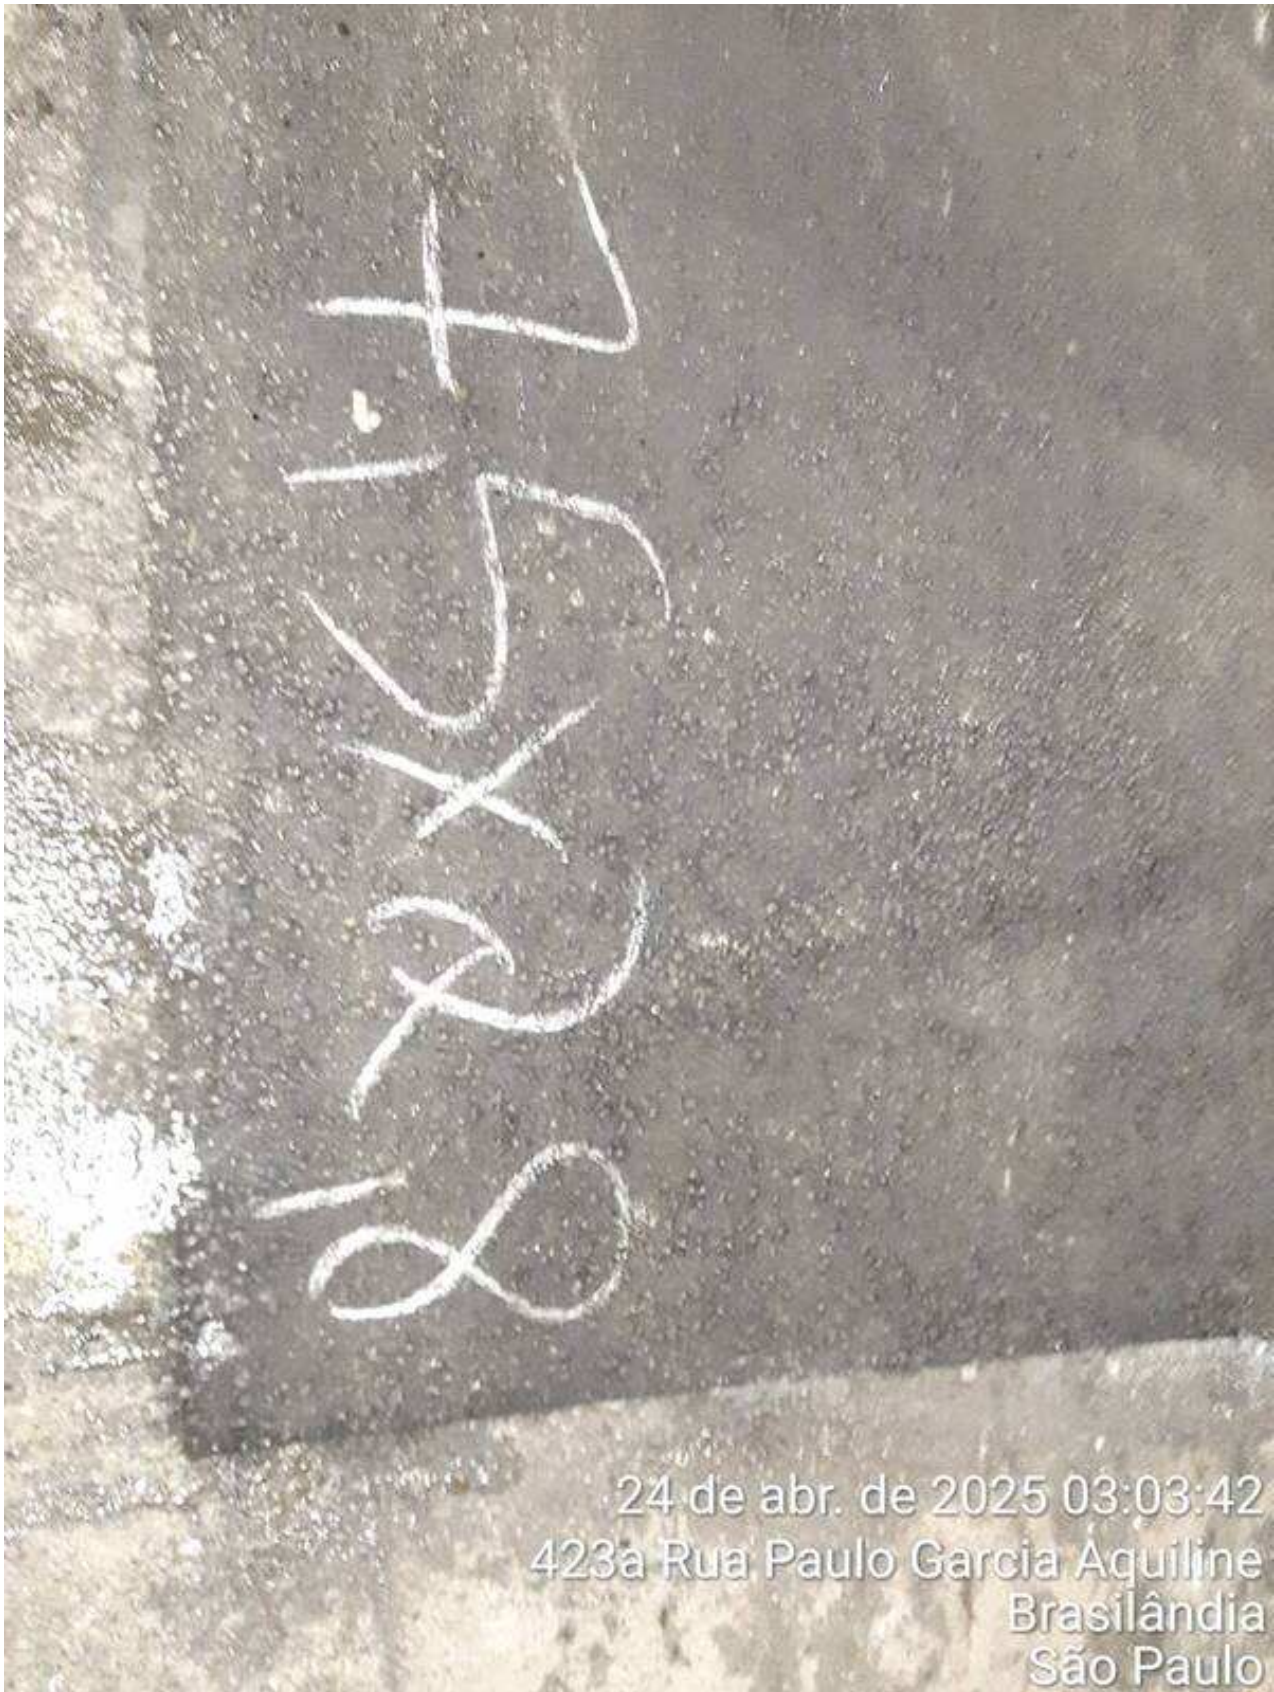
6 | **ACABAMENTO** → Irregularidade da via após caixa pronta: Item de OS APLICAÇÃO DE MASSA Origem: 11900485 - (Foto Capturada Em: 24/04/25 15:06, Por: mxintadm)

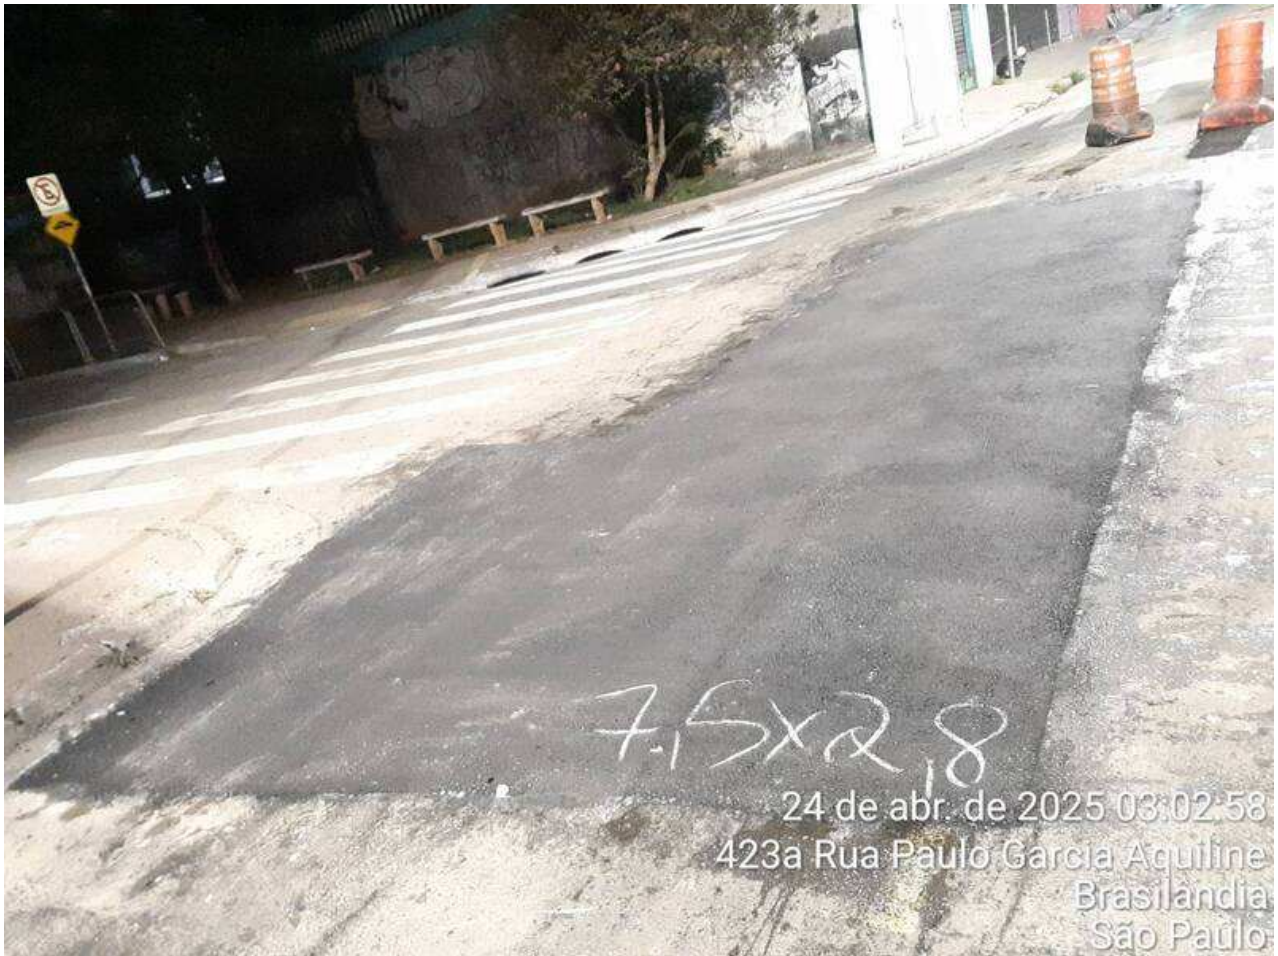
11 | **ACABAMENTO** → Nível com régua após caixa pronta: Item de OS **APLICAÇÃO DE MASSA** Origem: 11900485 - (Foto Capturada Em: 24/04/25 15:06, Por: mxintadm)

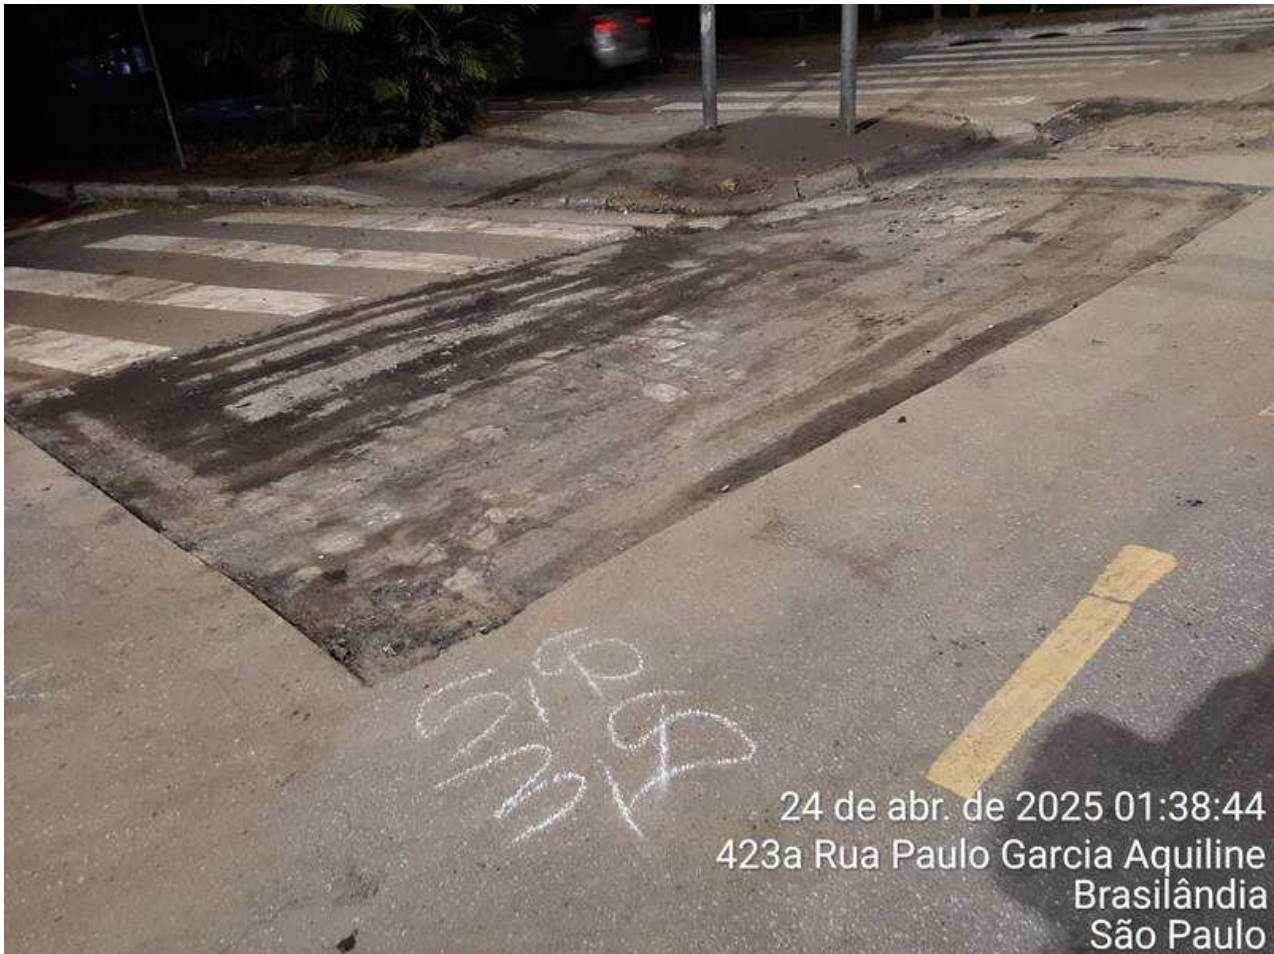
| 1 COMPACTAÇÃO → Base: Item de OS Origem: 11764469 - (Foto Capturada Em: 24/04/25 14:56, Por: mxintadm) |

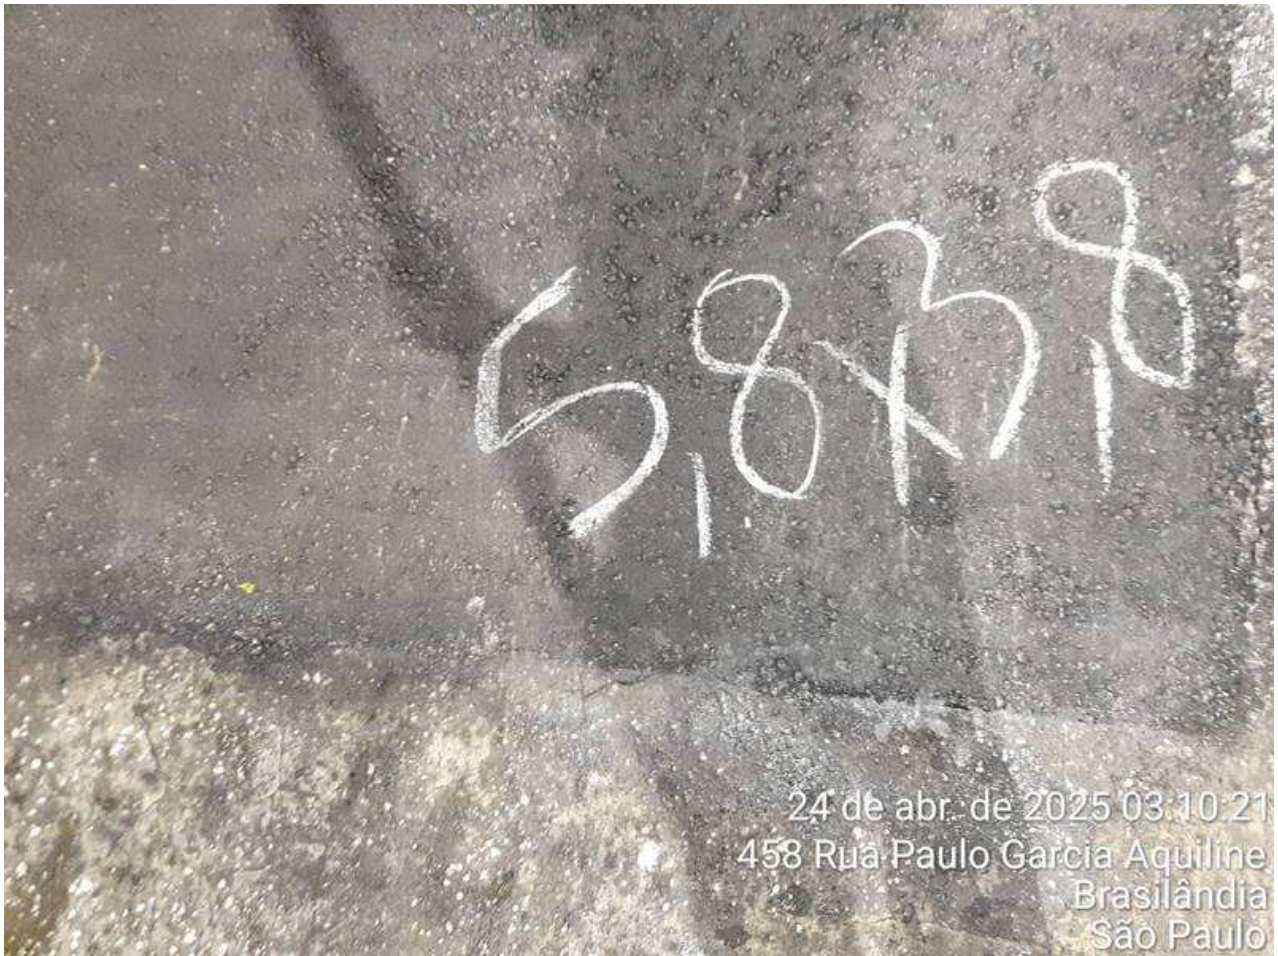
6 | **ACABAMENTO** → Irregularidade da via após caixa pronta: Item de OS **Origem: 11764469** - (Foto Capturada Em: 24/04/25 14:57, Por: mxintadm)

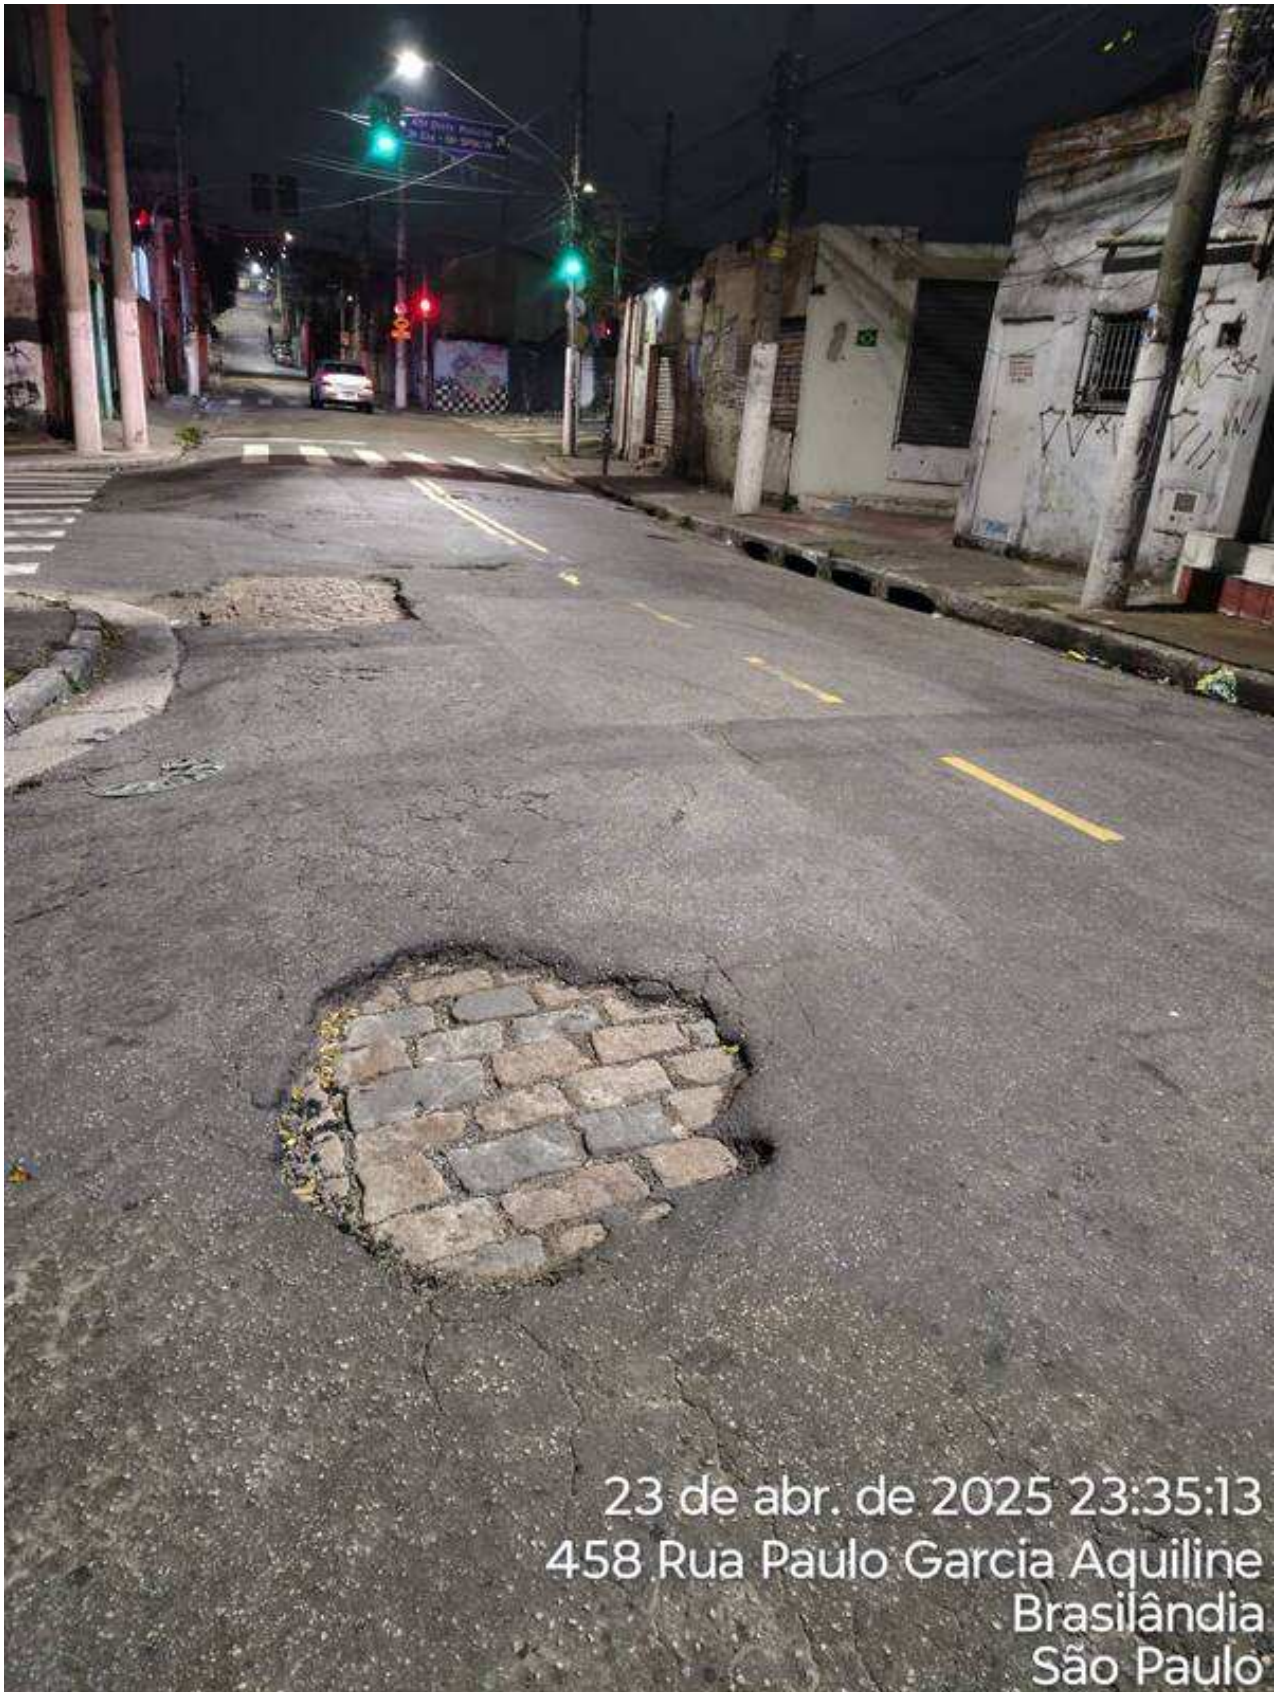
| 1 Inspeção: Item de OS Origem: 11764468 - (Foto Capturada Em: 24/04/25 11:29, Por: mxintadm) |

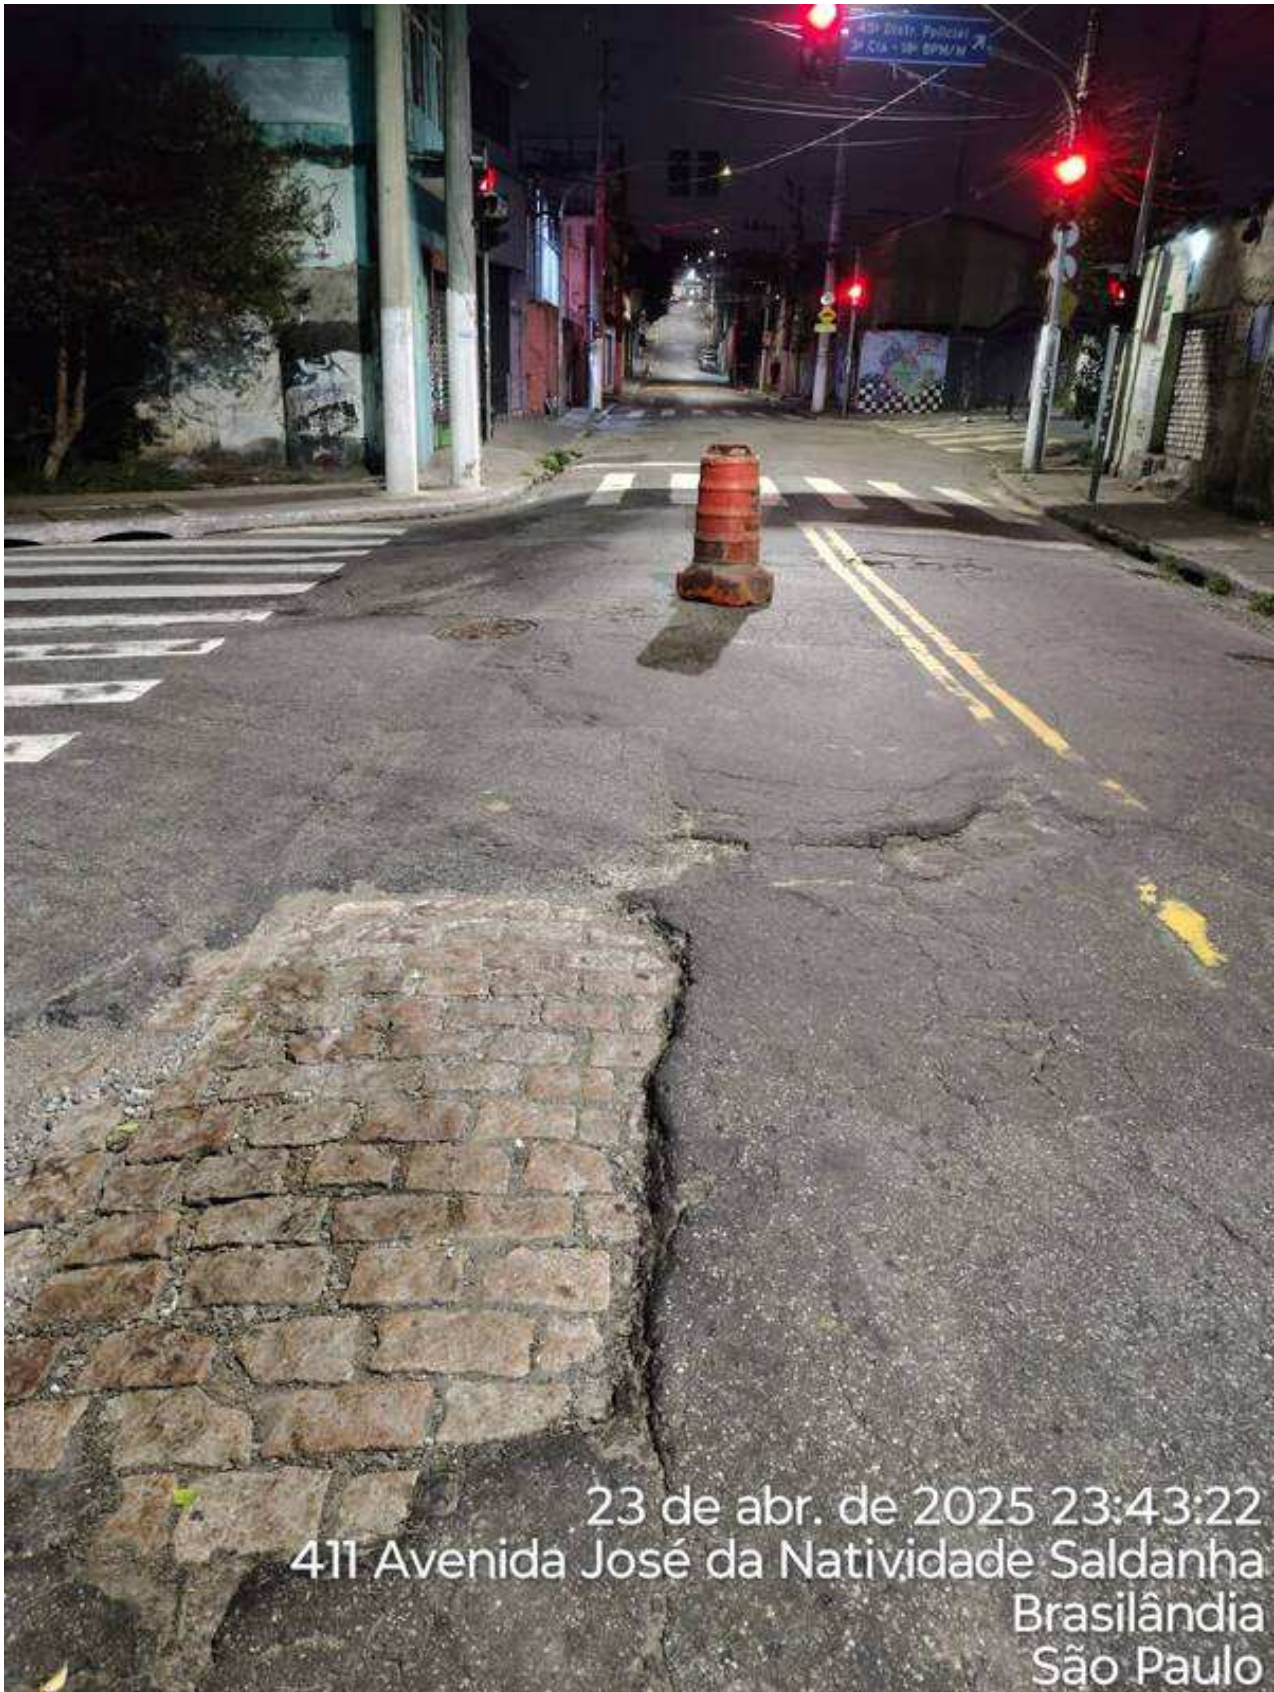
| 1 Inspeção: Item de OS Origem: 11900484 - (Foto Capturada Em: 24/04/25 11:30, Por: mxintadm) |
