**PREFEITURA DE  
SÃO PAULO**  
**GABINETE DO PREFEITO**  
**OFÍCIO AO LEGISLATIVO**

**Assunto:** OFICIO SGP23 nº 722/2025 - Praça Santo Epifânio

**ASSUNTO:** Ofício SGP-23 nº 722/2025 - Indicação nº 220/2025. Solicitação ação coordenada na Praça Santo Epifânio, popularmente conhecida como Mata do Boturoca, conforme especifica.

**Relatório Árvores Afetadas – RAA 25020**

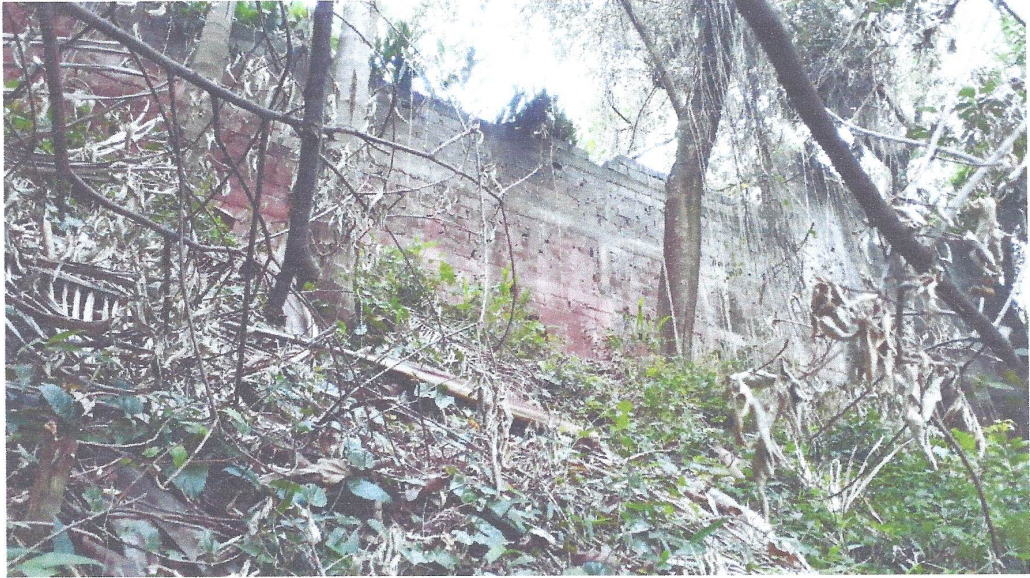
(imagem A) Vista do muro de arrimo com problema de contenção.

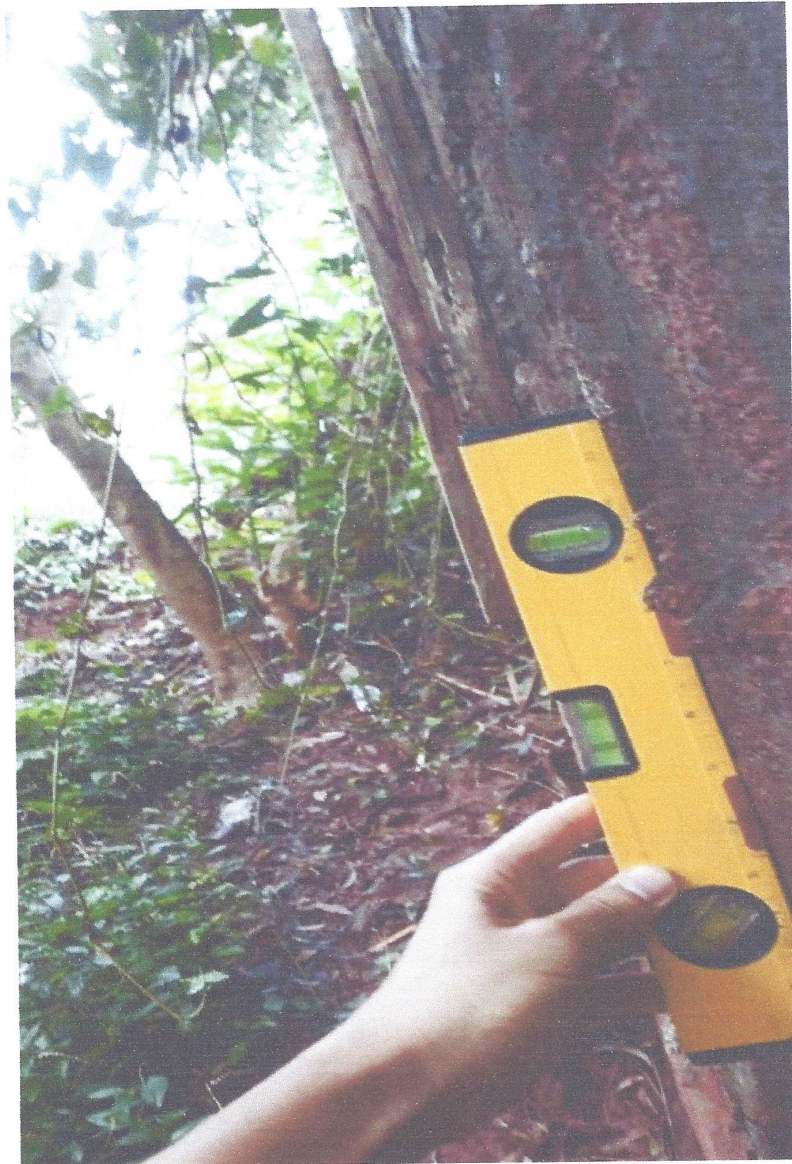
(imagem B) Vista lateral do muro de arrimo denotando inclinação.

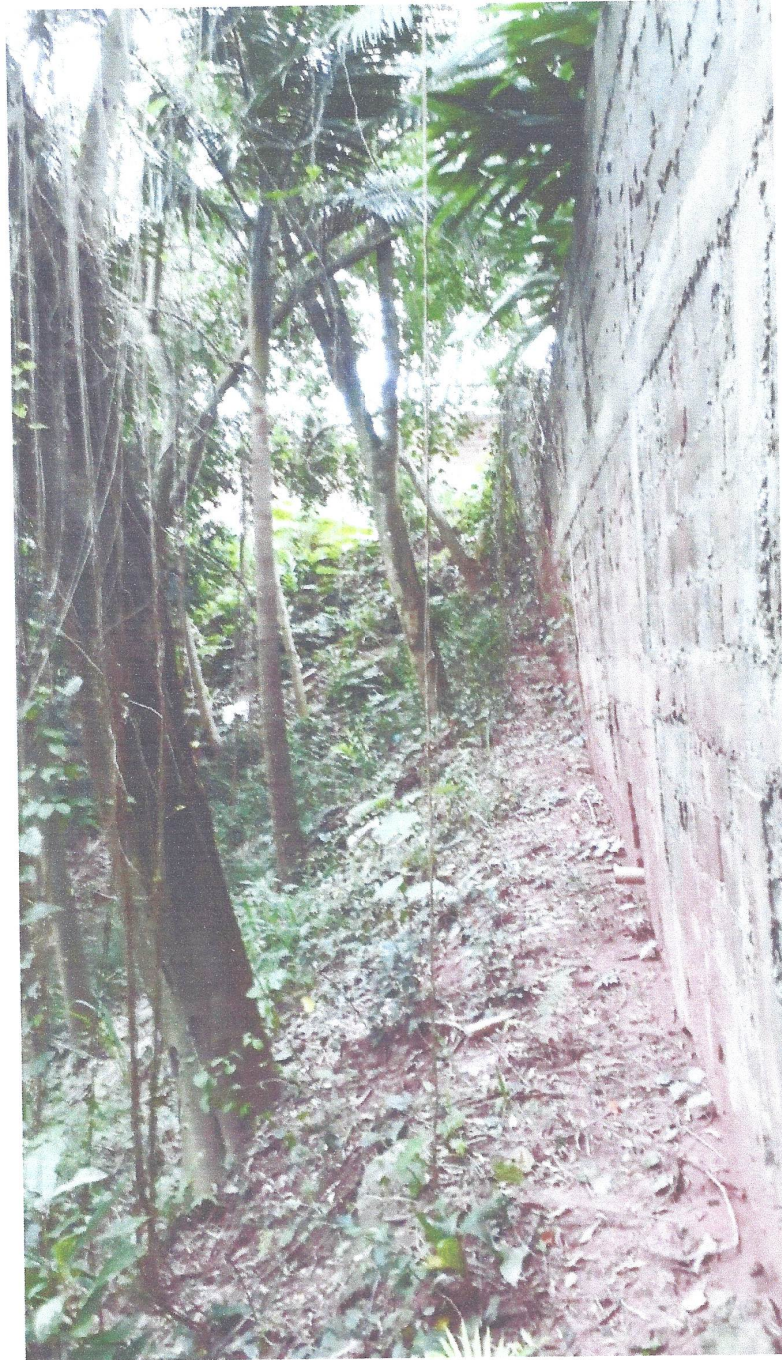
(imagem C) Vista lateral do muro denotando inclinação.

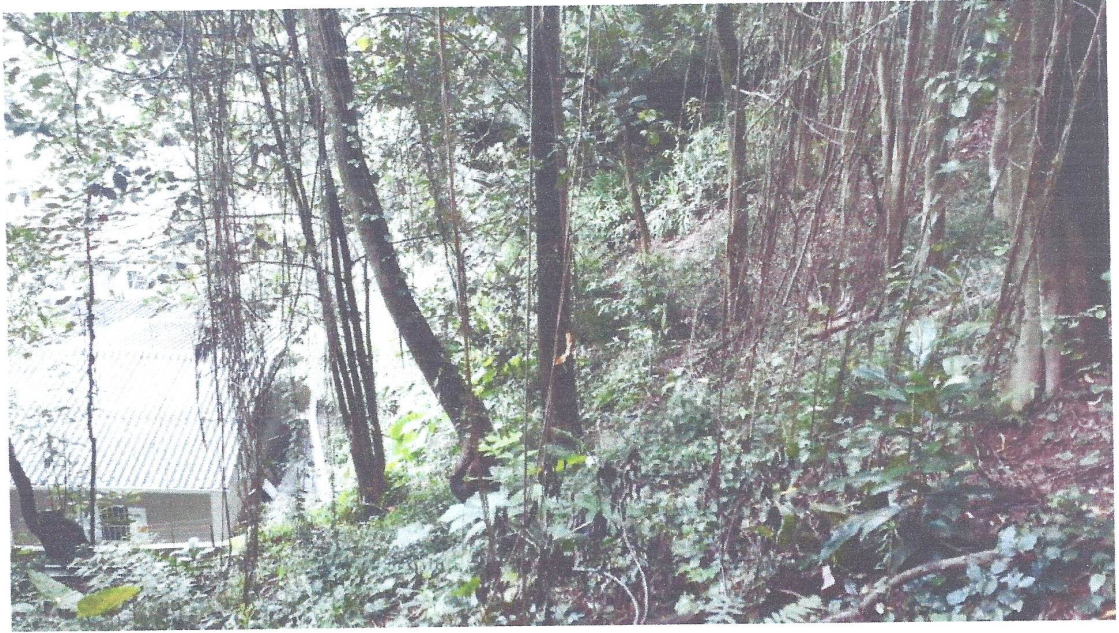
(imagem E) Residências sob risco de desmoronamento do muro de arrimo aterrado, construído em terreno particular (parte inferior esquerda)

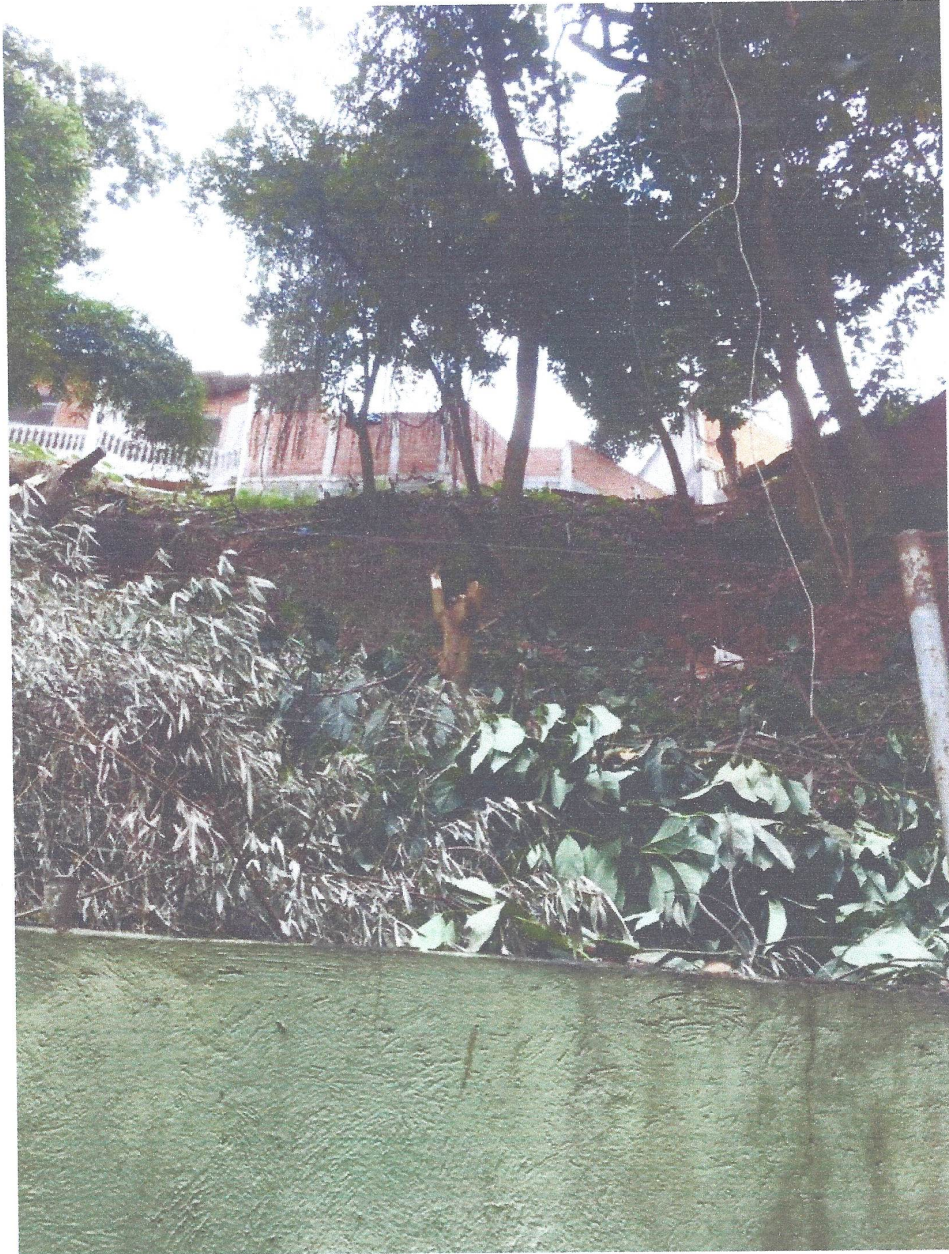
(imagem F) Junho de 2021: árvores cortadas, toda as áreas roçadas com o corte de toda a vegetação em crescimento, de porte intermediário e rasteira

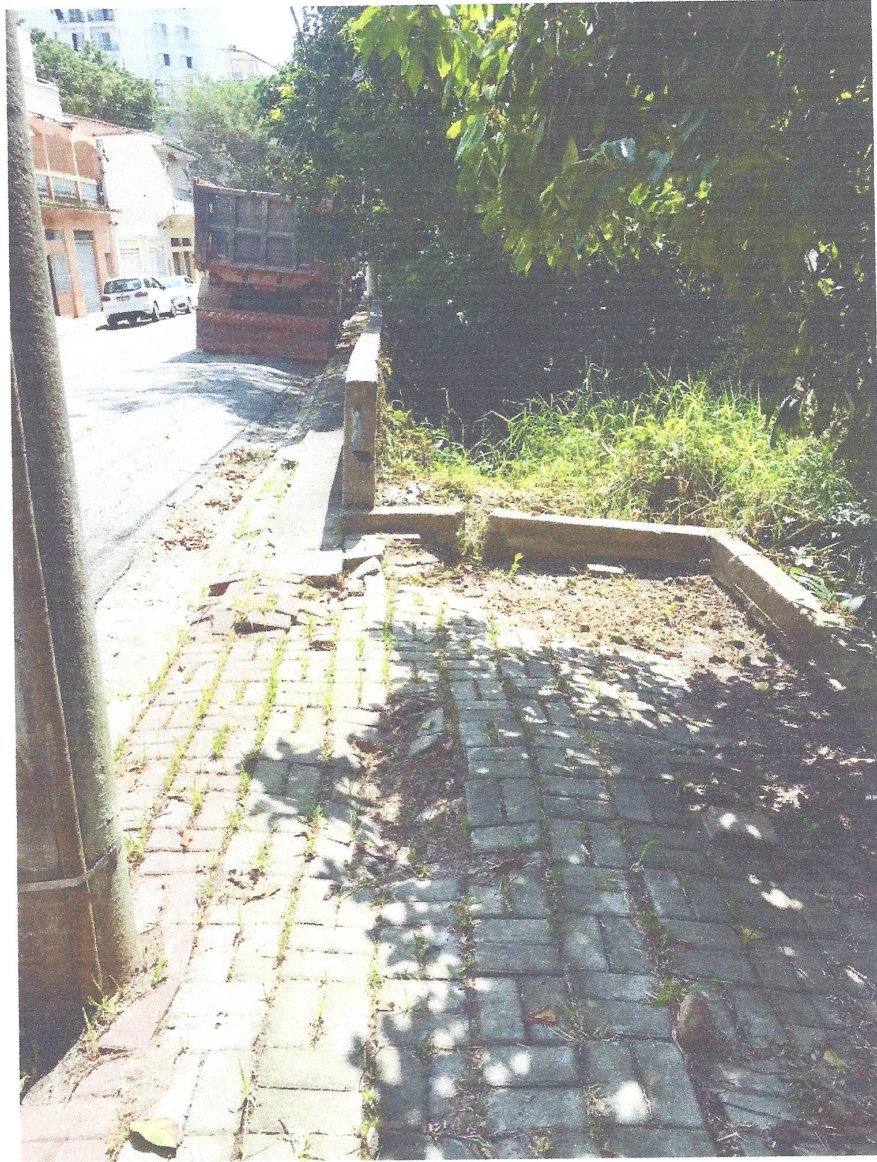
(imagem G) Afundamento da calçada e da via pública na parte superior da Praça Santo Epifânio.

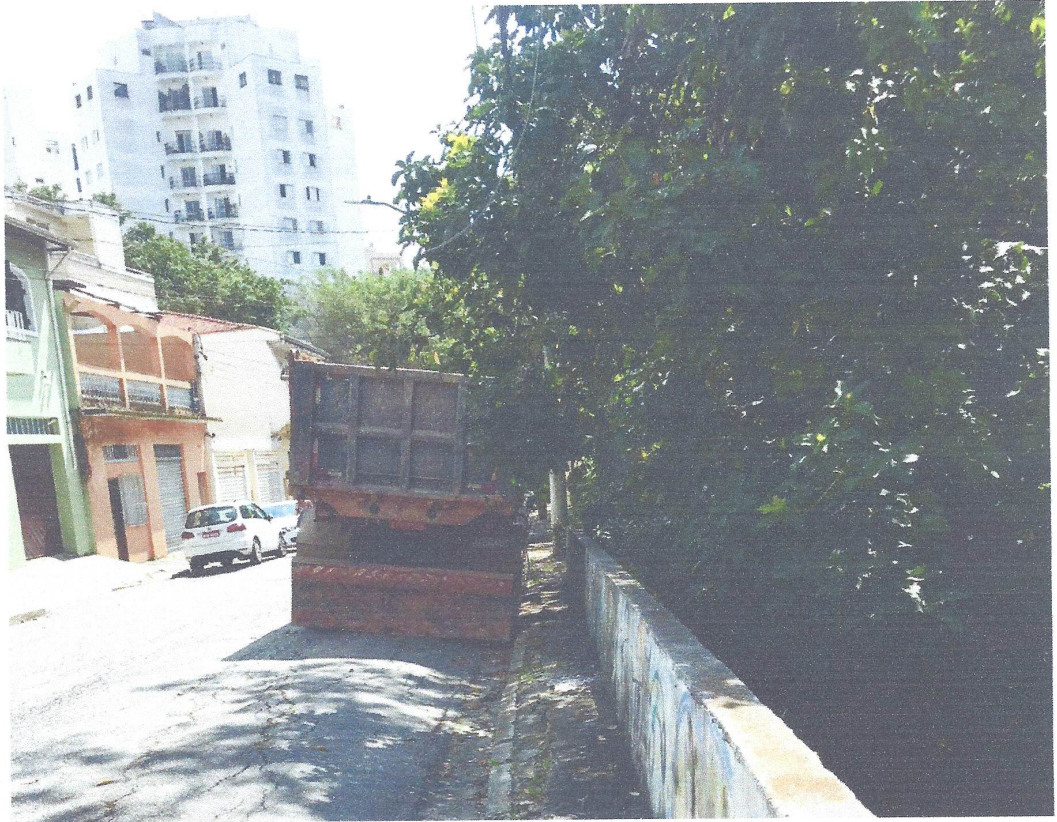
**(imagem H)** Local de estacionamento de caminhões pesados, tipo basculante onde está ocorrendo o afundamento da via pública e da calçada.

- ✓ Impedir que sejam estacionados veículos pesados, como caminhões no trecho de contenção da R. Santo Epifânio, com inserção de sinalização;
- ✓ Avaliação técnica da estabilidade do muro de contenção existente, assim como a necessidade de manutenção;
- ✓ Realizar a manutenção da calçada e da rua do topo da Praça Santo Epifânio, a fim de melhorar impermeabilização e evitar infiltrações de água;
- ✓ Averiguar a possibilidade de vazamentos de tubulações na base da contenção da Rua Praça Santo Epifânio, caso seja detectado vazamento, realizar manutenção;
- ✓ Realizar a limpeza do terreno e sinalizar para que não seja realizado descarte de resíduos na praça;
- ✓ Realizar a Manutenção preventiva da escadaria da praça e inserção de canaletas e escadas hidráulicas nas laterais da escadaria para evitar desenvolvimento de processos erosivos.

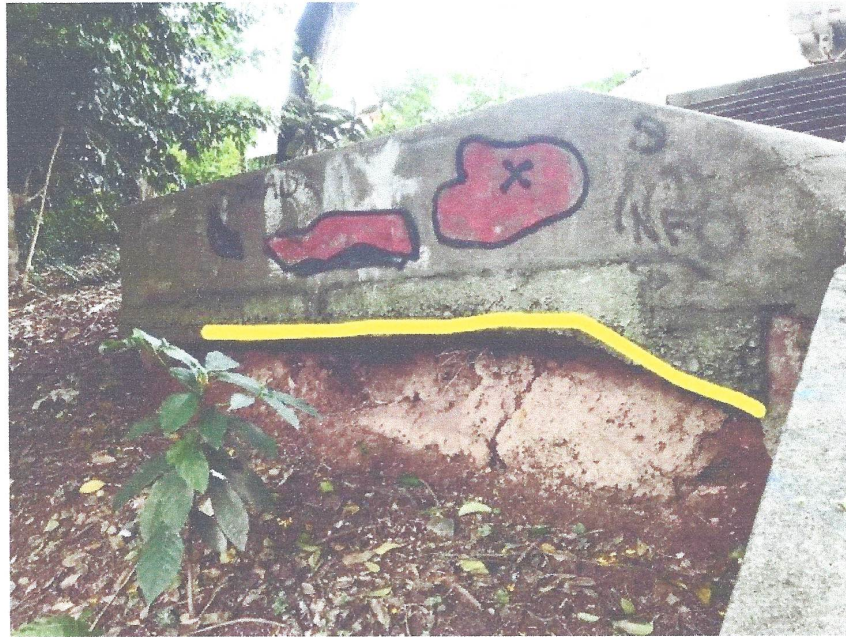
**(imagem I)** Existem pontos de erosão ao longo de toda a escadaria. A linha amarela mostra o nível do terreno na época de sua construção.

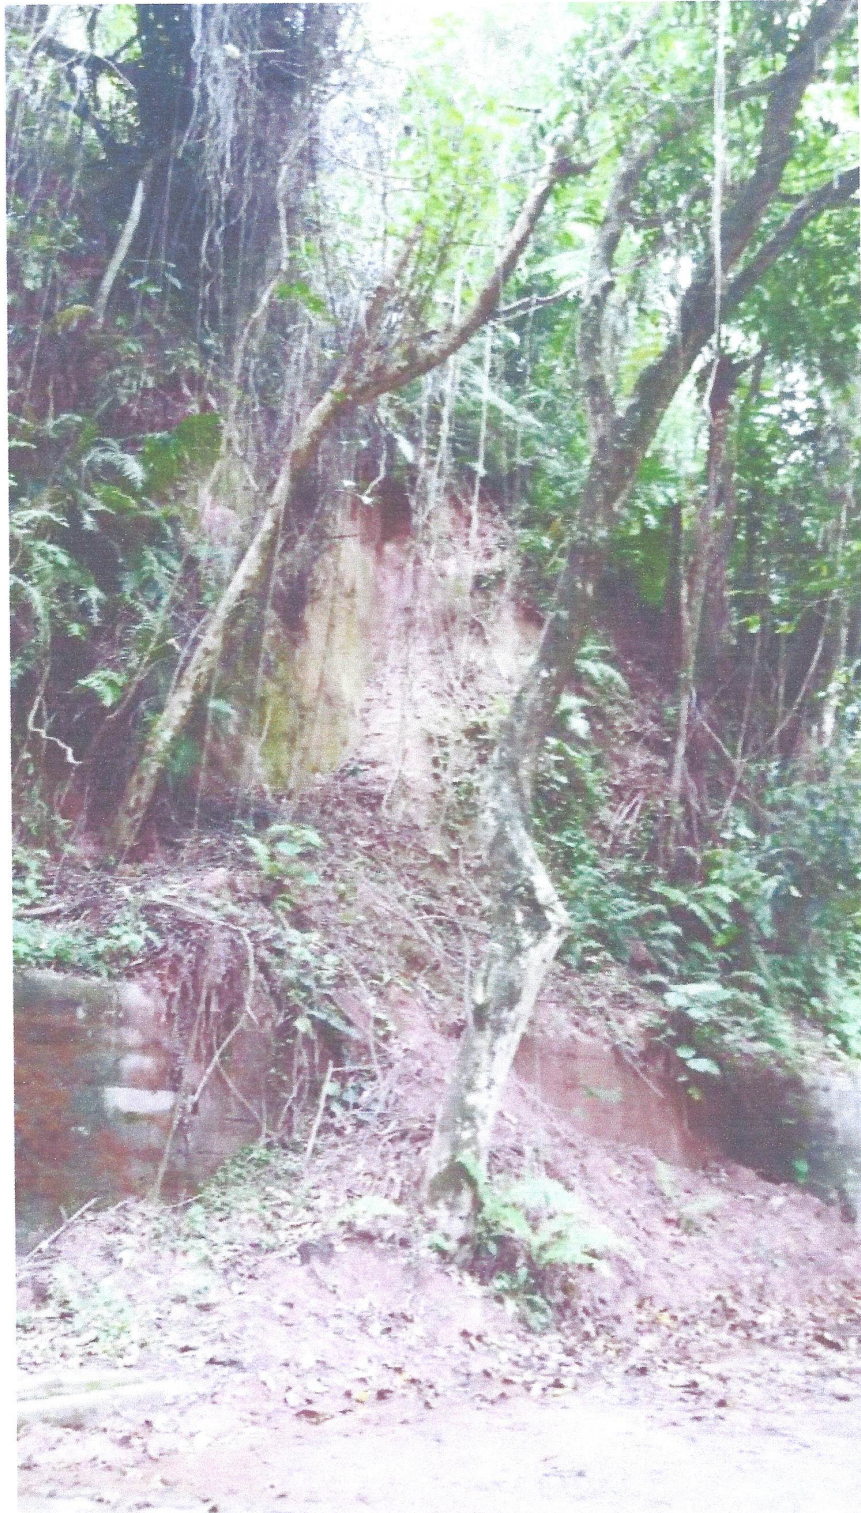
(imagem J) Deslizamento de terra ocorrido no passado junto ao muro de arrimo inferior.

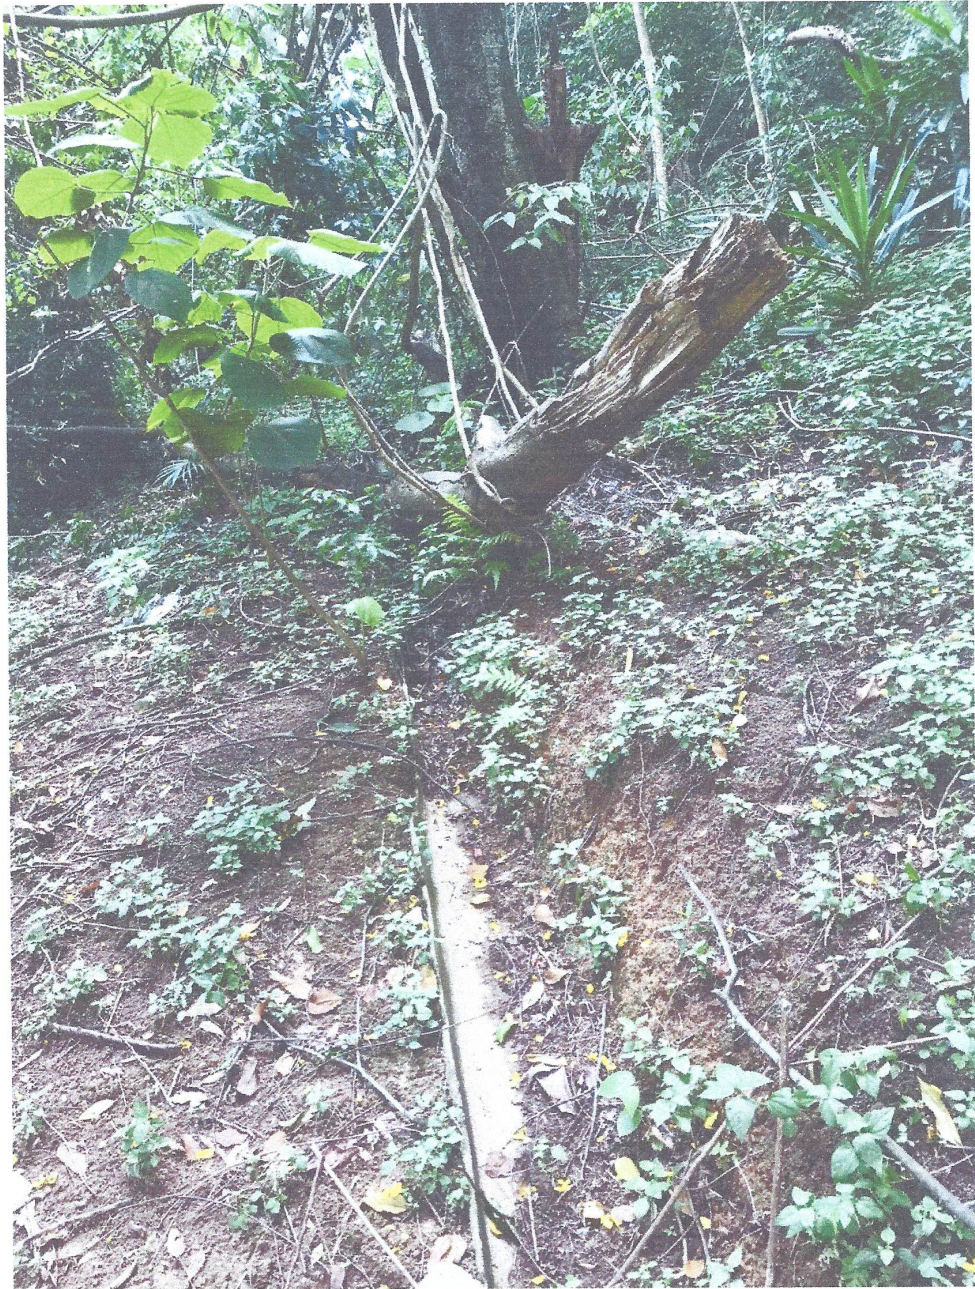
(imagem K) Vista parcial da calha assoreada.

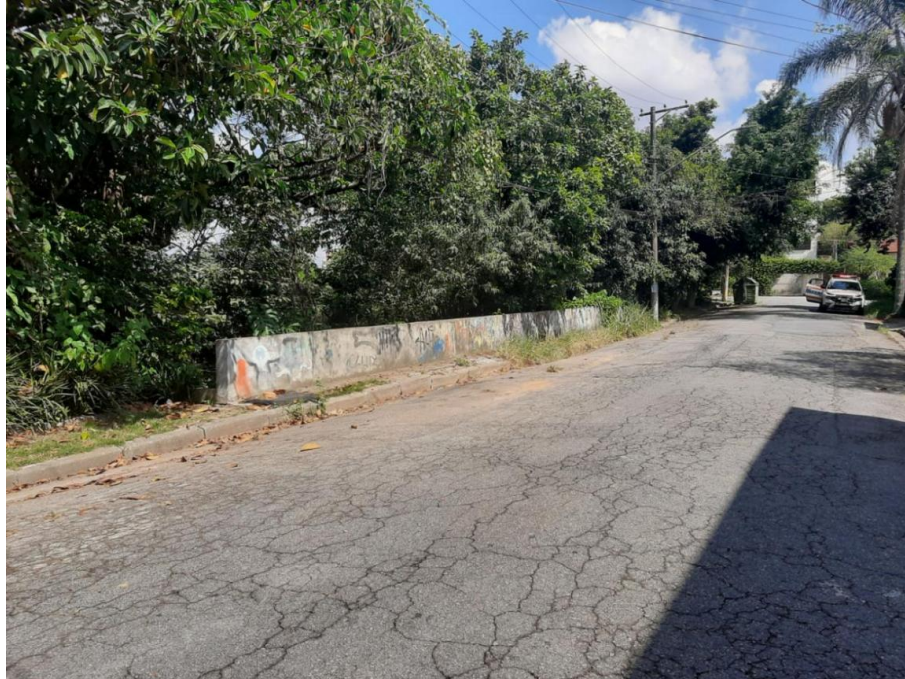
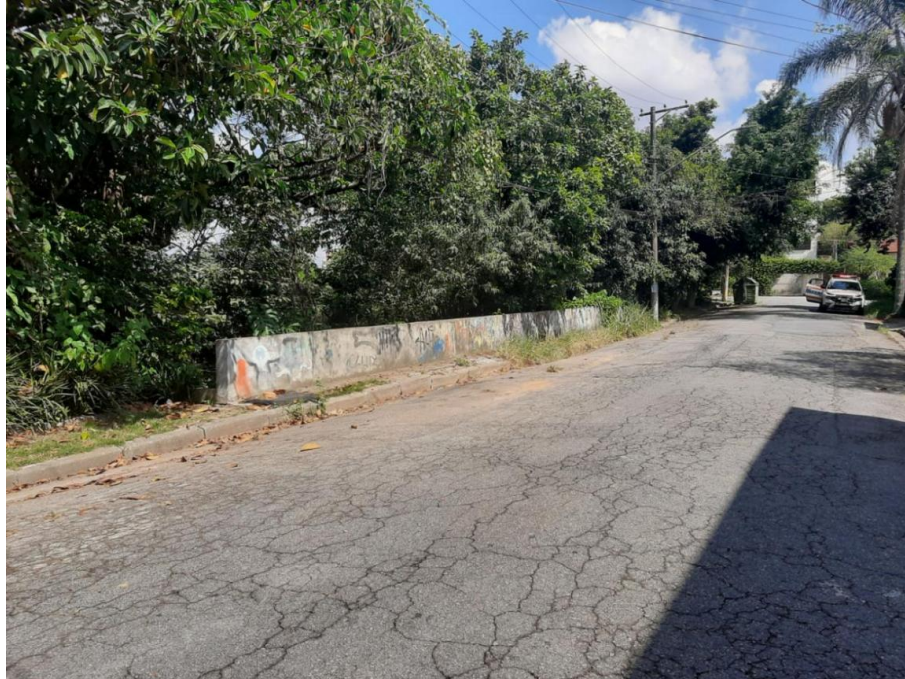
**Foto 1:** O trecho vistoriado se localiza no topo da Praça Santo Epifânio. Muro de contenção encontra-se abaixo do nível da rua, apresenta aprox. 2,0m de altura e 13,0m de comprimento.

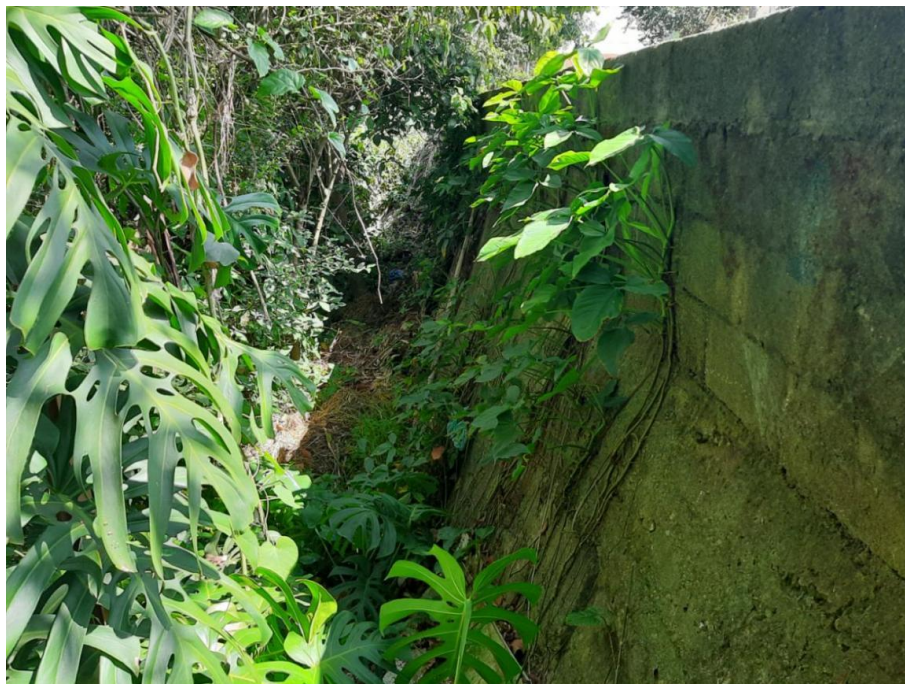
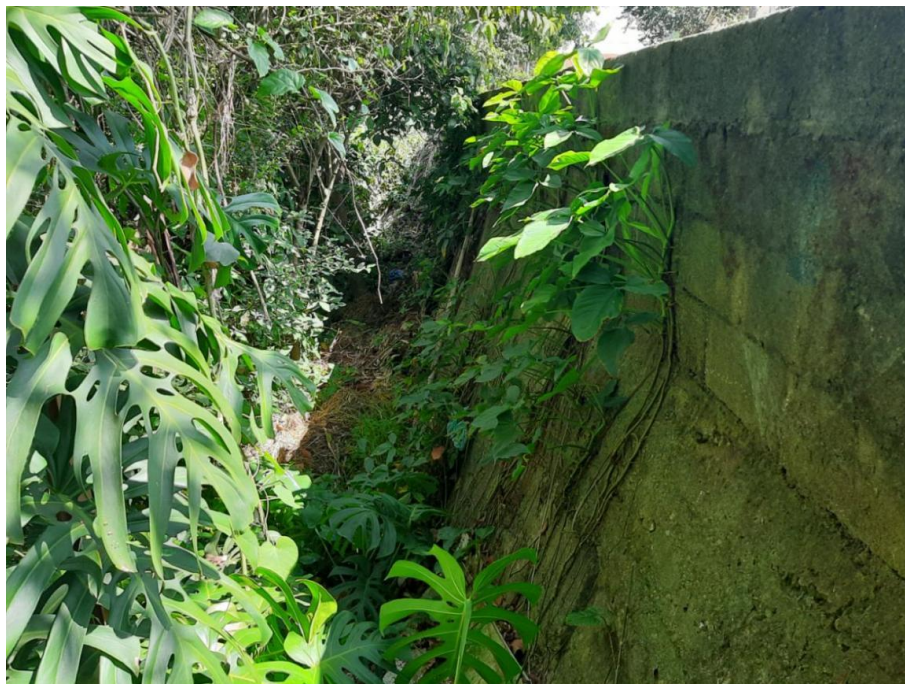
**Foto 2:** Talude com muro de contenção abaixo do nível da Rua Praça Santo Epifânio.

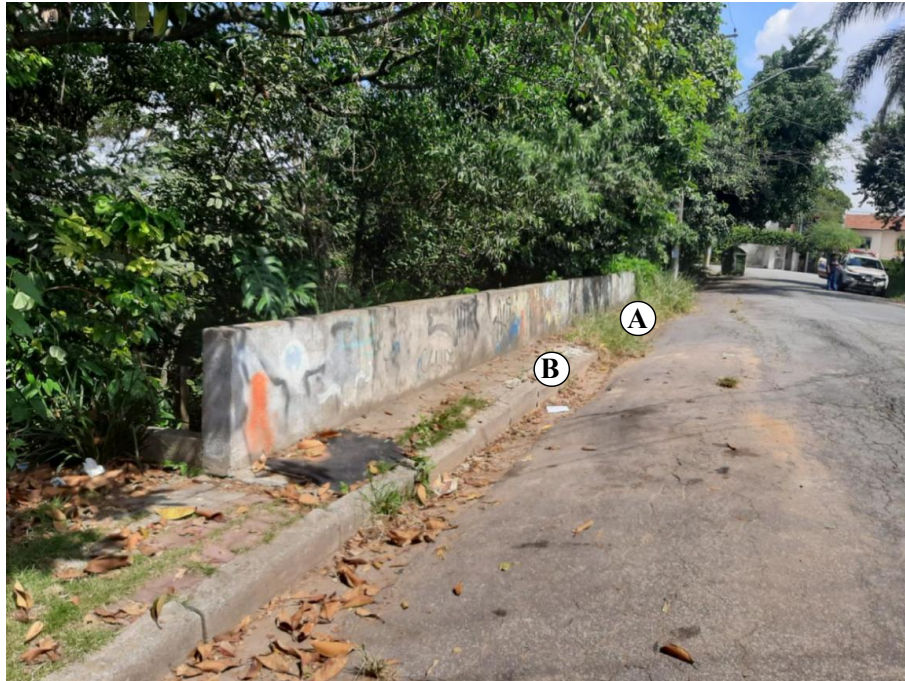
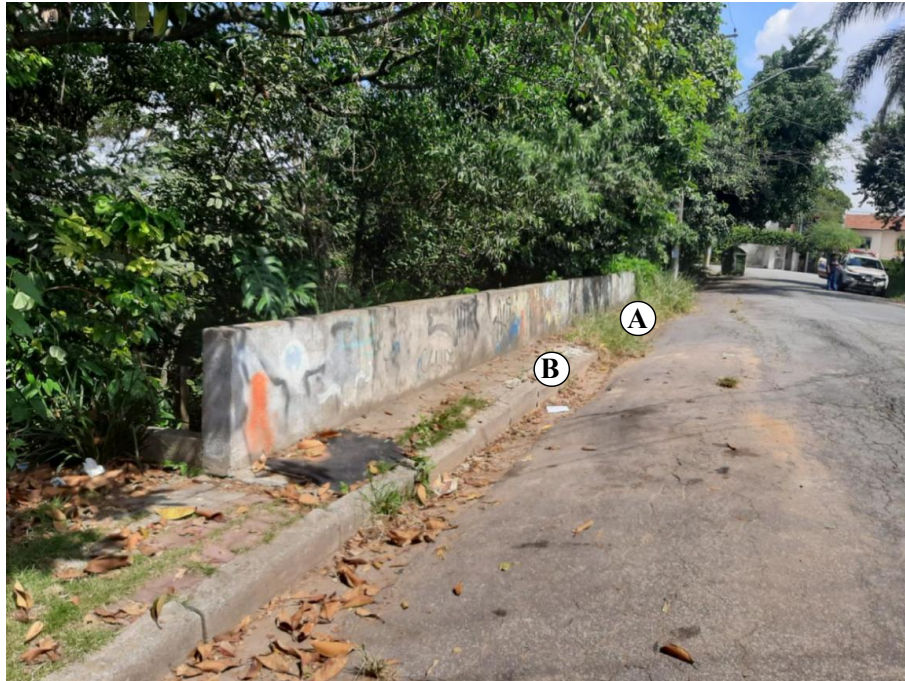
**Foto 3:** Trecho do topo da R.Santo Epifânio em que foi detectada movimentação do terreno.  
**A:** Localização da Foto 4; **B:** Localização da Foto 5.

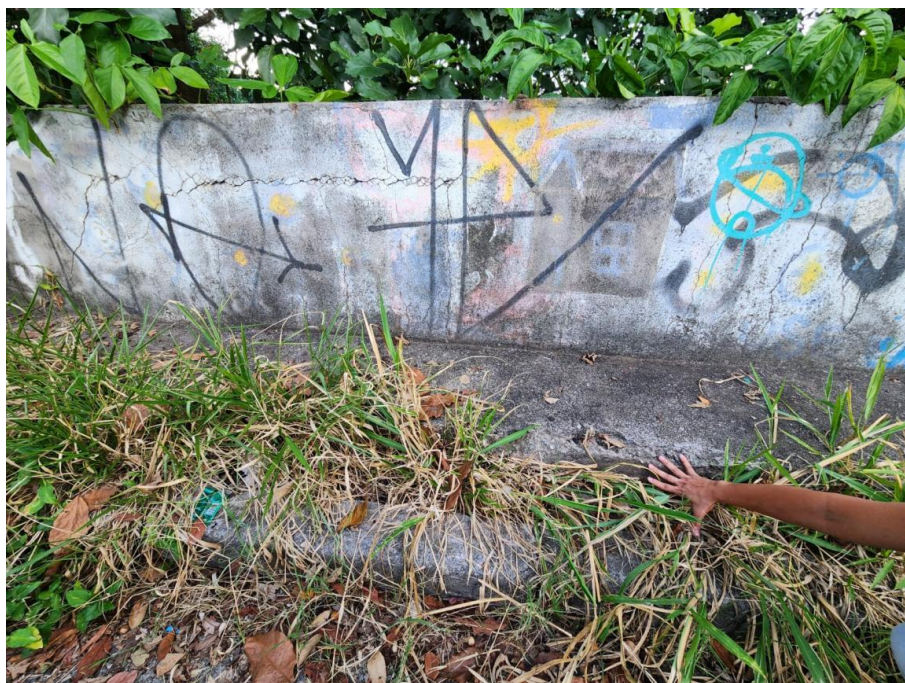
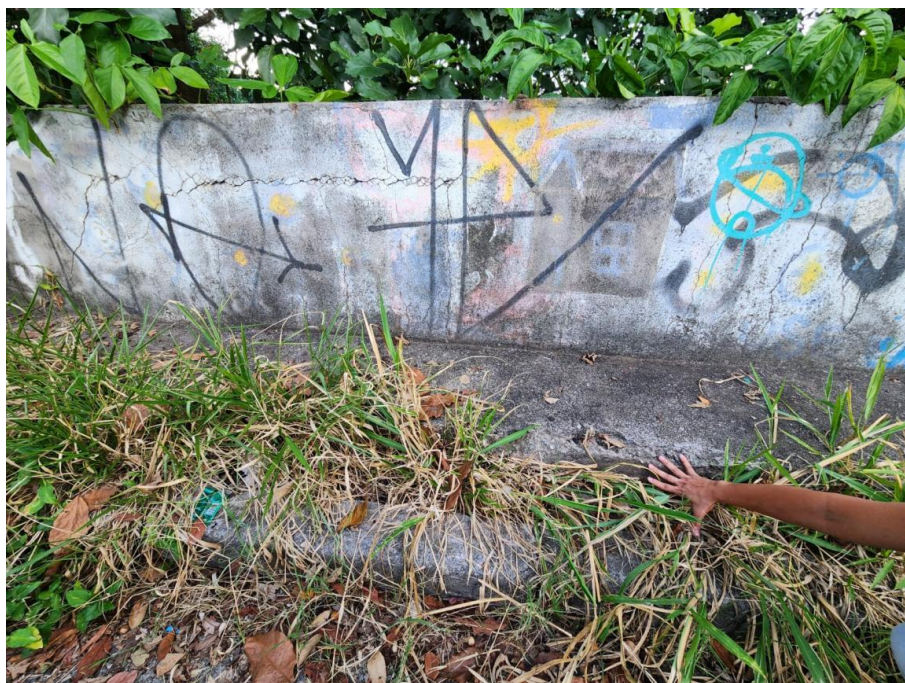
- (ii) Os reparos improvisados na calçada e presença de vegetação no desnível do terreno indicam que esse problema já existe há algum tempo;
- (iii) O desnível observado pode favorecer a infiltração de água e promover o avanço de processos erosivos;

**Foto 4:** Desnível de aproximadamente 15,0 cm do terreno.

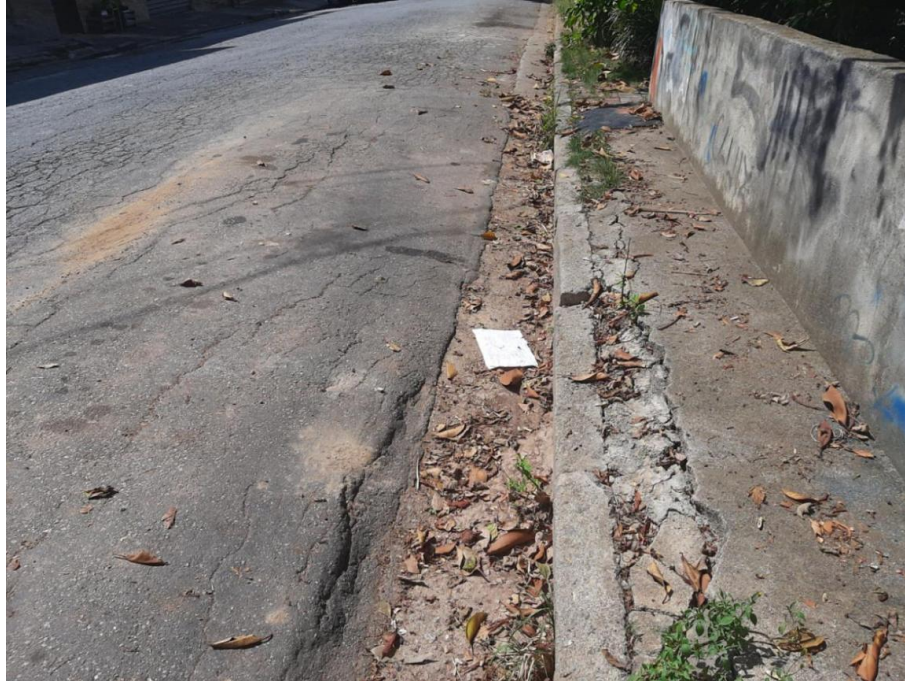
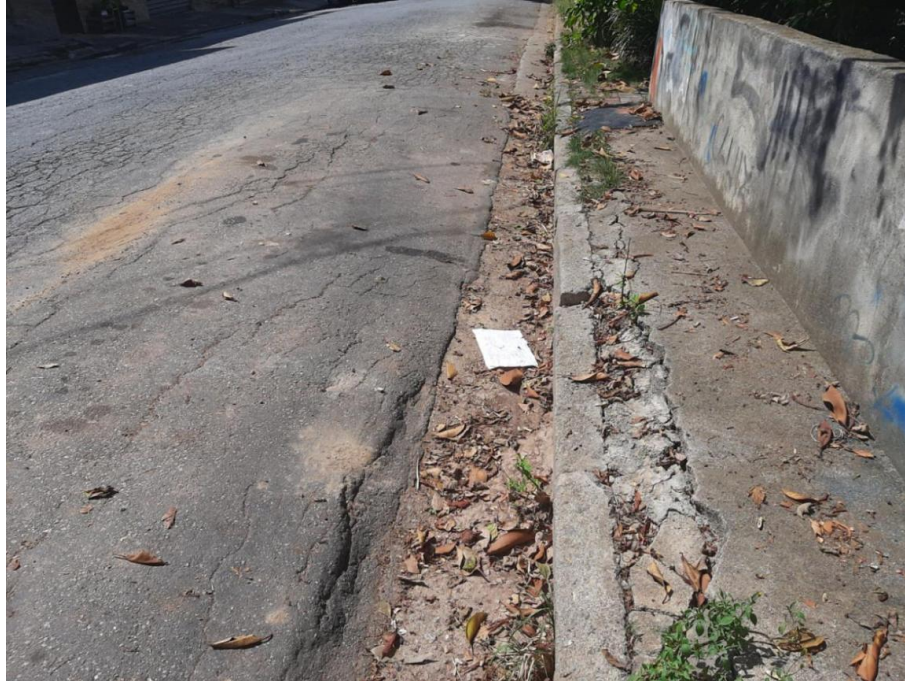
**Foto 5:** Desnível de aproximadamente 15,0 cm do terreno, trecho com reparos improvisados.

- (ii) Os reparos improvisados na calçada e presença de vegetação no desnível do terreno indicam que esse problema já existe há algum tempo;
- (iii) O desnível observado pode favorecer a infiltração de água e promover o avanço de processos erosivos;

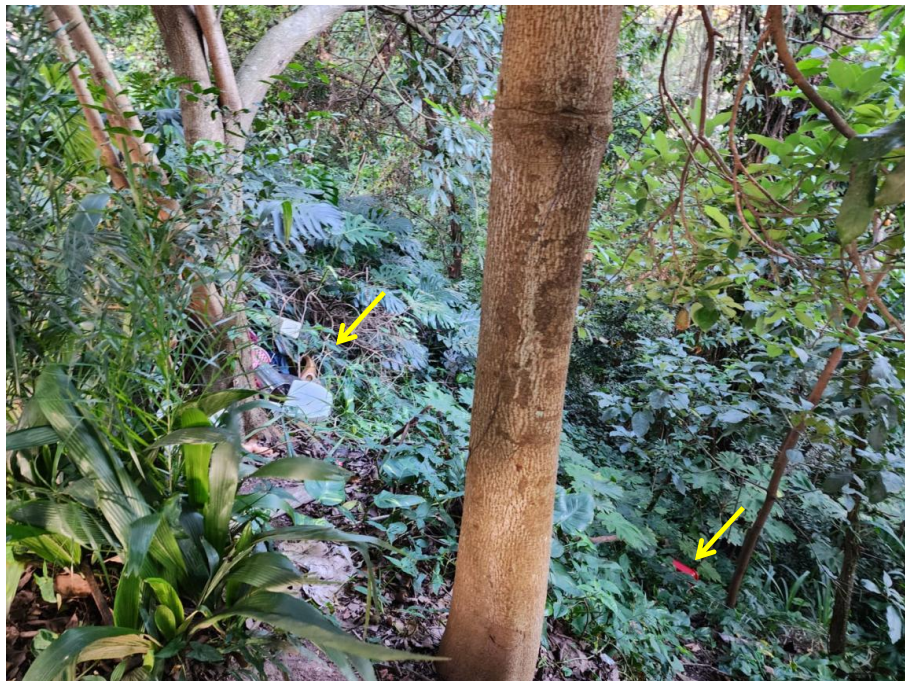
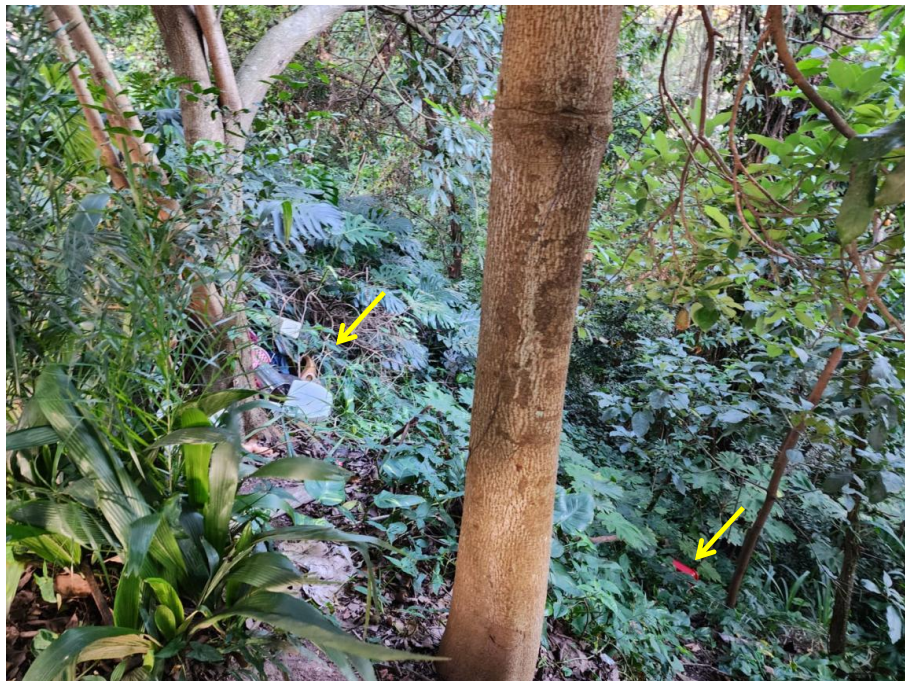
**Foto 6:** Boa cobertura vegetal na encosta. Observa-se ainda o descarte irregular de resíduos (setas amarelas). Além de sobrepeso na encosta, os resíduos também podem proporcionar o acúmulo de água e, como consequência contribuir para o avanço de processos erosivos.

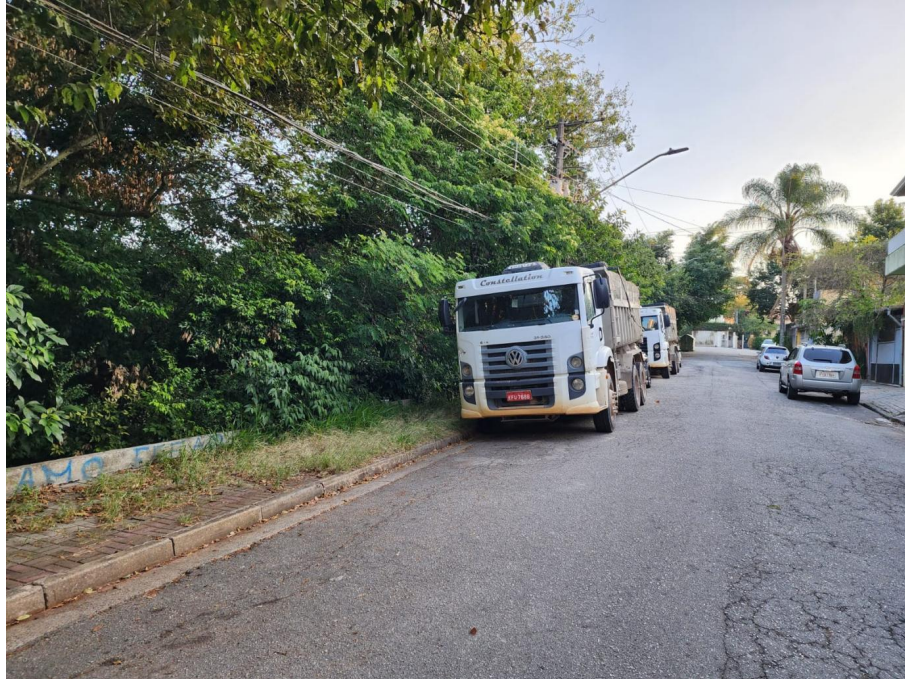
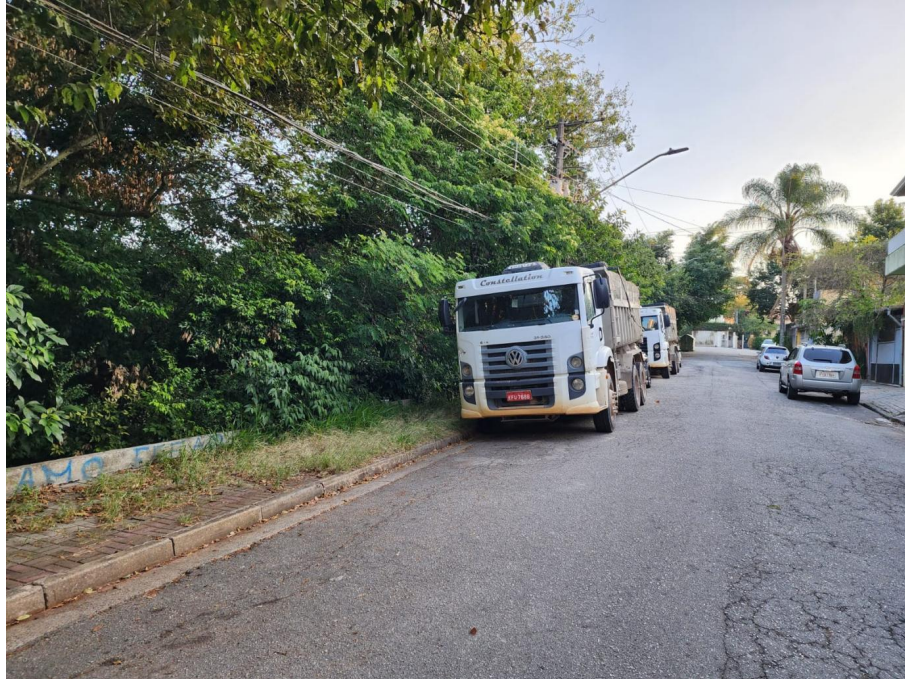
**Foto 7:** No domingo (21/04/2024) foi constatado a presença de dois veículos de grande porte estacionados na R. Praça Santo Epifânio, na altura do talude com muro de contenção.

- ✓ Impedir que sejam estacionados veículos pesados, como caminhões no trecho de contenção da R. Santo Epifânio, com inserção de sinalização;
- ✓ Avaliação técnica da estabilidade do muro de contenção existente, assim como a necessidade de manutenção;
- ✓ Realizar a manutenção da calçada e da rua do topo da Praça Santo Epifânio, a fim de melhorar impermeabilização e evitar infiltrações de água;
- ✓ Averiguar a possibilidade de vazamentos de tubulações na base da contenção da Rua Praça Santo Epifânio, caso seja detectado vazamento, realizar manutenção;
- ✓ Realizar a limpeza do terreno e sinalizar para que não seja realizado descarte de resíduos na praça;
- ✓ Realizar a Manutenção preventiva da escadaria da praça e inserção de canaletas e escadas hidráulicas nas laterais da escadaria para evitar desenvolvimento de processos erosivos.

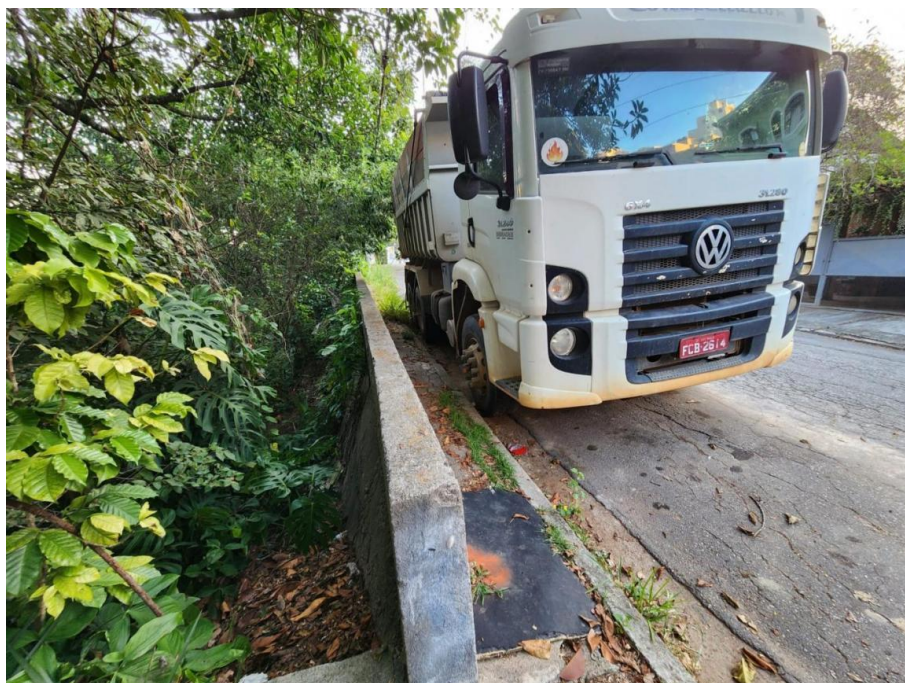
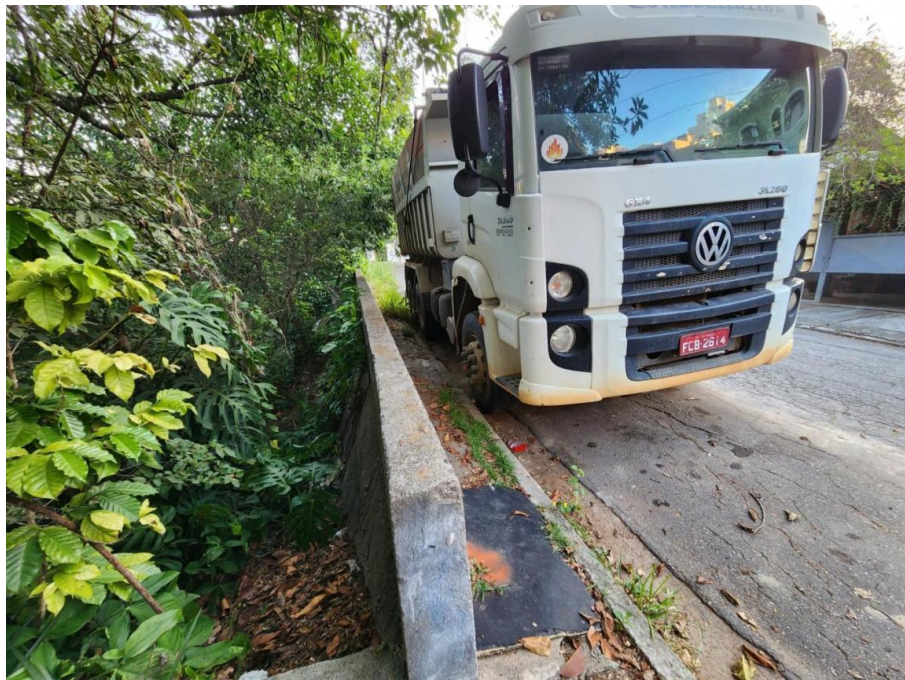
**Foto 8:** Veículo de grande porte estacionado acima do talude com muro de contenção.

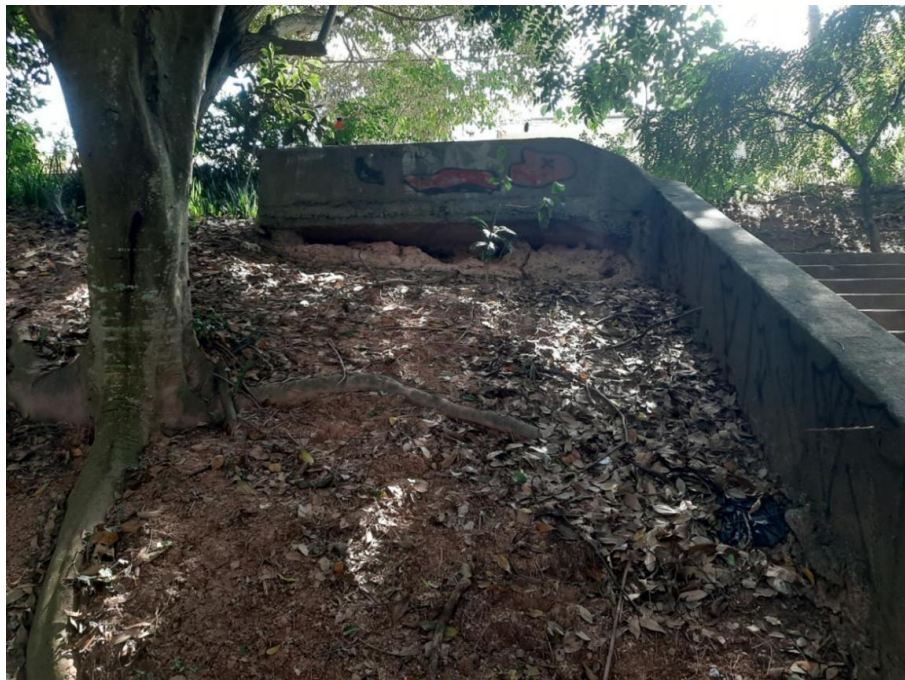
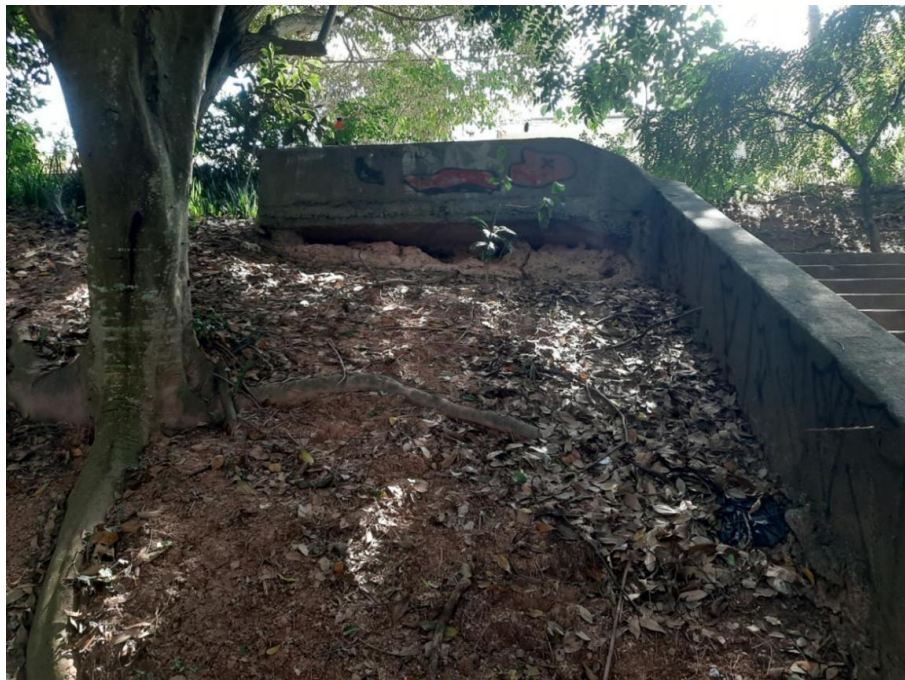
**Foto 10:** Feições erosivas na base da escadaria que conecta a R. Praça Santo Epifânio com a R. José Piragibe (vista de baixo para cima).

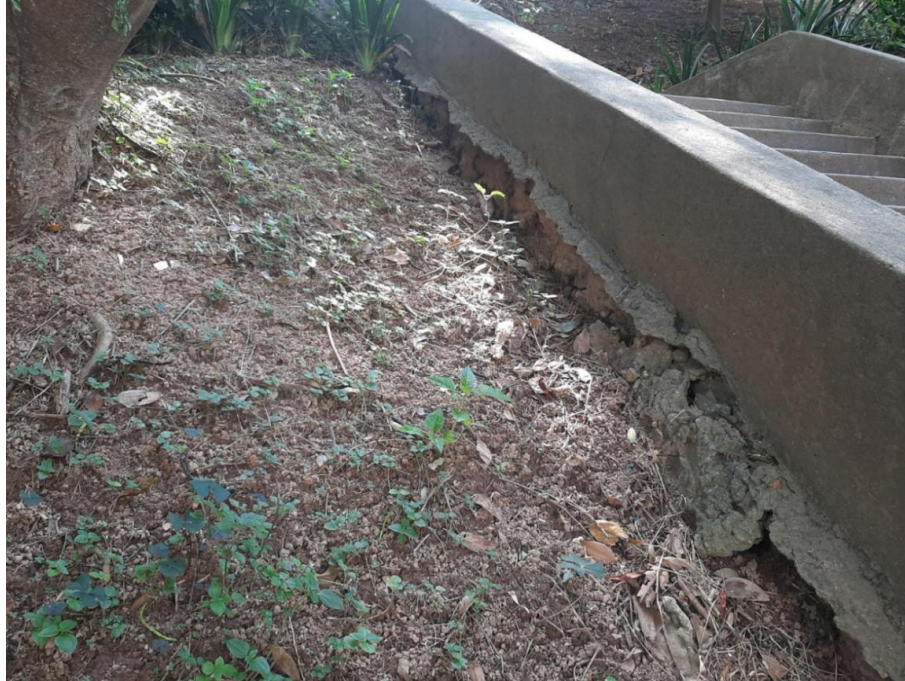
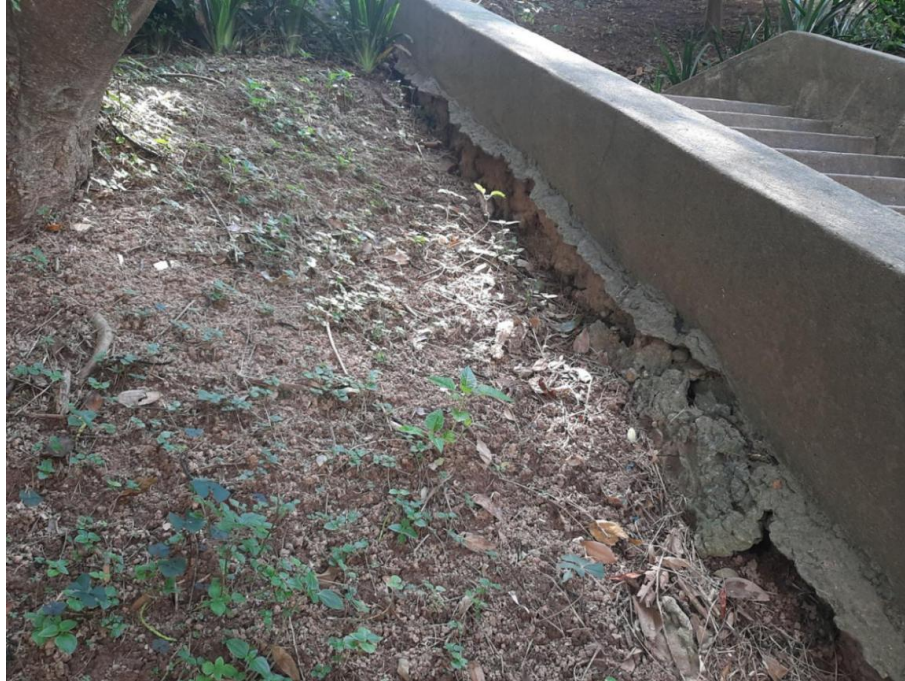
**Foto 11:** Detalhe de trecho da escadaria em que podem ser observadas feições erosivas na lateral da escadaria da praça.
