**PREFEITURA DE  
SÃO PAULO**  
**GABINETE DO PREFEITO**  
**OFÍCIO AO LEGISLATIVO**

**Assunto:** OFICIO SGP23 nº 722/2025 - Praça Santo Epifânio

**ASSUNTO:** Ofício SGP-23 nº 722/2025 - Indicação nº 220/2025. Solicitação ação coordenada na Praça Santo Epifânio, popularmente conhecida como Mata do Boturoca, conforme especifica.

**Relatório Árvores Afetadas – RAA 25020**

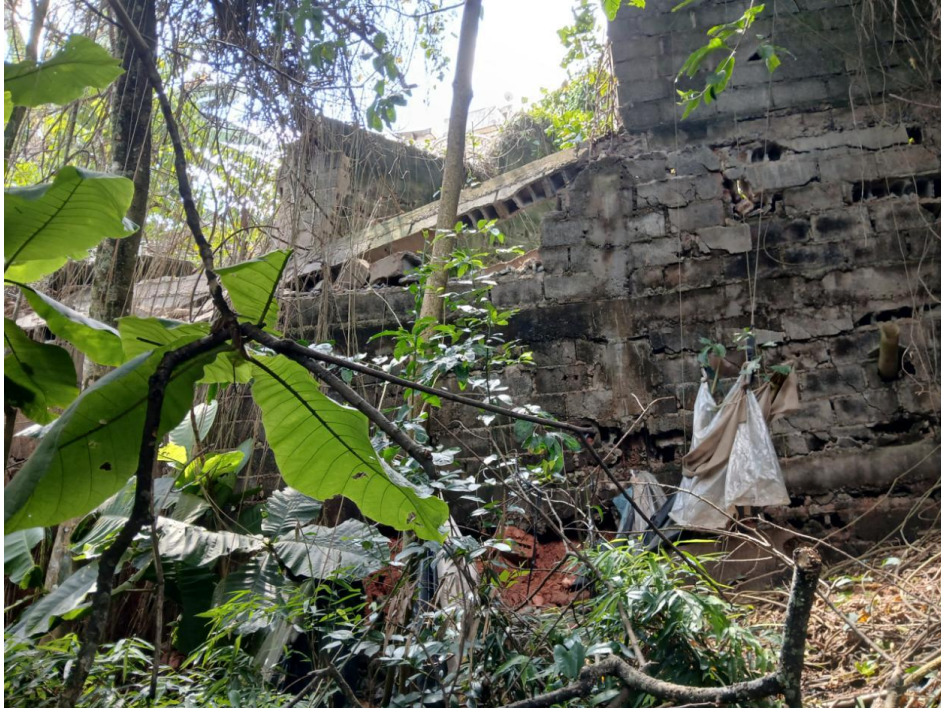
Em vistoria, constatou-se deslizamento nos fundos da moradia situada no topo da encosta. A cicatriz de ruptura possui aproximadamente 5,0m de altura e 15,0m de largura, englobando solo, restos de muro da moradia do topo da encosta e cobertura vegetal, de acordo com relato de moradores houve avanço do deslizamento no dia 10/02/2025 (**Foto 3**).

**Foto 3:** Deslizamento no fundo da moradia localizada no topo da encosta.

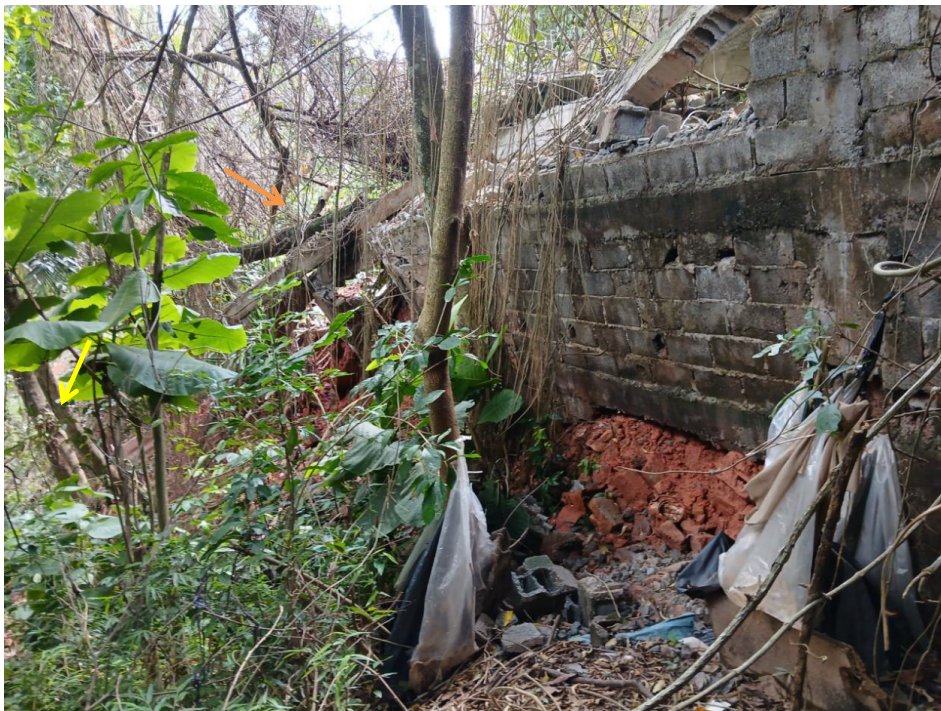
**Foto 4:** Deslizamento no fundo da moradia situada no topo da encosta, com desabamento de muro. Seta laranja indica árvores caídas. Seta amarela indica exemplos de árvores inclinadas.

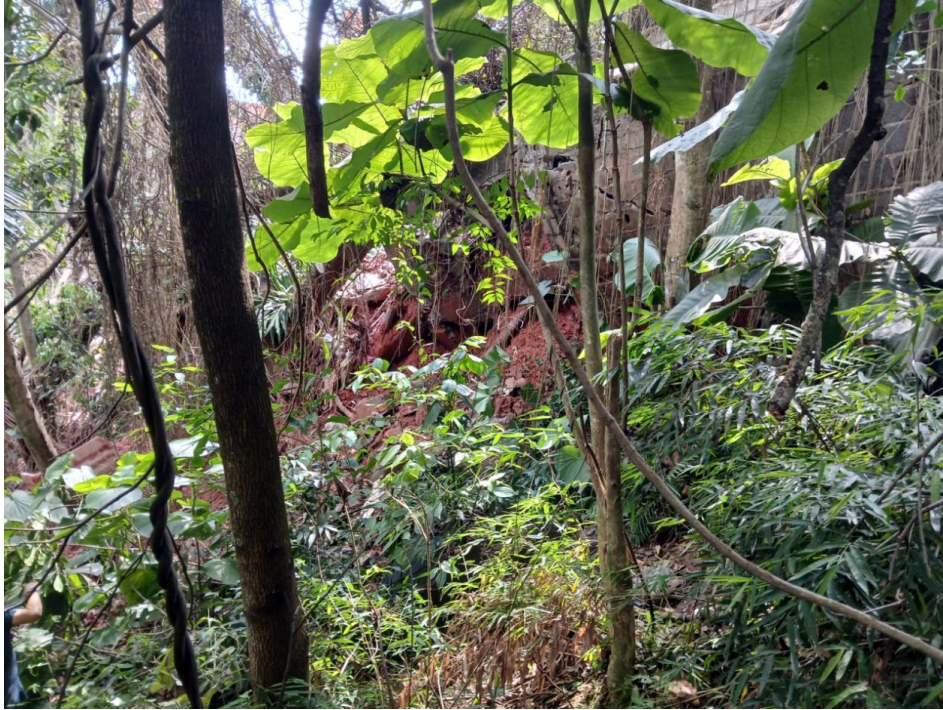
**Foto 5:** Vista inclinada do deslizamento, observa-se trecho do muro rompido com rachaduras.

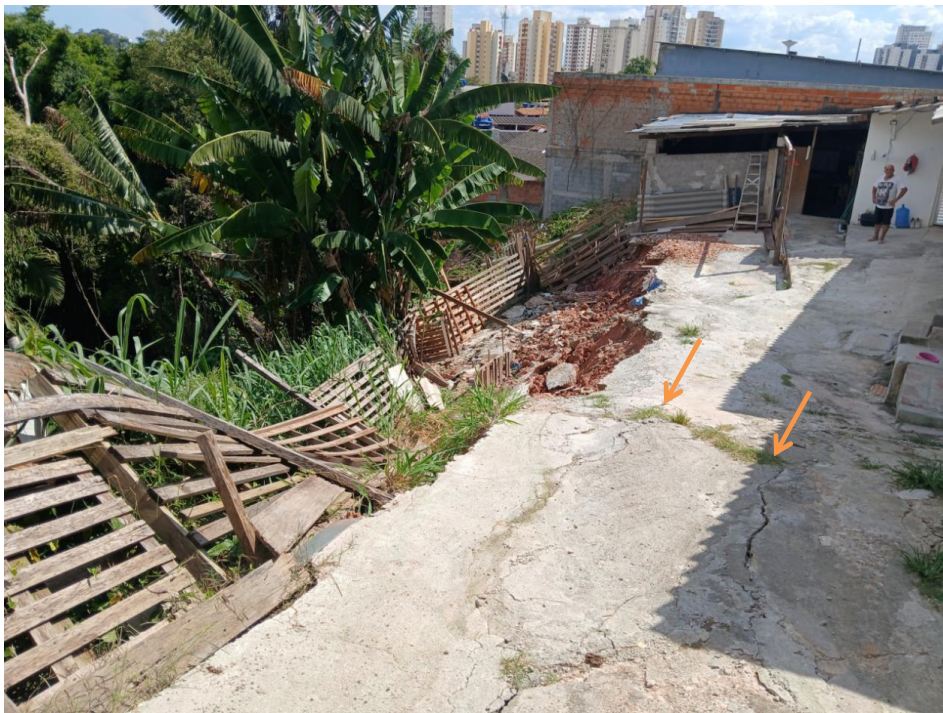
No local do deslizamento é possível observar diversas feições erosivas e de movimentação do terreno, incluindo erosão laminar, queda de árvore, árvores inclinadas, cicatriz de escorregamento, solo mobilizado, desabamento de muro e trincas no topo do terreno (**Foto 4, Foto 5, Foto 6, Foto 7**). Além disso, observa-se a presença de bananeira no topo do talude **Foto 6 e Foto 7**).

**Foto 6:** Vista da porção superior da cicatriz de escorregamento. A partir da moradia do topo da encosta. Setas indicam trincas no terreno.

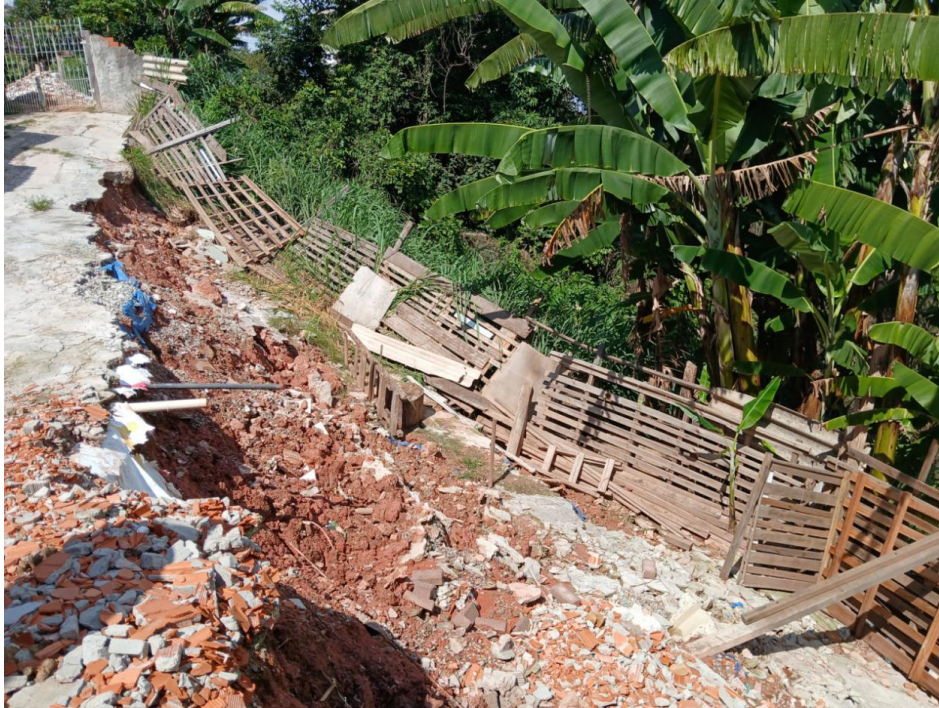
**Foto 7:** De acordo com relato de moradores houve avanço do deslizamento no dia 10/02/2025. Destacam-se ainda presença de bananeiras no topo do talude.

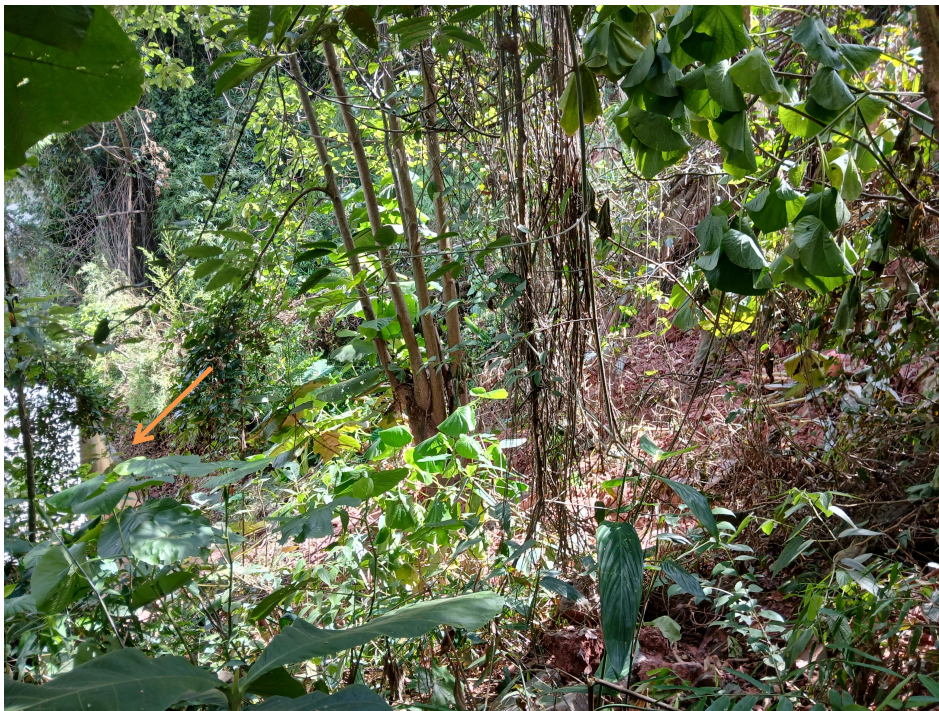
**Foto 8:** Seta laranja indica muro da moradia localizada na base da encosta, com leve embarrigamento.

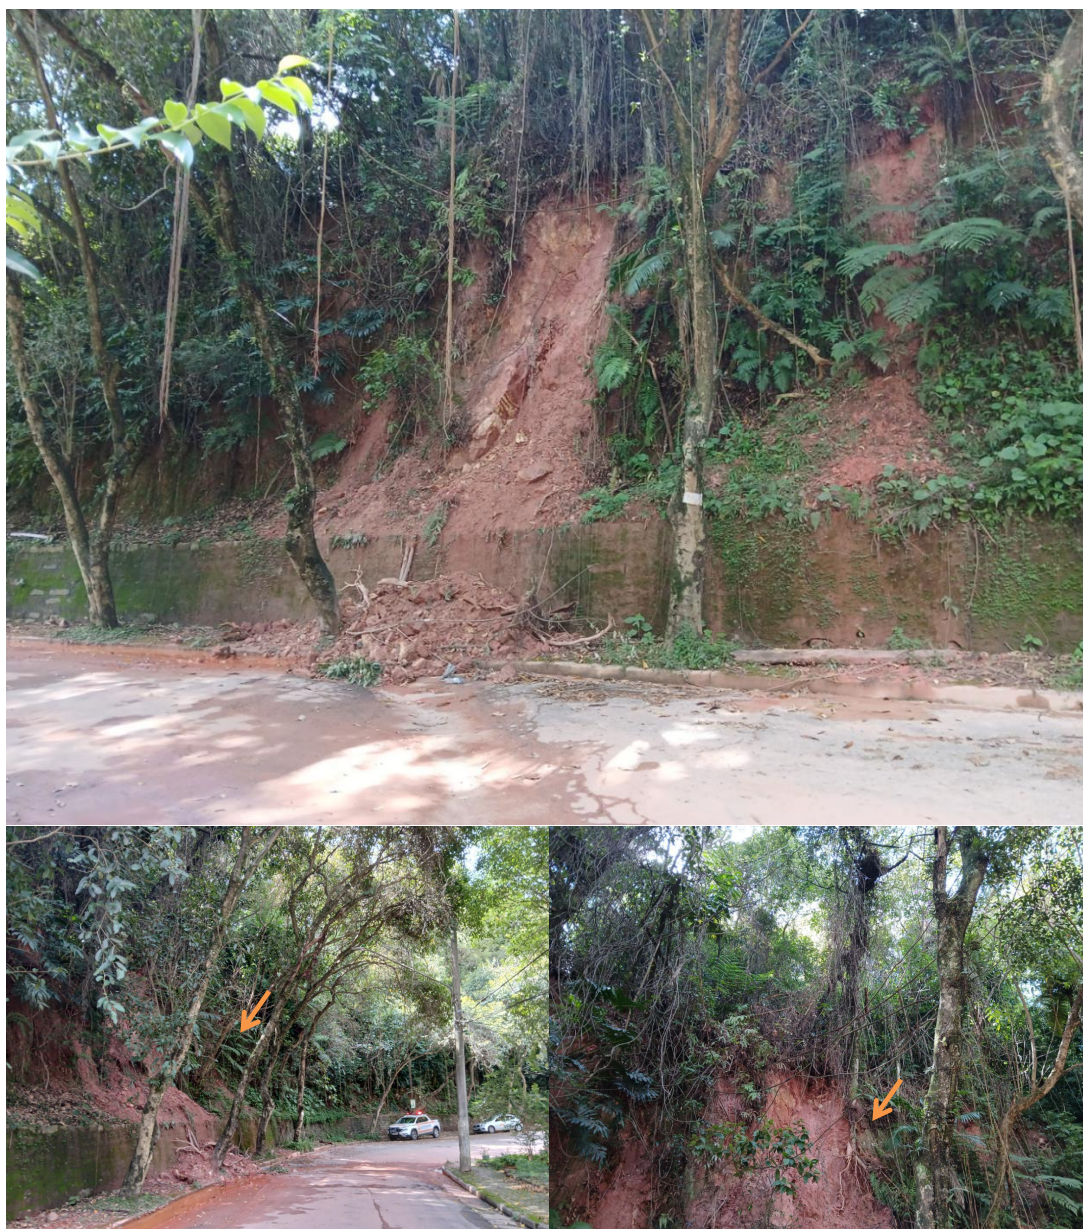
Em vistoria, foi observado na porção sul da Praça Santo Epifânio ponto de deslizamento com solo mobilizado na calçada. Destaca-se a presença de árvores inclinadas, árvore com raiz exposta e presença de umidade no muro da praça (**Foto 9**).

**Foto 9:** Prancha com registros fotográficos de movimentação do terreno, cicatriz de escorregamento com solo mobilizado na calçada, presença e árvores inclinadas e árvore com raiz exposta.

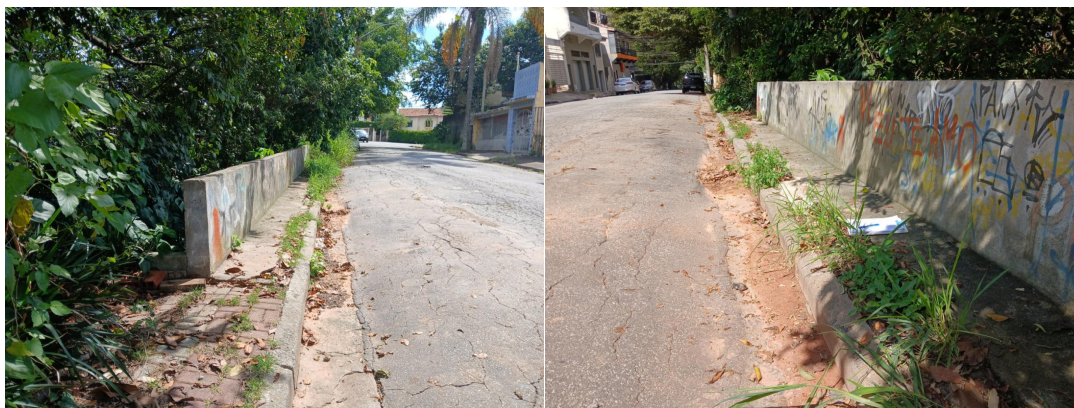
O guarda corpo acima do muro de contenção encontra-se levemente inclinado (**Foto 10**). Neste trecho da encosta há boa cobertura vegetal, no entanto observa-se ausência de elementos de drenagem superficial na encosta, descarte irregular de resíduos e erosão laminar(**Foto 13**).

**Foto 10:** Topo da Praça Santo Epifânio, trecho com muro de contenção abaixo do nível da rua. Muro possui aprox. 2,0m de altura e 13,0m de comprimento. Destaca-se desnível na calçada evidenciado por rachadura, crescimento de vegetação em porção com terra exposta e reparos feitos com cimento na calçada.

- ✓ Para o Ponto de Destaque 4:
  - Avaliação técnica da estabilidade do muro de contenção existente, assim como a necessidade de manutenção;
  - Realizar a manutenção da calçada e da rua do topo da Praça Santo Epifânio, a fim de melhorar impermeabilização e evitar infiltrações de água;

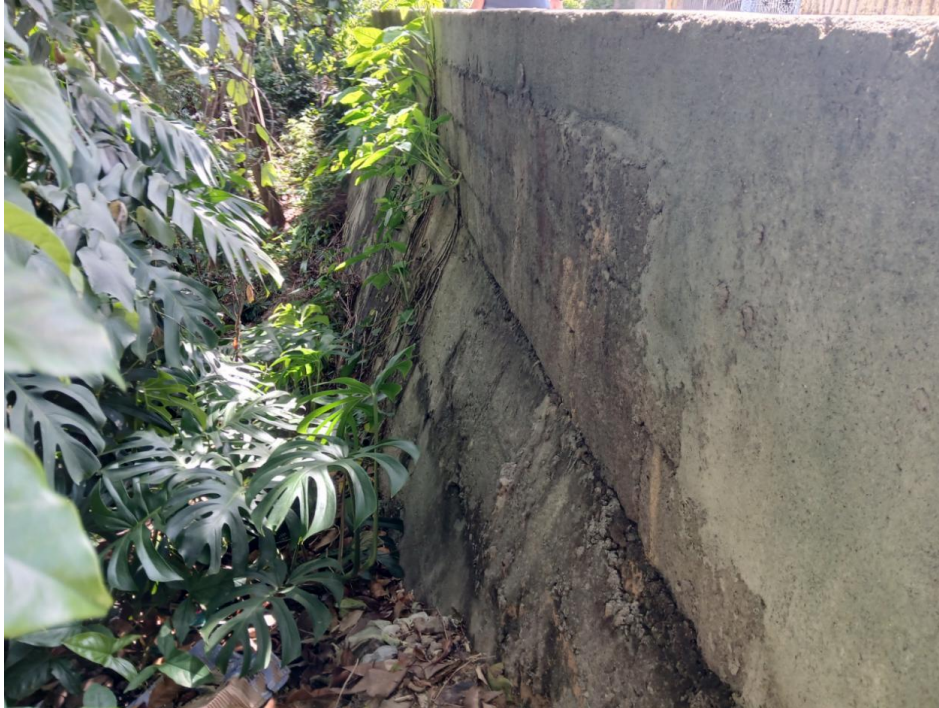
**Foto 11:** Detalhe da parte de trás do talude com muro de contenção abaixo do nível da Rua Praça Santo Epifânio.

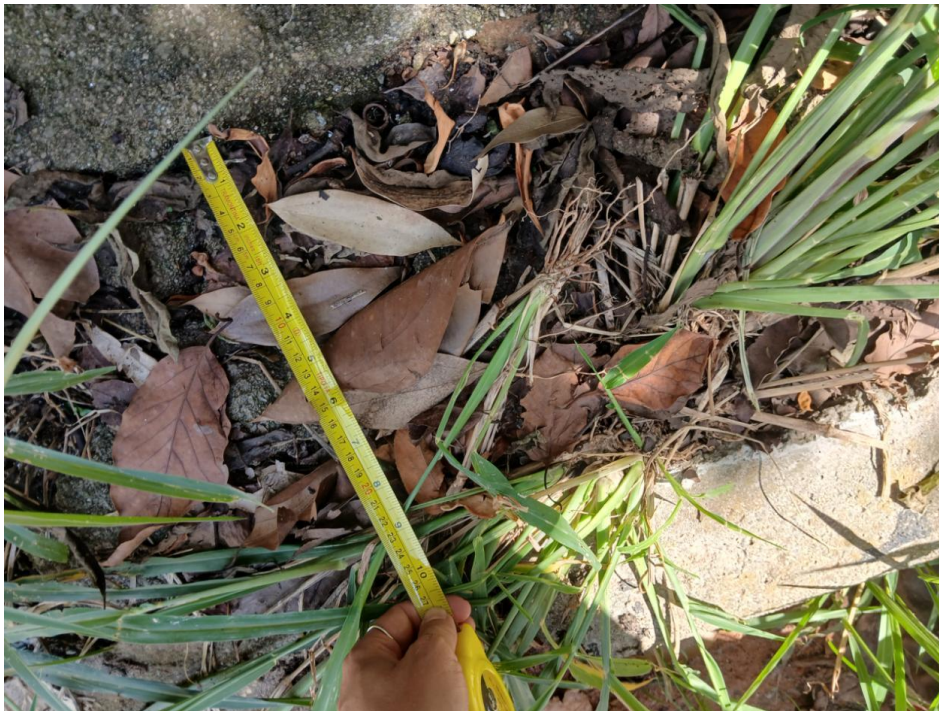
**Foto 12:** Desnível de aproximadamente 22,0cm do terreno.

(v) No Ponto de Destaque 4, além da presença de rachaduras no terreno, a comparação dos dados coletados a partir da vistoria realizada em abril de 2024 e no presente, com o aumento da largura da rachadura de aprox. 15,0cm para aprox. 22,0cm, indicam a movimentação do terreno. Além disso, o desnível observado pode favorecer a infiltração de água e promover o avanço de processos erosivos;

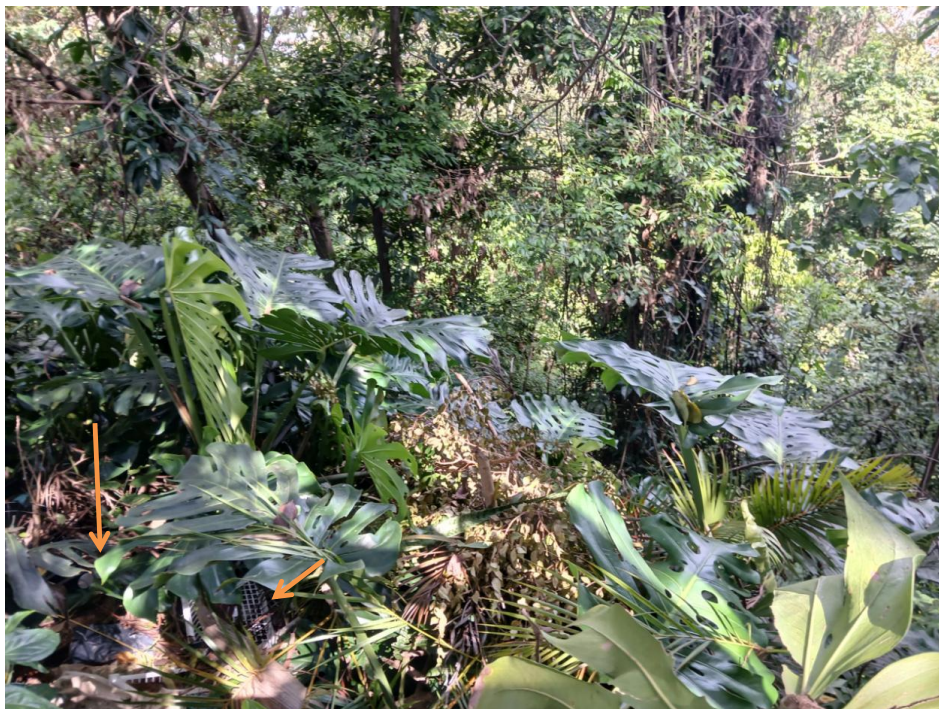
**Foto 13:** Apesar de boa cobertura vegetal na encosta, observa-se o descarte irregular de resíduos (setas laranjas) e erosão laminar.

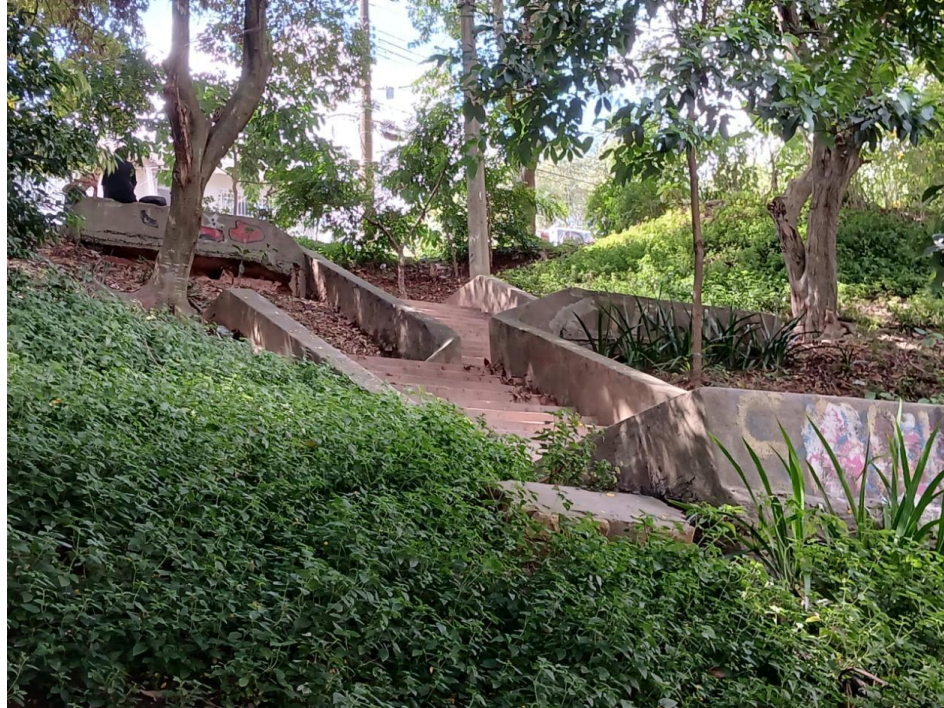
**Foto 14:** Escadaria que conecta a R. Praça Santo Epifânio com a R. José Piragibe (vista da porção inferior da praça). Destacam-se feições erosivas na lateral e na base da escadaria da praça.

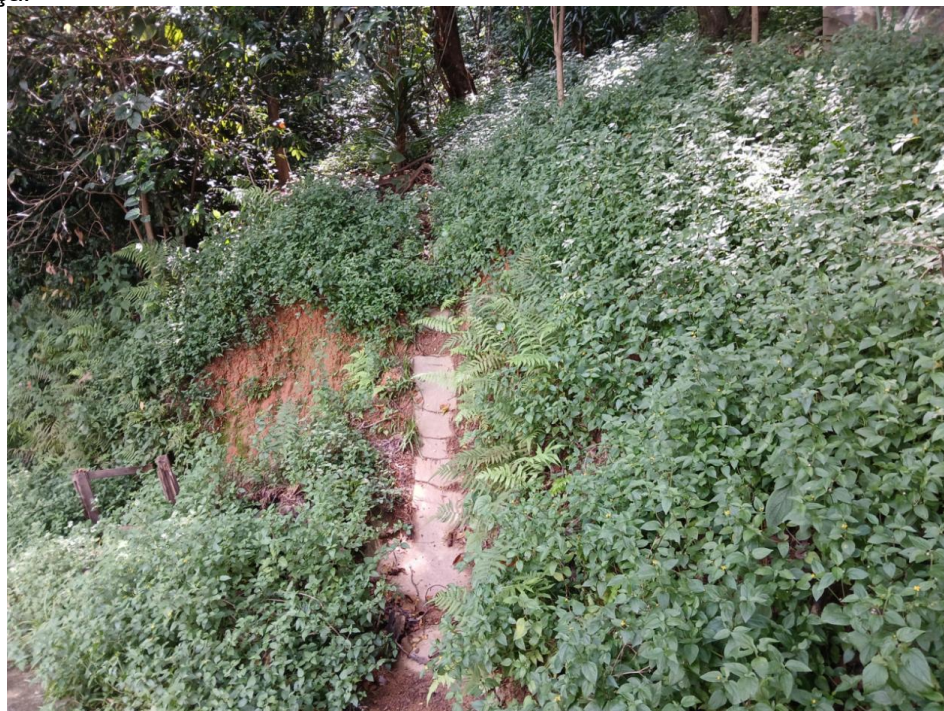
**Foto 15:** Detalhe do sistema de drenagem superficial próximo a base da escadaria da praça.
