## LAUDO DE VISTORIA TÉCNICA

| Identificação do Imóvel: Edifício São Venâncio | |
| Data da Vistoria: 20 de março de 2025 | |
| Objetivo da Avaliação: levantamento das condições, e possíveis irregularidades, de segurança da obra vizinha ao imóvel, especificamente em relação aos elementos que afetam a integridade física do Edifício São Venâncio e sua condição de habitabilidade. | |

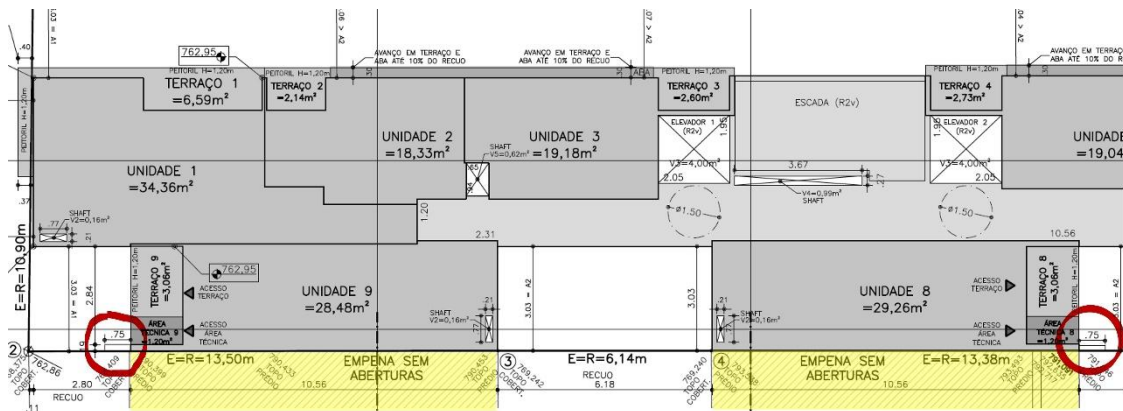
Imagem 02

Detalhe parcial retirado do projeto, indicando a aba vertical prevista, com avanço de 75 centímetros para além da empena da edificação pré-existente e a localização das empenas sem aberturas do Ed. São Venâncio.

A obra em execução, do que se pôde aferir no local e analisando os projetos fornecidos, apresenta irregularidade quanto aos seus recuos: existe um elemento arquitetônico que configura uma aba vertical avançando 75 centímetros no recuo mínimo e em relação à empena do edifício existente. O muro de divisa, junto ao pátio interno, não respeita a altura máxima do nível da laje do piso do segundo pavimento, estando 2 metros acima dela.

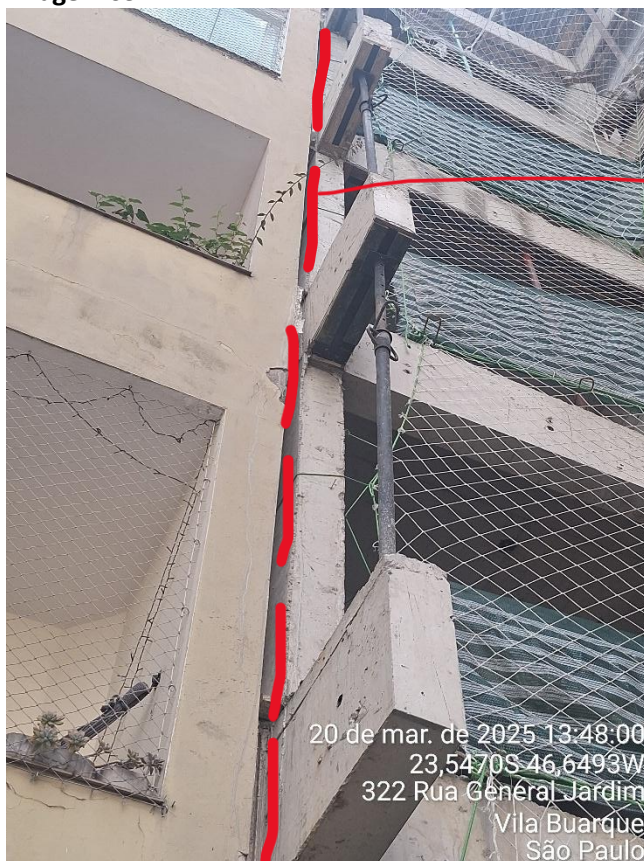
**Imagem 03**

Limite da divisa entre as edificações, ao lado esquerdo o Ed. São Venâncio e ao lado direito a nova edificação, com elementos que avançam para além da empena cega, invadindo o recuo obrigatório.

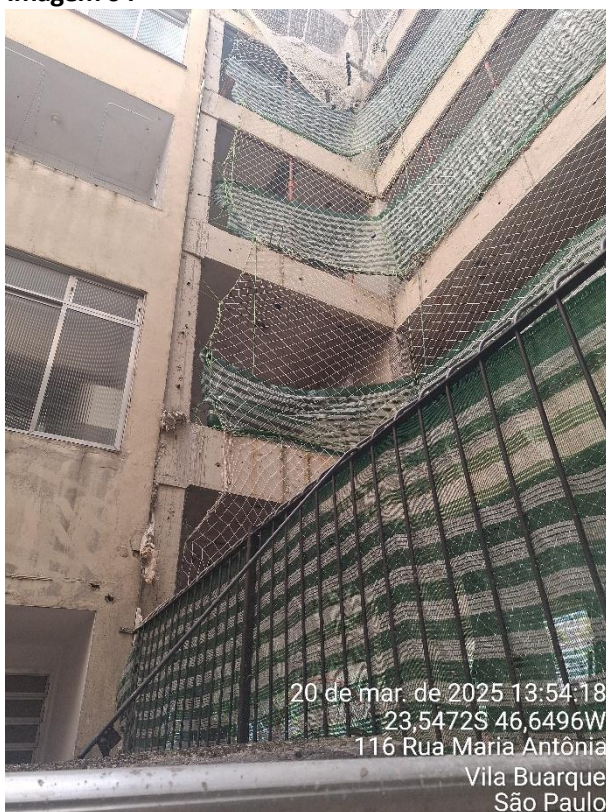
**Imagem 04**

Local onde está prevista a construção de muro com 2 metros de altura, para além do nível da laje de piso do segundo pavimento.

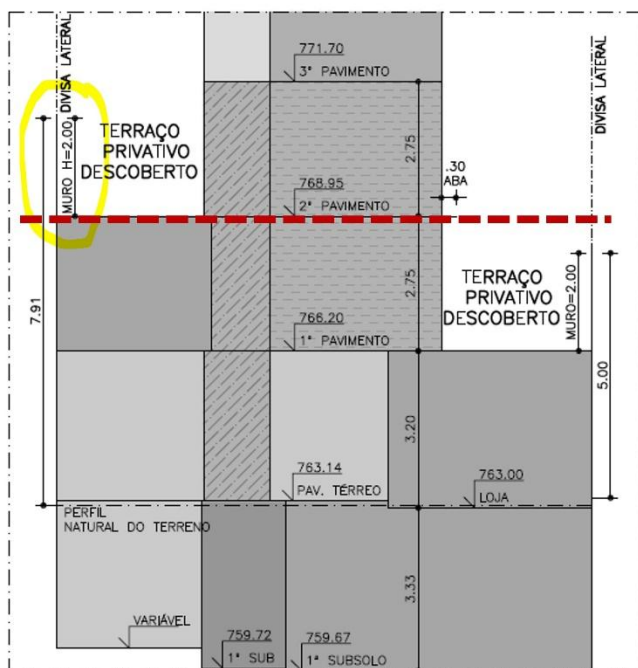
**Imagem 05**

Indicativo em projeto da previsão de avanço de 2 metros de altura do muro lateral, junto à divisa do Ed. São Venâncio (fora da empena sem aberturas), com relação ao nível da laje de piso do segundo pavimento.

1. Em consonância com orientação já traçada anteriormente pela Comissão Permanente do Código de Obras - CPCO, a altura máxima dos muros de divisas laterais e de fundos dos lotes, mesmo no caso de servirem de apoio a pérgulas, não poderá ultrapassar o nível da laje do piso do 2º pavimento.

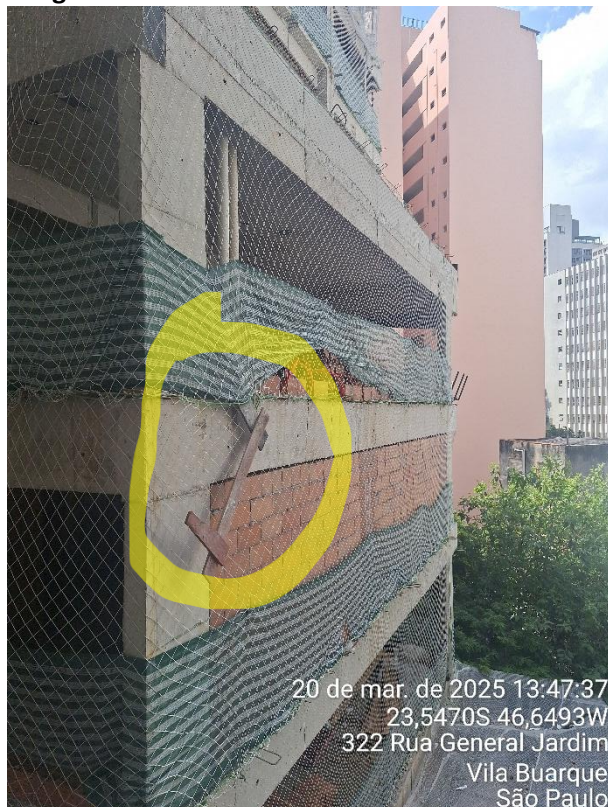
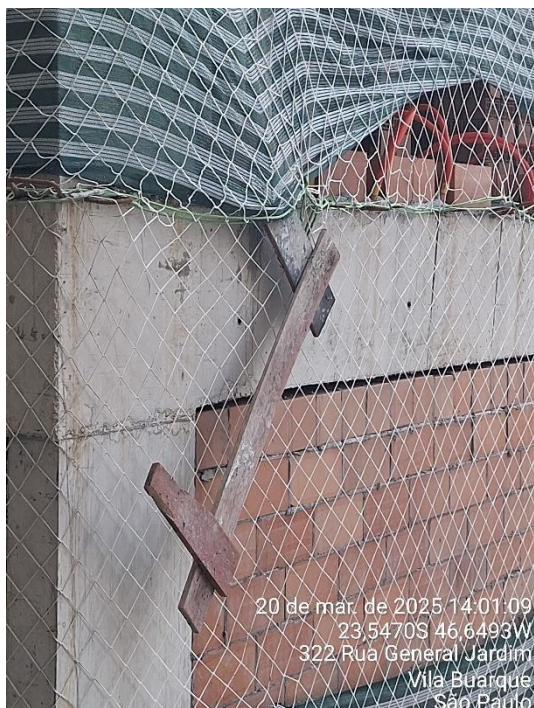
**Imagem 06**

Anomalias na fixação das telas e redes de proteção, com objetos pendurados deixando exposto a risco o imóvel e os moradores do Ed. São Venâncio.

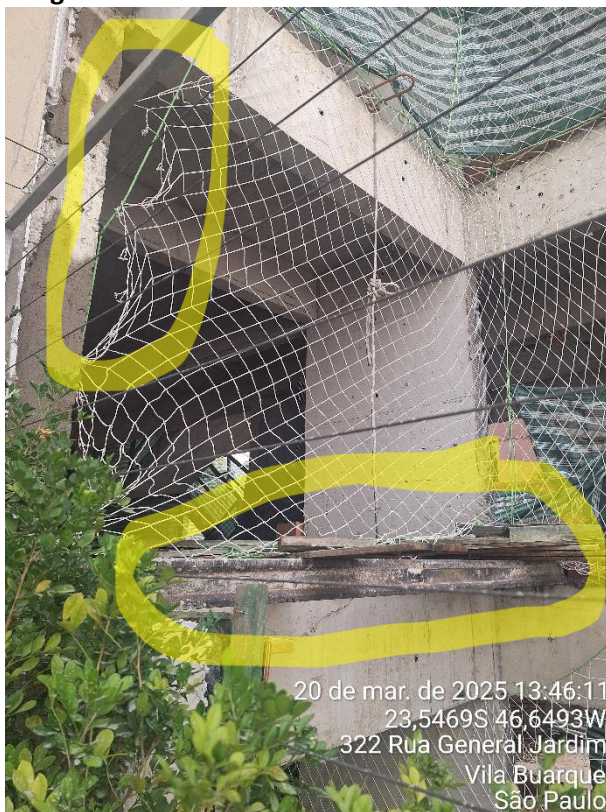
**Imagem 07**

Anomalias na fixação das telas e redes de proteção, com objetos pendurados deixando exposto a risco o imóvel e os moradores do Ed. São Venâncio.

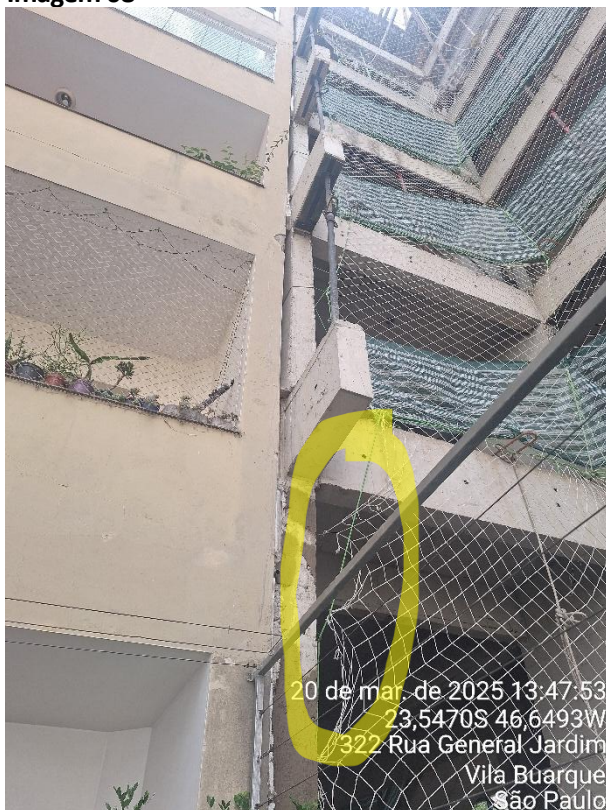
**Imagem 08**

Anomalias na fixação das telas e redes de proteção, deixando exposto a risco o imóvel e os moradores do Ed. São Venâncio.

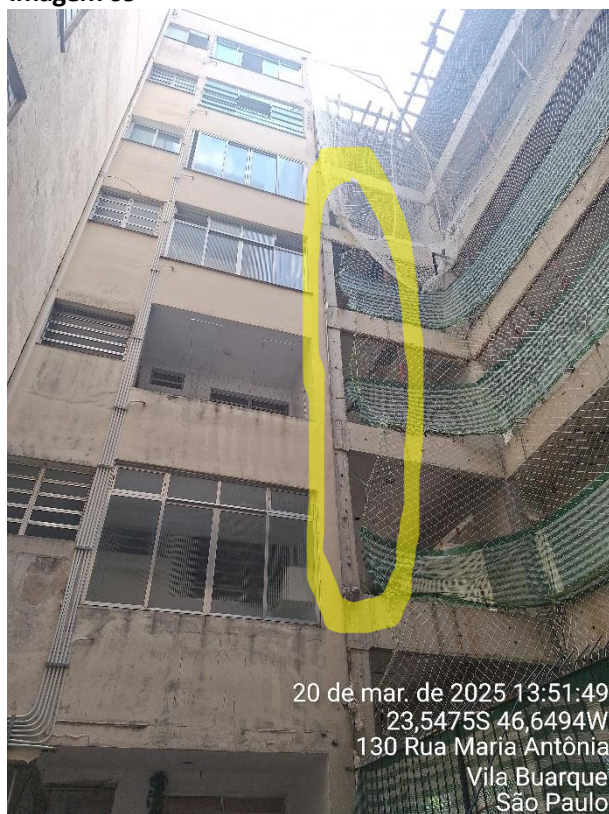
**Imagem 09**

Anomalias na fixação das telas e redes de proteção, deixando exposto a risco o imóvel e os moradores do Ed. São Venâncio.

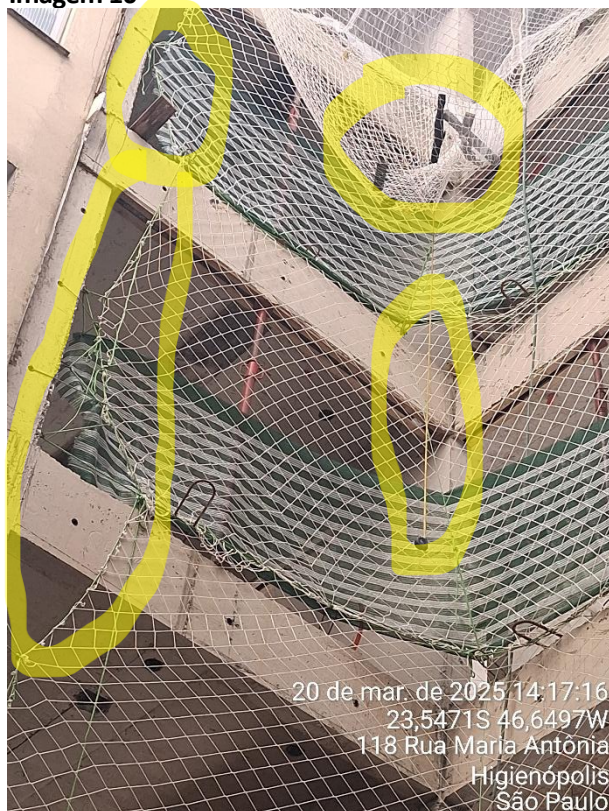
**Imagem 10**

Anomalias na fixação das telas e redes de proteção, com objetos pendurados deixando exposto a risco o imóvel e os moradores do Ed. São Venâncio.

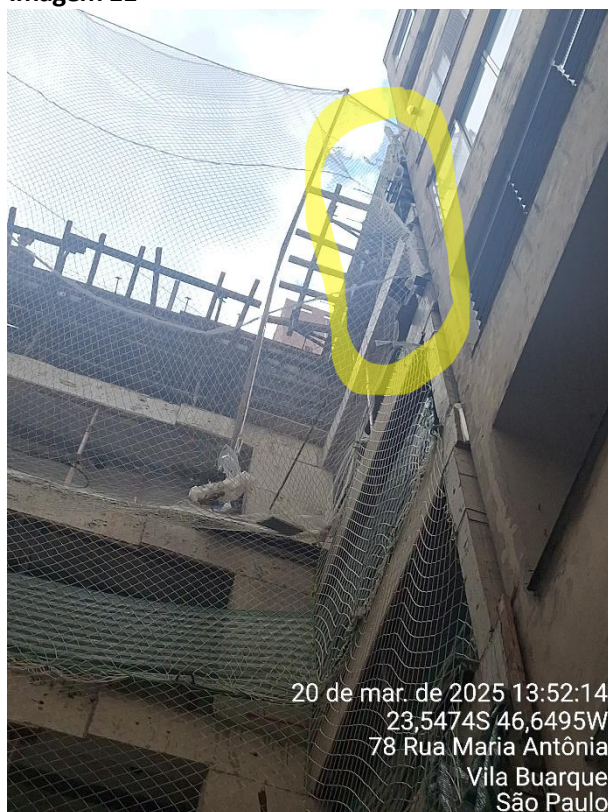
**Imagem 11**

Anomalias na fixação das telas e redes de proteção, deixando exposto a risco o imóvel e os moradores do Ed. São Venâncio.

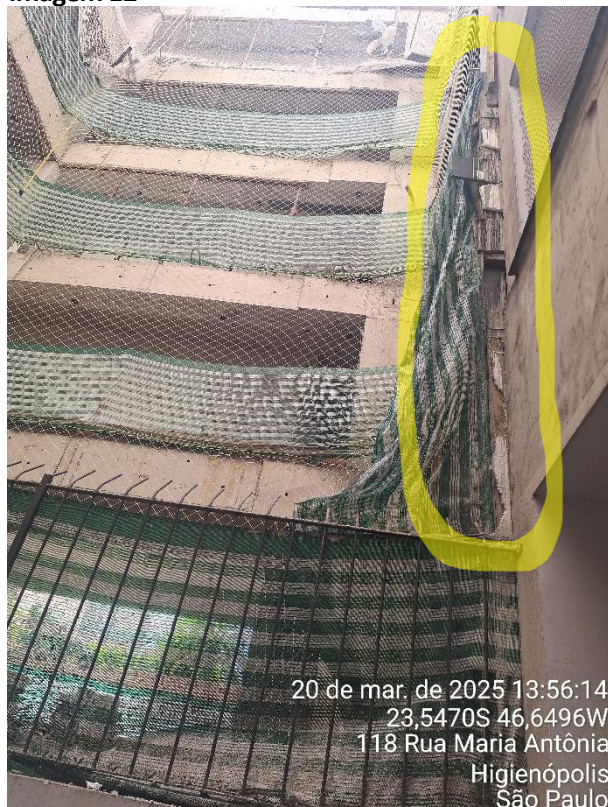
**Imagem 12**

Parte das fôrmas em madeira que estão sem proteção e acabam por descolar e cair no pátio do edifício.

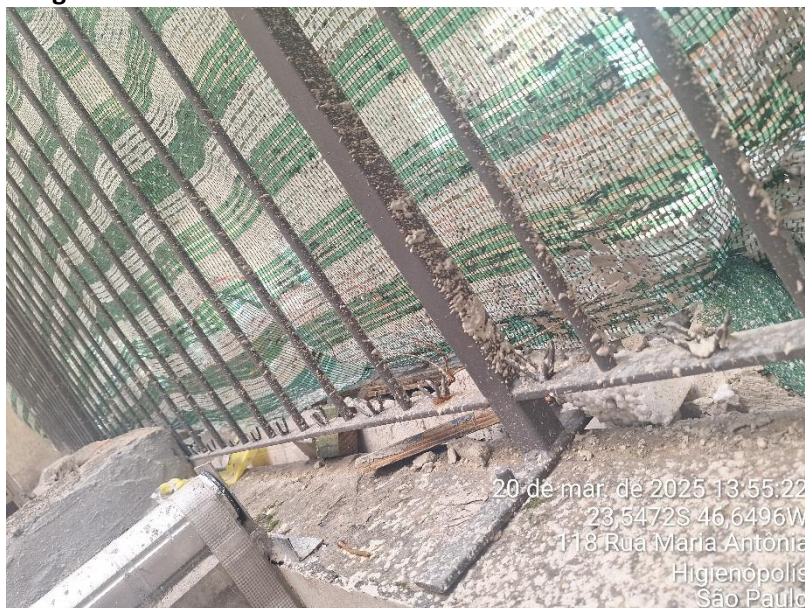
Cimento aglomerado, danificando o gradil existente, além de detritos acumulados que atingiram a edificação.

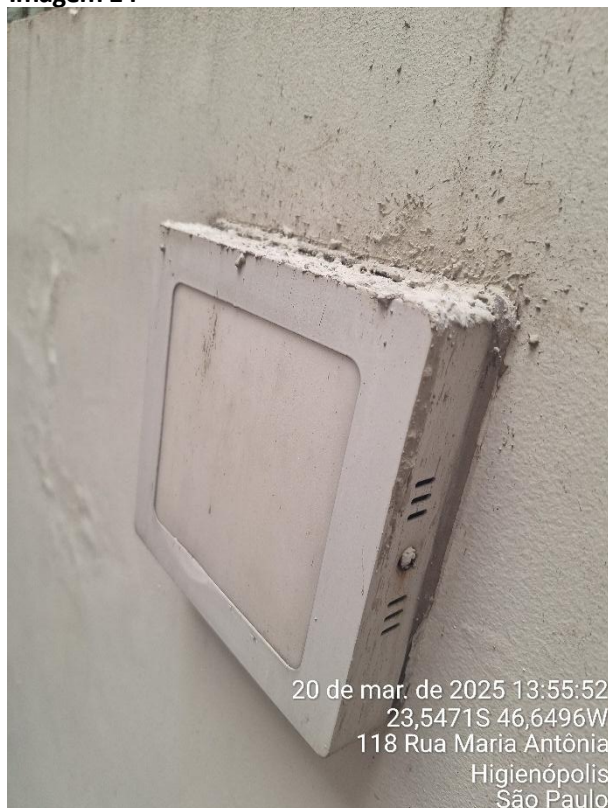
**Imagem 14**

Cimento que atingiu a arandela do pátio interno do edifício, criando uma crosta que pode danificar o equipamento.

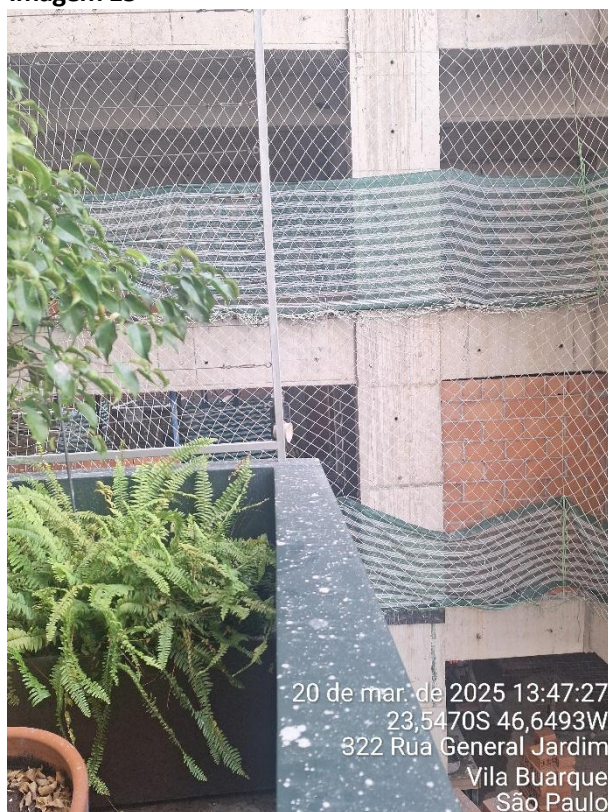
**Imagem 15**

Respingos de cimento e concreto ocorridos durante a execução da obra que atingiram a fachada, piso e guarda-corpos do edifício.

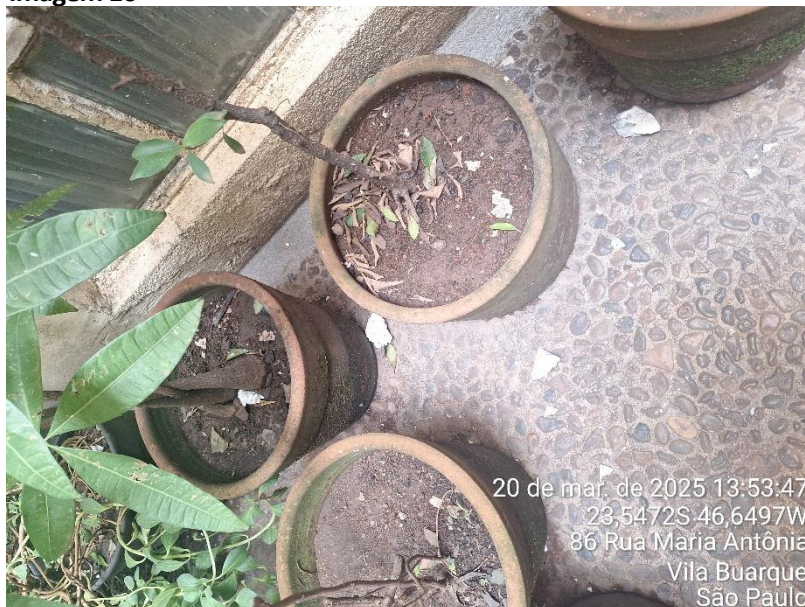
**Imagem 16**

Detritos de concreto e isopor, além de manchas de cimento, que atingiram as plantas existentes no pátio interno do apartamento.

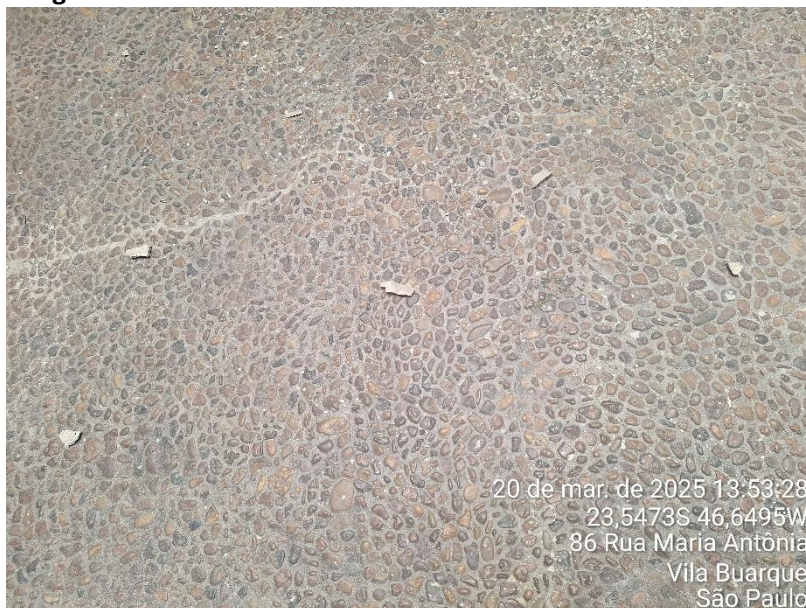
**Imagem 17**

Detritos de concreto e isopor, além de manchas de cimento danificando o piso do pátio interno do apartamento.

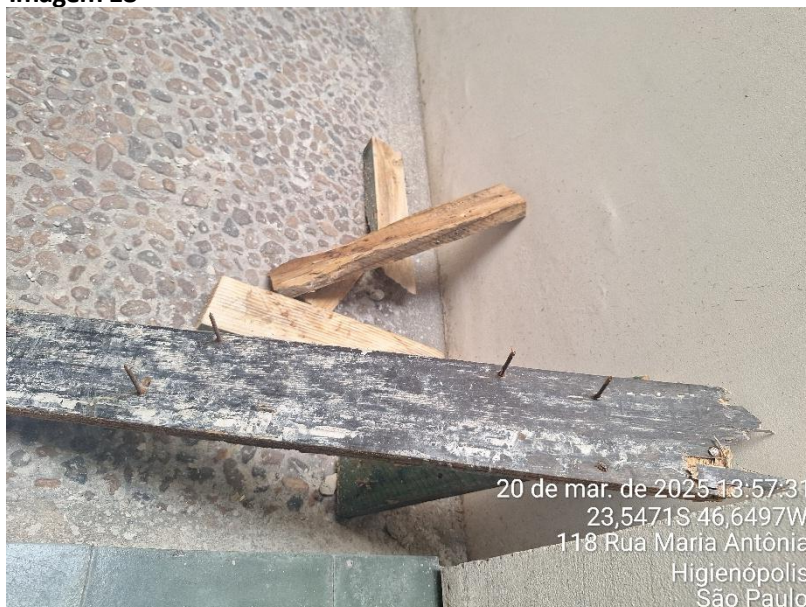
**Imagem 18**

Parte das fôrmas em madeira com pregos que atingiram o pátio interno do apartamento.
