**Ofício ATL SEI nº 162384029**

Reportando-me ao Ofício acima referenciado, em atenção à Indicação nº 331/2026, apresentada pelo Vereador Nabil Bonduki, restituo-lhe o presente instruído com as informações prestadas pela Subprefeitura Sé (SUB-SÉ) e pela Secretaria Municipal de Segurança Urbana (SMSU), a respeito do pedido de manifestação e de urgente vistoria técnica por engenheiro da Defesa Civil, no imóvel situado na Rua Una, nº 56, Bela Vista.

**PROCESSO 6010.2026/0001632-3**

**ASSUNTO: OFÍCIO SGP-23 Nº 672/2026 - INDICAÇÃO Nº 331/2026. SOLICITAÇÃO DE MANIFESTAÇÃO, CONFORME ESPECIFICA, E DE URGENTE VISTORIA TÉCNICA**

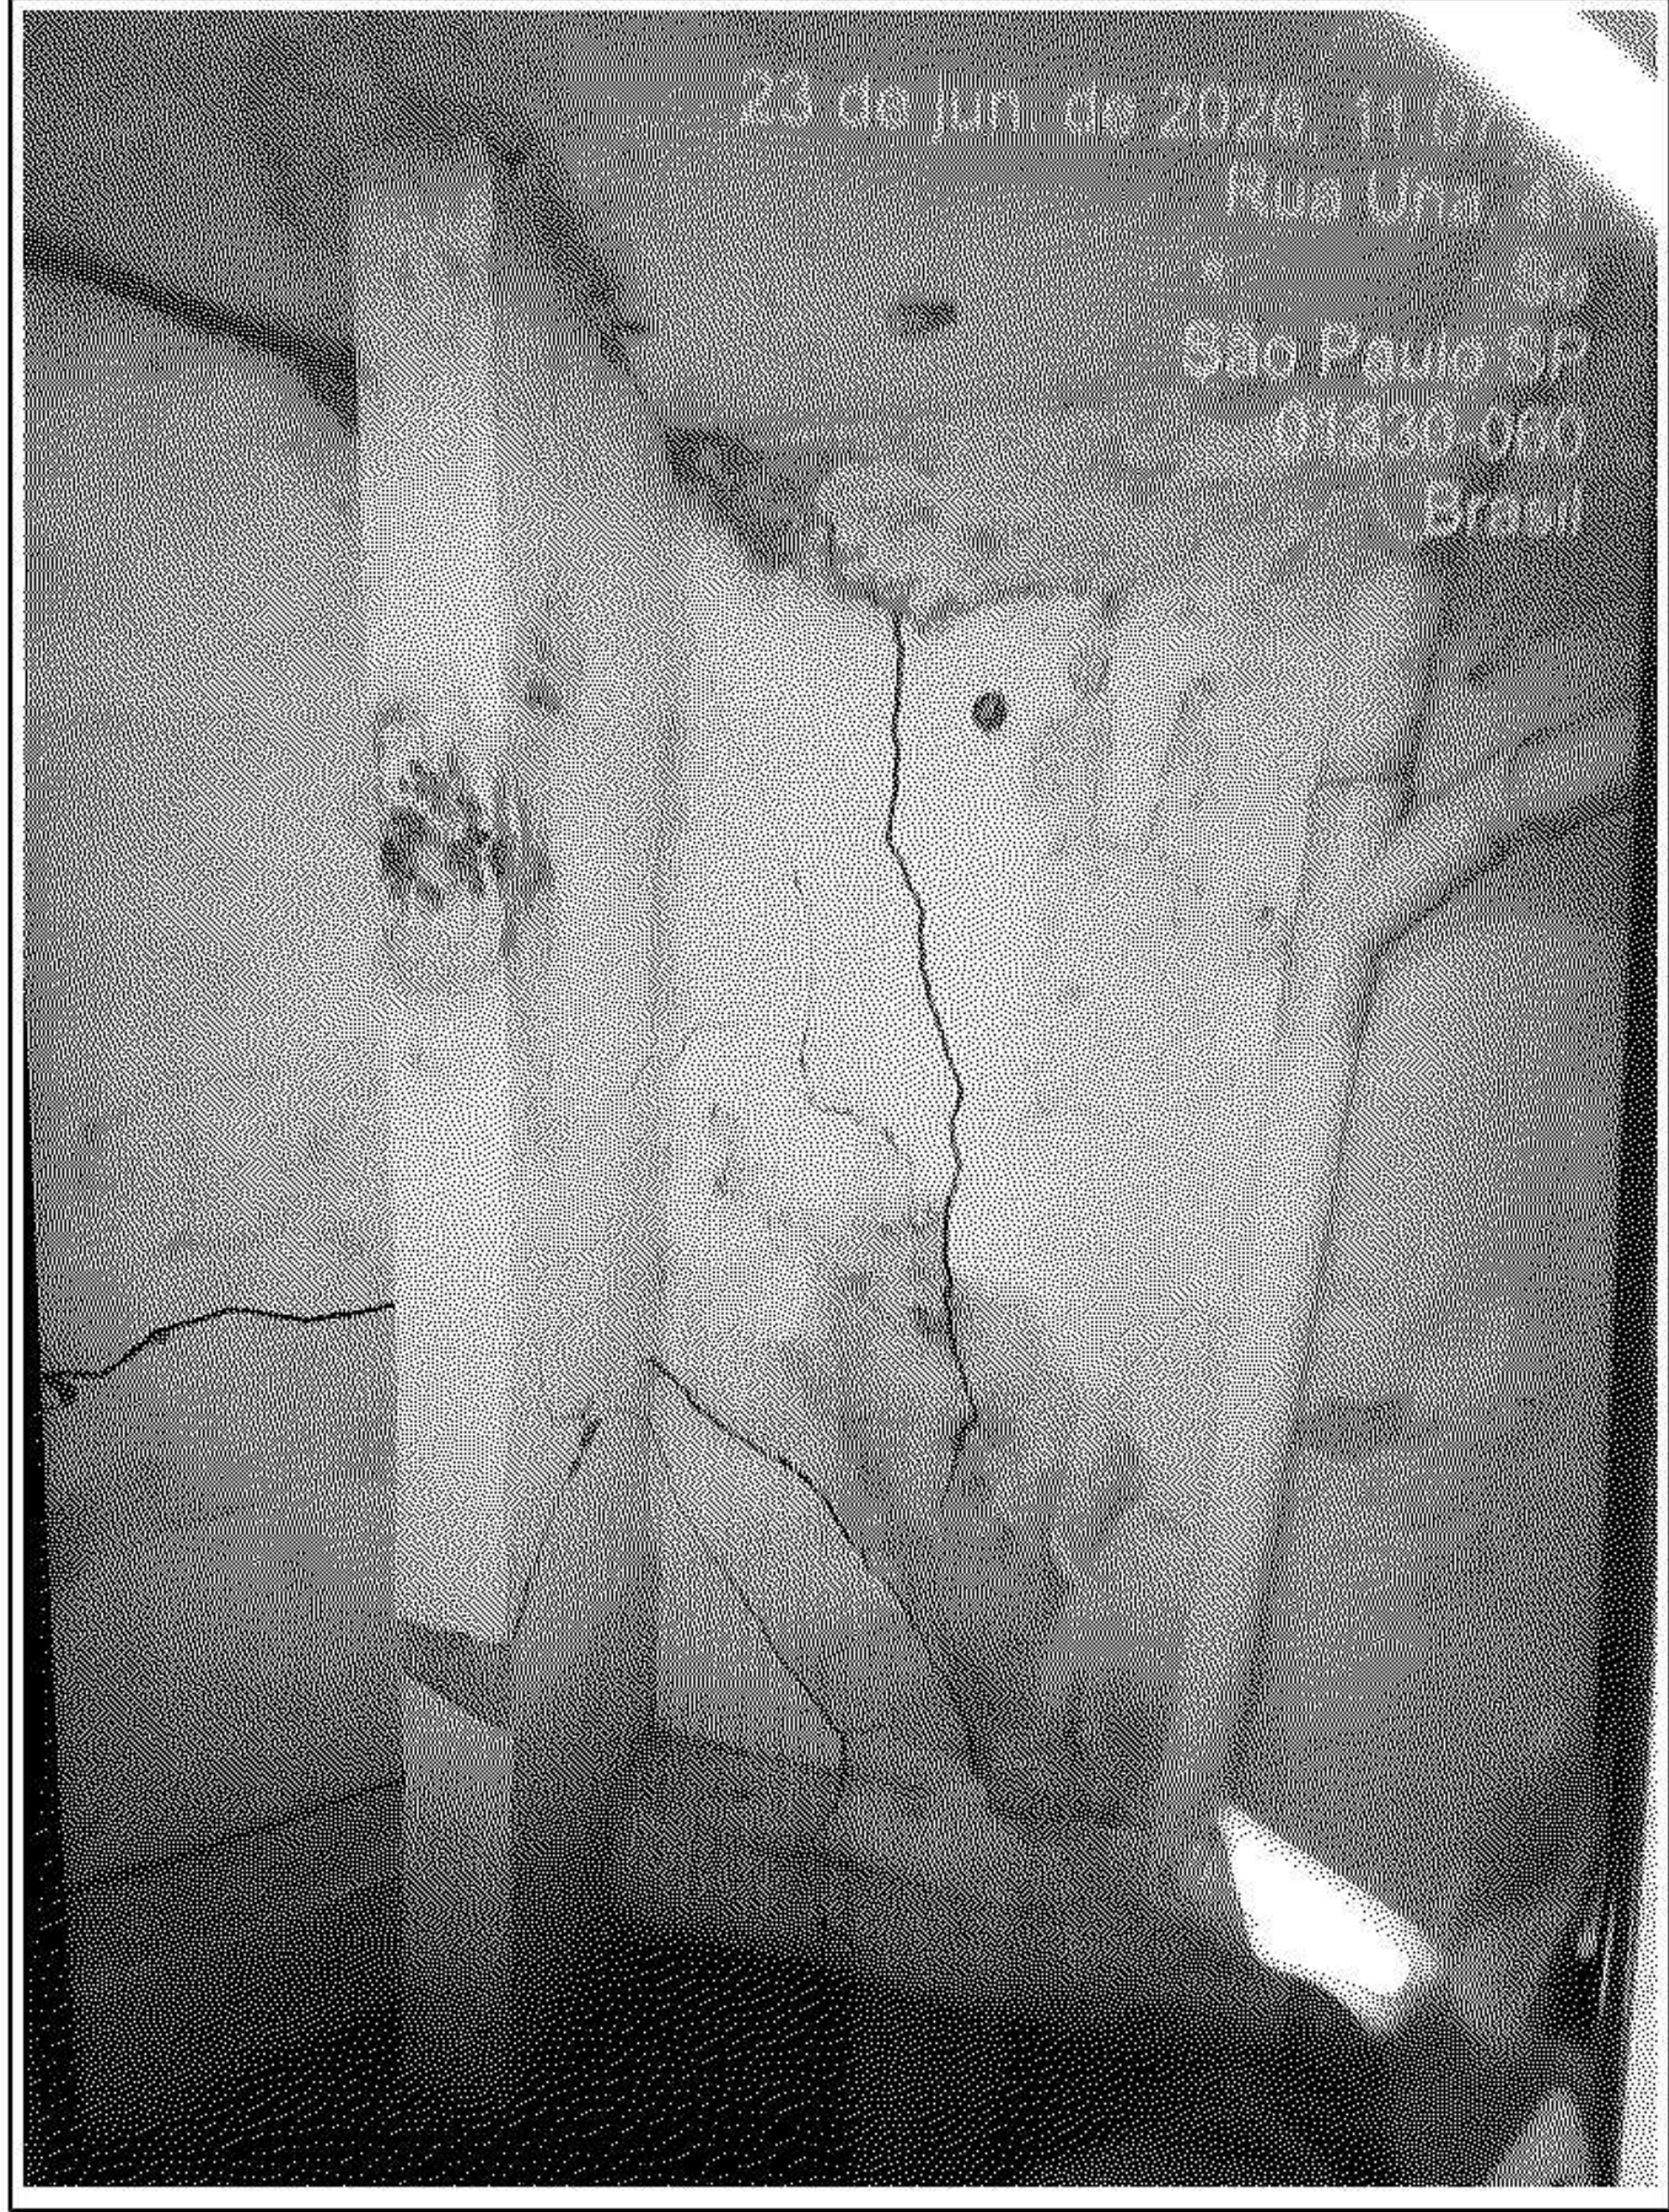
FOTO DO LOCAL/ CROQUI

| Edificação sem condições de ESTABILIDADE e/ou com perigo de RUIR. |

Conforme vistoria técnica verificou-se instabilidade no Subsolo na parede congruência entre Ruas Una e Cardeal Leme, fi ando interditado no Subsolo o banheiro e a área triangular da frente do banheiro até a parte da coluna falsa

Fica V. Sª INTIMADA a dar início às medidas necessárias à solução da irregularidade. No prazo de 5 (cinco) dias. Sob pena de multas diárias e demais cominações legais. Fica V. Sª CIENTIFICADA de que o não cumprimento da presente intimação implica na responsabilidade exclusiva do infrator, eximindo-se a Municipalidade da responsabilidade pelos danos materiais e pessoais decorrentes de eventual sinistro.

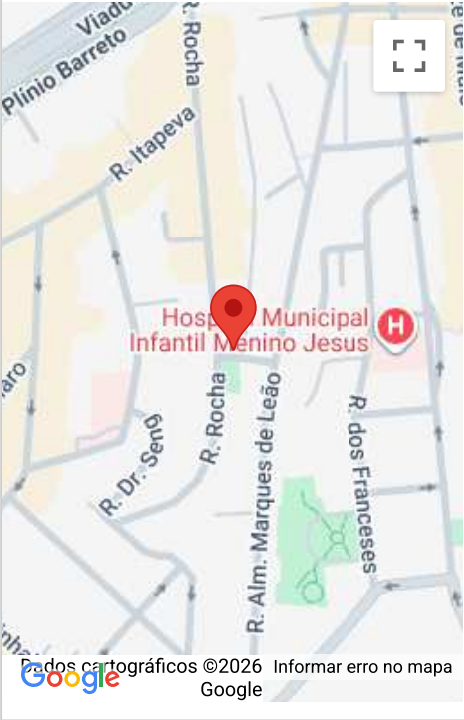
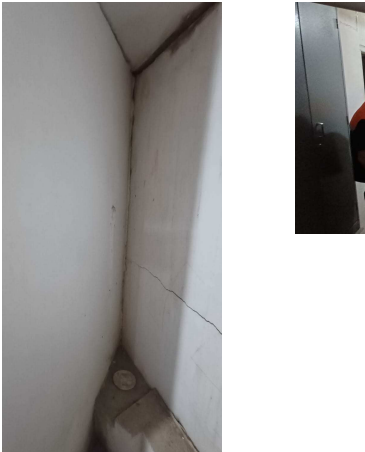
MUNÍCIPE SOLICITA A DEFESA CIVIL  
NO LOCAL RELATA RACHADURA  
PERIGO DE ACIDENTE FAVOR  
VERIFICAR

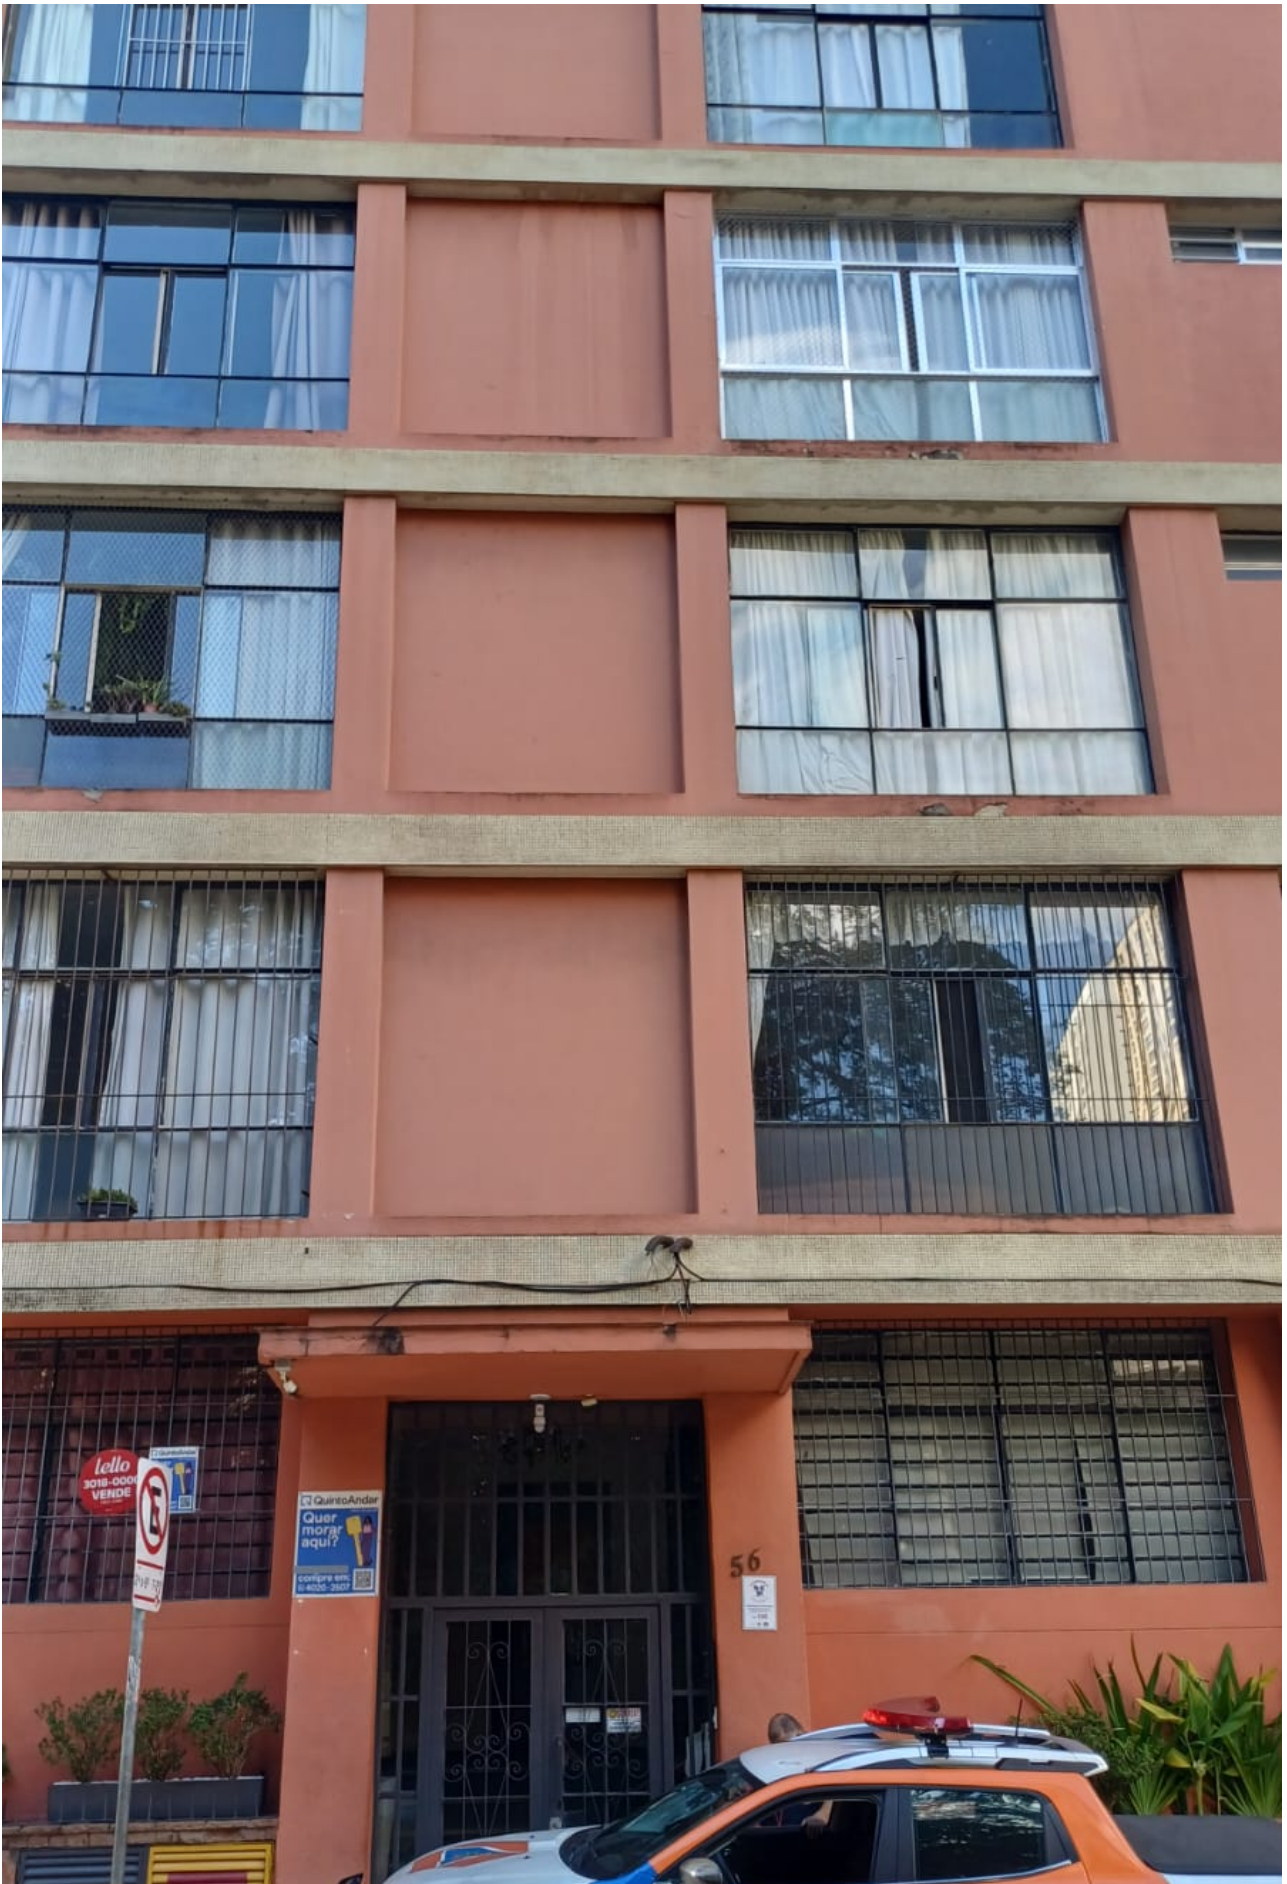
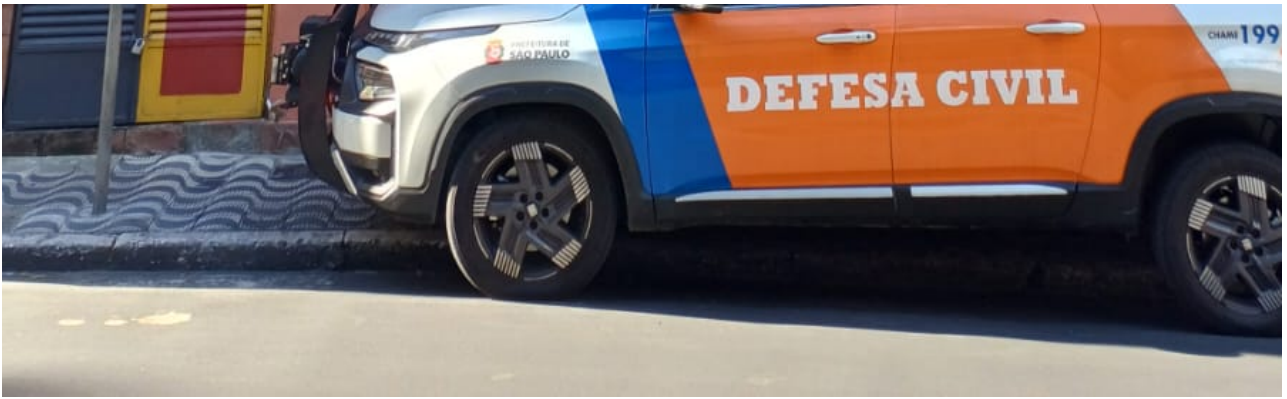
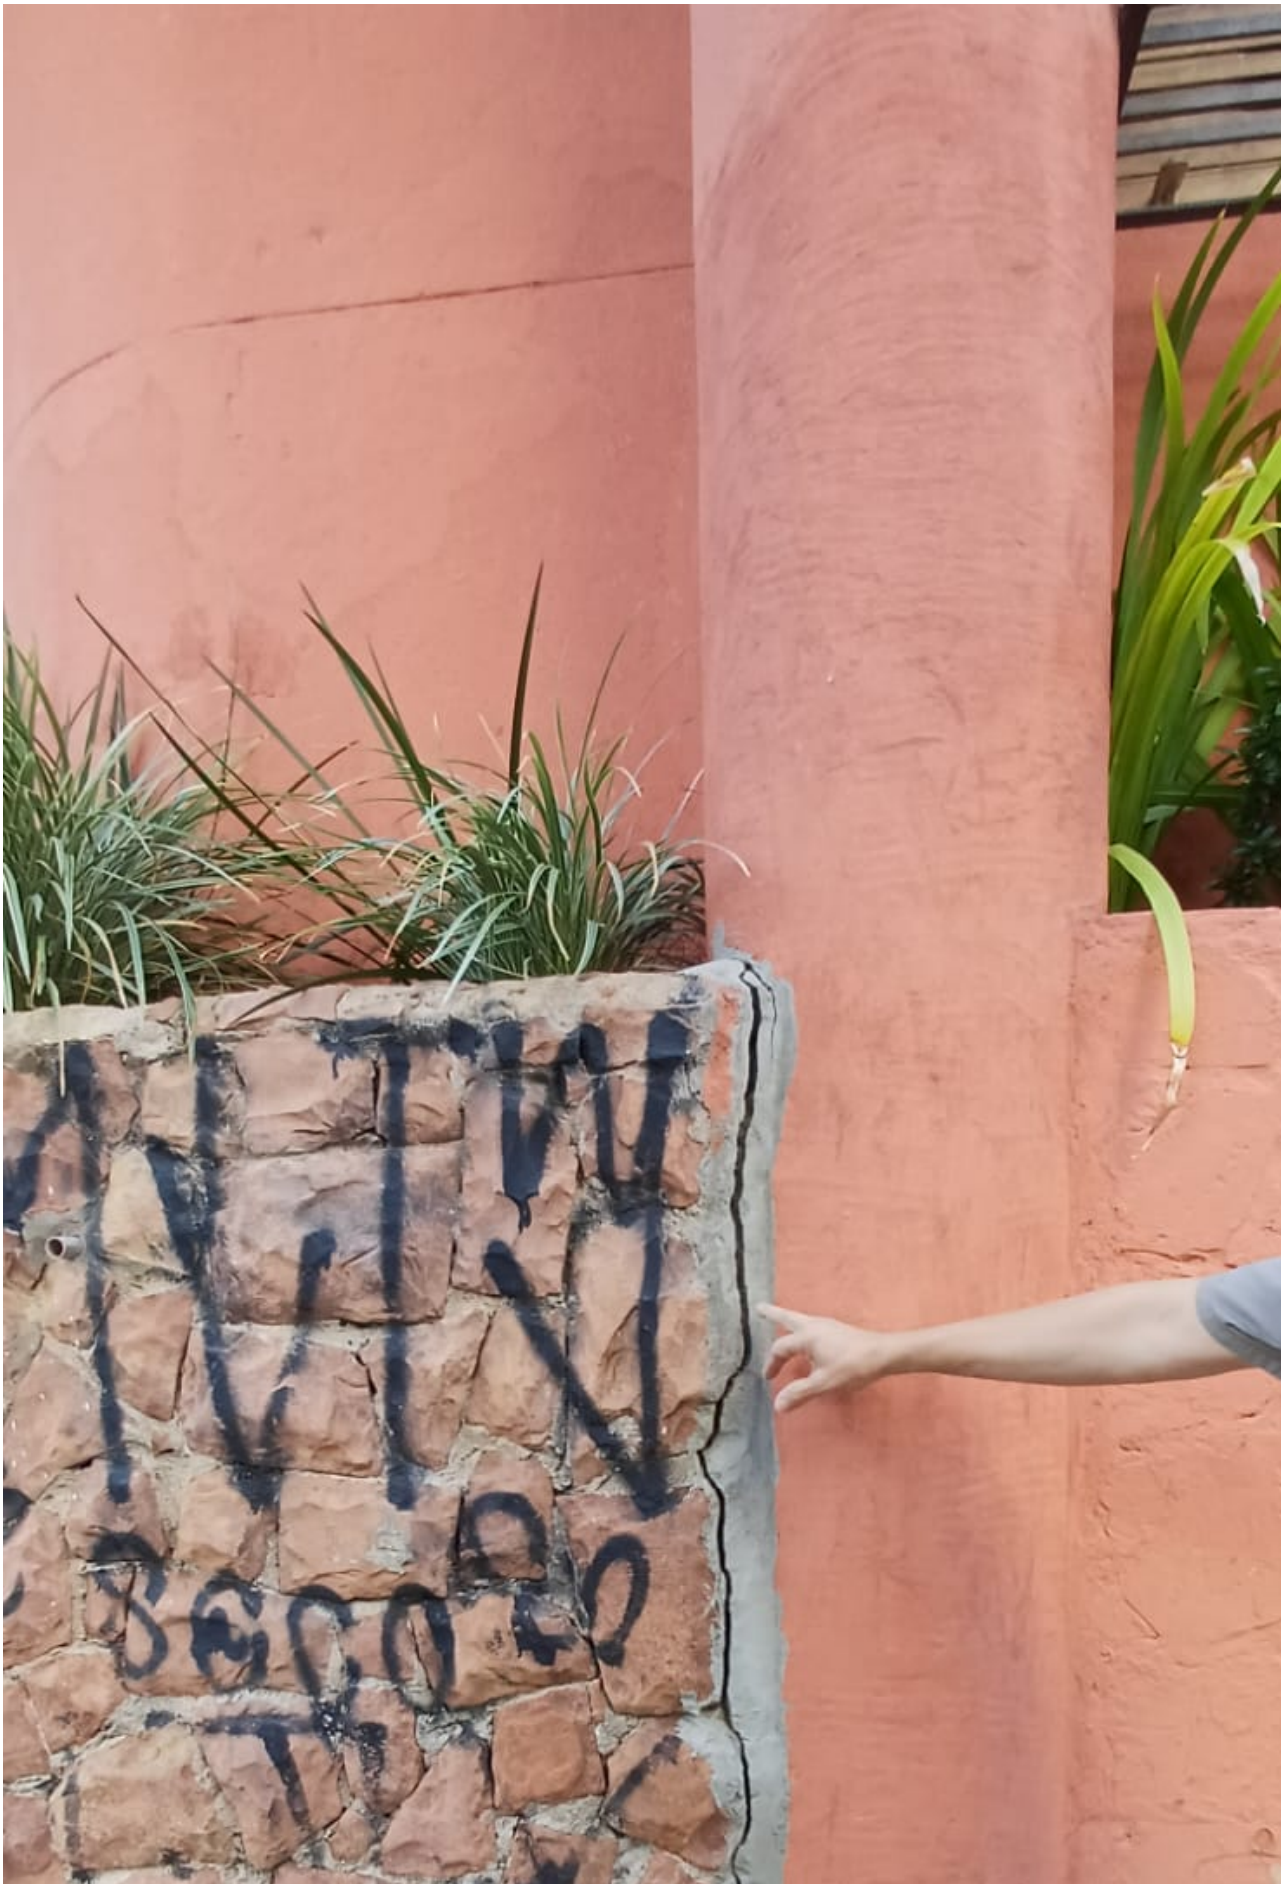
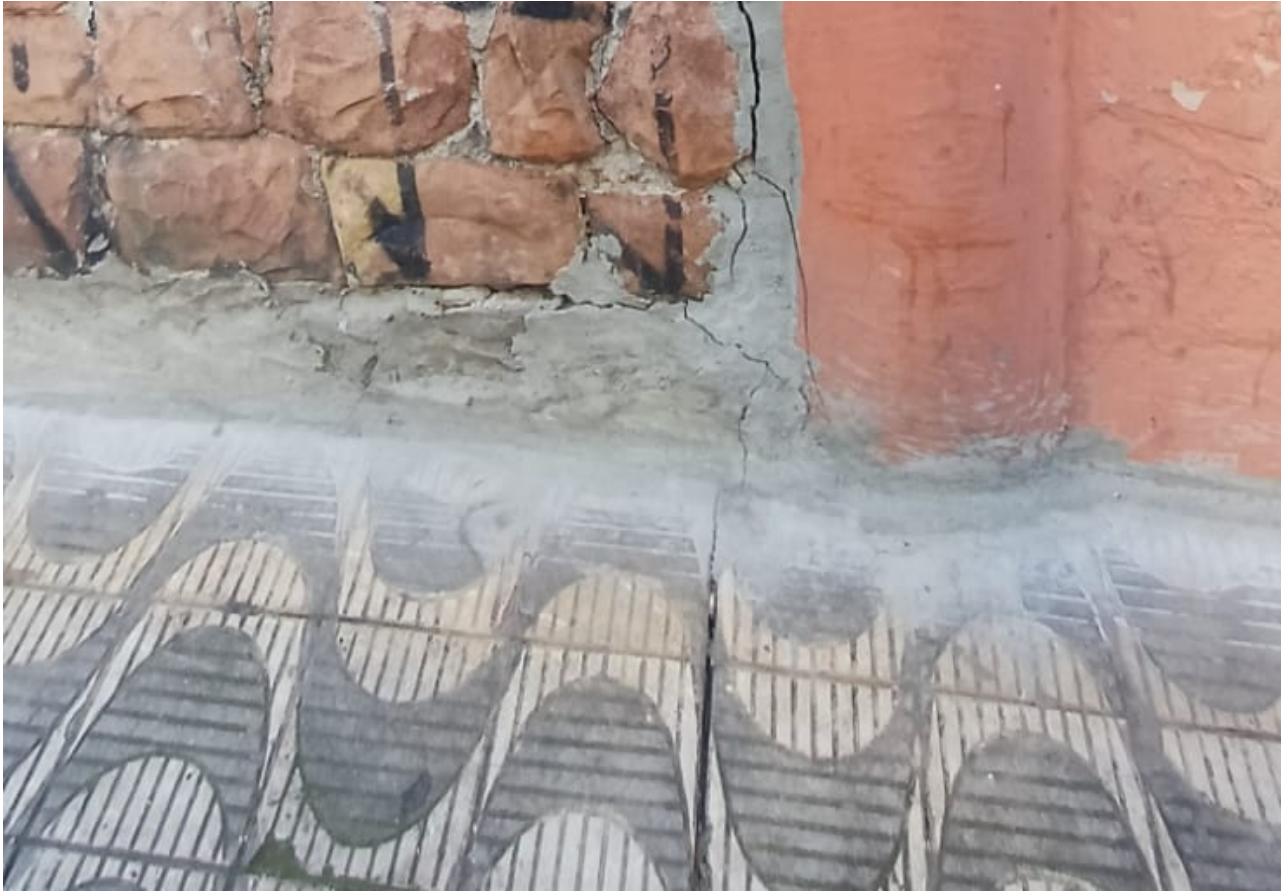
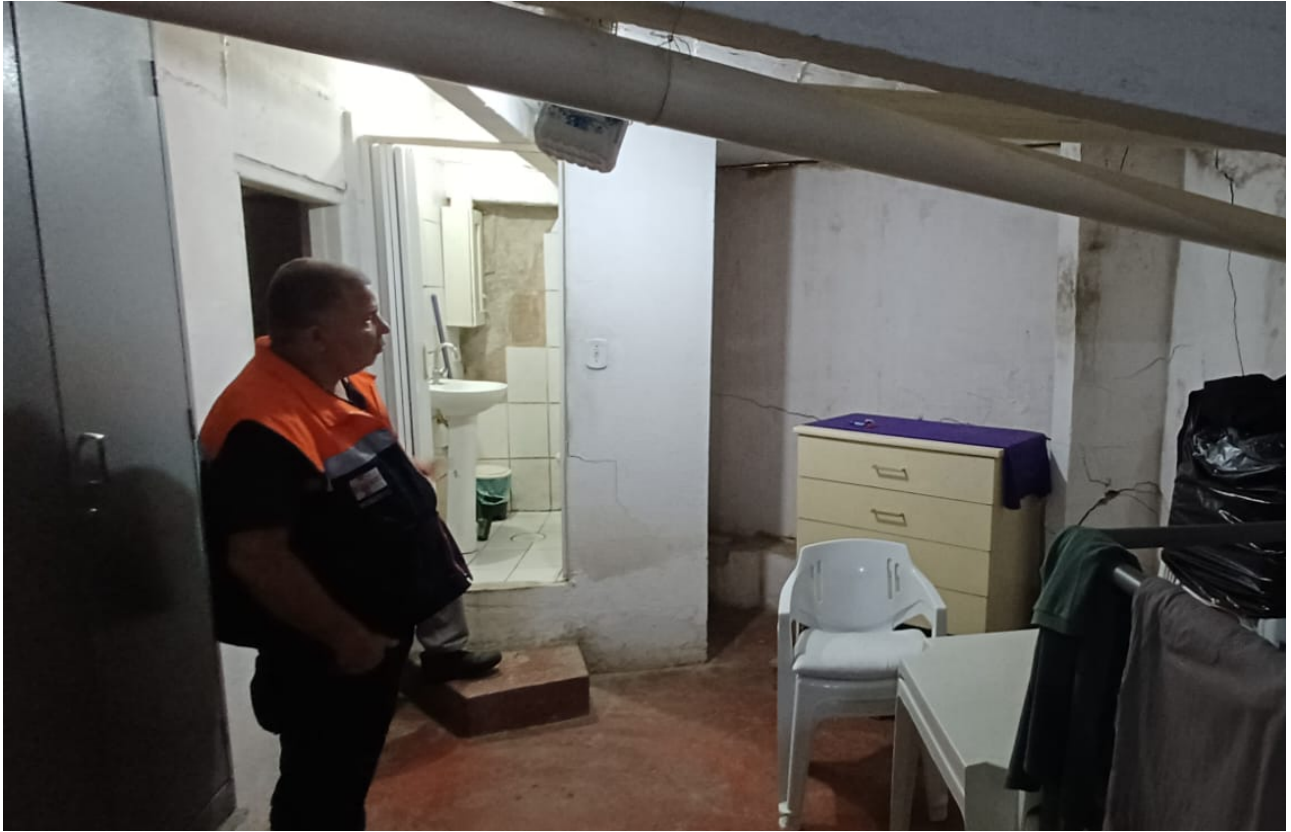
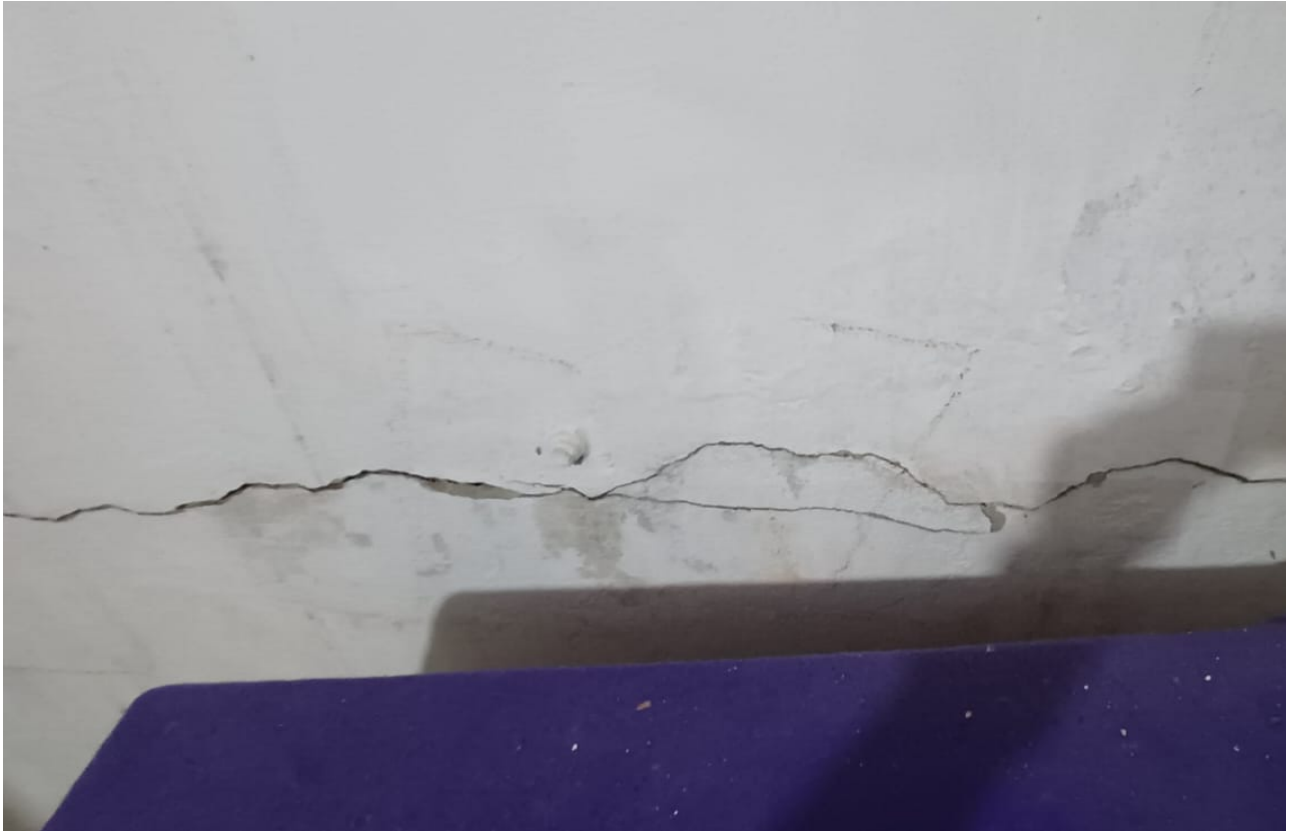
Foto (159587873)

Há no local, em um quartinho localizado no subsolo do prédio, que provavelmente fora construído após a fundação do prédio, algumas trincas e rachaduras, 155124301, 155124436 e 155124553, as quais não são na estrutura.

O síndico do prédio nos informou que houve uma obra próximo ao prédio, e como o "quartinho", aparentemente, não fazia parte da estrutura do prédio, pode ter ocasionado as avarias.

Nossa vistoria foi acompanhada pelo síndico do prédio, Sr. José Ronaldo, o qual foi orientado a contratar um profissional e/ou acionar o Setor de Fiscalização da Subprefeitura Sé, como destacado na pag. 05 do Protocolo, 155123868.
