**OFÍCIO Nº 449/SMSU-GAB/2019**

**Assunto:** Procedimentos de proteção da área conhecida como "Parque Brasilândia".

**CENTRAL DE MONITORAMENTO DE ÁREAS AMBIENTAIS E BIODIVERSIDADE-  
CEMAB**

**RELATÓRIO DE DETECÇÃO DE MUDANÇAS EM ÁREAS AMBIENTAIS  
MONITORADAS: IMAGENS DE SATÉLITE, SOBREVÔO E DRONE - LINHA DO TEMPO**

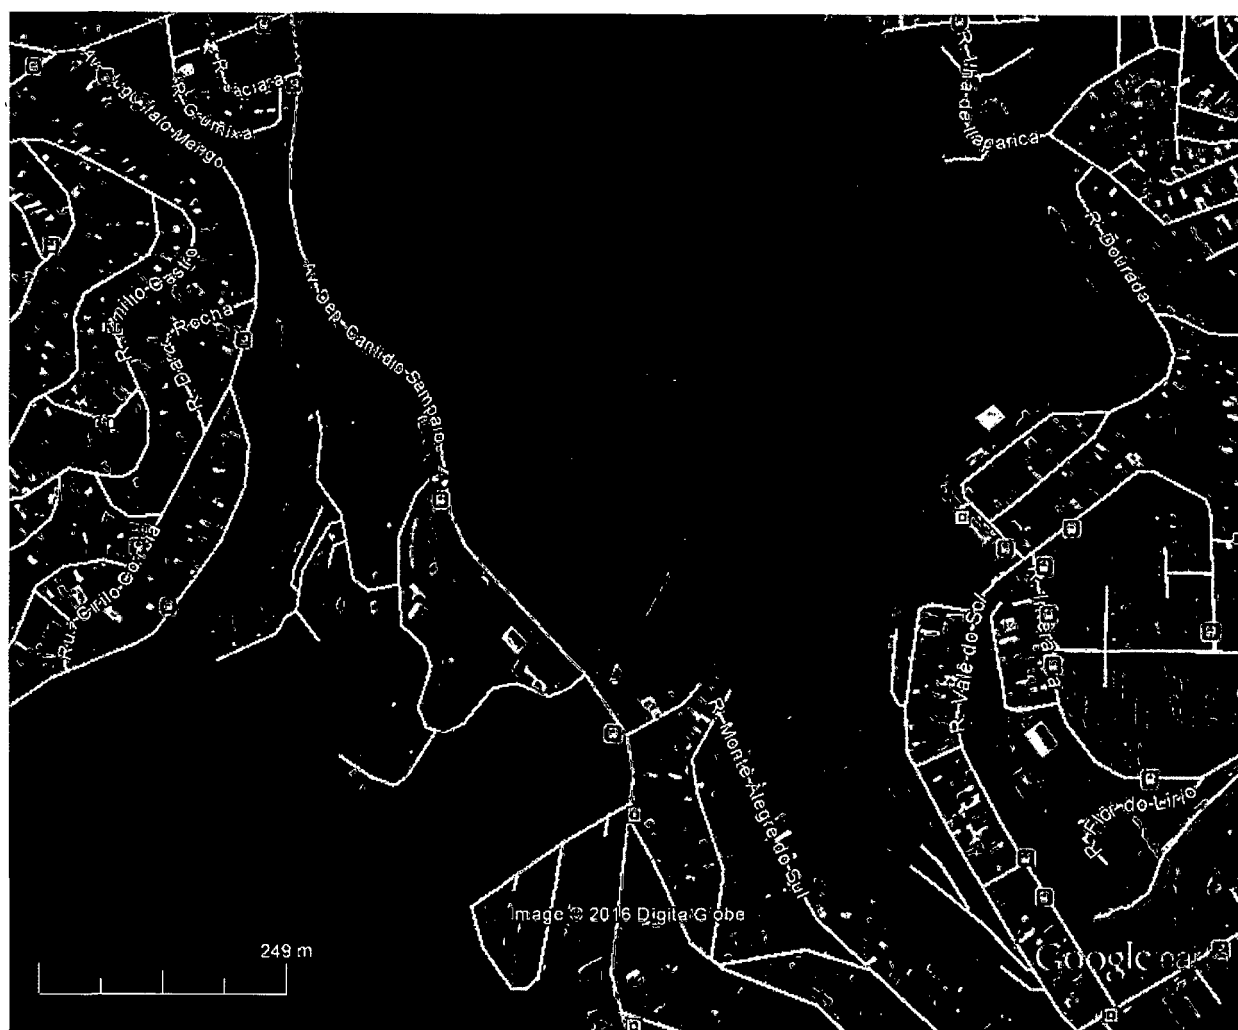
FIGURA 1 - Imagem de Satélite

- O Norte Geográfico está voltado para a base da figuras com imagens do Google Earth;
- Área da ocupação: 300.000 m<sup>2</sup>;
- A área 1 indicada na Figura 1 corresponde a área informada na planilha da GCM;
- A área 2 indicada na Figura 1 de coordenadas 23°26'45.52"S/46°42'17.35"O não consta da planilha da GCM;
- De acordo com as imagens do Google Earth a área 2 foi ocupada entre junho de 2014 e abril de 2015;
- De acordo com a imagem da Figura 12 as moradias existentes na área 2 foram demolidas;
- No entorno da área deste ponto há outros pontos de ocupação irregular monitorados;

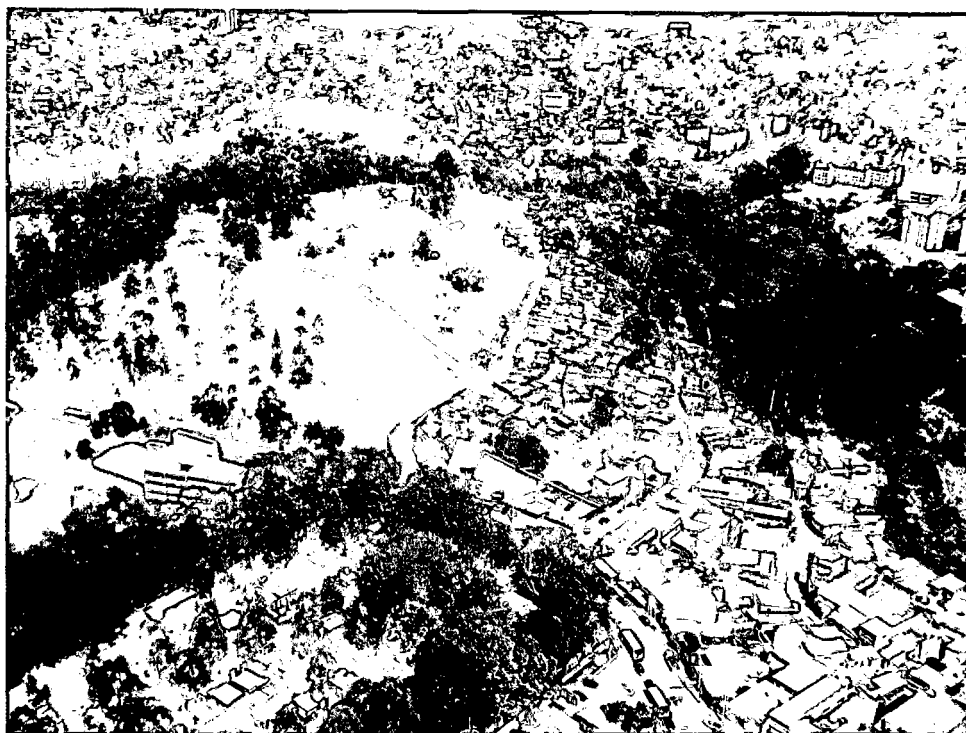
FIGURA 4 - Foto de Sobrevôo

☒ Desmatamento      ☐ Queimada      ☐ Resíduo  
 OI: ☐ Removida      ☐ Reduzida      ☐ Congelada      ☒ Ampliada

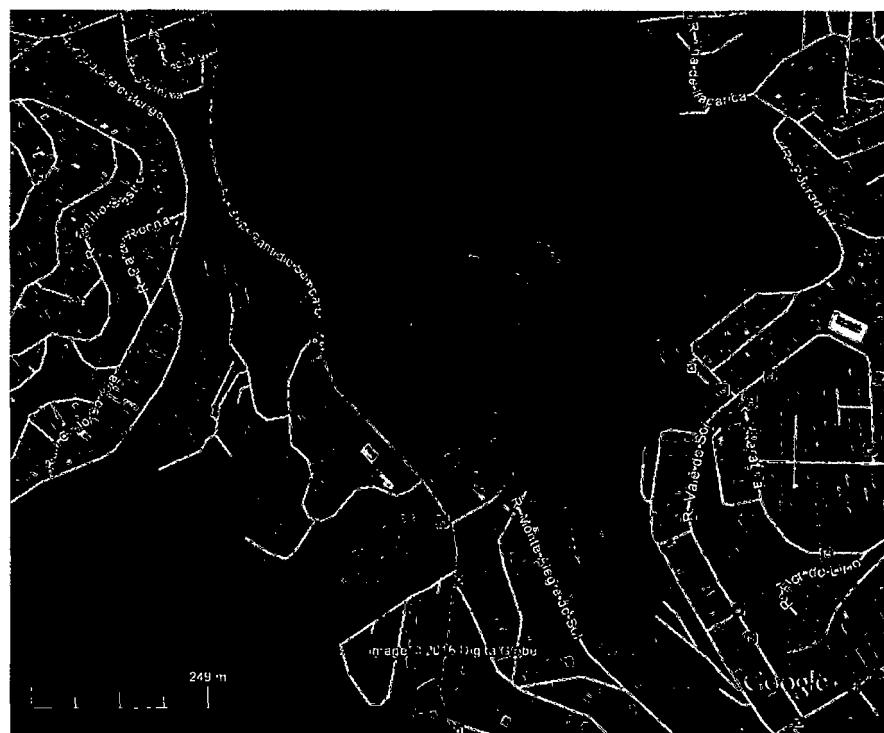
FIGURA 7 - Imagem de Satélite

☒ Desmatamento      ☐ Queimada      ☐ Resíduo  
 OI: ☐ Removida      ☐ Reduzida      ☐ Congelada      ☒ Ampliada

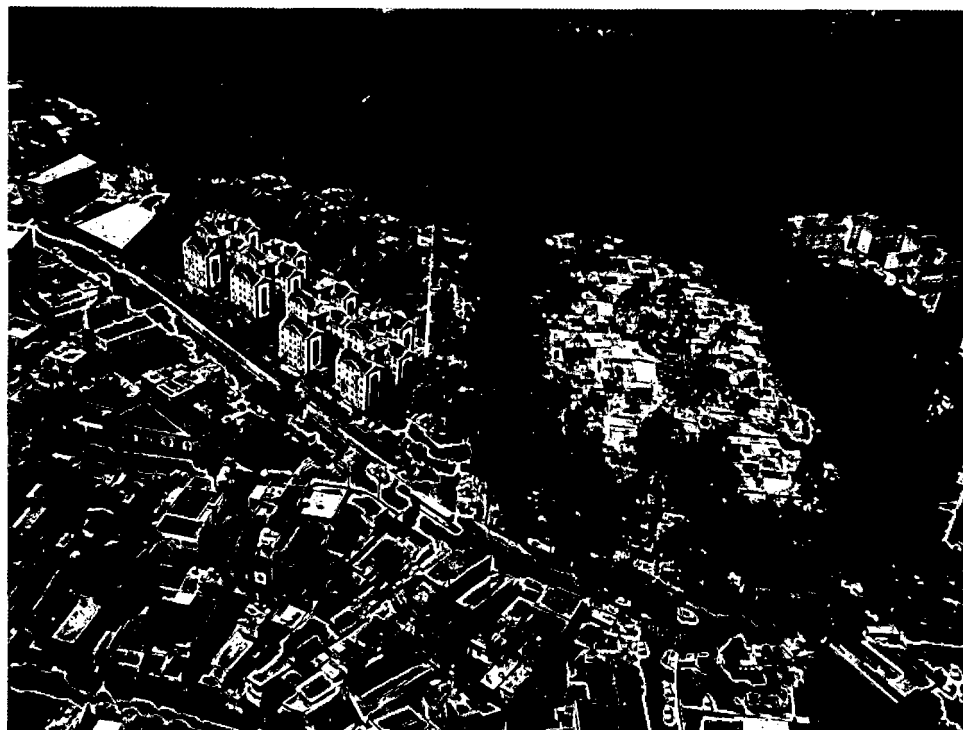
FIGURA 10 - Foto de Sobrevôo

☒ Desmatamento ☐ Queimada ☐ Resíduo  
 OI: ☐ Removida ☐ Reduzida ☐ Congelada ☒ Ampliada

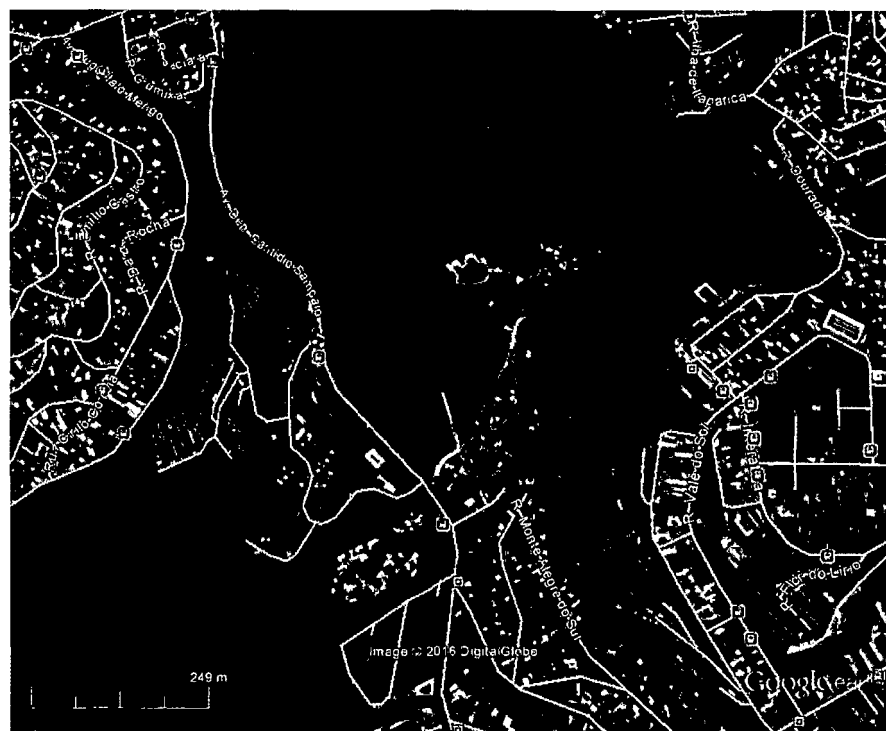
FIGURA 11 - Imagem de Satélite

☒ Desmatamento ☐ Queimada ☐ Resíduo  
 OI: ☐ Removida ☐ Reduzida ☐ Congelada ☒ Ampliada

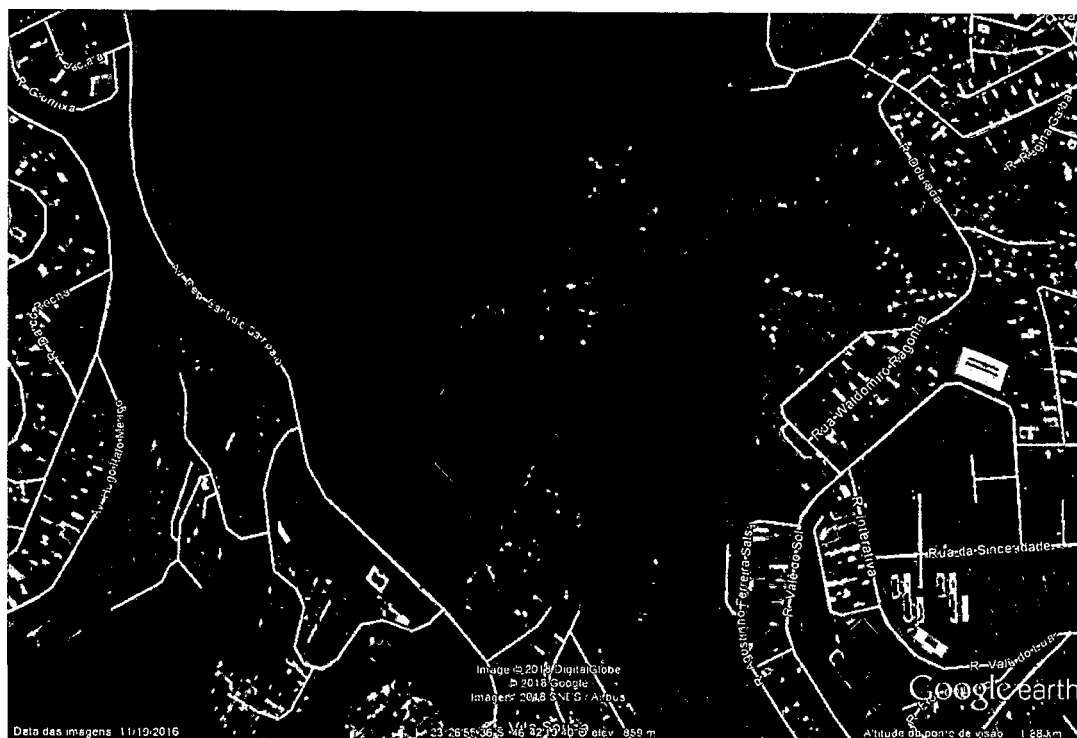
FIGURA 12 - Imagem de Satélite

☒ Desmatamento ☐ Queimada ☐ Resíduo  
 OI: ☐ Removida ☐ Reduzida ☐ Congelada ☒ Ampliada

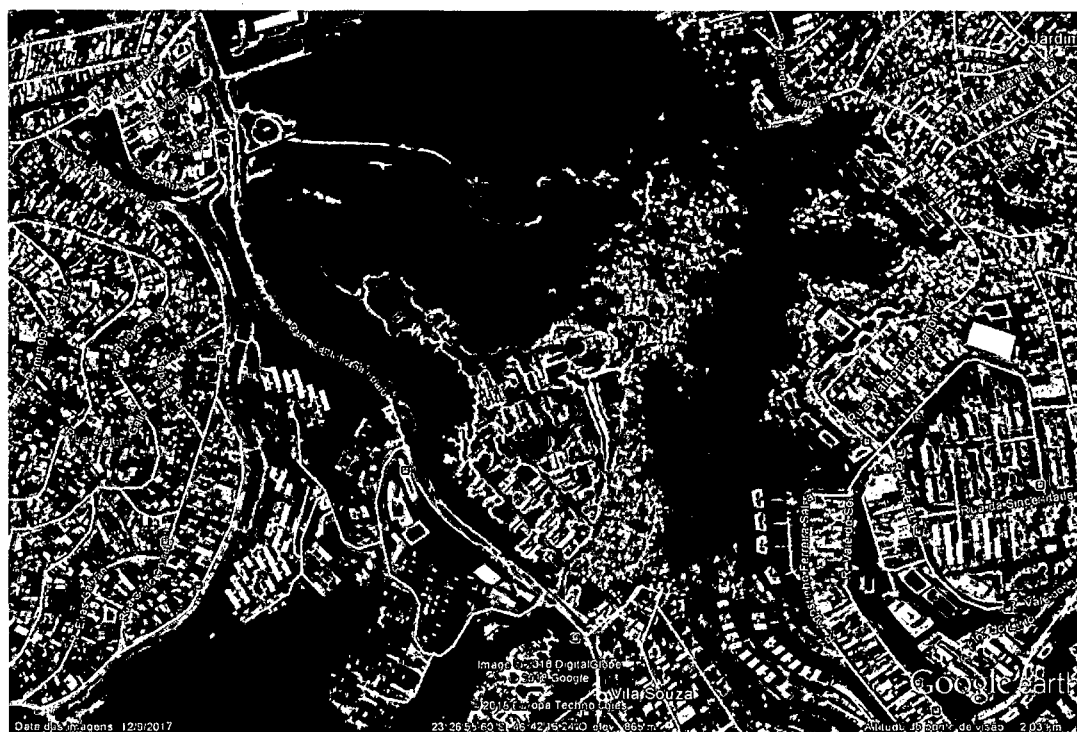
FIGURA 13 - Imagem de Satélite

☒ Desmatamento ☐ Queimada ☐ Resíduo  
 OI: ☐ Removida ☐ Reduzida ☐ Congelada ☒ Ampliada

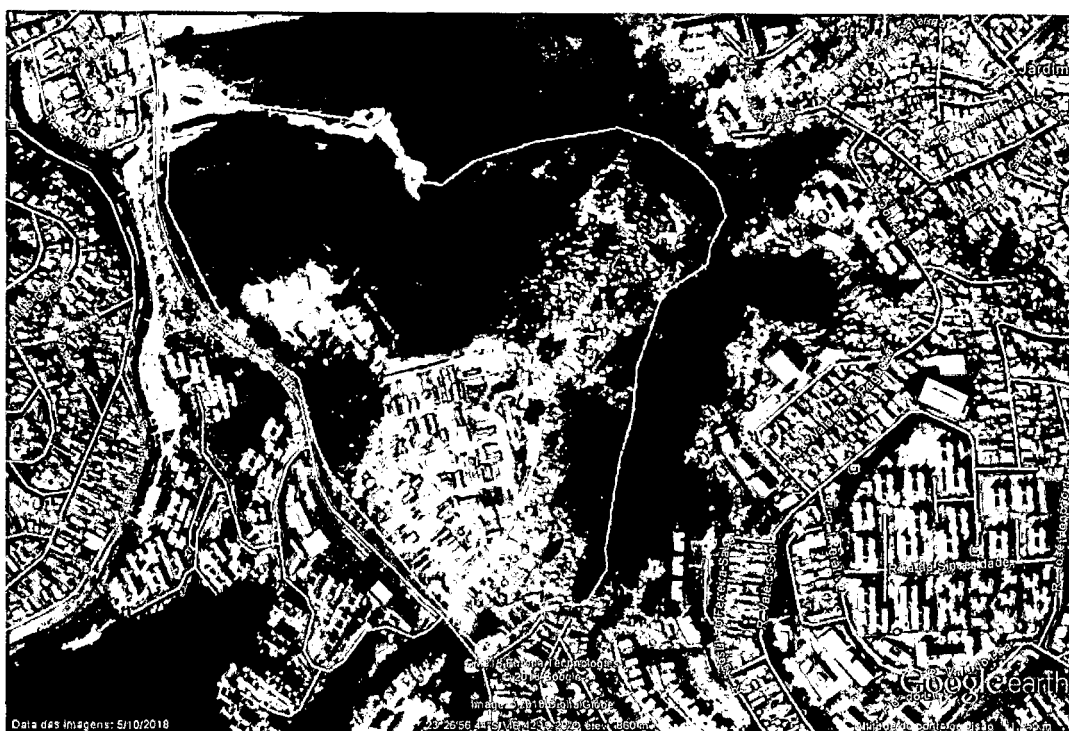
FIGURA 14 - Imagem de Satélite

☒ Desmatamento ☐ Queimada ☐ Resíduo  
 OI: ☐ Removida ☐ Reduzida ☐ Congelada ☒ Ampliada

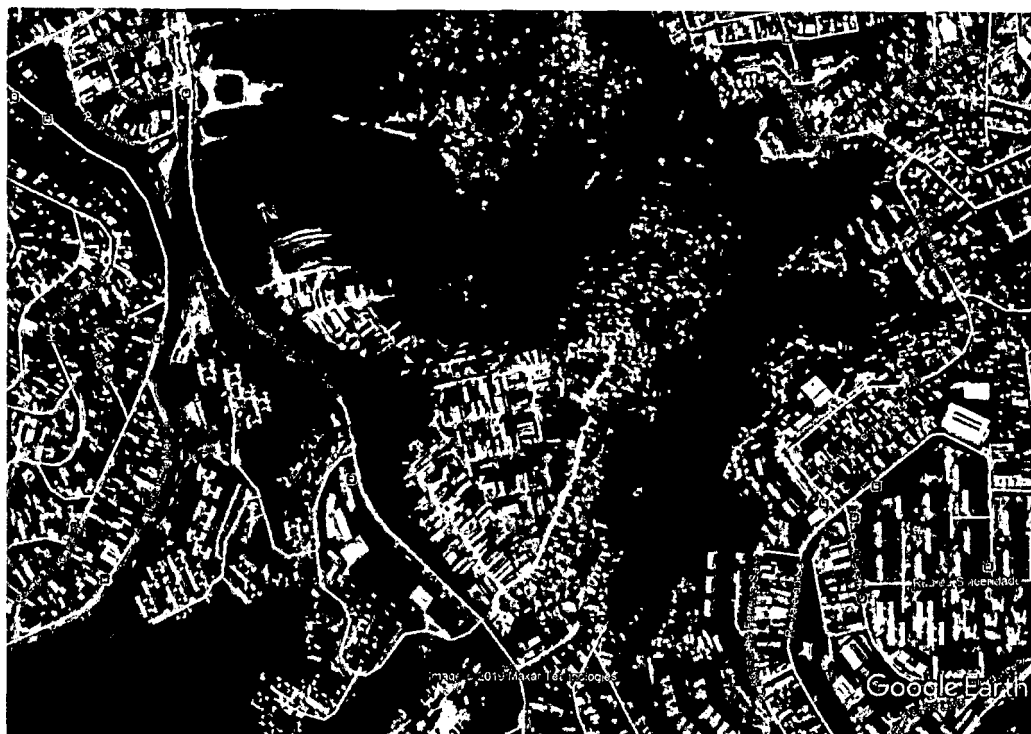
FIGURA 20 - Imagem de Satélite

☒ Desmatamento    ☐ Queimada    ☐ Resíduo  
 OI: ☐ Removida    ☐ Reduzida    ☐ Congelada    ☒ Ampliada

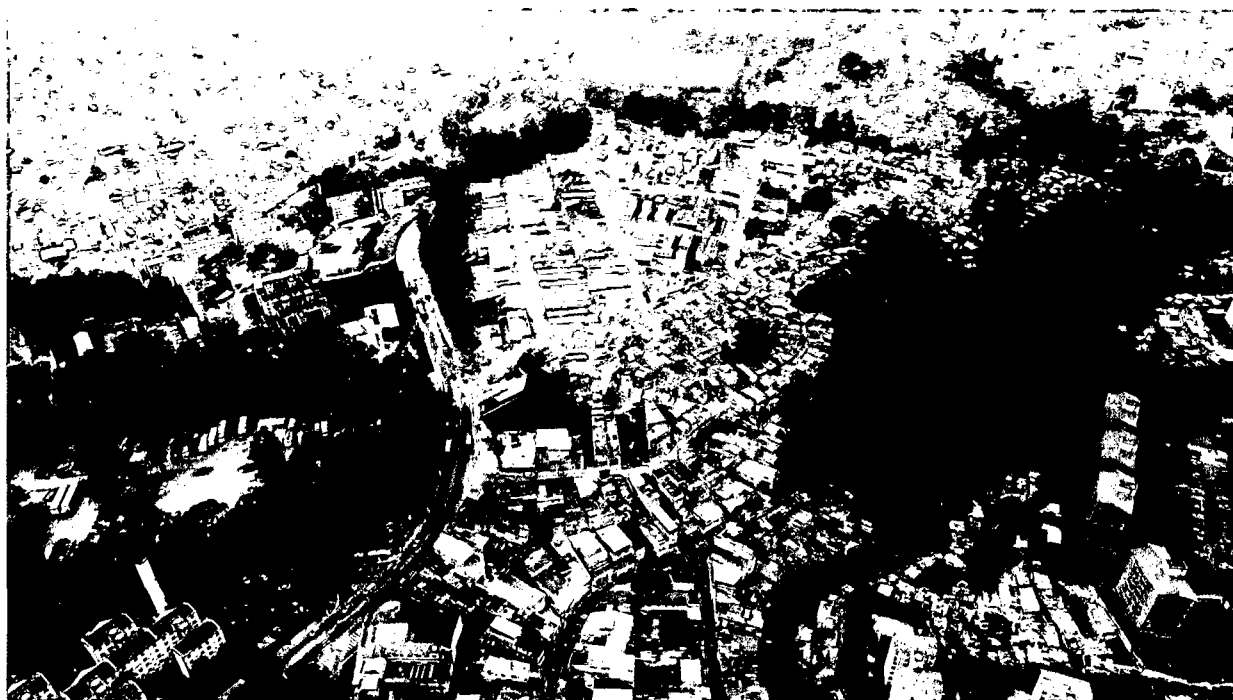
FIGURA 21 – Foto de Drone (3 de 7)

☒ Desmatamento    ☐ Queimada    ☐ Resíduo  
 OI: ☐ Removida    ☐ Reduzida    ☐ Congelada    ☒ Ampliada

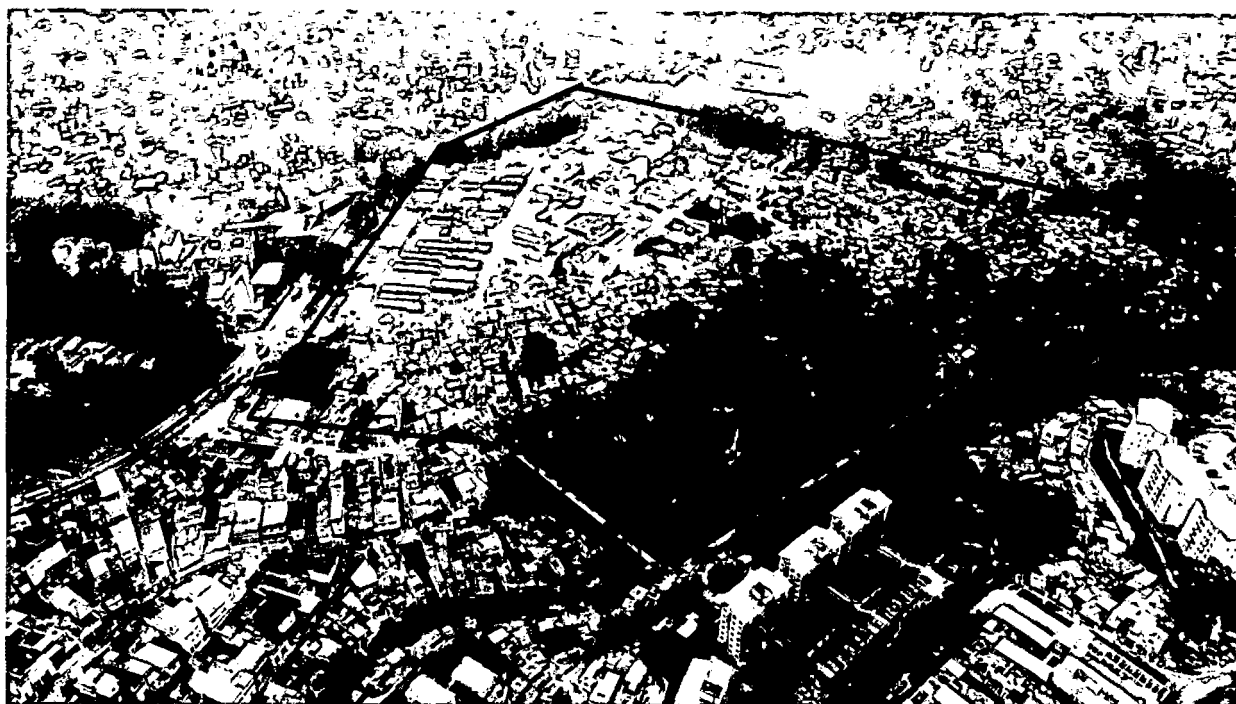
☒ Desmatamento    ☐ Queimada    ☐ Resíduo  
 OI: ☐ Removida    ☐ Reduzida    ☐ Congelada    ☒ Ampliada

- A coleta de imagens com drone é dificultada pela presença de uma linha de transmissão na proximidade da área da ocupação;
- As setas em cor vermelha na Figura 22 indica a posição do Córrego das Onças;
- As ocupações estão progredindo em direção a margem do córrego; e
- Local não mapeado pelo relatório técnico elaborado pelo IPT-“Análise e mapeamento de riscos associados a escorregamentos em áreas de encostas e a solapamentos de margens de córregos em favelas do município de São Paulo”.
