**Ofício nº 603/2020/CGM-G****Assunto:** Encaminhamento de Relatório de Auditoria 070/2019/CGM-AUDI.

| RELATÓRIO DE AUDITORIA | |
| Ordem de Serviço: | nº 070/2019/CGM |
| Unidade Auditada: | Subprefeitura Butantã (SUB-BT) |

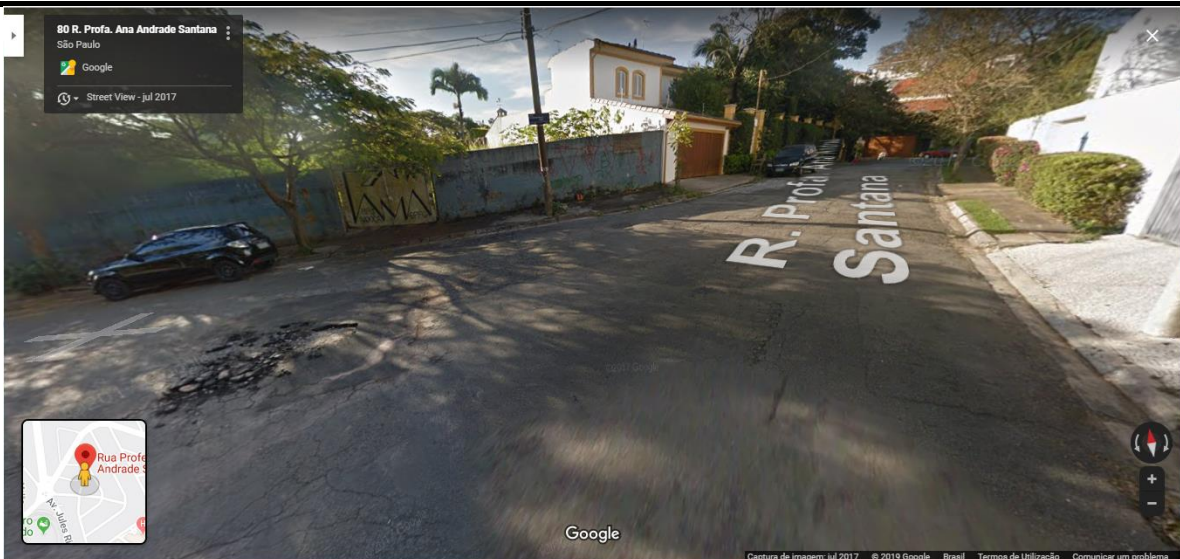
**Figura 01:** Comparação entre a foto do Relatório Fotográfico e a do Google Maps da Rua Professora Ana Andrade Santana – Verificou-se incompatibilidade de local.

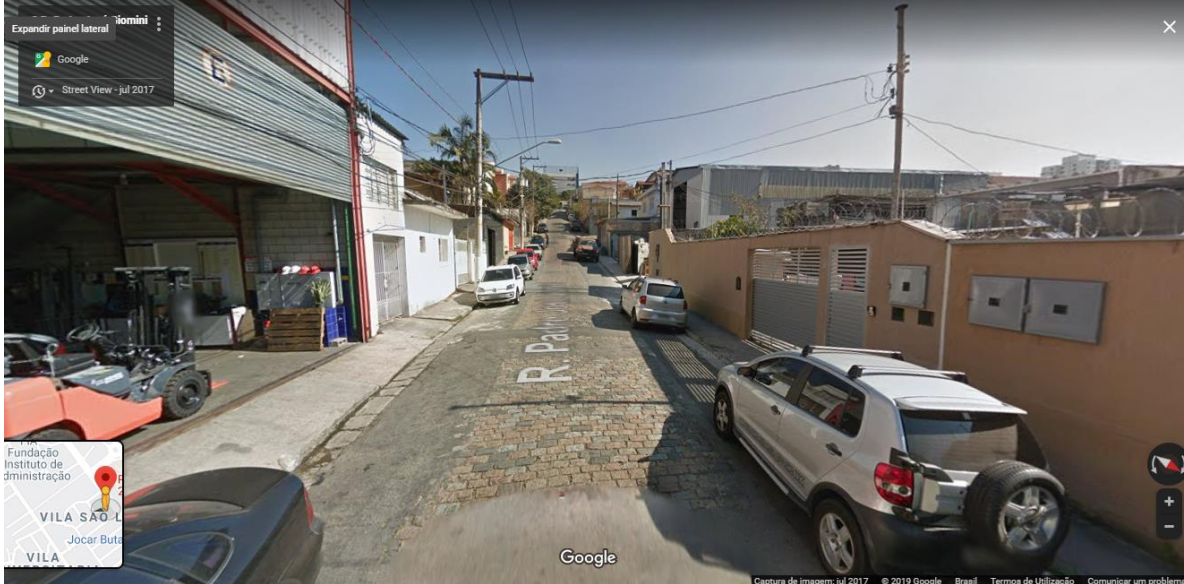
**Figura 02:** Comparação entre a foto do Relatório Fotográfico e a do Google Maps da Rua Padre José Giomini – Verificou-se incompatibilidade de local, além da rua ser de paralelepípedo e, consequentemente, não poderia receber o serviço de “tapa-buraco”.
