| RELATÓRIO DE AUDITORIA | |
| Ordem de Serviço: | nº 070/2019/CGM |
| Unidade Auditada: | Subprefeitura Butantã (SUB-BT) |

## SUMÁRIO EXECUTIVO

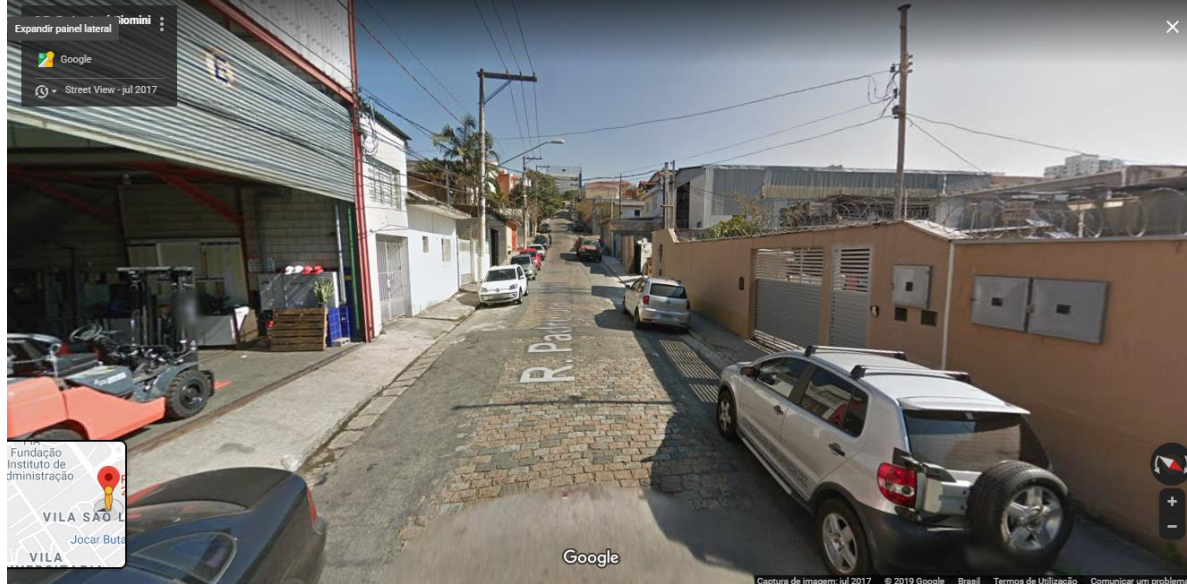
**Figura 02:** Comparação entre a foto do Relatório Fotográfico e a do Google Maps da Rua Padre José Giomini – Verificou-se incompatibilidade de local, além da rua ser de paralelepípedo e, consequentemente, não poderia receber o serviço de “tapa-buraco”.

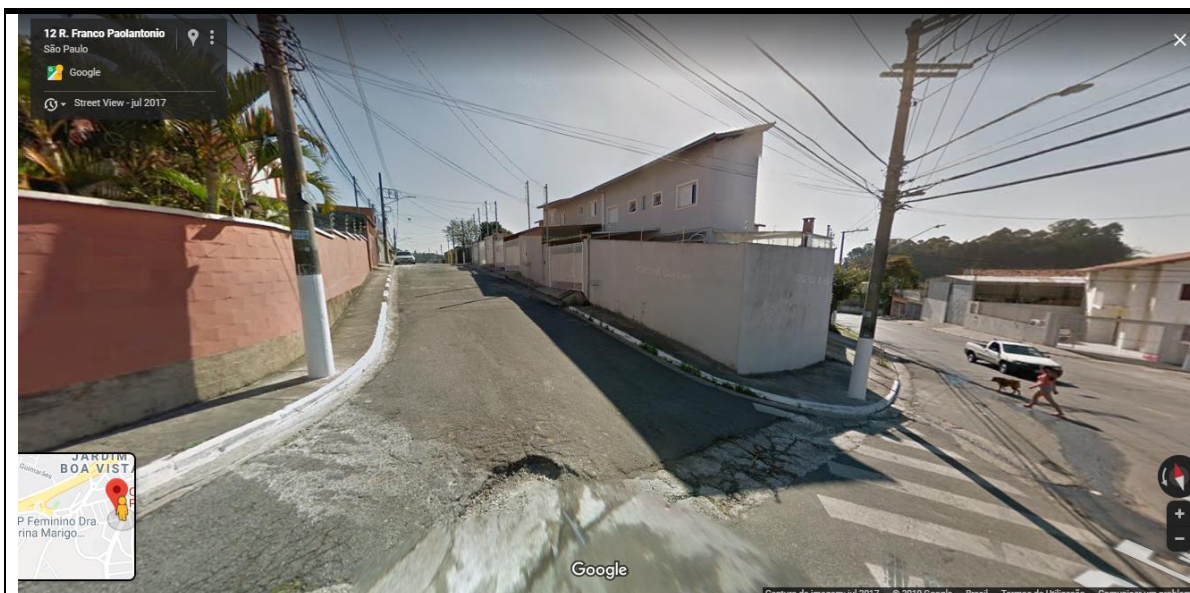
**Figura 03:** Comparação entre a foto do Relatório Fotográfico e a do Google Maps da Rua Franco Paolantonio – Caso do mesmo buraco, registrado de ângulos diferentes e apresentado como serviços diferentes.

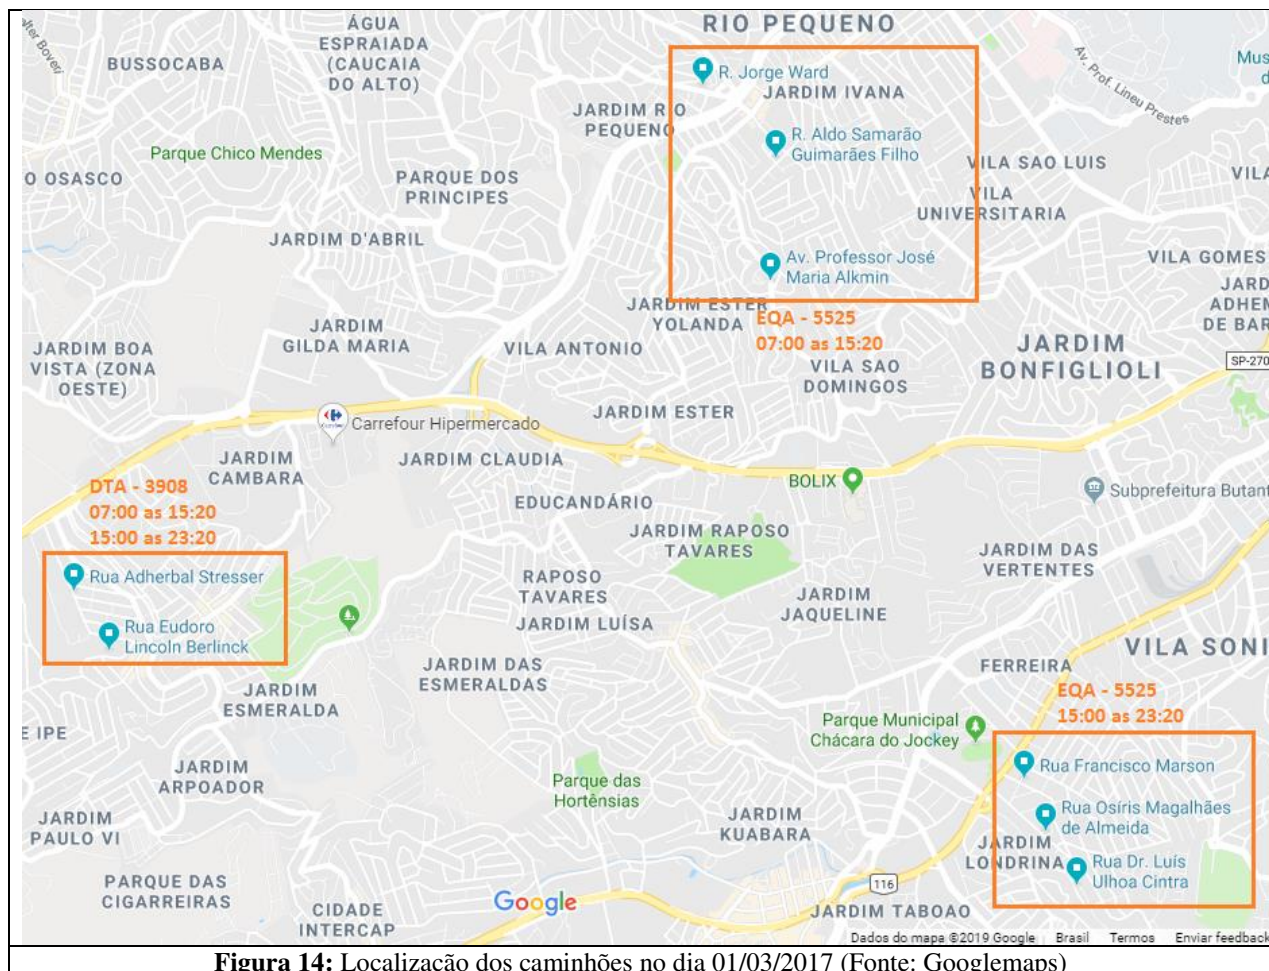
**Figura 14:** Localização dos caminhões no dia 01/03/2017 (Fonte: Googlemaps)
