**Ofício ATL SEI nº 054843846**

**PROCESSO 6010.2021/0002211-1****Encaminhamento SMSUB/DZU/GAB Nº 053096838**

**À****SMSUB/NÚCLEO ASSESSORIA PARLAMENTAR****Sr. Assessor****Assunto: Pedidos formulados pelo Vereador Rubinho Nunes.**

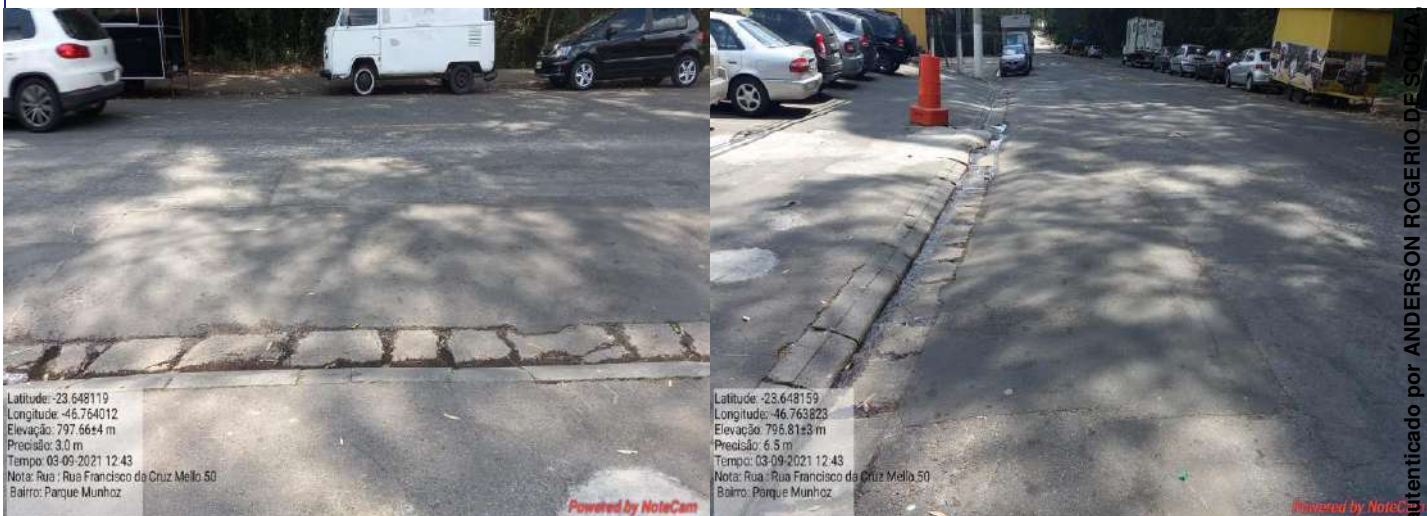
Latitude: -23.648119  
Longitude: -46.764012  
Elevação: 797.6644 m  
Precisão: 3.0 m  
Tempo: 03-09-2021 12:43  
Nota: Rua : Rua Francisco da Cruz Mello 50  
Bairro: Parque Munhoz

Latitude: -23.648159  
Longitude: -46.763823  
Elevação: 796.8153 m  
Precisão: 6.5 m  
Tempo: 03-09-2021 12:43  
Nota: Rua : Rua Francisco da Cruz Mello 50  
Bairro: Parque Munhoz
