**PREFEITURA DO MUNICÍPIO DE SÃO PAULO**  
**GABINETE DO PREFEITO**  
**OFÍCIO AO LEGISLATIVO**

**Ofício ATL SEI nº 063248018**

Reportando-me aos ofícios acima referenciados, em atenção ao Requerimento RDS nº 438/2021, de autoria do Vereador Rubinho Nunes, encaminho a essa Presidência cópia das informações prestadas pela Subprefeitura do Ipiranga e Secretaria Municipal das Subprefeituras a respeito da operação tapa buraco na Rua Maestro Batista Julião, nº 73 - Cursino.

**PROCESSO 6010.2021/0001132-2****Informação SUB-IP/CMIU/MANUT Nº 048043398**

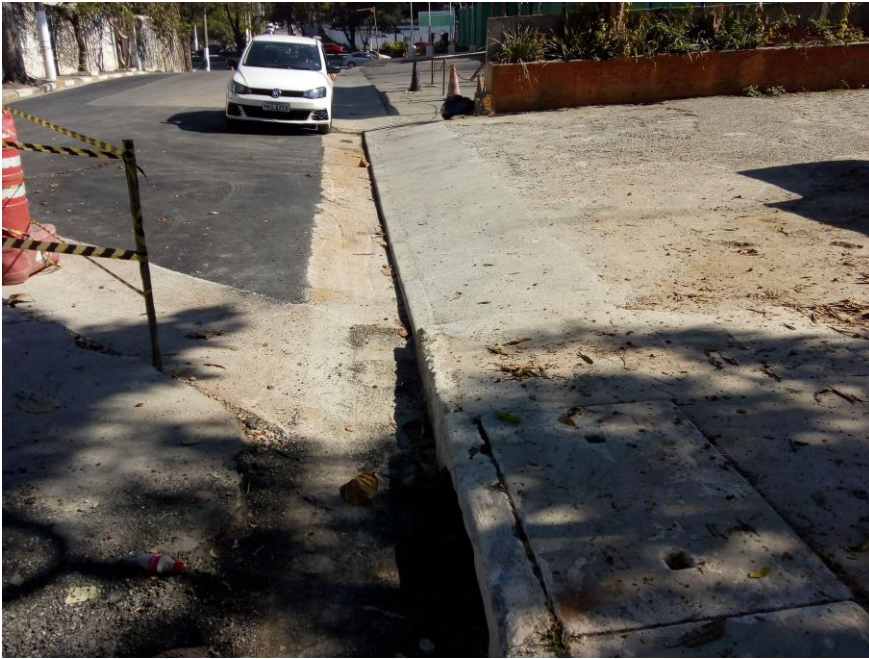
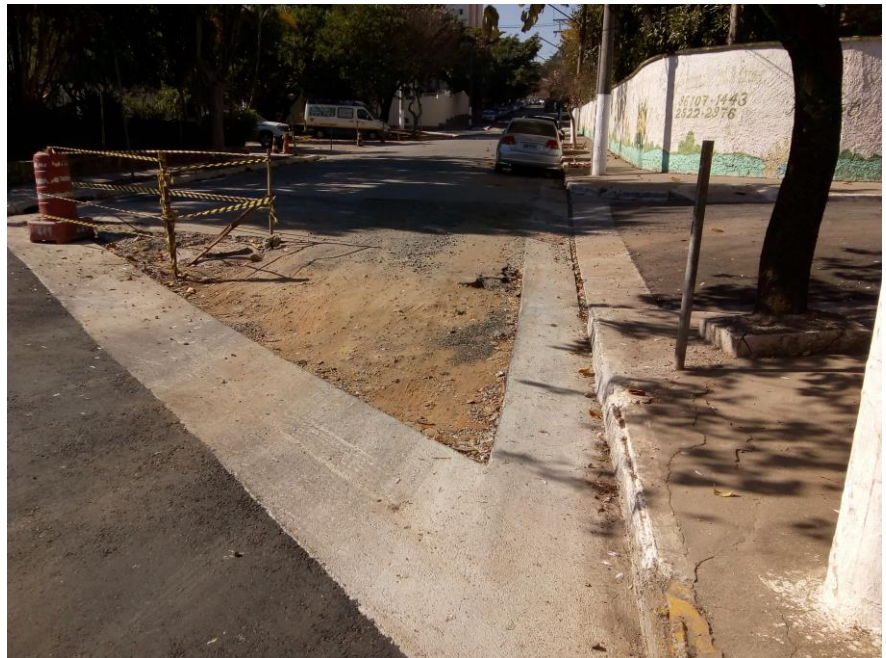
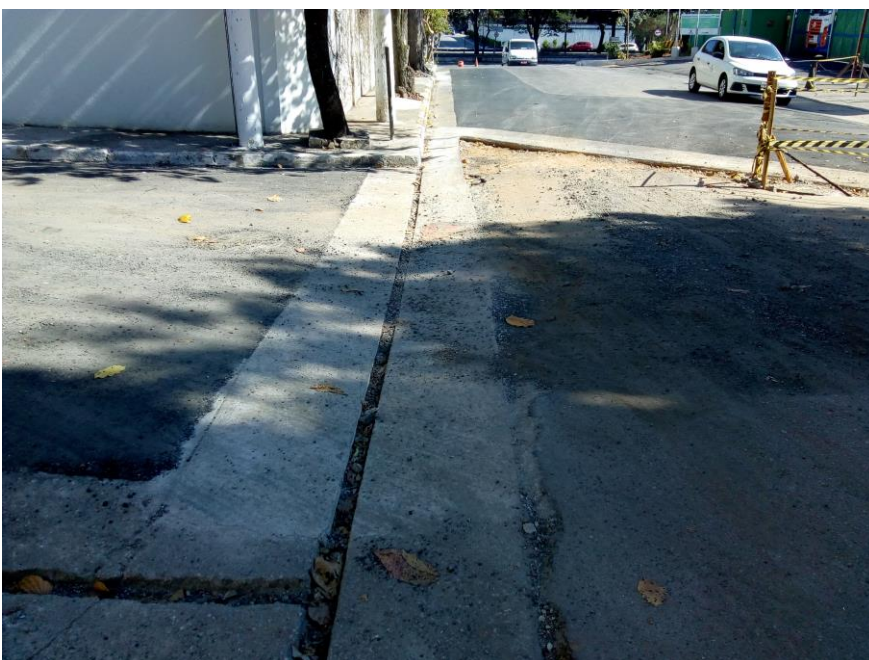
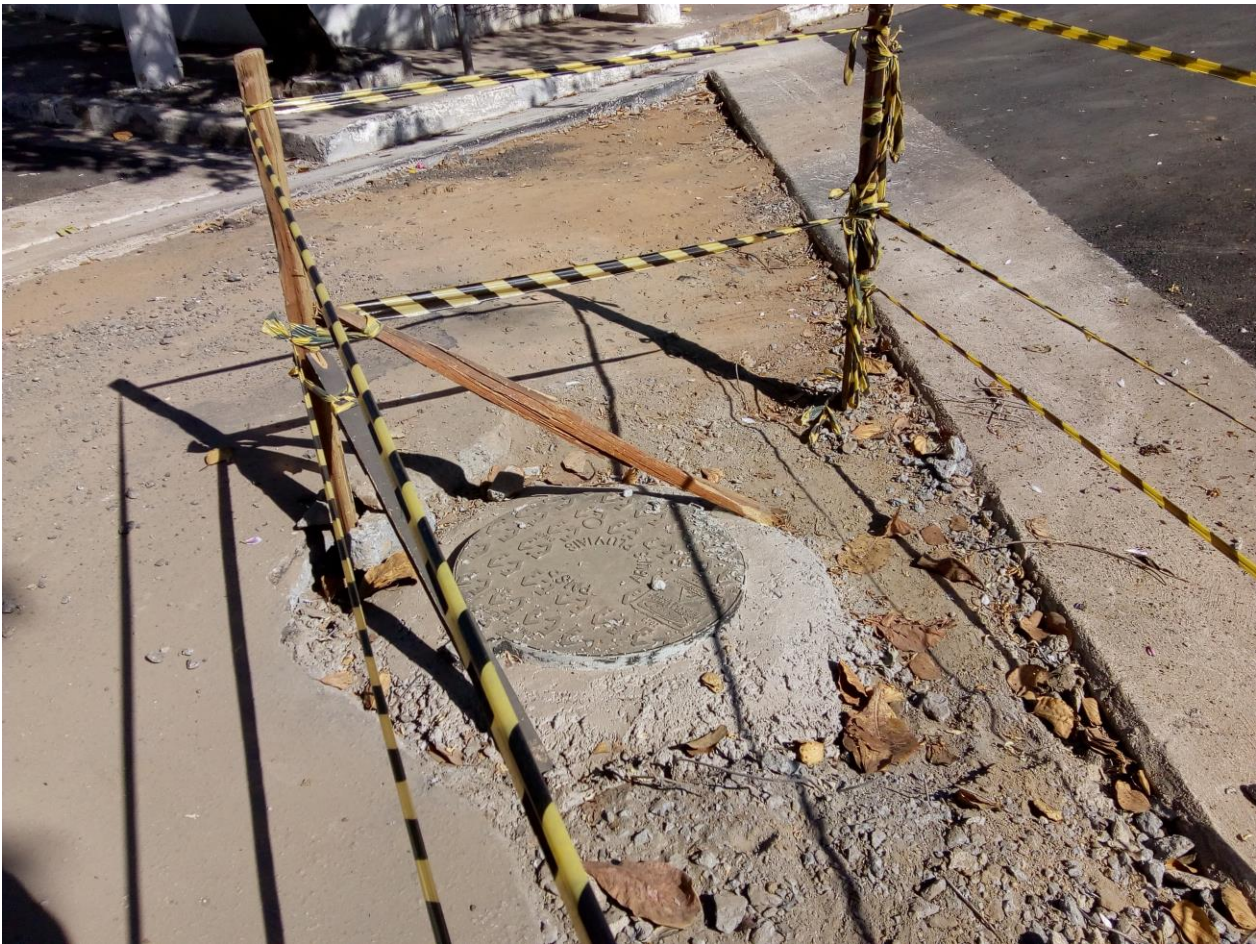
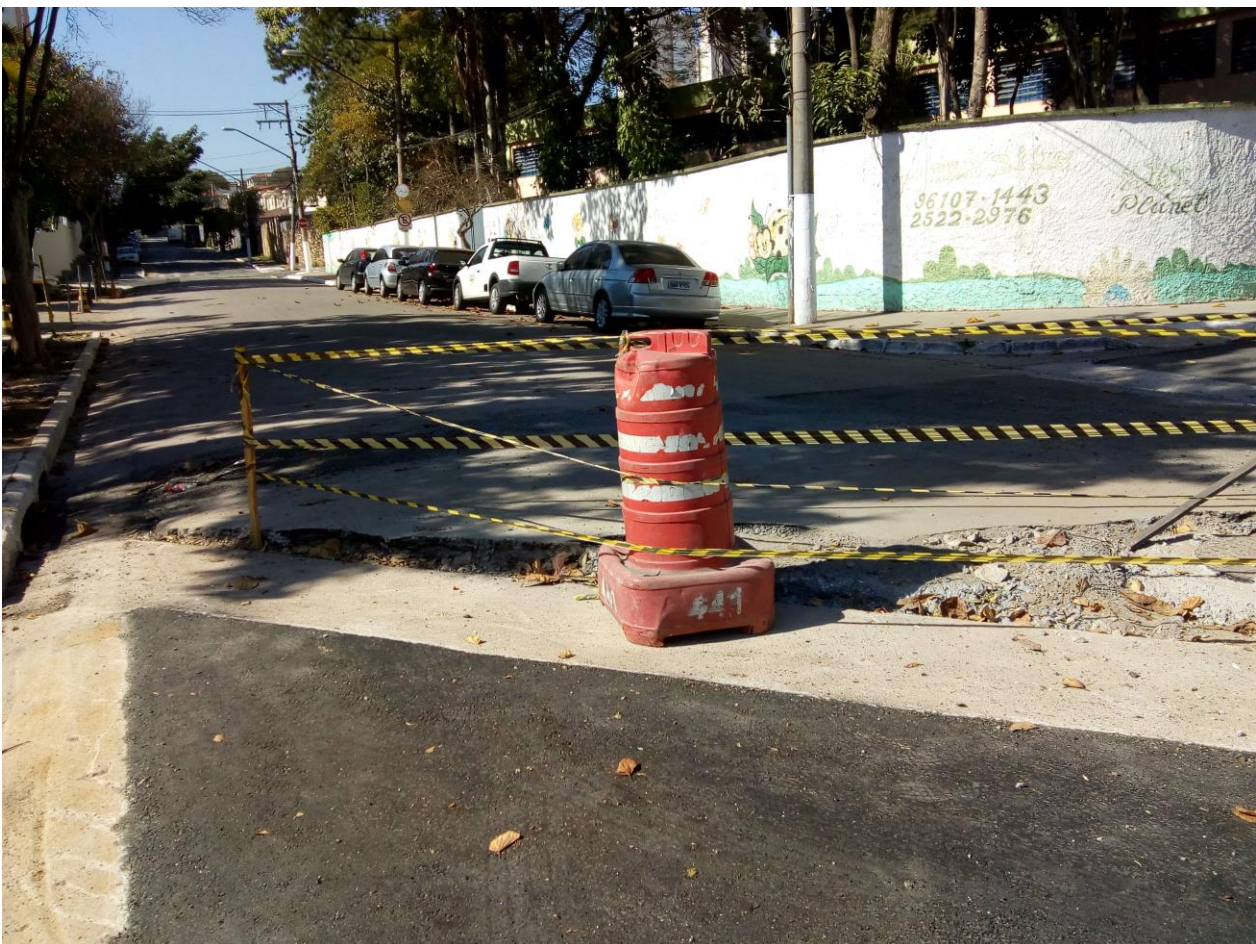
Conforme solicitado em sei nº 047676578, informamos que os serviços indicados na inicial em sei nº 043718929 foram executados em 29.06.21 através da OS 4662095 com a reforma de 2 sarjetões (21m); assentamento de guias (12 m); reforma de passeio (10 m²) e nivelamento de 01 poço de visita, conforme mostrado em foto em sei nº 048043215.

Em vistoria realizada no local em 13.07.21, observamos que falta ser executada a concordância asfáltica de parte do sarjetão na diagonal, serviço este de responsabilidade do Departamento de Zeladoria Urbana (DZU) para onde sugerimos encaminhar o presente para conclusão do serviço.
