**REQUERIMENTO DE INFORMAÇÃO Nº /2022**

**Assunto:** Requerimento RDS nº 126/2022 - Solicitação de informações a respeito do buraco que se abriu na Av. Fernando Mendes devido ao excesso de chuvas.

| <br><b>CIDADE DE SÃO PAULO</b><br><b>DEFESA CIVIL</b> | | Mapeamento de risco de escorregamento e solapamento em assentamentos precários |
| | | <p align="center"><b>Relatório PJ-05 – 04/11/2021</b></p> <p>Subprefeitura: Pirituba-Jaraguá<br/> Área: PJ-05 Taipas I<br/> Localização: Avenida Fernando Mendes de Almeida, Travessa Mira da Lua e Estrada do Alambique<br/> Equipe: Elizabete do Rocio e Edson Rodrigues<br/> Data da vistoria: 04/11/2021</p> |

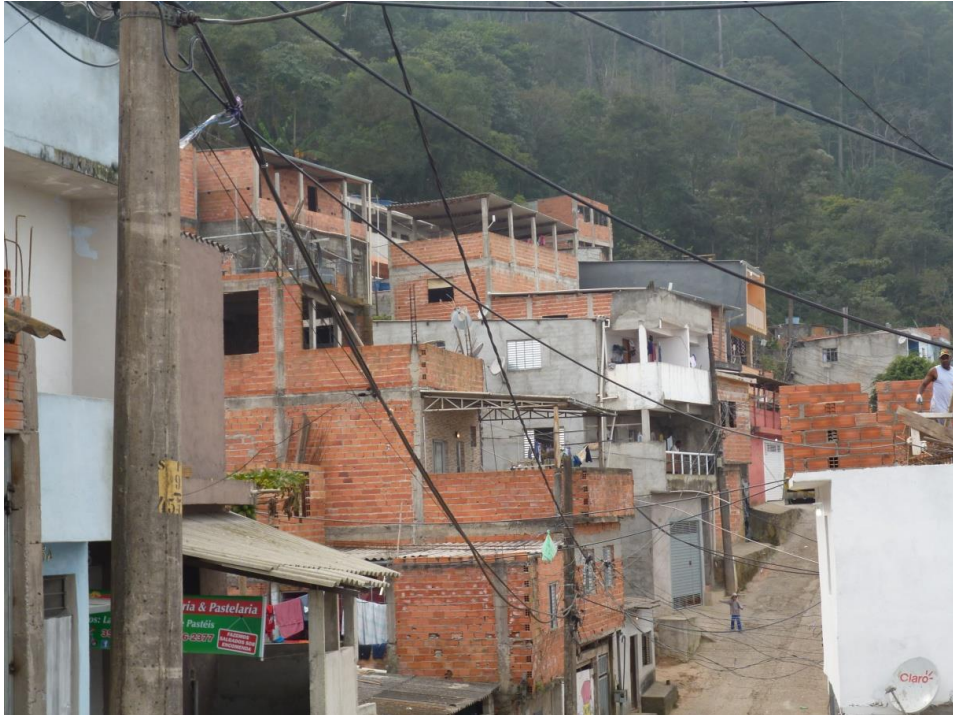
FC.PJ-05-01.1: Vista geral do setor

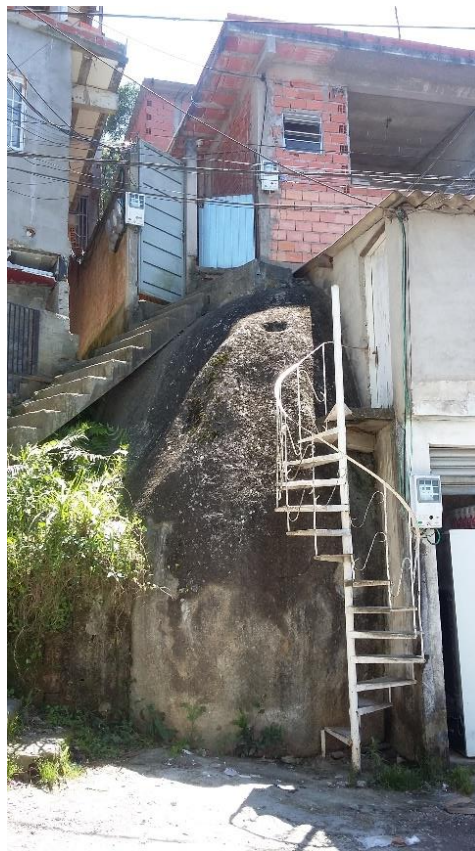
FC.PJ-05-01.2: Notar matacão integrado às construções.

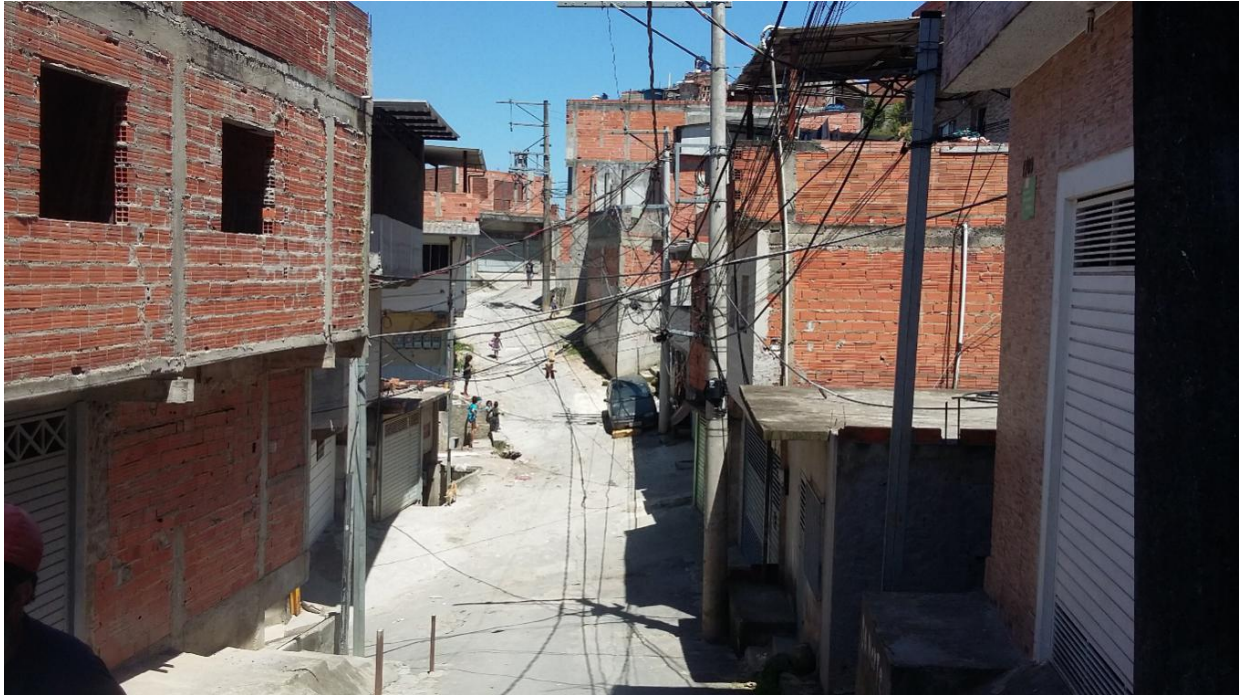
FC.PJ-05-01.3: Notar construções em alvenaria na viela

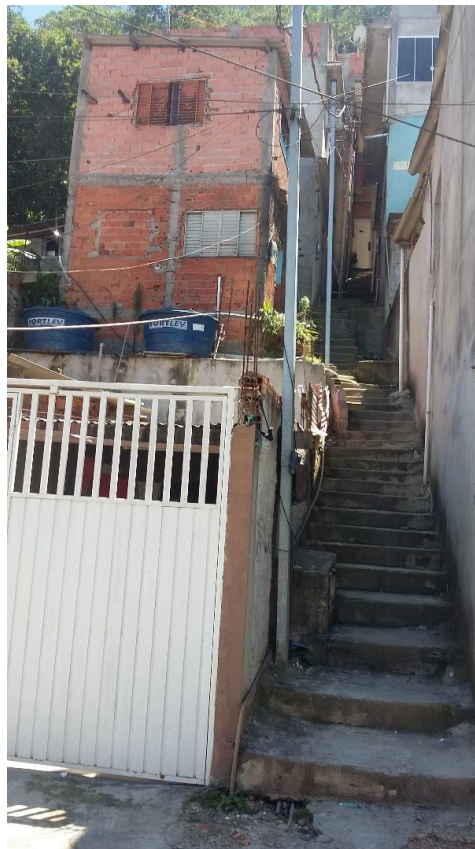
FC.PJ-05-01.4: Viela escadaria no setor.

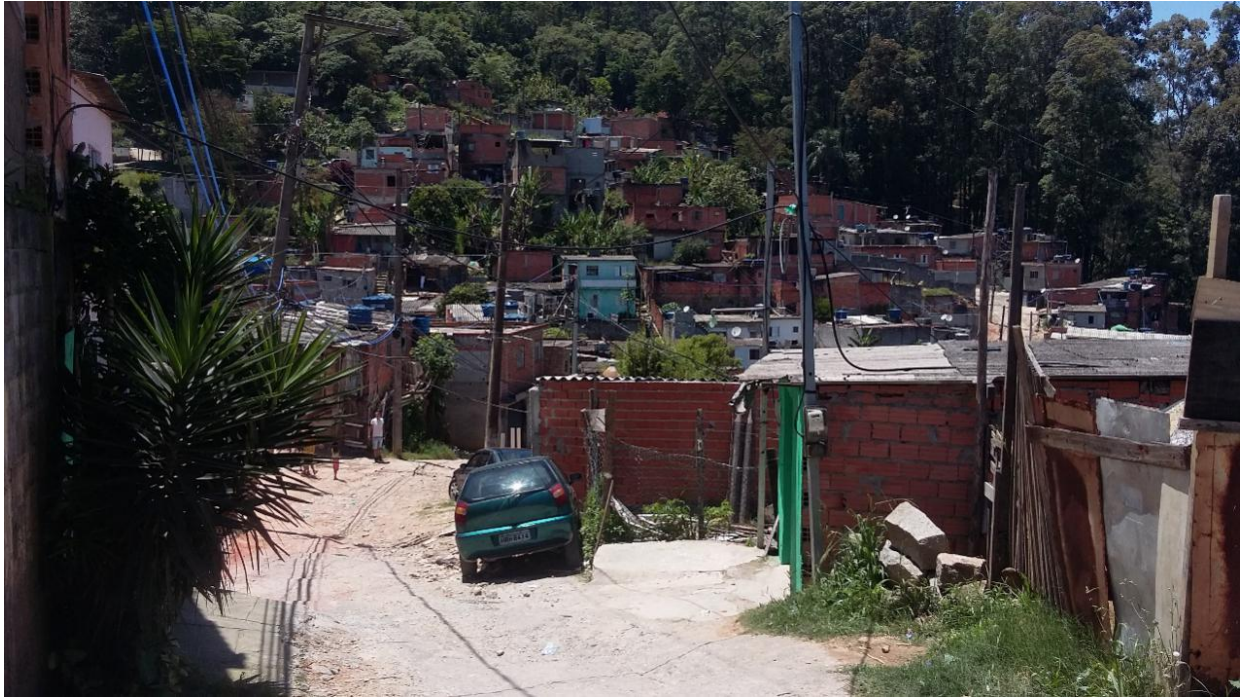
Trata-se de setor de encosta com predomínio de solo residual e acesso por vias não pavimentadas (ruas e vielas) (FC.PJ-05-02.1 e FC.PJ-05-02.2). As moradias apresentam padrão misto de construção, com predomínio de alvenaria.

Houve aumento do adensamento construtivo das moradias no setor, em relação ao mapeamento anterior

FC.PJ-05-02.1: Vista geral da parte superior do setor. Notar adensamento das moradias.

- ✓ Executar sistemas de drenagem superficial (águas pluviais, servidas e/ou esgoto) no setor.
- ✓ Executar melhoria nos acessos (calçadas, escadarias, ruas) integrando-os com o sistema de drenagem no setor.

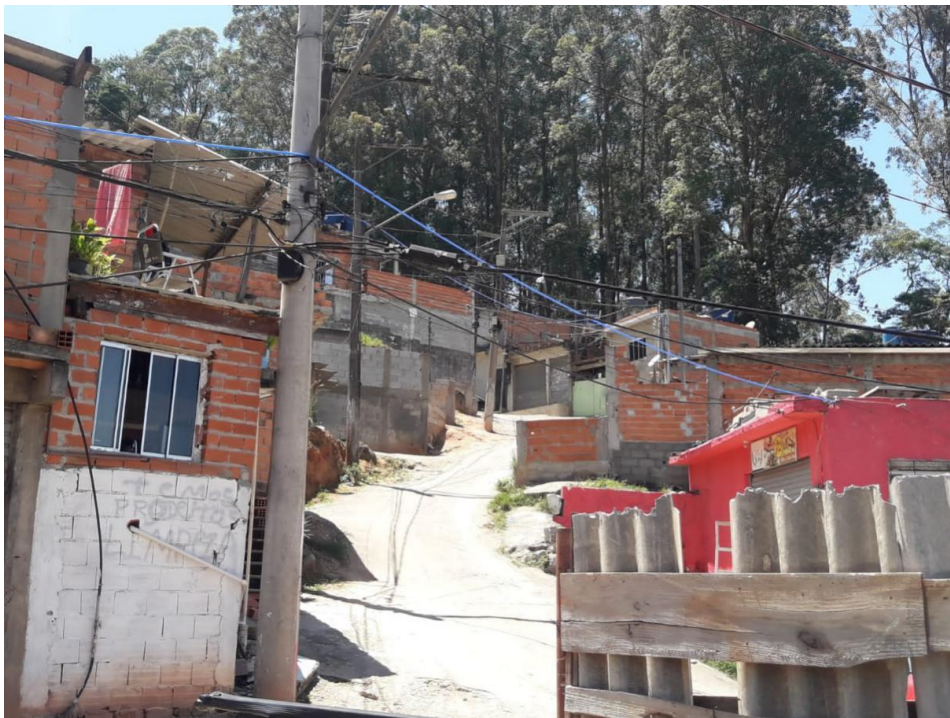
FC.PJ-05-02.2: Vista da parte inferior do setor. Notar as construções em alvenaria.

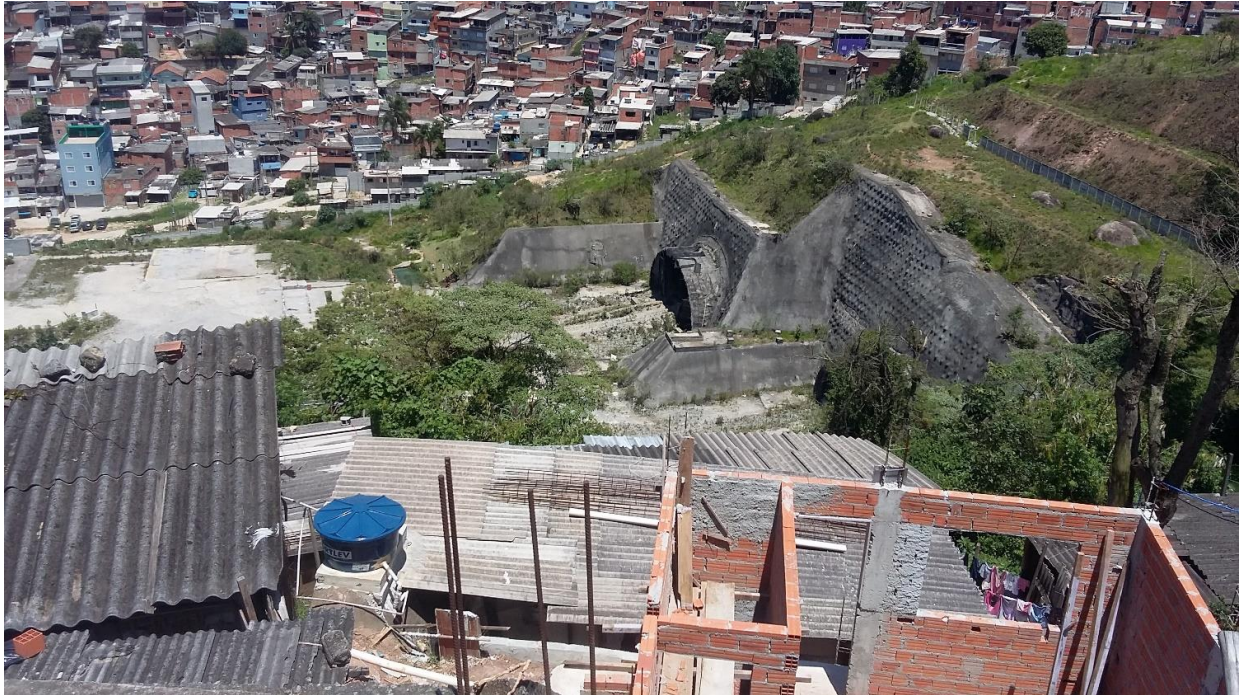
FC.PJ-05-02.3: Vista da proximidade do Rodoanel em relação ao setor.

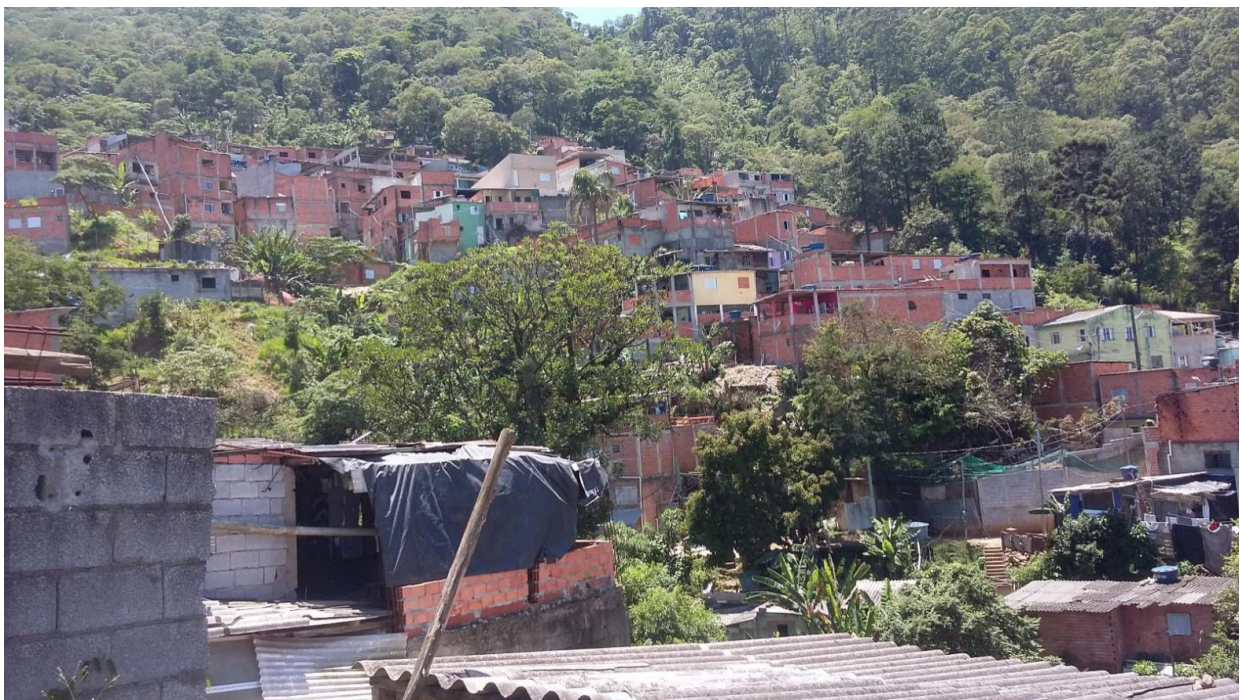
FC.PJ-05-02.4: Vista de baixo para cima do setor. Notar as construções em alvenaria.

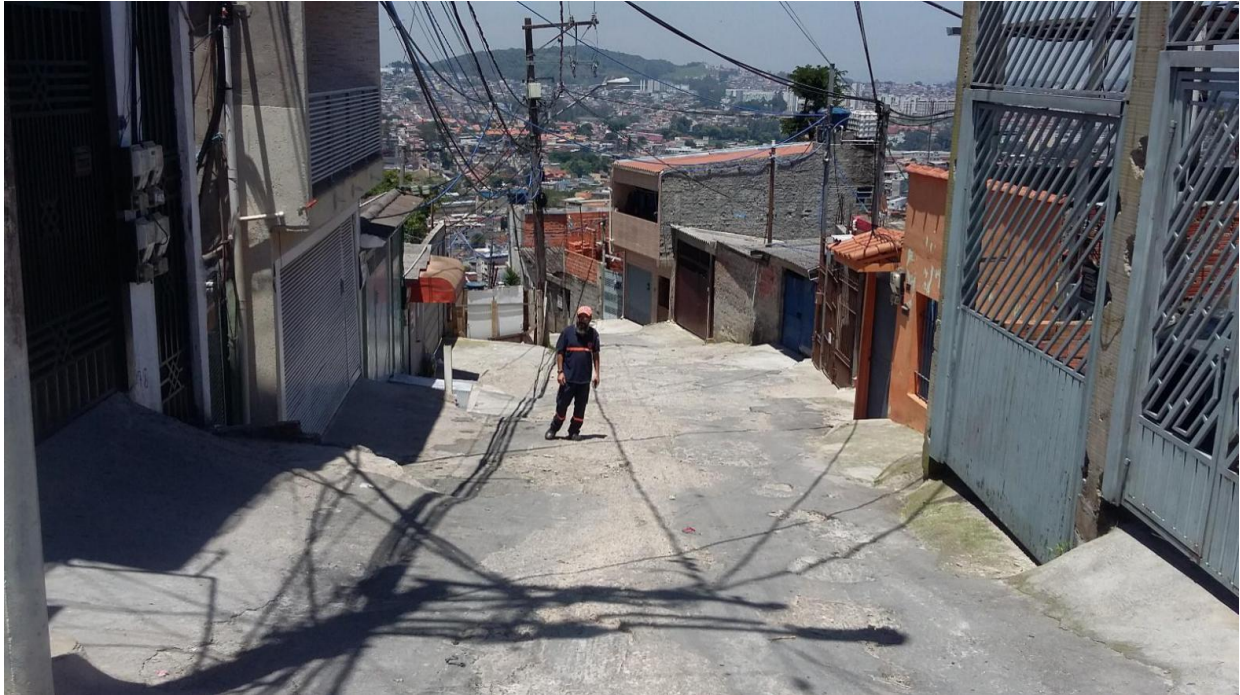
FC.PJ-05-02.5: Contorno do setor, travessa nova Esperança.

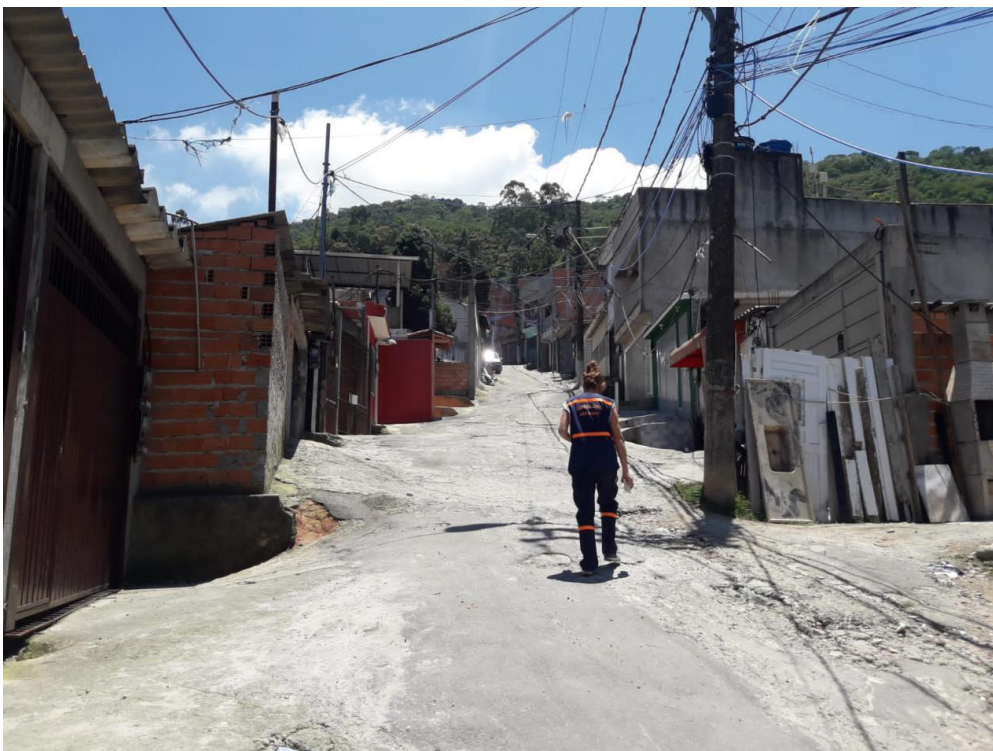
FC.PJ-05-02.6: Contorno do setor, travessa nova Esperança.

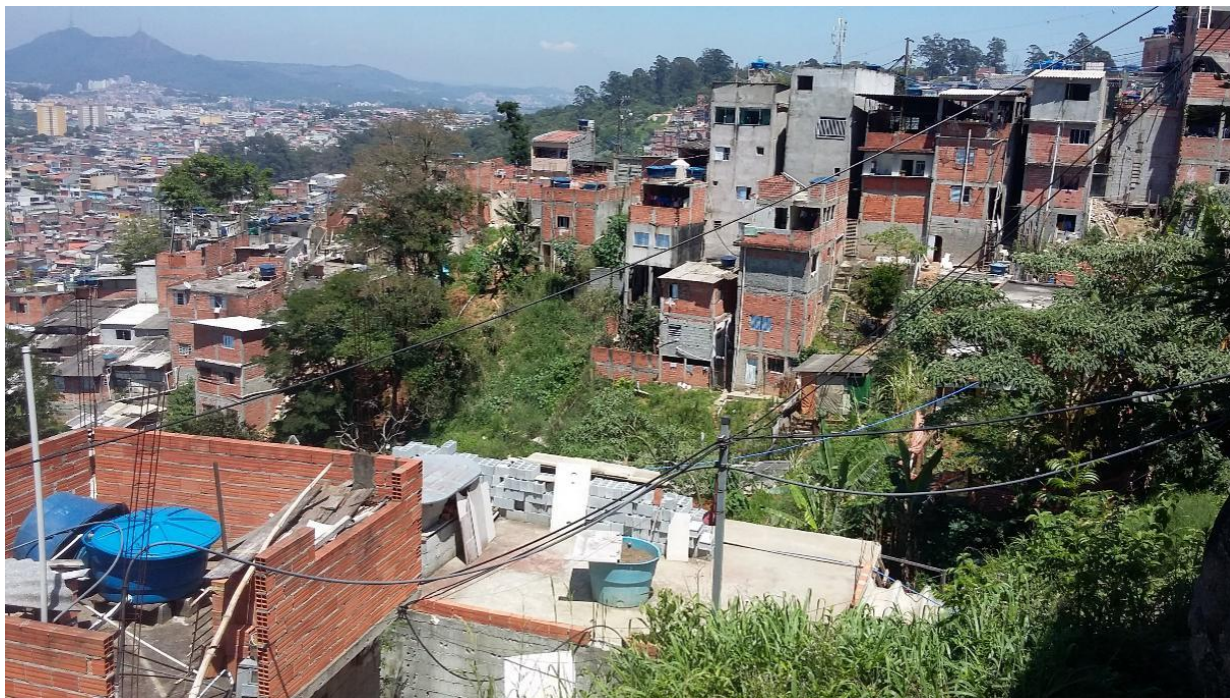
Trata-se de setor de encosta com predomínio de solo residual, moradias em alvenaria e acesso por vias não pavimentadas (FC.PJ-05-03.1 e FC.PJ-05-03.2).

O trecho de encosta natural possui altura máxima de 25 m e inclinação de 50°, (em anfiteatro de drenagem), com presença de depósitos de aterro e entulho. Foram observados taludes de corte com altura máxima de 4 m e inclinação de 90°. As moradias distam 1 m do topo e de 0 a 1 m da base do talude.

FC.PJ-05-03.1: Vista geral da parte superior do setor.

- ✓ Executar serviços de limpeza de lixo e entulho no setor;
- ✓ Executar sistema de drenagem superficial de topo e base no talude (águas pluviais, servidas e/ou esgoto) no setor;
- ✓ Executar sistemas de drenagem superficial (águas pluviais, servidas e/ou esgoto) no setor;
- ✓ Executar melhoria nos acessos (calçadas, escadarias, ruas) integrando-os com o sistema de drenagem no setor;

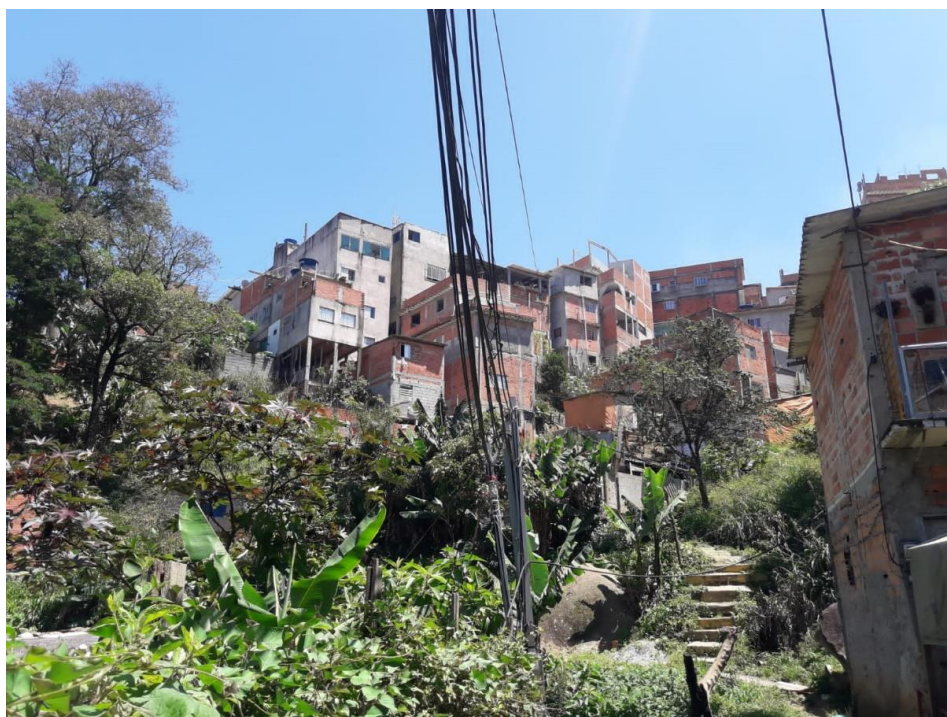
FC.PJ-05-03.2: Vista da localização das construções em topo da encosta

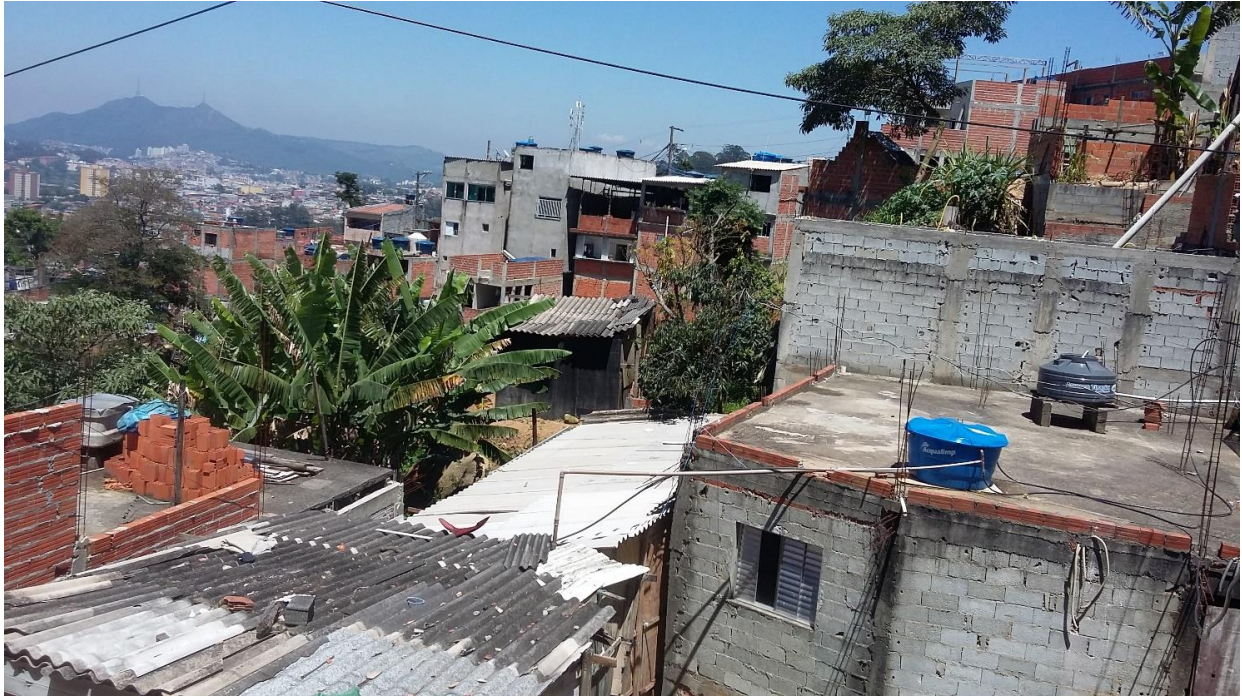
FC.PJ-05-03.3: Vista da localização das construções em topo da encosta

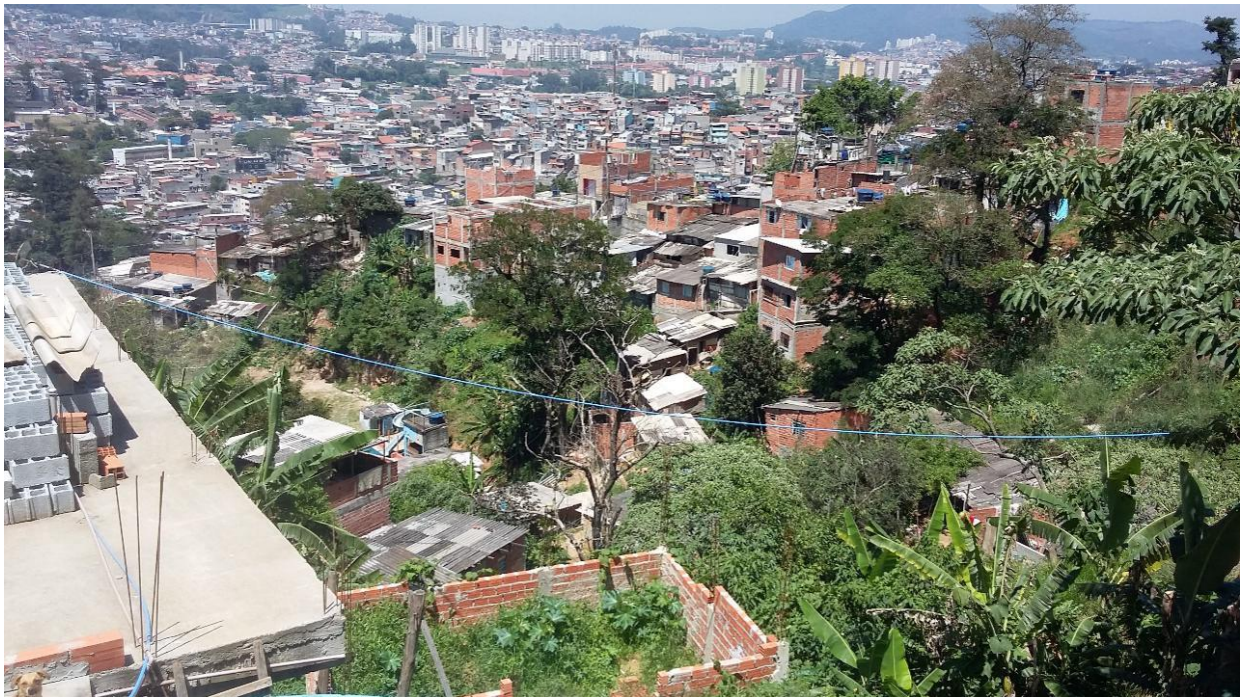
FC.PJ-05-03.4: Vista da vegetação e ocupação em anfiteatro de drenagem

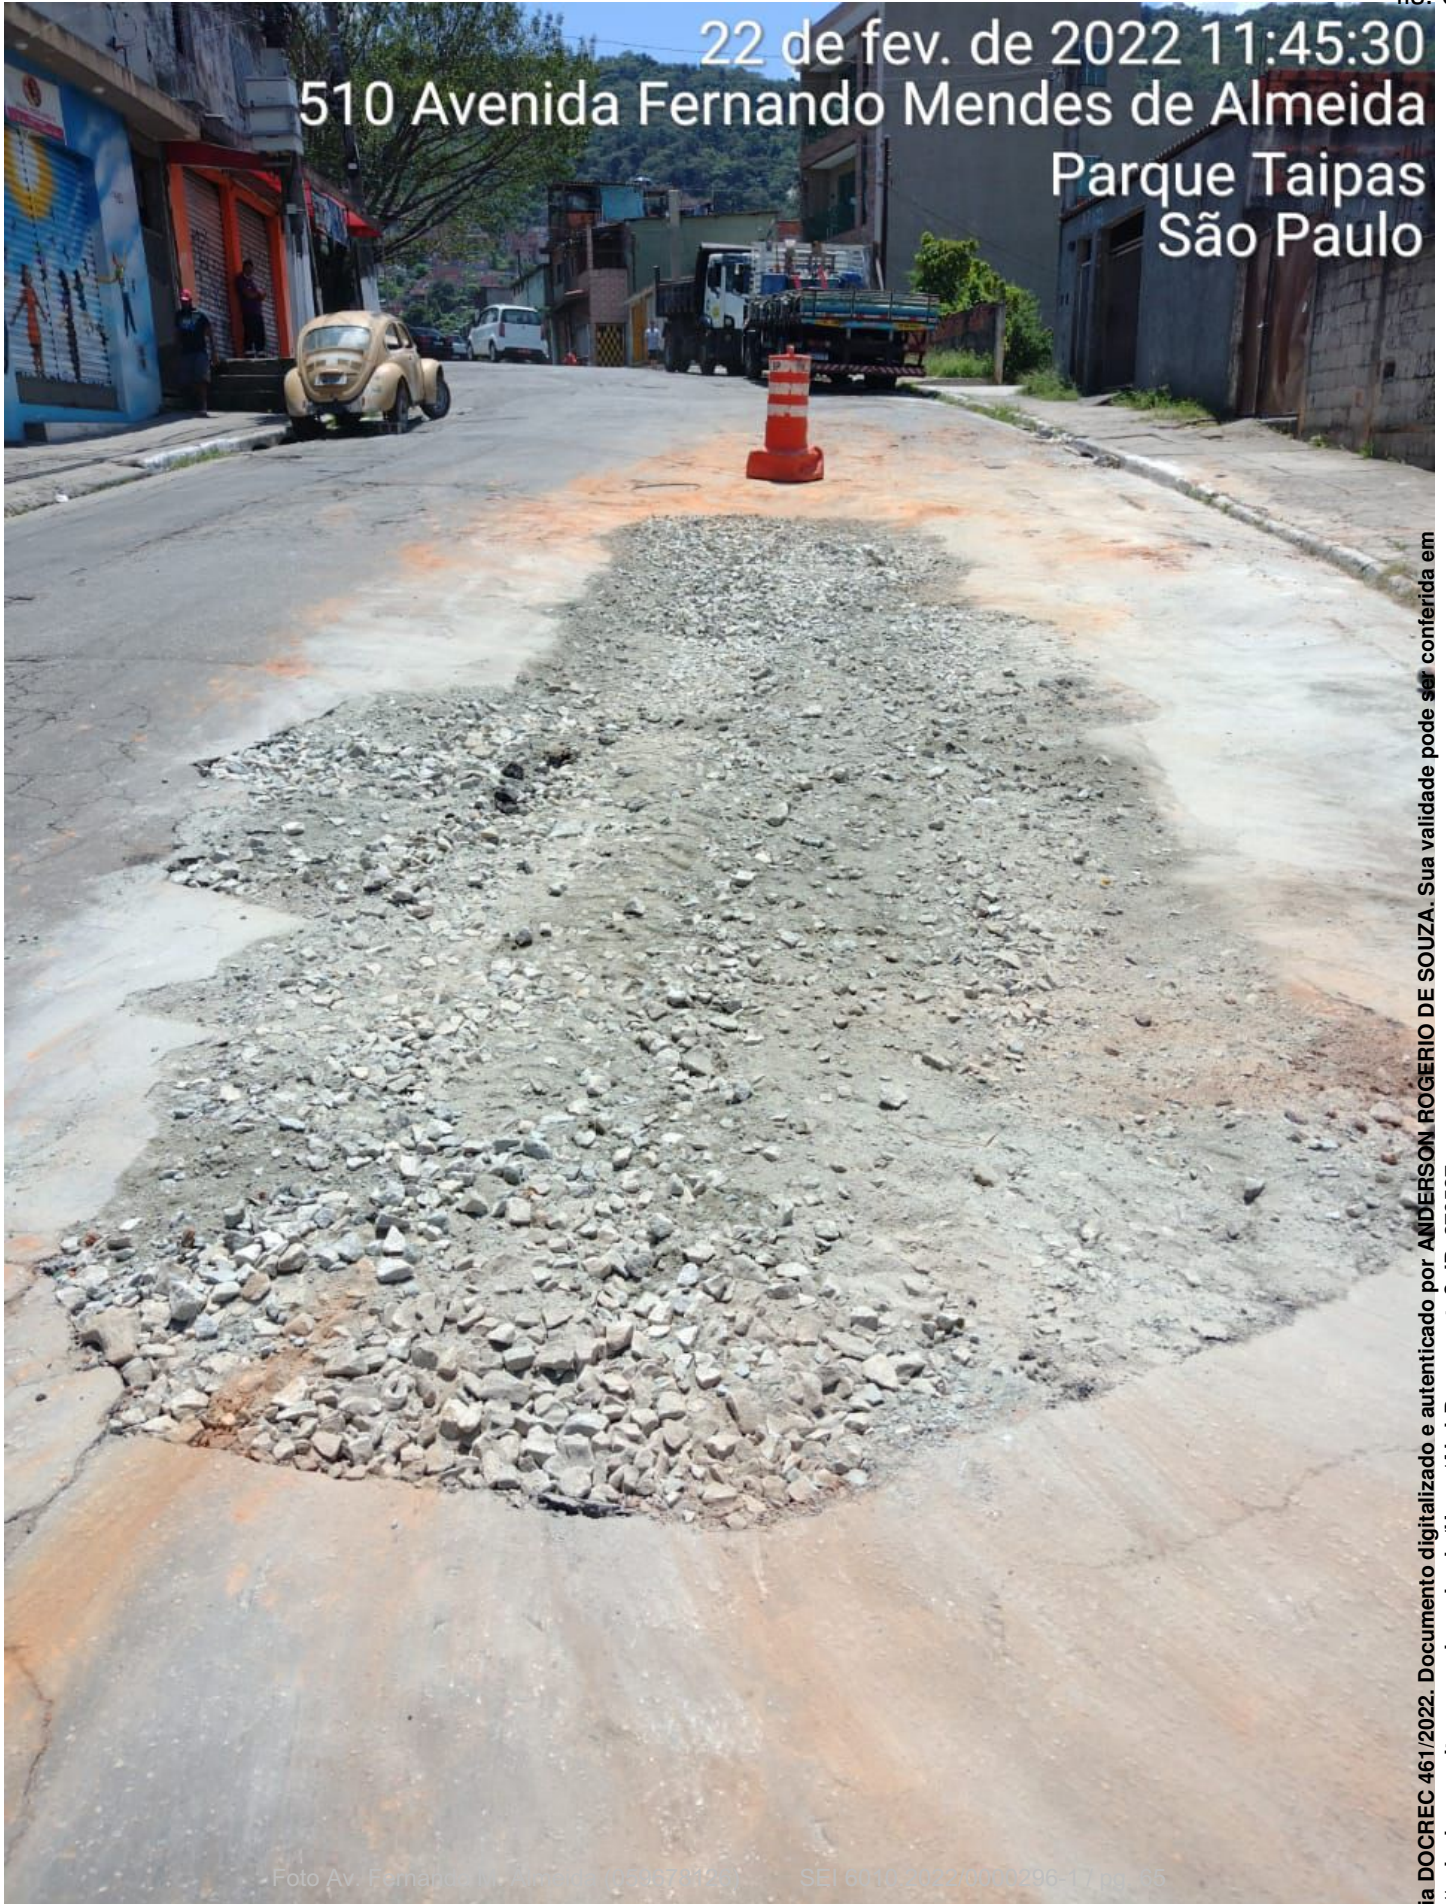
Foto Av. Fernando M. Almeida 6545781/201 SEI 6016-2022-0550296-17 pg. 65

22 de fev. de 2022 11:45:30  
510 Avenida Fernando Mendes de Almeida  
Parque Taipas  
São Paulo
