Trata-se de requerimento, proveniente da Câmara Municipal de São Paulo, solicitando informações a respeito do buraco que se abriu na Av. Fernando Mendes devido ao excesso de chuvas (doc. SEI nº 059115767).

| <br><b>CIDADE DE SÃO PAULO</b><br><b>DEFESA CIVIL</b> | | Mapeamento de risco de escorregamento e solapamento em assentamentos precários |
| | | <p align="center"><b>Relatório PJ-05 – 04/11/2021</b></p> <p>Subprefeitura: Pirituba-Jaraguá<br/> Área: PJ-05 Taipas I<br/> Localização: Avenida Fernando Mendes de Almeida, Travessa Mira da Lua e Estrada do Alambique<br/> Equipe: Elizabete do Rocio e Edson Rodrigues<br/> Data da vistoria: 04/11/2021</p> |

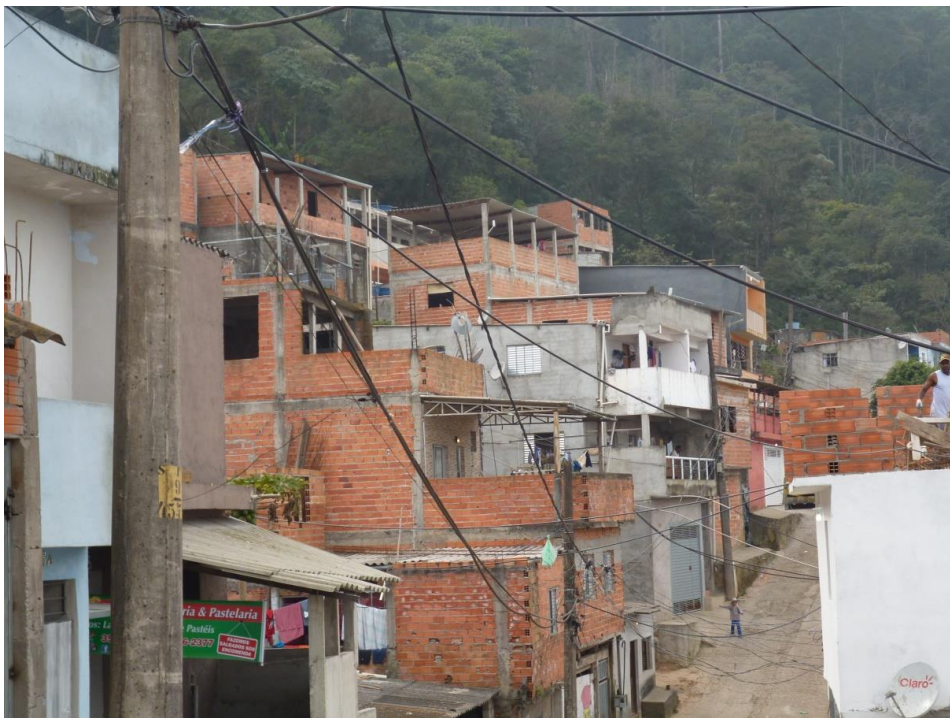
FC.PJ-05-01.1: Vista geral do setor

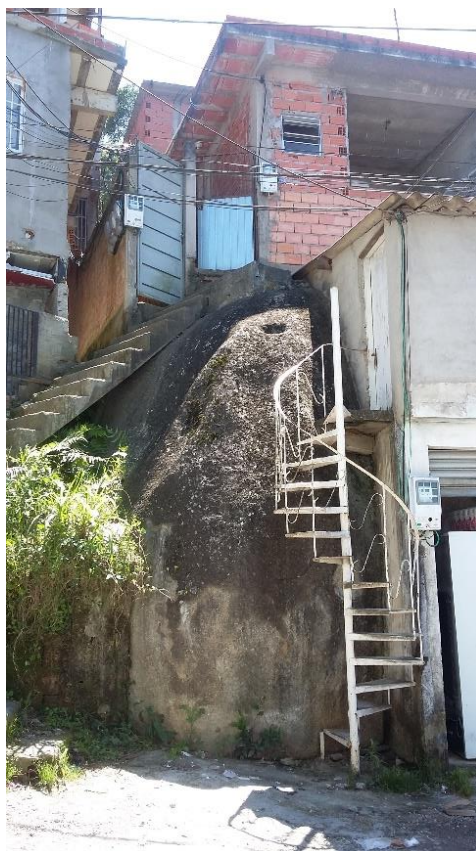
FC.PJ-05-01.2: Notar matacão integrado às construções.

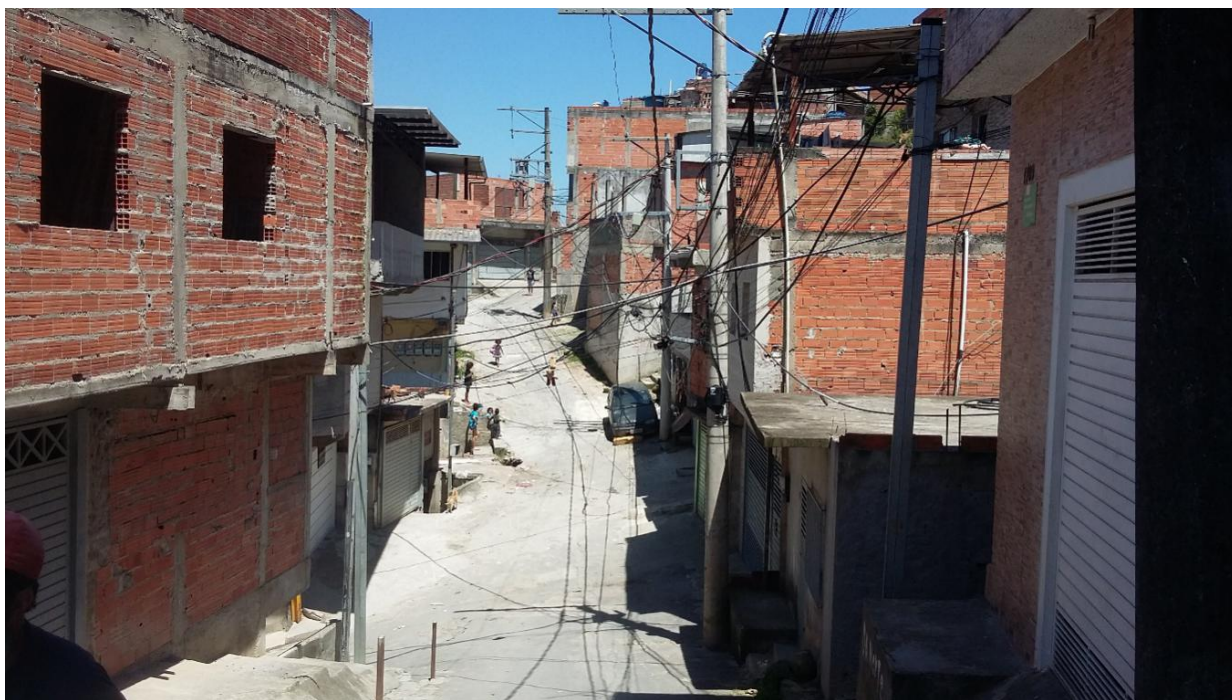
FC.PJ-05-01.3: Notar construções em alvenaria na viela

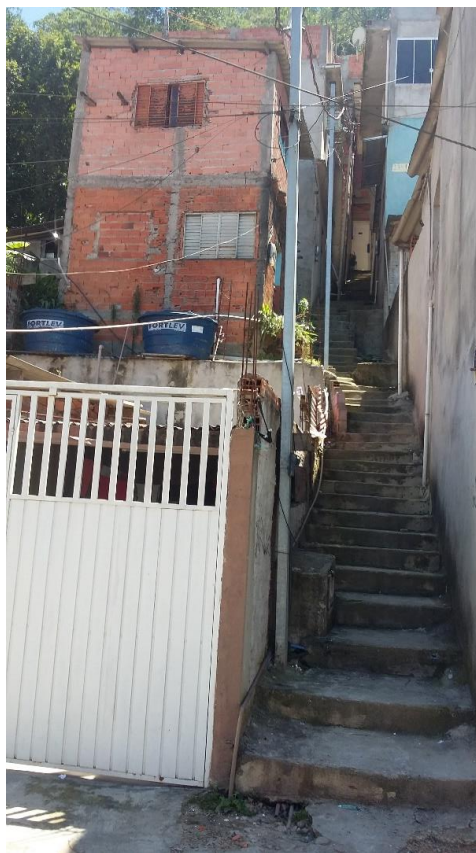
FC.PJ-05-01.4: Viela escadaria no setor.

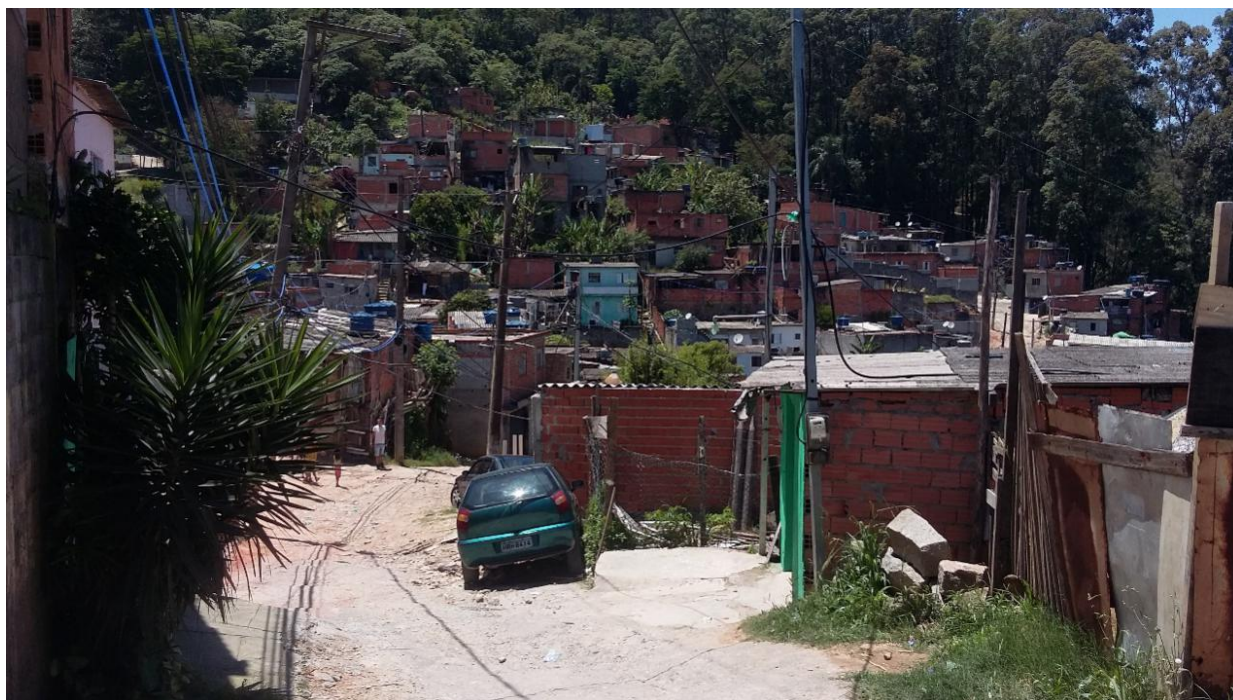
Trata-se de setor de encosta com predomínio de solo residual e acesso por vias não pavimentadas (ruas e vielas) (FC.PJ-05-02.1 e FC.PJ-05-02.2). As moradias apresentam padrão misto de construção, com predomínio de alvenaria.

Houve aumento do adensamento construtivo das moradias no setor, em relação ao mapeamento anterior

FC.PJ-05-02.1: Vista geral da parte superior do setor. Notar adensamento das moradias.

- ✓ Executar sistemas de drenagem superficial (águas pluviais, servidas e/ou esgoto) no setor.
- ✓ Executar melhoria nos acessos (calçadas, escadarias, ruas) integrando-os com o sistema de drenagem no setor.

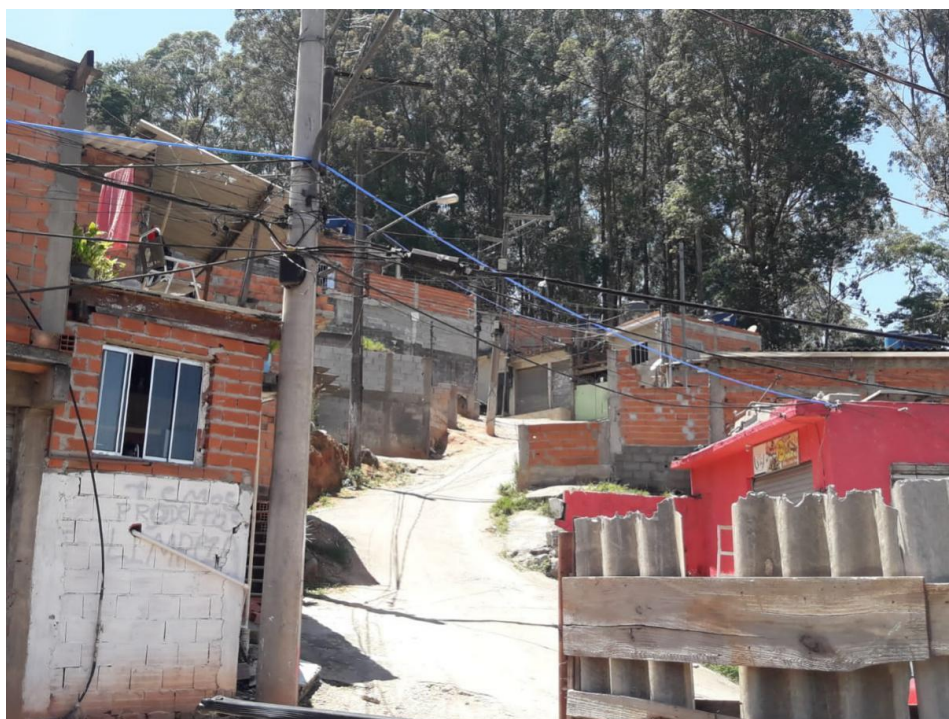
FC.PJ-05-02.2: Vista da parte inferior do setor. Notar as construções em alvenaria.

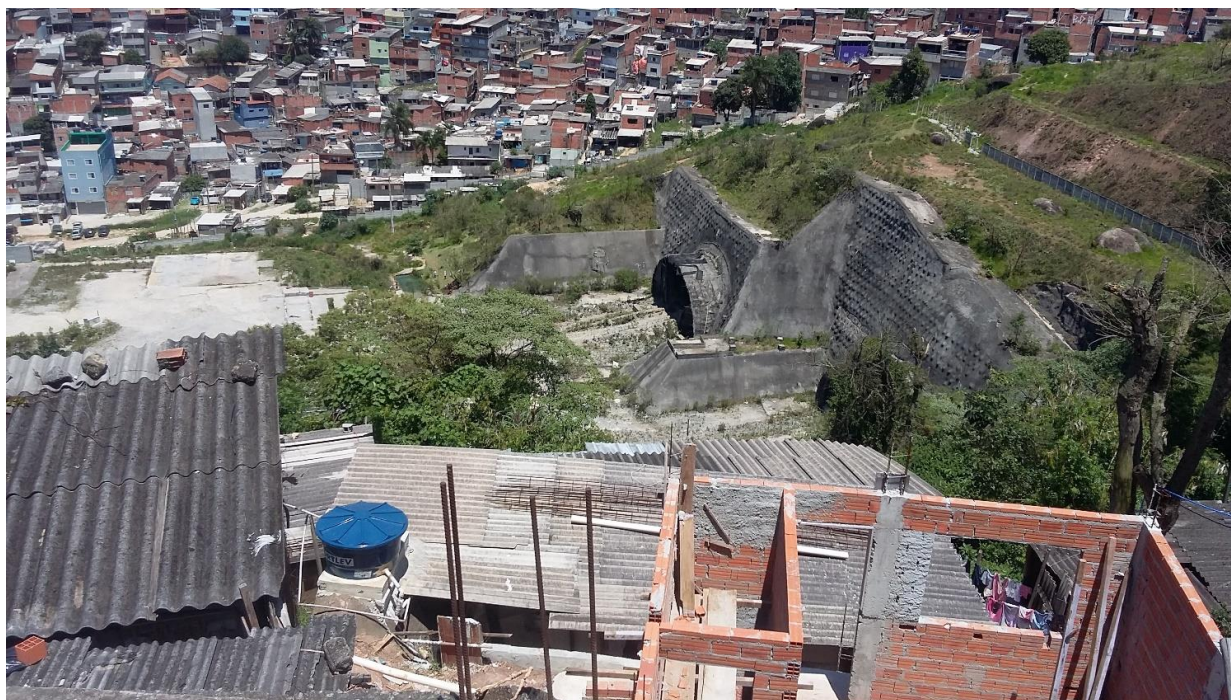
FC.PJ-05-02.3: Vista da proximidade do Rodoanel em relação ao setor.

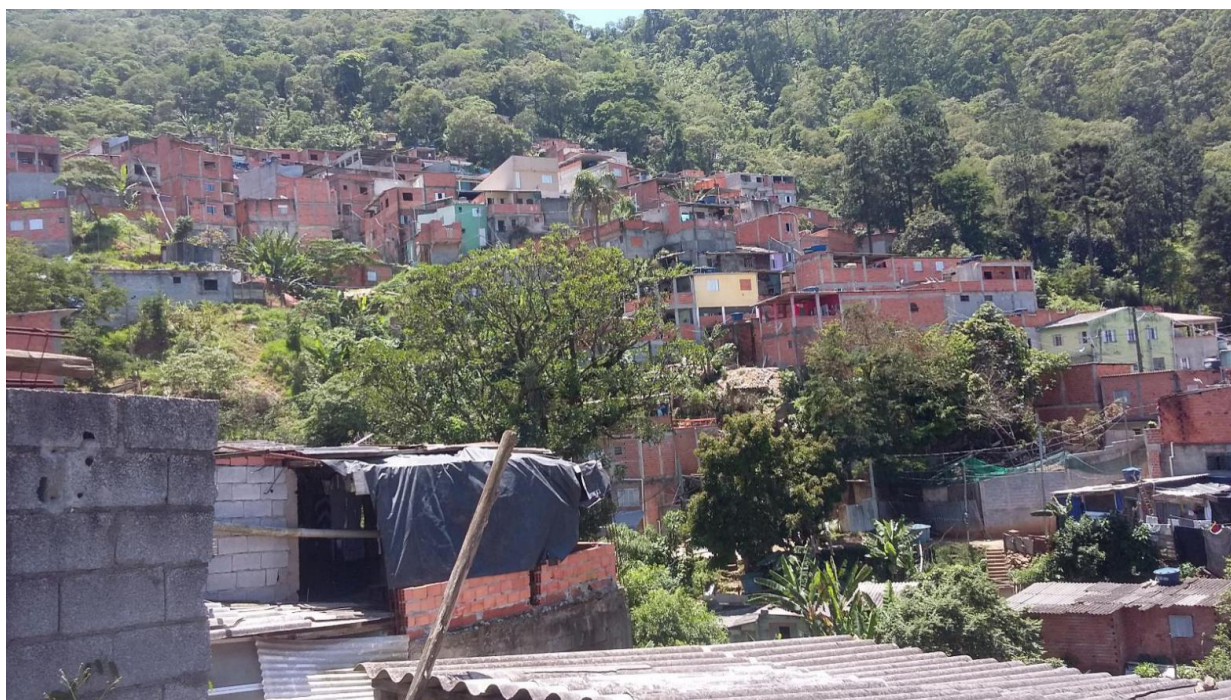
FC.PJ-05-02.4: Vista de baixo para cima do setor. Notar as construções em alvenaria.

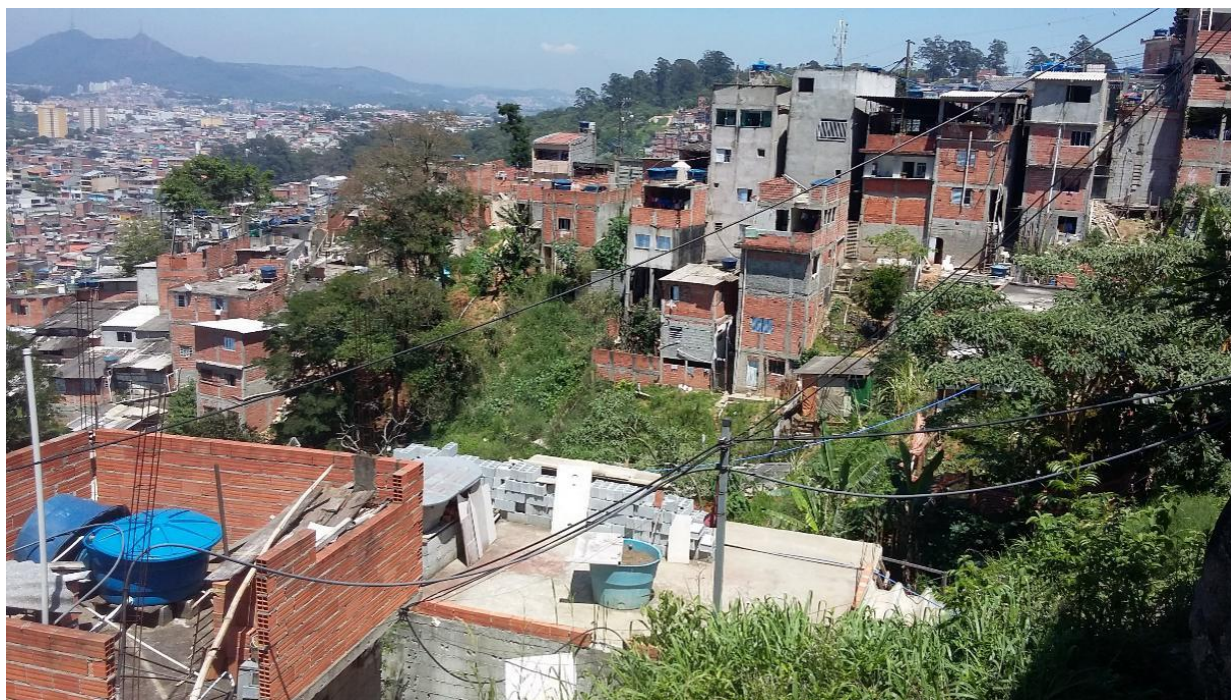
Trata-se de setor de encosta com predomínio de solo residual, moradias em alvenaria e acesso por vias não pavimentadas (FC.PJ-05-03.1 e FC.PJ-05-03.2).

Com base na vistoria técnica realizada, mantidas as condições atuais, e considerando a ausência de interferência de elementos de natureza externa e de eventos extraordinários, atípicos e imprevisíveis, entendemos que os condicionantes geológico-geotécnicos (declividade, tipo de terreno, etc.) e o nível de ocupação/intervenção predisponentes resultam em **Risco Alto (R3)** para

FC.PJ-05-03.1: Vista geral da parte superior do setor.

- ✓ Executar serviços de limpeza de lixo e entulho no setor;
- ✓ Executar sistema de drenagem superficial de topo e base no talude (águas pluviais, servidas e/ou esgoto) no setor;
- ✓ Executar sistemas de drenagem superficial (águas pluviais, servidas e/ou esgoto) no setor;
- ✓ Executar melhoria nos acessos (calçadas, escadarias, ruas) integrando-os com o sistema de drenagem no setor;

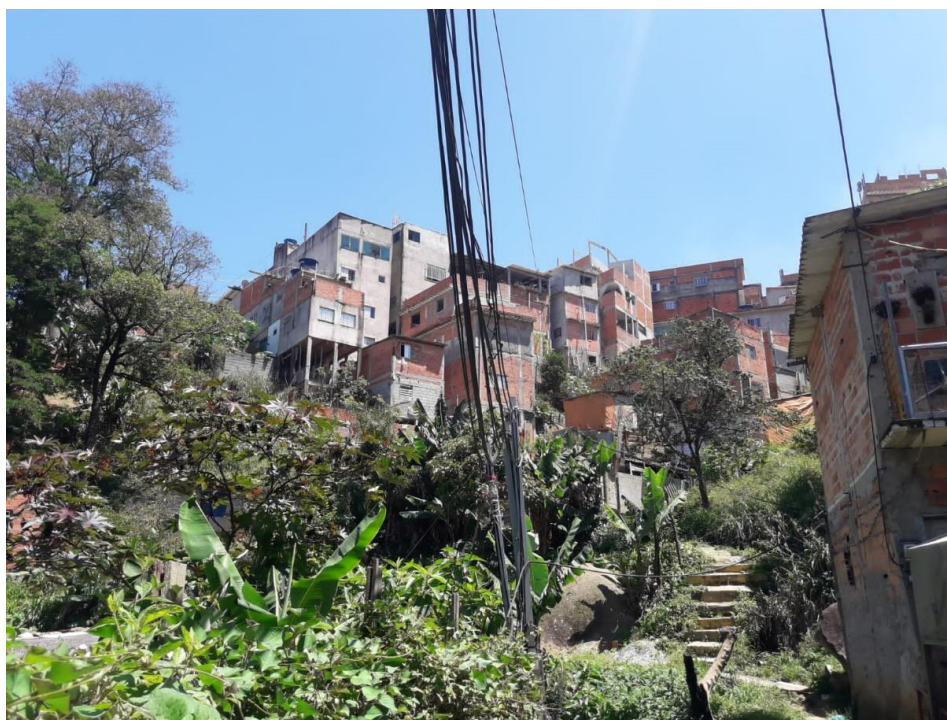
FC.PJ-05-03.2: Vista da localização das construções em topo da encosta

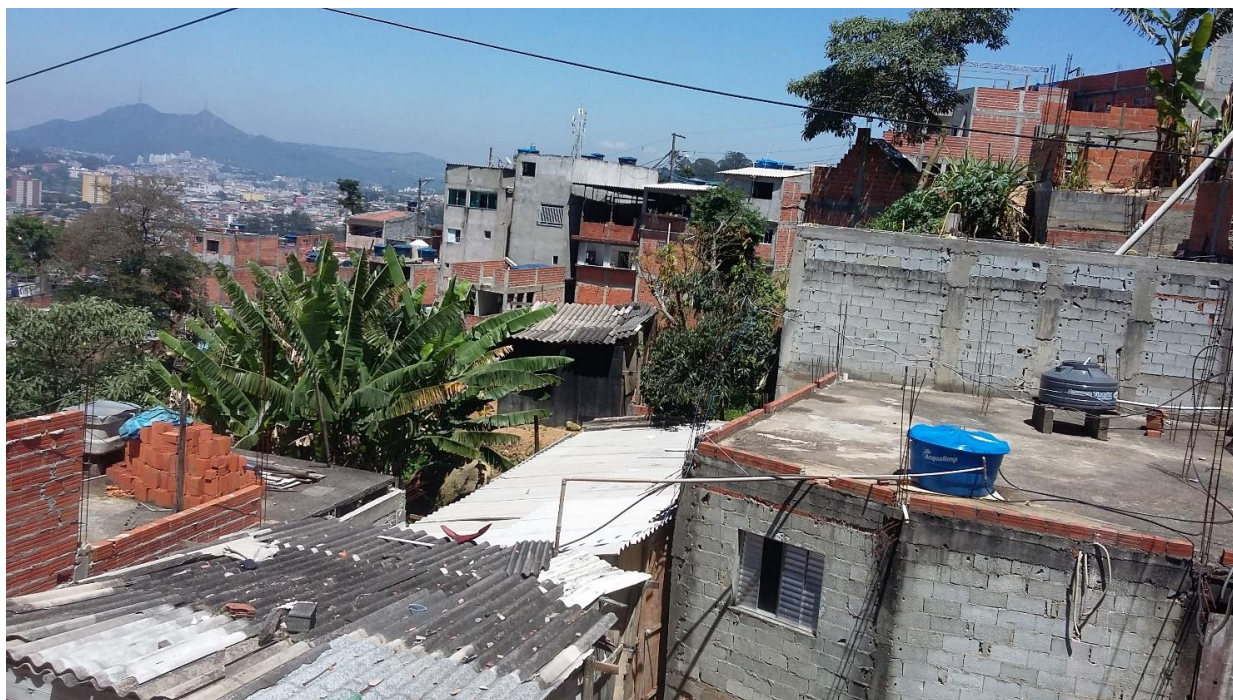
FC.PJ-05-03.3: Vista da localização das construções em topo da encosta

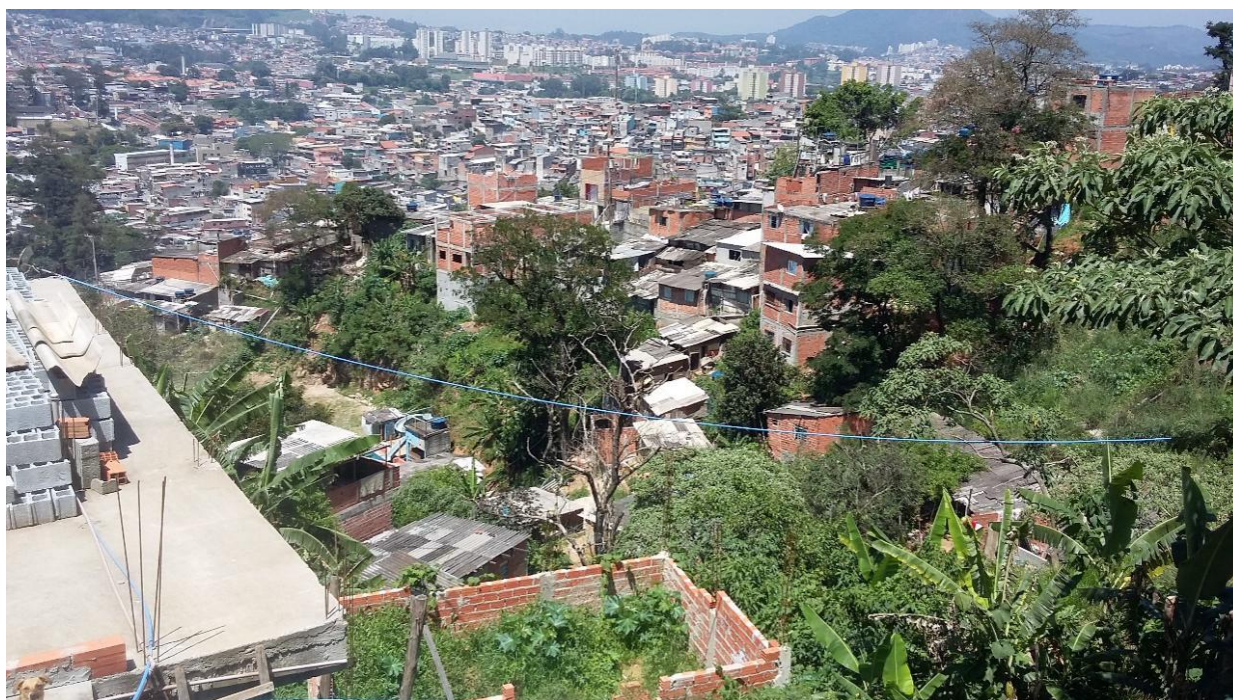
O trecho de encosta natural possui altura máxima de 25 m e inclinação de 50°, (em anfiteatro de drenagem), com presença de depósitos de aterro e entulho. Foram observados taludes de corte com altura máxima de 4 m e inclinação de 90°. As moradias distam 1 m do topo e de 0 a 1 m da base do talude.

FC.PJ-05-03.4: Vista da vegetação e ocupação em anfiteatro de drenagem
