**PREFEITURA DO MUNICÍPIO DE SÃO PAULO**

**Ofício ATL SEI nº 087644363**

**PROCESSO 6010.2022/0002879-0**

**ASSUNTO:** Ofício SGP-23 nº 1346/2022 - Indicação nº 103/2022. Solicitação de manutenção e/ou pavimentação, bem como, tapa buraco na Rua Corinto altura nº 33, esquina com a Praça Fernando Abreu Monteiro - Vila Indiana, que se encontra em péssimo estado de conservação, além de enorme buraco, o que dificulta o tráfego de pedestres, veículos, serviços públicos de emergência, coleta de lixo, etc.

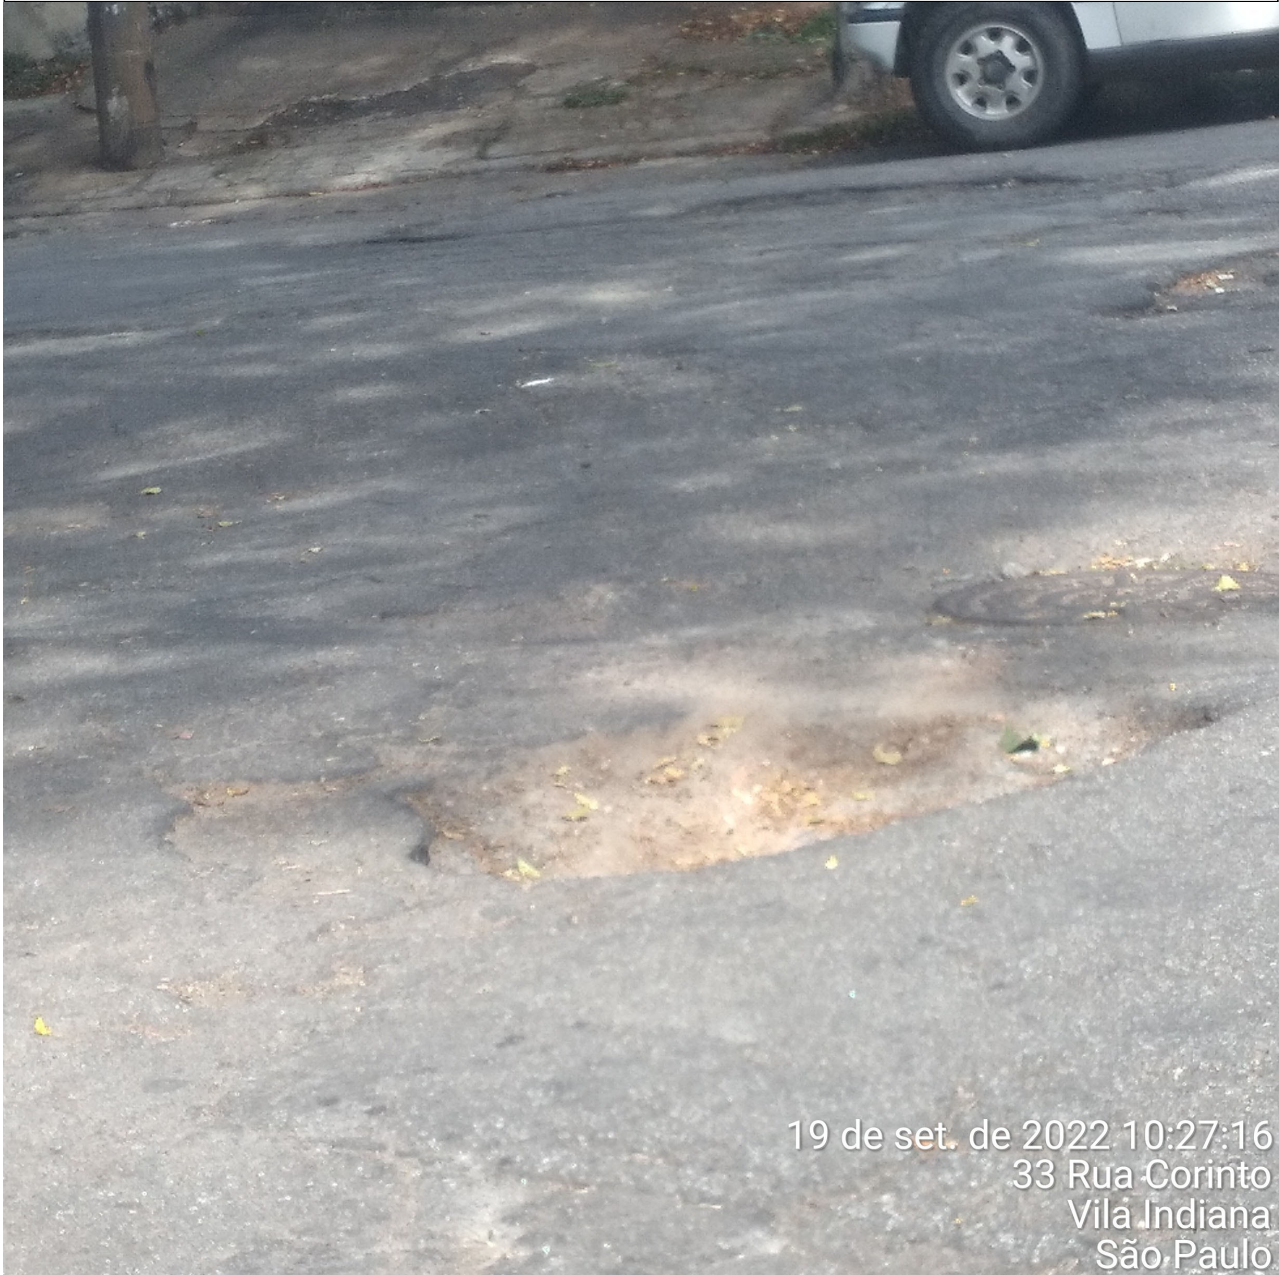
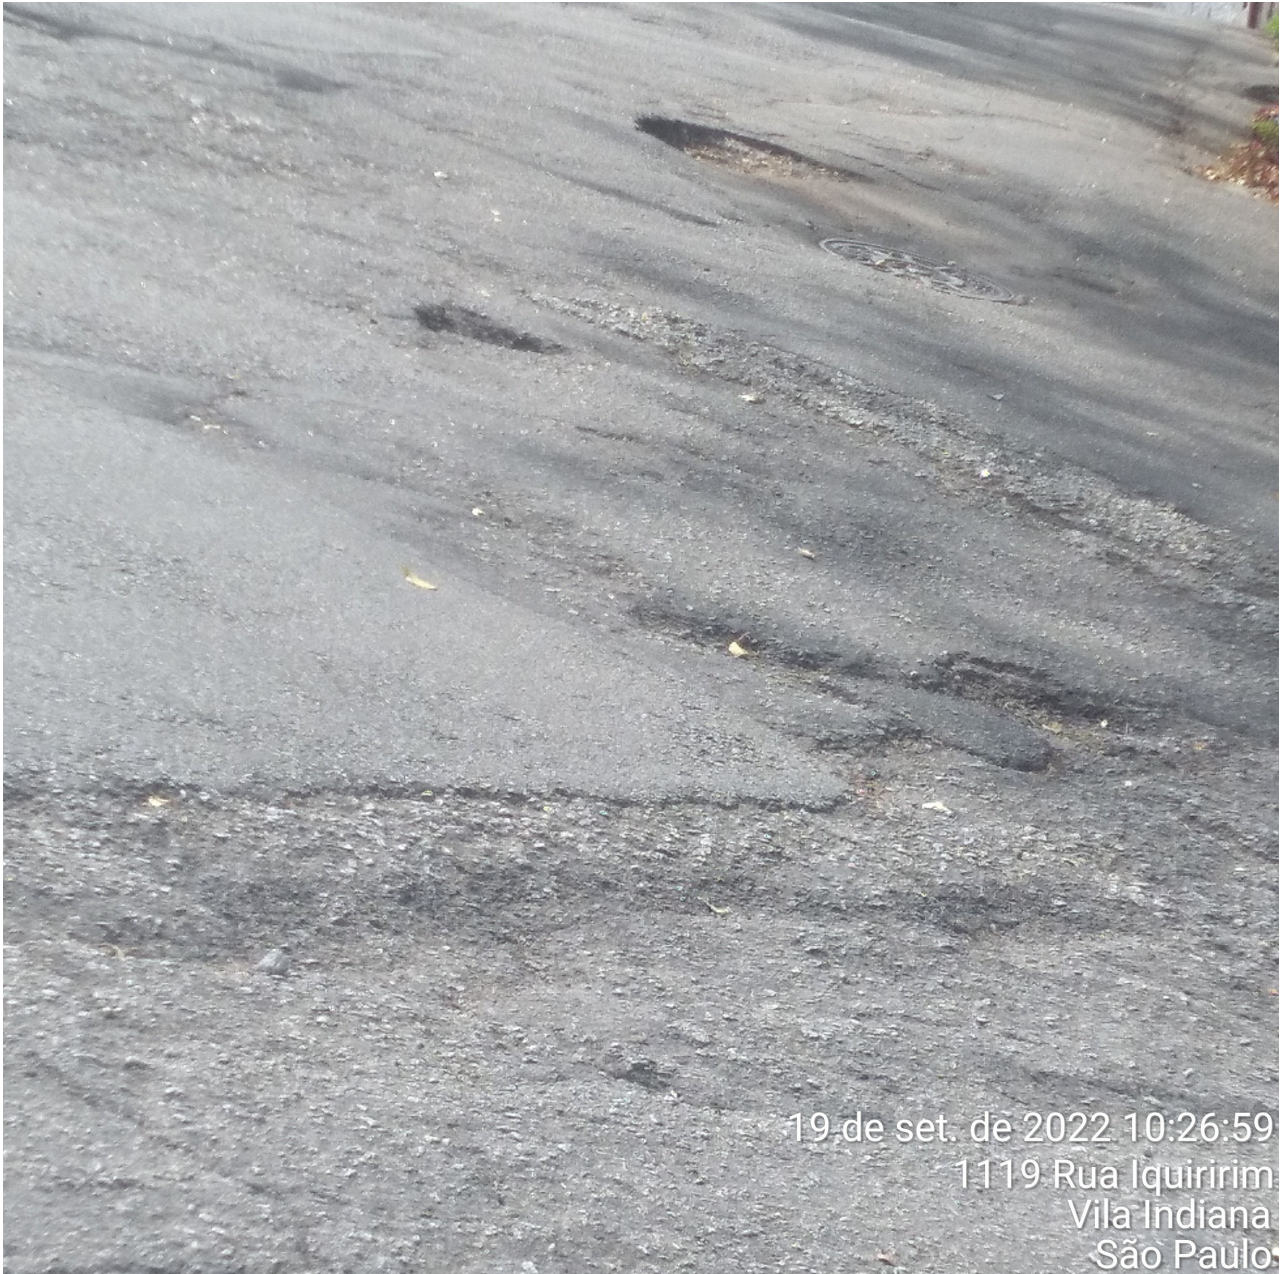
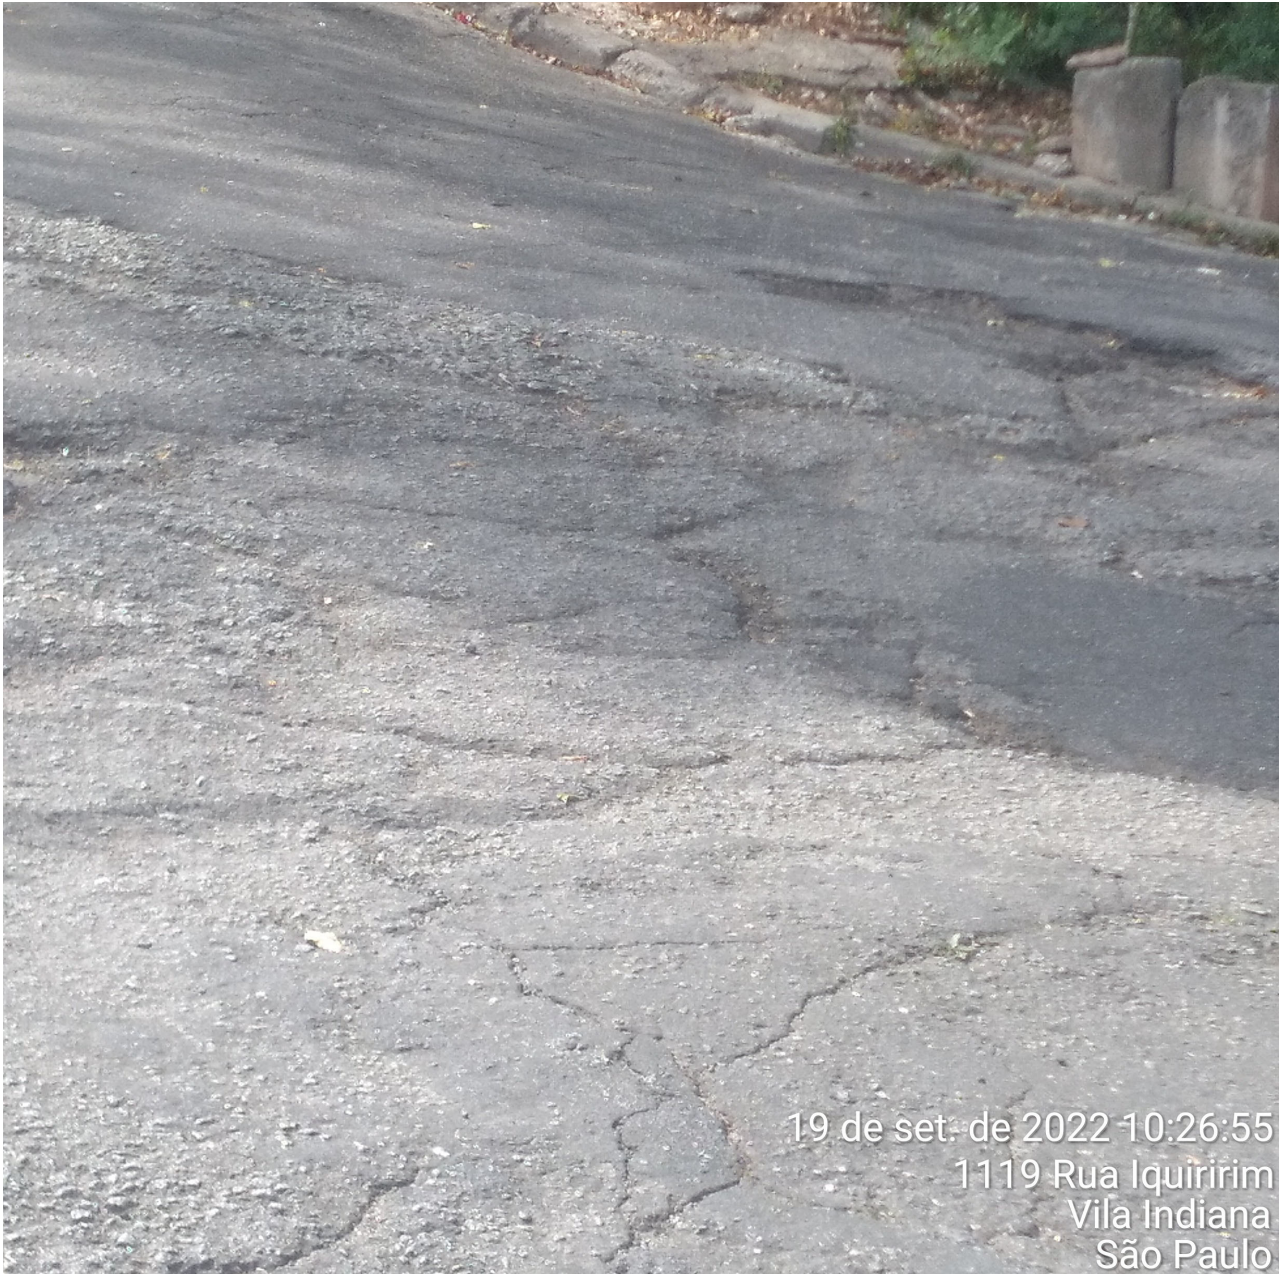
1 | OS TAPA BURACO CONSERVACAO PAVIMENTO Origem: 6286185 - (Foto Capturada Em: 19/09/22 10:29, Por: Julio Cesar)

2 | OS TAPA BURACO CONSERVACAO PAVIMENTO Origem: 6286185 - (Foto Capturada Em: 19/09/22 10:29, Por: Julio Cesar)

3 | OS TAPA BURACO CONSERVACAO PAVIMENTO Origem: 6286185 - (Foto Capturada Em: 19/09/22 10:29, Por: Julio Cesar)

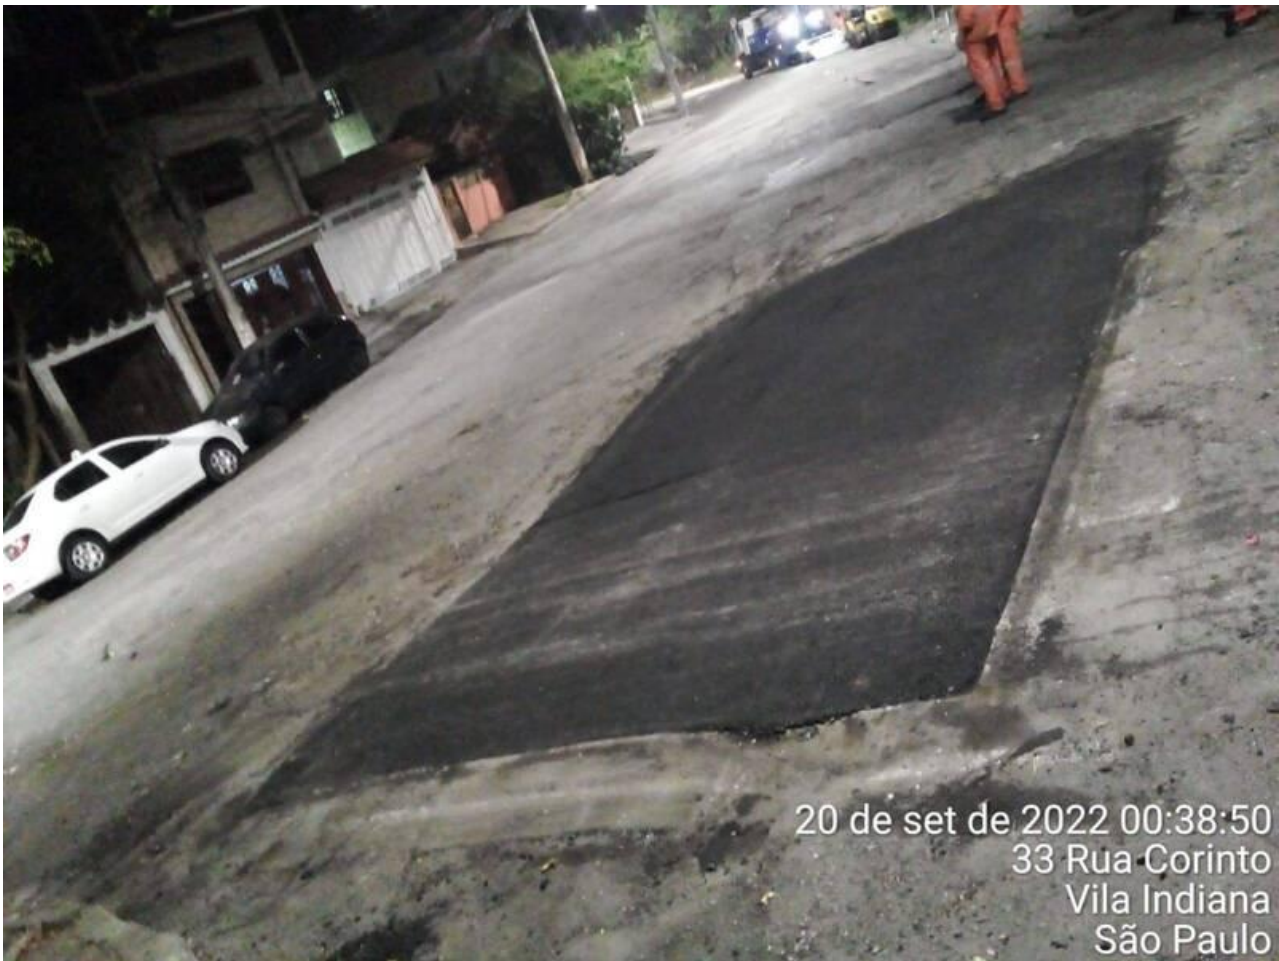
1 | ACABAMENTO → IRRE. DA VIA (CAIXA PRONTA): Item de OS APLICAÇÃO DE MASSA Origem: 6291546 - (Foto Capturada Em: 21/09/22 19:06, Por: mxintadm)

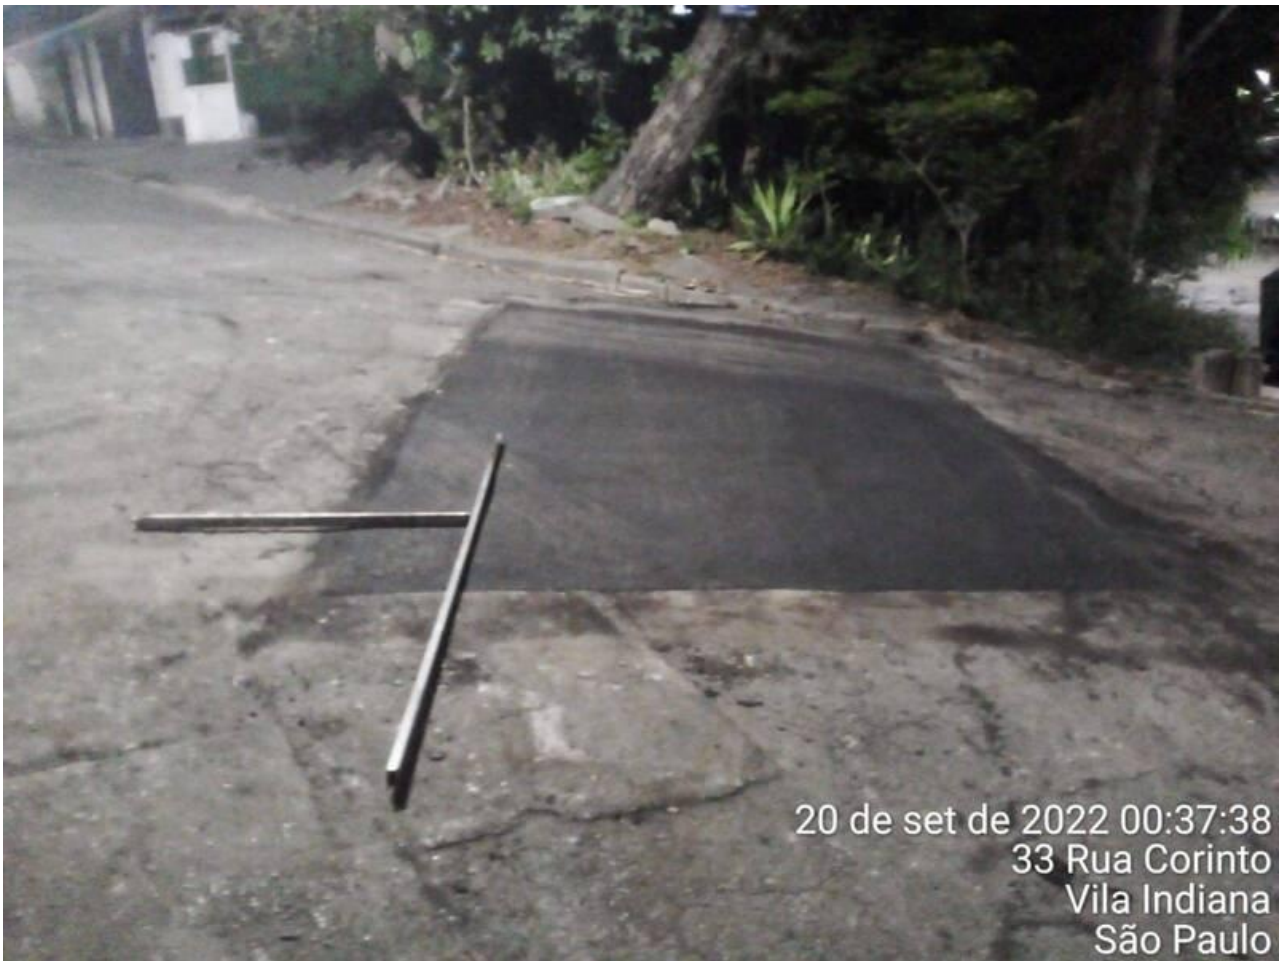
2 | ACABAMENTO → NÍVEL C/RÉGUA (CAIXA PRONTA): Item de OS APLICAÇÃO DE MASSA Origem: 6291546 - (Foto Capturada Em: 21/09/22 19:06, Por: mxintadm)

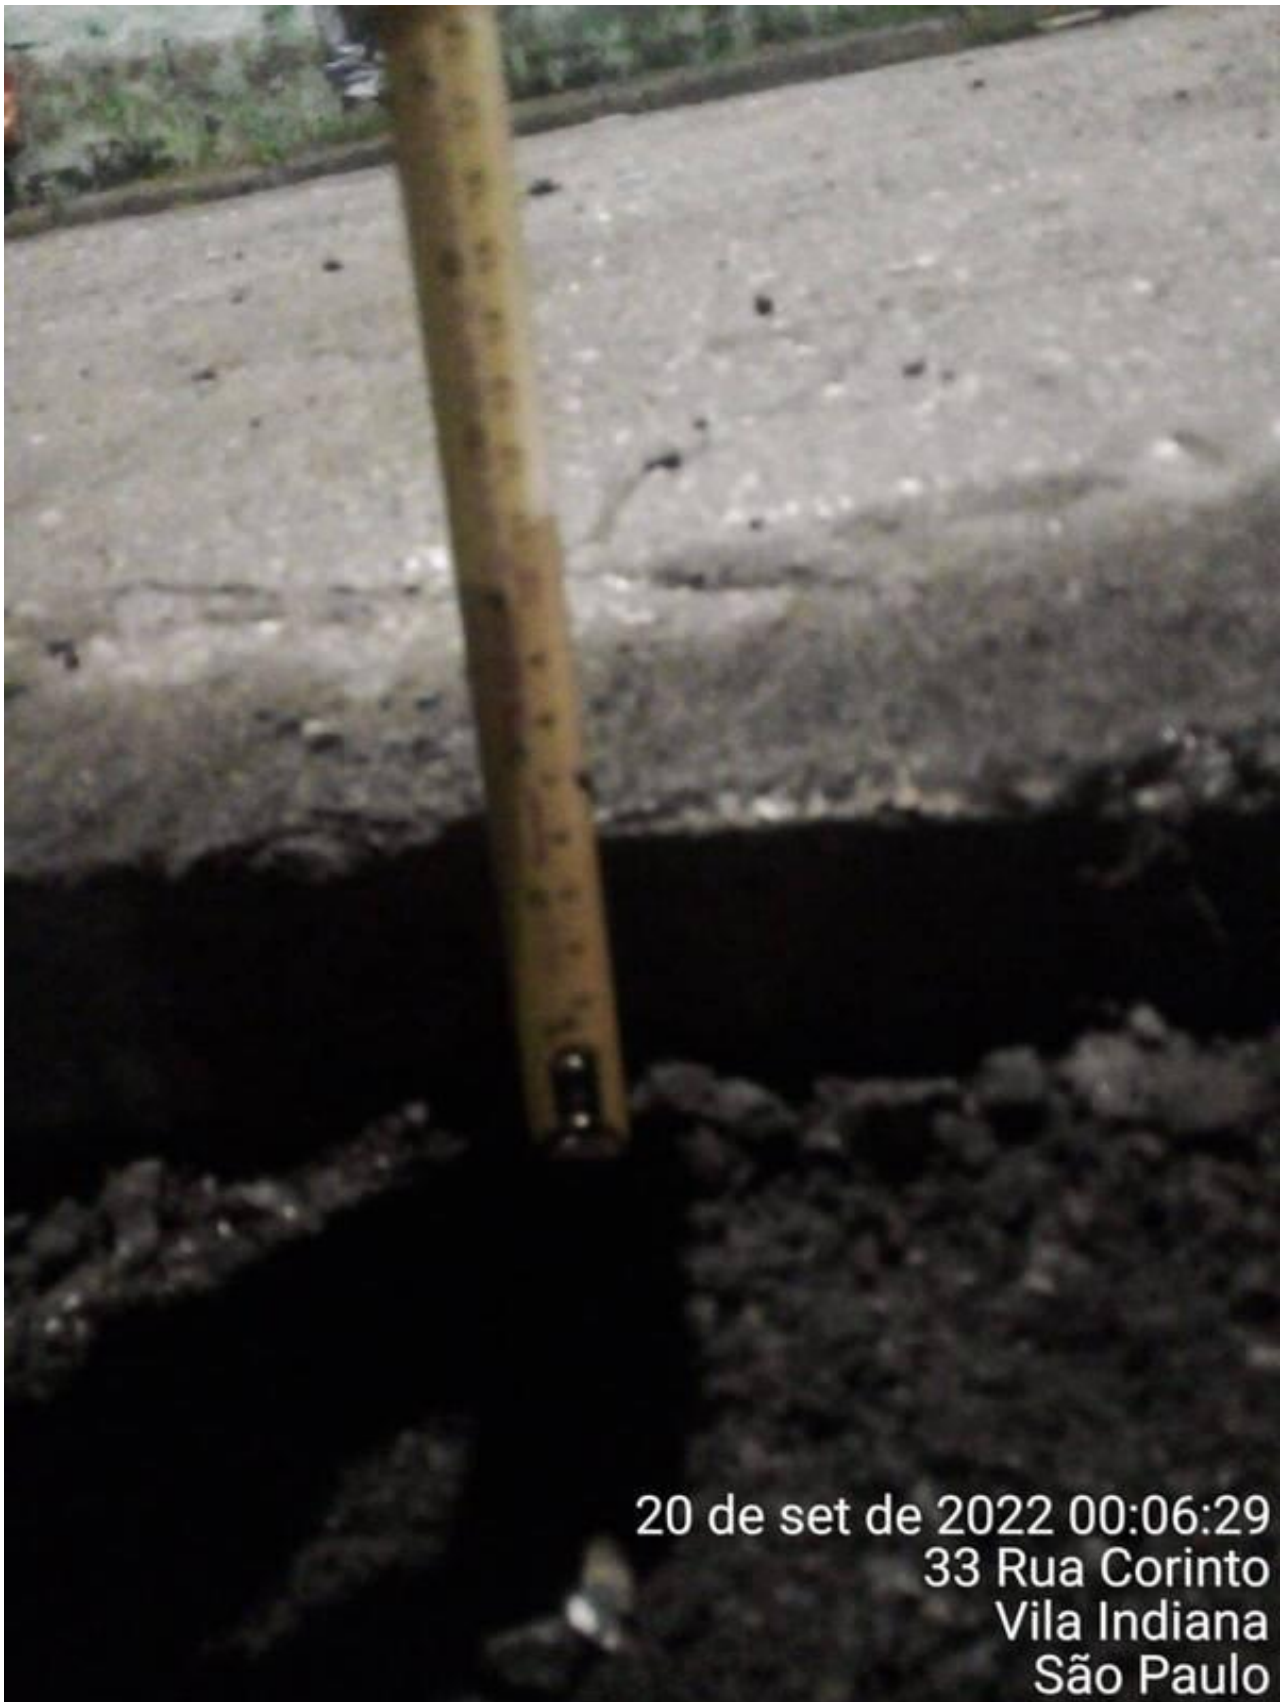
3 | PROFUNDIDADE → RASA: Item de OS APLICAÇÃO DE MASSA Origem: 6291546 - (Foto Capturada Em: 21/09/22 19:06, Por: mxintadm)

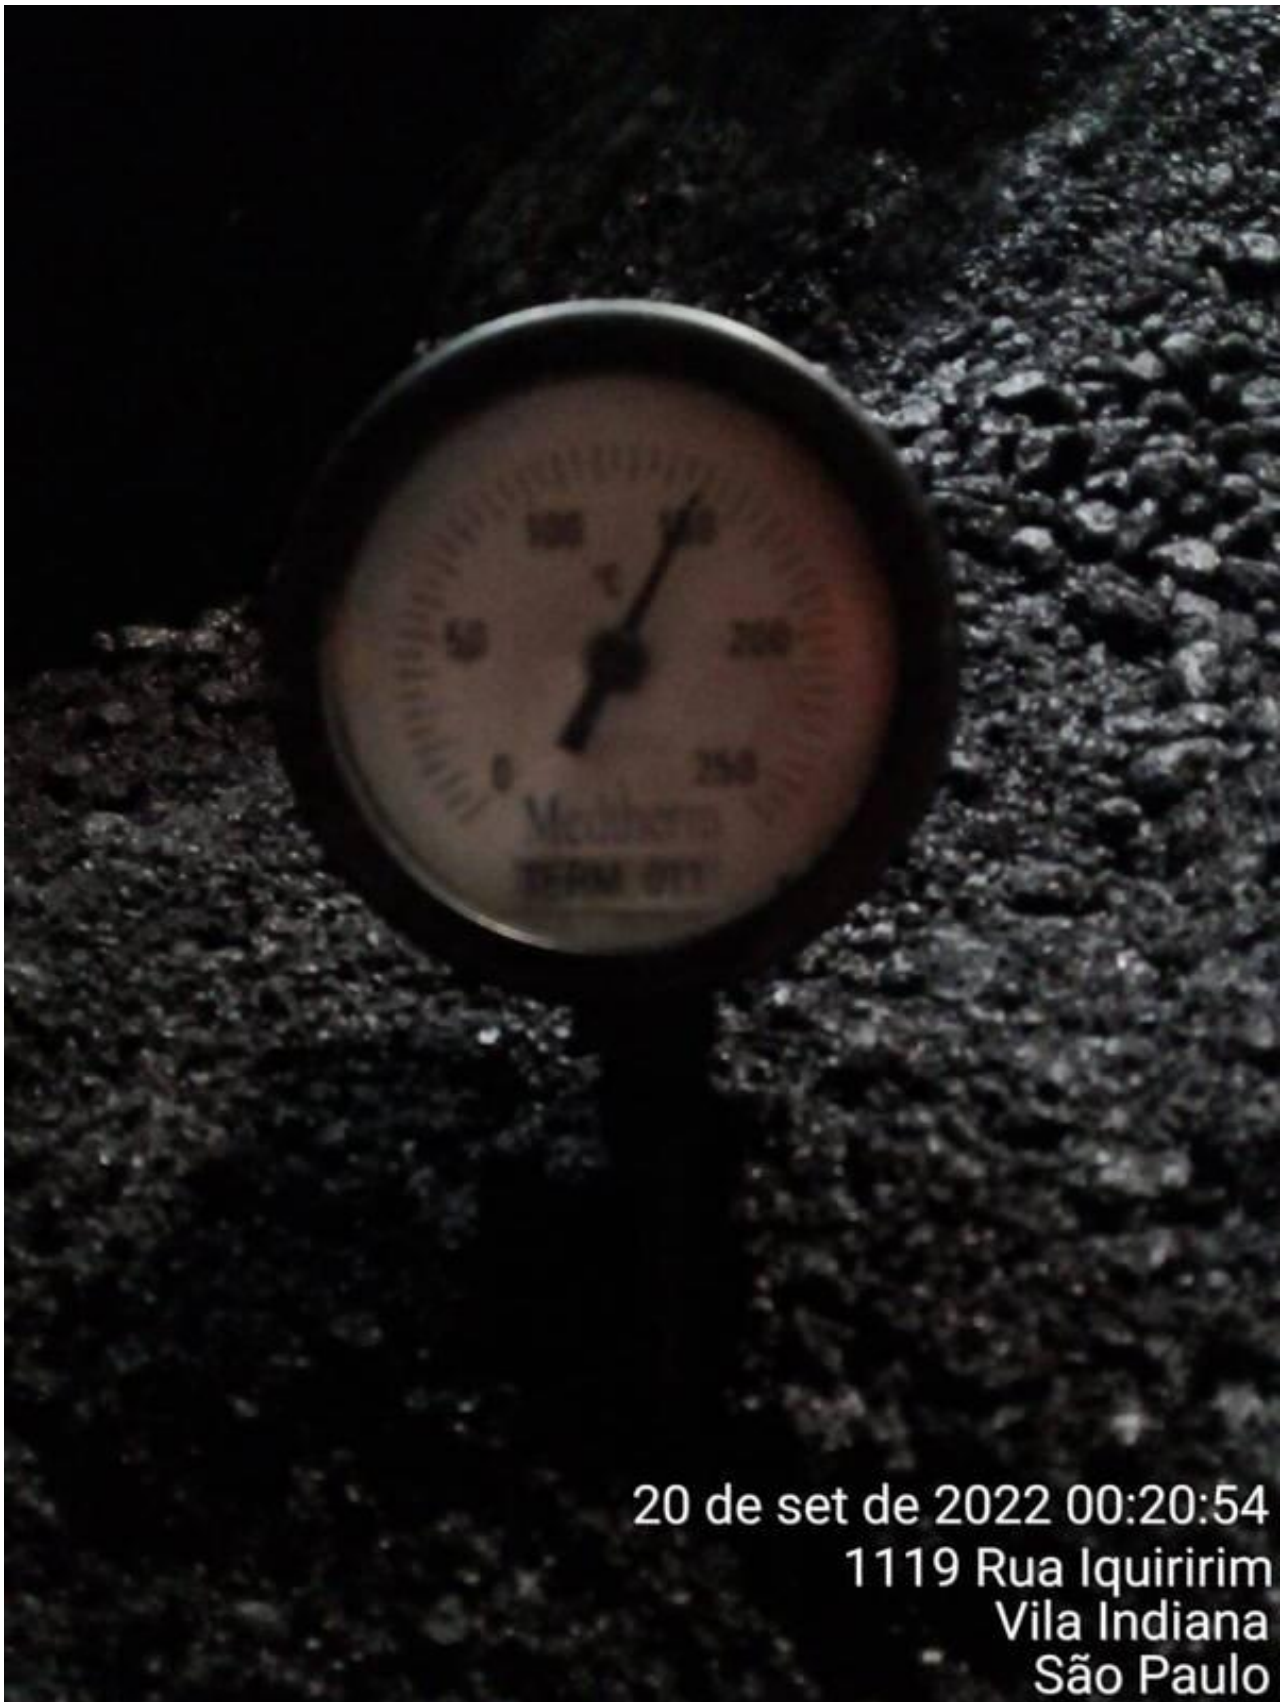
7 | APLICAÇÃO → M.ASFÁLTICA (HASTE): Item de OS APLICAÇÃO DE MASSA Origem: 6291546 - (Foto Capturada Em: 21/09/22 19:06, Por: mxintadm)

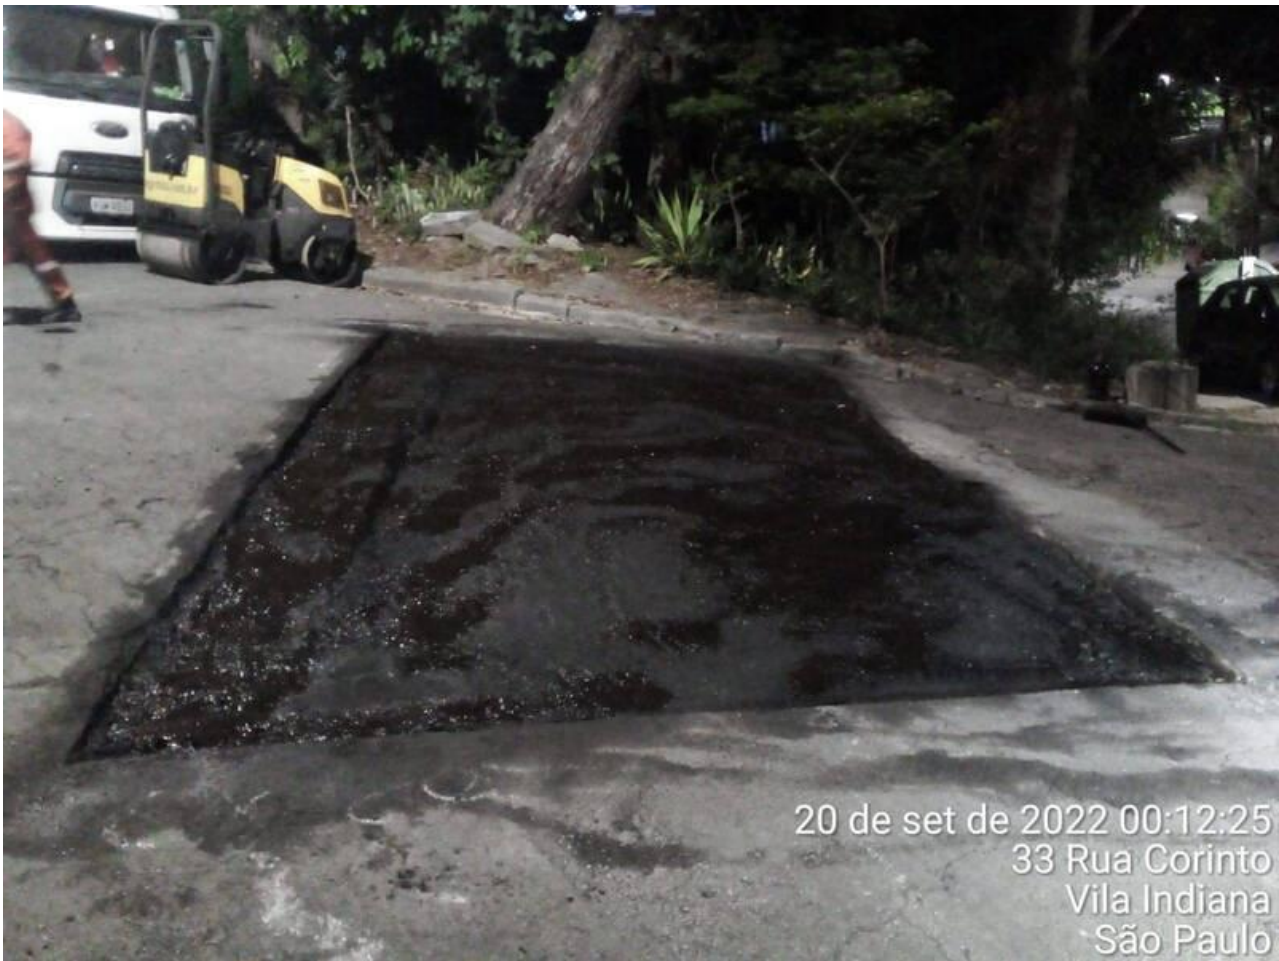
8 | COMPACTAÇÃO → BASE: Item de OS APLICAÇÃO DE MASSA Origem: 6291546 - (Foto Capturada Em: 21/09/22 19:06, Por: mxintadm)

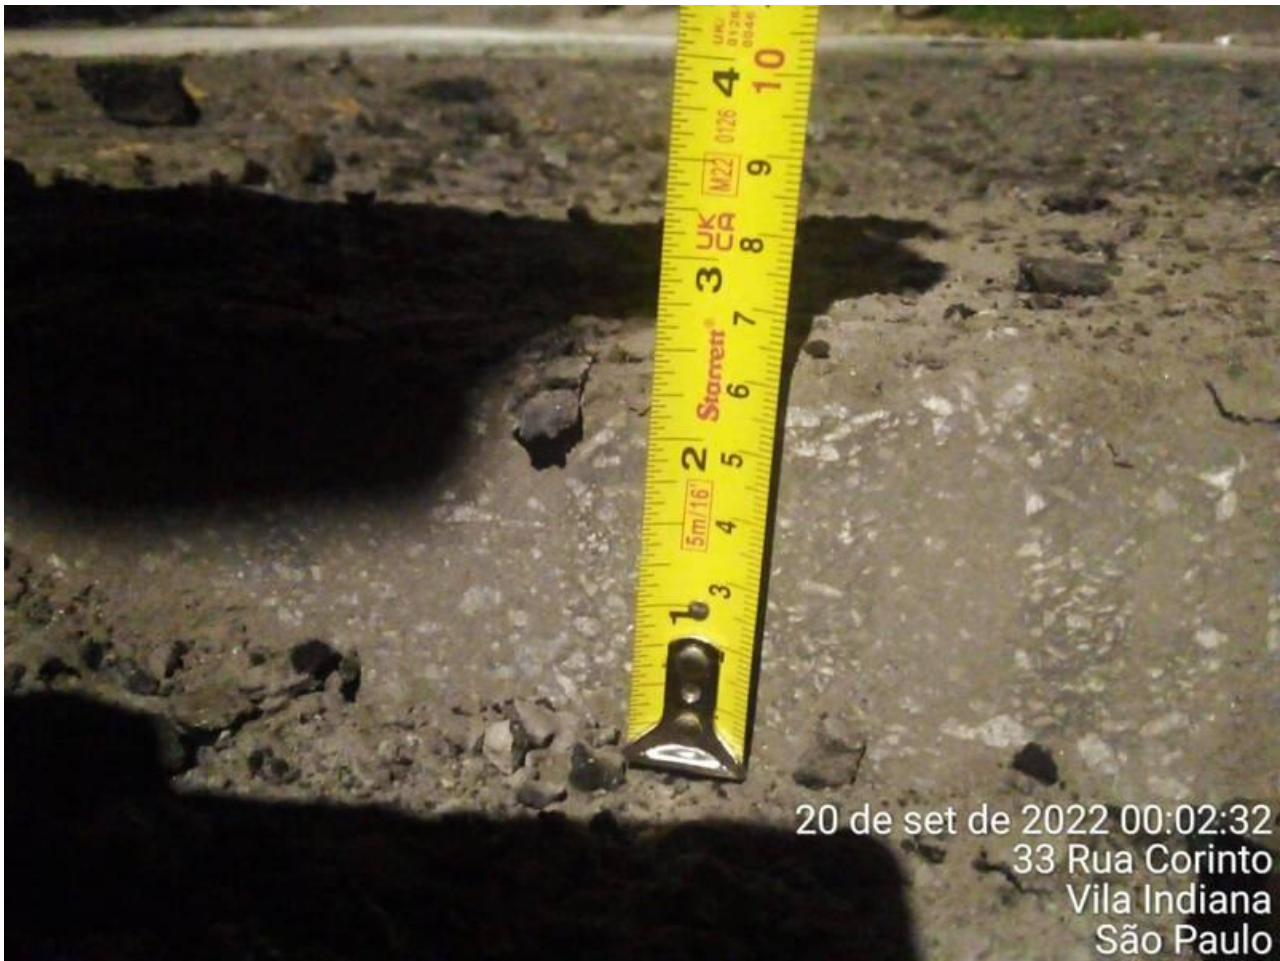
10 | PROFUNDIDADE → FUNDA: Item de OS APLICAÇÃO DE MASSA Origem: 6291546 - (Foto Capturada Em: 21/09/22 19:06, Por: mxintadm)

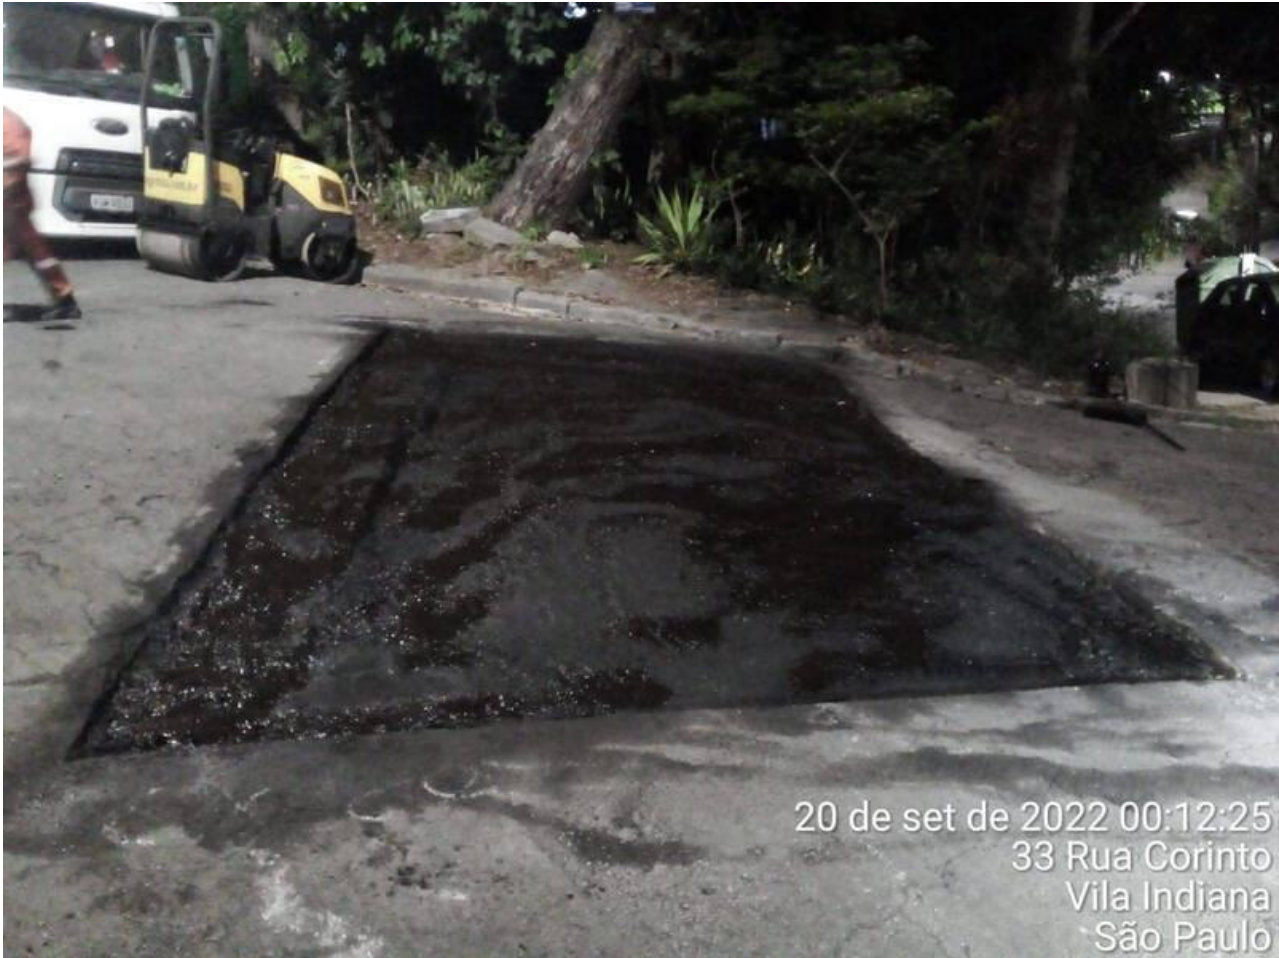
12 | APLICAÇÃO → EMULSÃO: Item de OS APLICAÇÃO DE MASSA Origem: 6291546 - (Foto Capturada Em: 21/09/22 19:06, Por: mxintadm)

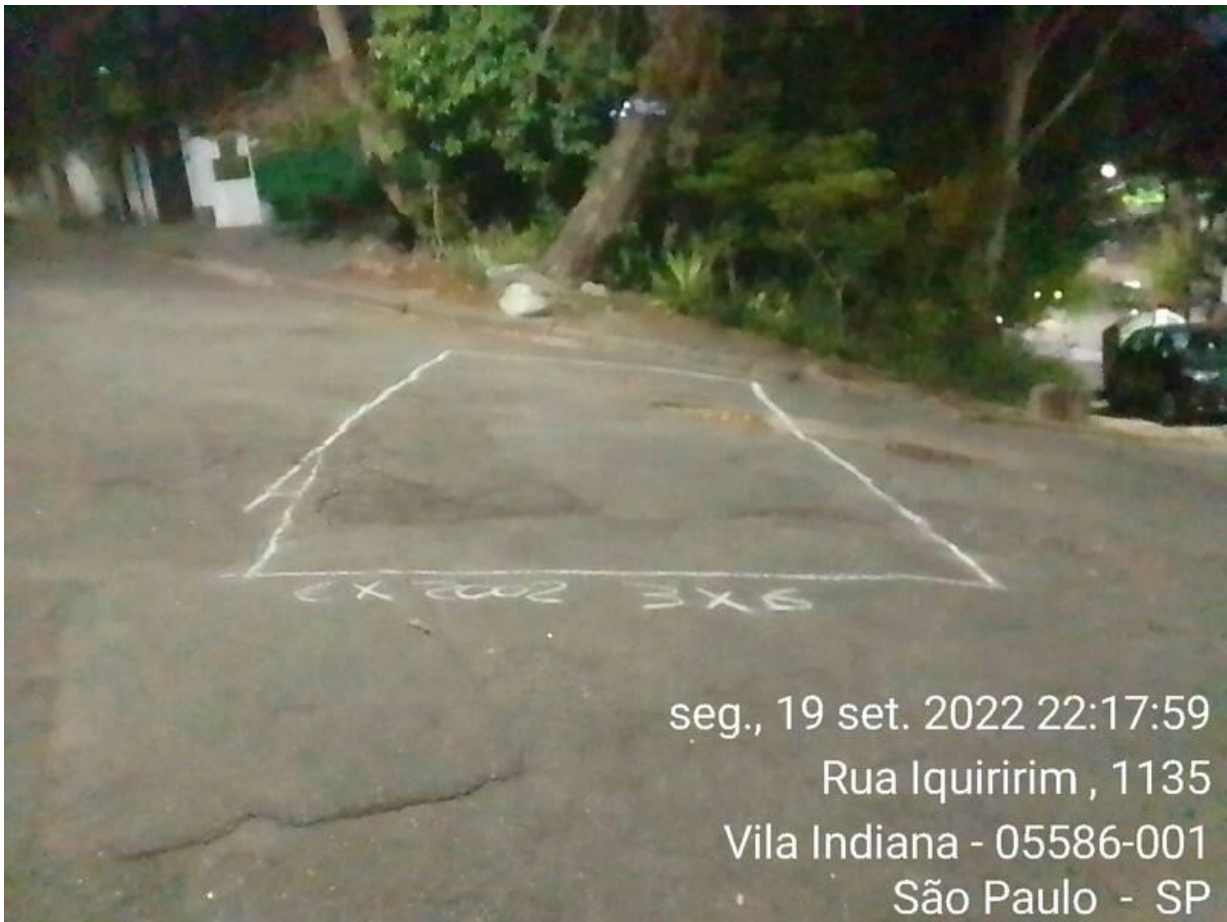
| 1 DESMARC. CXA.: Item de OS RECORTE Origem: 6291545 - (Foto Capturada Em: 20/09/22 00:06, Por: mxintadm) |

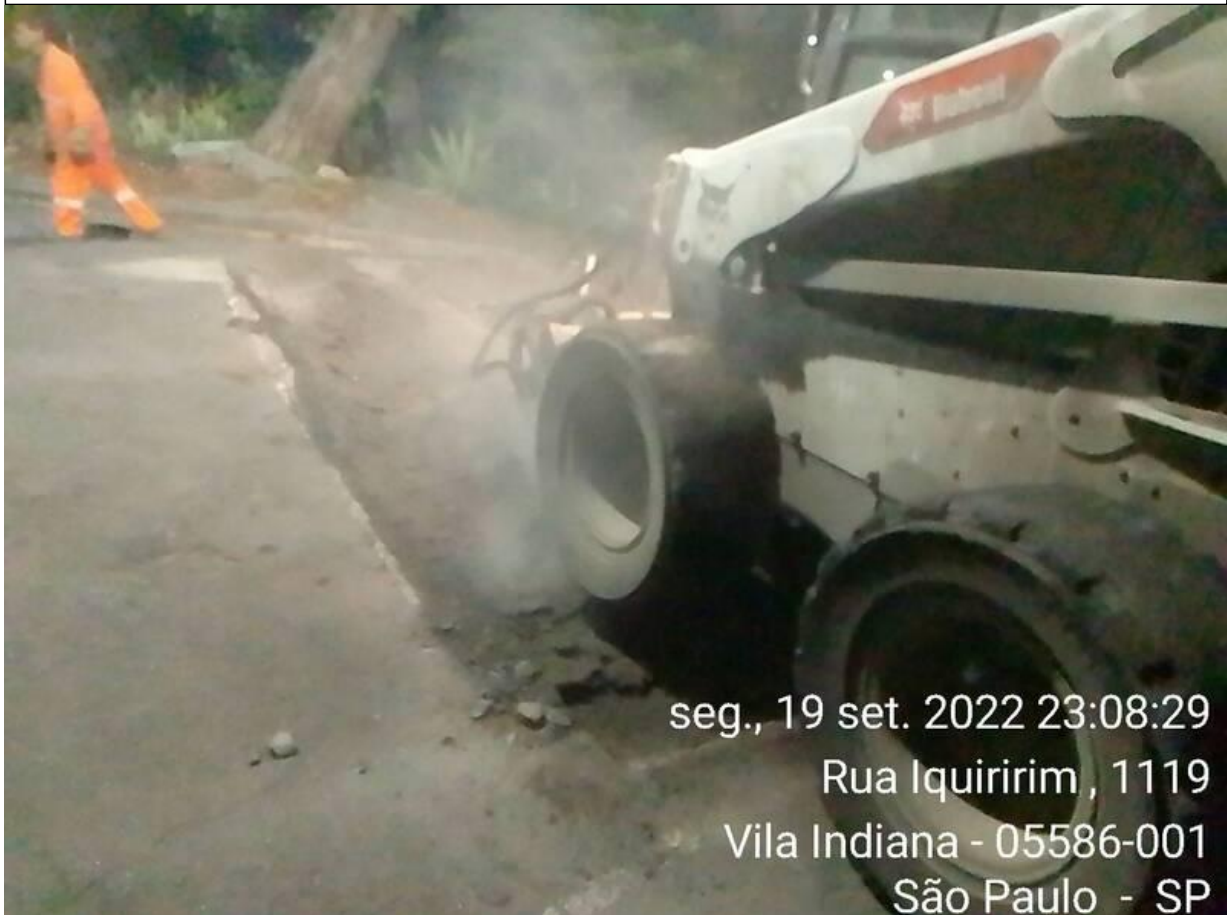
2 | RECORTE → FRESADORA (USO): Item de OS RECORTE Origem: 6291545 - (Foto Capturada Em: 20/09/22 00:06, Por: mxintadm)

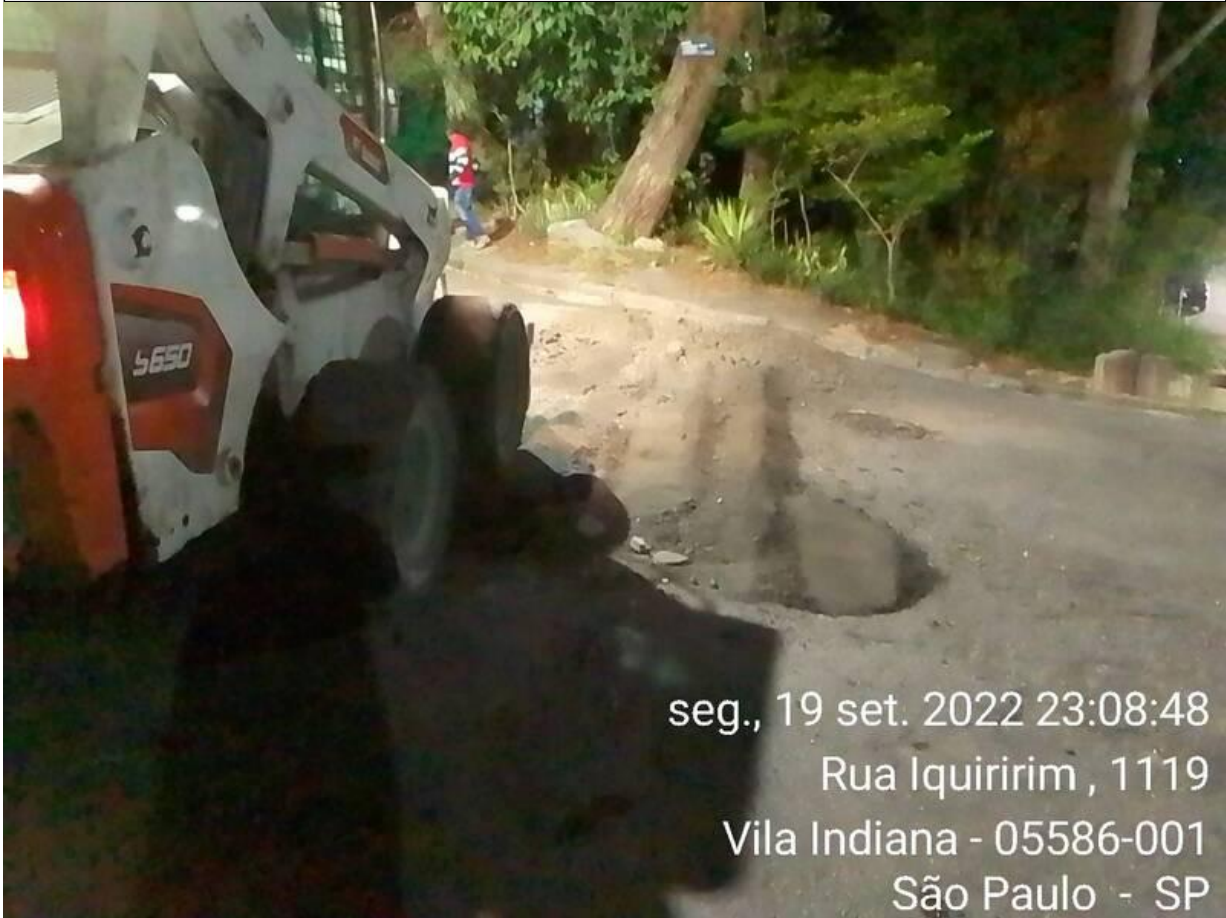
3 | RECORTE → LIMPEZA CXA: Item de OS RECORTE Origem: 6291545 - (Foto Capturada Em: 20/09/22 00:06, Por: mxintadm)
