**Ofício ATL SEI nº 087644363**

**ASSUNTO:** Ofício SGP-23 nº 1346/2022 - Indicação nº 103/2022. Solicitação de manutenção e/ou pavimentação, bem como, tapa buraco na Rua Corinto altura nº 33, esquina com a Praça Fernando Abreu Monteiro - Vila Indiana, que se encontra em péssimo estado de conservação, além de enorme buraco, o que dificulta o tráfego de pedestres, veículos, serviços públicos de emergência, coleta de lixo, etc.

## Inspeção Tipo 1

APLICAÇÃO DE MASSA - 6291546

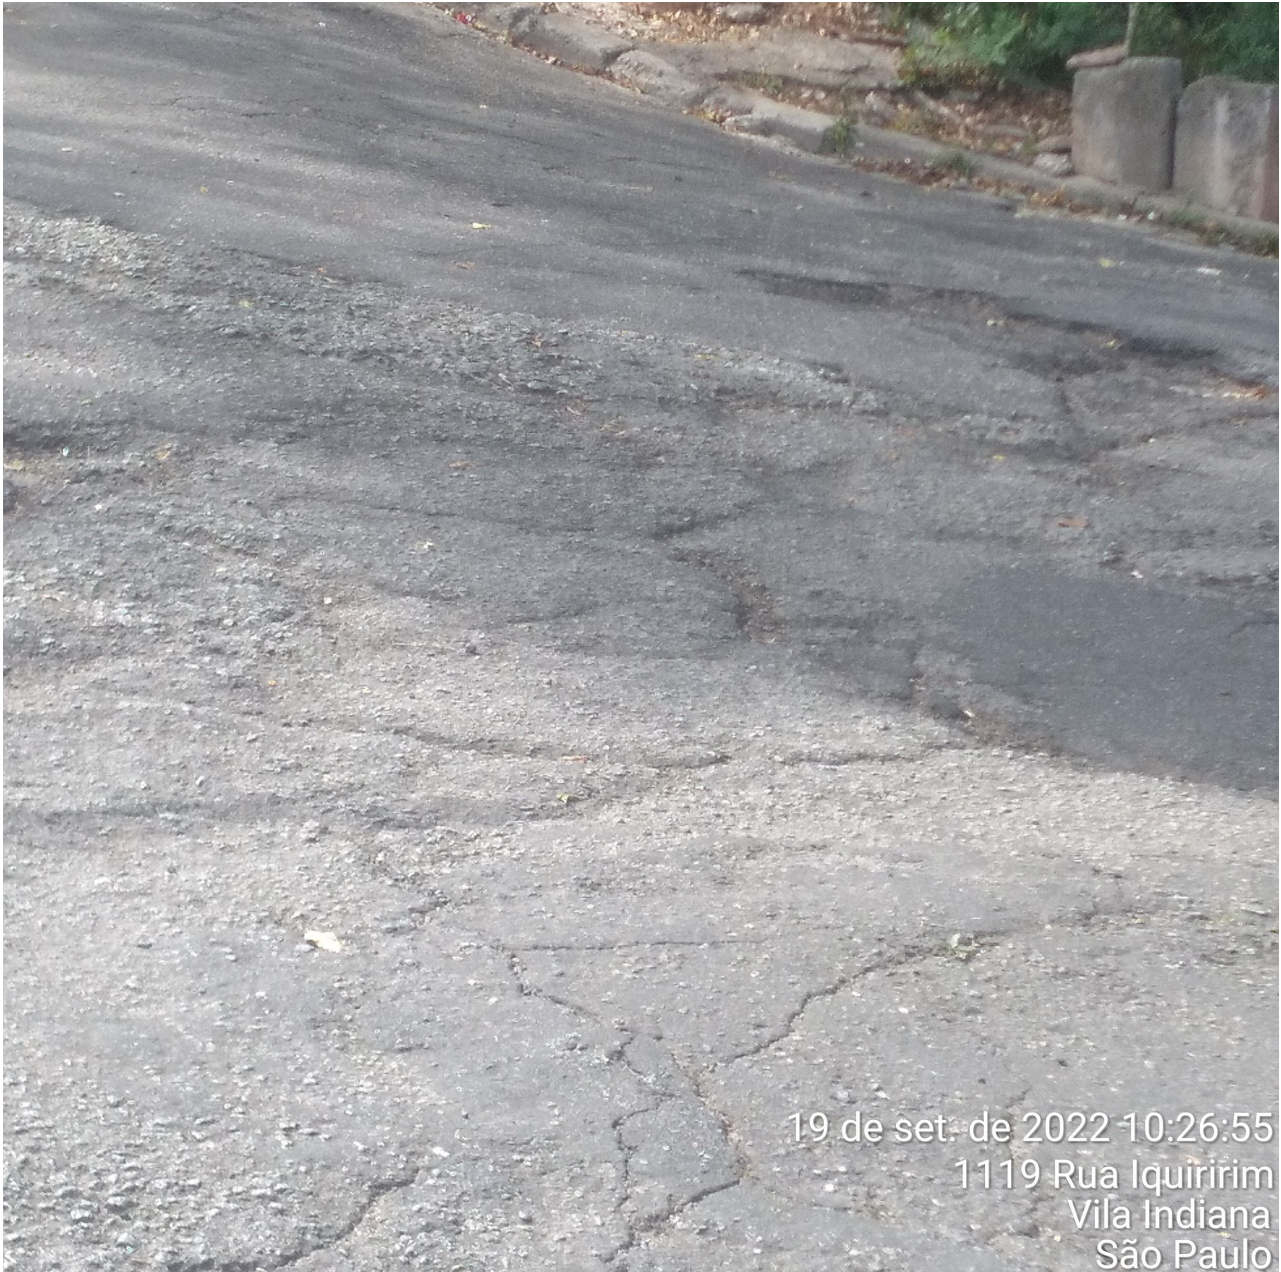
1 | OS TAPA BURACO CONSERVACAO PAVIMENTO Origem: 6286185 - (Foto Capturada Em: 19/09/22 10:29, Por: Julio Cesar)

2 | OS TAPA BURACO CONSERVACAO PAVIMENTO Origem: 6286185 - (Foto Capturada Em: 19/09/22 10:29, Por: Julio Cesar)

3 | OS TAPA BURACO CONSERVACAO PAVIMENTO Origem: 6286185 - (Foto Capturada Em: 19/09/22 10:29, Por: Julio Cesar)

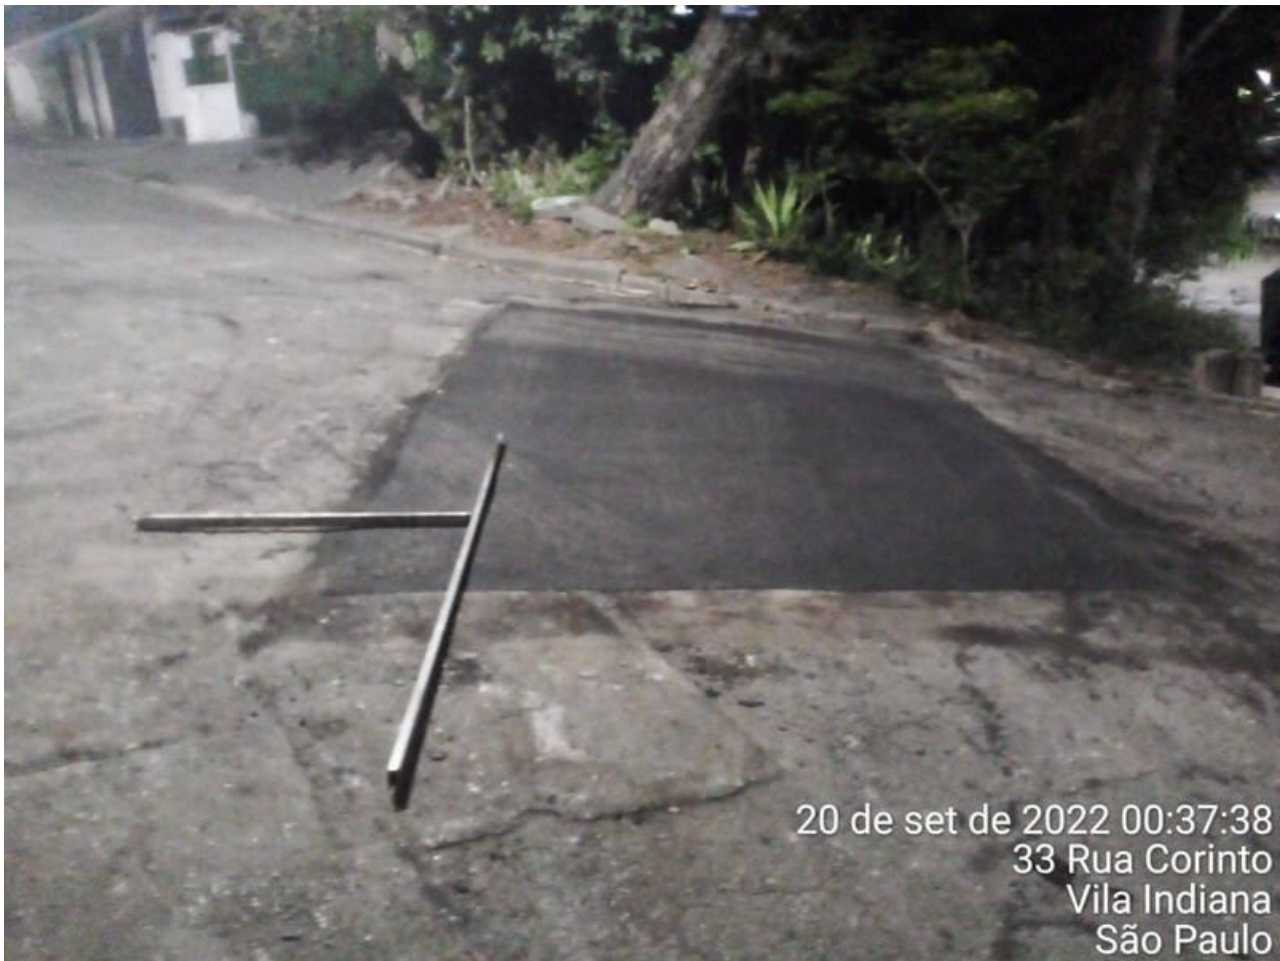
2 | ACABAMENTO → NÍVEL C/RÉGUA (CAIXA PRONTA): Item de OS APLICAÇÃO DE MASSA Origem: 6291546 - (Foto Capturada Em: 21/09/22 19:06, Por: mxintadm)
