**PREFEITURA DO MUNICÍPIO DE SÃO PAULO****GABINETE DO PREFEITO****OFÍCIO AO LEGISLATIVO****Ofício ATL SEI nº 088558843**

**PROCESSO 6010.2023/0000972-0**

Relatório de atividade (087304939)

Relatório MB-56 - 28/01/2020 4 de 12

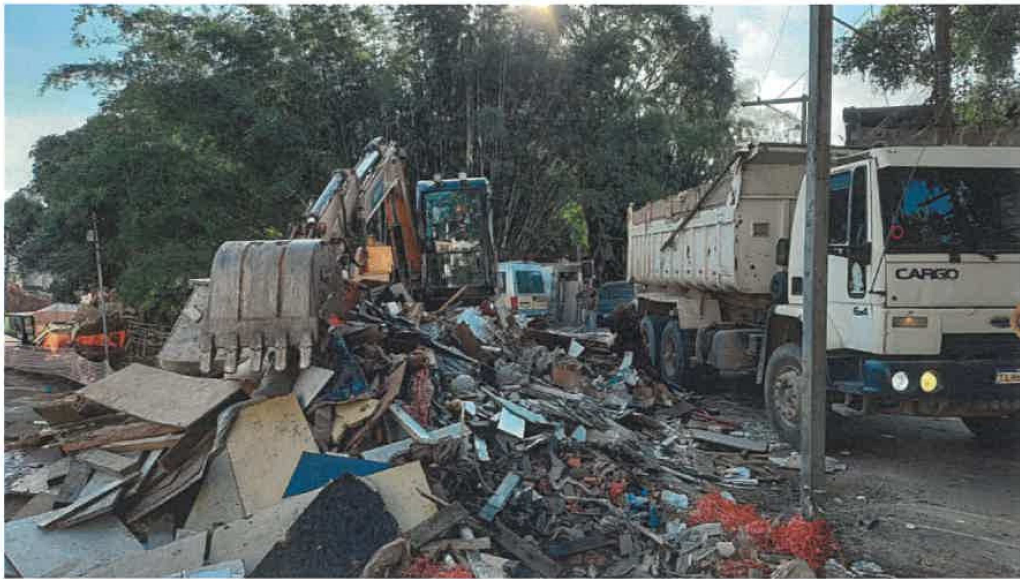
Figura 1: Local com descarte irregular de entulho

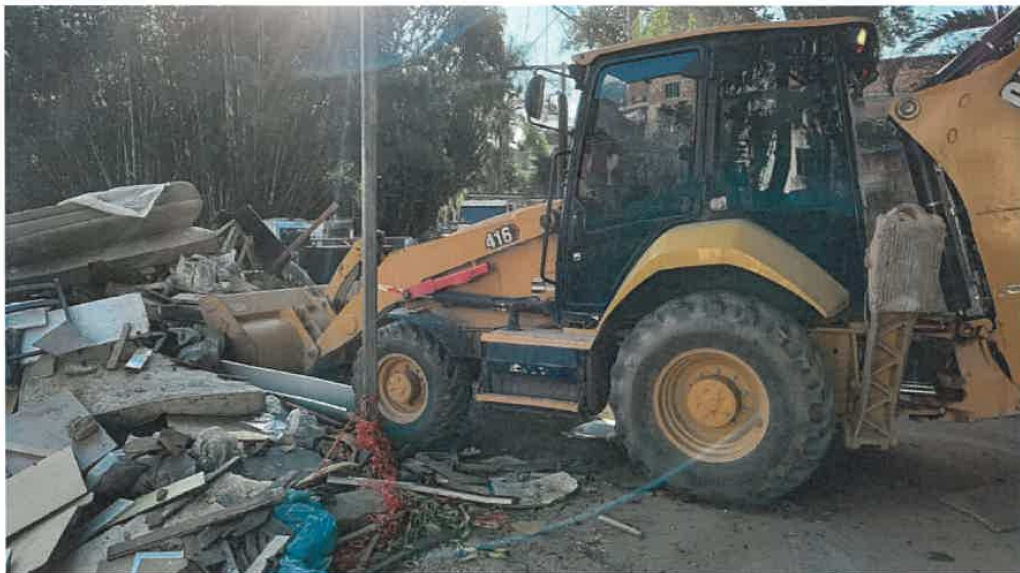
Figura 2: Execução dos serviços de limpeza

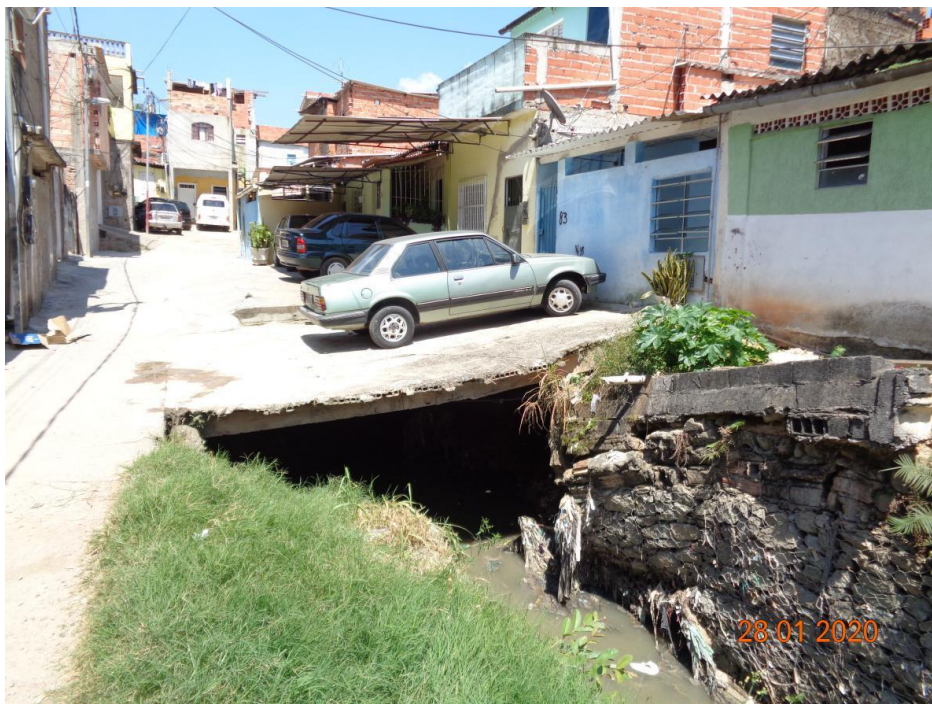
FC.MB-56-02.1: Vista geral do setor MB-56-02 - Risco Alto (R3): observar o padrão construtivo das moradias sob o córrego “canalizado”. Notar a ocorrência de solapamento na estrutura do muro de gabião às margens do córrego em trecho próximo a viela paralela a Estrada do Guavirutuba.

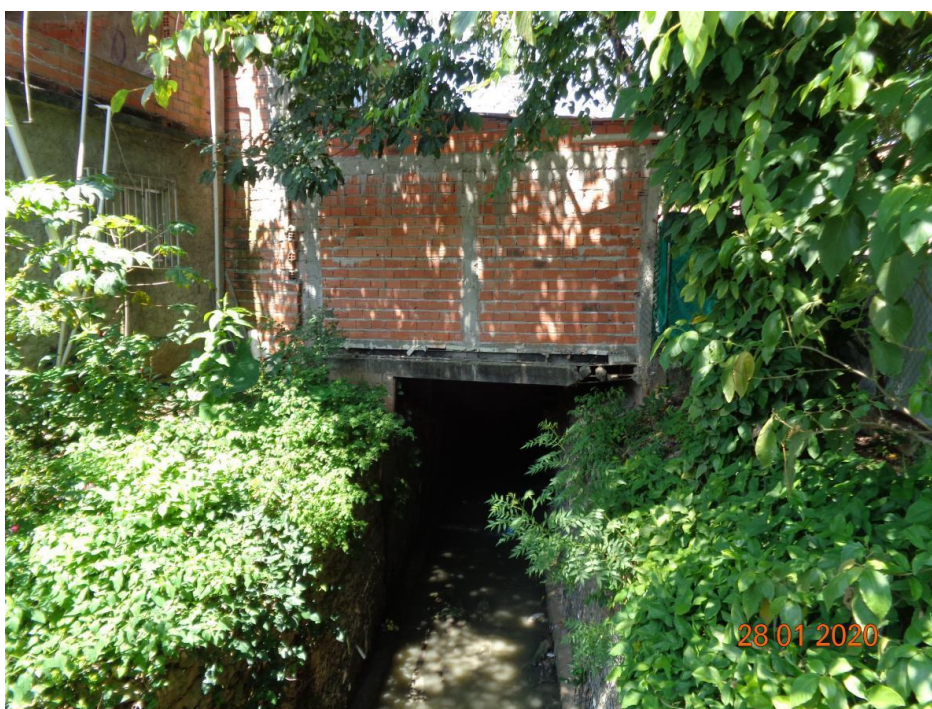
FC.MB-56-02.2: Vista geral do setor MB-56-02 - Risco Alto (R3): notar padrão construtivo das moradias sob o córrego “canalizado”.

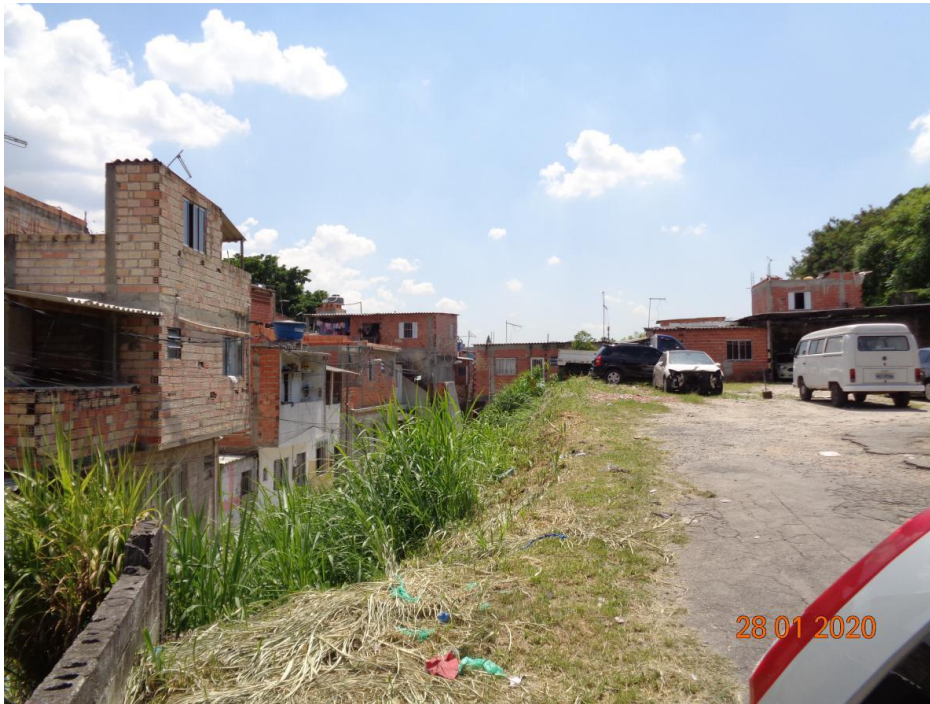
FC.MB-56-02.3: Vista geral do setor MB-56-02 - Risco Alto (R3): observar habitações construídas próximo ao talude marginal do córrego.

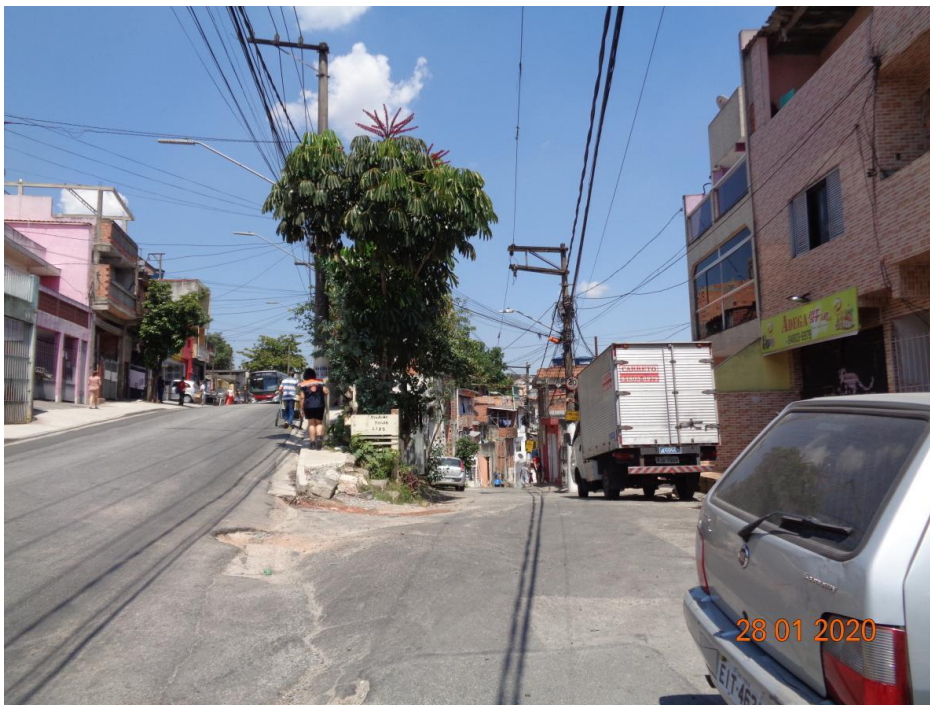
FC.MB-56-03.1: Vista geral do setor MB-56-03 - Risco Médio (R2): observar padrão das moradias construídas em alvenaria, e acesso pavimentado próximo a esquina entre a Rua George Saulo e Estrada do Guavirutuba.
