**PREFEITURA DO MUNICÍPIO DE SÃO PAULO****GABINETE DO PREFEITO****OFÍCIO AO LEGISLATIVO****Ofício ATL SEI nº 088558843**

**PROCESSO 6010.2023/0000972-0****Informação SEHAB/PROJ Nº 085447797**

Relatório de atividade (087304939)

Relatório MB-56 - 28/01/2020 4 de 12

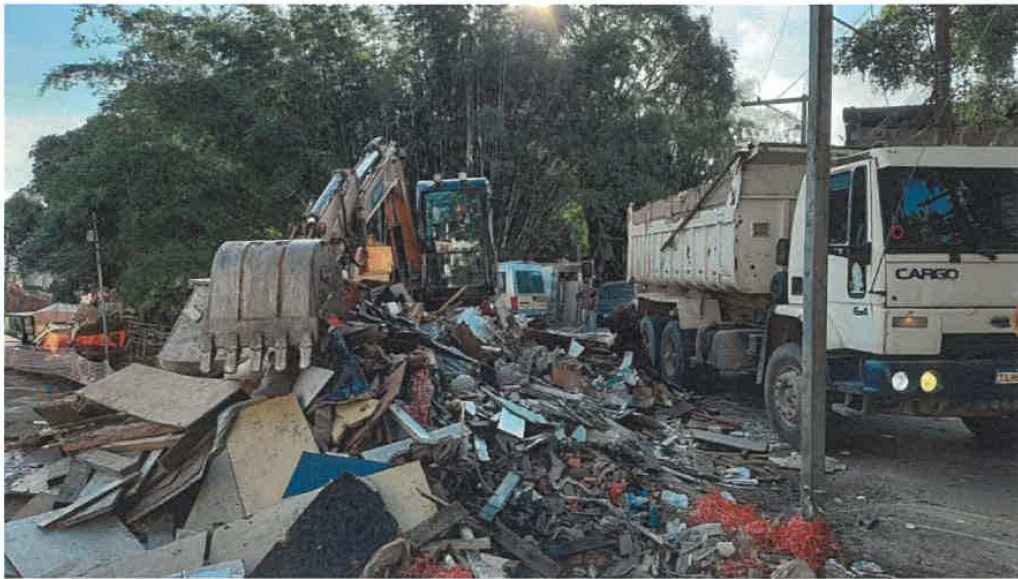
Figura 1: Local com descarte irregular de entulho

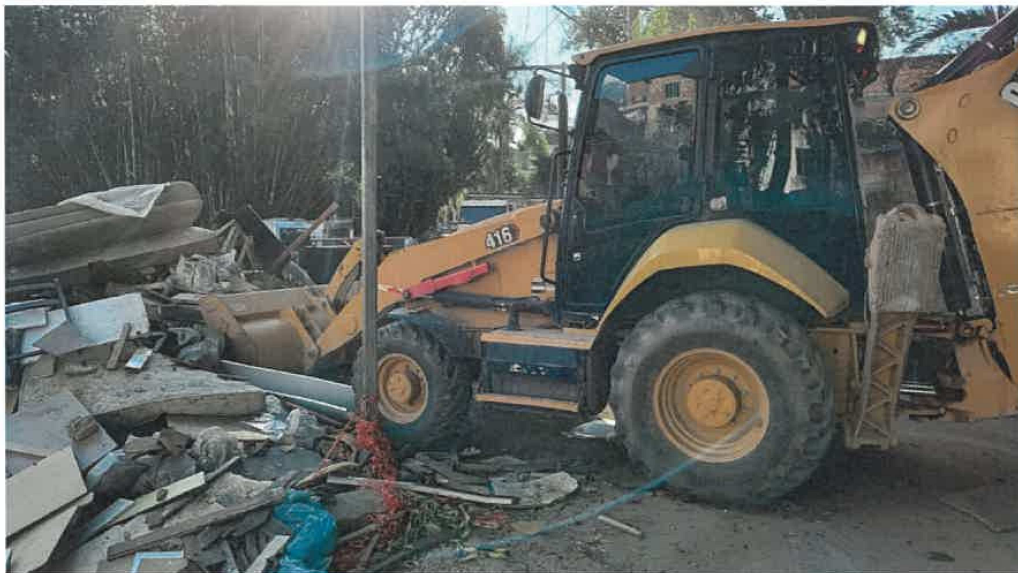
Figura 2: Execução dos serviços de limpeza

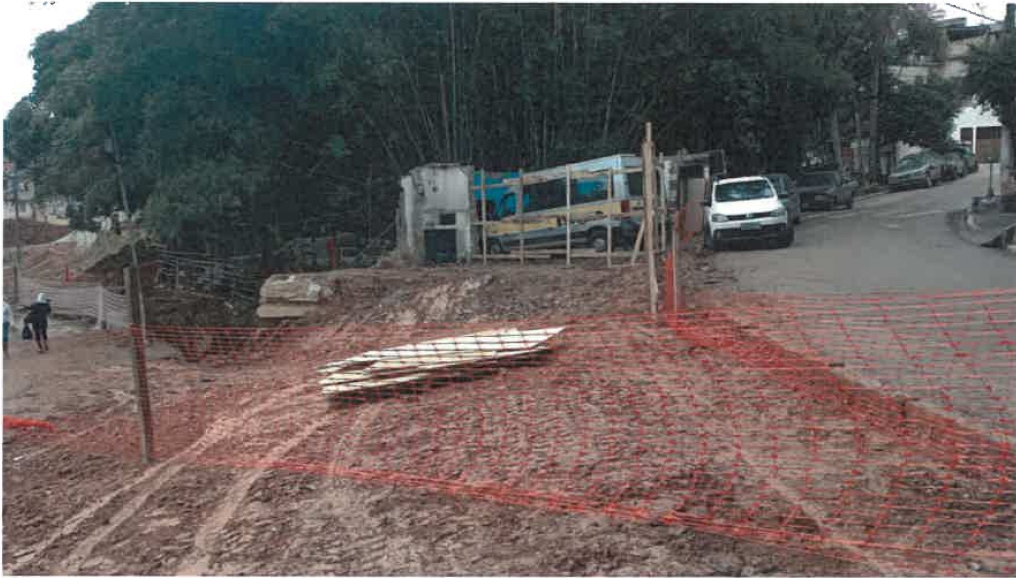
Figura 3: Local após a limpeza e remoção de entulho

Conforme ilustrado acima o serviço de remoção e limpeza da área foi finalizado e a mesma foi isolada com tapumes a fim de evitar novos descartes irregulares de material.

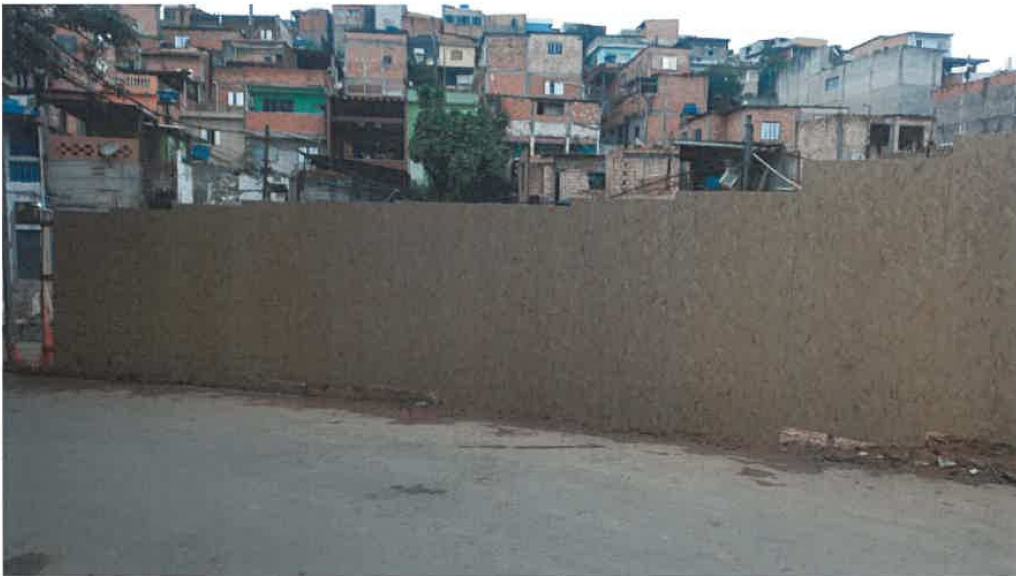
Figura 4: Área isolada com tapumes

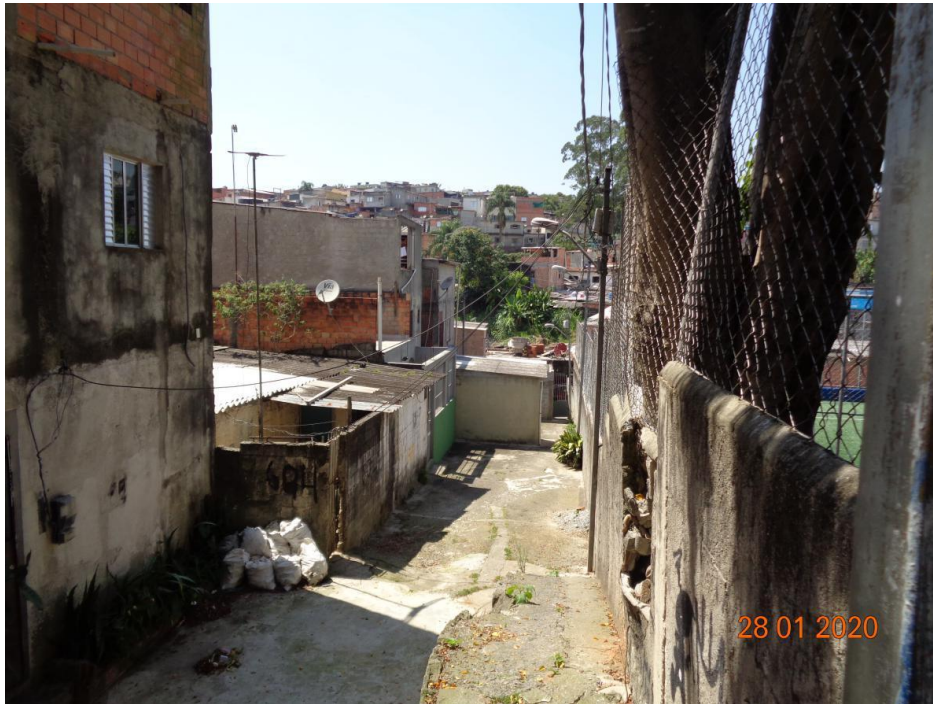
FC.MB-56-01.1: Vista geral do setor MB-56-01 - Risco Médio (R2): observar acesso pavimentado as moradias presentes na viela, próximo a Rua Gaita de Foles.

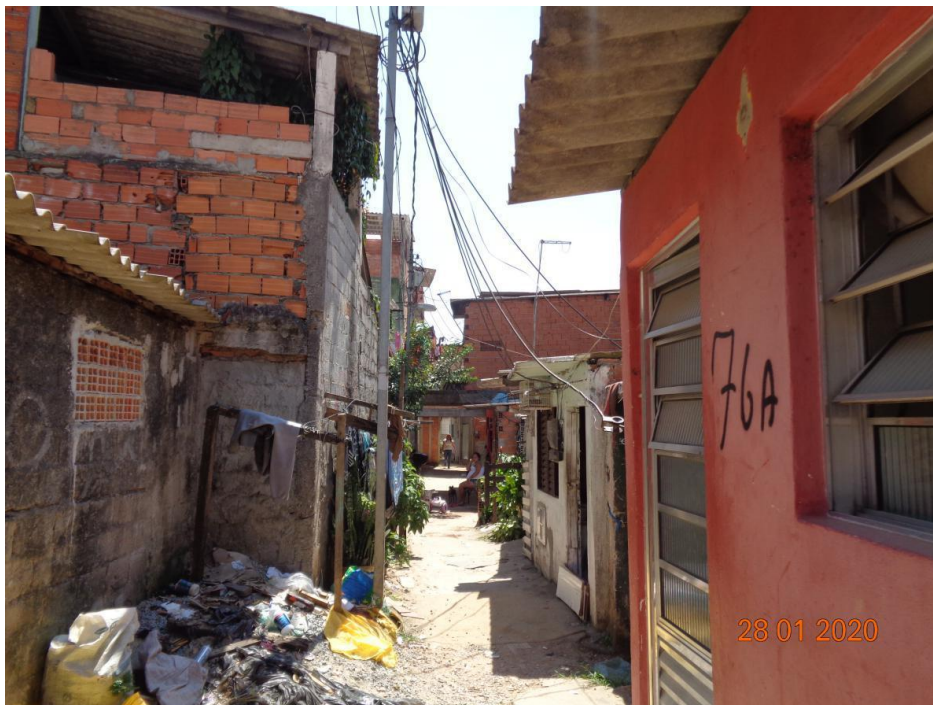
FC.MB-56-01.2: Detalhe do setor MB-56-01 - Risco Médio (R2): observar acesso pavimentado e moradias edificadas sob córrego “canalizado” em viela próximo a Rua Santa Zélia.

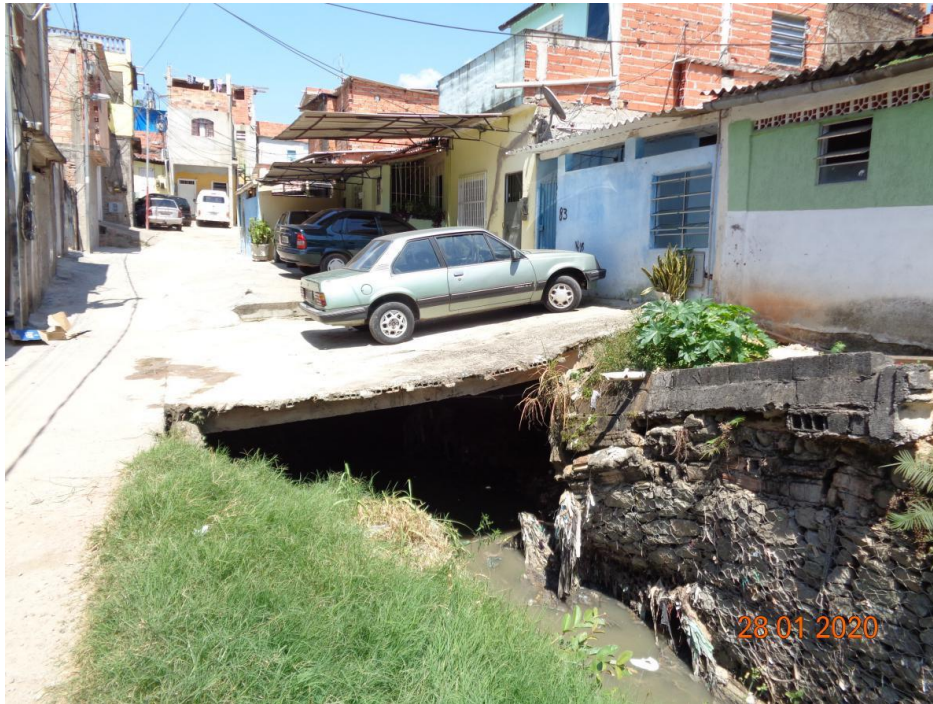
FC.MB-56-02.1: Vista geral do setor MB-56-02 - Risco Alto (R3): observar o padrão construtivo das moradias sob o córrego “canalizado”. Notar a ocorrência de solapamento na estrutura do muro de gabião às margens do córrego em trecho próximo a viela paralela a Estrada do Guavirutuba.

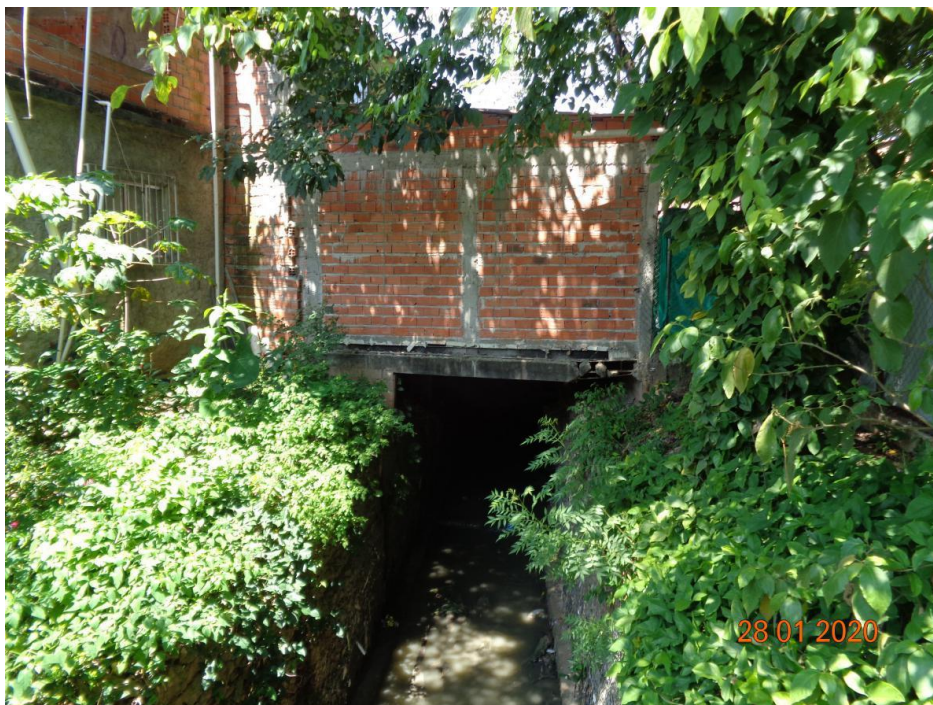
FC.MB-56-02.2: Vista geral do setor MB-56-02 - Risco Alto (R3): notar padrão construtivo das moradias sob o córrego “canalizado”.

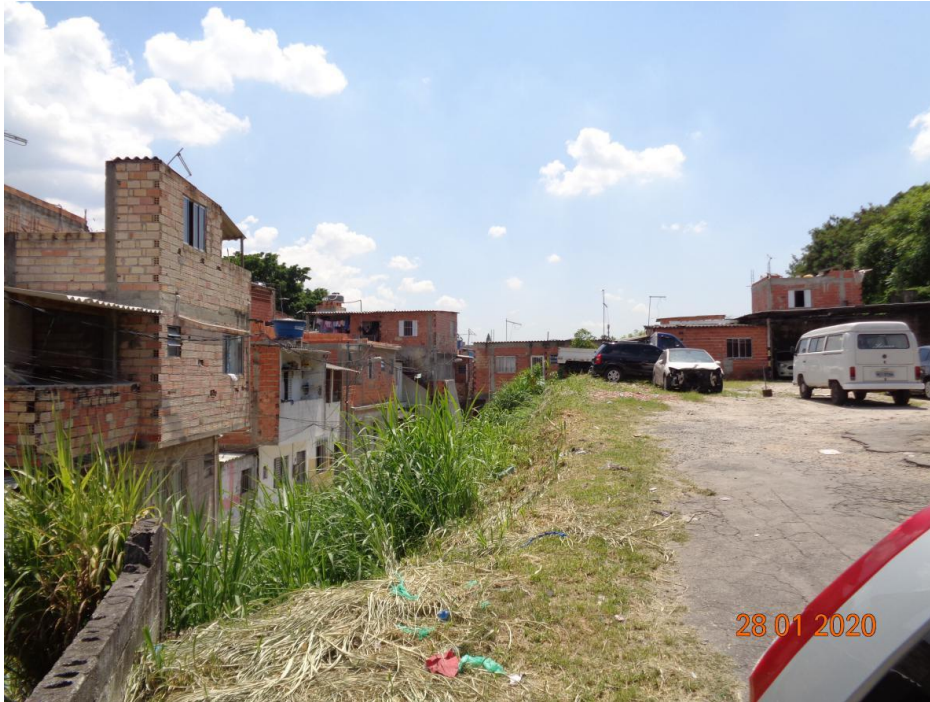
FC.MB-56-02.3: Vista geral do setor MB-56-02 - Risco Alto (R3): observar habitações construídas próximo ao talude marginal do córrego.

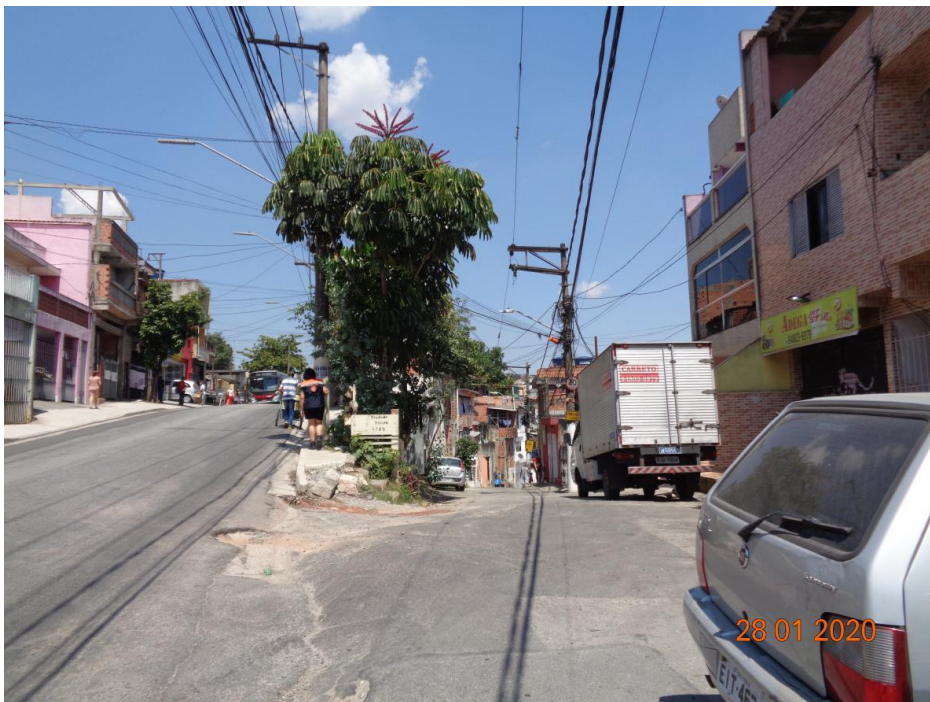
FC.MB-56-03.1: Vista geral do setor MB-56-03 - Risco Médio (R2): observar padrão das moradias construídas em alvenaria, e acesso pavimentado próximo a esquina entre a Rua George Saulo e Estrada do Guavirutuba.

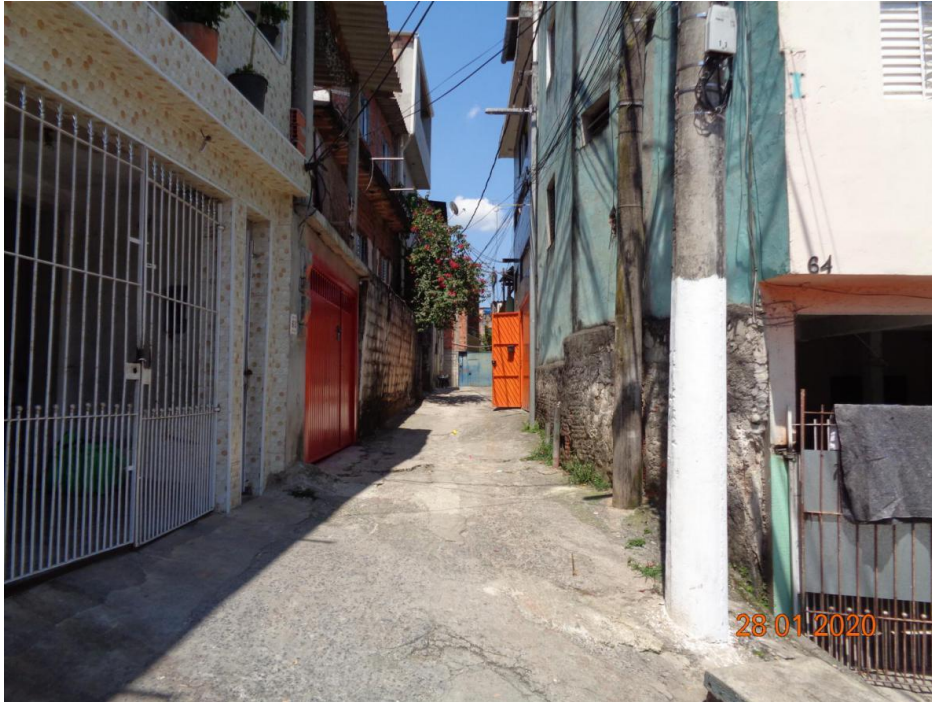
FC.MB-56-03.2: Vista geral do setor MB-56-03 - Risco Médio (R2): observar acesso pavimentado as moradias presentes na viela, próximo a Rua George Saulo.
