**PREFEITURA DO MUNICÍPIO DE SÃO PAULO****GABINETE DO PREFEITO****OFÍCIO AO LEGISLATIVO****Ofício ATL SEI nº 097759791**

Reportando-me ao Ofício acima referenciado, em atenção ao Requerimento RDS nº 822/2023, de autoria do Vereador Rubinho Nunes, restituo-lhe o presente instruído com cópia das informações prestadas pelo Departamento de Zeladoria Urbana (DZU) da Secretaria Municipal das Subprefeituras (SMSUB), a respeito de relatos de munícipes sobre buracos em vias e calçadas nas Ruas Guilherme Rudge, Heitor Maurano, Herval e Avenida Álvaro Ramos, todas na região do Belenzinho.

**PROCESSO 6010.2023/0001461-9****Informação SMSUB/DZU/GAB Nº 097010765****À PREF/CASA CIVIL/ATL****Sra. Chefe de Gabinete****INTERESSADO:** Câmara Municipal de São Paulo/Vereador Rubinho Nunes.**ASSUNTO:**Ofício SGP-23 nº 456/2023 - Requerimento RDS nº 822/2023. Solicitação de providências a respeito de relatos de munícipes sobre buracos em vias e calçadas nas Ruas Guilherme Rudge, Heitor Maurano, Herval e Avenida Álvaro Ramos, todas na região do Belenzinho.

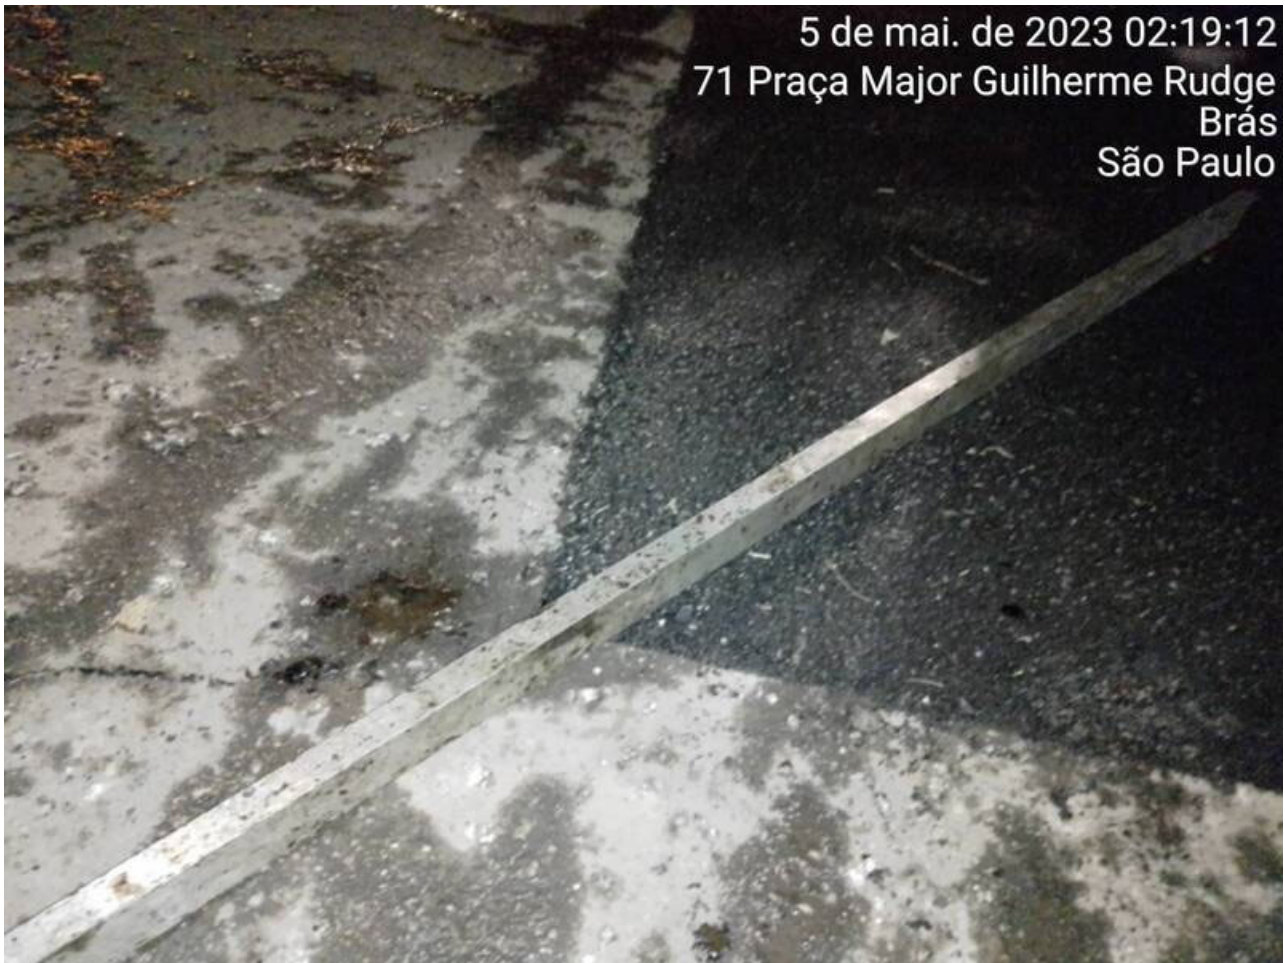
2 | ACABAMENTO → Irregularidade da via após caixa pronta: Item de OS APLICAÇÃO DE MASSA Origem: 6902534 - (Foto Capturada Em: 08/05/23 14:52, Por: mxintadm)

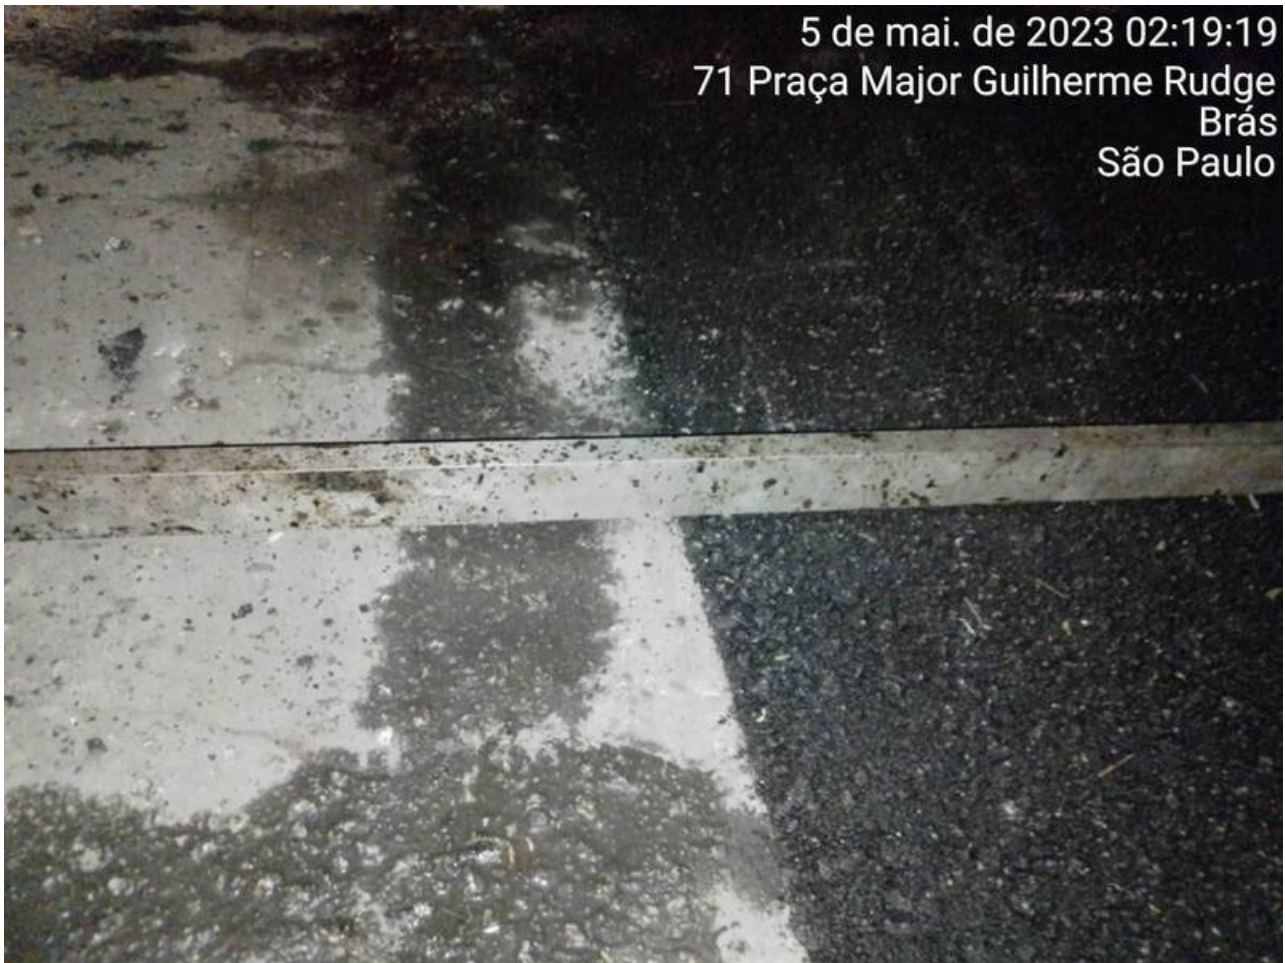
3 | ACABAMENTO → Irregularidade da via após caixa pronta: Item de OS APLICAÇÃO DE MASSA Origem: 6902534 - (Foto Capturada Em: 08/05/23 14:52, Por: mxintadm)

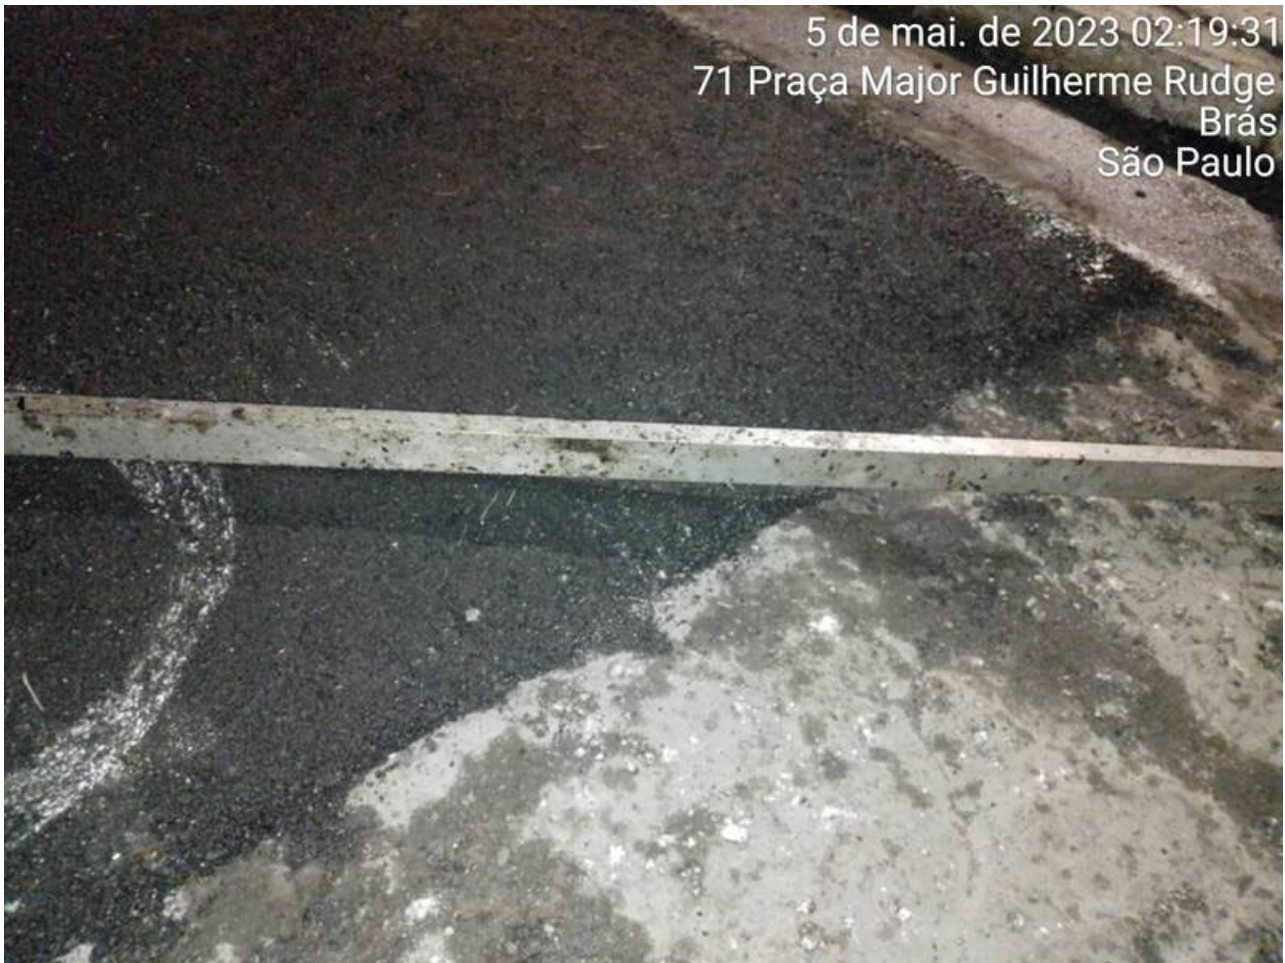
4 | ACABAMENTO → Irregularidade da via após caixa pronta: Item de OS APLICAÇÃO DE MASSA Origem: 6902534 - (Foto Capturada Em: 08/05/23 14:52, Por: mxintadm)

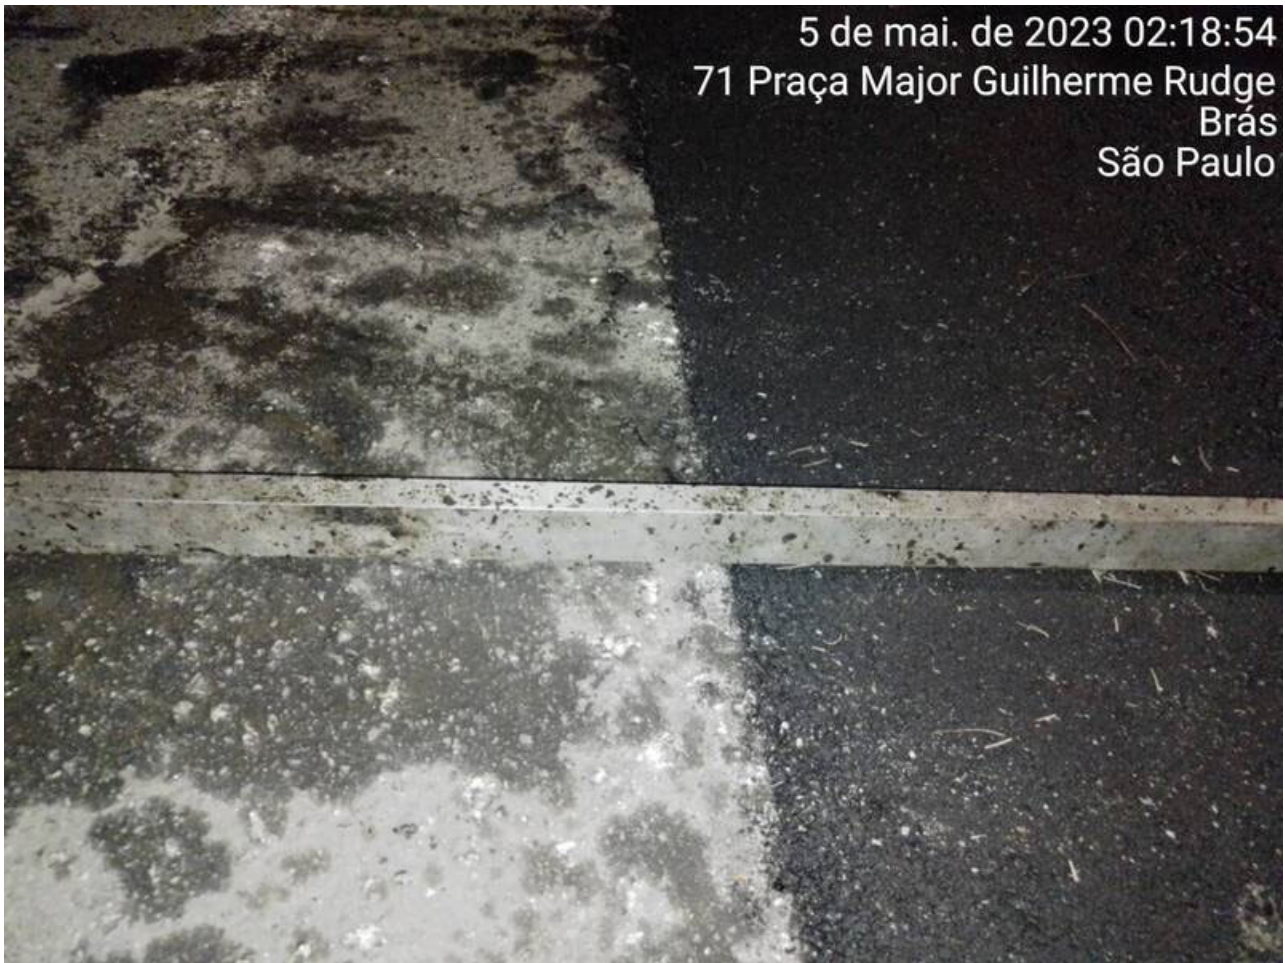
6 | ACABAMENTO → Irregularidade da via após caixa pronta: Item de OS APLICAÇÃO DE MASSA Origem: 6902534 - (Foto Capturada Em: 08/05/23 14:52, Por: mxintadm)

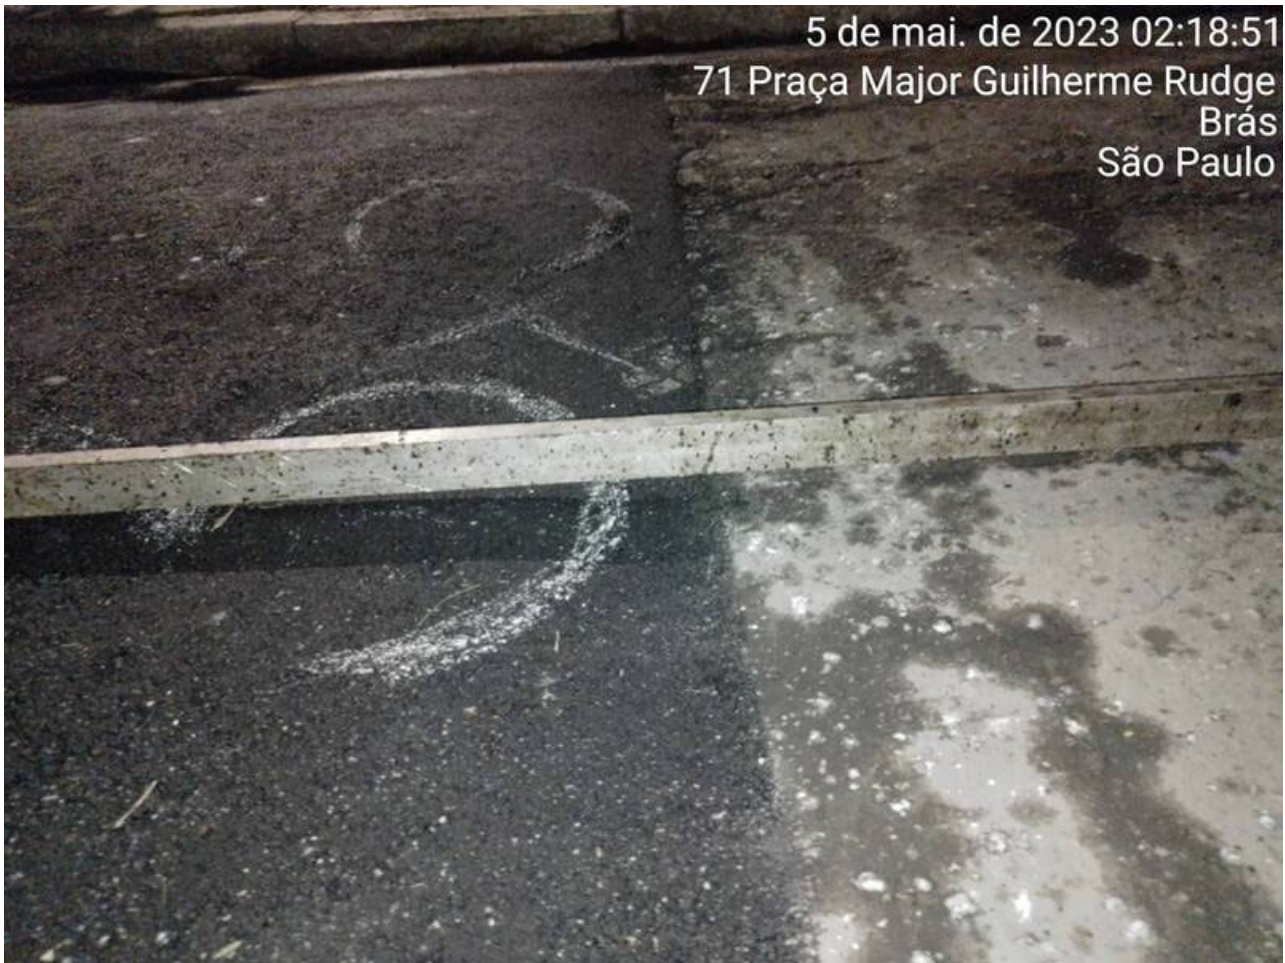
8 | ACABAMENTO → Irregularidade da via após caixa pronta: Item de OS APLICAÇÃO DE MASSA Origem: 6902534 - (Foto Capturada Em: 08/05/23 14:52, Por: mxintadm)

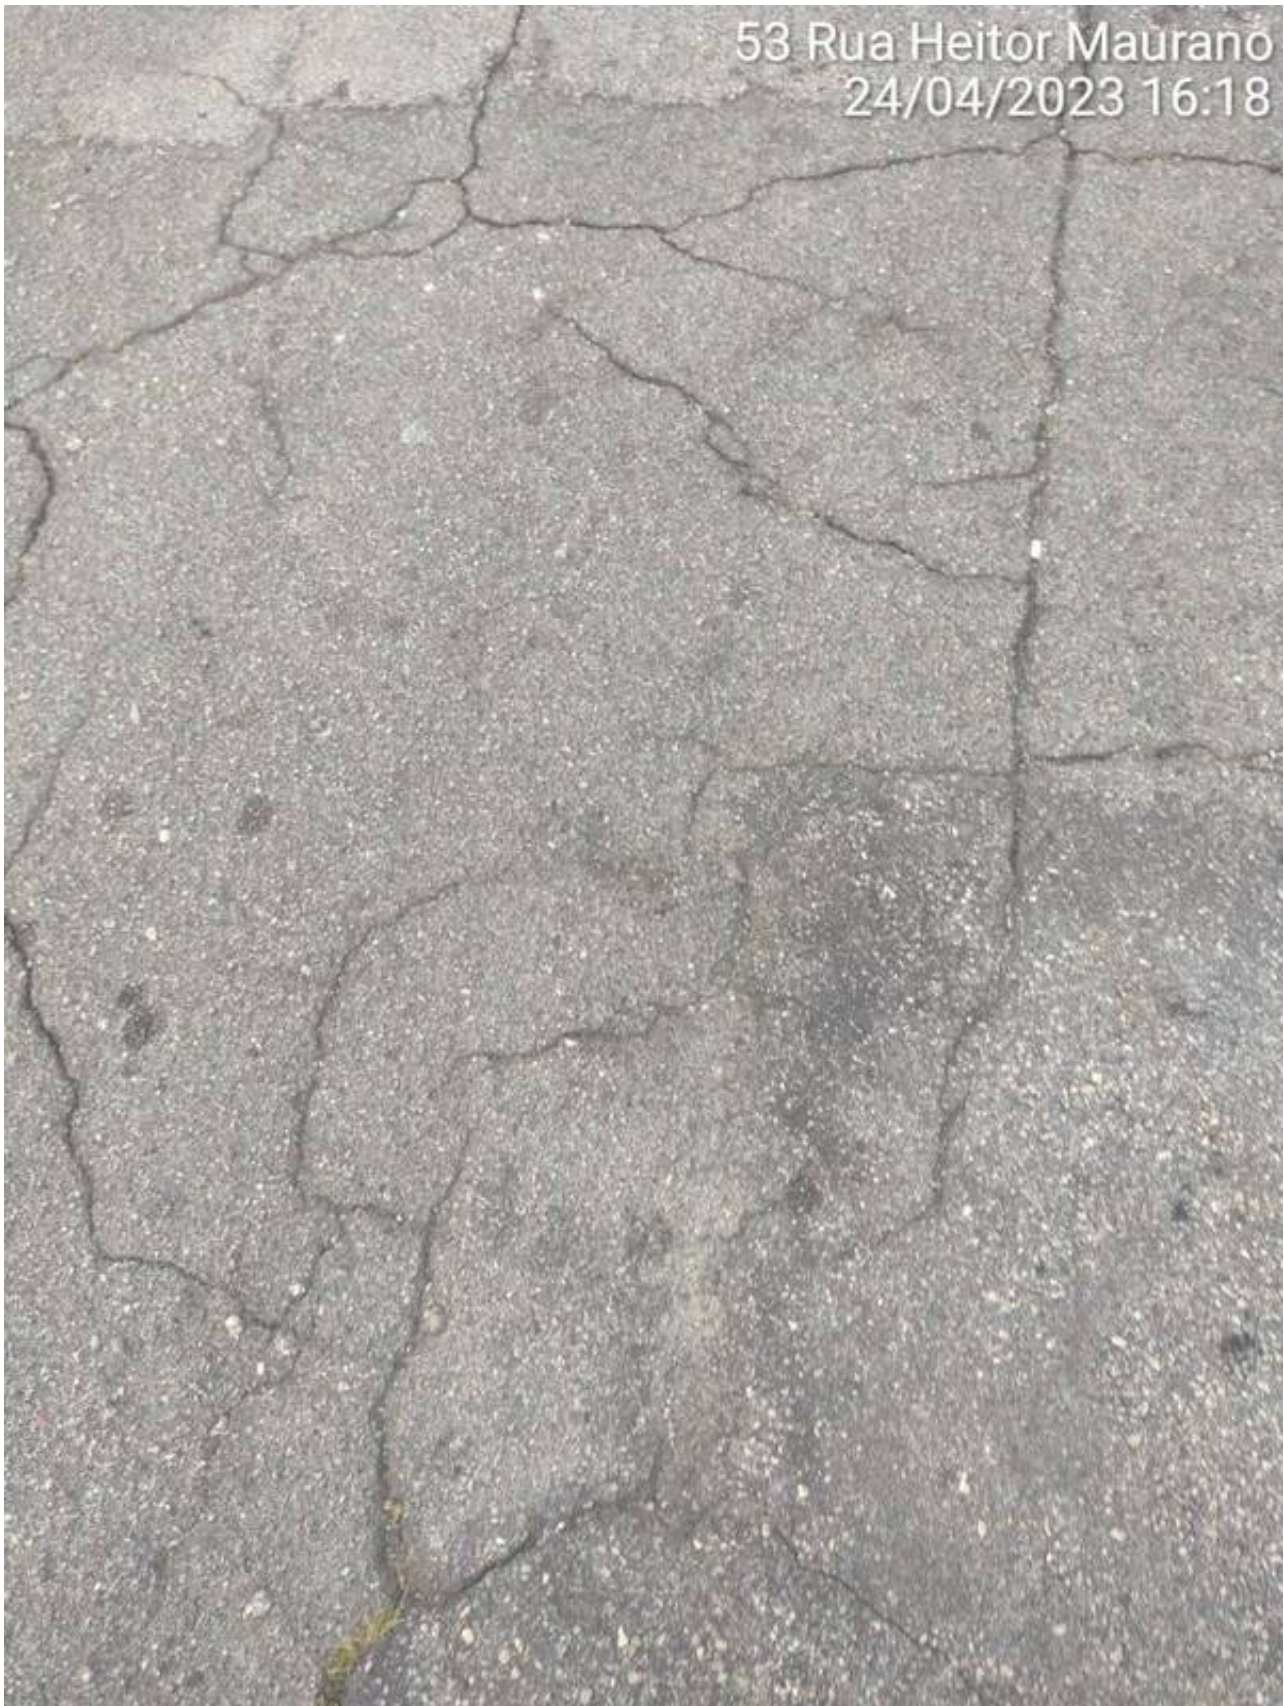
1 | ACABAMENTO → Irregularidade da via após caixa pronta: Item de OS APLICAÇÃO DE MASSA Origem: 6906127 - (Foto Capturada Em: 25/04/23 17:33, Por: mxintadm)

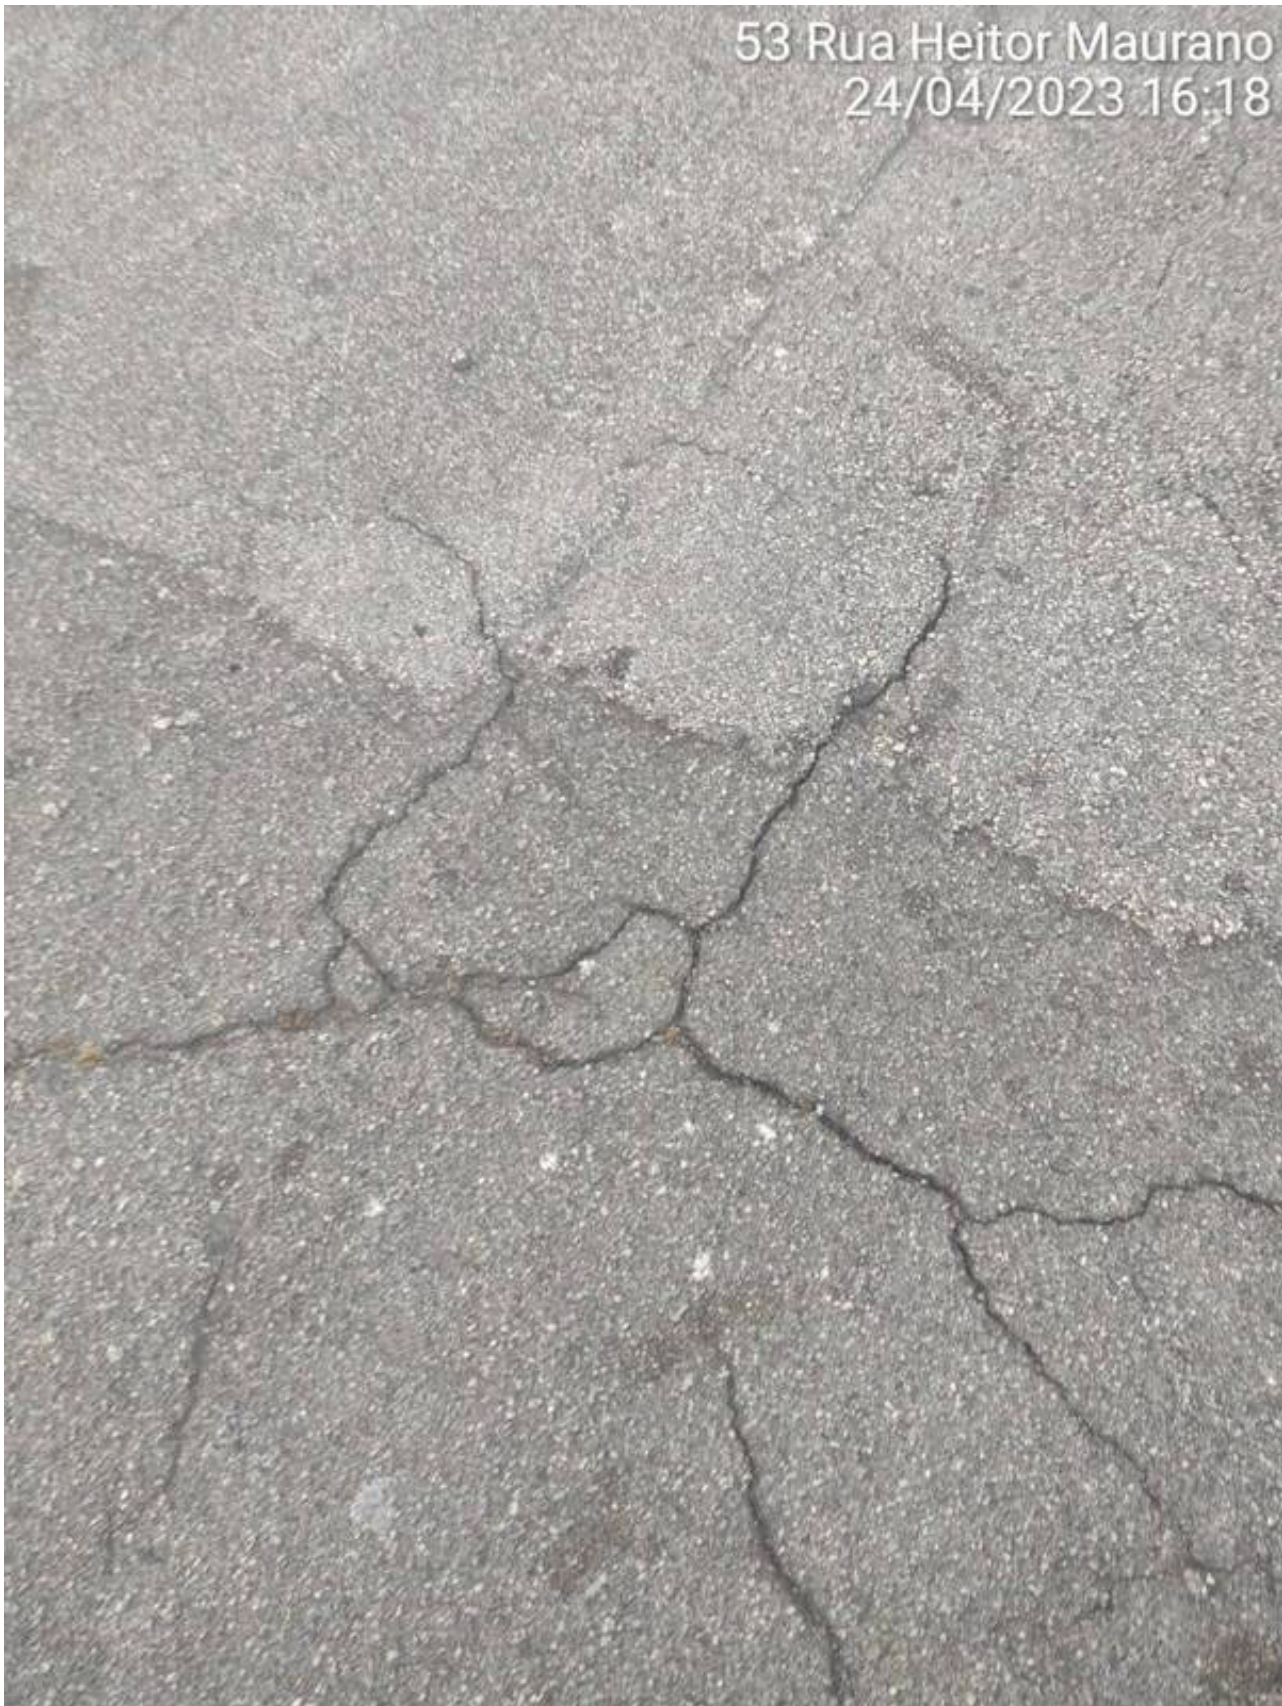
3 | ACABAMENTO → Irregularidade da via após caixa pronta: Item de OS APLICAÇÃO DE MASSA Origem: 6906127 - (Foto Capturada Em: 25/04/23 17:33, Por: mxintadm)

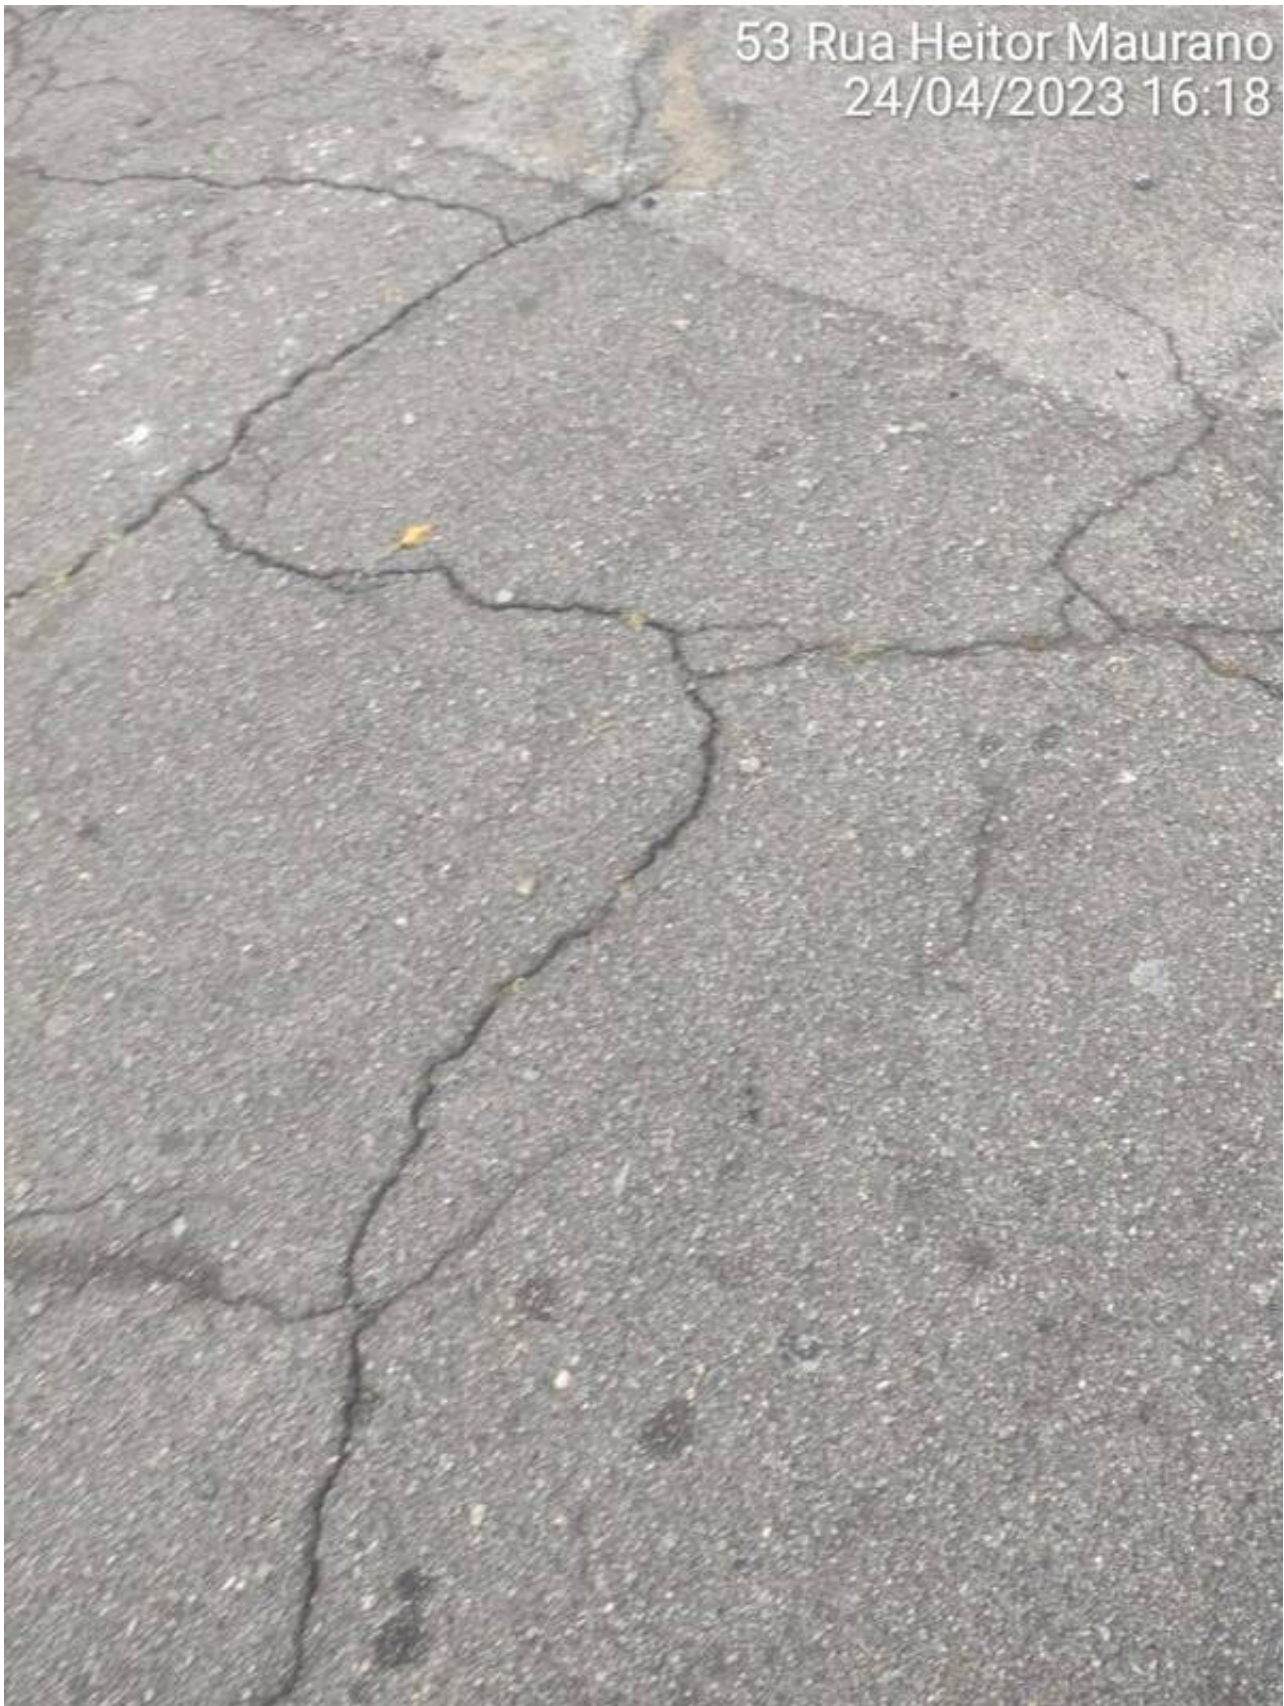
4 | ACABAMENTO → Irregularidade da via após caixa pronta: Item de OS APLICAÇÃO DE MASSA Origem: 6906127 - (Foto Capturada Em: 25/04/23 17:33, Por: mxintadm)

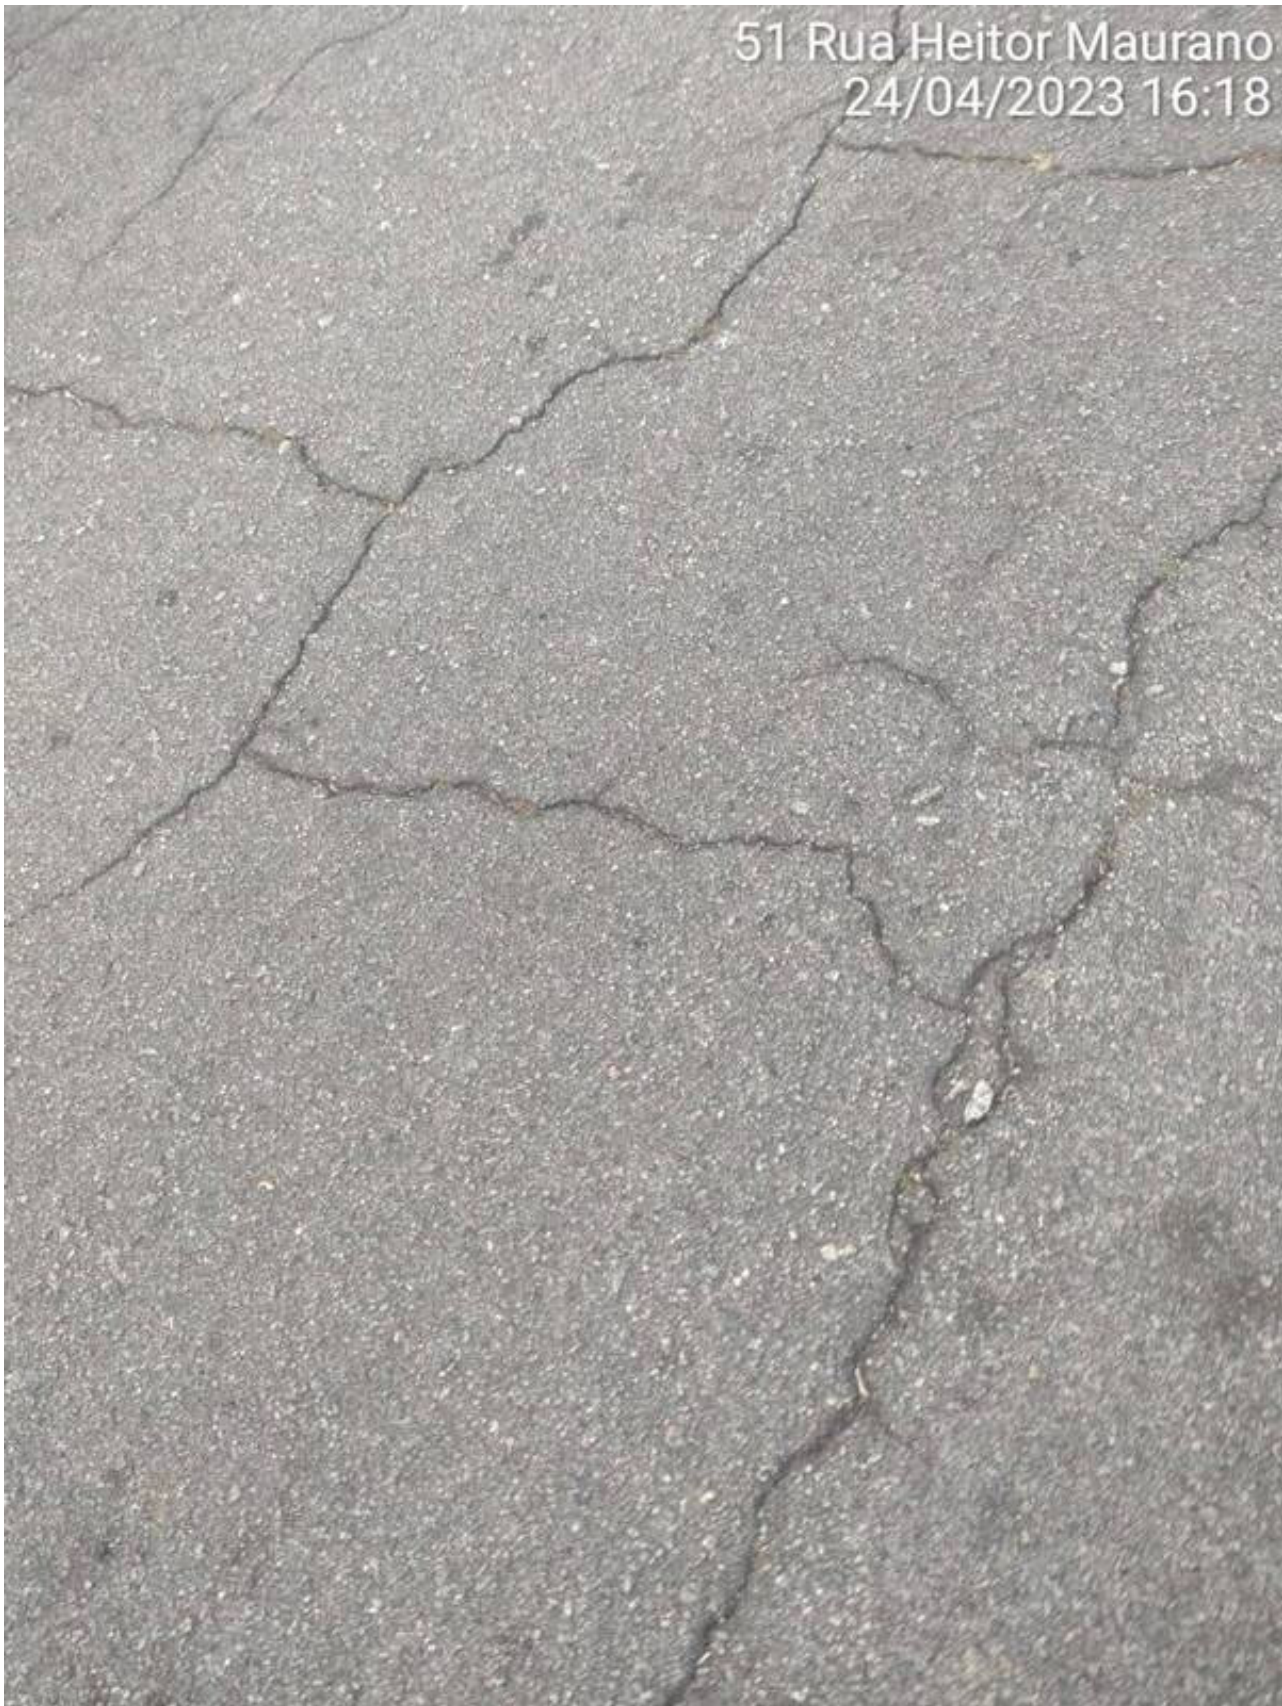
8 | ACABAMENTO → Irregularidade da via após caixa pronta: Item de OS APLICAÇÃO DE MASSA Origem: 6906127 - (Foto Capturada Em: 25/04/23 17:33, Por: mxintadm)

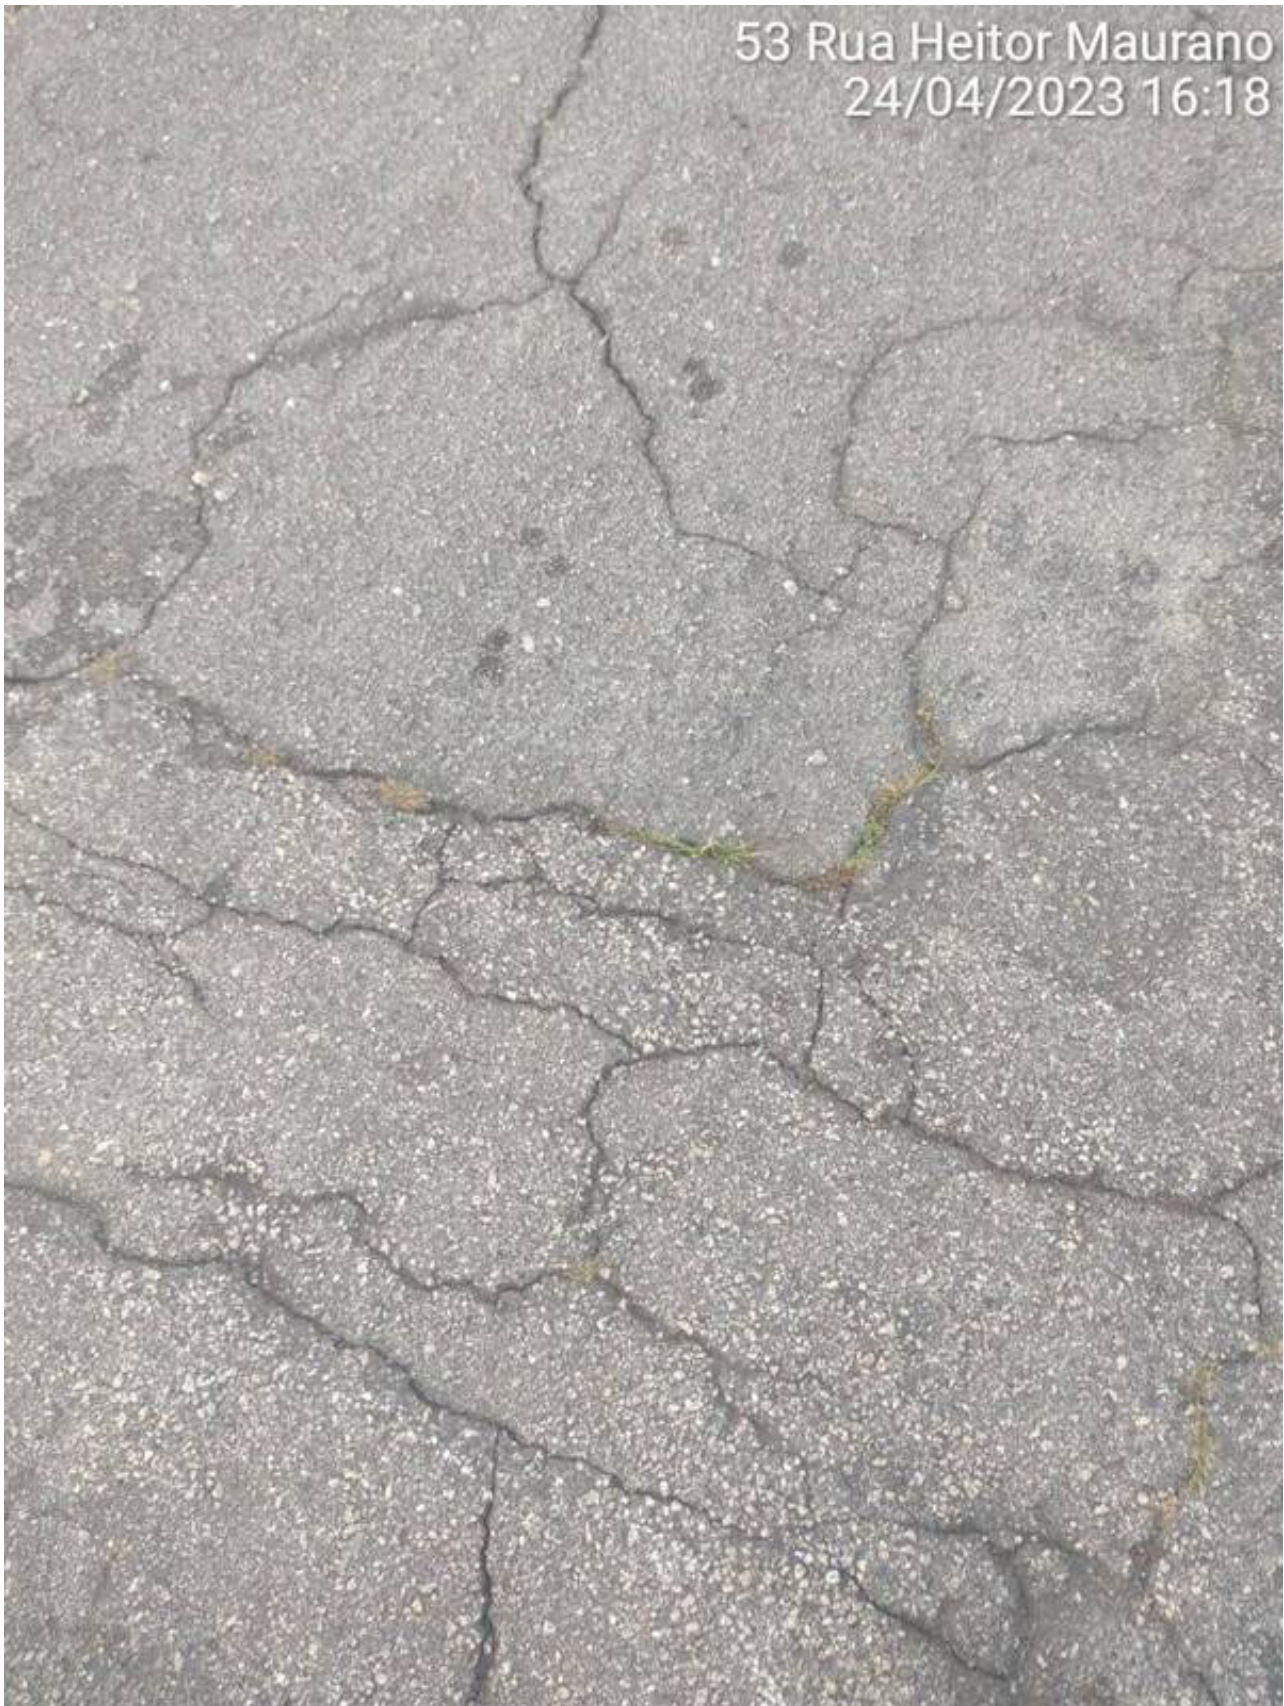
9 | ACABAMENTO → Irregularidade da via após caixa pronta: Item de OS APLICAÇÃO DE MASSA Origem: 6906127 - (Foto Capturada Em: 25/04/23 17:33, Por: mxintadm)

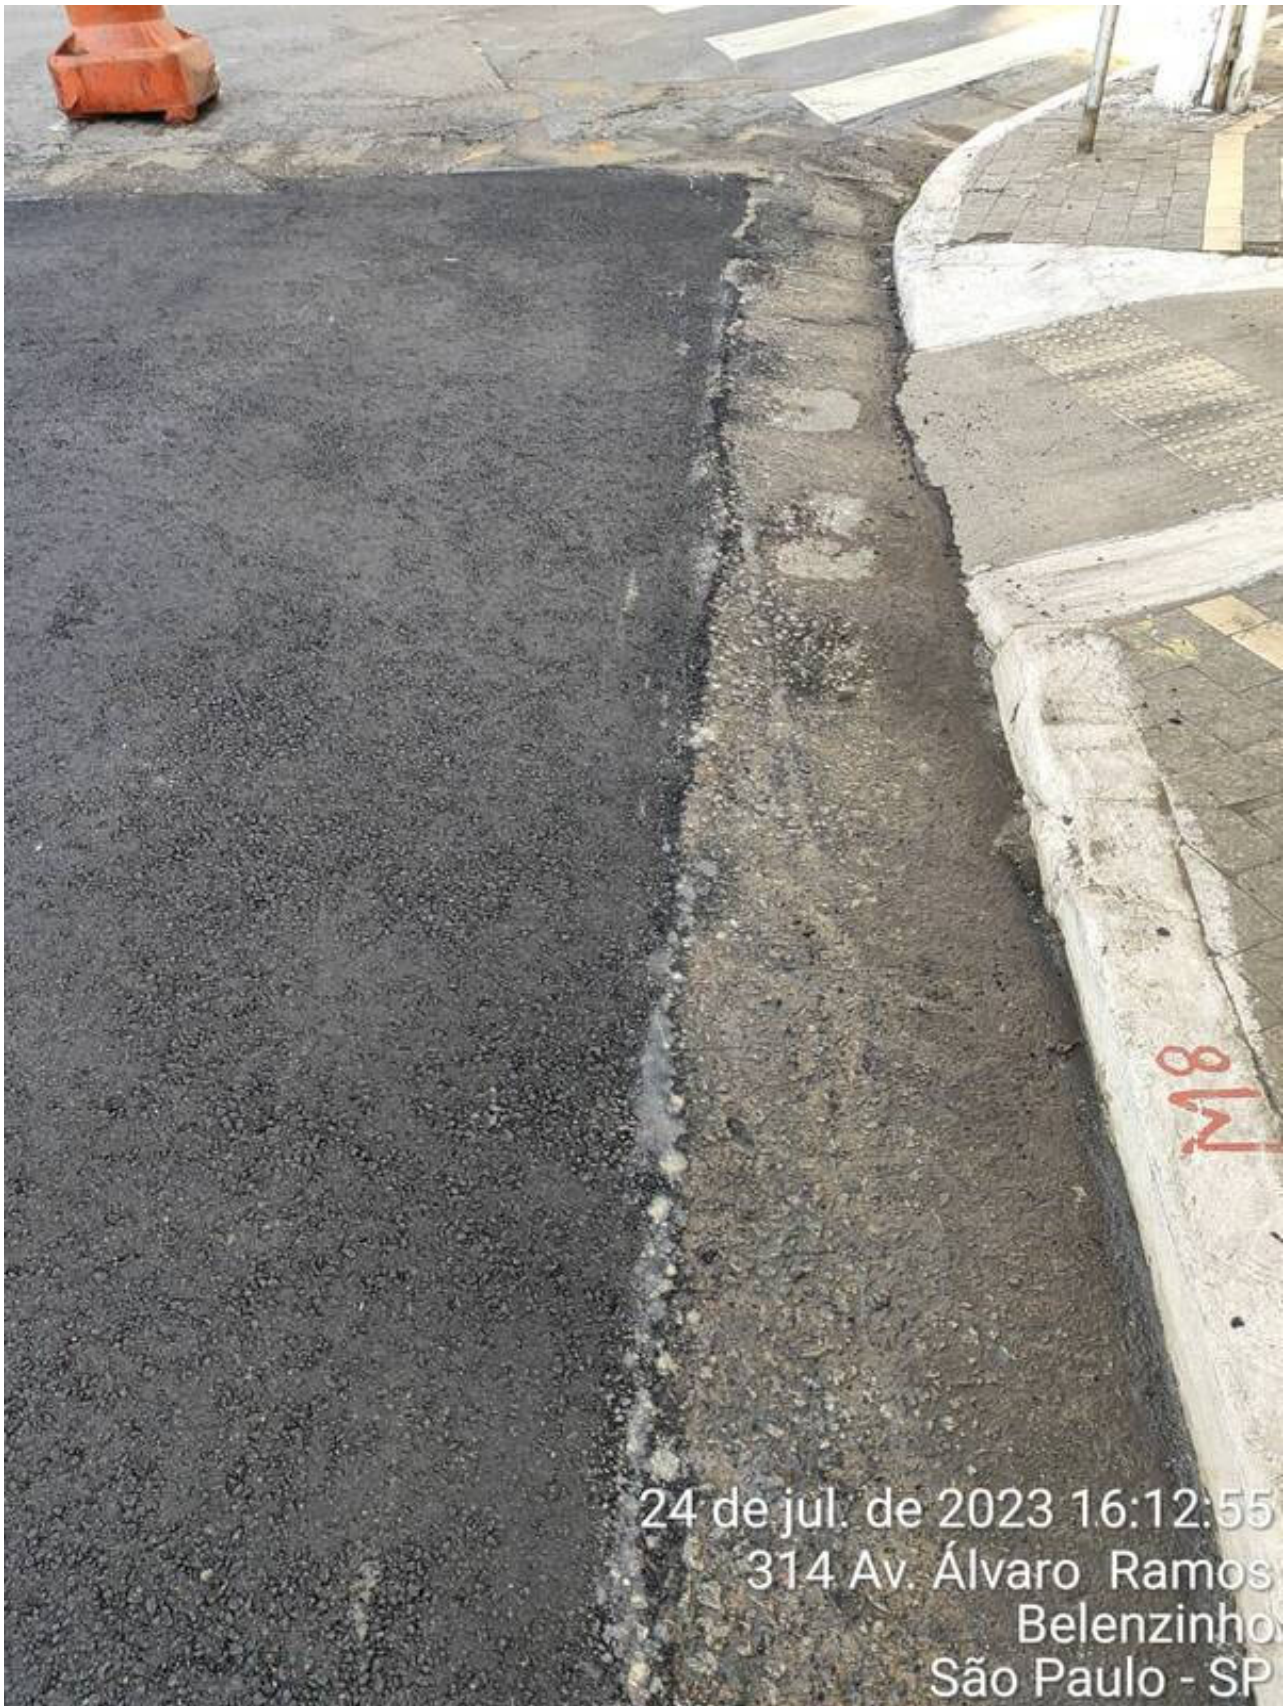
4 | ACABAMENTO → Irregularidade da via após caixa pronta: Item de OS APLICAÇÃO DE MASSA Origem: 7527159 - (Foto Capturada Em: 25/07/23 06:28, Por: mxintadm)

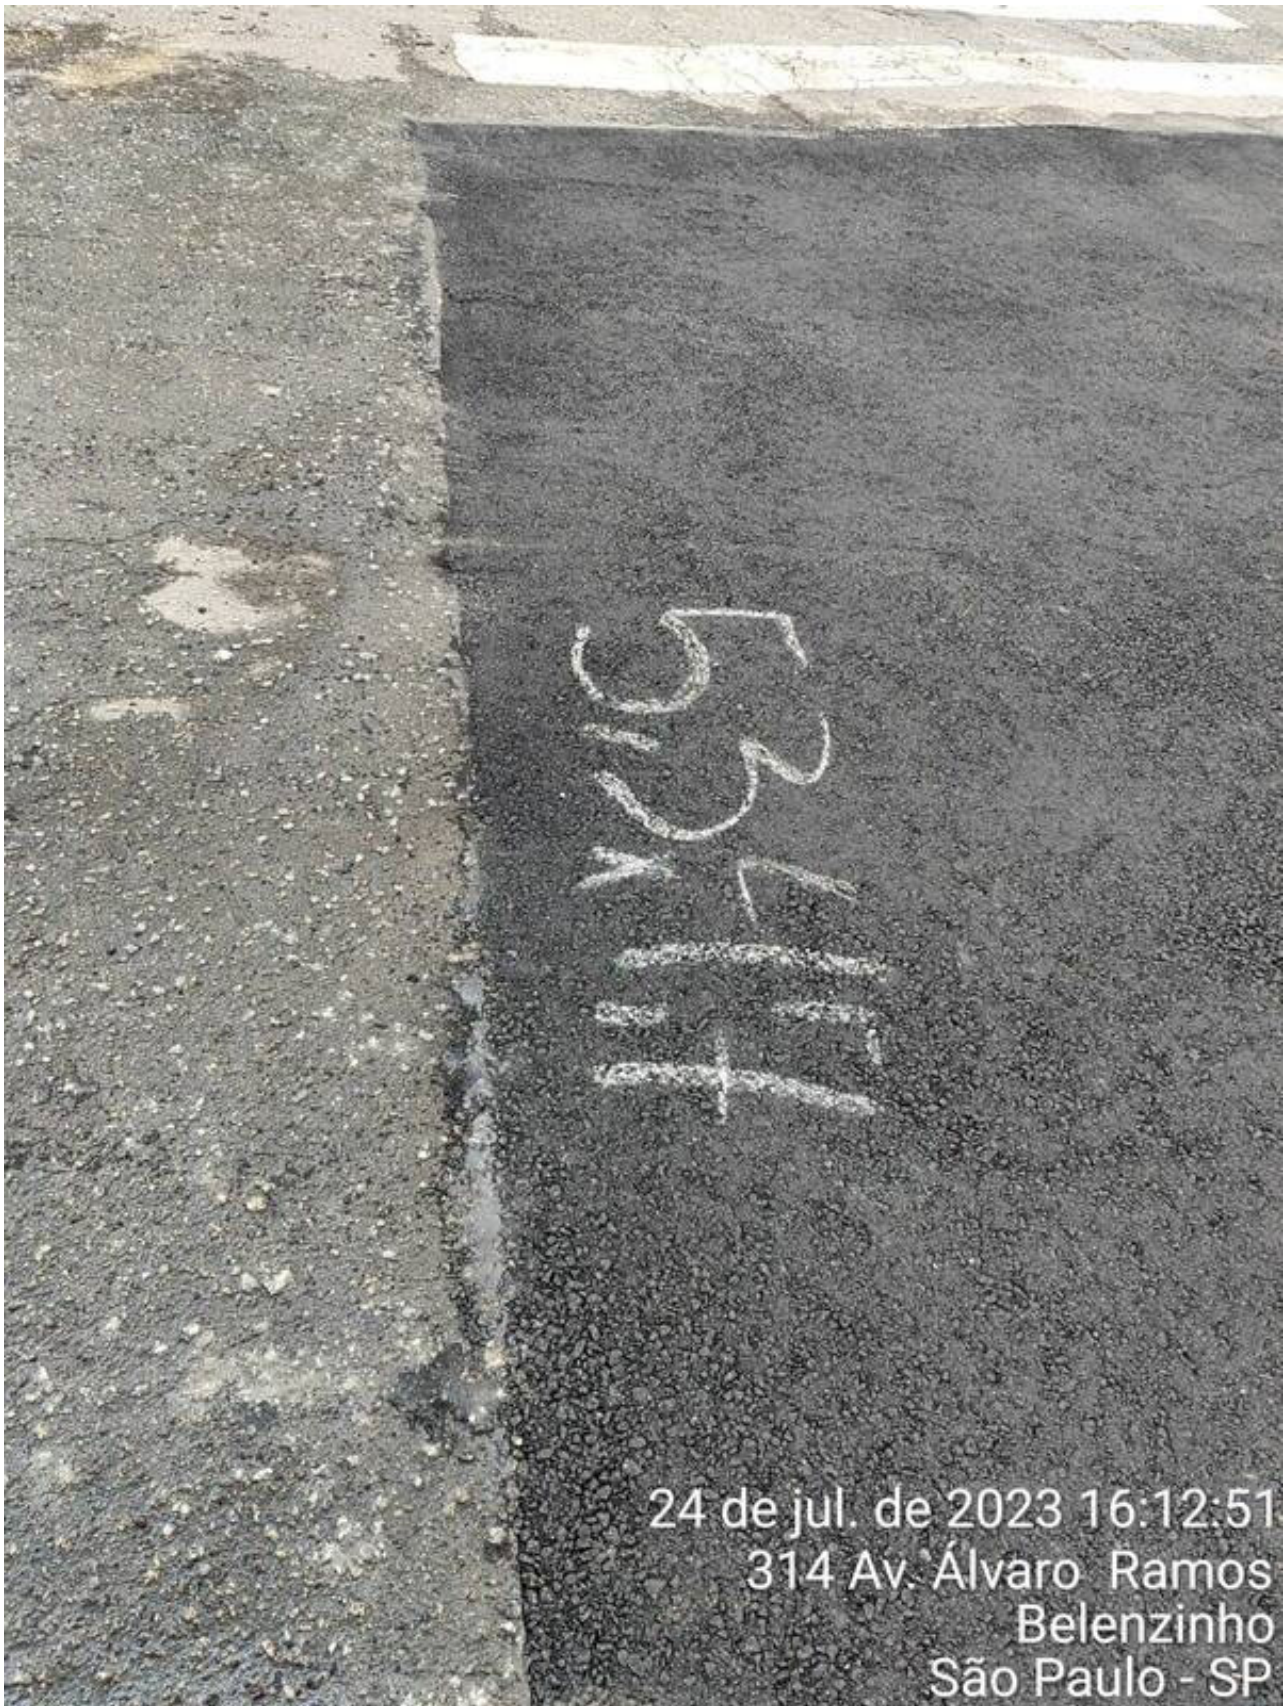
5 | ACABAMENTO → Irregularidade da via após caixa pronta: Item de OS APLICAÇÃO DE MASSA Origem: 7527159 - (Foto Capturada Em: 25/07/23 06:28, Por: mxintadm)
