**PREFEITURA DO MUNICÍPIO DE SÃO PAULO****GABINETE DO PREFEITO****OFÍCIO AO LEGISLATIVO****Ofício ATL SEI nº 097759791**

Reportando-me ao Ofício acima referenciado, em atenção ao Requerimento RDS nº 822/2023, de autoria do Vereador Rubinho Nunes, restituo-lhe o presente instruído com cópia das informações prestadas pelo Departamento de Zeladoria Urbana (DZU) da Secretaria Municipal das Subprefeituras (SMSUB), a respeito de relatos de munícipes sobre buracos em vias e calçadas nas Ruas Guilherme Rudge, Heitor Maurano, Herval e Avenida Álvaro Ramos, todas na região do Belenzinho.

**PROCESSO 6010.2023/0001461-9****Informação SMSUB/DZU/GAB Nº 097010765****À PREF/CASA CIVIL/ATL****Sra. Chefe de Gabinete****INTERESSADO:** Câmara Municipal de São Paulo/Vereador Rubinho Nunes.**ASSUNTO:**Ofício SGP-23 nº 456/2023 - Requerimento RDS nº 822/2023. Solicitação de providências a respeito de relatos de munícipes sobre buracos em vias e calçadas nas Ruas Guilherme Rudge, Heitor Maurano, Herval e Avenida Álvaro Ramos, todas na região do Belenzinho.

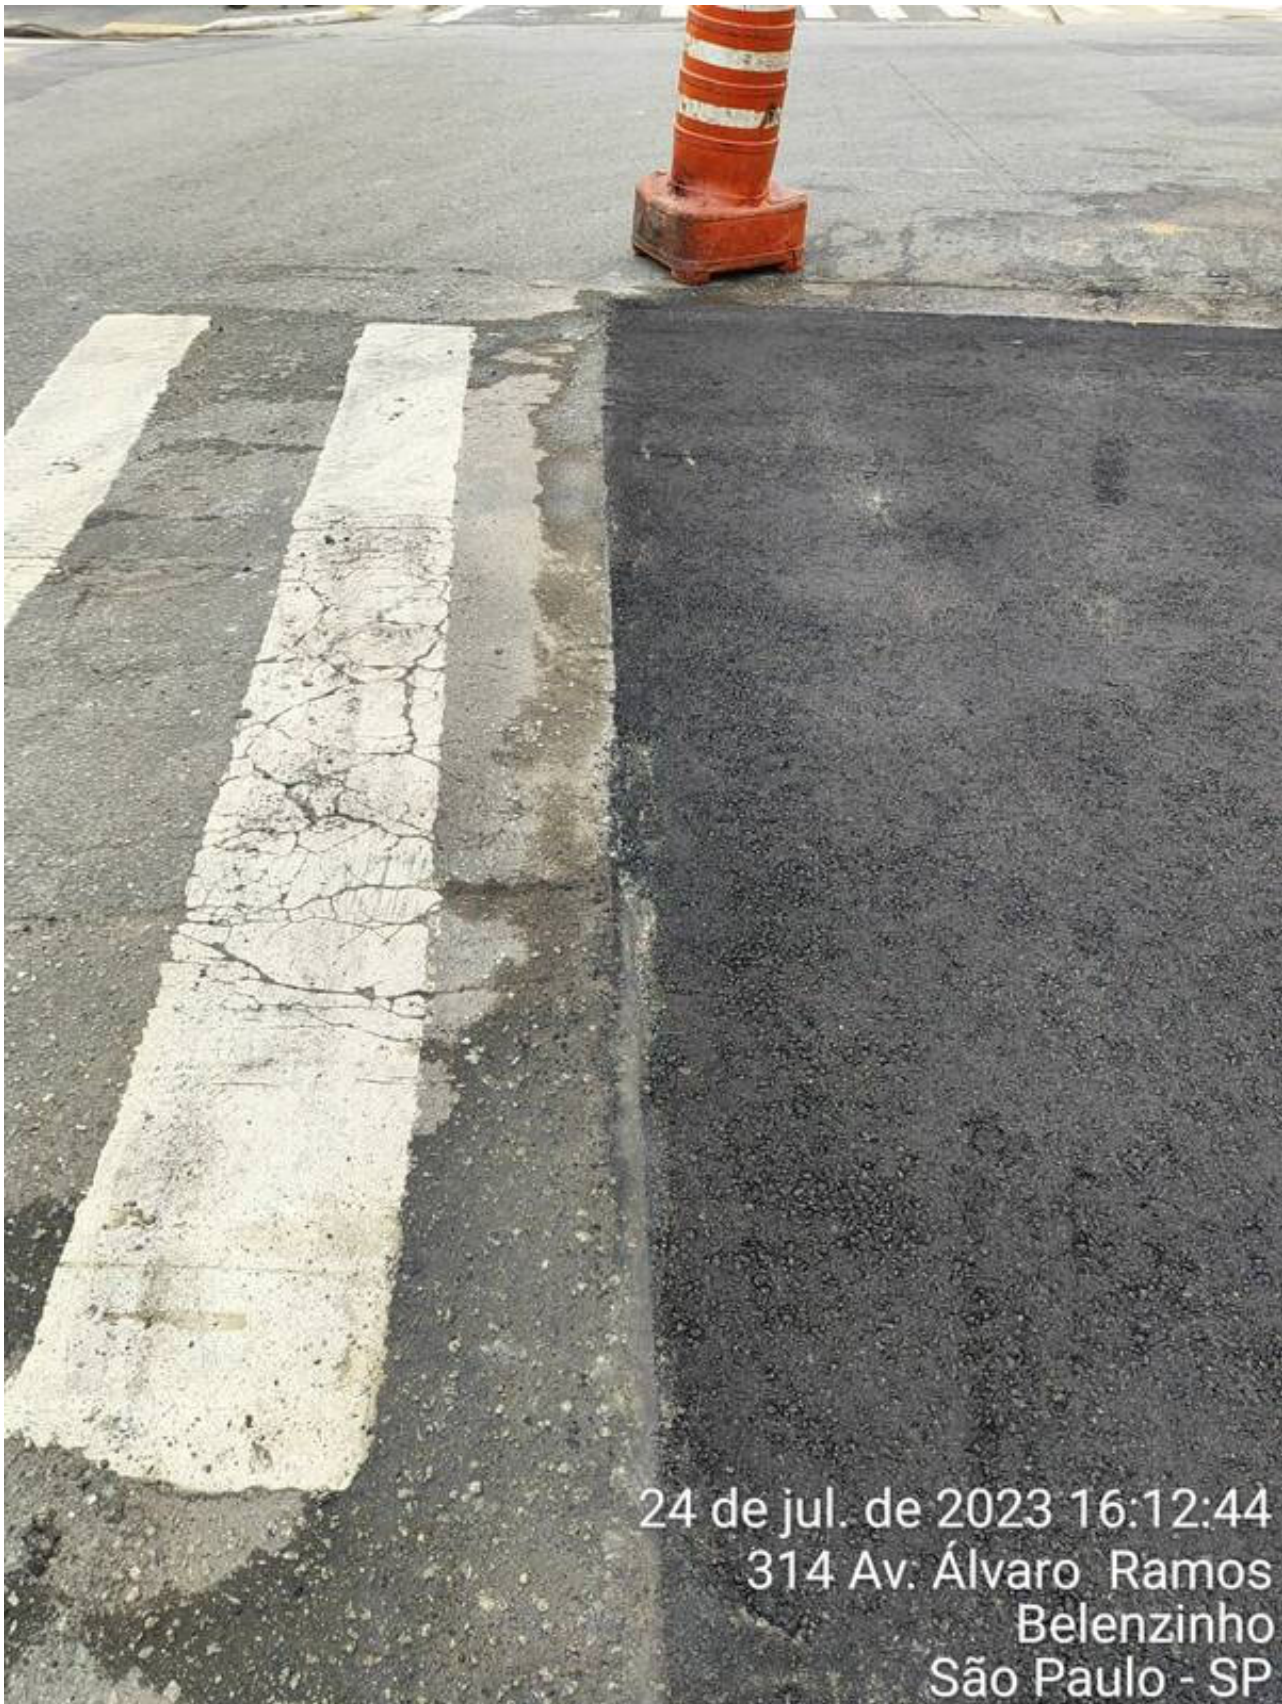
7 | ACABAMENTO → Irregularidade da via após caixa pronta: Item de OS APLICAÇÃO DE MASSA Origem: 7527159 - (Foto Capturada Em: 25/07/23 06:28, Por: mxintadm)

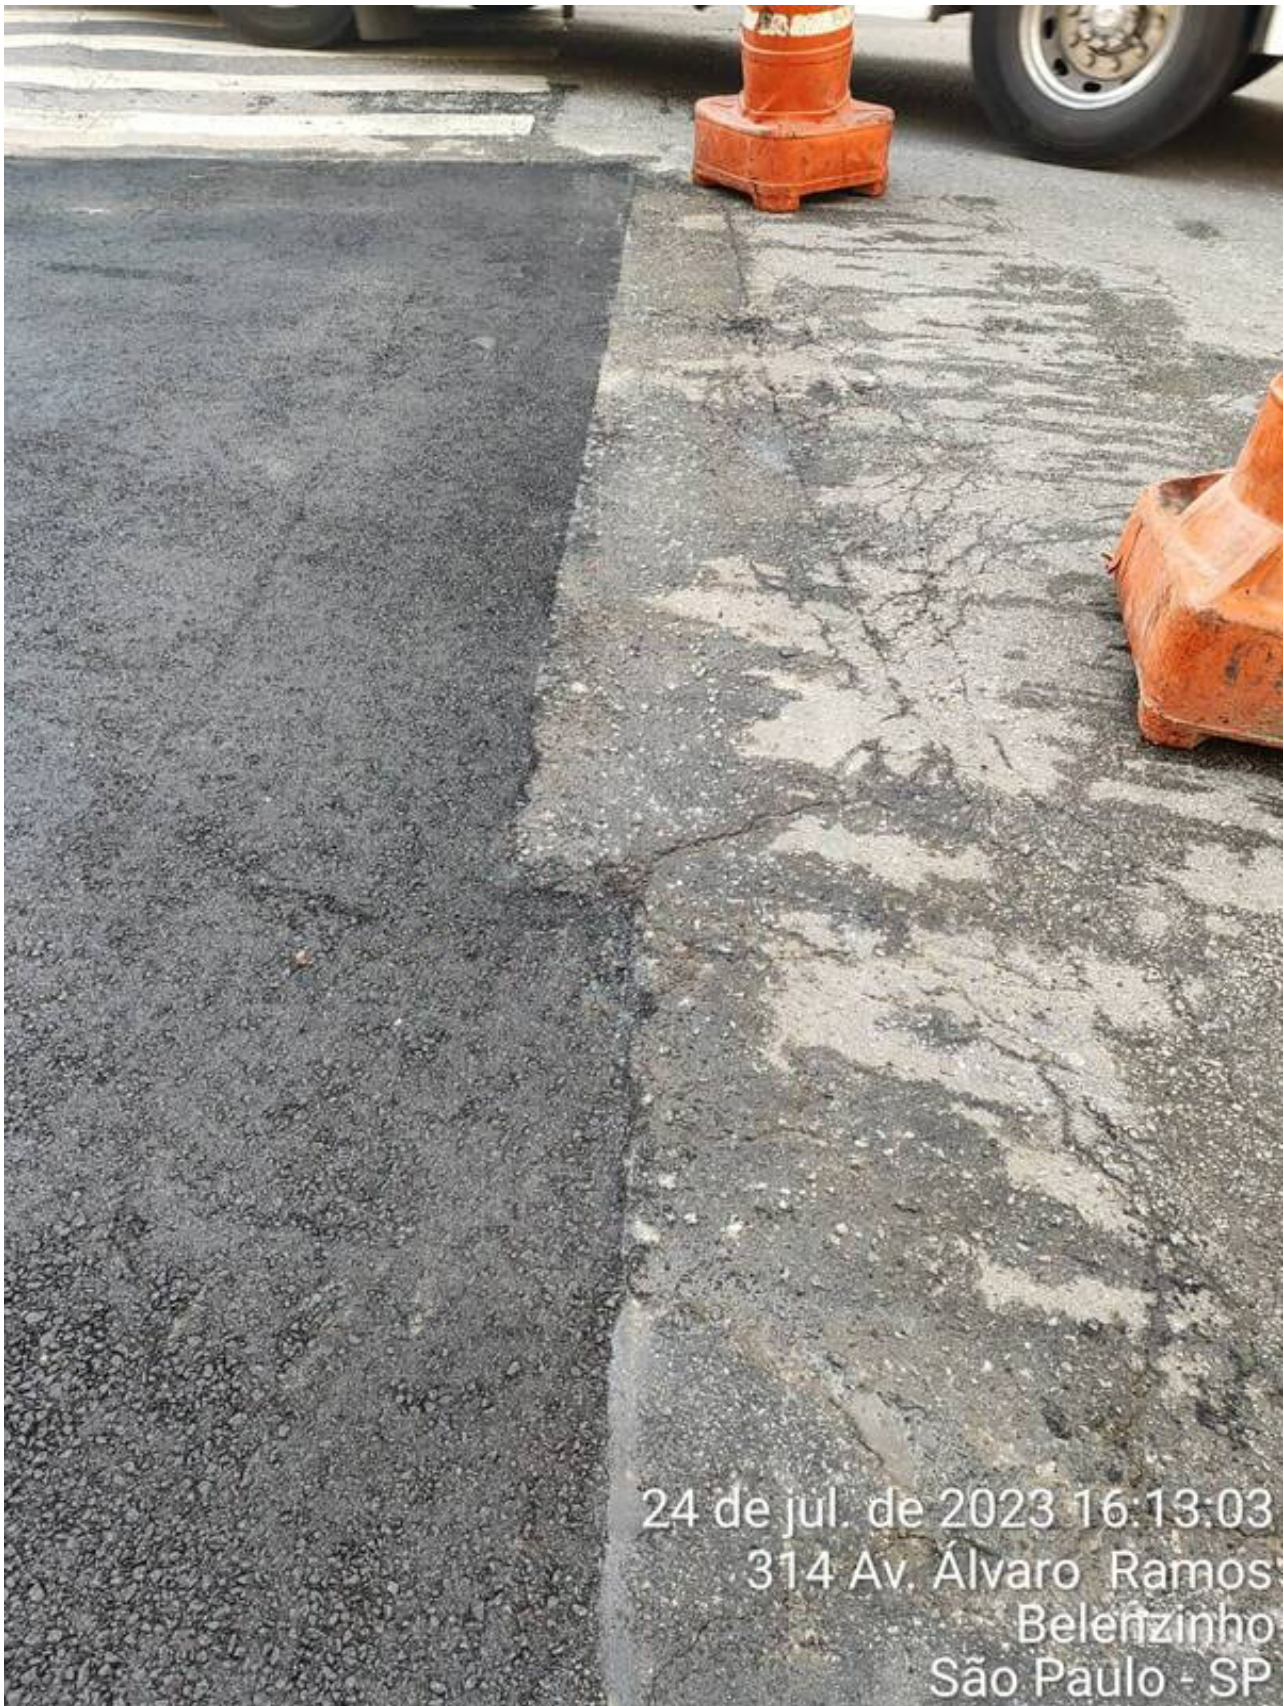
9 | ACABAMENTO → Irregularidade da via após caixa pronta: Item de OS APLICAÇÃO DE MASSA Origem: 7527159 - (Foto Capturada Em: 25/07/23 06:28, Por: mxintadm)

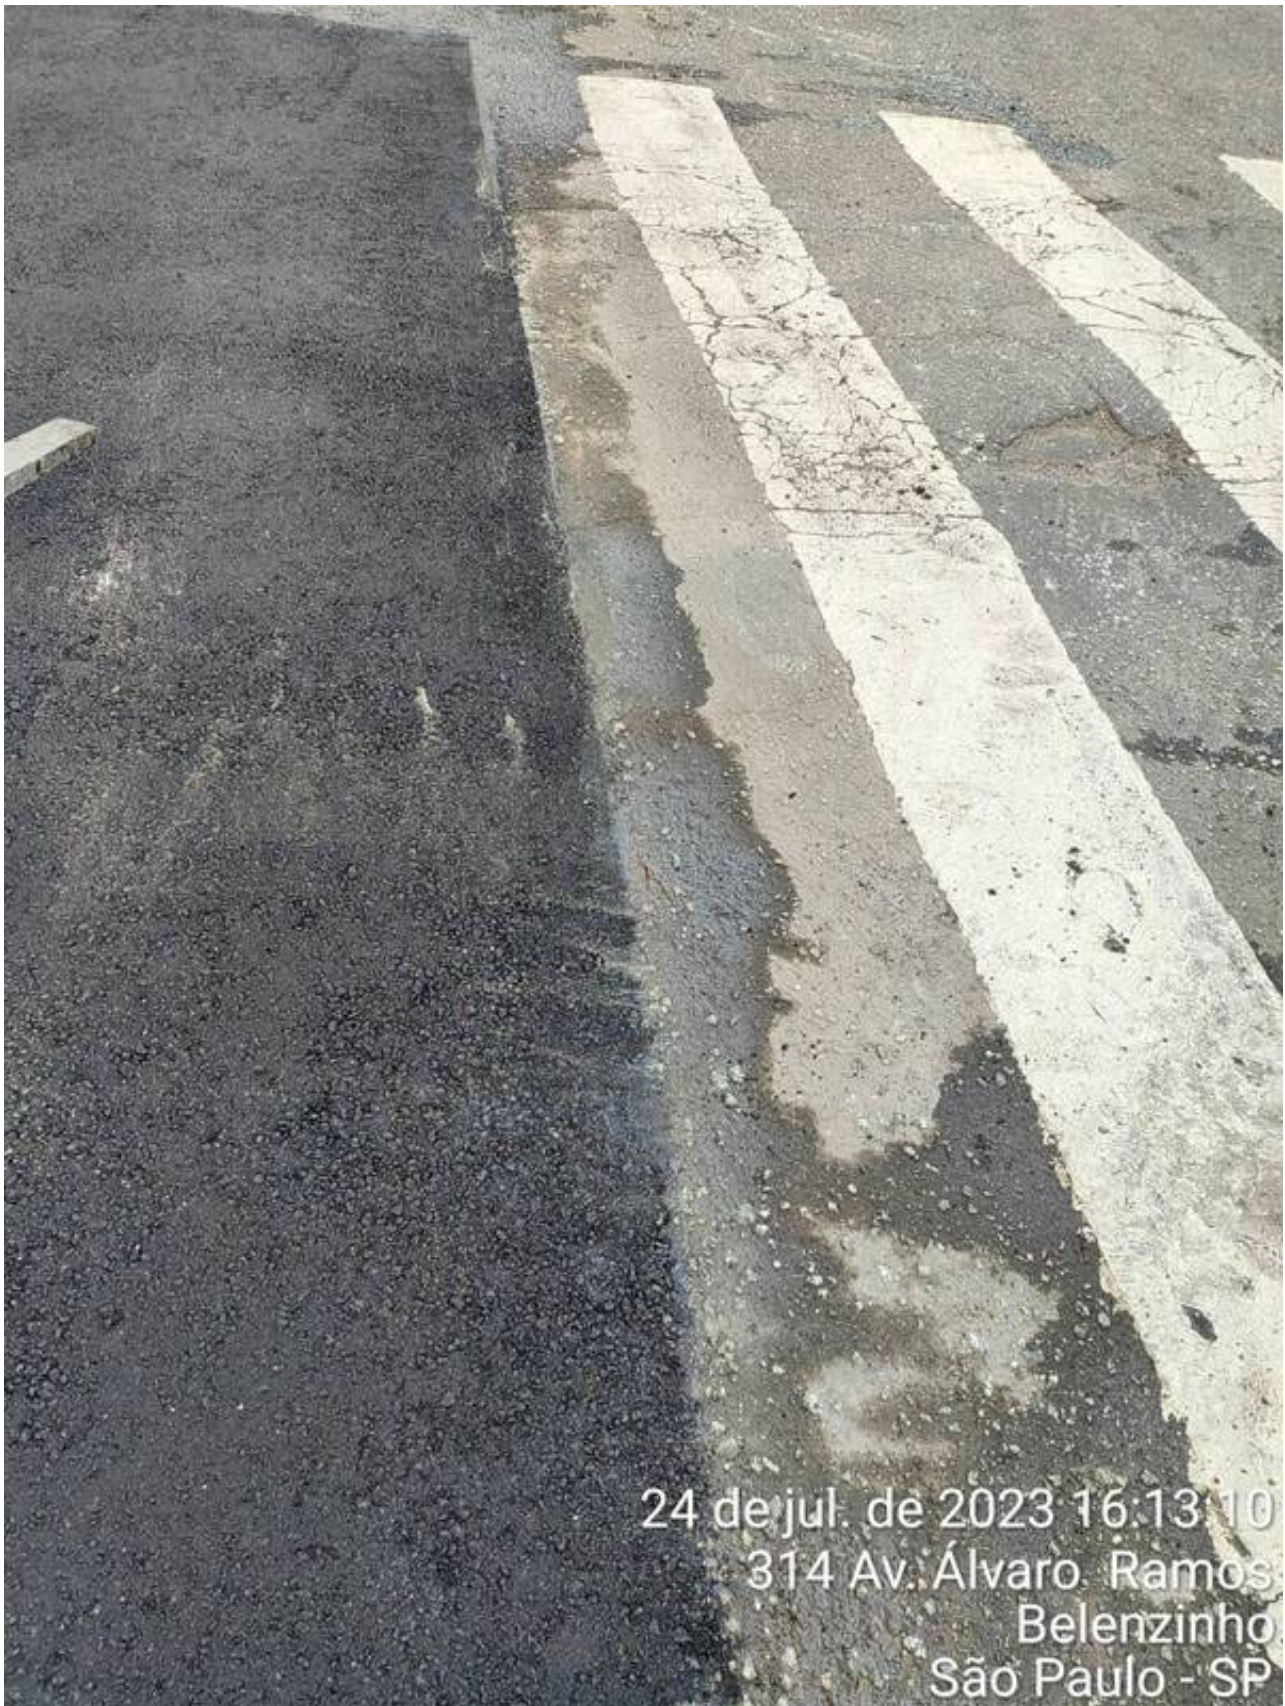
11 | ACABAMENTO → Irregularidade da via após caixa pronta: Item de OS APLICAÇÃO DE MASSA Origem: 7527159 - (Foto Capturada Em: 25/07/23 06:28, Por: mxintadm)

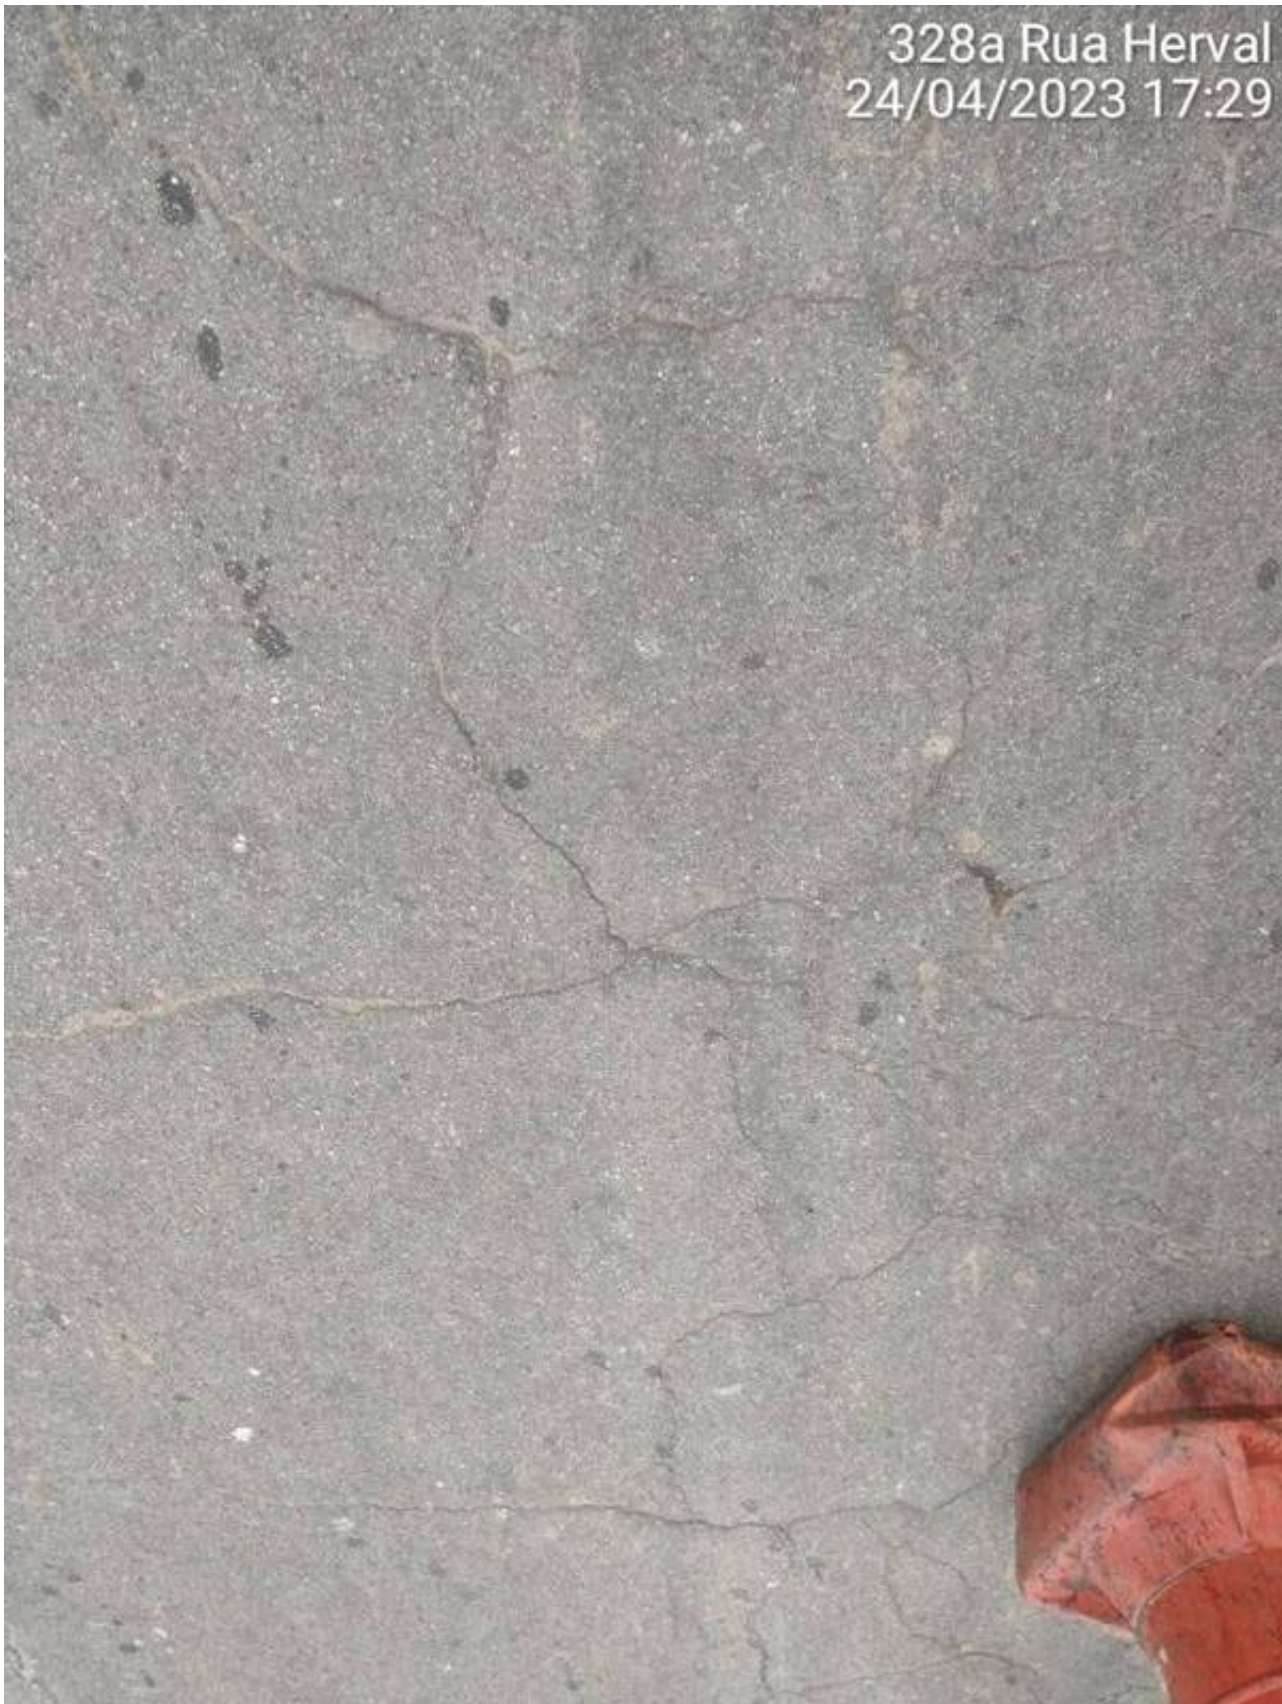
1 | ACABAMENTO → Irregularidade da via após caixa pronta: Item de OS APLICAÇÃO DE MASSA Origem: 6924447 - (Foto Capturada Em: 25/04/23 17:33, Por: mxintadm)

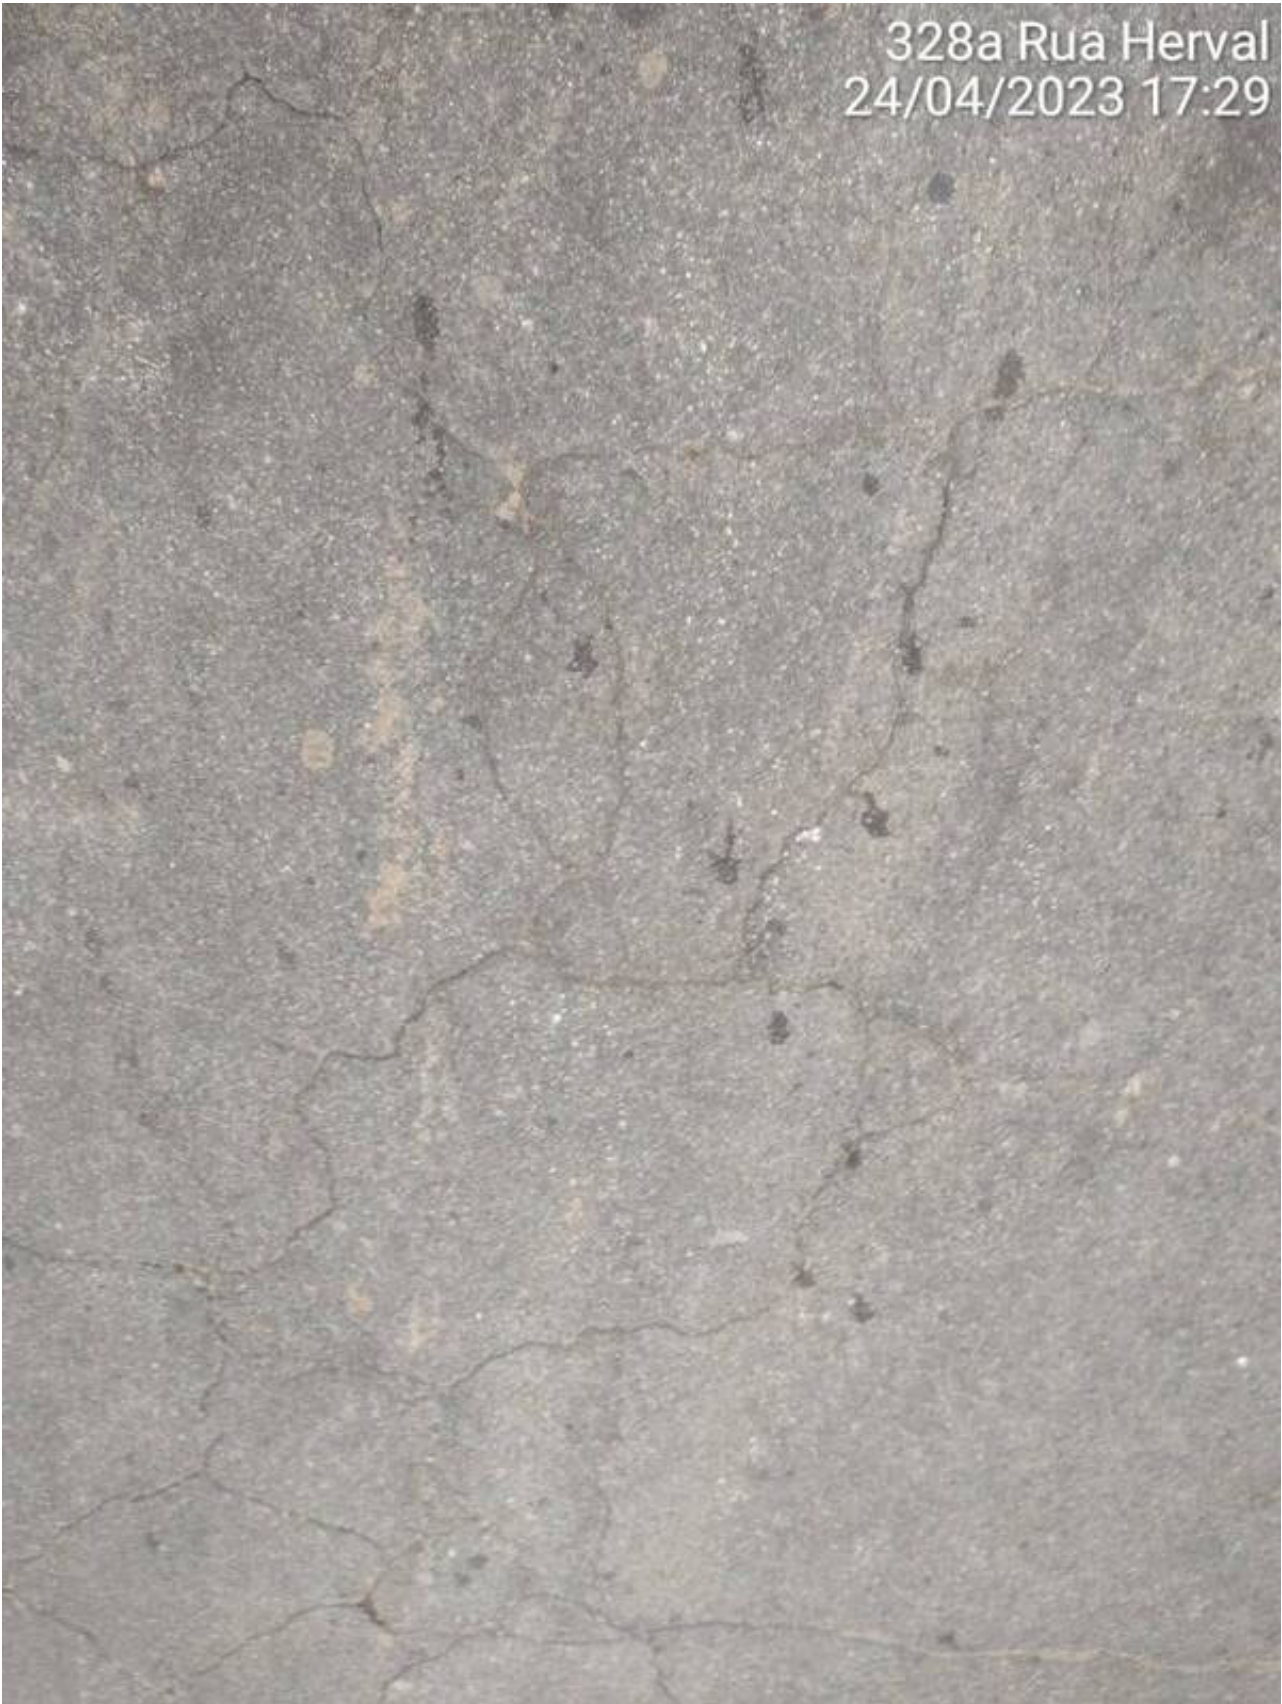
2 | **ACABAMENTO** → Irregularidade da via após caixa pronta: Item de OS **APLICAÇÃO DE MASSA** Origem: 6924447 - (Foto Capturada Em: 25/04/23 17:33, Por: mxintadm)

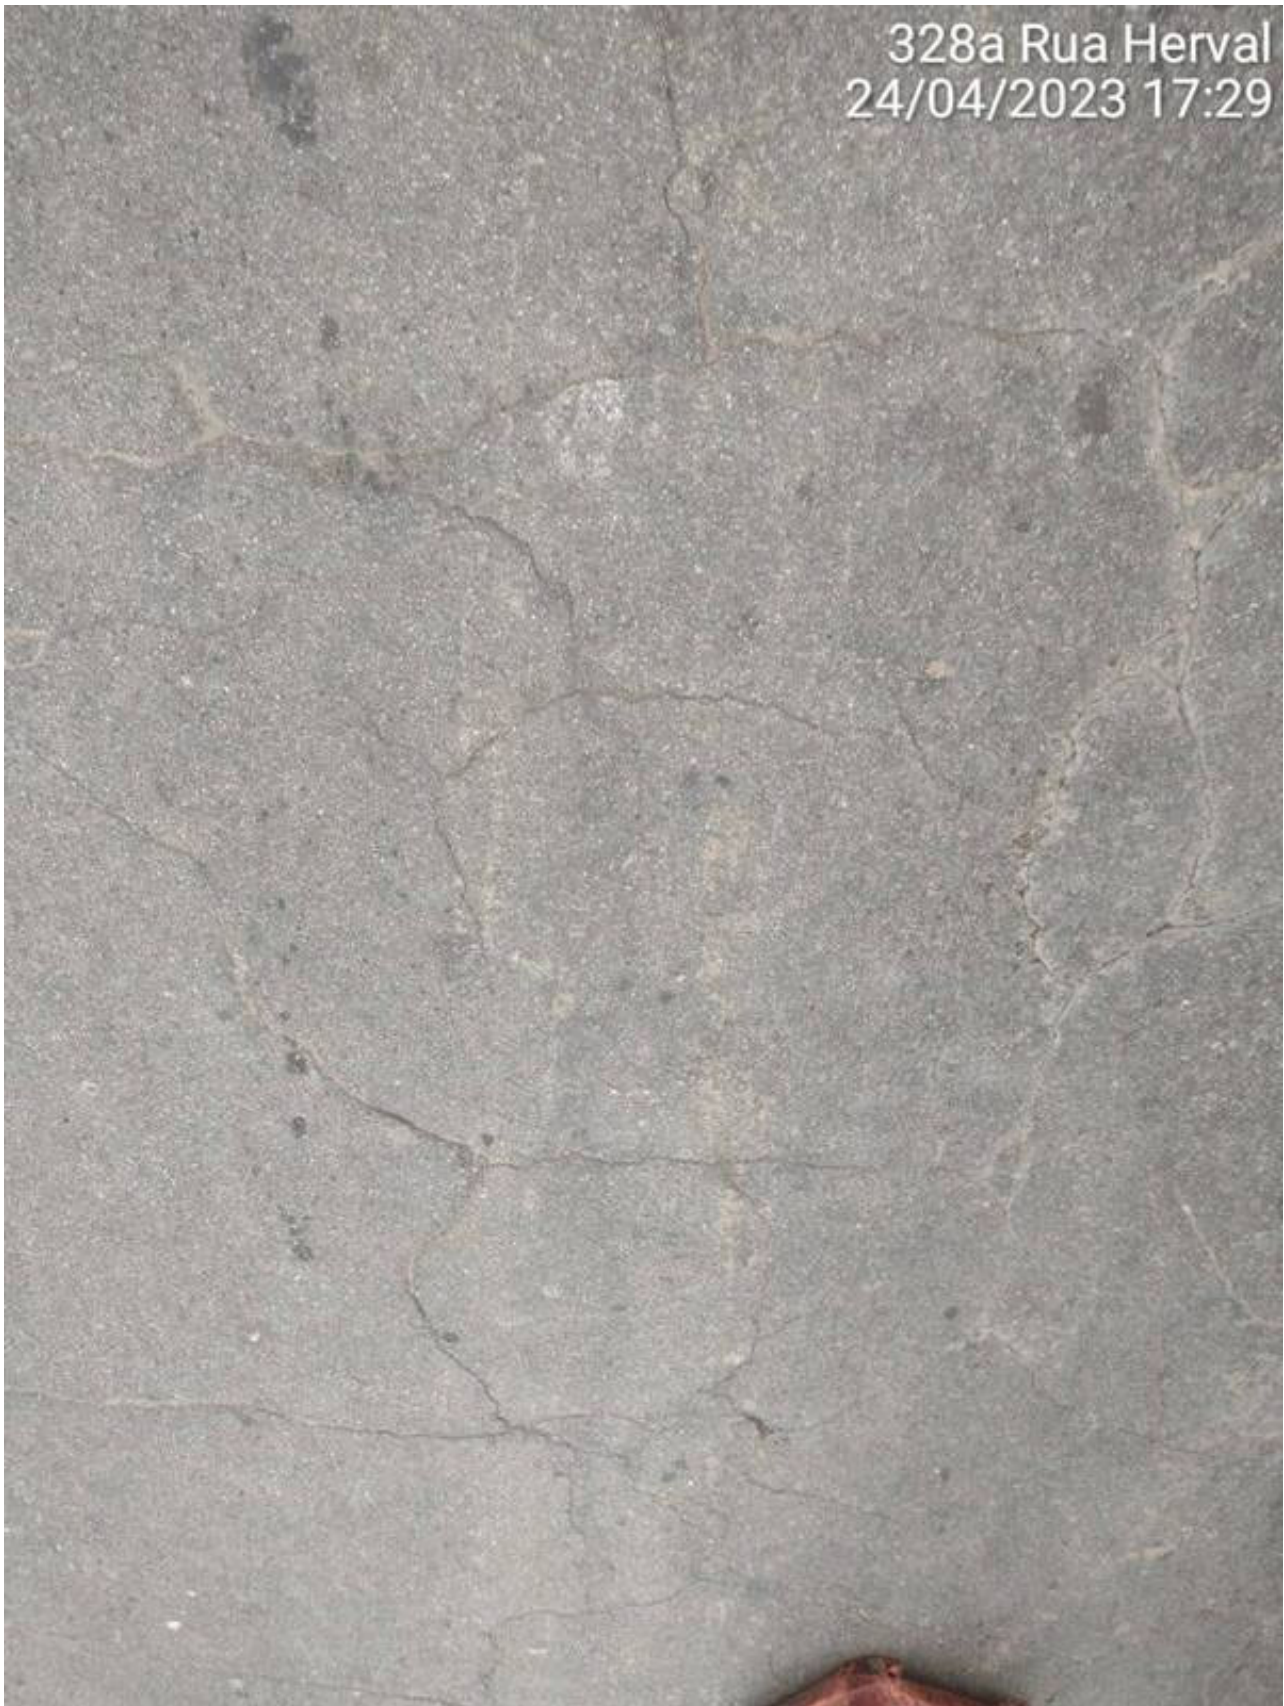
6 | ACABAMENTO → Irregularidade da via após caixa pronta: Item de OS APLICAÇÃO DE MASSA Origem: 6924447 - (Foto Capturada Em: 25/04/23 17:33, Por: mxintadm)

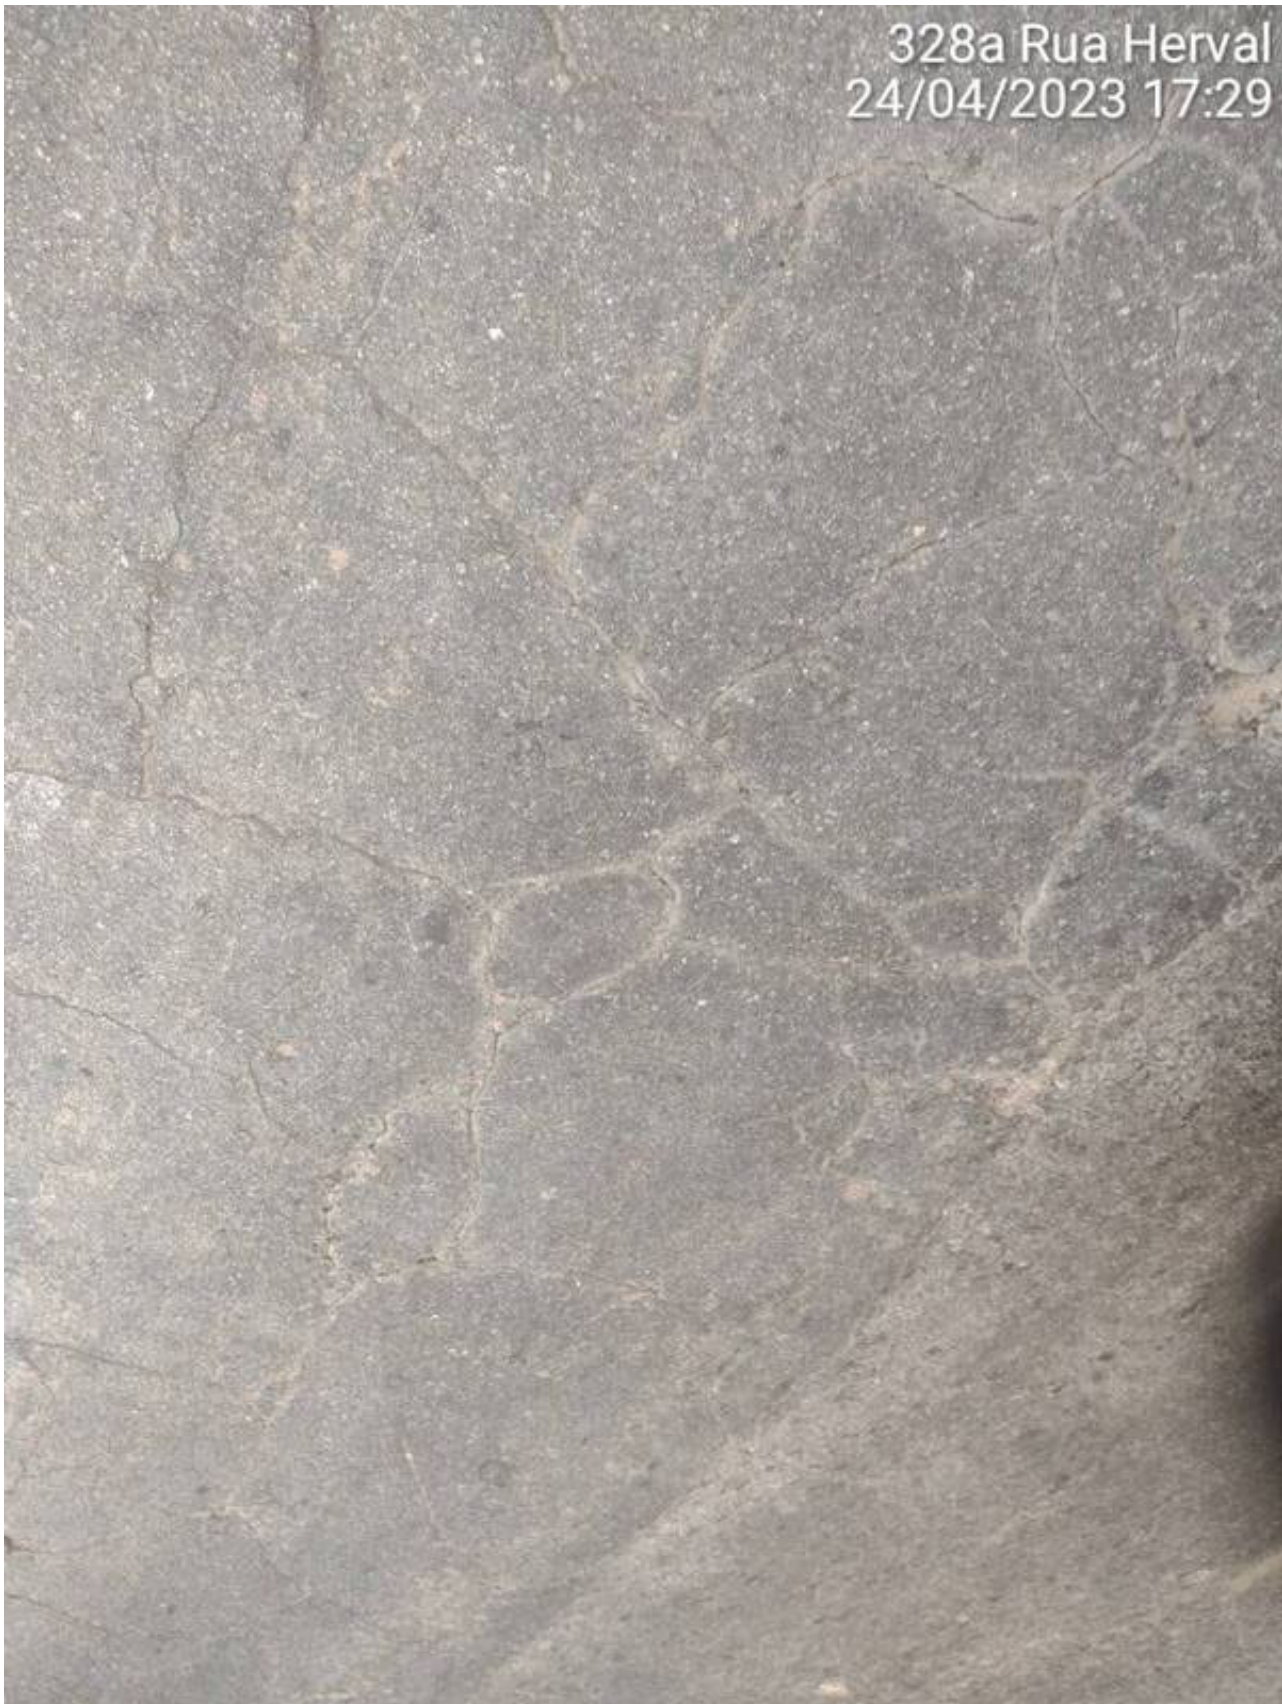
7 | ACABAMENTO → Irregularidade da via após caixa pronta: Item de OS APLICAÇÃO DE MASSA Origem: 6924447 - (Foto Capturada Em: 25/04/23 17:33, Por: mxintadm)

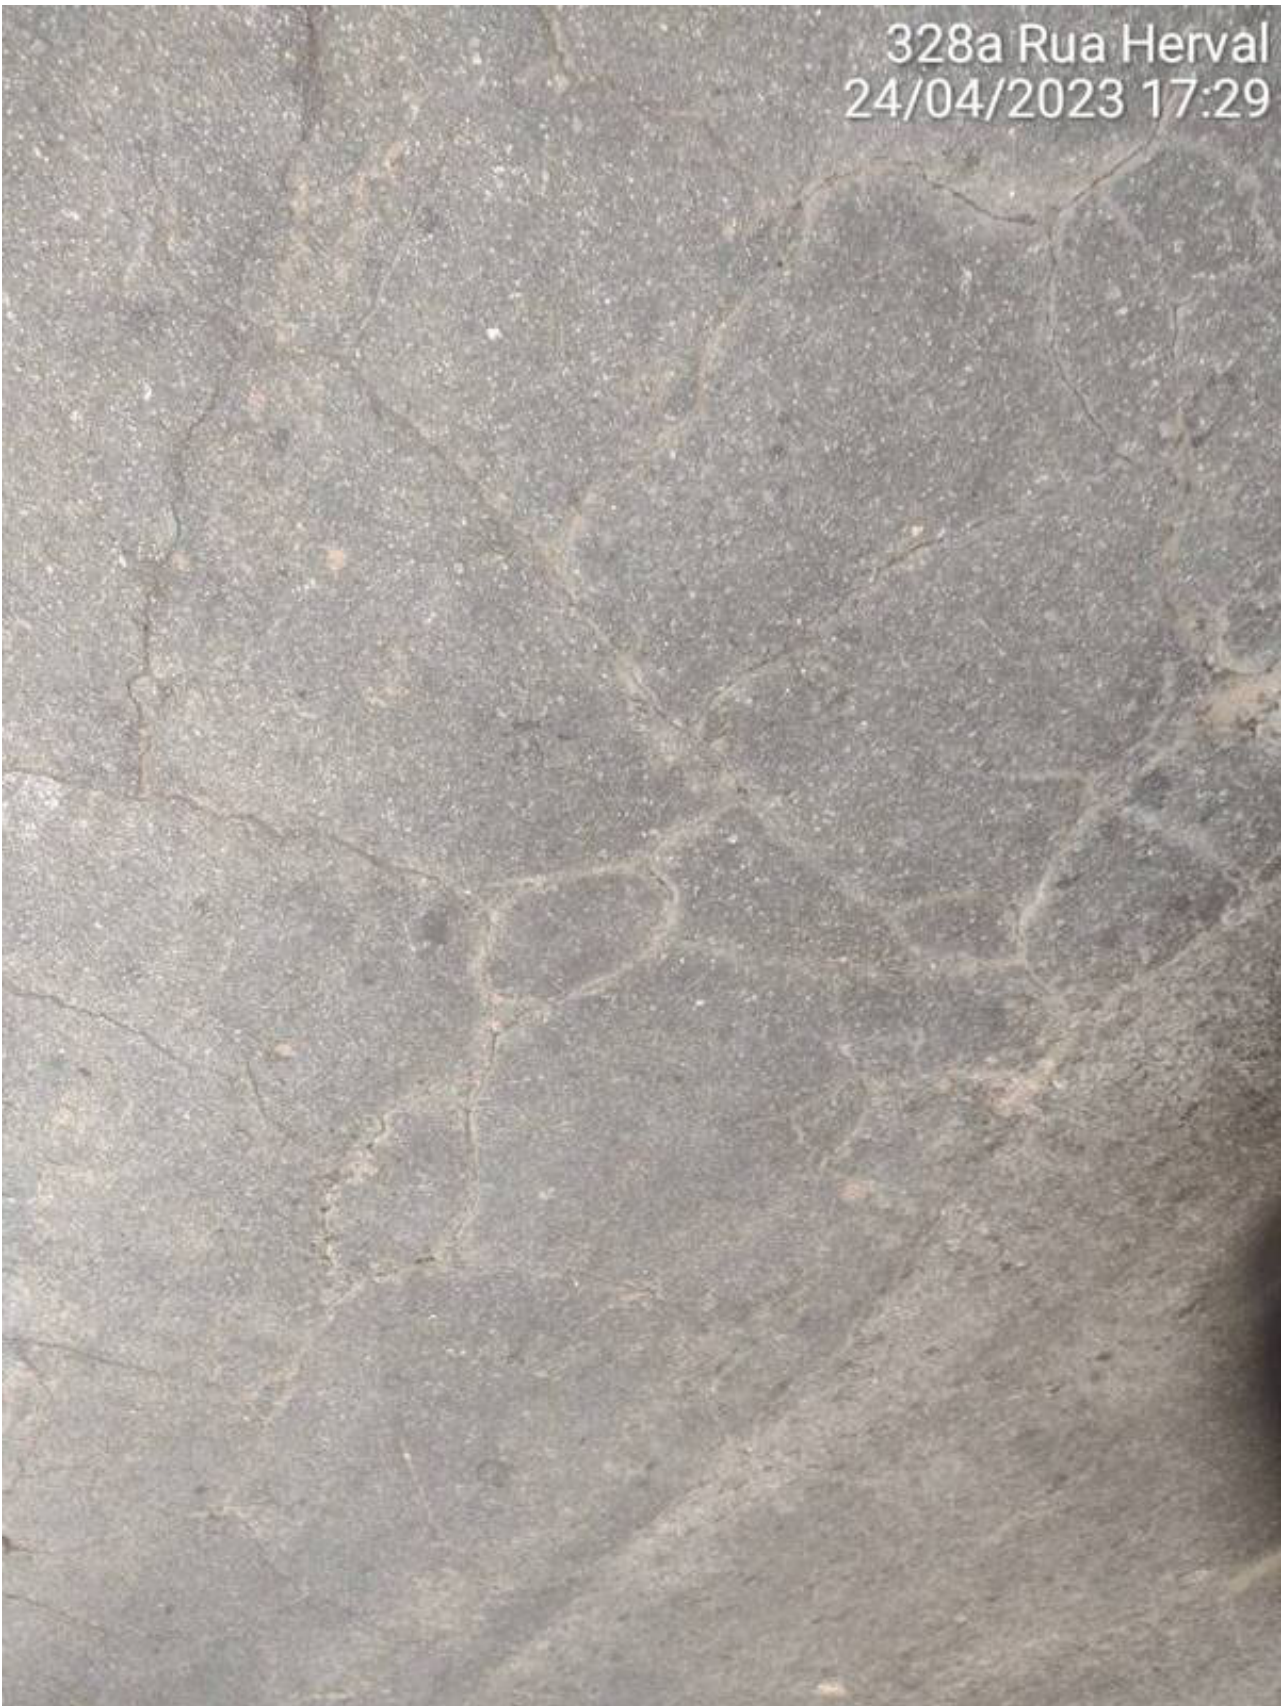
8 | **ACABAMENTO** → Irregularidade da via após caixa pronta: Item de OS **APLICAÇÃO DE MASSA** Origem: 6924447 - (Foto Capturada Em: 25/04/23 17:33, Por: mxintadm)
