**PREFEITURA DO MUNICÍPIO DE SÃO PAULO****GABINETE DO PREFEITO****OFÍCIO AO LEGISLATIVO****Ofício ATL SEI nº 100314329**

**ASSUNTO:** Ofício SGP-23 nº 34/2023 - Requerimento RDS nº 39/2023. Solicitação de informações a respeito da Operação Tapa-Buraco, diante da noticiada precariedade das condições do asfalto da Rua Campeadores, altura do nº 180 - Jardim Santa Emília.

Informamos que o serviço de Tapa-buraco na Rua Campeadores, altura do nº 180 - Jardim Santa Emília foi realizado, conforme fotos encartadas em Doc. SEI nº 090787489.

## Inspeção Tipo 1

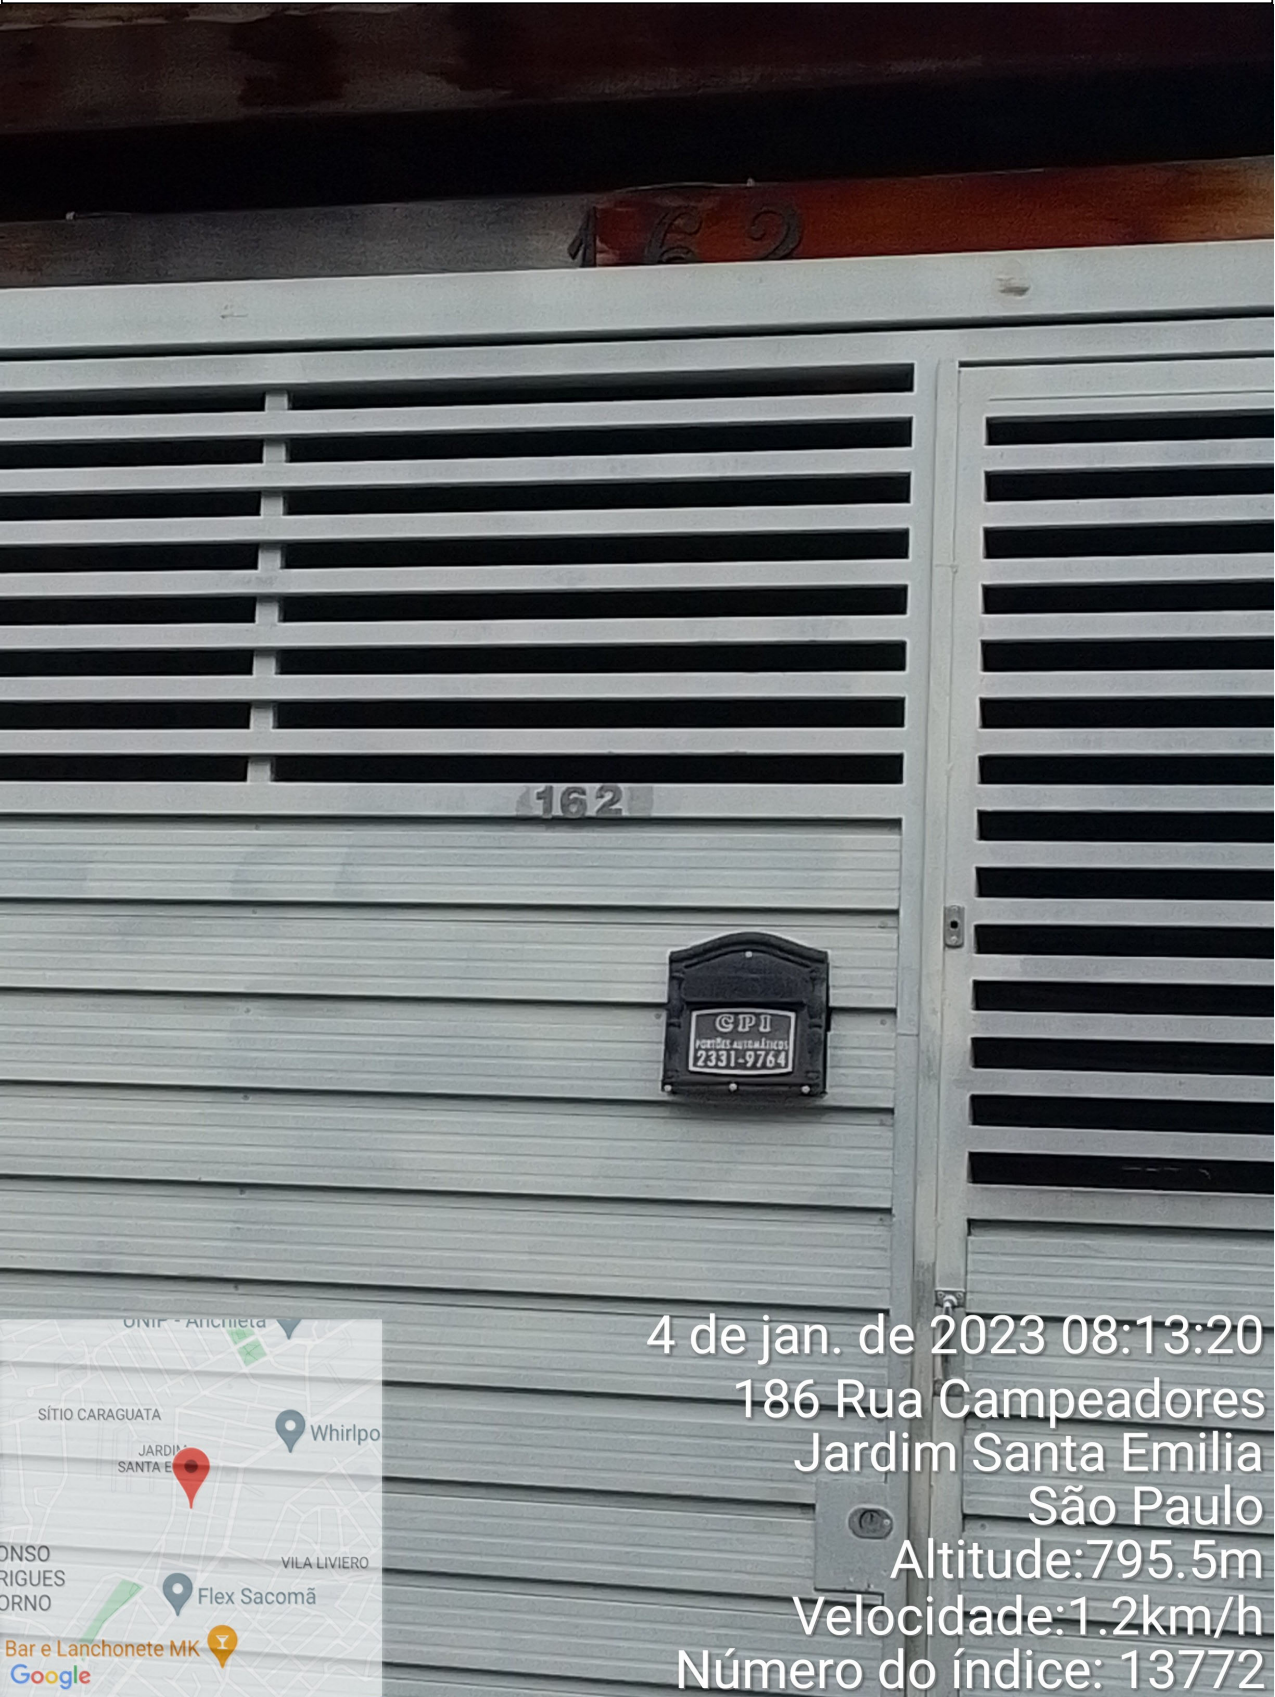
2 | OS TAPA BURACO CONSERVACAO PAVIMENTO Origem: 6599715 - (Foto Capturada Em: 04/01/23 14:03, Por: Malcon Bispo Fontes Rodrigues)

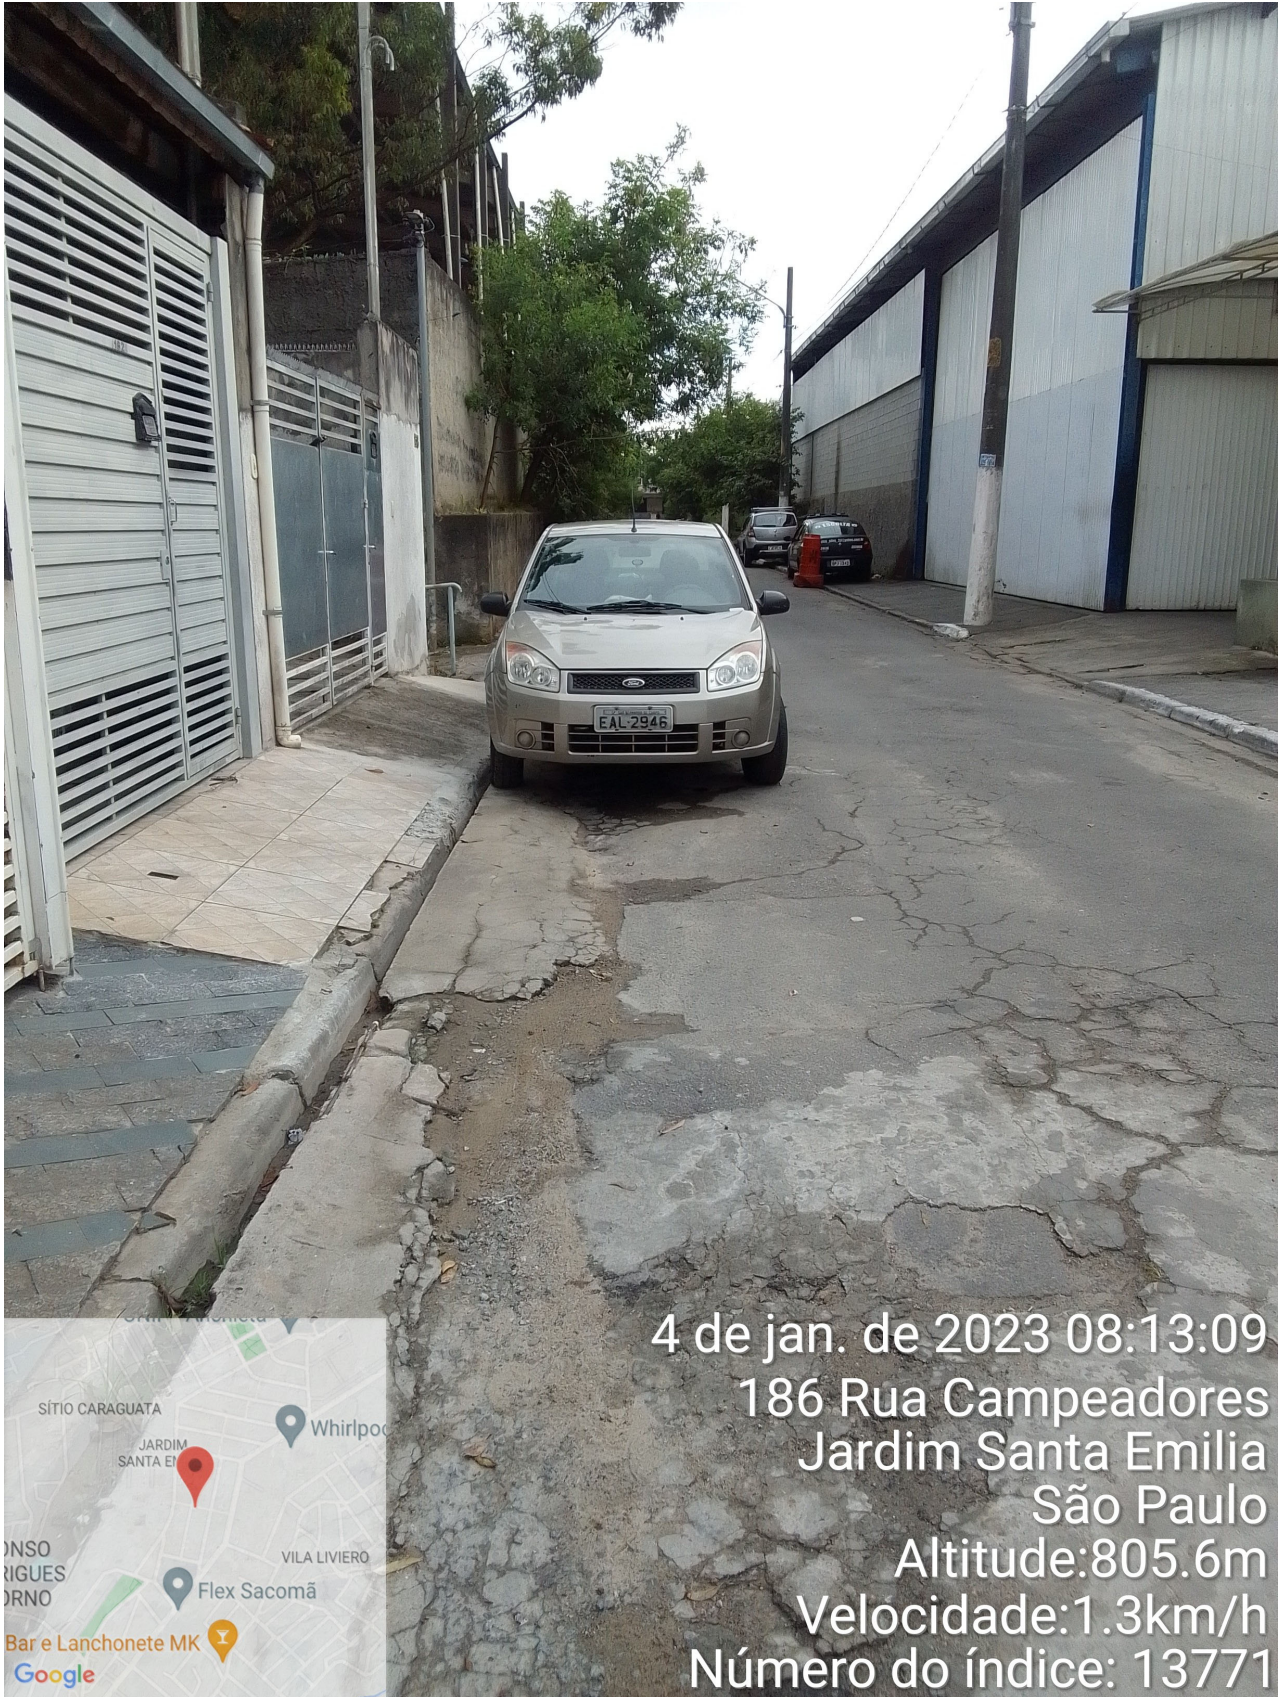
3 | OS TAPA BURACO CONSERVACAO PAVIMENTO Origem: 6599715 - (Foto Capturada Em: 04/01/23 14:03, Por: Malcon Bispo Fontes Rodrigues)

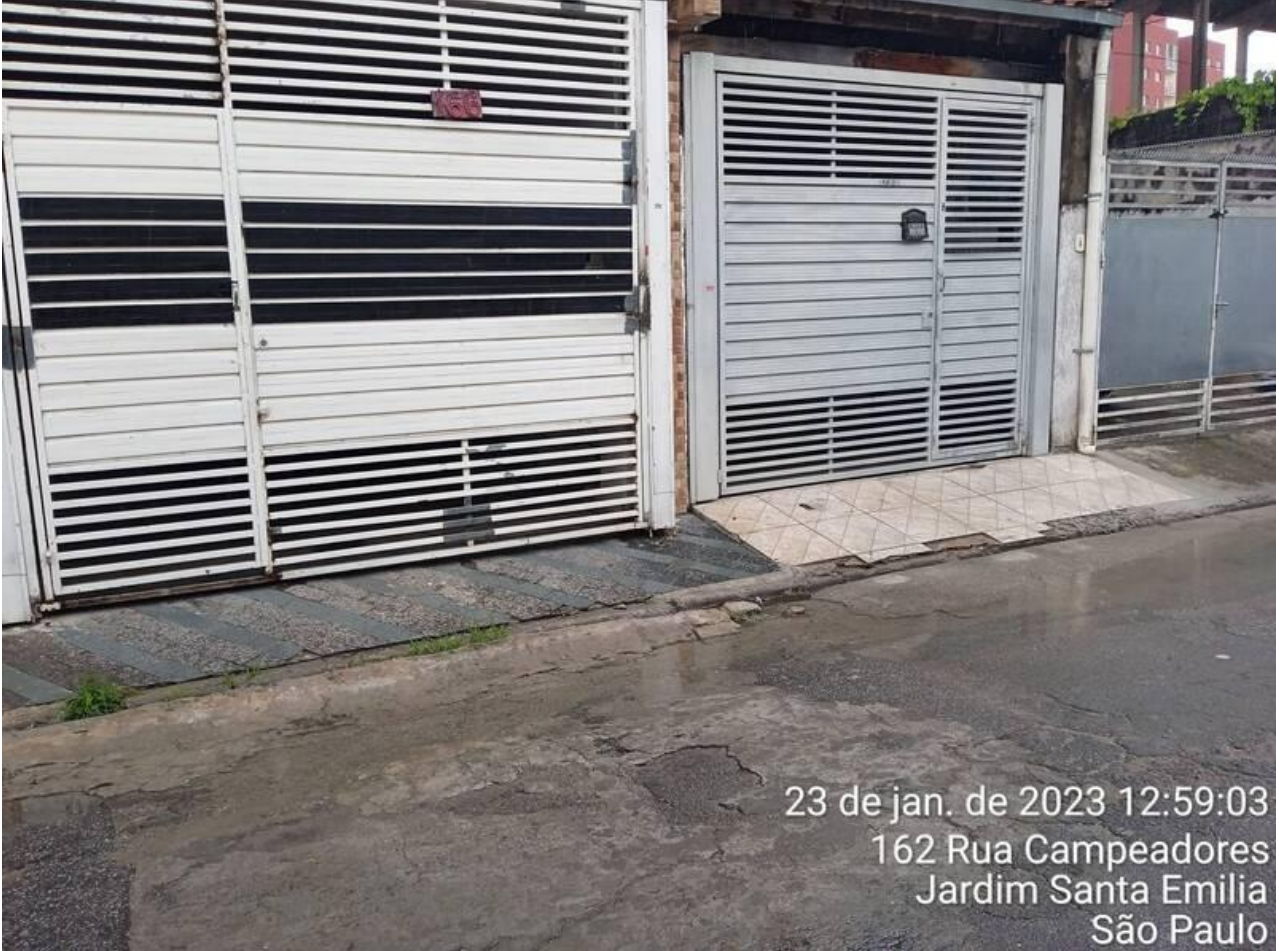
1 | Inspeção: Item de OS RECORTE Origem: 6608900 - (Foto Capturada Em: 23/01/23 13:31, Por: mxintadm)

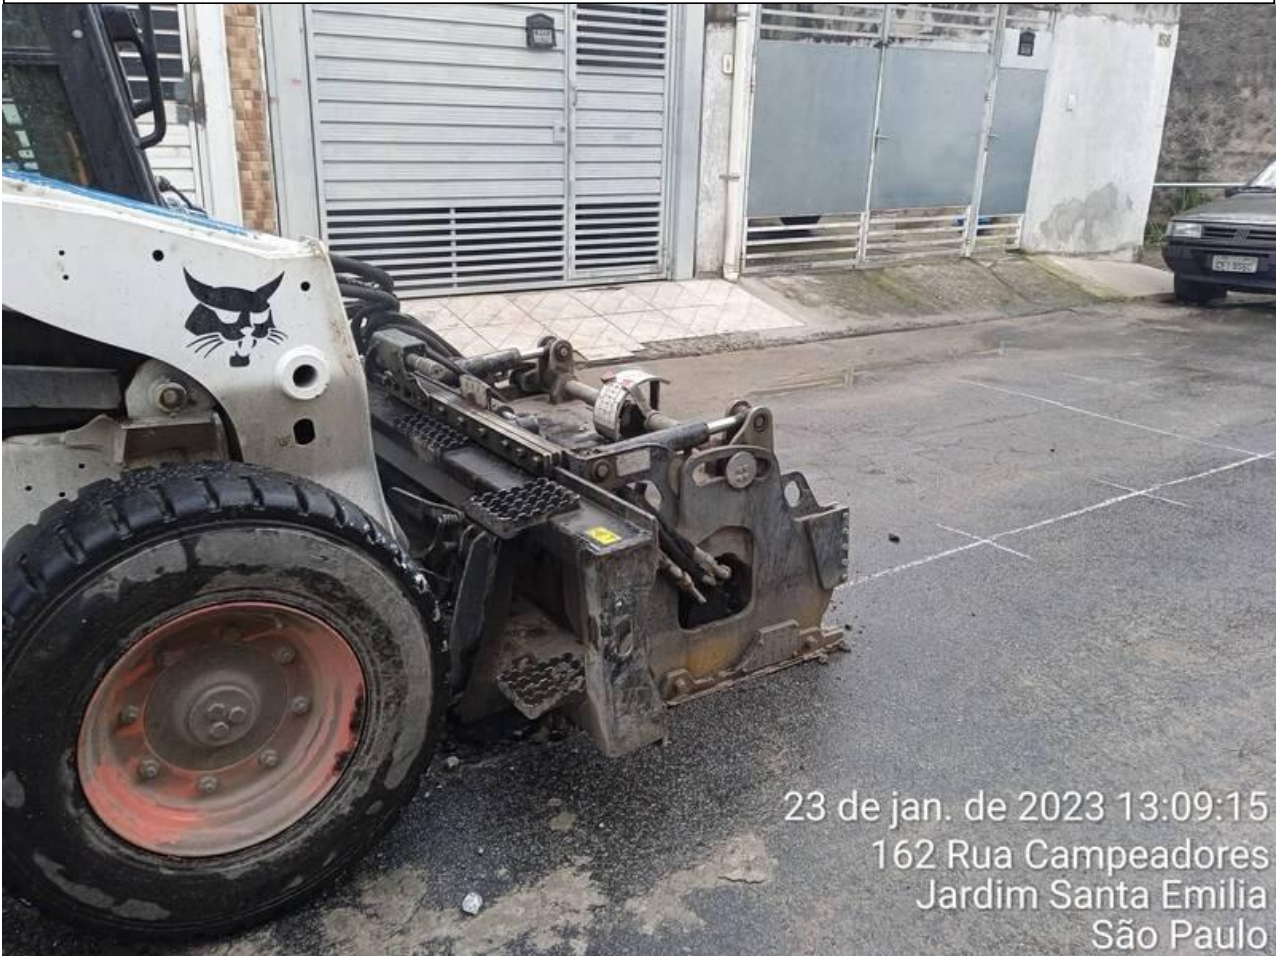
2 | RECORTE → Fresadora e serra clipper: Item de OS RECORTE Origem: 6608900 - (Foto Capturada Em: 23/01/23 13:31, Por: mxintadm)

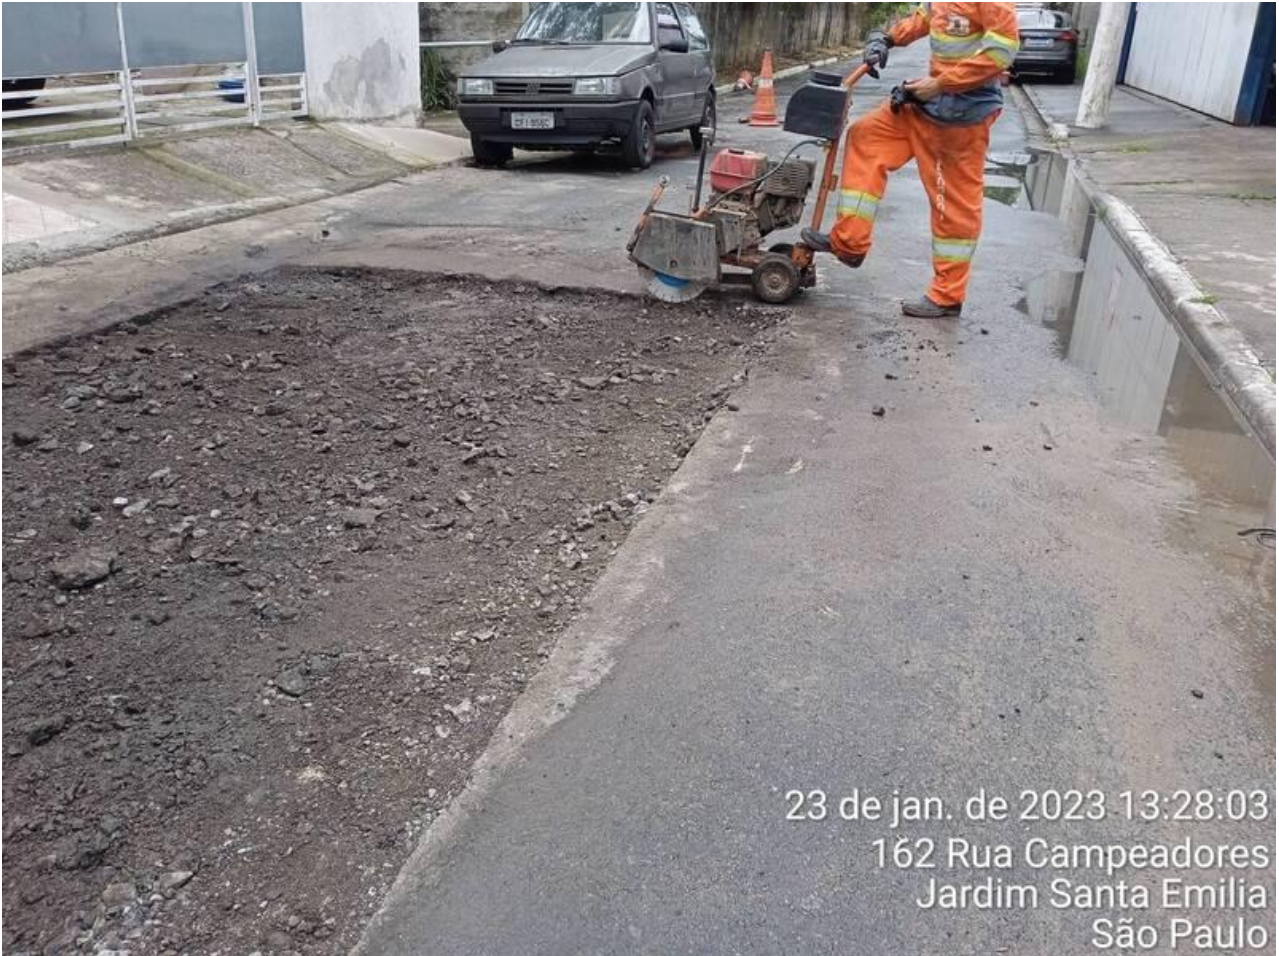
3 | RECORTE → Fresadora e serra clipper: Item de OS RECORTE Origem: 6608900 - (Foto Capturada Em: 23/01/23 13:31, Por: mxintadm)

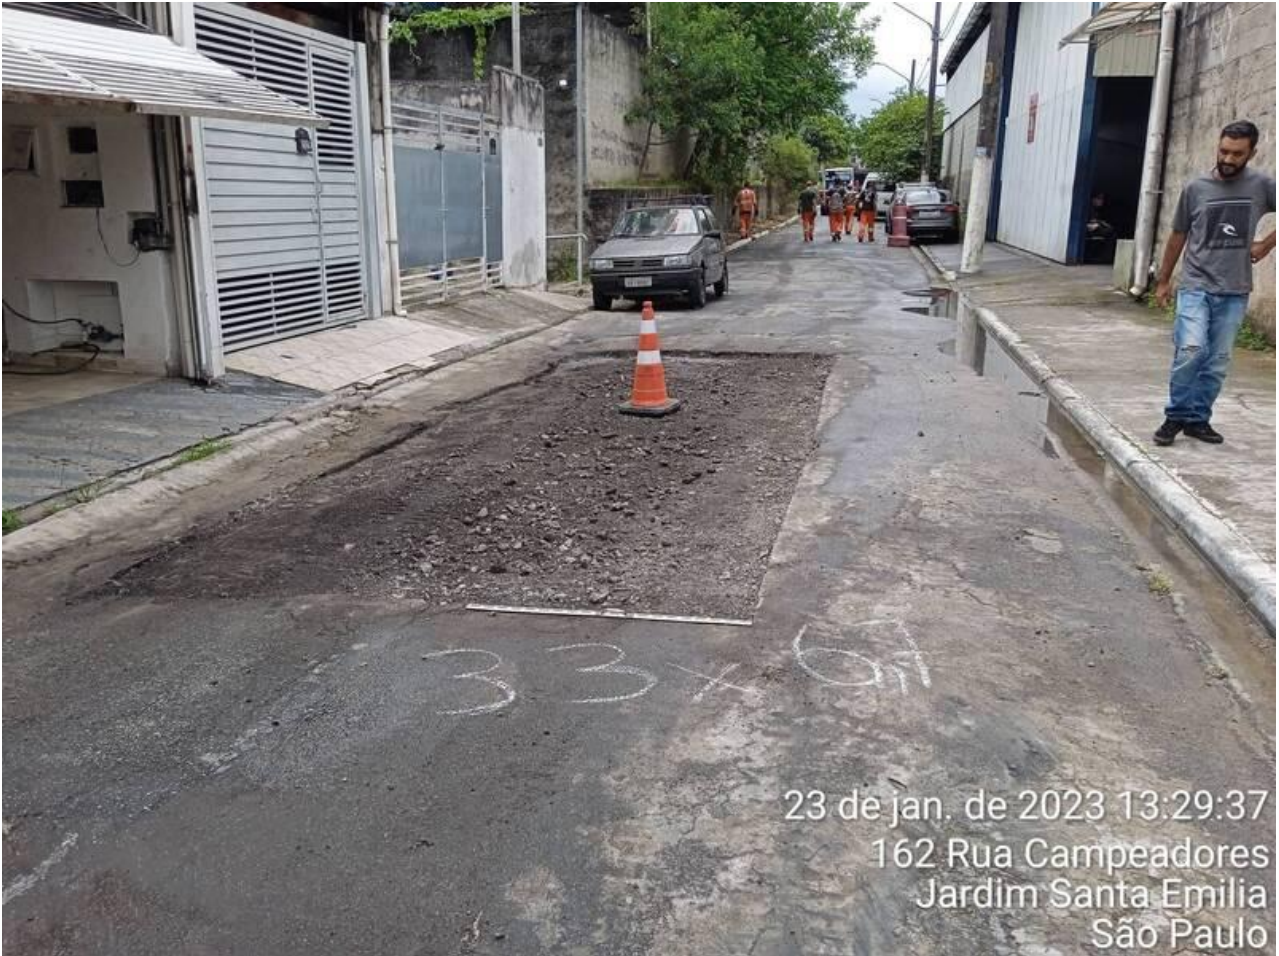
4 | **RECORTE** → Limpeza da caixa com a trena de 1m, após a serra clipper: Item de OS **RECORTE** Origem: 6608900 -  
(Foto Capturada Em: 23/01/23 13:31, Por: mxintadm)

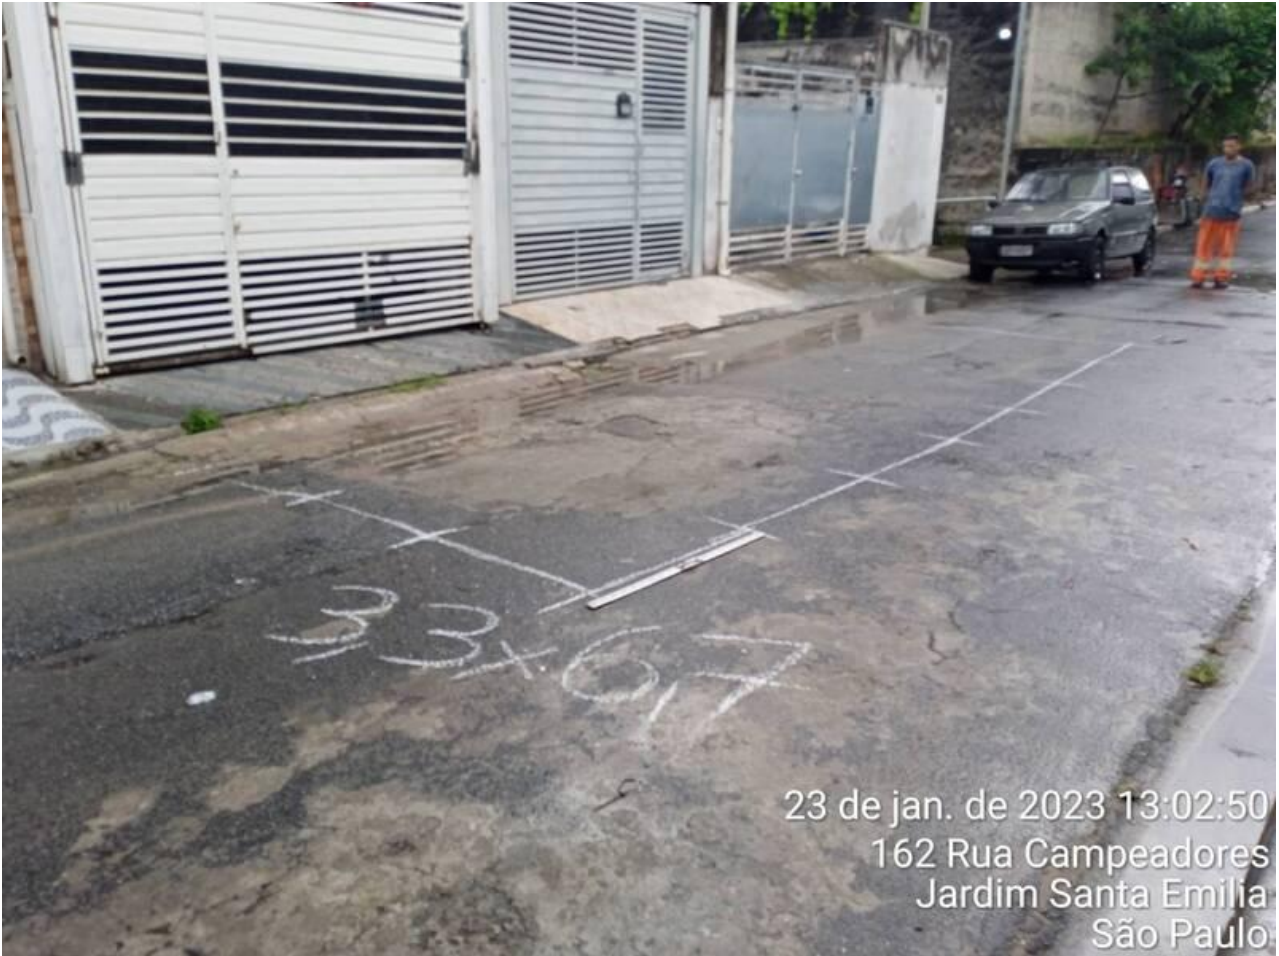
5 | Demarcação da caixa: Item de OS RECORTE Origem: 6608900 - (Foto Capturada Em: 23/01/23 13:31, Por: mxintadm)

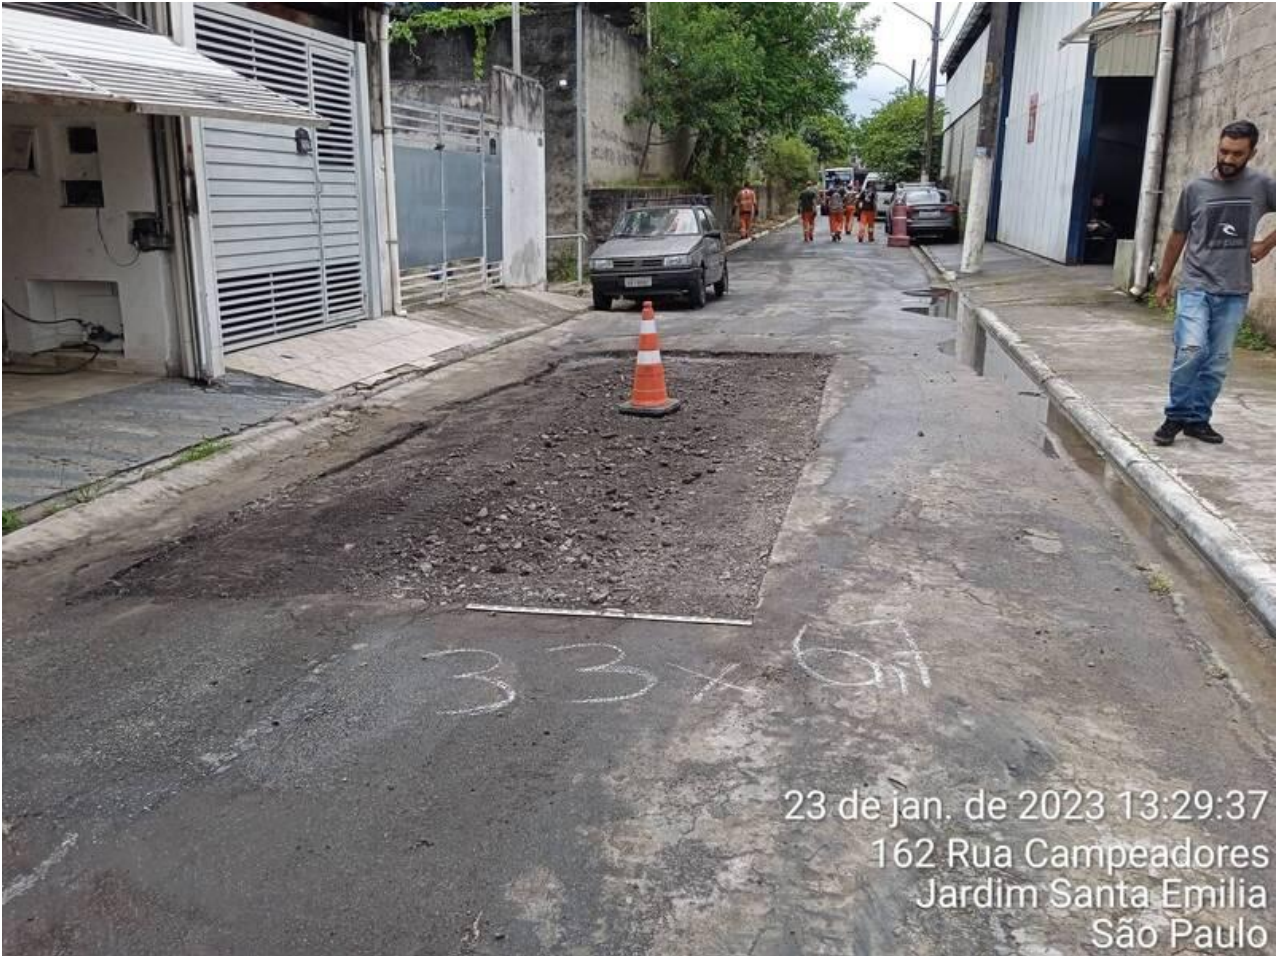
7 | **RECORTE** → Limpeza da caixa com a trena de 1m, após a serra clipper: Item de OS **RECORTE** Origem: 6608900 -  
(Foto Capturada Em: 08/03/23 12:59, Por: mxintadm)

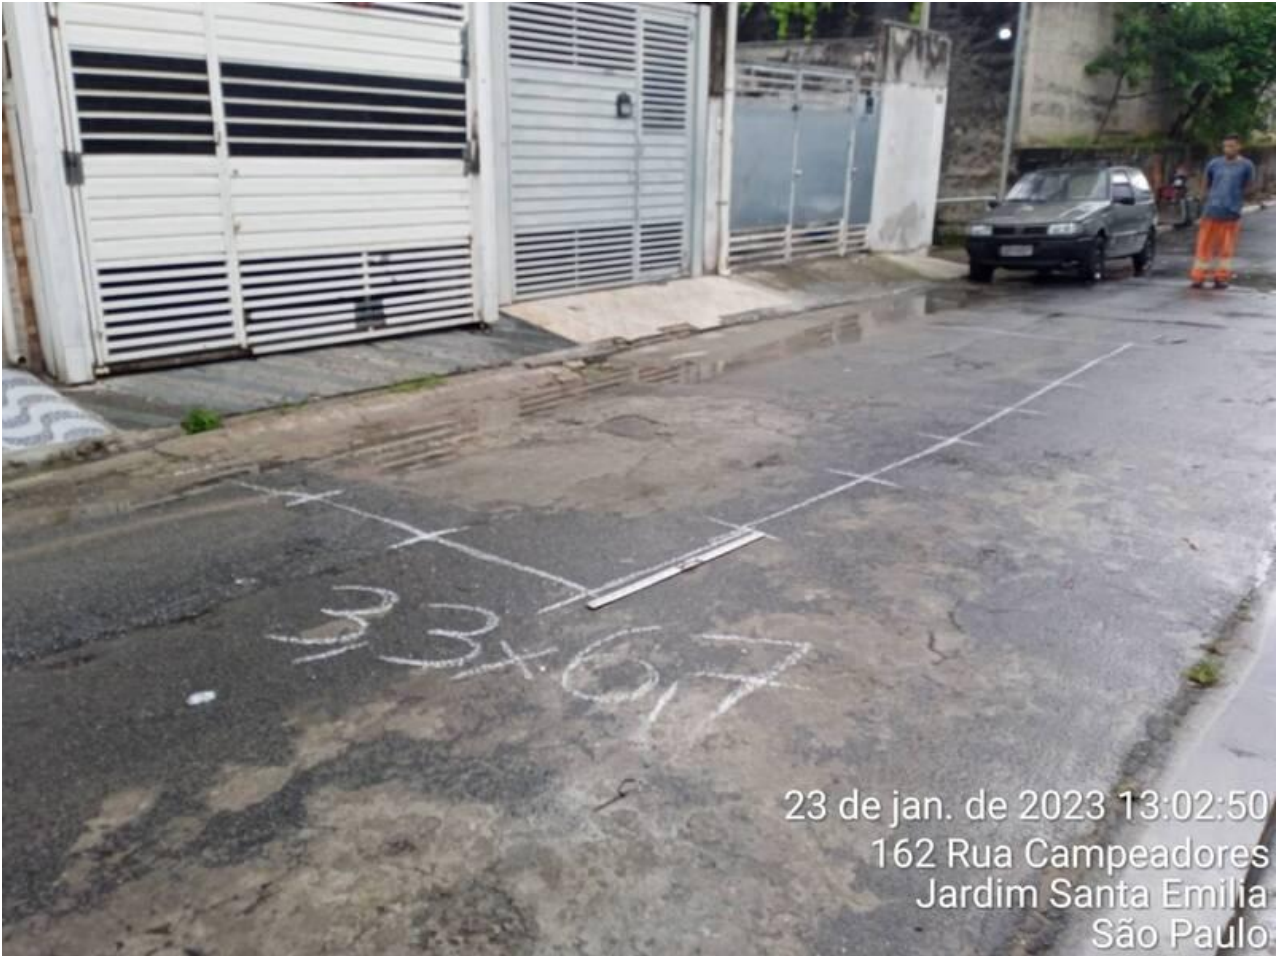
8 | Demarcação da caixa: Item de OS RECORTE Origem: 6608900 - (Foto Capturada Em: 08/03/23 12:59, Por: mxintadm)

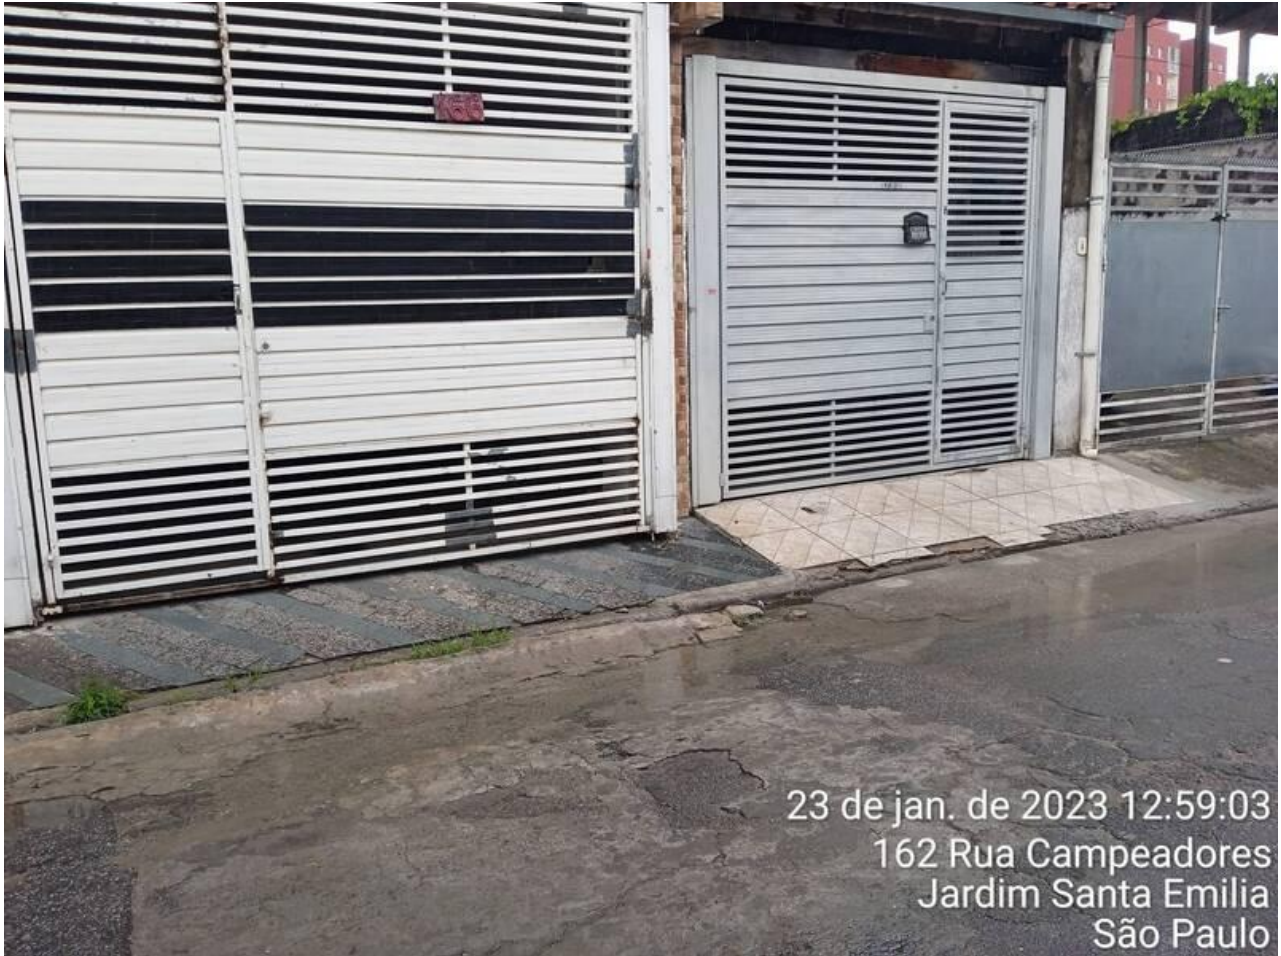
9 | Inspeção: Item de OS RECORTE Origem: 6608900 - (Foto Capturada Em: 08/03/23 12:59, Por: mxintadm)

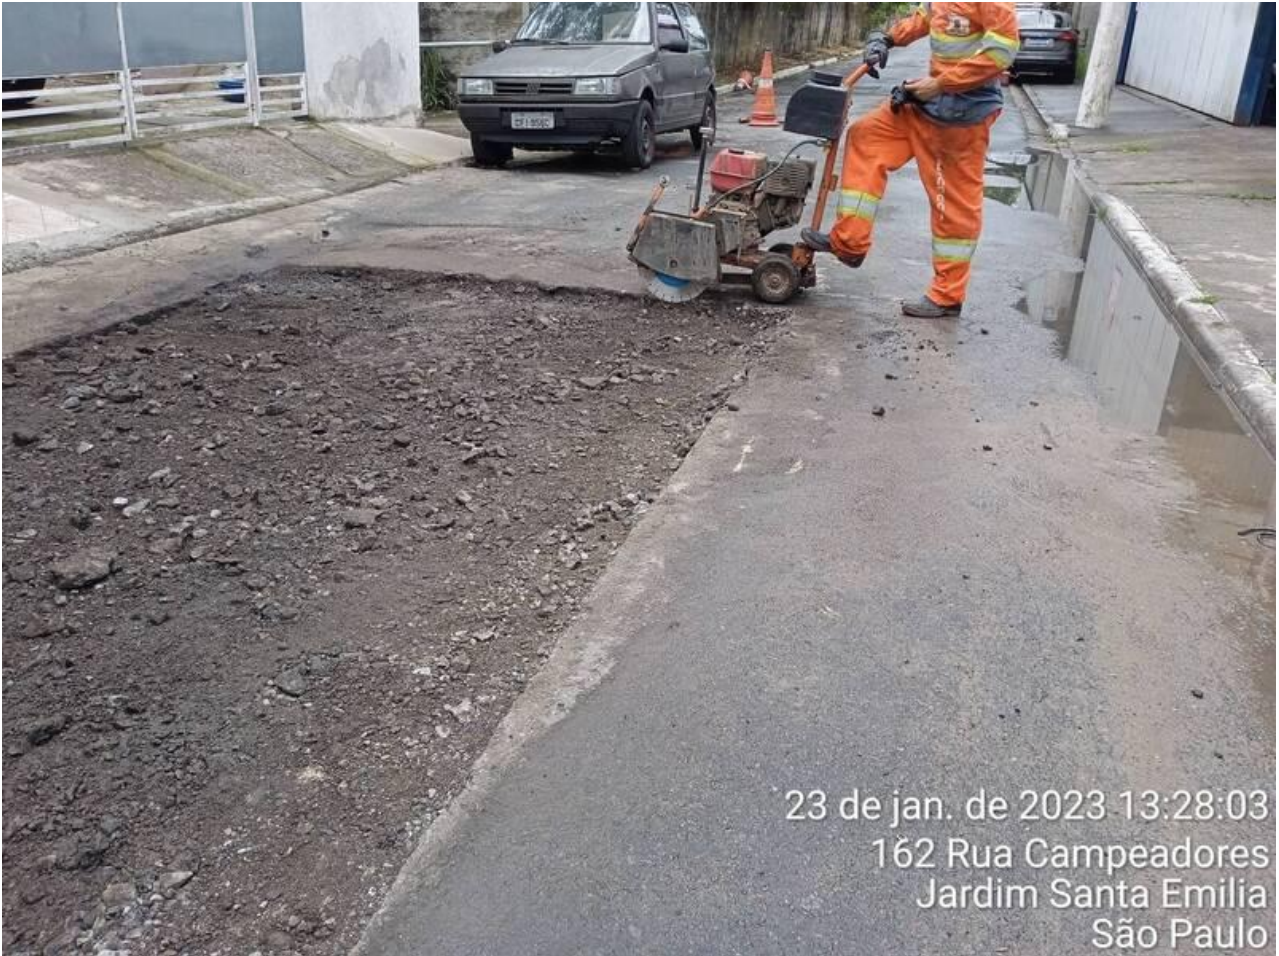
10 | RECORTE → Fresadora e serra clipper: Item de OS RECORTE Origem: 6608900 - (Foto Capturada Em: 08/03/23 12:59, Por: mxintadm)

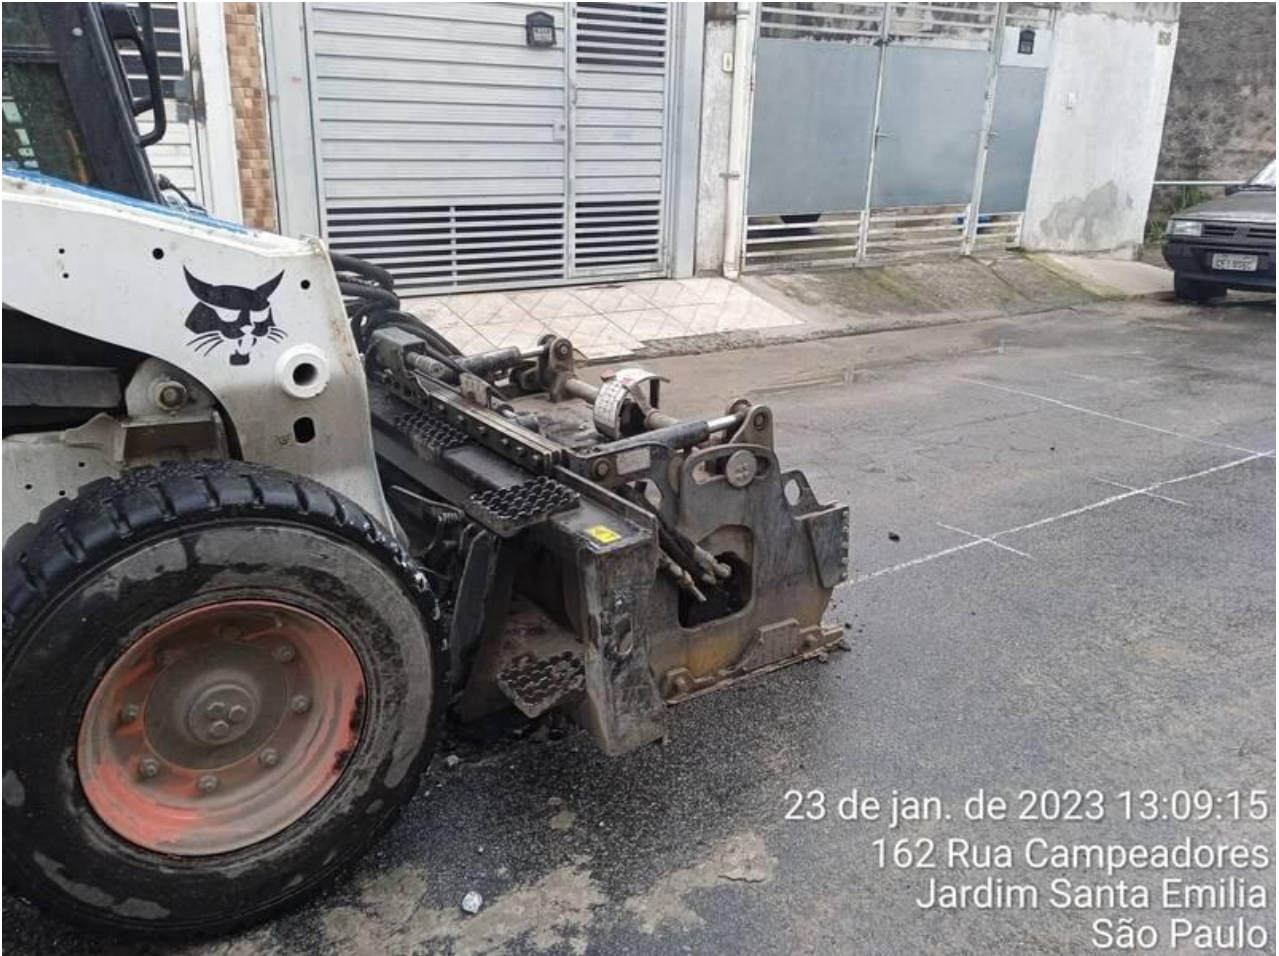
11 | RECORTE → Fresadora e serra clipper: Item de OS RECORTE Origem: 6608900 - (Foto Capturada Em: 08/03/23 12:59, Por: mxintadm)

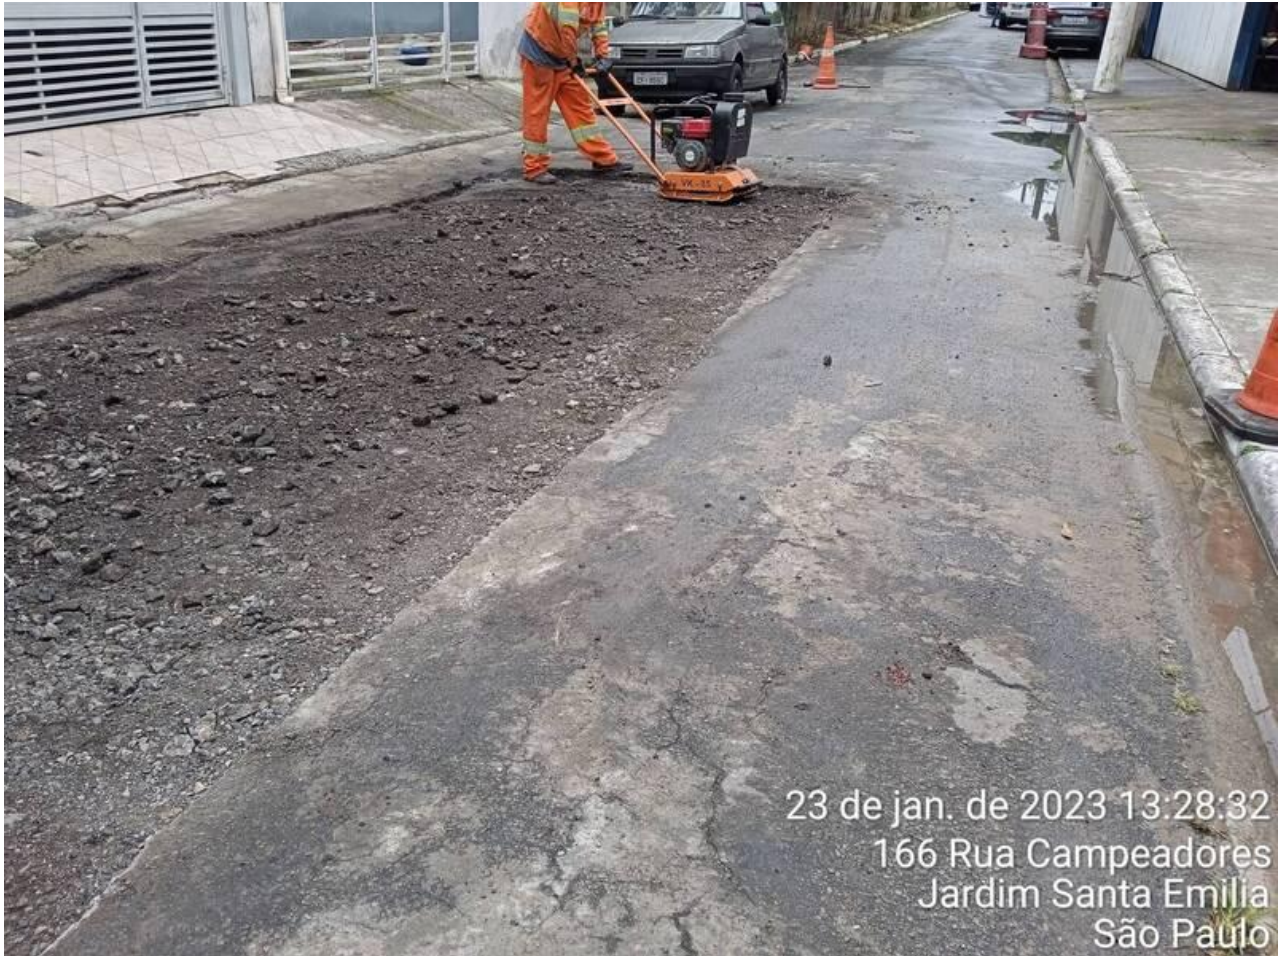
12 | Demarcação da caixa: Item de OS RECORTE Origem: 6608900 - (Foto Capturada Em: 08/03/23 12:59, Por: mxintadm)

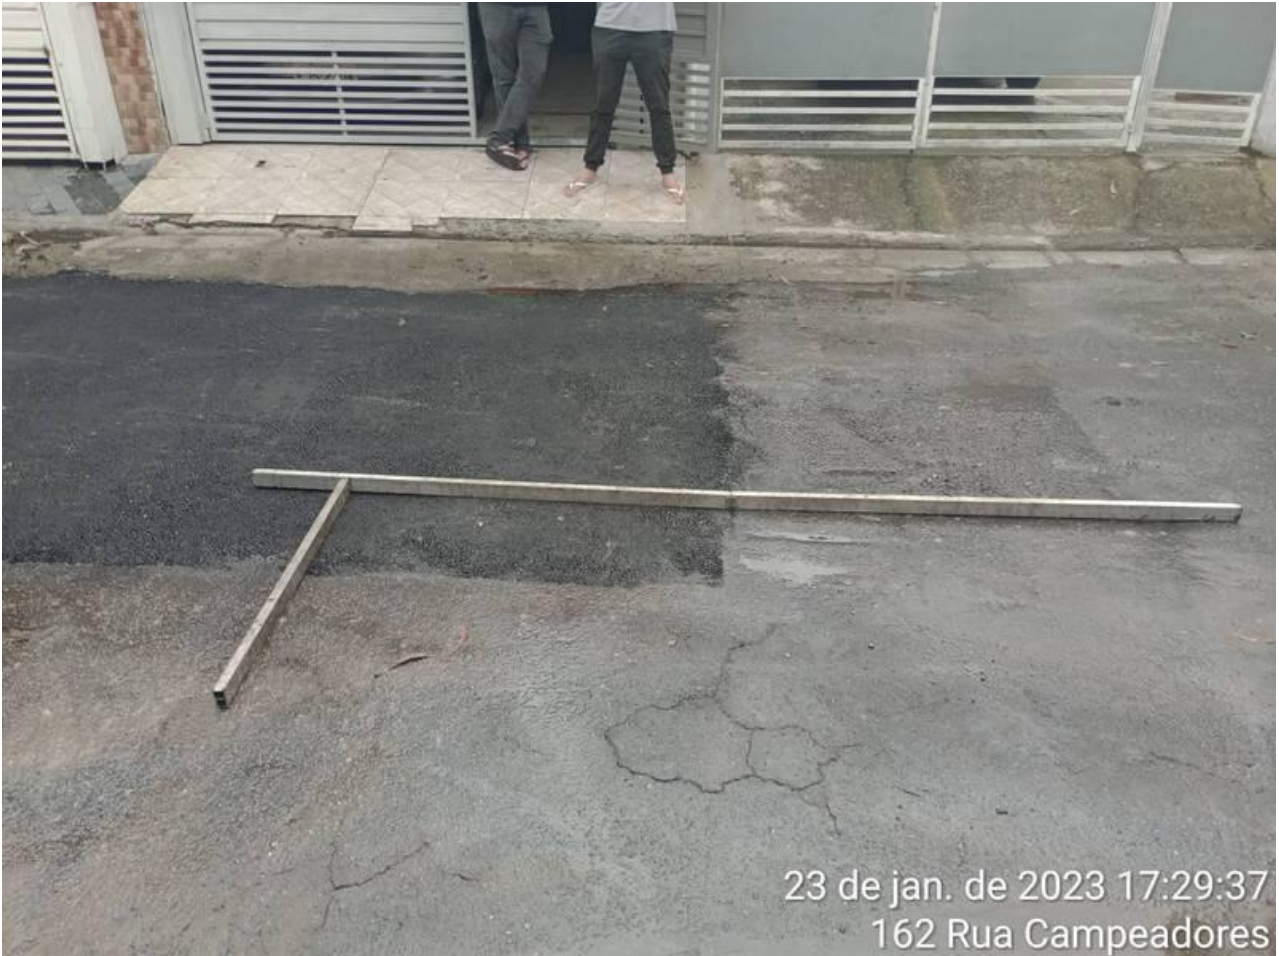
1 | ACABAMENTO → Nível com régua após caixa pronta: Item de OS APLICAÇÃO DE MASSA Origem: 6608901 - (Foto Capturada Em: 26/01/23 08:56, Por: mxintadm)

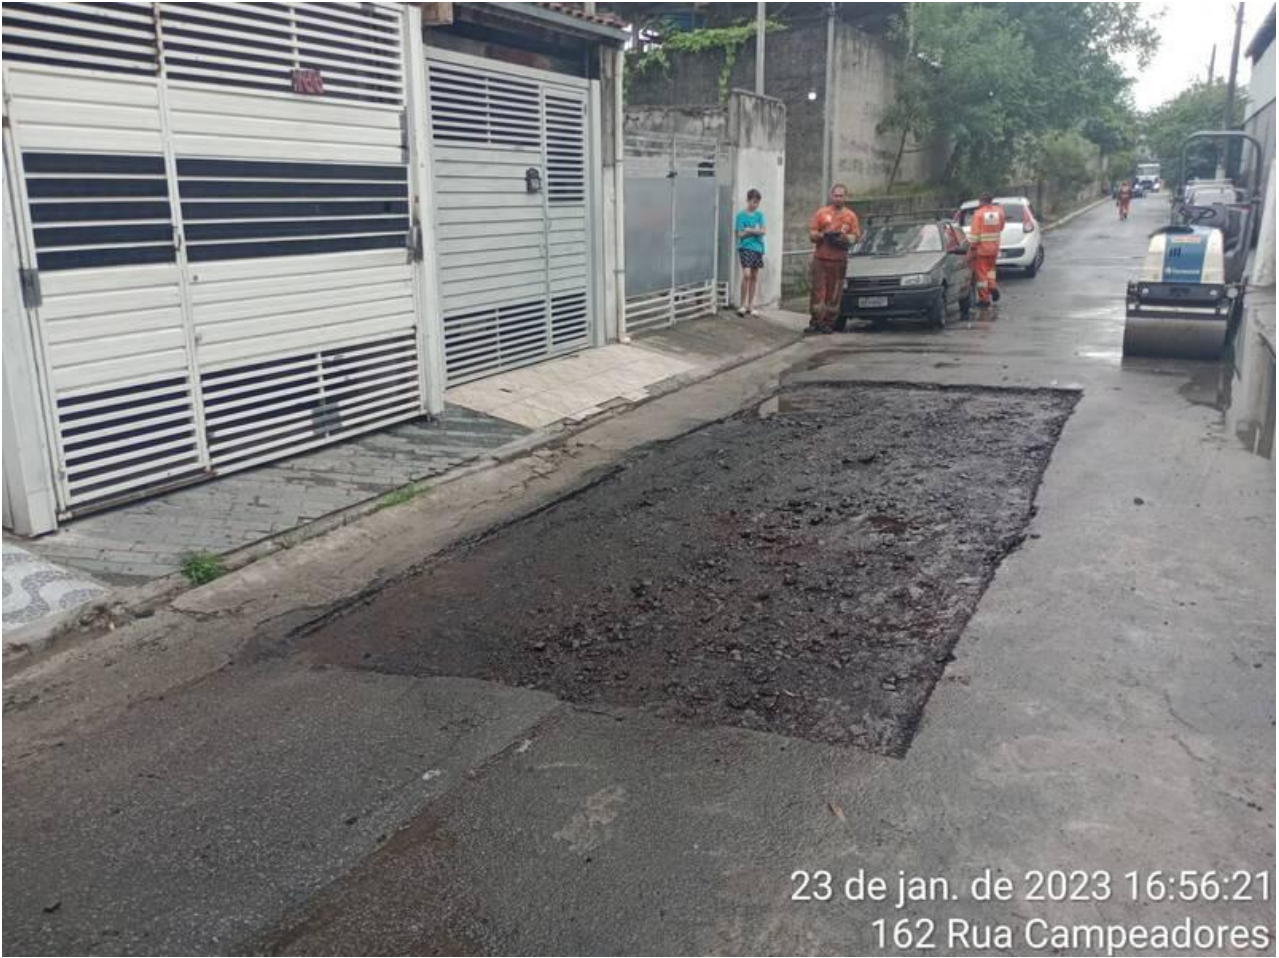
2 | **APLICAÇÃO** → Aplicação da Emulsão: Item de OS **APLICAÇÃO DE MASSA** Origem: 6608901 - (Foto Capturada Em: 26/01/23 08:56, Por: mxintadm)

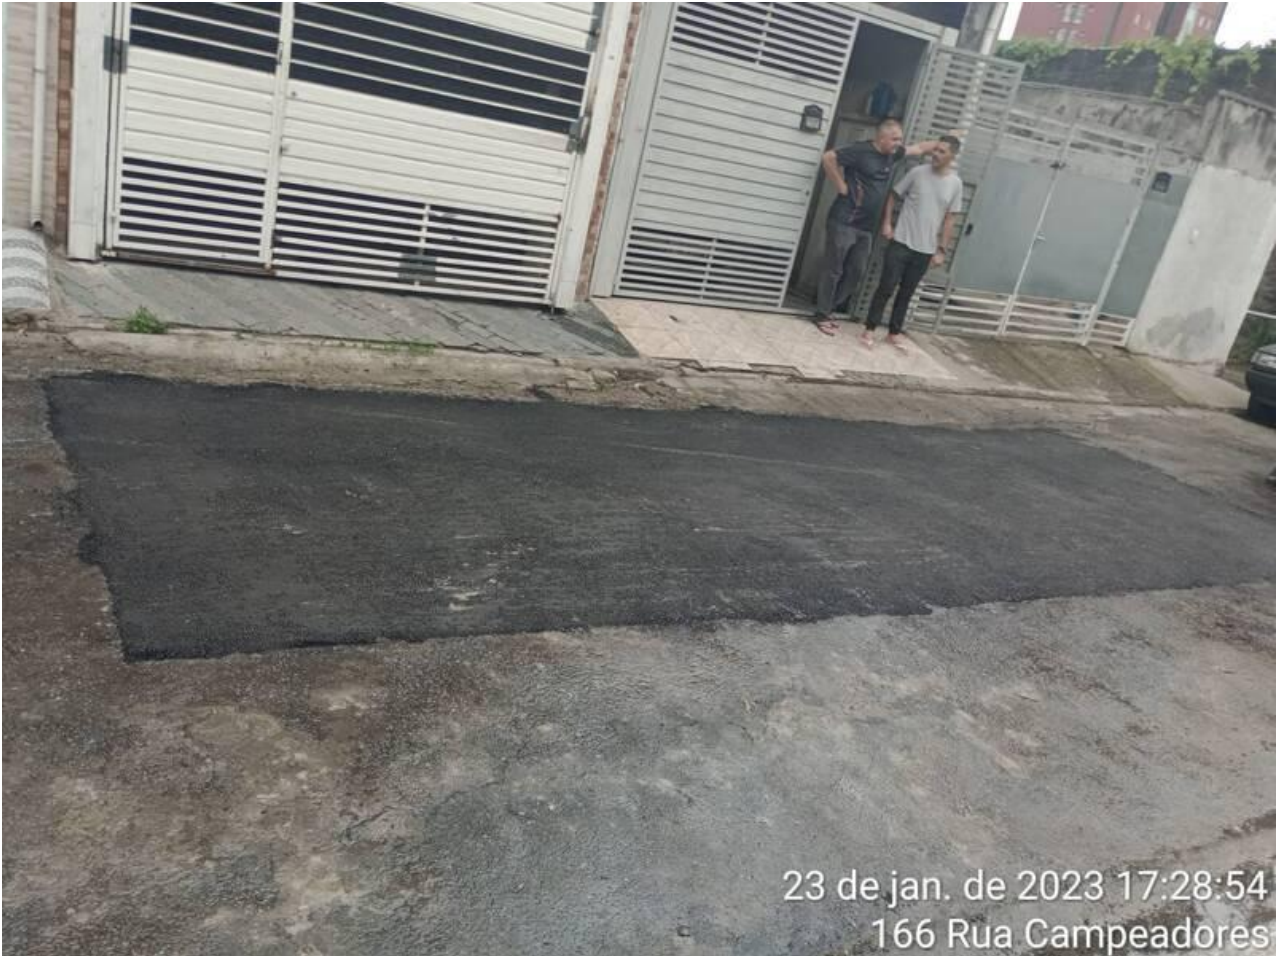
3 | ACABAMENTO → Irregularidade da via após caixa pronta: Item de OS APLICAÇÃO DE MASSA Origem: 6608901 -  
(Foto Capturada Em: 26/01/23 08:56, Por: mxintadm)
