**PREFEITURA DO MUNICÍPIO DE SÃO PAULO****GABINETE DO PREFEITO****OFÍCIO AO LEGISLATIVO****Ofício ATL SEI nº 100314329**

**ASSUNTO:** Ofício SGP-23 nº 34/2023 - Requerimento RDS nº 39/2023. Solicitação de informações a respeito da Operação Tapa-Buraco, diante da noticiada precariedade das condições do asfalto da Rua Campeadores, altura do nº 180 - Jardim Santa Emília.

Informamos que o serviço de Tapa-buraco na Rua Campeadores, altura do nº 180 - Jardim Santa Emília foi realizado, conforme fotos encartadas em Doc. SEI nº 090787489.

## Inspeção Tipo 1

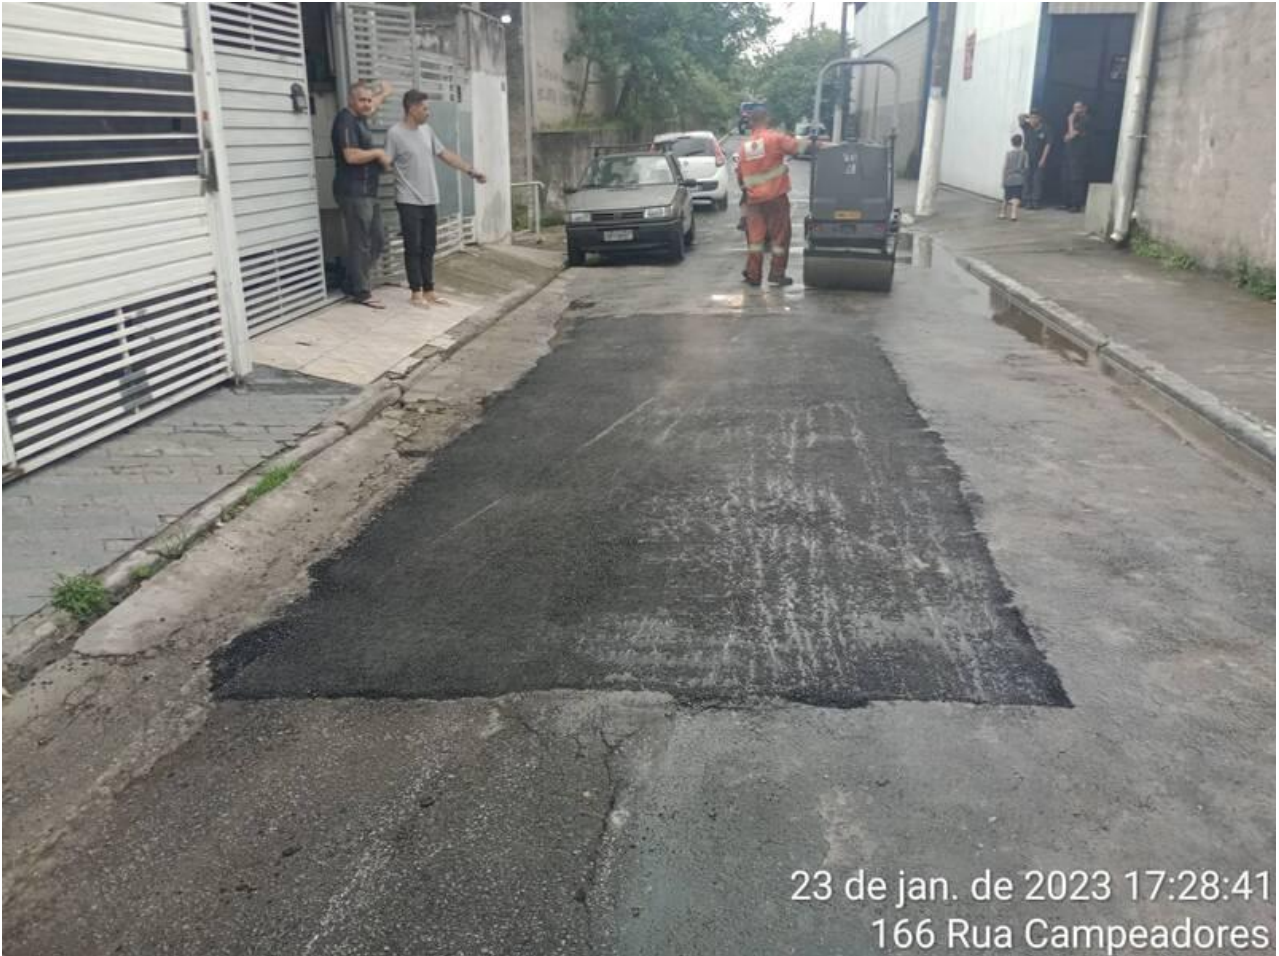
4 | **ACABAMENTO** → Irregularidade da via após caixa pronta: Item de OS **APLICAÇÃO DE MASSA** Origem: 6608901 -  
(Foto Capturada Em: 26/01/23 08:56, Por: mxintadm)

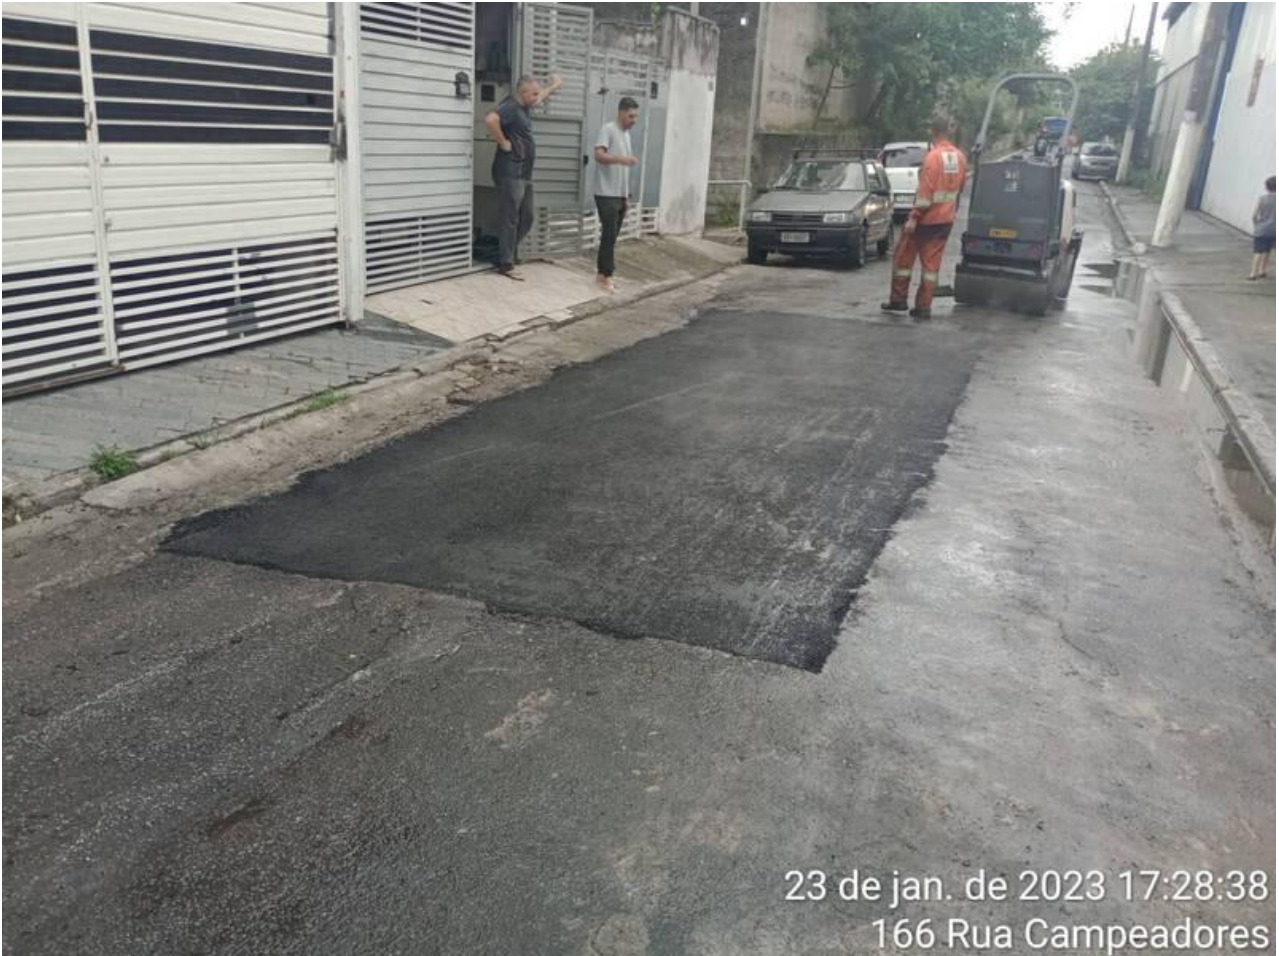
5 | ACABAMENTO → Irregularidade da via após caixa pronta: Item de OS APLICAÇÃO DE MASSA Origem: 6608901 -  
(Foto Capturada Em: 26/01/23 08:56, Por: mxintadm)

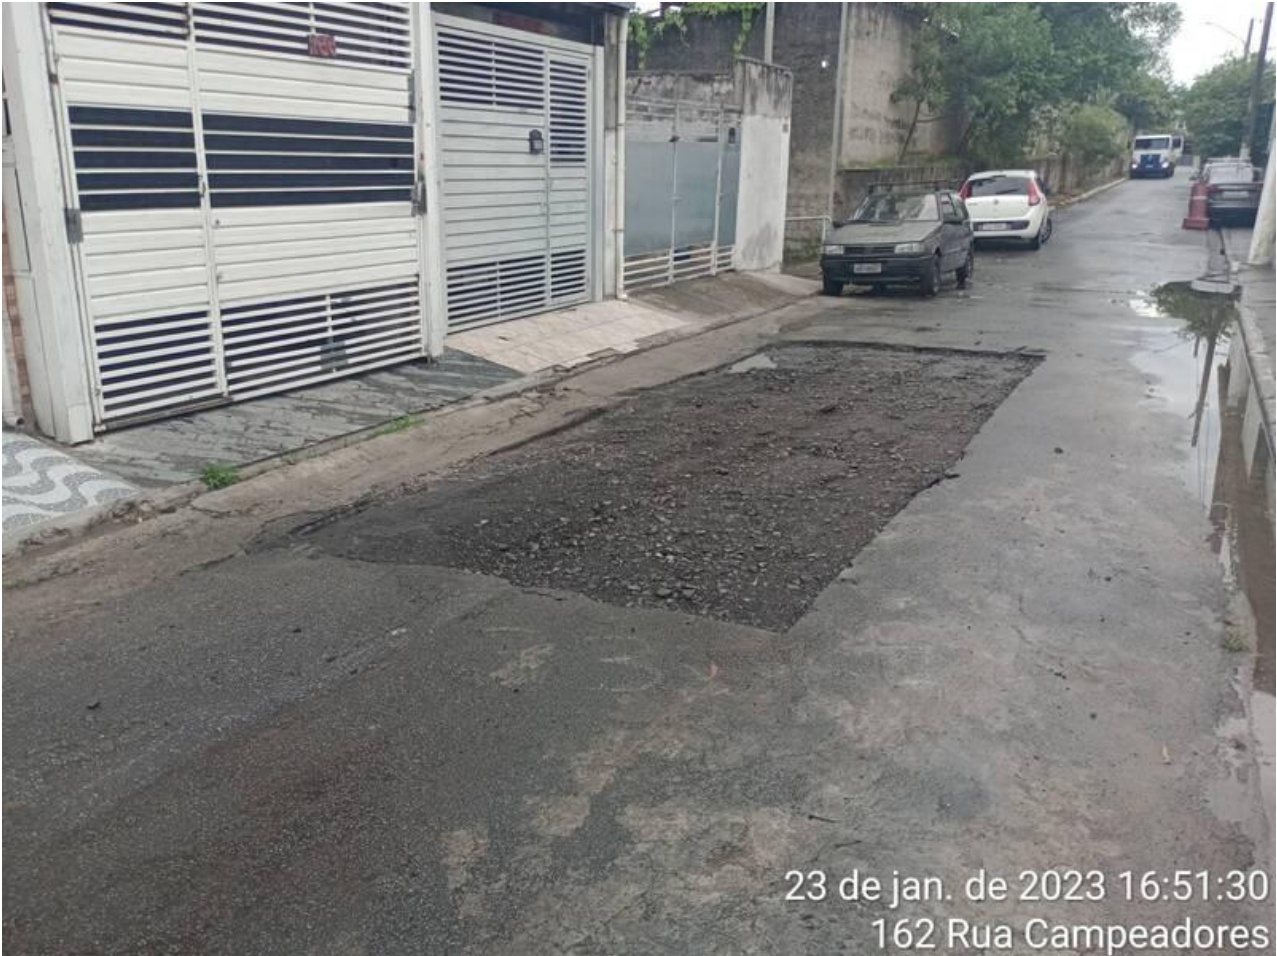
6 | COMFACTAÇÃO → Base: Item de OS APLICAÇÃO DE MASSA Origem: 6608901 - (Foto Capturada Em: 26/01/23 08:56, Por: mxintadm)

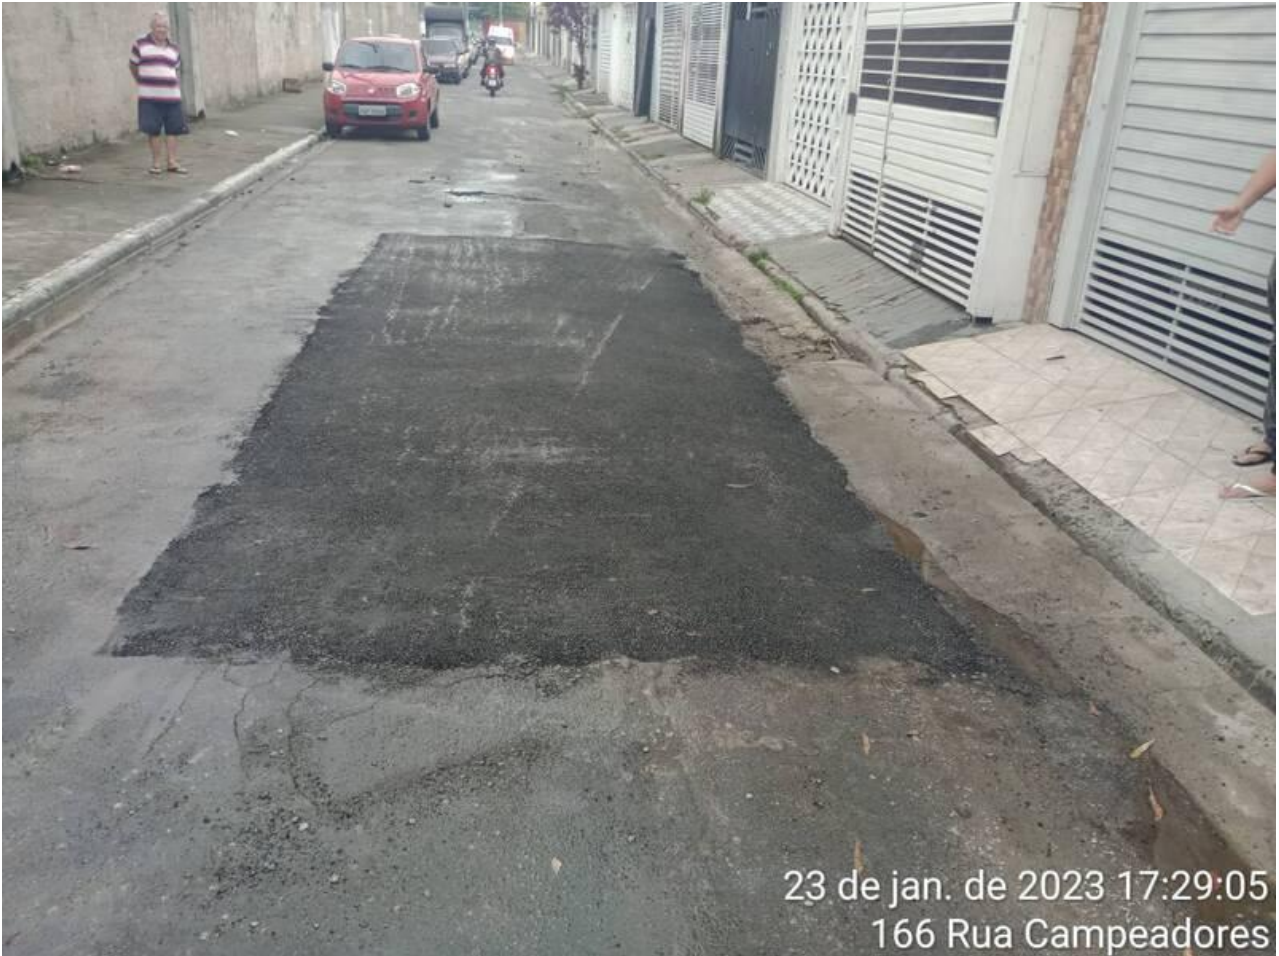
7 | ACABAMENTO → Irregularidade da via após caixa pronta: Item de OS APLICAÇÃO DE MASSA Origem: 6608901 -  
(Foto Capturada Em: 26/01/23 08:56, Por: mxintadm)

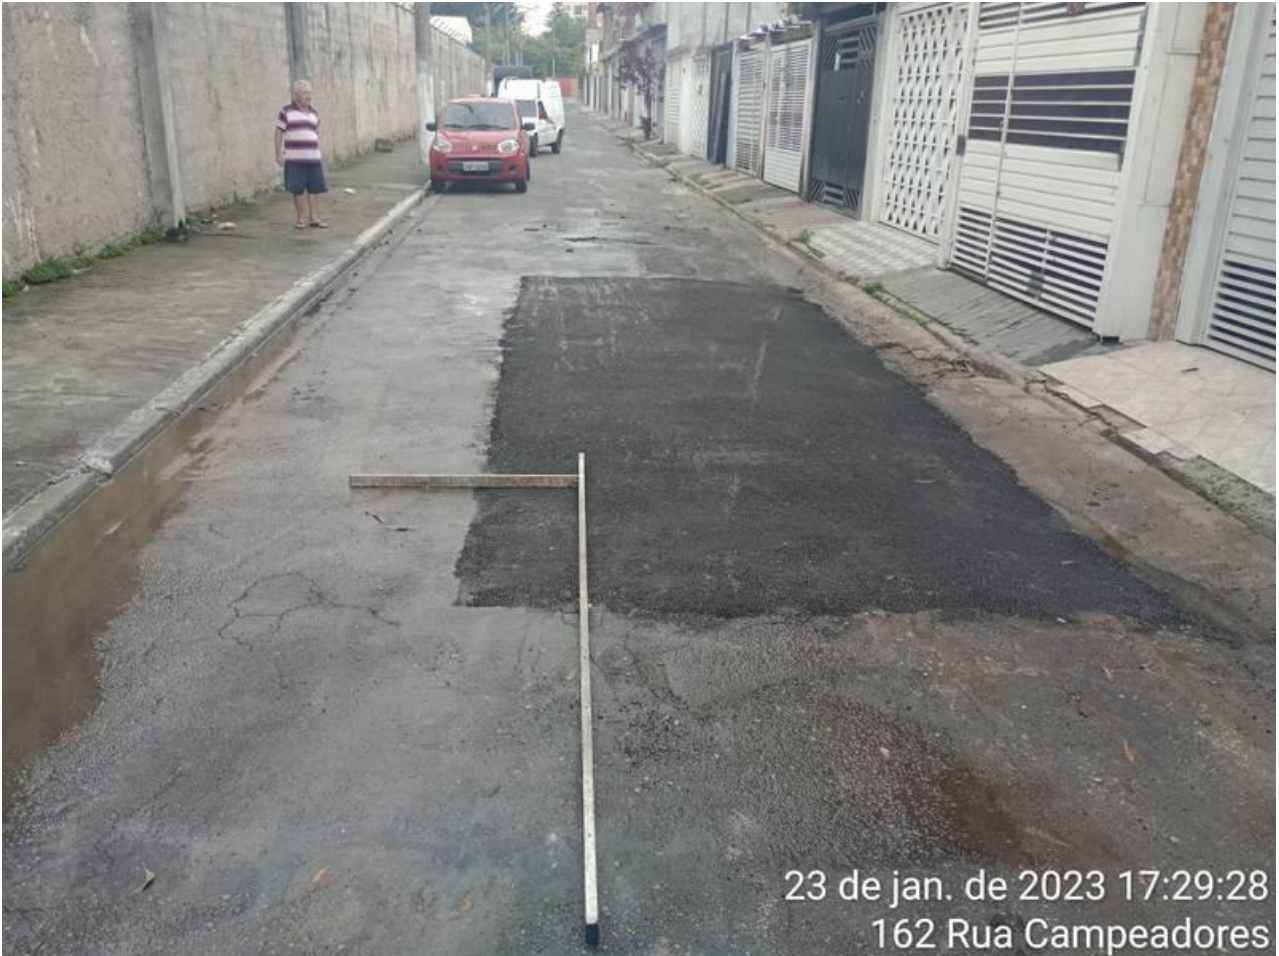
8 | **ACABAMENTO** → Nível com régua após caixa pronta: Item de OS **APLICAÇÃO DE MASSA** Origem: 6608901 - (Foto Capturada Em: 26/01/23 08:56, Por: mxintadm)

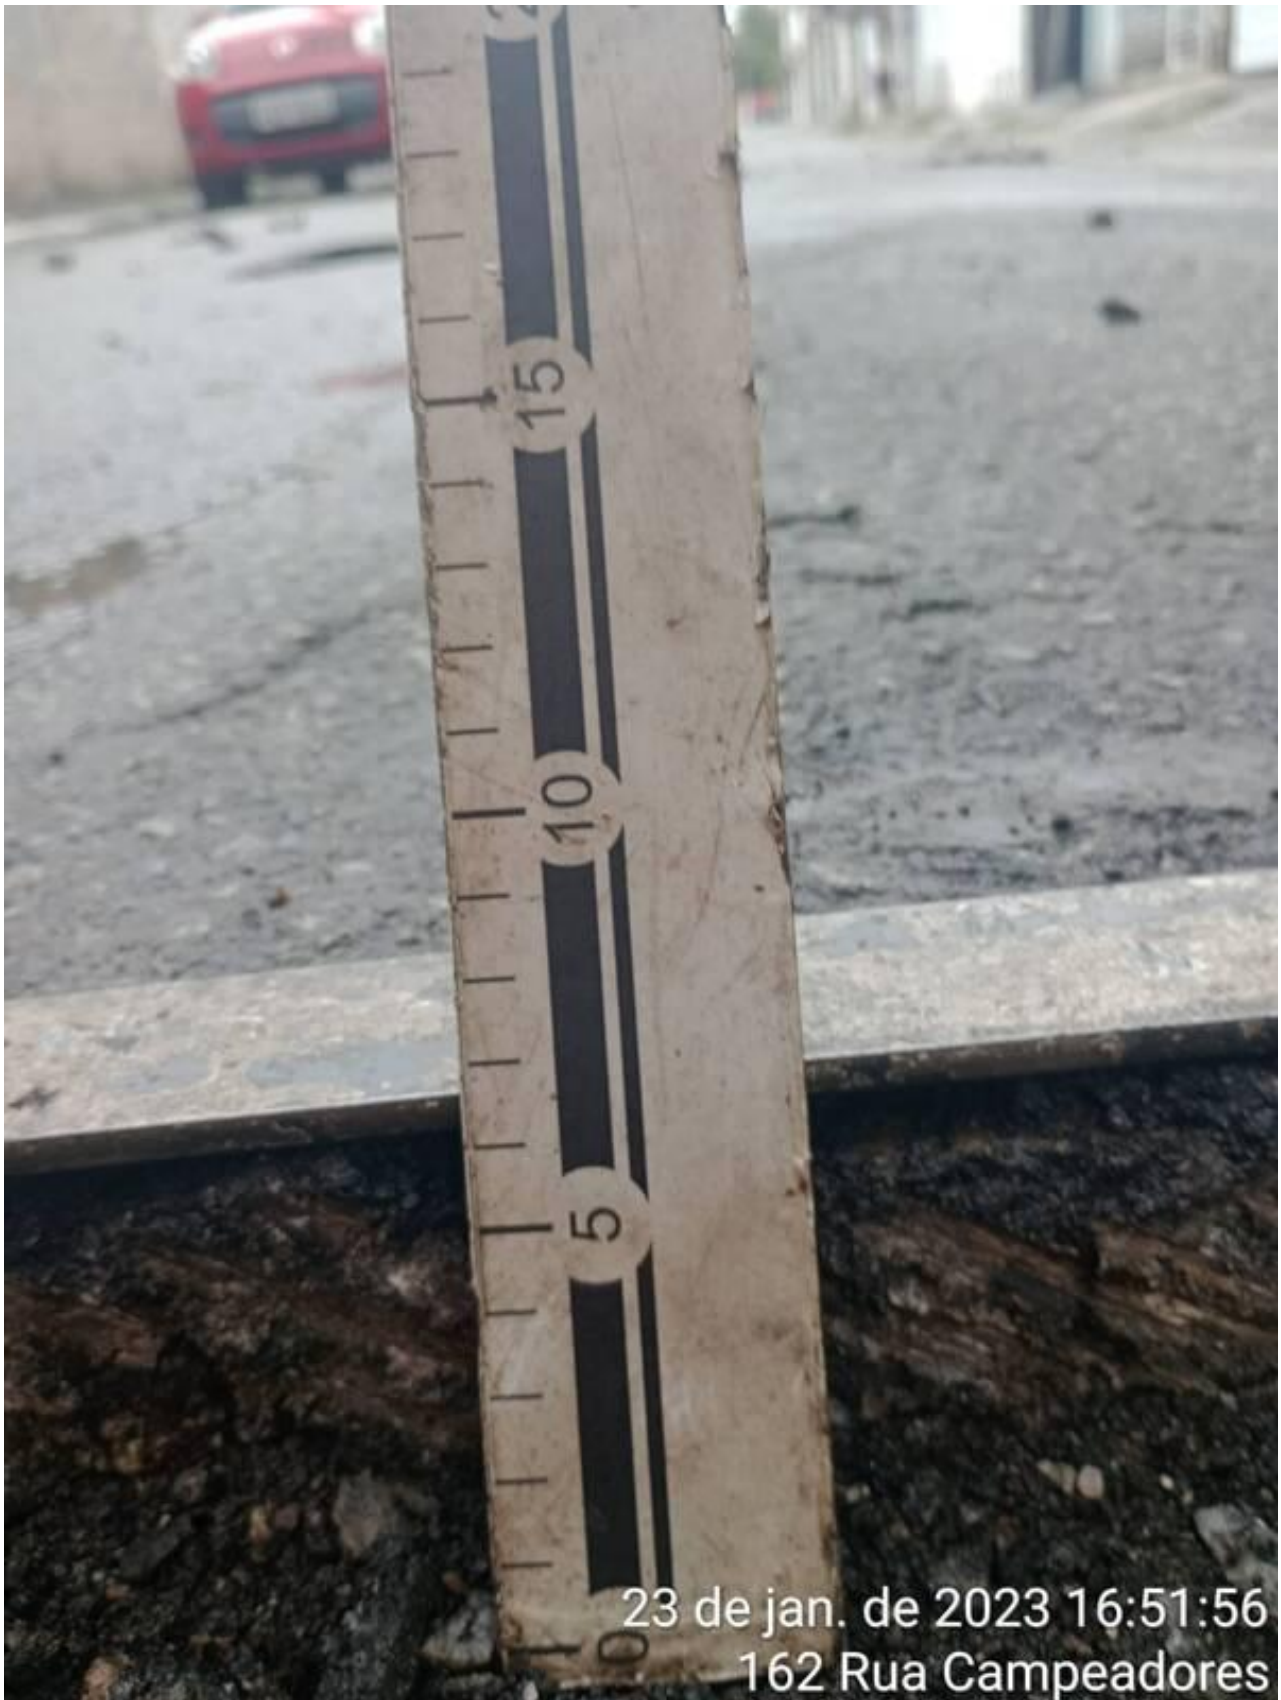
9 | PROFUNDIDADE → Registro da profundidade mais funda da caixa com uso da trena: Item de OS APLICAÇÃO DE MASSA Origem: 6608901 - (Foto Capturada Em: 26/01/23 08:56, Por: mxintadm)

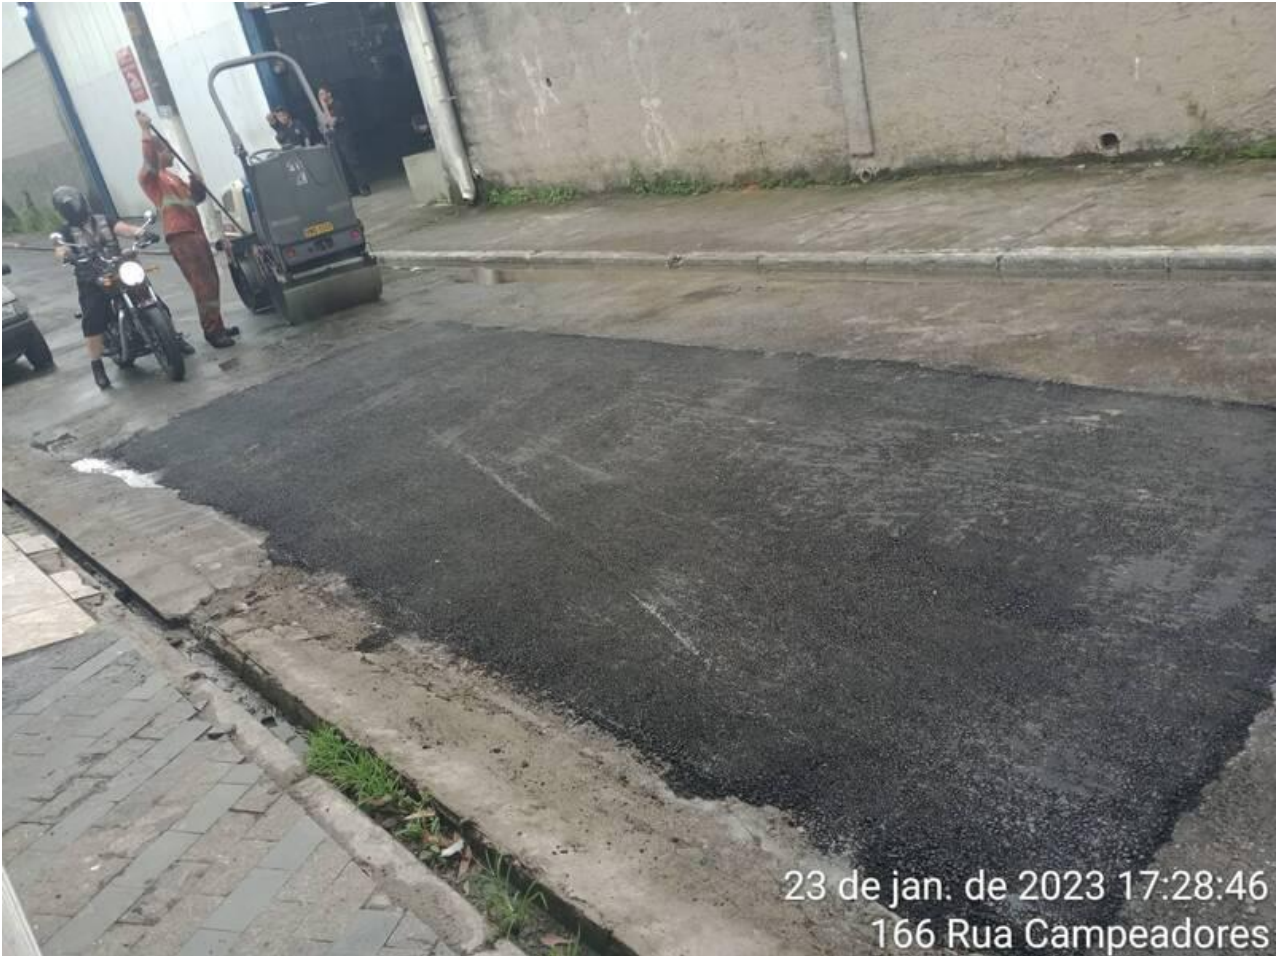
10 | ACABAMENTO → Irregularidade da via após caixa pronta: Item de OS APLICAÇÃO DE MASSA Origem: 6608901 - (Foto Capturada Em: 26/01/23 08:56, Por: mxintadm)

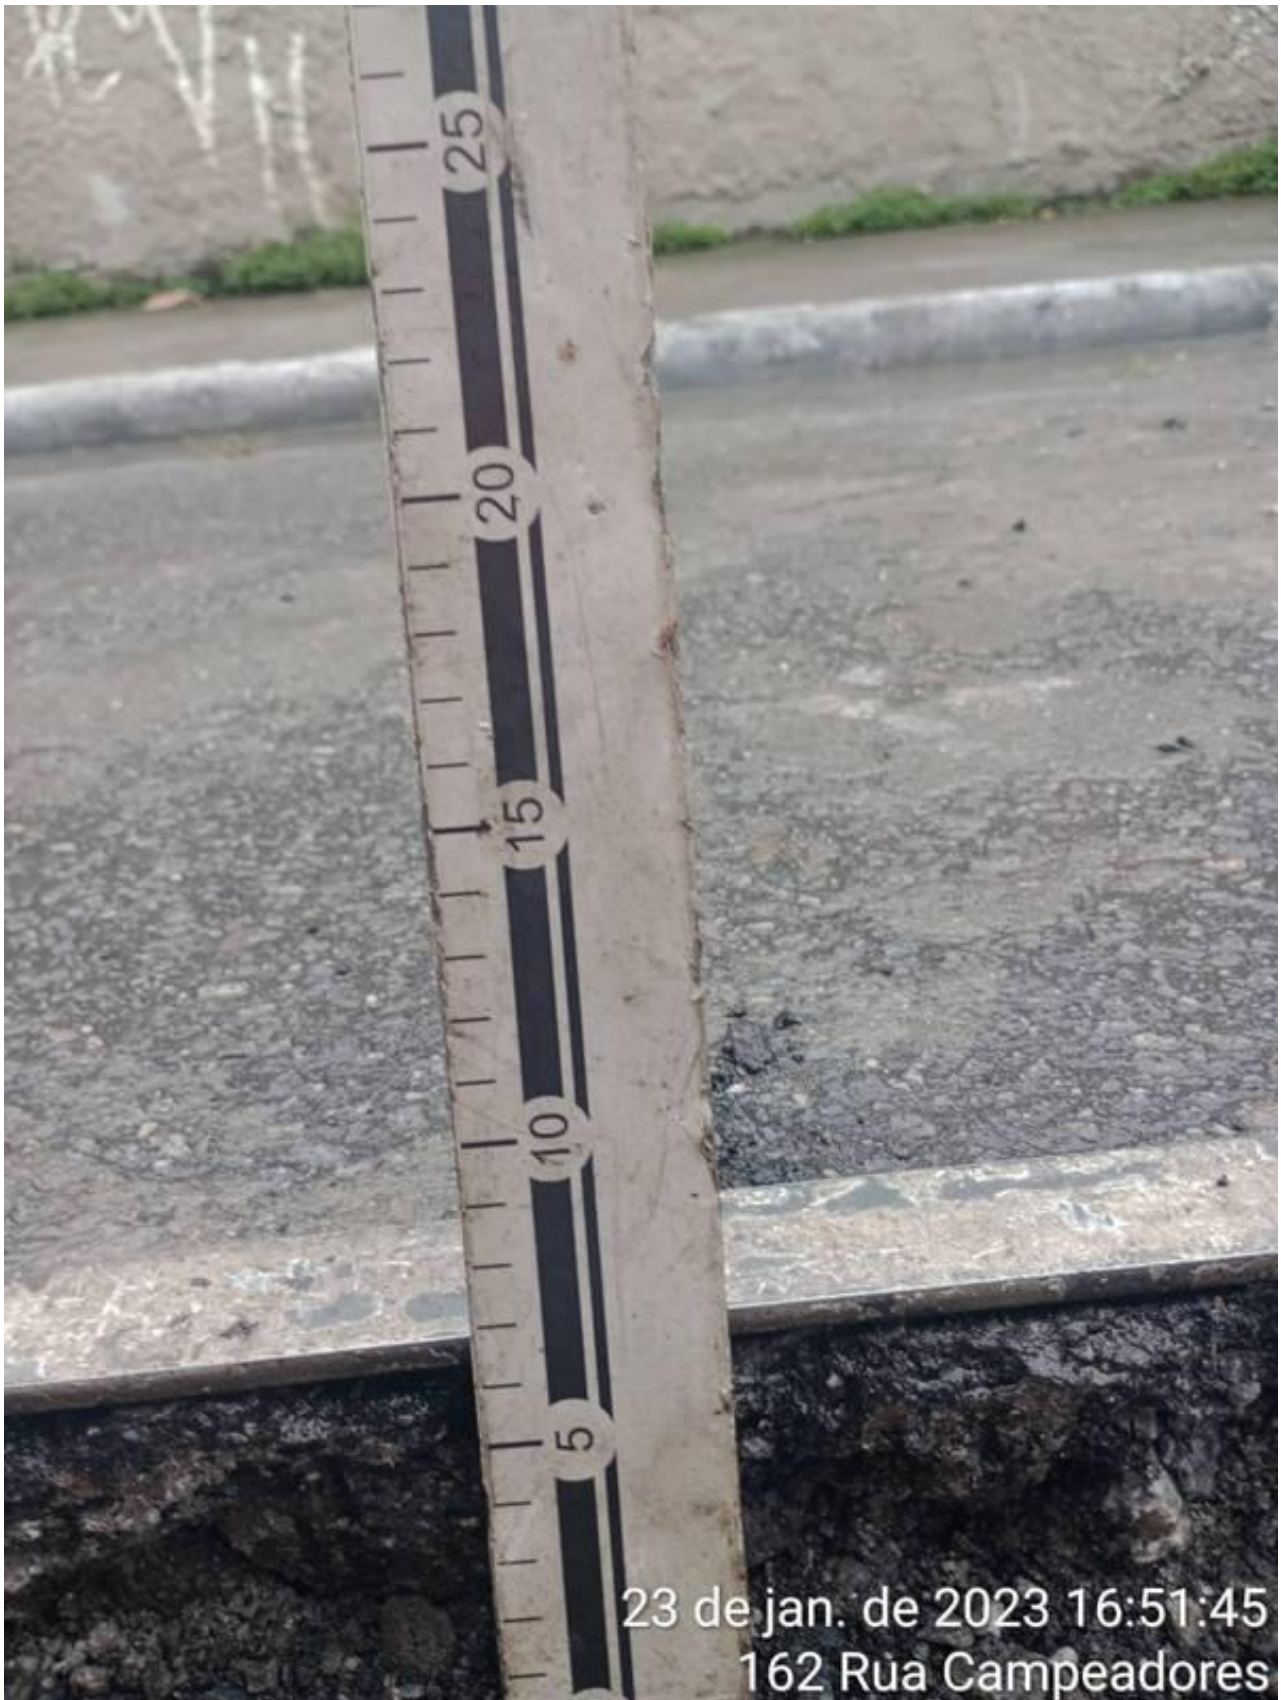
11 | PROFUNDIDADE → Registro da profundidade mais rasa da caixa com uso da trena: Item de OS APLICAÇÃO DE MASSA Origem: 6608901 - (Foto Capturada Em: 26/01/23 08:56, Por: mxintadm)

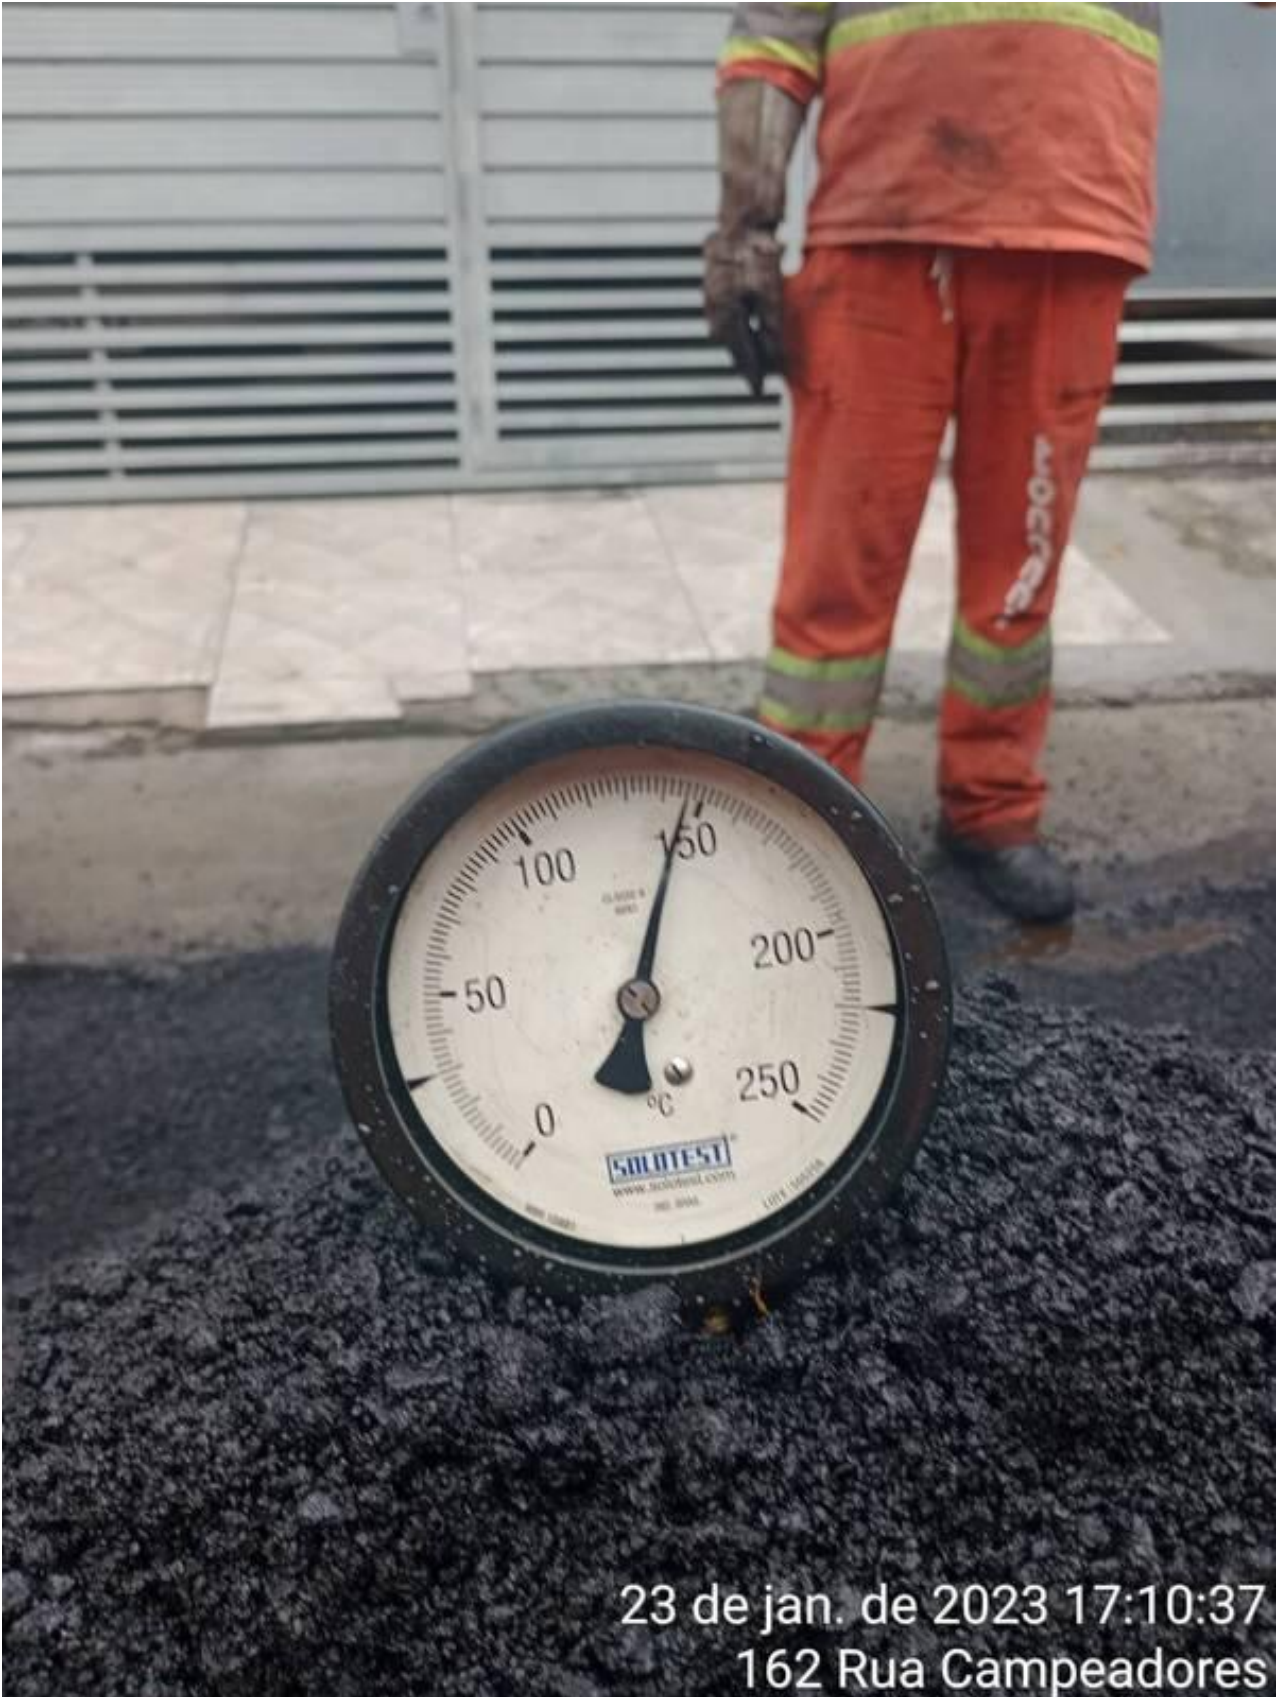
12 | APLICAÇÃO → Aplicação Massa Asfáltica (haste): Item de OS APLICAÇÃO DE MASSA Origem: 6608901 - (Foto Capturada Em: 26/01/23 08:56, Por: mxintadm)

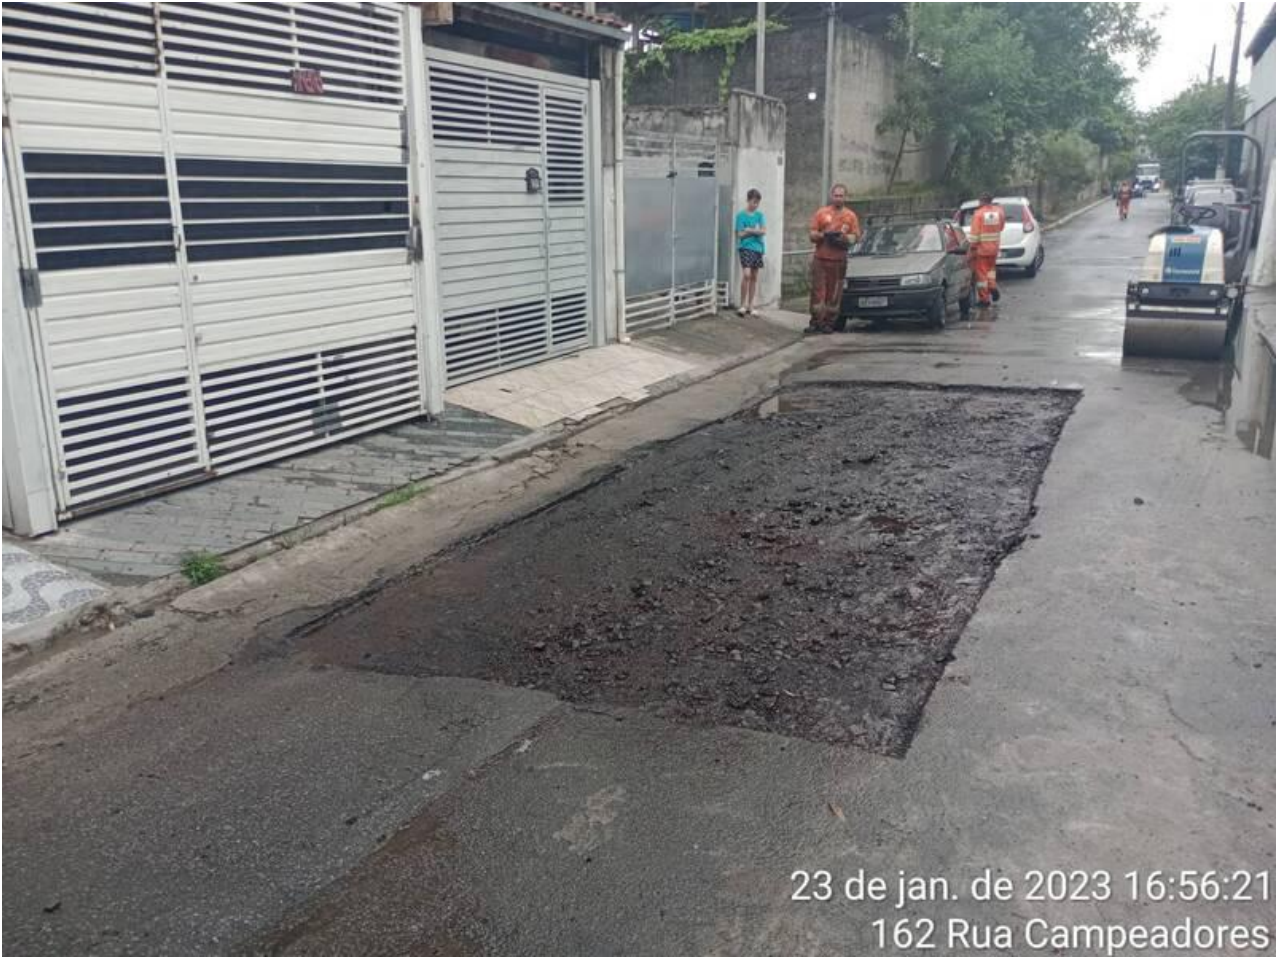
13 | APLICAÇÃO → Aplicação da Emulsão: Item de OS APLICAÇÃO DE MASSA Origem: 6608901 - (Foto Capturada Em: 08/03/23 12:59, Por: mxintadm)

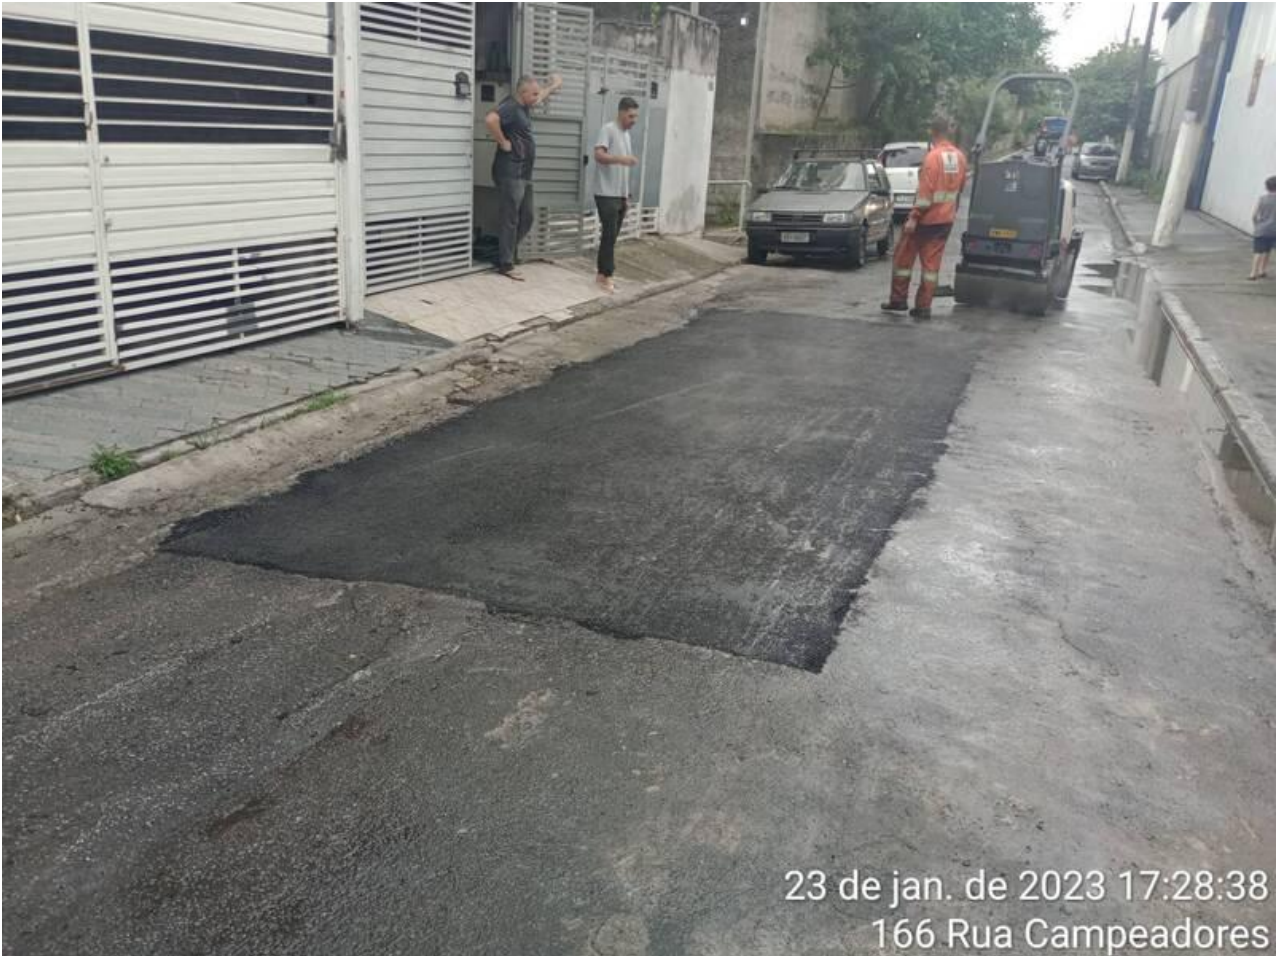
14 | ACABAMENTO → Irregularidade da via após caixa pronta: Item de OS APLICAÇÃO DE MASSA Origem: 6608901 - (Foto Capturada Em: 08/03/23 12:59, Por: mxintadm)

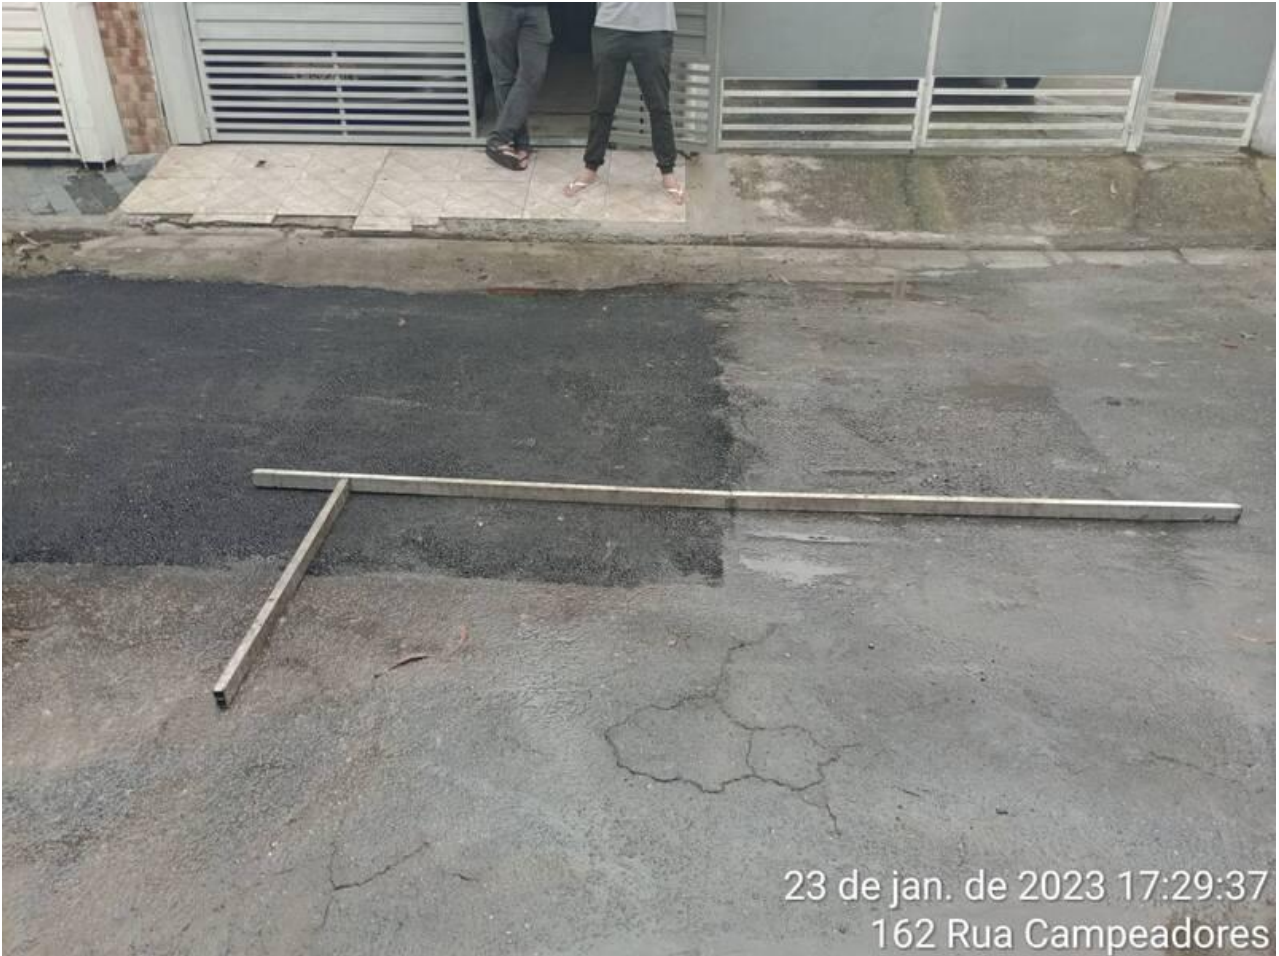
15 | ACABAMENTO → Nível com régua após caixa pronta: Item de OS APLICAÇÃO DE MASSA Origem: 6608901 - (Foto Capturada Em: 08/03/23 12:59, Por: mxintadm)

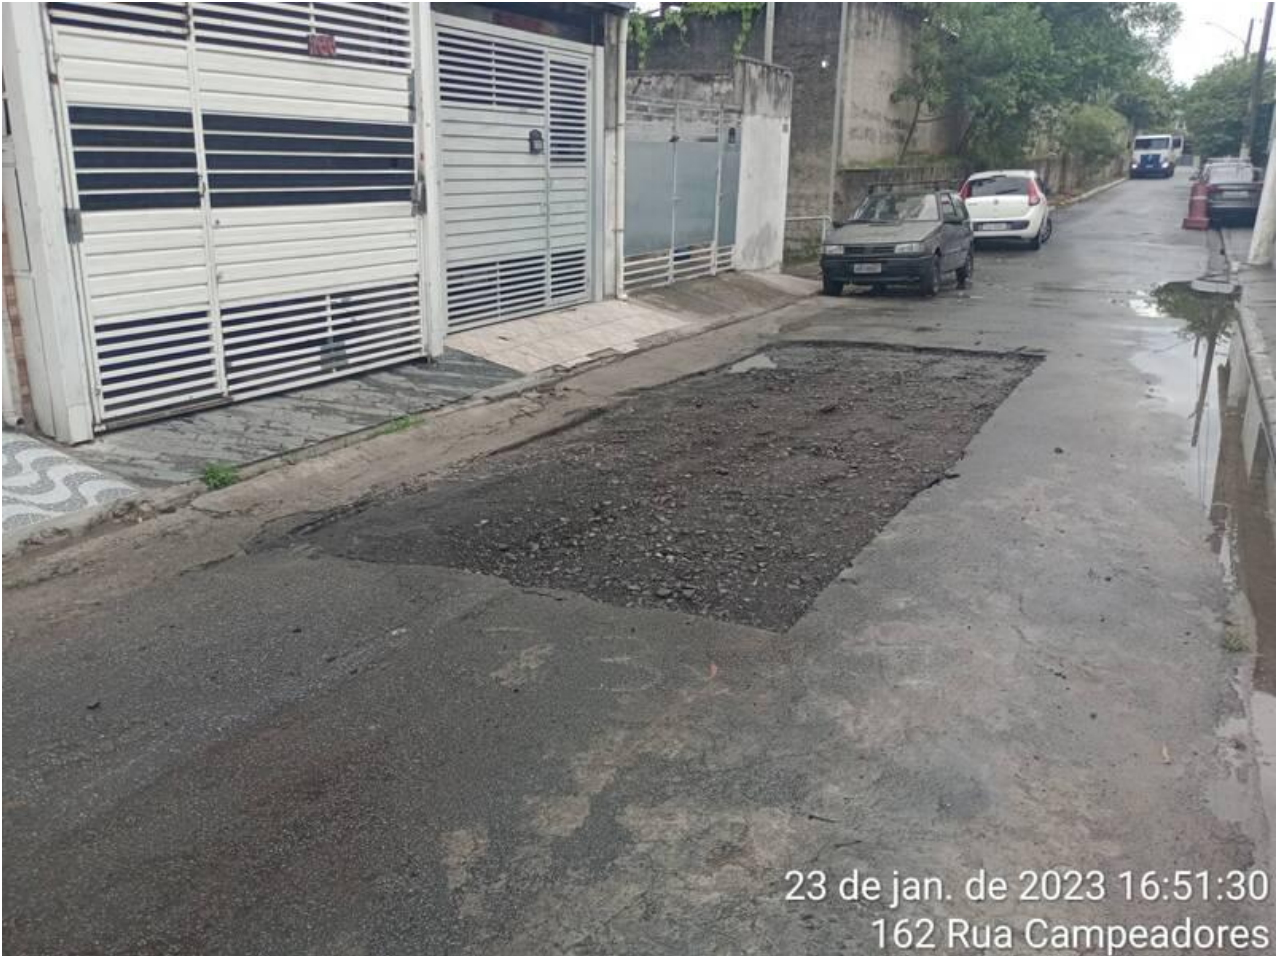
16 | COMPACTAÇÃO → Base: Item de OS APLICAÇÃO DE MASSA Origem: 6608901 - (Foto Capturada Em: 08/03/23 12:59, Por: mxintadm)

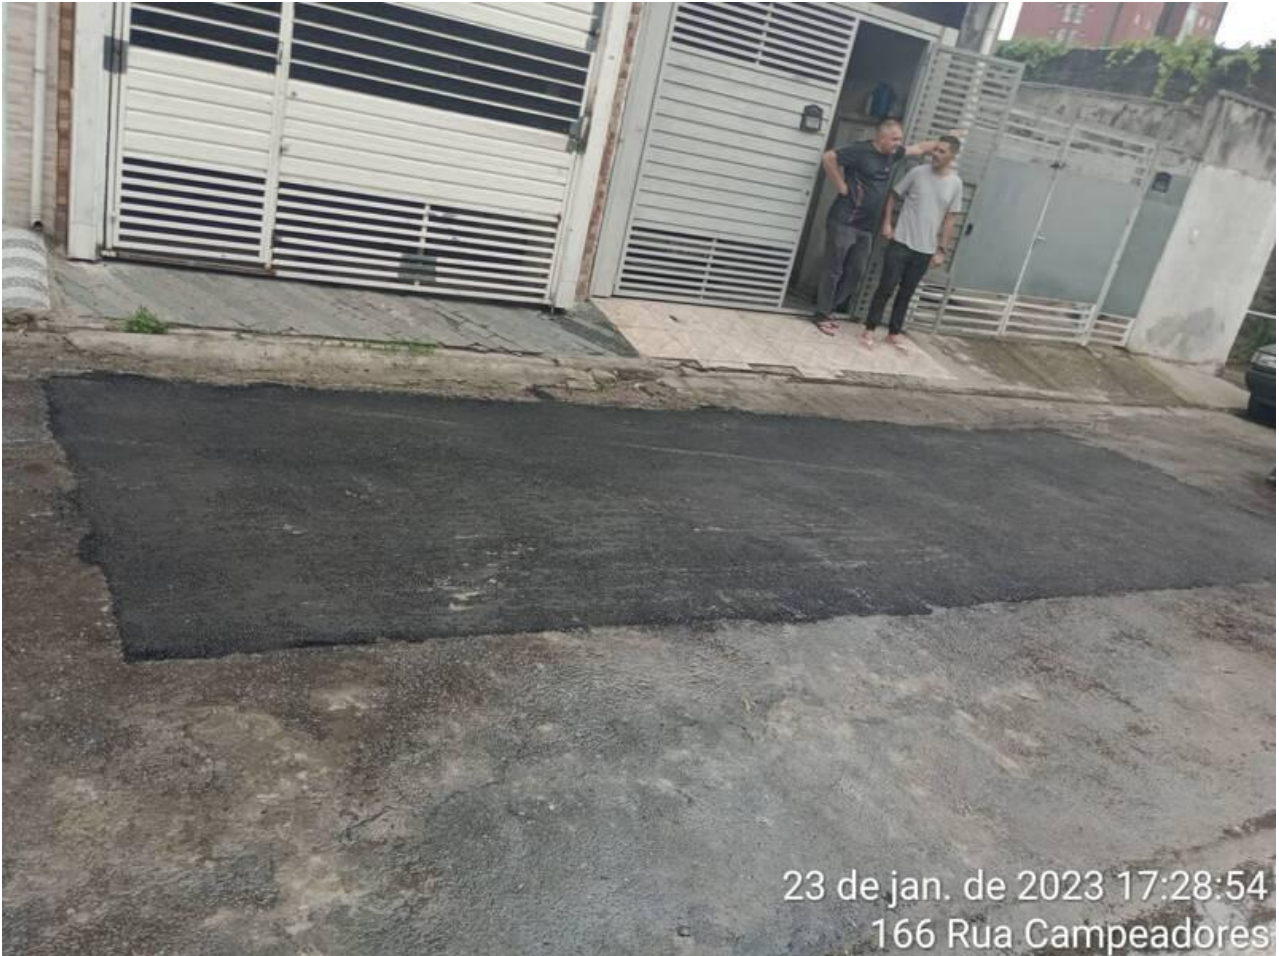
17 | ACABAMENTO → Irregularidade da via após caixa pronta: Item de OS APLICAÇÃO DE MASSA Origem: 6608901 - (Foto Capturada Em: 08/03/23 12:59, Por: mxintadm)

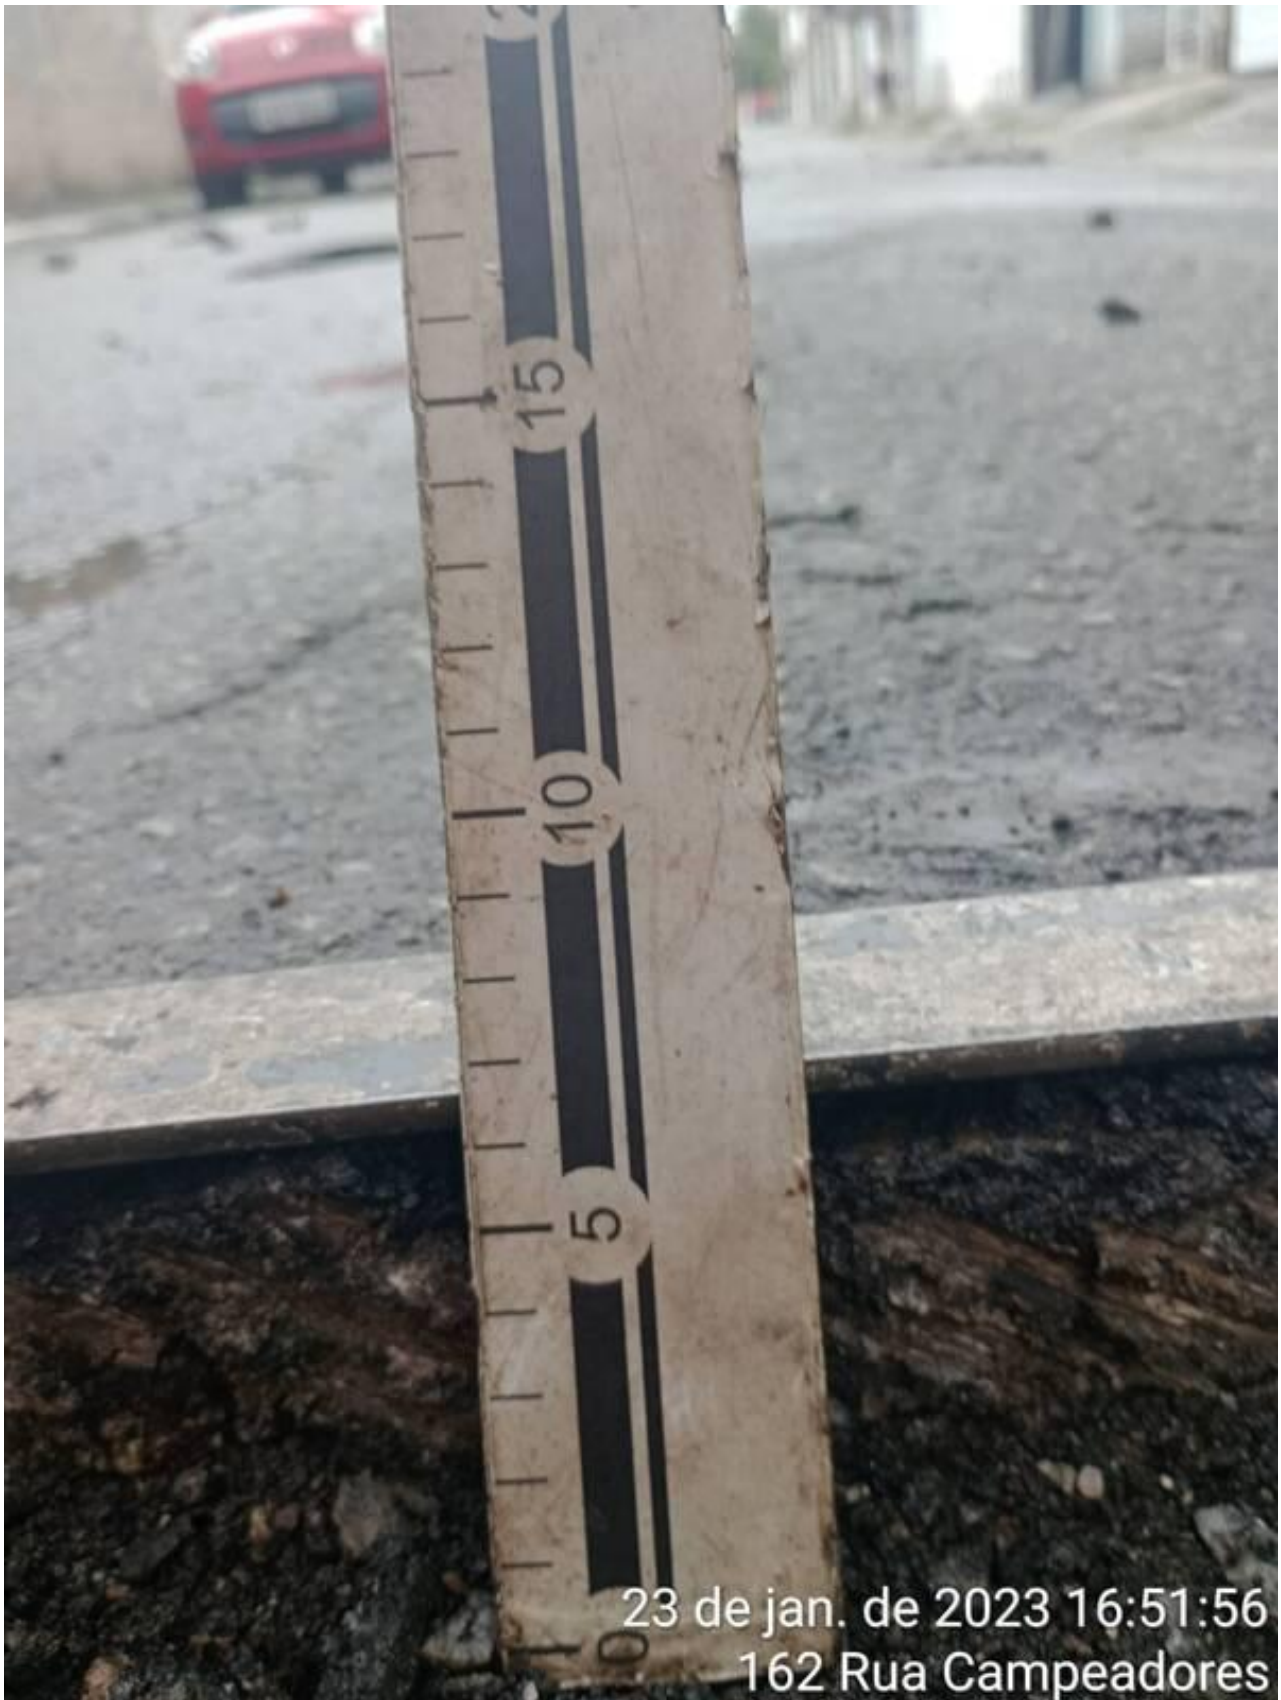
18 | PROFUNDIDADE → Registro da profundidade mais funda da caixa com uso da trena: Item de OS APLICAÇÃO DE MASSA Origem: 6608901 - (Foto Capturada Em: 08/03/23 12:59, Por: mxintadm)
