**PREFEITURA DO MUNICÍPIO DE SÃO PAULO****GABINETE DO PREFEITO****OFÍCIO AO LEGISLATIVO****Ofício ATL SEI nº 100314329**

**ASSUNTO:** Ofício SGP-23 nº 34/2023 - Requerimento RDS nº 39/2023. Solicitação de informações a respeito da Operação Tapa-Buraco, diante da noticiada precariedade das condições do asfalto da Rua Campeadores, altura do nº 180 - Jardim Santa Emília.

Informamos que o serviço de Tapa-buraco na Rua Campeadores, altura do nº 180 - Jardim Santa Emília foi realizado, conforme fotos encartadas em Doc. SEI nº 090787489.

## Inspeção Tipo 1

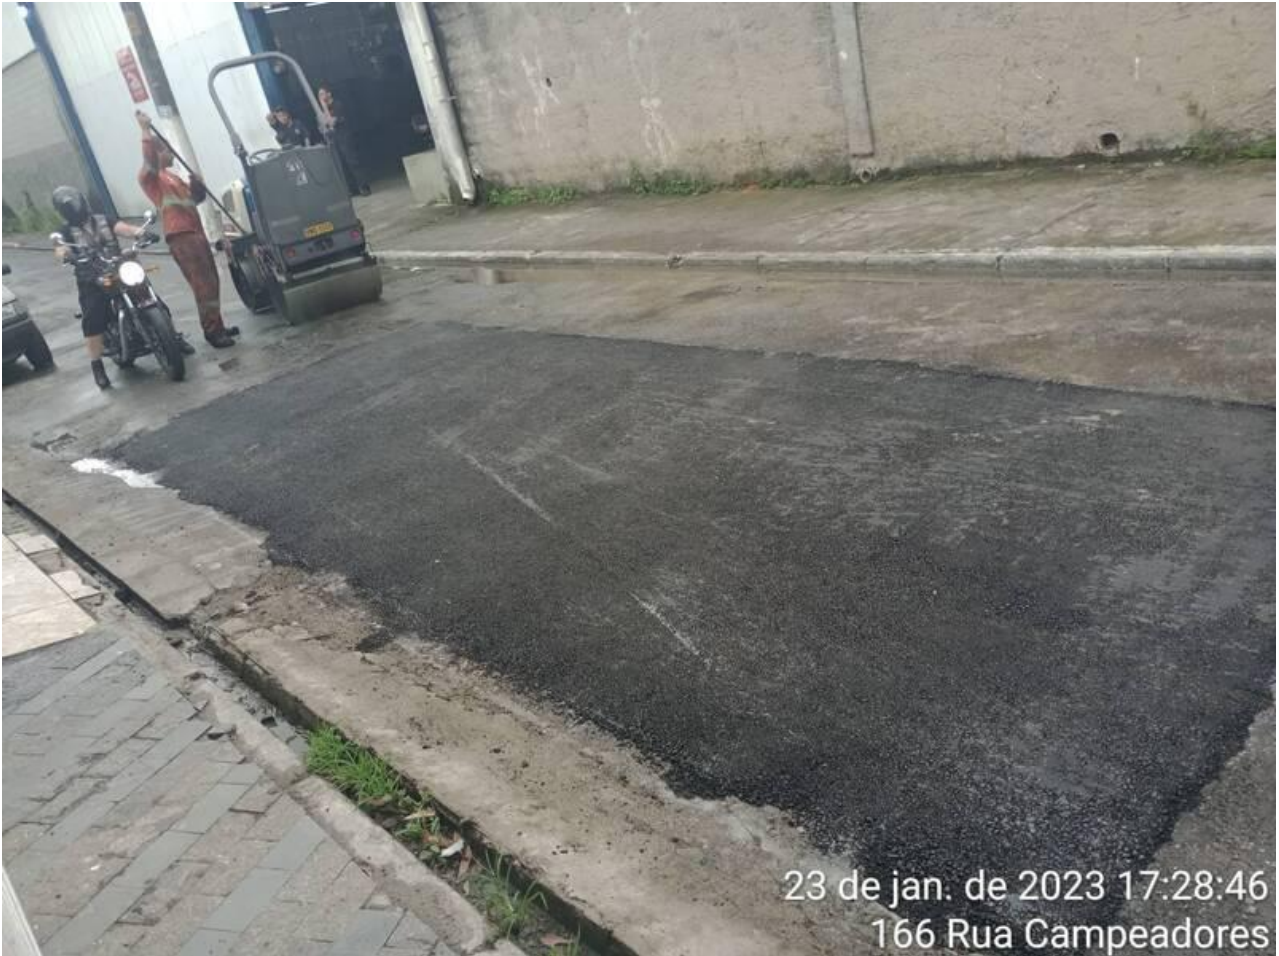
19 | ACABAMENTO → Irregularidade da via após caixa pronta: Item de OS APLICAÇÃO DE MASSA Origem: 6608901 - (Foto Capturada Em: 08/03/23 12:59, Por: mxintadm)

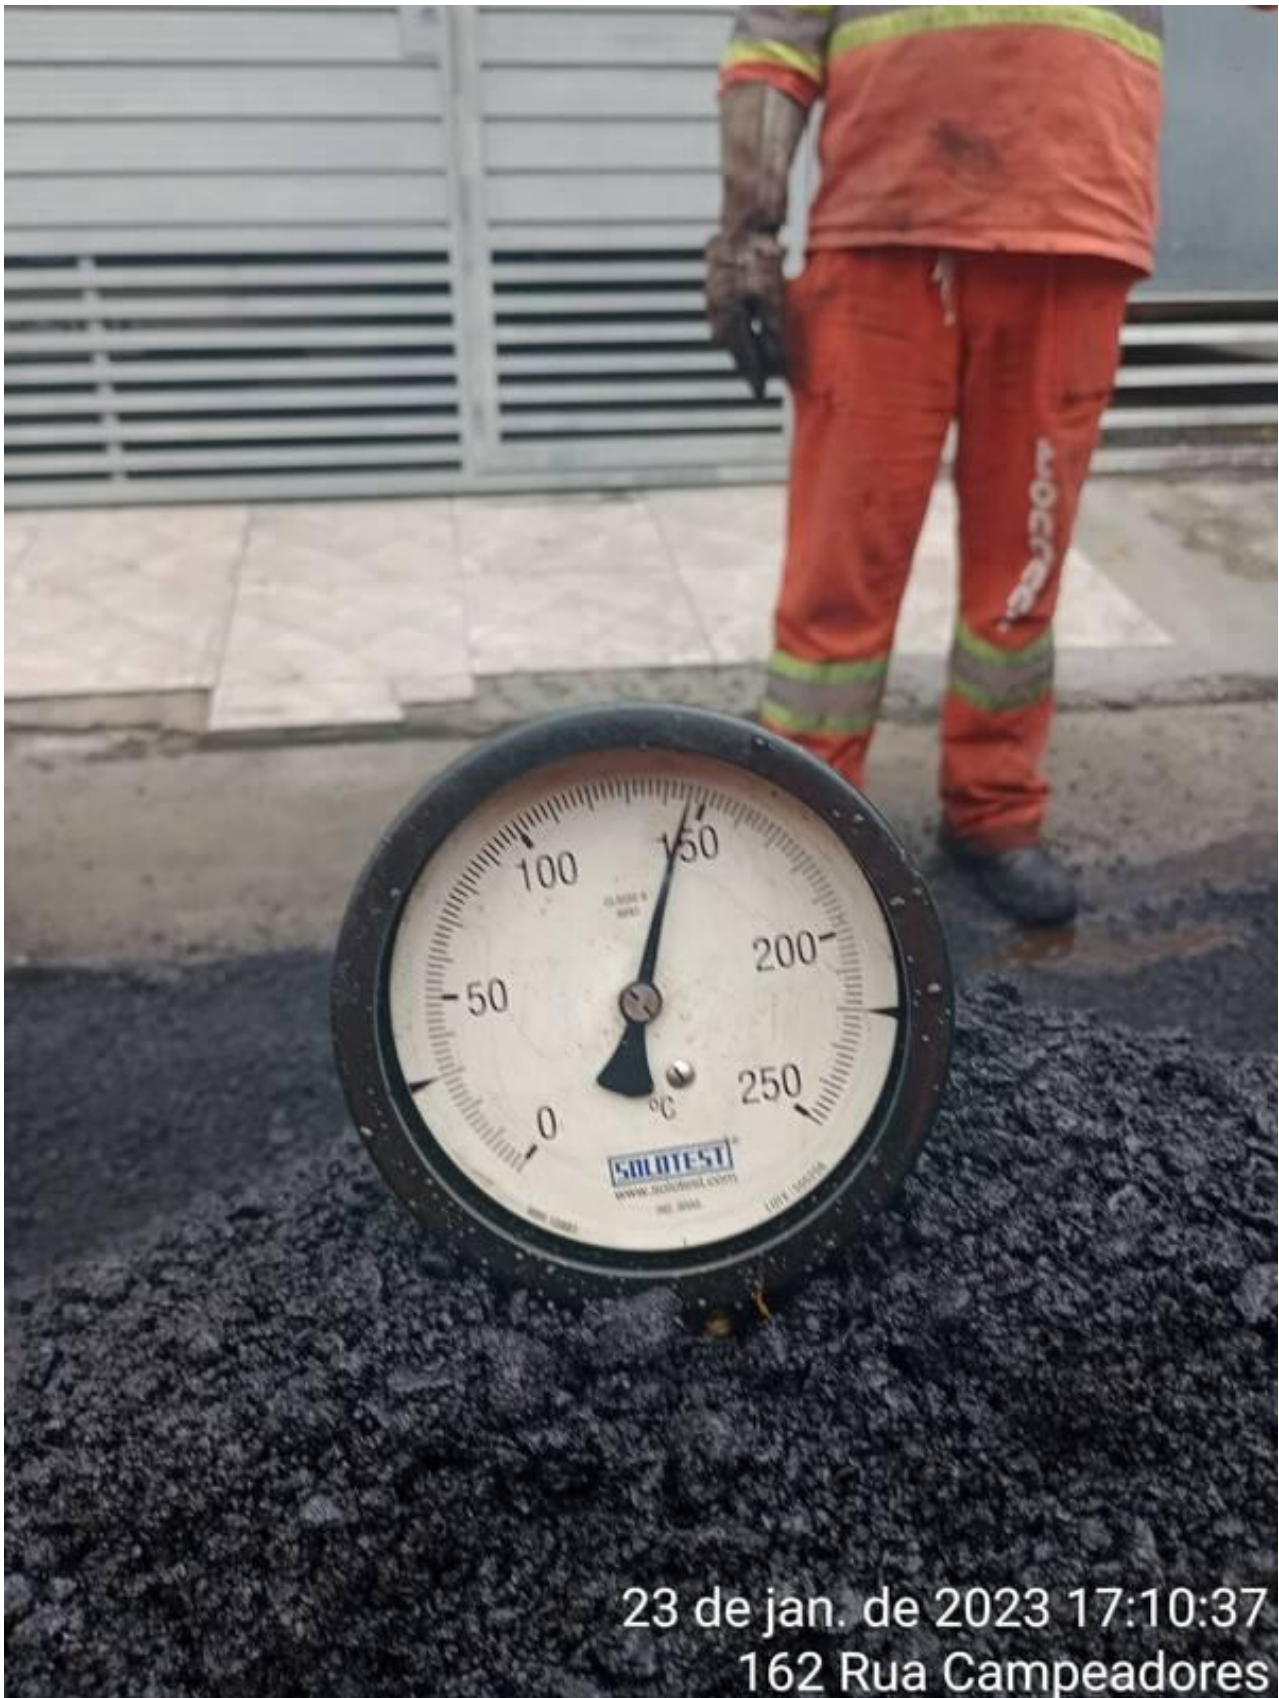
20 | **APLICAÇÃO** → Aplicação Massa Asfáltica (haste): Item de OS **APLICAÇÃO DE MASSA** Origem: 6608901 - (Foto Capturada Em: 08/03/23 12:59, Por: mxintadm)

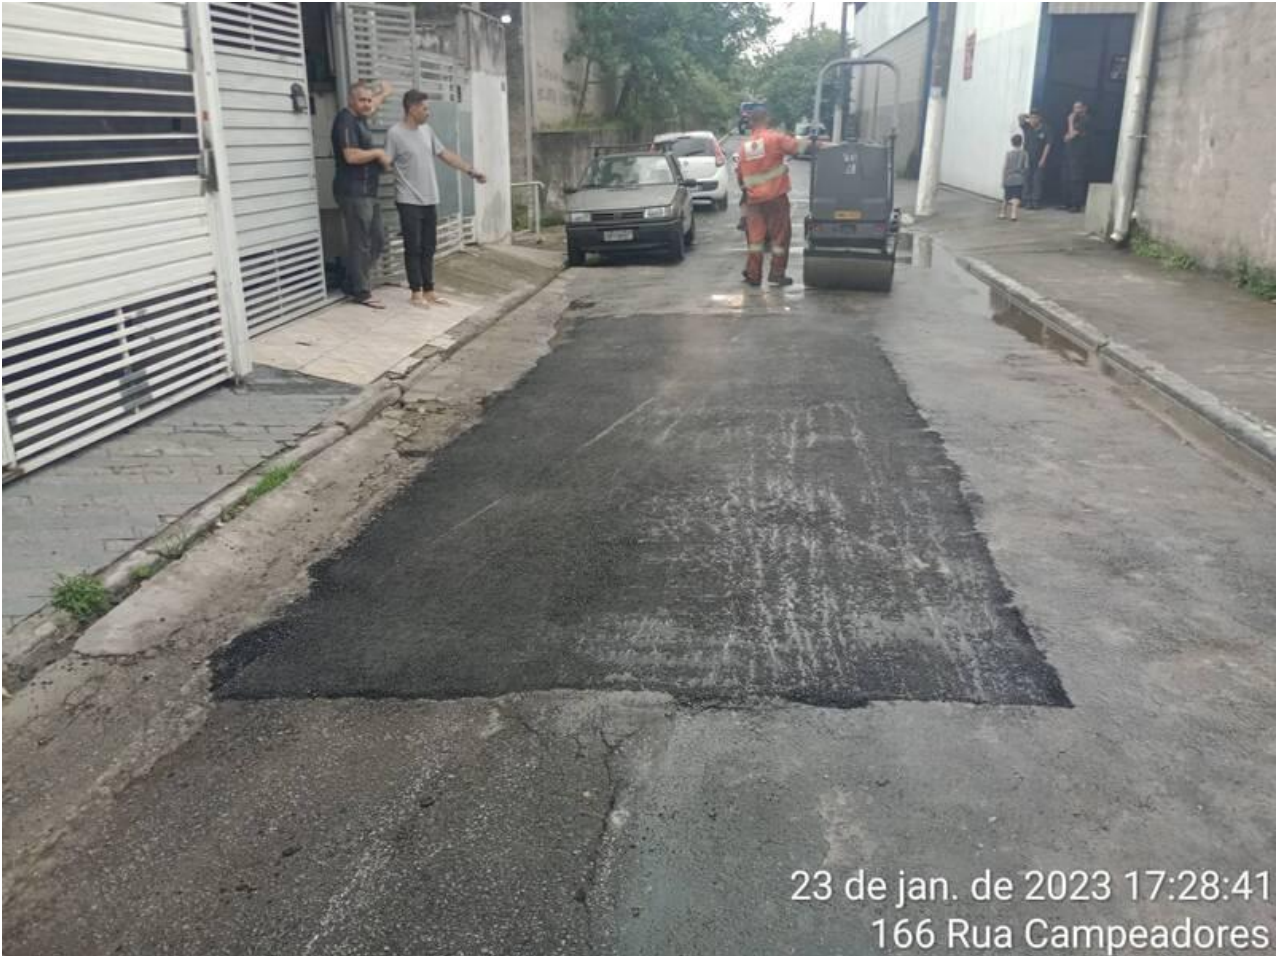
21 | ACABAMENTO → Irregularidade da via após caixa pronta: Item de OS APLICAÇÃO DE MASSA Origem: 6608901 - (Foto Capturada Em: 08/03/23 12:59, Por: mxintadm)

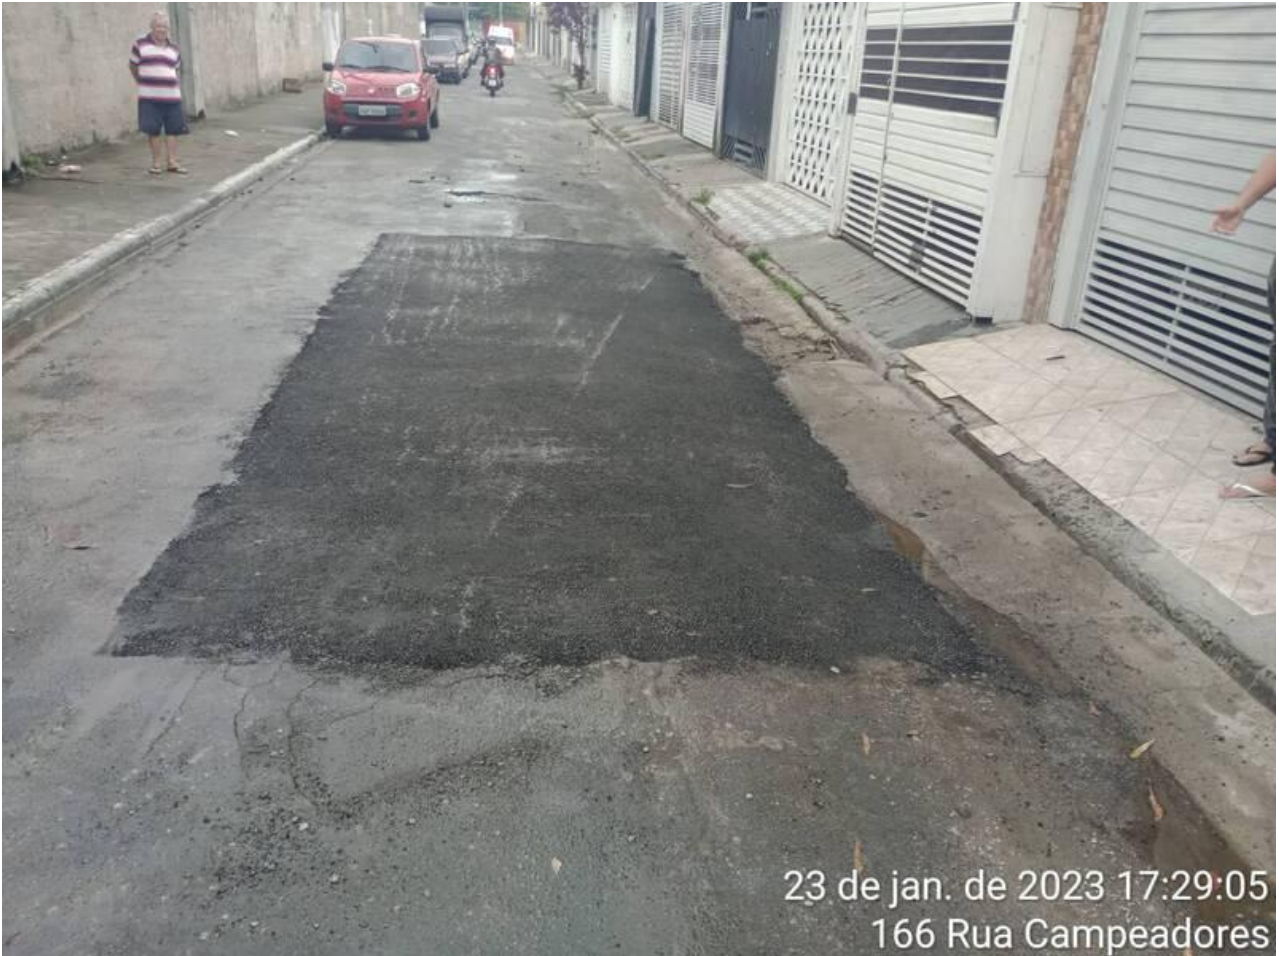
22 | ACABAMENTO → Irregularidade da via após caixa pronta: Item de OS APLICAÇÃO DE MASSA Origem: 6608901 - (Foto Capturada Em: 08/03/23 12:59, Por: mxintadm)

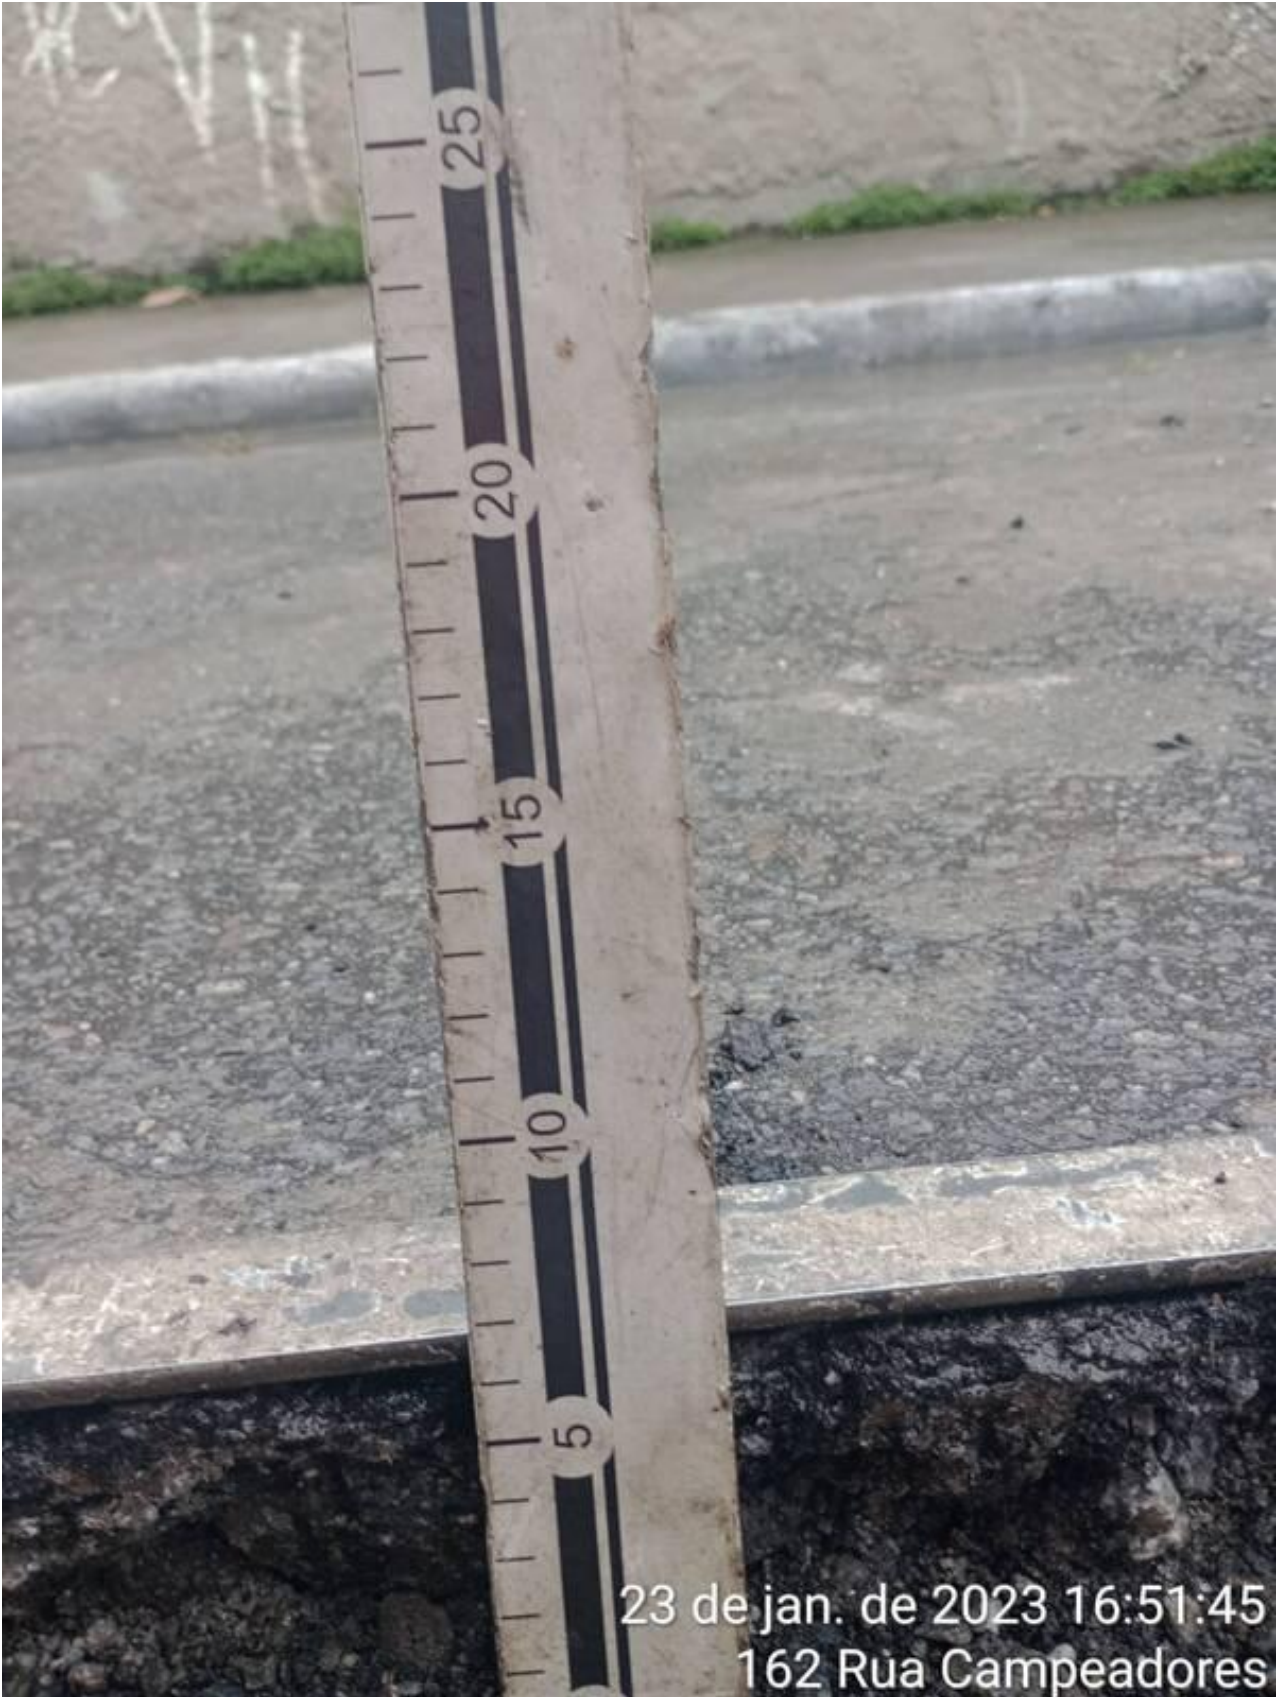
23 | PROFUNDIDADE → Registro da profundidade mais rasa da caixa com uso da trena: Item de OS APLICAÇÃO DE MASSA Origem: 6608901 - (Foto Capturada Em: 08/03/23 12:59, Por: mxintadm)

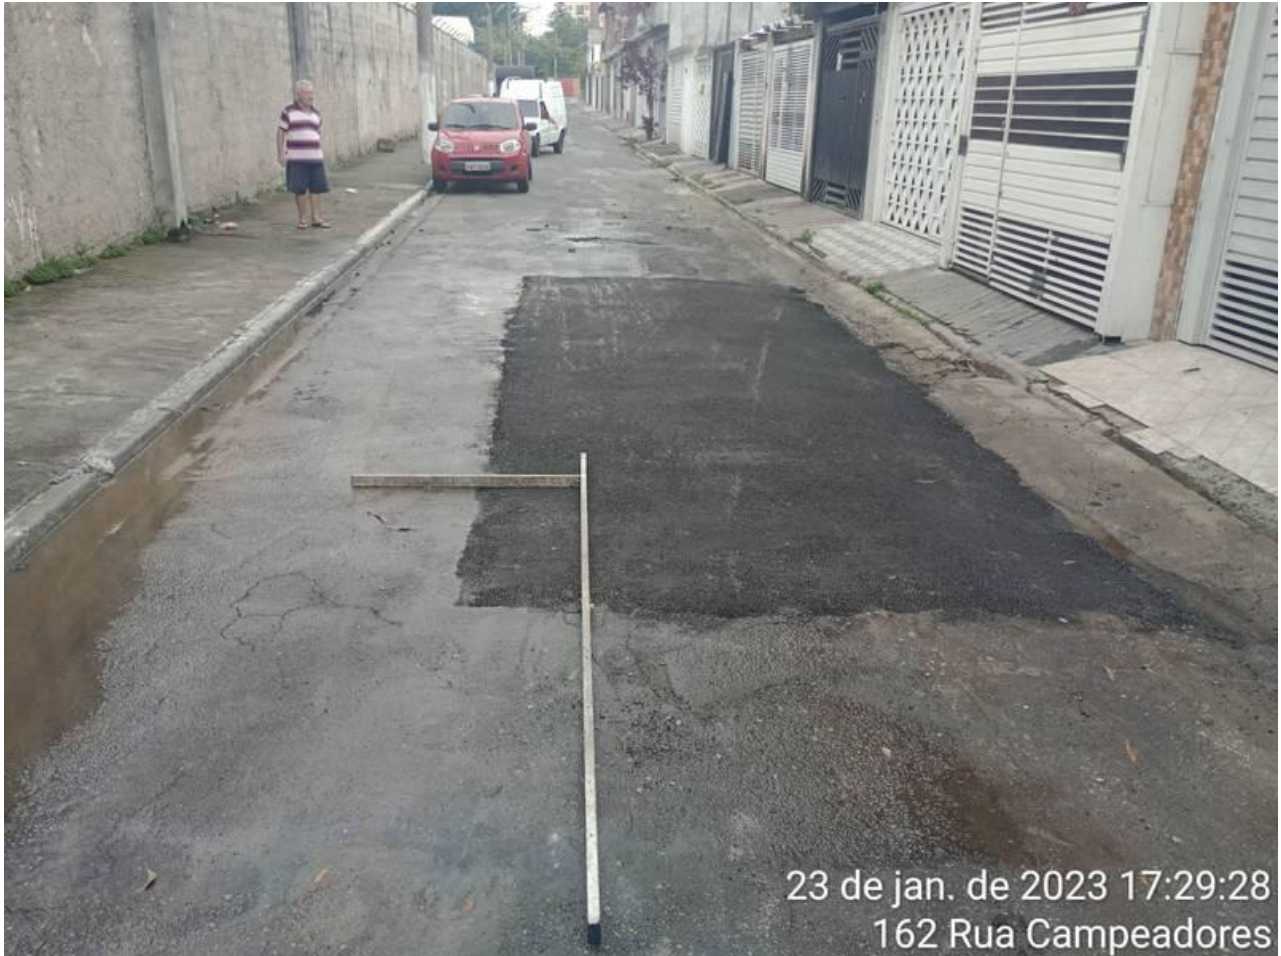
24 | ACABAMENTO → Nível com régua após caixa pronta: Item de OS APLICAÇÃO DE MASSA Origem: 6608901 - (Foto Capturada Em: 08/03/23 12:59, Por: mxintadm)
