**PREFEITURA DO MUNICÍPIO DE SÃO PAULO****GABINETE DO PREFEITO****OFÍCIO AO LEGISLATIVO****Ofício ATL SEI nº 101188445**

**PROCESSO 6010.2023/0000907-0****Informação SMSUB/DZU/GAB Nº 090762050****À SMSUB/GAB****Sra. Chefe de Gabinete****À PREF/CASA CIVIL/ATL****Sra. Chefe de Gabinete****INTERESSADO:** Câmara Municipal de São Paulo/Vereador Rubinho Nunes.

**ASSUNTO:** Ofícios SGP-23 nº 309/2023 e SGP-23 nº 312/2023 - Requerimentos RDS nº 485/2023 e RDS nº 488/2023. Solicitação de informações e providências a respeito do recapeamento na Rua Ushikichi Kamiya - Jardim Fontalis, que apresenta condições precárias de tráfego com diversos buracos e desgastes ao longo da via.

## Execução do Serviço

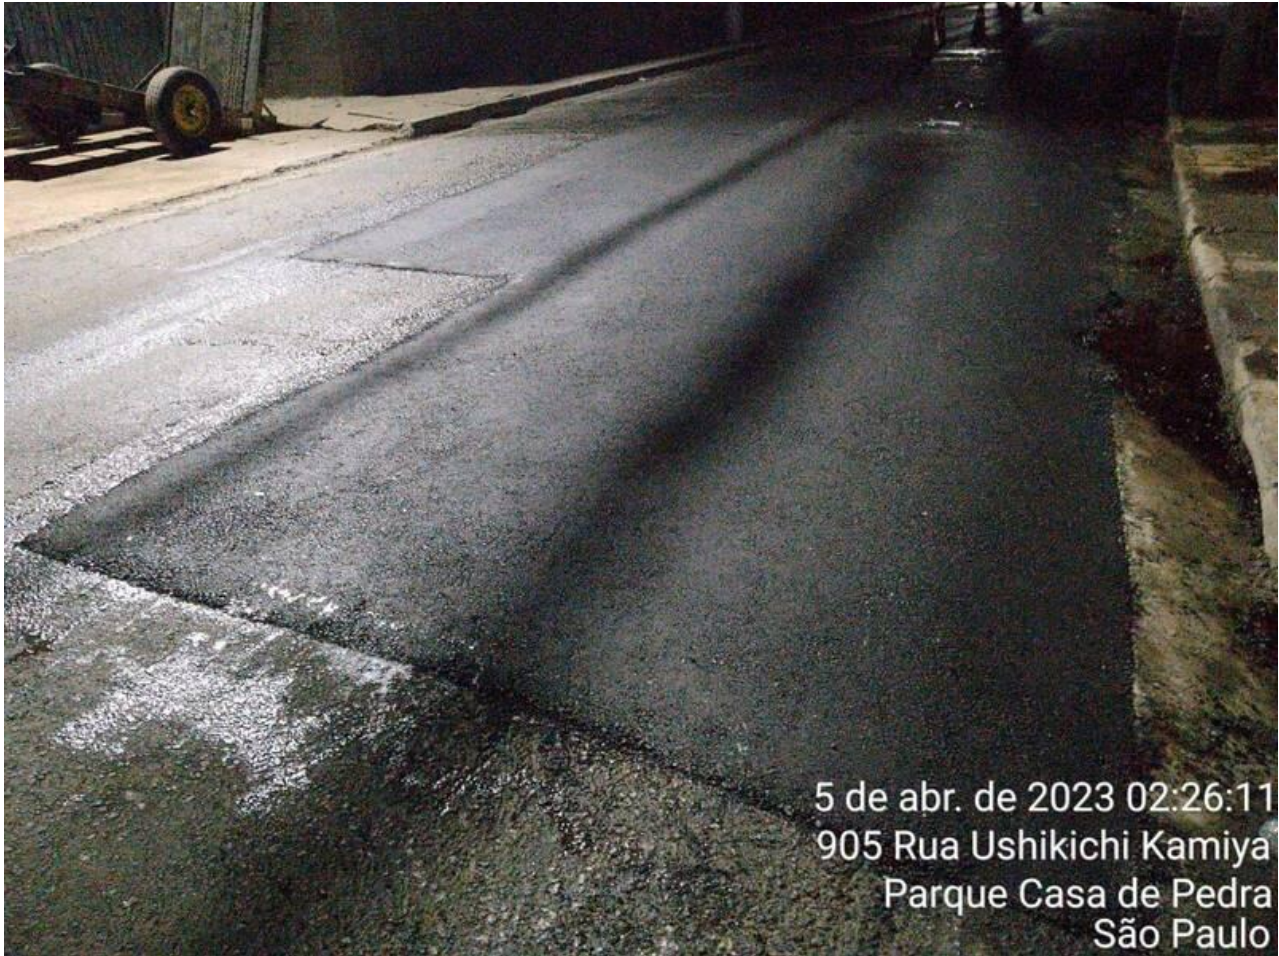
1 | ACABAMENTO → Irregularidade da via após caixa pronta: Item de OS **APLICAÇÃO DE MASSA DA CONCORDÂNCIA**  
Origem: 6925500 - (Foto Capturada Em: 06/04/23 15:39, Por: mxintadm)

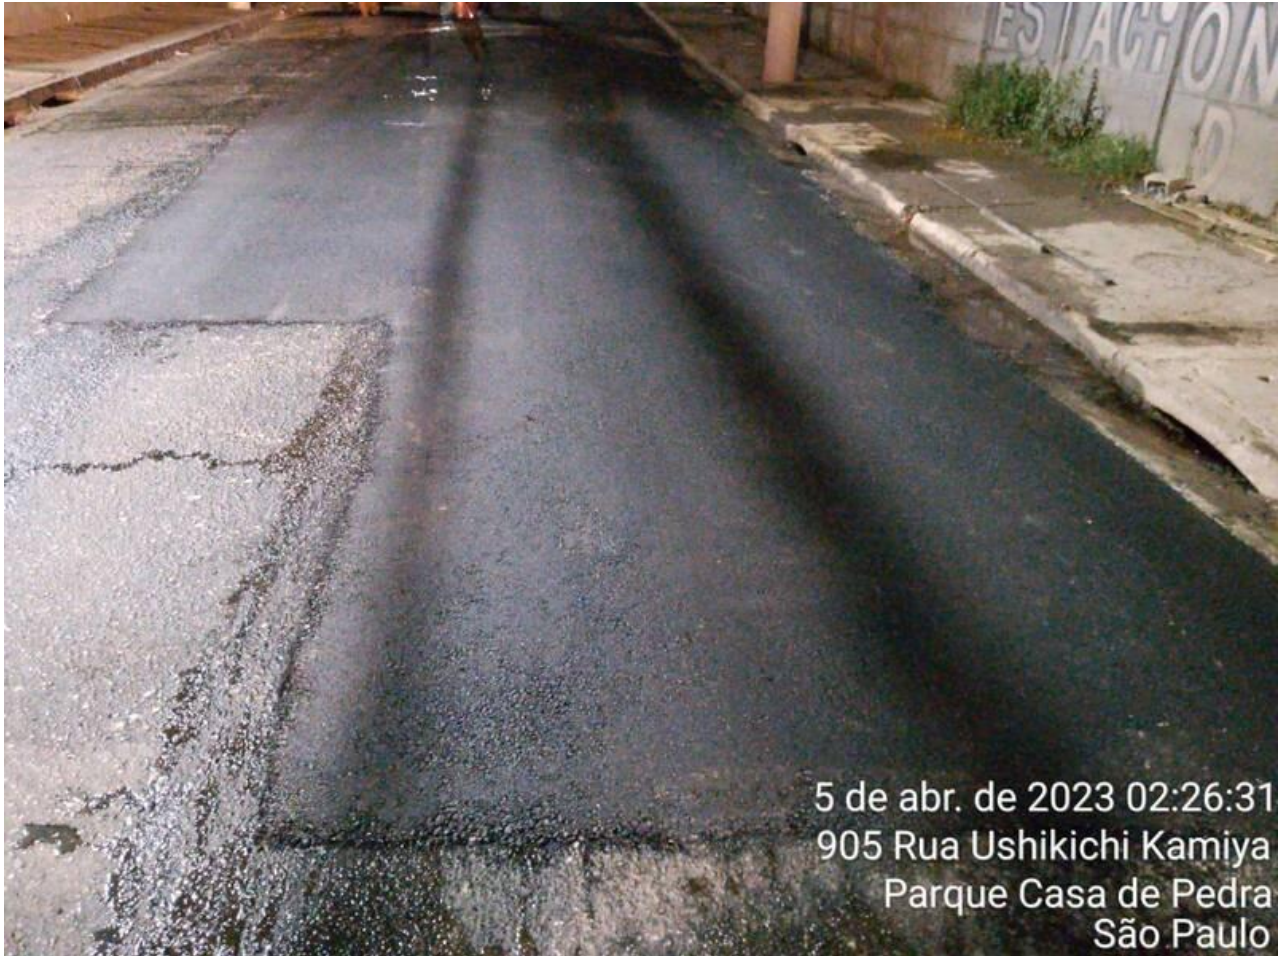
5 | ACABAMENTO → Irregularidade da via após caixa pronta: Item de OS APLICAÇÃO DE MASSA DA CONCORDÂNCIA  
Origem: 6925500 - (Foto Capturada Em: 06/04/23 15:39, Por: mxintadm)

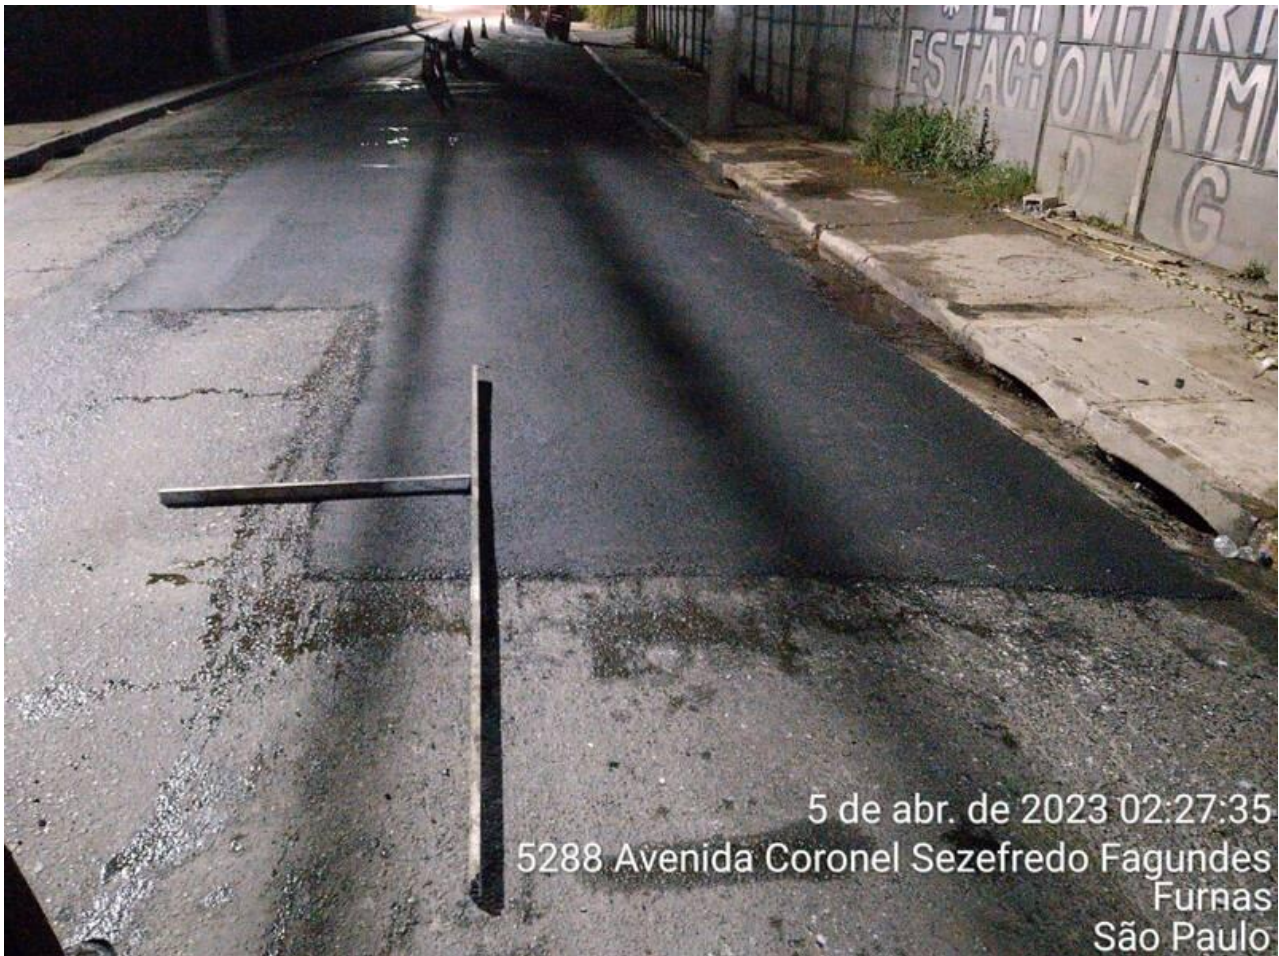
6 | ACABAMENTO → Irregularidade da via após caixa pronta: Item de OS APLICAÇÃO DE MASSA DA CONCORDÂNCIA  
Origem: 6925500 - (Foto Capturada Em: 06/04/23 15:39, Por: mxintadm)

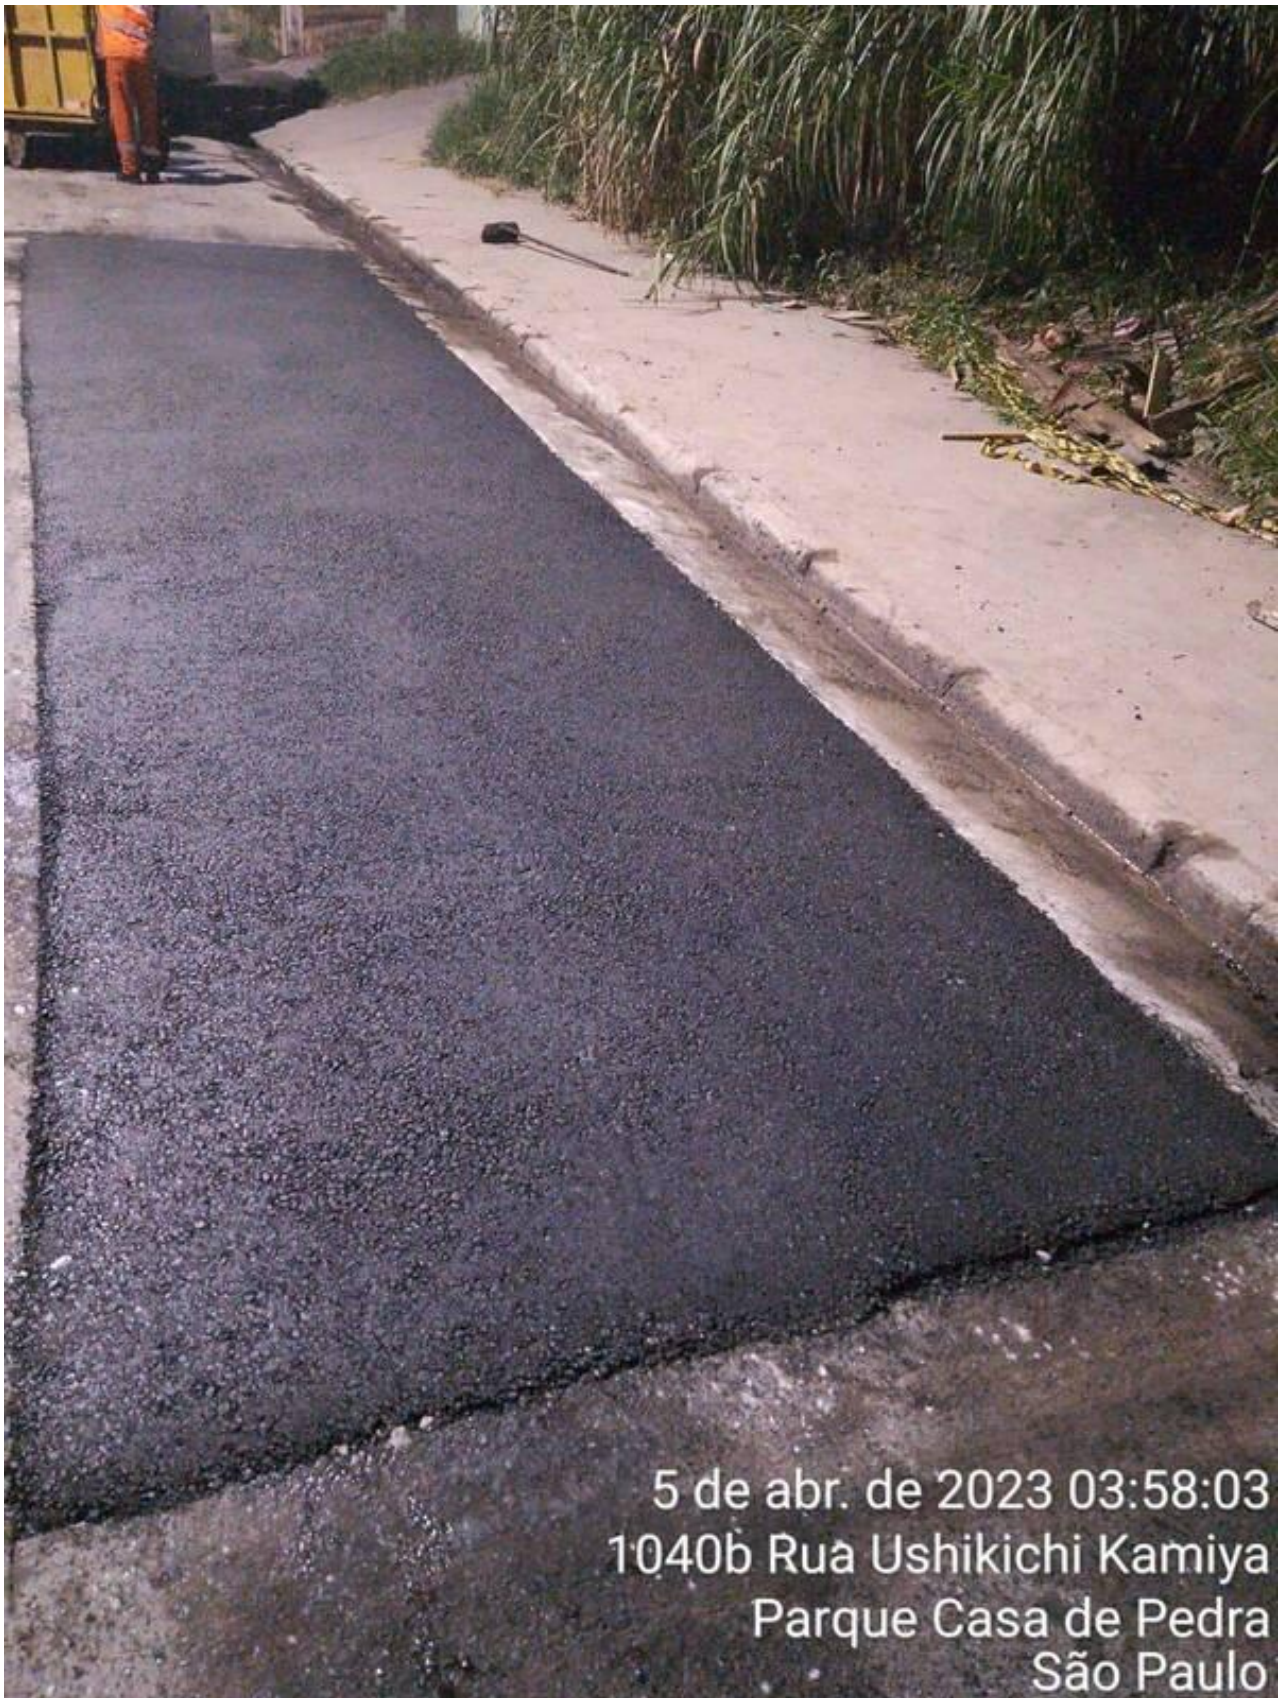
2 | ACABAMENTO → Irregularidade da via após caixa pronta: Item de OS APLICAÇÃO DE MASSA DA CONCORDÂNCIA  
Origem: 6930308 - (Foto Capturada Em: 10/04/23 13:20, Por: mxintadm)

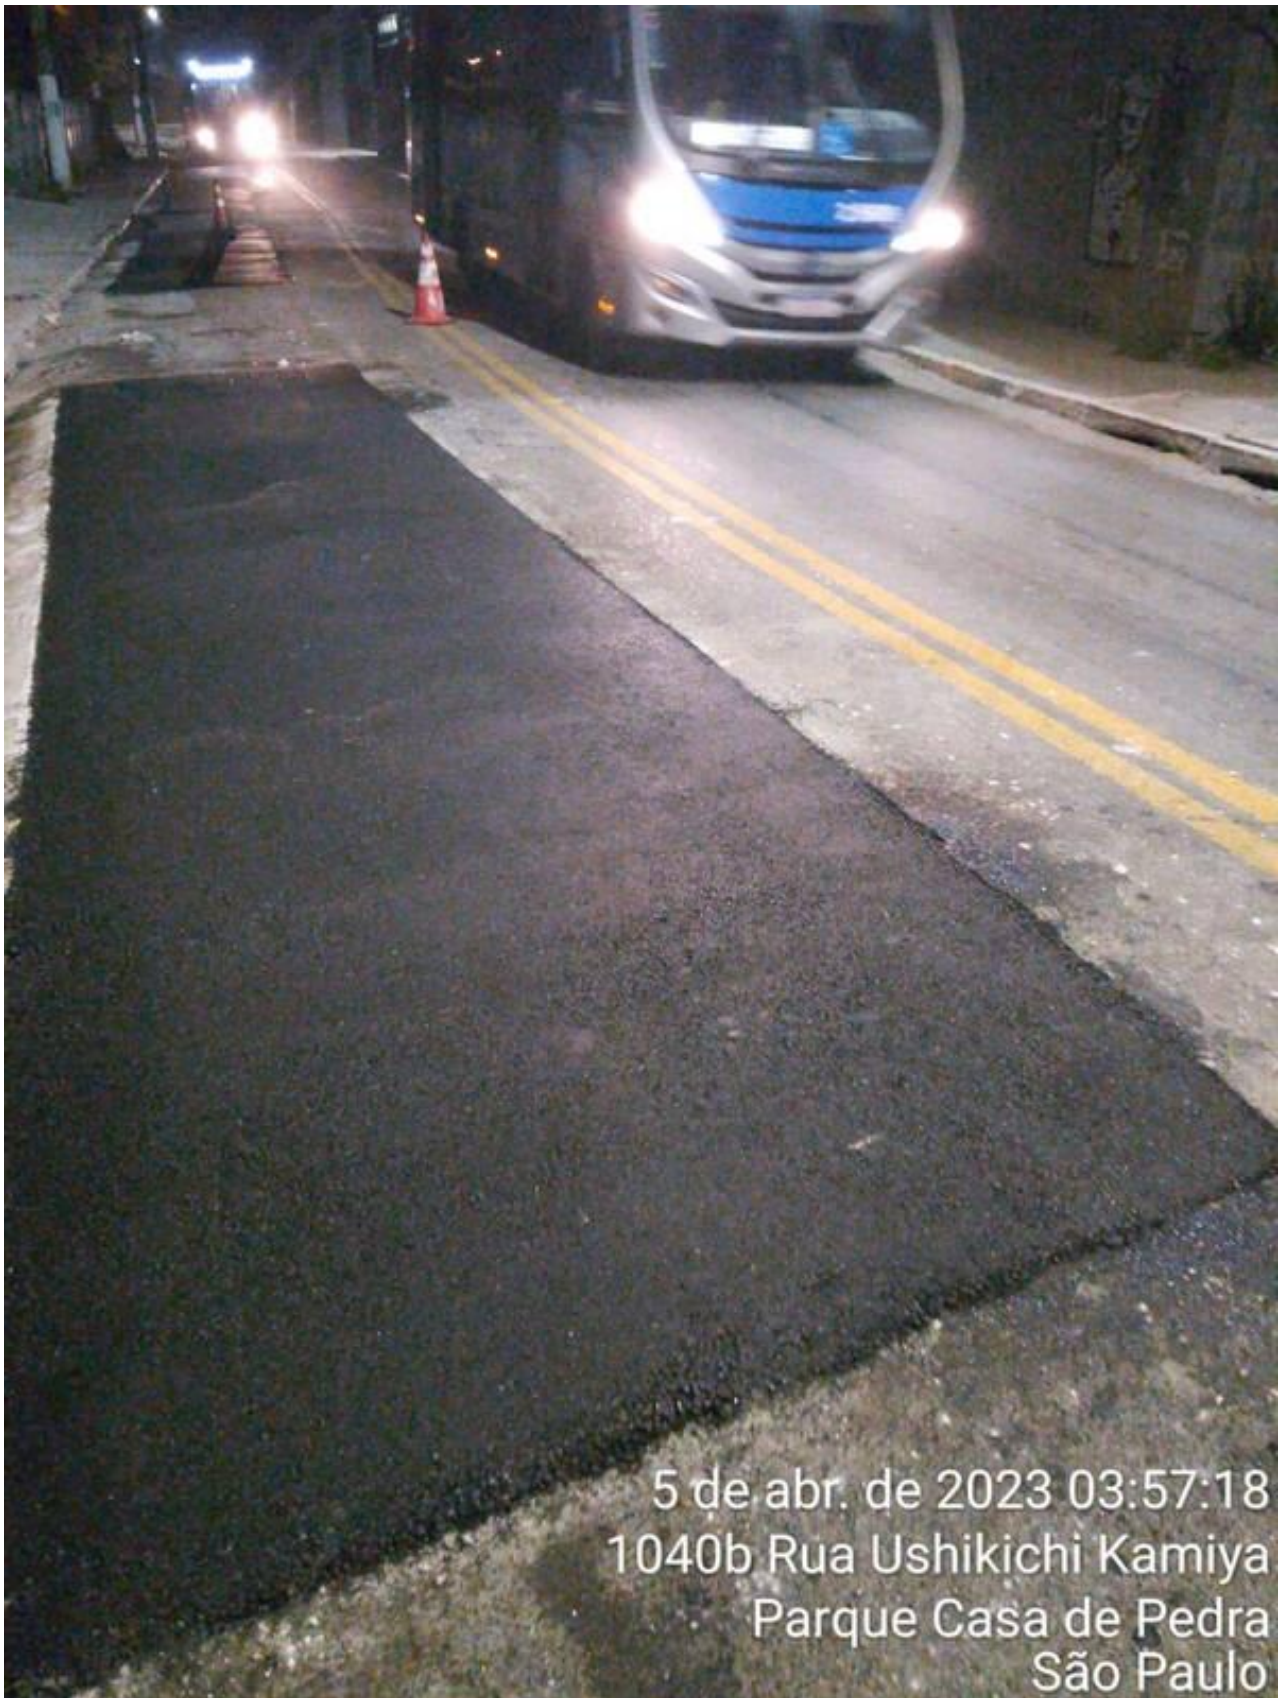
3 | ACABAMENTO → Irregularidade da via após caixa pronta: Item de OS APLICAÇÃO DE MASSA DA CONCORDÂNCIA  
Origem: 6930308 - (Foto Capturada Em: 10/04/23 13:20, Por: mxintadm)

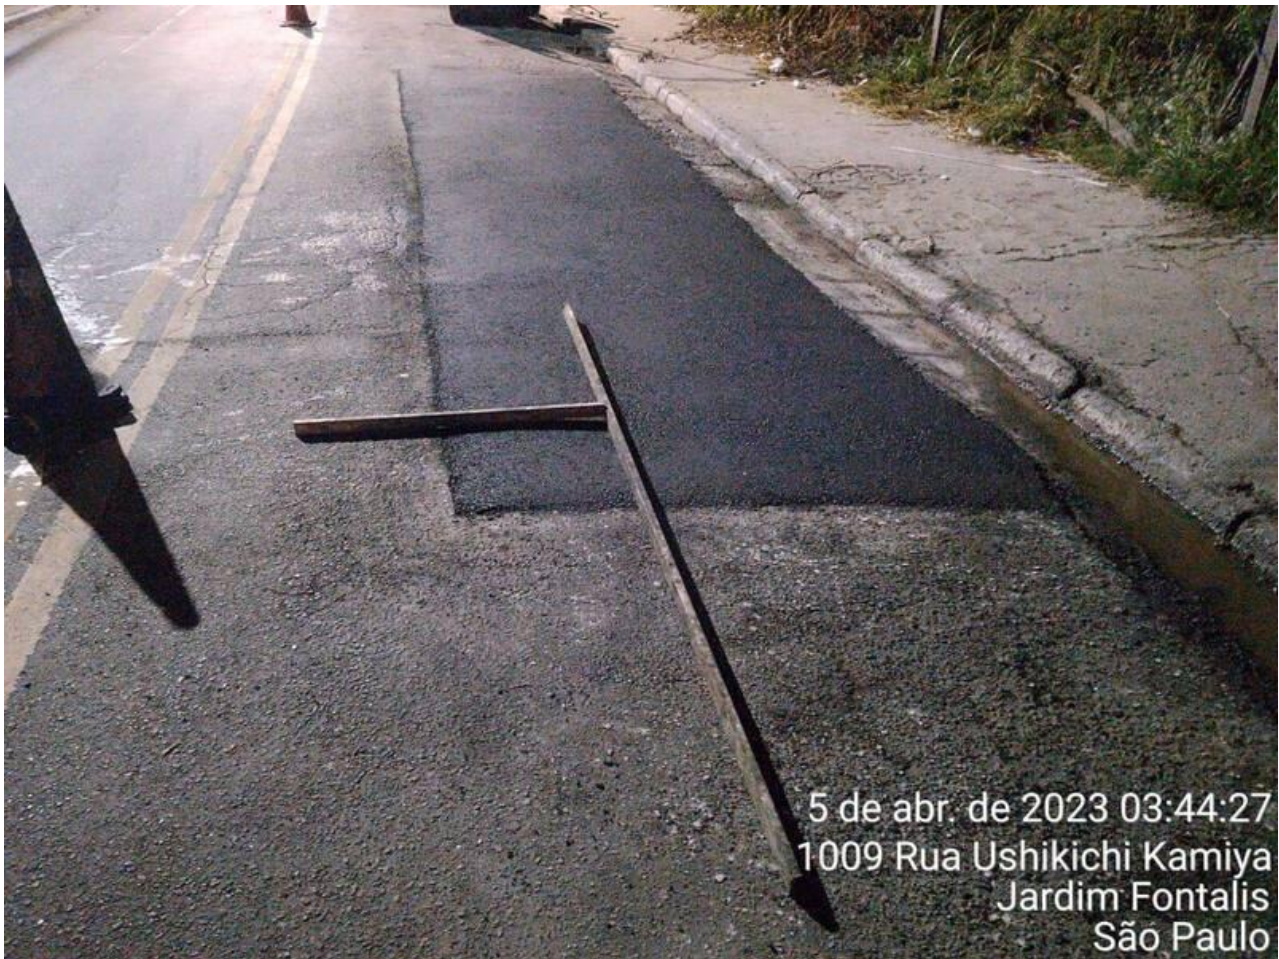
5 | ACABAMENTO → Irregularidade da via após caixa pronta: Item de OS APLICAÇÃO DE MASSA DA CONCORDÂNCIA  
Origem: 6930308 - (Foto Capturada Em: 10/04/23 13:20, Por: mxintadm)

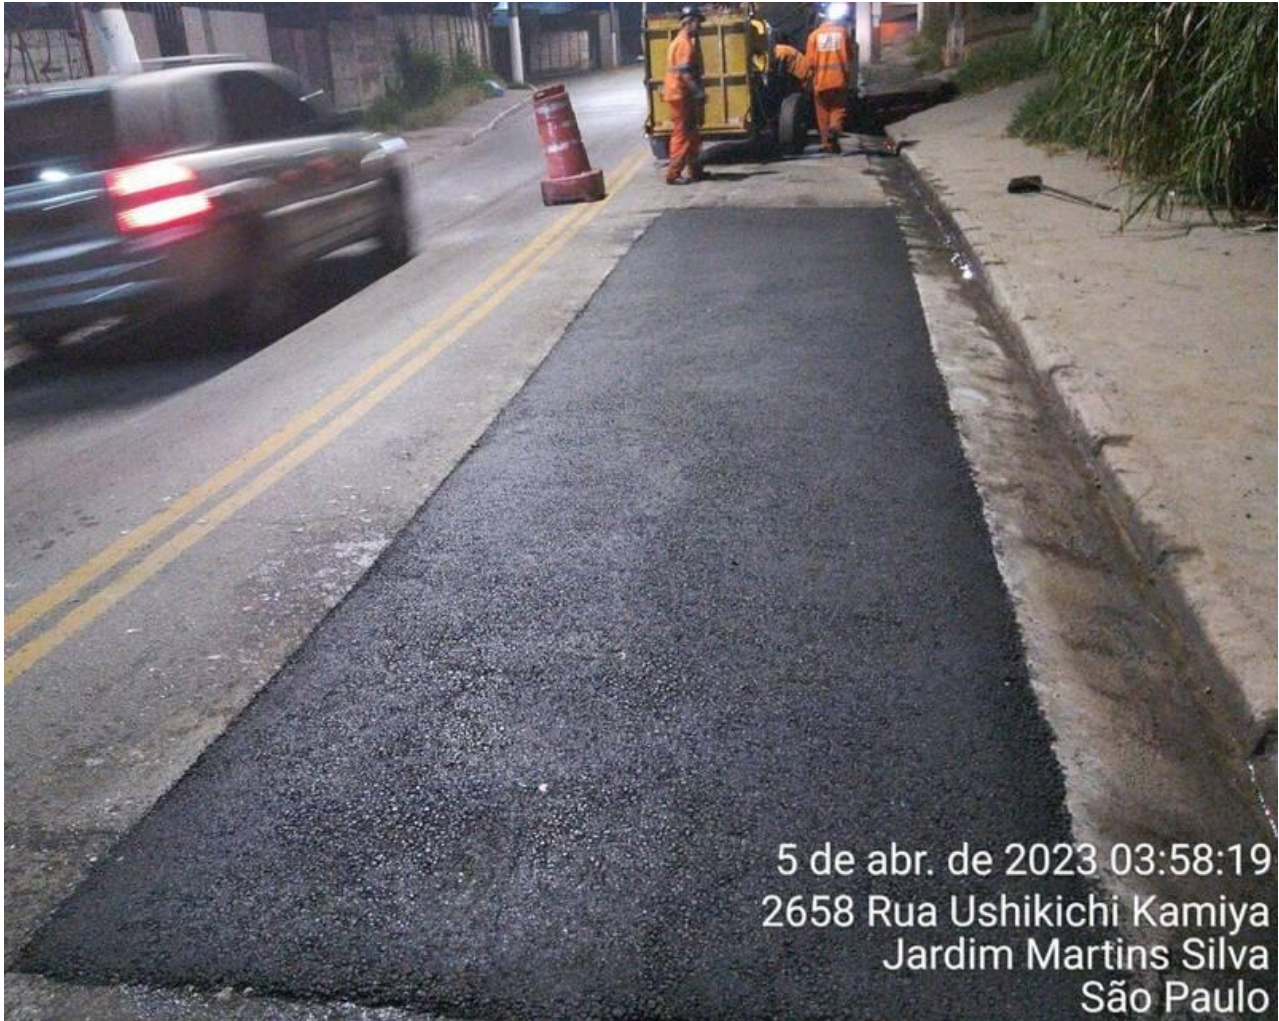
8 | ACABAMENTO → Irregularidade da via após caixa pronta: Item de OS APLICAÇÃO DE MASSA DA CONCORDÂNCIA  
Origem: 6930308 - (Foto Capturada Em: 10/04/23 13:20, Por: mxintadm)

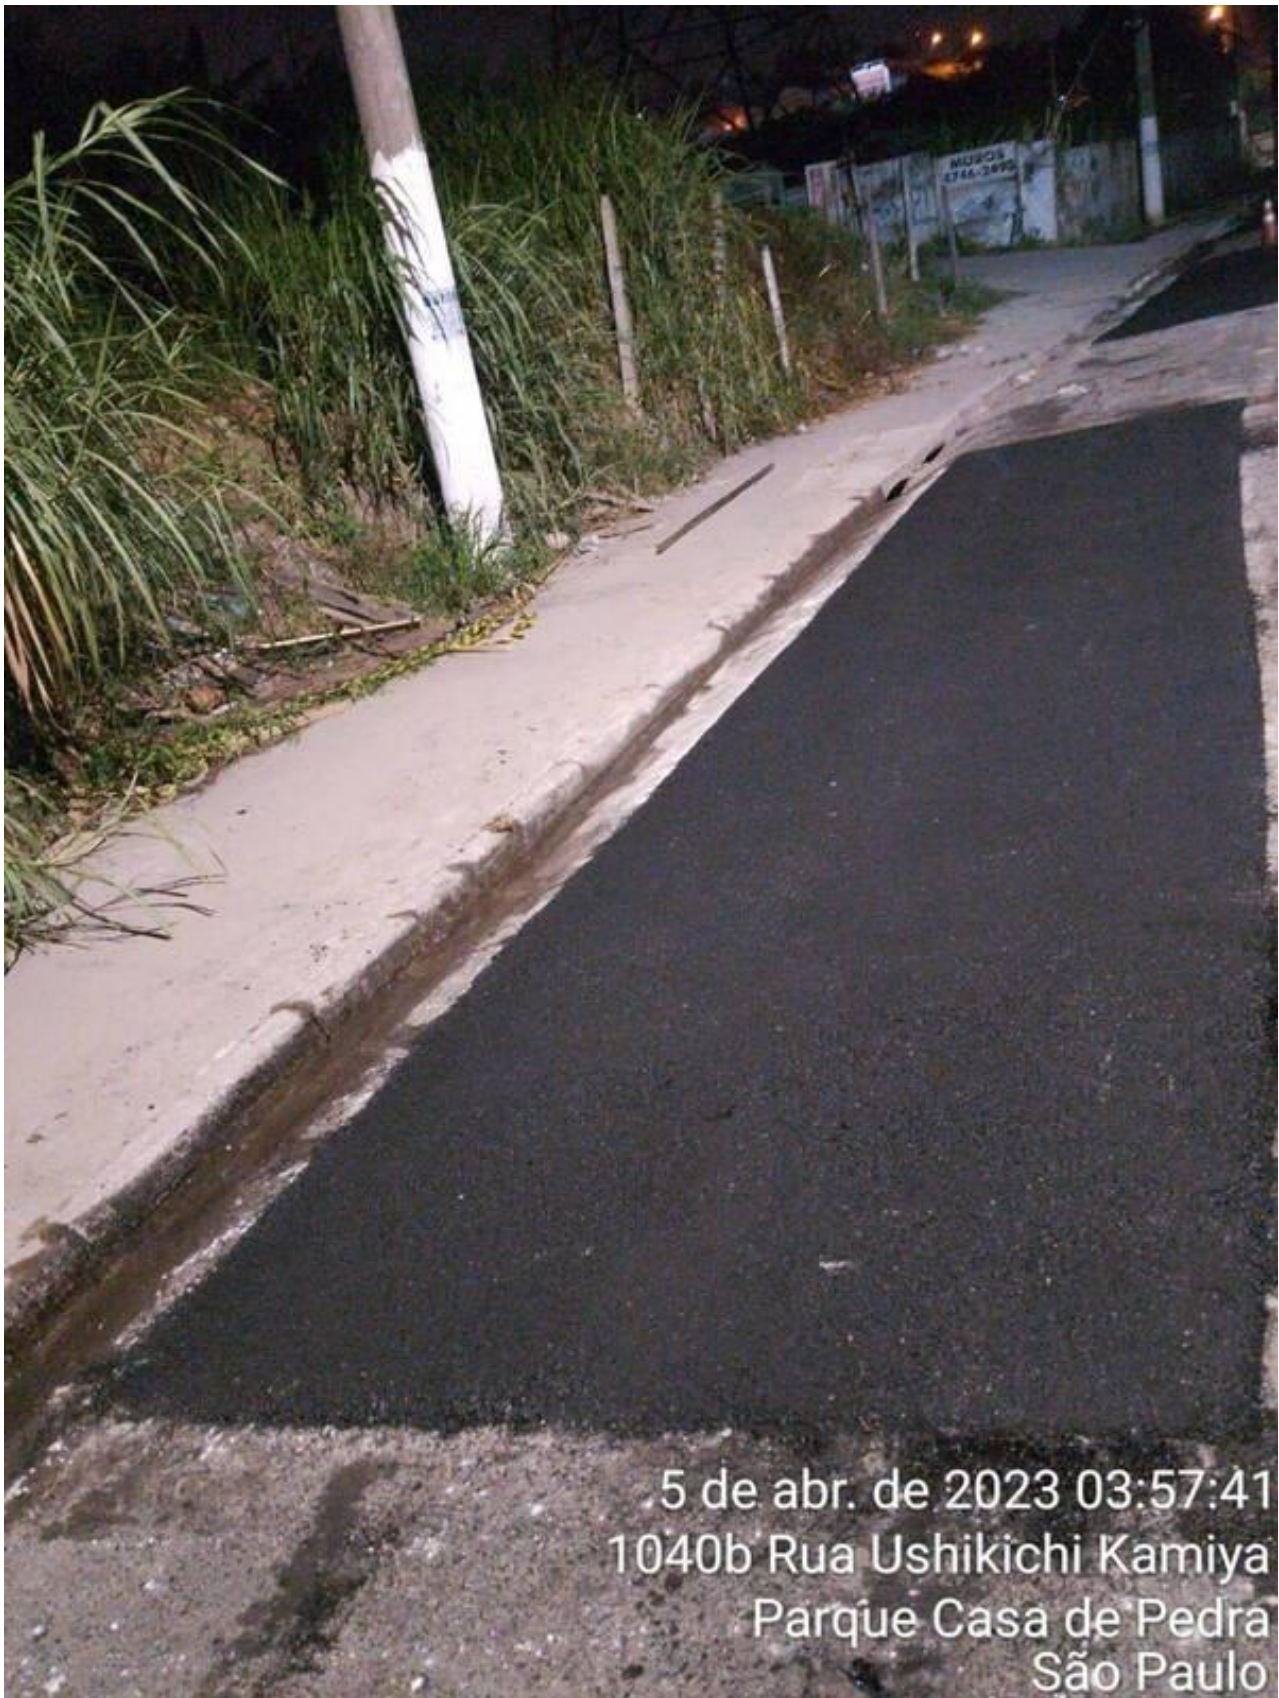
9 | ACABAMENTO → Irregularidade da via após caixa pronta: Item de OS APLICAÇÃO DE MASSA DA CONCORDÂNCIA  
Origem: 6930308 - (Foto Capturada Em: 10/04/23 13:20, Por: mxintadm)

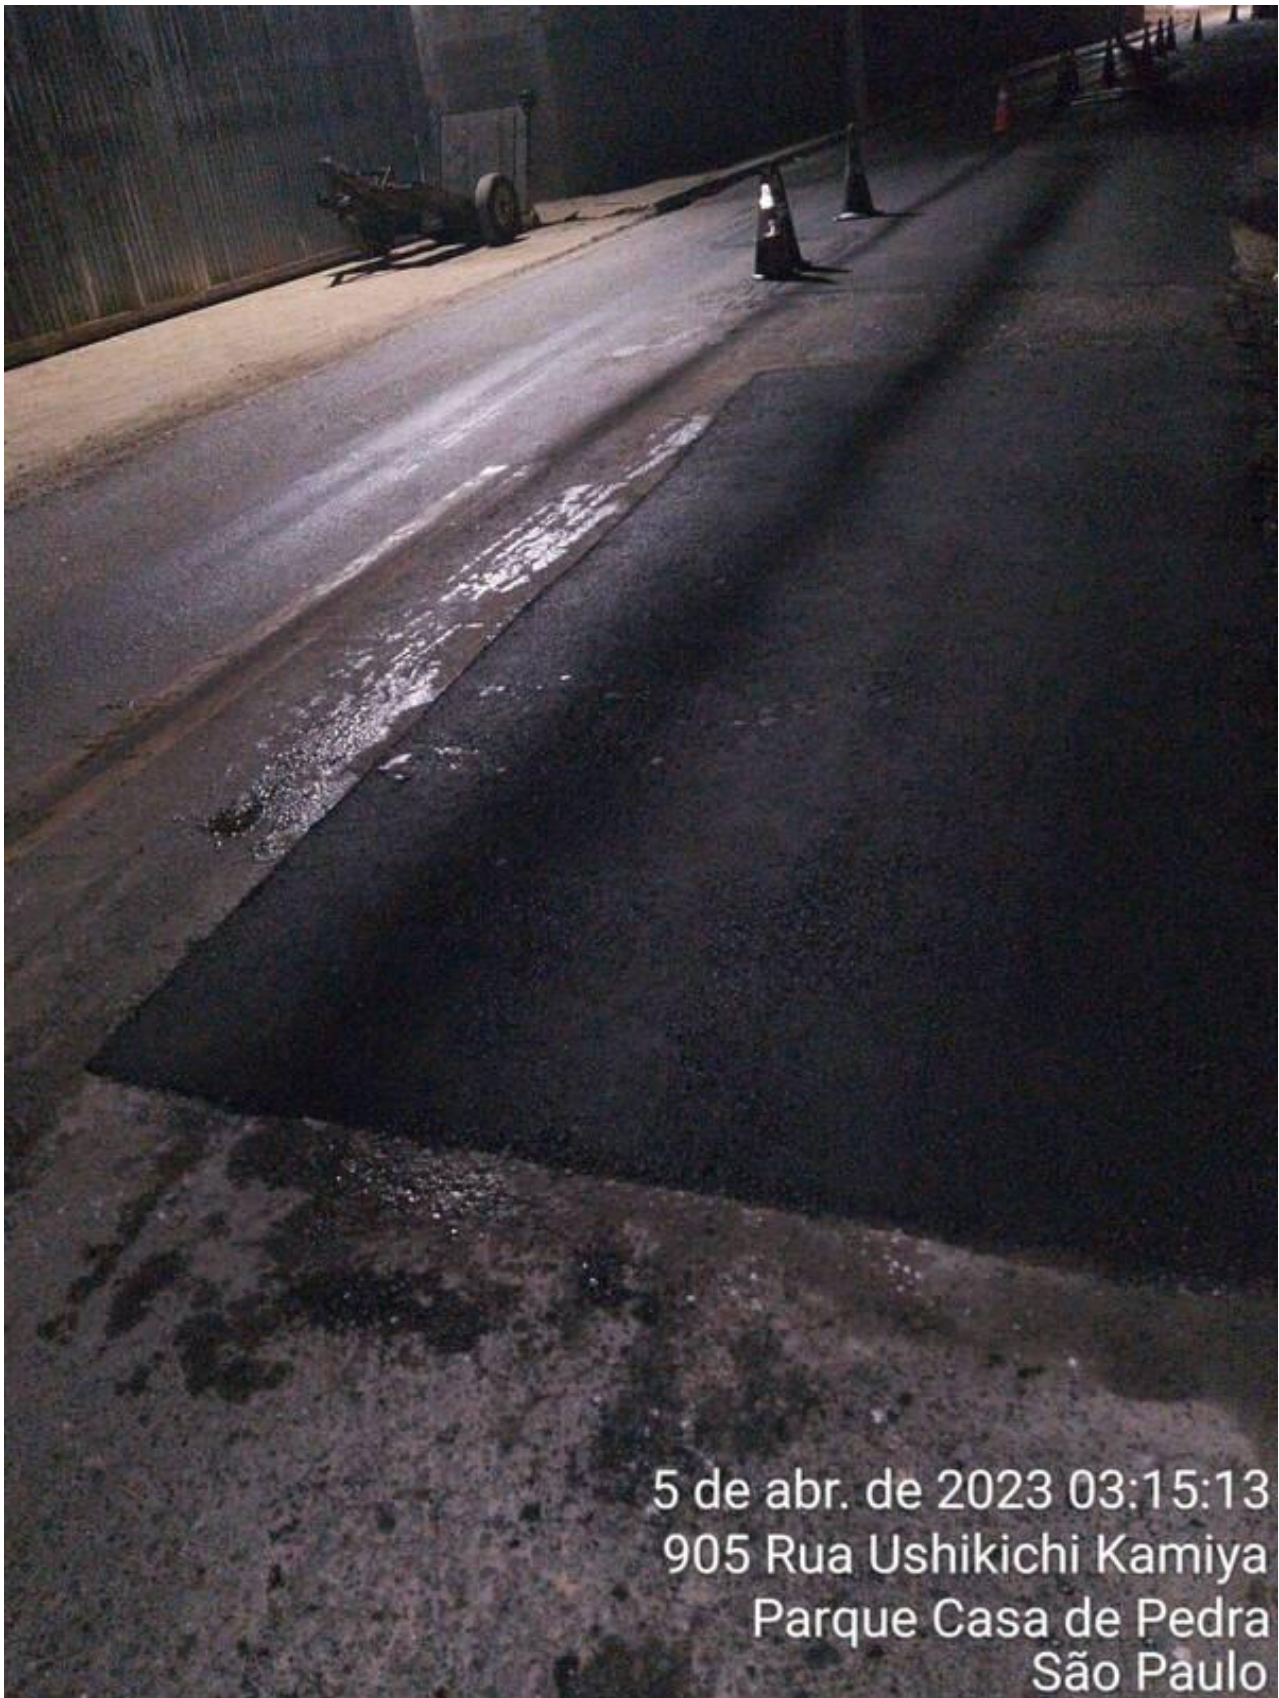
5 | ACABAMENTO → Irregularidade da via após caixa pronta: Item de OS APLICAÇÃO DE MASSA DA CONCORDÂNCIA  
Origem: 6901644 - (Foto Capturada Em: 06/04/23 15:39, Por: mxintadm)

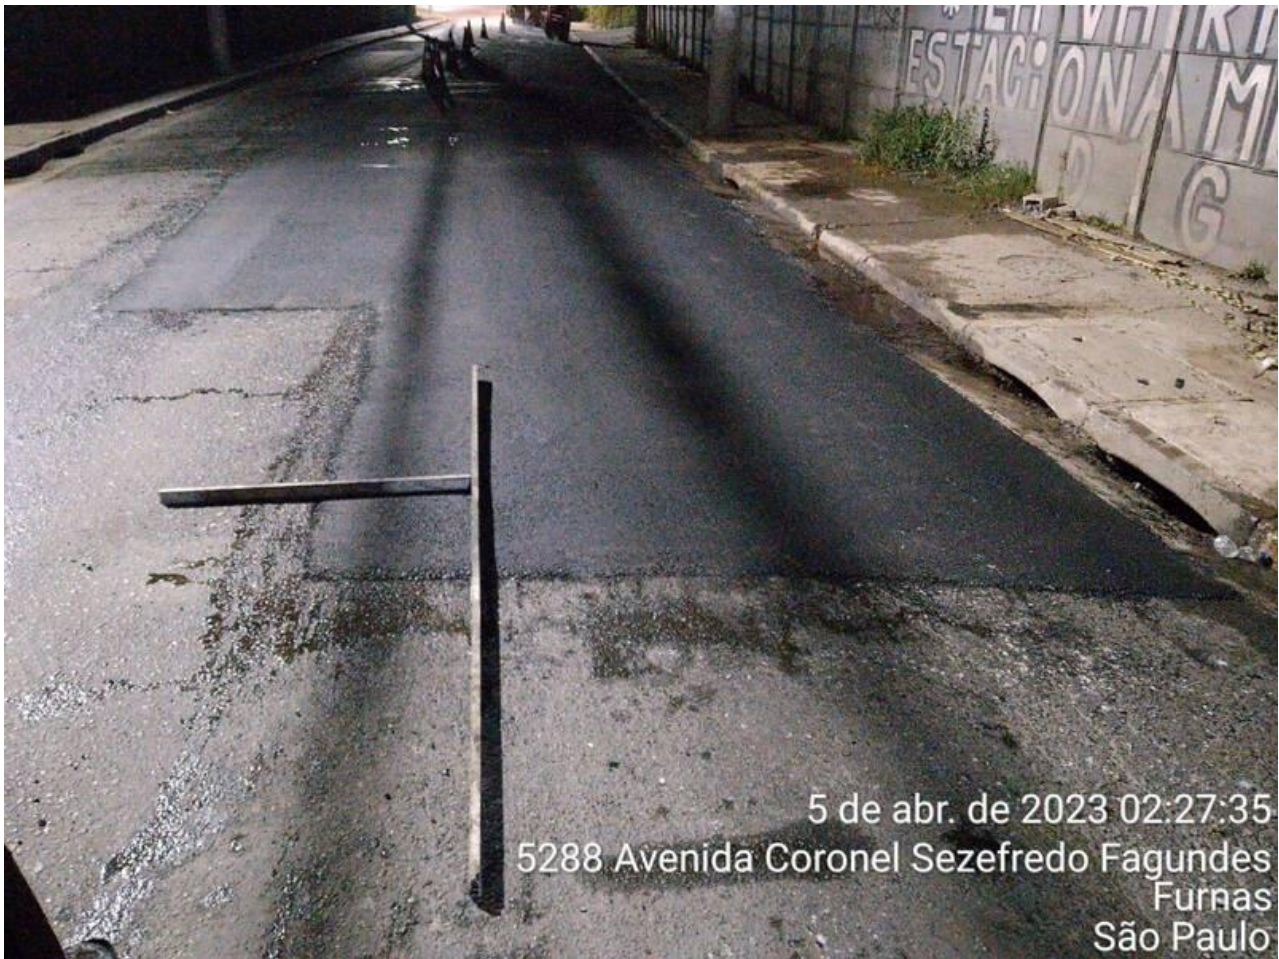
7 | ACABAMENTO → Irregularidade da via após caixa pronta: Item de OS APLICAÇÃO DE MASSA DA CONCORDÂNCIA  
Origem: 6925497 - (Foto Capturada Em: 06/04/23 15:44, Por: mxintadm)

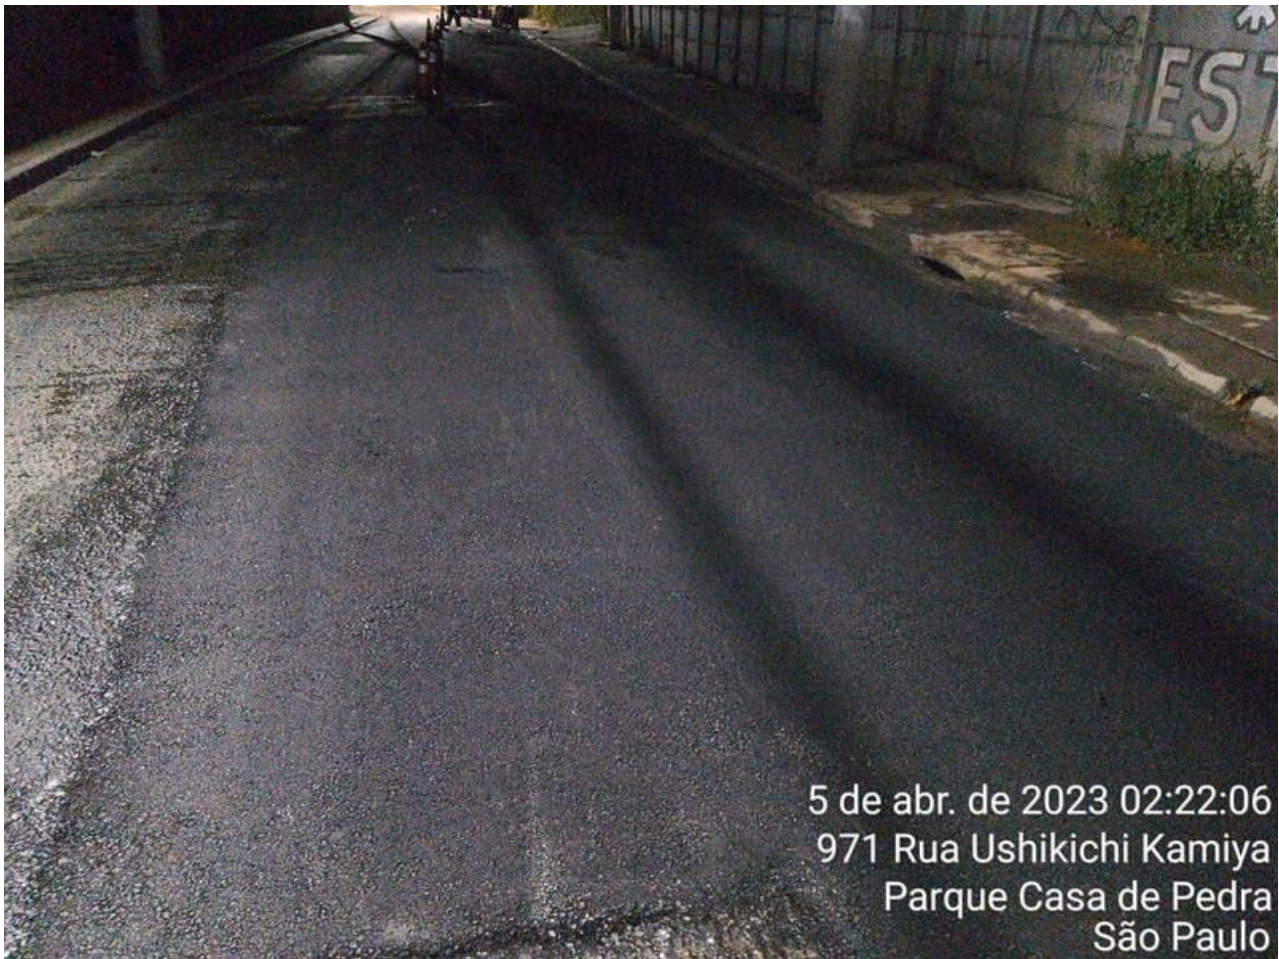
11 | ACABAMENTO → Irregularidade da via após caixa pronta: Item de OS APLICAÇÃO DE MASSA DA CONCORDÂNCIA  
Origem: 6925497 - (Foto Capturada Em: 06/04/23 15:44, Por: mxintadm)

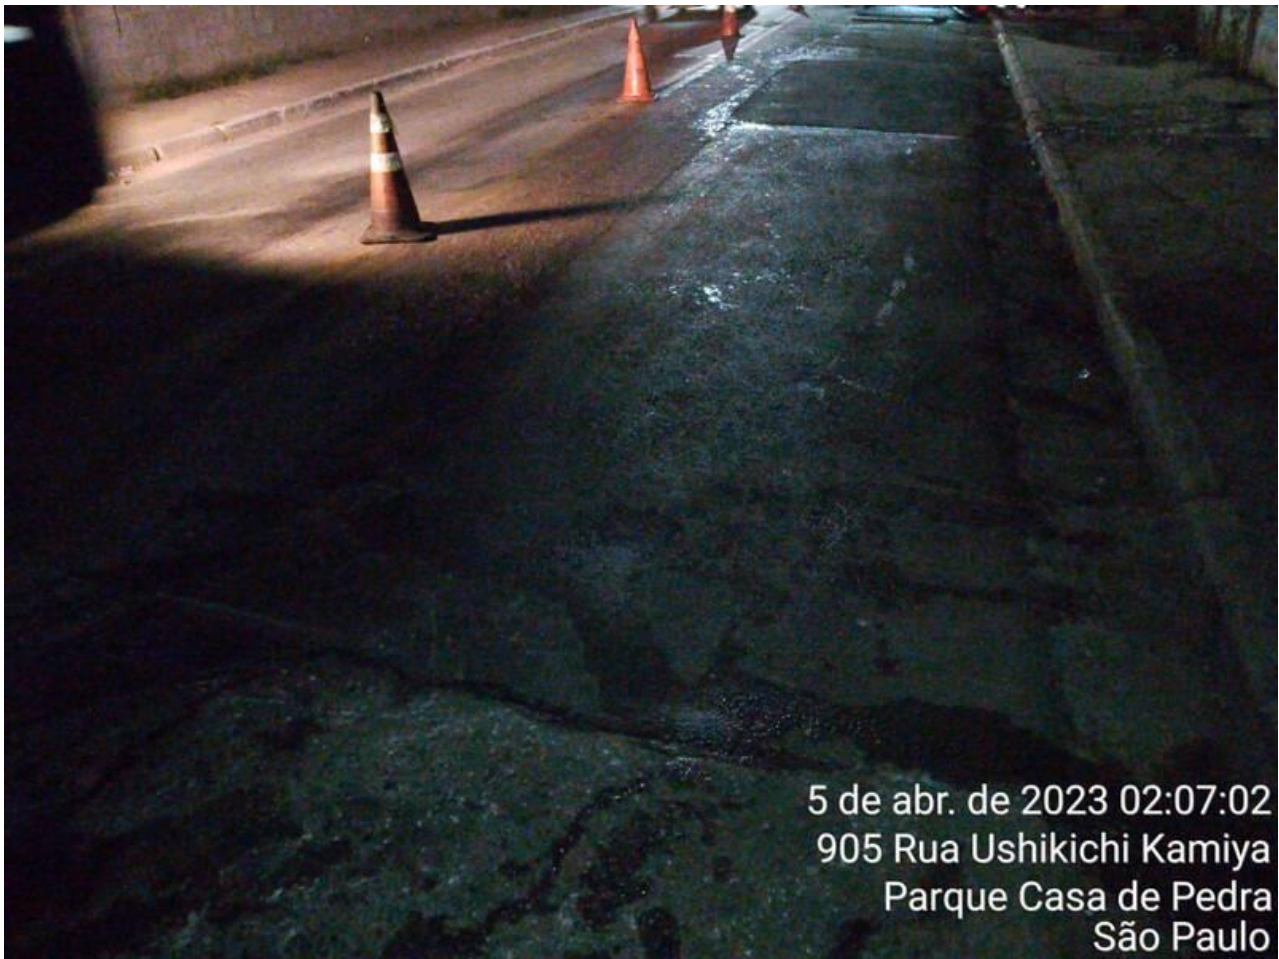
1 | ACABAMENTO → Irregularidade da via após caixa pronta: Item de OS APLICAÇÃO DE MASSA DA CONCORDÂNCIA  
Origem: 6930305 - (Foto Capturada Em: 12/04/23 09:17, Por: mxintadm)

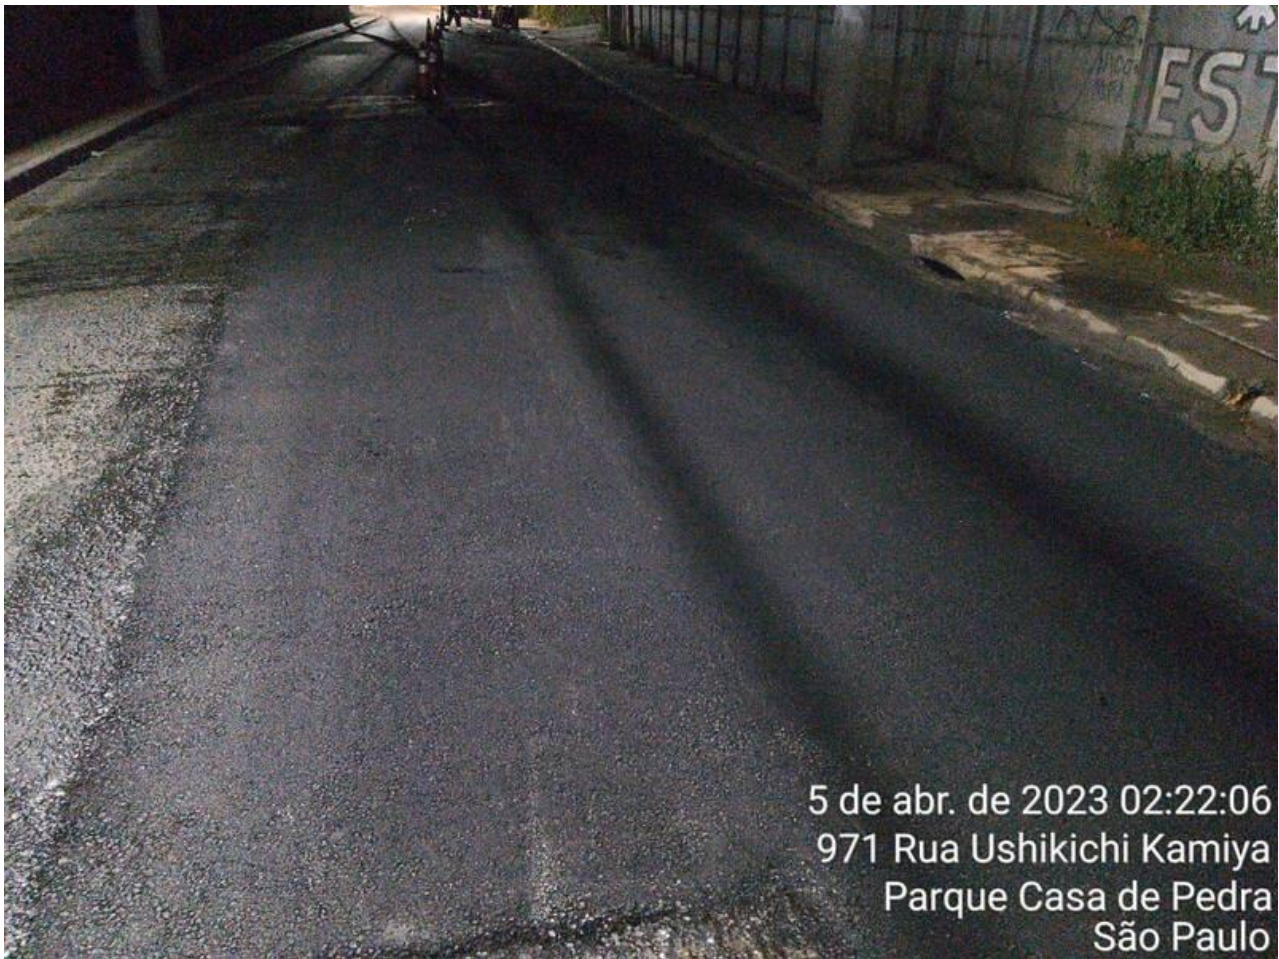
7 | ACABAMENTO → Irregularidade da via após caixa pronta: Item de OS APLICAÇÃO DE MASSA DA CONCORDÂNCIA  
Origem: 6930309 - (Foto Capturada Em: 12/04/23 09:17, Por: mxintadm)
