**OFÍCIO ATL 100934904**

**ASSUNTO:**Ofícios SGP-23 nº 384/2023 e nº 385/2023 - Requerimentos RDS nº 690/2023 e 691/2023. Prot./OF – 224.A/2023 – Requerimento de Informações – Sr. Rubinho Nunes (vereador – UNIÃO). Processo SEI 6010.2023/0001048-6. Solicitação de informações e providências a respeito de relatos de munícipes sobre a Rua Miranda Jordão, altura do nº 57, que apresenta condições precárias de tráfego devido aos buracos, onde moradores sinalizam ou tentam fechá-los com pedras e tábuas.

## III. RUA MIRANDA JORDÃO (ALTURA DO Nº 57)

TAPA BURACO CONSERVACAO PAVIMENTO - 7198956

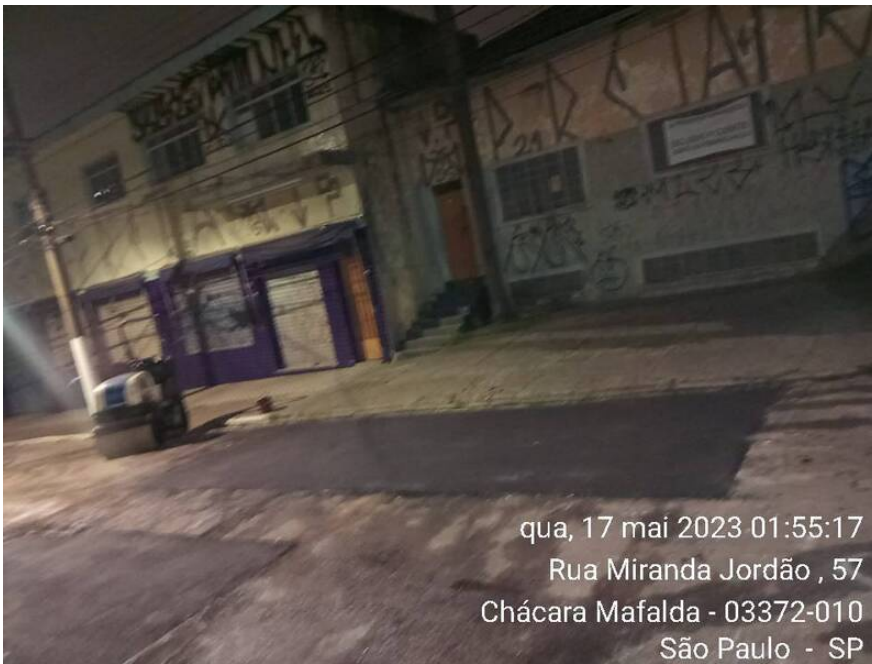
3 | ACABAMENTO → IRRE. DA VIA (CAIXA PRONTA): Item de OS APLICAÇÃO DE MASSA Origem: 7416239 - (Foto Capturada Em: 18/05/23 14:07, Por: mxintadm)

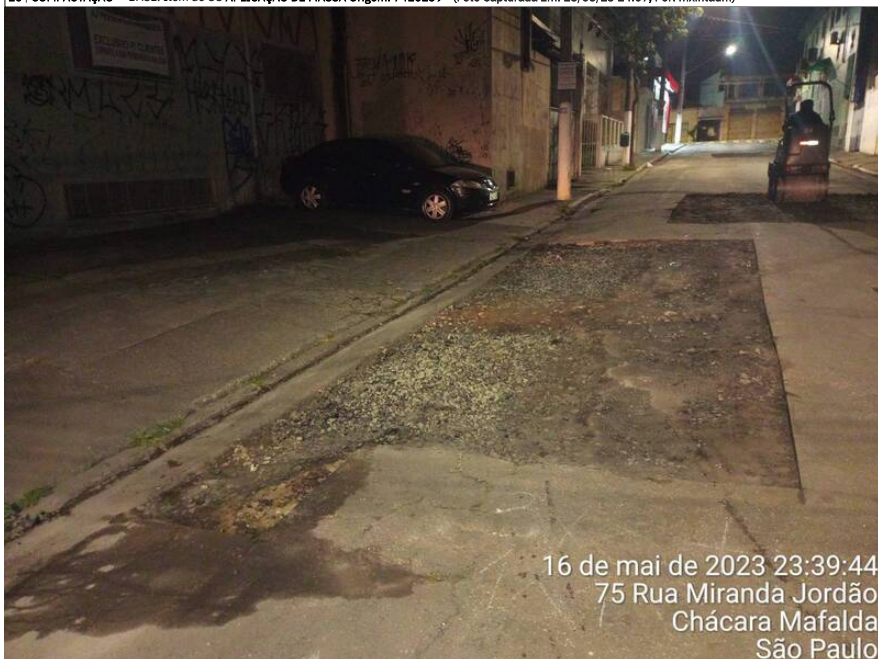
11 | COMPACTAÇÃO → BASE: Item de OS APLICAÇÃO DE MASSA Origem: 7416239 - (Foto Capturada Em: 18/05/23 14:07, Por: mxintadm)

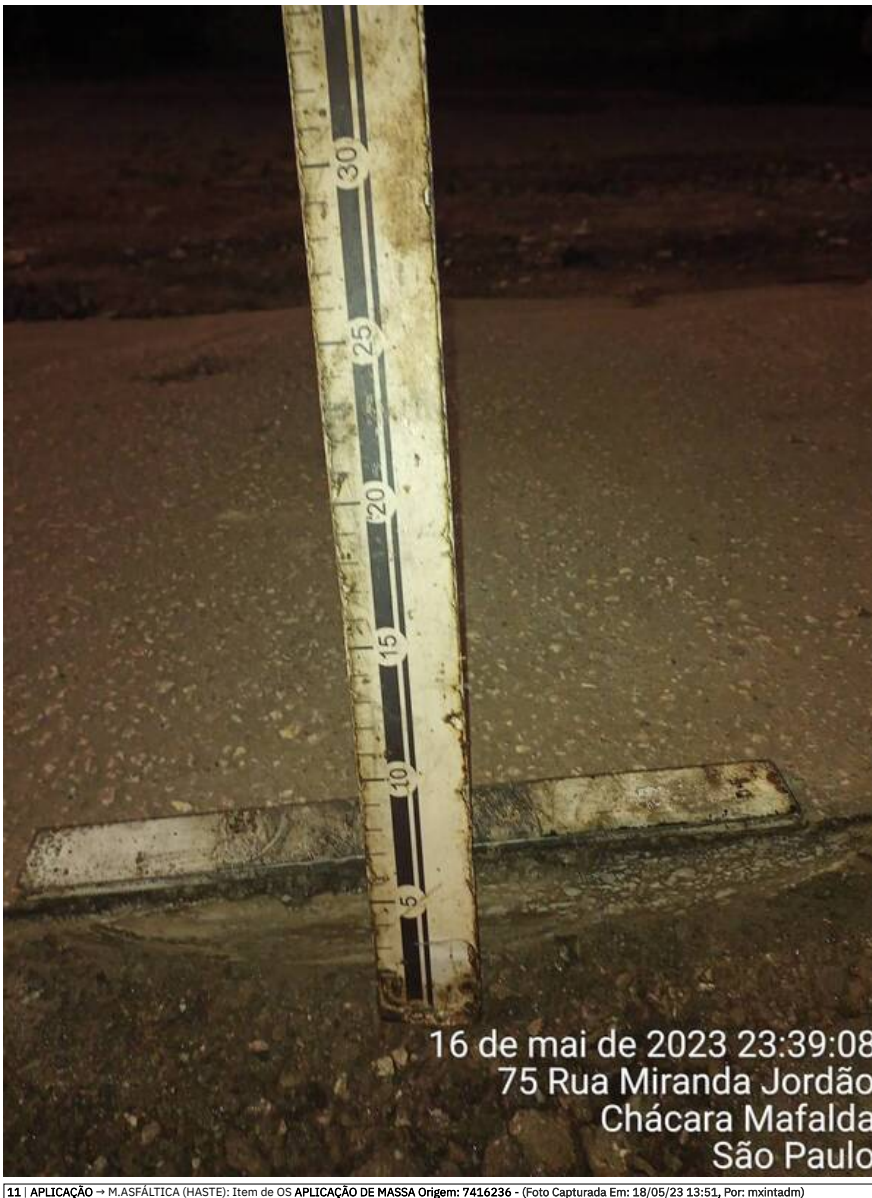
11 | APLICAÇÃO → MASFÁLTICA (HASTE): Item de OS APLICAÇÃO DE MASSA Origem: 7416236 - (Foto Capturada Em: 18/05/23 13:51, Por: mxintadm)

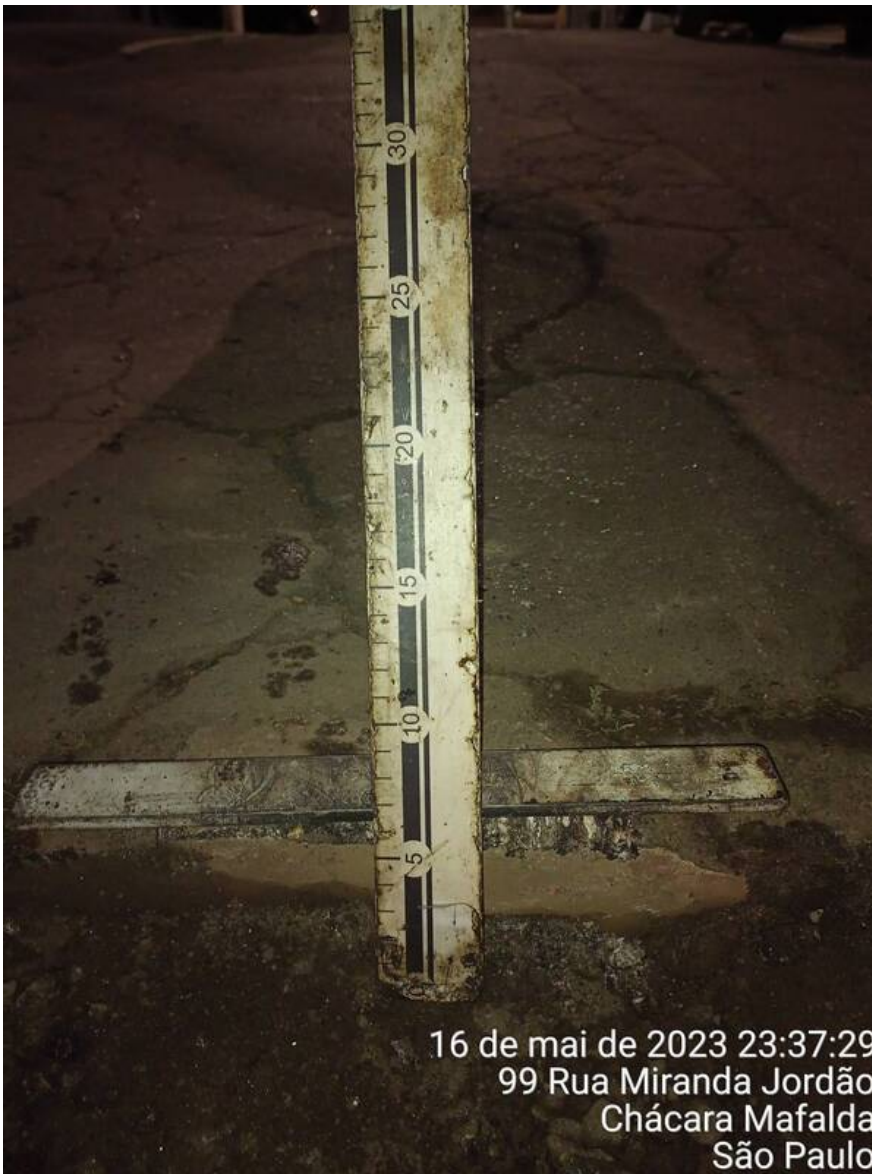
5 | ACABAMENTO → NÍVEL C/RÉGUA (CAIXA PRONTA): Item de OS APLICAÇÃO DE MASSA Origem: 7416233 - (Foto Capturada Em: 18/05/23 13:51, Por: mxintadm)
