**PREFEITURA DO MUNICÍPIO DE SÃO PAULO**  
**GABINETE DO PREFEITO**  
**OFÍCIO AO LEGISLATIVO**

**Ofício ATL SEI nº 102354757**

**PROCESSO 6010.2021/0000922-0****Informação SUB-PE/CMIU/MANUT Nº 047231407**

**Informação SMSUB/DZU/GAB Nº 099367157**

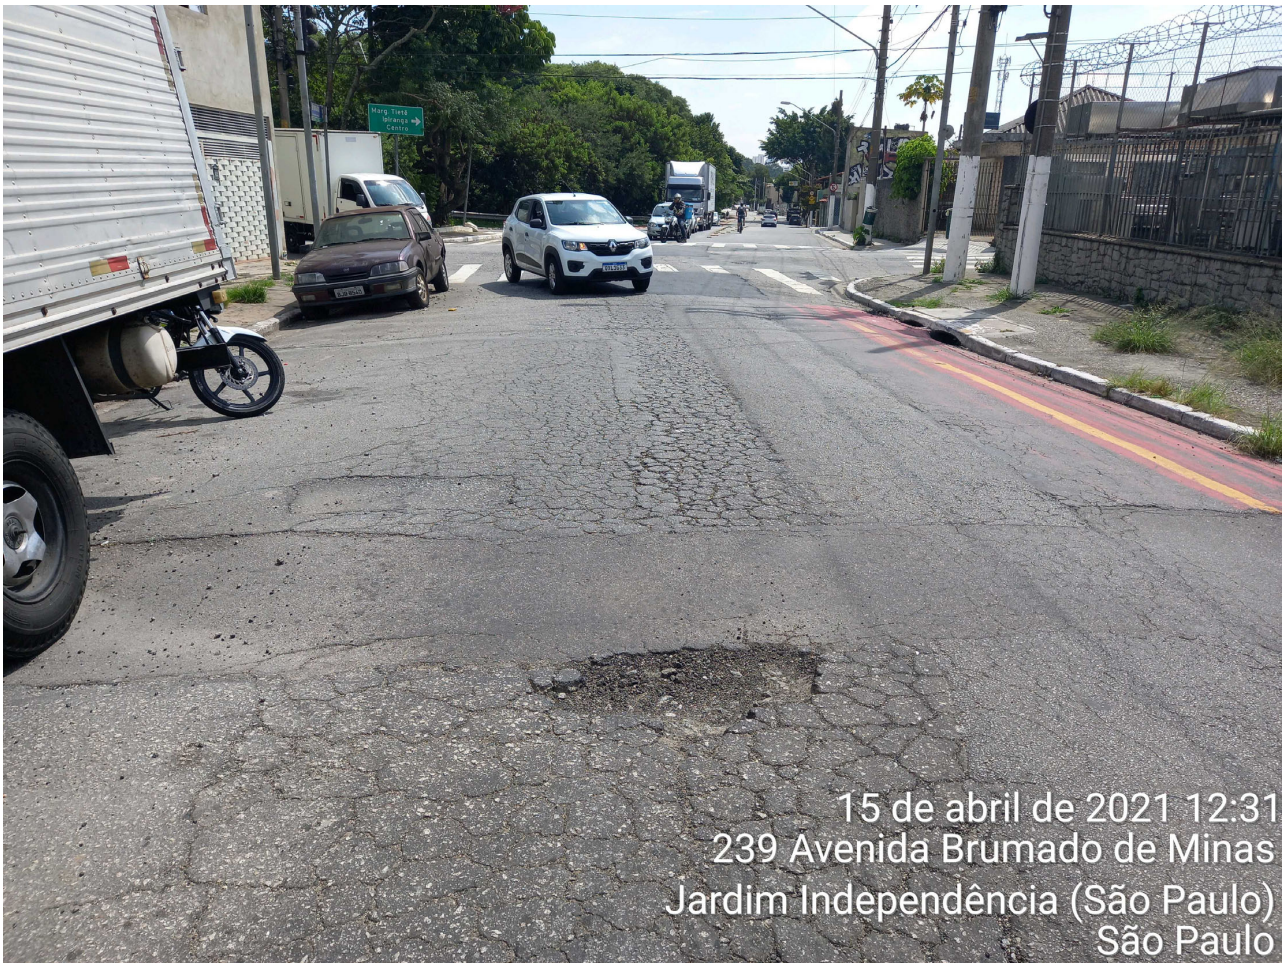
TAPA BURACO CONSERVACAO PAVIMENTO - 4688384

1 | OS TAPA BURACO CONSERVACAO PAVIMENTO Origem: 4688384 - (Foto Capturada Em: 15/04/21 12:30, Por: Dean Daniel Messias)
