**PREFEITURA DO MUNICÍPIO DE SÃO PAULO**  
**GABINETE DO PREFEITO**  
**OFÍCIO AO LEGISLATIVO**

**Ofício ATL SEI nº 102354757**

**PROCESSO 6010.2021/0000922-0**

**ASSUNTO:** Indicações nº 332/21, 333/21, 334/21, 335/21, 336/21, 338/21, 339/21 e 340/21, para que o Poder Executivo efetue os serviços de zeladoria, conforme especifica.

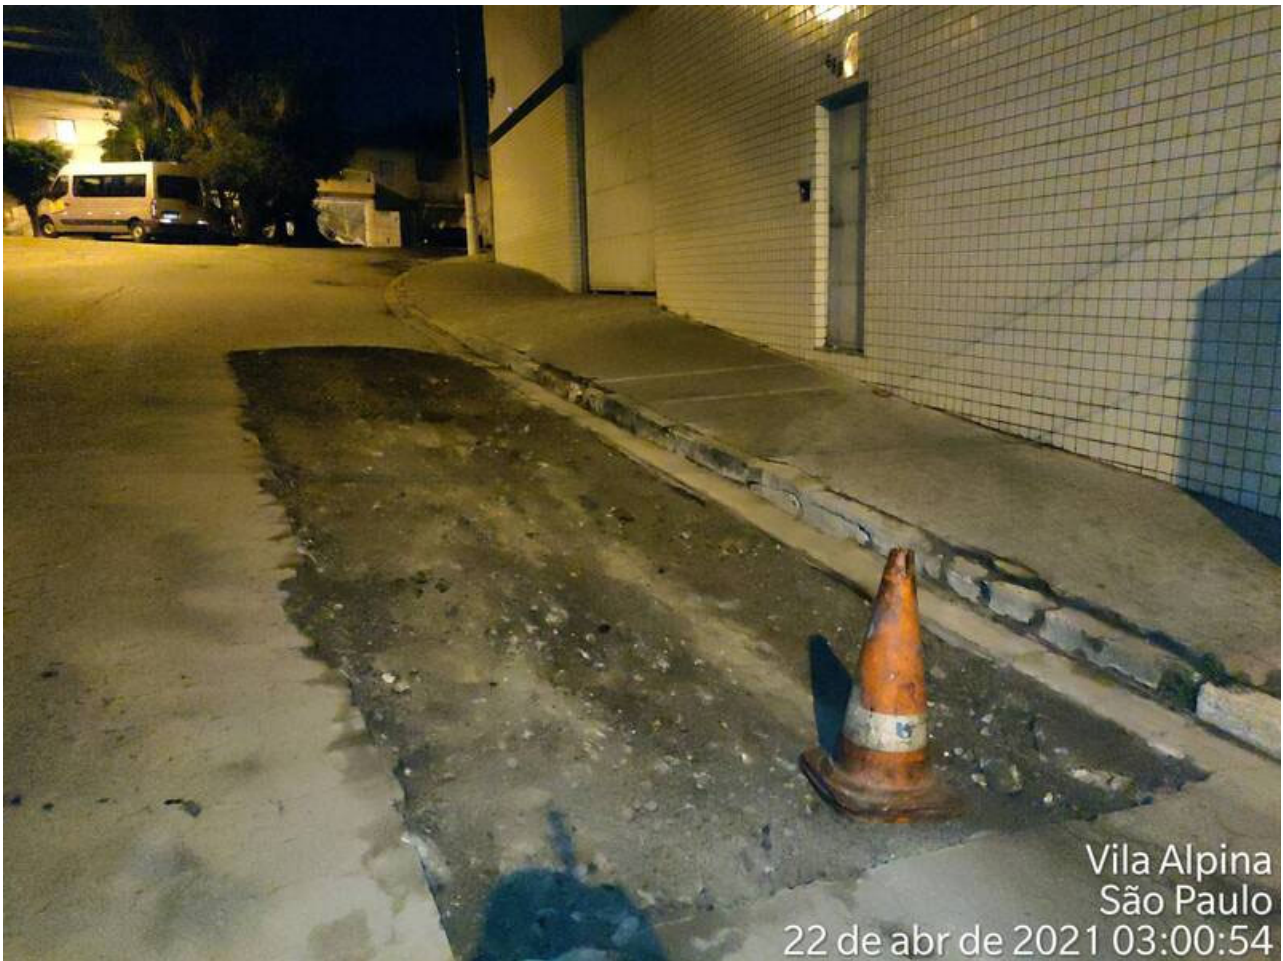
RECORTE - 4703899

| 1 Item de OS RECORTE Origem: 4703899 - (Foto Capturada Em: 22/04/21 03:38, Por: mxintadm) |

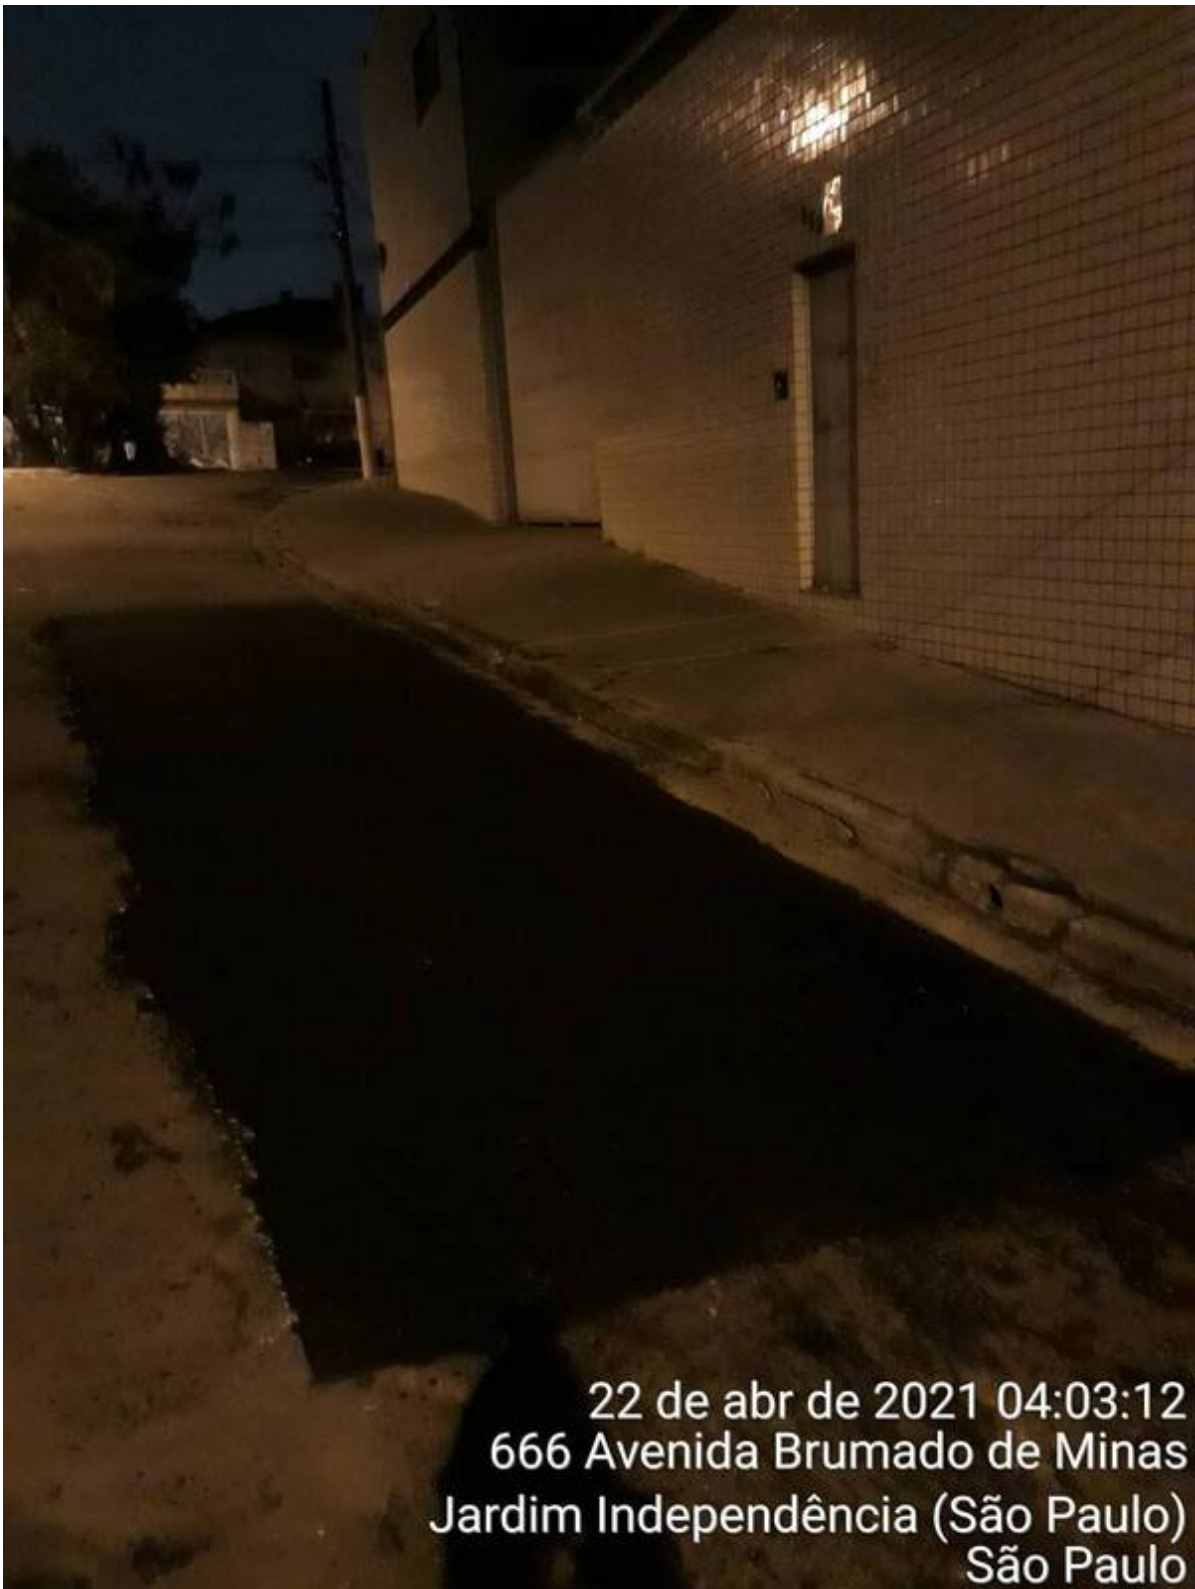
APLICAÇÃO DE MASSA - 4703898

1 | Item de OS APLICAÇÃO DE MASSA Origem: 4703898 - (Foto Capturada Em: 22/04/21 04:21, Por: mxintadm)

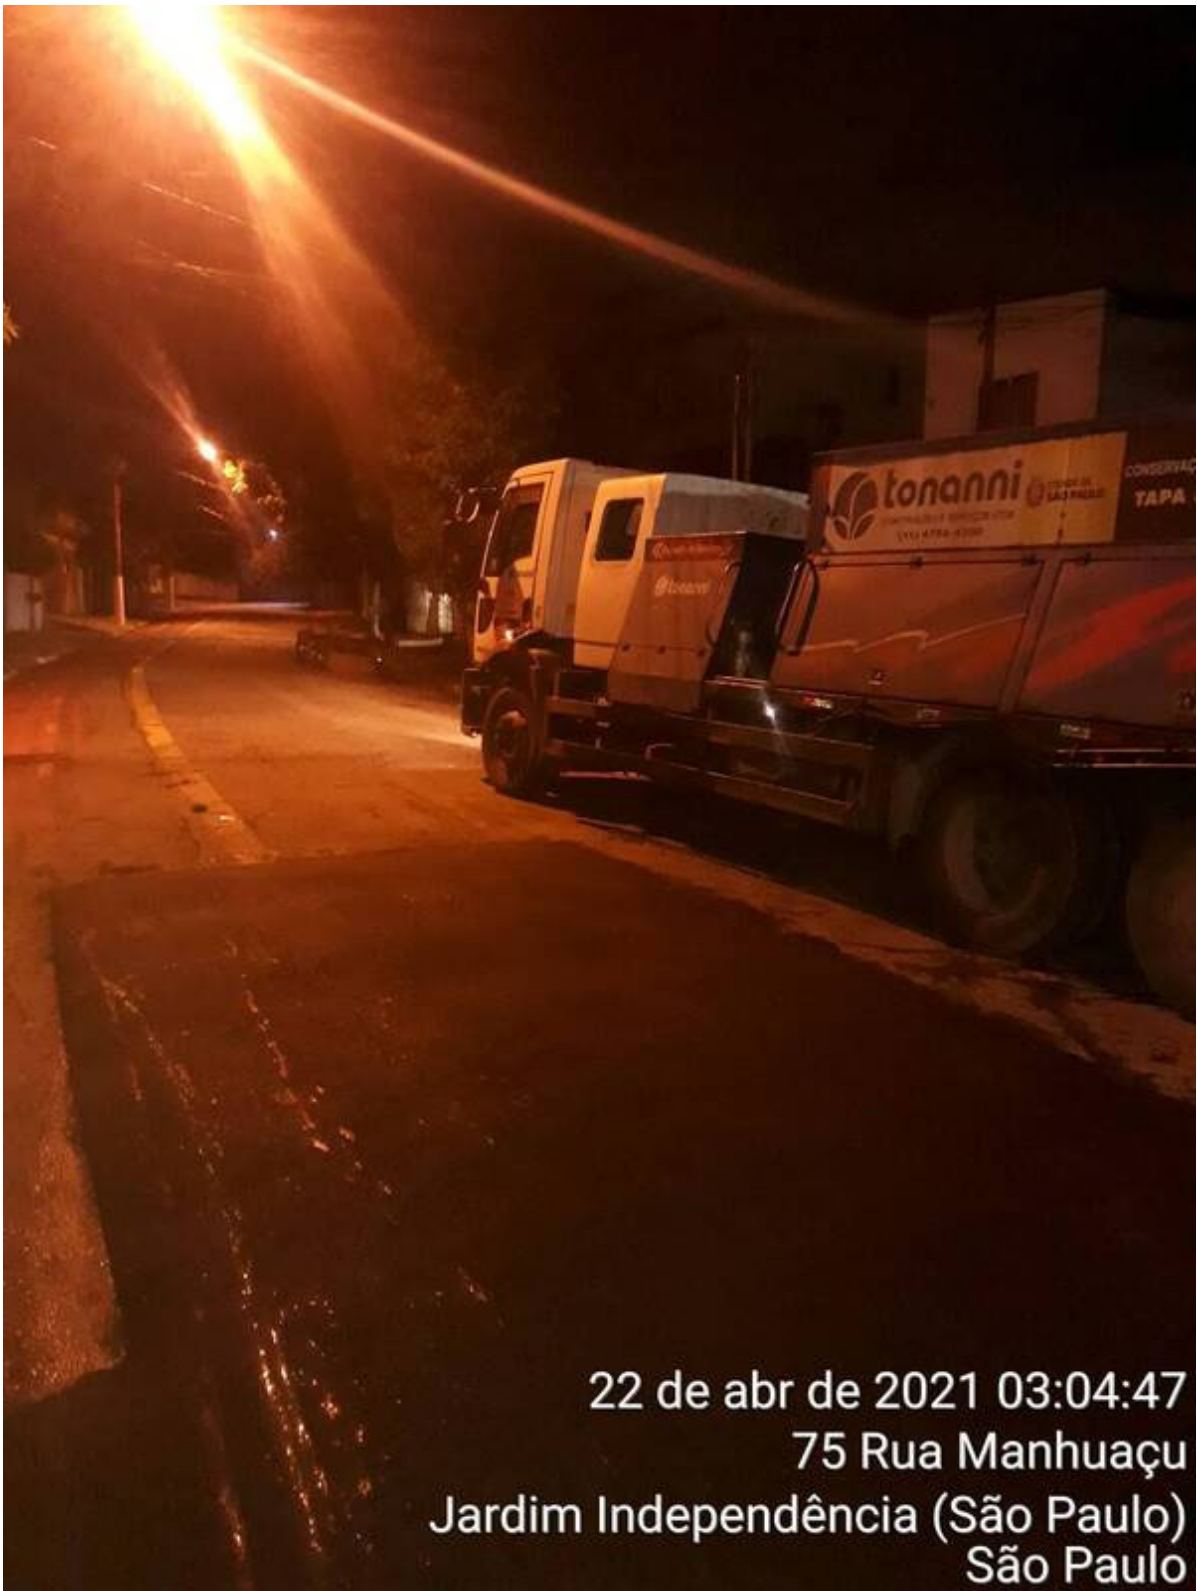
APLICAÇÃO DE MASSA - 4703901

1 | Item de OS APLICAÇÃO DE MASSA Origem: 4703901 - (Foto Capturada Em: 22/04/21 04:19, Por: mxintadm)

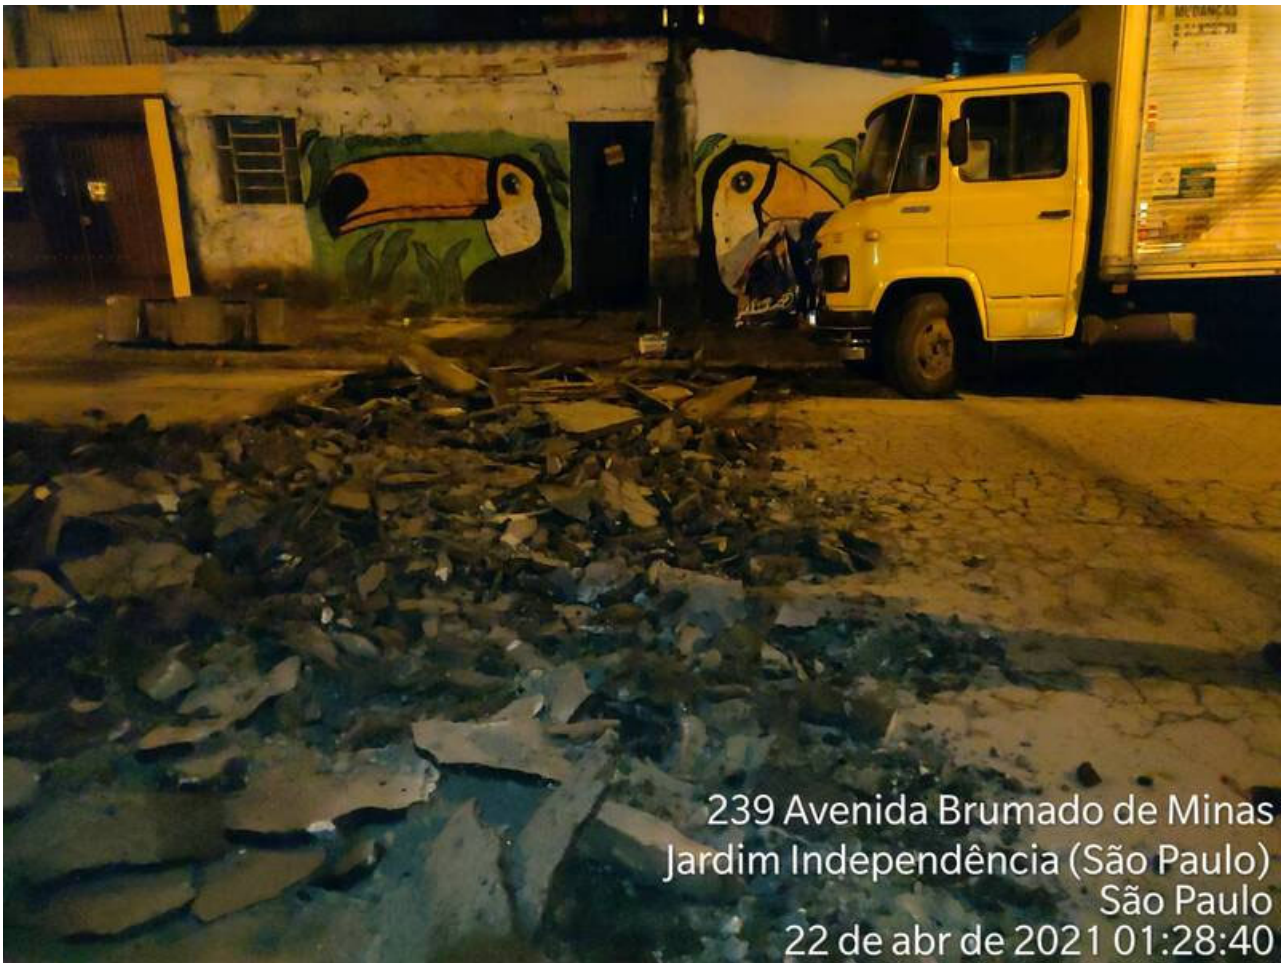
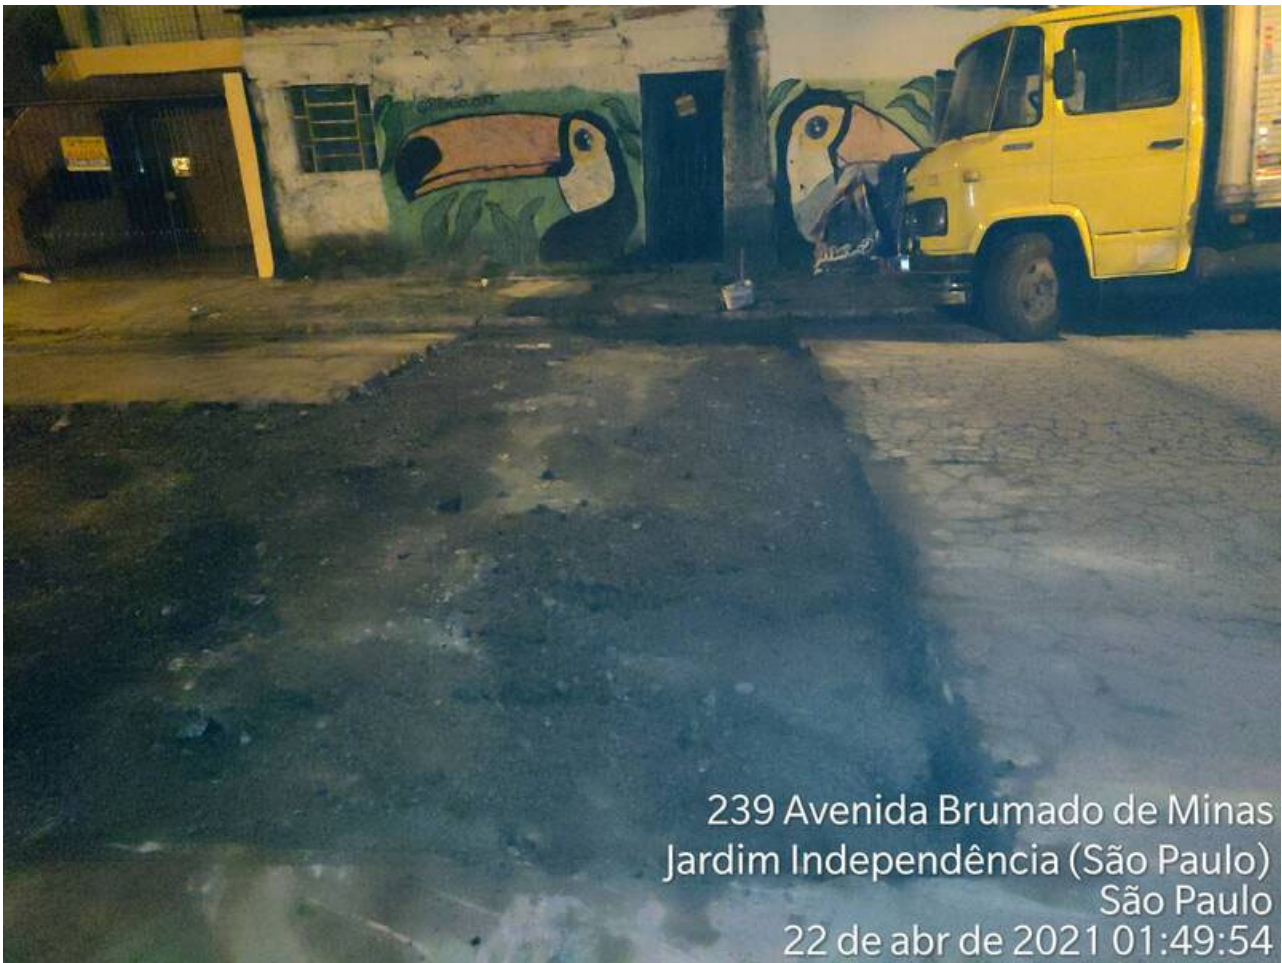
RECORTE - 4692899

1 | Item de OS RECORTE Origem: 4692899 - (Foto Capturada Em: 22/04/21 03:38, Por: mxintadm)

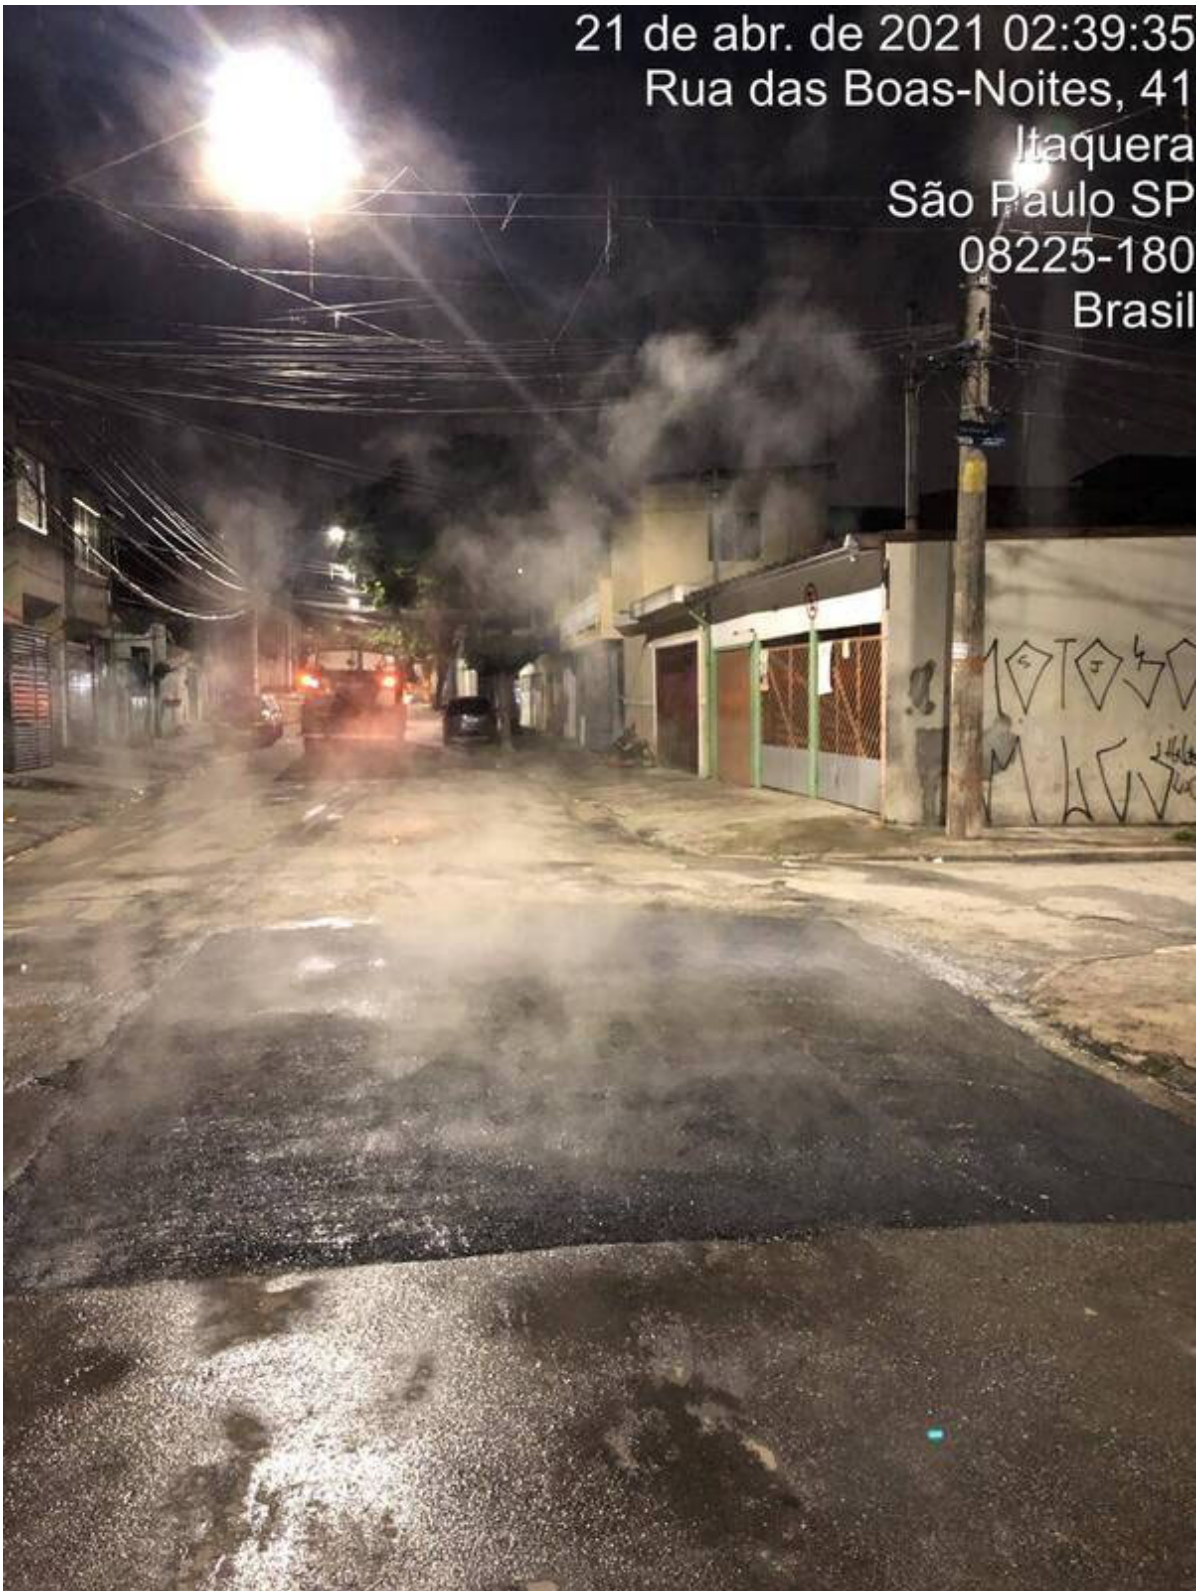
APLICAÇÃO DE MASSA - 4684932

1 | Item de OS APLICAÇÃO DE MASSA Origem: 4684932 - (Foto Capturada Em: 21/04/21 04:58, Por: mxintadm)
