**ASSUNTO:** Ofício SGP-23 nº 743/2025 - Indicação nº 237/25. Solicitação de serviços de tapa-buraco na Rua das Usinas, 251 - Vila Penteado.

TAPA BURACO CONSERVACAO PAVIMENTO

Ordem de Serviço: 11558211   Relatado Em: 28/03/25 16:28   Relatado Por: MAXADMIN   Status: FECHAR   Data do Status: 24/04/25 17:15   Dias: 27   Subprefeitura: FO

BURACO NA PISTA => ENDEREÇO: R DAS USINAS, 247  
BRASILANDIA - site: FO

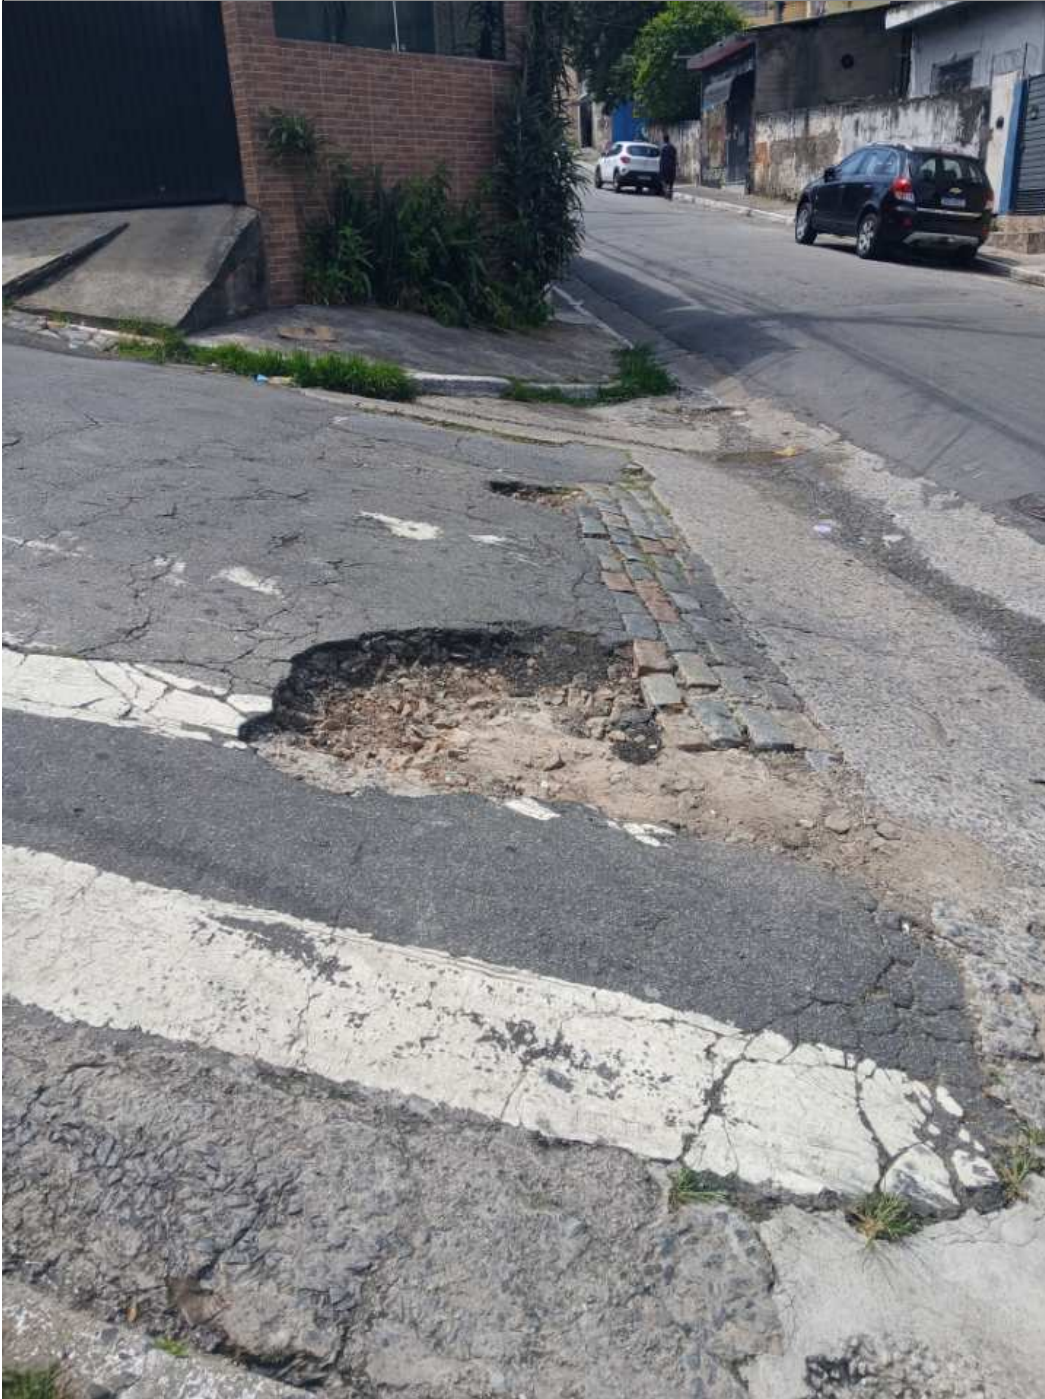
1 | OS TAPA BURACO CONSERVACAO PAVIMENTO Origem: 11558211 - (Foto Capturada Em: 28/03/25 16:28, Por: maxadmin)

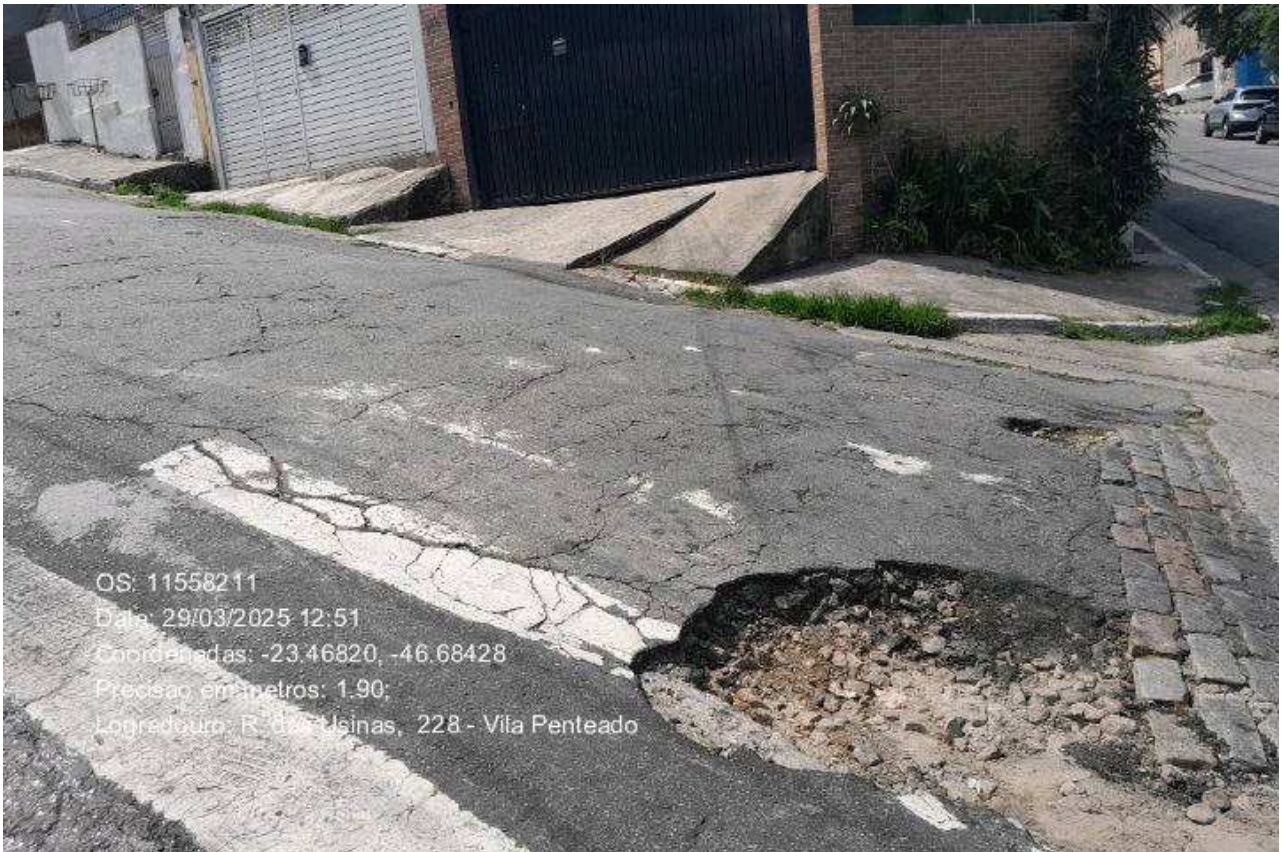
1 | OS TAPA BURACO CONSERVACAO PAVIMENTO Origem: 11558211 - (Foto Capturada Em: 29/03/25 12:51, Por: GUSTAVO DOS SANTOS NUNES SILVA)

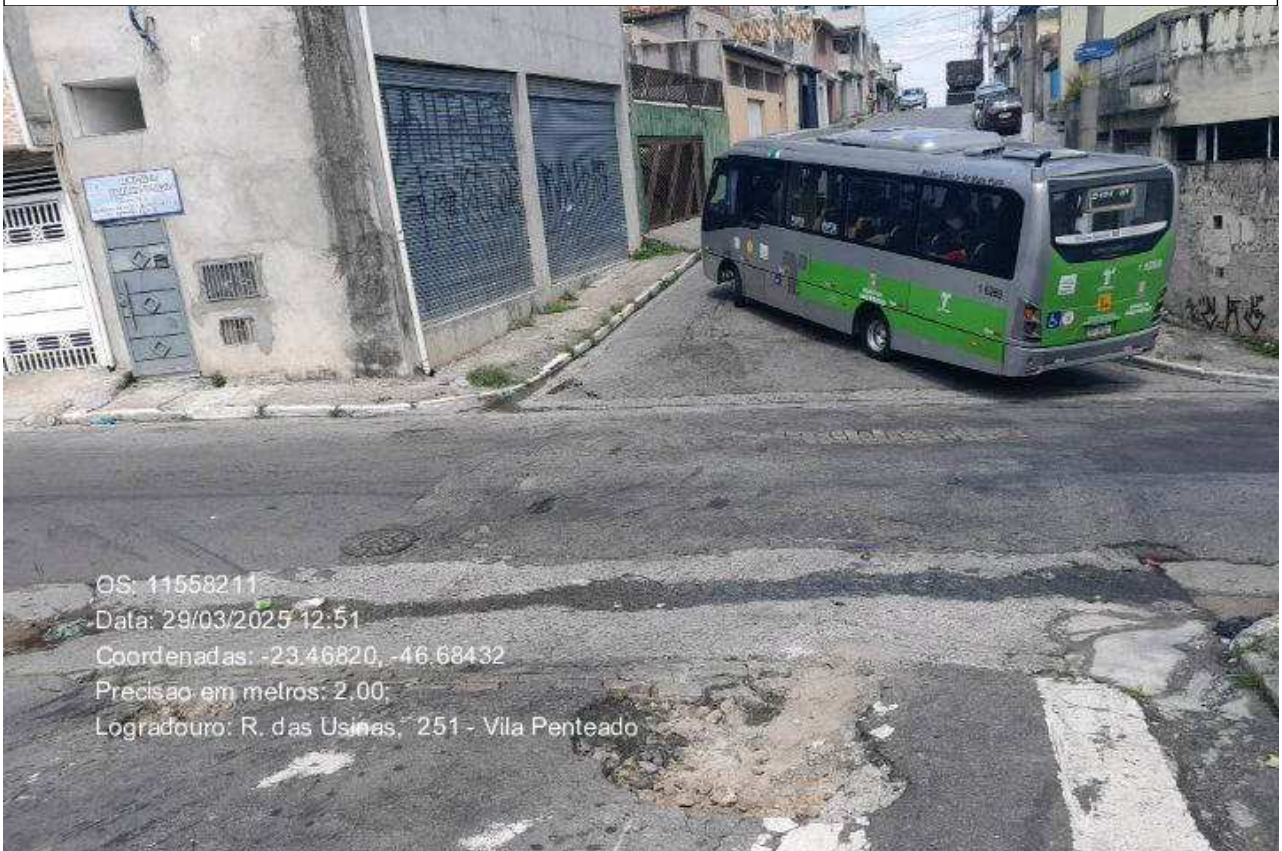
2 | OS TAPA BURACO CONSERVACAO PAVIMENTO Origem: 11558211 - (Foto Capturada Em: 29/03/25 12:51, Por: GUSTAVO DOS SANTOS NUNES SILVA)

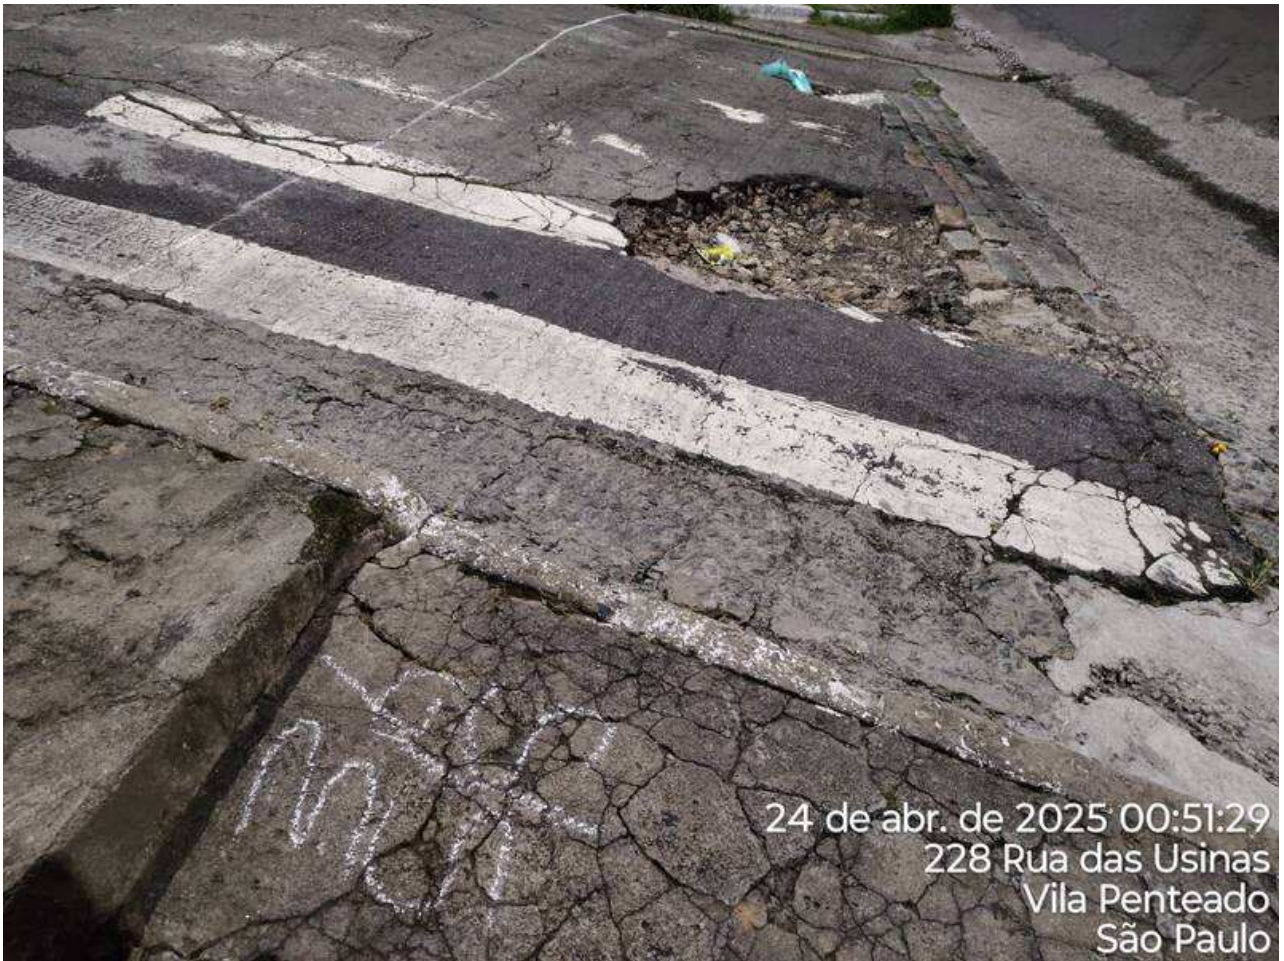
3 | Demarcação da caixa: Item de OS Origem: 11649011 - (Foto Capturada Em: 24/04/25 11:34, Por: mxintadm)

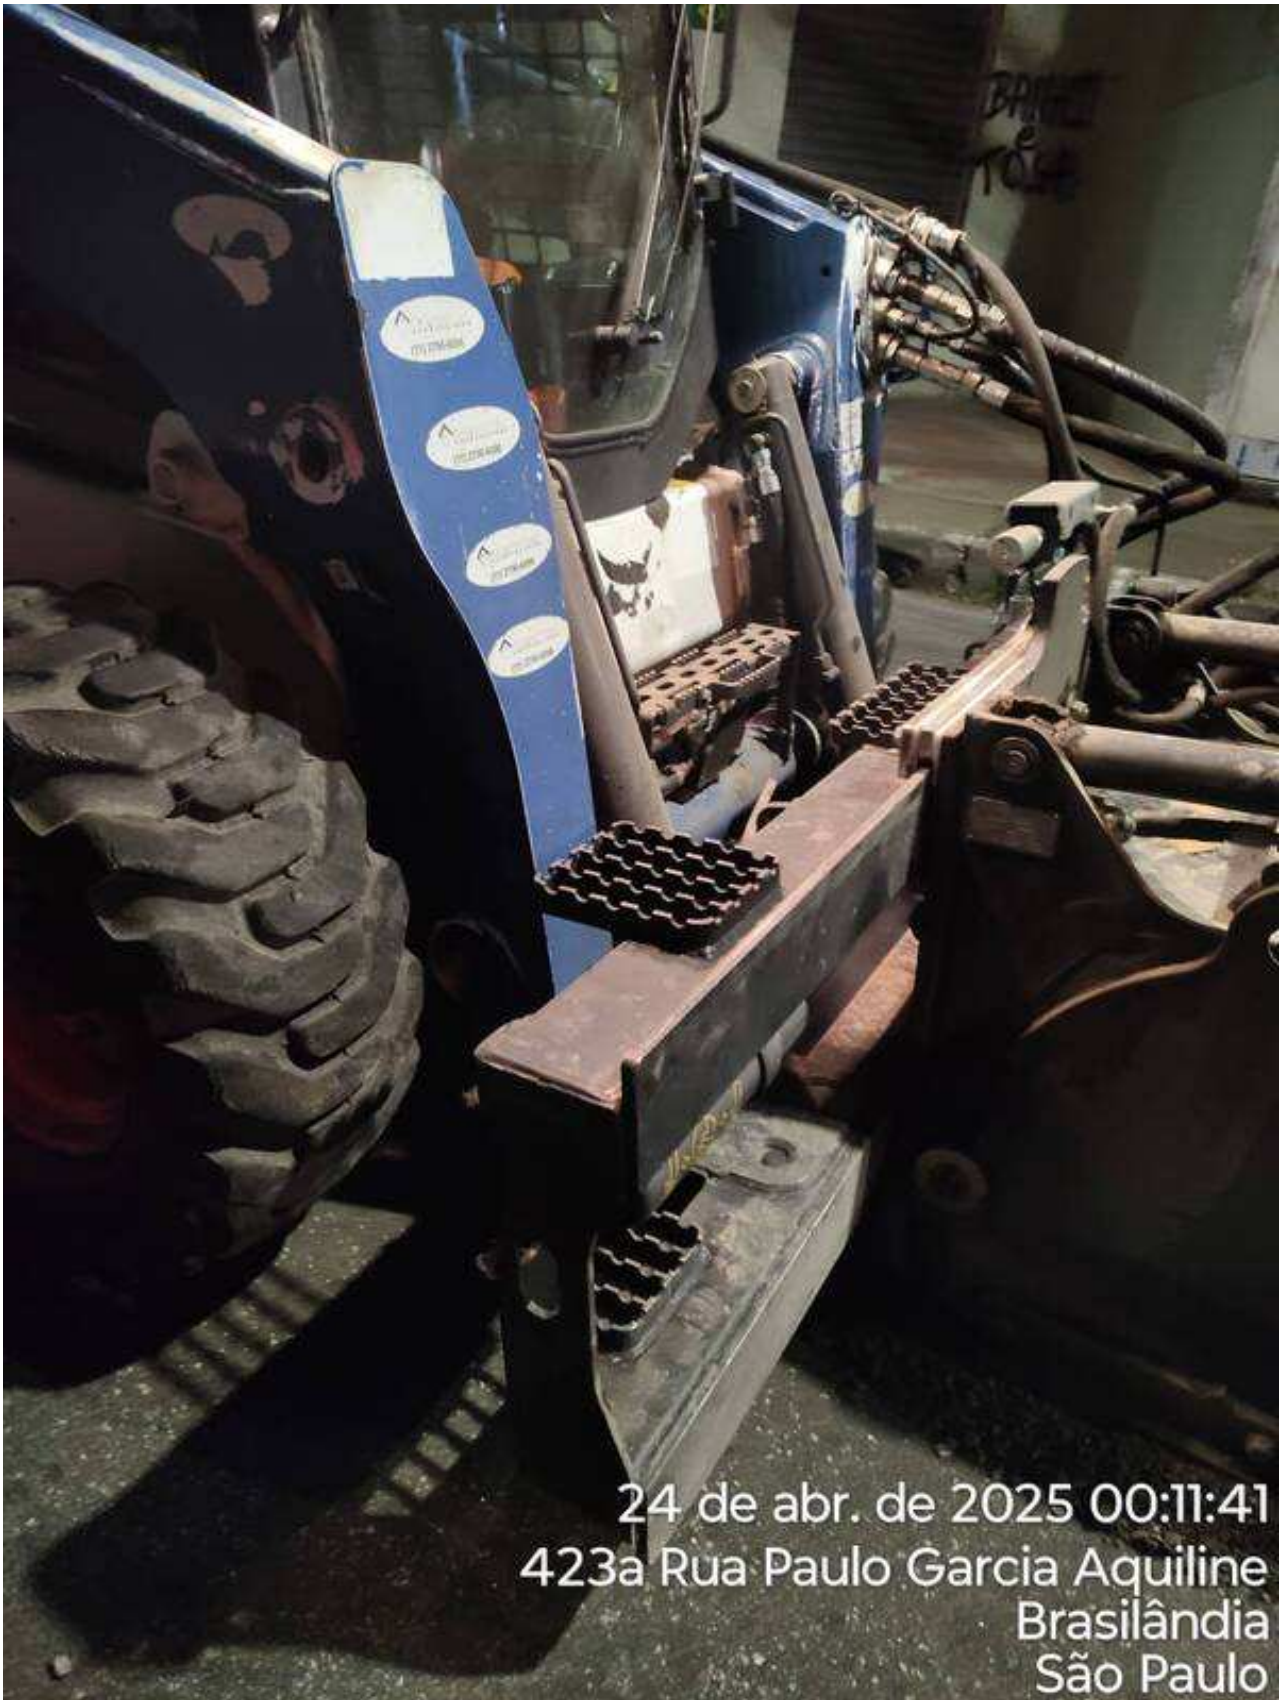
4 | RECORTE → Fresadora e serra clipper: Item de OS Origem: 11649011 - (Foto Capturada Em: 24/04/25 11:34, Por: mxintadm)

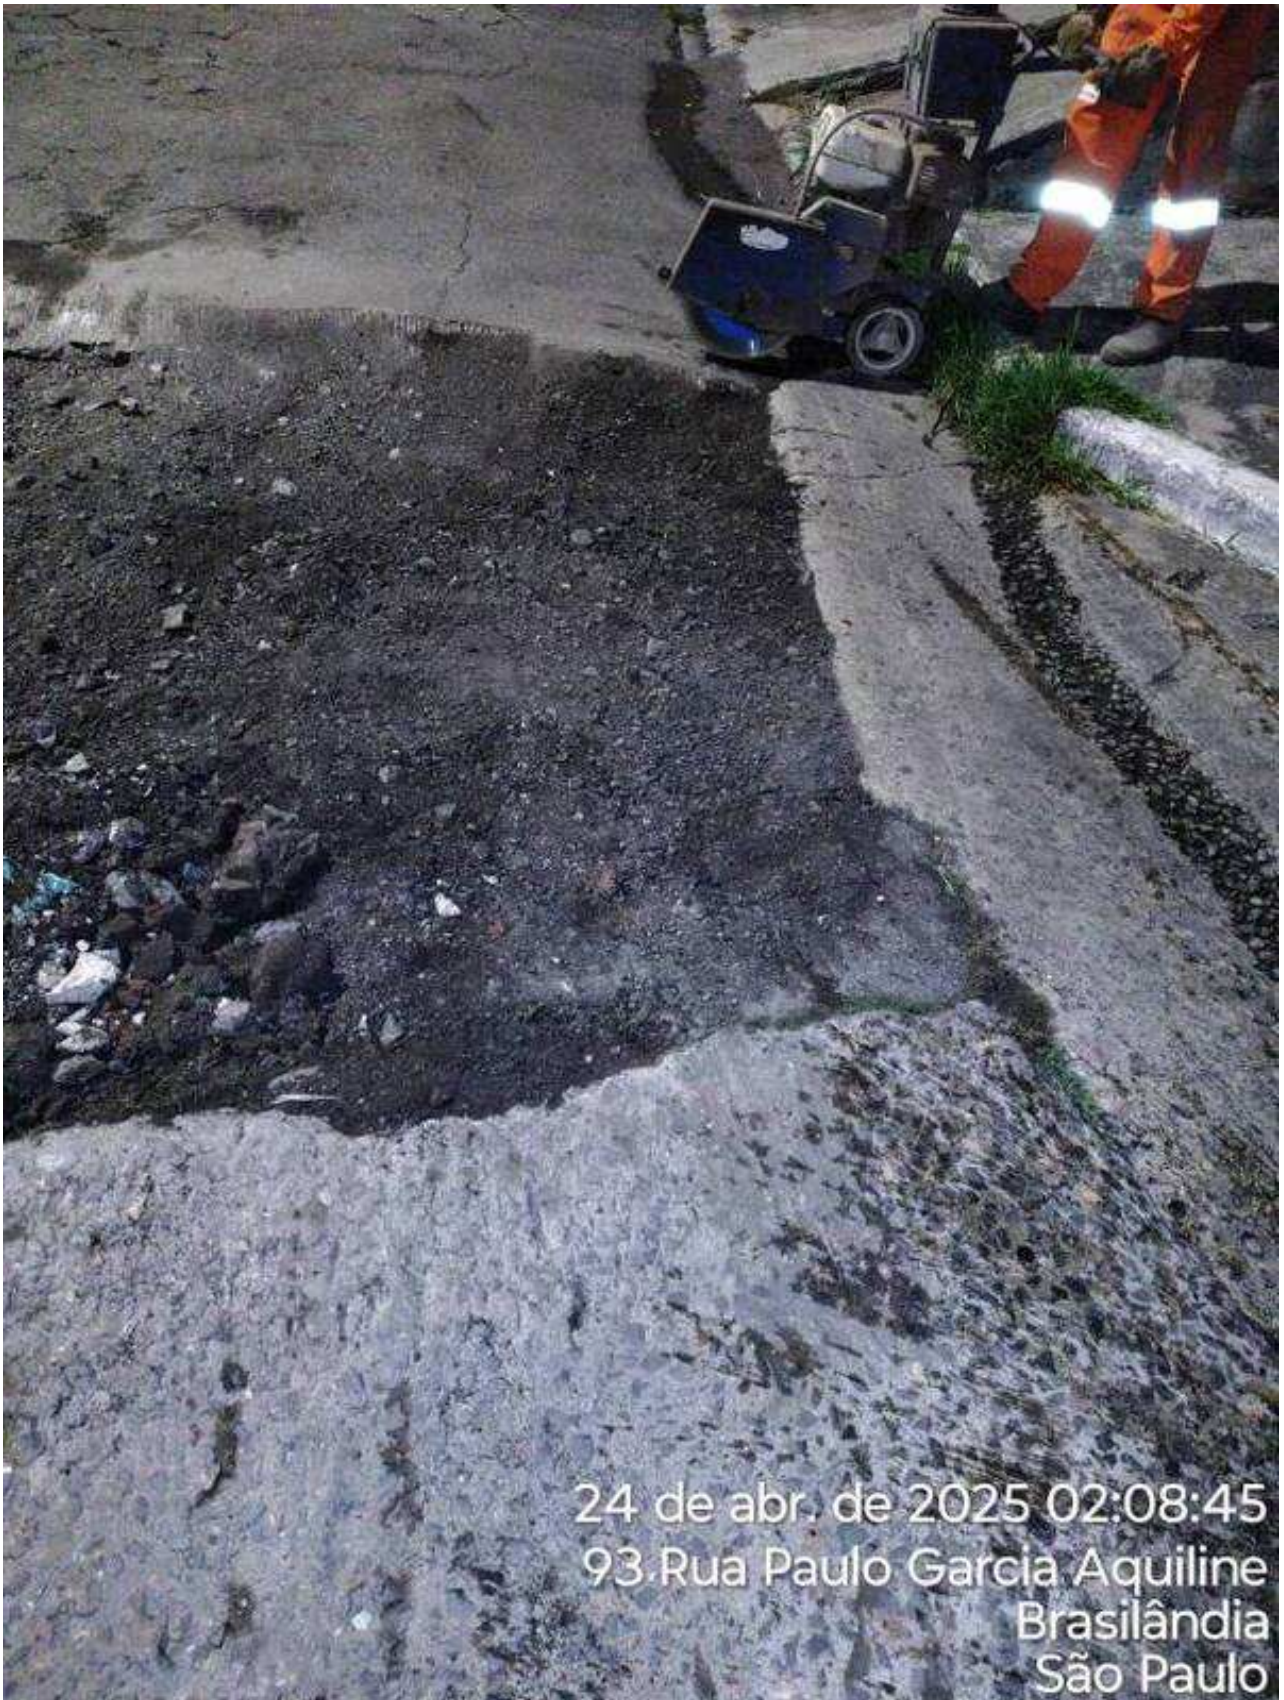
5 | RECORTE → Fresadora e serra clipper: Item de OS Origem: 11649011 - (Foto Capturada Em: 24/04/25 11:36, Por: mxintadm)

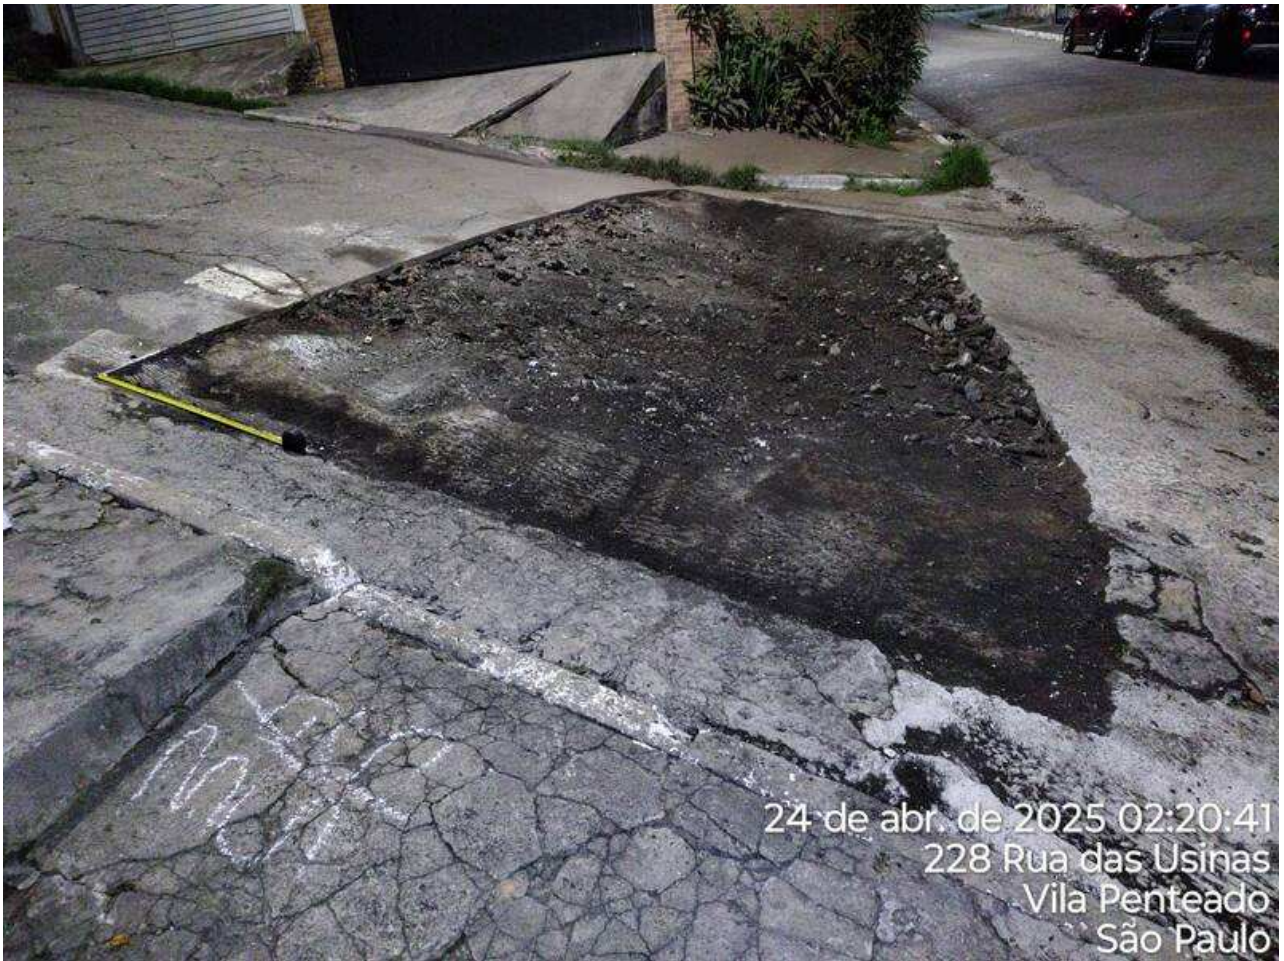
6 | RECORTE → Limpeza da caixa com a trena de 1m, após a serra clipper: Item de OS Origem: 11649011 - (Foto Capturada Em: 24/04/25 11:55, Por: mxintadm)

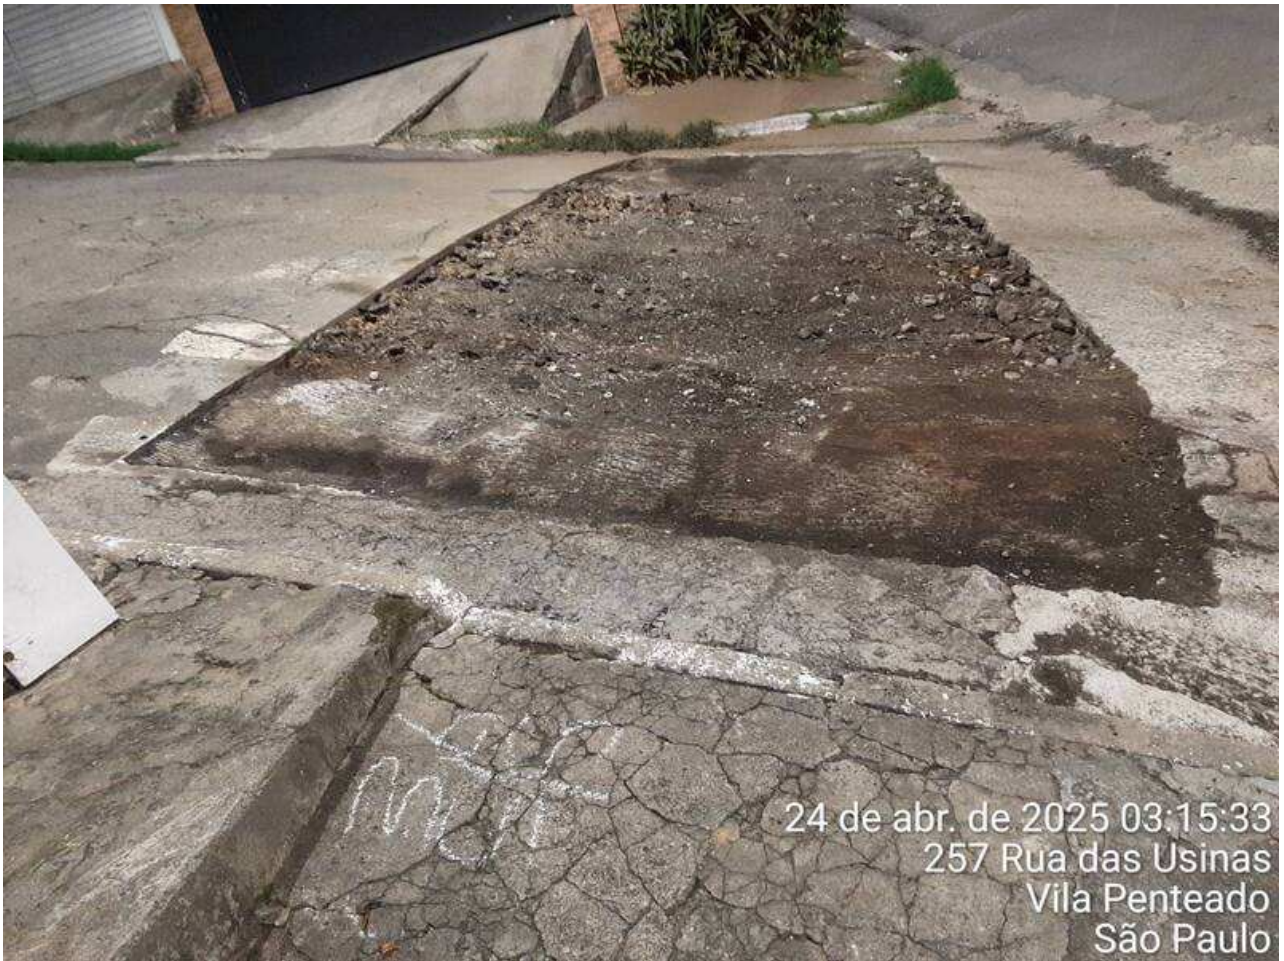
1 | COMPACTAÇÃO → Base: Item de OS APLICAÇÃO DE MASSA Origem: 11649013 - (Foto Capturada Em: 24/04/25 15:00, Por: mxintadm)

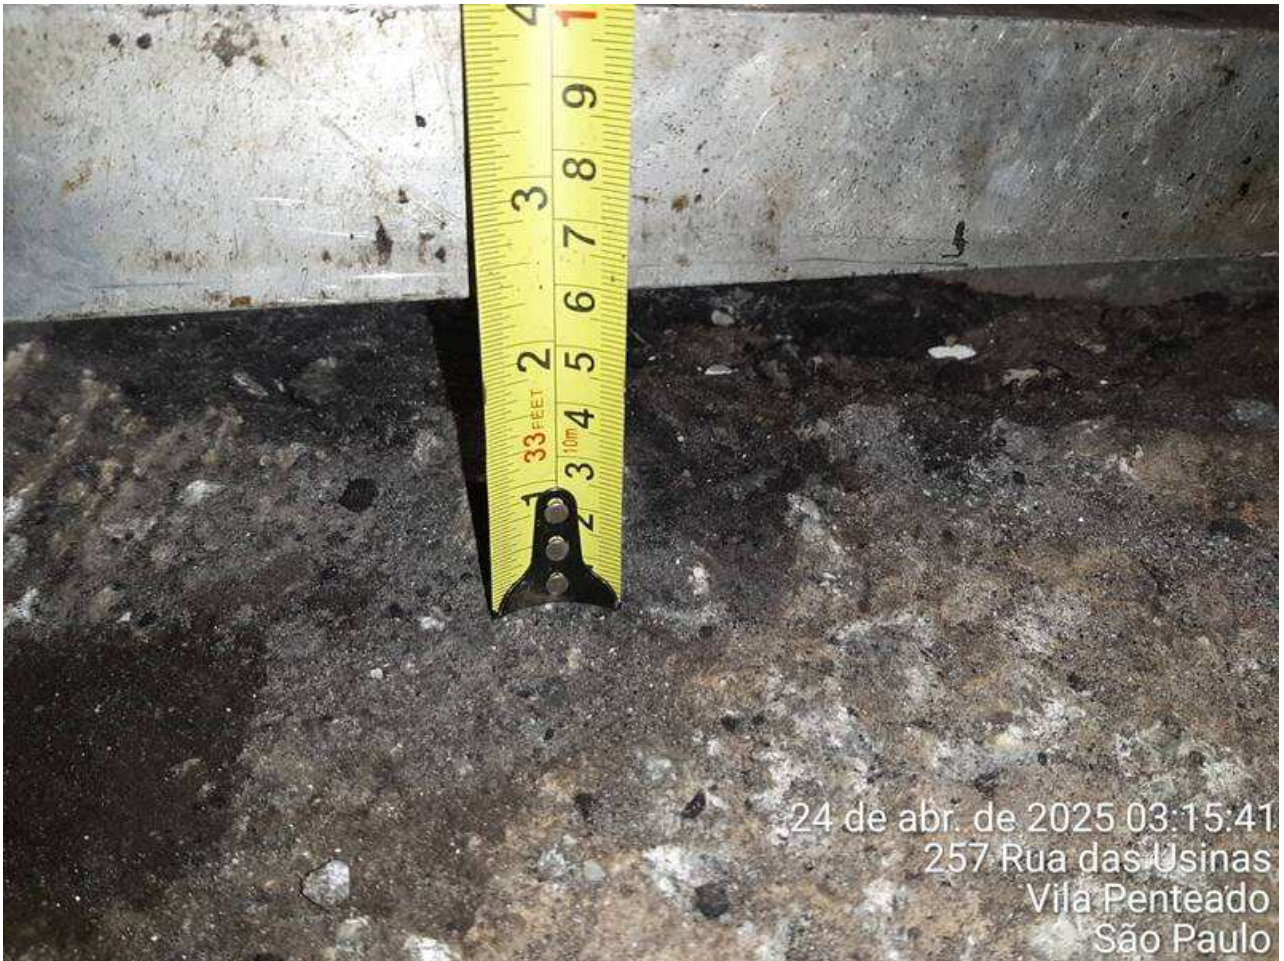
2 | **PROFUNDIDADE** → Registro da profundidade mais funda da caixa com uso da trena: Item de OS APLICAÇÃO DE MASSA Origem: 11649013 - (Foto Capturada Em: 24/04/25 15:00, Por: mxintadm)

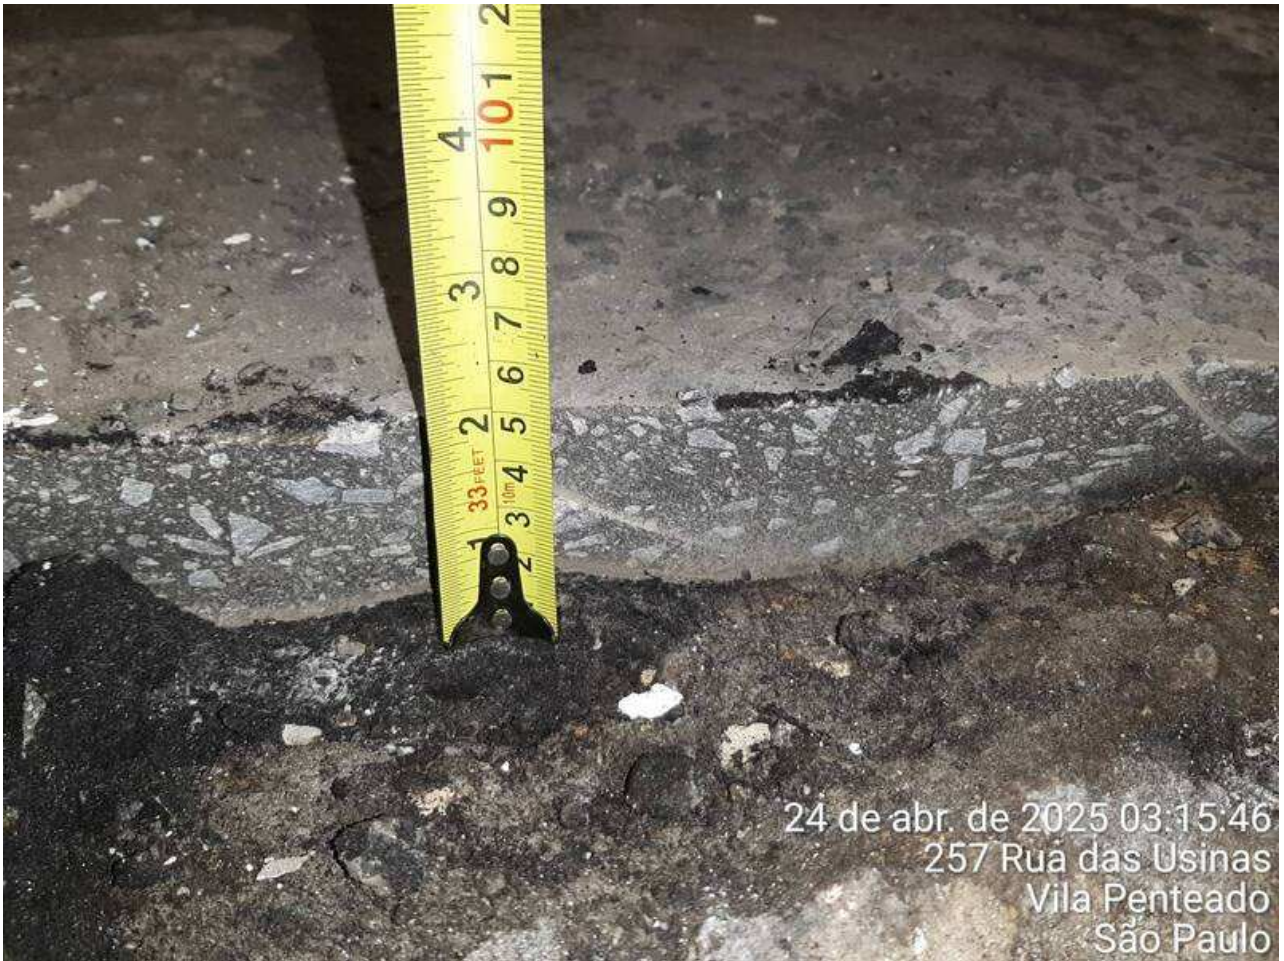
3 | PROFUNDIDADE → Registro da profundidade mais rasa da caixa com uso da trena: Item de OS APLICAÇÃO DE MASSA Origem: 11649013 - (Foto Capturada Em: 24/04/25 15:00, Por: mxintadm)

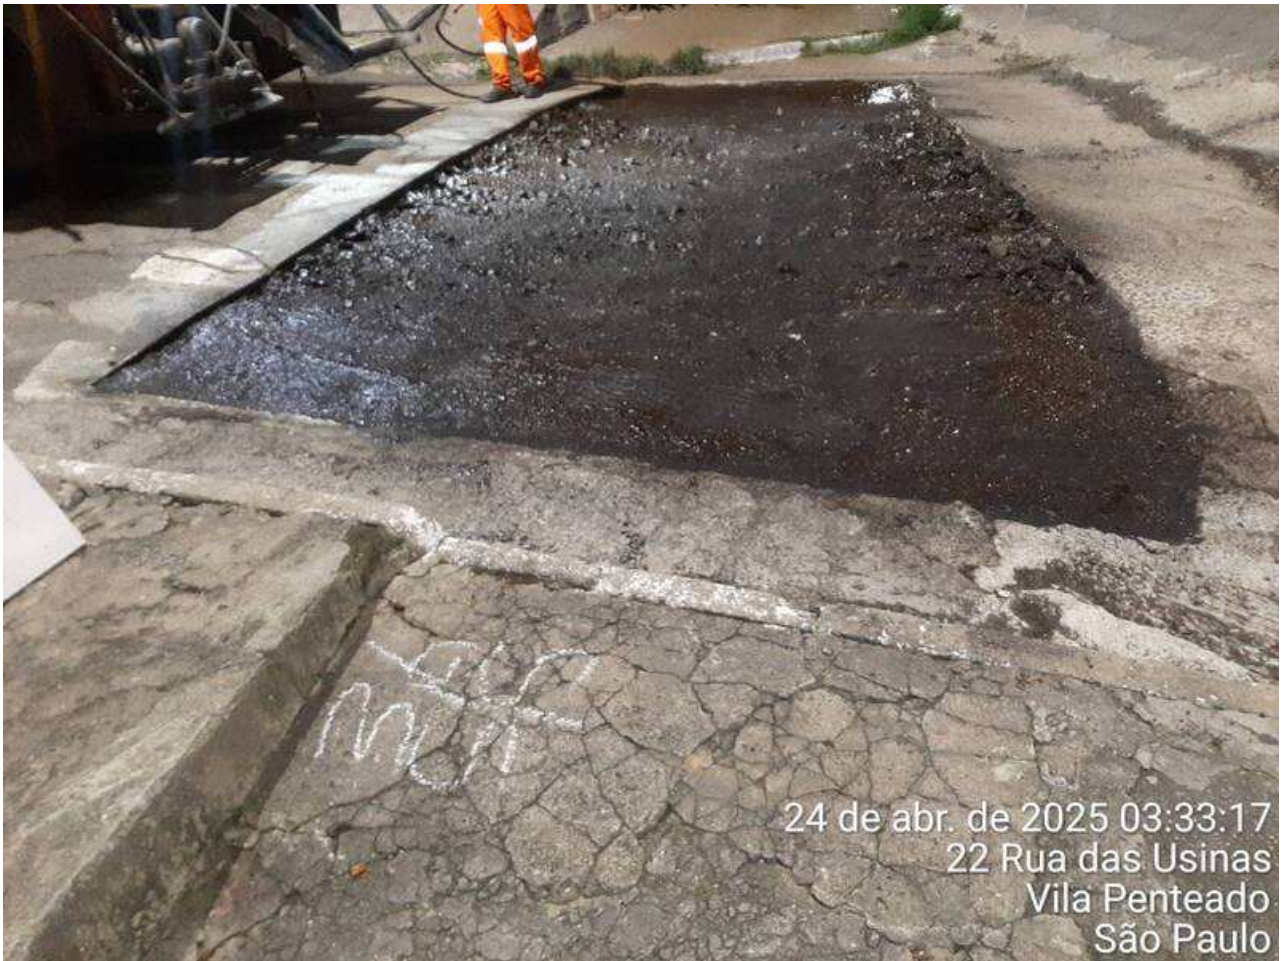
4 | APLICAÇÃO → Aplicação da Emulsão: Item de OS APLICAÇÃO DE MASSA Origem: 11649013 - (Foto Capturada Em: 24/04/25 15:01, Por: mxintadm)

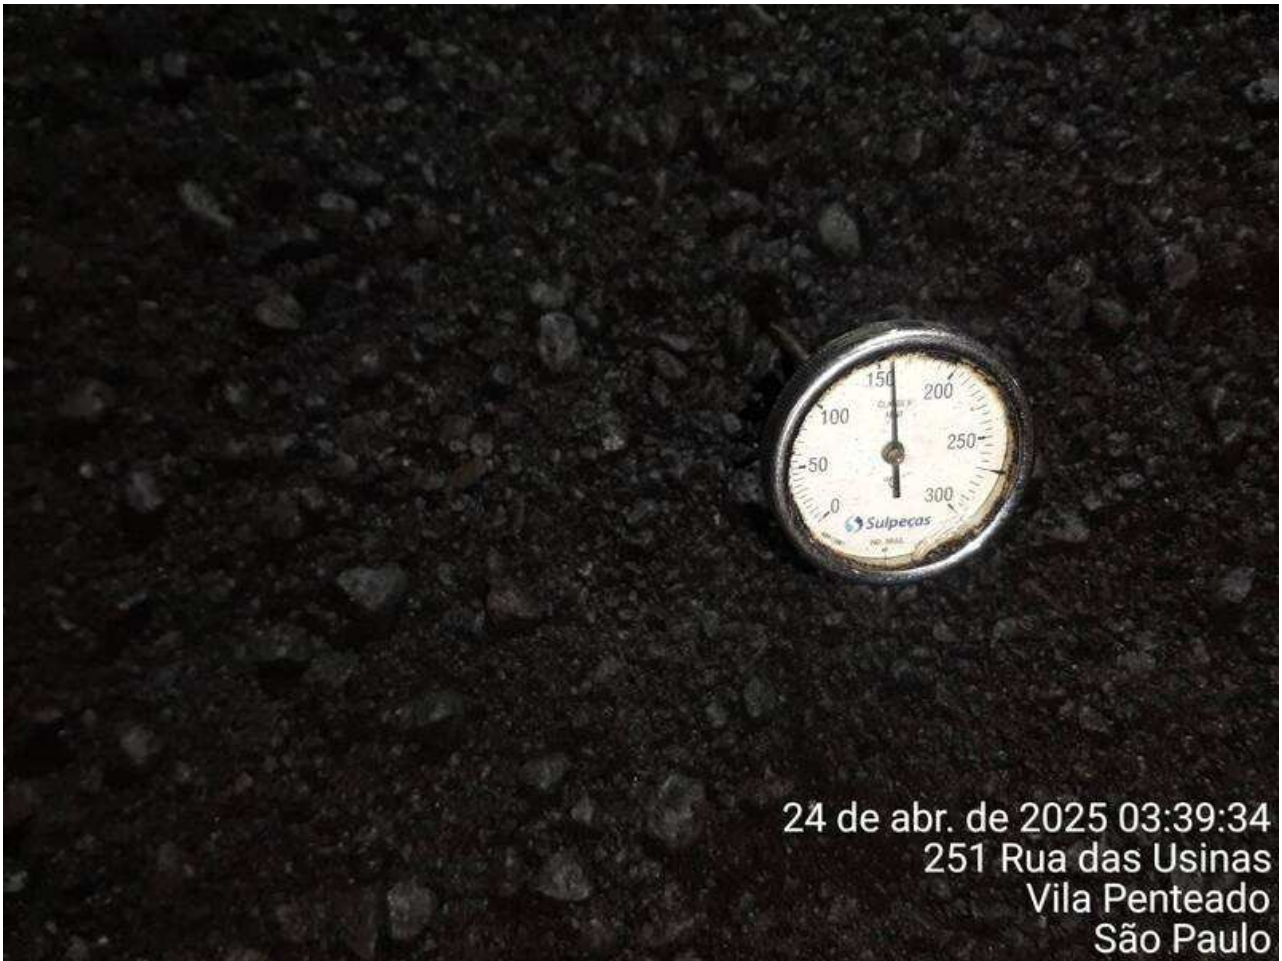
5 | APLICAÇÃO → Aplicação Massa Asfáltica (haste): Item de OS APLICAÇÃO DE MASSA Origem: 11649013 - (Foto Capturada Em: 24/04/25 15:01, Por: mxintadm)

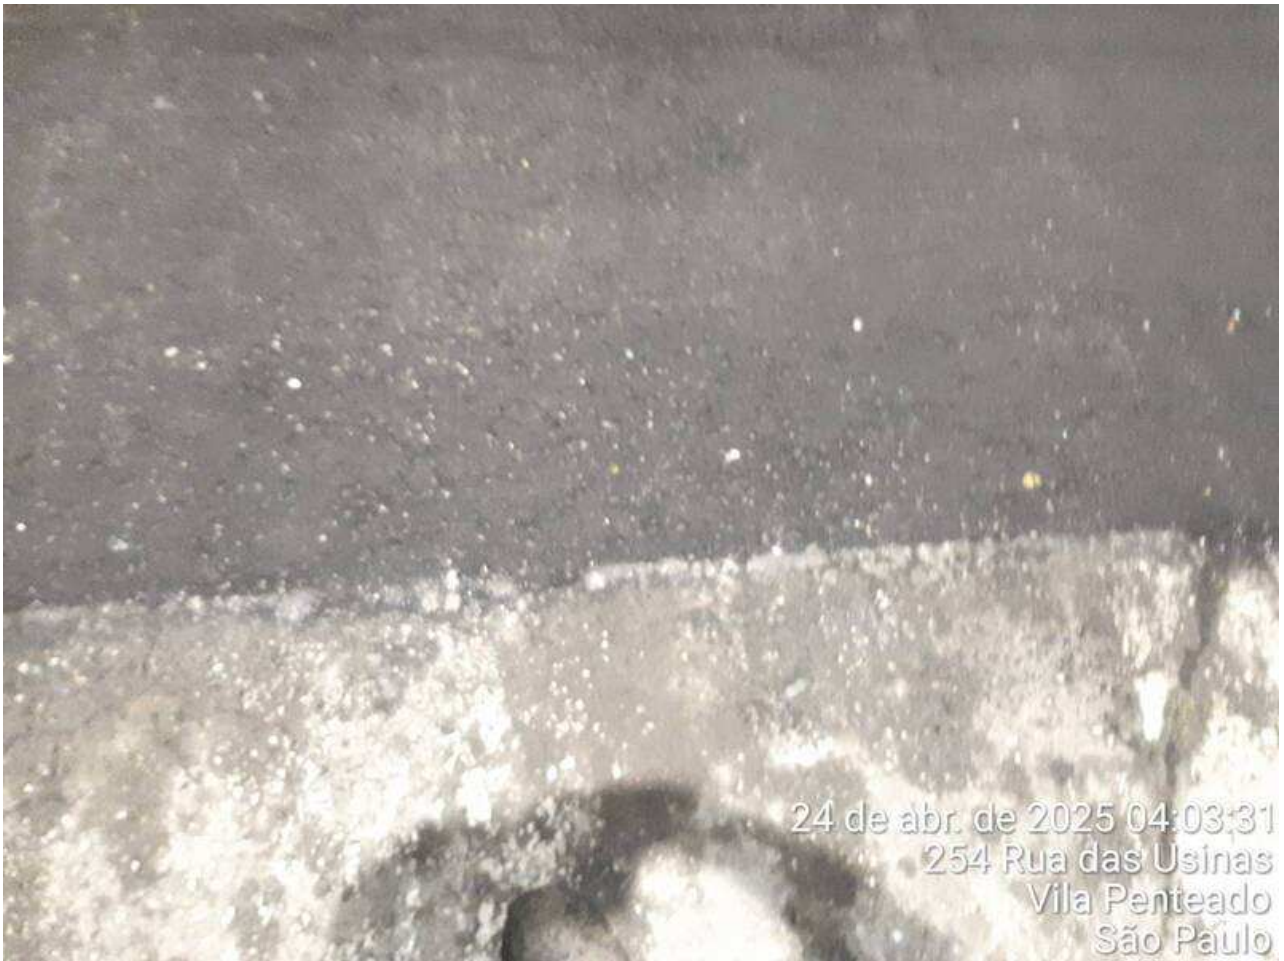
6 | ACABAMENTO → Irregularidade da via após caixa pronta: Item de OS APLICAÇÃO DE MASSA Origem: 11649013 - (Foto Capturada Em: 24/04/25 15:01, Por: mxintadm)

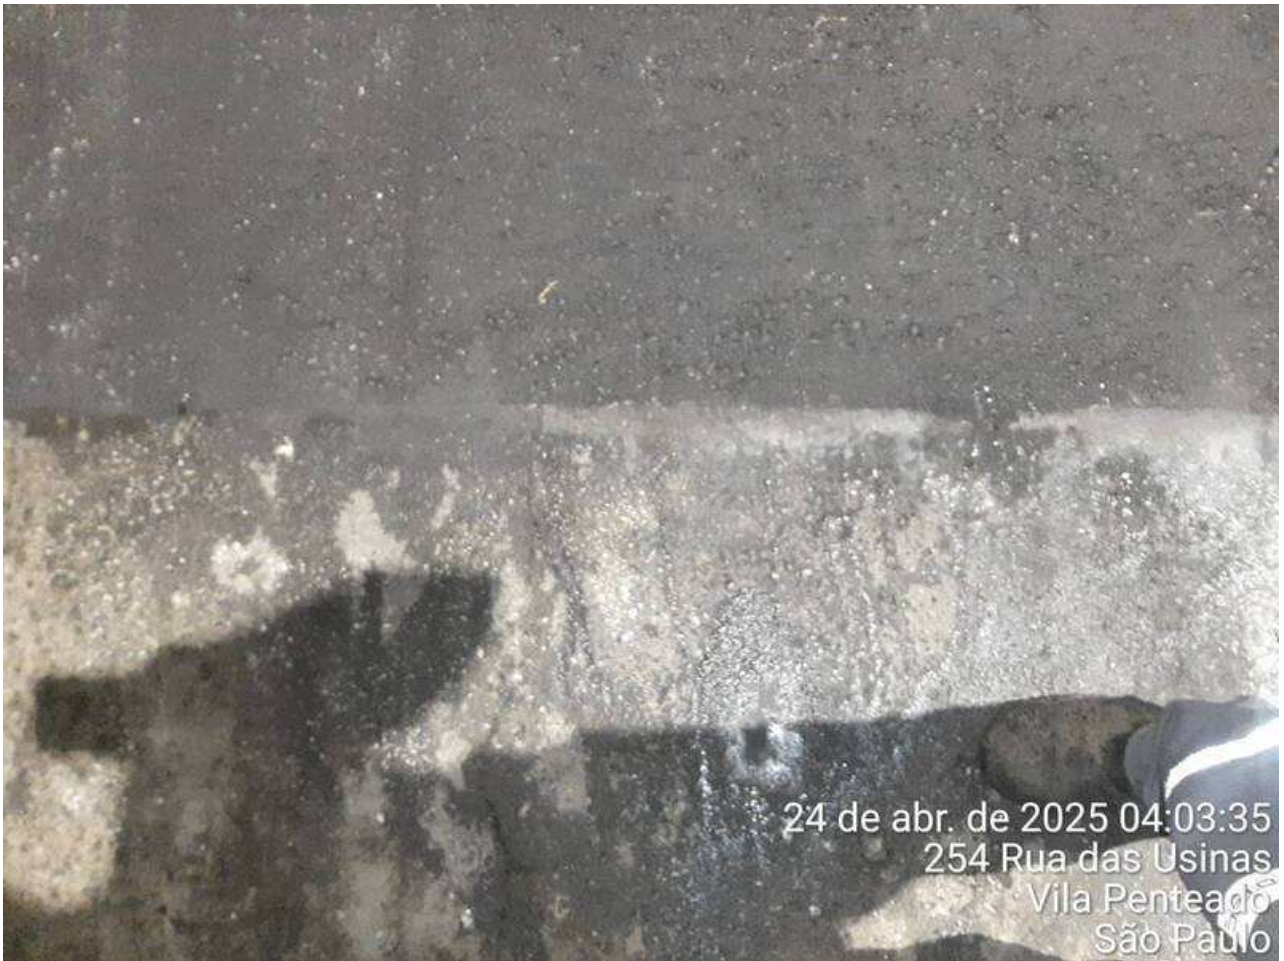
7 | ACABAMENTO → Irregularidade da via após caixa pronta: Item de OS APLICAÇÃO DE MASSA Origem: 11649013 - (Foto Capturada Em: 24/04/25 15:01, Por: mxintadm)

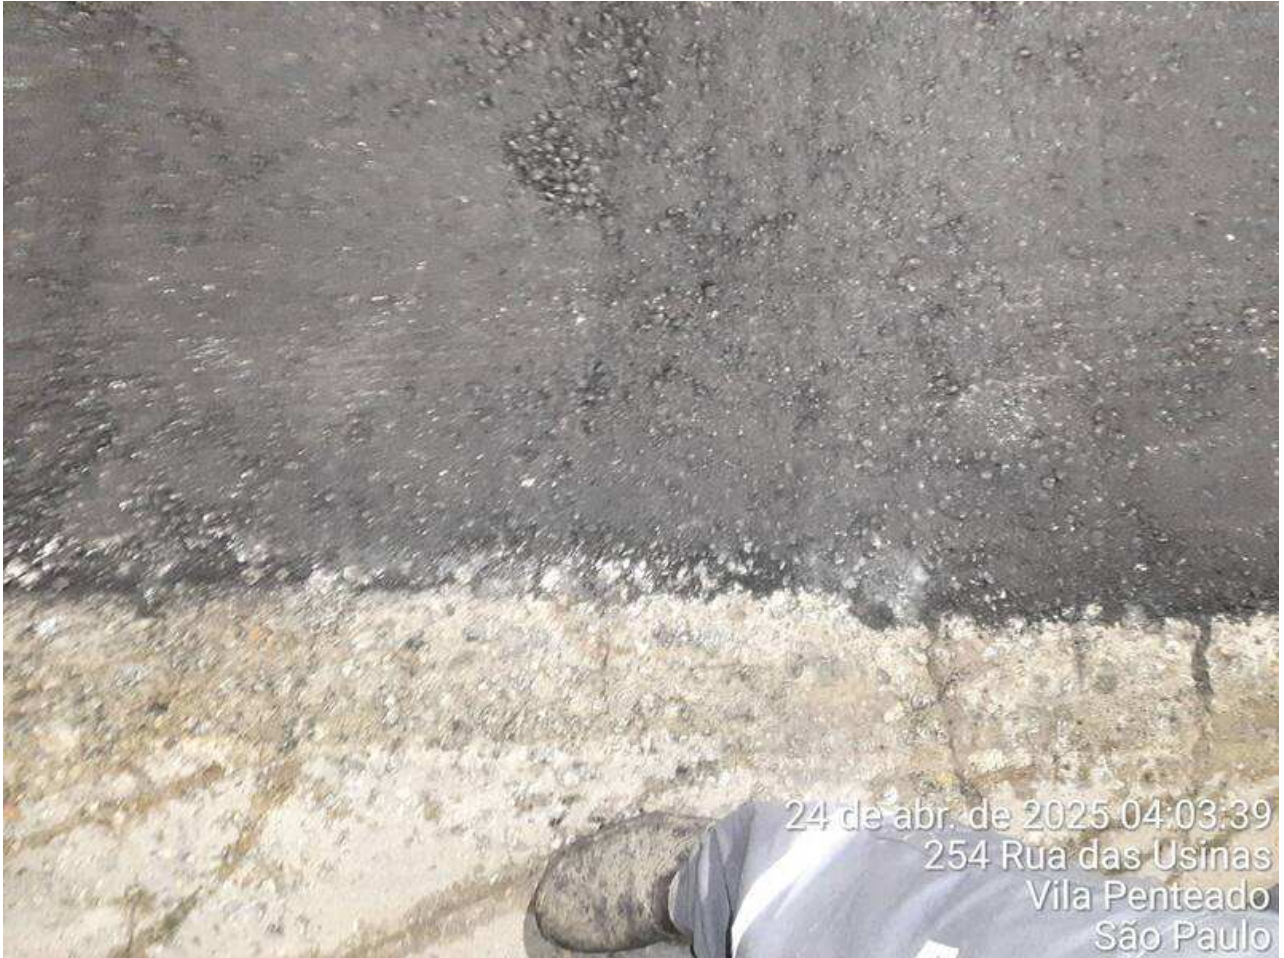
8 | ACABAMENTO → Irregularidade da via após caixa pronta: Item de OS APLICAÇÃO DE MASSA Origem: 11649013 - (Foto Capturada Em: 24/04/25 15:01, Por: mxintadm)

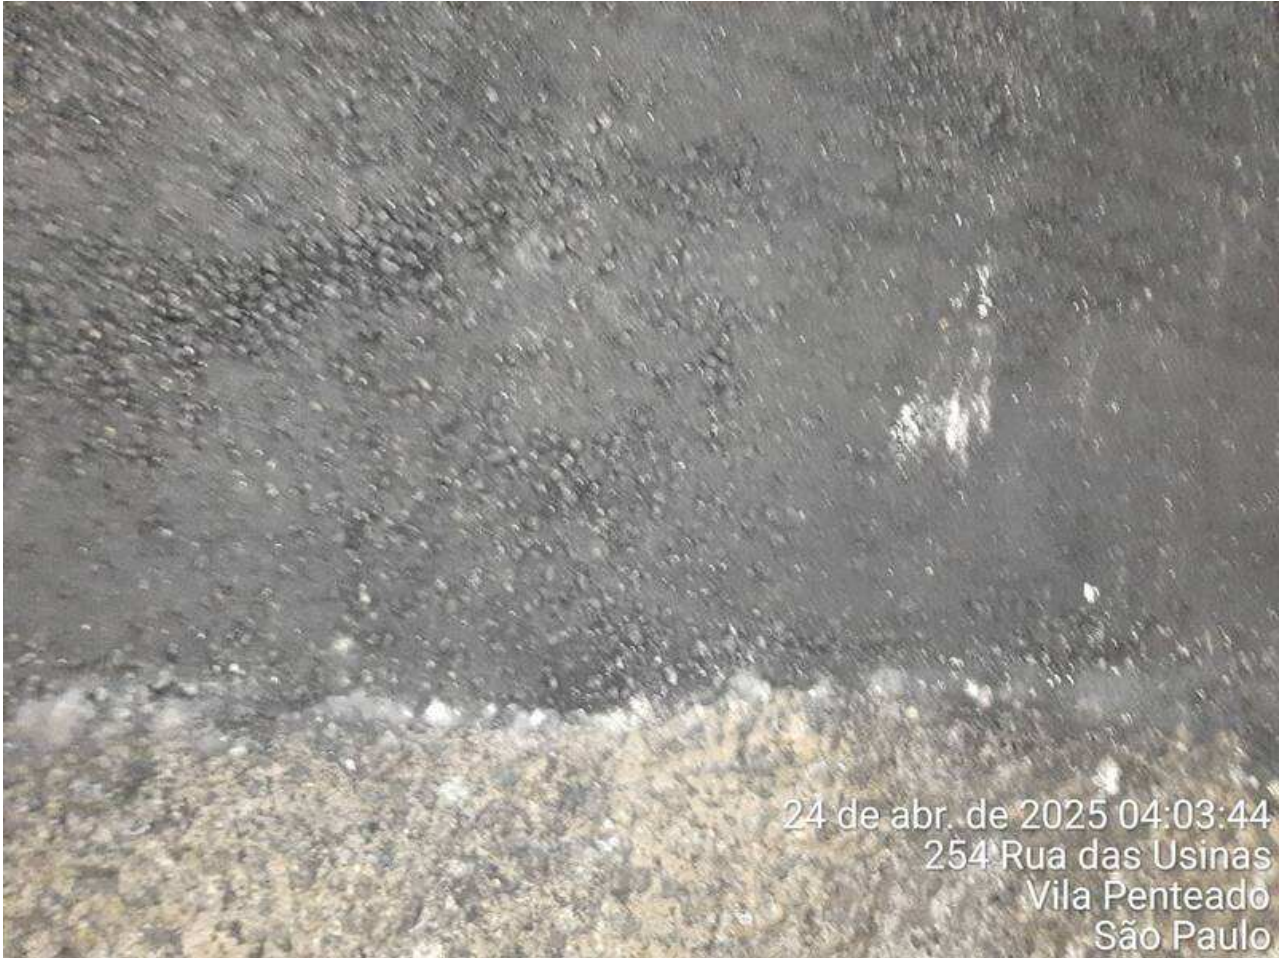
9 | ACABAMENTO → Irregularidade da via após caixa pronta: Item de OS APLICAÇÃO DE MASSA Origem: 11649013 - (Foto Capturada Em: 24/04/25 15:01, Por: mxintadm)
